INFORME DE EVALUACIÓN DE RIESGO ORIGINADOS POR INUNDACIÓN FLUVIAL

SECTOR 16 DEL DISTRITO
DE OLMOS, PROVINCIA Y DEPARTAMENTO DE LAMBAYEQUE
(La Toma de Rio)

LIMA - PERÚ
2018

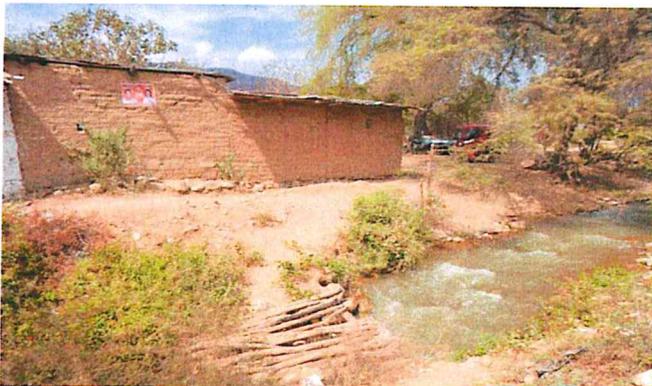
FOTOGRAFÍA N°01: Vulnerabilidad

Viviendas ubicadas en la zona de afectación por la inundación fluvial.

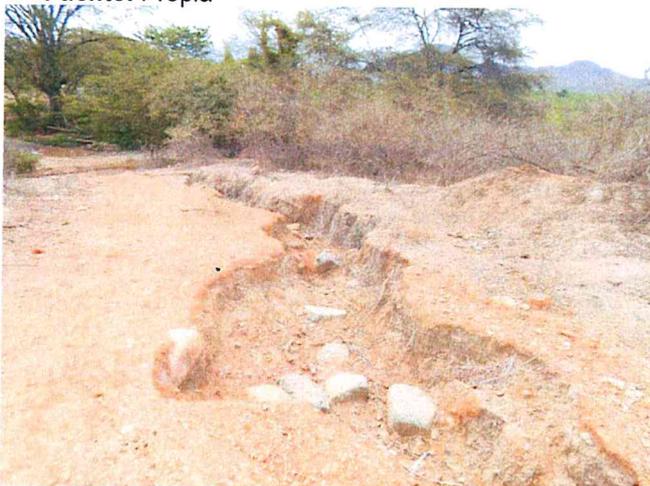
FOTOGRAFÍA N°02: Accesibilidad a vivienda

Vías de acceso en pendiente que donde se visualiza que por las altas precipitaciones se han generado aperturas y nuevas quebradas en los caminos.

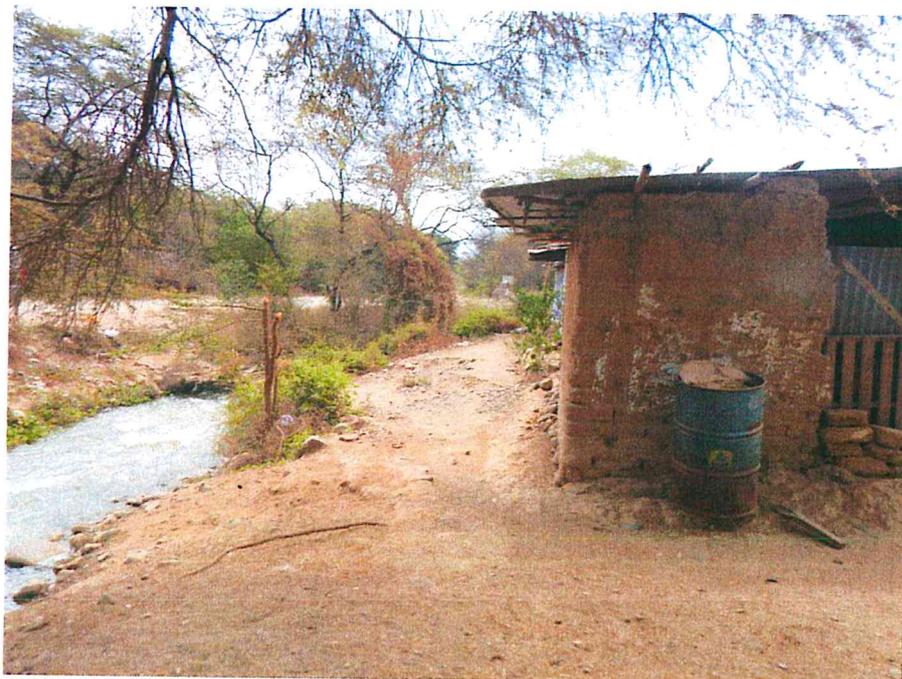
FOTOGRAFÍA N°03 – Vivienda al borde del río en el Caserío La Toma de Río – Sector 16

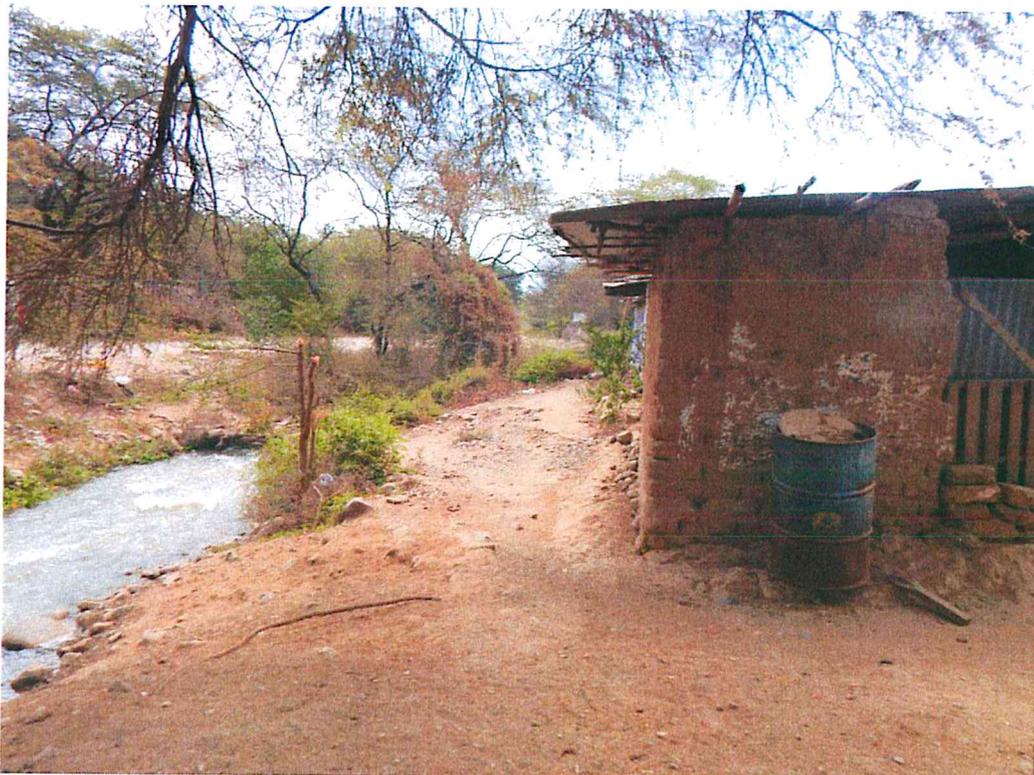
FOTOGRAFÍA N°04: Vivienda al borde del río en el Caserío La Toma de Río – Sector 16

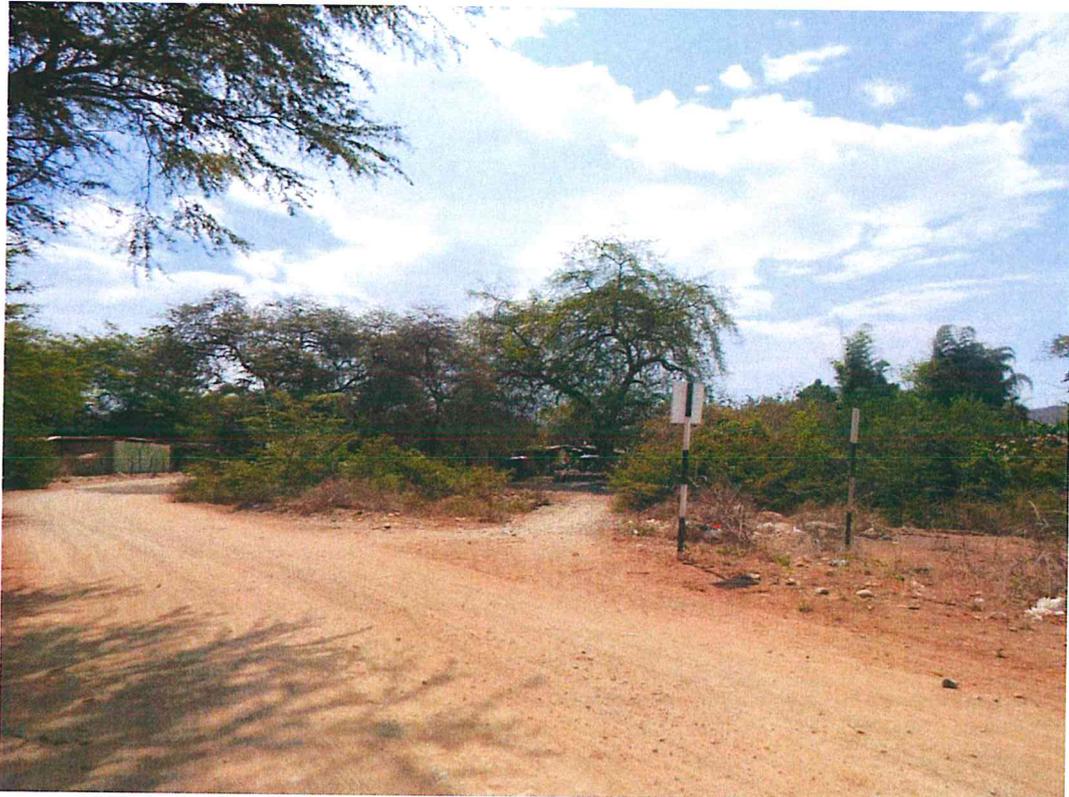
FOTOGRAFÍA N°05: Vías de acceso del Caserío La Toma de Rio – Sector 16

Para poder ingresar al Sector 16 el caserío La Toma el Rio las vías de accesos no están asfaltadas, se presenta una vía con trochas carrozables, con bastante vegetación alrededor con actividad agrícola en el sector, recorriendo aproximadamente 8 Km desde el distrito de Olmos se llegara a las viviendas, en lo cual para poder recorrer todas las viviendas se tiene que ingresar caminando por lo que están dispersas, en algunos casos el rio parte algunas viviendas de las demás.

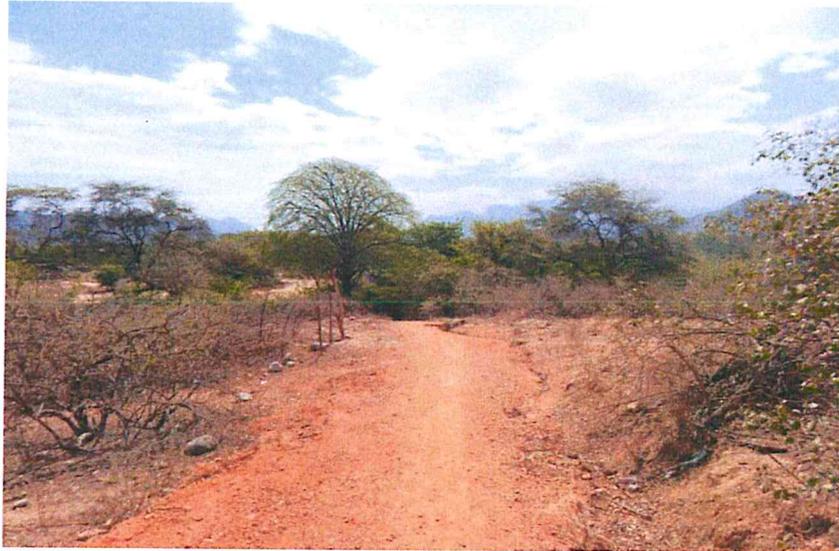
FOTOGRAFÍA N°06: Infraestructura vial en el Caserío La Toma de Rio – Sector 16

El Sector 16 del Caserío La Toma del Rio presenta vías de acceso vehicular los cuales presentan plataformas de trocha carrozable, hasta cierto punto te permite ingresar vehicularmente, ya que luego por la misma vegetación de la zona, es necesario ingresar peatonalmente.

Como podemos percibir en la fotografía, las vías no tienen ningún tipo de señalización vehicular, por lo cual se recomienda para llegar al sector 16 usar algún GPS, que te permita llegar con mayor facilidad, ya que tiene muchos ingresos y la misma maleza corta la visión hacia el sector 16.

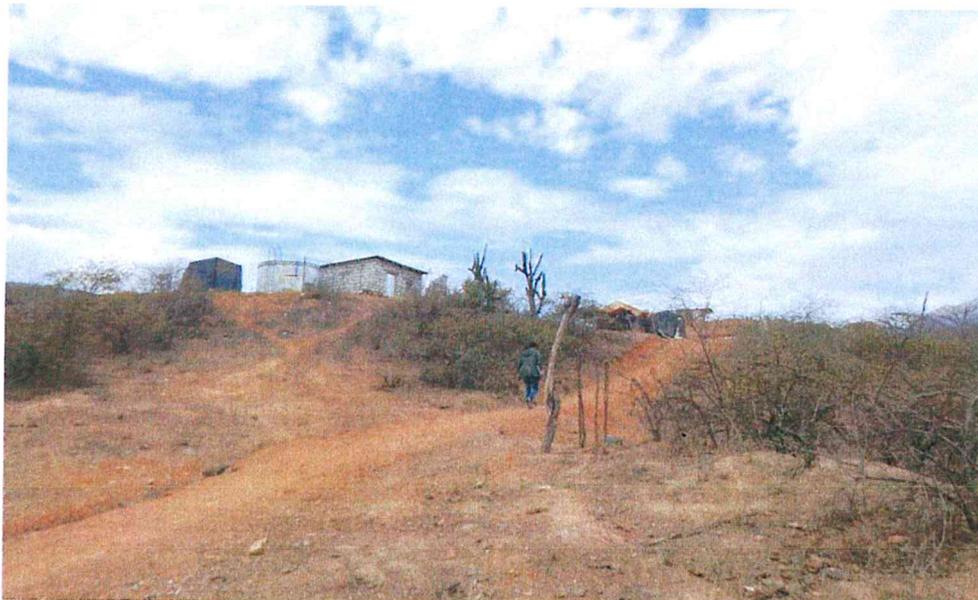
FOTOGRAFÍA N°07: Infraestructura vial en el Caserío La Toma de Rio – Sector 16

Finalmente en la imagen 07, podemos visualizar que las viviendas se han posicionado en la parte alta de lo cual el transporte vehicular es más complicado que llegue por la pronunciada pendiente que se tiene, concluyendo que la infraestructura vial no tiene las correspondientes señalizaciones tanto de ingreso como salida del Sector 16.

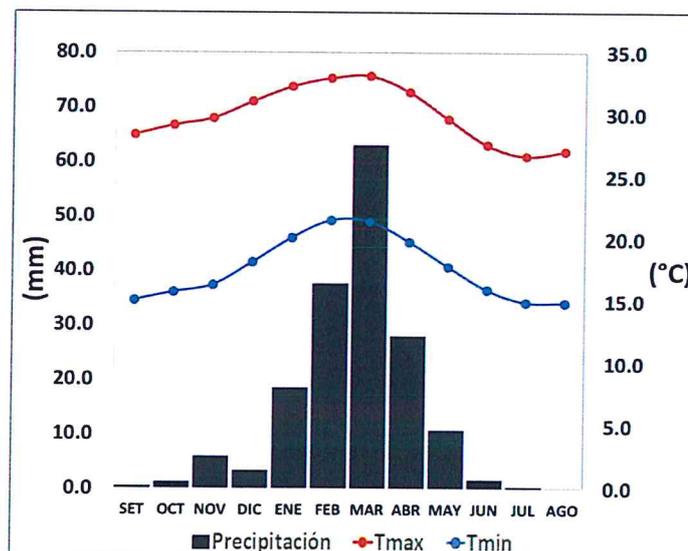
GRÁFICO N° 6: Comportamiento temporal de la temperatura del aire y precipitación promedio en la estación meteorológica Jayanca

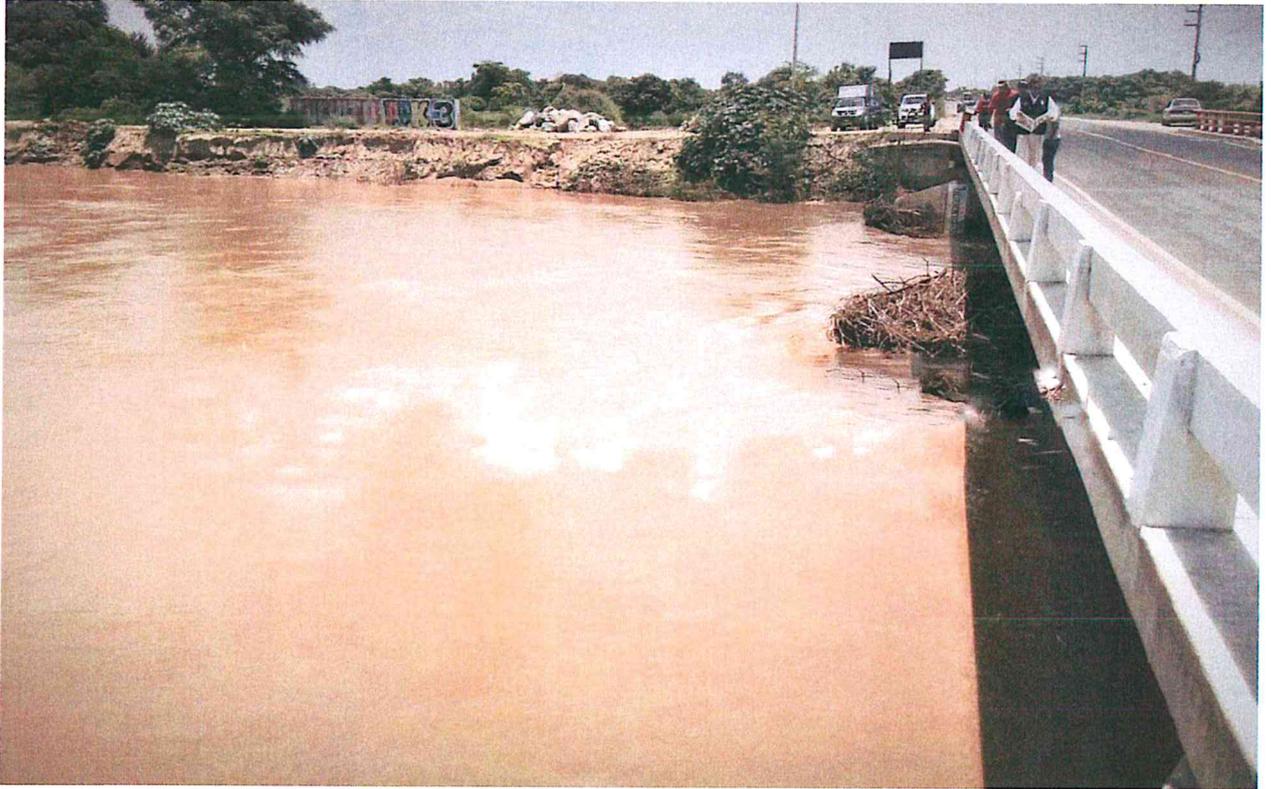
FOTOGRAFÍA N°08: Río Cascaja

2003/2004, se estimó en 51.44 MMC para fines de riego. La escorrentía a anual de este río se concentra en los meses de verano, con un promedio del 75% de la masa anual.

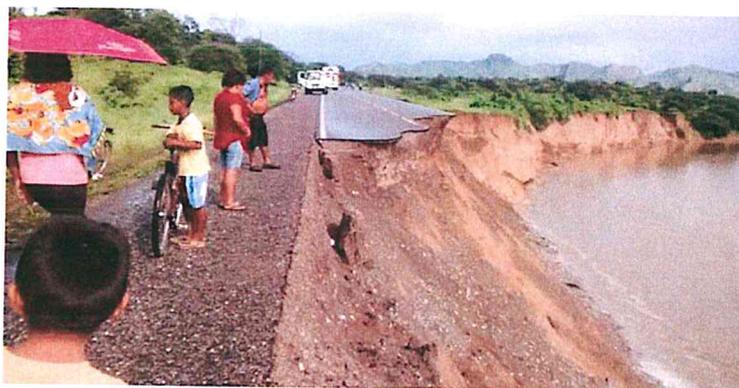
FOTOGRAFÍA N°11: Río Ñaupe

Sus inicios se originan en las zonas altas de los cerros limítrofes con el departamento de Piura, captando las aguas de quebradas existentes en el sector de Chiarnique y de Querpon alto. Su recorrido prosigue hacia el sur - oeste, pasando por el kilómetro 132 de la carretera antigua, Querpon, llegando a la zona de la Calera y otras.

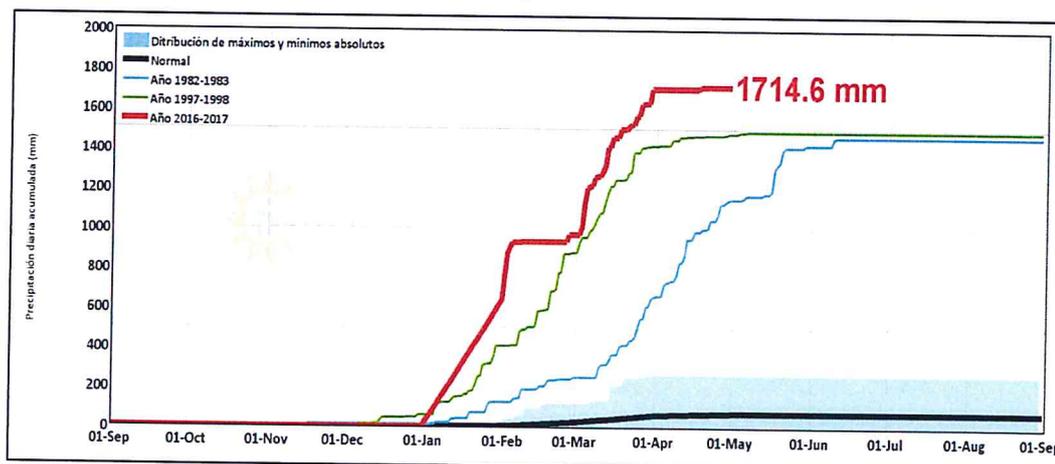
GRÁFICO N° 8: Precipitación diaria acumulada en la estación meteorológica Jayanca

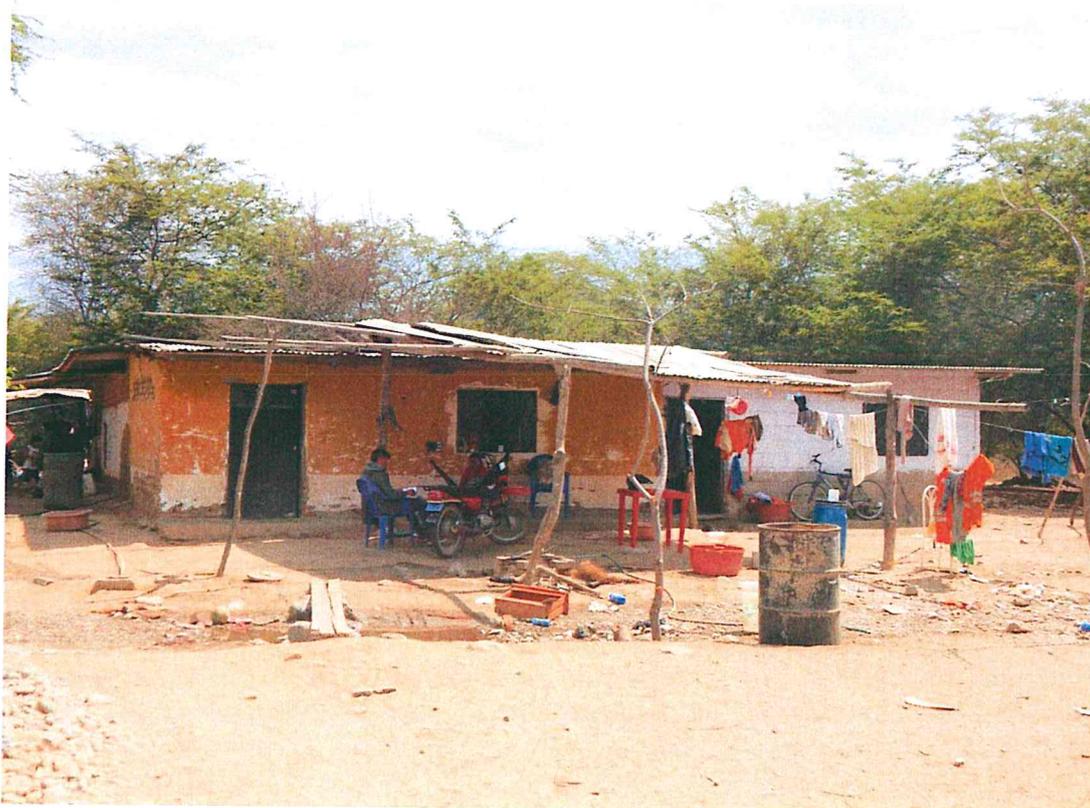
FOTOGRAFÍA N°12: Edificaciones expuestas y susceptibles a un peligro de origen Natural.

La exposición se genera por una relación no apropiada con la naturaleza, debido a no cumplir con políticas de emplazamiento sobre zonas ribereñas y por ello hace que todos los parámetros mencionados en el párrafo anterior estén expuestos.

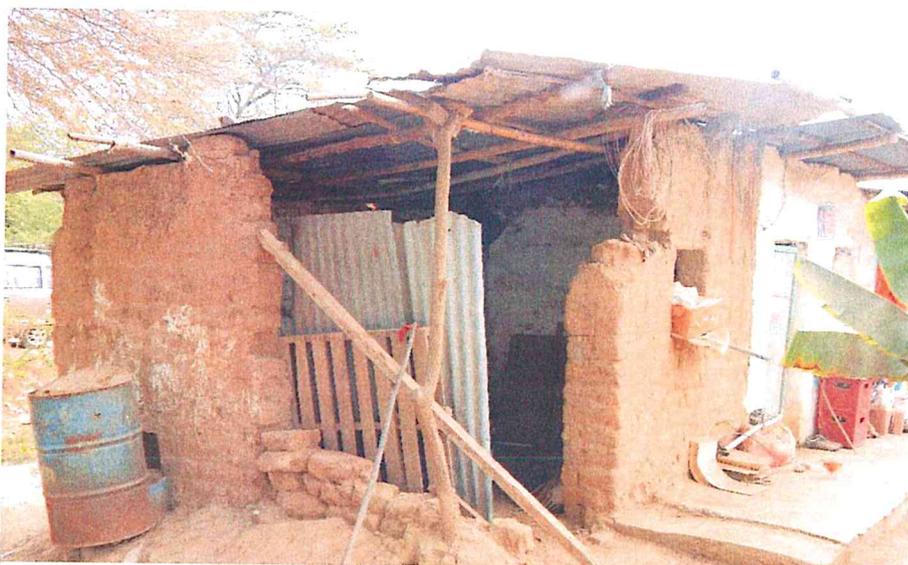
FOTOGRAFÍA N° 14: Vista de campo 1. Fuente: Propia

Vivienda construida en Adobe, con muros destruidos producto del Fenómeno El Niño costero, generando debilidad en los muros, asimismo los moradores posteriormente a este evento colocaron palos de madera dándole estabilidad a su techo de calamina por la abertura en su fachada.

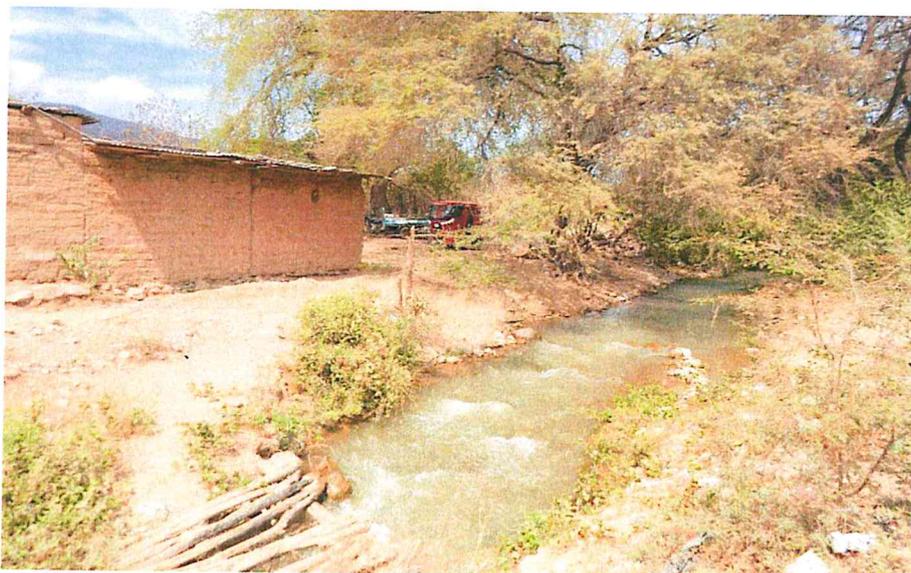
FOTOGRAFÍA N° 15: Vista de campo 2. Fuente: Propia

Vivienda construida en adobe, con alto riesgo ante un evento de desborde de río, ya que se establecieron en un lugar inestable ante una fuerte precipitación fluvial, generando inseguridad para los usuarios mismos.

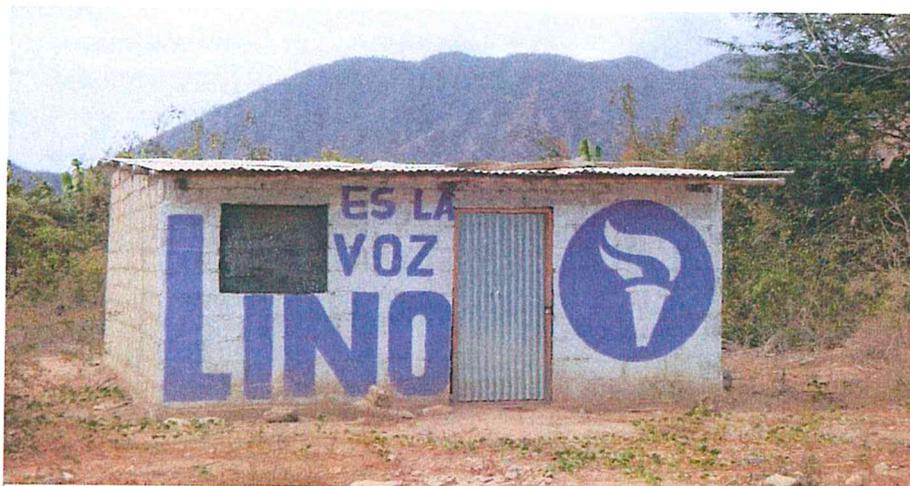
FOTOGRAFÍA N°16: Vista de campo 3. Fuente: Propia

Vivienda construida en tapial, con techo de calamina con una ligera pendiente para la caída de lluvias, a diferencia de las demás viviendas esta se ubica mas alejada del rio, no dejando la vulnerabilidad ante un evento de desborde de rio por la mala ubicación del Sector 16 – Caserío La Toma de Rio.

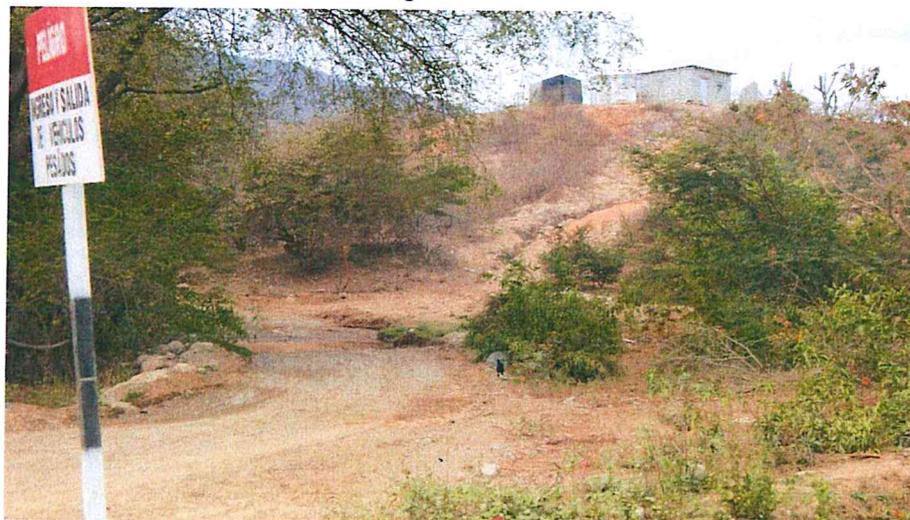
FOTOGRAFÍA N°17: Vista de campo 4. Fuente: Propia

Toma registrada de la infraestructura vial existente en el Sector 16 – Caserío La Toma de Rio, se puede percibir que la pista no se encuentra asfaltada, siendo de trocha carrozable, al ingresar no tiene letreros para poder referenciarse, solo cuenta con letreros de maquinaria pesadas, por infraestructura de tratamiento de agua.

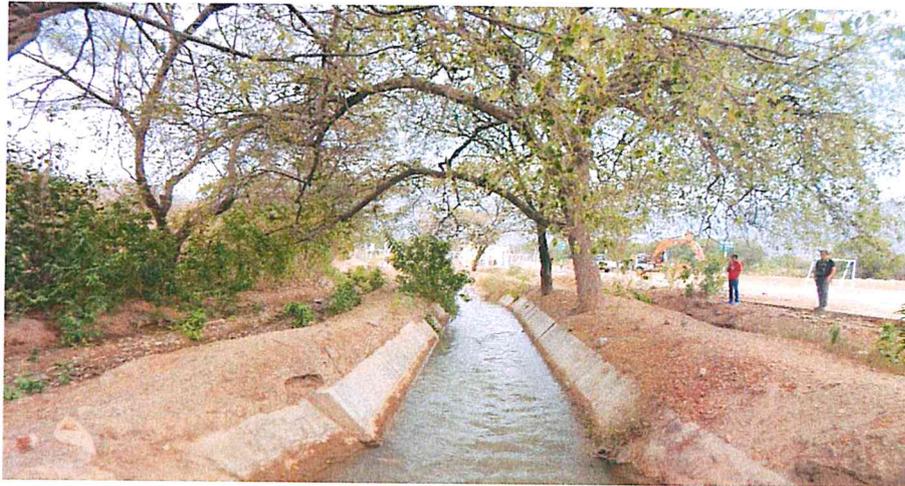
FOTOGRAFÍA N°18: Vista de campo 5. Fuente: Propia

Vista del Rio Olmos, que cruza el Sector 16 donde se encuentra el Caserío La Toma de Rio, producto del ultimo evento climatológico El Niño costero, empezó a crecer en las periferias del rio malezas, asimismo se puede apreciar no existe un debido cuidado para evitar otro suceso climatológico como lo ocurrido en el 2017.

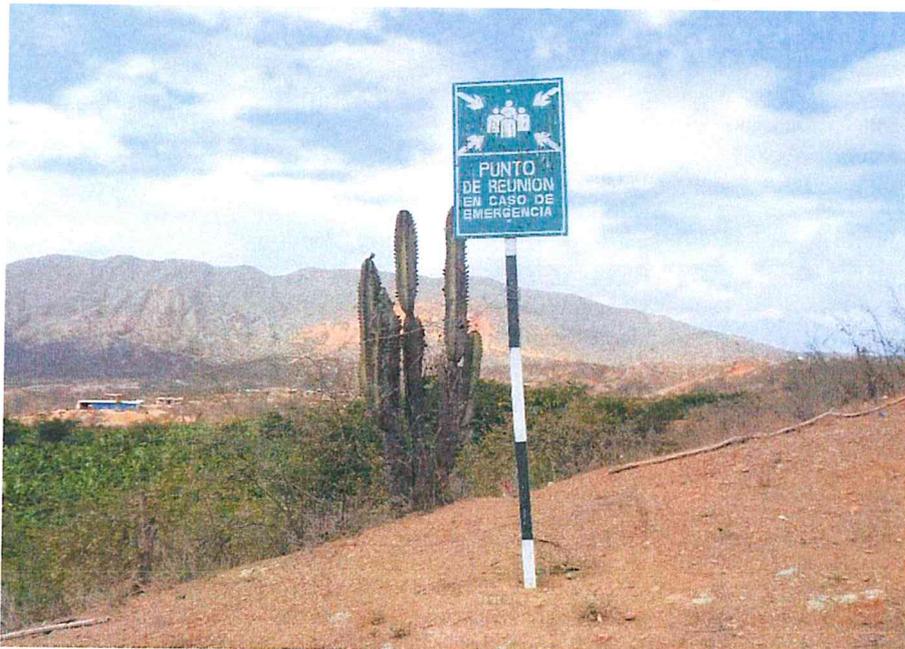
En la vista se puede apreciar el único letrero que se colocó luego del evento sucedido en el año 2017, a raíz del desbordamiento del rio, teniendo un punto de reunión para la población en caso de alguna emergencia.

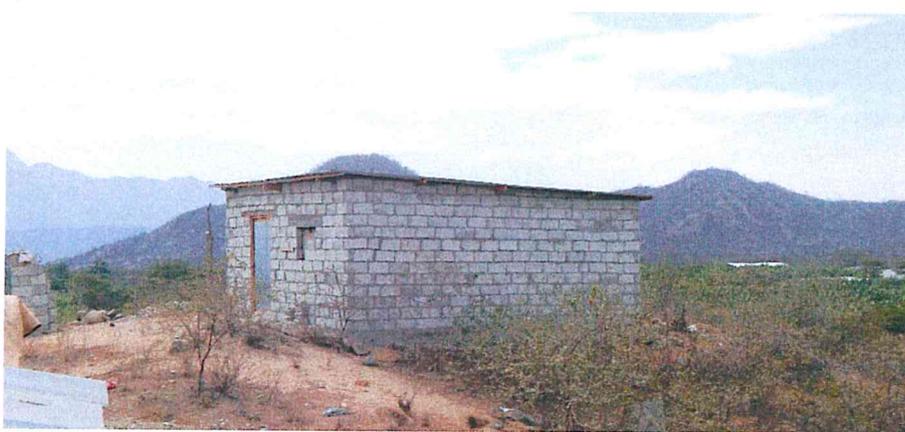
FOTOGRAFÍA N°20: Vista de campo 7. Fuente: Propia

Vivienda construida con bloquetas de concreto con techo de calamina, con una ligera pendiente para la caída de las lluvias, sus accesos para llegar a la vivienda son un poco complicada por no tener caminos marcados, asimismo en temas de salidas de emergencias ante un evento climatológico hacia una zona segura es difícil por el crecimiento de plantas, malezas en pleno camino.

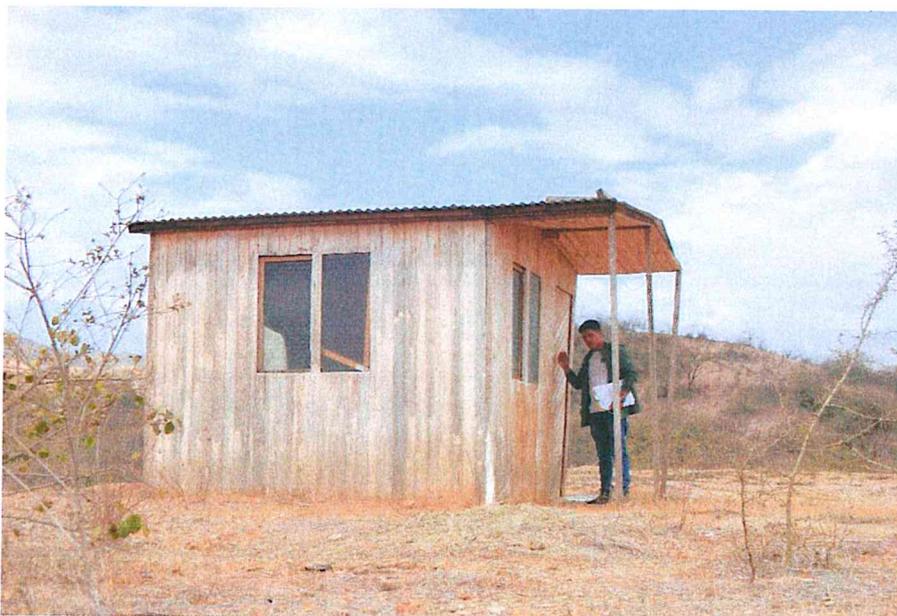
FOTOGRAFÍA N°21: Vista de campo 8. Fuente: Propia

Vivienda construida de madera, el techo también es de dicho material con calamina en forma de dos aguas, esta vivienda no cuenta con servicio higiénico, y esta ubicado en una pendiente pronunciada.

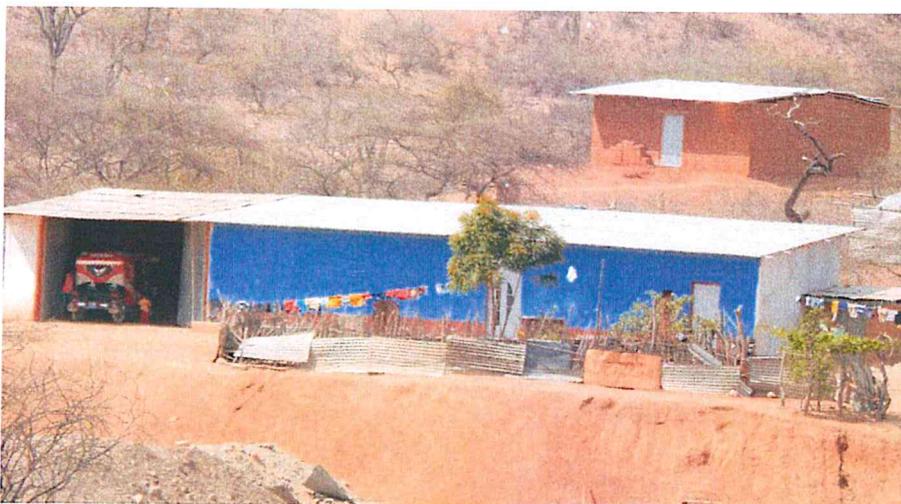
FOTOGRAFÍA N°22: Vista de campo 9. Fuente: Propia

Vivienda construida en adobe pintado, su cobertura es de calamina, con una ligera pendiente para las lluvias, está ubicado en una zona empinada, actualmente muchas viviendas han empezado a expandirse a las periferias de la colina, viviendas con adobe, con techos a dos aguas, volviéndose aún mas inseguros por ser un terreno no habitable para el ser humano.

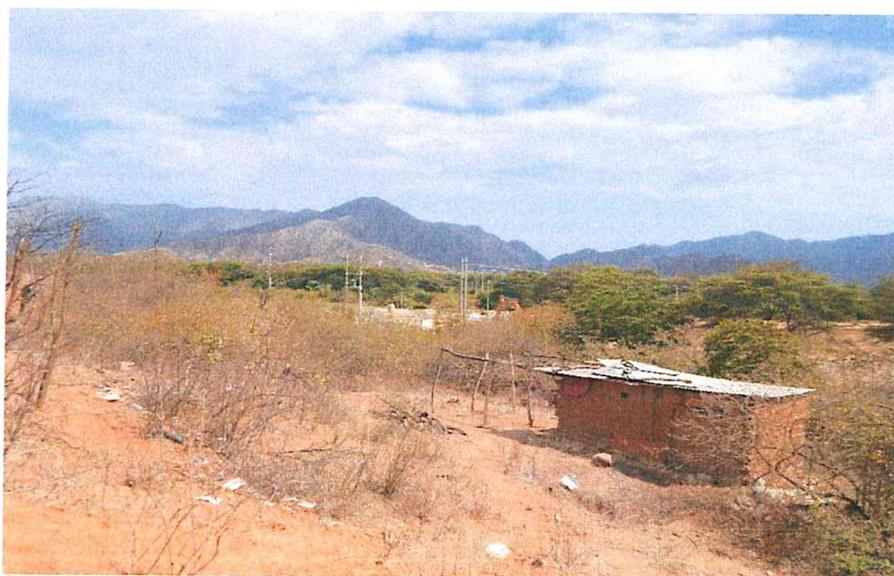
FOTOGRAFÍA N°23: Vista de campo 10. Fuente: Propia

Vivienda construida en adobe, con una cobertura plana hecha de calamina, ante cualquier suceso climatológico, su cobertura tendría empozamiento de agua por ende generaría humedad para los moradores causando enfermedades. Estas viviendas improvisadas, están en una zona inhabitable, y poco seguros ante un deslizamiento del Rio Olmos

- Viviendas: Bases inexistentes y/o inestables deberán ser sustituidas por muros de contención de tipo mampostería en la cimentación de las viviendas que se encuentran ubicadas en zonas llanas. Para evitar erosión de las viviendas en adobe.
- Vivienda: Impermeabilizar los muros para evitar erosión y/o fracturación mediante enlucidos de cal y/o abono de vacuno (siendo lo más económico en estas zonas y accesible a la población).
- Retiro de vegetación en zonas de evacuación.

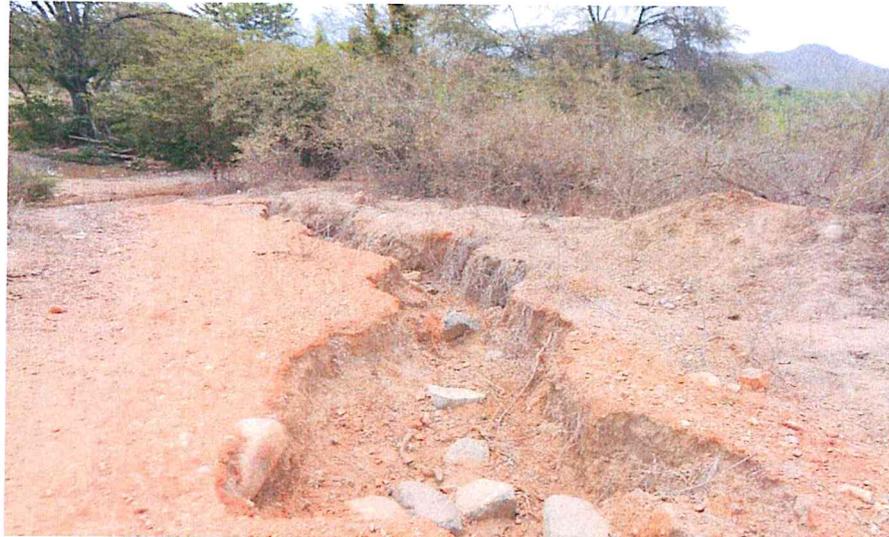
FOTOGRAFÍA N°24: Vista de campo 11. Fuente: Propia

En la vista podemos apreciar la infraestructura vial en mal estado, generando inseguridad entre los moradores del sector 16 – Caserío La Toma de Rio, ante un evento climatológico para poder llegar a un lugar seguro, estas vías con desprendimiento de tierra generan un nuevo caudal

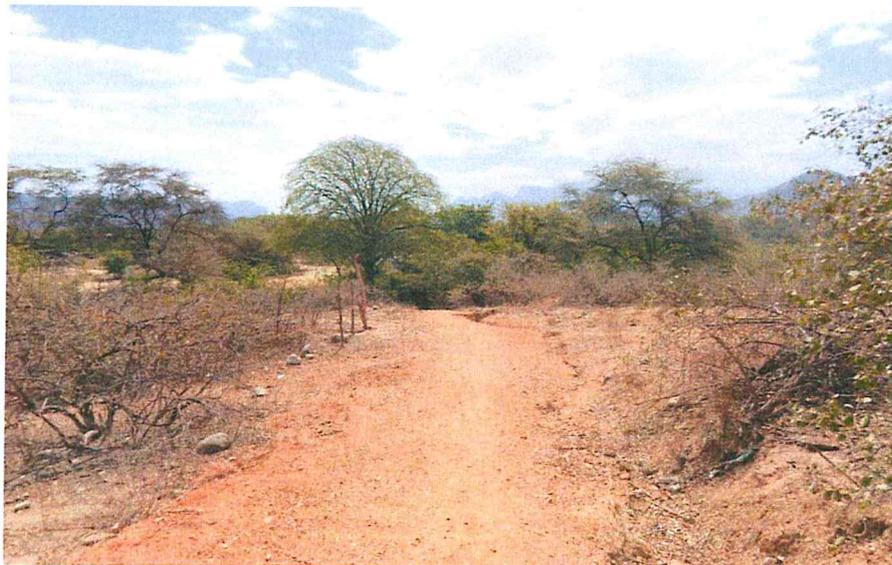
FOTOGRAFÍA N°25: Vista de campo 12. Fuente: Propia

En la imagen podemos visualizar la infraestructura vial existente, sin ninguna señalización para poder llegar al sector 16, actualmente no se encuentra asfaltada, sino es de tipo trocha carrozable, asimismo la misma maleza a partido las vías de los caseríos, por lo mismo para llegar se requiere de algún GPS.

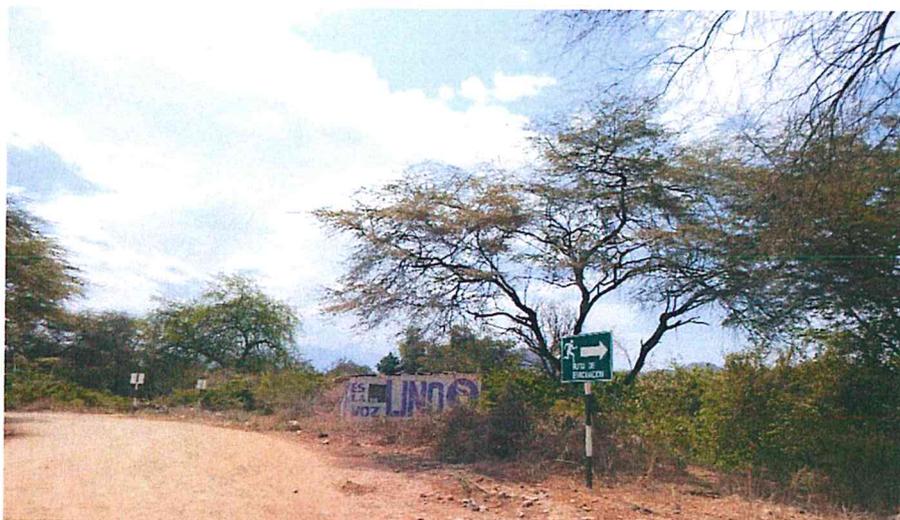
En la imagen podemos apreciar la infraestructura vial de trocha carrozable, en el fondo se puede visualizar una vivienda hecha en adobe, asimismo se cuenta con un solo letrero para evacuación ante cualquier emergencia.

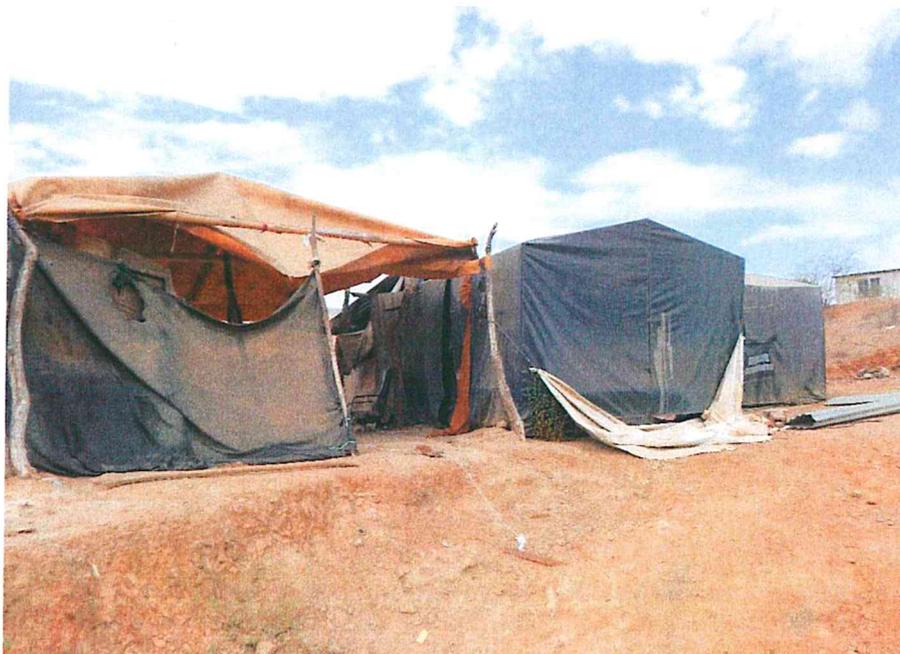
FOTOGRAFÍA N°26: *Vista de campo 13.* Fuente: Propia

En la imagen se puede visualizar carpas de INDECI, que llegaron producto del evento climatológico ocurrido en enero del 2017, para poder evacuar a muchos pobladores del sector 16 hacia periferias de las colinas y estén seguros.

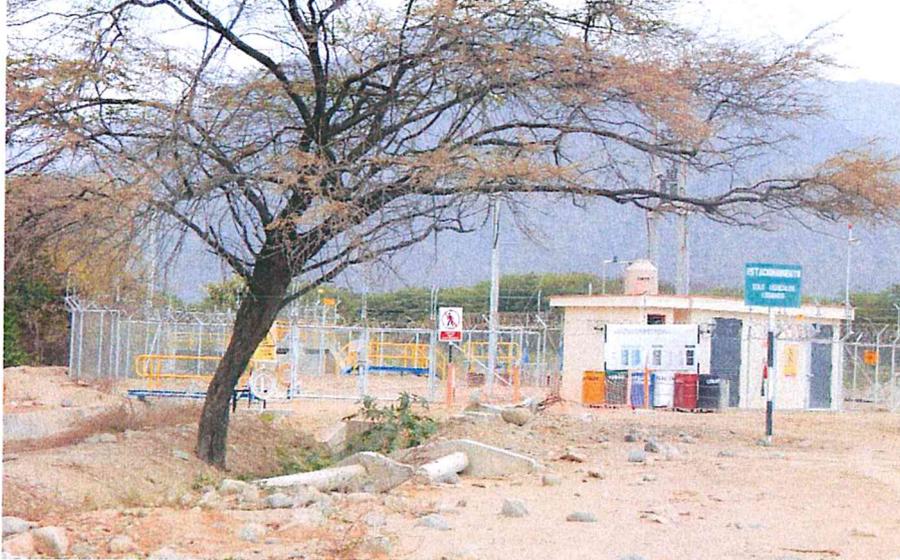
FOTOGRAFÍA N°28: *Vista de campo 15.* Fuente: Propia

En la imagen podemos apreciar la infraestructura de un abastecimiento de agua ubicada en el sector 16 – Caserío La Toma de Rio, realizando trabajos previos con maquinaria pesada.
