DIRECCIÓN DE GEOLOGÍA AMBIENTAL Y RIESGO GEOLÓGICO

Informe Técnico N° A6948

EVALUACIÓN DE PELIGROS GEOLÓGICOS Y GEOHIDROLÓGICOS, DE LOS CENTROS POBLADOS CHAGUAL Y JUAN EL OSO

Región La Libertad
Provincia Pataz
Distrito Pataz

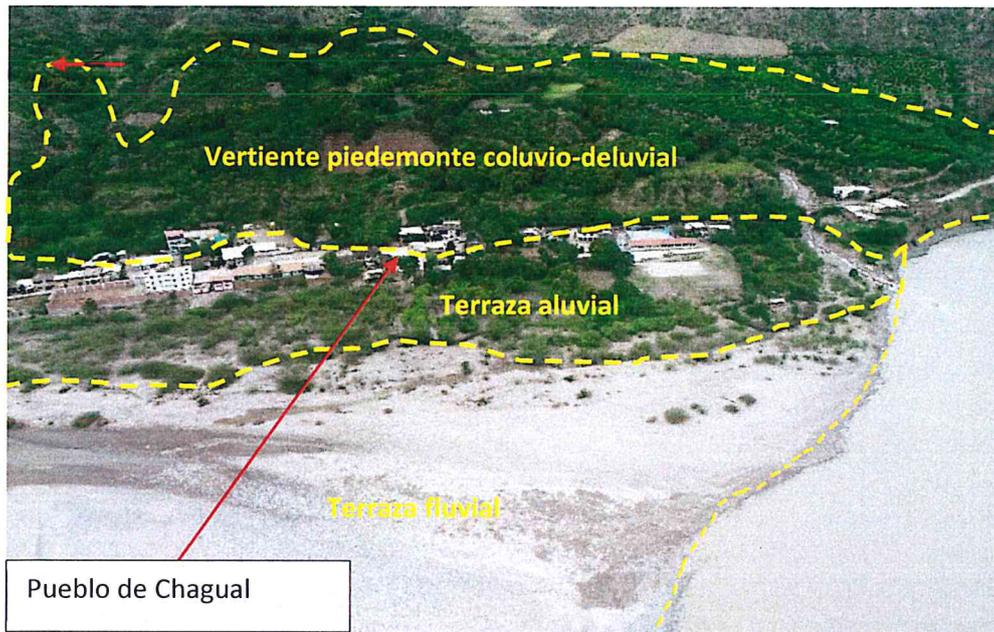
Figura 05: Pie de monte y de la terraza aluvial donde se asienta parte de la población de Chagual. Fuente: Propia 2019

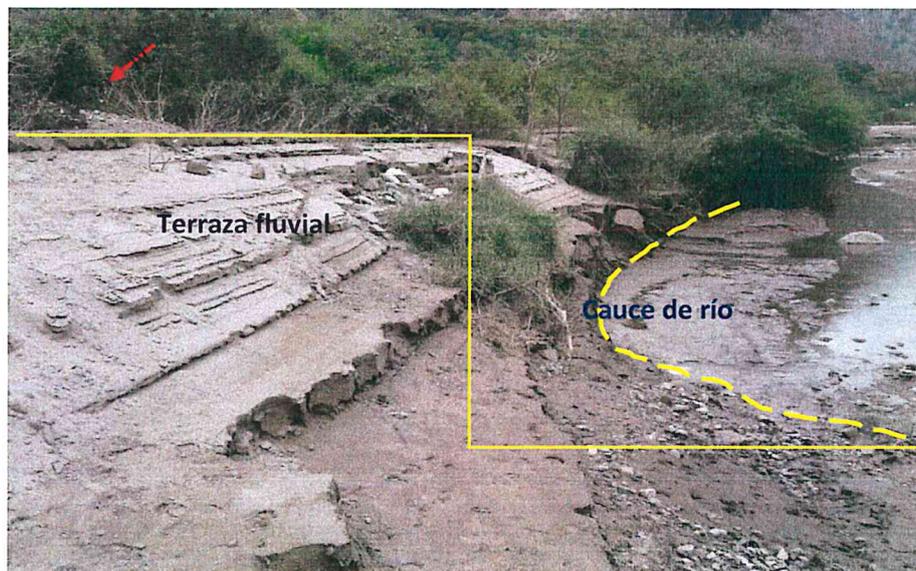
Figura 06: Lecho fluvial y terraza fluvial del río Marañón, ubicada a 122 y 423 m al noroeste de la comisaria del poblado de Chagual.

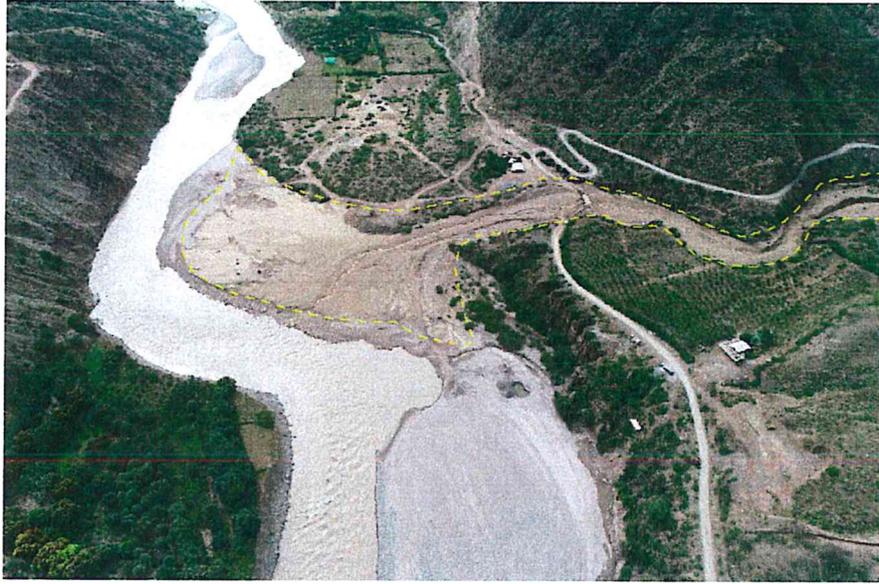
Figura 07: Vista panorámica tomado con vehículo aéreo no tripulado (drone), se observa vertiente proluvial

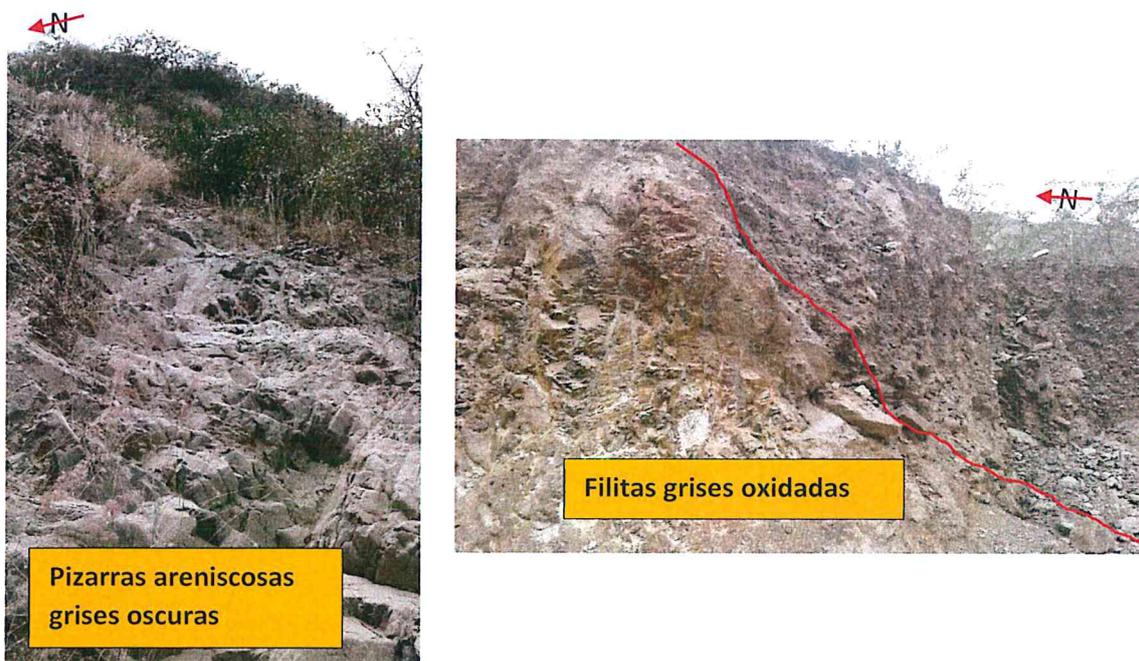
Figura 09: Pizarras areniscosas y filitas grises, las primeras afloran al este y sureste del poblado de Chagual del norte, mientras que las segundas al norte, noreste y oeste del poblado Chagual. Fuente: Propia 2019

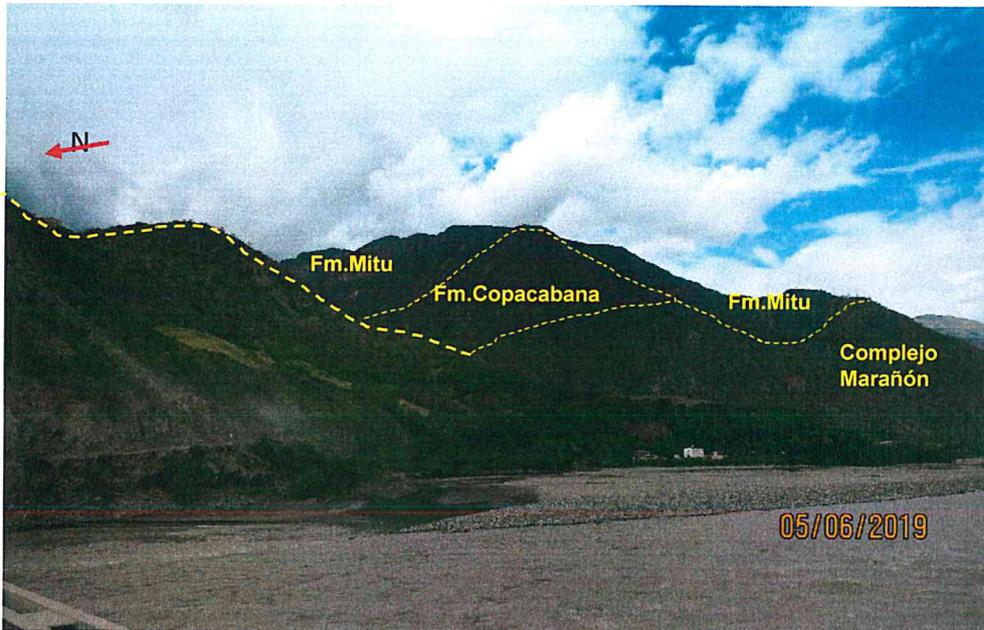
Figura 11: Formación Mitú, afloran al noreste y sureste del poblado Chagual, a inmediaciones de la quebrada Acerradera. Fuente: Propia 2019

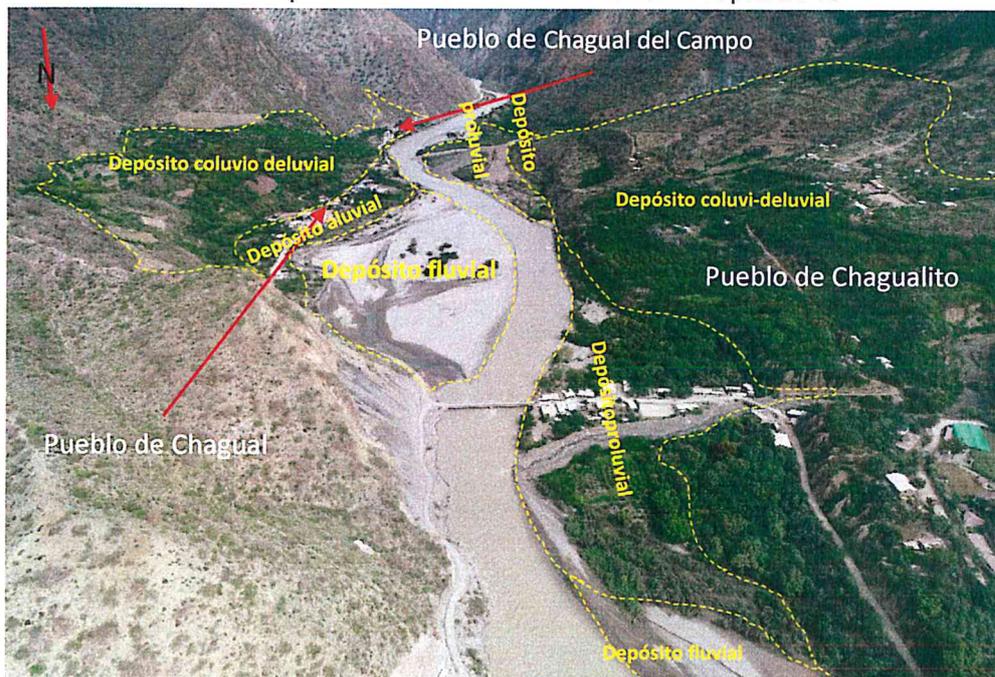
Figura 12: Vista de depósitos fluviales, aluviales y coluviales, siendo los dos últimos depósitos donde más se asienta parcial o totalmente la población de Chagual.

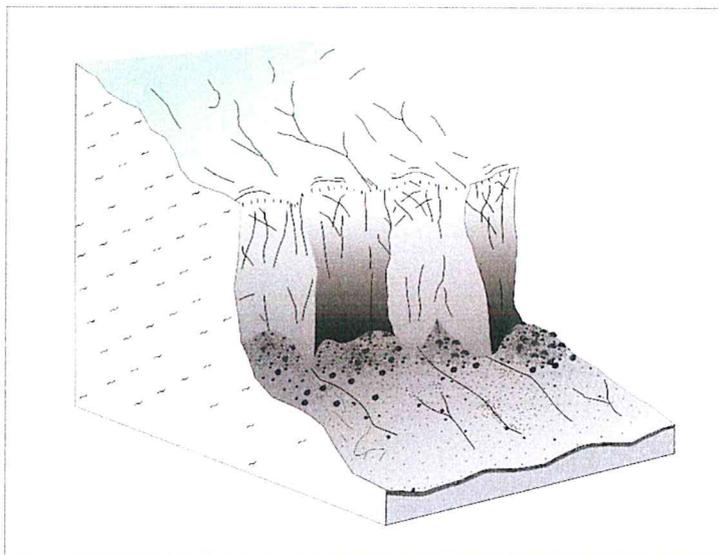
Caída violenta de material que se puede dar tanto en macizos rocosos como depósitos de cobertura, desarrollados por: heterogeneidad litológica, meteorización fracturamiento, fuertes pendientes, humedad y/o precipitaciones, sismos y erosión generada en las márgenes. (figura 13)

Figura 13. Esquema de movimiento en masa de tipo derrumbe

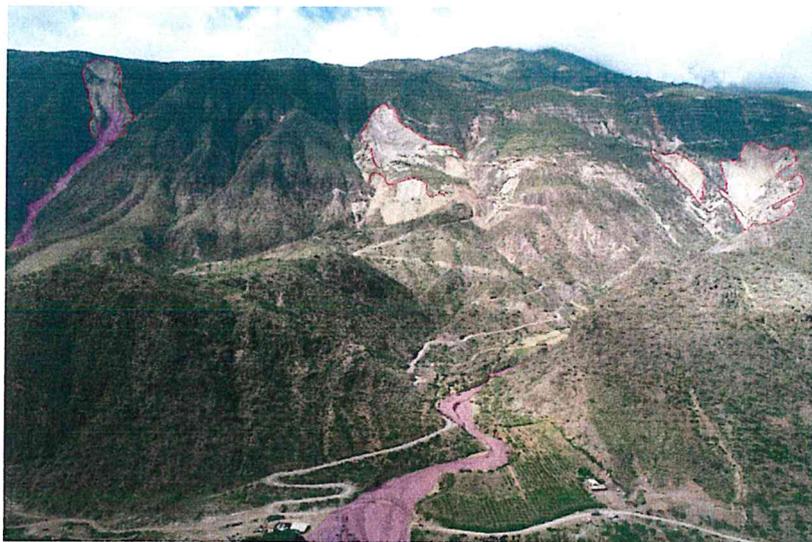
Figura 14. Vista panorámica del cerro La Colpa, se observa derrumbes que aportan material al fondo de la quebrada y en periodo de lluvias intensas estas se desarrollan y forman flujos de detrito (huaicos)

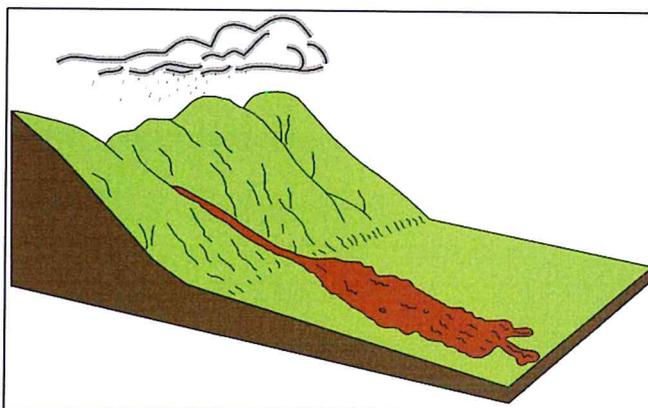
Figura 15 Esquema de flujos canalizado, según Cruden y Varnes (1996).

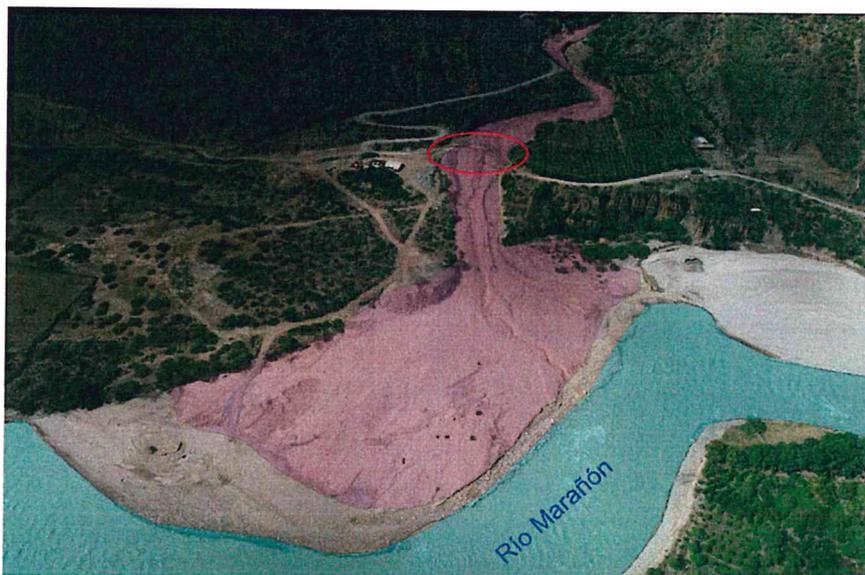
Afecta terrenos de pastoreo, plataforma de vía afirmada y podría afectar estribos de la estructura de puente

Figura 16. Vista de la quebrada del evento (huaico) ocurrido el 2019, afecta tramo de carretera afirmada Chagual - Pataz.

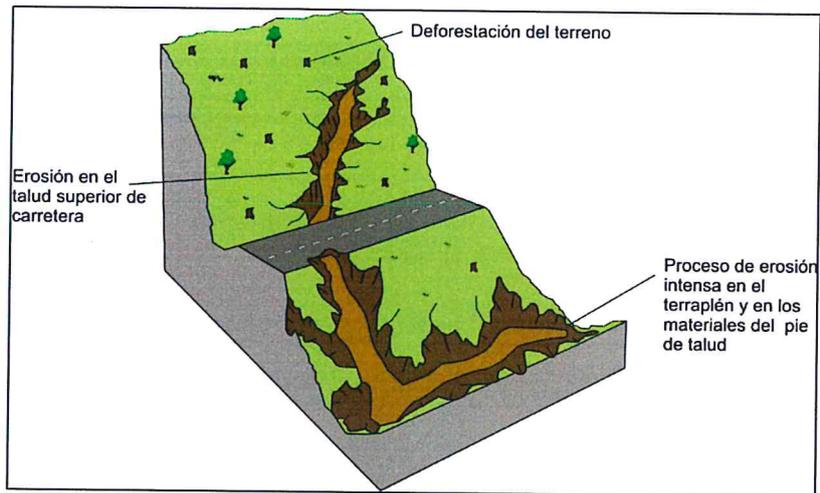
Figura 17: Esquema de erosión de ladera tipo cárcava.

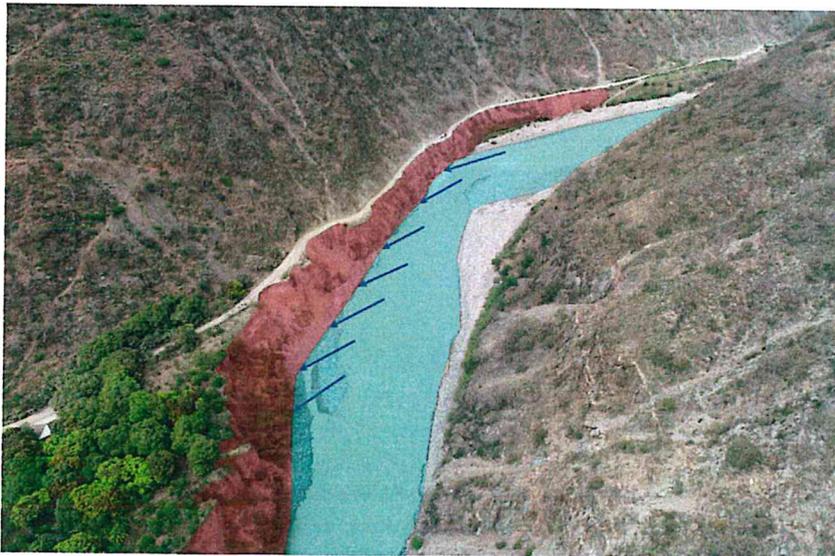
Figura 18. Vista de la margen derecha del río Marañón ubicado a 300 m, aguas arriba del poblado de Juan el Oso, se observa erosión fluvial que genera derrumbes una longitud de 1000 m. este evento afecta tramo de carretera Chagual – Retamas - Parcoy

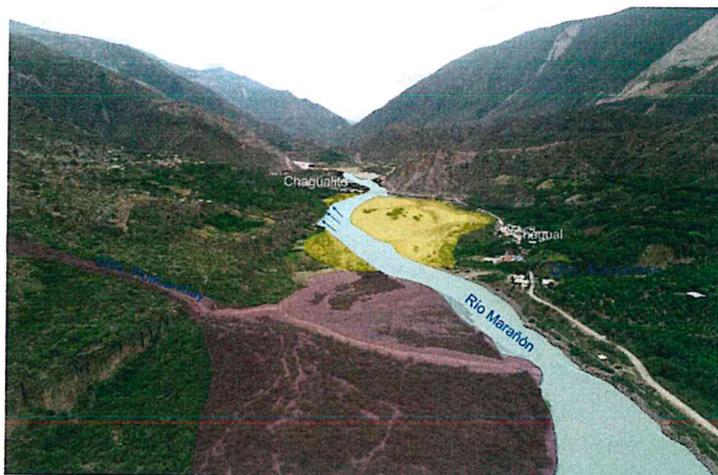
Figura 19. Vista panorámica de los alrededores del poblado de Chagual y Chagualito, es afectado por inundación y erosión fluvial (polígono de color amarillo), también se observa flujos de detritos (huaico) (polígono de color fucsia) en las quebradas Huacaniday y Acerradera.
