**Informe Técnico N° A6957**

# EVALUACIÓN DE PELIGROS GEOLÓGICOS EN LA QUEBRADA DE ARGAMA Y EL CERRO DE PACHURRAGRA

Región Huánuco  
Provincia Ambo  
Distrito Huacar

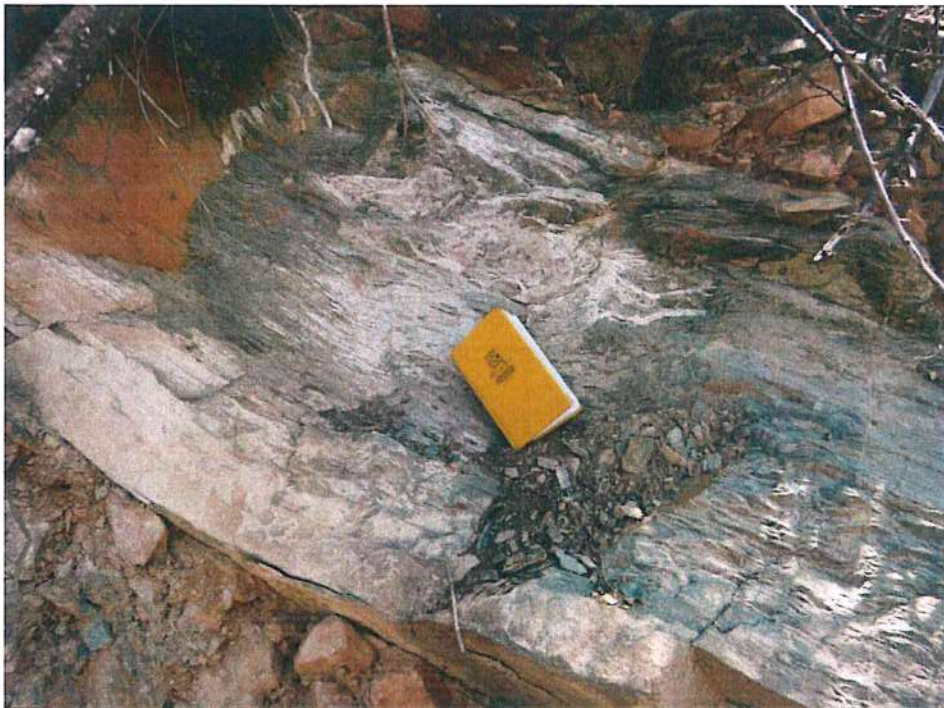
Fotografía 1. Se observa en primer plano afloramiento de esquistos; estos se encuentran muy fracturados en medio del depósito coluvial.

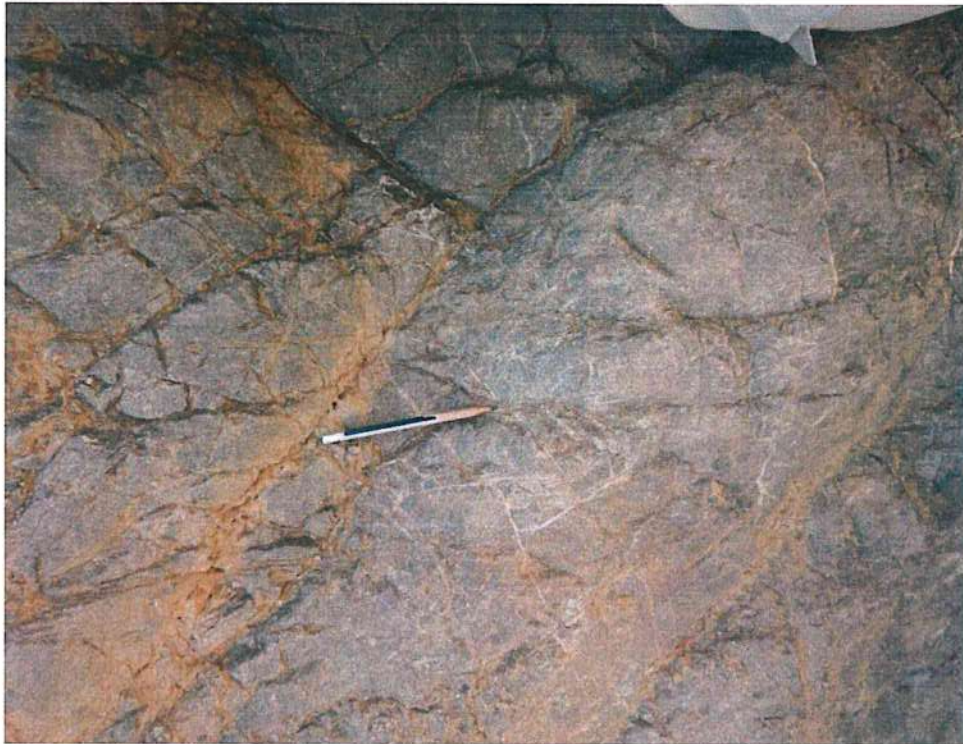
Fotografía 2. Se observa afloramientos de areniscas de la Formación Contaya, próximas a Huacar. Estas se encuentran en las siguientes coordenadas E 364399, N8873476, con una altura de 2170 m.s.n.m.

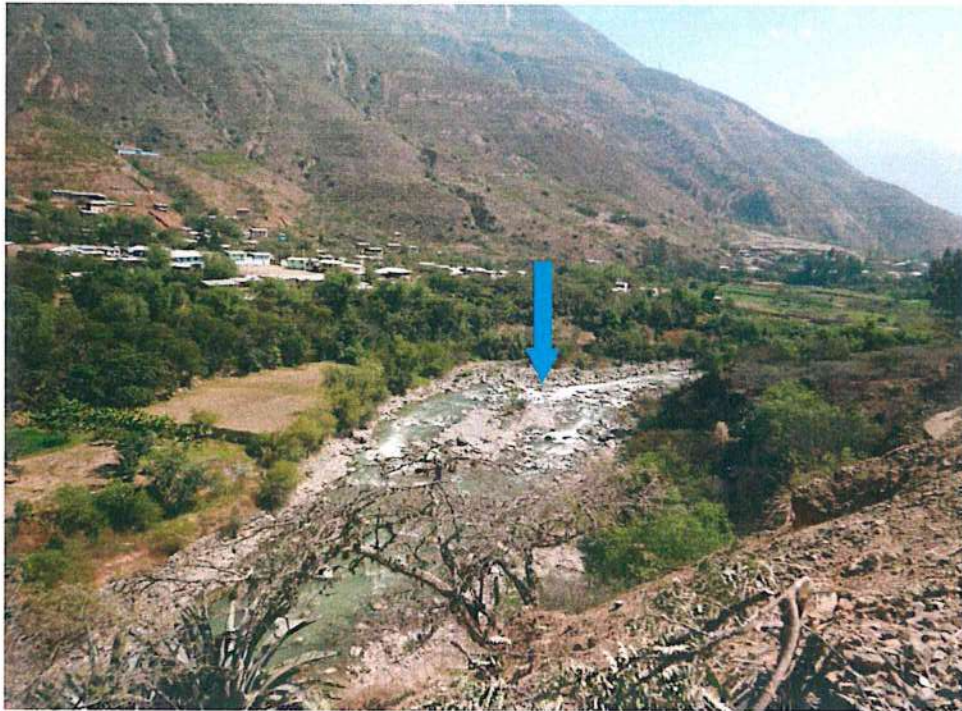
Fotografía 3. Se observa material depositado en el río Huertas, este se encuentra en la margen derecha de la quebrada Argama.

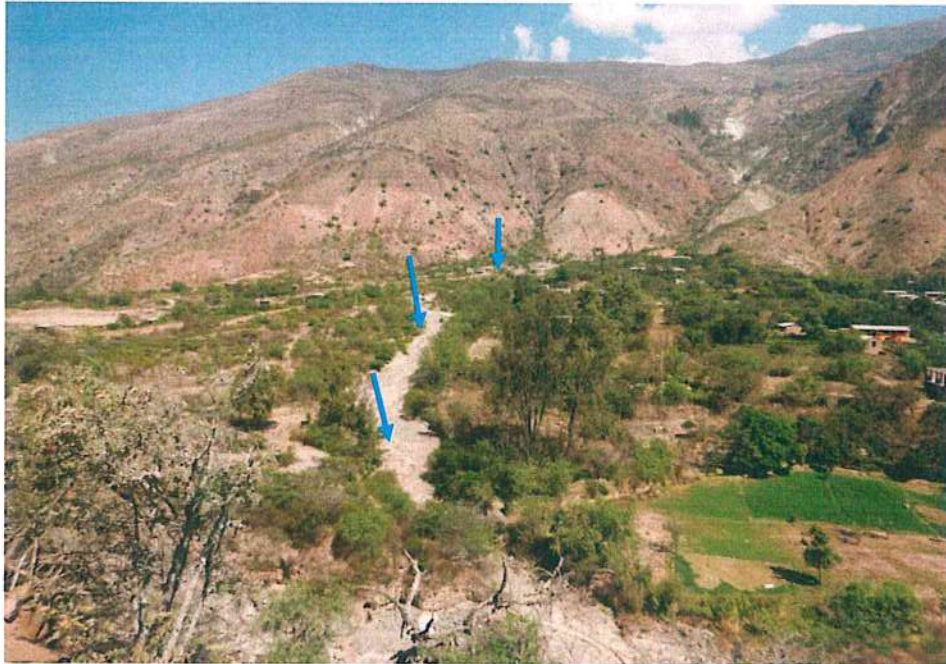
Fotografía 5. Vista de la quebrada Acobambilla, se observa depósitos proluviales compuestos de material (arenas gravas, bloques, etc.) en matriz limo-arcilloso.

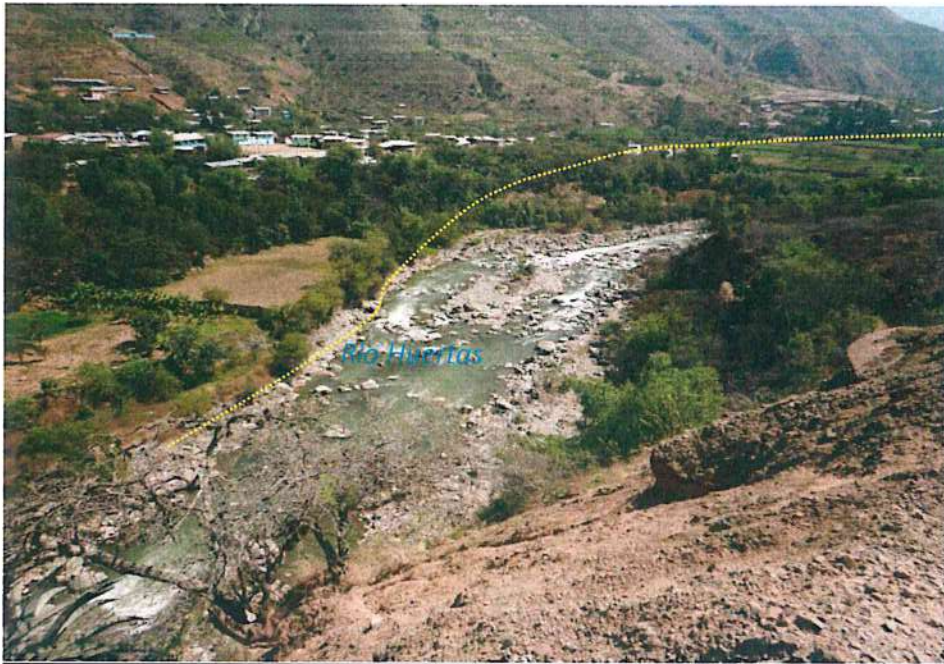
Fotografía 6. Se observa material sedimentado en ambos márgenes del río Huertas.

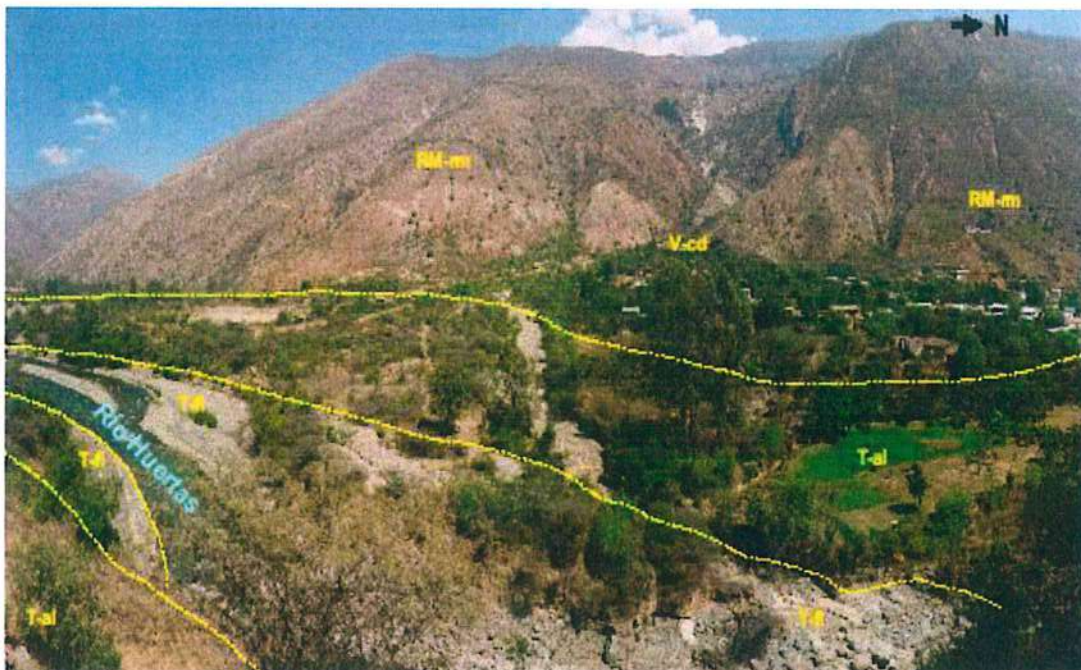
Figura 4. Vista del río Huertas, donde se aprecian las geoformas de montañas de rocas metamórficas, vertiente coluvial deluvial, terraza aluvial y fluvial.

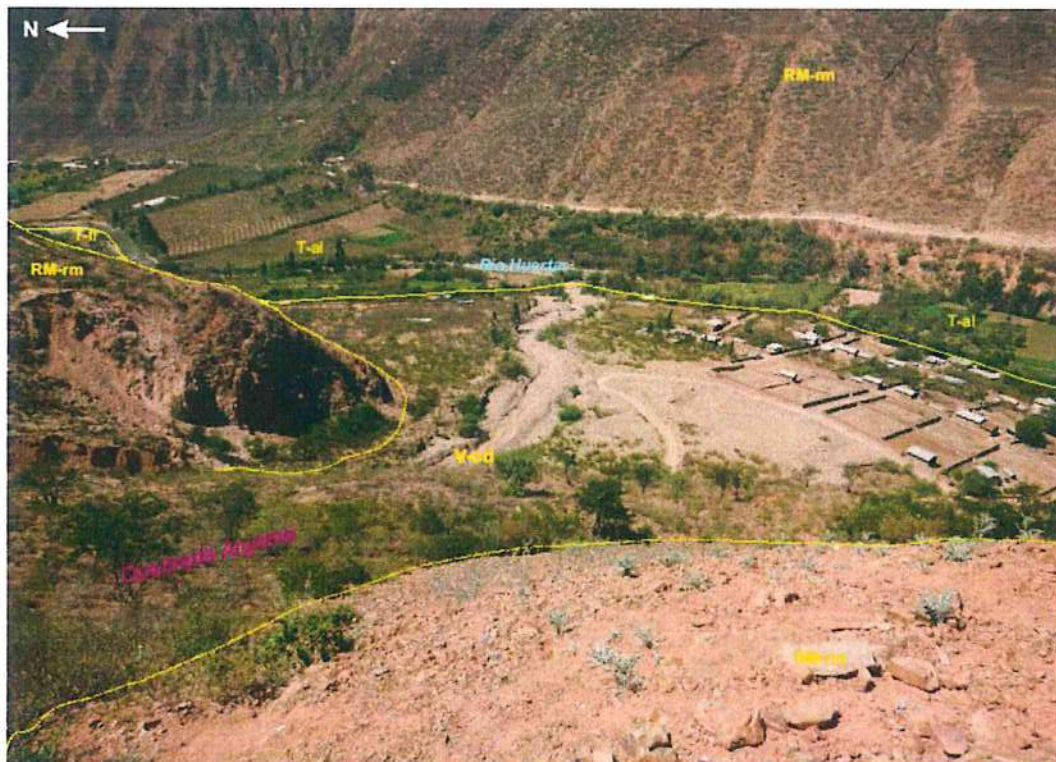
Figura 5. Vista al río Huerta, se apreció geoformas como: vertiente o piedemonte coluvio-deluvial.

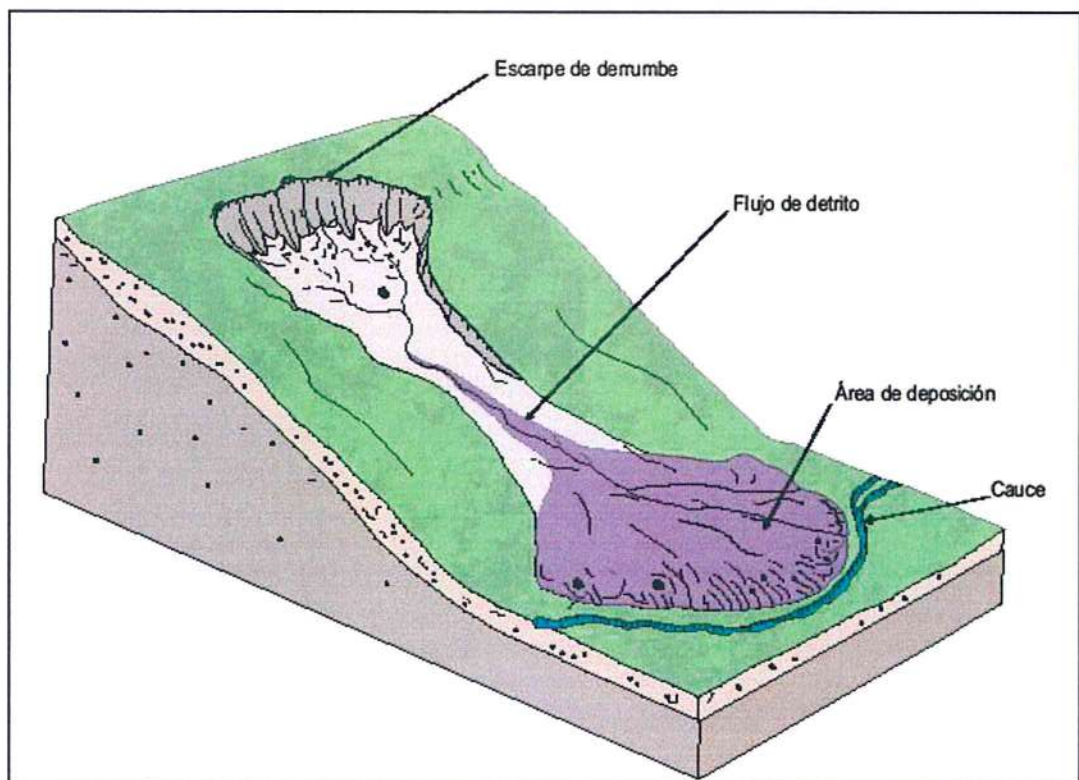
Los eventos tipificados como movimientos complejos agrupan procesos combinados de dos tipos o más peligros, siendo los más comunes los deslizamiento- flujos y derrumbes flujos. (figura 7)

Figura 7. En el grafico se observa un movimiento complejo (derrumbe-flujo de suelo) el que se identificó en la zona de estudio (quebrada Argama).

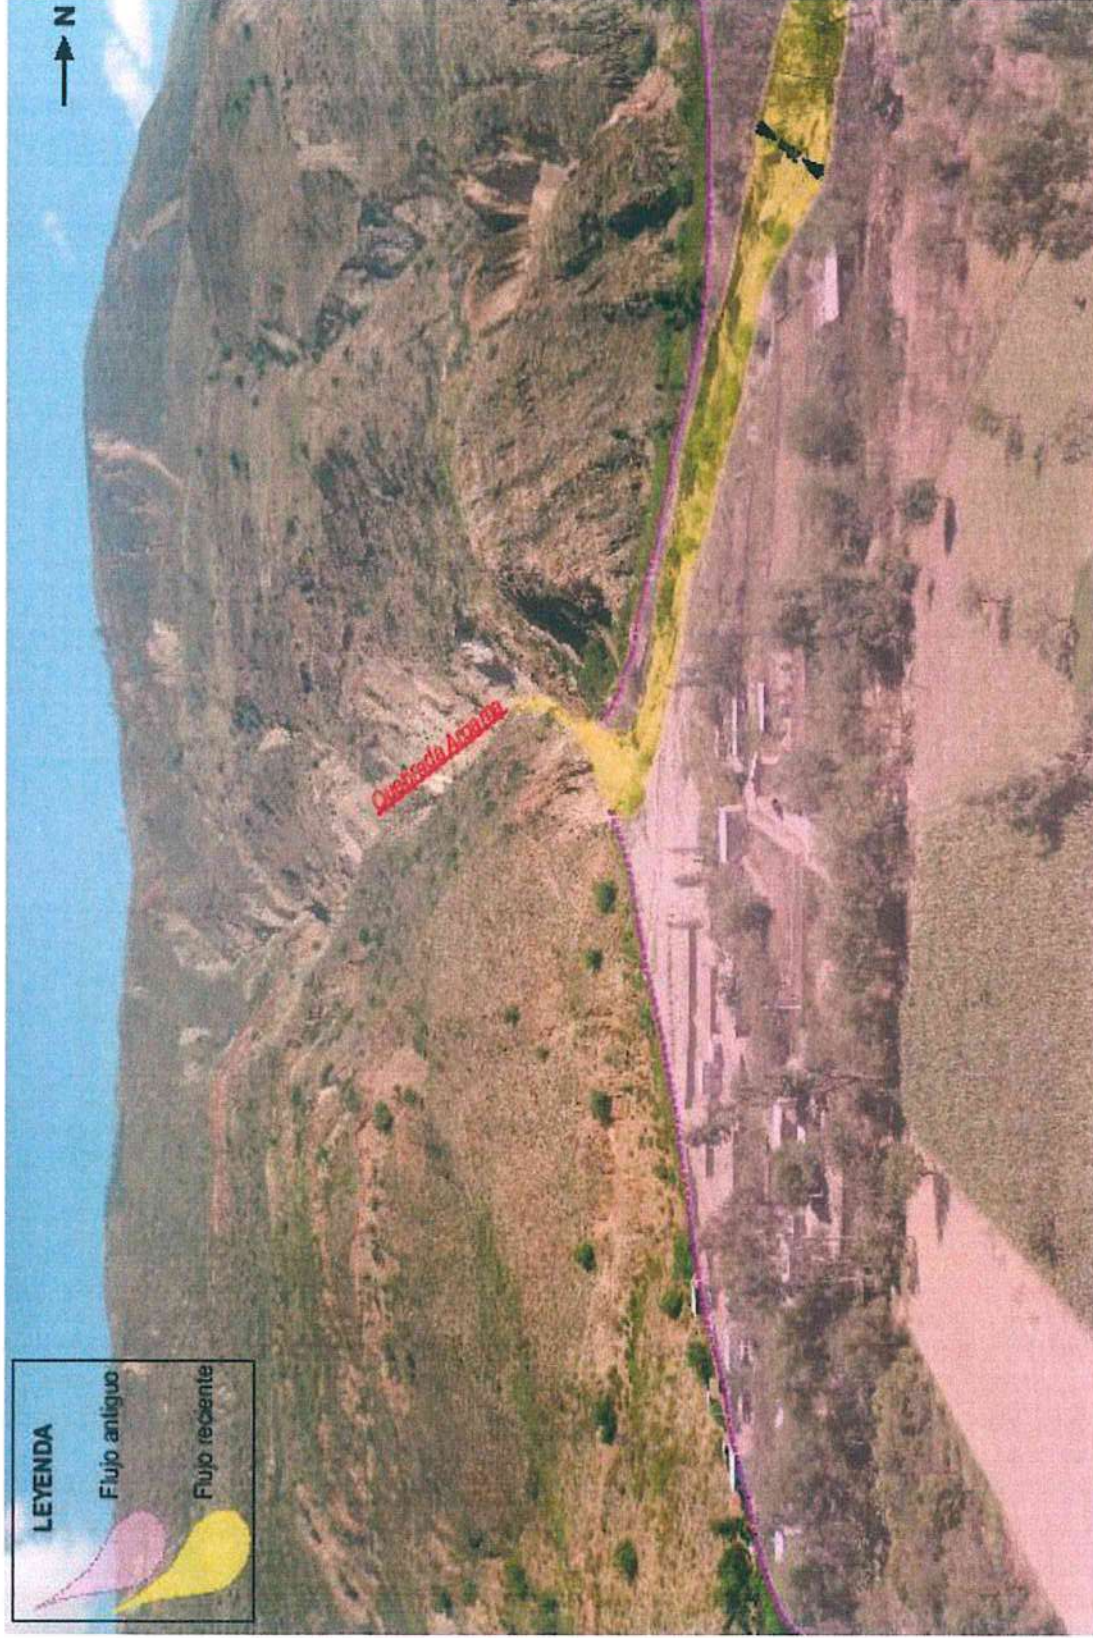
En la quebrada Argama se identificó dos eventos, un flujo antiguo y otro reciente (figura 8); a continuación, se describe sus características: (figura 9).

**Evento antiguo:** (líneas de color rosada):

- 350 metros de ancho
- No es posible medir la profundidad
- 400 – 450 metros de longitud
- material fino (arenas y limos)

**Evento reciente:** (líneas de color amarillo)

- 20 metros de ancho.
- 3 metros de profundidad (toma realizada, después de la limpieza de cauce).
- 400 metros de longitud aproximada.
- Se observa material heterogéneo (arenas, limos, grabas y bloques de hasta 3m de diámetro).

Figura 8. Se observa el flujo reciente (polígono de color amarillos) con un ancho de 20m y una profundidad de 3m, en marzo de este año hicieron la limpieza del cauce; (polígono de color rosado) flujo antiguo de eventos anteriores.

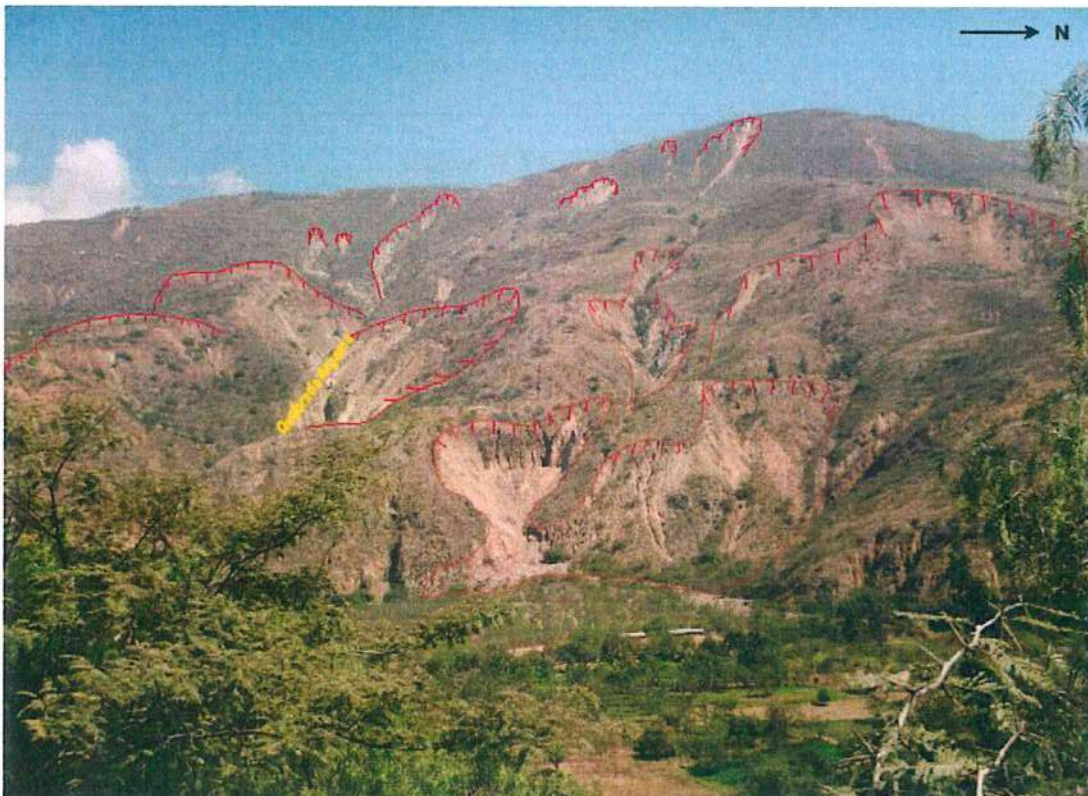
Así mismo se identificó varios derrumbes continuos en ambos márgenes de la quebrada Argama; como también en la cabecera de la misma (figura 10).

Se observó sembríos de Tara en partes de la ladera de la comunidad Quepatupec, (10 - 12 años de cultivación) cuentan con un sistema tecnificado para irrigación, los que podría ser uno de los desencadenantes de la generación de derrumbes.

Cabe mencionar que estos derrumbes, son producto de la meteorización y fracturamiento de las rocas del Complejo Marañón, que está compuesto por esquistos y gneis.

Figura 10. Se identificaron varios derrumbes dentro de la quebrada Argama, los que están a punto de caer; lo cual generaría afectaciones a las 35 viviendas asentadas en el ápice de la quebrada.

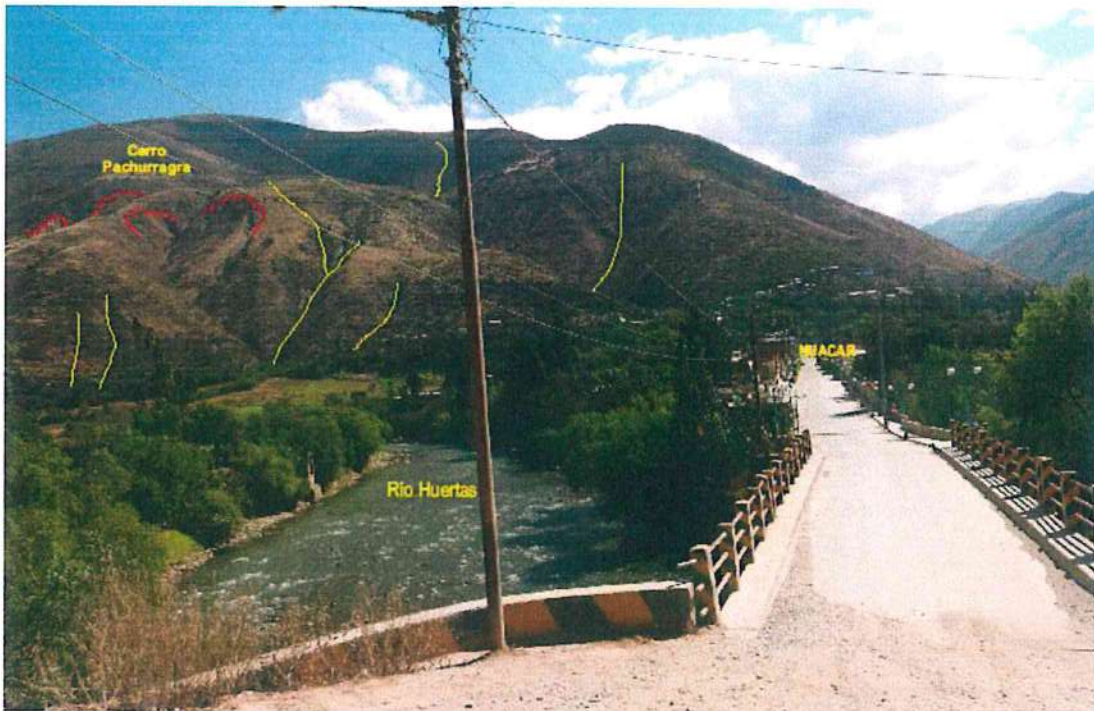
Figura 11. A la margen derecha de la ciudad de Huacar se ubica el cerro Pachurragra, donde se identificaron derrumbes antiguos acompañados con erosión de laderas (cárcavas),

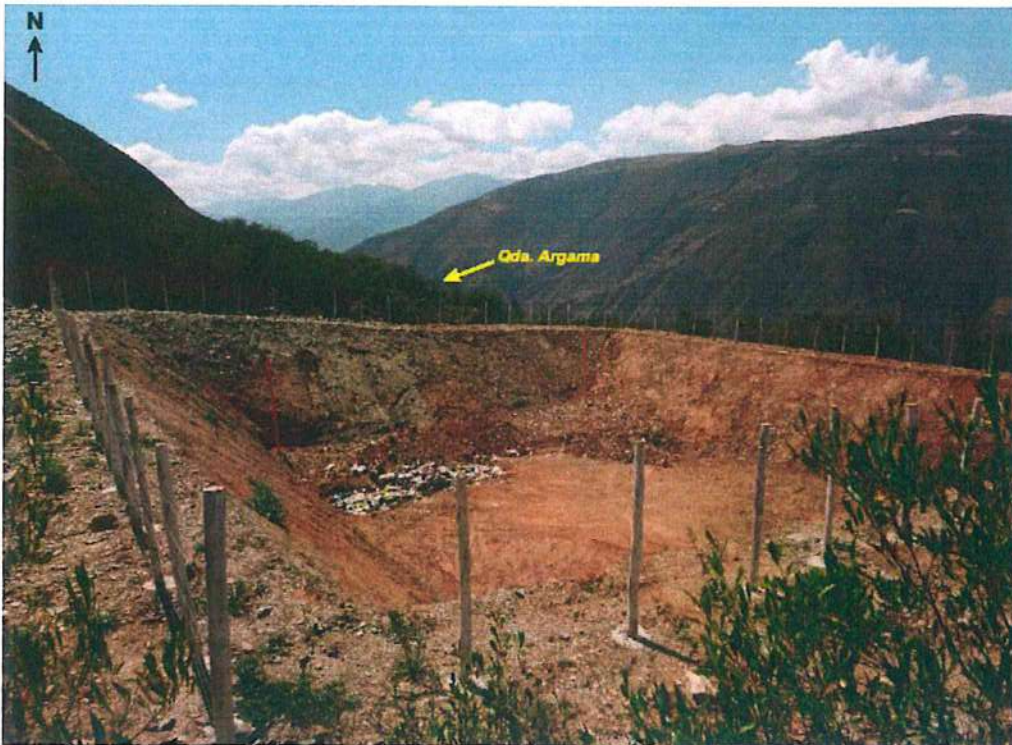
Se identificó un relleno sanitario ubicado en la cabecera de la quebrada Argama, entre las coordenadas E 363356, N8873514, con una cota 2613, construido en febrero del presente año por la municipalidad de Huacar, que en la actualidad ya está funcionando. Este relleno sanitario podría ser un peligro debido a que en los periodos de lluvia podría asentarse y con el tiempo podría generar infiltración para posteriormente saturar el suelo; el cual podría generar flujos de detrito (figura 13).

Figura 13. Relleno sanitario construido por la municipalidad de Huacar, en febrero del presente año, ubicado en la cabecera de la quebrada Argama, entre las coordenadas 363356 E, 8873514 N, con una cota 2613 m.s.n.m.

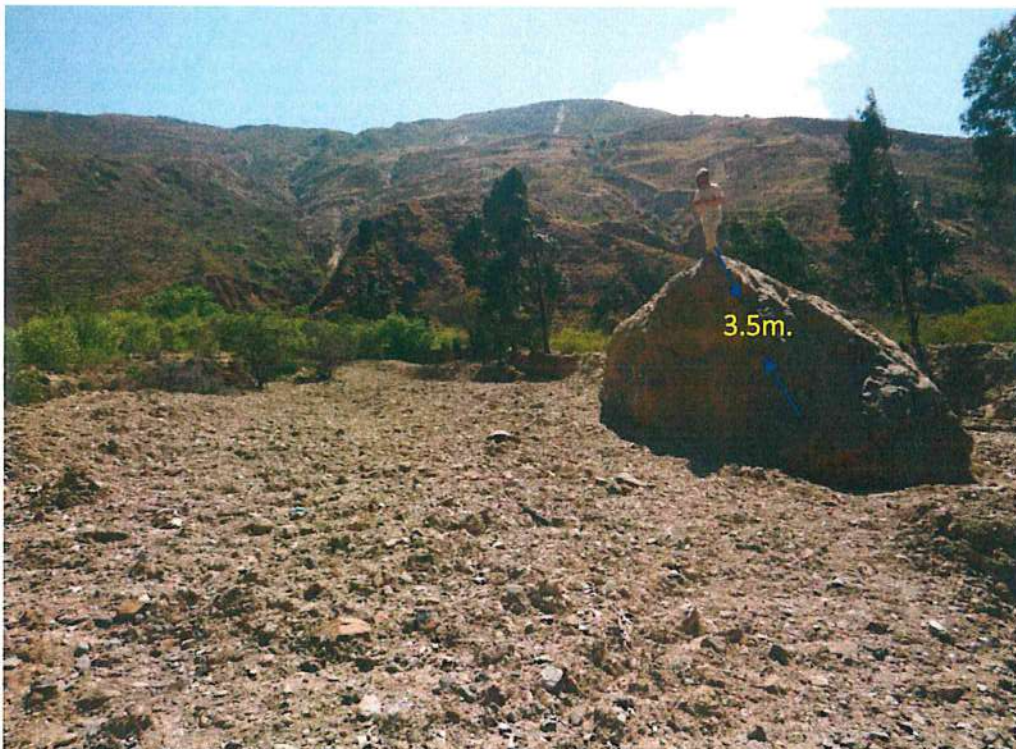
Figura 14. Se observo un bloque de arenisca, presenta venilla de cuarzo, el que se transportó por medio de la quebrada Argama. Tiene 3 metros de ancho y 3.5 metros de alto.
