Informe Técnico N° A6972

EVALUACIÓN DE PELIGROS GEOLÓGICOS DEL POBLADO CHACAYAN

Región Pasco
Provincia Daniel Alcides Carrión
Distrito Chacayan

NOVIEMBRE
2019

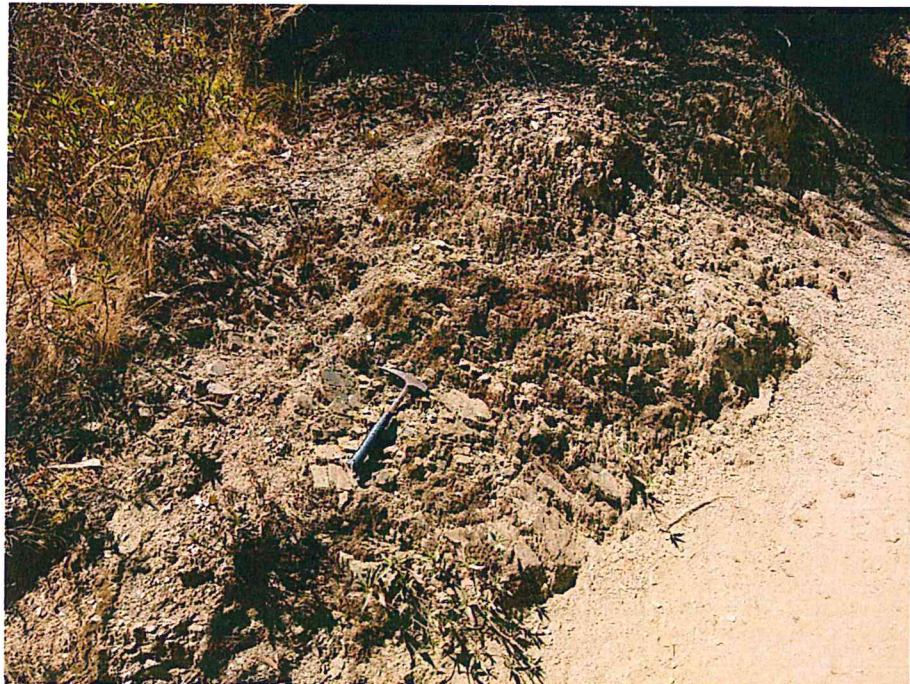
Fotografía 1. Esquistos del Complejo Marañón, identificadas a unos 200 m con dirección NW del poblado de Chacayán

- *Esquistos (Pe-cma/e):* En Chacayán se observan niveles delgados de filitas y pizarras esquistosas de color gris marrón a gris oscuro, con esquistos algo sericíticos y con lentes de cuarzo (fotografía 1).

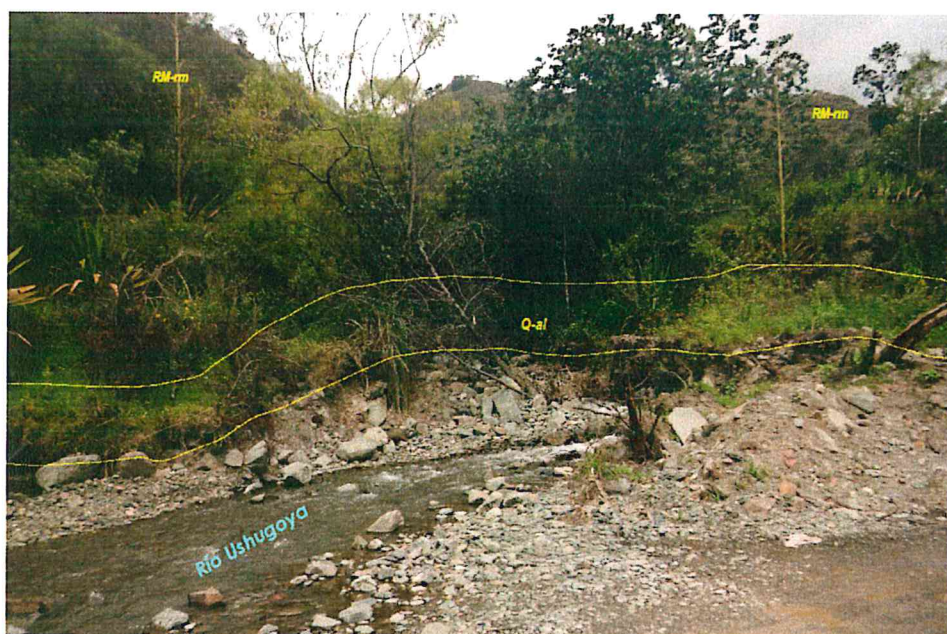
Estos depósitos afectan cada año la carretera de acceso al centro poblado de Chacayán. La pendiente de estos depósitos es suave a moderado ($5^\circ - 15^\circ$).

Figura 5. Se observa los depósitos aluviales, delimitados con líneas punteadas de color amarillo, estas se ubican, en los márgenes del río Ushugoya el que presenta inclinación suave ($1^\circ - 5^\circ$)

Son depósitos recientes poco consolidados, visibles a lo largo del río Ushugoya, formando terrazas, están constituidos por arenas, cantos, bolos, etc. transportado por la corriente del río a grande distancia en el fondo de valle, (figura 5).

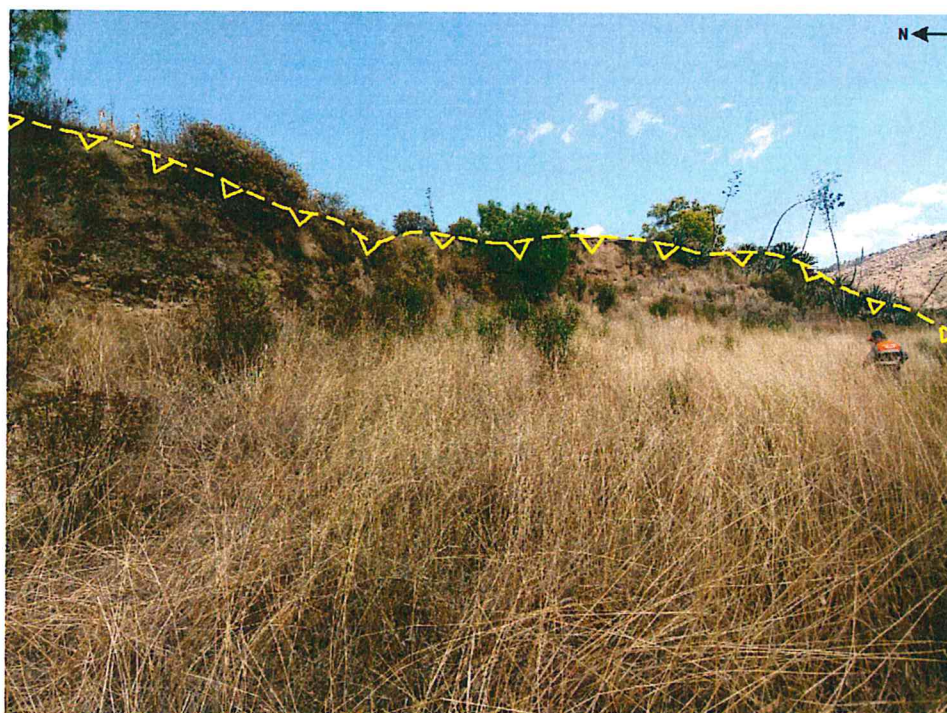
- El primer deslizamiento localizado, tiene una escarpa elongada de 470 m. de longitud y una distancia entre la corona y el pie del deslizamiento de 690 m, tiene saltos de 1-1.5m, con agrietamientos recientes en el cuerpo del deslizamiento de 0.05 - 0.10m de aberturas. La escarpa aparece cubierta de vegetación de matorrales y arbustos y, cuyos troncos se presentan inclinados. Estas se encuentran dentro de las siguientes coordenadas UTM 342419 E, 8846515 N con una cota de 3200 m.s.n.m. (figuras 8 y 9).
Dentro del cuerpo del deslizamiento antiguo se generaron derrumbes en los últimos años (figura 10).

Figura 8. Vista de la primera escarpa de deslizamiento antiguo reactivado cubierto por vegetación, se ha marcado con líneas de color amarillo el trazo de la escarpa

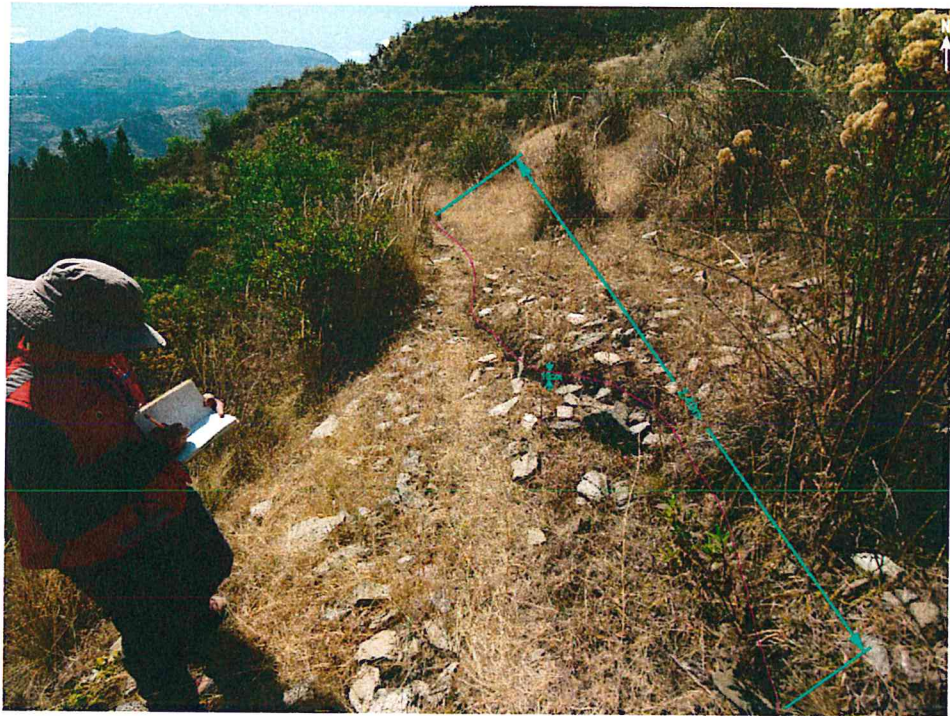
Figura 9. Se identificaron saltos 0.10m, líneas de color lila, dentro del cuerpo del deslizamiento antiguo, se encuentran en las siguientes coordenadas UTM 342218 E, 8846552 N, con una cota 3126 m.s.n.m.

- a. Evitar prácticas de riego por inundación, la irrigación del terreno será mediante un sistema de goteo.
- b. Se debe realizar el relleno y sellado de las grietas abiertas, localizadas dentro del cuerpo de los deslizamientos antiguos, para evitar la infiltración de aguas de precipitación pluviales.
- c. Reforestación con especies de flora autóctonas de la zona.
- d. Realizar trabajos de sensibilización con los pobladores de la zona en temas de peligros y gestión del riesgo de desastre, para que estén preparados y sepan cómo actuar ante la ocurrencia de eventos que puedan afectar su seguridad física.
- e. Implementar un sistema de alerta temprana, que sea utilizado para informar a la población.
- f. Canalizar y revestir la quebrada por donde se desplaza el material del pozo séptico del poblado de Chacayan.

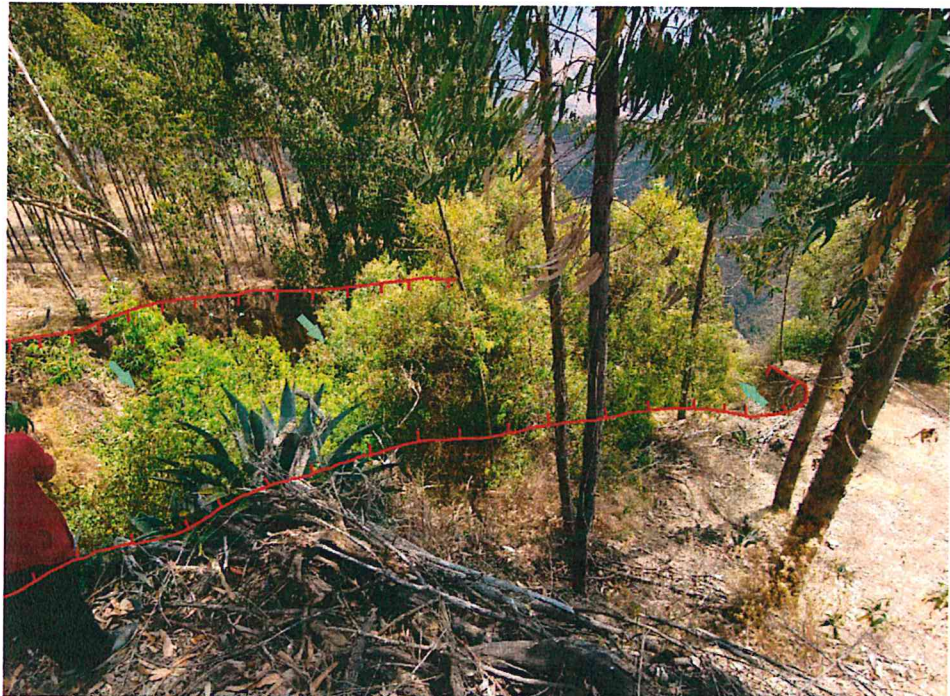
Figura 10. Vista en donde se ha señalado derrumbes, los que se localizan en el cuerpo del deslizamiento antiguo, algunos árboles se encuentran inclinados

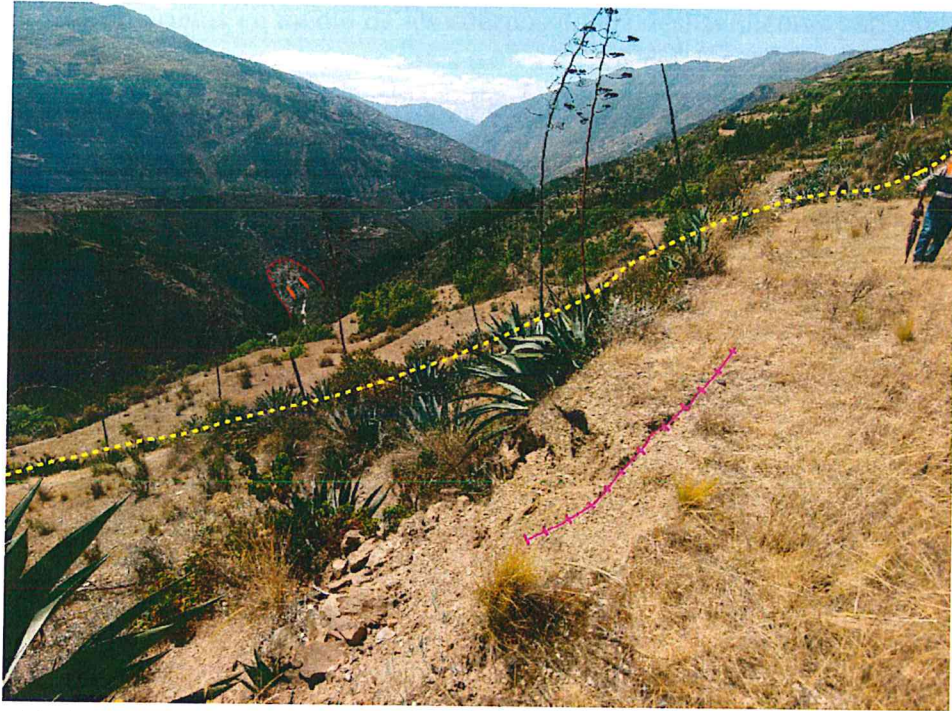
- El segundo deslizamiento, su escarpa tiene una forma circular de 270 m de longitud, una distancia entre la escarpa y el pie de la misma de 380 m, presentan salto de 0.5 - 1m, con agrietamientos de 0.05 - 0.10 m de abertura. En parte de la escarpa se encuentra asentado algunas viviendas actualmente. (figura 11).

Figura 11. Agrietamiento de 0.05m dentro del deslizamiento antiguo, desde ese punto se observa derrumbe al NW de Chacayan, se encuentra dentro de las siguientes coordenadas UTM 342567 E, 8846616 N, con una cota de 3221 m.s.n.m.

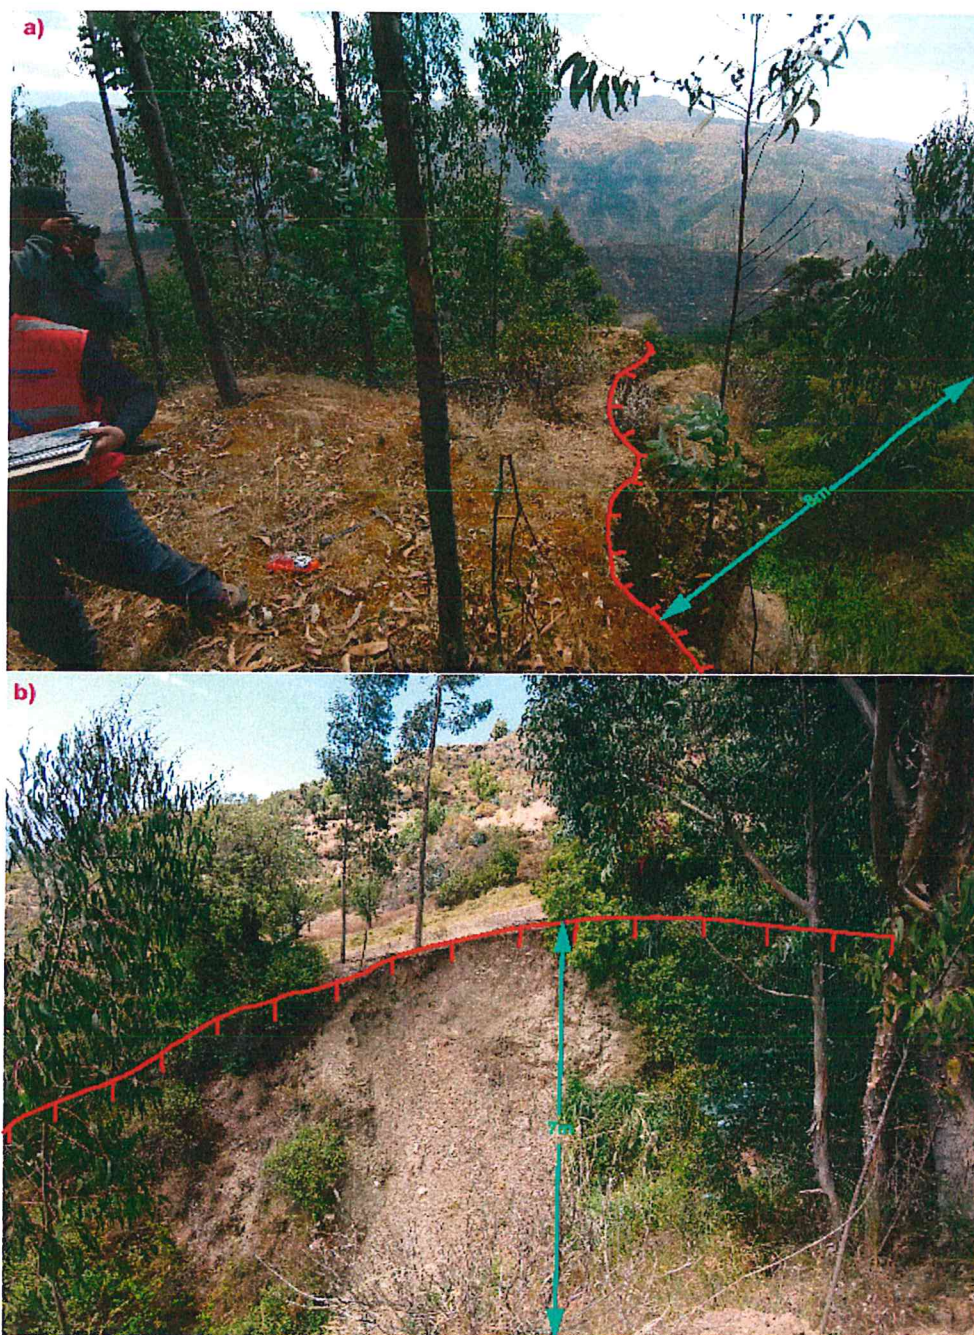
Figura 15. a) Margen izquierda de la quebrada en donde se delimitó la escarpa de derrumbe con líneas de color rojo, tiene un ancho de 8 m, se observa algunos árboles inclinados b) margen izquierda del derrumbe, tiene una profundidad de 7m.; compuestos de esquitos del Complejo Marañón. Se encuentra en las siguientes coordenadas UTM 342307 E, 8846583 N con cota 3147 m.s.n.m.

La quebrada anteriormente mencionada se encuentra en el sector Chinchicocha, según información de los pobladores hace 7 años se reforestaron las márgenes de dicha quebrada como medida de prevención; En el sector se identificó sembríos de alfalfa en ambos márgenes, algunos de estos tienen un sistema de regadío por aspersión, pero; hay otros que siguen usando el método tradicional (inundación), los cuales discurren

en dirección a la quebrada, esta podría ser desencadenante de reactivaciones. Esta quebrada tiene una extensión de 510 metros desde la escarpa hasta el río Ushugoya.

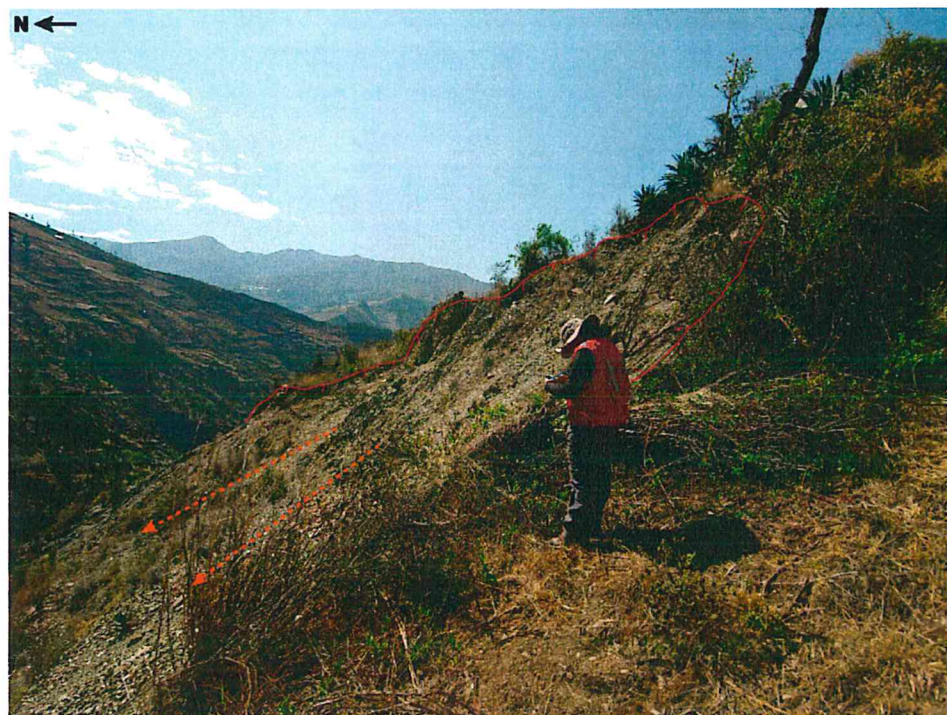
Derrumbe en la margen derecha del río Ushugoya el que se encuentra al sureste de Chacayán, presenta una escarpa de 16 m, con una distancia de desplazamiento de 50 m que se deposita en el río (figura 16). Presenta una pendiente muy fuerte 40°, el material rocoso está descompuesta y/o meteorizada.

Figura 16. Vista de la escarpa del derrumbe, está delimitado de color rojo, en sus márgenes se observó cultivos de granadilla y alfalfa, se encuentra en las siguientes coordenadas UTM 341730 E, 88466100, cota de 3004 m.s.n.m.

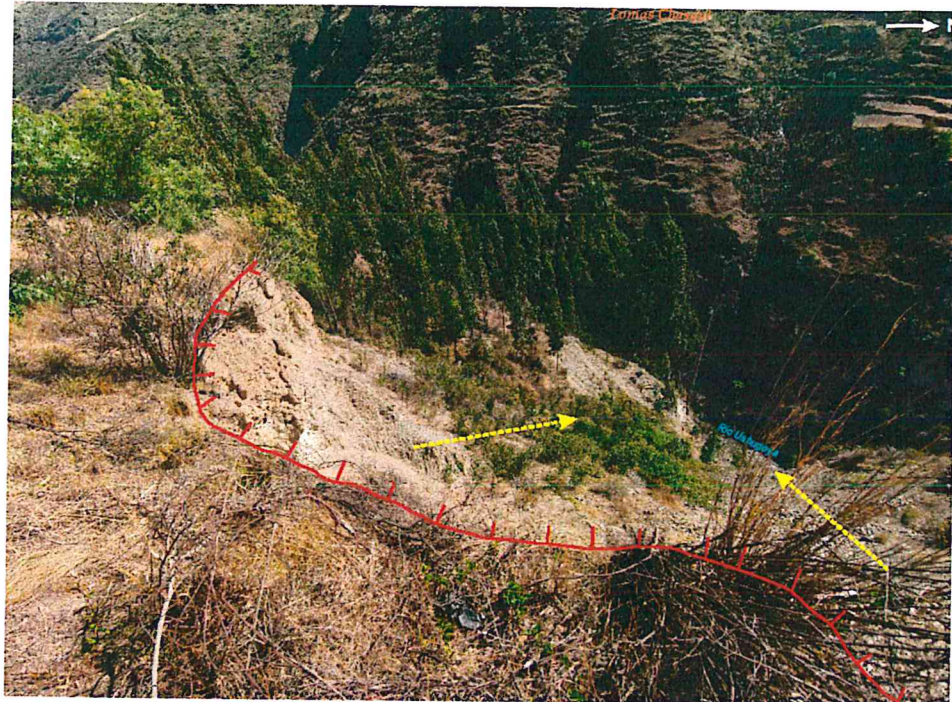
En tiempo de lluvia esta llega a reactivarse, afectando el desplazamiento vehicular (figura 17).

Figura 17. El material desplazado del derrumbe se deposita en la carretera y el río Ushugoya, en temporadas de lluvias, afectando el tránsito vehicular

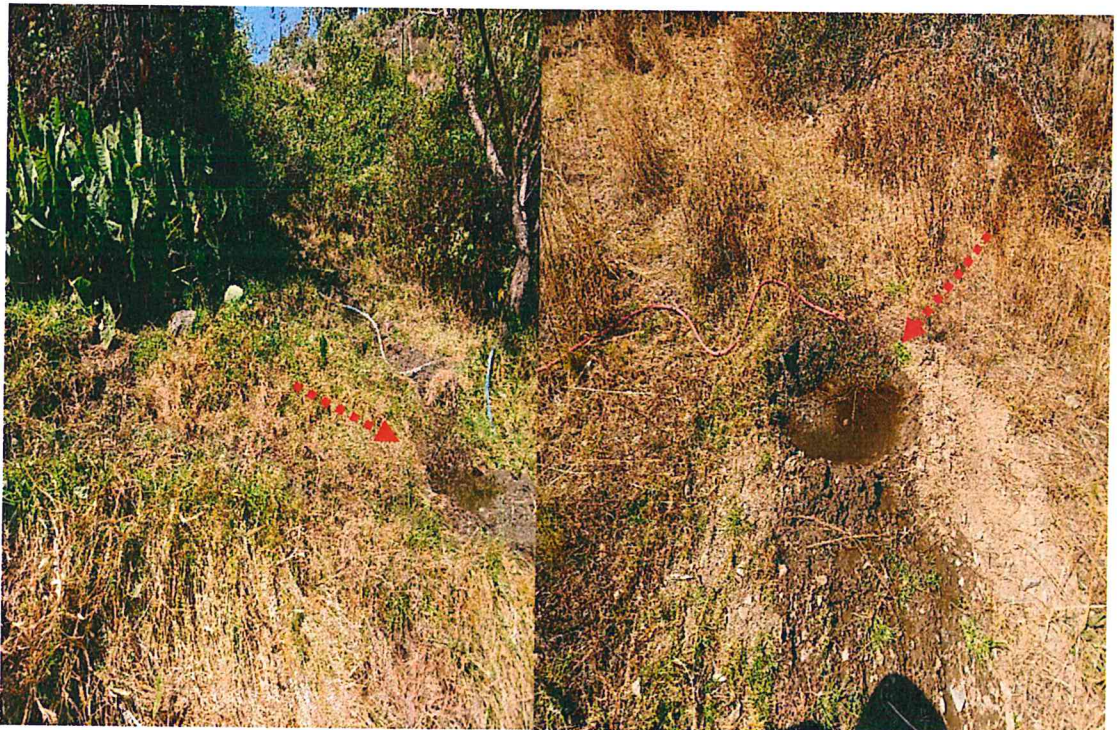
A metro de este fenómeno se pudo evidenciar áreas de cultivos, en donde se está aplicando el riego por inundación, que podría estar haciendo que el suelo este en un proceso de saturación, los cuales podría estar desestabilizando la ladera con el pasar del tiempo (figura 18).

Figura 18. A cinco metros de la escarpa del derrumbe, se está haciendo uso inadecuado de riego (inundación) por parte de los pobladores de la zona, lo que estaría generando saturación del suelo a largo plazo, se encuentran en las coordenadas UTM341734 E, 8846107 N, con cota 3005 m.s.n.m.
