Informe Técnico N° A6977

EVALUACIÓN DE PELIGROS GEOLÓGICOS POR MOVIMIENTOS EN MASA EN EL CENTRO POBLADO DE CHANCHARÁ

Región Huancavelica
Provincia Churcampa
Distrito El Carmen

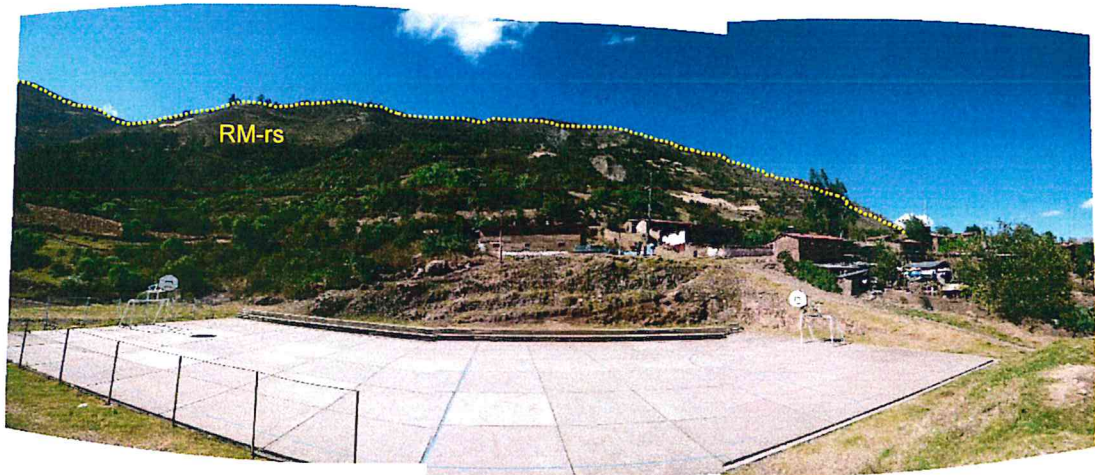
Figura 3. Vista panorámica de las montañas en rocas sedimentarias (RM-rs) identificadas al sureste del centro poblado de Chanchará. Vista al sureste

Estas formas del relieve están conformadas por substratos rocosos sedimentarios tipo conglomerados, calizas y areniscas, reducidos por procesos denudativos y que se encuentran conformando elevaciones alargadas y de pendiente moderada a alta (25° a 45°).

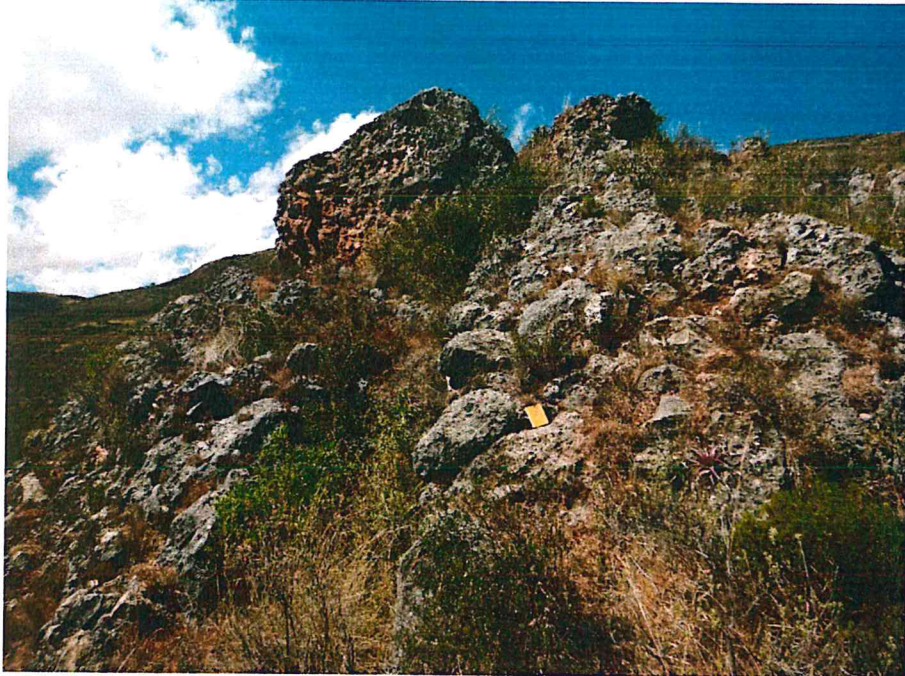
Fotografía 1. Miembro superior del Grupo Mitu compuesto por tobas, brechas y coladas volcánicas de composición andesítica a basáltica. Vista al este

El Grupo Mitu de la región de Huancavelica fue dividido en dos miembros: Miembro Inferior y Miembro Superior. El Miembro Inferior está compuesto principalmente por rocas sedimentarias, formando una secuencia compuesta por areniscas intercaladas con conglomerados y limoarcillitas. Las unidades litoestratigráficas de este grupo afloran al norte y oeste del centro poblado de Chanchará. El Miembro Superior está compuesto principalmente por tobas, brechas y coladas volcánicas de composición andesítica a basáltica (fotografía 1).

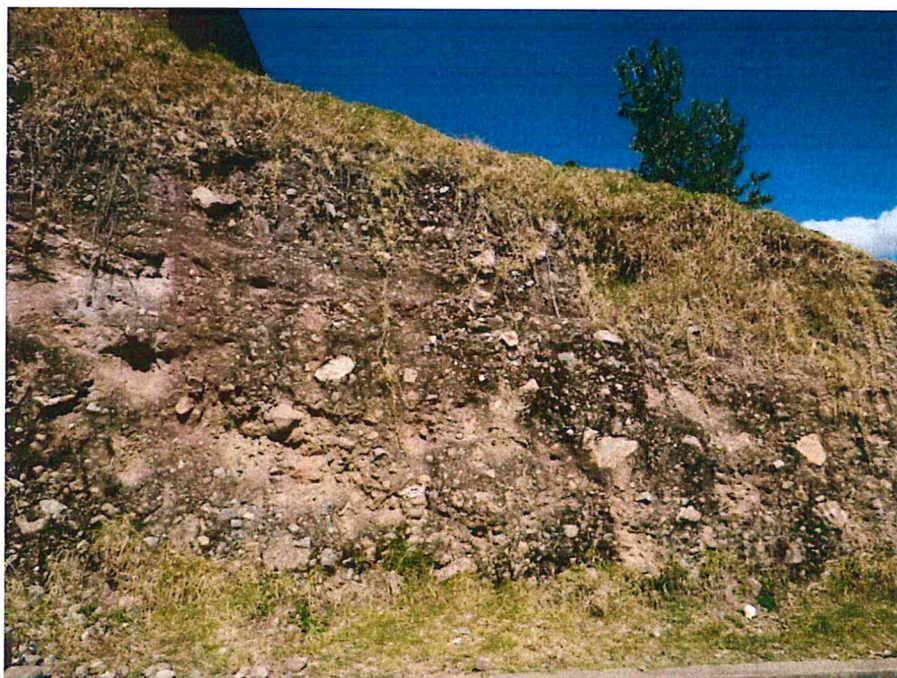
Fotografía 2. Depósitos coluvio-deluviales, sobre los cuales se ubica el centro poblado de Chanchará, formados por deslizamientos antiguos. Vista al suroeste

Esta unidad litoestratigráfica consiste principalmente de bloques y gravas subangulosos a angulosos en una matriz limosa a limo-arenosa (fotografía 2). Agrupa depósitos de piedemonte de diferente origen (gravitacional y fluvio-gravitacional), que se acumulan en vertientes o márgenes de los valles como también en laderas superiores; en muchos casos son resultado de una mezcla de ambos. En conjunto, por su naturaleza son susceptibles a la erosión pluvial, remoción y generación de flujos de detritos (huaicos), y cuando son el resultado de antiguos movimientos en masa son susceptibles a reactivaciones detonadas por precipitaciones pluviales o al realizar modificaciones en sus taludes naturales. Se identificaron depósitos coluvio-deluviales, producidos por las precipitaciones extraordinarias ocurridas en la zona de estudio. Sobre estos depósitos se encuentra el centro poblado de Chanchará.

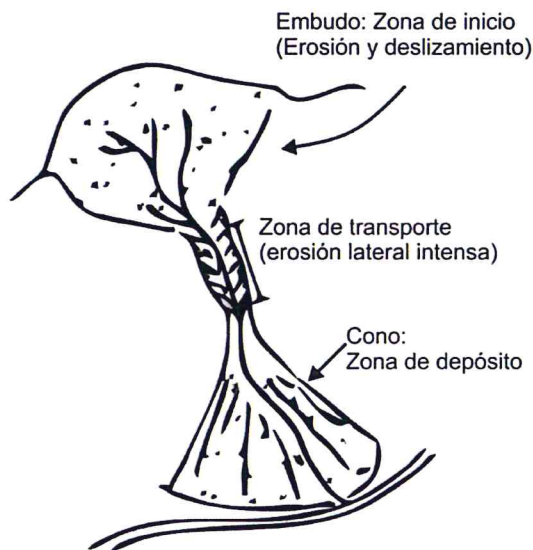
Figura 10. Esquema de generación de un flujo (Modificado de: Bateman *et al*, 2006)

En este tipo de procesos se muestra una zona de inicio que forma un embudo, una zona de transición o tránsito y una zona de depositación en abanico como se muestra en la figura 10 (Bateman *et al*, 2006).

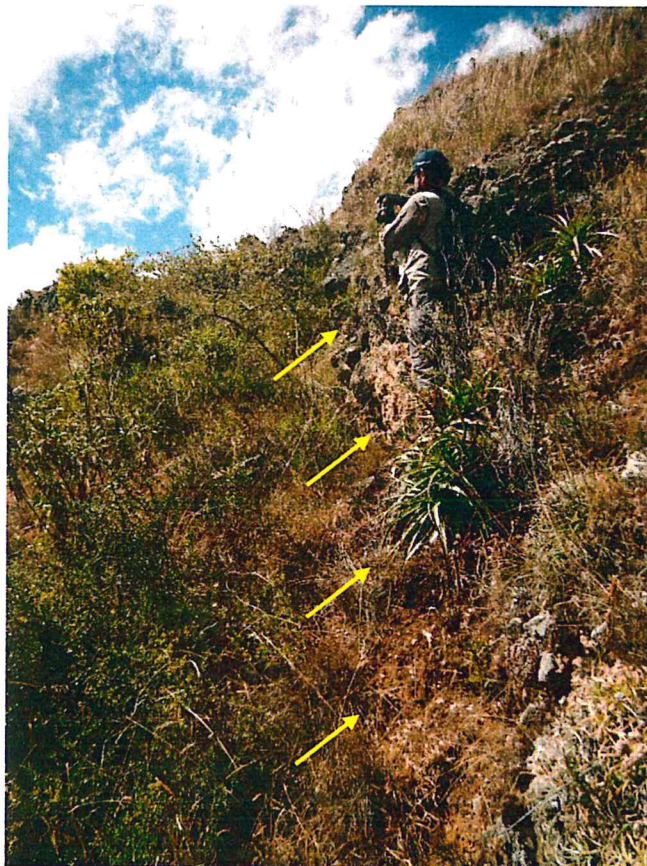
- Longitud de escarpas principales: hasta 700 m aproximadamente.
- Longitud de escarpas secundarias: hasta 350 m aproximadamente.
- Forma de las superficies de rotura: rotacional.
- Saltos principales de más de 10 m.
- Presencia de saltos secundarios de más de 5 m (figuras 12 y 13).
- Presencia de agrietamientos longitudinales a los escarpes principales, ubicados dentro del área deslizada (figura 14).
- Diferencia de altura de la corona al pie de los deslizamientos principales: 1.46 km
- Áreas aproximadas de los deslizamientos: 51 ha.
- Se identificaron asentamientos y reactivaciones en el cuerpo del deslizamiento que hacen inestable la zona.

Figura 12. Saltos secundarios verticales con más de 5 m de altura identificados al sureste del centro poblado de Chanchará. Vista al noreste

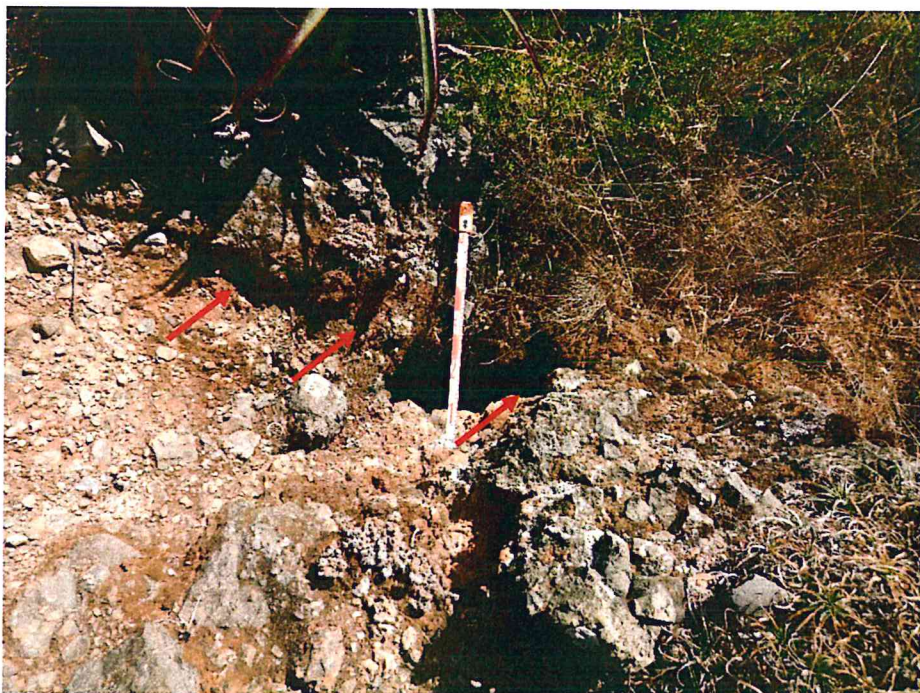
Figura 14. Agrietamientos longitudinales a los escarpes principales, ubicados dentro de la masa deslizada, con profundidades de hasta 1 m y separación de hasta 10 cm. Vista al este

- Evitar el sobre pastoreo que produzca deterioro y destrucción de la cobertura vegetal.
- Realizar el sellado de grietas abiertas formadas por el asentamiento de la ladera, con arcilla; con el objetivo de reducir el ingreso del agua hacia el subsuelo y que se desestabilice más el terreno.
