DIRECCIÓN DE GEOLOGÍA AMBIENTAL Y RIESGO GEOLÓGICO

Informe Técnico N° A6983

EVALUACIÓN DE PELIGROS GEOLÓGICOS EN EL SECTOR TICTICOTO - MUÑAPAMPA - JONCOCOCHA BARRIO ANTAY - CAJATAMBO

Región Lima
Provincia Cajatambo
Distrito Cajatambo

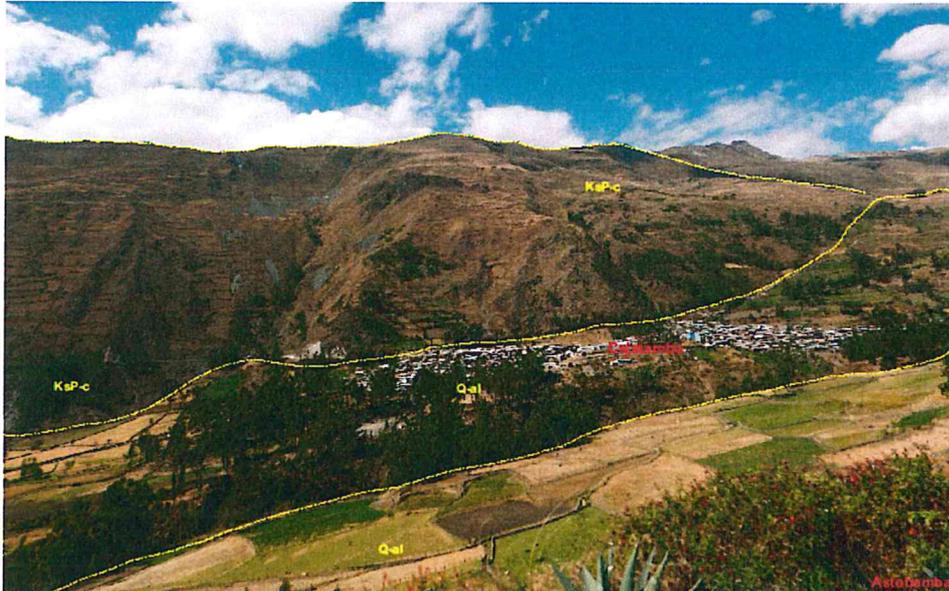
Figura 2. Vista al NW, donde se observa capas rojas de la formación Casapalca, así como depósitos aluviales en ambos márgenes del Río Cuchichaca.

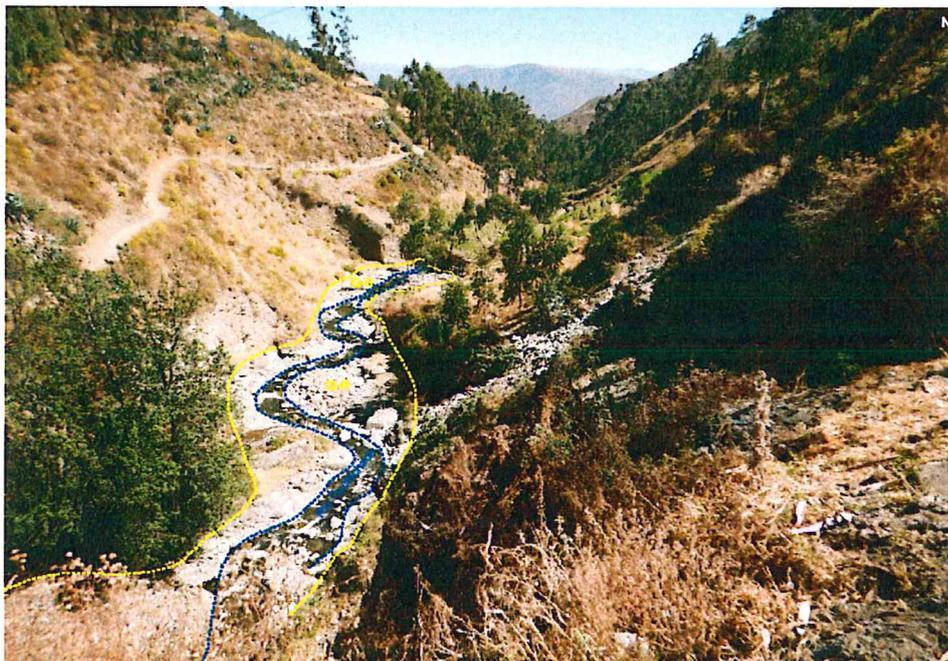
Figura 3. Se observa depósitos fluviales en ambas márgenes del río Cuchichaca, se ubican en las siguientes coordenadas UTM 281741 E, 8841367 N, con 3356 m.s.n.m.

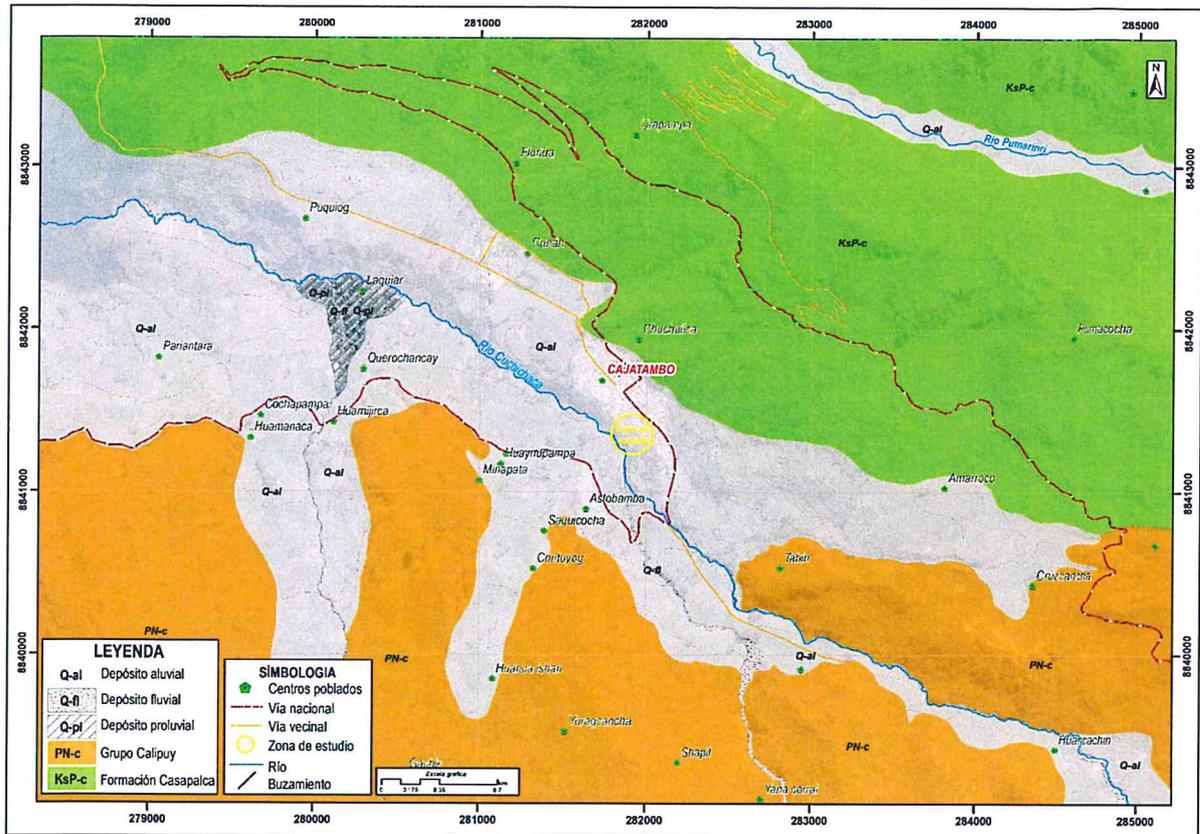
Figura 4. Mapa geológico de la zona de estudio, modificado de Cobbing, et al. (1996)

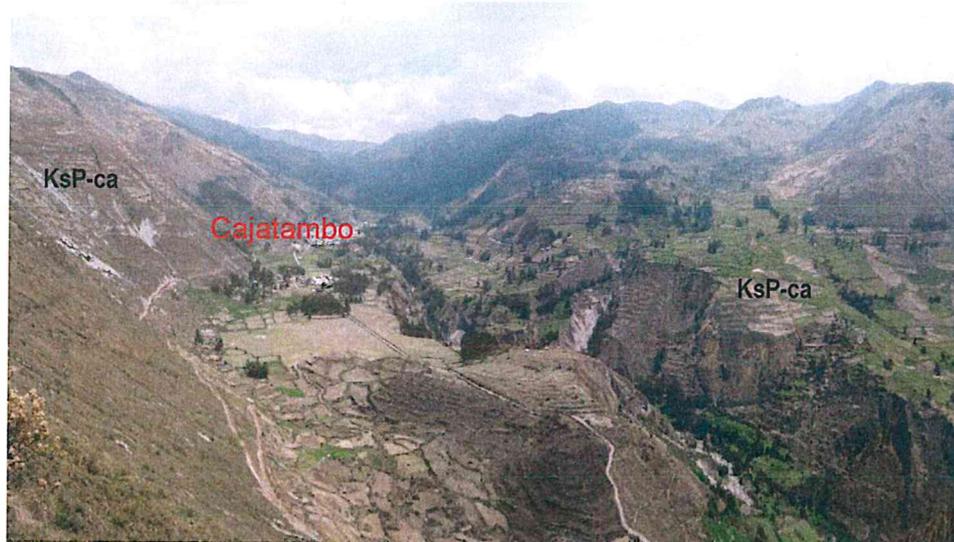
Figura 5. Vista al SE donde se observa a la Formación Casapalca en ambas márgenes de la quebrada Shapil. Luque & Rosado (2012).

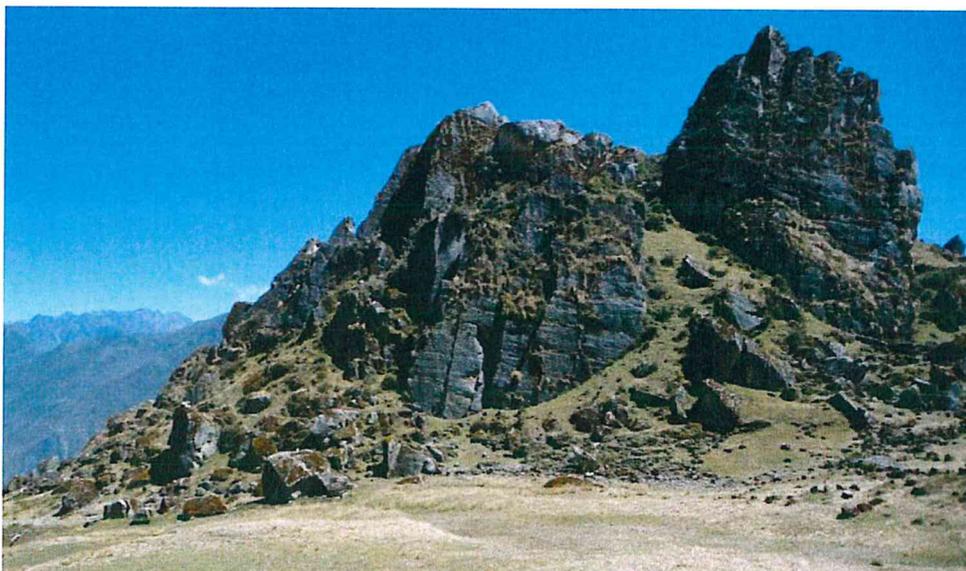
Compuesta por tobas litoclásticas (presenta líticos subangulosos de 5 a 8 cm) y pómez. Es de composición principalmente andesítica. Tiene una topografía irregular, las rocas se encuentran ligeras a moderadamente alteradas y medianamente fracturadas. Afloran en los cerros Yurajirca y Huarash, (fotografía 1)

Fotografía 1. Vista del afloramiento de rocas volcánicas del Grupo Calipuy, cerca de la cima del cerro Yurajirca. Luque & Rosado (2012)

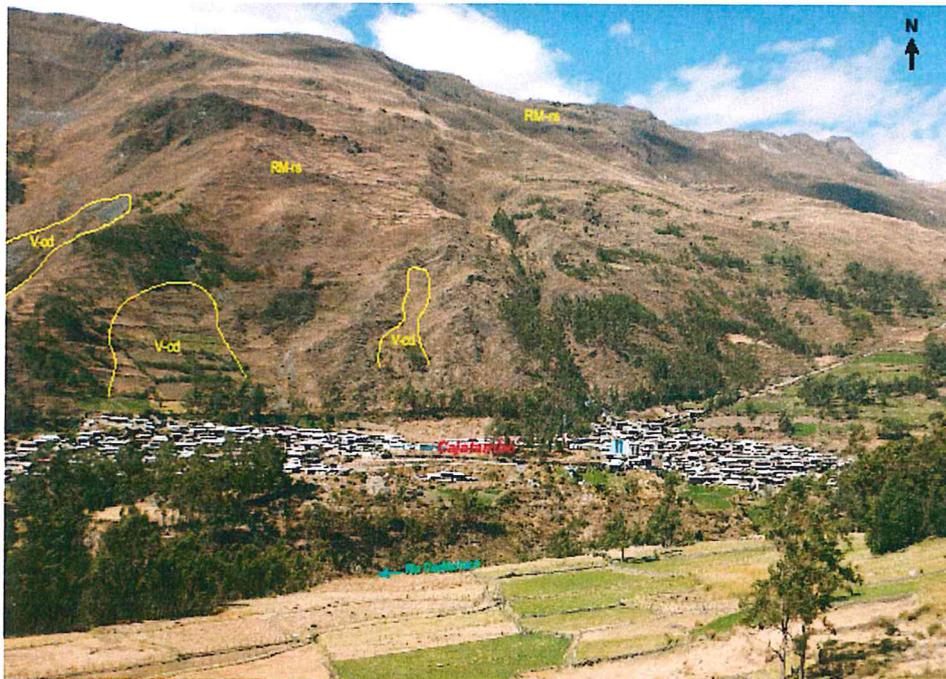
Figura 6. Se identificó depósitos coluvio-deluviales en parte del cerro Socojirca, el que se encuentra a la margen derecha del río Cuchcichaca.

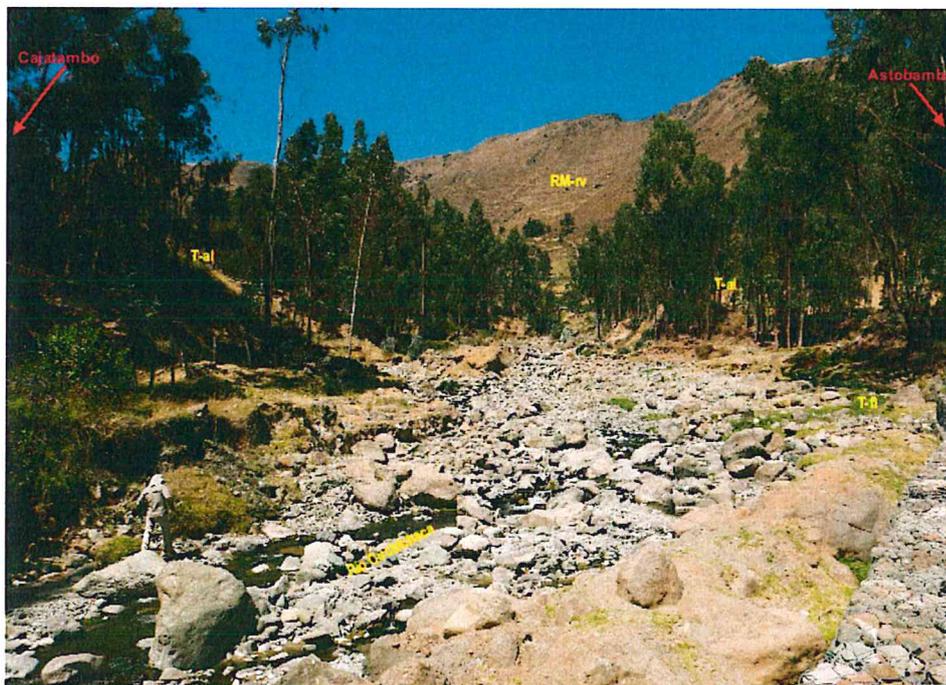
Figura 7. Vista donde se observa depósitos fluviales en ambos márgenes del río Cuchichaca, así como los depósitos aluviales en donde se reforestó con árboles de eucaliptos.

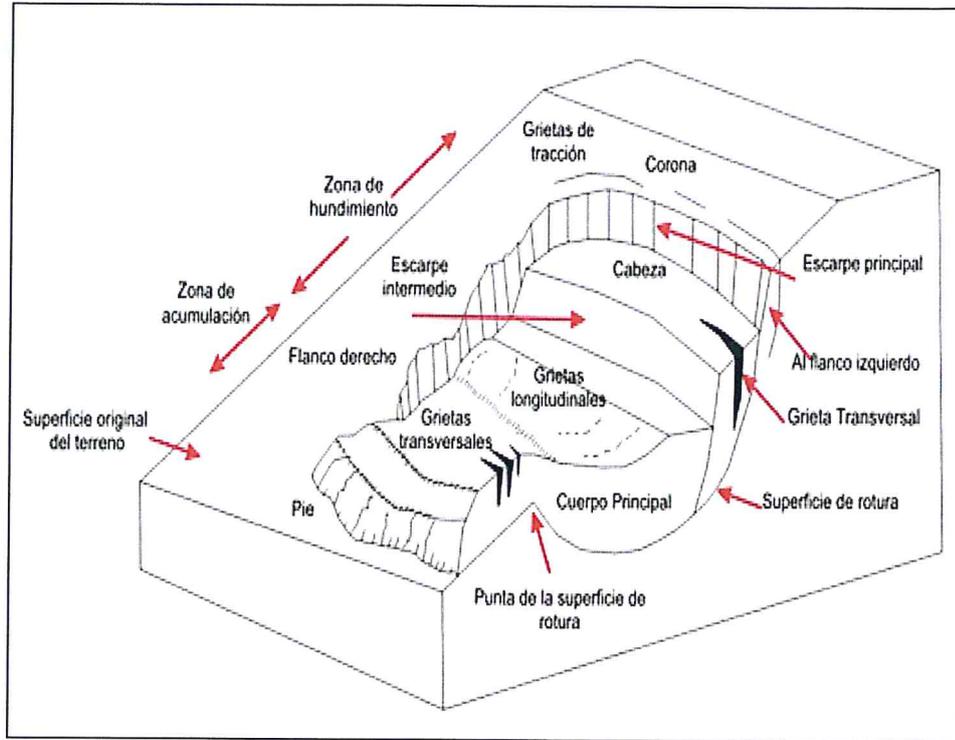
Figura 8. Esquema de un deslizamiento de tipo rotacional

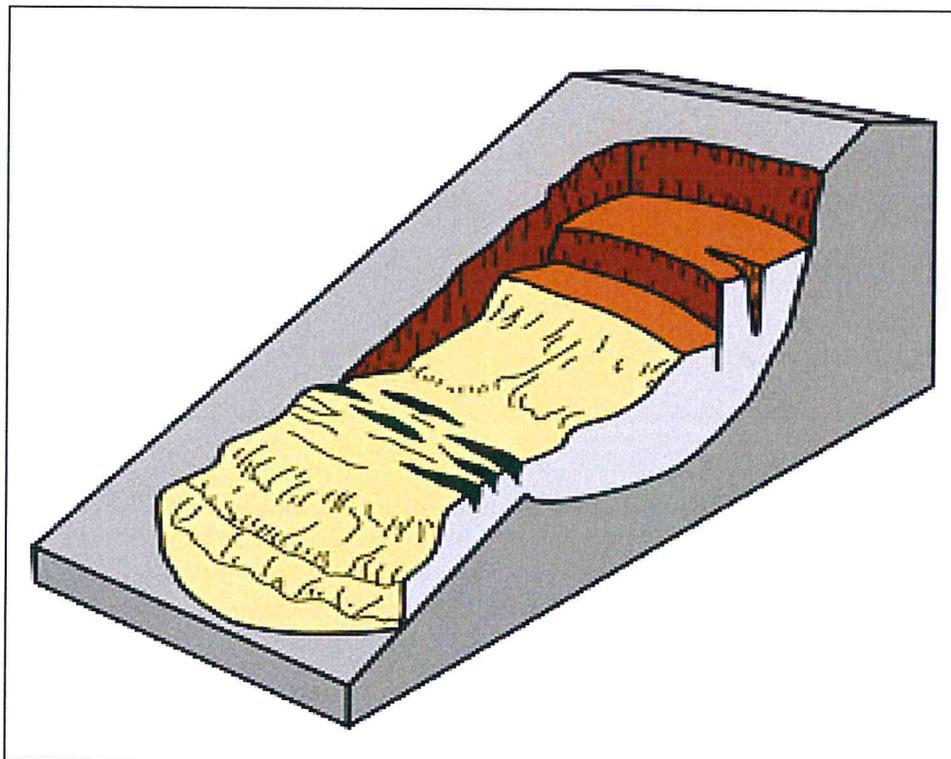
Son un tipo de deslizamiento en el cual la masa se mueve a lo largo de una superficie de falla curva y cóncava (Figura 9). Los movimientos en masa rotacionales muestran una morfología distintiva caracterizada por un escarpe principal pronunciado, y una contra-pendiente en la superficie de la cabeza del deslizamiento hacia el escarpe principal. La deformación interna de la masa desplazada es usualmente muy poca. Debido a que el mecanismo rotacional es auto-estabilizante, y este ocurre en rocas poco competentes, la tasa de movimiento es con frecuencia baja, excepto en presencia de materiales altamente frágiles como las arcillas sensitivas.

Figura 9. Esquema de un deslizamiento rotacional mostrando los rasgos morfológicos característicos.

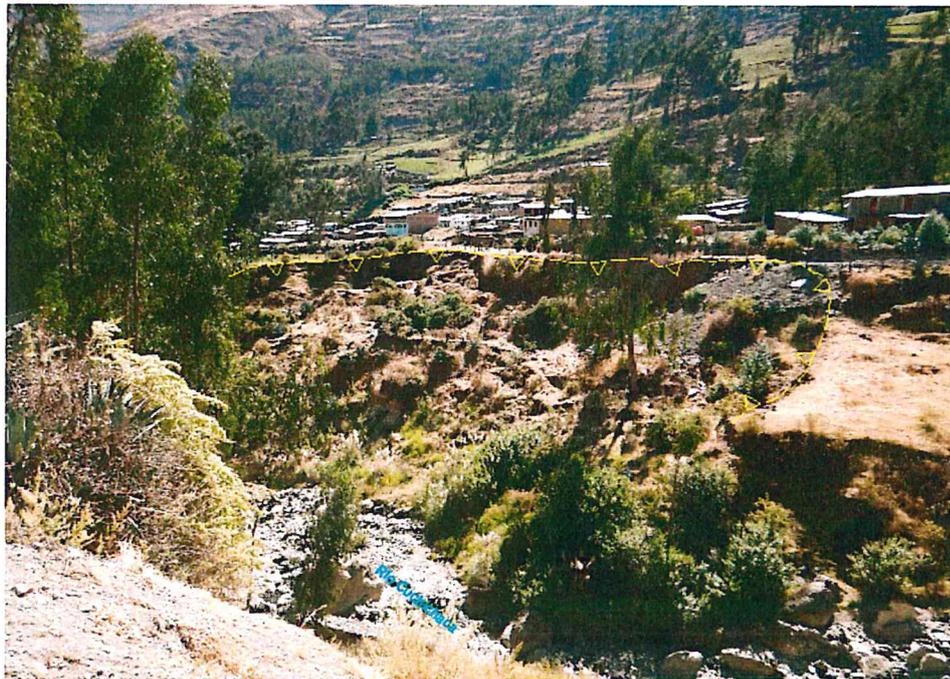
Deslizamiento antiguo, como antecedente de lo sucedido en el sector Ticticoto - Muñapampa - Joncococho barrio Antay, fue identificado por INGEMMET, durante el Estudio de Riesgos Geológicos - Franjas 1,2,3,4. Este evento fue ingresado con el código de inventario numero 155031002 a la base geocientífica. Para ese entonces afecto terrenos de cultivo y afecto las bases del camino vecinal (figura 10).

Figura 10. Vista del deslizamiento antiguo, tiene una escarpa con longitud de 62m (se delimito con líneas de color amarillo), tiene una distancia entre la escarpa y el pie del deslizamiento de 48m, cubierta de vegetación; esta se encuentra a 8m de vivienda, se ubica en las coordenadas UTM 282081 E, 8840988 N, con una cota 3394 m.s.n.m.

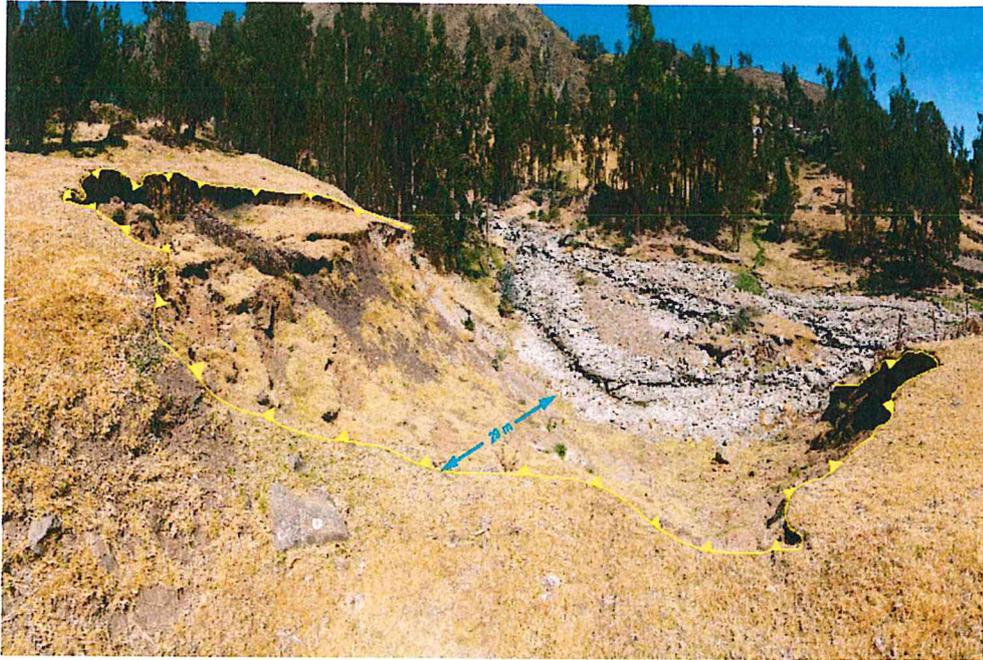
Deslizamiento reciente del sector Ticticoto - Muñapampa - Joncococho barrio de Antay, durante los trabajos de caracterización del barrio anteriormente mencionado, se identificó una escarpa, que corresponde a un deslizamiento de tipo rotacional, la escarpa localizada tiene 25 m, tiene saltos de 1 - 1.7 m, con un desplazamiento de 29 m; cubierta de vegetación, este evento compromete parte del río Cuchichaca (figura 11), presenta grietas en parte del cuerpo del deslizamiento. Actualmente reforestaron con pinos parte del cuerpo del deslizamiento.

Figura 11. Vista al SW, se observa escarpa elongada, donde se marcó con línea de color amarillo la escarpa principal del deslizamiento, presencia de agua en el suelo. Se encuentra en las siguientes coordenadas UTM 8841117 N, 281930 E, con una cota de 3366 m.s.n.m

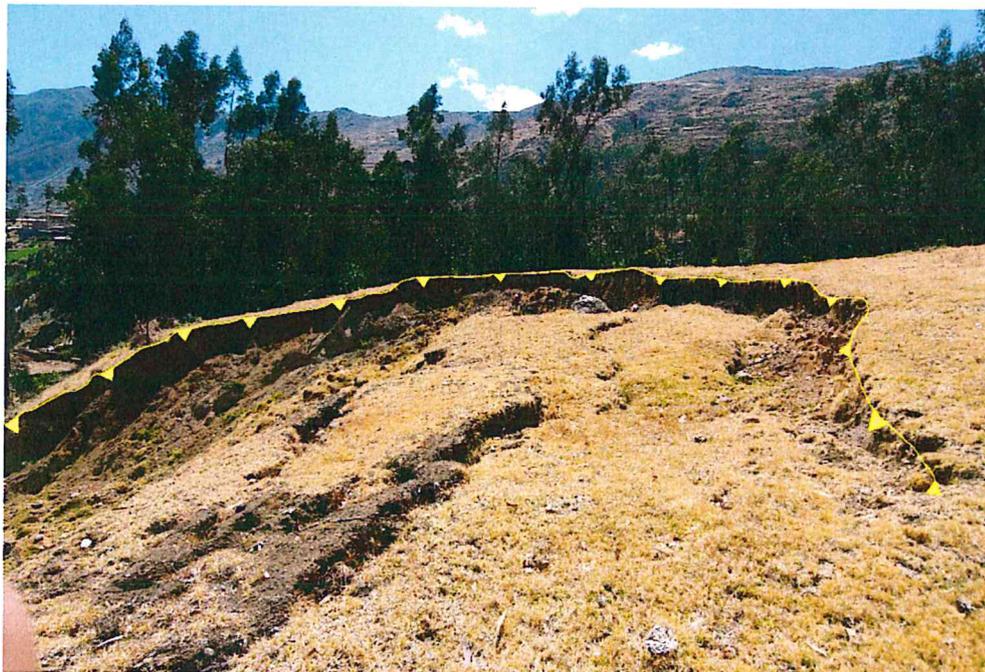
Figura 12. Vista desde otro angulo, se observa que parte del cuerpo del deslizamiento presenta grietas con abertura de 0.10 – 0.20 m, con una profundidad de .015 – 0.25 m, se observó que reforestaron con árboles de pino cada 2m.

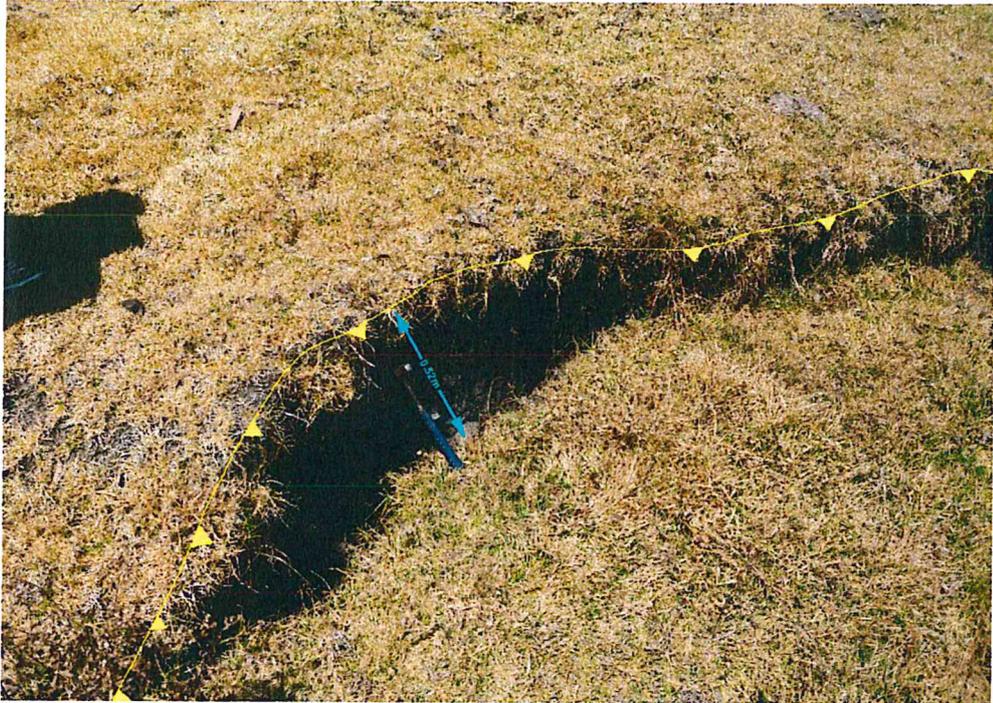
Figura 13. Se observa saltos de 0.52m, estas se encuentran en las siguientes coordenadas UTM 8841147 N, 281931 E con una cota de 3369 m s.n.m, cabe mencionar que estos saltos se encuentran a 20m del deslizamiento anteriormente descrito.

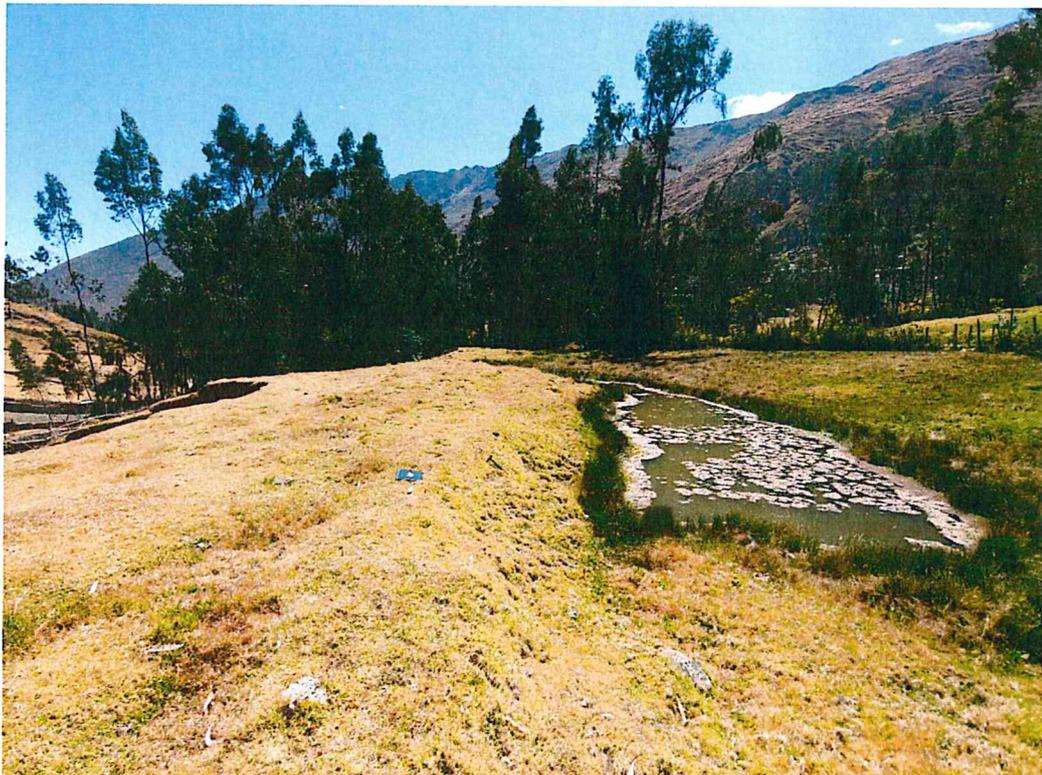
Fotografía 2. Vista en la que se puede observar la acumulación de agua, en la cabecera del deslizamiento reactivado, se encuentra en las siguientes coordenadas UTM 8841114 N, 281949 E, con una cota de 3368 m s.n.m.

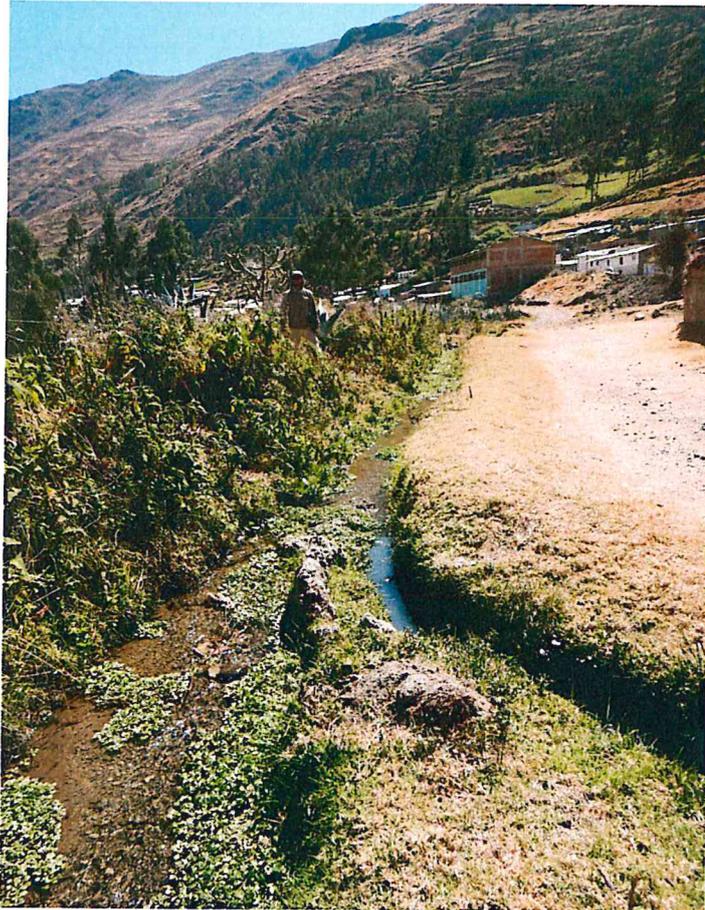
Se pudo verificar que muchos canales del poblado de Cajatambo, están direccionado al río, pero ninguno de estos presenta revestimiento de ningún tipo.

Fotografía 3. Vista al NW, en donde se observa canales sin revestimiento, según información de los pobladores de la zona el agua el permanente, en época de lluvia esta se incrementa.

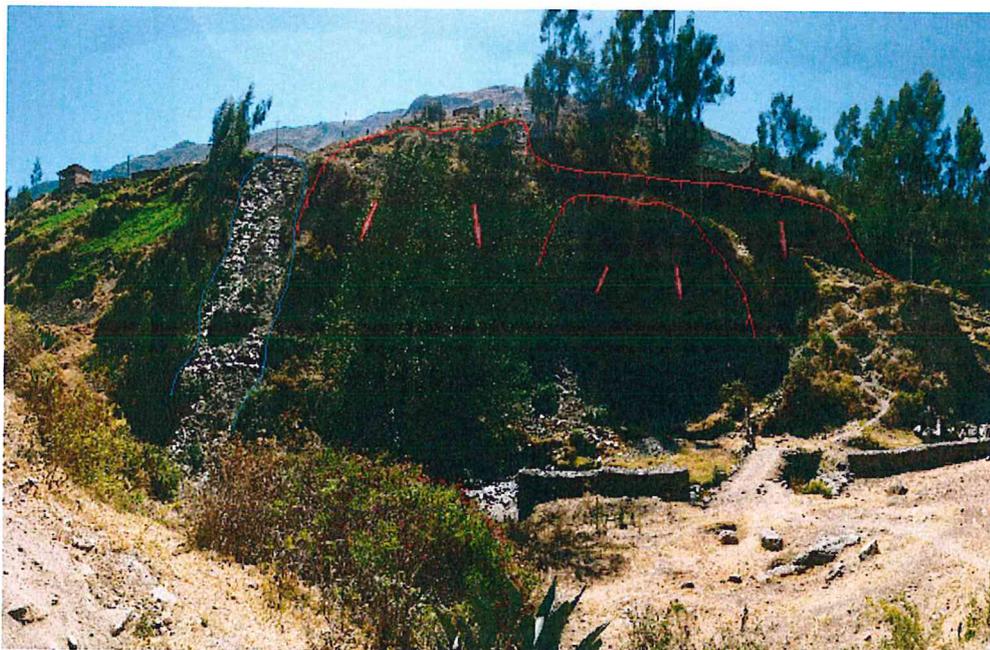
Figura 14. Se observa derrumbe en la margen derecha del río Cuchichaca (delimitado con líneas de color rojo), así mismo se está utilizando como botadero parte del poblado de Cajatambo, lo que podría generar colmatación del cauce del río Cuchichaca.

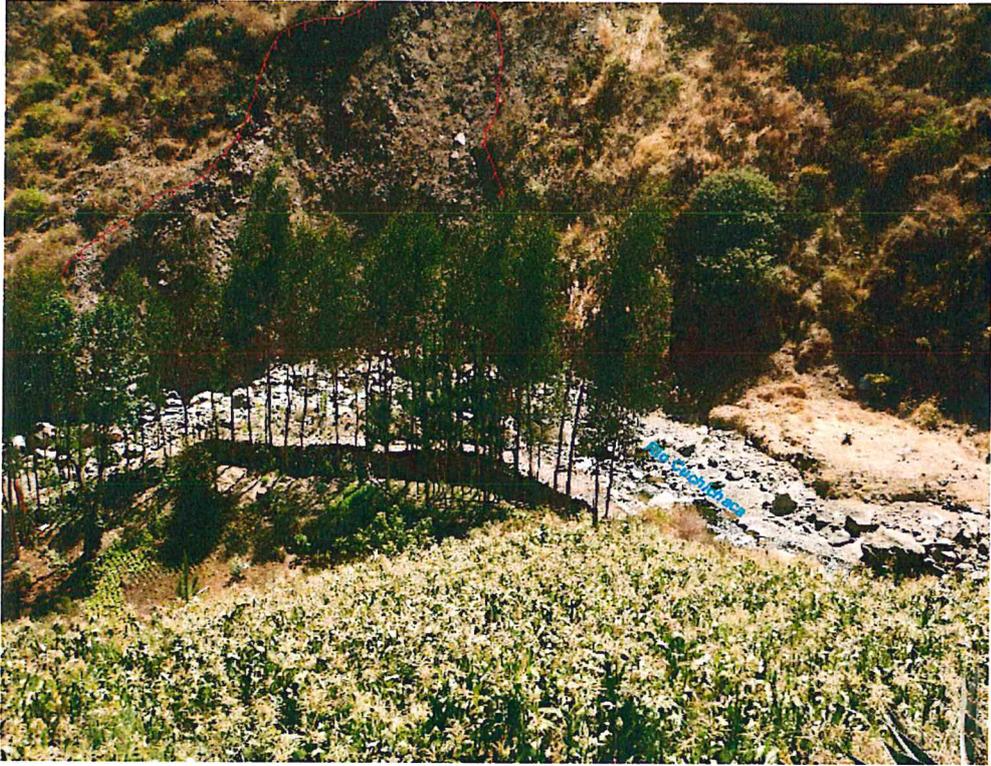
Figura 15. Se observa derrumbe en la margen derecha del río Cuchichaca, que pertenece al distrito de Cajatambo, tiene 14m de ancho, y una altura entre la escarpa y el pie de 27m, con las siguientes coordenadas UTM 8841486 N, 281634 E, con una cota de 3338 m s.n.m.

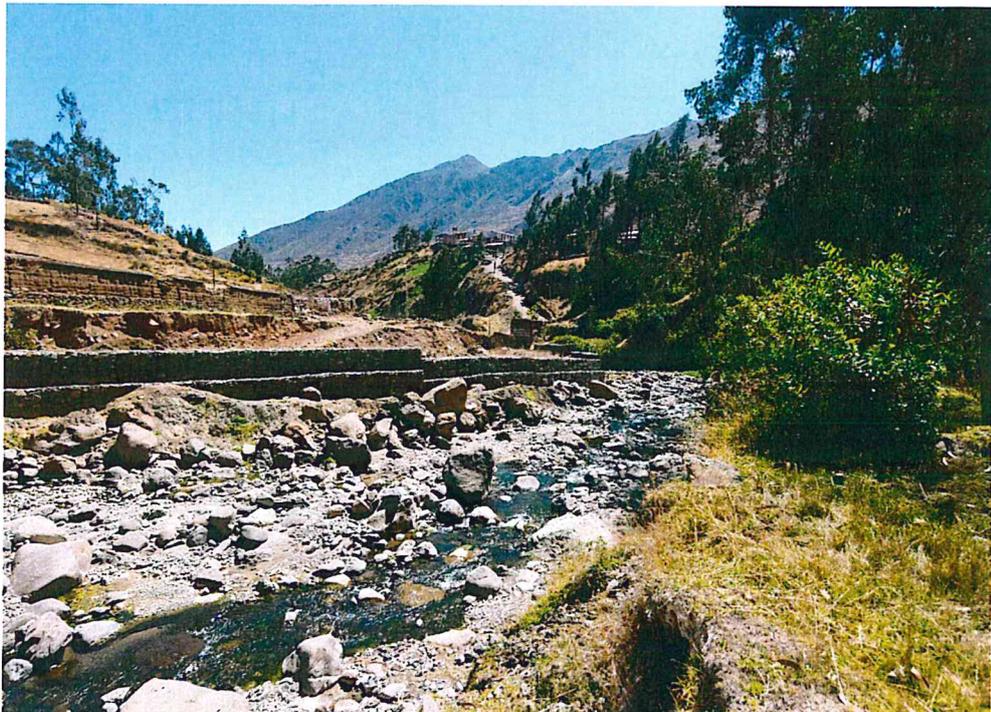
Fotografía 3. Vista de la margen izquierda del río Cuchichaca, se observa gaviones instaladas por parte del centro poblado de Astobamba, como medida de prevención y/o mitigación.

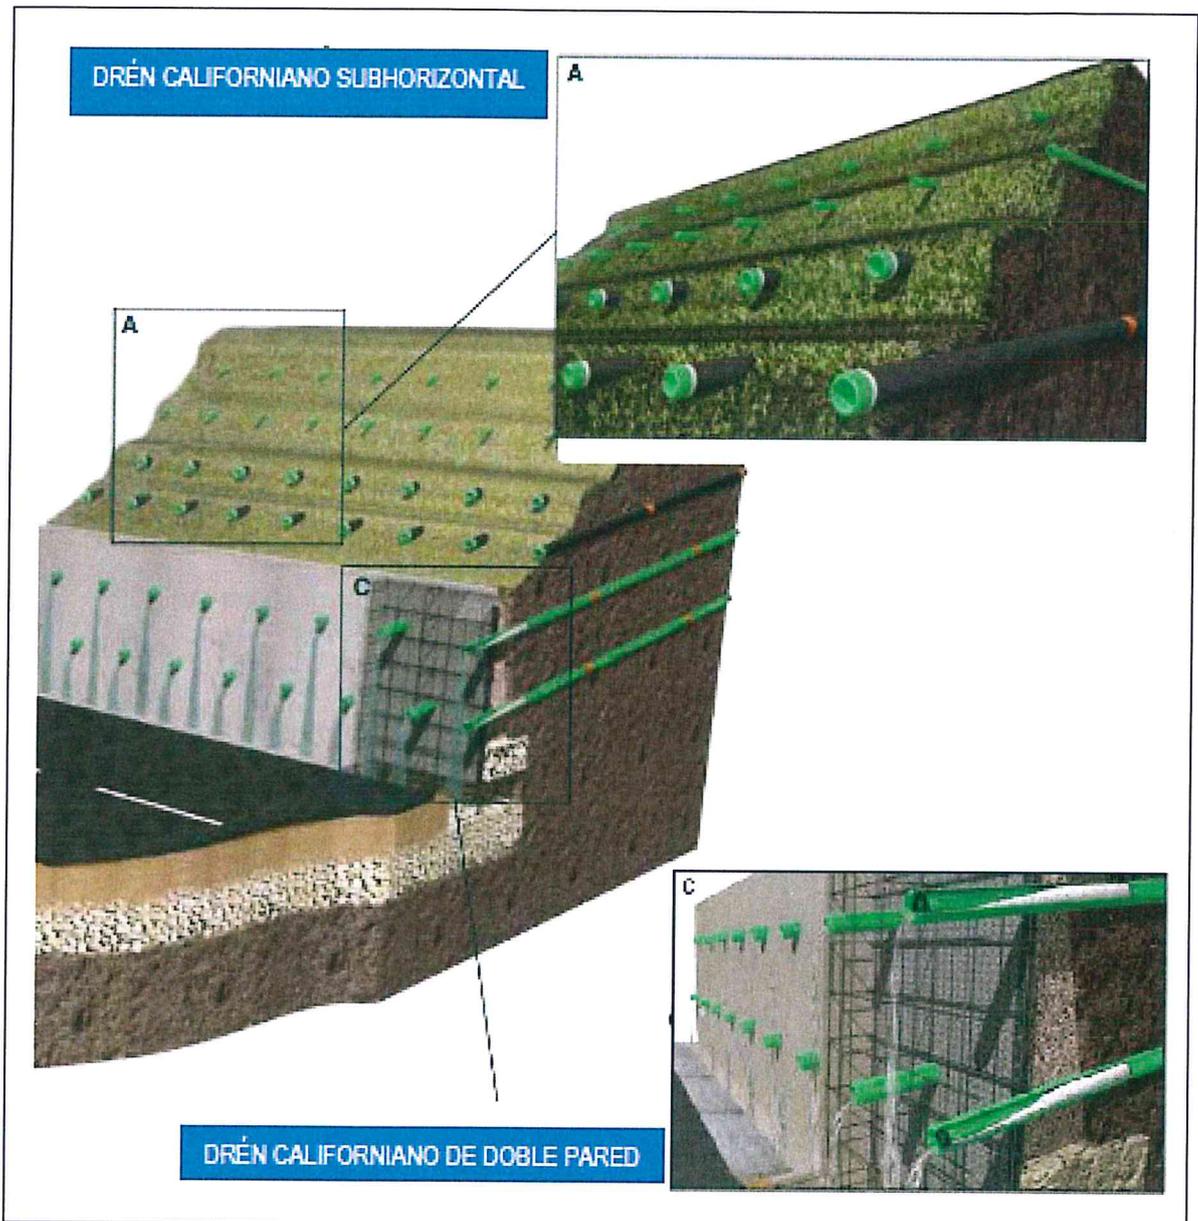
Figura 16. Diseño gráfico de un drenaje californiano subhorizontal.

- Instalar un sistema de drenaje horizontal o californiana: son drenes horizontales son taladros de pequeño diámetro con una ligera inclinación ascendente de unos 5° a 10° que se ejecutan desde la superficie del talud, (figura 16).

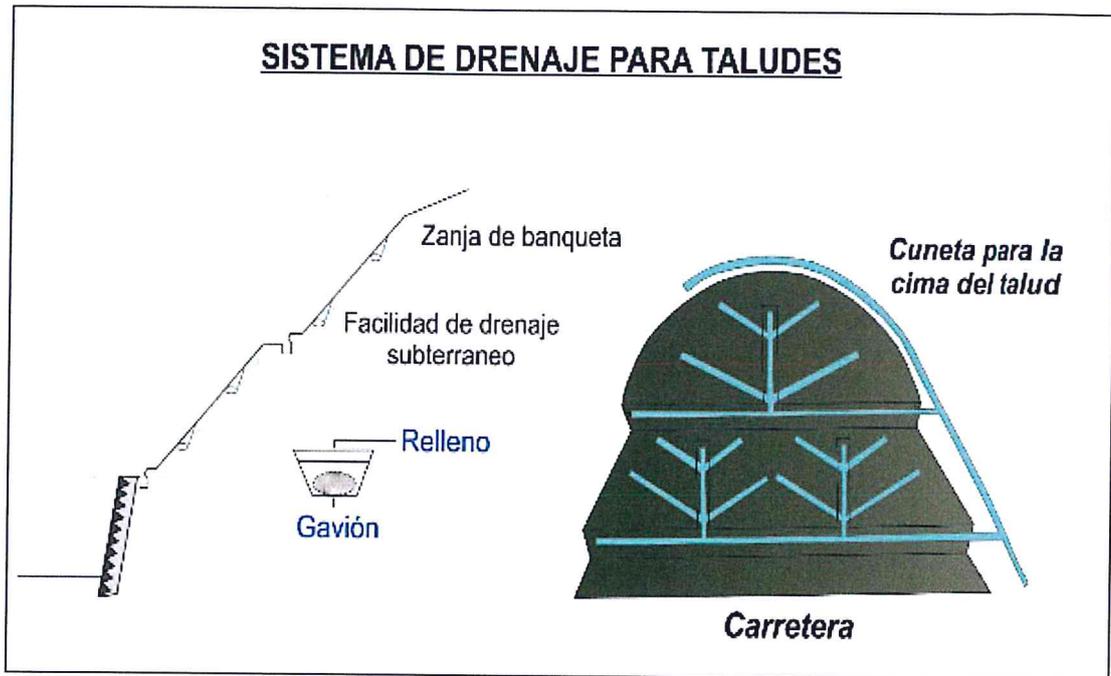
Figura 17. Sistema de drenaje tipo Espina de pescado.

- Construir un sistema de drenaje tipo Espina de pescado: Para disminuir la infiltración de agua en la parte alta del talud, se construyen canales colectores en forma de Espina de pescado, los cuales conducen las aguas colectadas fuera de las áreas vulnerables del talud, entregándolas generalmente a los canales en gradería o torrenteras (Figura 17). Estos canales deben impermeabilizarse adecuadamente para evitar la reinfiltración del agua

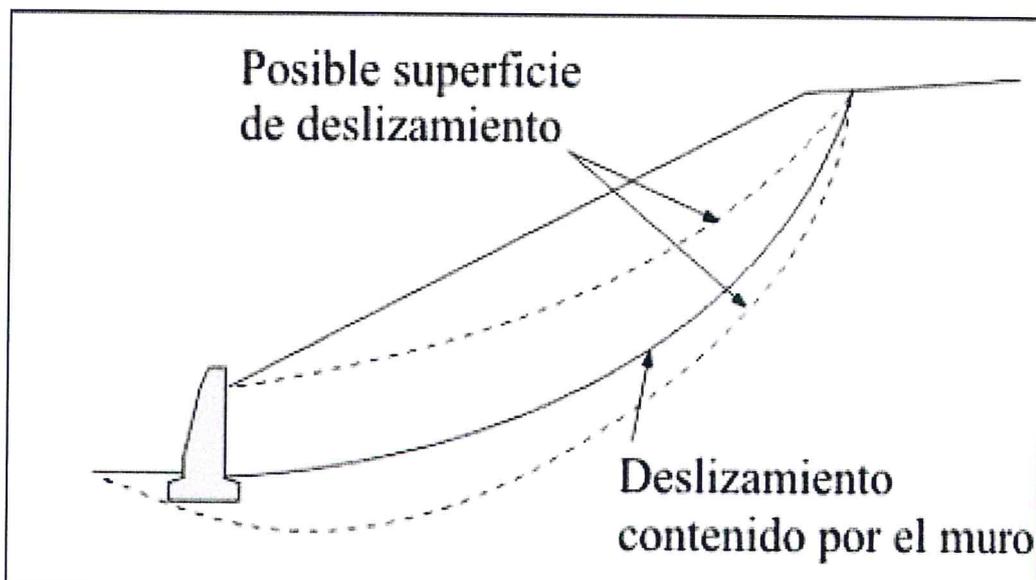
Figura 18. Contención de un deslizamiento mediante un muro (INGEMMET, 2000)

- Corrección por muros: se emplean frecuentemente como elementos resistentes en taludes (Figura 18). En ocasiones se emplean para estabilizar deslizamientos existentes o potenciales al introducir un elemento de contención al pie (Figura 19). Esta forma de actuar puede tener varios inconvenientes. En primer lugar, la construcción del muro exige cierta excavación en el pie del talud, lo cual favorece la inestabilidad hasta que el muro esté completamente instalado. Por otra parte, el muro no puede ser capaz de evitar posibles deslizamientos por encima o por debajo del mismo.

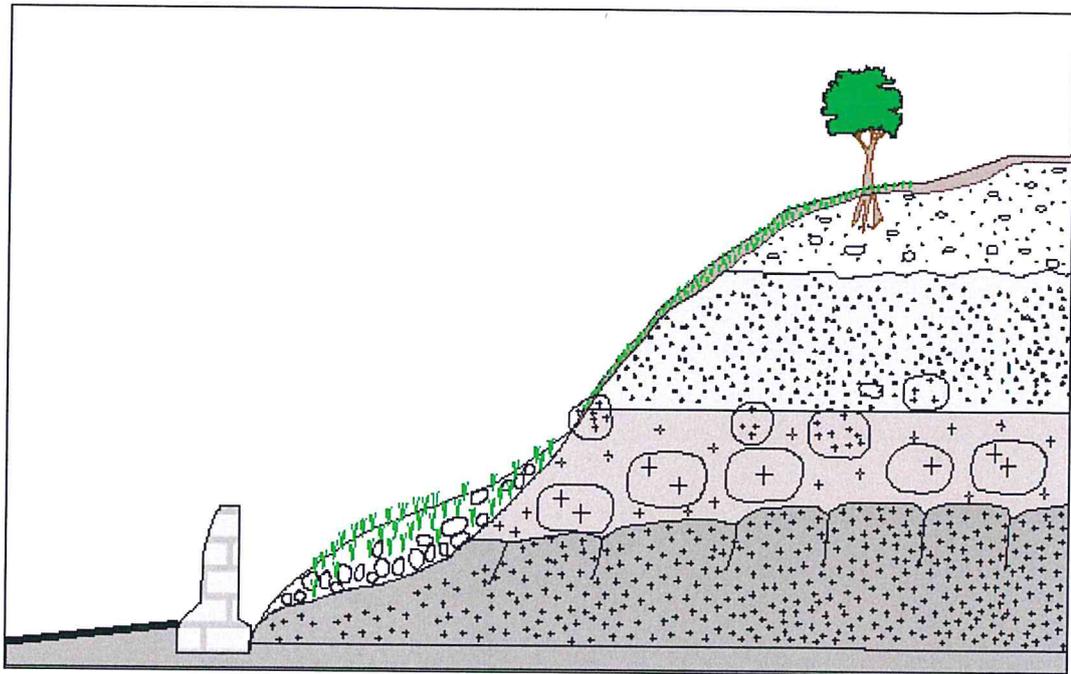
Figura 19. Esquema grafica relleno estabilizador sostenido por un muro (Elaboración propia)

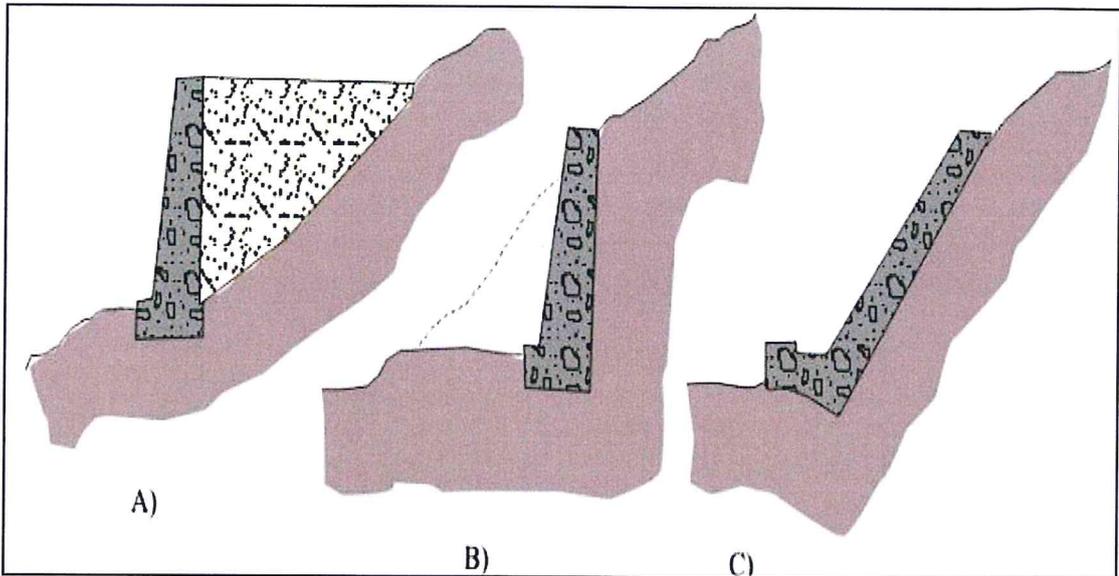
Figura 20. A) Muro de sostenimiento, B) Muro de contención, C) Muro de revestimiento (INGEMMET, 2000).

La construcción de un muro es generalmente una operación cara. A pesar de ello, los muros se emplean con frecuencia pues en muchos casos son la única solución viable. Los muros se pueden clasificar en tres grupos (Figura 20):

Muros de sostenimiento: Se construyen separados del terreno natural y se rellenan posteriormente.

Muros de contención: Generalmente van excavados y se construyen para contener un terreno que sería probablemente inestable sin la acción del muro.

Muros de revestimiento: Su misión consiste esencialmente en proteger el terreno de la erosión y meteorización además de proporcionar un peso estabilizador. Cuando se proyecta un muro deberán determinarse las cargas a las que va a estar sometido y su distribución, lo que permitirá planificar una estructura capaz de resistirlas.

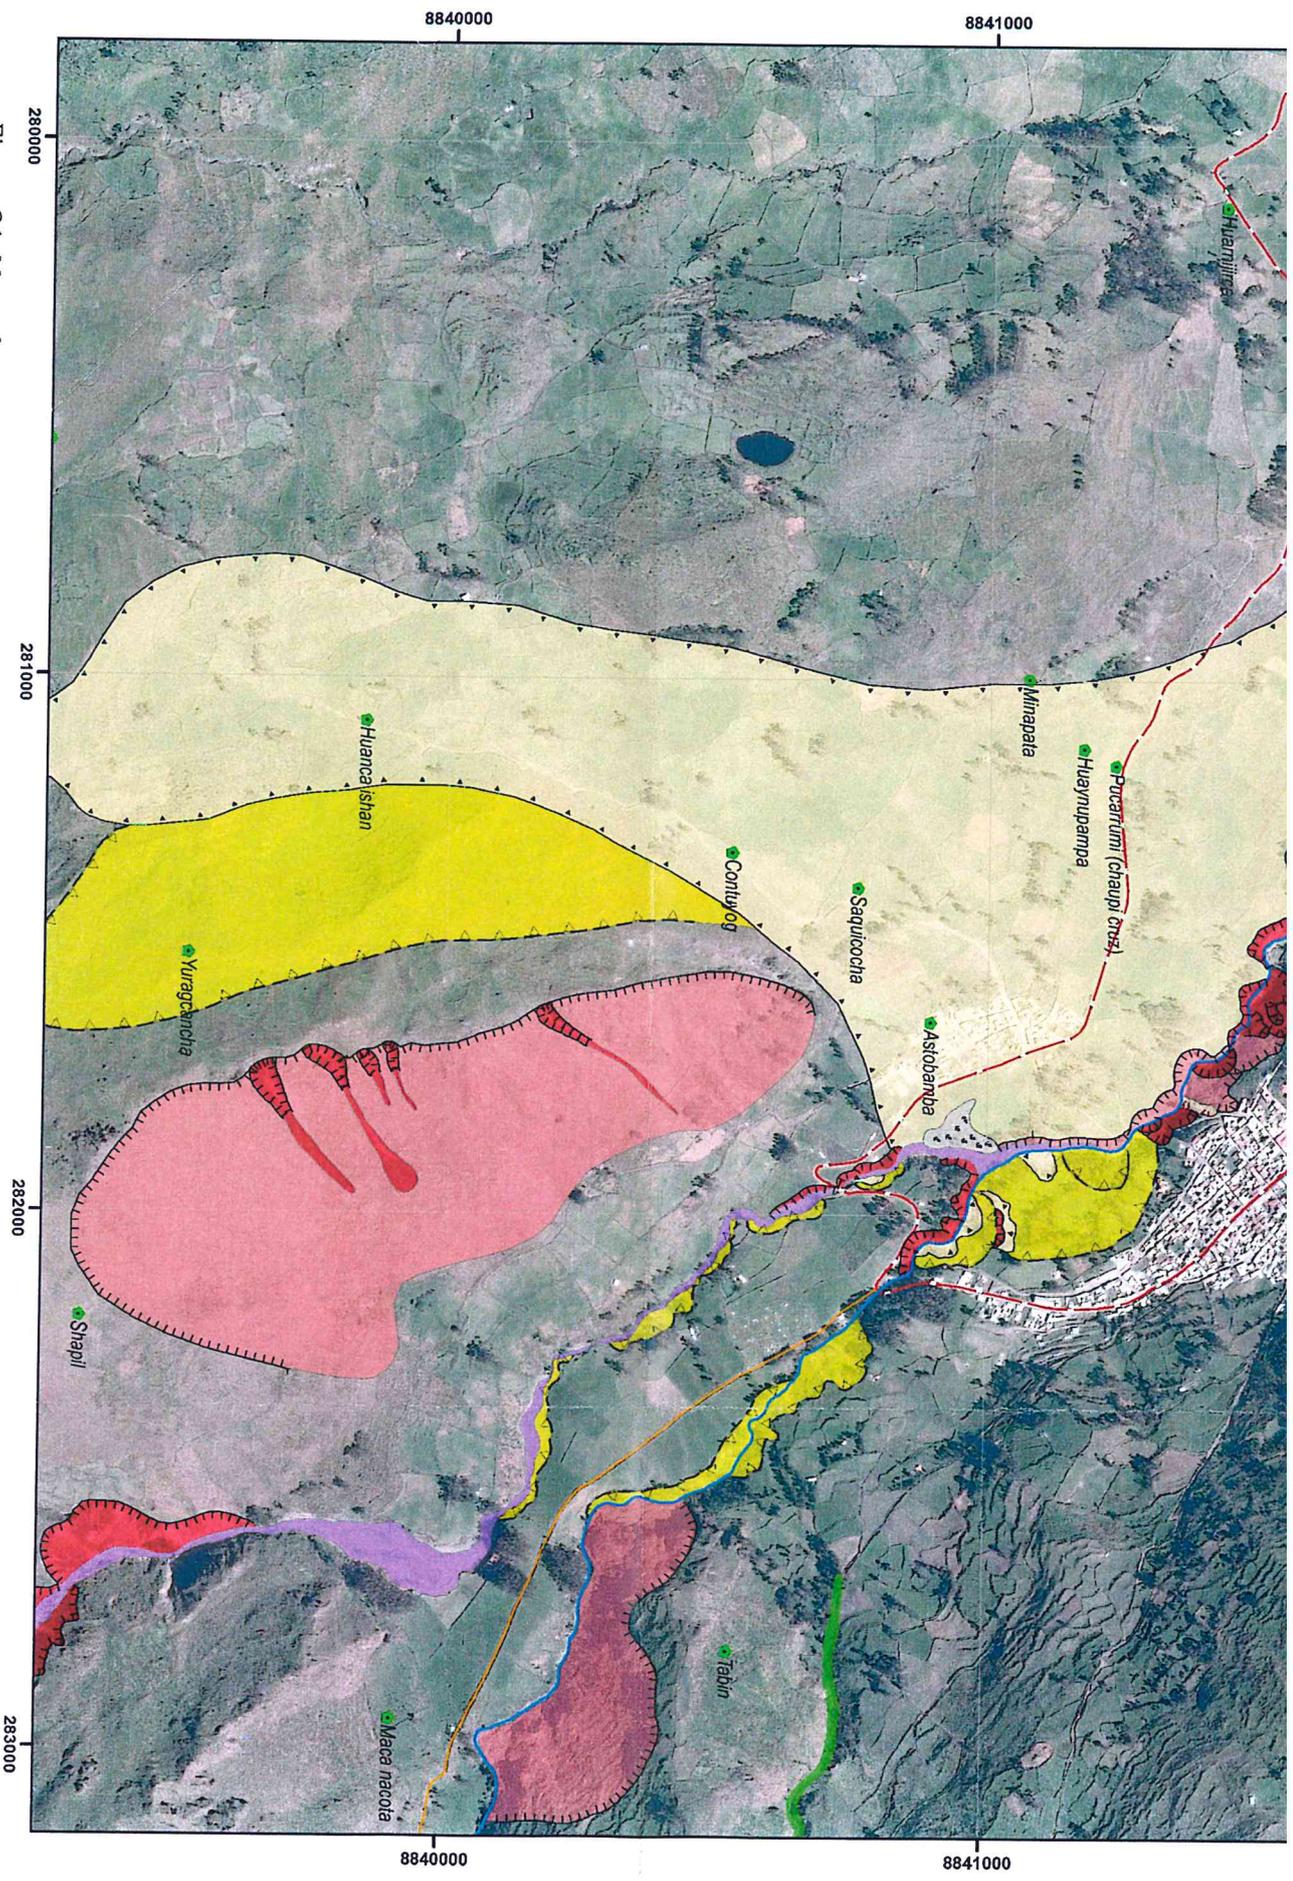
Figura 21. Mapa de movimientos en masa del sector Ticticoto – Muñapampa – Joncocochoa, barrio Antay del poblado de Cajatambo
