Informe Técnico N° A6959

EVALUACIÓN DE PELIGROS GEOLÓGICOS EN EL ASENTAMIENTO HUMANO TÚPAC AMARU-II ETAPA

Región La Libertad
Provincia Trujillo
Distrito El Porvenir

NOVIEMBRE
2019

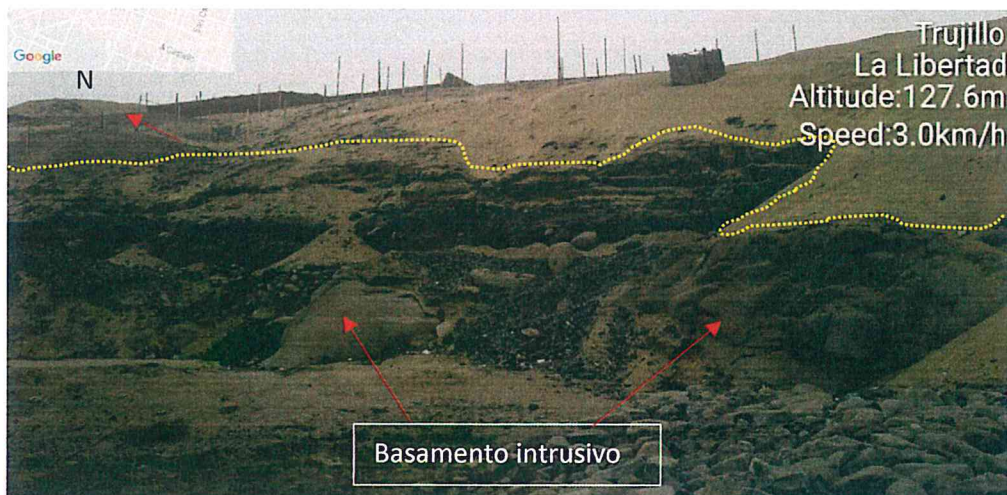
Geoforma de origen denudacional y/o depositacional, formada por la depositación rápida de materiales transportados por flujos que se activan estacionalmente, conforman las terrazas de la quebrada San Idelfonso, sobre esta geoforma se encuentran los mantos de arena, se ha identificado a 700 m hacia el oeste del A.A.H.H. Túpac Amaru, II Etapa. Presentan espesores de 6 a 8m de altura aproximadamente y están conformadas por secuencias de gravas angulosas de diferente granulometría, intercaladas secuencias de arenas finas y gruesas con pocos finos, semicompacta a compacta, (Figura 03).

Figura 03. Vista de las Terrazas proluvio-aluvial de la quebrada San Idelfonso, se encuentra sobre basamento de roca intrusiva (Granodiorita). Fuente: Propia 2019

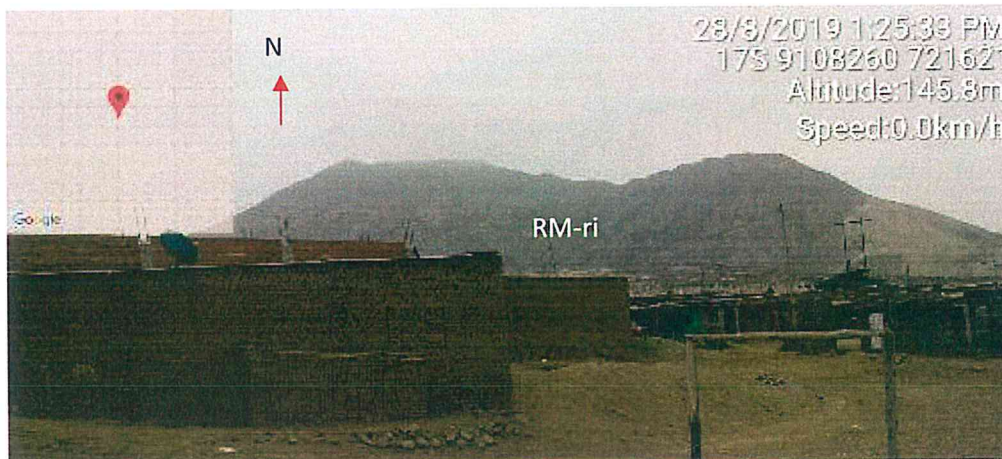
Al norte y noreste del A.A.H.H. Túpac Amaru, II Etapa, se ubican las montañas conformadas por roca intrusiva fracturada y altamente meteorizada, presentan elevaciones de 425 m s.n.m y 475 m s.n.m., con desniveles de 330 m. (Figura 11).

Figura 11. Montaña en roca intrusiva ubicada al norte, noreste del A.A.H.H. Túpac Amaru, II Etapa. Fuente: Elaboración propia 2019

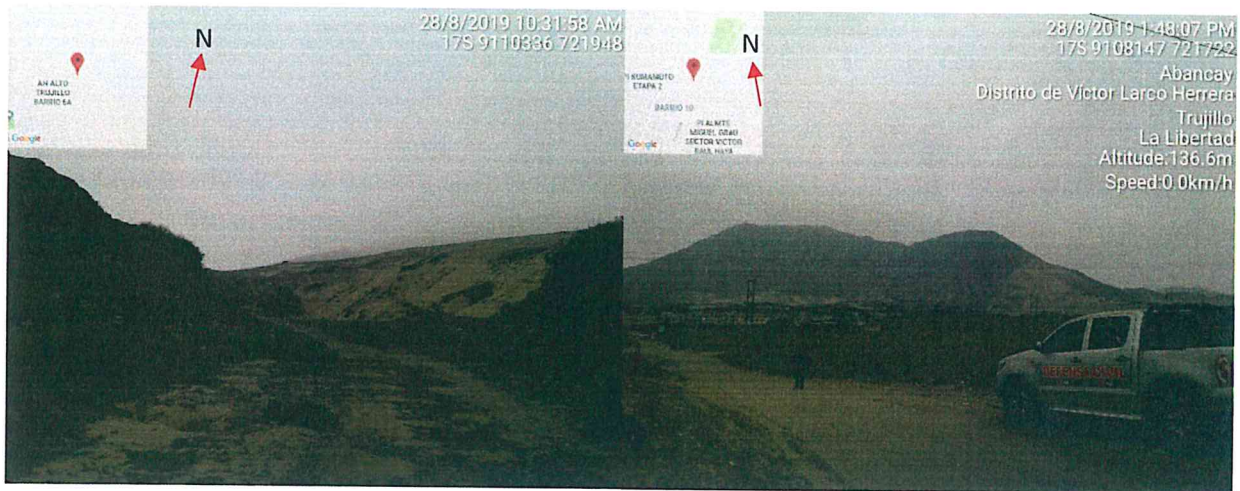
Granodioritas de color gris blanquecina, holocristalina, leucocrata, inequigranular, grano medio con cristales Plagioclasa y Cuarzo, son del Paleógeno, afloran al norte, noreste del A.A.H.H. Túpac Amaru, II Etapa (Figura 13).

Figura 13. Roca granodiorita fresca fracturadas con rumbo: EO y buzamiento: NS (zona de la quebrada San Idelfonso-A), presentándose muy fracturada, moderadamente alterada al norte y noreste del A.A.H.H. Túpac Amaru(B). Fuente: Elaboración Propia 2019

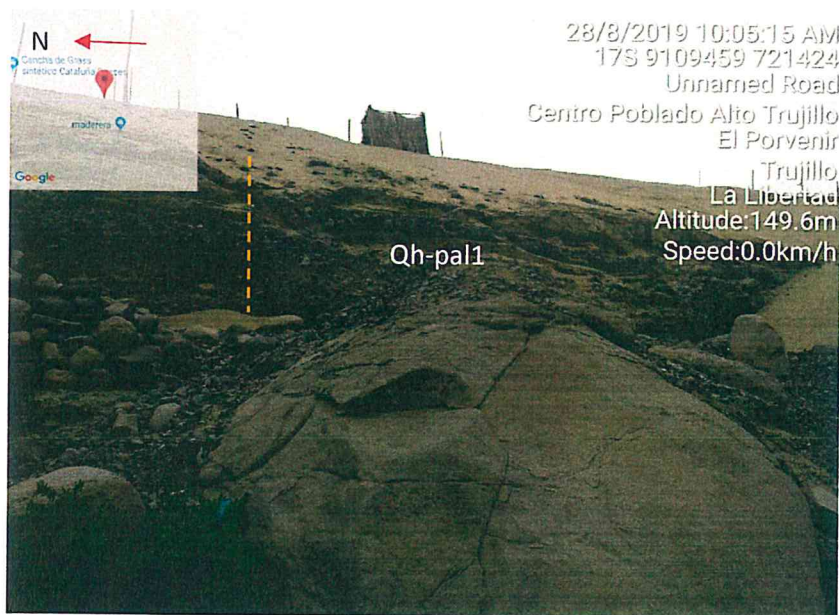
Figura 14. Depósitos proluvio-aluvial, conformando terrazas de la quebrada San Idelfonso, suprayaciendo al basamento rocoso intrusivo(Granodiorita), sobre este depósito yacen los materiales eólicos (Qh-e2). Fuente: Elaboración propia 2019

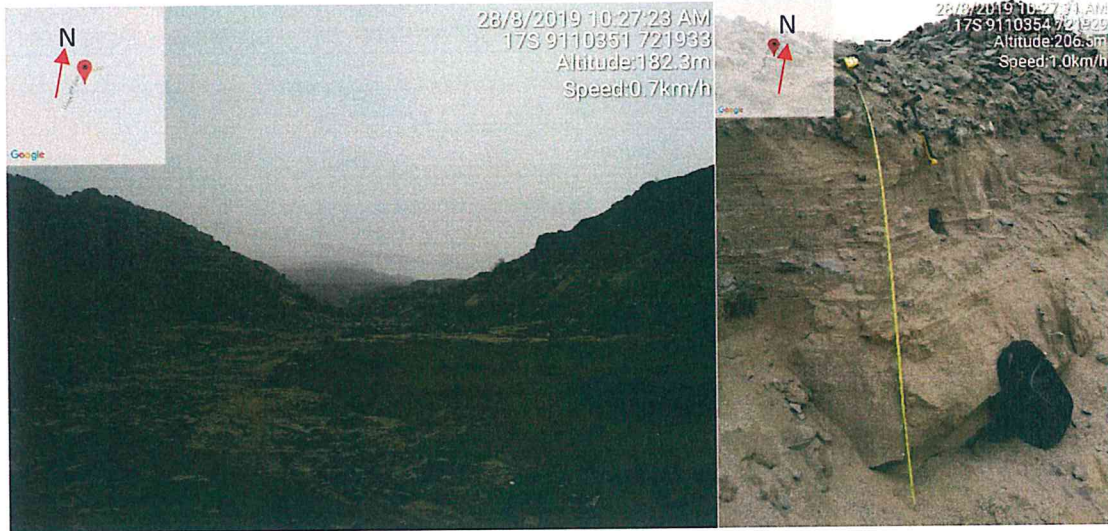
Son depósitos cuaternarios conformado por sedimentos depositados rápidamente por corrientes de quebradas estacionales en épocas de lluvias extremas, estos materiales se encuentran depositados en el lecho de la quebrada San Idelfonso, conformados por gravas subredondeadas a angulosas, de origen intrusivo y volcánicos, sedimentarios en matriz areno limosa, con intercalación de arenas gruesas y finas, de compacidad relativa suelta a semicompacta. Presentan 2m a 3 m de espesor (Figura 15).

Figura 15. Depósitos proluvio-aluvial, acumulados en el cauce de la quebrada San Idelfonso. Fuente: Elaboración Propia 2019

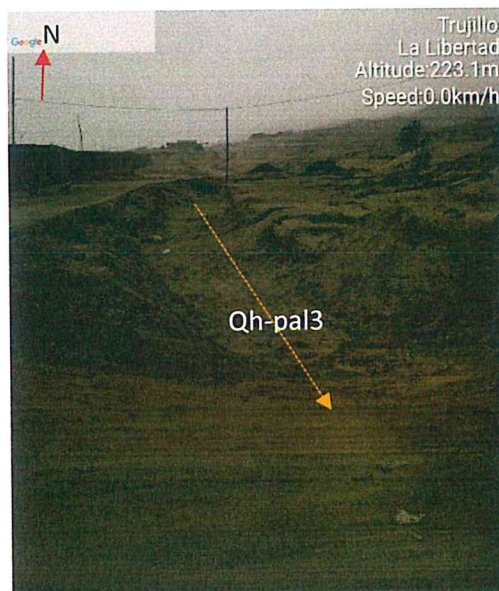
Son materiales transportados por quebradas muy jóvenes, están conformados por sedimentos finos compuestos por arenas limosas grises, con tonalidad parduzca amarillenta, con escasa gravillas de origen intrusivo, pues en las partes altas afloran cuerpos de granodiorias cubiertos por mantos de dunas semicompactas (Qh-e1) y sueltas(Qh-e2). Estos materiales se encuentran en el lecho de la quebrada que surca el A.A.H.H. Túpac Amaru, II Etapa y alrededores, en dirección N-S. Presentan 1.5m a 2m de espesor (Figura 16).

Figura 16. Depósitos proluvio-aluvial(Qh-pal3), acumulados en el cauce de la quebrada estacional que surca o disecta al A.A.H.H. Túpac Amaru, II Etapa y sus alrededores. Fuente: Elaboración Propia 2019

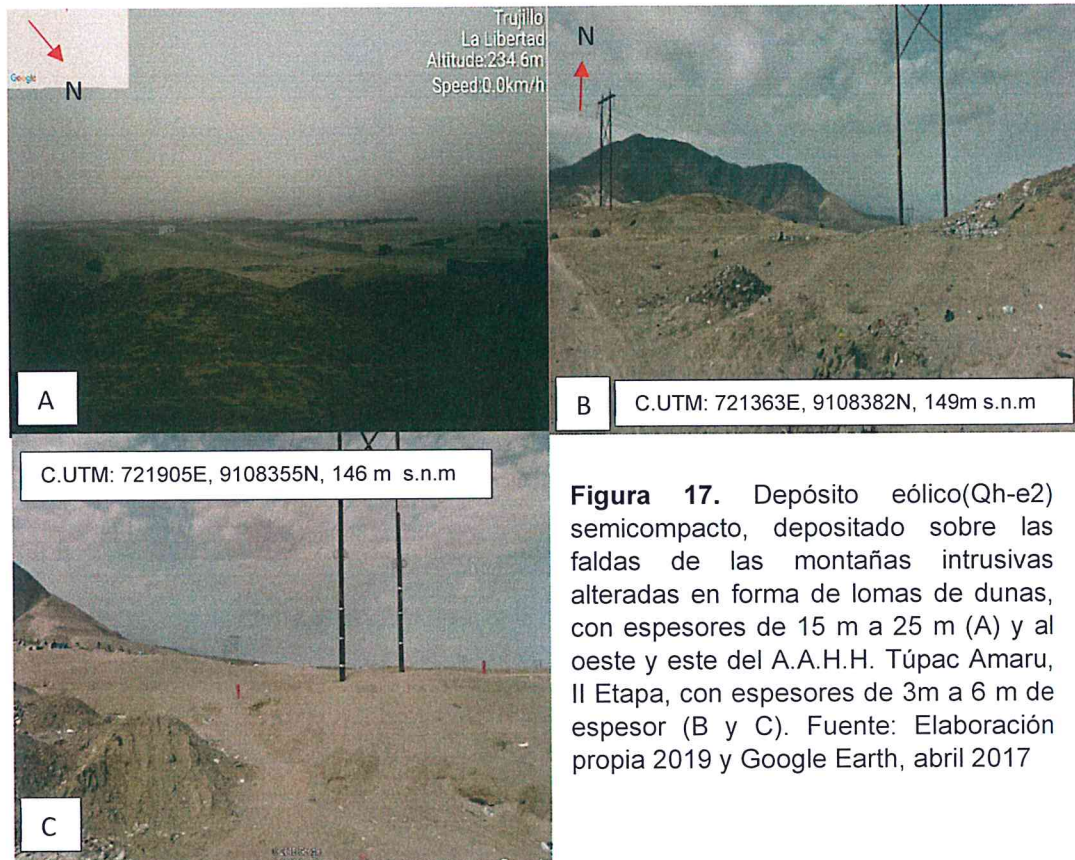
Son depósitos Cuaternarios conformado por arenas finas de mantos de dunas, depositados en las laderas de las montañas y transportados por la actividad eólica identificados al norte y oeste del A.A.H.H. Túpac Amaru II, presentan compacidad relativa suelta a semicompacta. Presentan compacidad relativa suelta a semicompacta (Figura 17).

Figura 17. Depósito eólico(Qh-e2) semicompacto, depositado sobre las faldas de las montañas intrusivas alteradas en forma de lomas de dunas, con espesores de 15 m a 25 m (A) y al oeste y este del A.A.H.H. Túpac Amaru, II Etapa, con espesores de 3m a 6 m de espesor (B y C). Fuente: Elaboración propia 2019 y Google Earth, abril 2017

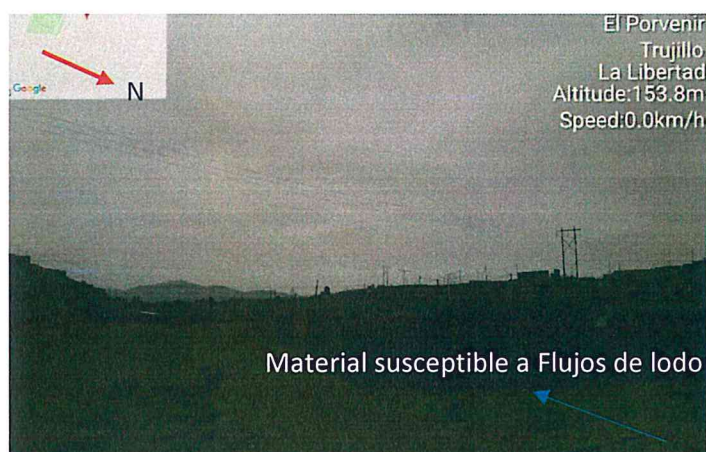
Figura 20. Identificación de material fino susceptible a ser acarreados como flujos de lodo por reactivación de quebrada estacional, donde se asientan una invasión ubicada hacia el noreste del A.A.H.H. Túpac Amaru, II Etapa. Fuente: Elaboración Propia 2019

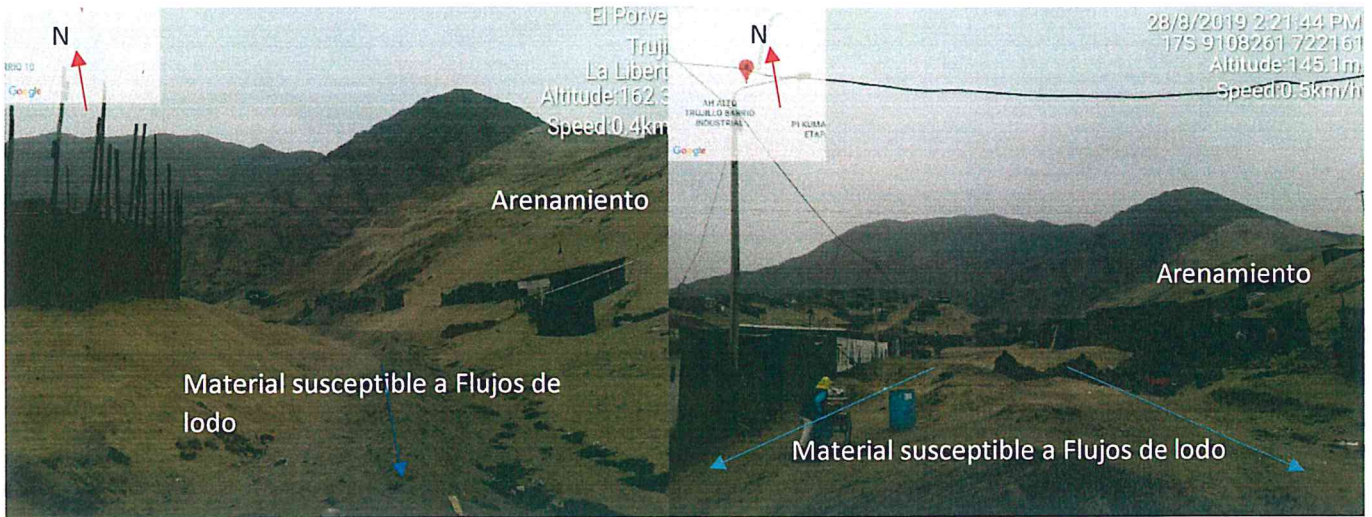
Figura 21. Identificación de zona susceptible a peligro por arenamiento en la invasión ubicada al noreste del A.A.H.H. Túpac Amaru, II Etapa. Fuente: Elaboración Propia 2019

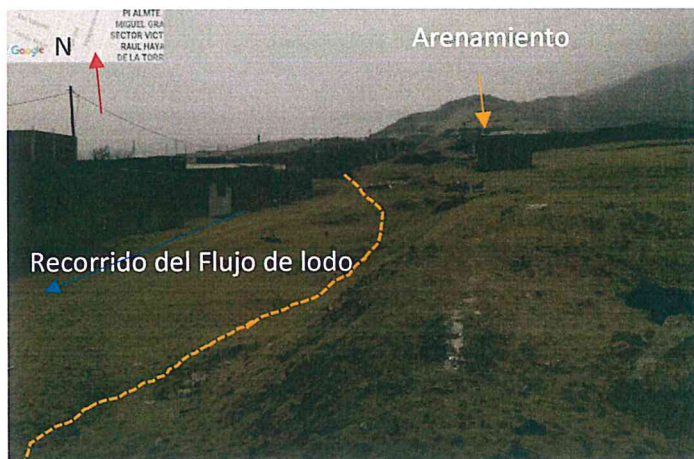
Figura 22. Vista de la zona baja por donde recorre el flujo de lodo por reactivación de la quebrada estacional, donde se asienta el A.A.H.H. Túpac Amaru II Etapa y alrededores. También se aprecia la zona de peligro por arenamiento en las faldas de las montañas donde hay expansión urbana actualmente. Fuente: Elaboración Propia 2019

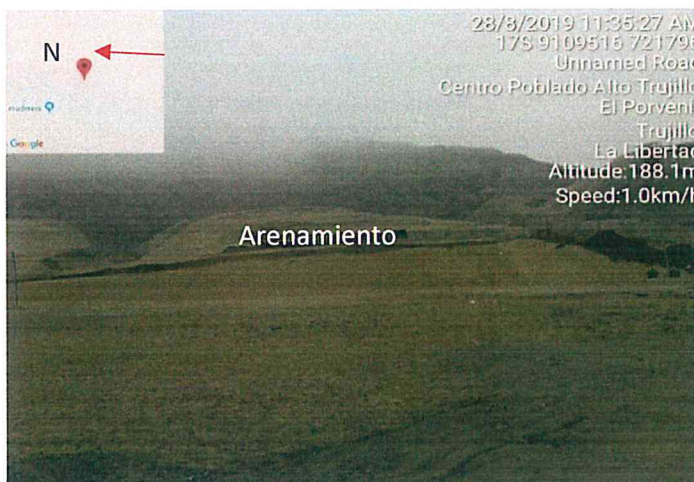
Figura 23. Identificación de arenamiento en la parte norte del A.A.H.H. Túpac Amaru, II Etapa, donde se encuentran terrenos construidos sobre mantos de arena situados en la parte baja de las laderas de las montañas. Fuente: Elaboración Propia 2019

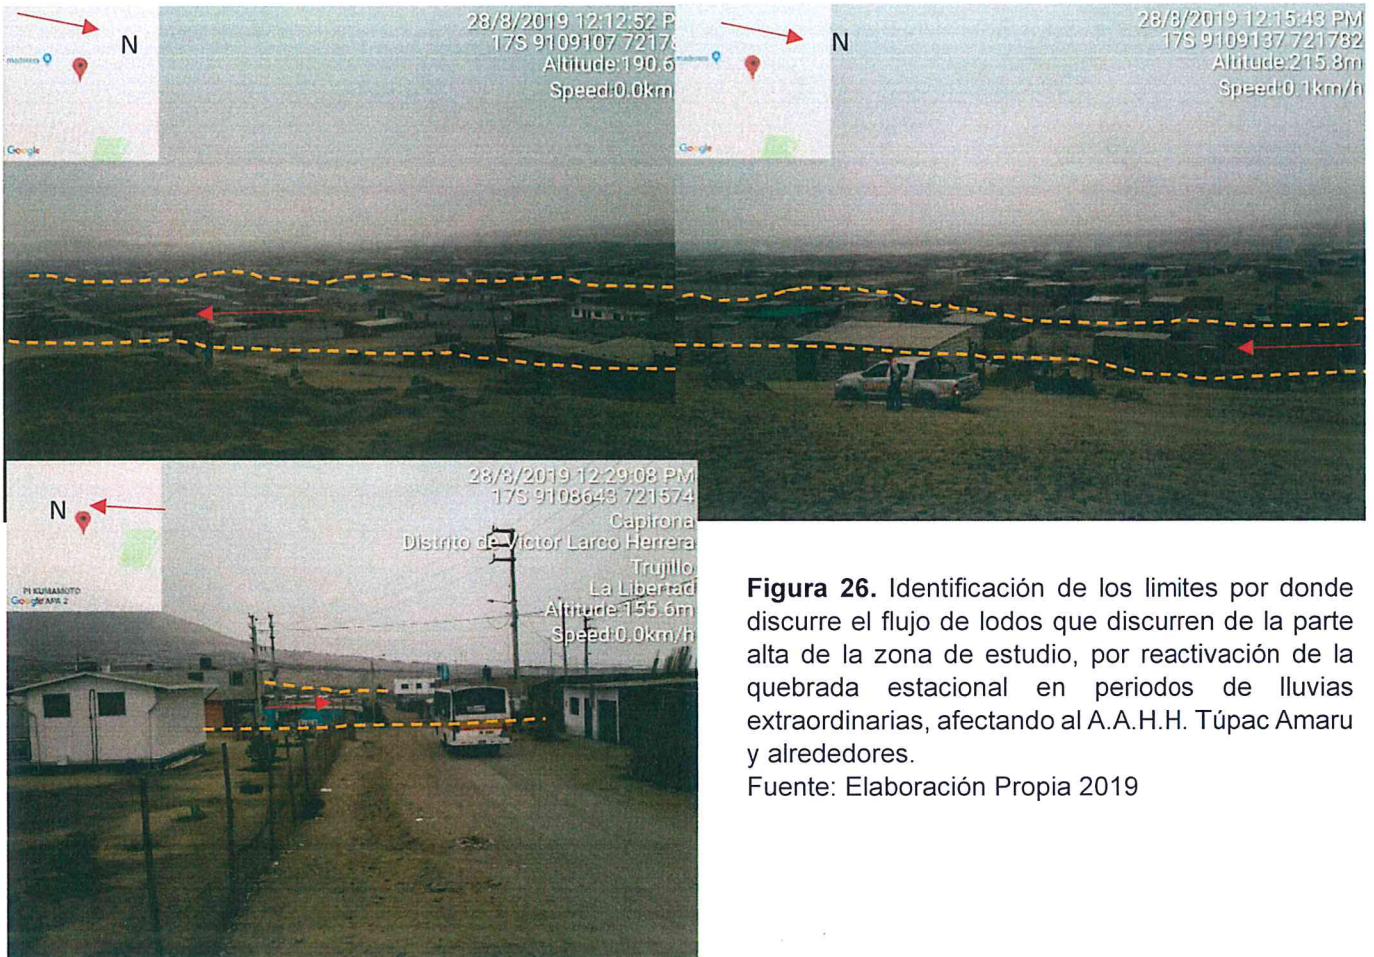
Figura 26. Identificación de los límites por donde discurre el flujo de lodos que discurren de la parte alta de la zona de estudio, por reactivación de la quebrada estacional en periodos de lluvias extraordinarias, afectando al A.A.H.H. Túpac Amaru y alrededores.

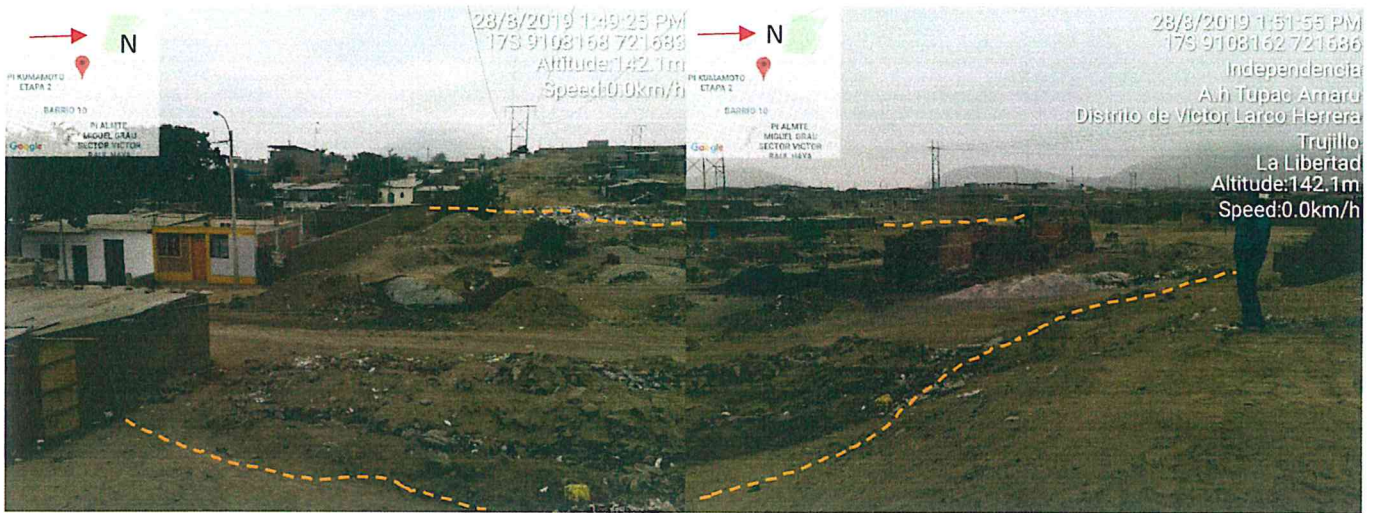
Figura 28. Vista de viviendas construidas en el cauce de la quebrada estacional (parte baja de la zona de estudio), donde además se encuentran ladrilleras que fueron afectadas por flujos de lodo por reactivación de la quebrada en mención en épocas de lluvias extremas, llegando hasta los sembríos de caña de azúcar del distrito de Laredo. Fuente: Elaboración propia 2019

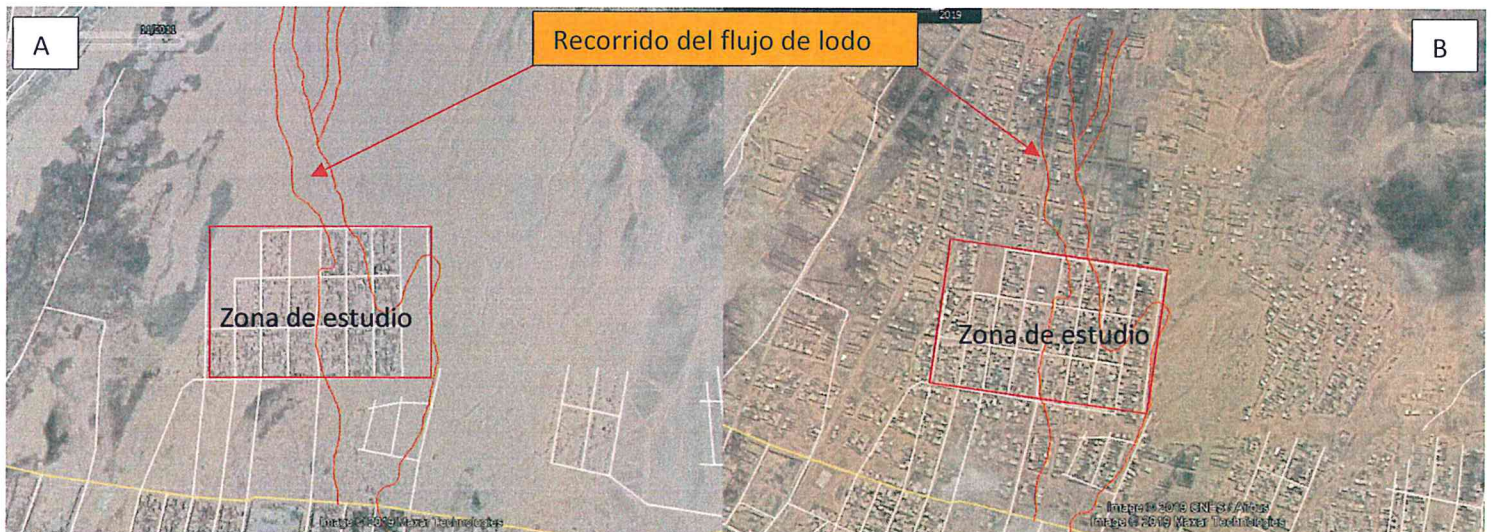
Figura 29. Vista de imágenes satelitales de Google Earth, del año 2011(A) y del año 2019(B) que sirvieron para delimitar y diferenciar el verdadero surco por donde recorre la quebrada estacional, e identificar las zonas afectadas del A.A.H.H. Túpac Amaru II Etapa y alrededores. Fuente: Elaboración propia 2019

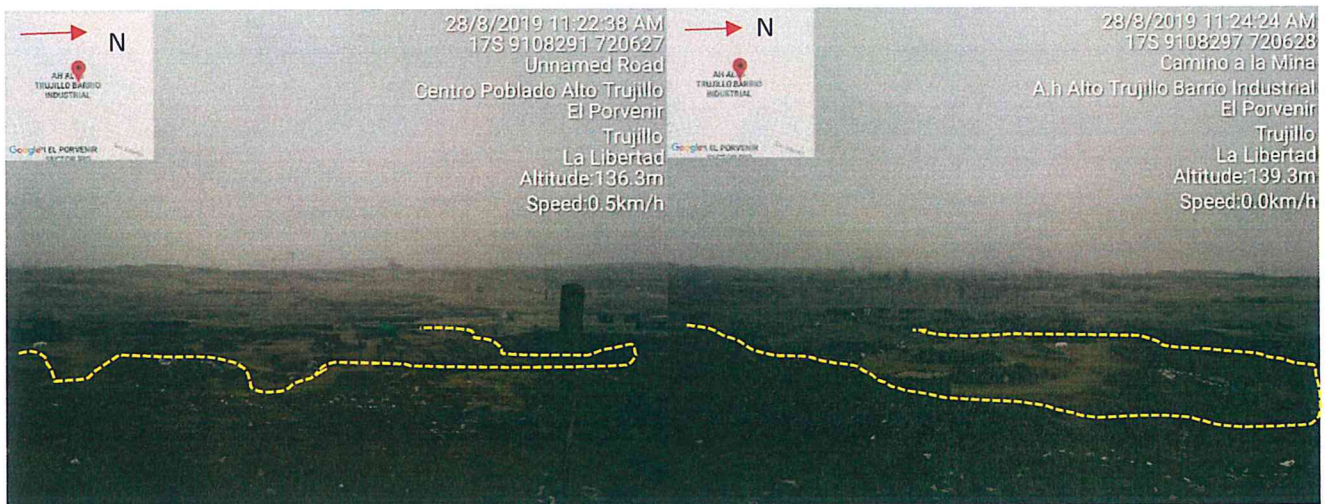
Fotografía 31. Identificación de partes bajas antropizadas debido a actividades del hombre por explotar material de terrazas de la quebrada San Idelfonso, como agregado para la construcción. Esta área se identificó fuera de la zona de estudio y es susceptible a inundación pluvial (a 1.2 km hacia el suroeste del A.A.H.H. Túpac Amaru II Etapa). Fuente: Elaboración propia 2019

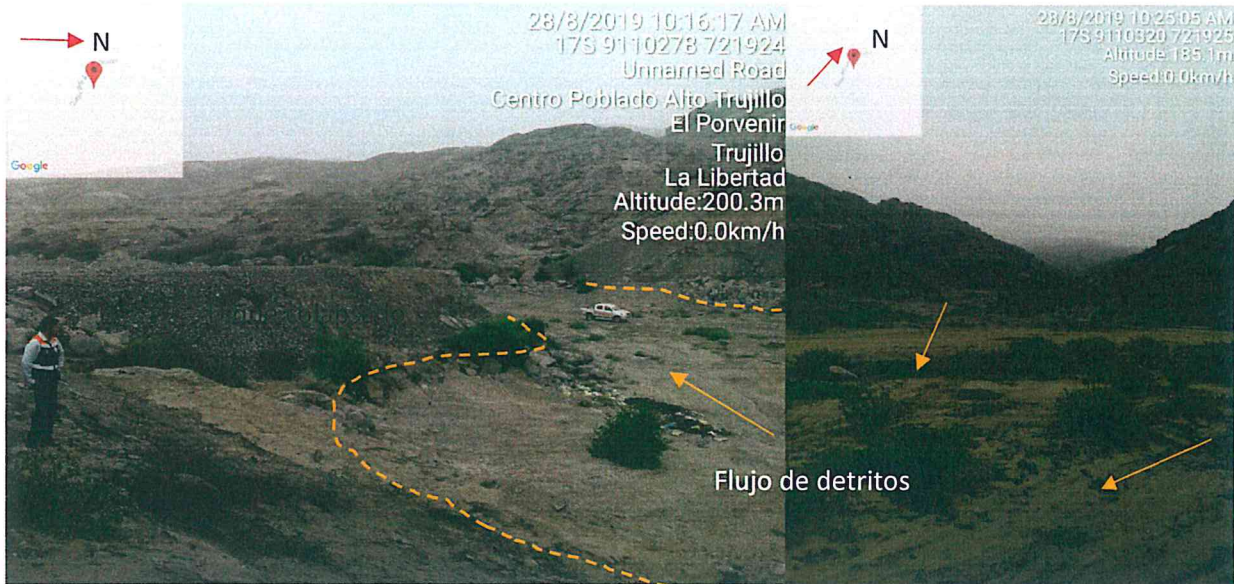
Figura 32. Vista del dique artesanal colapsado por los flujos de detritos transportados por las aguas de la quebrada San Idelfonso reactivada por las lluvias extremas del evento Niño Costero 2017. Aguas arriba actualmente hay material susceptible a ser acarreados como flujos de detritos por una nueva reactivación de la quebrada en mención. Fuente: Elaboración propia 2019

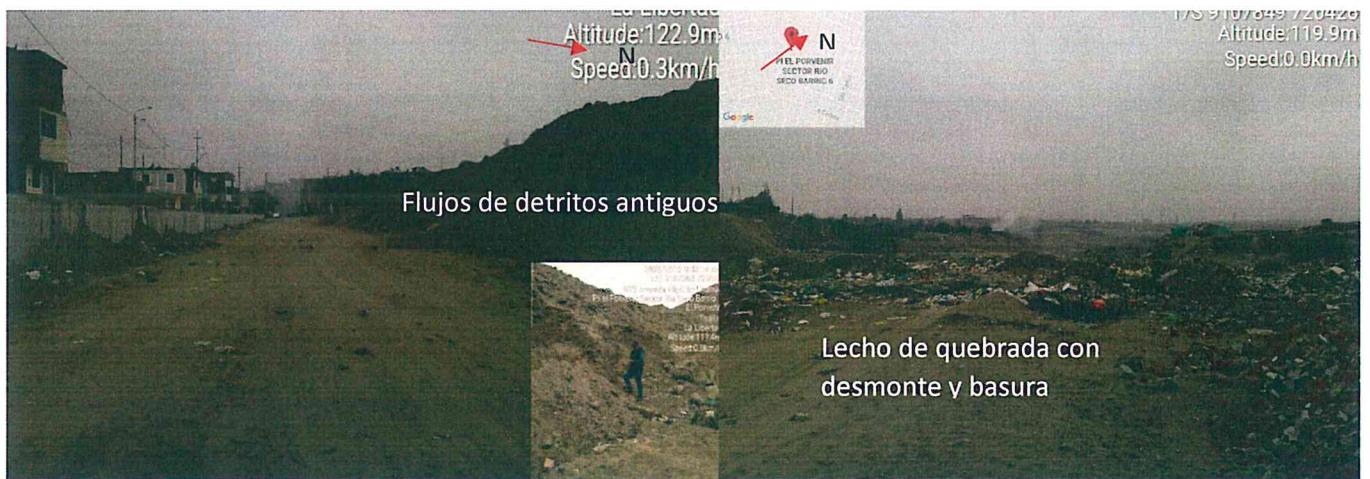
Figura 33. En la parte baja de la quebrada San Idelfonso (Ingreso al distrito de El Porvenir) se identificó materiales consolidados, procedentes de flujos de detritos antiguos depositados por la quebrada San Idelfonso, en la figura del lado derecho se aprecia escombros y basura en el cauce de la quebrada, esta al ser reactivada los transportaría cotas abajo junto con el flujo de detritos afectando a la población de El distrito de El Porvenir. Fuente: Elaboración propia 2019

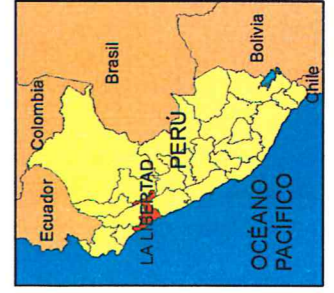
SIMBOLOGÍA	
	$<7^\circ$
	$7^\circ-14^\circ$
	$14^\circ - 23^\circ$
	$23^\circ - 31^\circ$
	$31^\circ-62^\circ$

Se realiza una interpretación de imágenes satelitales y la cartografía local de la unidades geomorfológicas identificadas en campo, luego en gabinete se generan mapas digitales de elevaciones (MDE) y luego el de pendientes, que nos ayudarán a clasificar, corroborar y digitalizar las geoformas presentes en el área de estudio a través del procesamiento de un modelo digital del terreno (MDT), obtenidos del geoservidor del MINAM, Alaska Facility, o por el procesamiento del levantamiento fotogramétrico con VANT y haciendo uso del software ARCGIS, sistema de geoprocésamiento de información geográfica (SIG) importante para generar un mapa geomorfológico (Mapa 1.2 y 1.3-Anexo).

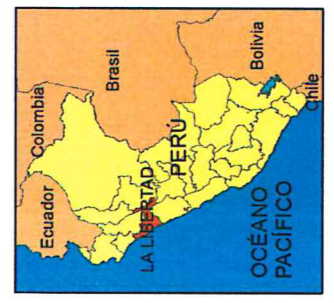
Peligros geológicos

Arenamiento
	Flujos de lodo
	Flujos de detritos

- d) Según las evidencias en campo:
- El nivel de peligro geológico de tipo flujos de lodos en la zona de estudio y sus alrededores de influencia es considerado como Muy alto, según el análisis de sus causas, elementos expuestos y daños ocasionados o probables.
