**Informe Técnico N° A6963**

# PELIGRO POR EROSIÓN FLUVIAL EN EL SECTOR DE TUNUANTUARI

Región Junín  
Provincia Satipo  
Distrito Vizcatan del Ene

Distrito Vizcatan del Ene - Provincia Satipo – Región Junín

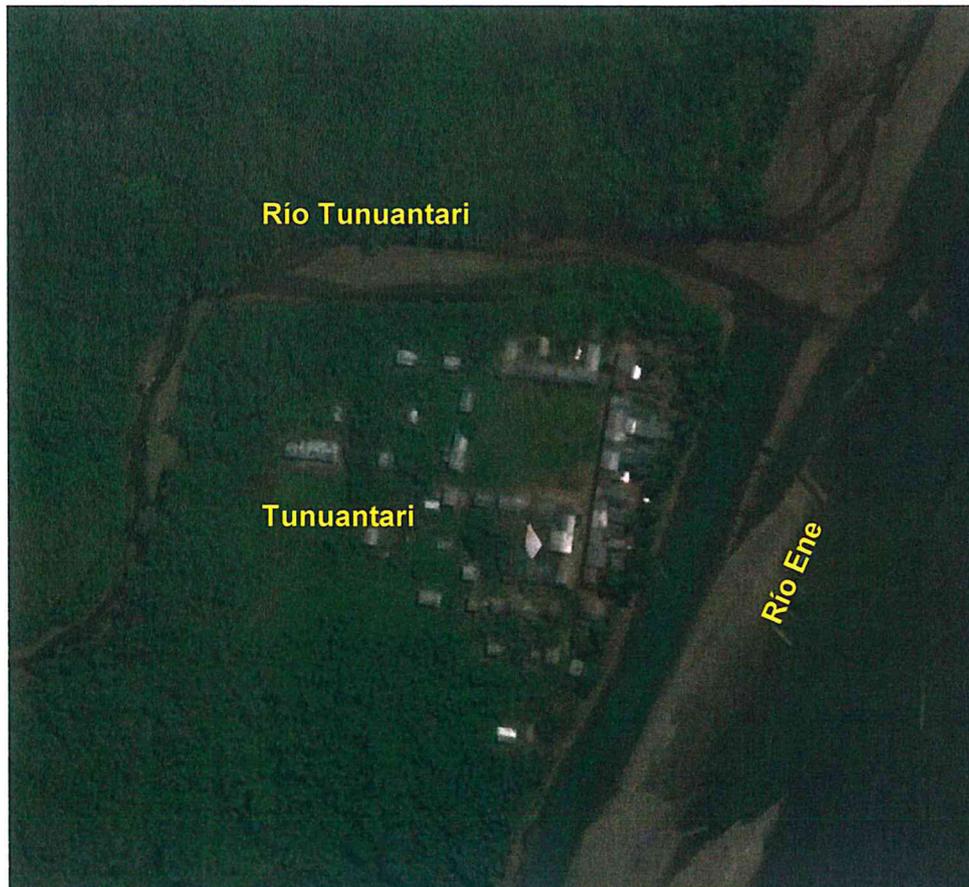
Figura 2: Imagen del Google Earth, se muestra la ubicación de la localidad de Tunuantari (margen izquierda del río Ene y margen derecha del río Tunuantari).

La localidad de Tunuantuari se ubica en la margen izquierda del río Ene y en la margen derecha del río del mismo nombre (Figuras 1 y 2), cuenta con una población de 900 habitantes, la labor principal que se dedican principalmente a la agricultura.

La localidad de Tunuantari (Figura 1 y 2), se encuentra en la margen izquierda del río Ene, ubicándose sobre áreas susceptibles a procesos de erosión fluvial.

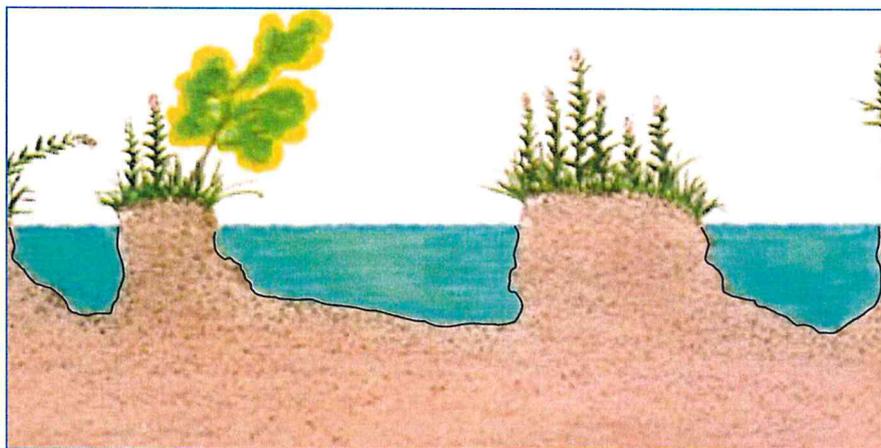
Figura 3. Perfil esquemático de un río anastomosado.

El término río anastomosado es empleado para describir un complejo de depósito fluvial de gradiente muy bajo (0.09 - 0.012 m/km), en donde se interconectan una serie de canales de muy alta sinuosidad, angostos y relativamente profundos.

Además, en estos sistemas los canales son separados por planicies de inundación que consisten en islas con vegetación, muros naturales y áreas donde pueden desarrollarse depósitos de desborde. Los canales en estos sistemas son rellenados con arena y grava, formando depósitos lenticulares, limitados por depósitos areno-arcillosos de muro natural. Por otra parte, en las planicies de inundación, los depósitos característicos los constituyen materiales limo-arcillosos finamente laminados, incluyendo depósitos finos de pantanos con un alto contenido de materia orgánica (Smith, 1980).

Estas corrientes presentan canales múltiples, tienen gran capacidad de transporte y sedimentación, menor energía que las corrientes rectilíneas, por lo que, al encontrarse con obstáculos, tienden a modificar su trayectoria adecuándose al relieve y a los sedimentos en el fondo del cauce, siendo la deposición en el fondo de sedimentos de granulometría heterogénea durante la época de aguas bajas, la principal responsable de la división del cauce en los canales anastomosados, es decir, divididos dentro del propio cauce (figura 3). A medida que se van estabilizando las islas de sedimentos, puede llegar a desarrollarse en ellas una vegetación pionera primera y más estable después, aprovechando la dotación de agua que proporciona el propio río (Smith, 1980).

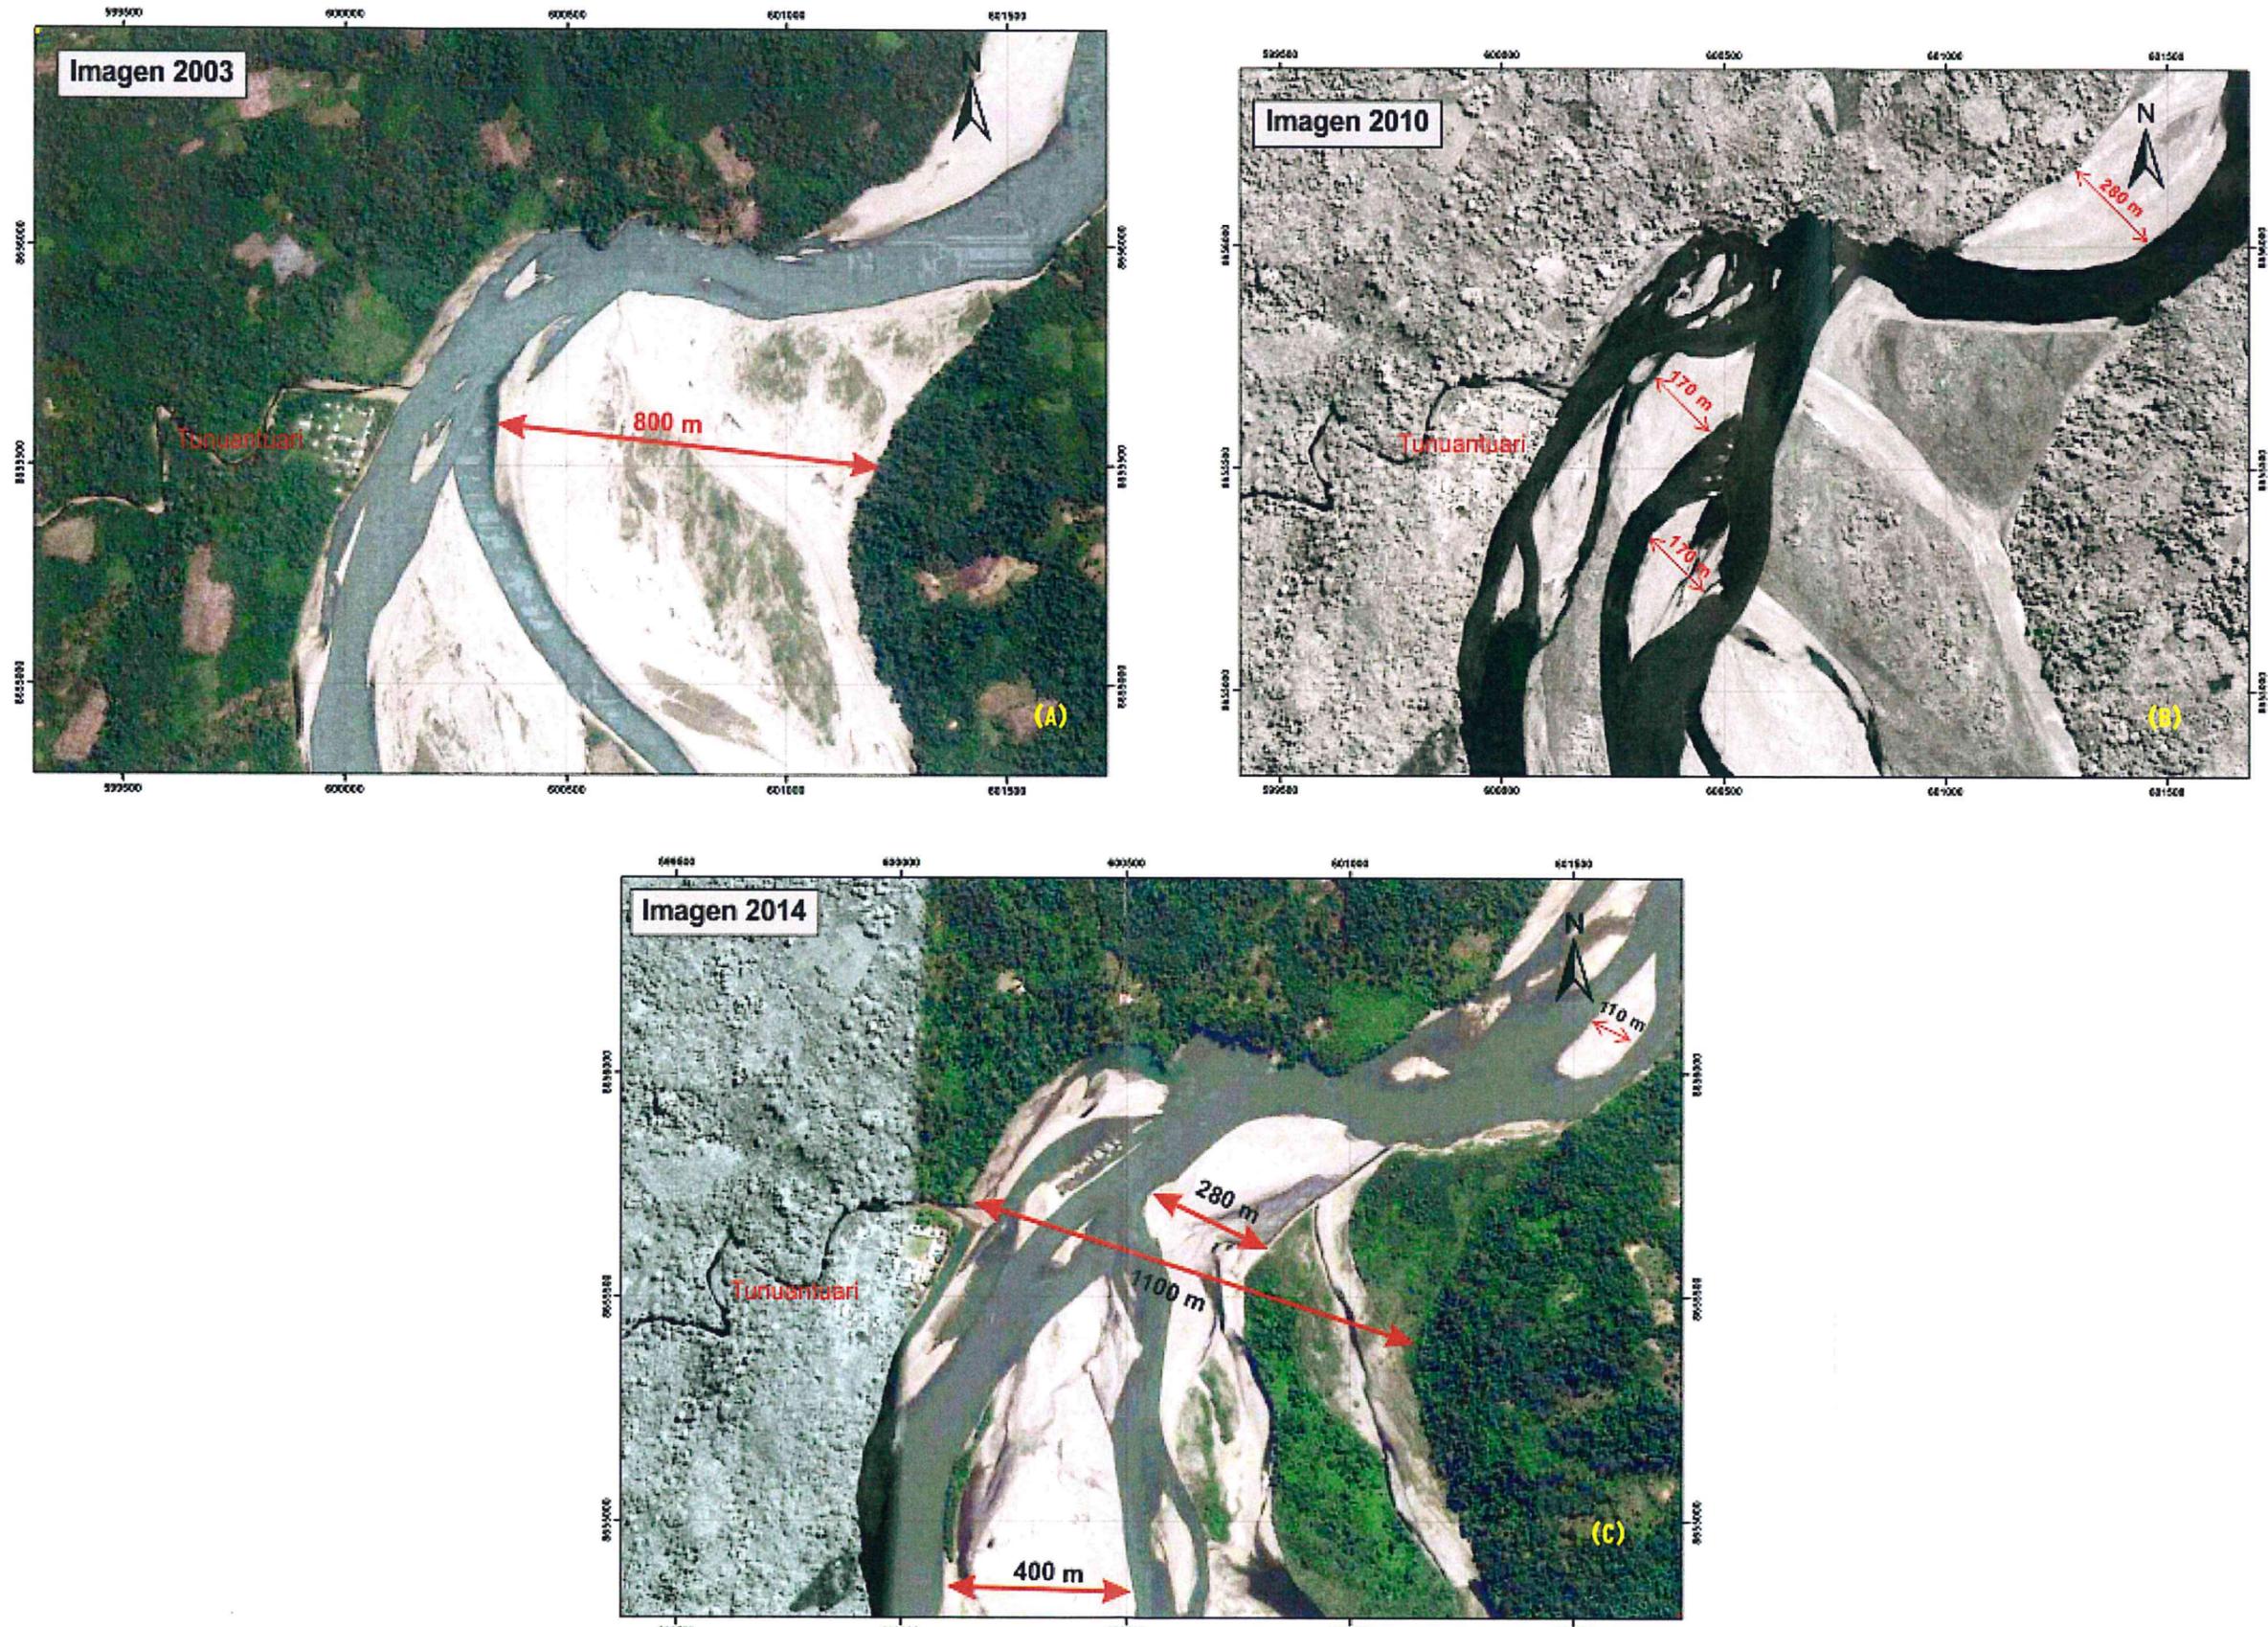
Figura 4. Se muestran las variaciones del cauce del río Ene, de los años 2003 (A), 2010 (B) y 2014 (C).

El río Ene, en el sector de Tunuantuari, se comporta como río anastomosado (figura 4), por ello que a través del tiempo, los islotes, barreras de arena y canales van a sufrir cambios.

De la imagen satelital 2014, se puede decir que el cauce del río Tunuantuari, frente al poblado del mismo nombre, presenta un ancho de 1 100 m, donde se han formado islotes de formas alargadas (lenticulares) con longitudes hasta de 1000 m, y anchos hasta de 400 m (Figura 4).

Del análisis multitemporal, de los años 2003, 2010 y 2014, (Figura 4), muestra que las variaciones del cauce del cauce del río Ene, no tienen patrón definido.

Por lo observado en la imagen setiembre 2003, en el periodo de estiaje, en el cauce del río se formó una amplia zona sedimentada, dando lugar a la formación de una isla con un ancho hasta de 800 m, está en la actualidad no existe, se tienen varios canales e islas de menores dimensiones.

En el 2010, se formaron tres islas frente a Tunuantuari, con anchos y largos variables, de formas alargadas.

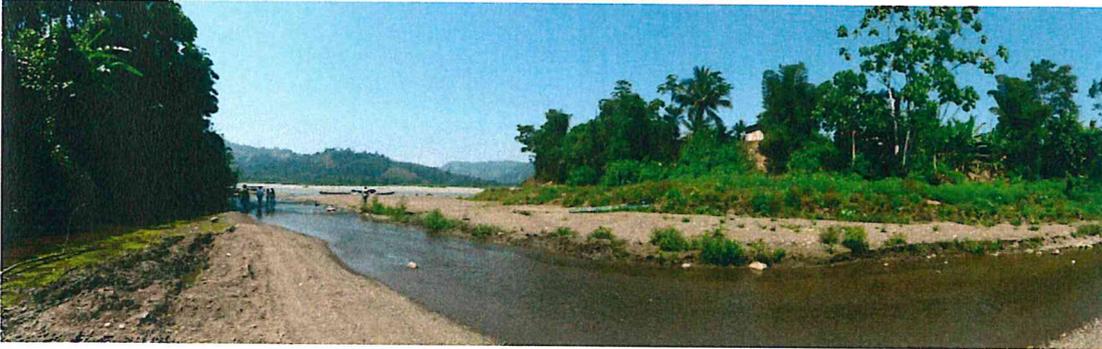
*Fotografía 1: Desembocadura del río Tunuantuari*

Este río presenta un drenaje rectilíneo (fotografía 1), las corrientes se caracterizan por tener una sinuosidad baja (menor a 1,5) y multiplicidad 1, es decir, un único canal.

Por ser un río juvenil, con perfil típico en “V”, generalmente son muy inestables, y tienden a evolucionar a otros tipos de río.

En la zona de estudio; por la margen izquierda se tiene un afloramiento de areniscas y la margen derecha un depósito aluvial de fácil erosión.

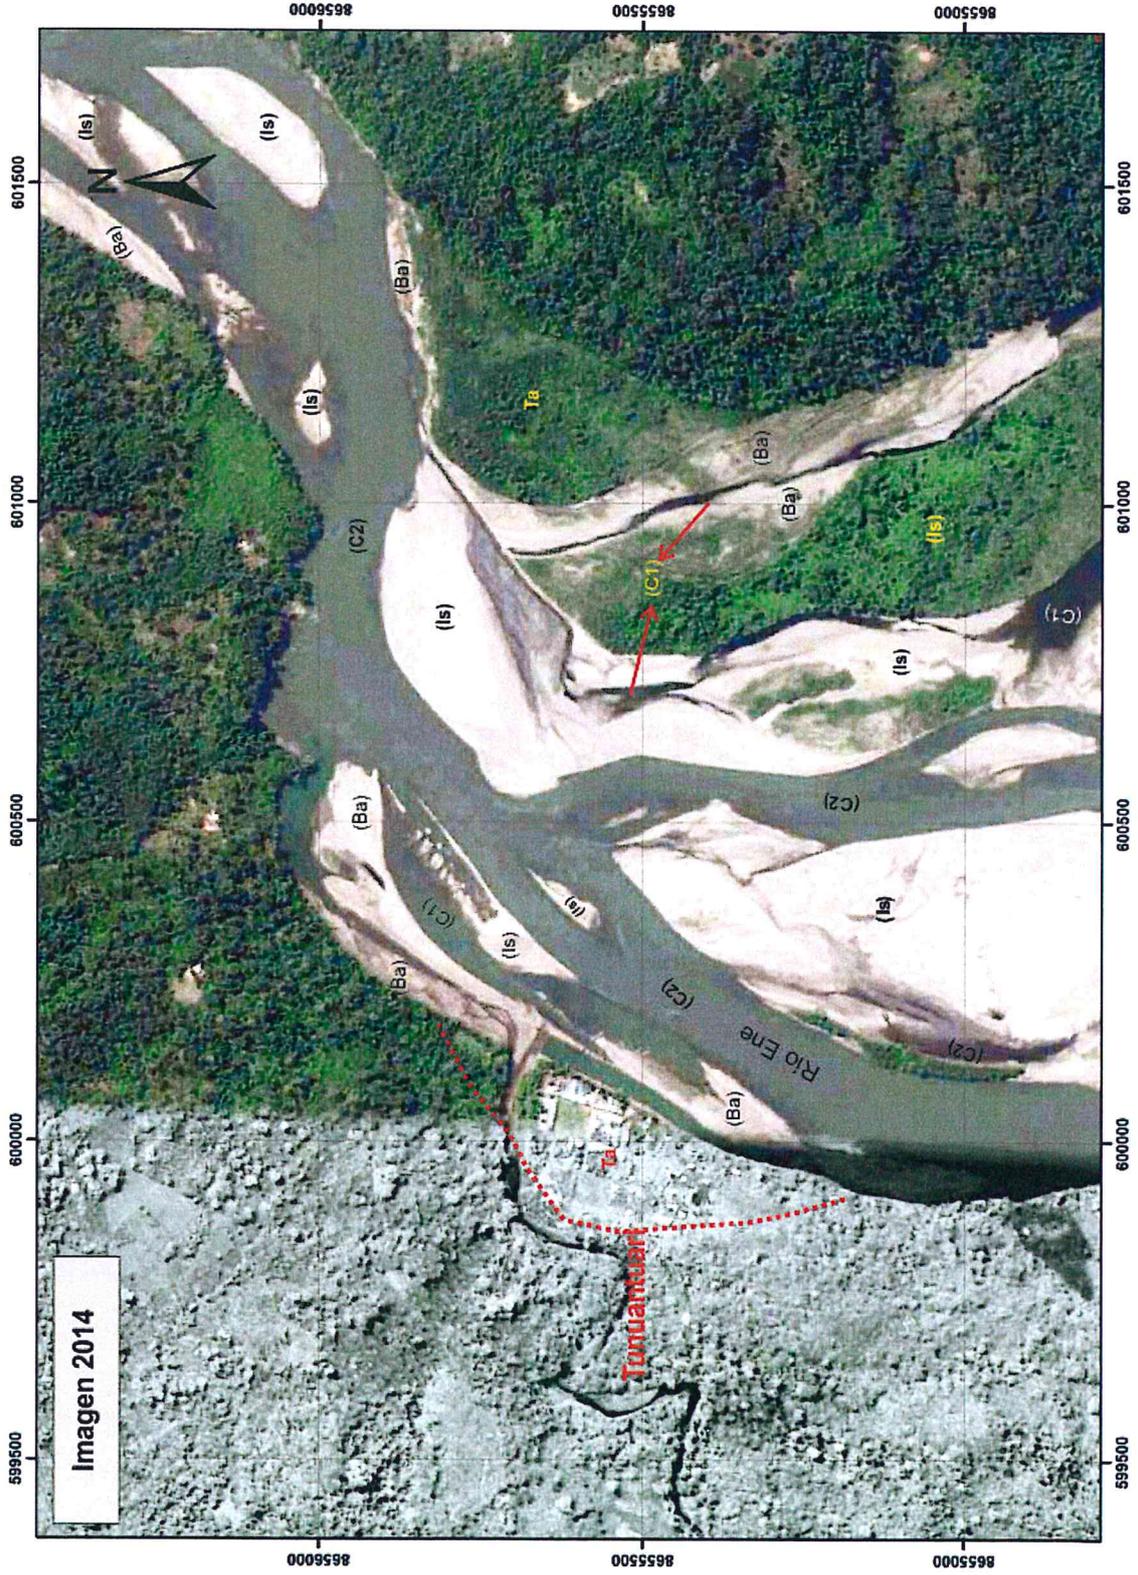
Figura 5. Se muestran las subunidades formadas por la acción fluvial reciente y antigua.

- (Is) Isla
- (Ba) Barra de arena
- (C1) Cauce antiguo
- (C2) Cauce reciente
- (Ta) Terraza alta.

Para este caso se refiere a las geoformas de origen depositacional, formadas por la actividad fluvial, se distinguen las siguientes subunidades (figura 5):

#### **a) Subunidad de islas fluviales (Is)**

A lo largo del río Ene, frente a Paquichari se identificaron islas fluviales, tienen formas alargadas y lenticulares, miden hasta 900 m, y anchos de hasta 270 m.

Estas se encuentran en las márgenes del río o en los bordes la de las islas, generalmente son de formas alargadas, con anchos hasta de 190 m.

Estos tienen formas de alargadas, con anchos hasta de 50 m. Se encuentran en procesos de extinción (sedimentados), en algunos casos ya no tienen comunicación con el cauce principal del río.

Es por donde actualmente circula el agua, tienen anchos hasta de 250 m, cuando varían bruscamente dan lugar a la formación de cauces abandonados.

Se encuentra en la margen derecha del río Ene, se caracteriza por presentar altura menor a 10 m, conformada por arenas con gravas, no consolidada, es de fácil erosión.

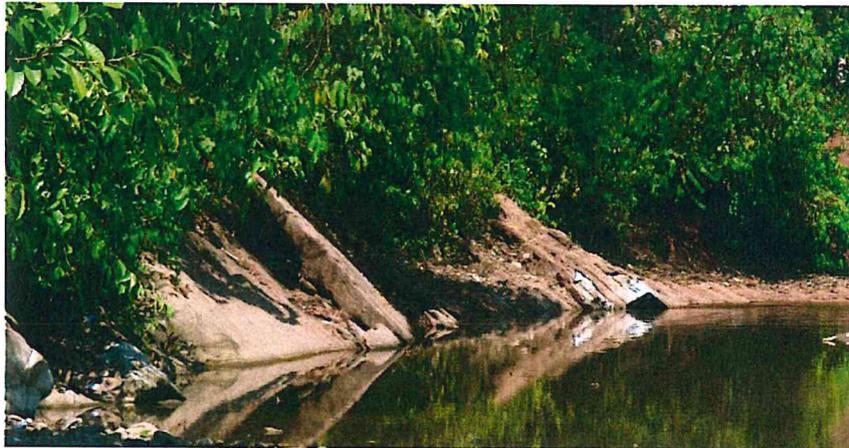
En los alrededores del sector Tunuantuari se tienen afloramientos de areniscas, están litificadas, son de tonalidades rojizas (fotografía 2).

*Fotografía 2: Afloramiento de areniscas en las inmediaciones del sector de Tunuantuari.*

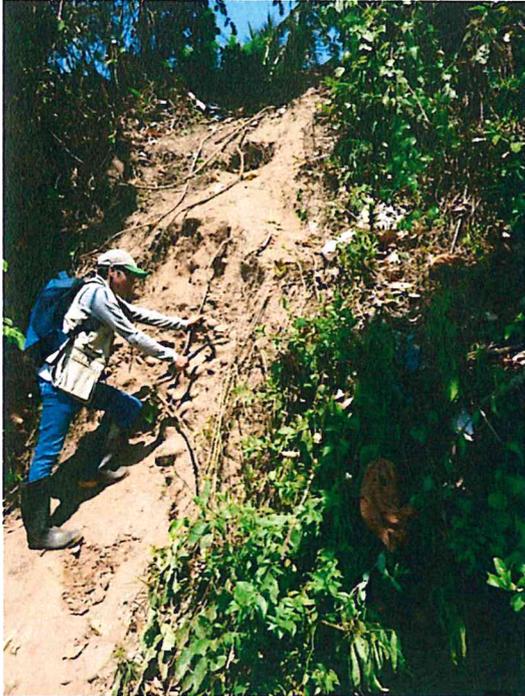
Está conformado por arena moderadamente compacta, con algunos niveles de conglomerado en matriz arenosa, es de fácil erosión (fotografía 3).

Los fragmentos de roca que conforman la grava, son de formas redondeadas a subredondeadas, con tamaños en longitud de hasta de 20 cm, predominado los de 10 cm, la naturaleza de los fragmentos es variada, la matriz que los engloba es arena gruesa a fina.

*Fotografía 3: Depósitos aluviales, conformados por arenas y gravas.*

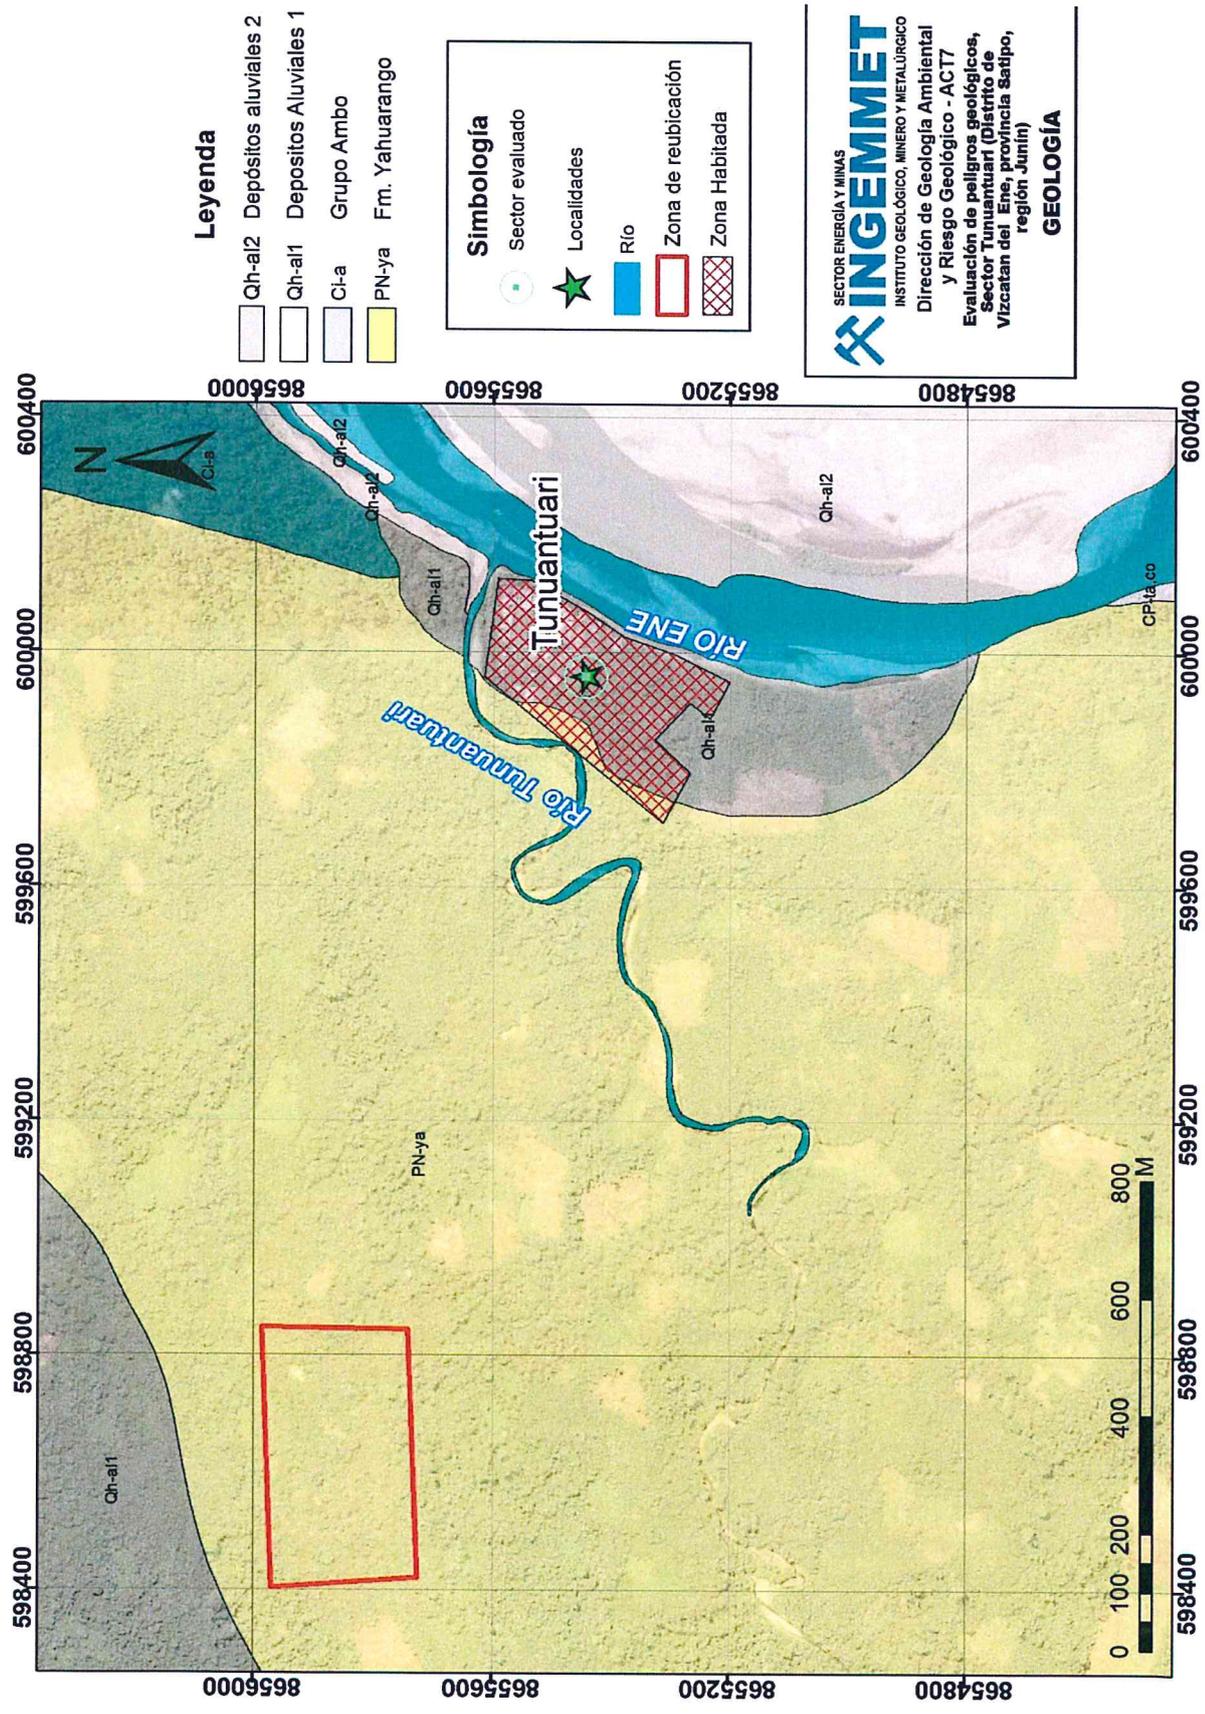
Figura 6. Mapa geológico

En sector de Tunuantuari se tienen las siguientes unidades (Figura 6).

##### a) Grupo Ambo (Ci-a)

Se tienen afloramientos del Grupo Ambo en los alrededores del sector Paquichari, se caracterizan por presentar areniscas con intercalaciones de arcillitas, son de tonalidades grises, con capas de espesores hasta de 50 cm.

##### b) Grupo Yahuarango (PN-ya)

##### c) Deposito aluvial (Qh-al1)

##### d) Deposito aluvial (Qh-al2)

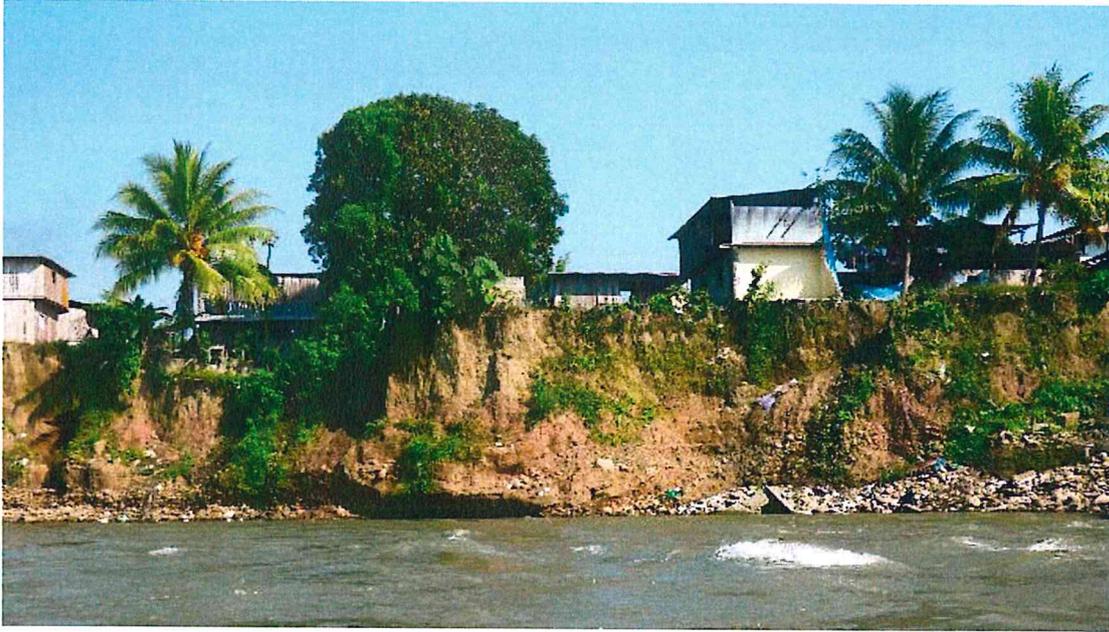
Según versiones de los pobladores de Tunuantuari entre el 2018-2019 durante el periodo lluvioso enero-marzo, uno de los brazos del río Ene está migró hacia la margen izquierda, esto ocasionó erosión en la terraza en un tramo de 500 m y tierra adentro un máximo de 50 m. Afectó severamente las viviendas que se encontraban cerca del borde de la terraza (fotografías 4 y 5, figura 7 y 8).

En el nuevo borde del acantilado, se apreció parte de las viviendas afectadas y en lecho del río los restos de algunas viviendas destruidas (muros y ladrillos). (fotografías 4 y 5).

- a) Terraza conformada por arenas y gravas de fácil erosión.
- b) Colmatación del canal del río Ene cercano al sector de Tunuantuari, que obligo que el río migre de la margen derecha a la izquierda.

El factor desencadenante, fueron las precipitaciones pluviales, en el periodo lluvioso.

*Fotografía 4: Se aprecia viviendas sin base, tramo erosionado.*

Es muy probable que para la próxima temporada lluviosa siga el proceso de erosión. Por lo cual es necesario la reubicación de las viviendas que se encuentran asentadas sobre la terraza aluvial.

- a) Reubicar a la población que se encuentra sobre la terraza aluvial (90%) de Tunuantuari, porque es muy probable que con el próximo periodo lluvioso, puede seguir el proceso y afectar a dicha población.

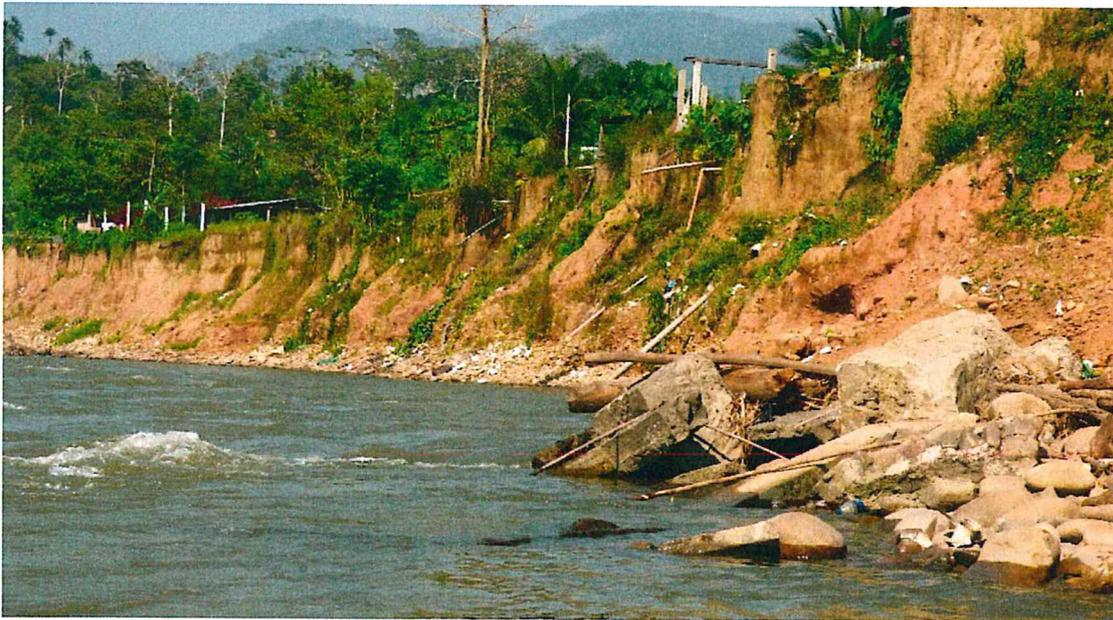
*Fotografía 5: Se observa el tramo erosionado por el río Ene, en el cauce del río se observan restos de paredes de las viviendas destruidas.*

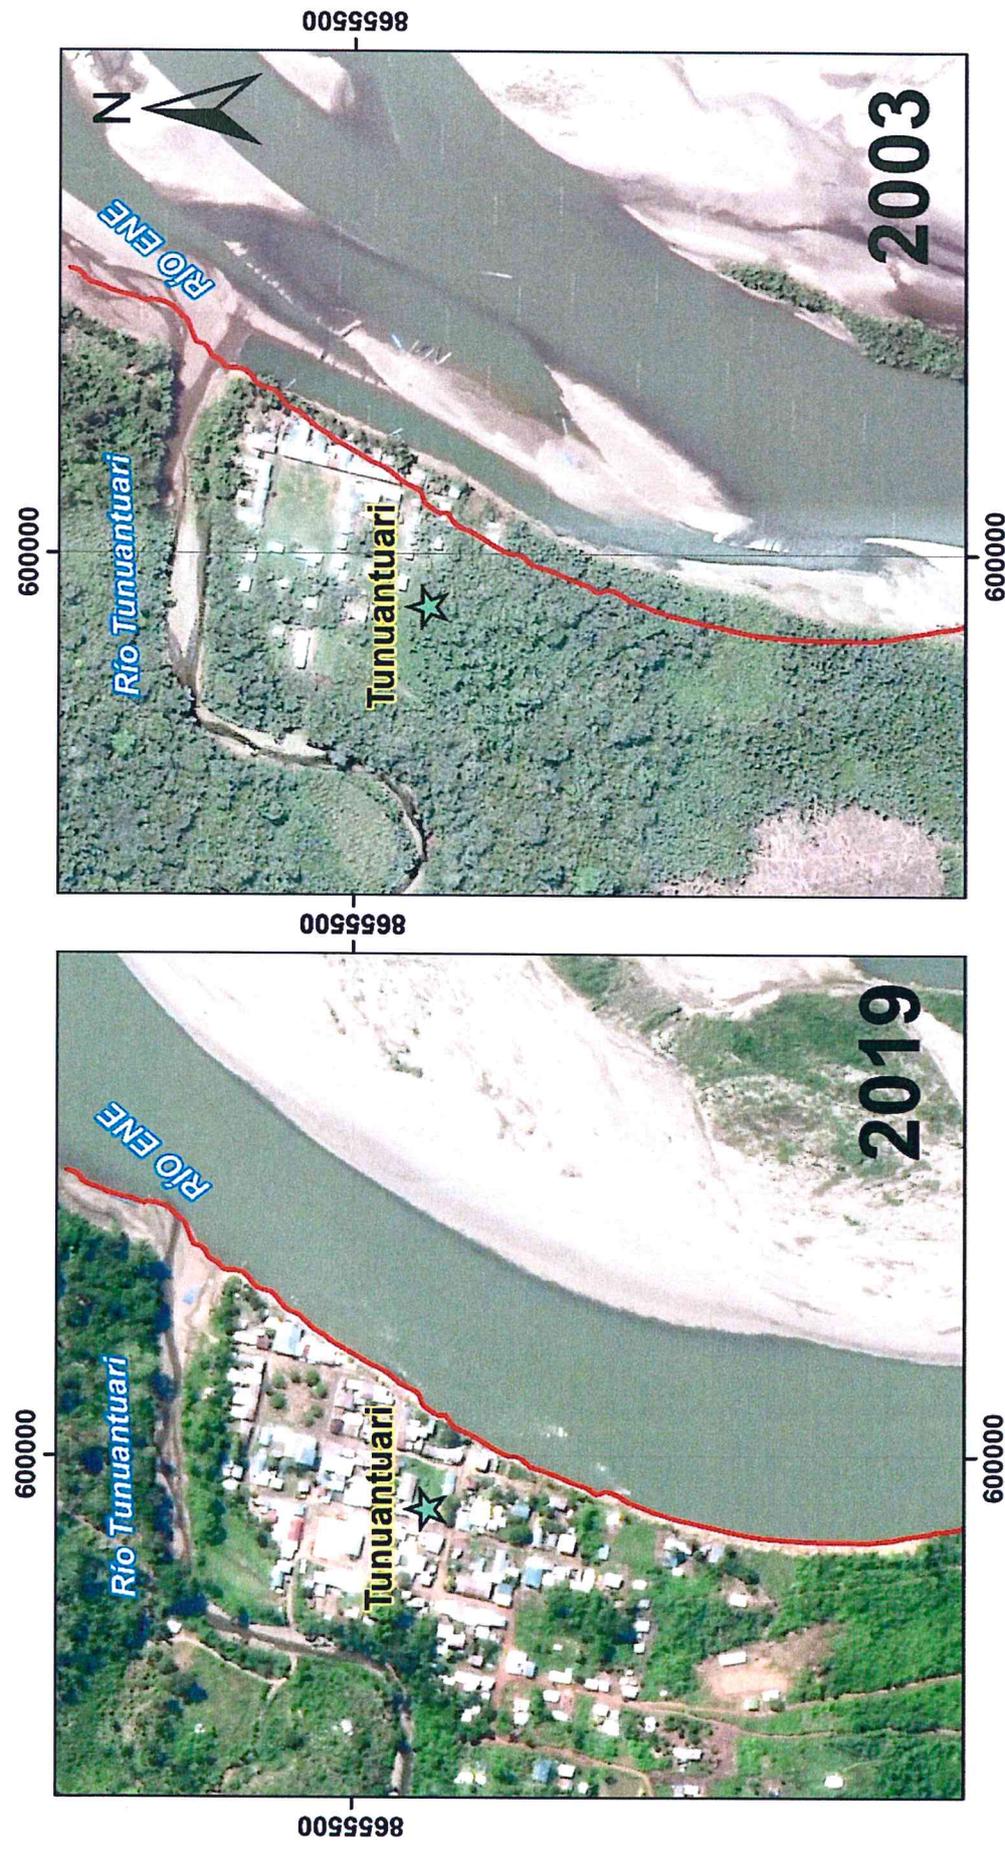
Figura 7. Comparación de las imágenes satelitales de los años 2003 y 2019, se aprecia la expansión urbana y la zona erosionada (línea roja).

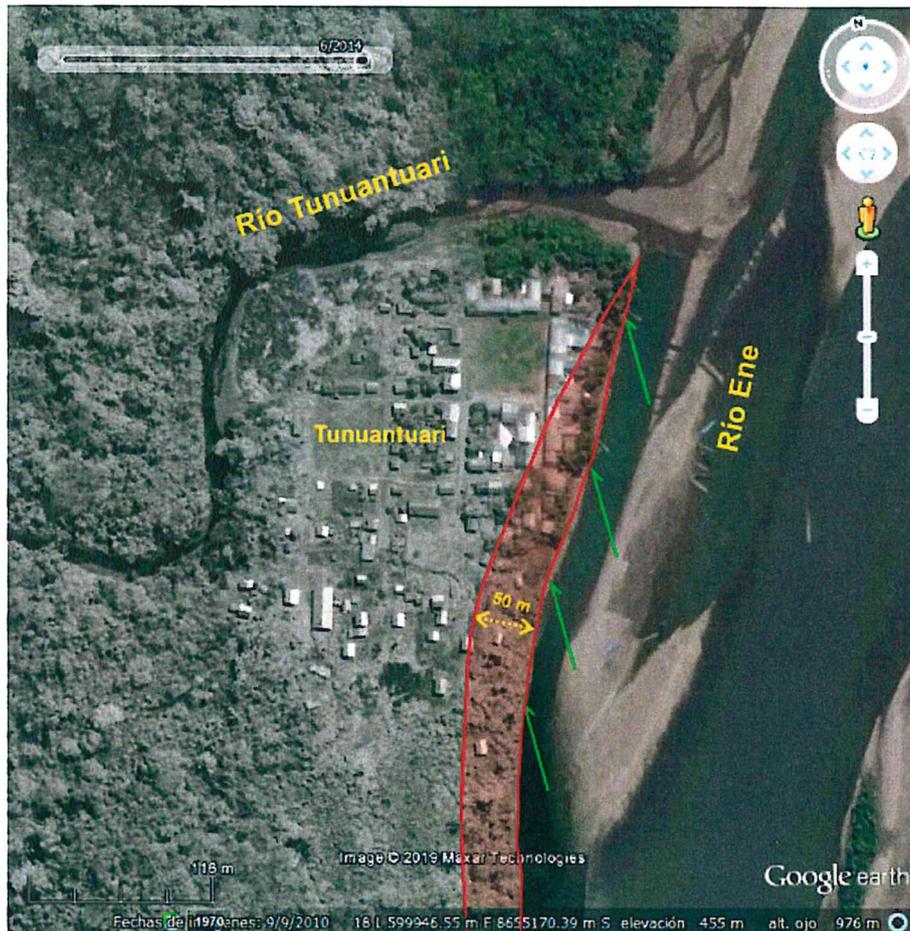
Figura 8. Imagen satelital del año 2014, se zona afectada por la erosión fluvial.

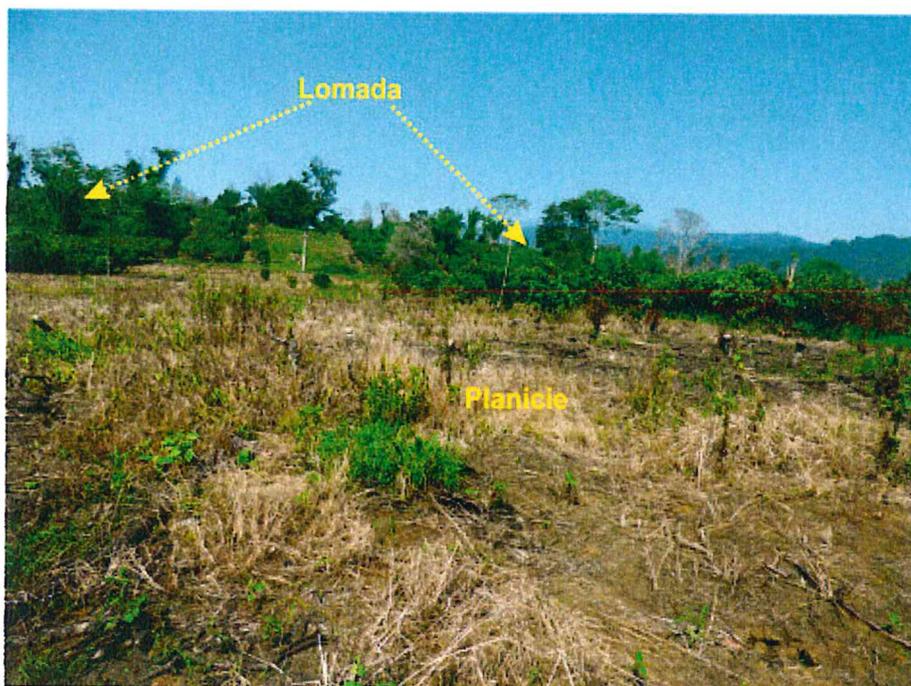
Las laderas de los cerros presentan pendiente comprendida entre 10° a 15°, en algunos sectores se tienen formas planas que tienen pendiente menor a los 5°. Las primeras corresponden a conglomerados y las segundas a secuencias de areniscas. (figuras 09 y 10).

Figura 09: Se aprecia las lomadas, parte plana.

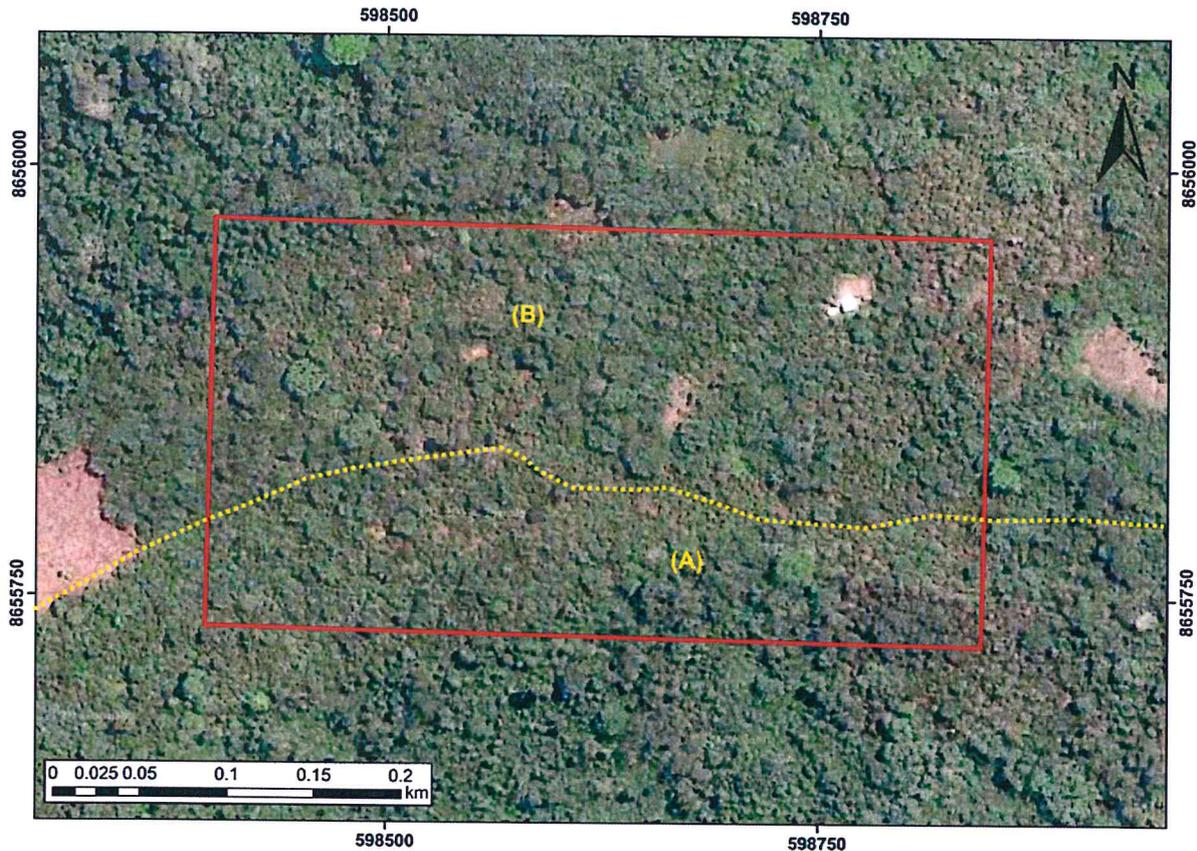
Figura 10. Delimitación de las pendientes del terreno.  
 (A) Área con pendiente menor de 10°.  
 (B) Área con pendiente menor de 5°.

- b) La zona de reubicación se encuentra entre las siguientes coordenadas (Figura 10):
- 598848 E, 8655959 N
  - 598843 E, 8655722 N
  - 598396 E, 8655731 N

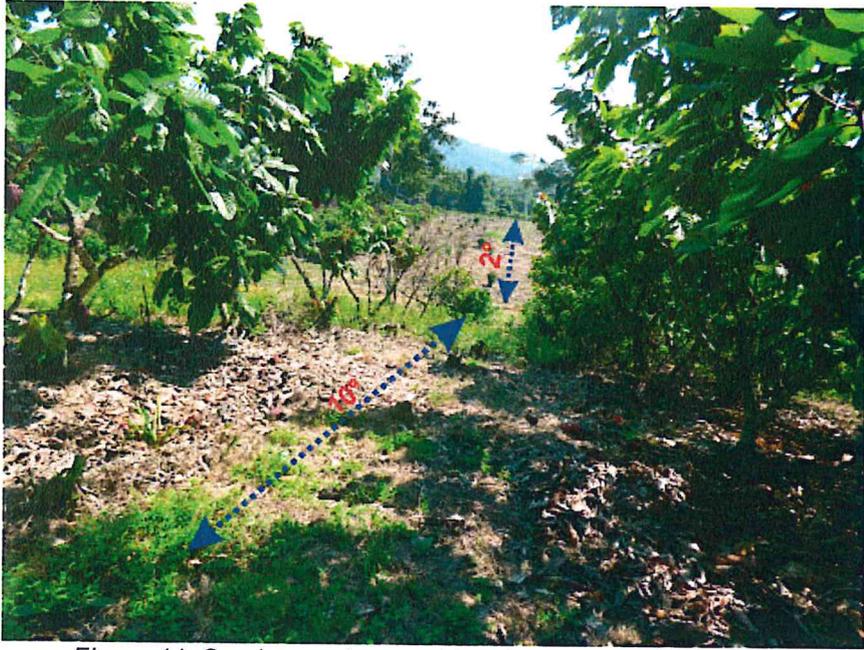
*Figura 11: Se observa los cambios de pendiente del terreno.*
