# PLAN DE PREVENCIÓN Y REDUCCIÓN DE RIESGOS DE DESASTRES DE LA MUNICIPALIDAD DE SANTIAGO DE SURCO 2020 - 2022

**PLAN DE PREVENCIÓN Y REDUCCIÓN DEL RIESGO DE DESASTRES  
2020 – 2022 DEL DISTRITO DE SANTIAGO DE SURCO**

**MUNICIPALIDAD DISTRITAL DE SANTIAGO DE SURCO**

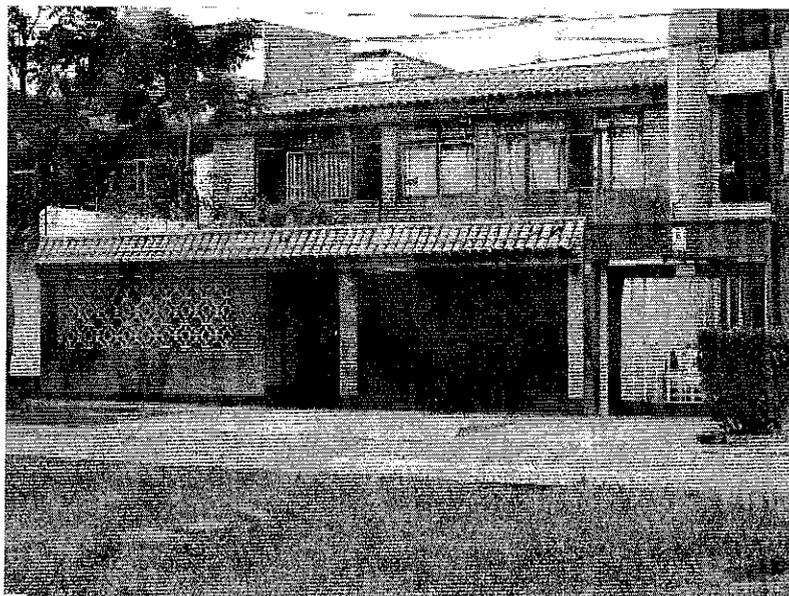
#### ILUSTRACIÓN N° 1 La mampostería de ladrillo representa el 75% de las edificaciones en el distrito

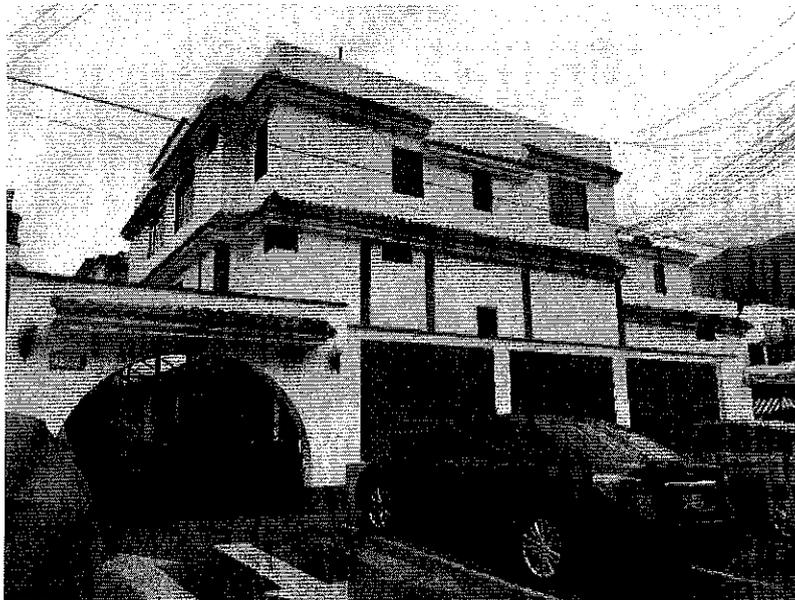
**ILUSTRACIÓN N° 2 El sistema estructural más usado, con 70 % de la muestra, es la mampostería de ladrillos de arcilla con diafragmas o techos rígidos**

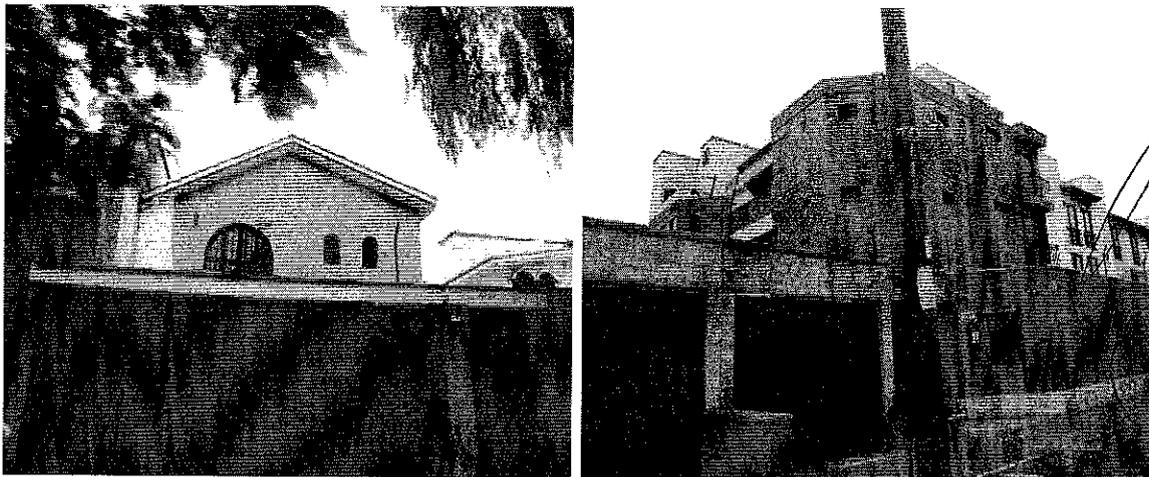
**ILUSTRACIÓN N° 3 En el distrito predominan las edificaciones de dos y tres pisos que corresponden al 38.4% y el 30.2% del total de las edificaciones evaluadas**

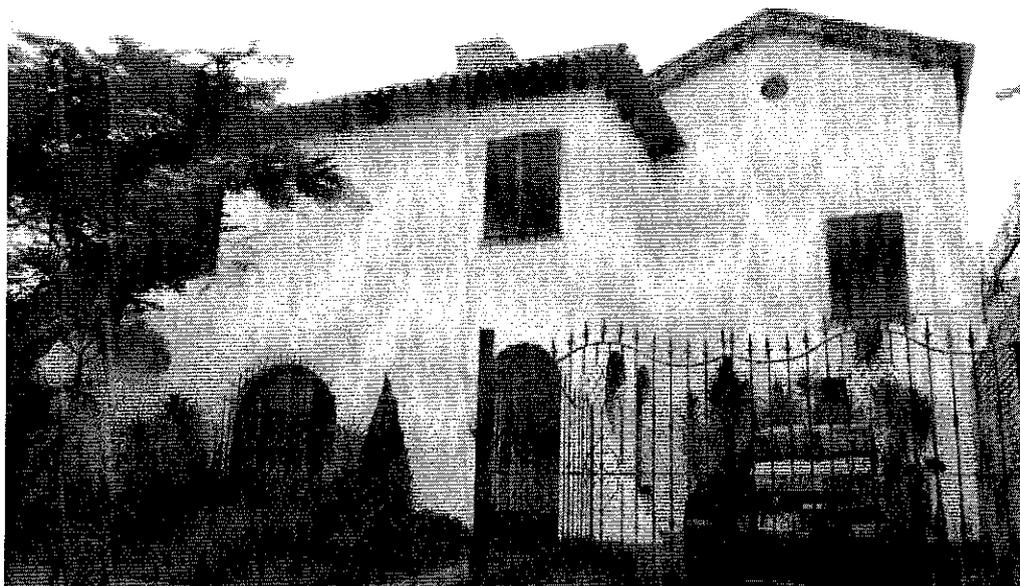
ILUSTRACIÓN N° 4 El 58.4 % de la muestra de edificaciones del distrito de Santiago de Surco se encuentra en buen estado de conservación.

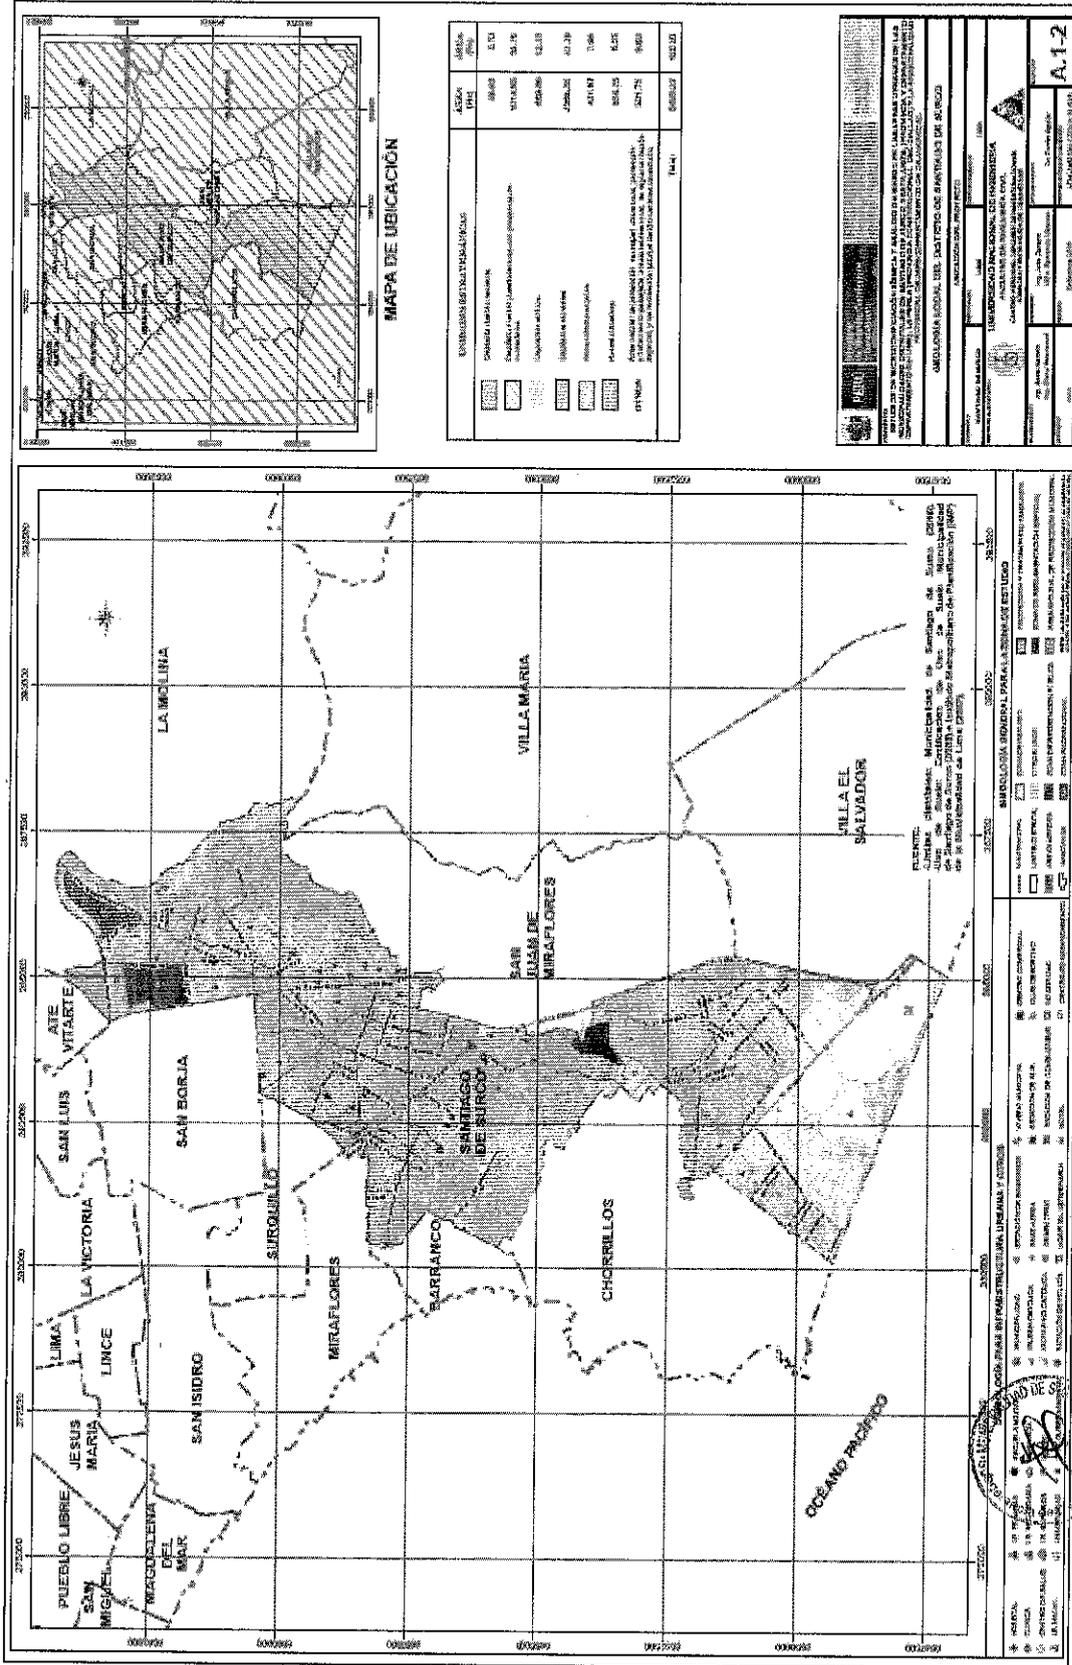
MAPA N° 12 Santiago de Surco: Geología Local

En el distrito de Santiago de Surco se aprecian manifestaciones geoestructurales producto de la tectónica andina. Se aprecian fallas de gran longitud con rumbos NO a SE, mayormente cubiertas por materiales disgregados como arenas.

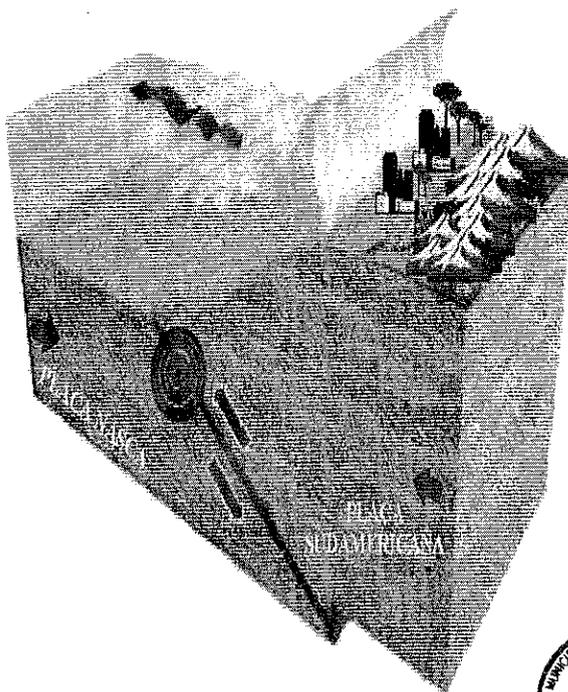
La siguiente figura muestra el proceso del origen de un tsunami, producido por un evento sísmico, generado a partir del deslizamiento violento de la placa sudamericana, produciendo el levantamiento del fondo marino y desplazando el agua que se encuentre sobre él.

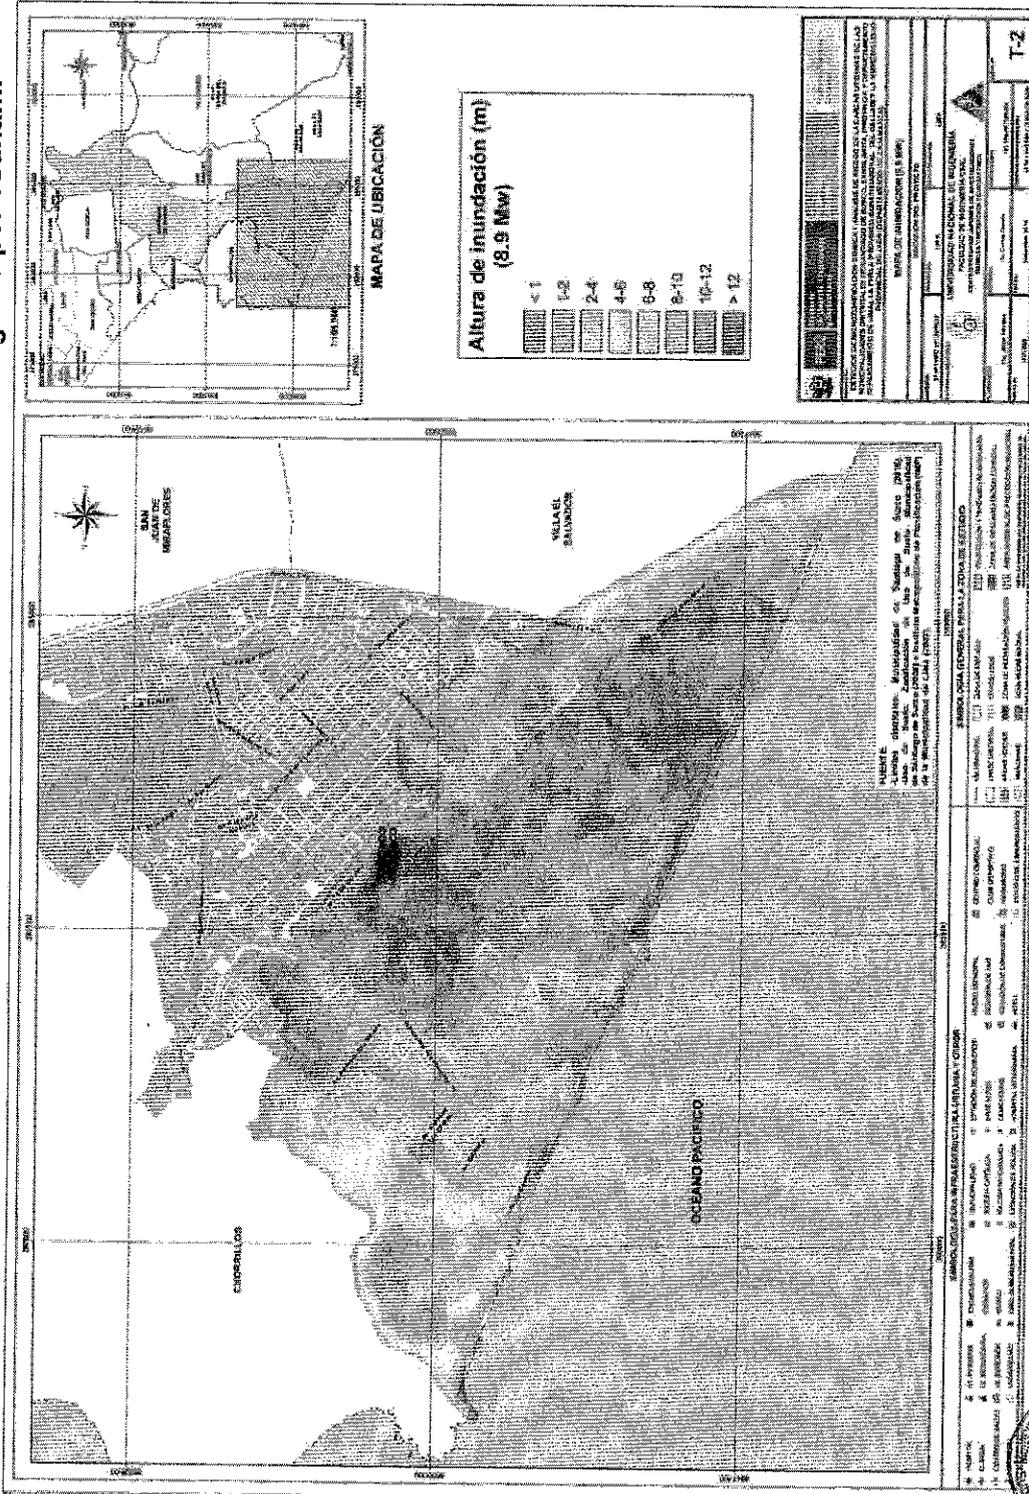
MAPA N° 18 Santiago de Surco: Altura de Inundación Sismo 8.9 Mw seguido por Tsunami

Para el evento más crítico de 8.9 Mw, los niveles de inundación son mucho mayores alcanzando alturas de hasta 12 metros y llegando a inundar cerca de 2.5 km tierra adentro, esto debido a la topografía plana que se tiene en el distrito.

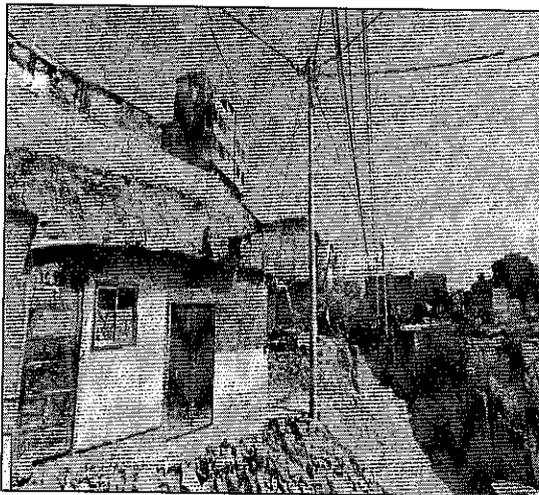
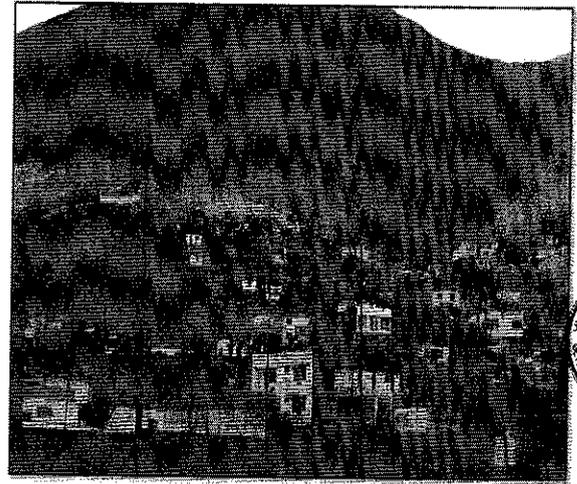
#### ILUSTRACIÓN N° 5 Asentamientos en terrenos con peligro de deslizamiento o derrumbe

Las viviendas construidas en laderas o terrenos con fuerte pendiente, tienen la desventaja del empuje lateral que ejerce el terreno sobre la parte lateral de ésta, incrementando la acción de las ondas sísmicas y haciéndolas más vulnerables, de igual manera pueden producir un empuje lateral sobre la vivienda ubicada en el nivel inferior. Lo que no sucede en las viviendas asentadas en terrenos planos donde el empuje lateral es nulo o casi nulo dándole mejor estabilidad.

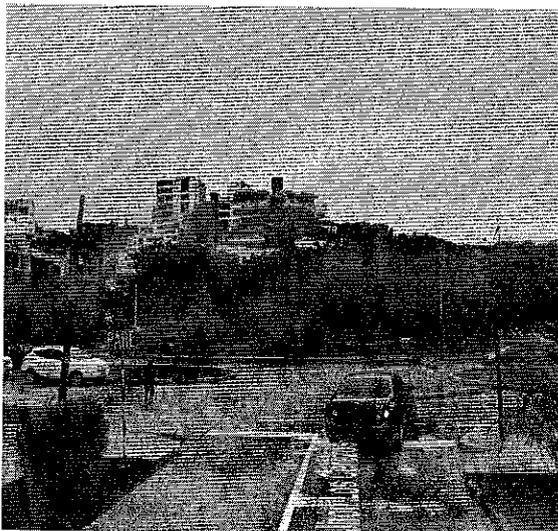
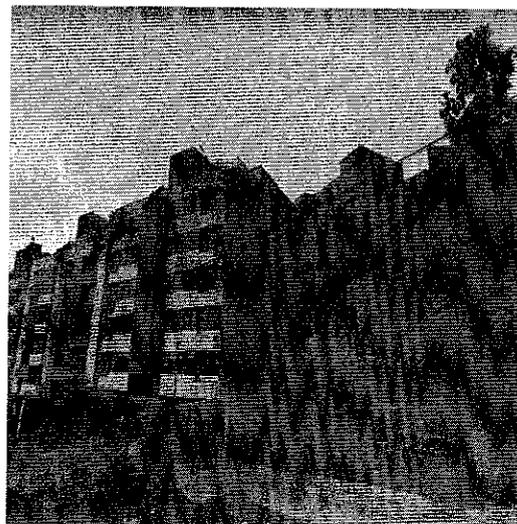
**ILUSTRACIÓN N° 6 Edificaciones en pendiente plana o ligera**

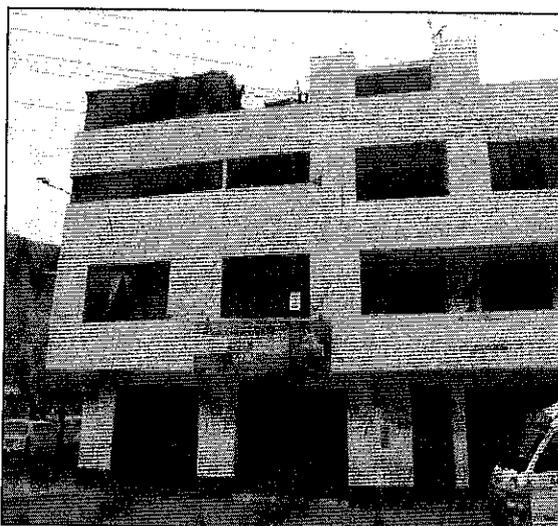
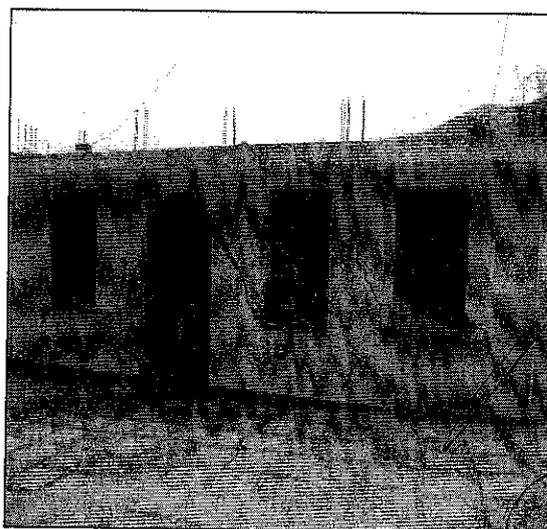
**ILUSTRACIÓN N° 7 Edificaciones asentadas en terrenos rellenados sin control técnico**

Viviendas con agrietamientos producidos por asentamientos diferenciales debido al suelo de Relleno que presenta esta zona. Algunas viviendas han sido resanadas y otras inhabitables.

- Viviendas asentadas sobre terrenos donde antiguamente existieron canteras y que fueron rellenadas sin control técnico con diversos materiales de relleno como desmonte, materiales de demolición de construcciones antiguas, materiales de suelo que van desde gravas, arenas, suelos finos hasta escombros, maderas y desechos.

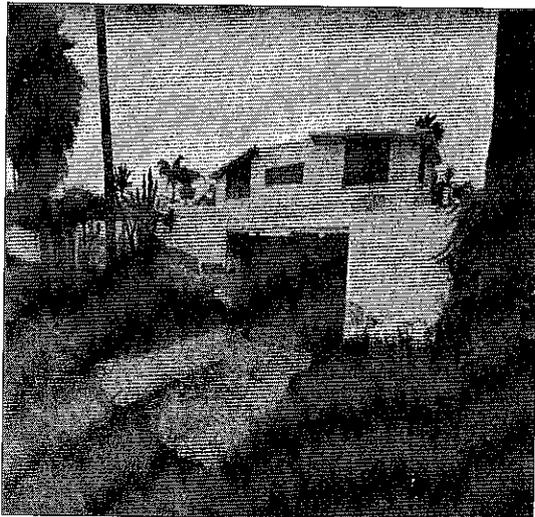
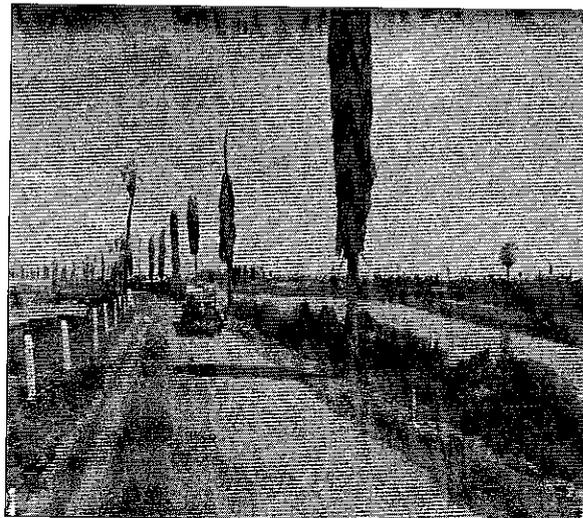
### ILUSTRACIÓN N° 8 Terrenos con alto potencial de licuación de suelo

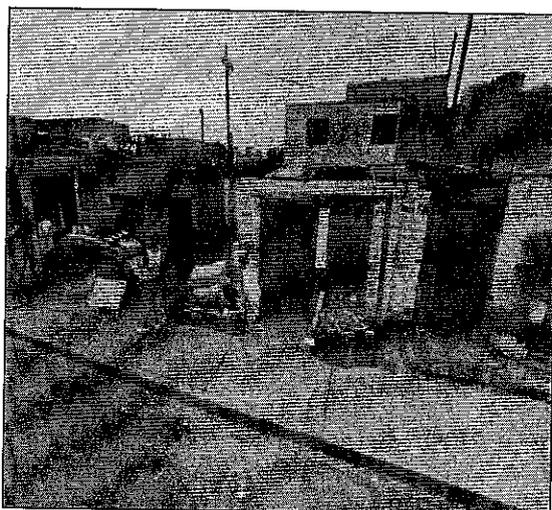
### ILUSTRACIÓN N° 9 Peligro potencial de incendio urbano por conexiones eléctricas precarias

Viviendas precarias con cableados eléctricos en mal estado y propenso a cortocircuitos

La posibilidad de generación de un incendio urbano, es potenciado por la existencia de edificaciones precarias, en donde predominan los materiales inflamables y sin protección como maderas, esteras y otros, unido a la existencia de conexiones eléctricas informales que no tienen en cuenta la carga necesaria ni el tipo de cable o entubamiento, así como la acumulación de sustancias inflamables sin elementos de seguridad como alarmas o rociadores de agua.

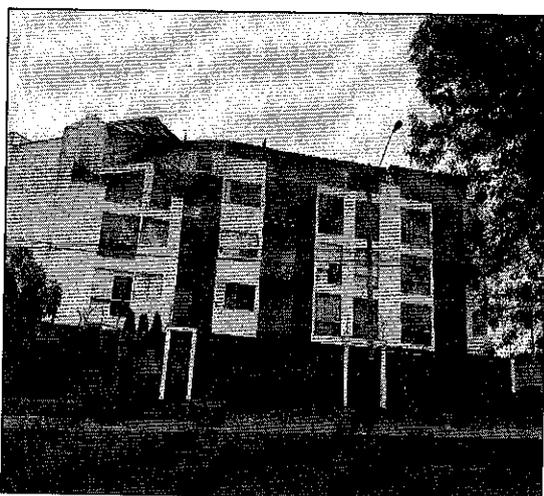
### ILUSTRACIÓN N° 11 Estructura predominante en edificaciones

Viviendas de concreto armado de cuatro niveles

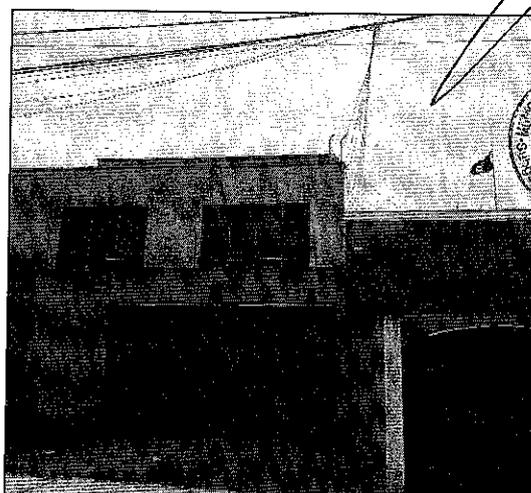
Viviendas de albañilería de dos niveles

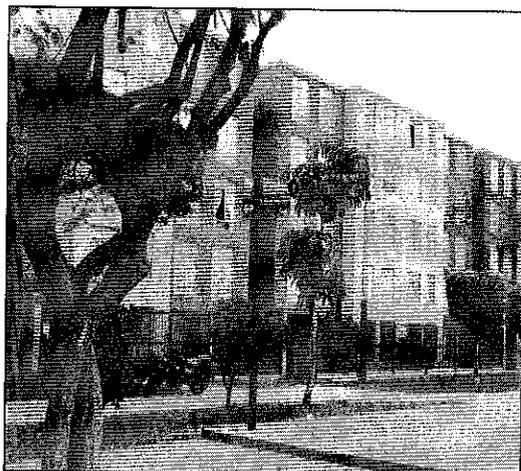
**ILUSTRACIÓN N° 12 Material predominante de edificaciones**

El uso de ladrillos para la construcción de los muros de viviendas alcanza el 75 % sean estas de un piso (4.2%), dos pisos (38.4%), tres pisos (30.2%), cuatro pisos (18.2%) y cinco pisos (4.9%). De acuerdo a lo observado en varios casos, las construcciones son realizadas con intervención de maestros de obra y personal obrero, sin tener la asesoría técnica de un profesional de la especialidad. Asimismo, aproximadamente el 75% de las viviendas presentan columnas de confinamiento de concreto armado en sus paredes. El 1.4 % de las viviendas evaluadas no cuenta con elementos de refuerzo vertical.

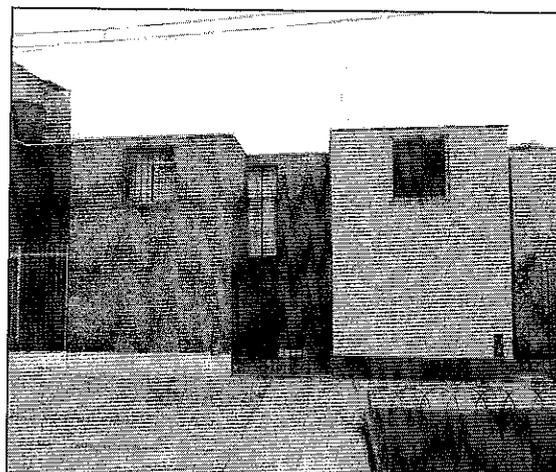
Viviendas típicas de bloques de cemento

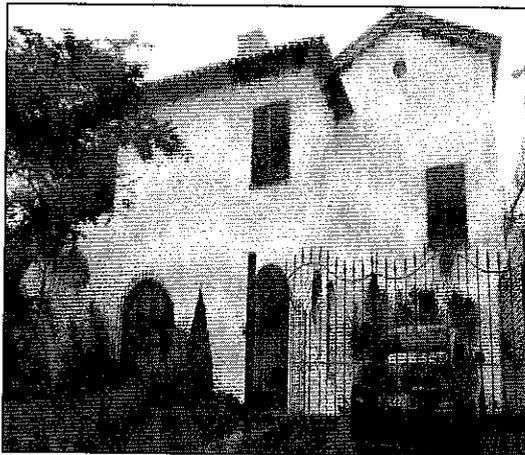
**ILUSTRACIÓN N° 15 Altura de edificaciones**

- La **altura de edificación** indica el tipo de comportamiento del edificio en caso de sismo. En el distrito predominan edificaciones de dos pisos con 38.4 % de la muestra y es la tendencia general en el distrito. El segundo lugar es ocupado por las edificaciones de tres pisos con 30.2 %. Continúa las edificaciones de cuatro pisos con 18.2 %, seguida por las de cinco pisos con 4.9 %. Finalmente, las edificaciones de un piso representa 4.2 % del total de la muestra.

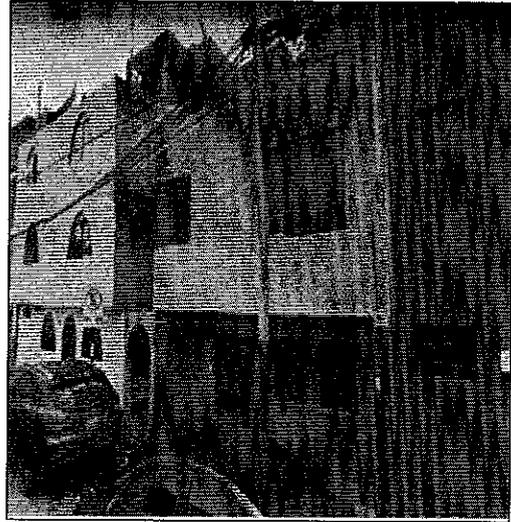
### ILUSTRACIÓN N° 16 Edificaciones en el sector 01 del distrito

En el Sector 1, también llamado Surco Pueblo, encontramos el mayor número de quintas y callejones, viviendas de adobe que en la mayoría de los casos han sido reemplazadas por edificaciones de hasta 4 pisos.

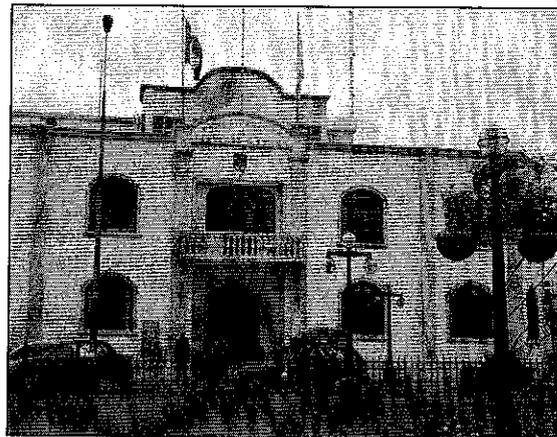
### ILUSTRACIÓN N° 17 Locales Municipales

Palacio Municipal ubicado en el Jr. Coronel Francisco Bolognesi N° 275, es una edificación antigua compuesta por muros de carga resistentes que pueden ser de ladrillos o yesones utilizando mortero de cal o de cemento, las cubiertas por lo general son inclinadas formadas por vigas o entramados de madera.

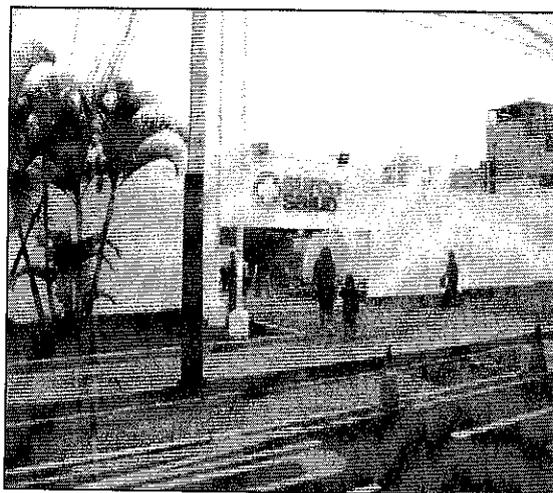
**ILUSTRACIÓN N° 18 DAFI SALUD (ex Surco Salud)**

Hospital DAFI SALUD, ex Hospital Municipal Surco Salud. Ubicado en la Av. Miguel Grau Nº 309, edificaciones de 1 y 2 pisos con mampostería en buen estado de conservación.

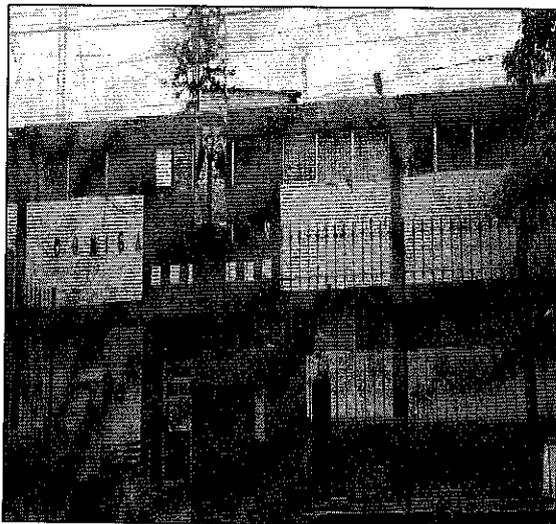
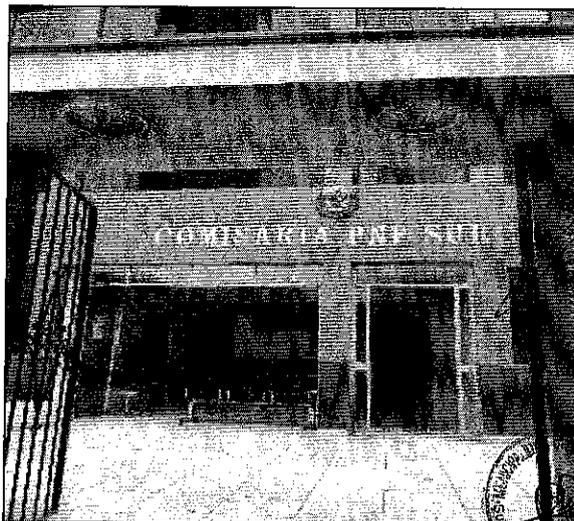
ILUSTRACIÓN N° 20 Comisarías en el Distrito

En el distrito de Santiago de Surco encontramos 5 comisarías, en el siguiente cuadro se detalla el estado de conservación de estas edificaciones y la responsabilidad o área de influencia de cada una de ellas.

Comisarias	Estado de conservación	Área de Influencia
COMISARÍA DE SURCO	Regular	Sectores 1,4 y parte del 2
COMISARÍA DE MONTE RICO	Bueno	Sectores 7 y 8
COMISARÍA DE SAGITARIO	Bueno	Sector 3 y casi todo el 2
COMISARÍA DE CHACARILLA DEL ESTANQUE	Bueno	Sectores 5 y 6 y parte del distrito de San Borja.
COMISARÍA DE MATEO PUMACAHUA	Regular	Sector 9 y distritos de Chorrillos y San Juan de Miraflores.

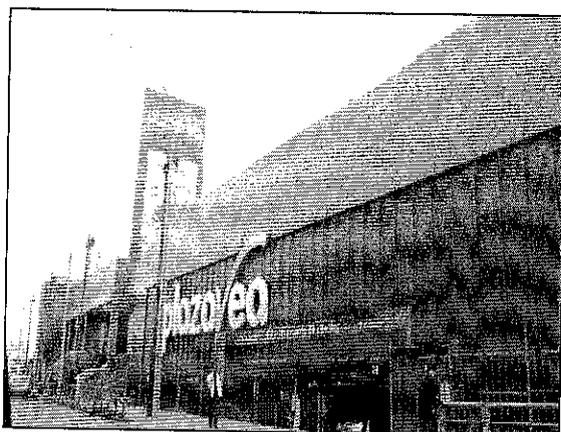
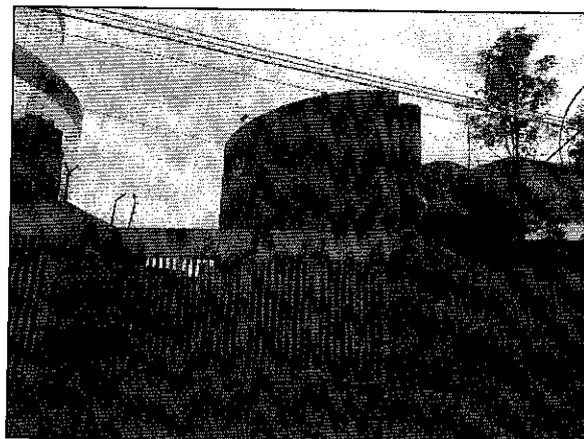
**ILUSTRACIÓN N° 21 Lugares de Concentración Pública**

En el distrito de Santiago de Surco según lo evaluado por el CISMID se verificó que el 92% de las edificaciones de lugares de concentración pública (centros comerciales, universidades, colegios, institutos, clínicas) se encuentran en buen estado de conservación.

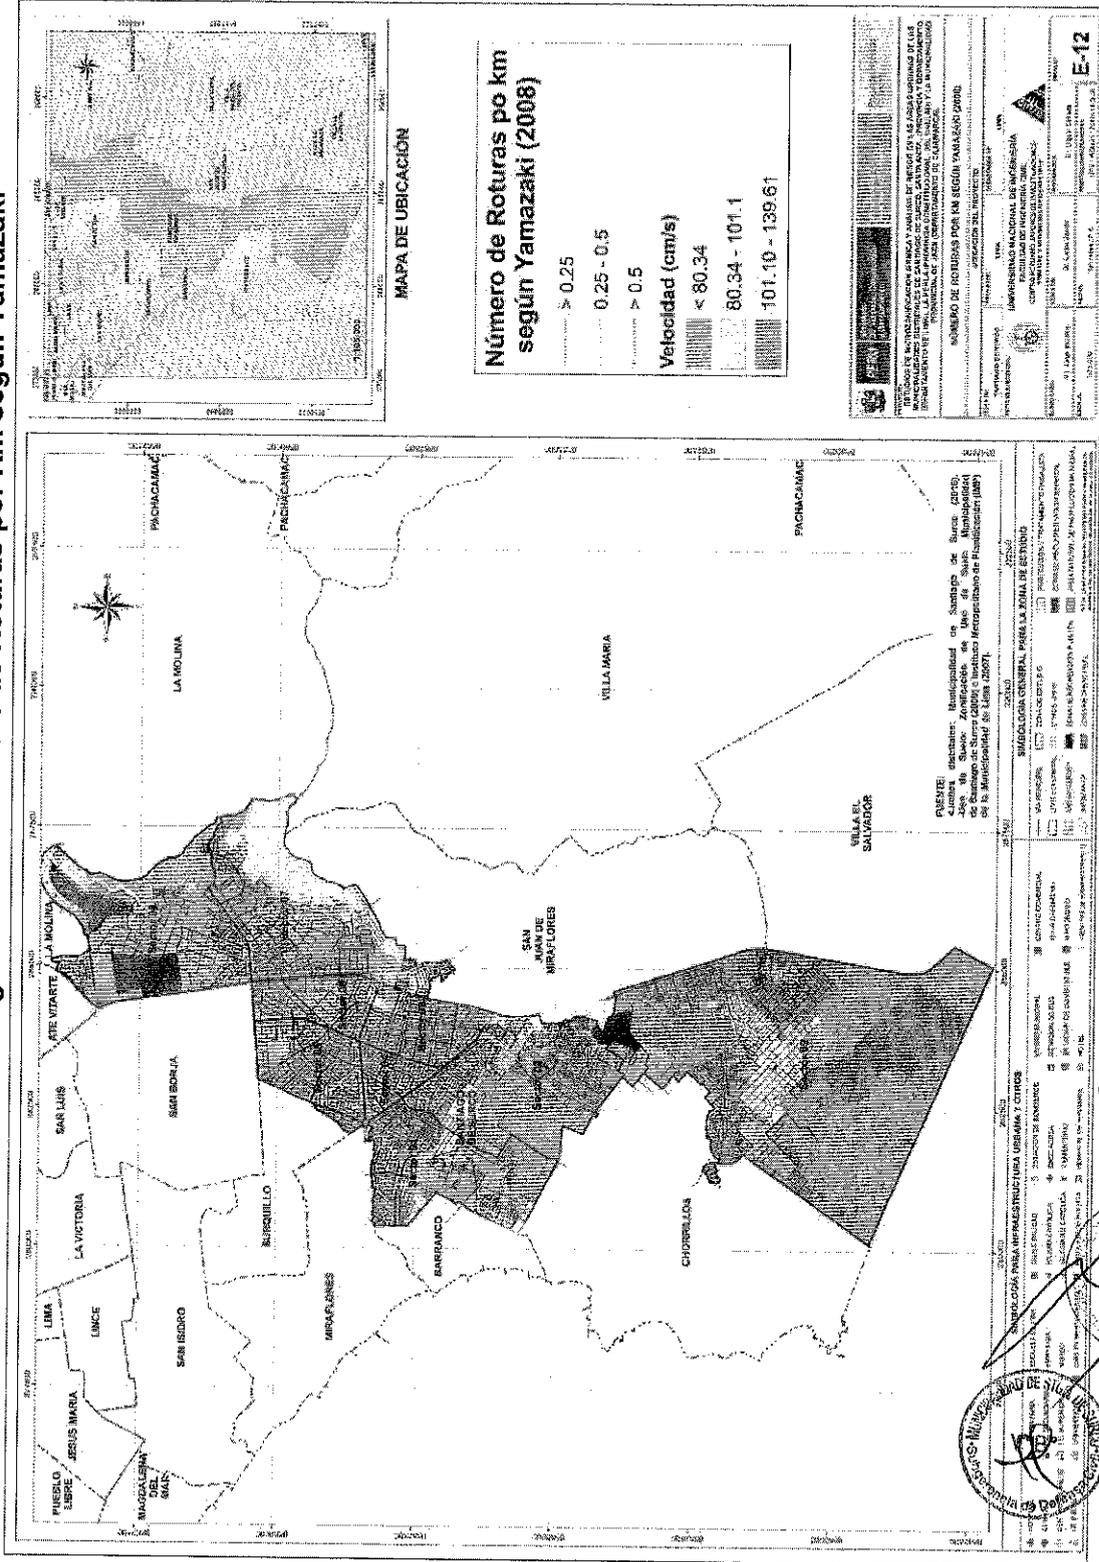
**MAPA N° 25 Santiago de Surco: Número de Roturas por Km según Yamazaki**

Considerando la metodología planteada por investigadores japoneses, se tomaron las curvas de Yamazaki e Ioyama para diagnosticar el número de roturas por kilómetro de longitud en las líneas de conducción de agua del distrito de Santiago de Surco, en función del diámetro y tipo de material. Se encontró que en el caso de un evento severo con 46gals de PGA, existirán 86 locaciones con tuberías de asbesto cemento que sufrirían roturas, mientras que de tuberías de PVC sufrirían roturas en 18 ubicaciones. Debe notarse que las condiciones del suelo influyen en los movimientos sísmicos, manifestándose con velocidades de partícula significativas.
