ESTUDIO DE TOMOGRAFÍA ELÉCTRICA EN LA COMUNIDAD DE RECORD CCONCCACCA

Distrito de Progreso, Provincia de Grau, Región Apurímac

Lima - Perú
Noviembre, 2019

Instituto Geofísico del Perú

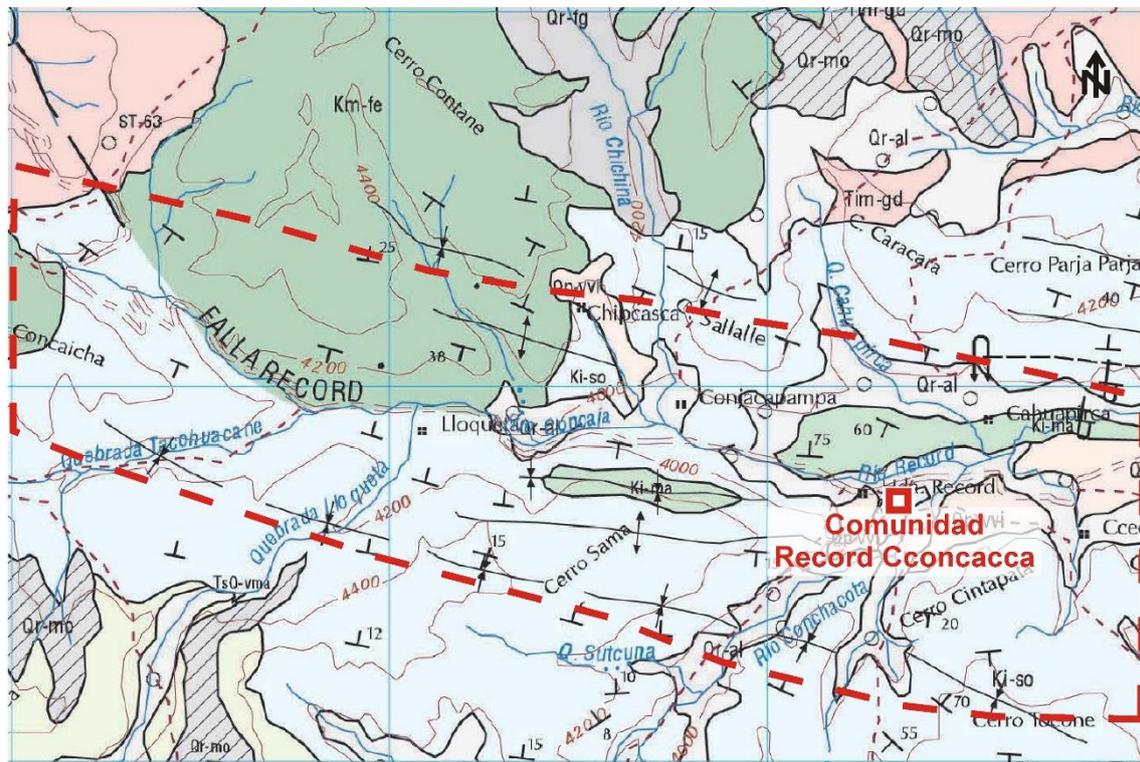
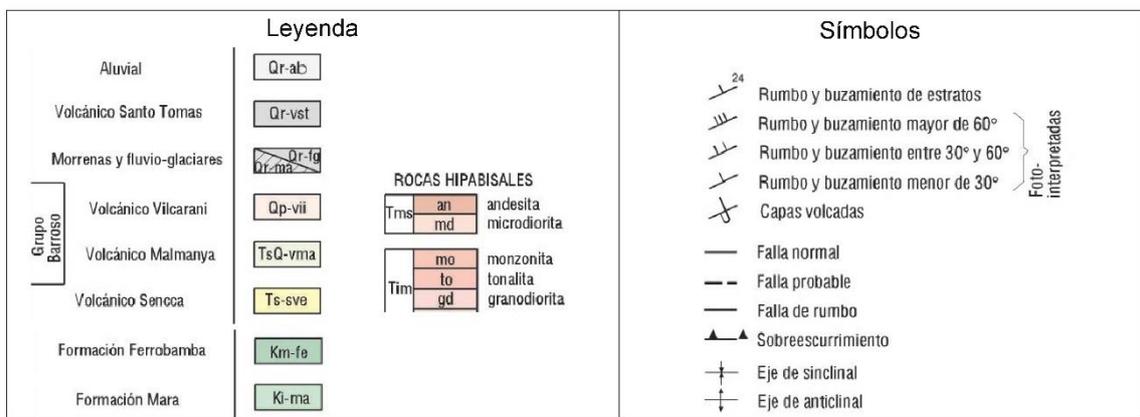
Figura 2. Mapa geológico y tectónico. Próximo a la comunidad de Record (Extremo Oeste) se observa la presencia de la falla Record.

Tectónicamente, próximo a la zona de estudio se evidencia la presencia de trazas de fallas que su mayoría tienen una orientación NO-SE y E-O, como la falla Record (Figura 2), incrementando el riesgo sísmico de la zona.

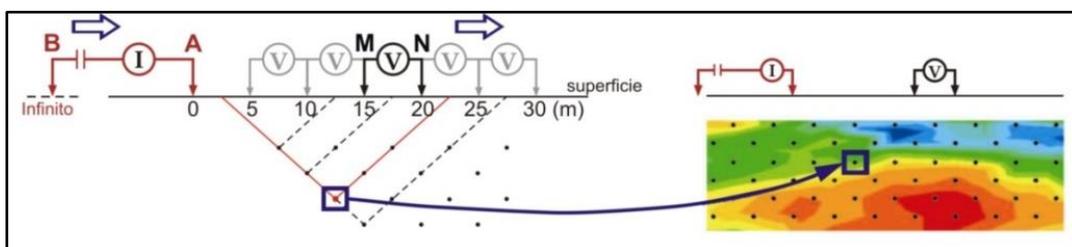
Figura 3. Representación simplificada de la técnica de tomografía de resistividad eléctrica para un arreglo polo-dipolo (Chávez et al., 2011).

Es una técnica geofísica aplicada a la ingeniería y en exploración de recursos naturales ya que permite determinar las variaciones de resistividad y conductividad eléctrica de las rocas y suelos. En general, los materiales que conforman el subsuelo muestran ciertos rangos de valores de resistividad (ρ) que dependen de su composición y su contenido de agua o de sales disueltas y presentes en las fracturas de las rocas o en la porosidad del suelo, ellas responderían de manera anómala al paso de la corriente eléctrica. El método de Tomografía Eléctrica es una técnica multielectródica, y su base teórica de su funcionamiento es análoga al de los métodos convencionales de resistividad (tetraelectródica), ver Figura 3. Actualmente, existen diferentes dispositivos eléctricos para la toma de datos en campo y en el presente estudio, se usó el dispositivo Polo-Dipolo.

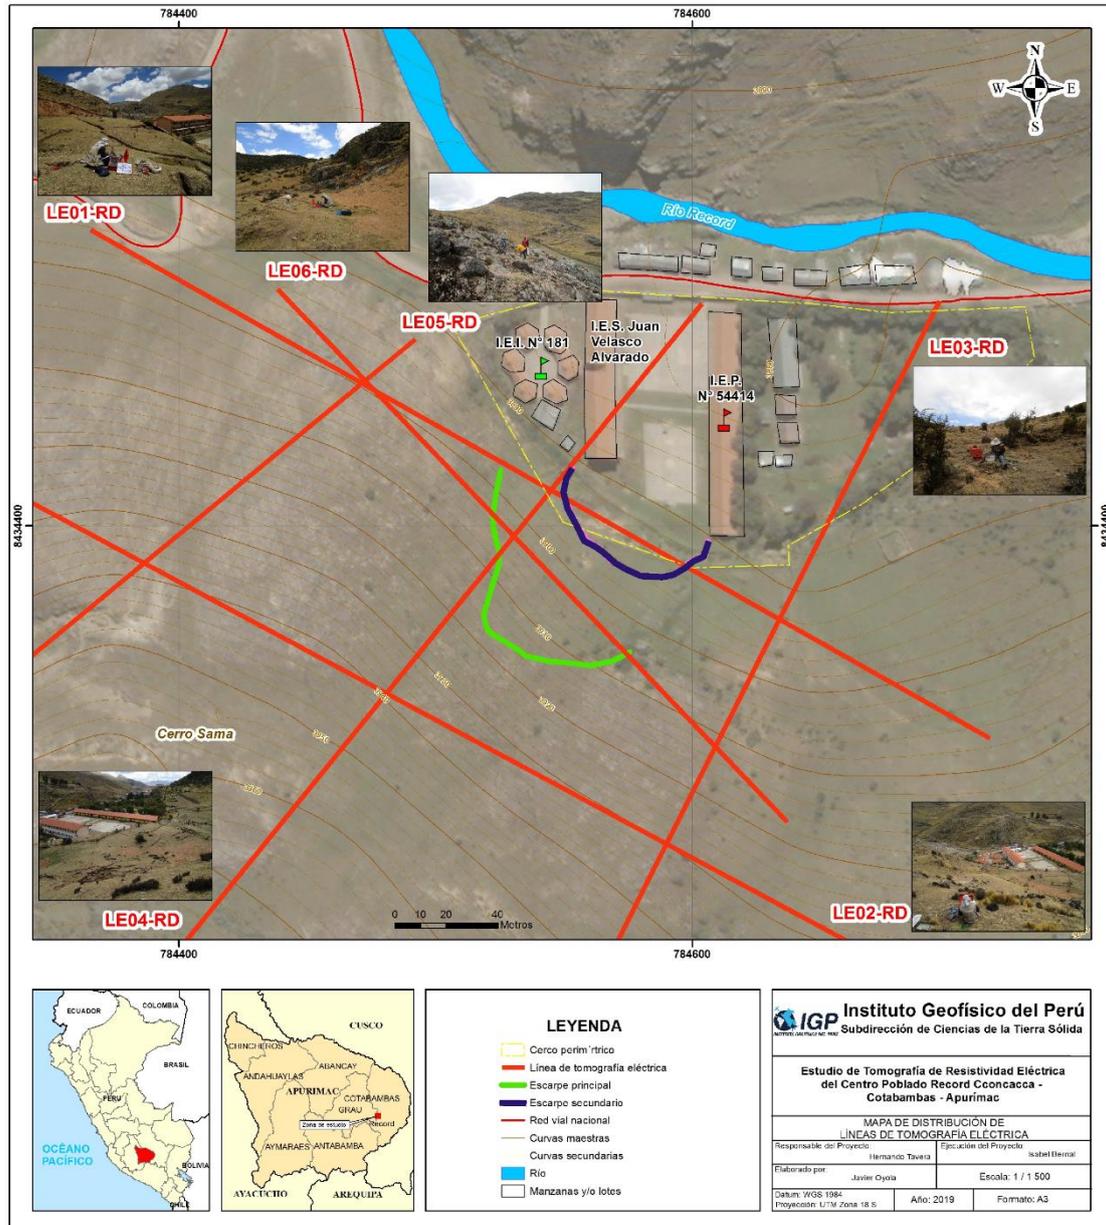
Figura 4. Distribución espacial de las líneas de tomografía eléctrica realizadas en el área de estudio.

En la comunidad de Record - Cconccacca, los datos recolectados en campo corresponden al registro de valores de resistividad obtenidos en 6 líneas de tomografía, distribuidas de manera equidistante sobre toda el área de estudio, ver Figura 4.

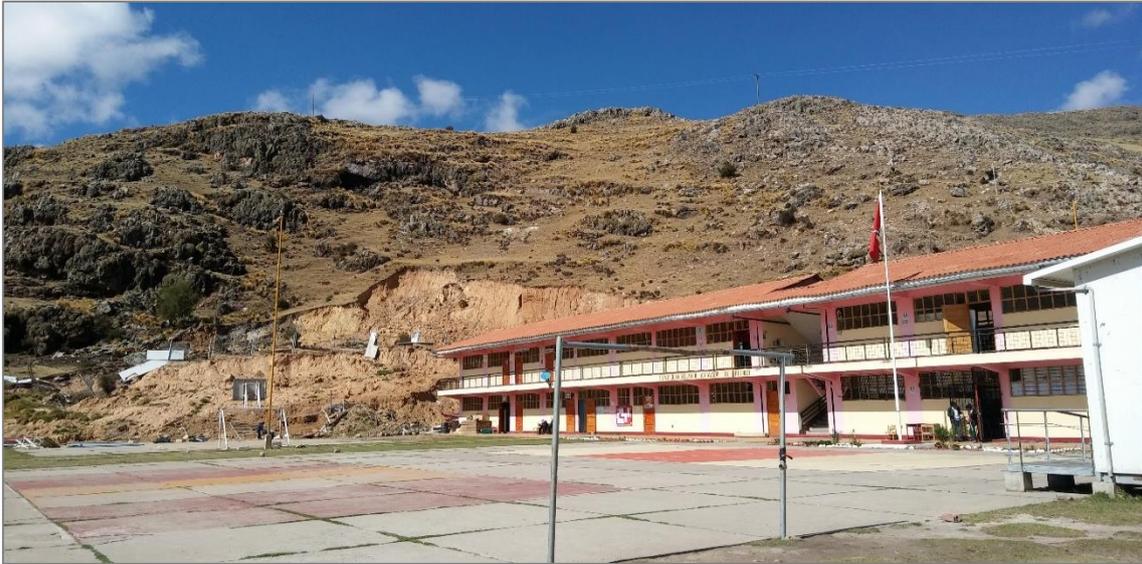
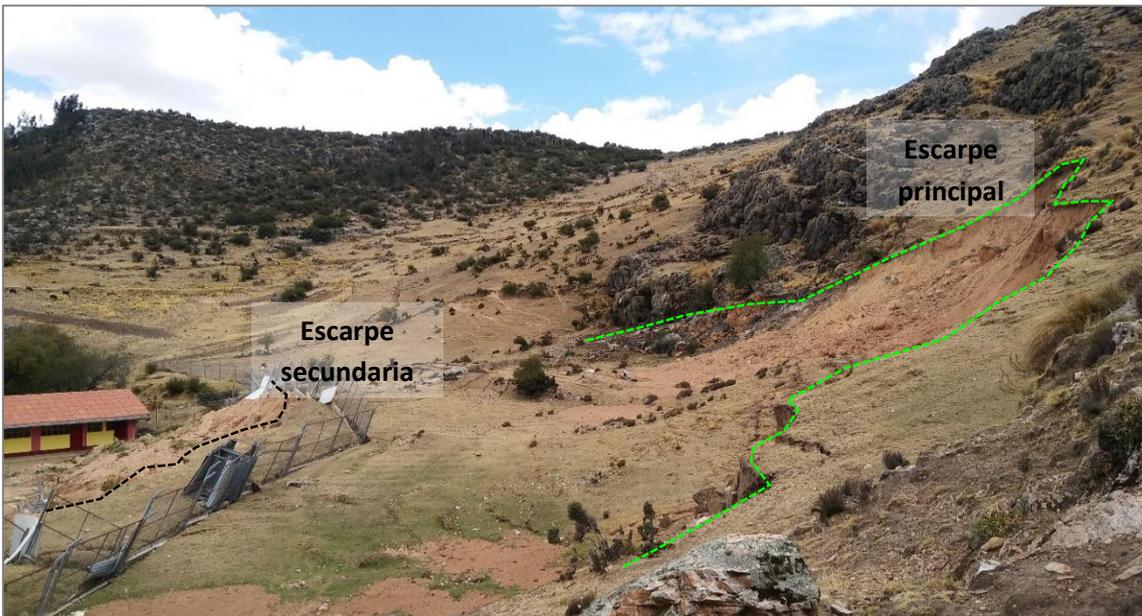
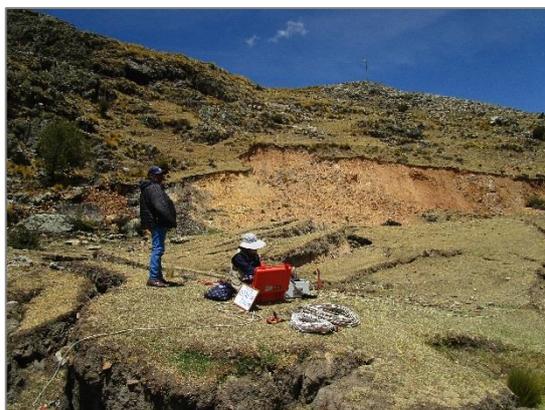
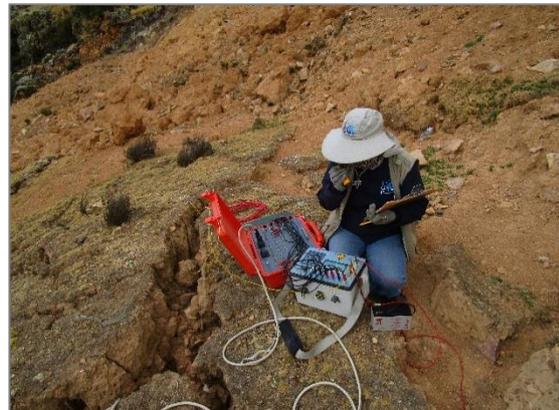
Figura 5. Vista de los escarpes del deslizamiento y la disposición de los equipos para la adquisición de datos de resistividad.

La orientación de los equipos y los tendidos para la adquisición de los datos fueron orientados en dirección paralela y perpendicular al escarpe del deslizamiento, alcanzando en algunos casos longitudes de hasta 400 metros, desde la carretera principal que cruza la comunidad de Record (Figura 5).

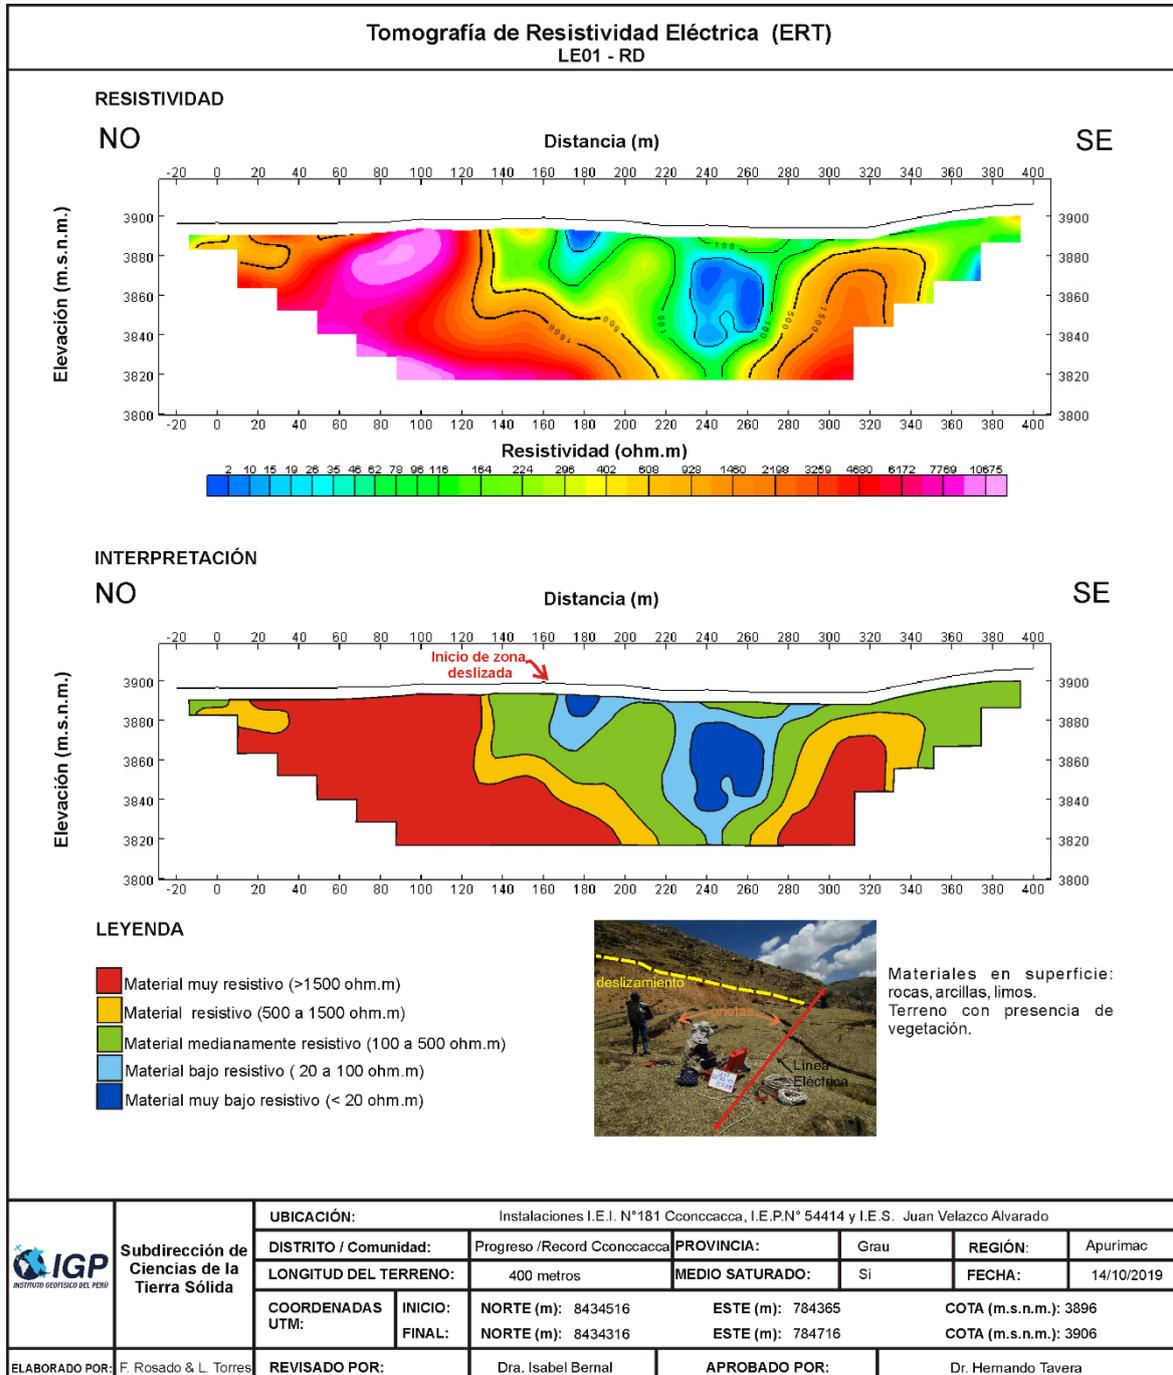
Figura 6. Resultados obtenidos mediante la técnica de tomografía eléctrica para la línea LE01-RD.

- En la línea **LE01-RD** (Figura 6), se observa el predominio de valores medianamente resistivos ($> 100 \text{ ohm.m}$) y a partir de la mitad de la línea, en dirección SE, se presentan valores bajo resistivos ($> 100 \text{ ohm.m}$).
- En la línea **LE02-RD**, se observa el predominio de valores muy resistivos ($> 1500 \text{ ohm.m}$), asociados a la presencia de afloramientos rocosos a lo largo de la línea (Figura 7). Solamente en tres zonas se presentan, de manera puntual, valores muy bajo resistivos ($< 20 \text{ ohm.m}$) que pueden deber a la presencia de agua que discurre a través de las rocas fracturadas.
- En la línea **LE06-RD**, se tienen el predominio de valores medianamente resistivos ($> 100 \text{ ohm.m}$), y hacia la parte central, los valores se presentan bajo resistivos ($> 100 \text{ ohm.m}$).

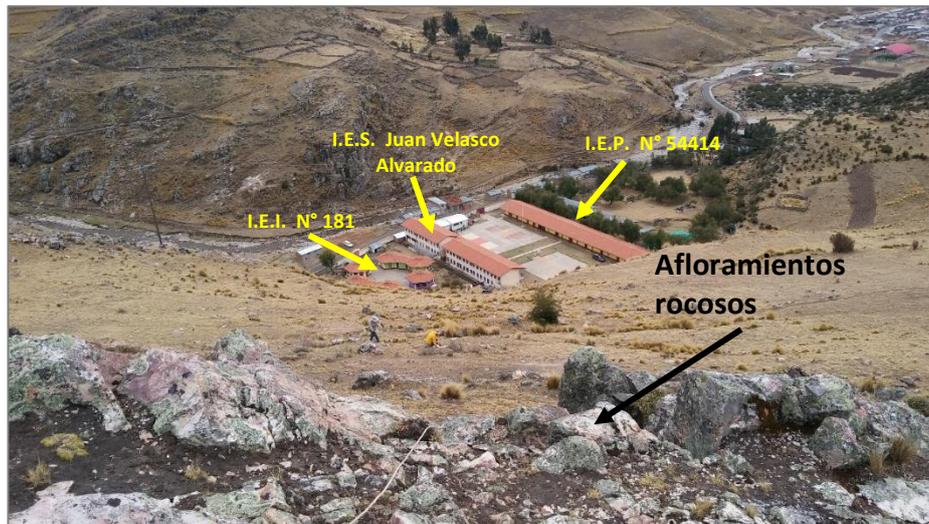
Figura 7. Presencia de afloramientos rocosos en la parte alta de la línea LE04-RD.

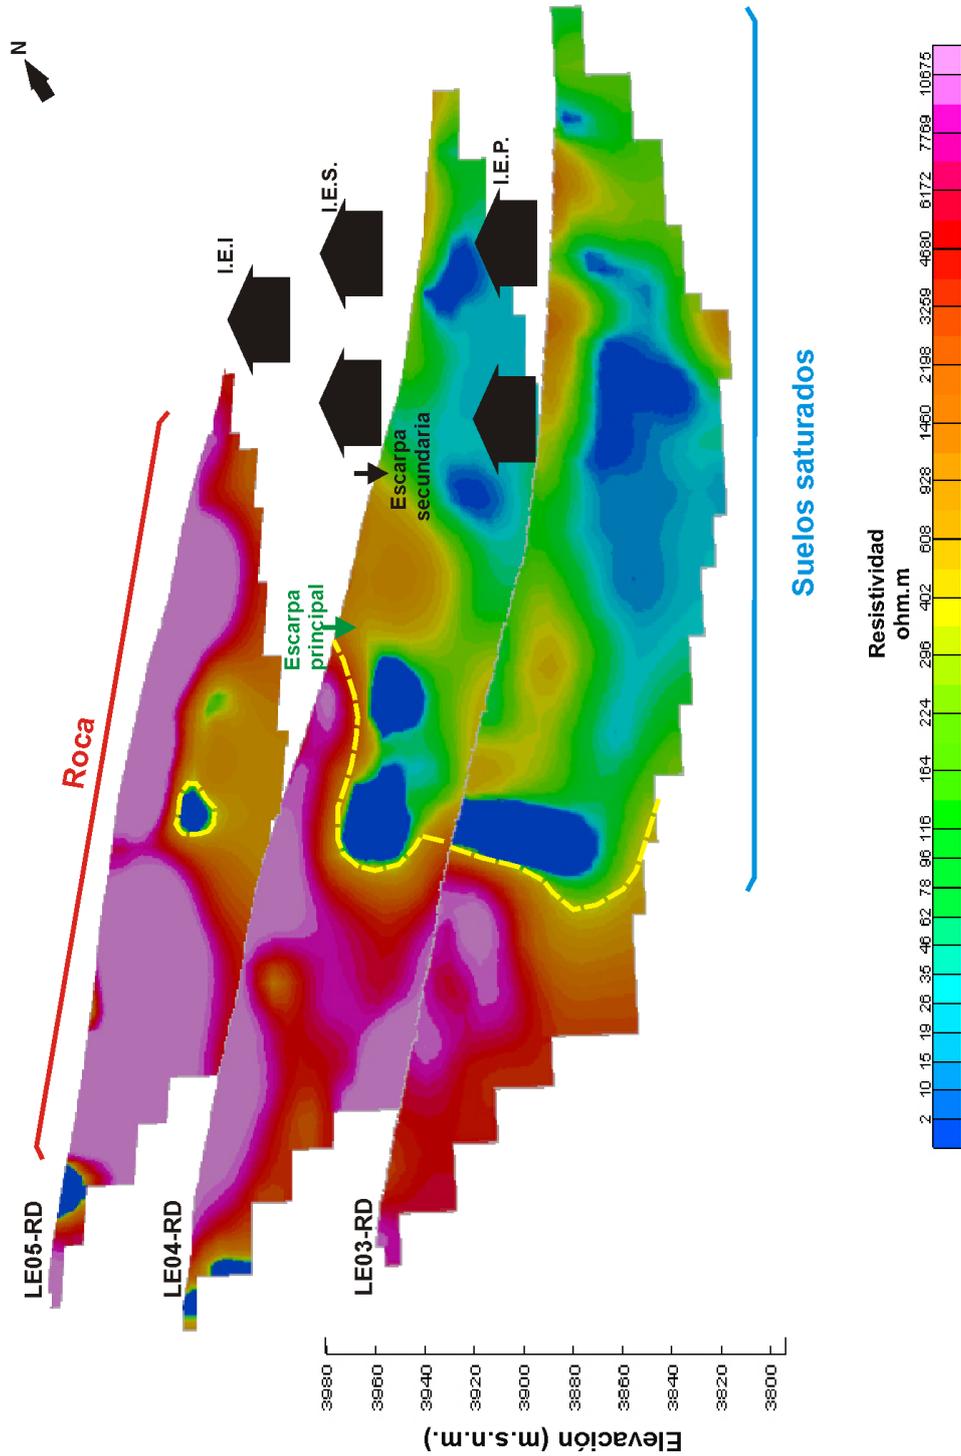
Figura 8. Los resultados obtenidos con tomografía eléctrica para las líneas LE03-RD, LE04-RD y LE05-RD.

En la Figura 8, se muestra la distribución conjunta de las líneas LE03-RD, LE04-RD y LE05-RD, orientadas en la misma dirección del deslizamiento sobre el cerro Sama. La línea LE04-RD cruza el escarpe superior e inferior del deslizamiento. En general, se observa que los valores más resistivos (sin presencia de agua) se encuentran en dirección SO a una distancia de más de 100 metros del área de estudio y hacia el extremo NO, donde se observa afloramientos rocosos. Asimismo, los valores más bajos resistivos (presencia de suelos saturados de agua y/o alto nivel freático) se encuentran bajo el área de estudio, donde el material predominante, en los suelos, son limos acompañados de alto nivel freático con origen en los puquiales de agua presentes en las zonas alledañas, así como por su proximidad al río Record, que alimenta al acuífero hasta profundidades de 60 metros.

En los puntos donde se tiene picos máximos de valores resistivos y no resistivos, se presentan con cambio brusco y de manera focalizada se observa la presencia de valores muy bajos resistivos, lo cual evidencia un alto nivel de saturación en los suelos, en dirección SO del escarpe del deslizamiento, a unos 40 metros de distancia y hasta una profundidad de 20 metros.

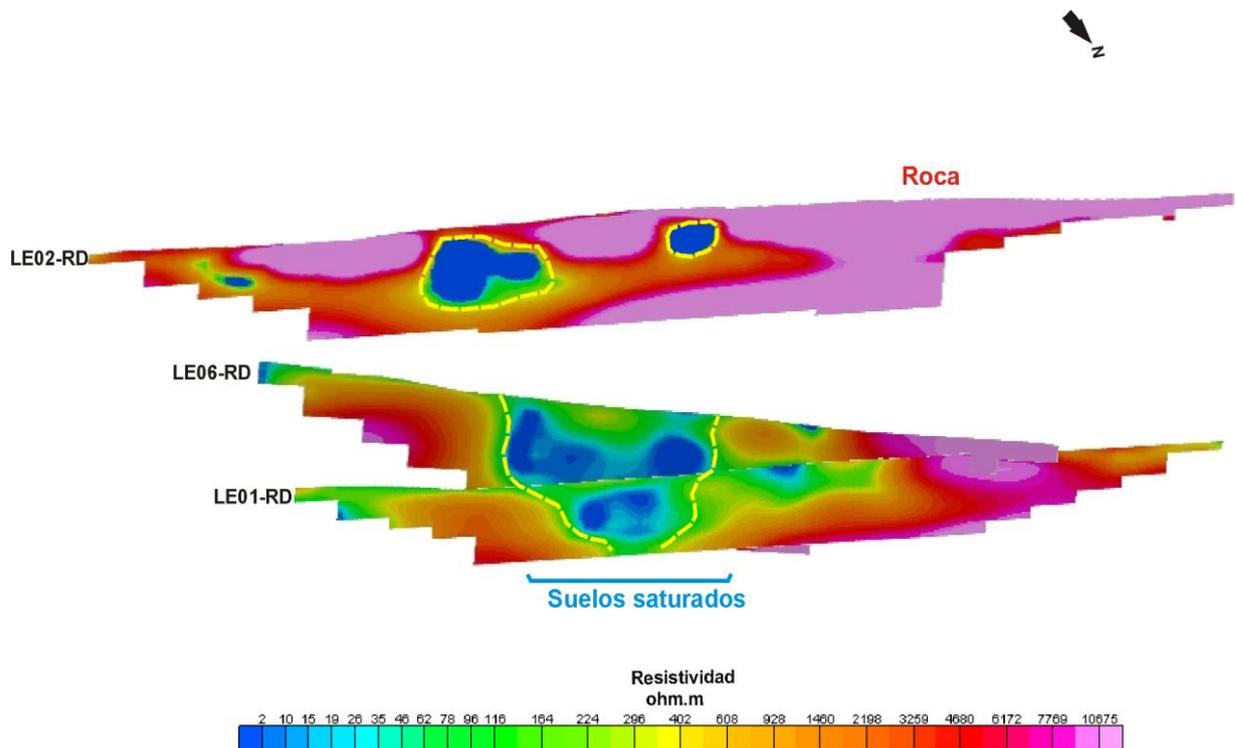
Figura 9. Resultados obtenidos de la tomografía eléctrica para las línea LE01-RD, LE02-RD y LE06-RD.

En la Figura 9, se muestran los perfiles obtenidos para las líneas LE01-RD, LE02-RD y LE03-RD, todas orientadas perpendicularmente a la dirección del deslizamiento, sobre el cerro Sama. De acuerdo a estos perfiles, el medio saturado está presente en la parte central (delimitado por una línea amarilla), lugar donde existen limos con la capacidad de retener agua. Asimismo, conforme se avanza con dirección NO y SE de la zona céntrica los valores son muy resistivos debido a la presencia de afloramientos rocosos. La principal fuente del agua que satura estos suelos, son la contribución del agua de puquiales, lagunas y lluvia, y lo hace a través de fisuras presentes en las rocas fracturadas ubicadas en las partes altas de este sector, y filtraciones del agua del río Record.

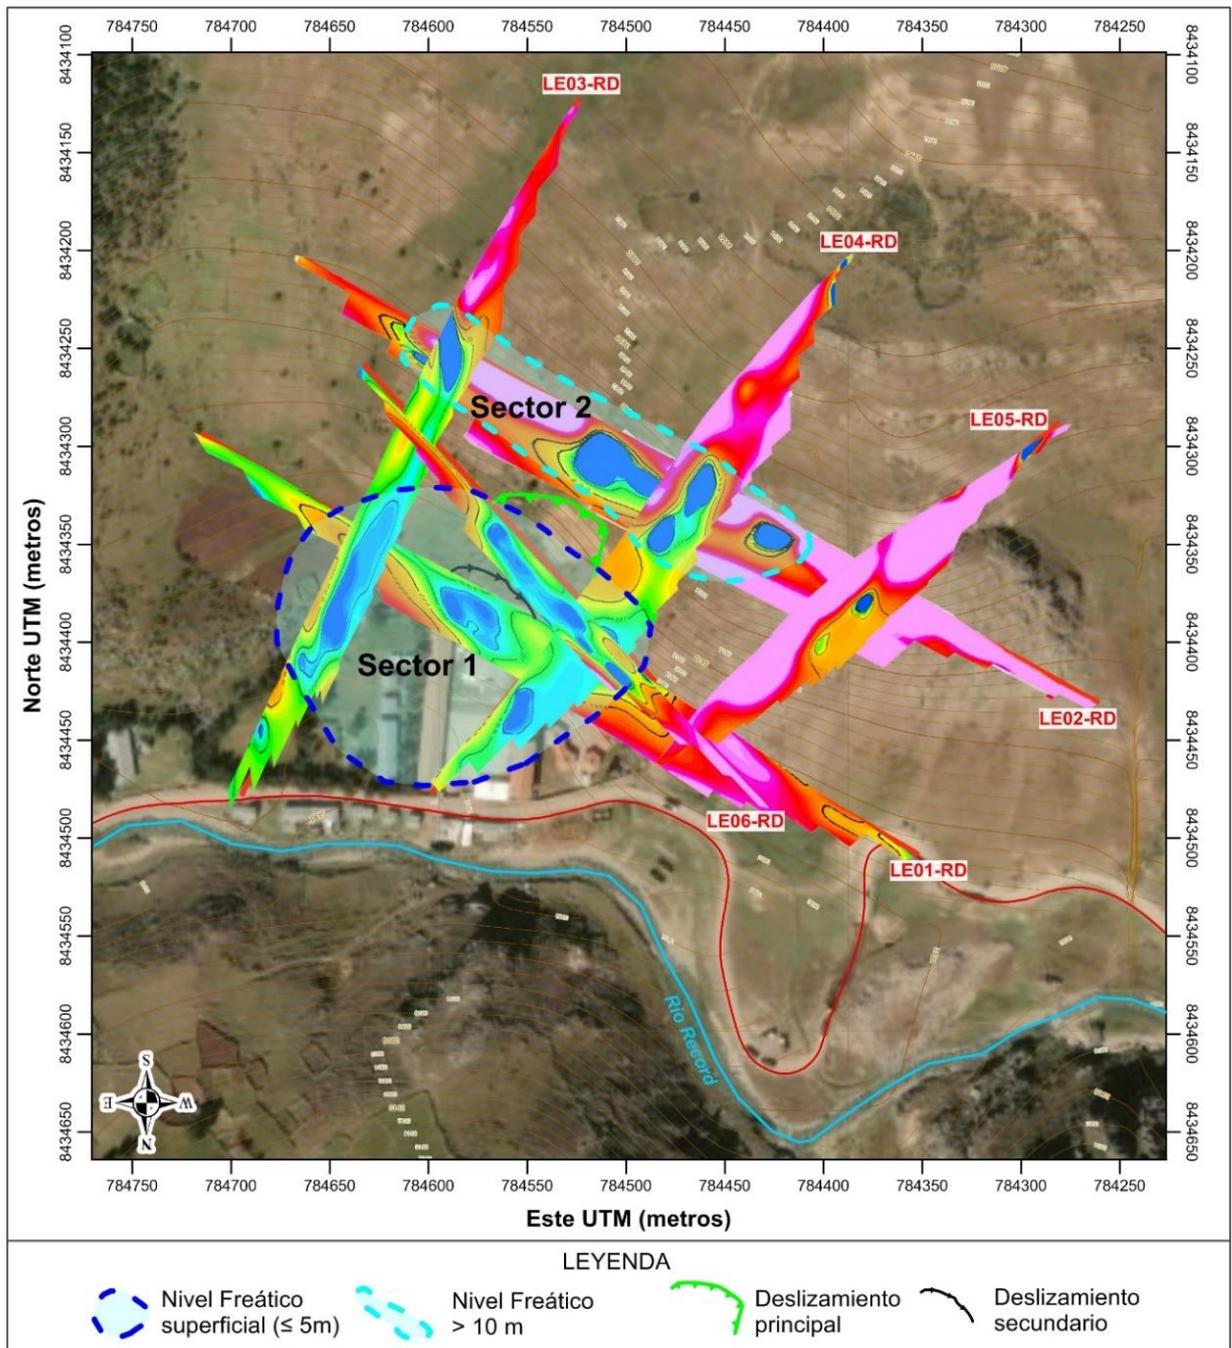
Figura 10. Limite inferido o probable de los niveles freáticos en la zona de estudio.

En la Figura 10, se presenta la correlación todos los perfiles de resistividad eléctrica y en ella se ha identificado los siguientes sectores:

-Sector 1, comprende el área delimitada por la traza del deslizamiento principal sobre el cerro Sama y el río Record. Aquí se ubican las instituciones educativas inicial, primaria y secundaria. Los suelos presentan grietas (Figura 11), alto nivel freático que fluctúa entre los 5 y 60 metros de profundidad.

-Sector 2, comprende una franja de terreno ubicada en dirección SO de la traza principal del deslizamiento. Asimismo, esta franja presenta aproximadamente 100 metros de ancho. Aquí los suelos presentan grietas con alto nivel freático ubicada a más de 10 metros de profundidad hasta aproximadamente los 50 metros, probablemente debido a la presencia de rocas fracturadas y por efectos de gravedad, el agua se infiltra hacia zonas bajas donde hay intercalaciones de lente de limo.

Hacia los extremos NO y SO de estos sectores, se obtienen valores altos de resistividad, lo que sugiere que los suelos son más compactos y/o rocosos, donde en superficie se observó afloramientos de roca.

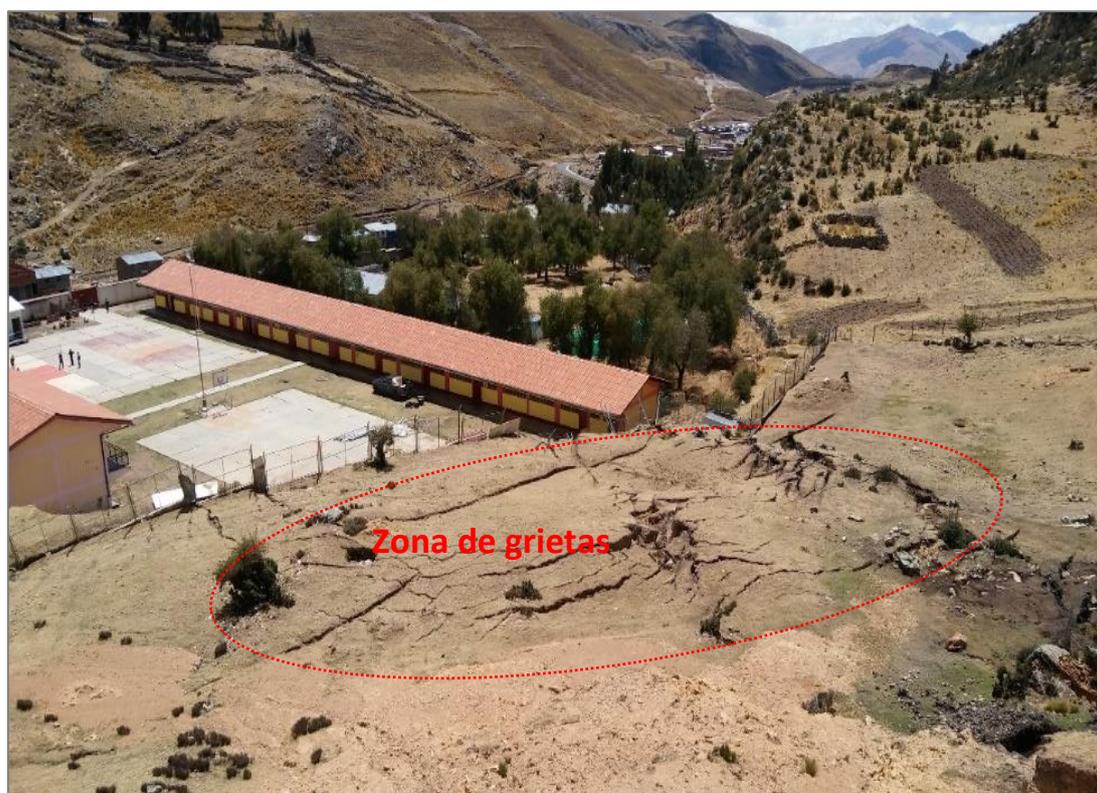
Figura 11. Zona de grietas en el Sector 1.

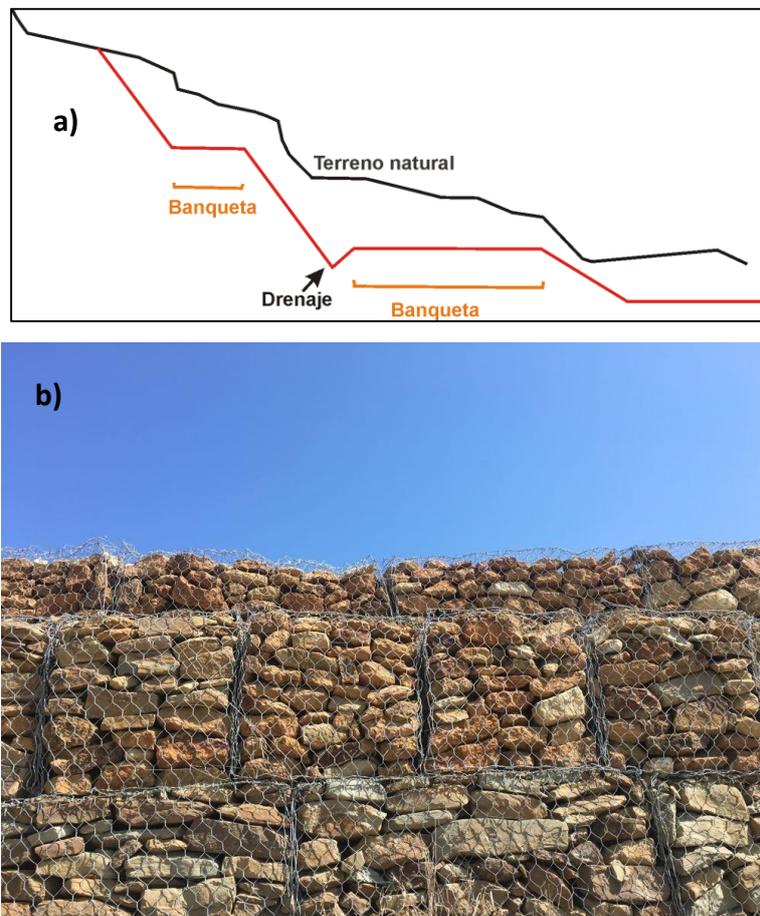
Figura 12. a. Ejemplo de banqueta para la estabilización de talud b. Ejemplo de gaviones.

- Evitar realizar cortes directos al cerro, sin considerar la estabilización del mismo mediante barreras vivas (árboles) o utilizando construcciones ingenieriles (muros de contención, banquetas, etc.).
- Se recomienda la estabilización del talud mediante banquetas unidas por canaletas de drenaje y/o la colocación de gaviones contra la caída de rocas (Figura 12).
