Informe Técnico N° A6984

EVALUACIÓN DE PELIGROS GEOLÓGICOS EN EL SECTOR DE HUARHUA

Región Arequipa
Provincia La Unión
Distrito Pampamarca

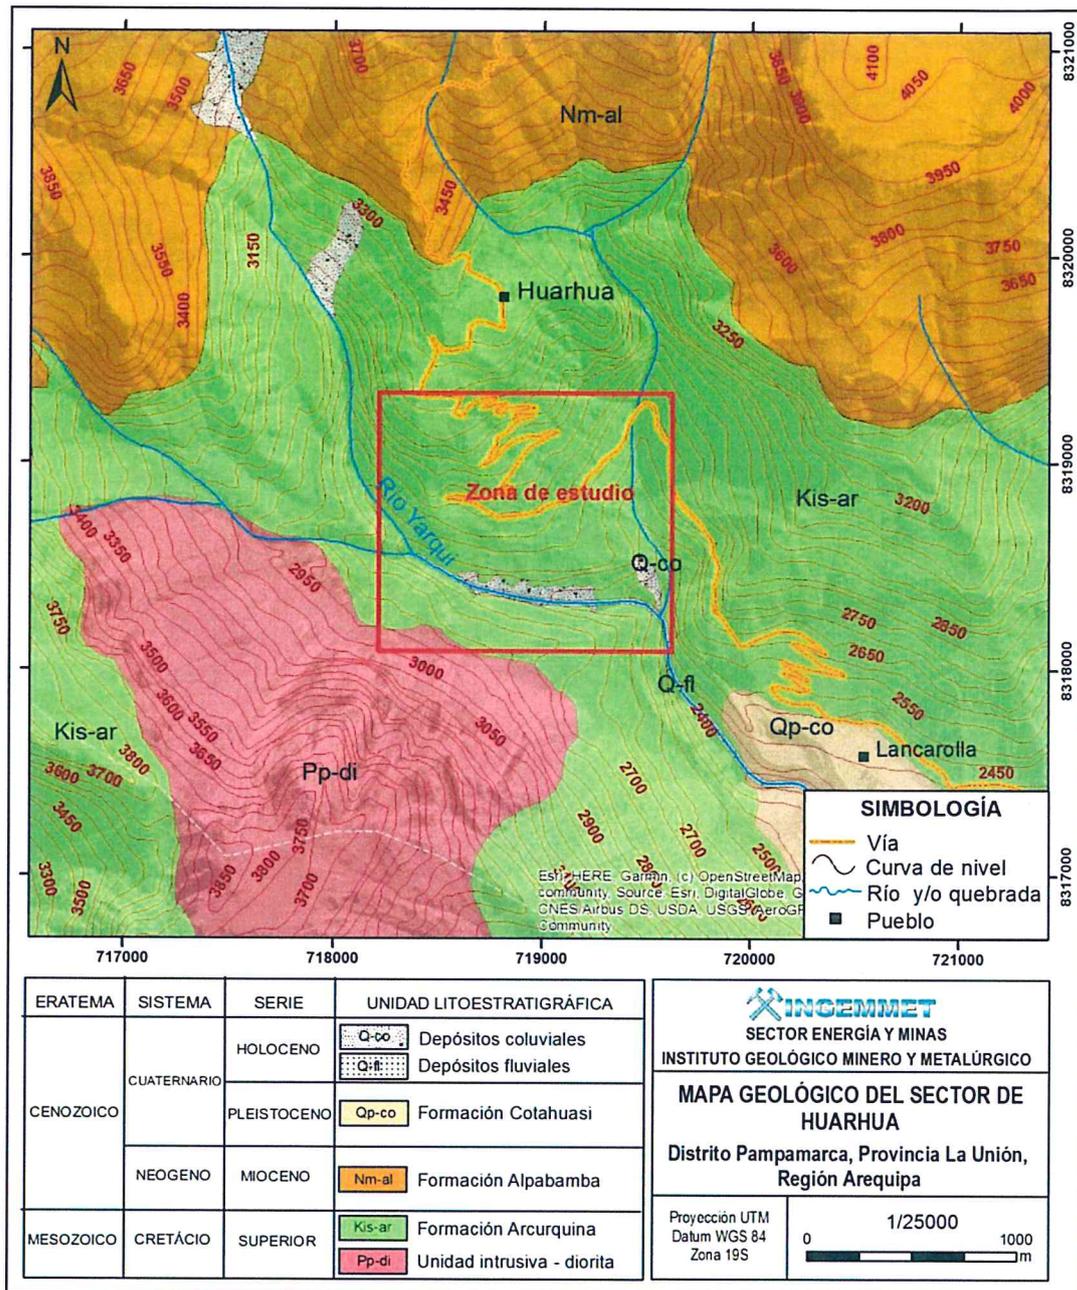
Las unidades litoestratigráficas más antiguas corresponden a secuencias sedimentarias del Mesozoico, conformadas por rocas de la Formación Arcurquina, seguido de secuencias volcánicas cenozoicas Alpabamba y Cotahuasi. Las unidades intrusivas de composición diorítica cortan las secuencias sedimentarias y volcánicas de las Formaciones Arcurquina y Alpabamba. Los depósitos del Cuaternario están representados por los depósitos aluviales y coluviales (figura 4).

Figura 4. Mapa geológico del sector Cochacallan, tomado de Davila y Olchanski (1994).

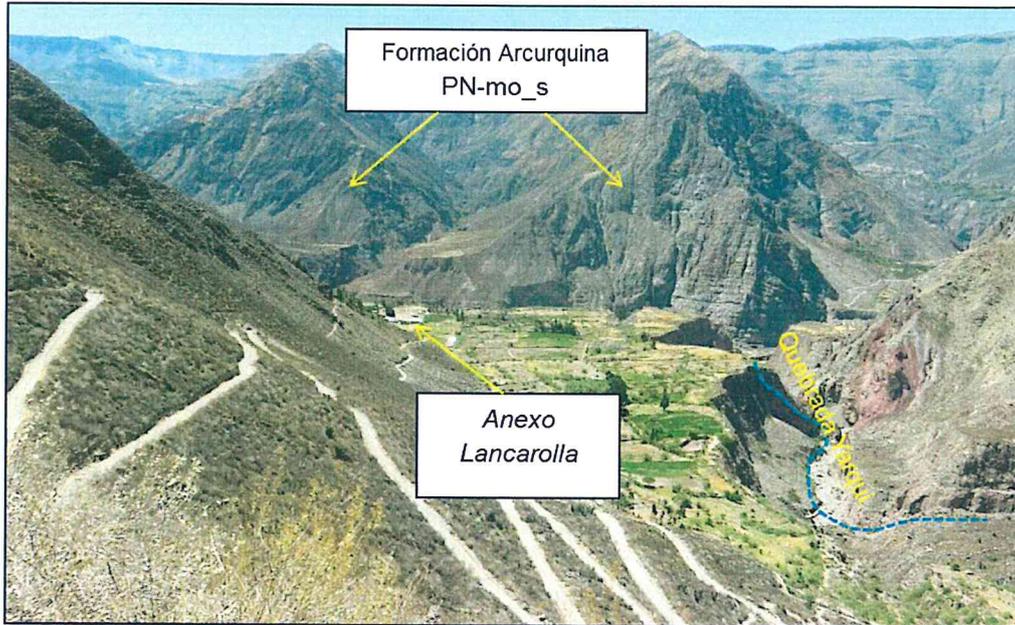
- a) **Formación Arcurquina (Kis-ar):** Estos depósitos afloran dentro de la zona de estudio (figura 5), conformado por calizas grises, con niveles de sal, se presentan en estratos gruesos que llegan hasta 2 m de espesor. Hacia la parte superior de esta formación, se observa calizas arcillosas y suaves, tomando colores ocres y amarillentos. En los alrededores del pueblo de Huarhua, se encuentran minas de sal que son explotadas desde la época prehispánica. (Davila *et al.*, 2010).

Figura 5. Afloramientos de la Formación Arcurquina en los alrededores del anexo Lancarolla.

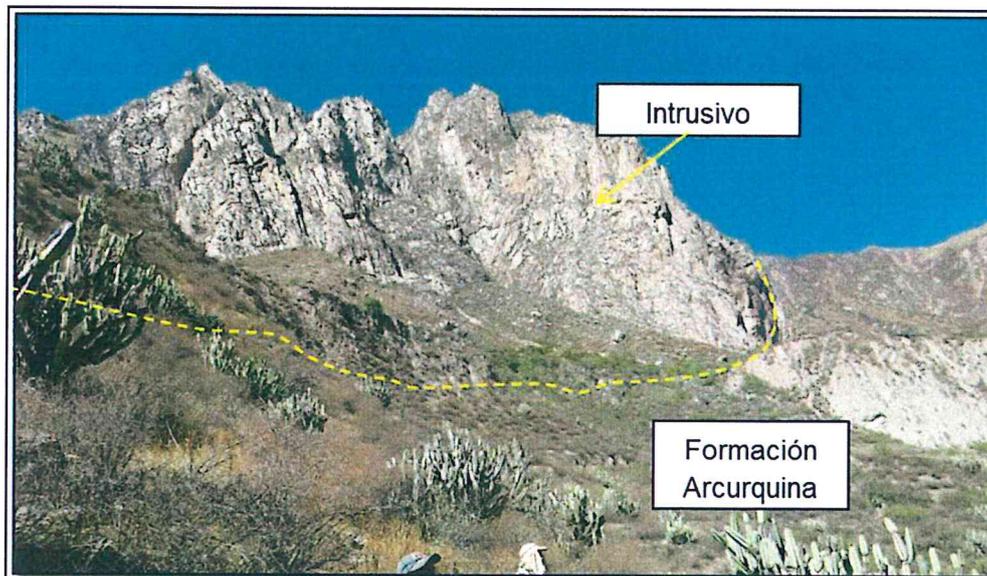
b) Unidad intrusiva – diorita (Pd-di): A 2 km al sur del pueblo de Huarhua se encuentra un cuerpo intrusivo (diorita), que intruye a las calizas de la Formación Arcurquina y a los volcánicos de la Formación Alpbamba (figura 6). Se trata de dioritas gris verdosas con fenocristales de plagioclasas, biotita y anfíboles en una matriz de textura fanerítica. Las dioritas en el campo, tienen las mismas características que aquellos afloramientos intrusivos pequeños graníticos de esta área y que los intrusivos subvolcánicos ocurridos casi simultáneamente con los volcánicos del Grupo Tacaza (Davila *et al.*, 2010).

Figura 6. Cuerpo intrusivo - diorita, a 2 km al sur del pueblo de Huarhua.

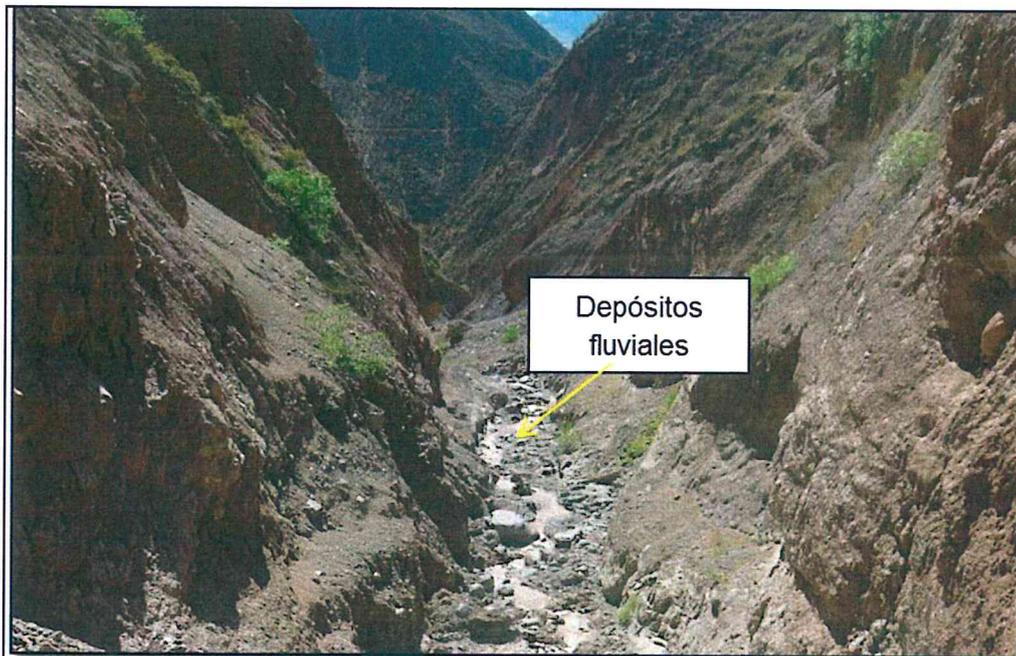
- d) **Depósitos Fluviales(Q-fl):** Este depósito corresponde a la acumulación de material a lo largo de valles y en llanuras de inundación por corrientes fluviales. En la quebrada Yarqui, están constituidos por conglomerados, arenas y limo-arcillas (figura 7).

Figura 7. Depósitos fluviales en la quebrada Yarqui.

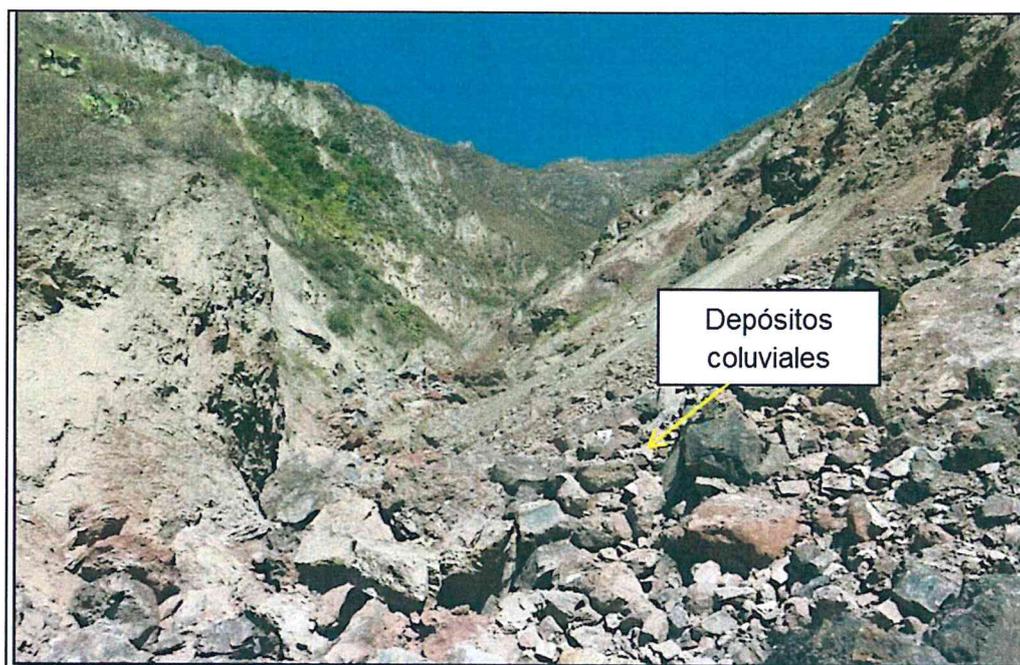
- e) **Depósitos coluviales (Q-co):** Los depósitos coluviales se encuentran en las laderas, constituyendo depósitos de pie de monte, producto de caídas de rocas o derrumbes de corto recorrido (figura 8). Están conformados por material heterométrico, de dimensiones milimétricas a centimétricas, que soportan bloques decimétricos e incluso métricos. En la zona de estudio los bloques son angulosos a sub-angulosos y de litología diversa, principalmente caliza, halita e ignimbrita.

Figura 8. Depósitos coluviales en ambas márgenes de la quebrada Yarqui.

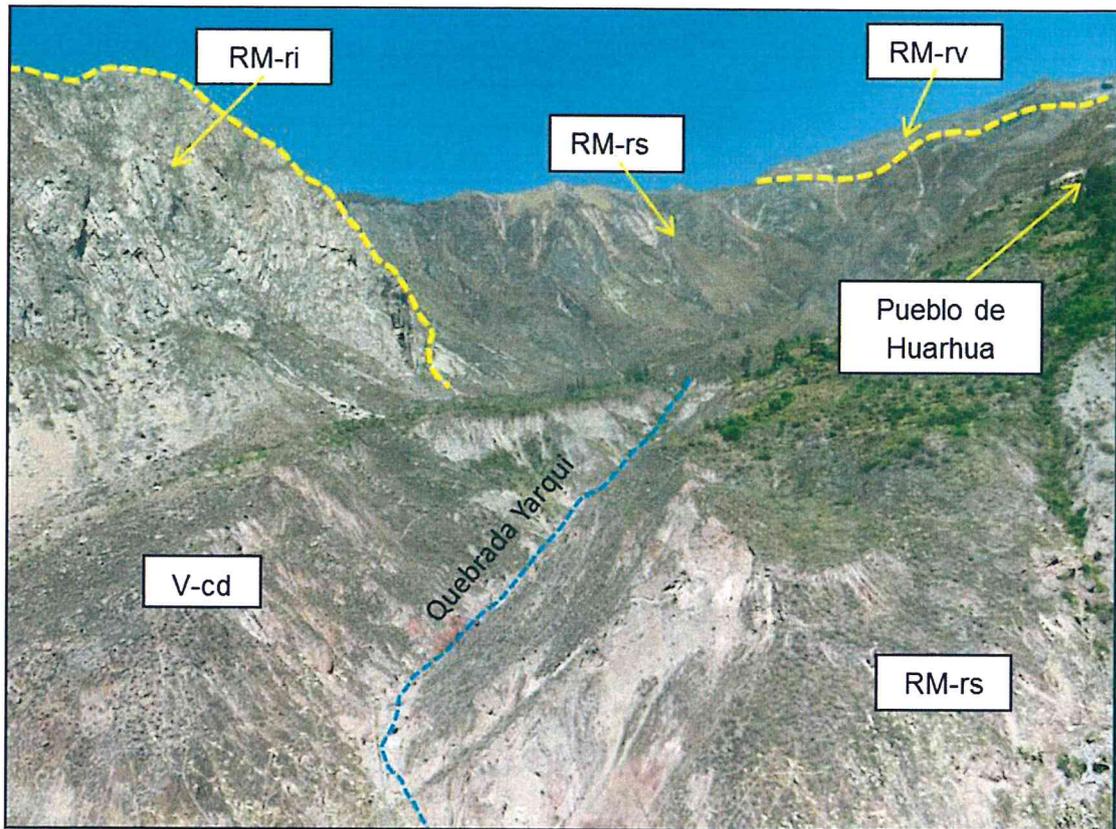
- a) **Subunidad de montaña en roca volcánica (RM-rv):** En la zona de estudio, esta unidad geomorfológica posee un relieve agreste, con pendientes de hasta 60° (figura 9), se presenta formando las altas cumbres. Litológicamente está compuesto de rocas de la Formación Alfabamba.

- b) **Subunidad de montaña en roca sedimentaria (RM-rs):** Esta unidad geomorfológica está conformada por anticlinales y sinclinales con superficies onduladas. Las laderas presentan pendientes de 40° a 60°, litológicamente estas montañas están compuestas por rocas de la Formación Arcurquina (figura 9).

- c) **Subunidad de montaña en roca intrusiva (RM-ri):** Esta subunidad está conformando laderas y crestas de topografía abrupta, con pendientes de 70° y con elevaciones que alcanzan los 4000 m s.n.m. Los cuerpos ígneos intrusivos que afloran en la zona de estudio son de composición diorítica y tienen formas irregulares a alargadas (figura 9).

- a) **Vertiente o piedemonte coluvio - deluvial (V-cd):** Esta unidad corresponde a las acumulaciones de laderas originadas por procesos de movimientos en masa (deslizamientos, derrumbes y caídas de rocas), así como también por la acumulación de material fino y detrítico, caídos o lavados por escorrentía superficial, los cuales se acumulan en las laderas (figura 9). Esta unidad es susceptible a generar caídas de rocas, deslizamientos y derrumbes.

Figura 9. Unidades geomorfológicas en la zona de estudio.

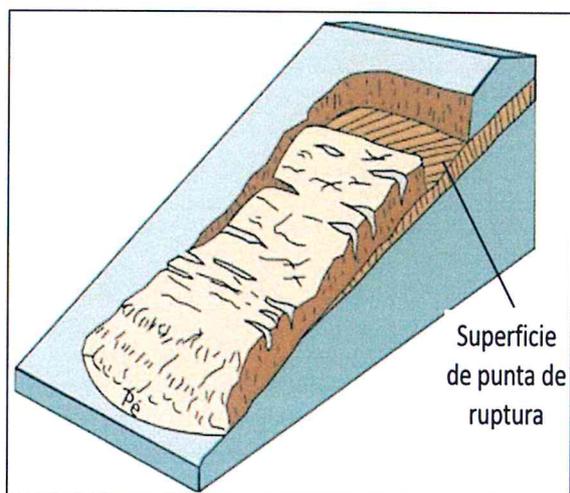
Es deslizamiento cualquier movimiento de ladera abajo de una masa desprendida del sustrato o de suelo, que normalmente ocurre a lo largo de una superficie de falla o de una zona delgada donde ocurre una deformación cortante (figura10).

En este tipo de deslizamientos la masa se mueve a lo largo de una superficie de falla plana u ondulada, estos movimientos suelen ser más superficiales y su desplazamiento discurre con frecuencia a lo largo de la discontinuidad (PMA, 2007).

Figura 10: Esquema de un deslizamiento traslacional mostrando los rasgos morfológicos característicos, realizado por PMA (2007).

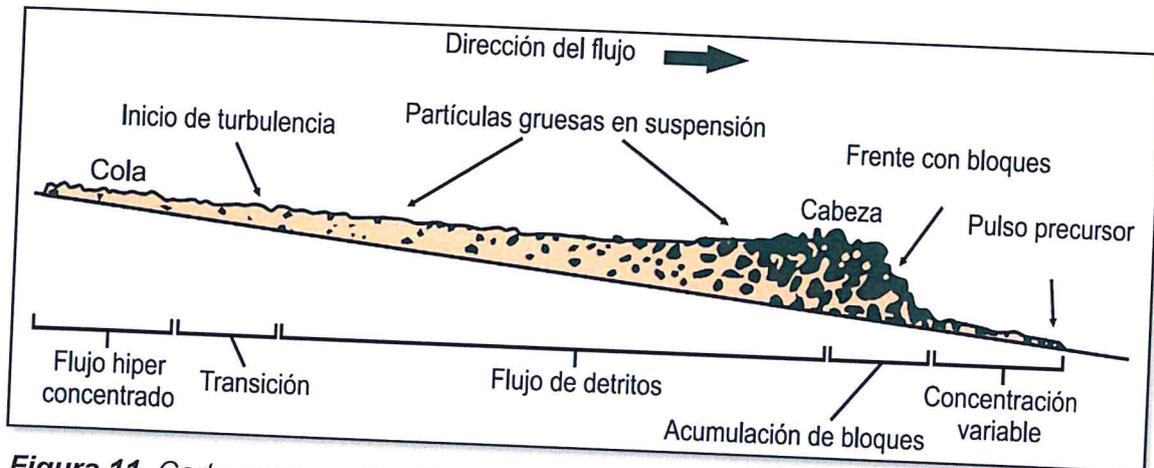
confinado a lo largo del cauce de un canal, arrastró más material saturado en todo su camino, en algunos casos es la consecuencia de otros movimientos, la depositación de estos materiales es en forma de albardones, canales en forma de U, trenes de bloques rocosos y grandes bloques individuales, finalmente concluye su trayectoria en abanicos de detritos (PMA, 2007, figura 11).

Figura 11. Corte esquemático típico de un flujo de detritos. Frente con bloques de un pulso del flujo de detritos (diagrama de Pierson, 1986, en PMA 2007).

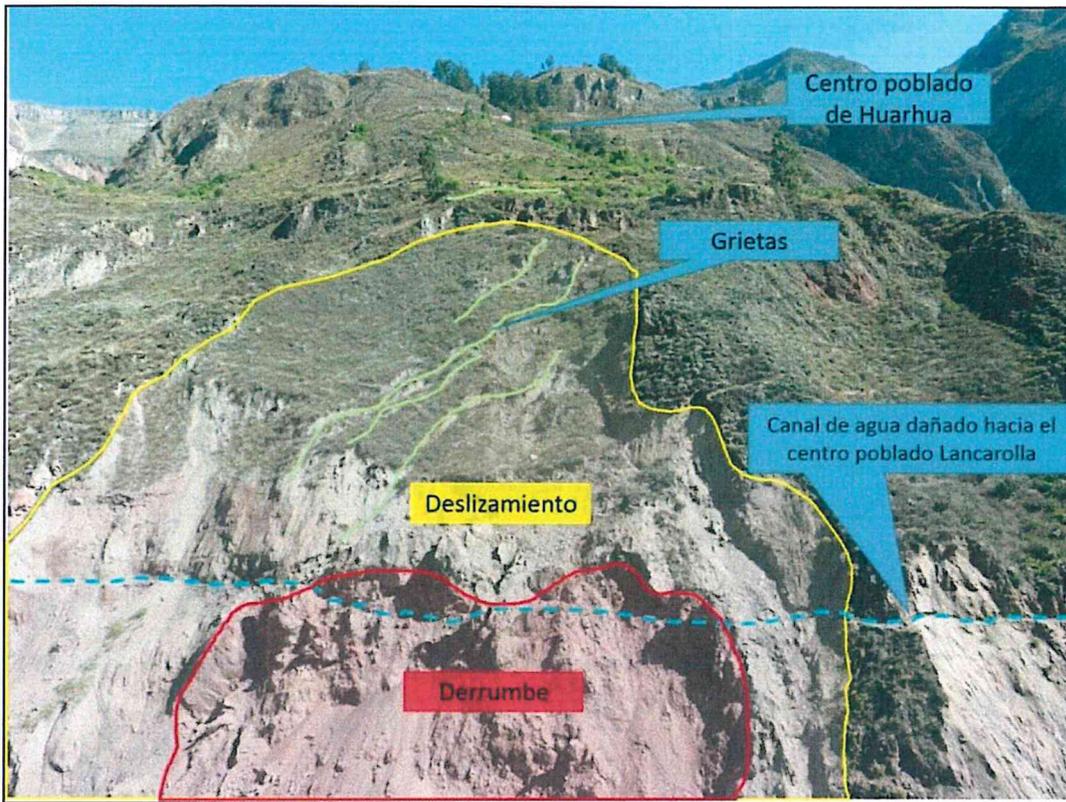
El anexo de Lancarolla capta agua mediante tuberías desde la quebrada Yarqui, para uso agrícola y consumo humano del centro poblado; quienes se ven afectados con la ocurrencia de derrumbes y deslizamientos que dañan el sistema de abastecimiento (figura 12).

Figura 12. Se aprecia en la quebrada Yarqui, el canal de agua en medio del deslizamiento que llega al fondo de la quebrada, también se aprecia grietas del deslizamiento.

El deslizamiento principal corresponde a una reactivación de un deslizamiento antiguo. Presenta una corona de forma irregular, con dimensiones aproximadas de 250 m de ancho, 190 m de altura, con saltos de 1.5 m aproximadamente, y múltiples agrietamientos en el cuerpo del deslizamiento y parte superior.

- Los canales que transportan agua por la ladera de la quebrada Yarqui deben ser revestidos (concreto, mampostería, terrocemento entre otros) y en la zona del deslizamiento debe estar entubado, para minimizar la infiltración y saturación del terreno en época de avenidas.
- El desarrollo de vegetación natural (pastos, malezas, arbustos, árboles) contribuye a atenuar el proceso de incisión rápida de las masas deslizantes; no obstante, este seguirá produciéndose en forma lenta hasta alcanzar el equilibrio natural entre el suelo y la vegetación nativa.

1. Se debe evitar construir infraestructura alguna en ladera de la margen izquierda de la quebrada Yarqui.
2. Se recomienda plantear un nuevo trazo del canal que transporta las tuberías de agua del anexo de Lancarolla, debido a que el actual trazo es afectado por procesos de movimientos en masa activos.
3. Controlar y recomendar la asistencia técnica en la elaboración de obras de infraestructura y cortes de talud en la zona deslizada, debido a que todo el sector se encuentra presentando procesos de geodinámica caracterizado como zona de susceptibilidad muy alta.
4. Tomar las propuestas de medidas preventivas vertidas en el documento, para evitar que siga generándose más deslizamientos en el sector.

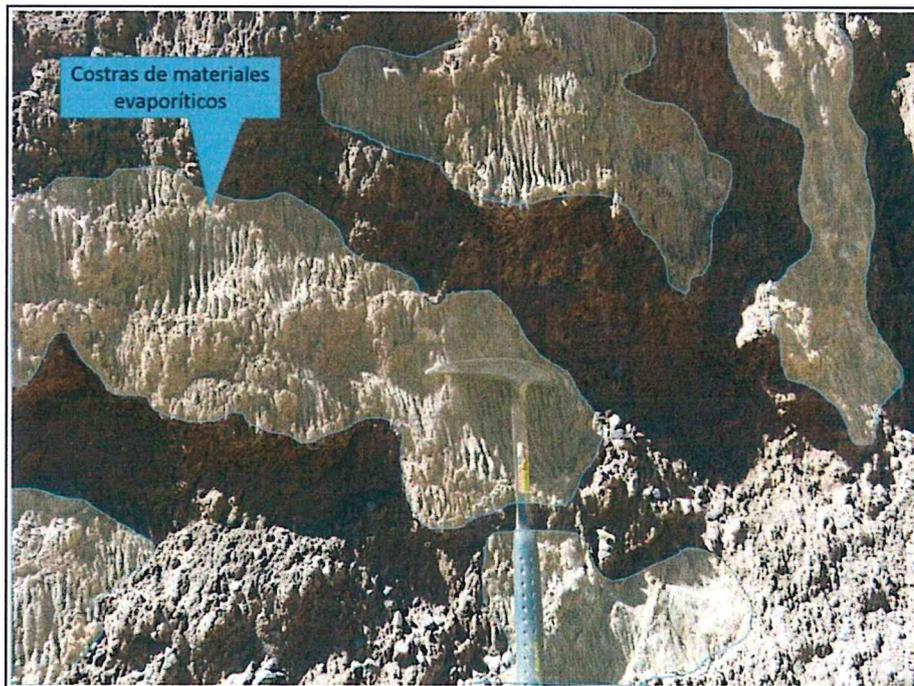
Según los pobladores, a 1 km aguas arriba de la quebrada existe una labor subterránea abandonada, donde se extraía sal comestible y que junto a ella aflora un ojo de agua, estas aguas discurren de manera permanente por la quebrada Yarqui, que van diluyendo las rocas carbonatadas y evaporíticas presentes en el fondo de la quebrada Yarqui (figura 13).

La disolución de las rocas aumenta la susceptibilidad a generar peligros múltiples, una evidencia de esto es que en los márgenes del cauce de la quebrada se observó precipitación de minerales carbonatadas y evaporíticas, los cuales poseen alta facilidad de ser afectados por erosión fluvial.

Figura 13. En ambos márgenes del cauce de la quebrada Yarqui, se aprecia la disolución de materiales evaporíticos, dispuestas como costras.

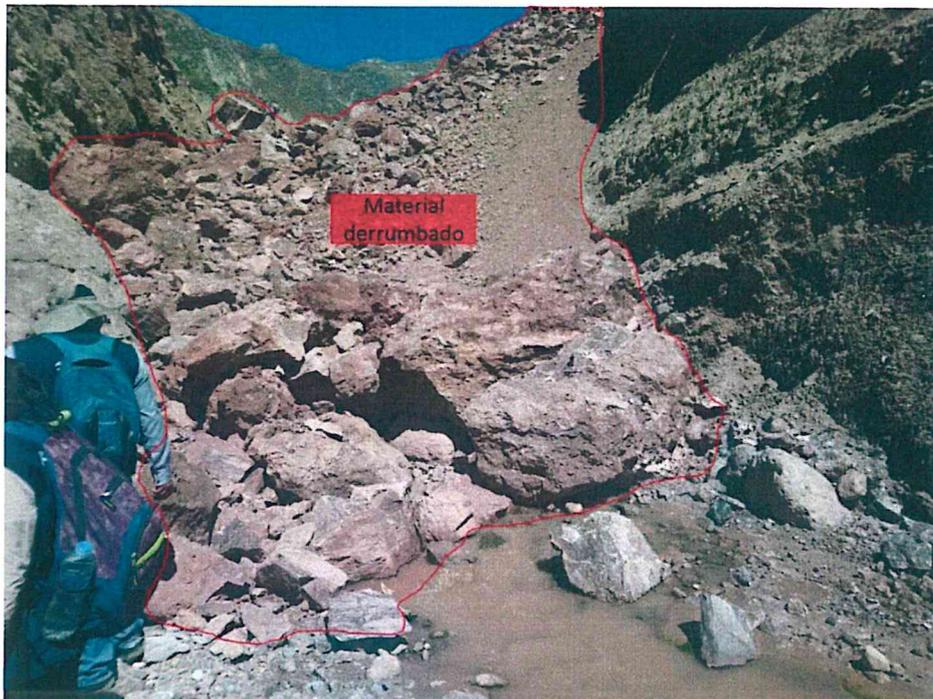
Otro problema que genera mayor susceptibilidad a la zona, son los materiales acumulados en el canal del río que están represando la quebrada (figura 14), estos materiales generan flujo de detritos afectando las zonas bajas de la quebrada con socavamientos del canal del río y laderas de la montaña, generando mayor pendiente y desestabilizando la quebrada.

Figura 14. En la quebrada Yarqui mirando aguas arriba, se aprecia el material derrumbado que se generó del cuerpo del deslizamiento, que obstruye el cauce de la quebrada.

También se cartografió un derrumbe dentro del cuerpo del deslizamiento principal, este obstruye actualmente el cauce de la quebrada, en el depósito originado por el derrumbe se observó bloques hasta de 1 m de diámetro.

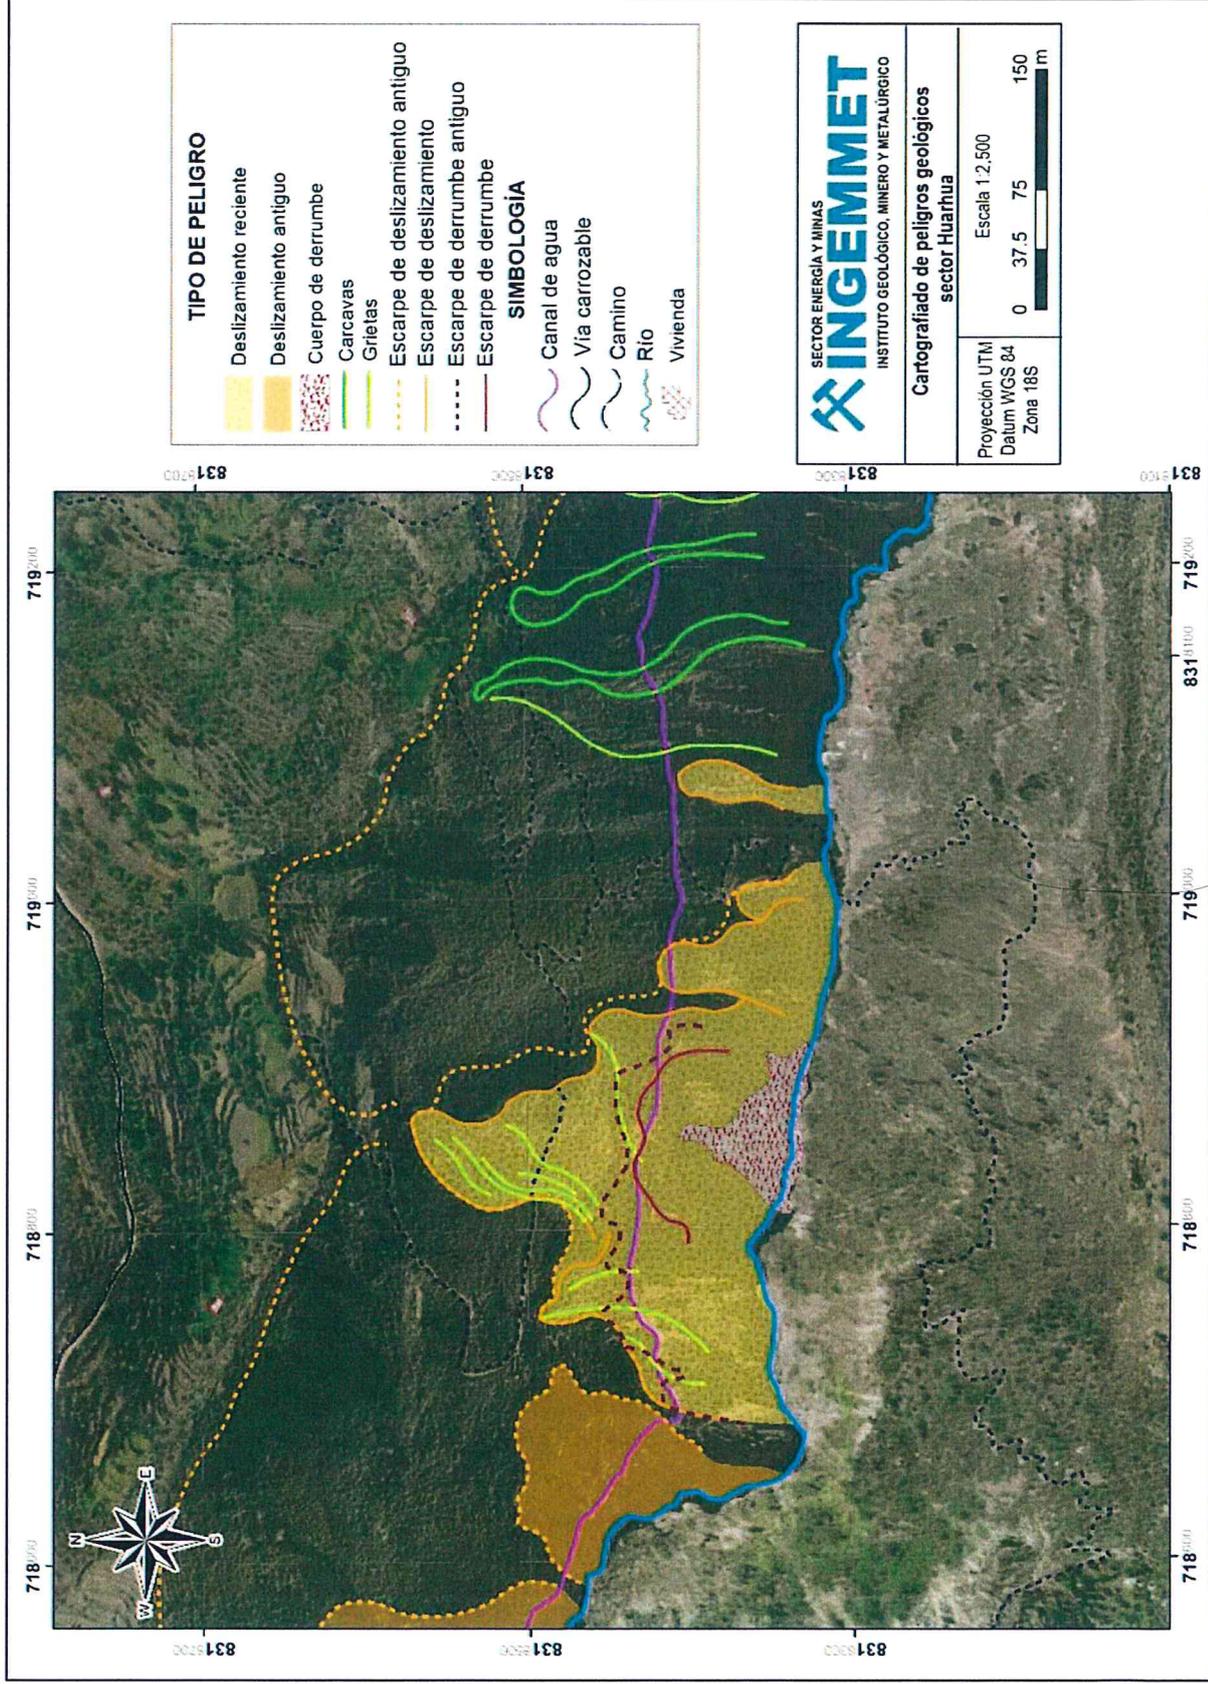
Figura 15. Se aprecia el cartografiado de los peligros geológicos por movimiento en masa de la quebrada Yarqui.

1. De acuerdo a la cartografía geodinámica, se evidencian procesos de movimientos en masa importantes como la reactivación de deslizamiento traslacional y derrumbes que obstruyen, dañan el curso del río y el canal de abastecimiento, situado en la quebrada Yarqui. Por lo tanto se considera la zona con peligro muy alto.
