INFORME TÉCNICO
Geología Ambiental y Riesgo Geológico

**PELIGRO POR DESLIZAMIENTO EN EL
SECTOR DE SHAMBOYACU**

(DISTRITO SHAMBOYACU, PROVINCIA PICOTA Y REGIÓN SAN MARTÍN)

LIMA – PERU
JUNIO 2009

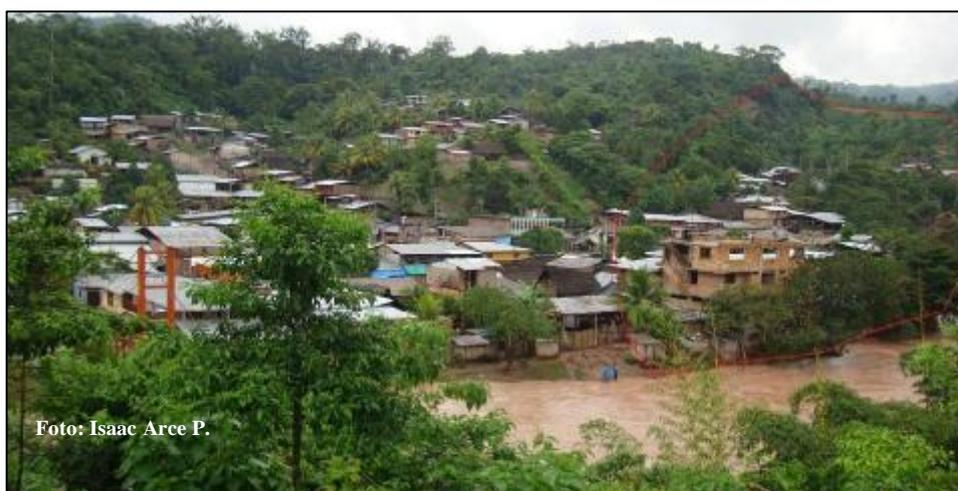
Foto 1. Vista del poblado de Shamboyacu, y el río Ponaza.

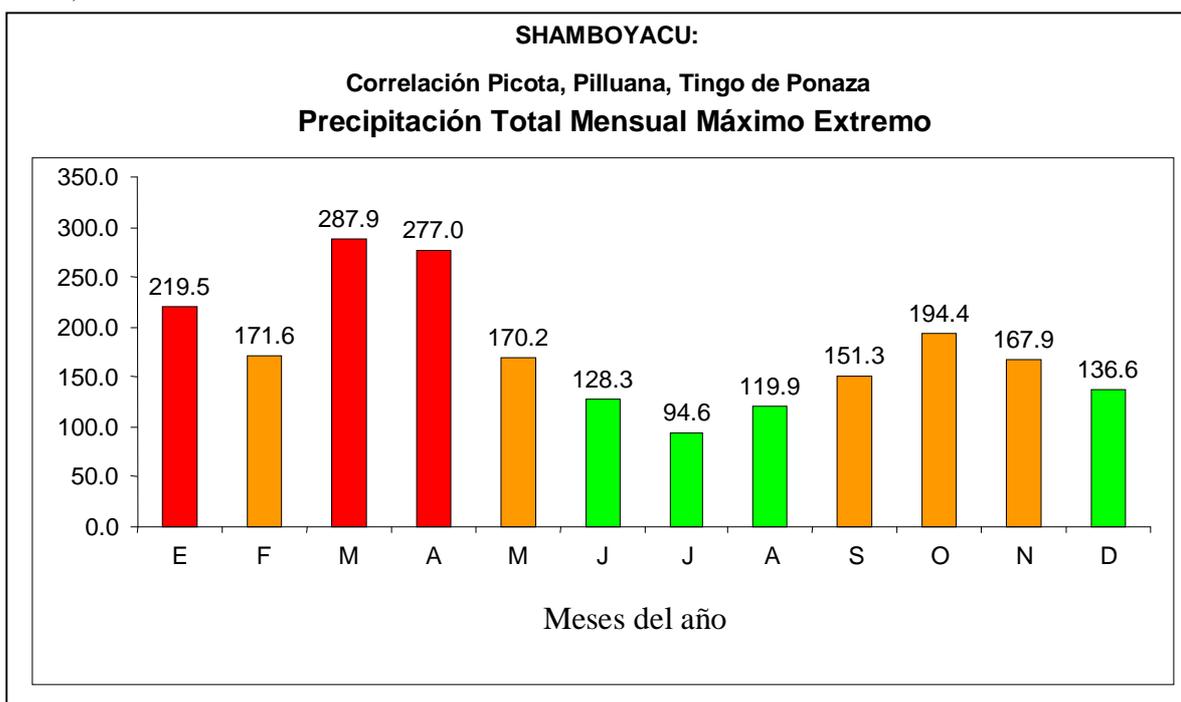
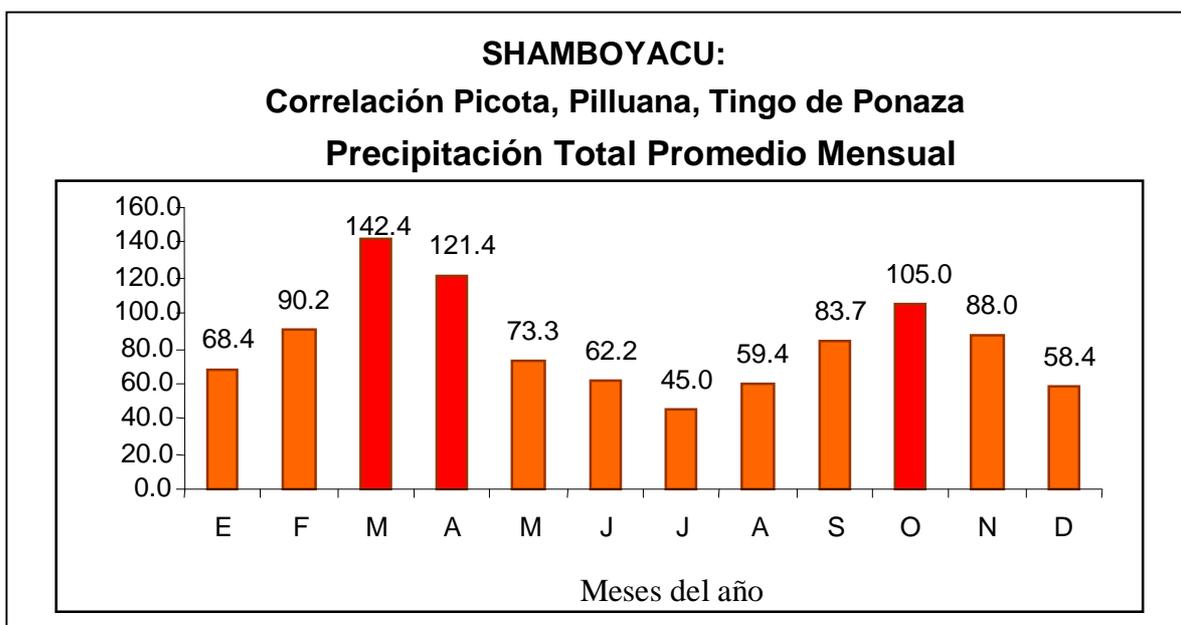
Gráfico 1 y 2

Los siguientes cuadros y gráficos nos muestran los resultados del análisis realizado entre las estaciones pluviométricas ubicadas en el entorno del distrito de Shamboyacu, para datos de Precipitación total mensual: Máximo Extremo y promedio (Periodo 1979-1989).

En el área de estudio, tal como se ha visto en los cuadros 1 y 2, se presenta precipitaciones pluviales intensas.

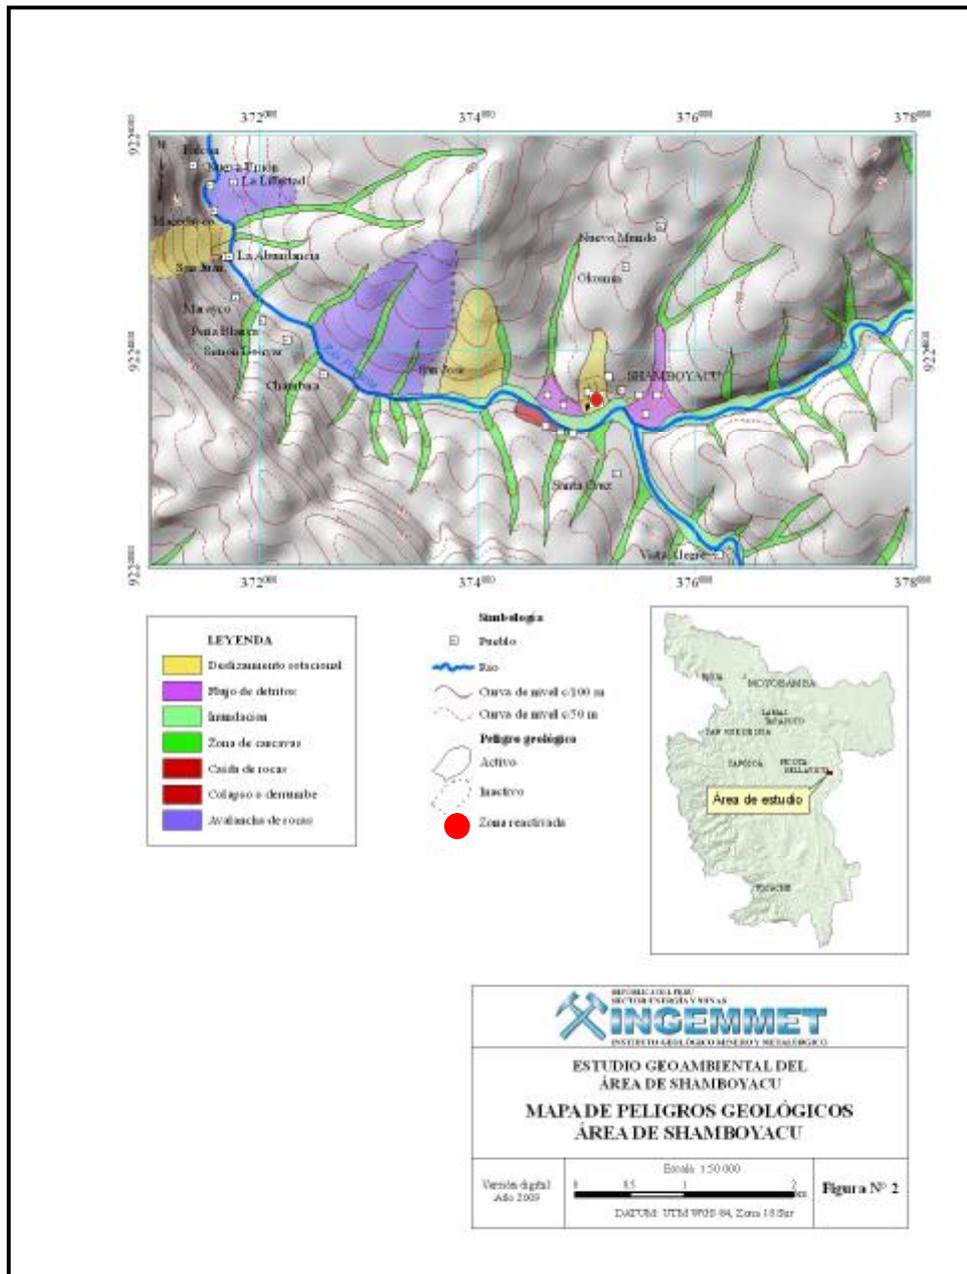
Se trata de un deslizamiento antiguo de tipo rotacional, que se reactivó como deslizamiento-flujo en el año 2000 y 2009 (abril). Fotos 2, 3, 4, 5, 6, y 7.

En el año 2000 afectó a una vivienda, al centro educativo y terrenos de cultivo que se encontraban ubicados en la parte media-baja de la ladera (Núñez, S. 2008).

En abril del año 2009, según la información proveniente del Gobierno Regional de San Martín, colapsaron de 138 viviendas, locales religiosos y comunales.

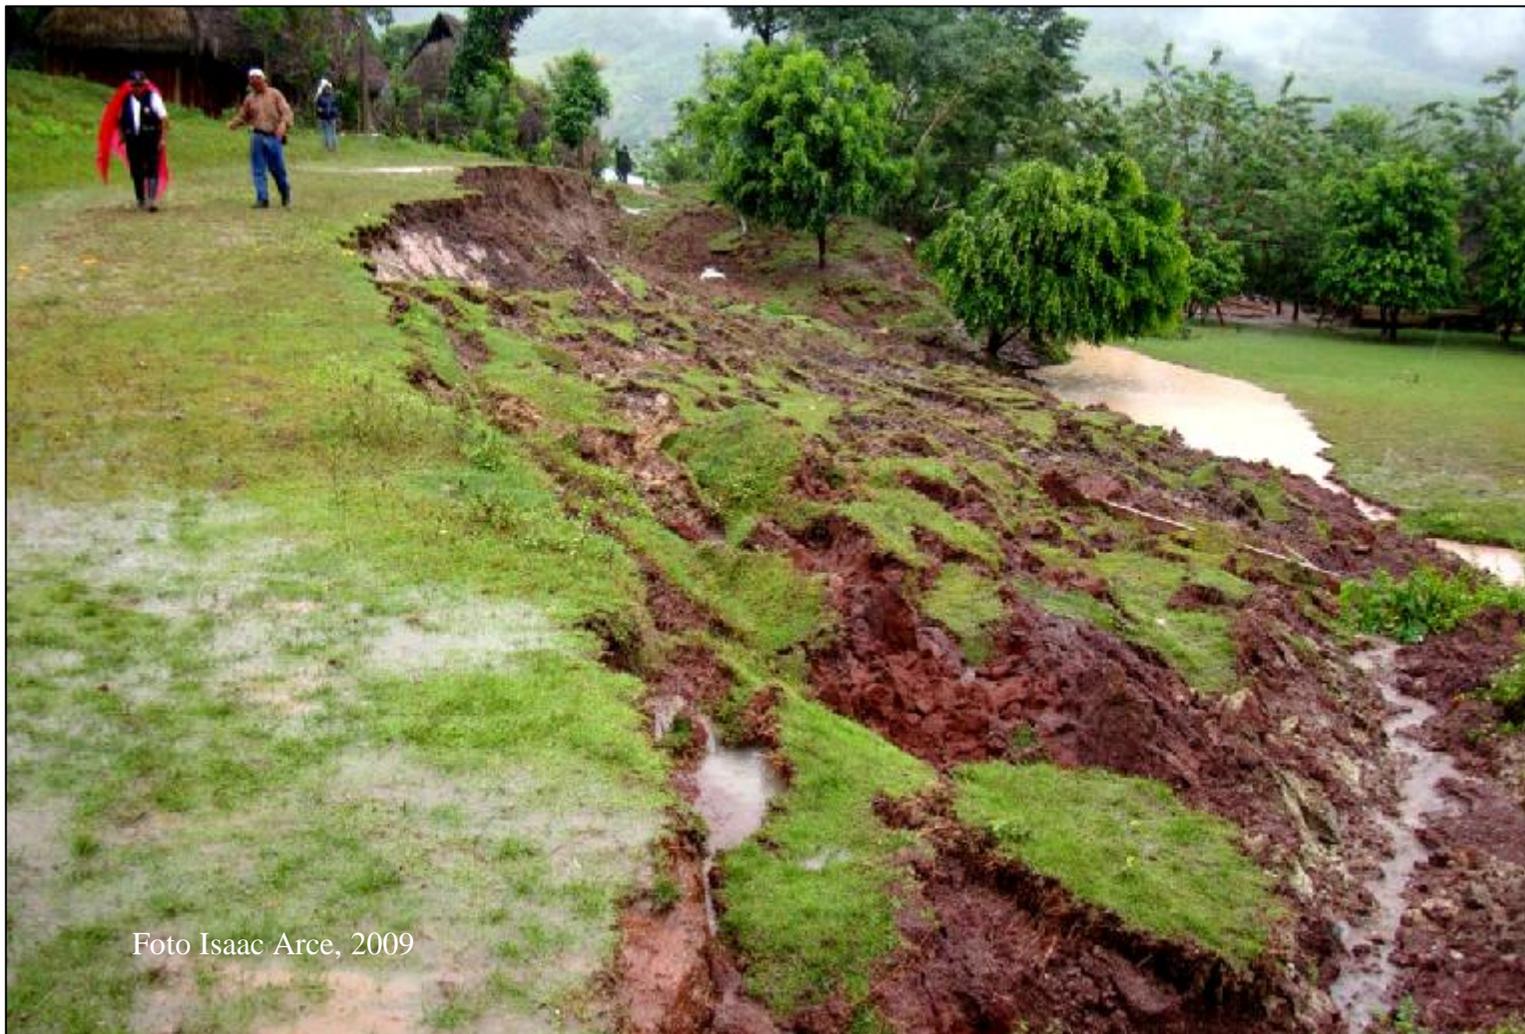
Foto 2 .- Vista de zona reactivada, Jr. Lamas. Zona complemente agrietada.

- Drenaje de agua del cuerpo del deslizamiento, mediante zanjas o sangrías, con tubos de PVC perforado e instalados en la masa inestable.
- Eliminar y/o controlar las fuentes de manifestación de agua (lagunas, pozas, charcos de agua, etc.) mediante el sellado de grietas, relleno de presiones, construyendo canales de evacuación de agua superficiales.
- Reforestación de laderas inestables buscando devolver al terreno los elementos de sostenimiento natural que lo perdieron a consecuencia de la deforestación.

- Reubicar la zona afectada, la cual estará a cargo del los evaluadores del riesgo de Defensa Civil de la Región San Martín.
- Observar constantemente el terreno, para identificar las posibles apariciones de nuevas grietas y sean comunicadas a las autoridades pertinentes.

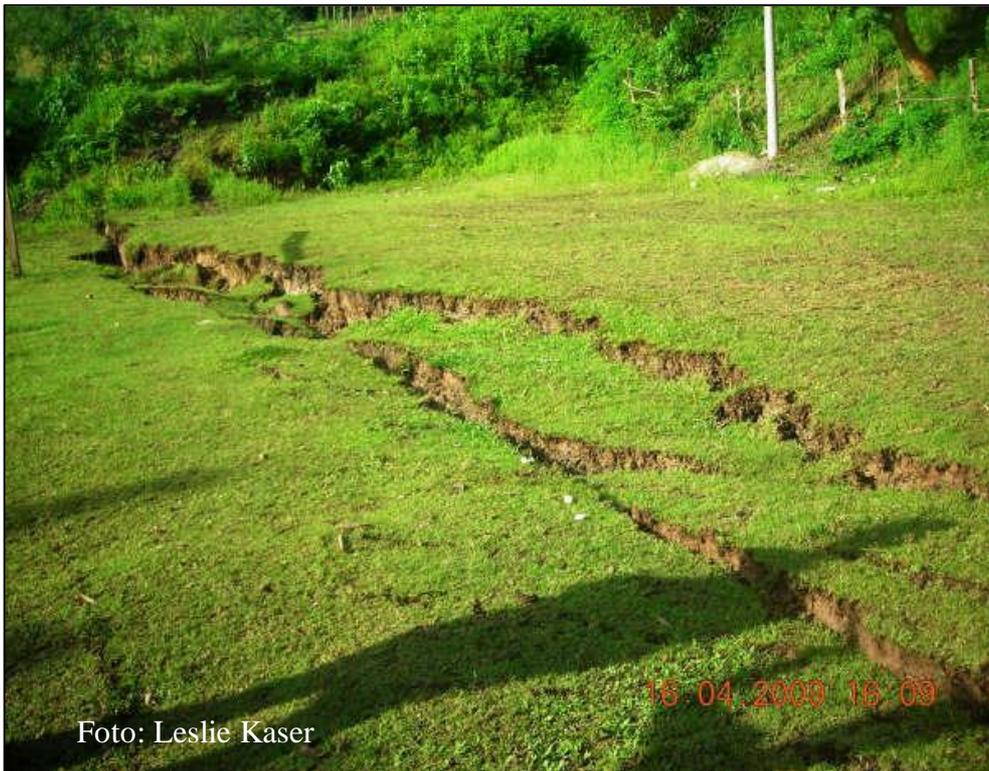
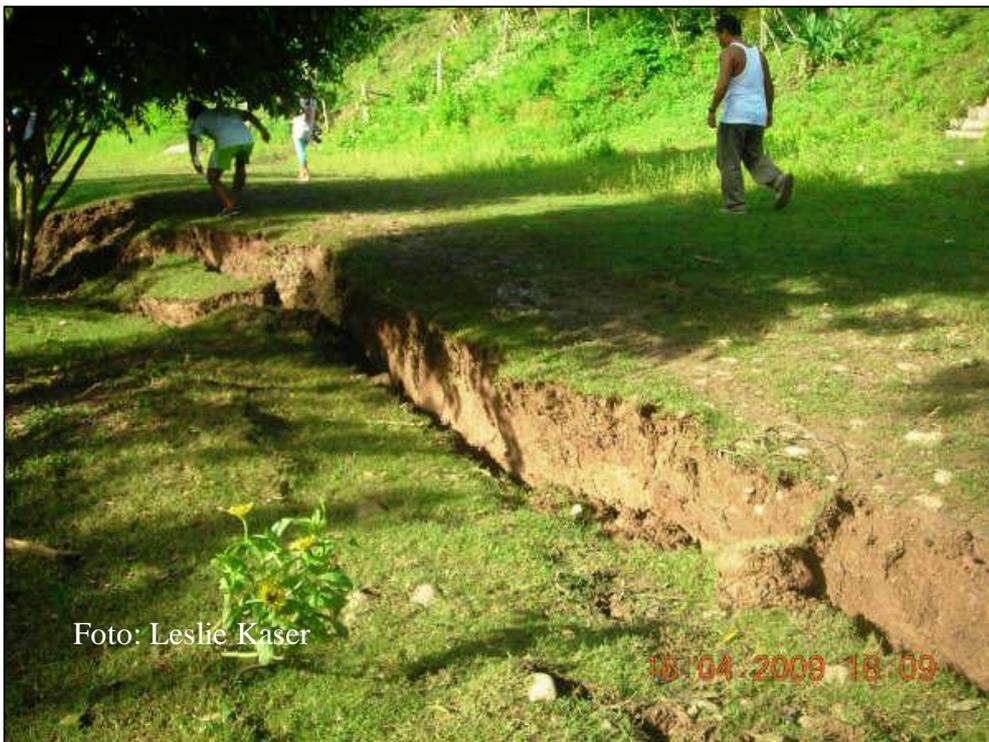
Fotos 3 y 4 Agrietamiento del terreno, en el sector de Shamboyacu

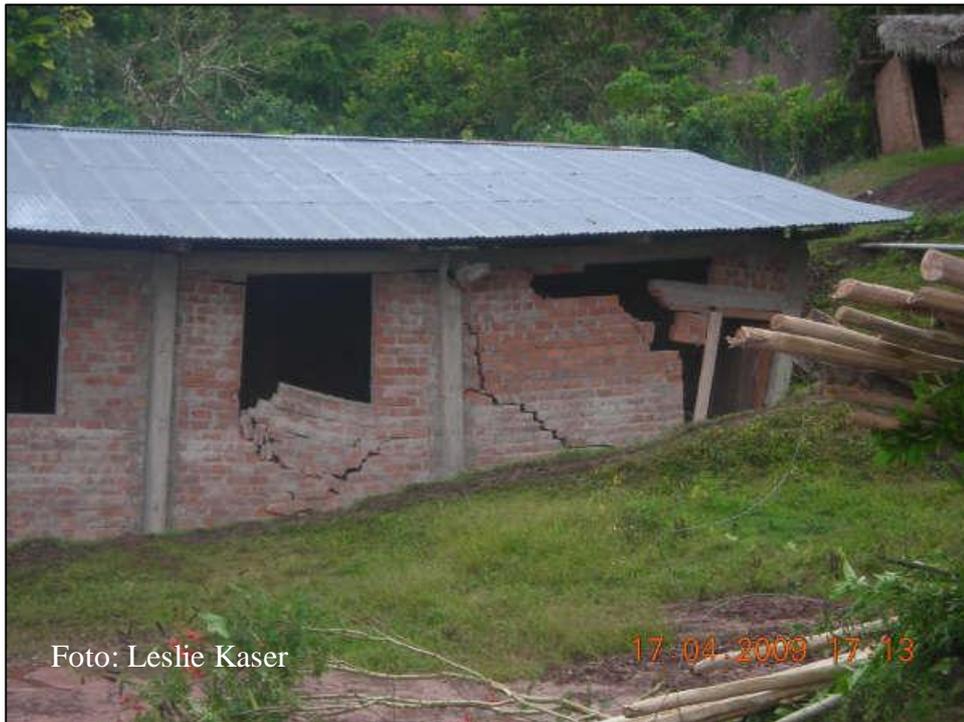
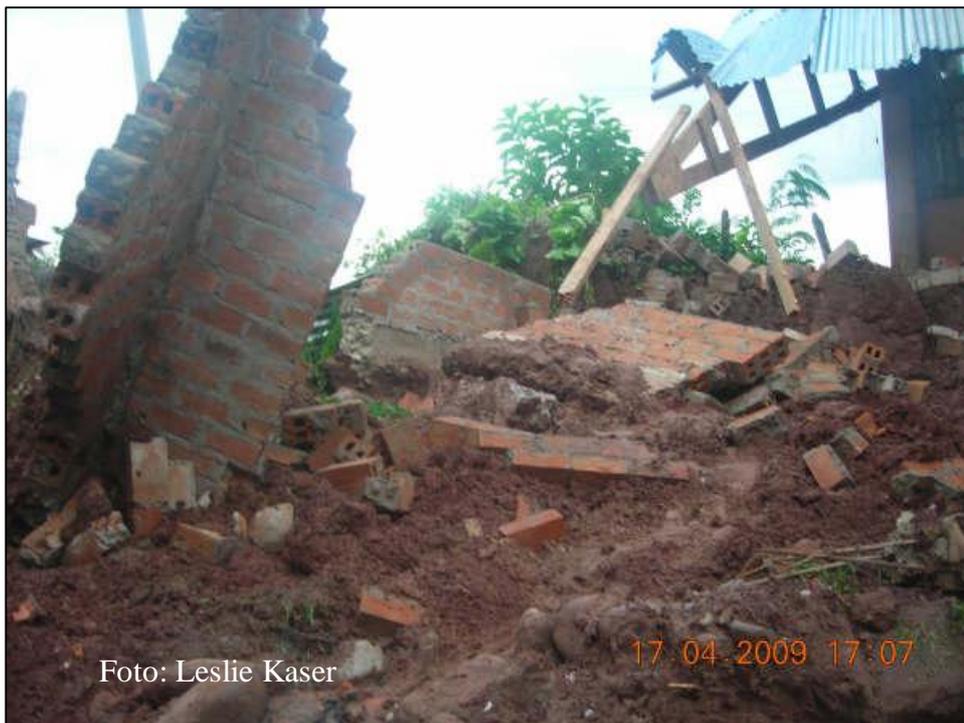
Foto 4 y 5.- Infraestructura que ha colapsado por el deslizamiento-flujo.

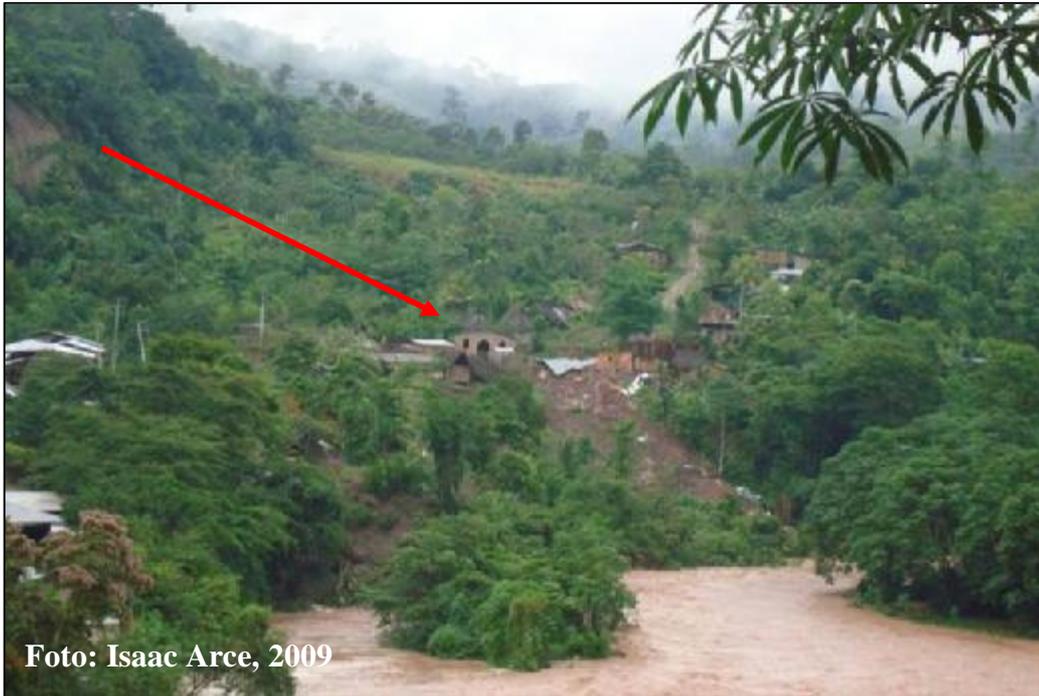
Foto 6.- Margen derecha del río Ponaza, se aprecia hasta donde llegó el flujo de detritos.

- Protección de taludes ribereños mediante gaviones, a modo de espigones, reforestación con especies apropiadas a terrenos húmedos y con buen sistema de fijación radicular.
- Para evitar la erosión de ribera, construir gaviones de mallas de alambres rellenas de piedras del río a modo de espigones o muros de contención. Como también se pueden construir muros de contención ya sea de concreto ciclópeo o concreto armado.

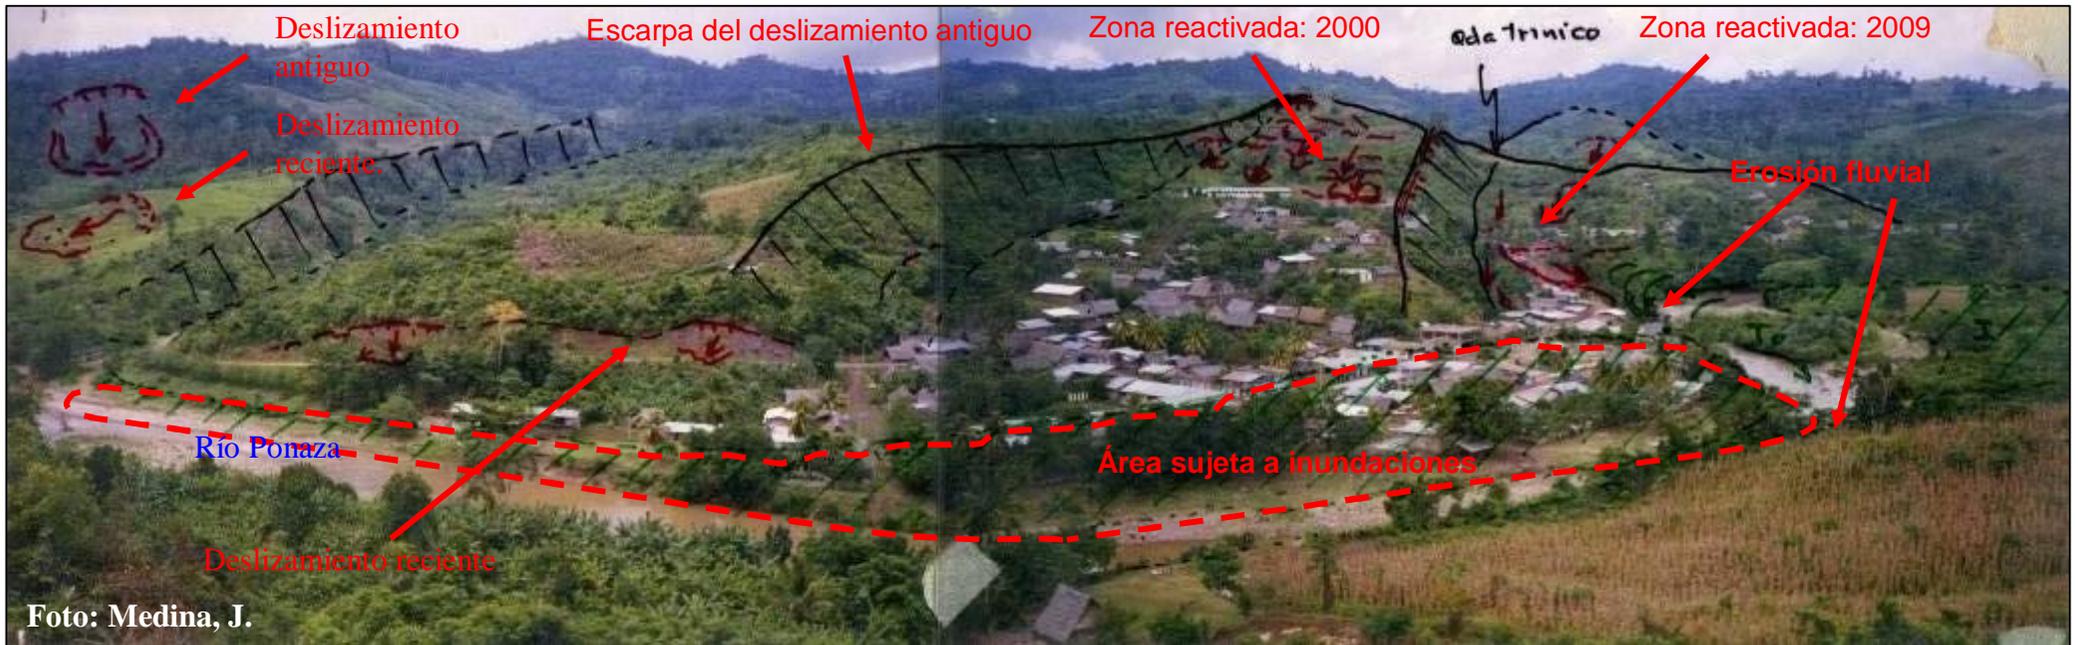
Foto 7.- Vista panorámica del sector de Shamboyacu, se muestra las zonas reactivadas por deslizamiento y las zonas inundables.

Se tienen registros de ocurrencia de inundaciones en el valle del Ponaza, por el desborde del río, que han causado daños a la infraestructura física, Se presenta generalmente durante el periodo lluvioso (Núñez, S., 2008 y Medina J., 2000). Foto 7. De manera excepcional puede afectar a la población ubicada cerca de la ribera del río
