Informe Técnico Nº A6445

Evaluación del Deslizamiento de Huamancharpa

Distrito de Santiago - Región Cusco

FEBRERO 2011

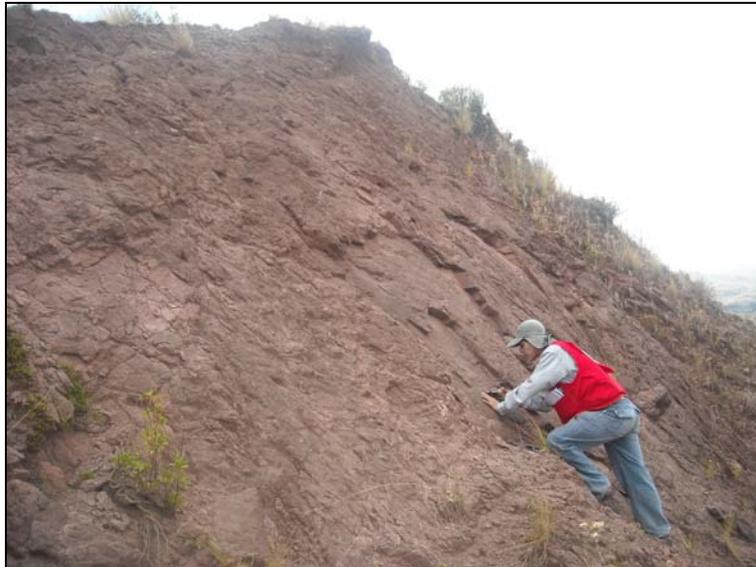
La orientación de la estratificación de las secuencias sedimentarias de la formación Kayra en este lugar es N15° - 55° SE (Figura 3).

Figura 3: Plano de estratificación de la Formación Kayra.

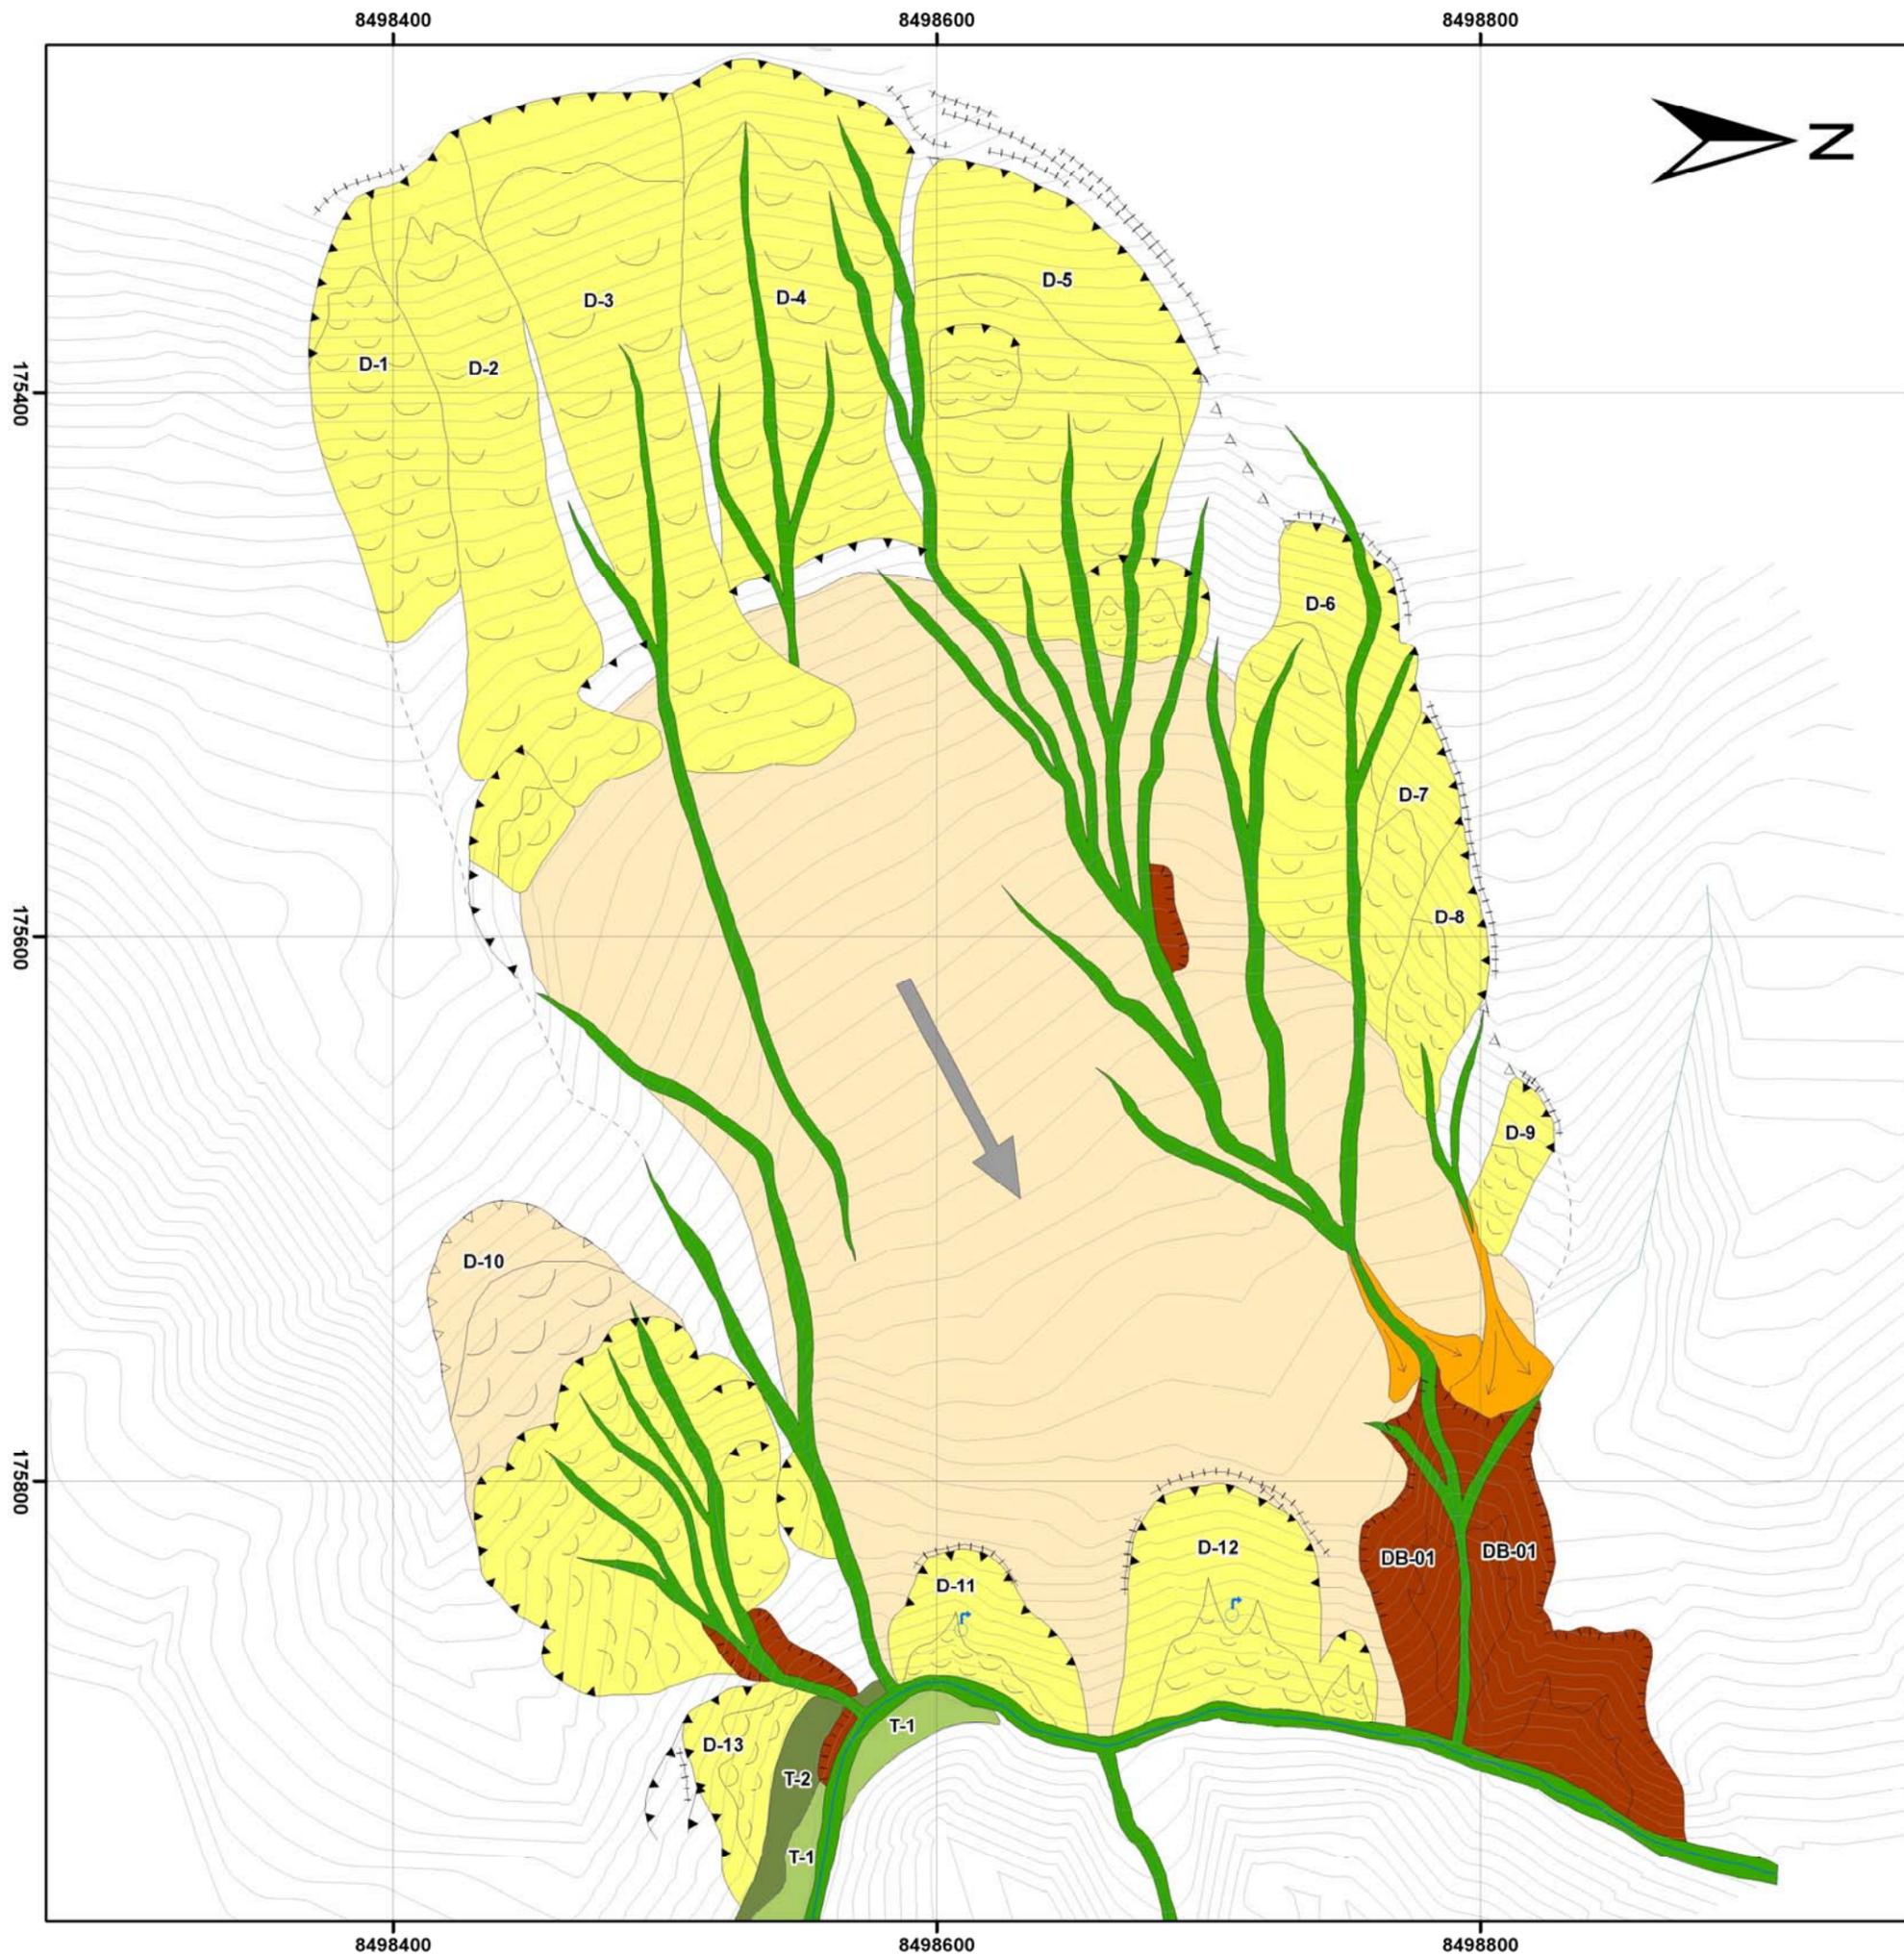
Dentro del deslizamiento de Huamancharpa se ha diferenciado varias zonas con presencia de movimientos en masa (Figura 4), que por sus características geodinámicas constituyen zonas potenciales de riesgo geológico.

En la cabecera del deslizamiento, se observan reactivaciones de deslizamientos de tipo traslacional (Figura 4), debido a la presencia de estructuras a favor de la pendiente (estratificación de la formación Kayra con buzamiento de 55°E) y a la presencia de agua superficial y subterránea, éstas últimas formadas por las infiltraciones de las precipitaciones en los planos de estratificación.

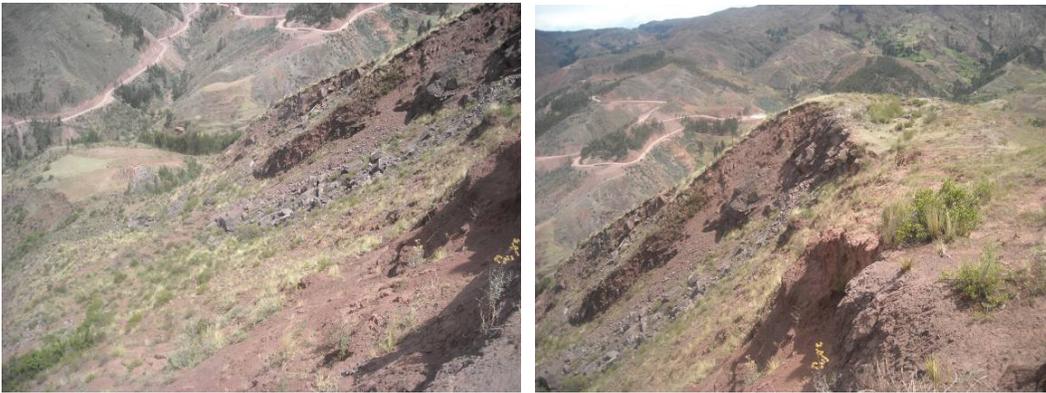
Deslizamiento D-1, ubicado en el flanco derecho, tiene una longitud de 50 m de corona, un ancho promedio de 30 m y una longitud de 150 m entre la corona y la punta del material depositado; la roca se presenta muy intemperizada y diaclasada, presentando los planos de diaclasamiento perpendiculares a la estratificación. En este deslizamiento se pudo observar el plano de estratificación por el cual se viene desprendiendo el material, mostrando un proceso retrogresivo (Figura 5). La masa deslizada evidencia procesos de erosión superficial debido a la escorrentía superficial producto de las precipitaciones pluviales.

Figura 5: En las fotografías se aprecian los escarpes del deslizamiento D-1 (a la izquierda) y D-2 (a la derecha), también se puede apreciar el plano de estratificación de los estratos de la Fm. Kayra.

Deslizamiento D-2, se ubica en la corona del deslizamiento de Huamancharpa tiene una longitud de 40 m de corona, 35 m de ancho promedio y 230 m entre la escarpa y la punta (Figura 4). Este deslizamiento presenta un movimiento retrogresivo, teniendo como plano de deslizamiento la estratificación. Además, sobre el material deslizado se observa erosión en surcos debido a la escorrentía superficial.

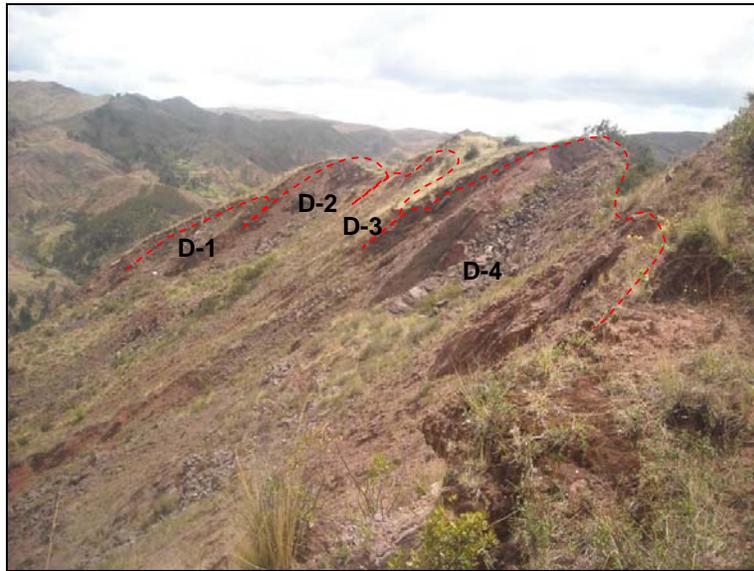
La infiltración de las aguas pluviales es el principal causante de las reactivaciones de estos dos últimos deslizamientos, al infiltrarse por las grietas, originando debilitamiento del material y posterior deslizamiento. En el material deslizado se presentan evidencias de erosión superficial (carcavas) debido a la escorrentía superficial (Figura 6).

Figura 6: En la fotografía se muestra los escarpes de los deslizamientos y el plano de estratificación (N15°-55°E), esta inclinación de las rocas son aprovechadas por los deslizamientos.

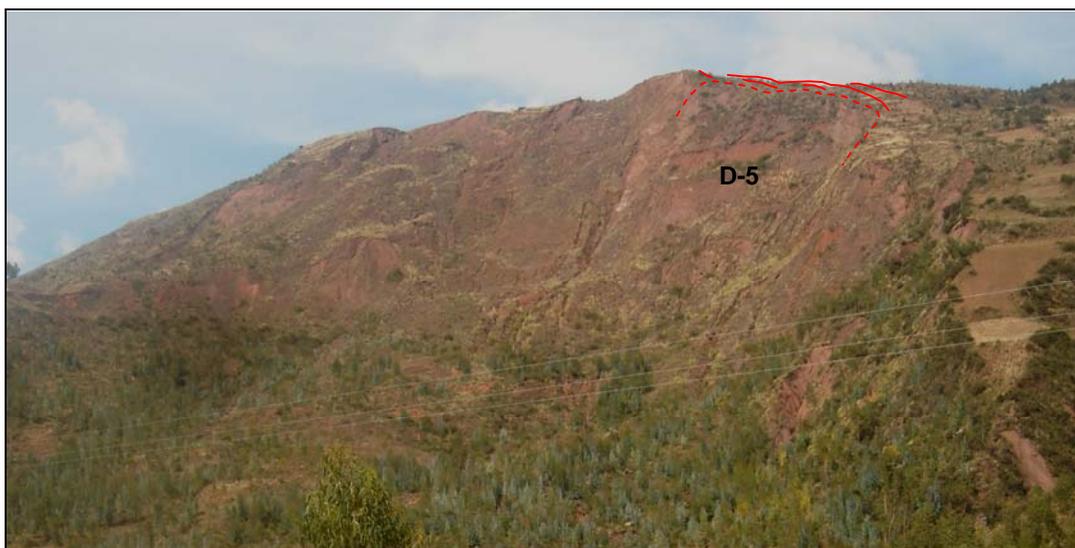
Deslizamiento D-5, es activo y se encuentra ubicado en el flanco izquierdo del deslizamiento de Huamancharpa. Presenta una longitud de 120 m en la corona, 100 m de ancho promedio y una longitud de 160 m desde la corona hasta la punta de la masa desplazada. En su cabecera, se ubican varios segmentos de grietas tensionales con longitudes que varían entre 10 m y 100 m., con 0.30 a 0.40 m de apertura y hasta 0.40 m de salto (Figura 8). Mostrando así la actividad de este y su movimiento retrogresivo. Además se puede observar sobre el cuerpo del deslizamiento erosión superficial en surcos y procesos de carcavamiento, producto de la escorrentía superficial. Finalmente, dentro de la masa desplazada de este deslizamiento, se pueden observar dos reactivaciones locales en la parte central y hacia la base del deslizamiento (Figuras 4 y 7).

Figura 7: Se observa la escarpa principal del deslizamiento de Huamancharpa y en el flanco izquierdo el deslizamiento D-5.

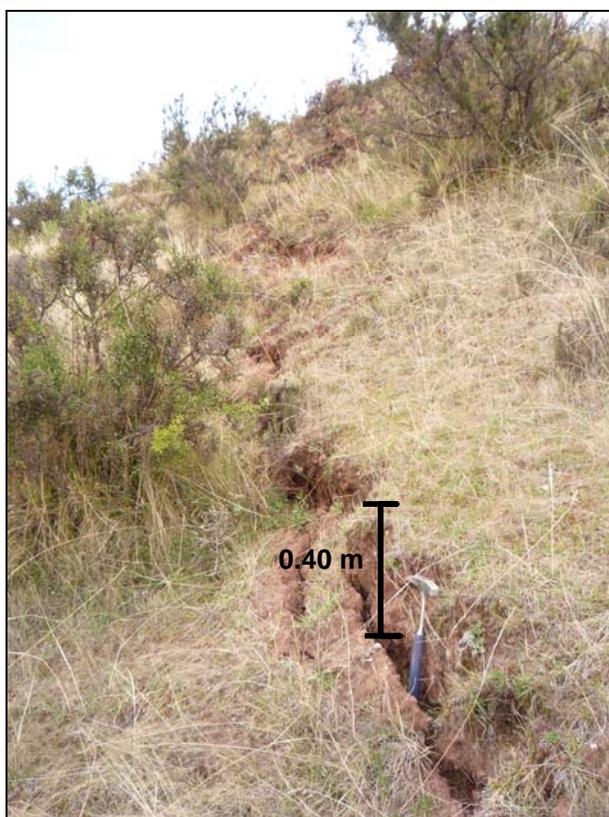
Figura 8: Grietas tensionales ubicadas en la cabecera del deslizamiento D-5 del flanco izquierdo de Huamancharpa.

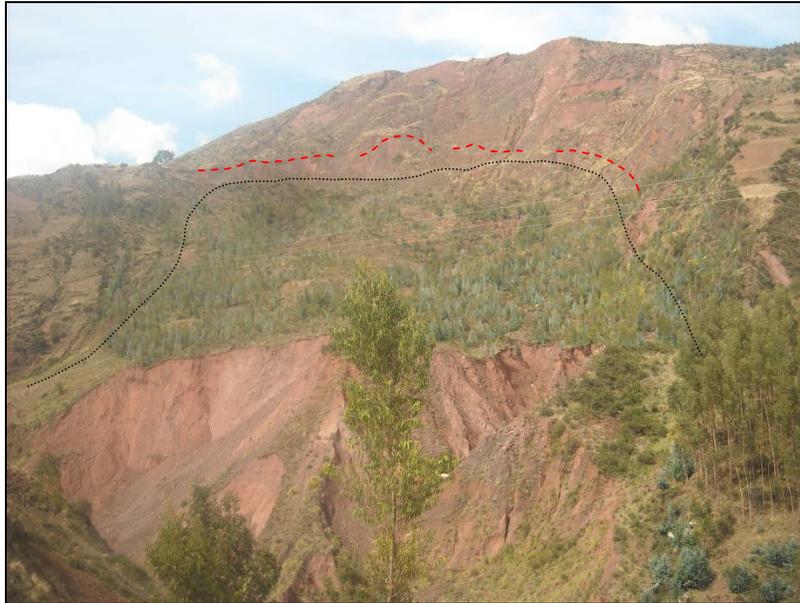
La parte media del deslizamiento de Huamancharpa está constituida principalmente por la masa desplazada del deslizamiento (cuerpo del deslizamiento), encontrándose limitada, en su extremo superior, por un desnivel de 10 m de alto, siendo evidencia, juntamente con las grietas tensionales, de la actividad del deslizamiento. Que hace que la masa desplazada continúe moviéndose en dirección del río Huancaro (Figura 9).

Figura 9. Cuerpo del deslizamiento de Huamancharpa, en líneas negras; en líneas rojas se delimita el límite superior de la masa desplazada.

- b) En el cuerpo del deslizamiento se debe construir zanjas de drenajes tipo espina de pez, con canales revestidos con geotextiles y piedra con arcilla. Un primer canal en la parte superior con la finalidad de interceptar el escurrimiento en la zona de mayor pendiente; el segundo canal en la parte media del deslizamiento con la finalidad de evitar la infiltración de las aguas en la masa desplazada del deslizamiento, la que podría generar el avance de los deslizamientos de la base.

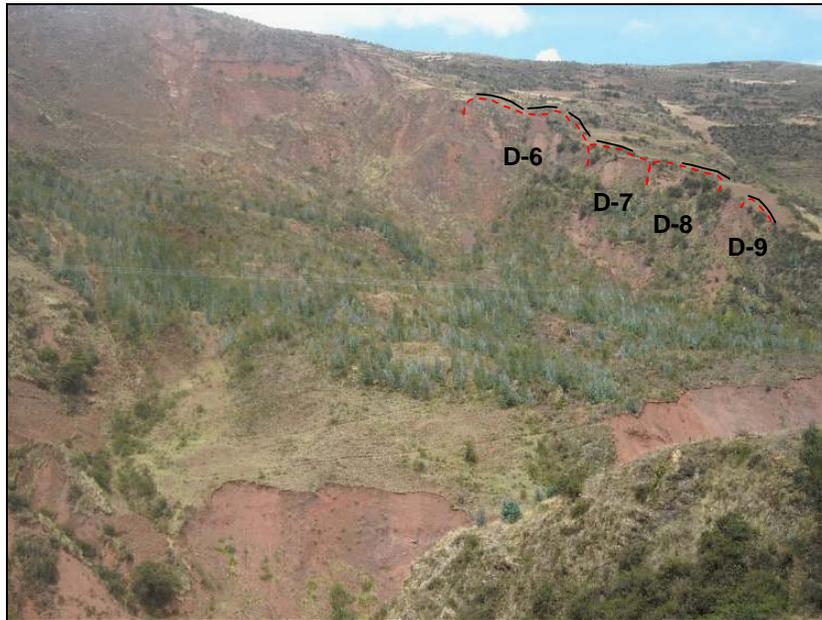
Deslizamiento D-6, es un deslizamiento activo de tipo rotacional, presenta grietas entre 20 y 30 cm en la cabecera, la escarpa tiene una longitud de 80 m en la corona, 60 m de ancho promedio y 170 m de distancia entre la escarpa y la punta del material depositado (Figura 10). El agua de las precipitaciones constituye un factor importante para la actividad de este deslizamiento, ya que el ingreso de ésta por las grietas incrementa la presión de poros (debilitamiento de la masa) y posterior deslizamiento.

Deslizamiento D-7, es de tipo rotacional, con un ancho de corona de 40 m., 30 m de ancho promedio y 100 m de distancia entre la corona y base del deslizamiento. En su cabecera se presentan grietas con 0.30 m de separación, que permiten la infiltración de las aguas de escorrentía, debilitando el material y ocasionan el posterior deslizamiento de este (Figura 10).

del material depositado. Sobre el material deslizado se observan procesos de erosión por cárcavas producto de la escorrentía superficial (Figura 10).

Deslizamiento D-9, tiene una longitud de 30 m de escarpa, 25 m de ancho promedio y 60 m de distancia entre la escarpa y la punta del material deslizado. Se observan grietas en la cabecera, que tienen entre 0.30 a 0.40 m de separación. La infiltración de agua por las grietas, más la escorrentía superficial genera el debilitamiento y reactivación del deslizamiento (Figura 10).

Figura 10. Se observa en líneas punteadas los deslizamientos D-6, D-7, D-8 y D-9 ubicados en el flanco izquierdo del deslizamiento de Huamancharpa, y en líneas continuas de color negro las grietas que existen en la cabecera de cada uno de los deslizamientos.

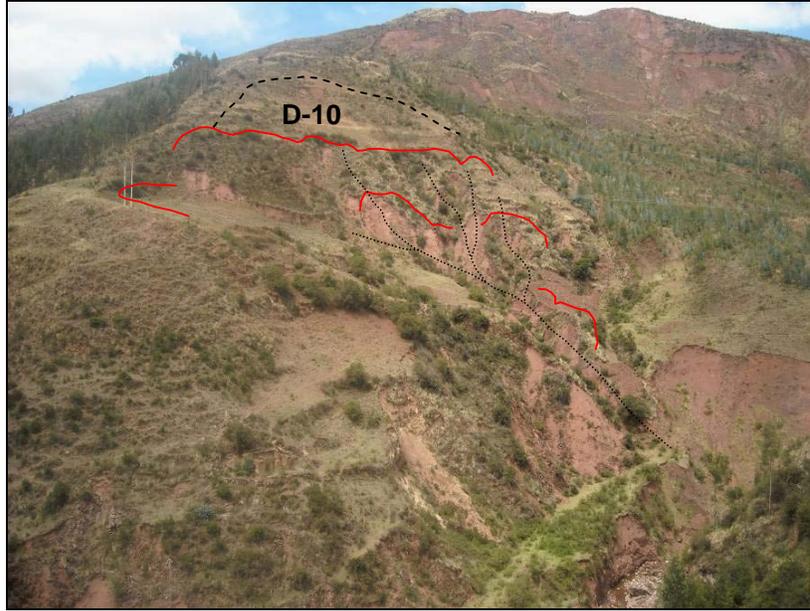
Además identificamos un evento adyacente (D-10) al flanco derecho del deslizamiento de Huamancharpa, este deslizamiento tiene una corona de 50 m de longitud, ancho promedio de 100 m y 220 m de la corona hasta la punta del deslizamiento (Figura 11). En la parte media de este deslizamiento se aprecian desniveles de hasta 10 m en la masa deslizada producto de las reactivaciones con movimiento retrogresivo, donde el agente detonante principal es el agua, es así que en su parte media se aprecian un sistema de cárcavas, los cuales se encuentran debilitando la base del talud.

Figura 11: Se observa en línea negra el escarpe del deslizamiento D-10 con reactivaciones en la base en color rojo y en líneas negras punteadas se observa los procesos de carcavamiento generados por la erosión superficial.

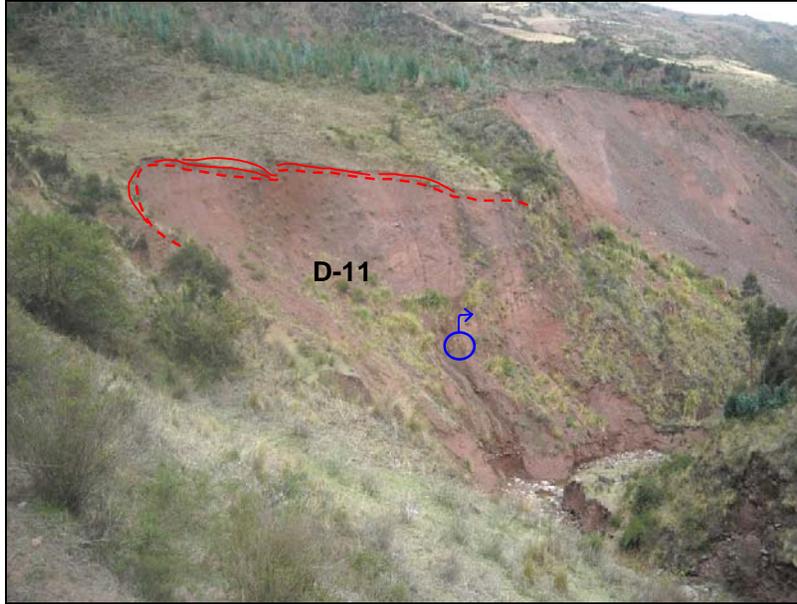
Deslizamiento D-11, se ubica en la parte inferior derecha del deslizamiento, tiene una longitud de 30 m en la parte alta de la corona, 50 m de ancho promedio y 67 m de longitud de la corona al pie del deslizamiento, este es del tipo rotacional y retrogresivo. El material comprometido en el deslizamiento está compuesto por arenas, limos y gravas, las cuales presentan una distribución caótica. El deslizamiento presenta grietas en la cabecera que permiten la infiltración de las aguas de lluvia; llegando a aflorar estas por el cuerpo del deslizamiento (Figura 12), generando incremento de la presión de poros, incremento de peso, saturando y modificando las propiedades y resistencia de los materiales, provocando reactivaciones del deslizamiento. De la misma manera un factor fundamental por el cual es activo el deslizamiento es el socavamiento que producen las aguas del río Huancaro (Figura 12).

Figura 12. En línea punteada se observa la corona del deslizamiento D-11, en líneas rojas continuas las grietas en la cabecera y en medio de la masa deslizada se aprecia la surgencia de agua (Círculo azul), lo que evidencia la circulación del agua dentro del material deslizado.

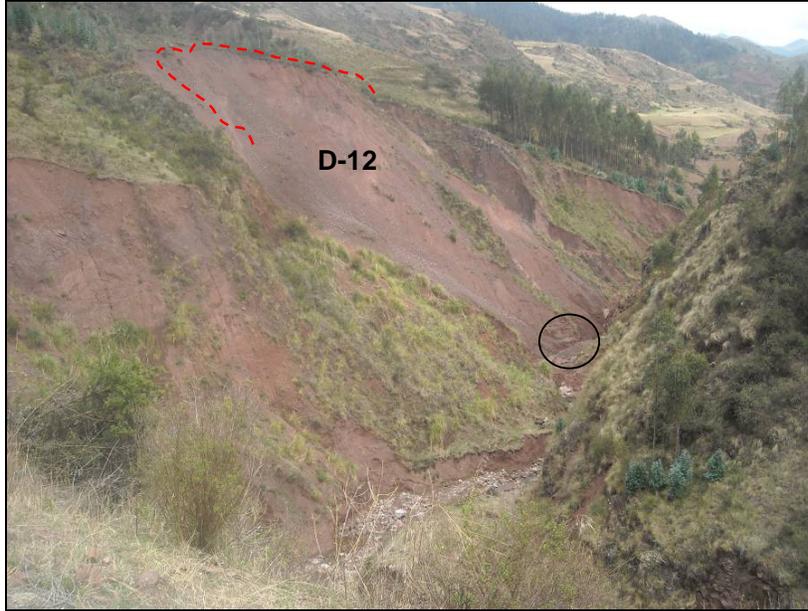
Deslizamiento D-12, ubicado en la parte inferior-central del Deslizamiento Huamancharpa, sus dimensiones tenemos 60 m de corona, un ancho promedio de 70 m y 103 m desde la cabecera hasta el piso de valle. Este deslizamiento es del tipo rotacional - retrogresivo, que compromete arenas, limos y gravas, las cuales tiene una distribución caótica. Este deslizamiento presenta en la cabecera grietas de 60 m de longitud, entre 0.15 a 0.20 m de apertura y 0.25 m de desnivel. Sobre la masa desplazada se observan afloramientos de agua, siendo este un condicionante importante para que se reactive el deslizamiento, además del socavamiento causado por el río Huancaro que viene debilitando la base del talud (Figuras 13 y 14).

Figura 13. Escarpa del deslizamiento D-12, ubicado en la base del deslizamiento de Huamancharpa, la reactivación de este deslizamiento el año 2010 generó un pequeño represamiento del río Huancaro en la zona circular.

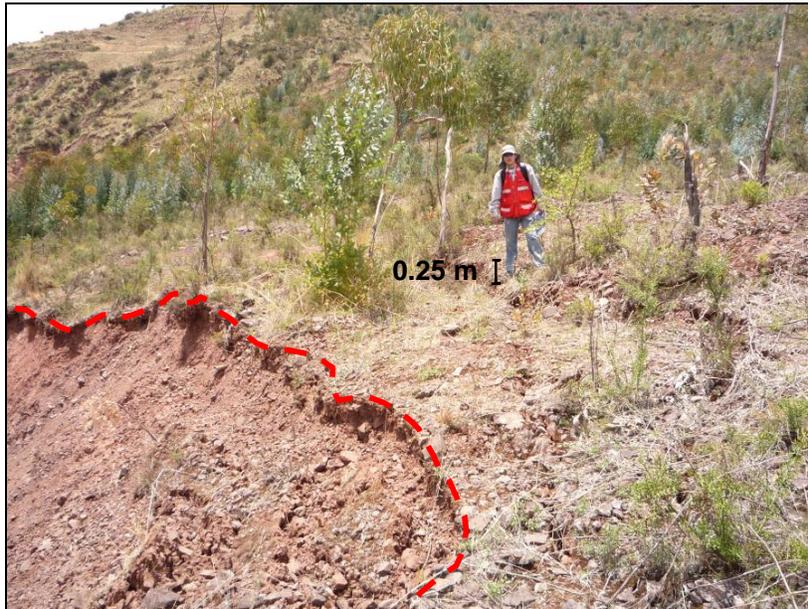
Figura 14: Se observan grietas de hasta 0.25 m de desnivel sobre la escarpa del deslizamiento D-12

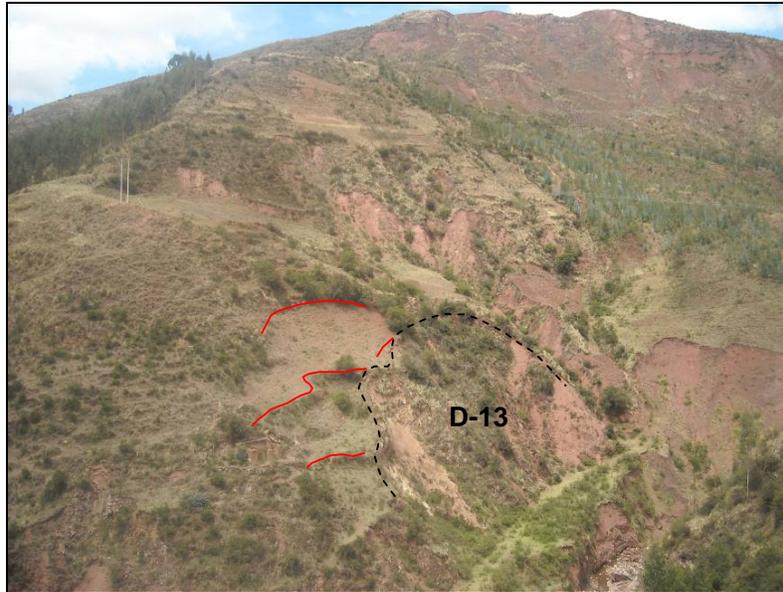
Hacia el lado derecho fuera del límite del deslizamiento de Huamancharpa, se observa el deslizamiento activo D-13, que en su cabecera presenta grietas de 20 m de longitud. En la parte superior de este deslizamiento se observa un desnivel del terreno el cual representa la formación de un nuevo deslizamiento (Figura 15).

Figura 15: Se observa en línea punteada negra la escarpa del deslizamiento D-13 y en líneas rojas las grietas y desniveles en la cabecera del deslizamiento.

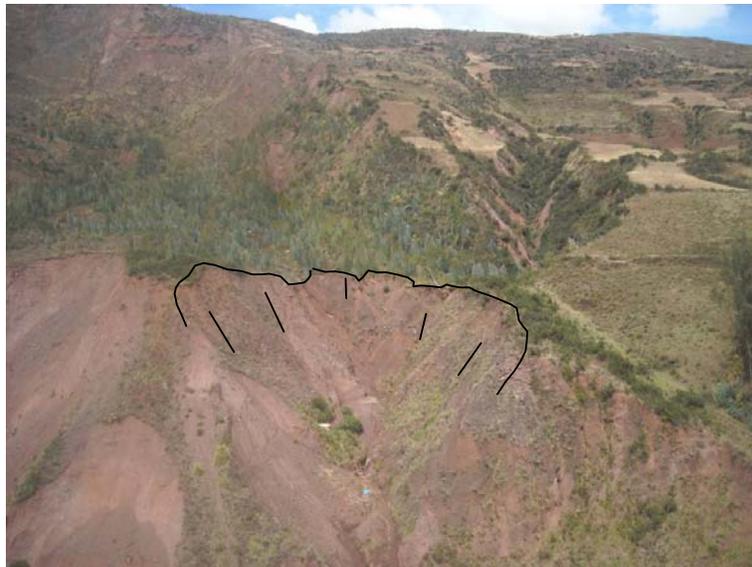
Finalmente en el sector izquierdo del deslizamiento se observa intensa erosión causada por la escorrentía superficial, generando la formación de cárcavas que se observa en toda la masa desplazada y consecuentes derrumbes (DB-01). Ver Figura 16.

Figura 16: Cárcava producto de la erosión superficial y consecuente origen de derrumbes en ambos flancos.

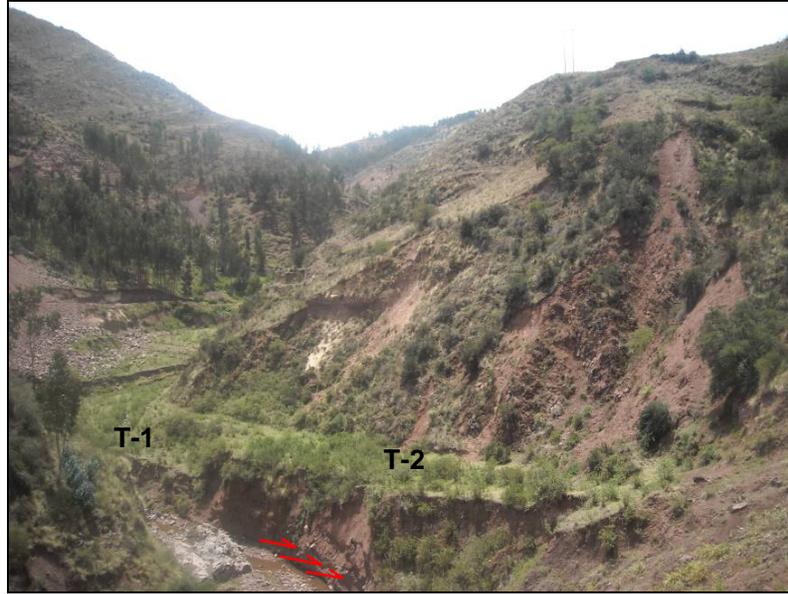
Figura 17: Se observan las terrazas aluviales T-1 y T-2, en la base en flechas rojas se observa el socavamiento producido por el río Huancaro.

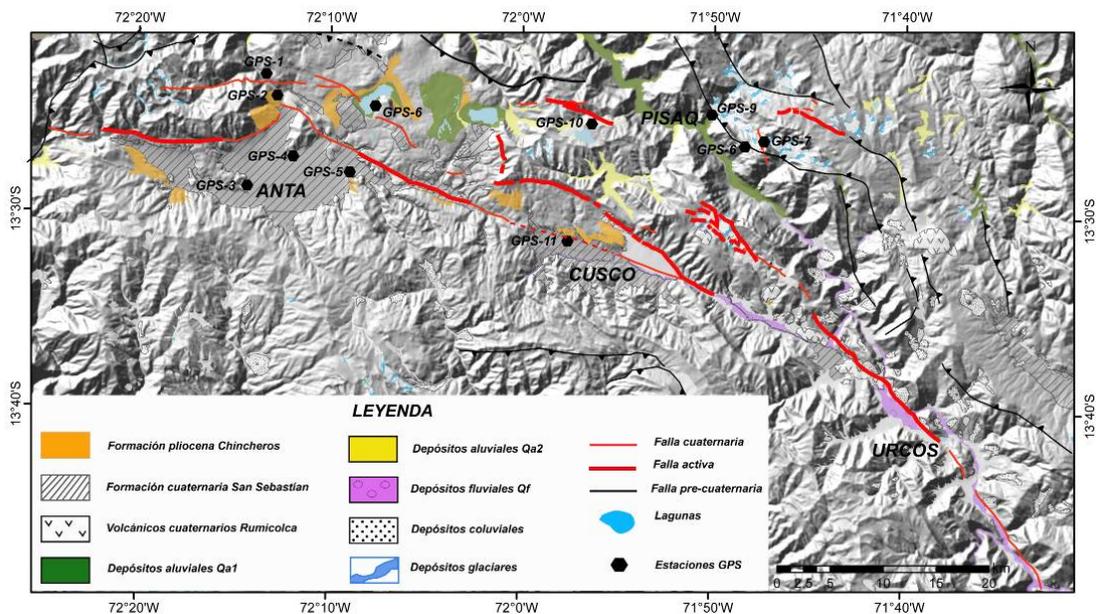
Figura 18: Mapa de ubicación de las fallas geológicas activas en la región del Cusco, las líneas rojas gruesas indican las fallas potencialmente activas. Tomado de Benavente et al., 2010.

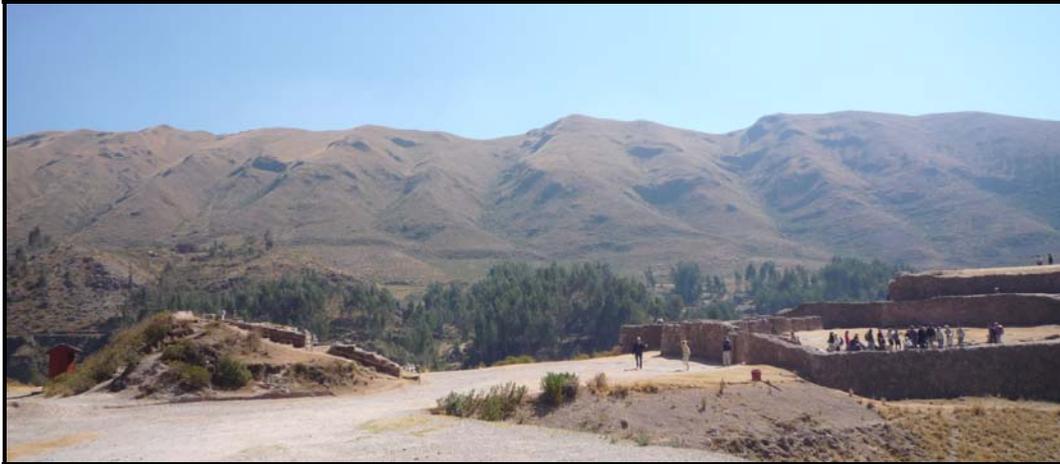
La falla de Tambomachay; ubicada en el borde norte de la ciudad del Cusco, ocupando una longitud aproximada de 17,5 kilómetros. La falla tiene una tendencia E-O, pero hacia el este cambia a rumbo a NO-SE, estando su buzamiento comprendido entre 60° y 70° al sur. La cinemática de esta falla es normal con un salto vertical máximo de 8 m (Figura 19).

Figura 19: Falla Tambochay, vista al norte. En la fotografía se puede observar el escarpe de falla y como la dirección de los drenajes son alterados por la actividad de rumbo de la falla.

La falla Tambomachay es una estructura geológica con una amplia actividad a lo largo del tiempo geológico, su escarpe de falla se encuentra bien conservado a lo largo de 8 km aproximadamente, este posiblemente constituye la última reactivación de la falla.

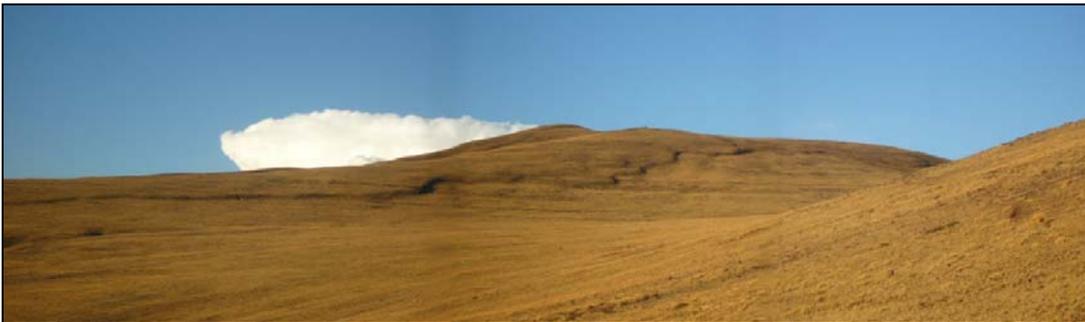
La falla Qoricocha; ubicada en la Meseta de Chincheros al este de la laguna de Qoricocha, de ahí su nombre. Tiene una longitud de 10 km y una orientación NO-SE e inclinación hacia el sur. (Figura 20).

El sismo de 1986 estuvo asociado a la reactivación de esta falla con un desplazamiento de 40 cm (Cabrera, 1988). La falla corta depósitos palustres, volcánicos y aluviales de edad cuaternaria.

Figura 20: Falla activa Qoricocha, ubicada al norte de la ciudad del Cusco.

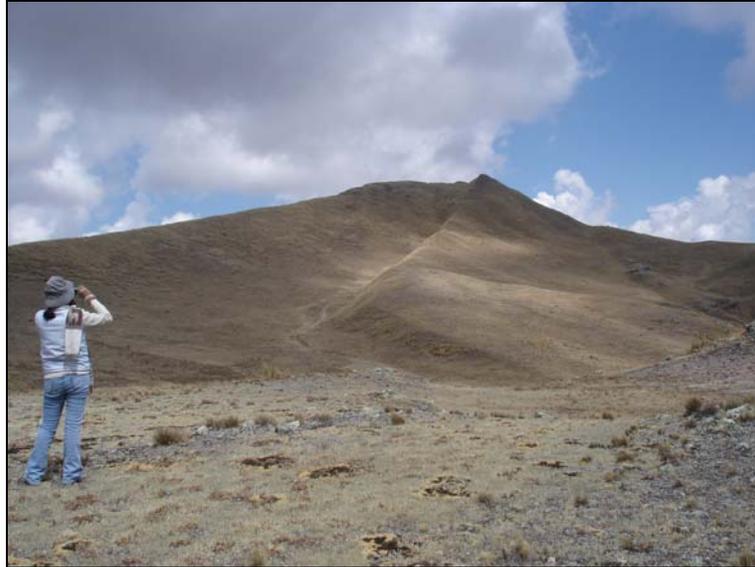
El sistema de fallas Pachatusan ubicadas en la Meseta del Pachatusan al norte de la ciudad del Cusco, esta meseta se encuentra entre el valle del Cusco y el valle del Vilcanota. Este sistema consiste en una estructura principal de 10 km de longitud con una orientación NO-SE y de segmentos más pequeños hacia los extremos entre 3 km a 4 km de longitud con orientaciones E-O y NE-SO (Figura 21).

Figura 21: Segmento de falla del Sistema Pachatusan, esta falla afecta morrenas glaciares y a los volcánicos cuaternarios Rumicolca.

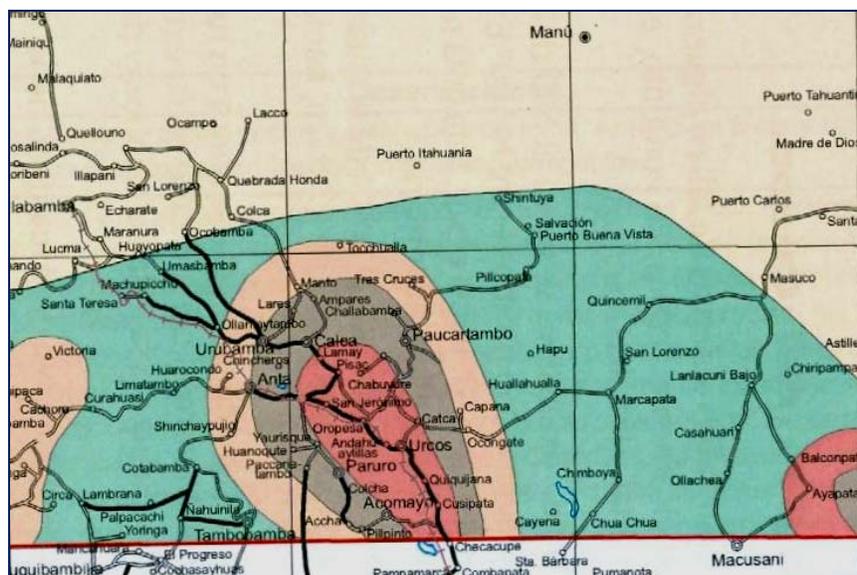
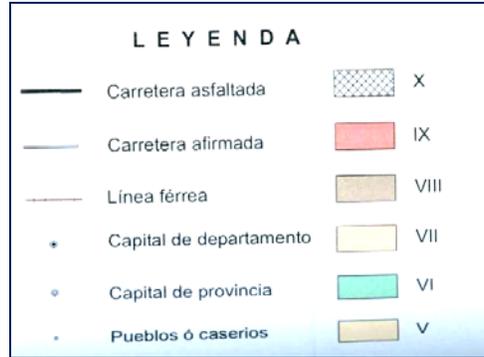
En cuanto al peligro sísmico, el área de estudio y alrededores, se ubica en la zona de intensidades máximas de IX a VII MM, según el mapa de intensidades máximas elaborado por Hurtado y Meneses (1984) dentro del proyecto SISRA-CERECIS. (INGEMMET, 2003). Ver Figura 22.

Fig. 22: Curvas de intensidades máximas de Escala de Mercalli modificada.

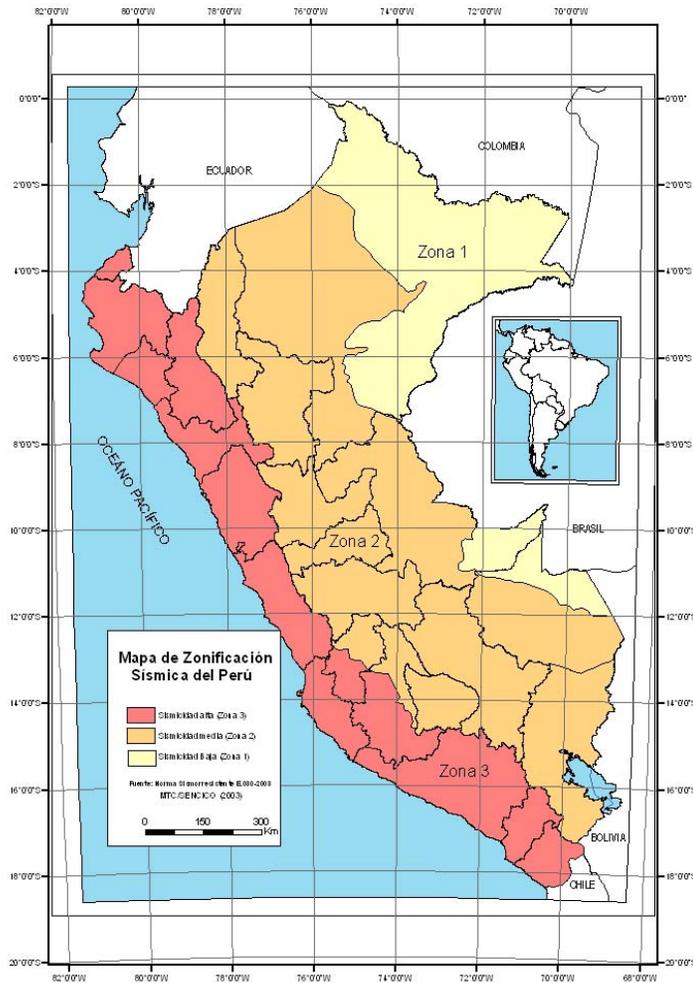
Según la Norma Técnica de Edificación E.30 DISEÑO SISMORESISTENTE (2003), según la distribución espacial de la sismicidad observada, las características generales de los movimientos sísmicos, la atenuación de estos con la distancia epicentral y la información neotectónica, el área evaluada corresponde a la Zona 2: Zona de sismicidad media, donde el factor es de 0.3, este factor se interpreta con la aceleración máxima del terreno con una probabilidad de 10% de ser excedida sus 50 años (Figura 23).

Figura 23: Mapa de Zonificación Sísmica del Perú.
