Informe Técnico N° A7053

EVALUACIÓN GEOLÓGICA-GEODINÁMICA DEL CENTRO POBLADO SANTA MARÍA DE OTOPONGO

Región Lima
Provincia Barranca
Distrito Pativilca

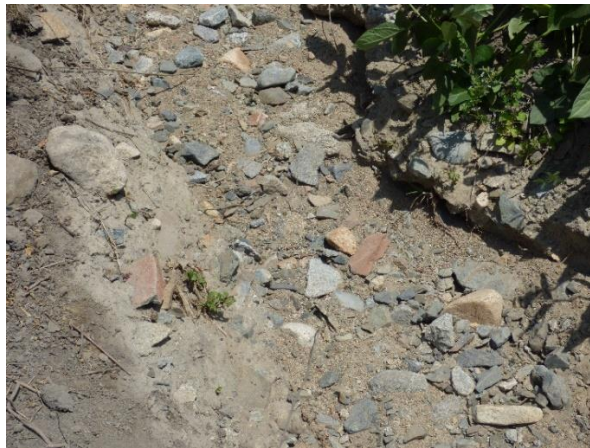
Fotografía 1: Depósitos aluviales en Santa María de Otopongo conformado por arenas, gravas y bloques de formas subredondeadas; los fragmentos son de rocas intrusiva (tonalita).

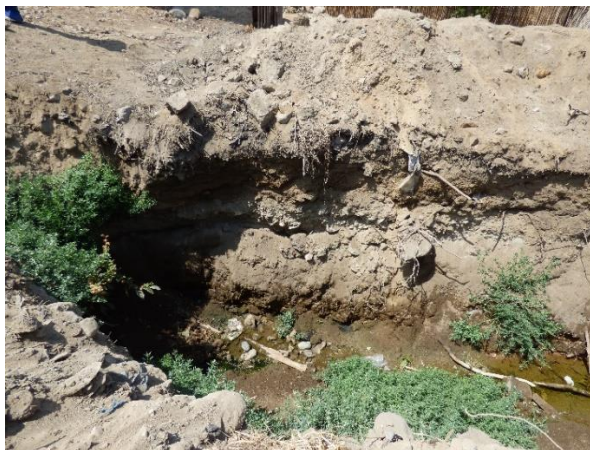
Fotografía 2: Vista donde se puede apreciar los niveles de material aluvial, entre los que se tiene intercalaciones de material gravoso, gravo-arenoso y arenoso

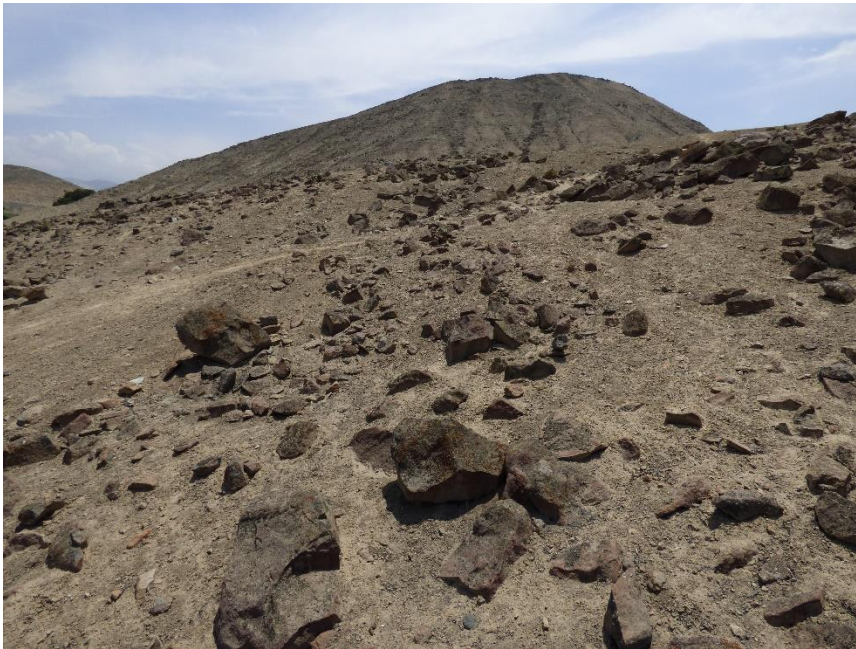
Fotografía 3: Vista de depósitos deluviales conformados por material fino y bloques de roca intrusiva de hasta 0,30 m.

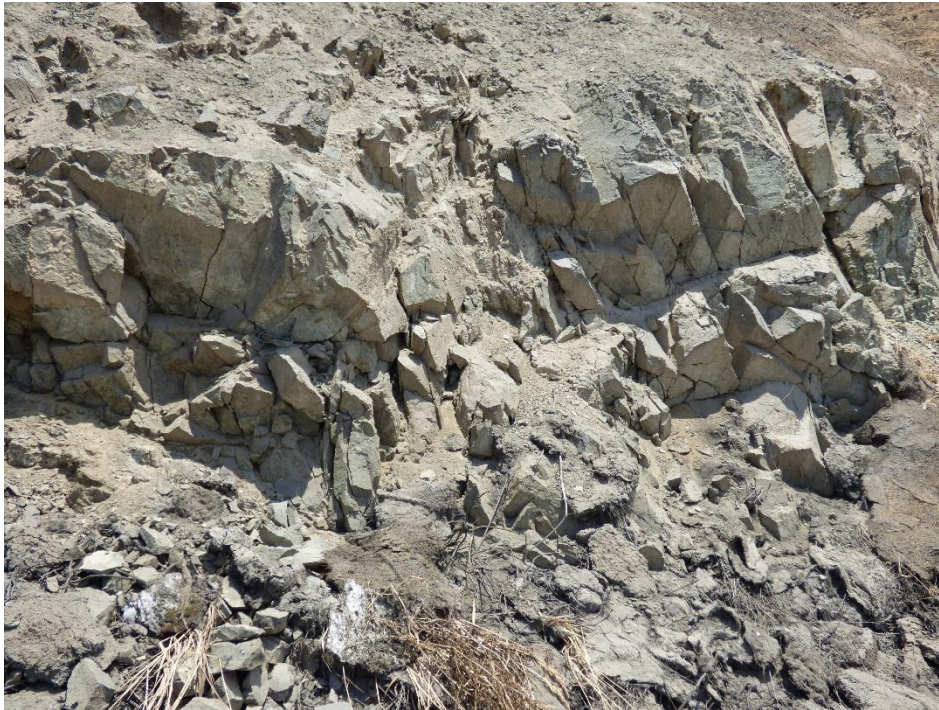
Tanto las dioritas y tonalitas de la Unidad Purmacana se presentan fracturadas y afectadas por la meteorización característica de ambientes áridos, como es la disgregación granular y exfoliación catáfila, por la que es posible encontrarlas cubiertas por materiales granulares resultantes de esa meteorización, de tipo gravas, arenas y limos (fotografía 4); los cuales pueden ser fácilmente transportados por corrientes o flujo de escorrentía que se forman durante periodos de lluvia ocasionales y extraordinarios.

Fotografía 4: Vista de un afloramiento de tonalita de la Unidad Purmacana ubicado al noreste de Santa María de Otopongo; se puede observar el afloramiento medianamente fracturado y la formación de un suelo limo-arenoso en la parte superior por descomposición de la roca original.

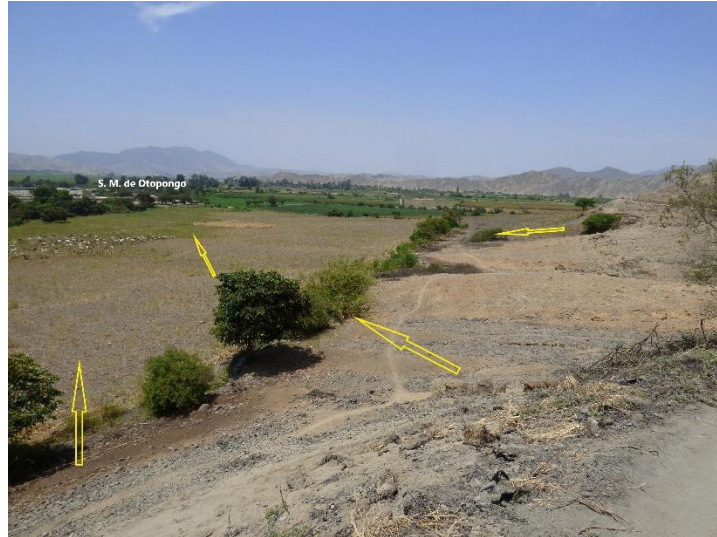
La segunda forma en la que se pueden generar flujos de detritos en la zona están asociadas a la concentración de escorrentía pluvial en las laderas de las colinas intrusivas; estos flujos de agua arrastran ladera abajo arena, limos y gravas, formadas y acumuladas por meteorización in situ de la roca a manera de flujos de detritos de corto recorrido, los cuales se depositan en las faldas de colinas y quebradas de corto recorrido; este tipo de flujos fue identificado en las laderas del cerro Botija, al noreste del centro poblado (figura 9).

Figura 9: Vista con dirección al suroeste donde se ha señalado con flechas de color amarillo la dirección que siguen los flujos de agua y detritos que discurren por la ladera del cerro Botija, hacia el fondo se ubica el centro poblado de Santa María de Otopongo.

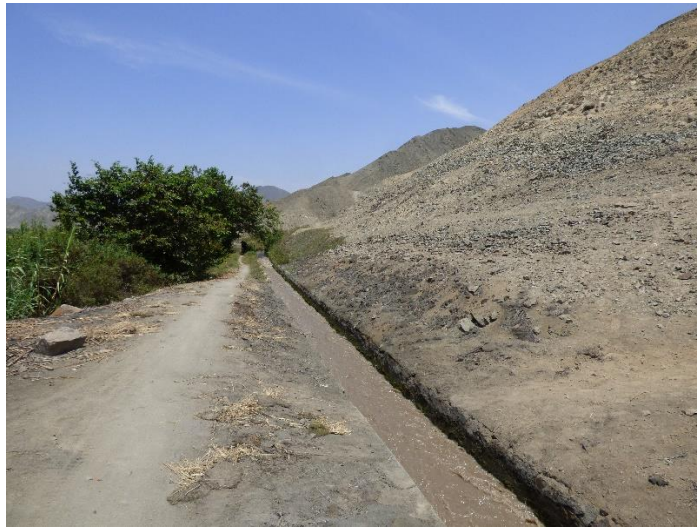
- Precipitaciones pluviales intensas de carácter extraordinario, o asociadas al Fenómeno El Niño.
- Uso de prácticas inapropiadas del riego de cultivos, como por ejemplo el riego por inundación, tiempos excesivos y volúmenes incontrolables (se suelta abundante agua desde un canal de riego abierto en la ladera sur del cerro Botija.
- Canal de riego de concreto y mampostería en mal estado, con grietas en las paredes del canal desde donde se producen fugas de agua que se infiltran lateralmente al terreno, que van a abastecer el nivel freático o afloran a la superficie en sectores de posición más baja (fotografías 5 y 6).

Fotografía 5: Vista con dirección al noroeste donde se observa el canal de riego de concreto y mampostería abierto en la ladera del cerro Botija, a una altitud más elevada que el centro poblado de Santa María de Otopongo.

Reparar tramos dañados y agrietados del canal de riego revestido con concreto y mampostería, para controlar fugas de agua al sustrato y subsuelo.

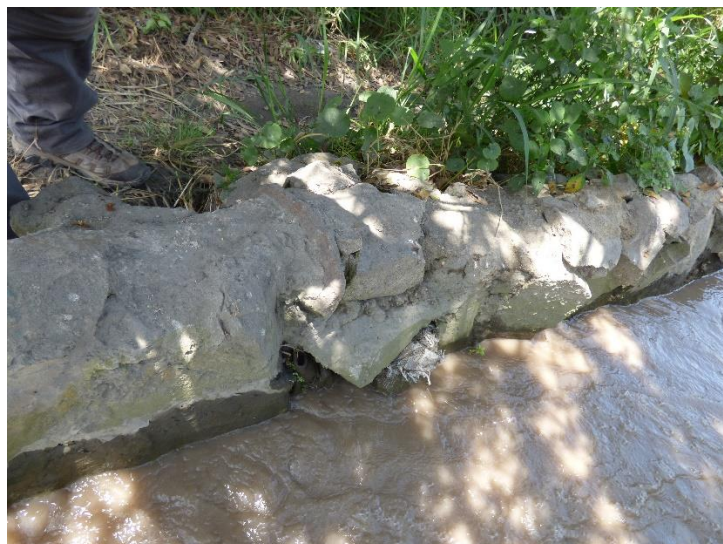
Fotografía 6: Detalle del estado en que se encuentran algunos sectores del canal de mampostería, con grietas que producen la fuga de agua.

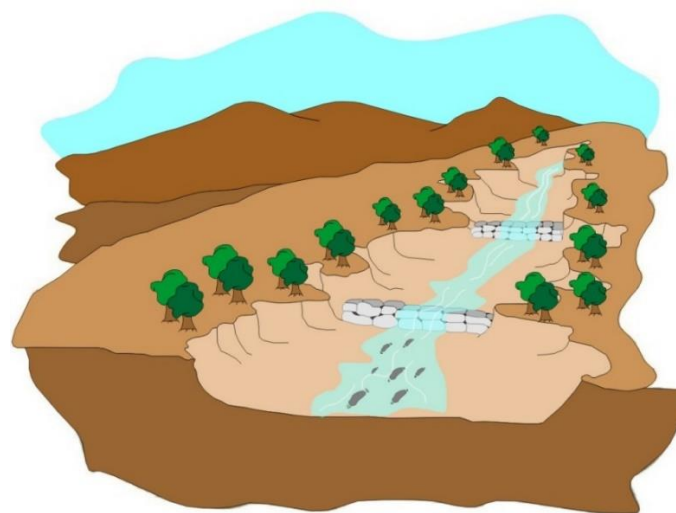
Construcción de presas transversales en cauces de quebradas, y propiciar el crecimiento de bosques ribereños.

Figura 13: Presas transversales a cursos de quebradas. (Elaboración propia)

Realizar la construcción de presas de sedimentación escalonada para controlar las fuerzas de arrastre de la corriente del curso de la quebrada, que acarrea grandes cantidades de sedimentos durante periodos de lluvia extraordinaria, cuya finalidad es reducir el transporte de sedimentos gruesos (figura 13).
