EVALUACIÓN GEOFÍSICA DEL DESLIZAMIENTO OCURRIDO EL 18 DE JUNIO DE 2020 EN EL DISTRITO DE ACHOMA

(Caylloma-Arequipa)

Lima – Perú
Julio, 2020

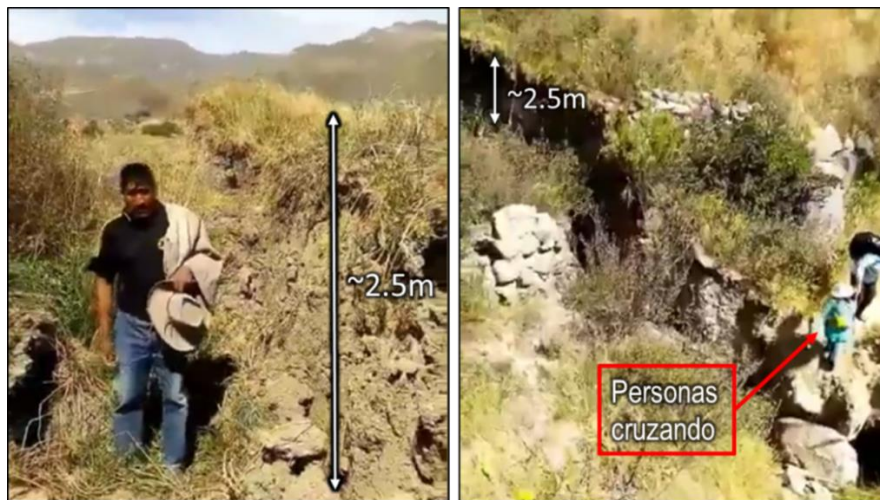
Figura 1: Grietas en el distrito de Achoma reportadas el 15 de mayo de 2020 por pobladores. (<https://www.facebook.com/AchomaPeru/videos/2170168599795797/>)

En relación al reciente deslizamiento de tierra ocurrido el 18 de junio en el distrito de Achoma, pobladores locales indicaron que en el mes de mayo observaron la

presencia de agrietamientos en los terrenos de cultivo ubicados al este y noreste de la localidad de Achoma. Estas grietas mostraban desniveles de hasta 30 cm que aumentaron abruptamente a 2.5 m (Figura 1, izquierda), afectando terrenos de cultivo y llegando a dificultar el tránsito de los pobladores por la zona en mención (Figura 1, derecha). El terreno se estaba desplazando hacia el río Colca. Después de algunos días, debido principalmente a la gravedad se produce uno de los deslizamientos más importantes ocurridos en la historia del valle del Colca, por los daños producidos y por causar el embalse del río Colca (Figura 2).

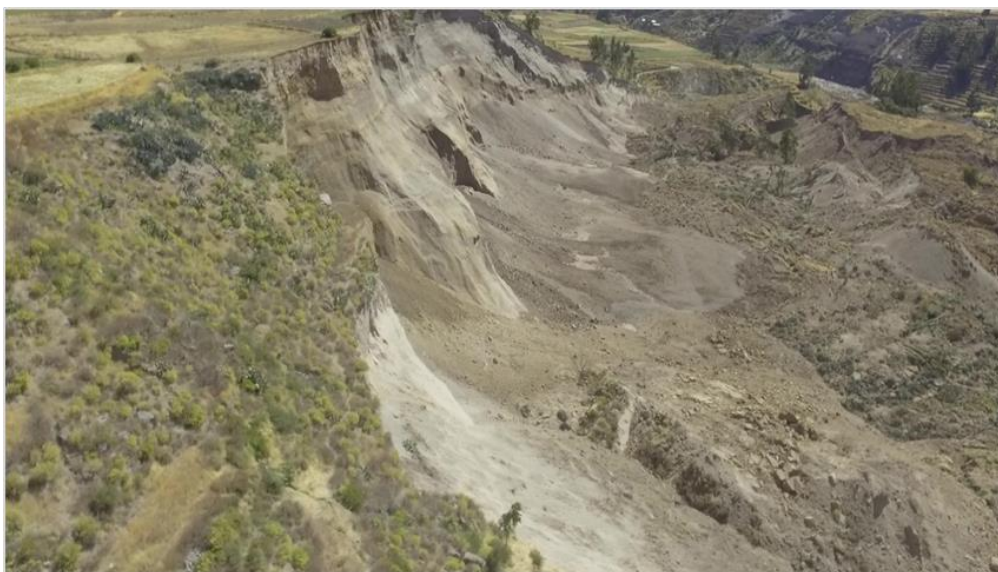
Figura 6: Captura del deslizamiento ocurrido en Achoma a partir del sobrevuelo de un vehículo aéreo no tripulado o dron.

Para el análisis fotogramétrico se utilizaron videos de un sobrevuelo realizado en la zona afectada por el deslizamiento usando un vehículo aéreo no tripulado o dron proporcionado por el Sr. José Coaquira, poblador de la localidad de Achoma y colaborador de nuestra institución. Usando la técnica de fotogrametría y el software *Agisoft Metashape* se obtuvo un modelo digital de elevación (DEM) en tres dimensiones de alta calidad en base al alineamiento de imágenes, utilizando la tecnología multivisor de reconstrucción 3D (Figura 6).

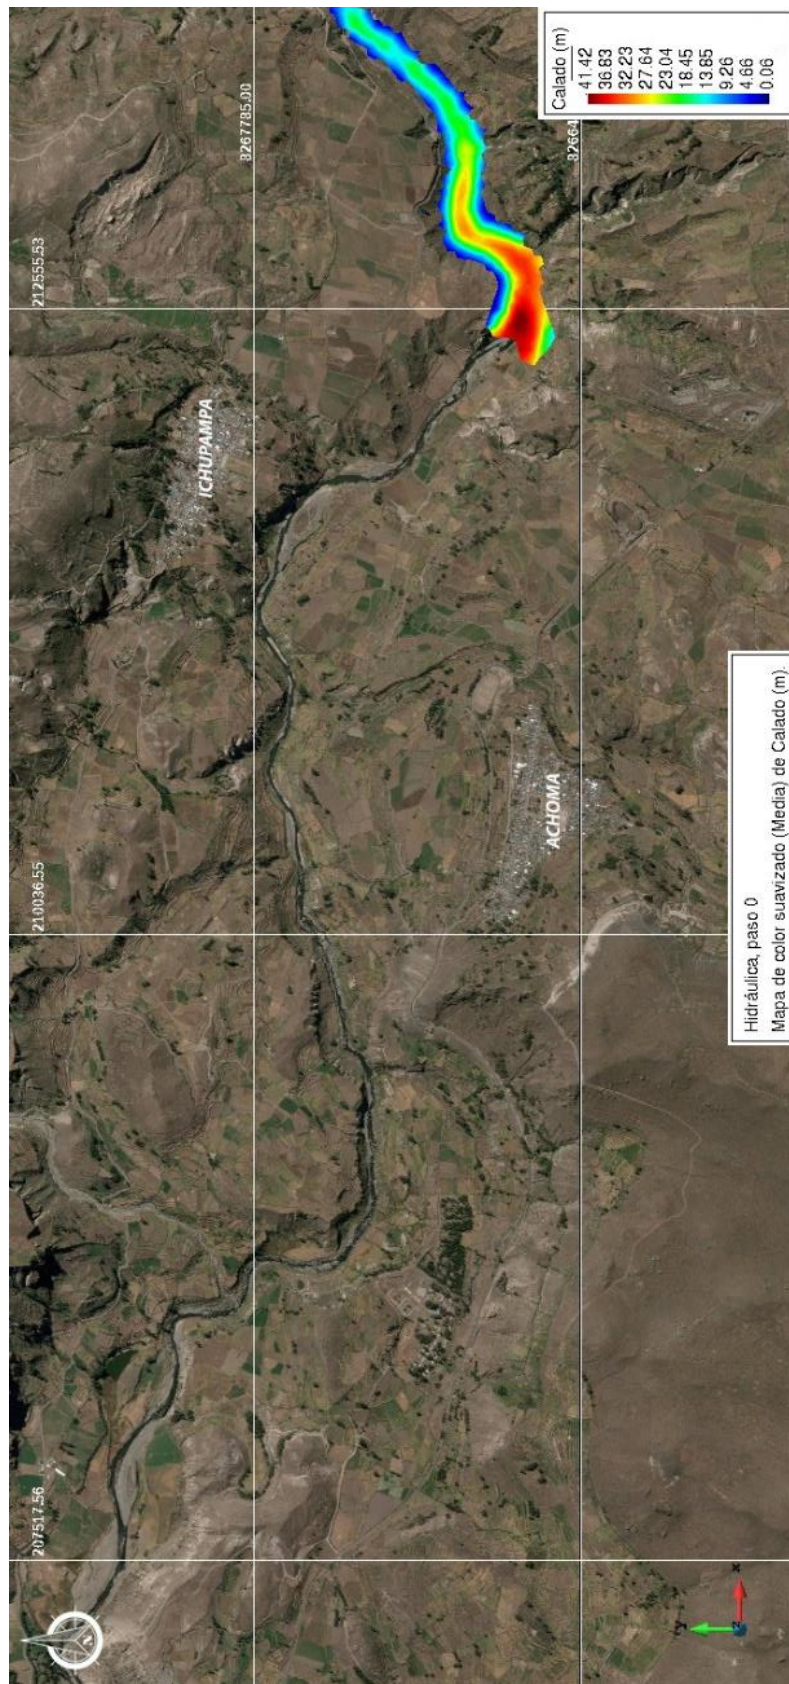
Figura 8: Resquebrajamiento generado por el deslizamiento ocurrido en Achoma.

.- Modelamiento numérico del desembalse: El modelamiento numérico para el desembalse del agua acumulada y retenida por el deslizamiento de Achoma, se realizó con el modelo IBER; es decir, un modelo matemático bidimensional de simulación del flujo en lámina libre, muy utilizado para escenarios de ruptura de presas. Para su aplicación fue necesario definir los siguientes parámetros (Figura 8):

- . *Las características geométricas de la presa: En este caso se consideró la geometría del deslizamiento obtenido con las imágenes satelitales.*
- . *El volumen del agua embalsada: Según SENAMHI, el embalse crítico considera un volumen de 8.83 hm³.*
- . *La topografía de la zona: Fue obtenida del modelo digital de elevación ALOS PALSAR de la Agencia Japonesa de Exploración Aeroespacial (JAXA, por sus siglas en inglés).*
- . *Valores de rugosidad del valle aguas abajo: Según Rocha (1998) para el lecho de río se considera valores de 0.023 y para terrenos con escasa vegetación, de 0.025.*
- . *Condiciones iniciales y de contorno del río en estudio: En este caso se consideró 40.0 m de nivel de agua en el embalse y de 0.0 m en el cauce del río (río seco).*

Para construir el escenario crítico ante un eventual desembalse del río Colca por la presencia del deslizamiento de tierra en Achoma, se ha considerado un modelo hidráulico de rotura de una presa de tierra. En este escenario, se considera que el volumen de agua sobrepasa la cota máxima del deslizamiento (40 metros) y la presa falla por sobre vertimiento de la columna inicial de agua (ver Figura 8).

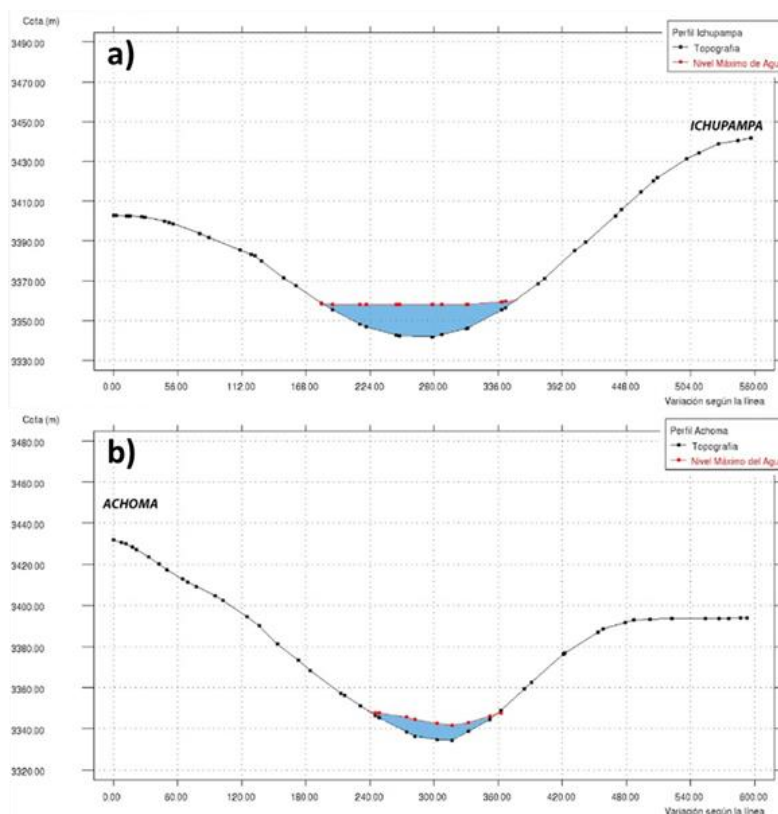
Asimismo, en base a los diferentes volúmenes de almacenamiento de agua en este tiempo debido al caudal constante del agua de entrada al embalse, se ha estimado que para el 27 de julio del presente año (SENAMHI), el volumen del agua almacenada alcanzaría la cota de 40 metros, pudiéndose producir el desembalse del mismo. De ocurrir este escenario, se ha elaborado diferentes perfiles (Figura 14) con el fin de conocer los niveles máximos a alcanzar por el agua en las cercanías de los centros poblados de Ichupampa, Achoma, Maca y Lari (Figura 14). Los resultados muestran que todos estos poblados se encuentran ubicados en cotas superiores a los niveles máximos que podrían alcanzar las aguas; por lo tanto, no presentarían mayor peligro.

Figura 14: Perfiles mostrando los máximos niveles de agua en las cercanías de las localidades de: a) Ichupampa y b) Achoma.

Figura 14: (Continuación). Perfiles mostrando los máximos niveles de agua en las cercanías de las localidades de: a) Maca y b) Lari.

En la Tabla 2, se muestra las cotas de los centros poblados antes mencionados, así como el tiempo de arribo del caudal del agua, altura de la misma y la velocidad que alcanzaría a su paso por dichos poblados.

Cota del Terreno (m s. n. m.)	Tiempo (minutos)	Cota del Agua (m s. n. m.)	Altura Máxima (m)	Velocidad (m/s)
Ichupampa	3451	8	3357	12	17
Achoma	3534	10	3347	5	10
Maca	3323	38	3246	4.5	9
Lari	3400	42	3229	4	8
