Informe Técnico N° A7065

EVALUACIÓN DE PELIGROS GEOLÓGICOS POR FLUJOS DE DETRITOS (HUAICOS) EN LA QUEBRADA ZAPARO

Región Moquegua

Distrito Pacocha

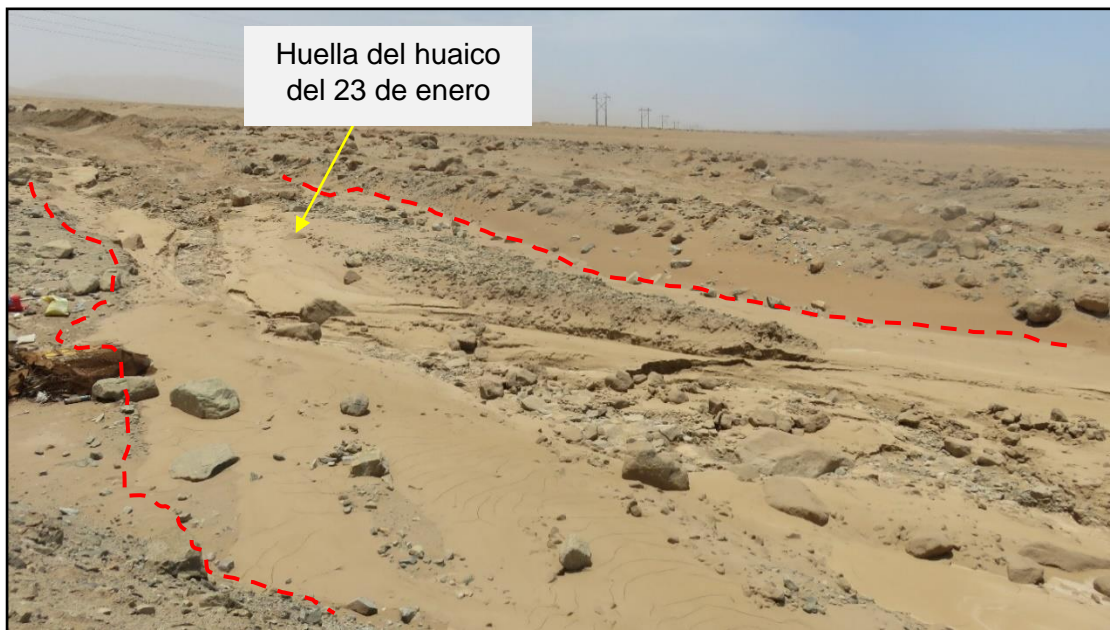
Figura 9. Muestra la huella dejada por el huaico el día 23 de enero

El 23 de enero del presente año, una intensa lluvia con una precipitación de 18 mm, (fuente EOS, earth observatory system), generó un huaico en la quebrada Pacocha, (figura 9).

La parte alta del distrito de Pacocha es una zona árida y dispone de abundante material de origen eólico (materiales erosionados por acción del viento). Estos se encuentran adosados en el cauce y las laderas de las quebradas. Este material en contacto al agua de lluvia, pierde estabilidad, conllevando a la generación de flujos de lodo (huaicos) en la quebrada Zaparo, tal como pasó el 23 de enero.

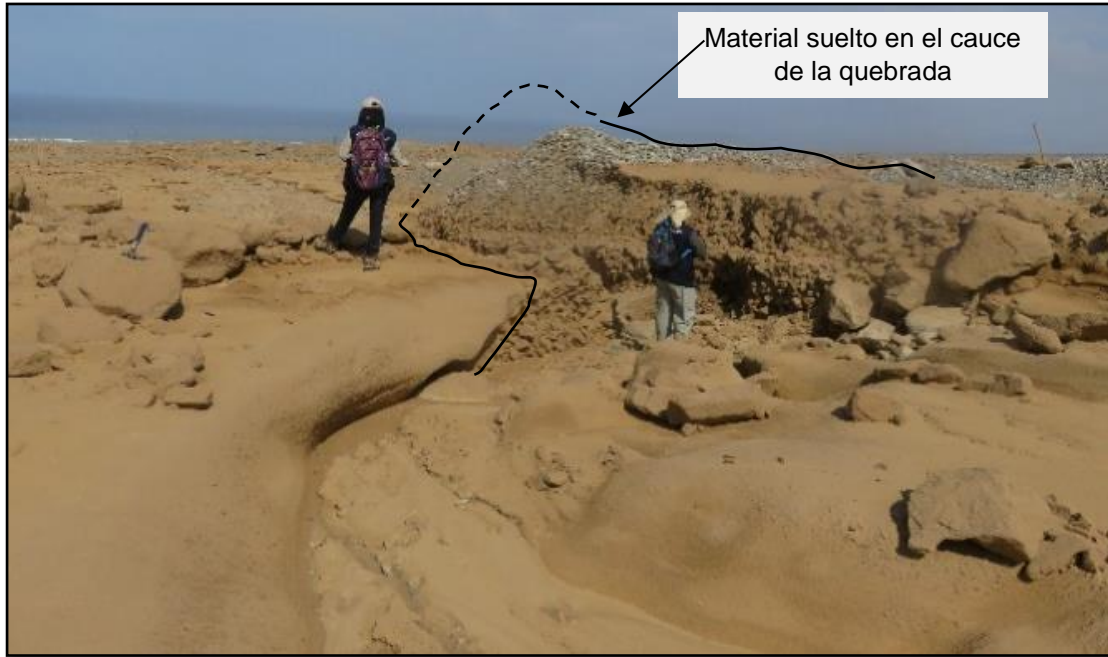
Figura 10. Muestra montículo de material de escombros en el cauce de la quebrada

En la parte baja de la cuenca de la quebrada Zaparo, se desarrolla minería no metálica, básicamente dedicada a la explotación de material de construcción (figura 10), donde el suelo es removido, ocasionando pérdida de resistencia; asimismo, el material de escombros es acumulado en el cauce de la quebrada. Lo mencionado anteriormente agrava la susceptibilidad a generar movimientos en masa en la quebrada Zaparo.

- Es recomendable que la municipalidad de Pacocha coordine y dirija el mantenimiento y limpieza del canal ante eventos de lluvia, con el fin de minimizar la cantidad de material que pueda incluirse al flujo, reduciendo así la intensidad del mismo.

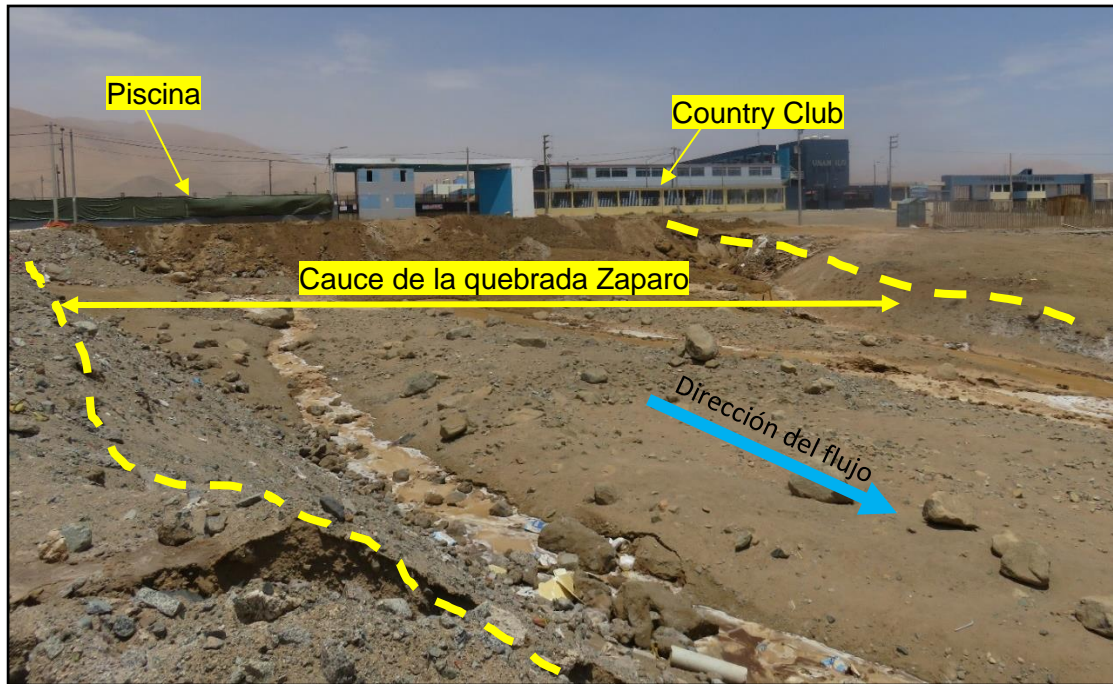
Figura 12. Muestra infraestructura urbana construida en la parte baja del cauce de la quebrada Zaparo. Los cuales fueron afectados por el flujo de detritos del 23 de enero del presente año.

El flujo de detritos (huaicos) afectó las siguientes infraestructuras urbanas: Urbanizaciones Country Club y las Terrazas, Ciudad Jardín, piscina, cancha grass sintético y ambiente de zonas de recreación; a unos 400 m aguas abajo, afectó un parque recreativo (figuras 12 y 13).

3. Reubicar las infraestructuras urbanas ubicadas en la parte baja, cauce actual de la quebrada Zaparo, por ser una zona de alta susceptibilidad a movimientos en masa, como flujos de detritos (huaicos).
