Informe Técnico N° A7013

EVALUACIÓN DE PELIGROS GEOLÓGICOS EN EL SECTOR DENOMINADO RUMI RUMI - LA COLPA

Región Cajamarca
Provincia Cajamarca
Distrito Jesús

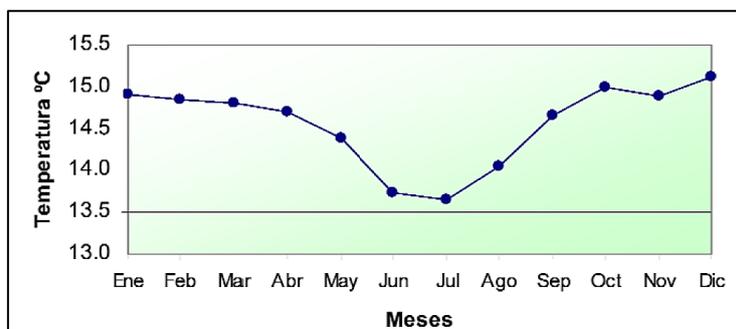
La temperatura máxima mensual en el distrito de Jesús, es de 20° C y la mínima de 5.1°C. La temperatura promedio muestra que los meses más fríos están entre mayo – agosto y los más cálidos entre septiembre – abril (figura 1).

Figura 1: Variación de temperatura promedio mensual.
 (Fuente: Estación Meteorológica Augusto Webwerbauer)

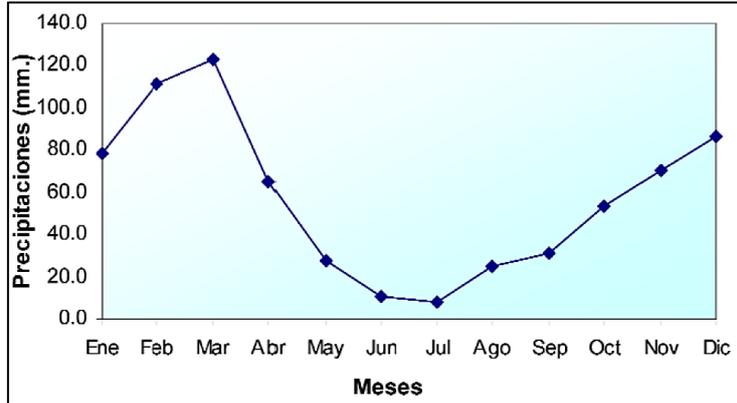
– diciembre, con registro máximos en el mes de marzo (123 mm.) y otro de ocurrencias escasas entre mayo – setiembre, con valores mínimos en julio (8.2 mm.). Las mayores precipitaciones se concentran en los meses de febrero y marzo, después de lo cual se reducen y posteriormente en agosto vuelven a incrementarse gradualmente (figura 2). La precipitación promedio mensual en la zona es unos 56.6 mm. Y un promedio de precipitación anual de 691 mm. (Plan de Ordenamiento y Territorial, Jesús, 2007).

Figura 2: Precipitaciones medias mensuales.
(Fuente: Estación Meteorológica Augusto Webwerbauer)

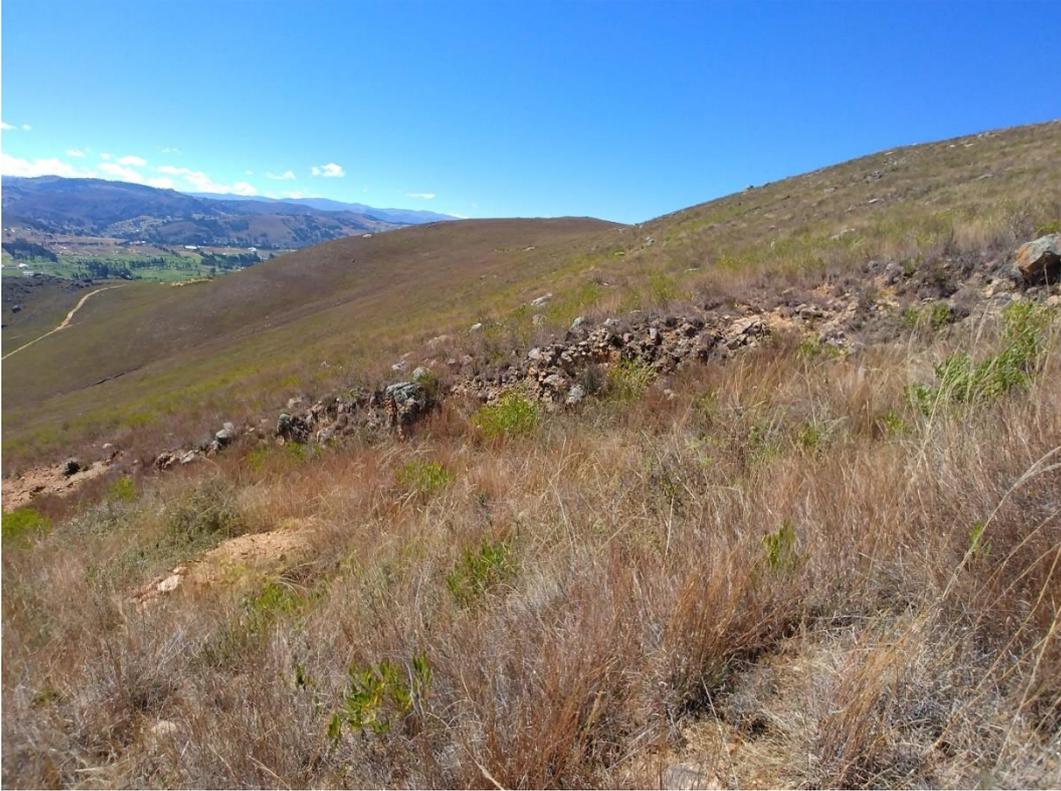
Corresponde a afloramientos de rocas sedimentarias tipo arenisca, reducidos por procesos denudativos y que se encuentran conformando elevaciones alargadas y de pendiente moderada a alta (30° a 45°).

Se identificaron estas geoformas al sur de la localidad de La Colpa (figura 4).

Figura 4. Montañas en rocas sedimentarias ubicadas en el sector Rumi Rumi.

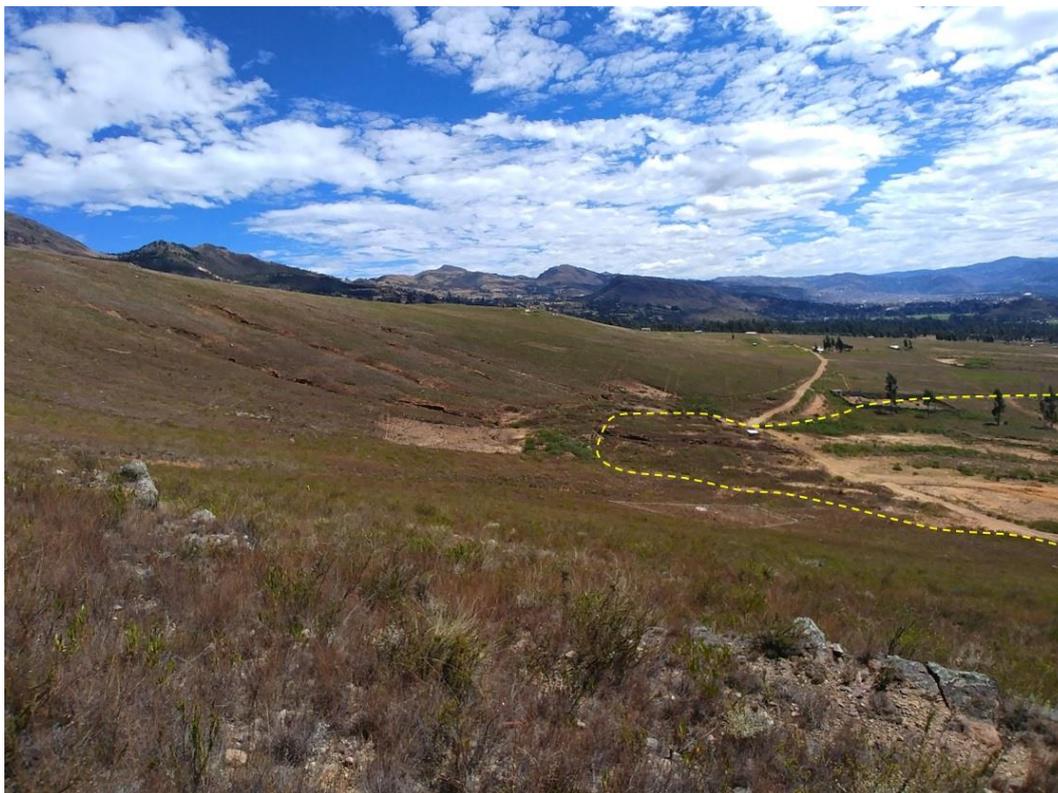
Está compuesto por fragmentos rocosos heterométricos (bloques, bolos y detritos), subangulosos, en matriz limo-arenosa, acarreados por corrientes de agua estacionales, de carácter excepcional, asociados al fenómeno El Niño, las pendientes son suaves con valores de 5 a 15° (figura 5).

Figura 5: Unidad Piedemonte en el sector Rumi Rumi – La Colpa

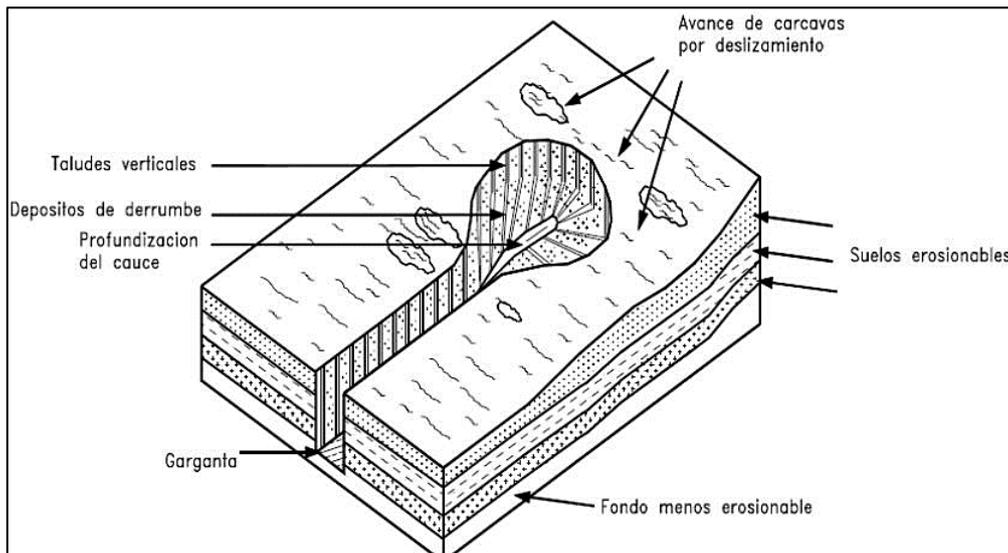
Las cárcavas inicialmente tienen una sección transversal en forma de “V” pero al presentarse un material más resistente a la erosión o interceptar el nivel freático, se extienden lateralmente, tomando una forma en “U” (figura 6).

Figura 6. Esquema general de una cárcava. Tomado de Suárez (1998).

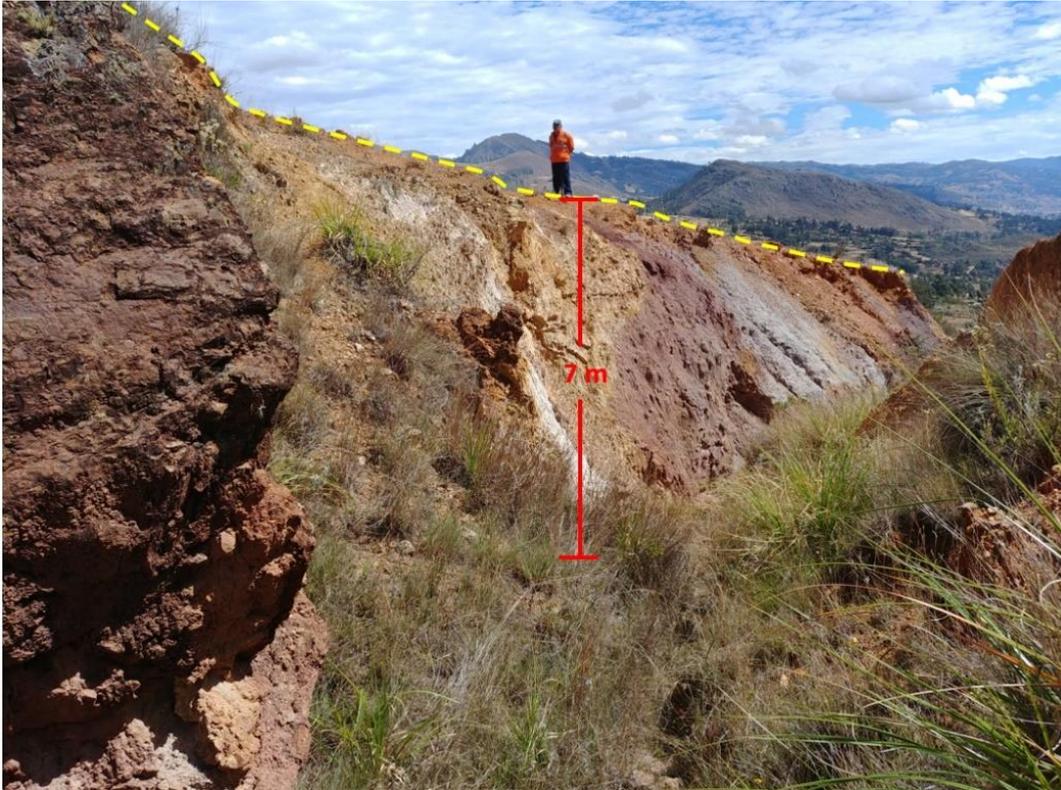
Se identificaron cárcavas con un estado evolutivo maduro, al suroeste del terreno evaluado, estas últimas presentan longitudes de hasta 700 m y profundidades de 7 m. (figura 7 y 8).

Figura 7. Cárcavas (líneas amarillas discontinuas) en la parte media de la con profundidades de hasta 7 m. Vista hacia el Noreste.

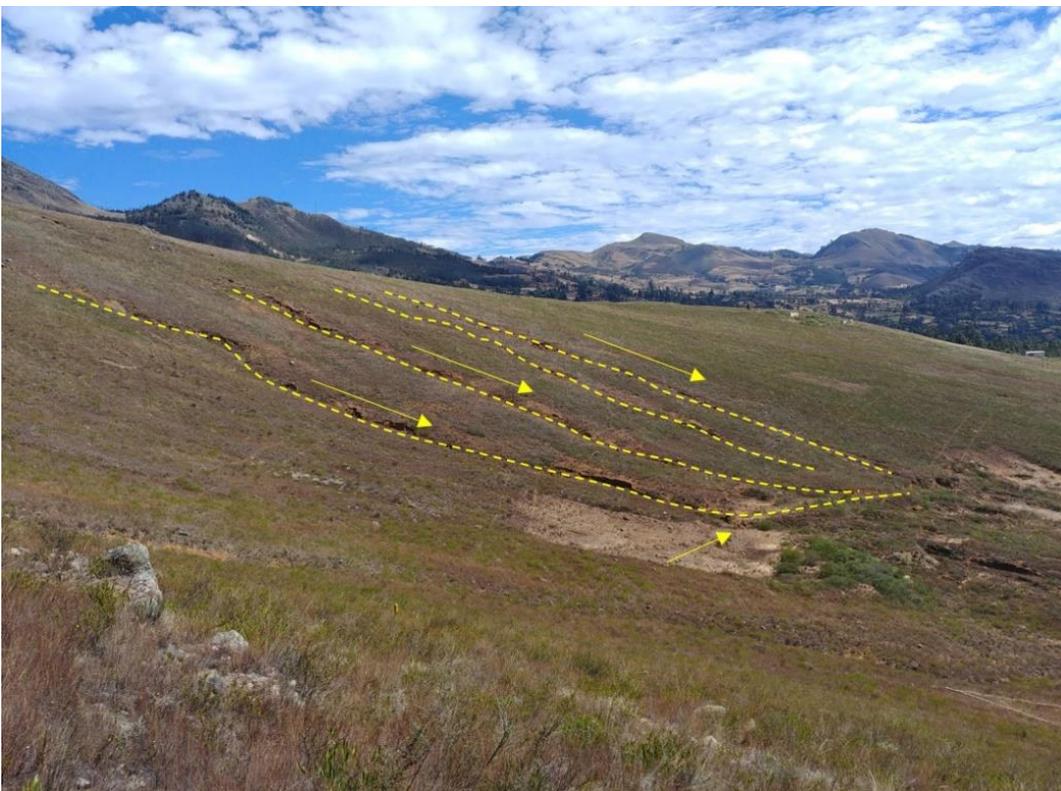
Figura 8. Cárcavas (líneas amarillas discontinuas) en la parte baja del sector Rumi Rumi. Vista hacia el Noreste, longitudes de hasta 700 m)

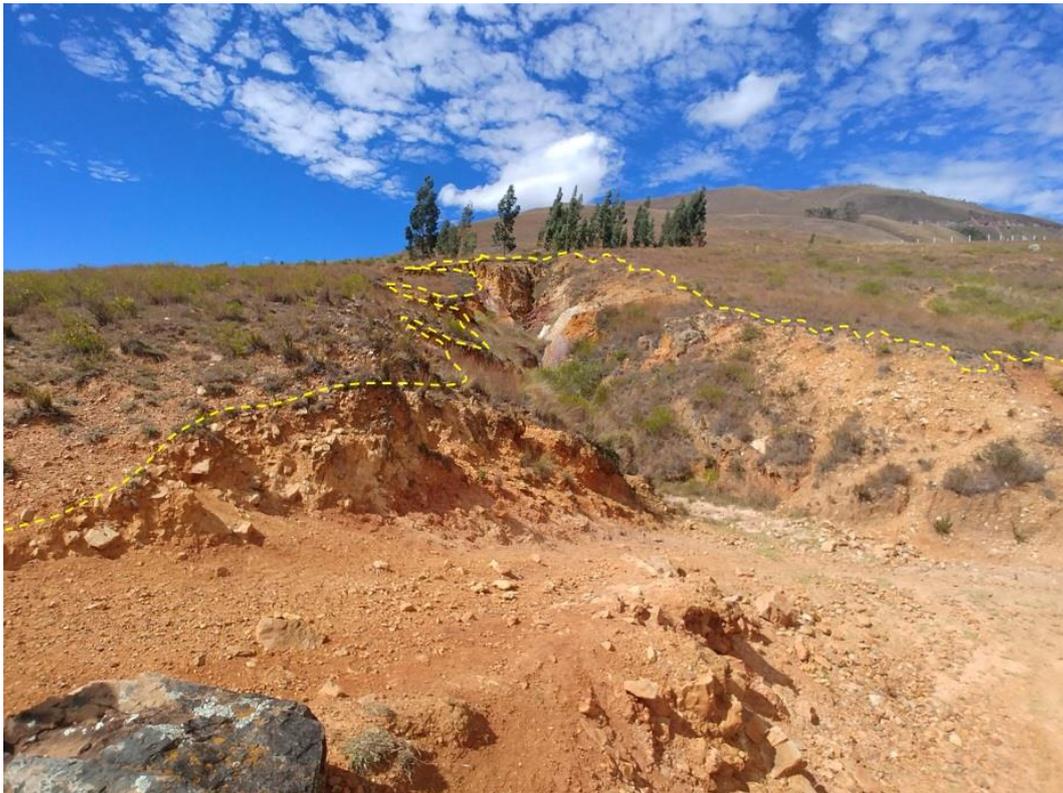
- a. Características litológicas: depósitos aluviales, rocas de calidad regular a mala, muy fracturada y meteorizada; la misma que es afectada más rápida por la presencia de arcillitas. (figura 9, 10 y 11).
- b. Pendiente promedio entre los 30° y 40°.
- c. Presencia de afloramientos rocosos muy fracturado.
- d. Escasa cobertura vegetal de tipo pastizal (ichu) dispersos, que ofrecen poca protección al suelo y roca. (figura 12).

Figura 9. Erosión de ladera a manera de cárcavas (línea amarilla discontinua), rocas de mala calidad, fracturadas y con intensa meteorización.

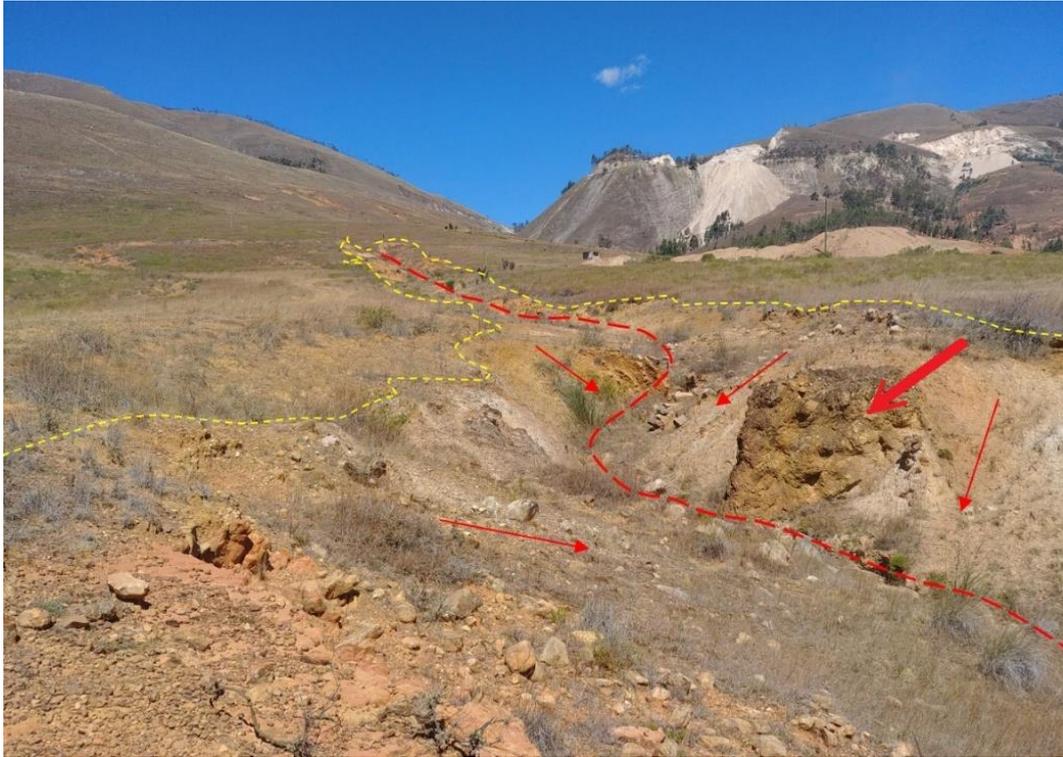
Figura 10. Inicio de erosión de laderas en la parte alta, se identifica un muro de contención deteriorado por la fuerza del torrente. Vista Suroeste.

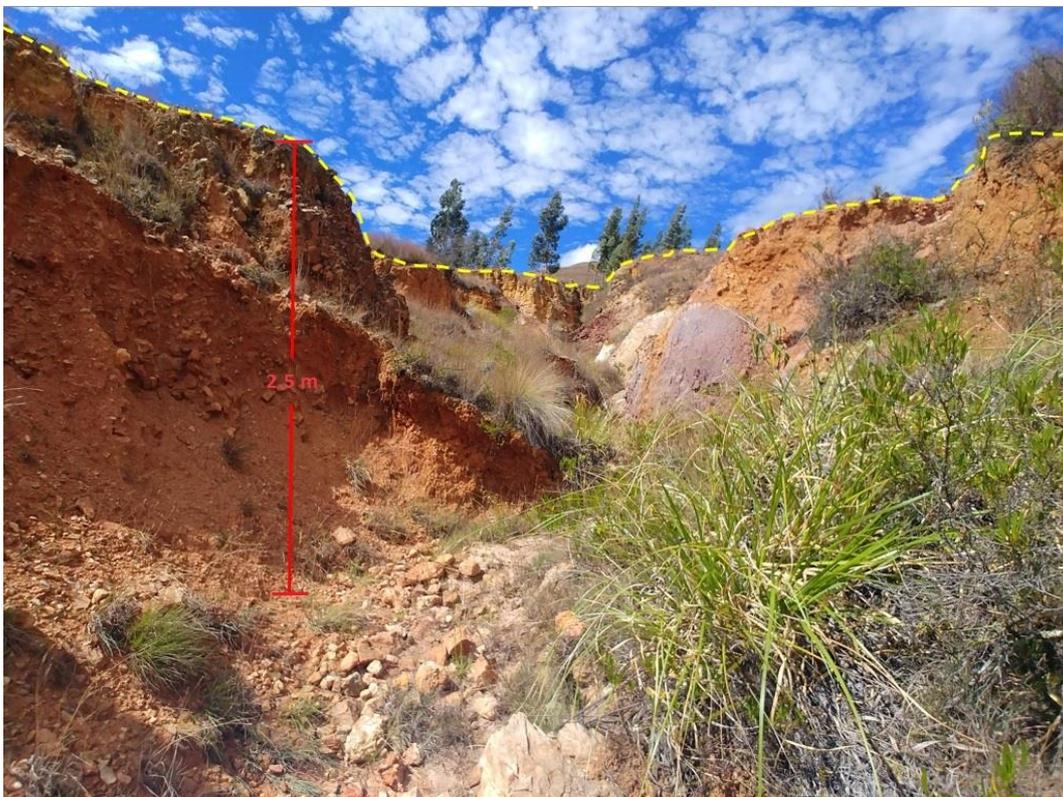
Figura 11. Cárcavas en la parte alta, profundidades de hasta 2.5 metros. Vista hacia el Suroeste.

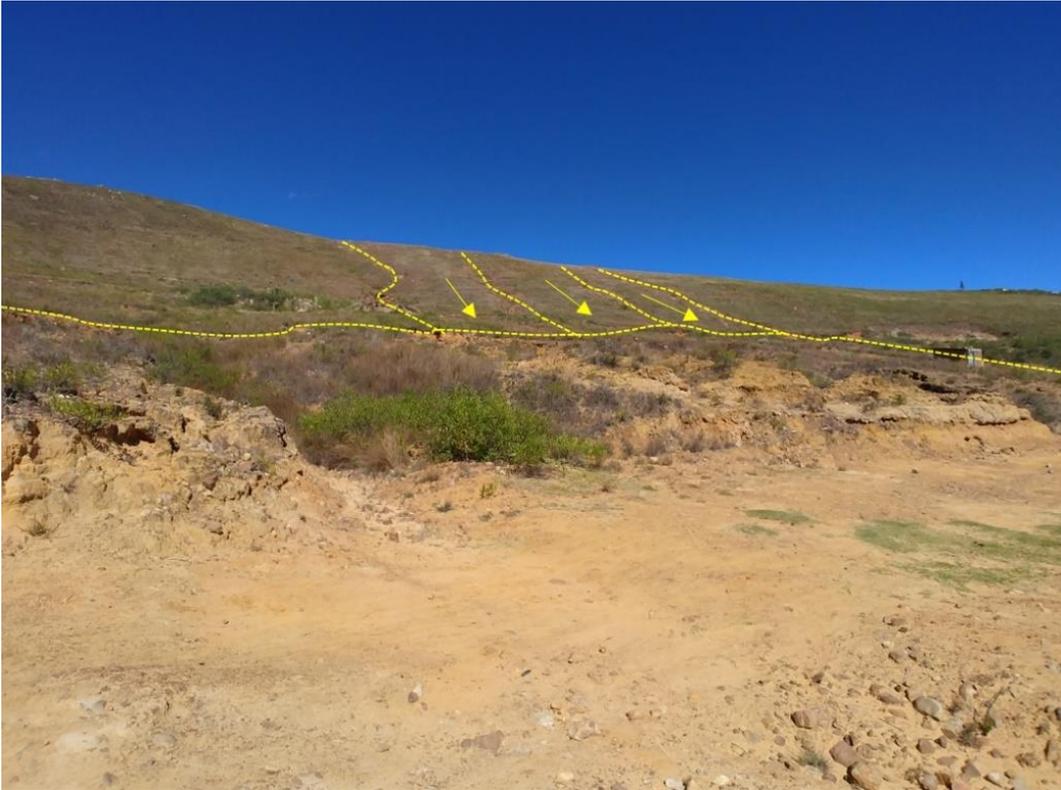
Figura 12. Cárcavas (líneas amarillas discontinuas) en la parte baja del sector Rumi Rumi. Vista hacia el Suroeste. Escasa cobertura vegetal por erosión.

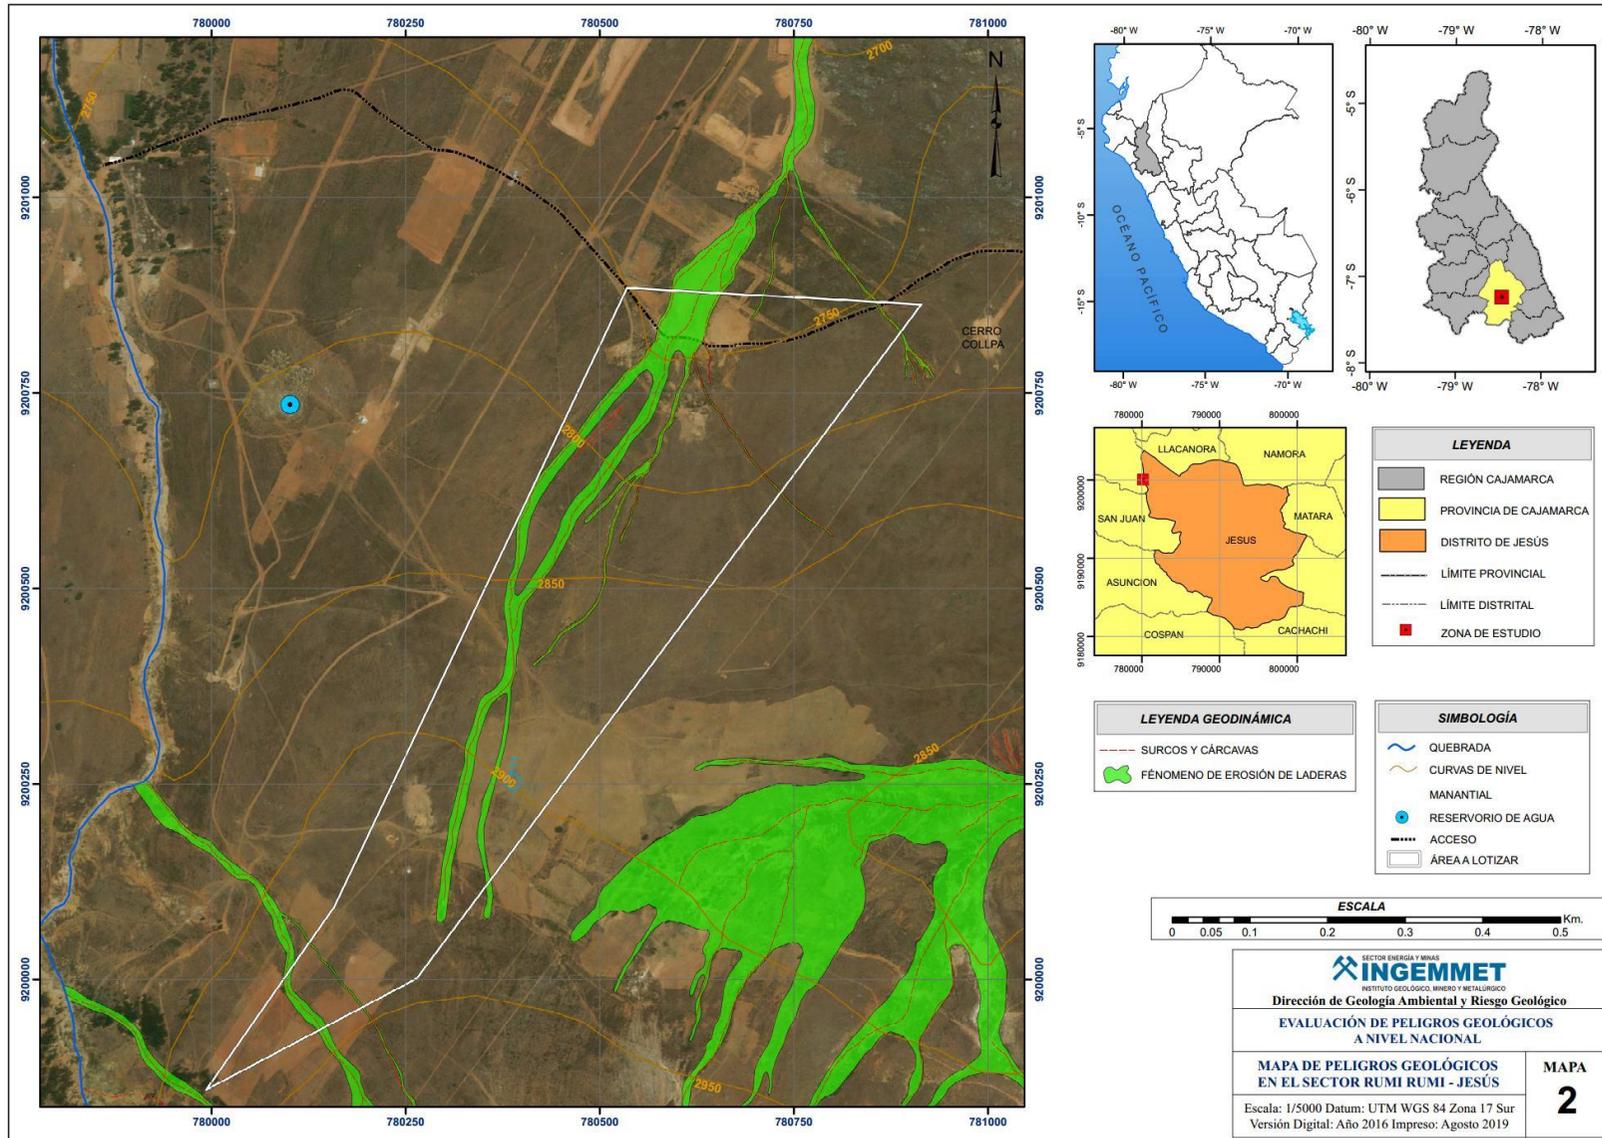
Las precipitaciones pluviales intensas y extraordinarias son el factor desencadenante que originaron las cárcavas en el sector Rumi Rumi, erosionando las laderas de terreno evaluado (figura 13).

Figura 13. Mapa de peligros geológicos en el terreno Rumi Rumi.

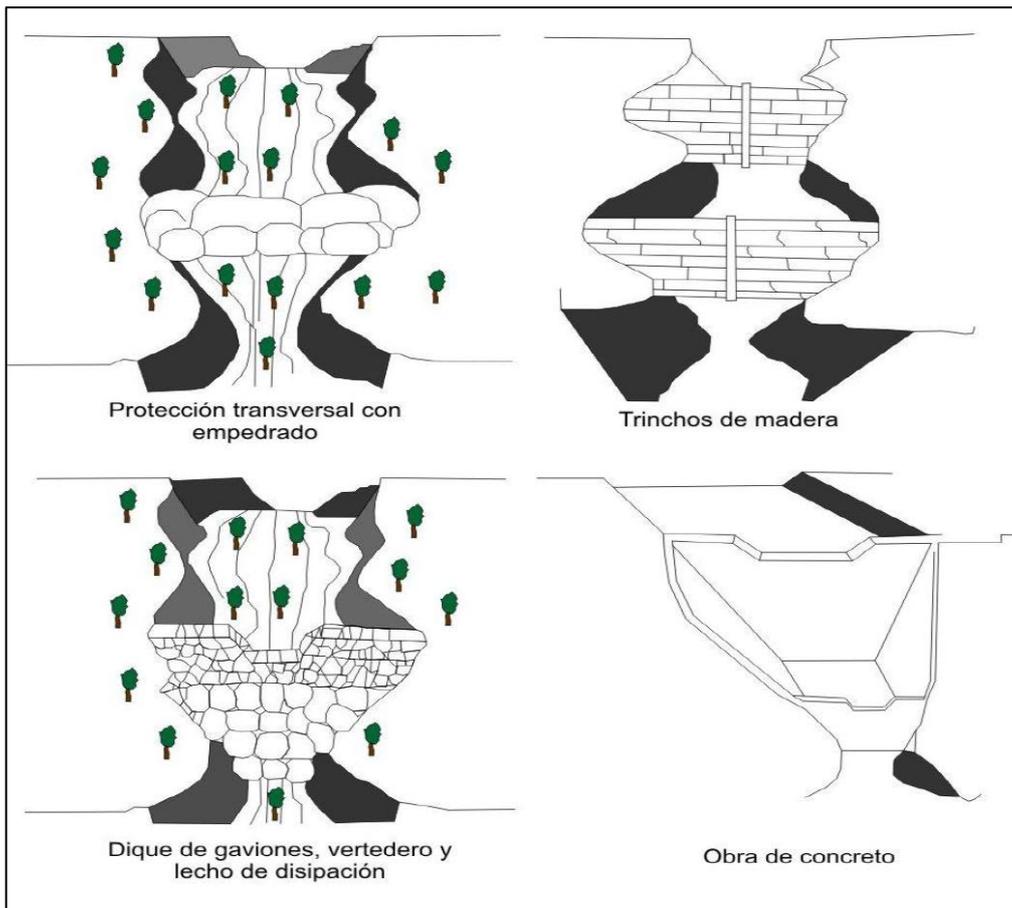
Figura 14. Obras hidráulicas transversales para el control de la erosión en cárcavas (CENICAFE, 1975)

- La construcción de diques o trinchos transversales a lo largo del desarrollo de la cárcava. (figura 16 y 17), implementar diques o trinchos.
- Zanjas de coronación revestidas en la parte superior a los procesos de erisión, para evitar que el recorrido del agua siga afectando las laderas.

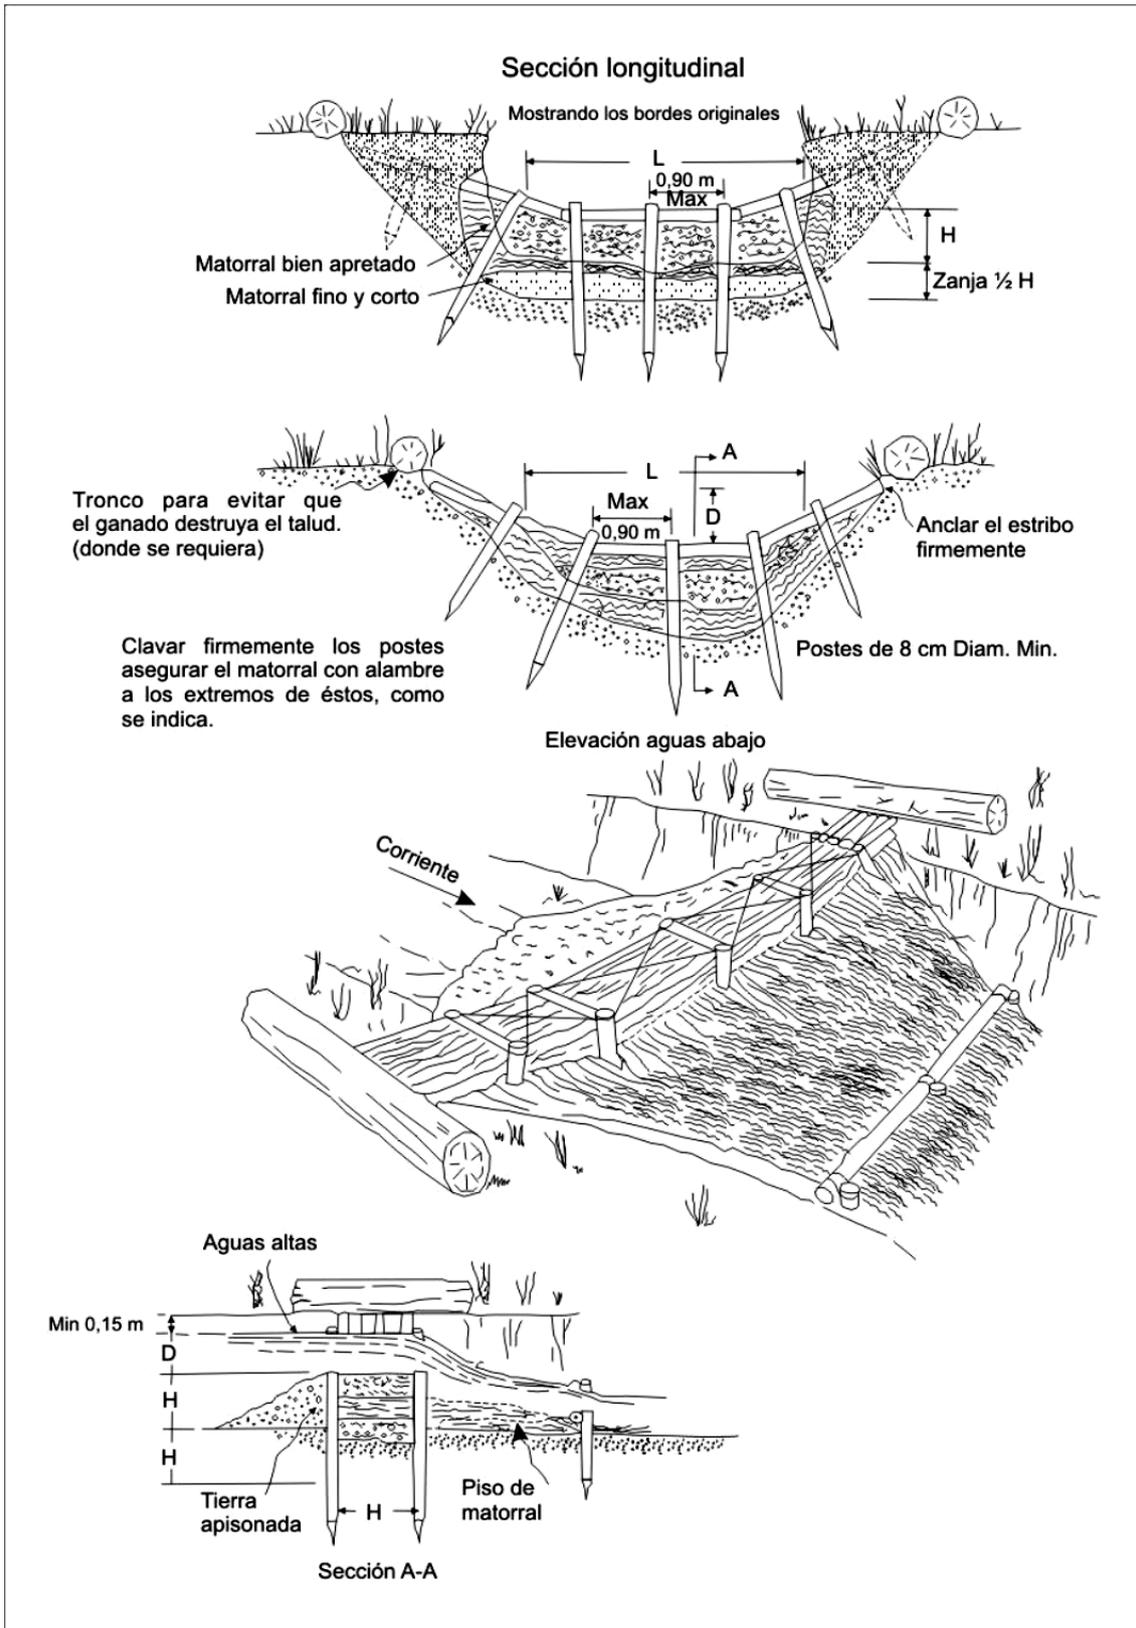
Figura 15. Presa de matorral tipo doble hilera de postes (adaptado de Valderrama et al., 1964).

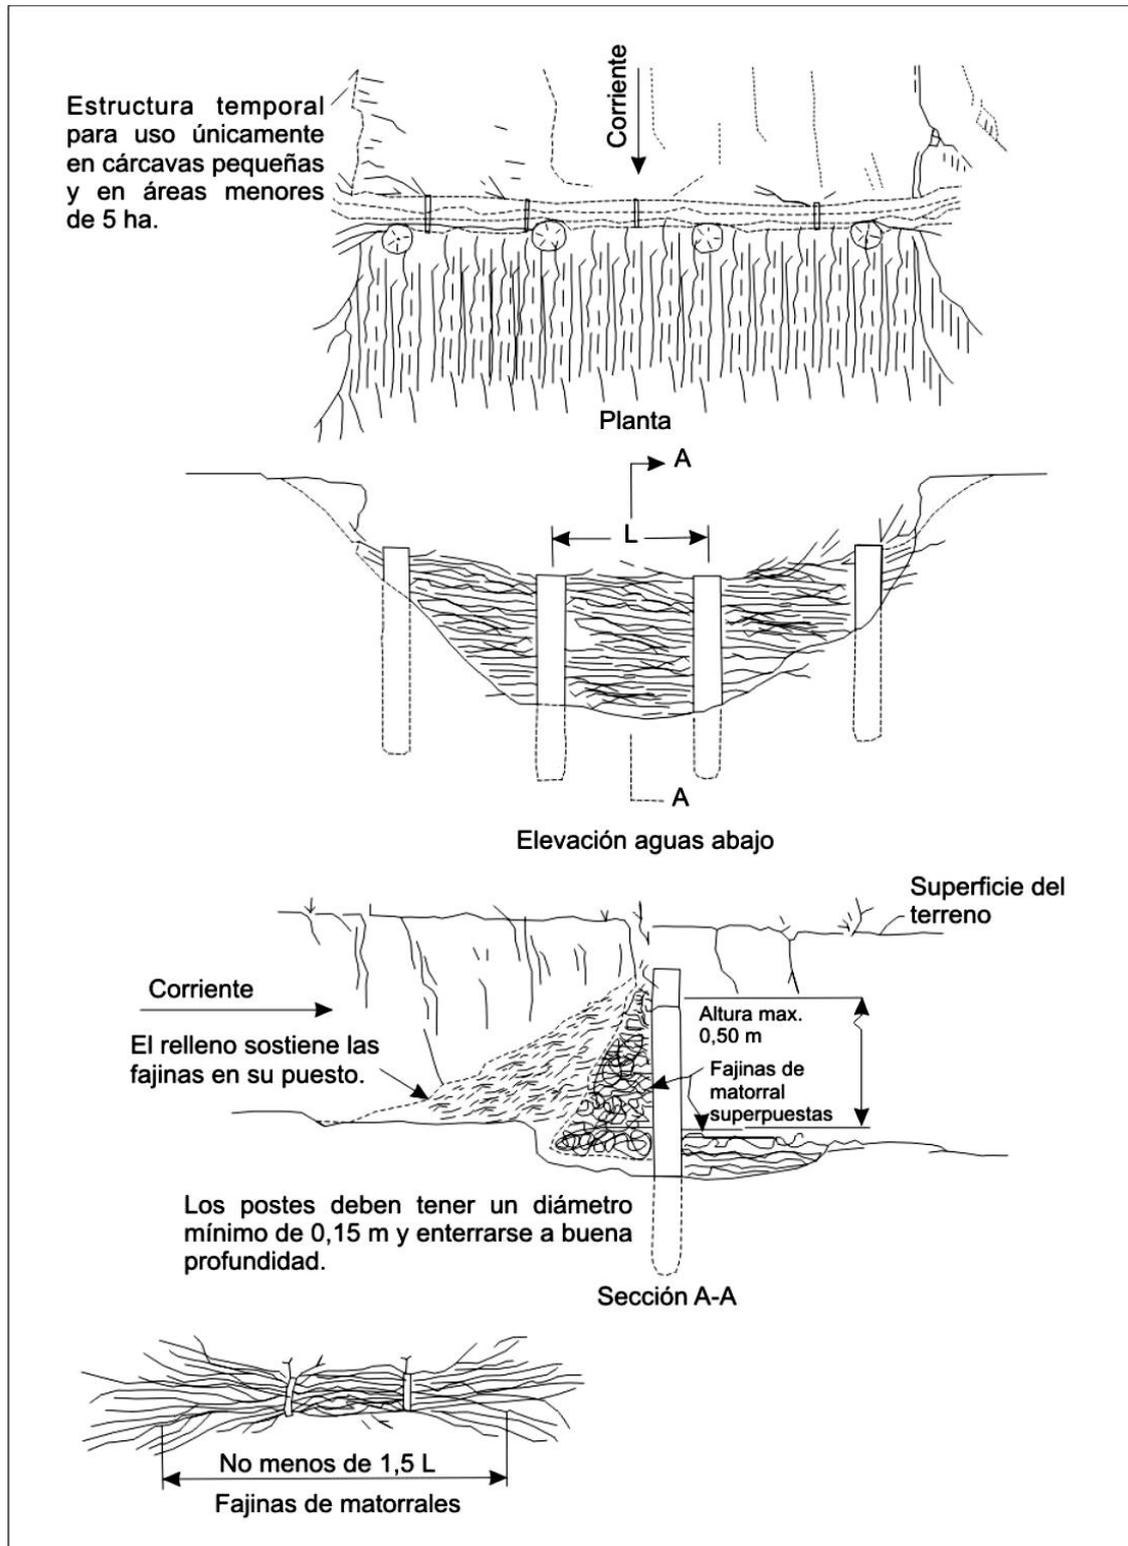
Figura 16: Presas de matorral tipo una hilera de postes (adaptado de Valderrama et al., 1964).

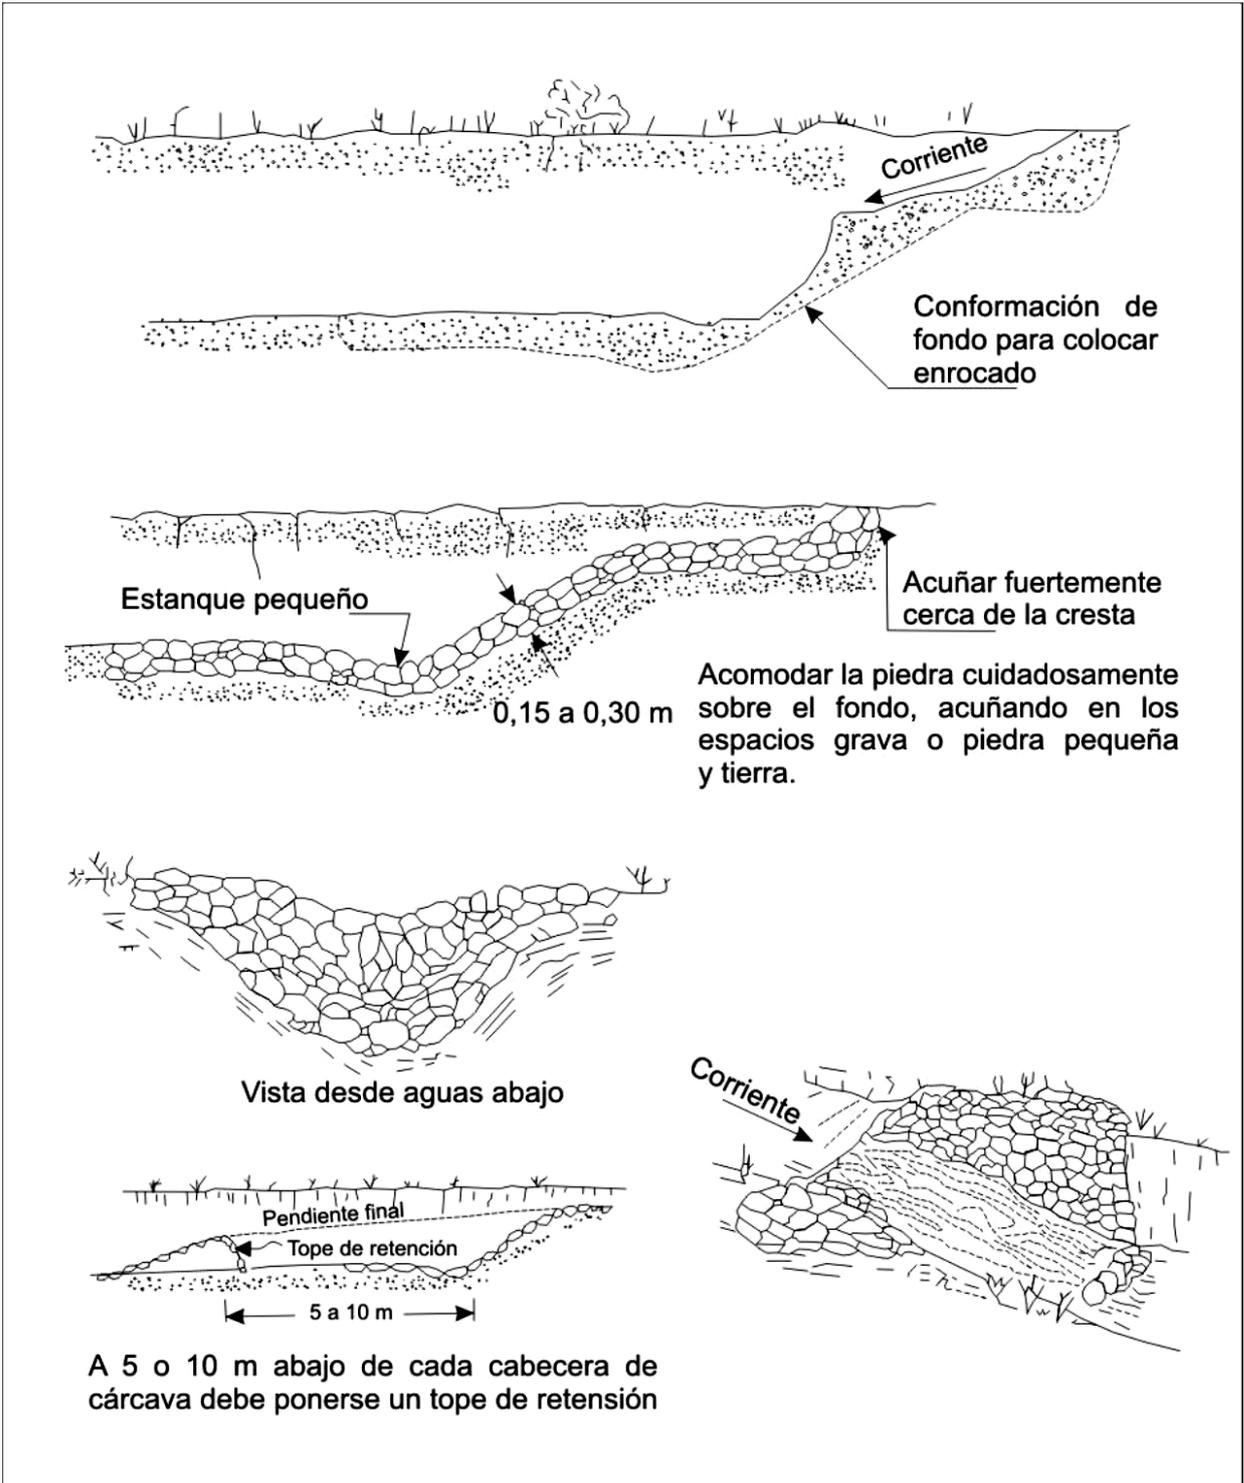
Figura 17. Trincho de piedra para cabecera de cárcava en zona de mina (adaptado de Valderrama et al., 1964).

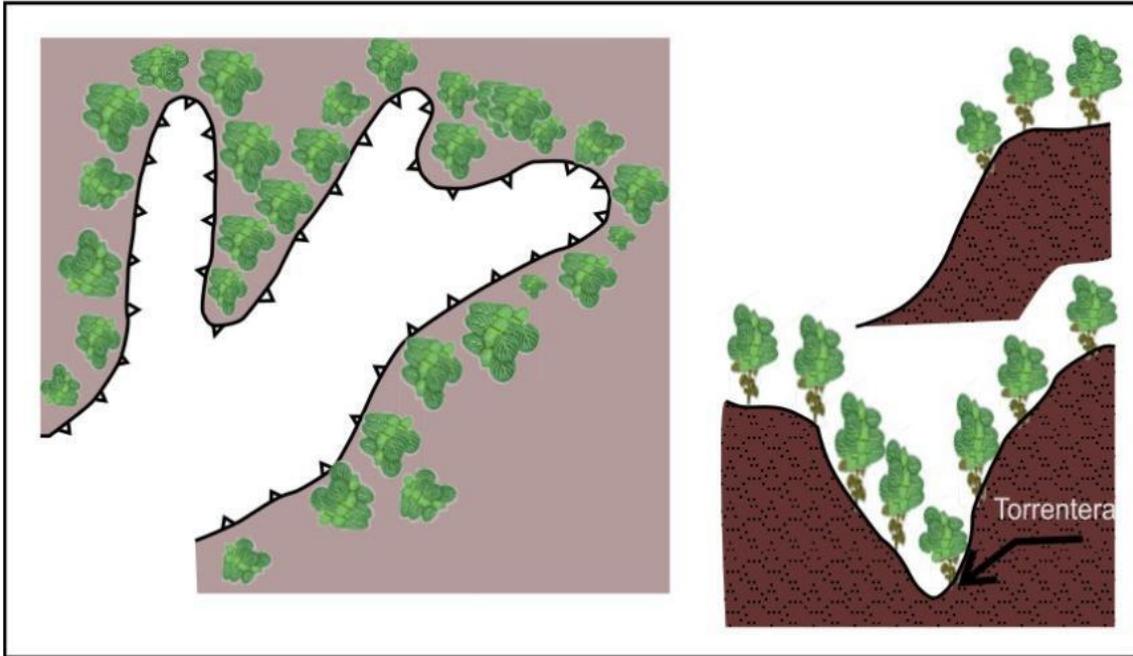
Figura 18. Vista en planta y en perfil de los procesos de forestación en cabeceras y márgenes de las áreas inestables.

- No realizar prácticas de pastoreo, para evitar el deterioro la cobertura vegetal. (figura 18).
- Evitar la quema de pajonales. Una vez identificados los peligros geológicos en el sector Rumi Rumi, se requieren de medidas estructurales para poder mitigar y prevenir futuros desastres.
