**Informe Técnico N° A7075**

# **EVALUACIÓN DE PELIGROS GEOLÓGICOS POR DERRUMBE EN EL CERRO YAWARMAQUI**

Región Cusco  
Provincia Urubamba  
Distrito Maras

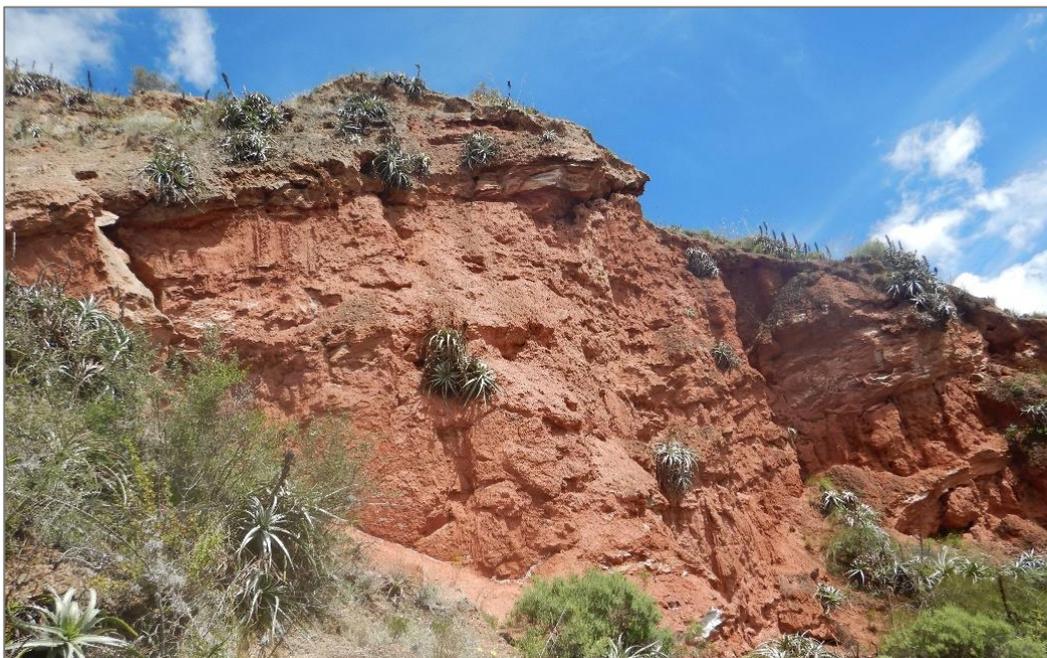
**Fotografía 1.** Formación Maras, constituida por arcillitas y limos, de coloración rojiza.

La Formación Maras del Cretácico medio (Albiano medio), sobreyace concordante a la Formación Paucarbamba y aflora ampliamente en la margen izquierda del río Vilcanota. En estos sectores los afloramientos se presentan de manera caótica, es decir una mezcla de yesos, lutitas rojas y verdes en menor proporción, y escasamente calizas (fotografía 1), producto de deformaciones diapíricas (Carlotto et al., 2015).

Desde el punto de vista de mecánica de rocas y estabilidad de taludes, la Formación Maras es considerada como incompetente y propensa a desarrollar deslizamientos (Vílchez, 2015).

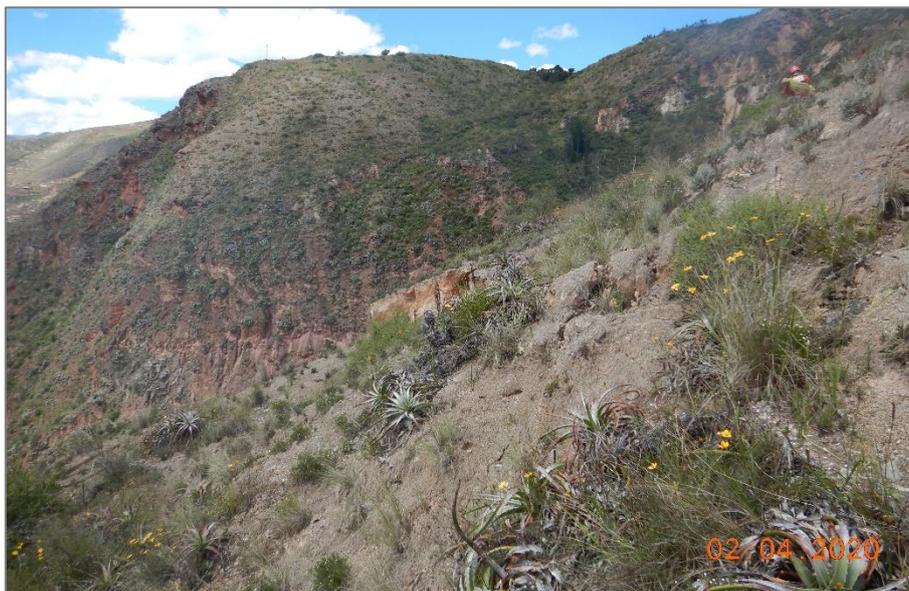
**Fotografía 2.** Vista de depósito coluvial en la ladera sureste del cerro Yawarmaqui.

Son depósitos originados por la descomposición in situ de las rocas y por la gravedad. Los depósitos de mayor importancia se observan en los cerros Jaboncilluyoc y Yawarmaqui (fotografía 2), ubicados en la margen izquierda del río Vilcanota. Los afloramientos en esta margen se componen de yesos y lutitas pertenecientes a la Formación Maras que se han deslizado o se vienen deslizando actualmente. Entre los deslizamientos resalta lo ocurrido en el cerro Yawarmaqui que en 1678 se reactivó, generando un represamiento en el río Vilcanota. Actualmente, sobre el depósito del material deslizado, se asienta el sector de Qotoorqo o Qotohuincho y parte del sector Tarapata. En periodo lluvioso, los deslizamientos del cerro Jaboncilluyoc afectan constantemente la pista de acceso a la ciudad de Urubamba.

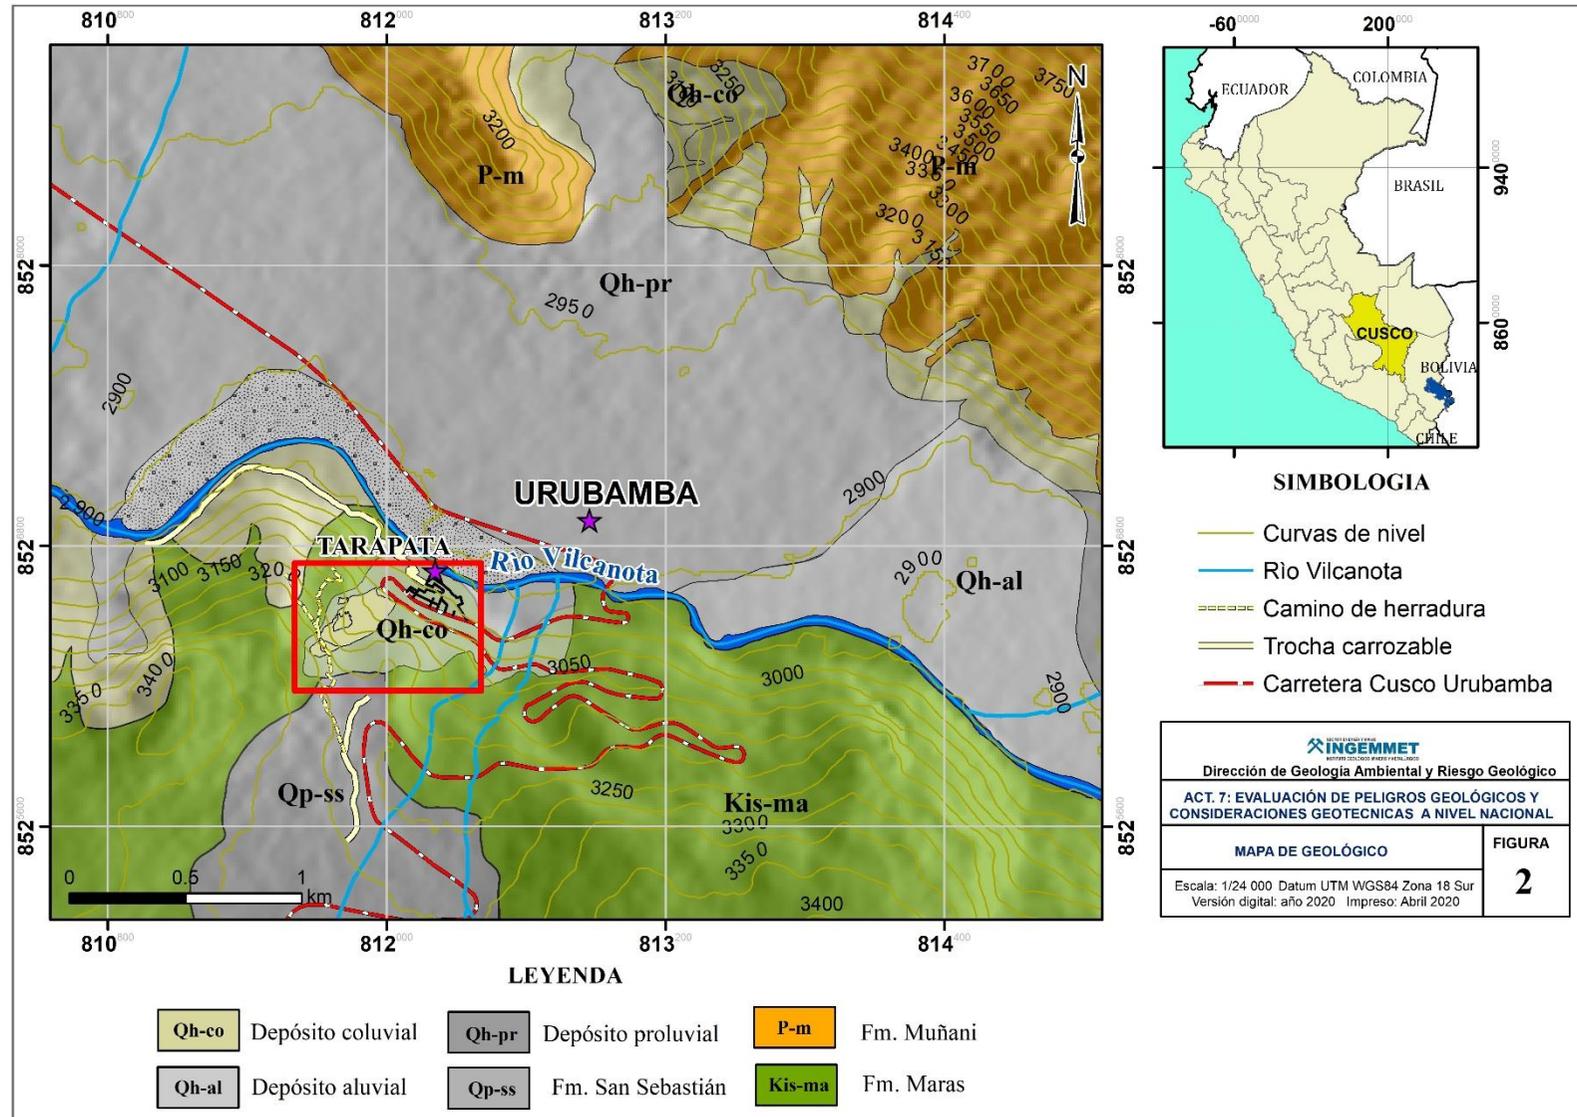
Figura 2. Mapa geológico del cerro Yawarmaqui. Modificado de Carlotto et al., 2017.

La descripción de las unidades litoestratigráficas (figura 2) se han extraído del boletín de la carta nacional del cuadrángulo de Urubamba - hoja 27r (Carlotto, 1996).

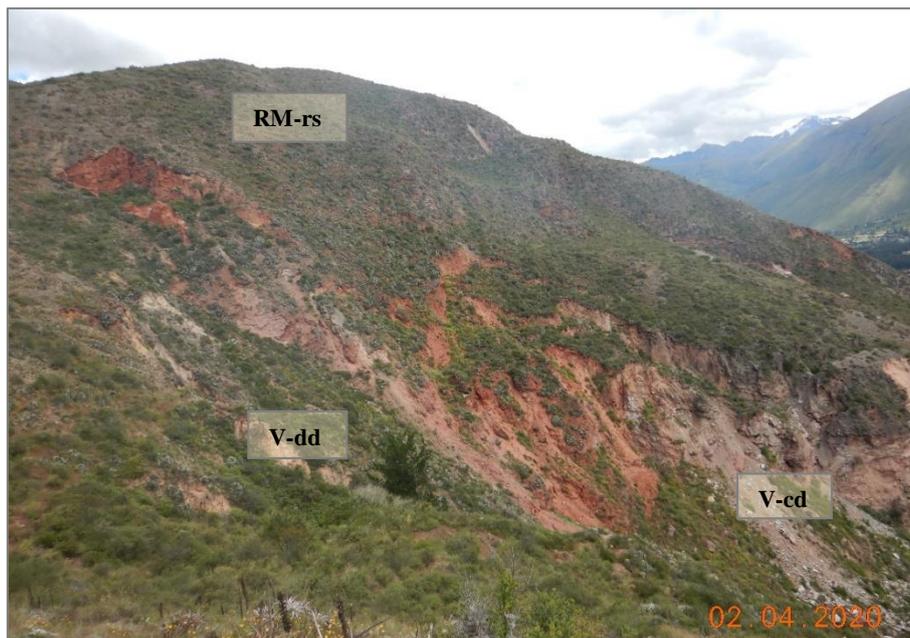
**Figura 3.** Unidades geomorfológicas: Sub unidad de montaña en roca sedimentaria (RM-rs), Sub unidad de vertiente con depósito de deslizamiento (V-dd) y Sub unidad de vertiente o piedemonte coluvio - deluvial (V-cd).

Representadas por acumulación de material proveniente de los procesos denudativos y erosionales que afectan las geoformas existentes (figura 3).

- ✓ **Sub unidad de vertiente con depósito de deslizamiento (V-dd):** Corresponde a las acumulaciones de ladera originadas por procesos de movimientos en masa antiguos y recientes, tipo deslizamientos, usualmente se depositan en forma convexa.

- ✓ **Sub unidad de vertiente o piedemonte coluvio deluvial (V-cd):** Son el resultado de la acumulación de material caído desde las partes altas, por acción de la gravedad. Se visualiza en la cara sureste del cerro Yawarmaqui y en el km 58 de la carretera Cusco - Urubamba.

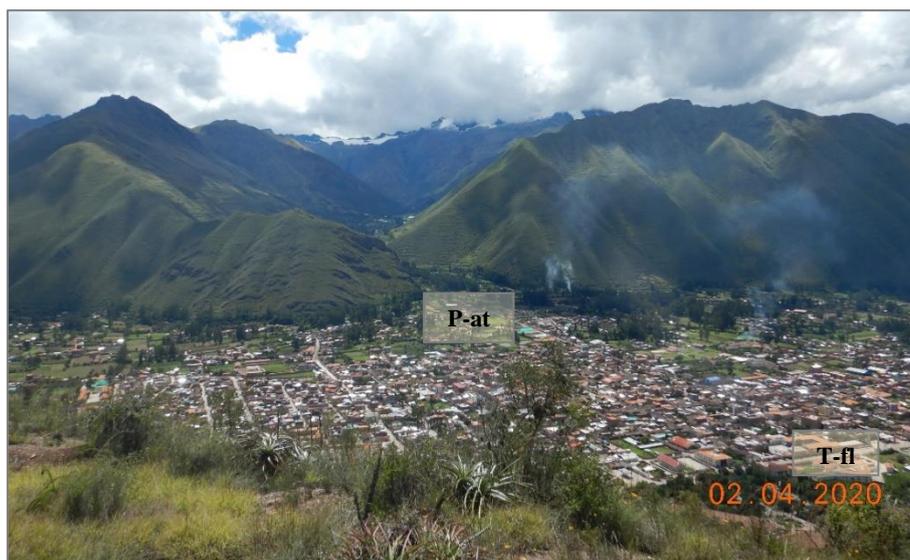
**Figura 4.** Sub unidad de vertiente o piedemonte aluvio - torrencial (P-at), Sub unidad de terrazas fluviales (T-fl) Y Sub unidad de llanura de inundación (PI-i).

- ✓ **Sub unidad de terrazas fluviales (T-fl):** Se encuentran localizadas en ambas márgenes del río Vilcanota, zona donde se emplaza la provincia de Urubamba (figura 4).
- ✓ **Sub unidad de llanura de inundación (PI-i):** Son superficies bajas, adyacentes a los fondos de valles principales y el mismo curso fluvial, sujetas a inundaciones recurrentes, ya sean estacionales o excepcionales. Morfológicamente se distinguen como terrenos planos compuesto de material no consolidado, fácilmente removible. Se localizan en ambas márgenes del río Vilcanota.

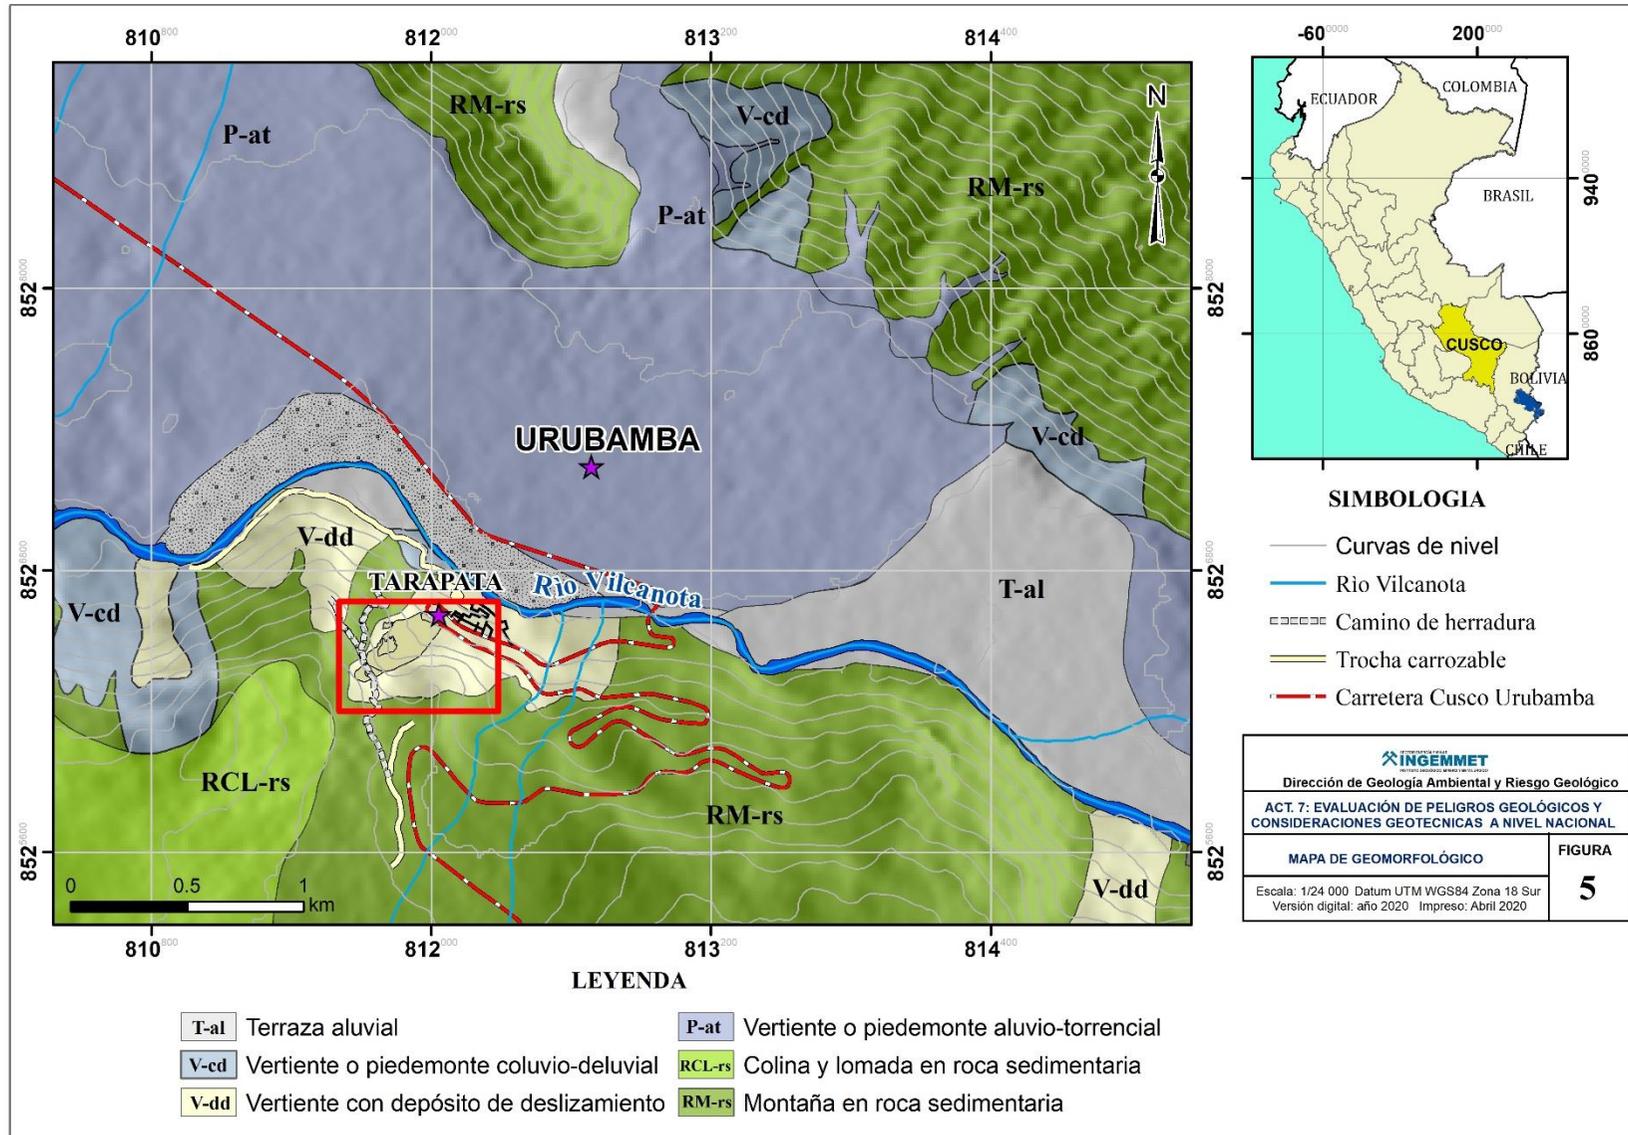
Figura 5. Mapa geomorfológico del cerro Yawarmaqui. Modificado de INGENMET, 2010.

La clasificación y descripción de las unidades geomorfológicas (figura 5) observadas en la zona, se basan en trabajos de mapeo y clasificación regional, determinado en la memoria descriptiva de la región Cusco (Vílchez et al., 2020).

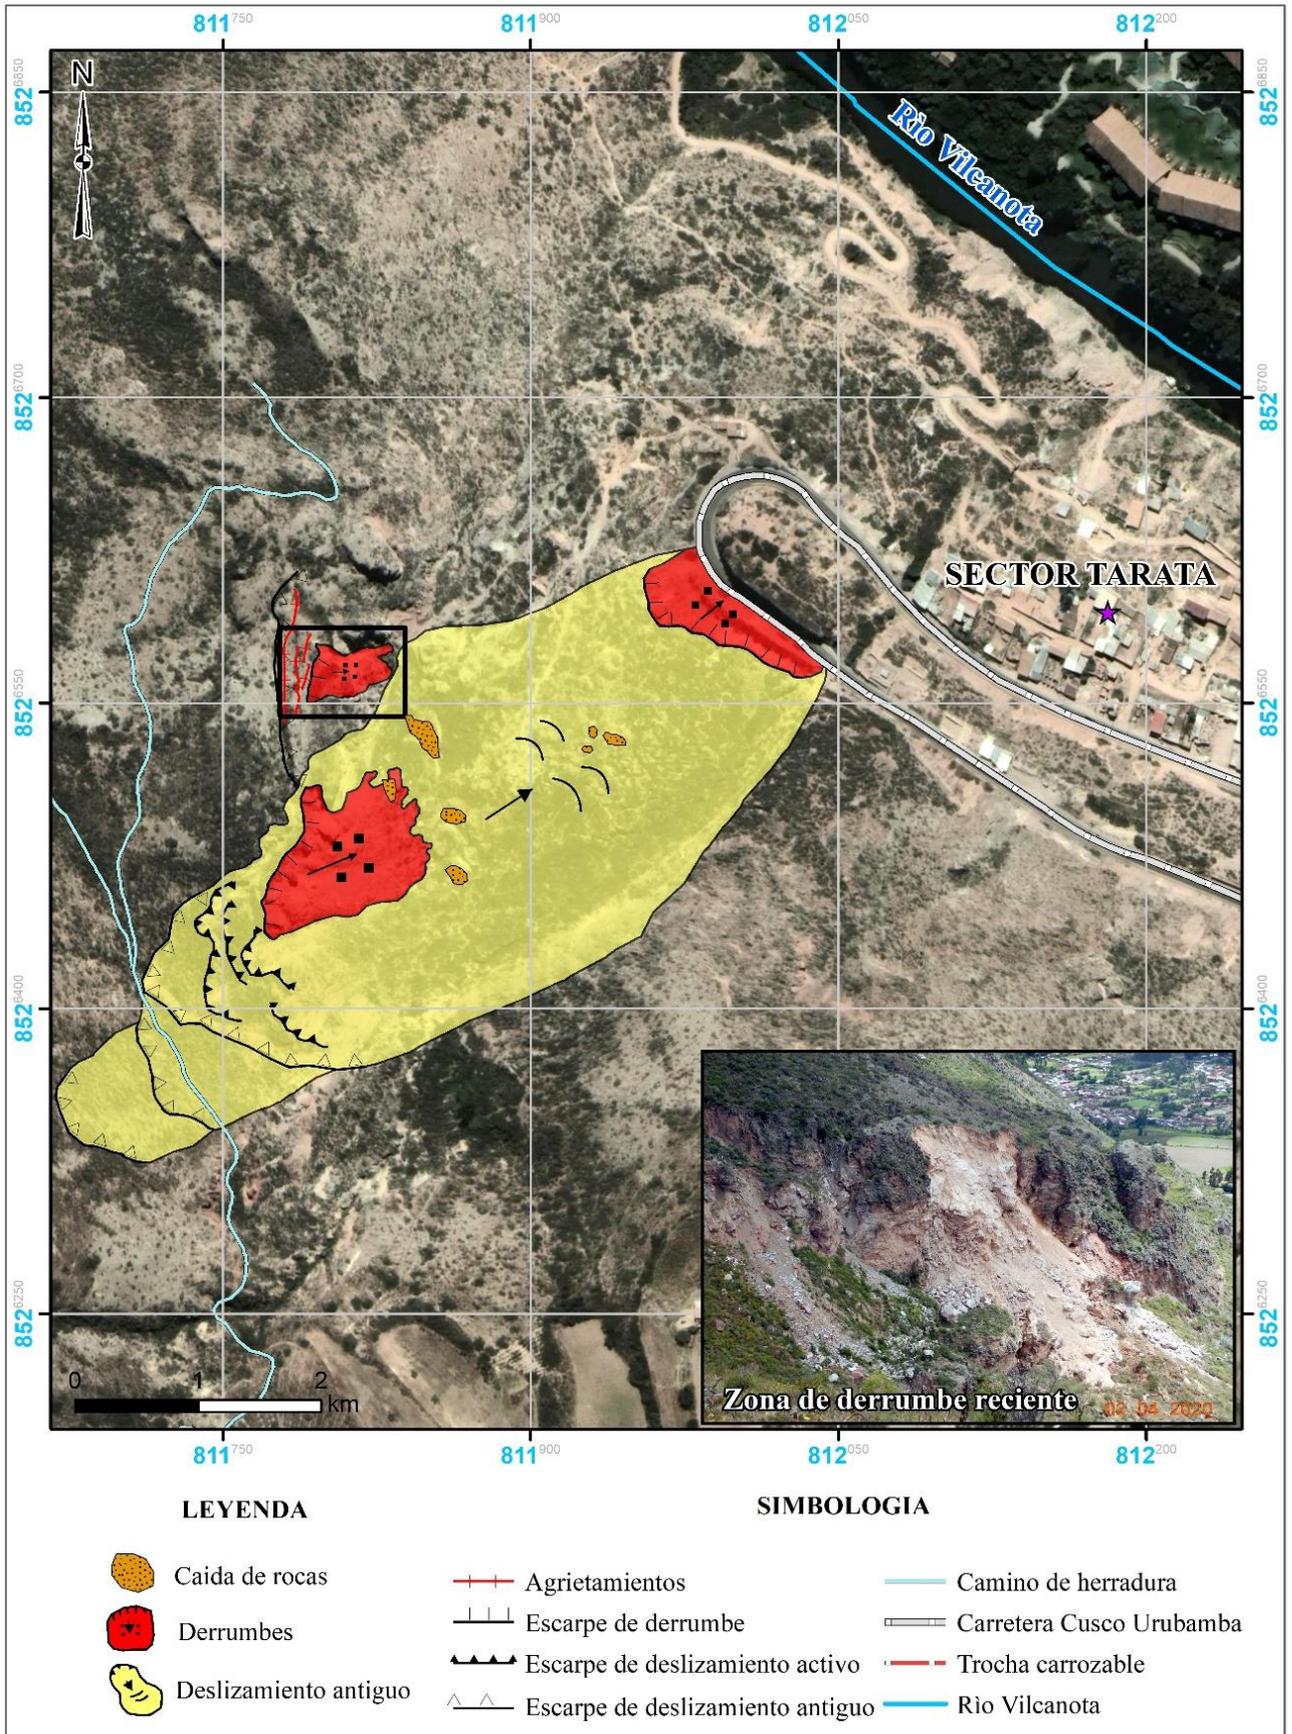
Figura 8. Cartografía de procesos por movimientos en masa en el cerro Yawarmqui.

Los procesos de remoción en masa de mayor incidencia en la zona de estudio y alrededores, son de tipo flujo de detritos, deslizamientos y principalmente derrumbes (figura 8).

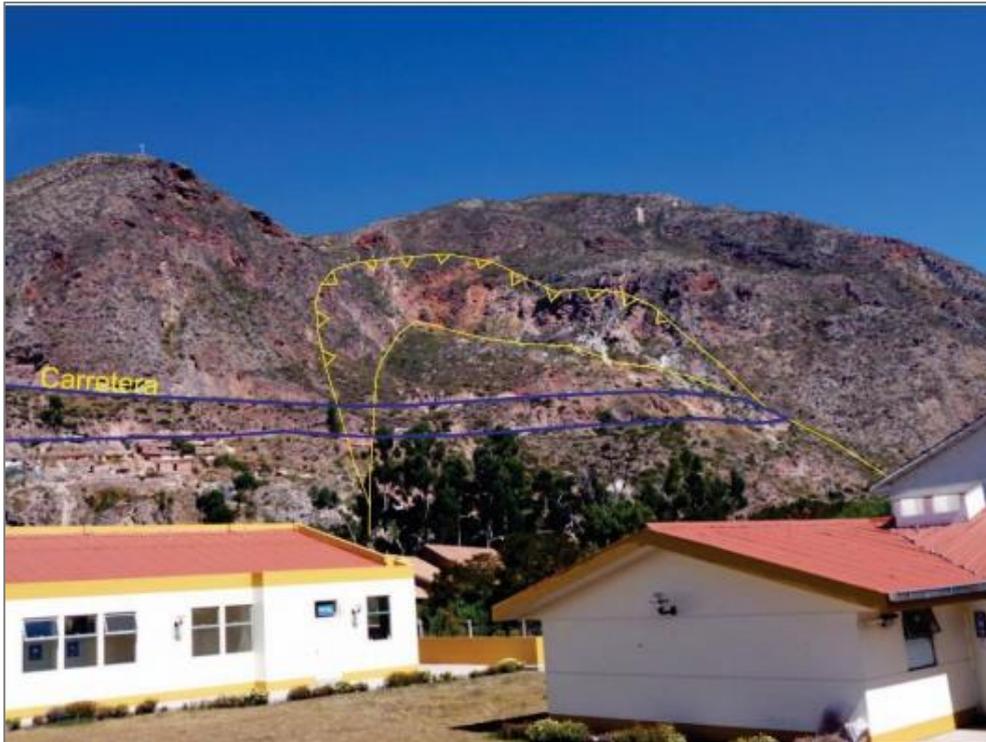
**Figura 9.** Deslizamiento que produce el asentamiento de la carretera que permite el acceso a Urubamba. Tomado de Vélchez et al 2015.

Localmente, se reconoce el deslizamiento rotacional antiguo denominado Yawarmaqui, ocurrido en agosto de 1678 (figura 9), cuyo material desplazado represó el río Vilcanota. Actualmente, se observa el depósito de deslizamiento en el lugar denominado Qotohuincho o Qotoorqo y donde se emplaza el sector Tarapata.

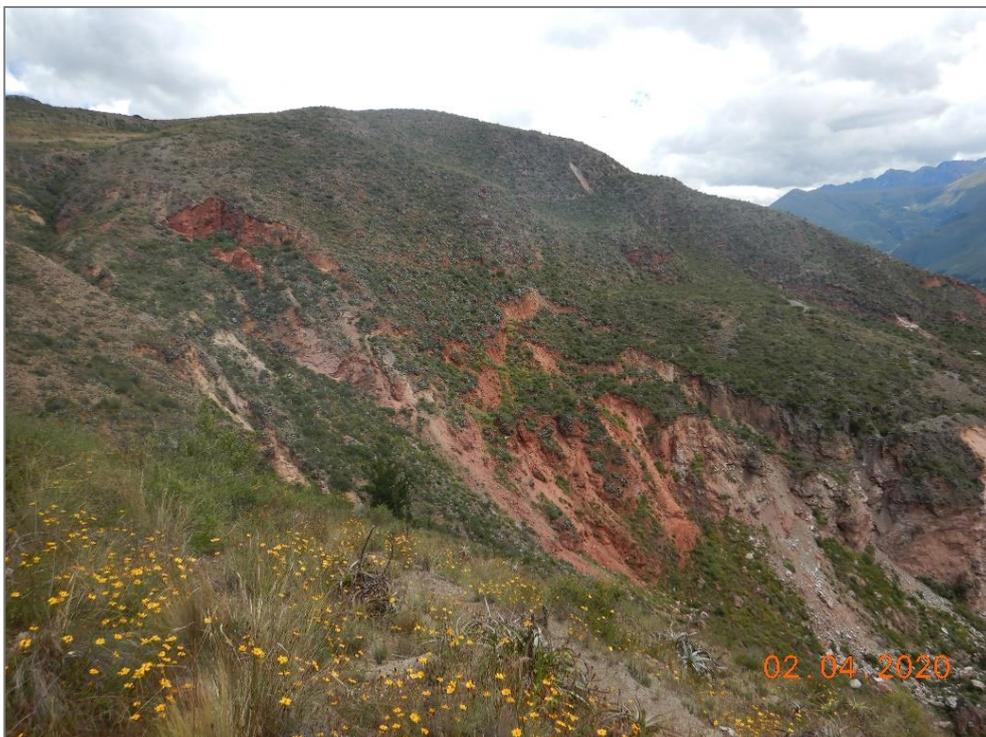
**Fotografía 3.** Cerro Yawarmaqui, cuyas laderas evidencian procesos de reactivación en deslizamientos y derrumbes.

Cabe mencionar que, en la ladera suroeste del cerro Yamarmqui, se observó tres niveles de escarpes (fotografía 3), producto de la reactivación del deslizamiento rotacional de 1678. De continuar el desprendimiento de material (fotografía 4 y figura 10) podría represar nuevamente el río Vilcanota y afectar a los sectores Jahuaccolay, Culebrachayo y Tarapata,

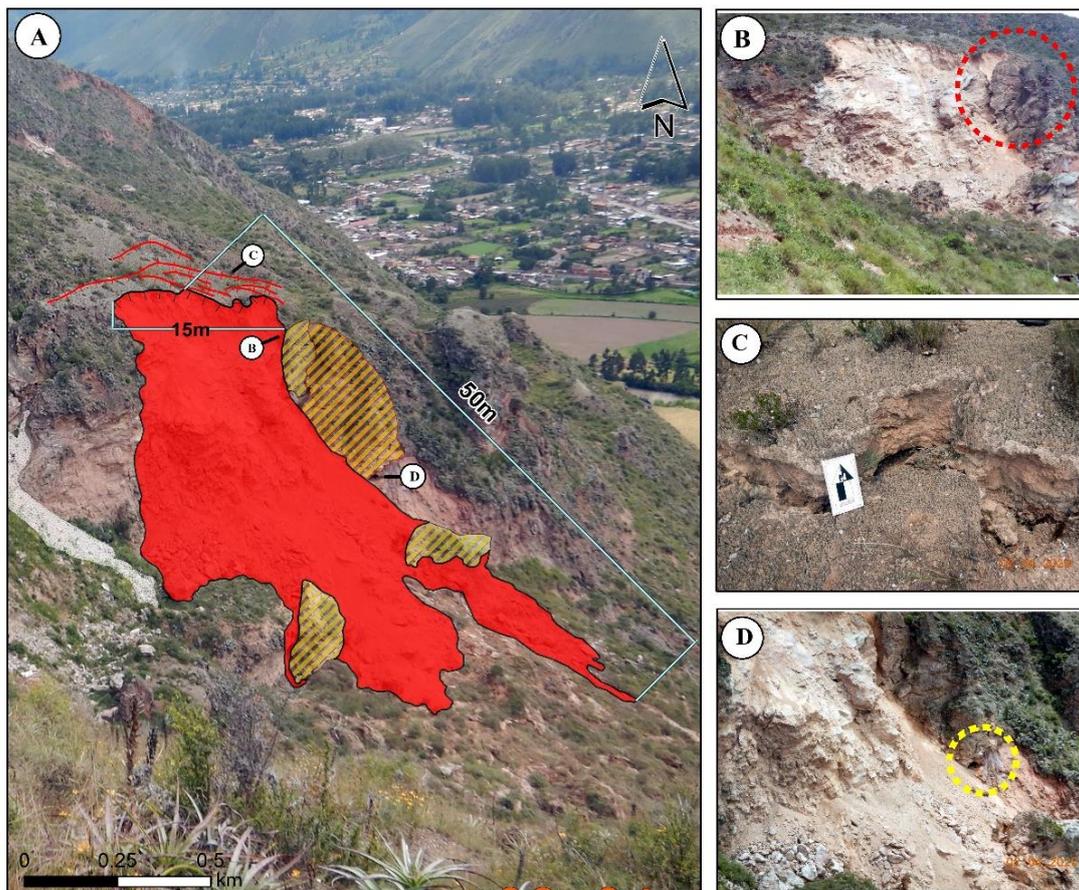
**Figura 11.** Cartografía y dimensiones del derrumbe ocurrido en la ladera suroeste del cerro Yawarmaqui.

El 31 de marzo, la ladera suroeste del cerro Yawarmaqui (flanco izquierdo del deslizamiento antiguo) se reactivó en derrumbe producto de las precipitaciones pluviales intensas, coadyuvado principalmente por la pendiente empinada ( $65^\circ$ ) y material de fácil erosión - remoción (limos y arcillitas) correspondiente a la Formación Maras.

Trabajos de campo realizado el 2 de abril, permitieron caracterizar y dimensionar el derrumbe del 31 de marzo. En la figura 11A, se representa la zona de arranque de 25 m longitudinales y 50 m de distancia entre la zona de arranque y el pie del derrumbe.

En la margen izquierda del derrumbe se observa bloques sueltos de hasta 3 m de diámetro aproximadamente (figura 11B), los cuales podrían ceder cuesta abajo y afectar al sector Tarapata y tramo de la carretera Cusco - Urubamba en el km 58.

Es importante mencionar que, en la parte posterior a la zona de arranque se generó agrietamientos transversales (figura 12 A y B) y longitudinales continuos de 20 cm de apertura en promedio (figura 11C), ello indica el avance retrogresivo del derrumbe.

La figura 11D muestra surgencia de agua en los pies del derrumbe, lo cual podría acelerar el proceso de reactivación.

4. Realizar la modificación de la ladera del cerro Yawarmaqui, en forma de banquetas (terraceo), según especificaciones técnicas de un especialista.
5. Implementar un sistema de drenaje tipo Espina de pez.
6. Construir muro de sostenimiento en el tramo de la carretera (posible zona a ser afectada por el derrumbe) del km 58.
7. Realizar el desquinche de bloques desprendidos a la altura de la zona de arranque, de forma adecuada.

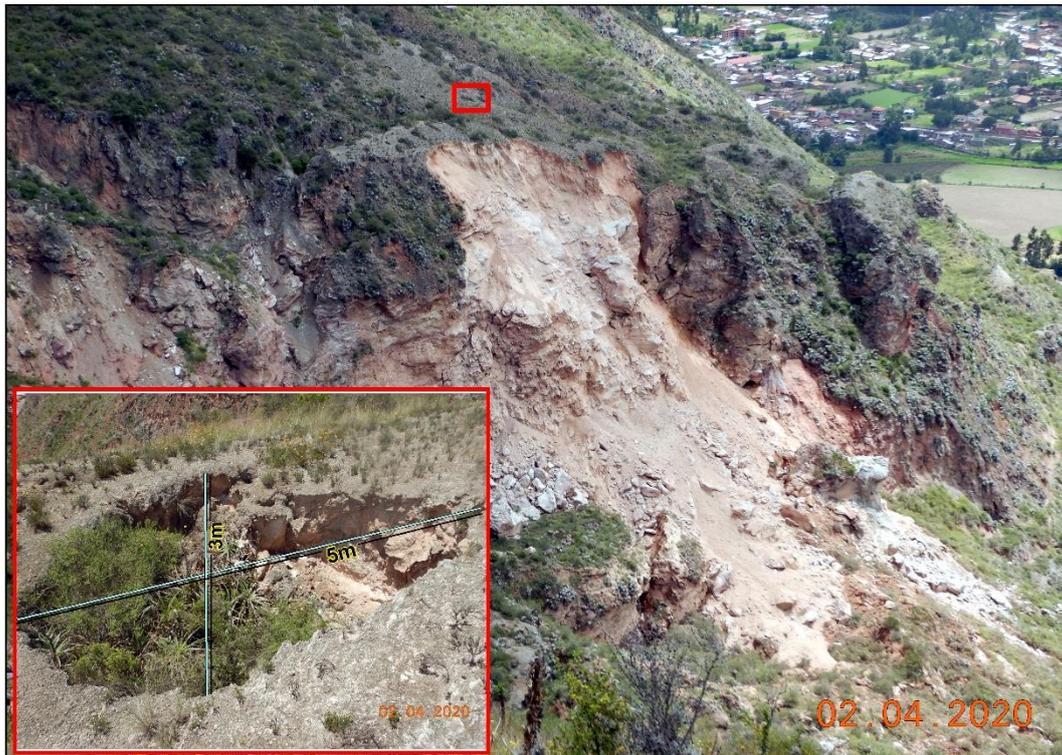
**Figura 13.** Zonas de Karstificación - Hundimiento en la zona posterior a la zona de arranque.

Por otro lado, en la zona también se identificó procesos de Karstificación - Hundimientos, con diámetros comprendidos entre 3 y 5 m (figura 13) y hasta 6 m de profundidad visible (fotografía 5), con alta probabilidad que aumente el diámetro de su cavidad.

La existencia de estos hundimientos, en la parte posterior a la zona de arranque, podría desencadenar un evento de mayor magnitud, puesto que permite mayor infiltración de agua al terreno.
