**Informe Técnico N° A7070**

# EVALUACIÓN DE PELIGRO GEOLÓGICO POR DESLIZAMIENTO EN LA COMUNIDAD CAMPESINA DE CHALLHUAMAYO ALTA

Región Ayacucho  
Provincia La Mar  
Distrito Tambo

AGOSTO  
2020

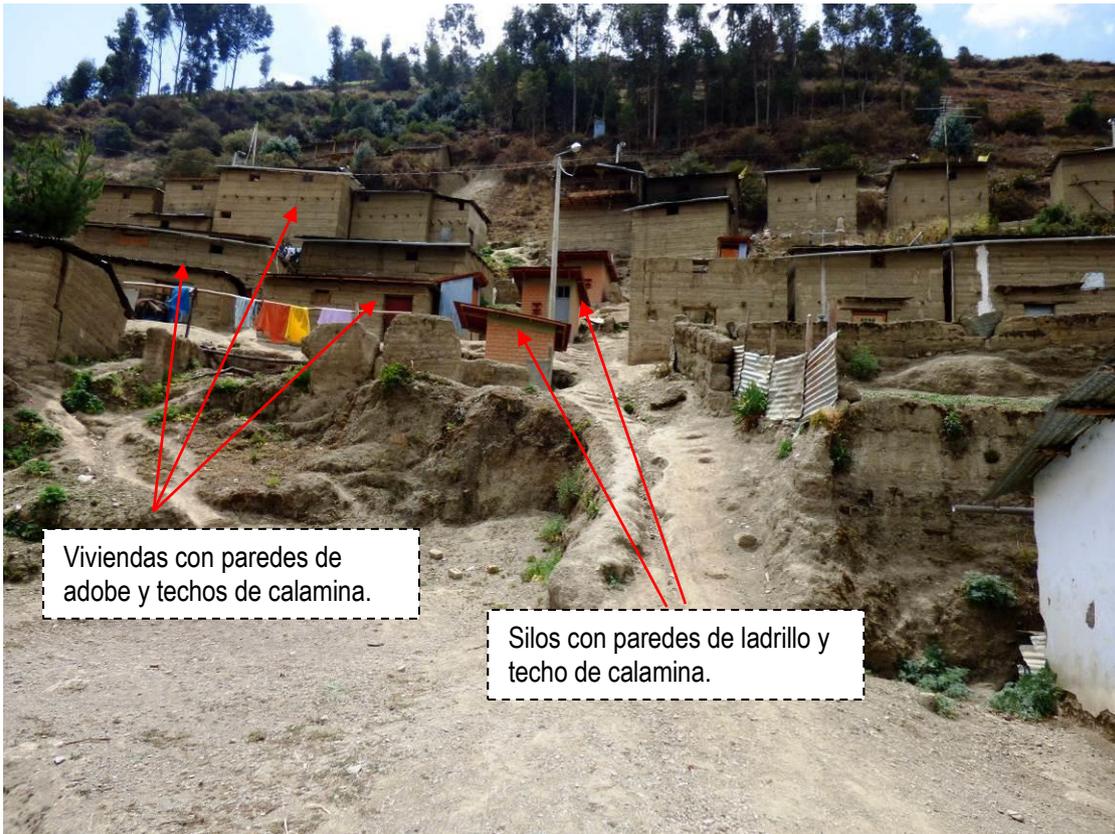
Viviendas con paredes de adobe y techos de calamina.

Silos con paredes de ladrillo y techo de calamina.

**Figura 2:** Viviendas con paredes de adobe y techos de calamina; también, se observa silos con paredes de ladrillo y techo de calamina.

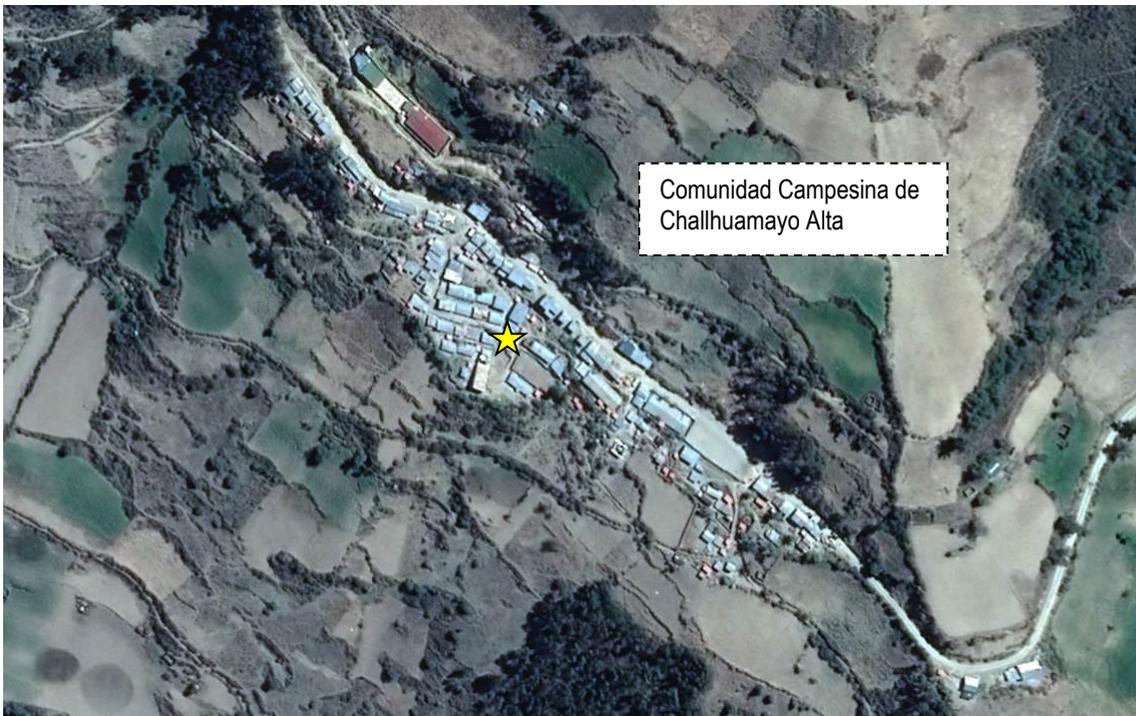
Comunidad Campesina de Chalhuamayo Alta

**Figura 3:** Distribución de viviendas en la Comunidad Campesina Chalhuamayo Alta, vista en imagen de satelital de alta resolución. *Fuente Google Earth Pro.*

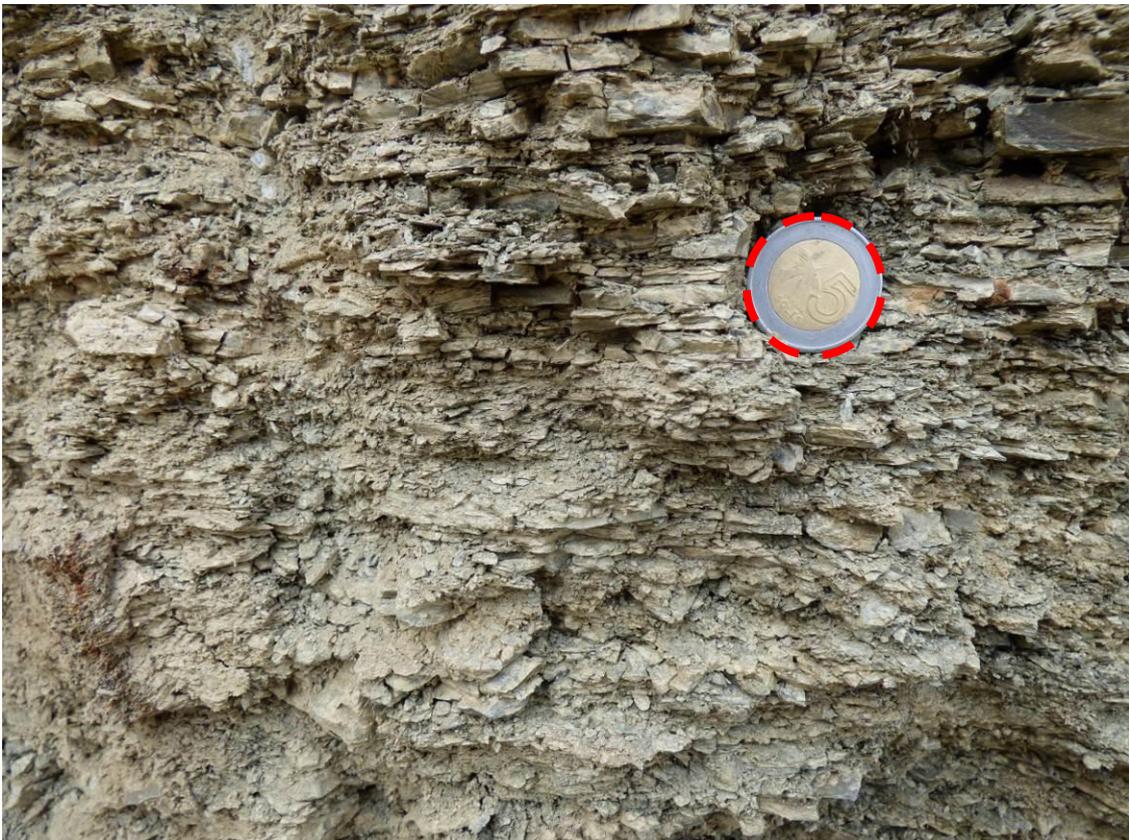
El Grupo Tarma-Copacabana descrito por: López & Cerrón, et al, (1996) y actualizado por Monge & Montoya, (2003), está compuesto por una monótona y gruesa sucesión de limoarcillitas bastante fisibles, de color gris verdoso, fuertemente meteorizadas e intensamente fracturada (figura 4).

**Figura 4:** Limoarcillitas bastante fisibles, de color gris verdoso, fuertemente meteorizadas y fracturadas.

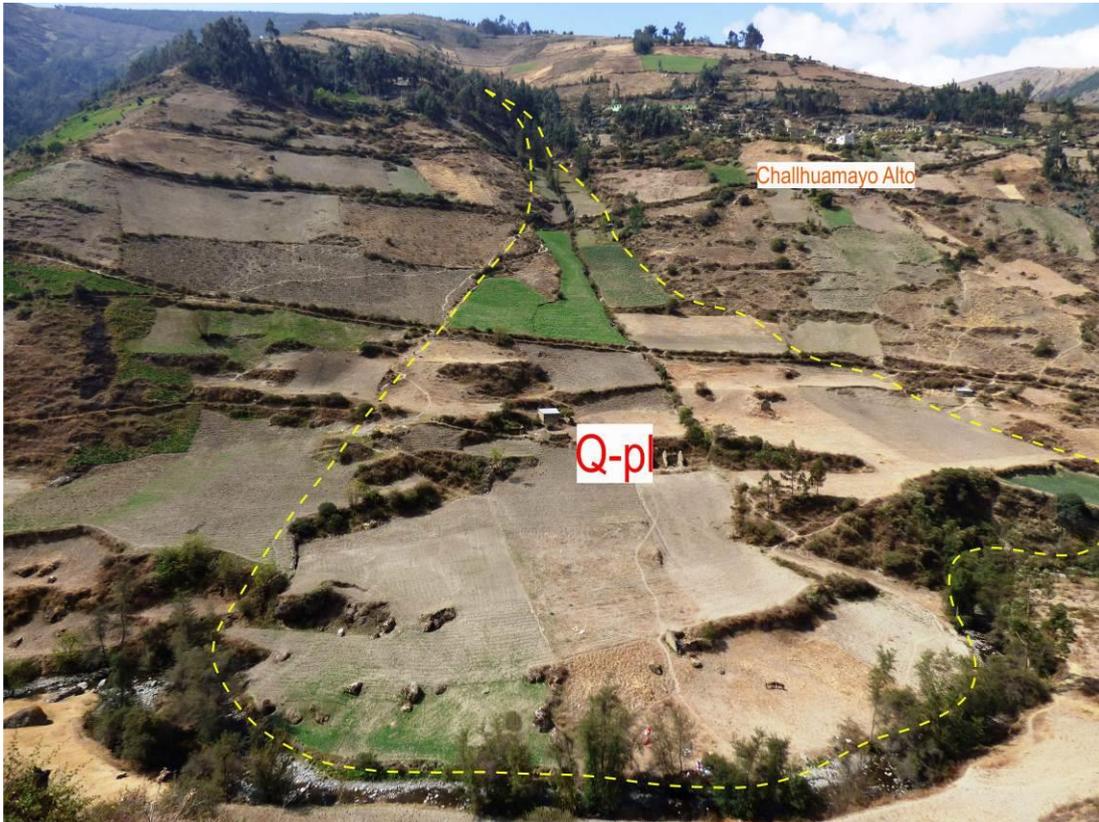
Están conformados por fragmentos rocosos polimícticos y heterométricos (cantos, bolos, bloques, etc.) en una matriz limo arenoso-arcilloso, depositados en el fondo de valle y en forma de conos deyectivos, en la confluencia con el río Challhuamayo. Estos materiales son arrastrados y lavados por la lluvia, (figura 5).

**Figura 5:** Depósito proluvial (Q-pl) en forma de cono deyectivo, ubicado muy cerca al centro poblado de Challhuamayo alta

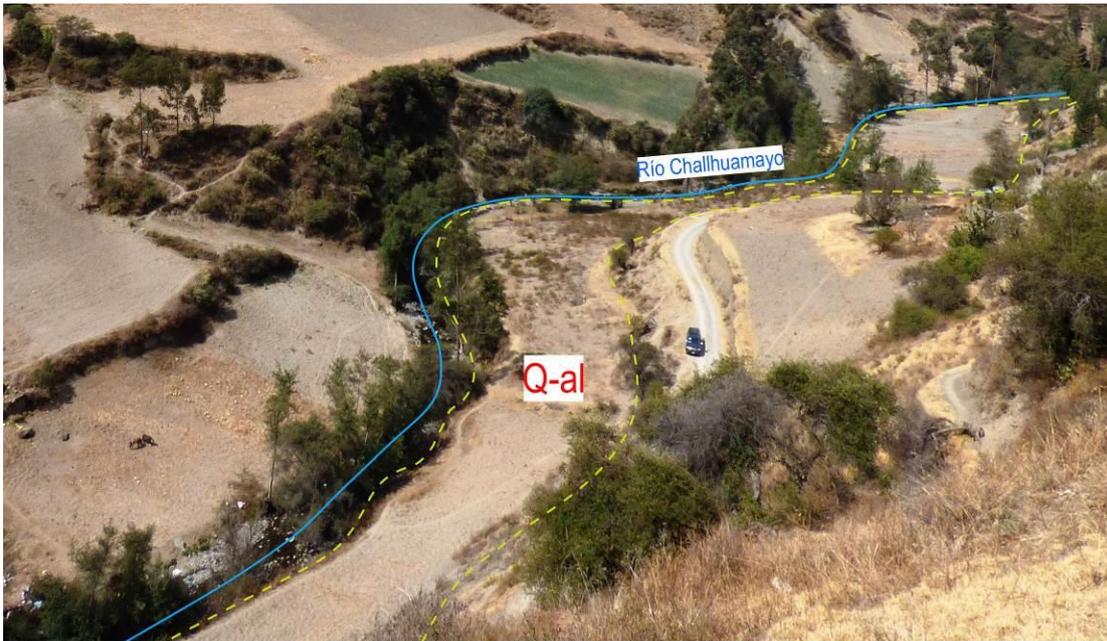
Litológicamente están compuesto por una mezcla de fragmentos rocosos heterométricos y heterogéneos (bolos, gravas, arenas, etc.), redondeados a subredondeados en una matriz de arenas, limos y arcillas, poco consolidados y transportados por la corriente del río Challhuamayo, (figura 6).

**Figura 6:** Depósito aluvial (Q-al), ubicado en la margen derecha de la quebrada Challhuamayo.

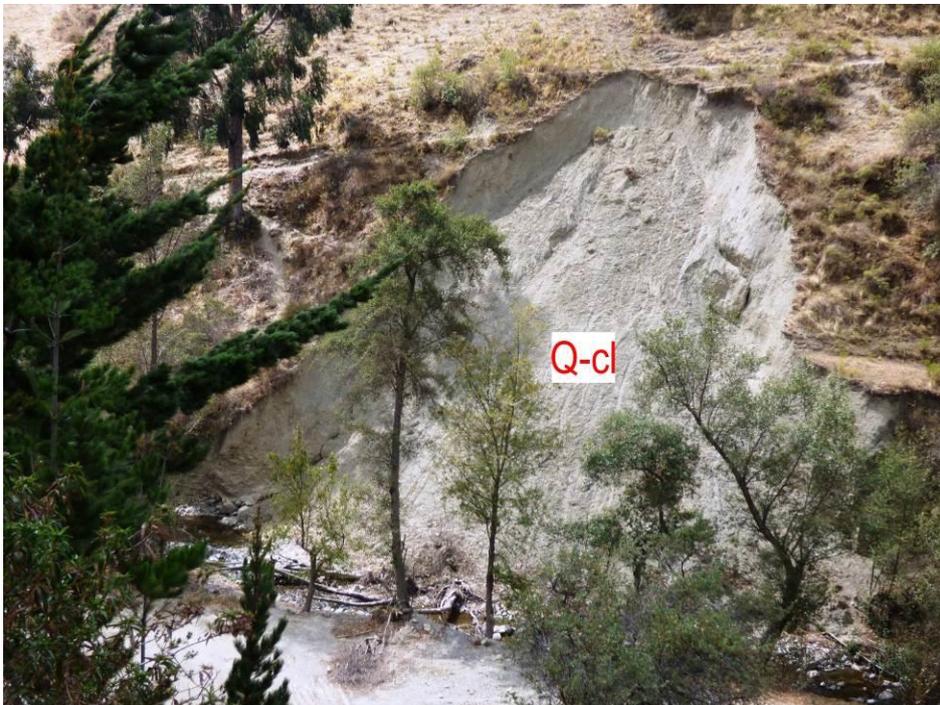
Bloques de rocas de formas angulosas, heterométricos, de naturaleza homogénea, se encuentran acumulados al pie de taludes escarpados; los bloques angulosos de mayor dimensión se encuentran en la base y los menores disminuyen gradualmente hacia el ápice; lo conforma taludes de reposo poco estable. Además, dentro de esta caracterización geológica se considera a los depósitos de deslizamientos y derrumbes (Figura 7).

**Figura 7:** Depósito coluvial (Q-cl), ubicado en la izquierda del río Challhuamayo, al sur del centro poblado de Challhuamayo Alta.

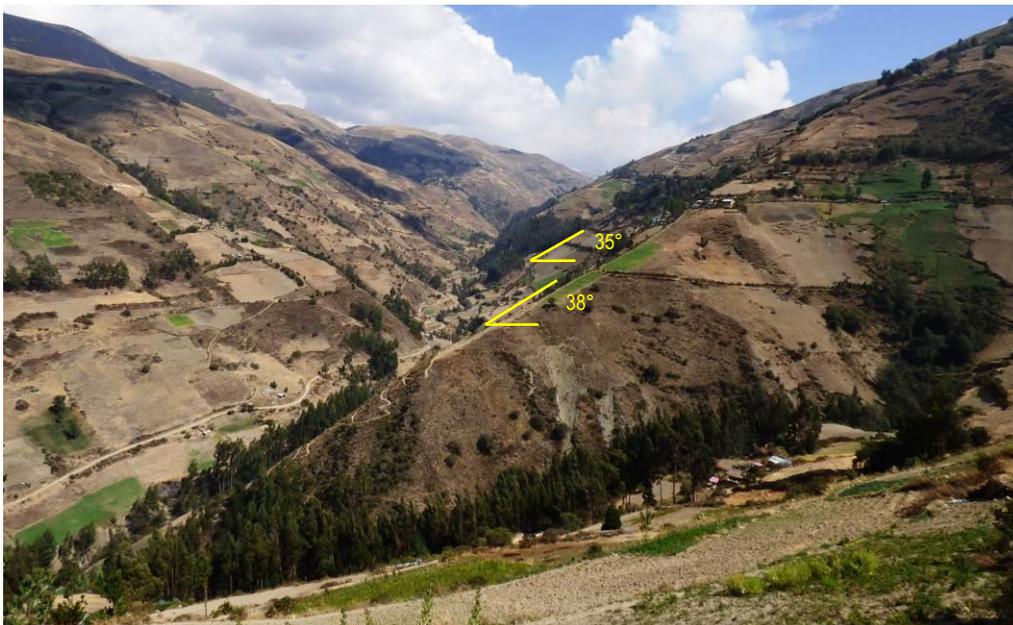
En la zona, se exhiben valles con vertientes escarpadas o pendientes muy fuertes modeladas en rocas sedimentarias (Figura 8); los cauces de los ríos y sus tributarios descienden hacia la vertiente del atlántico.

**Figura 8:** Valles con ladera de pendiente muy fuerte (promedio entre 35° y 38°).

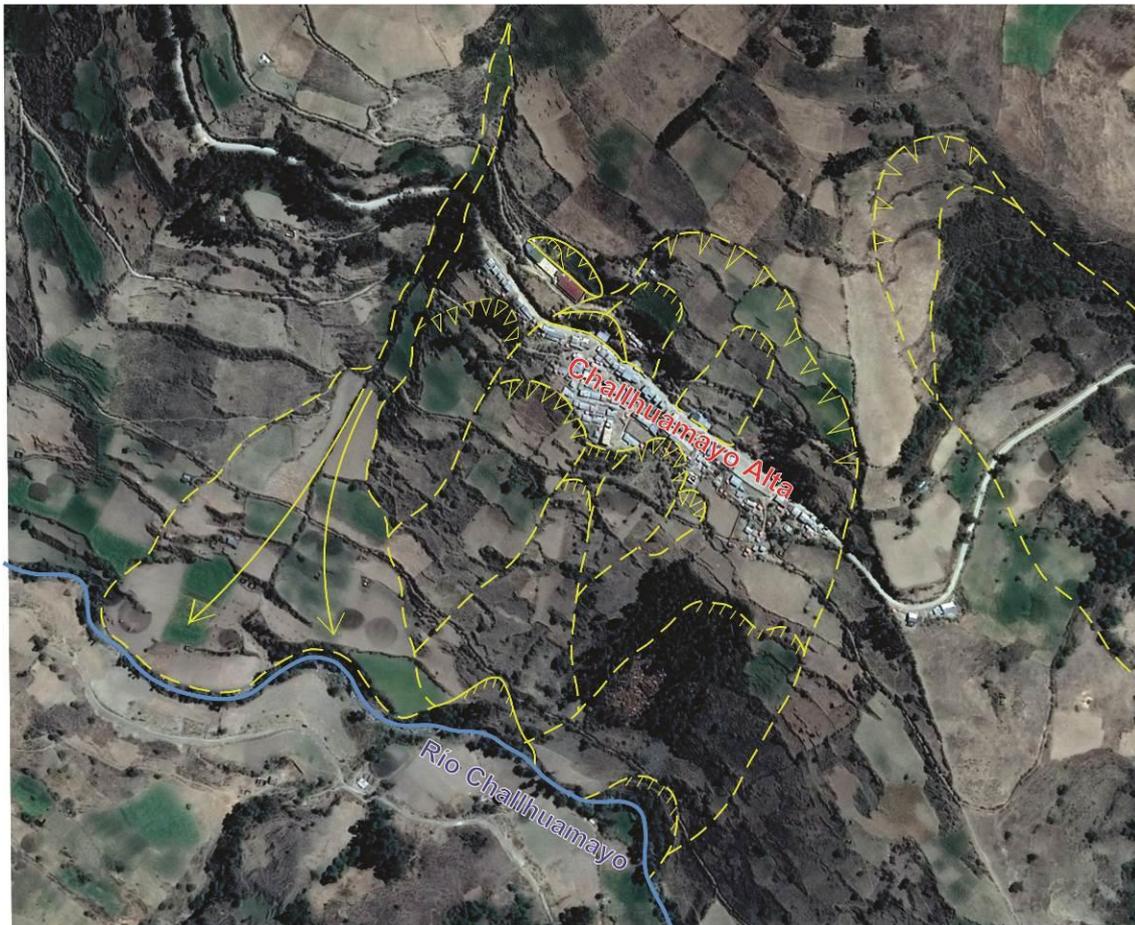
Según la interpretación de imágenes de satélite disponibles en Google Earth Pro, imágenes satelitales Pleiades, fotografías aéreas e inspección de campo, en el área ocupada por los pobladores de la comunidad campesina de Chalhuamaya Alta y en los alrededores, se observa escarpas múltiples de deslizamientos antiguos (Figura 9) y derrumbes antiguos (Figura 10) susceptibles a reactivaciones.

**Figura 9:** Cartografía de peligros geológicos por movimientos en masa, sector de Challhuamayo Alta.

1. Reubicar la población de la CAMPESINA DE CHALLHUAMAYO ALTA al sector denominado "Soqochupa".
2. Antes de reubicar definitivamente la población de Challhuamayo Alta al terreno Soqochupa, se debe realizar estudios especializados de geotécnicos al detalle y ejecutar obras que permitan drenar las aguas pluviales en épocas de lluvias normales y excepcionales para evitar la erosión del suelo.

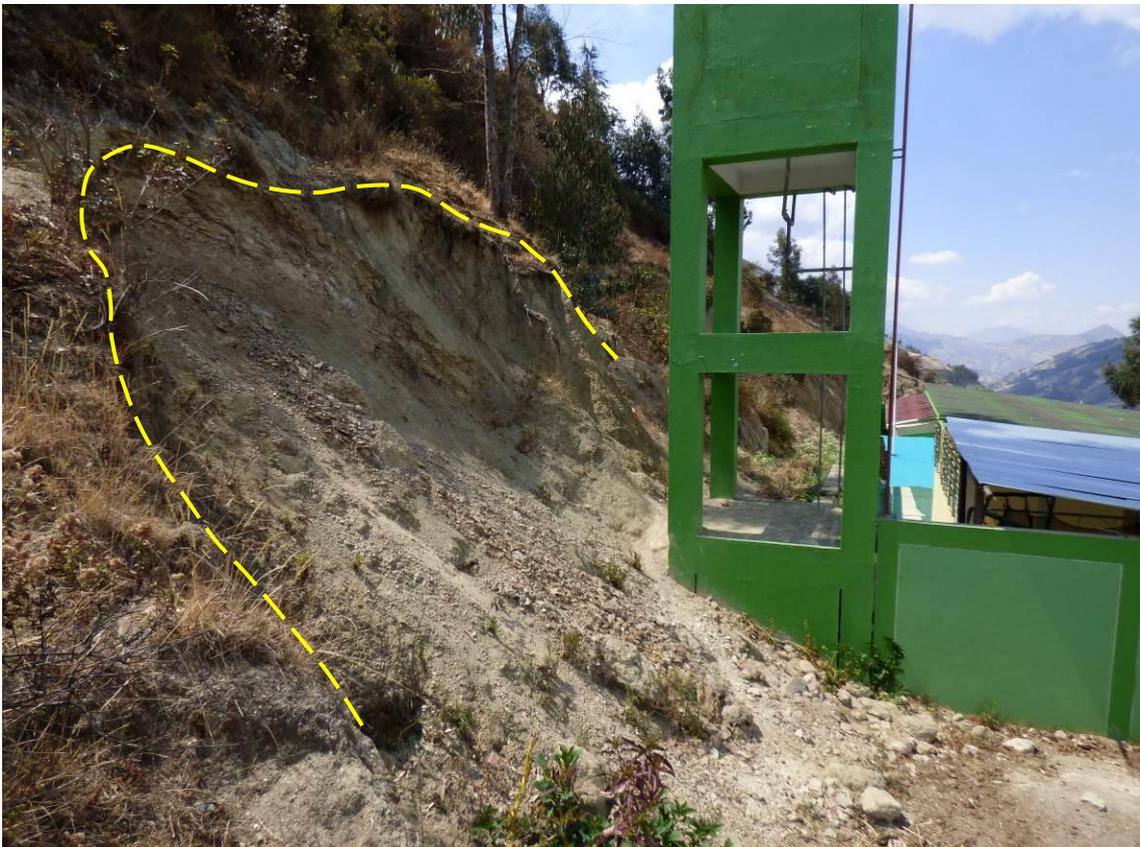
También se observa que ocurren derrumbes (con anchos de arranque que varía desde los 5 hasta los 30 metros en los derrumbes activos, y desde los 50 a 100 metros en los derrumbes antiguos; las longitudes o lago, varían de 15 a 20 metros en los activos y hasta los 160 metros en los antiguos) dispersos que afectó una institución educativa inicial y viviendas de la comunidad campesina de Challhuamayo Alta (Figura 11). Además, en las paredes de la institución educativa inicial se visualiza una fisura milimétrica desde el piso hasta el techo (Figura 12).

**Figura 11:** Ocurrencia de derrumbes en el talud superior de la institución educativa inicial.

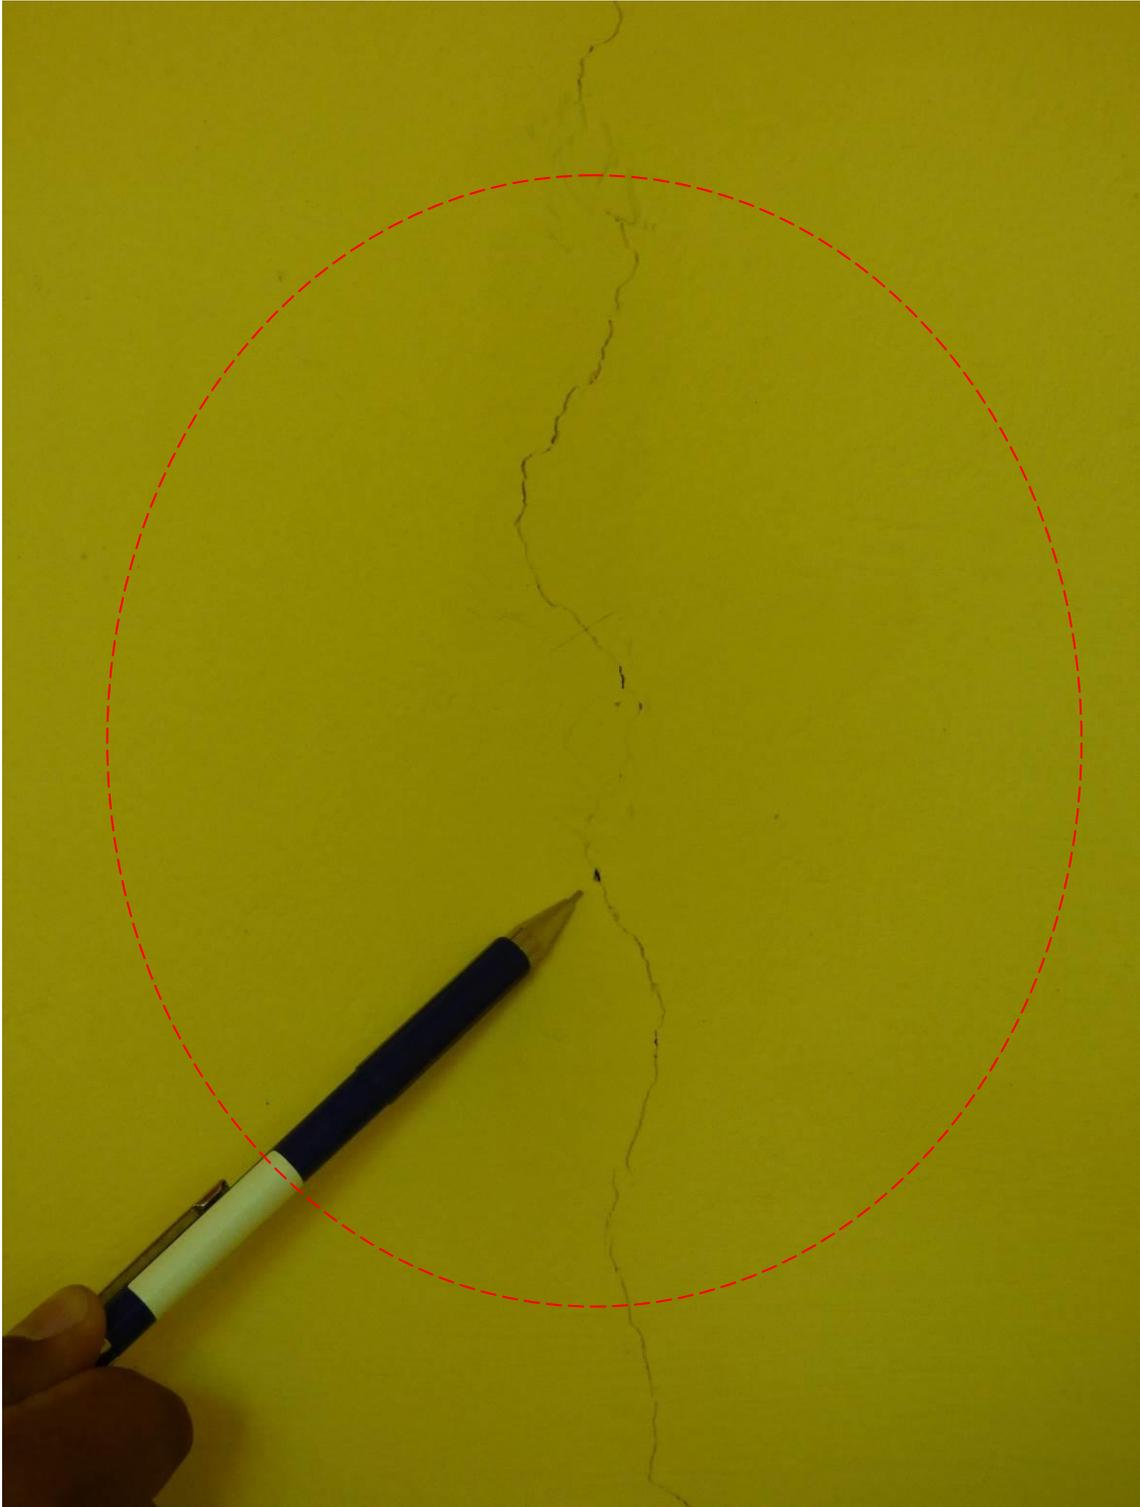
**Figura 12:** Fisura en la pared de institución educativa inicial de Challhuamayo Alta.

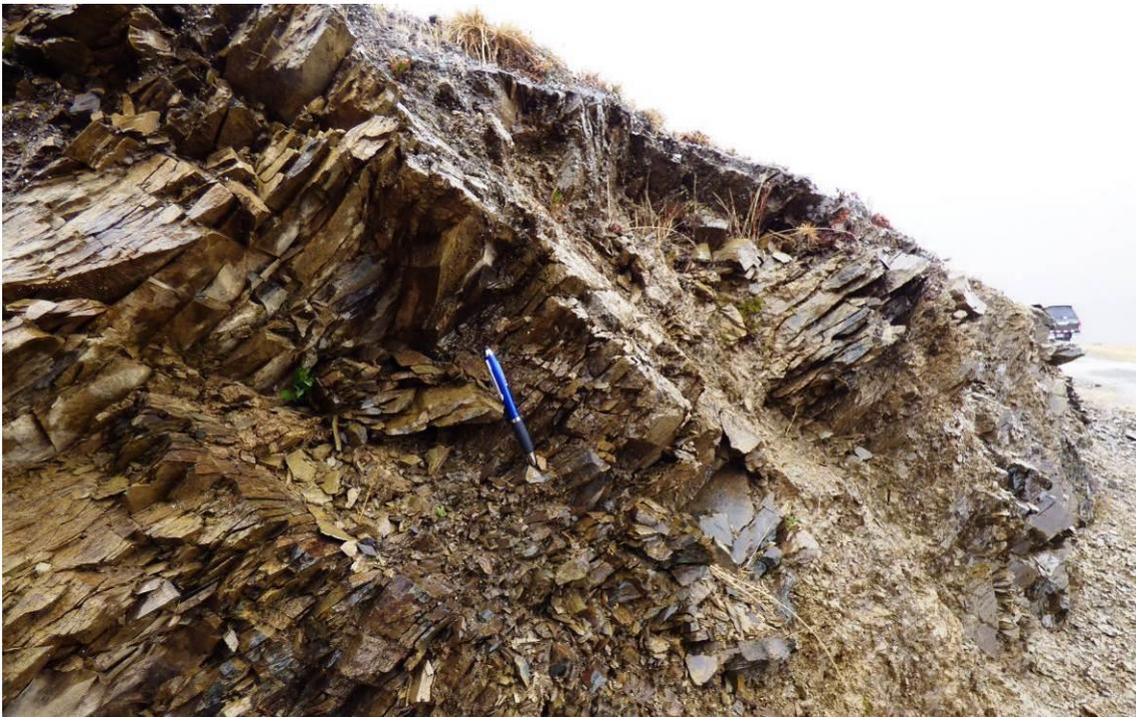
Geológicamente, aflora rocas sedimentarias del Paleozoico Superior que corresponde al Grupo Tarma-Copacabana compuesta por una monótona y gruesa sucesión de limoarcillitas bastante fisibles, de color gris verdoso, meteorizadas e intensamente fracturada (Figura 13 y Mapa 1)

**Figura 13:** Afloramiento rocoso del Grupo Tarma-Copacabana, compuesta por limoarcillitas bastante fisibles y fracturadas.

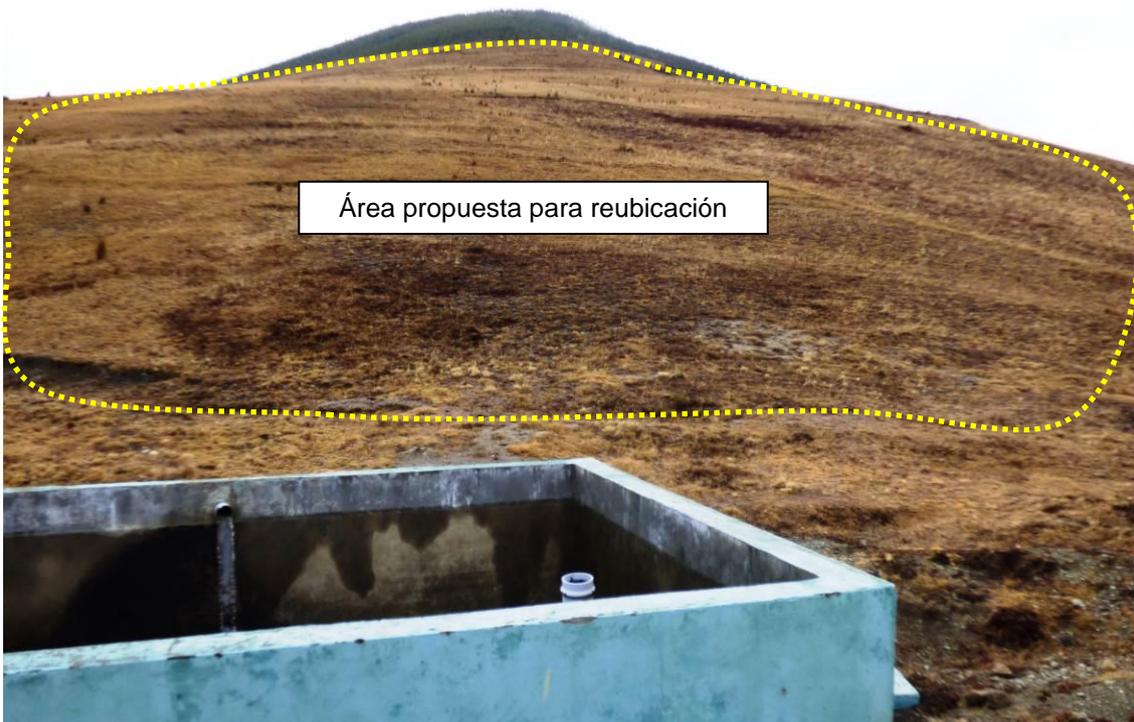
Geomorfológicamente, el área propuesta para la reubicación de la comunidad campesina Chahuamayo Alta, el terreno presenta pendiente en promedio de 13°, considerada entre el rango de pendiente moderada. Además, es parte de la ladera de montaña modelada en roca sedimentaria, (Figura 14), (Ver mapas 2 y 3).

**Figura 14:** Delimitada con líneas discontinuas de color amarillo, se observa el relieve del **área propuesta para reubicación** denominada “Soqochupa”.

- a) Estudio de suelos para determinar el tipo de cimentación de las futuras viviendas.
- b) Construir drenaje pluvial, para evitar las filtraciones de agua al subsuelo.
- c) Forestar las zonas aledañas a la zona de reubicación y áreas posibles de erosión de suelos.
- d) No realizar corte del talud en forma inadecuada, que desestabilicen al terreno.

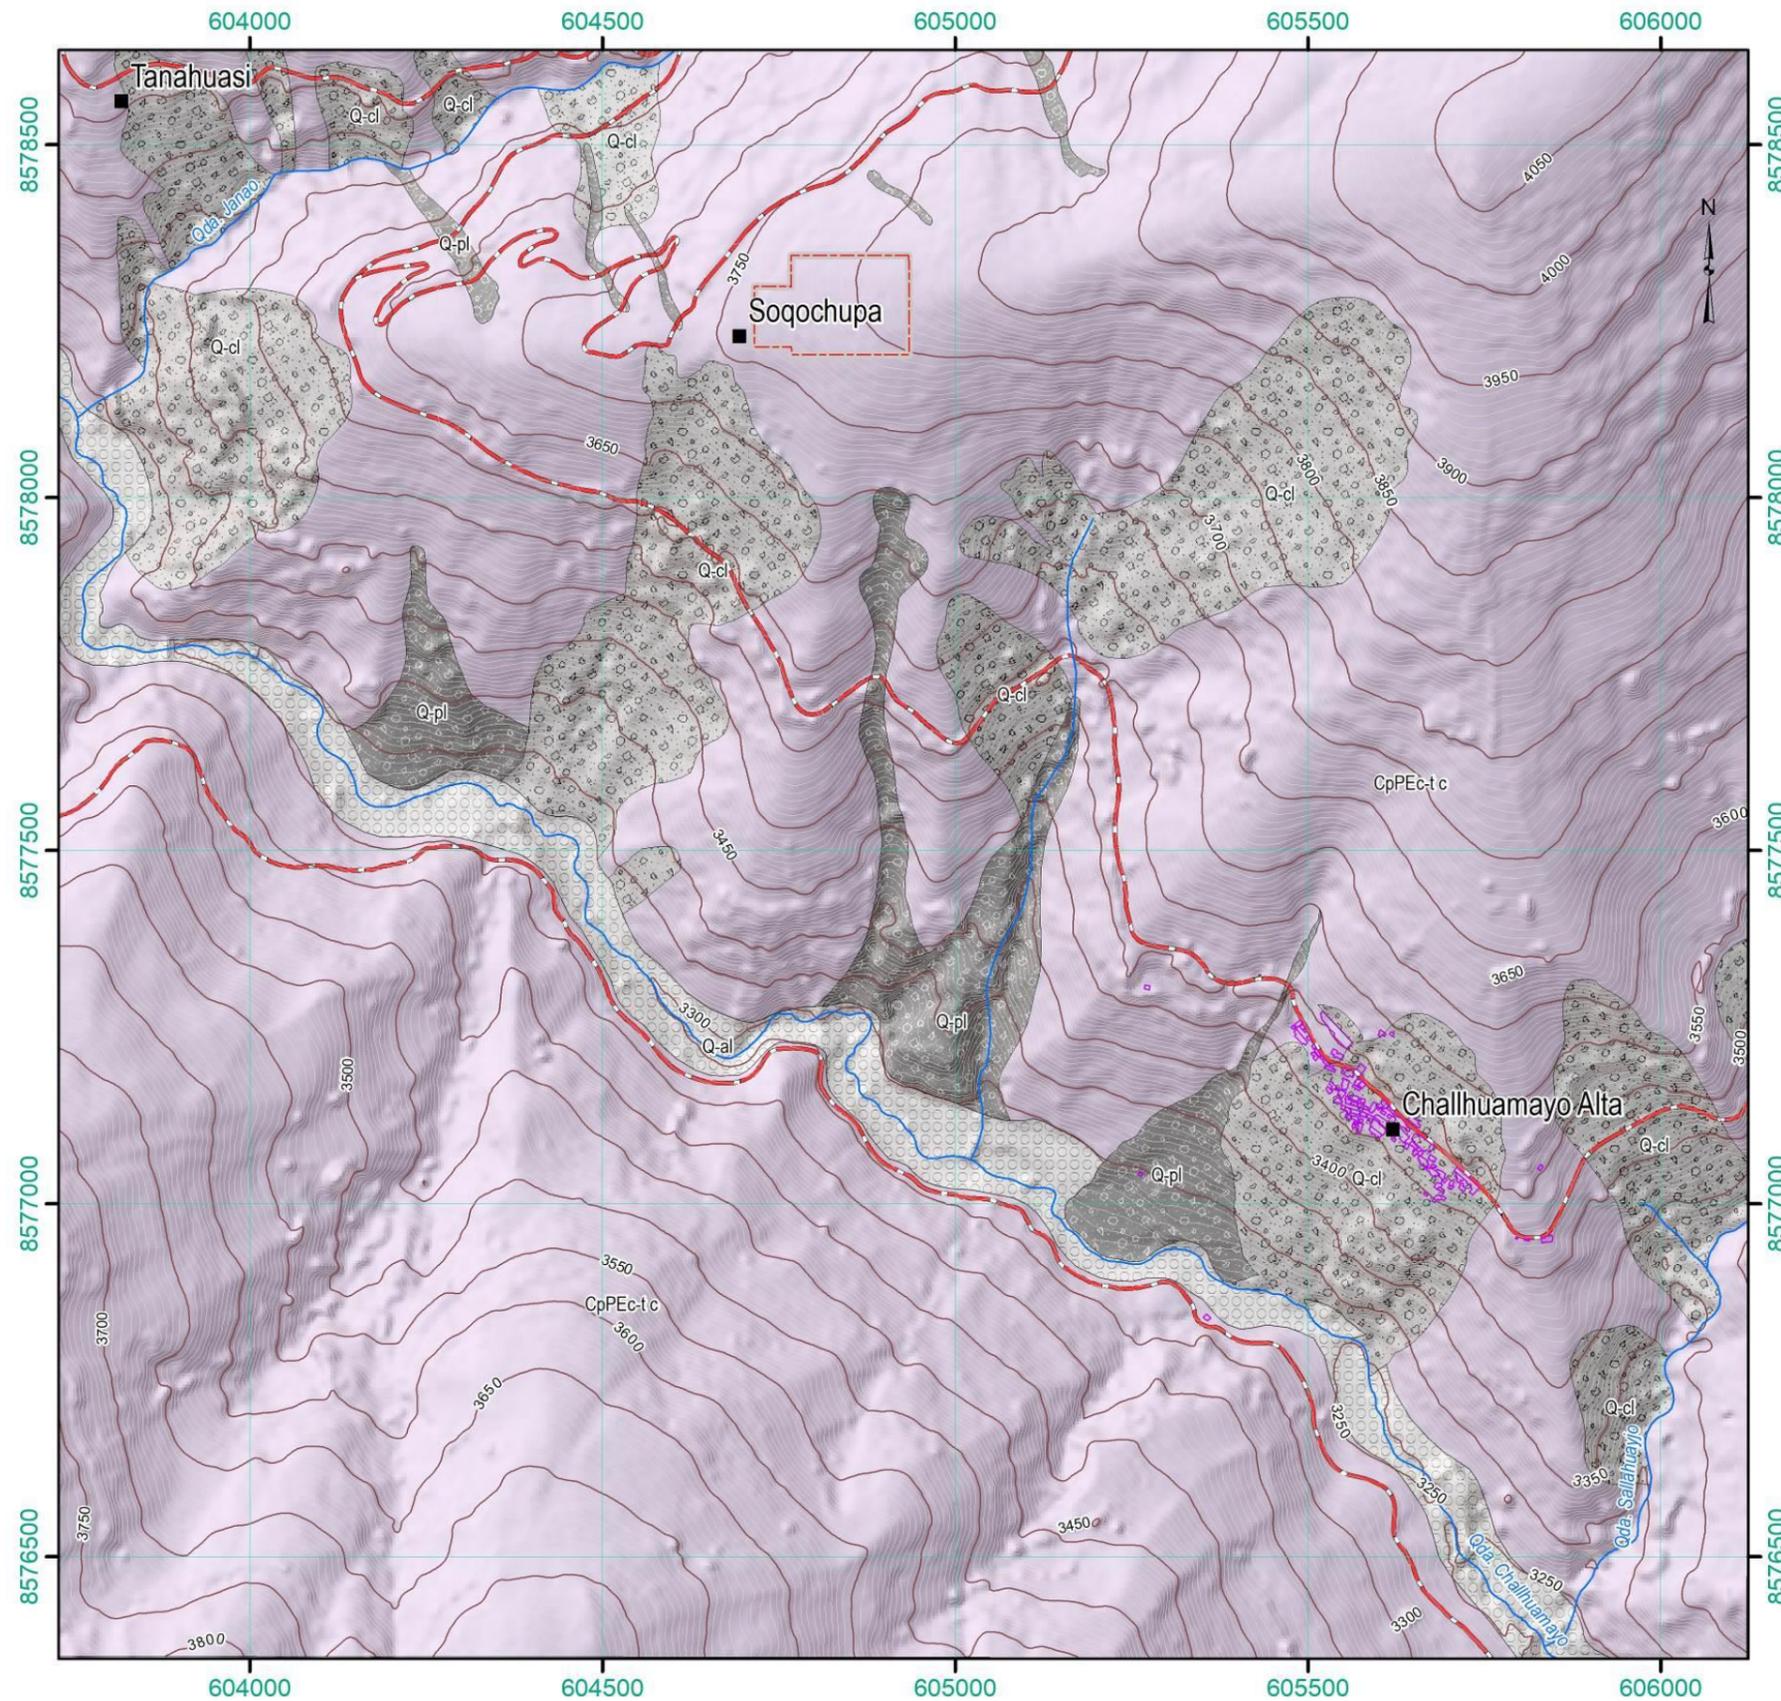
**MAPA:  
 01**

**GEOLOGICO  
 CHALLHUAMAYO ALTA**

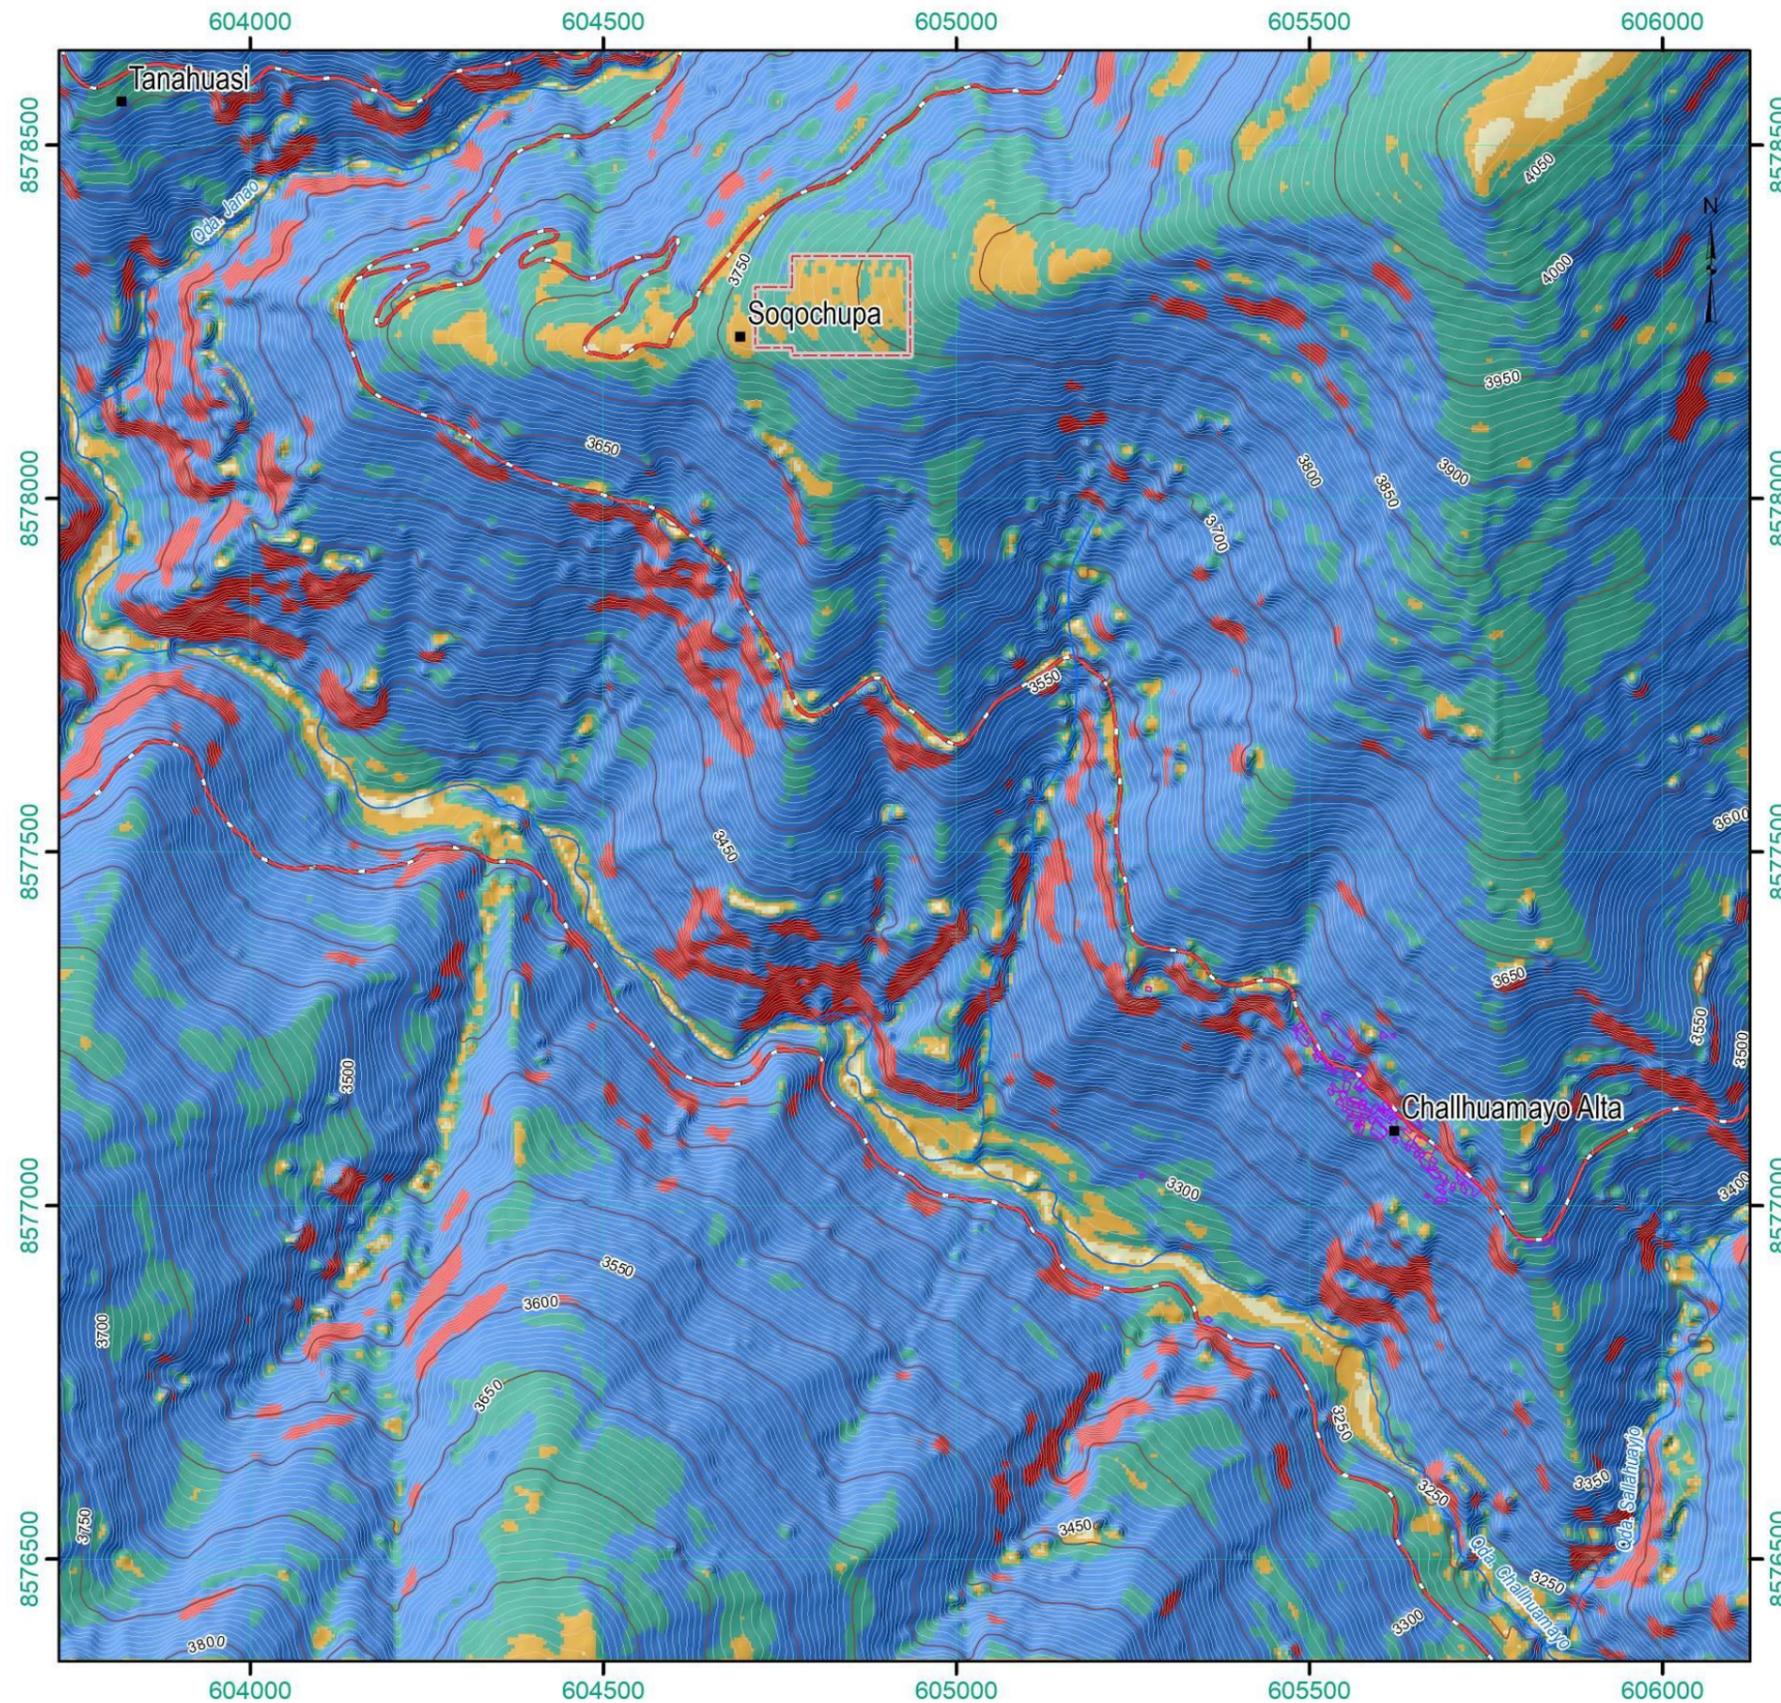
MAPA:  
 02

El mapa de pendientes para el área de estudio (Mapa 2), se ha elaborado en base al DEM extraídas de las **Imágenes Satelitales PLEIADES proporcionadas por el CNOIS-CONIDA y procesadas por el INGEMMET.**

En caracterización de la pendiente del terreno, se tomaron en consideración seis rangos o grados: terrenos llanos (<1°, muy baja), inclinados con pendiente suave (1°-5°, baja), pendiente moderada (5°-15°, media), pendiente fuerte (15°-25°), pendiente muy fuerte (25°-45°) y pendiente muy escarpada (>45°, abrupta); estas se describen en el cuadro 2 y se presentan en el Mapa 2.

Específicamente, la ladera donde se asienta la Comunidad Campesina Chalhuamayo Alta presenta pendiente del terreno en promedio de 37°, considerada entre el rango de pendiente muy fuerte o escarpada; también, se observa sectores dispersos con pendiente que supera los 45°.

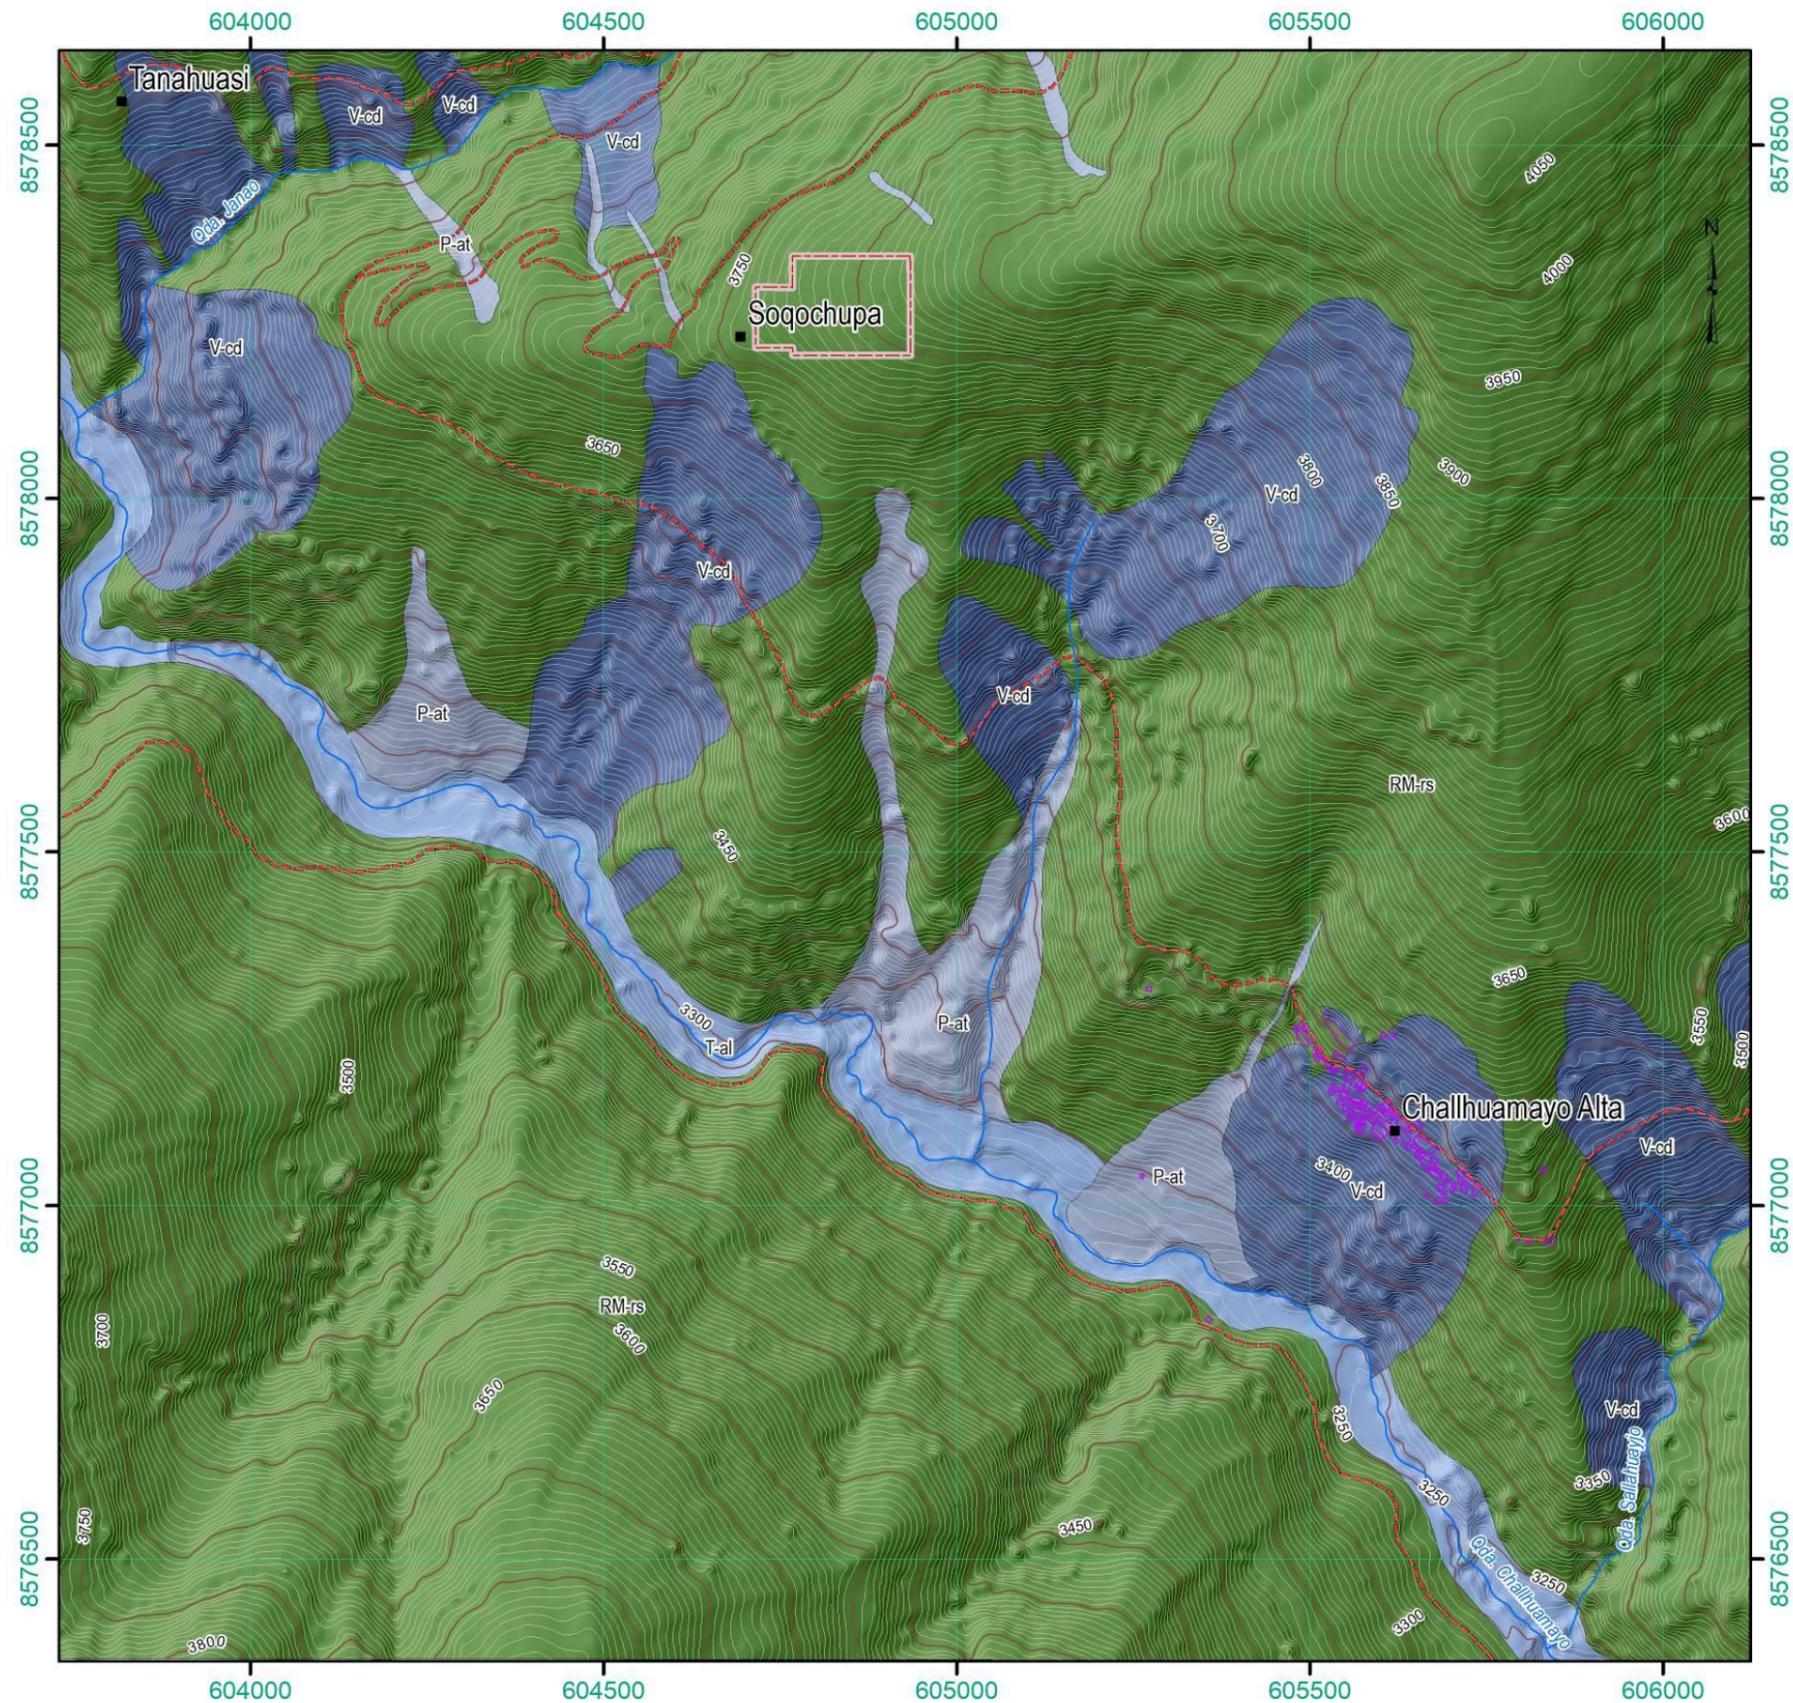
MAPA:  
03

Para la caracterización de las unidades geomorfológicas de la zona de estudio (Mapa 3), se consideran criterios de control como: homogeneidad litológica y caracterización conceptual en base a aspectos del relieve en relación a la erosión y sedimentación. Las geoformas particulares se agrupan en tres tipos generales del relieve en función a su altura relativa: 1) montañas, 2) piedemonte y 3) Planicie. Ver cuadro 3.
