MUNICIPALIDAD DISTRITAL DE KIMBIRI

Informe de Evaluación de Riesgos y Desastres Originados por Fenómenos Naturales del Proyecto:

“EVALUACION DEL RIESGO DE DESLIZAMIENTO DE QUEBRADA, EN LA COMUNIDAD DE BETANIA DEL CENTRO POBLADO PALESTINA ALTA, DISTRITO DE KIMBIRÍ, PROVINCIA LA CONVENCION – REGION CUSCO”

DEPARTAMENTO : CUSCO
 PROVINCIA : LA CONVENCION
 DISTRITO : KIMBIRÍ
 COMUNIDAD : BETANIA

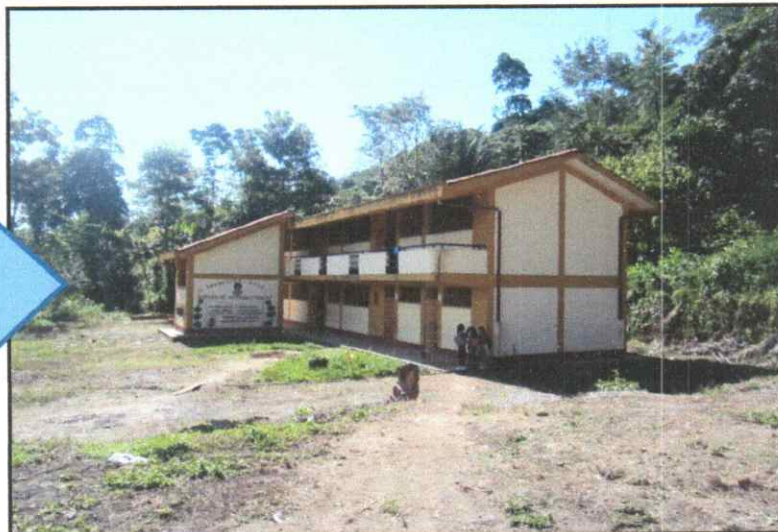
La imagen muestra la Institución Educativa de Nivel Secundario (aulas pedagógicas) como se puede apreciar las aulas están construidas con material noble y techo dos aguas con teja.

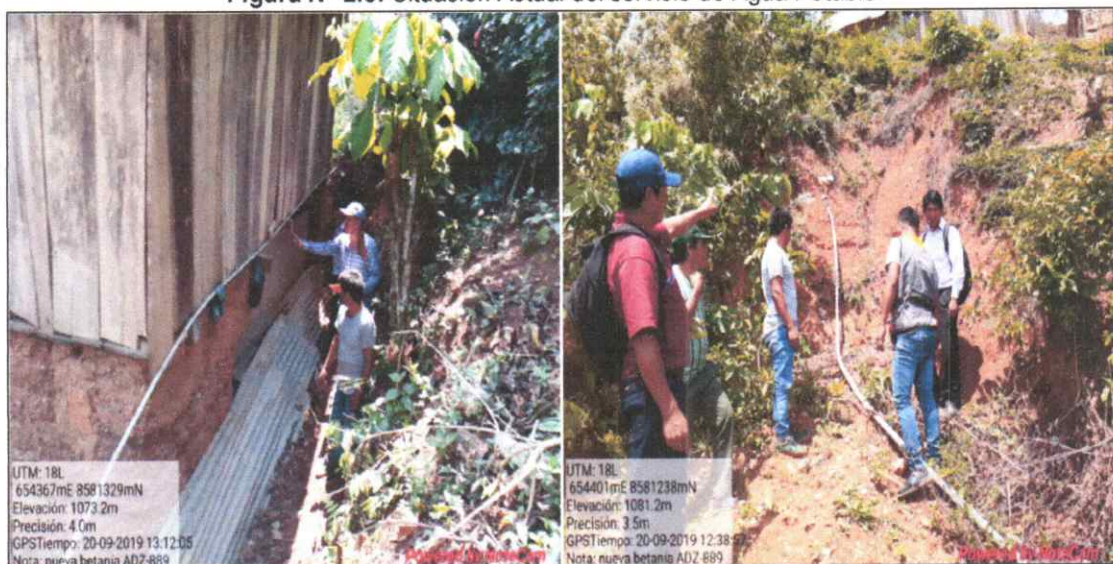
Figura N° 2.8: Situación Actual del servicio de Agua Potable

De acuerdo al Diagnóstico de campo el Anexo de Nueva Betania no cuenta con un sistema de agua potable, por ello son traídas de la fuente de agua mediante tuberías de PVC el agua que reciben es insuficiente y tiene una, presión baja, a su vez la población que se encuentra en la parte alta del Anexo de Nueva Betania que alimenta agua a pequeños posos de concreto y suministrada sin ningún tratamiento de fisicoquímico y bacteriológico (tiene una conexión rustica).

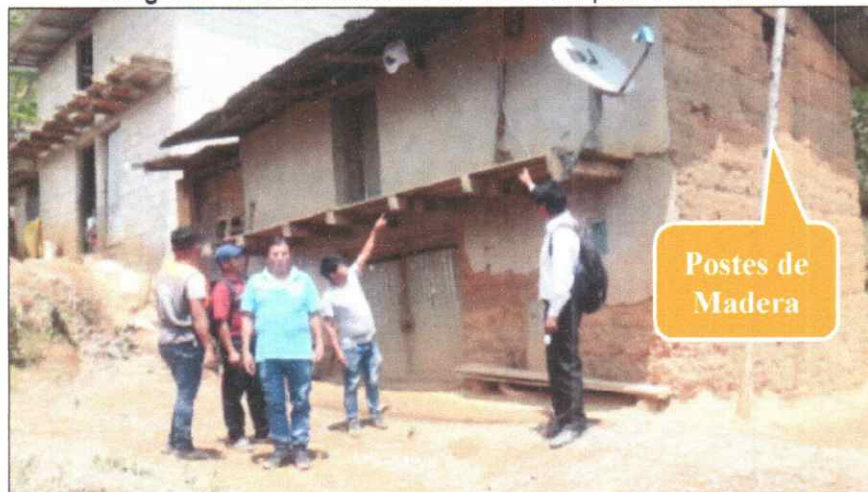
Imagen N° 2.10: Instalaciones eléctricas con postes de madera

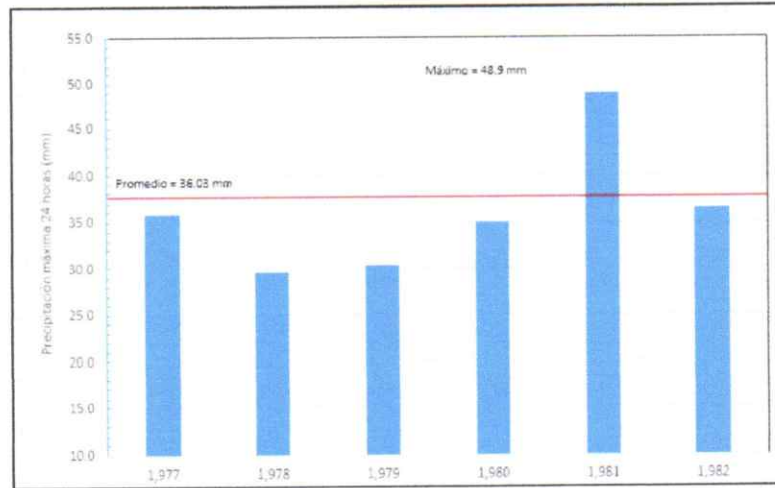
Grafica N° 2.7. Registro precipitación máxima en 24 horas – Estación Machente

En la Figura N° 06, se observa la variación de precipitación máxima en 24 horas (P24) para la estación pluviométrica Machente. Presenta un valor promedio de 36.03 mm y un valor máximo de 48.9 mm.

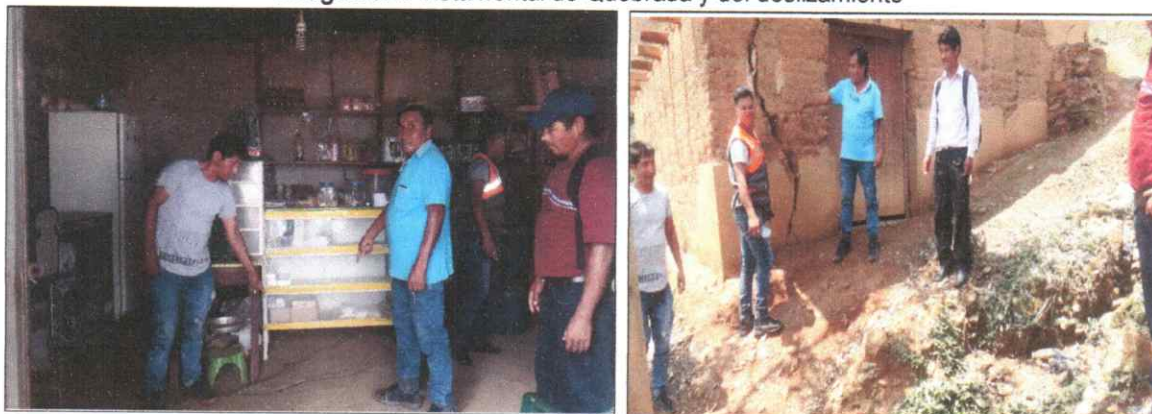
Imagen 3.1: Vista frontal de Quebrada y del deslizamiento

Fuente : Diagnostico de campo donde se visualiza el agrietamiento de los pisos y paredes de las viviendas.

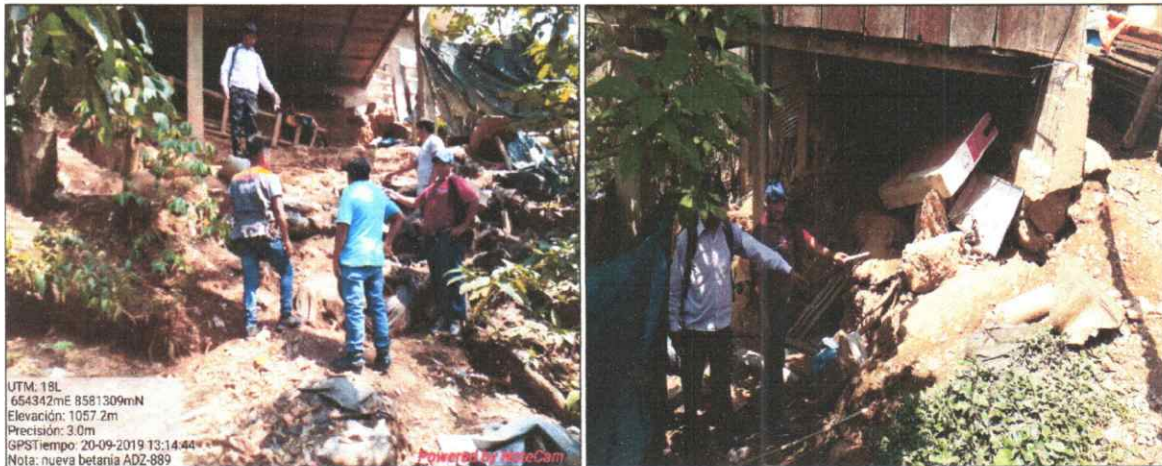
Fuente : Diagnostico de campo donde se visualiza el deslizamiento e la quebrada donde actualmente esta ubicado el C.P. de Betania.

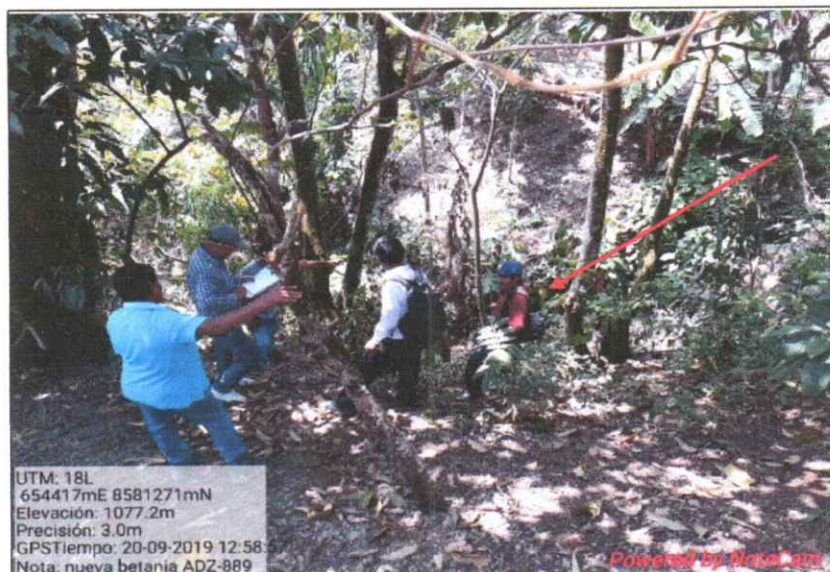
Imagen N° 3.2: grietas de tracción con salto

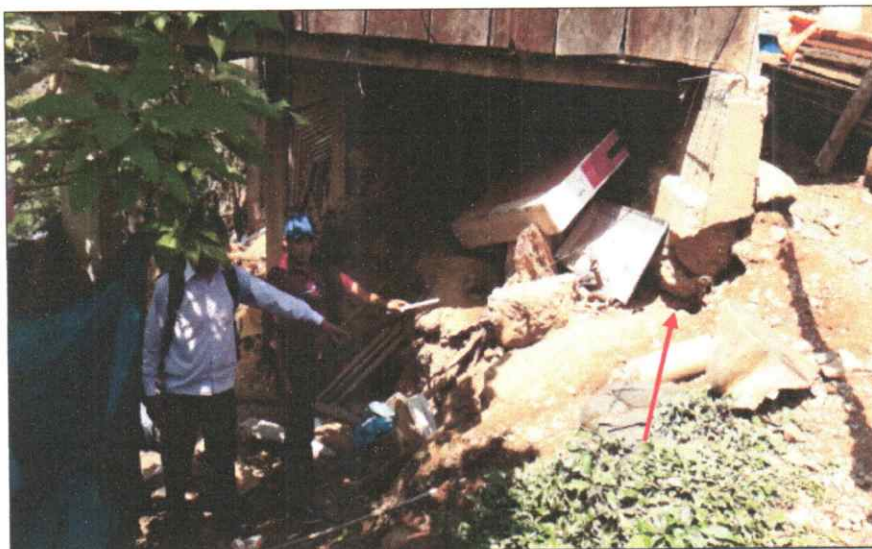
Se presenta deslizamiento presenta un arranque irregular continuo, con una superficie de falla. Presenta un suelo incompetente, un sustrato de mala calidad muy meteorizado, de fuerte pendiente en la ladera y la saturación del terreno, que favorecieron al movimiento .

Imagen N° 3.3: Se observa en algunas viviendas, escarpa principal 70 m. y salto vertical es 2 m aproximadamente.

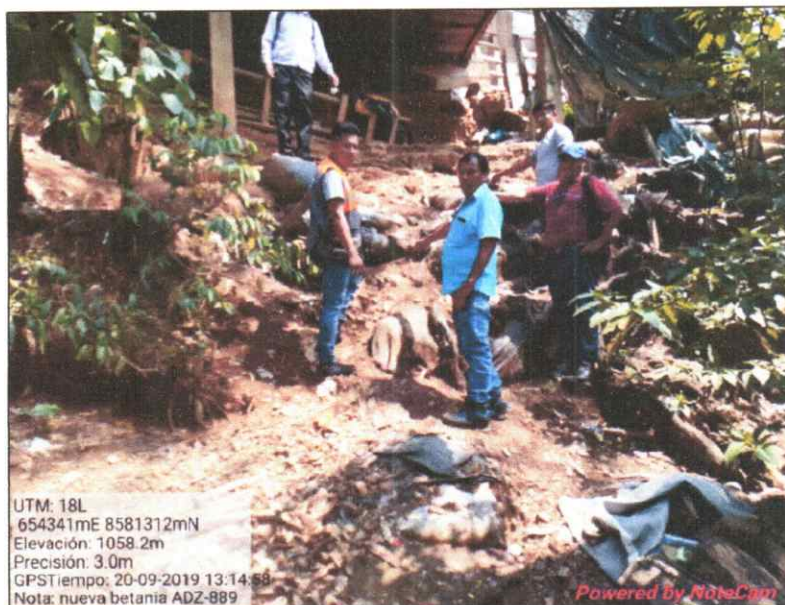
Imagen N° 3.4: Se observa en algunas viviendas, escarpa principal 70 m. y salto vertical es 2 m aproximadamente.

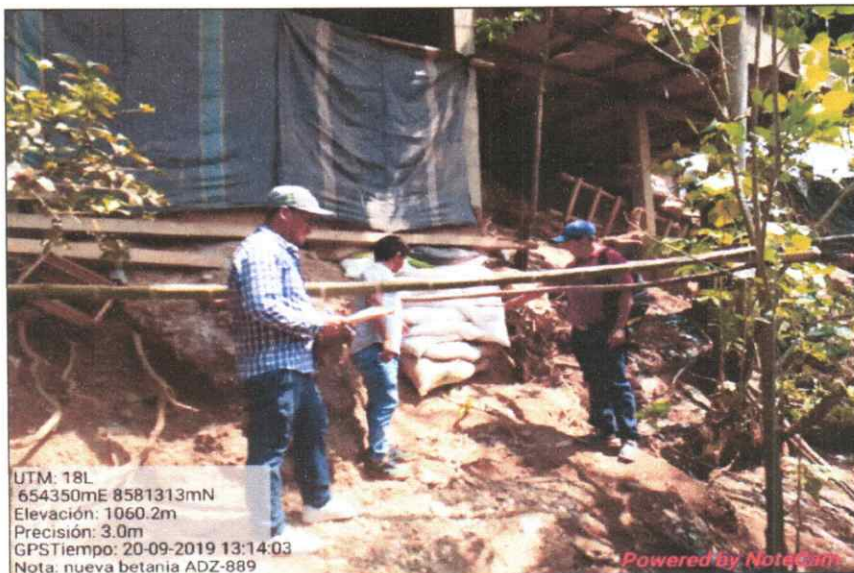
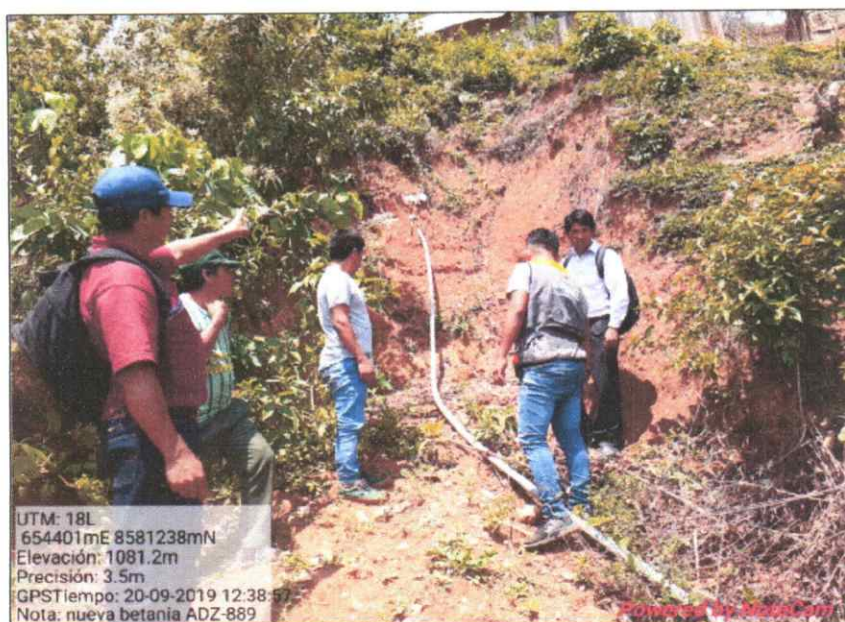
Zona de Derrumbe Activo

En el Centro Poblado de Nueva Betania se ha identificado que hay la presencia de un deslizamiento rotacional de movimiento lento, estos presentan una zona de arranque regular, con una superficie de falla semicircular. La meteorización intensa de la roca, la pendiente y la saturación del suelo, favorecieron la formación del deslizamiento. El material que se está desplazando ladera abajo, produce agrietamientos en las construcciones de viviendas, y tb se identificaron en los agrietamientos que presentan los pisos y paredes.

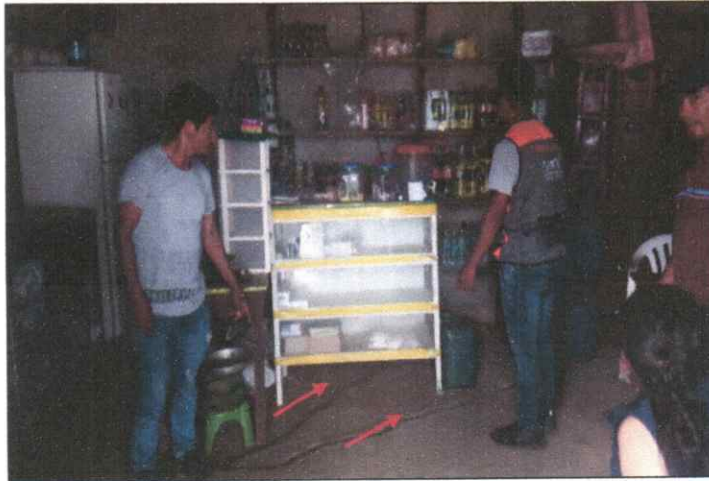
Imagen N° 3.5:
Agrietamientos
en pisos.

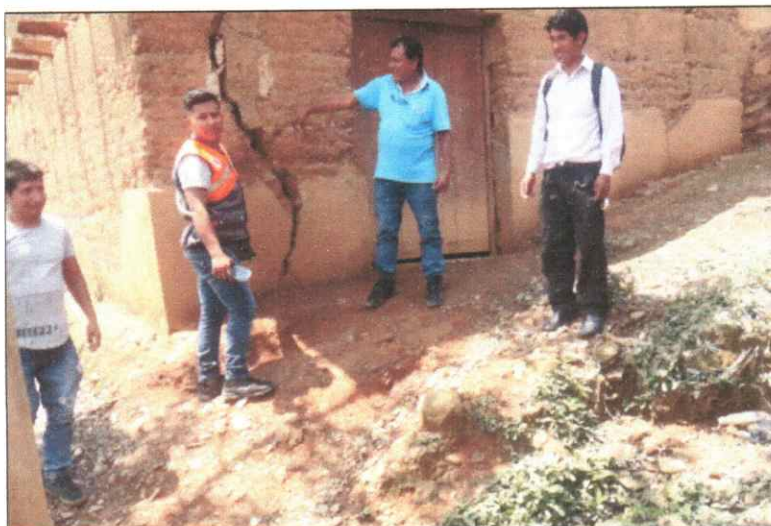
Imagen N° 3.6:
Presencia de grietas de corona, con movimiento vertical por encima de la escarpa principal del deslizamiento, y los agrietamientos de las paredes.

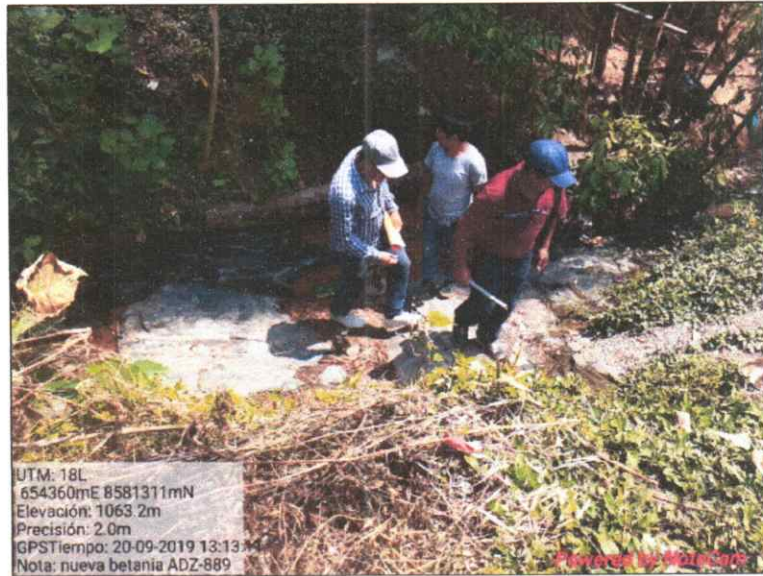
Se ha identificado en la parte alta se ha identificada puntos de agua que discurren y están son infiltradas en la parte baja, como se muestran en la figura .

Imagen N° 3.7: Puntos de Agua provenientes por infiltración.

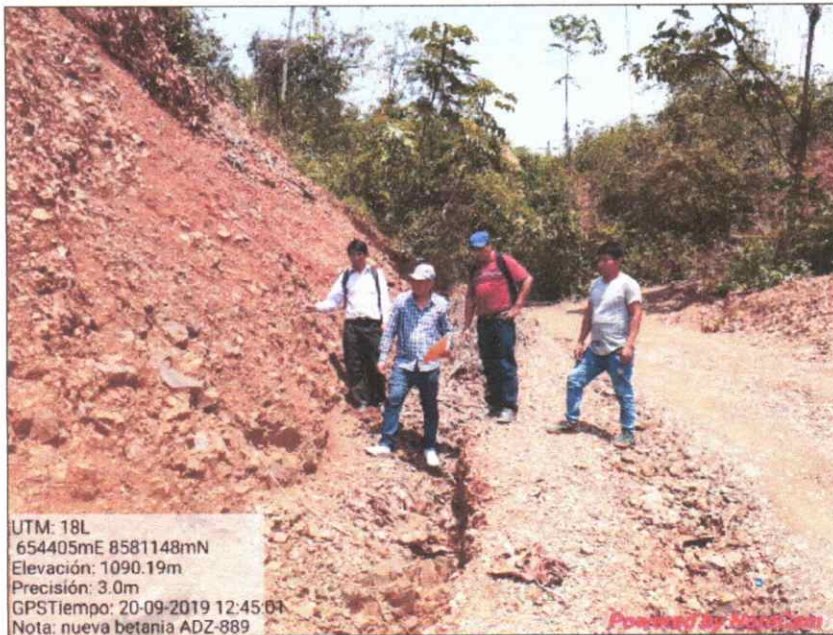
Imagen N° 3.8: Deslizamiento en la Carretera en trayecto de la Carretera- Palestina Alta – palestina Baja- Nueva Betania.
