Informe técnico: N°03-2020/GRC-ODN-GRD

## EVALUACIÓN DE PELIGROS GEOLÓGICOS E HIDROMETEOROLÓGICOS DEL SECTOR CALISPUQUIO DISTRITO Y PROVINCIA DE CAJAMARCA

Cajamarca – Perú  
ENERO 2020

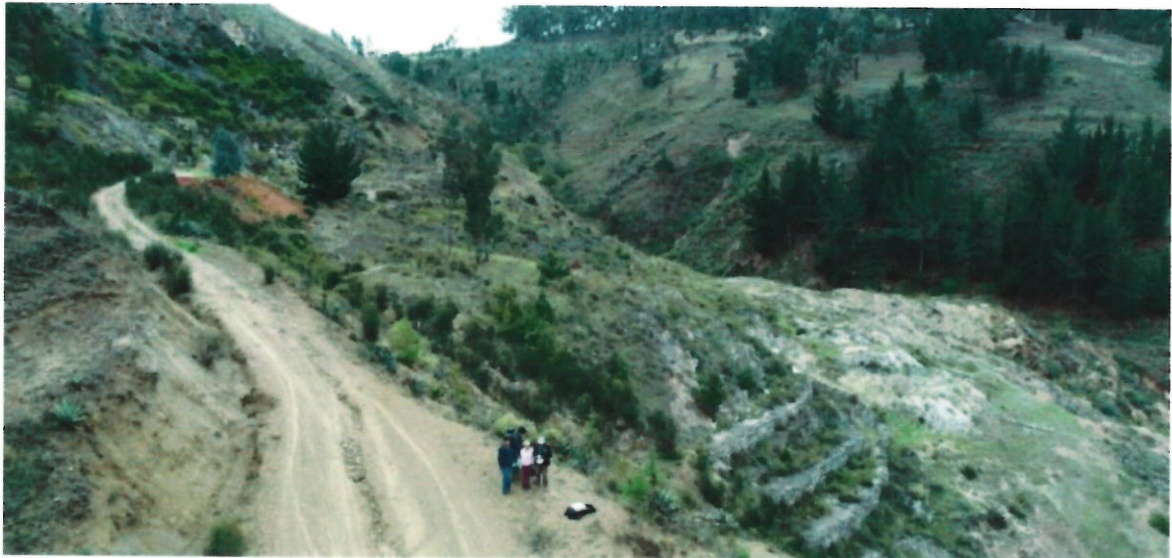
*Fotografía 1. Inspección a la zona del deslizamiento junto con los pobladores locales.*

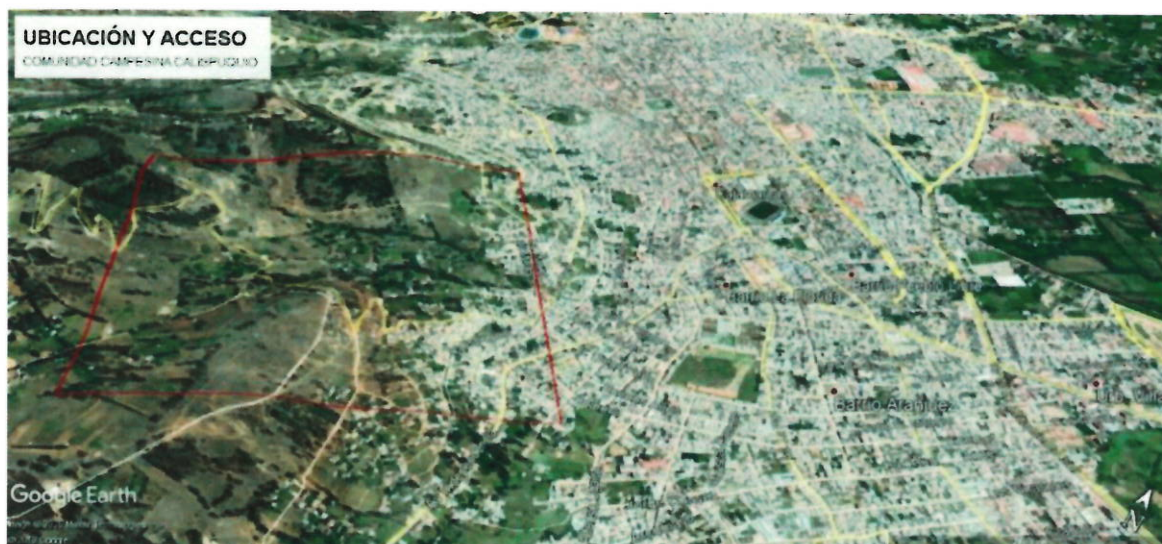
**Figura 1. Rutas de acceso a la zona del deslizamiento.**

Para llegar a la zona, se puede acceder desde la ciudad de Cajamarca por la Avenida Independencia y proseguir por la ruta hacia Cumbemayo, cruzando por el centro arqueológico de Layzón. El trayecto resultante es de unos 15 minutos desde la plaza de armas de la ciudad; el tramo final de la vía hacia las zonas de los deslizamientos activos está en estado de trocha.

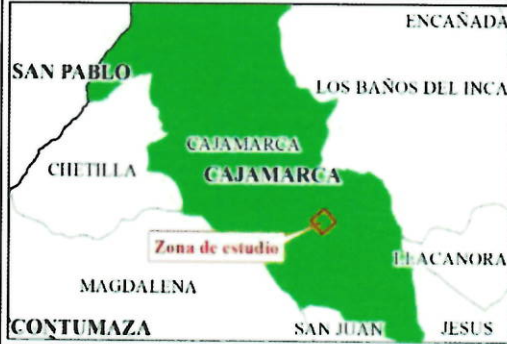
Mapa 2. Imagen satelital y ortomosaico.

La zona de estudio presenta 2 quebradas principales, la quebrada Calispuquio y la quebrada Racra, que hacen de drenajes de las escorrentías superficiales estacionales (Mapa 2); además hay muchos manantiales naturales que son utilizados para obtener agua para las actividades de la población.

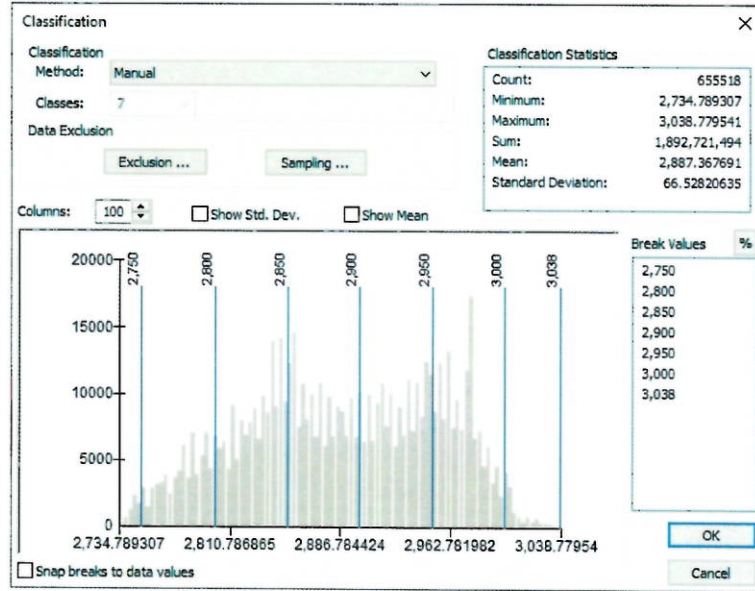
La zona muestra un relieve montañoso con superficie ondulada, propio de los terrenos de origen volcánico-sedimentario, con altitudes que van desde los 2734 a los 3038 msnm. (Mapa 3), con un promedio de 2887 msnm. (Gráfico 1).

**Gráfico 1. Distribución de altitudes dentro de la zona de estudio.**

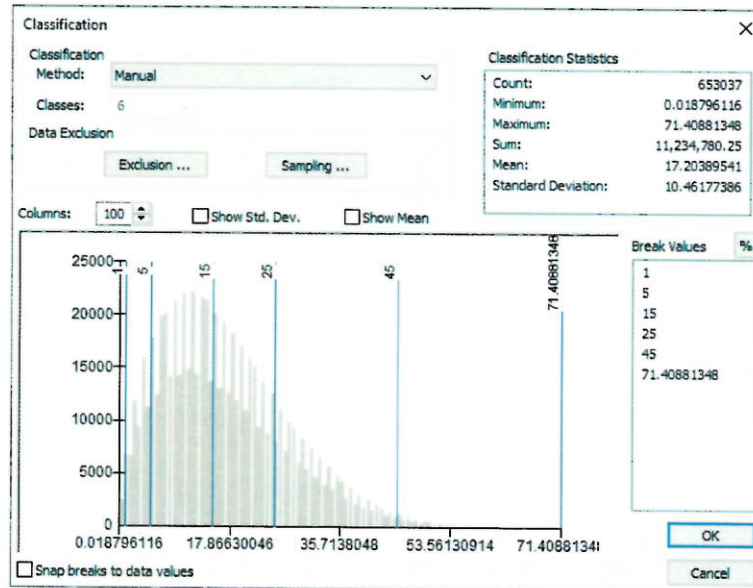
La zona muestra pendientes que van hasta los 71°, mientras que el promedio es de 17° (Gráfico 2), encontrándose los cuerpos de los deslizamientos activos en el rango de entre 25° a 45° (Mapa 4).

**Gráfico 2. Distribución de pendientes dentro de la zona de estudio.**

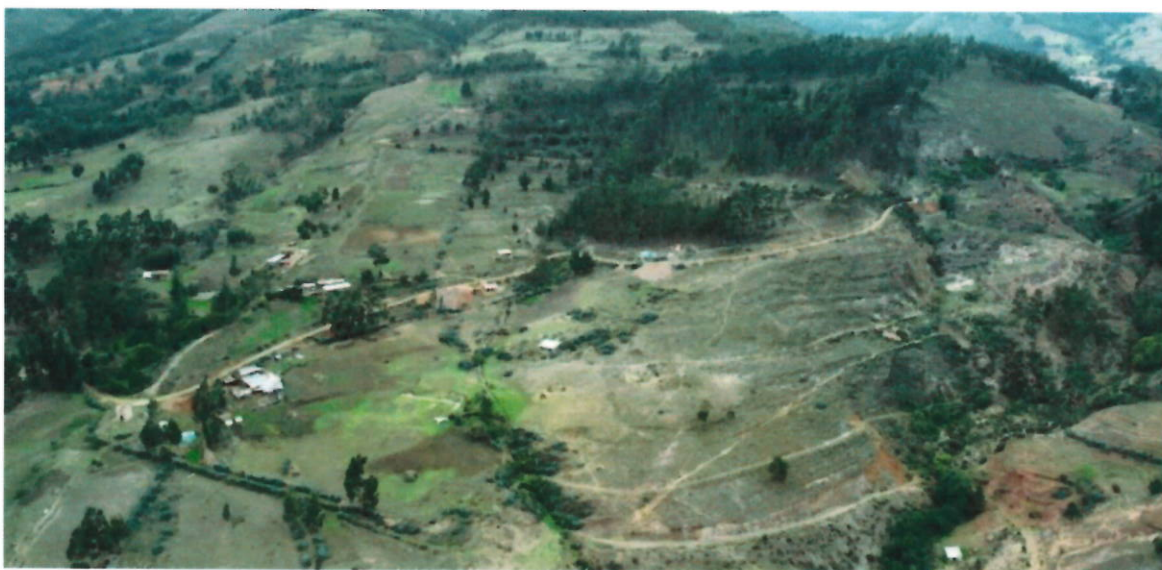
Se pueden apreciar geformas de montañas fluvio erosionales, correspondientes a las montañas de la parte alta de la zona, donde la baja resistencia geológica de los macizos rocosos subyacentes, hace que sean fácilmente erosionables por factores meteorológicos, dando como resultado un paisaje suave sin evidenciar afloramientos rocosos superficiales. En la parte baja encontramos piedemontes coluviales donde predominan grandes depósitos de suelos, es en esta parte de la zona donde se halla ubicada parte de la ciudad de Cajamarca, encontrada dentro de la zona.

*Fotografía 2. Montañas fluvio erosionales en la parte alta del sector Calispuquio.*

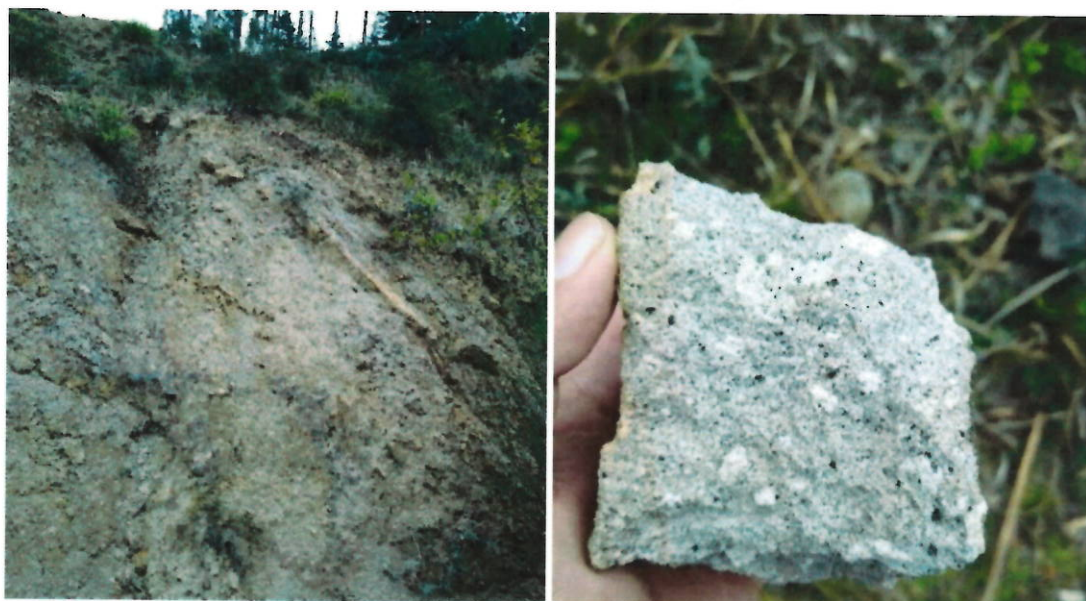
*Fotografía 3. Macizo rocoso de la formación Inca muy disturbado (izquierda), y muestra de mano de una toba del volcánico Rumiorco (derecha)*

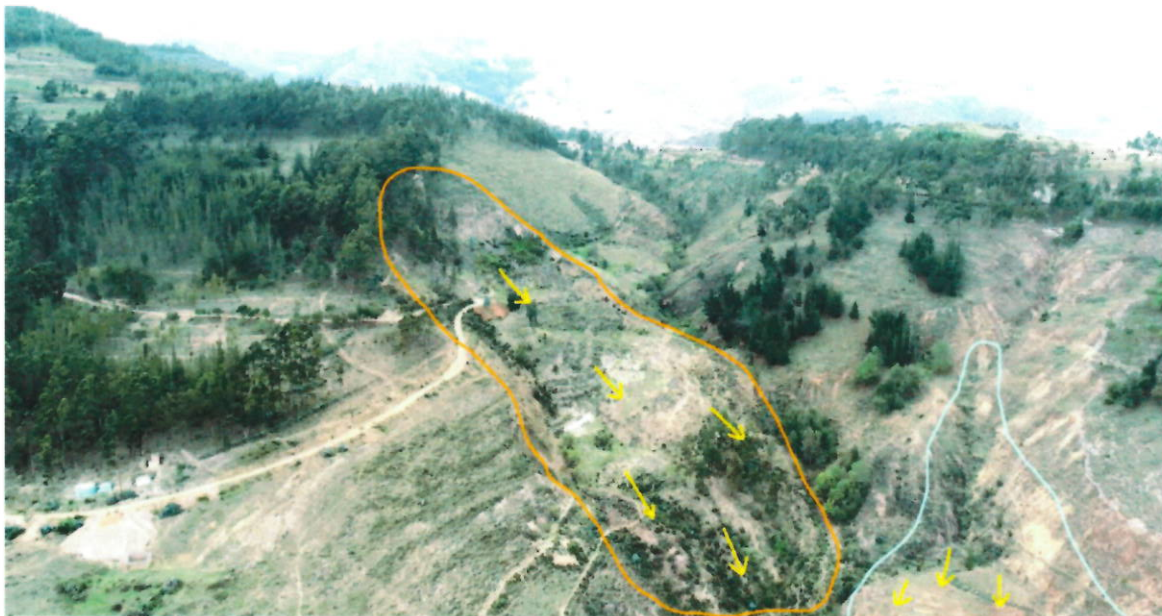
En la Fotografía 4 se puede apreciar la parte alta del sector de Calispuquio, donde hay movimientos en masa activos, que podrían reactivarse en mayor medida si es que se presentara eventos sísmicos fuertes o grandes precipitaciones; dichos movimientos en masa podrían canalizarse en la quebrada Racra y avanzar cientos de metros aguas abajo afectando varias poblaciones e infraestructuras a su paso.

**Fotografía 4. Zona alta del sector Calispuquio, lugar de alta susceptibilidad a movimientos en masa, como deslizamientos rotacionales (línea anaranjada) y flujos (línea celeste); las flechas amarillas muestran la dirección del movimiento.**

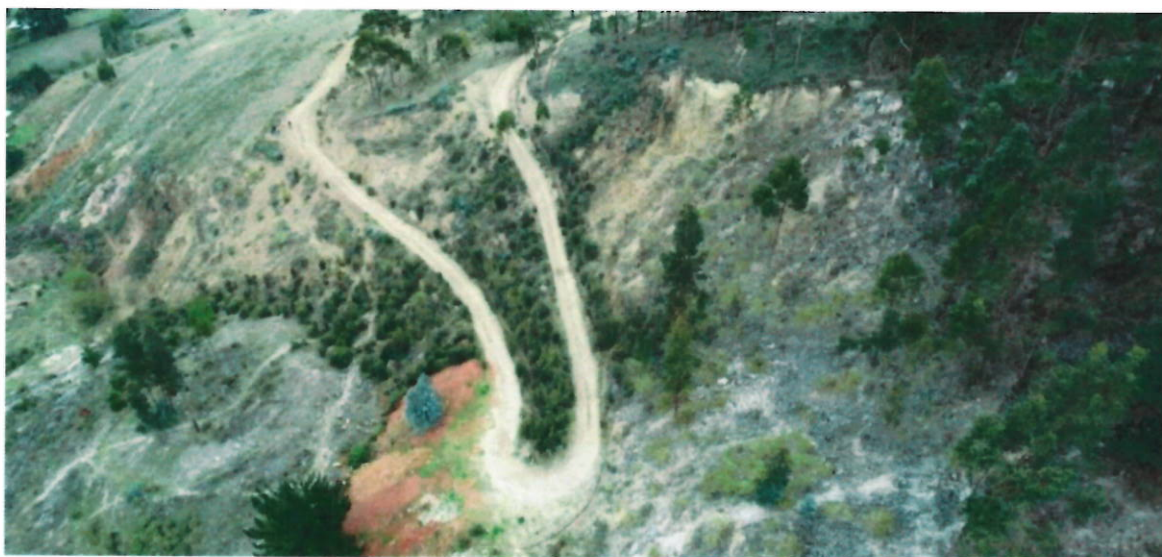
En la Fotografía 5 se puede apreciar la parte alta del deslizamiento principal, donde se aprecia que está activo (evidenciado en caídas de rocas y de árboles en los últimos meses); por lo que se debe tomar las medidas de prevención necesarias para aumentar la resiliencia de las poblaciones vulnerables.

**Fotografía 5. Vista de la parte alta del deslizamiento principal, donde se aprecian caídas de rocas y de árboles, evidencia de la actividad del movimiento.**
