Informe técnico: N°04-2020/GRC-OSDN-GRD

## INSPECCIÓN TÉCNICA A LA QUEBRADA LOS CHILCOS DISTRITO Y PROVINCIA DE CAJAMARCA 2020

Cajamarca – Perú  
FEBRERO 2020

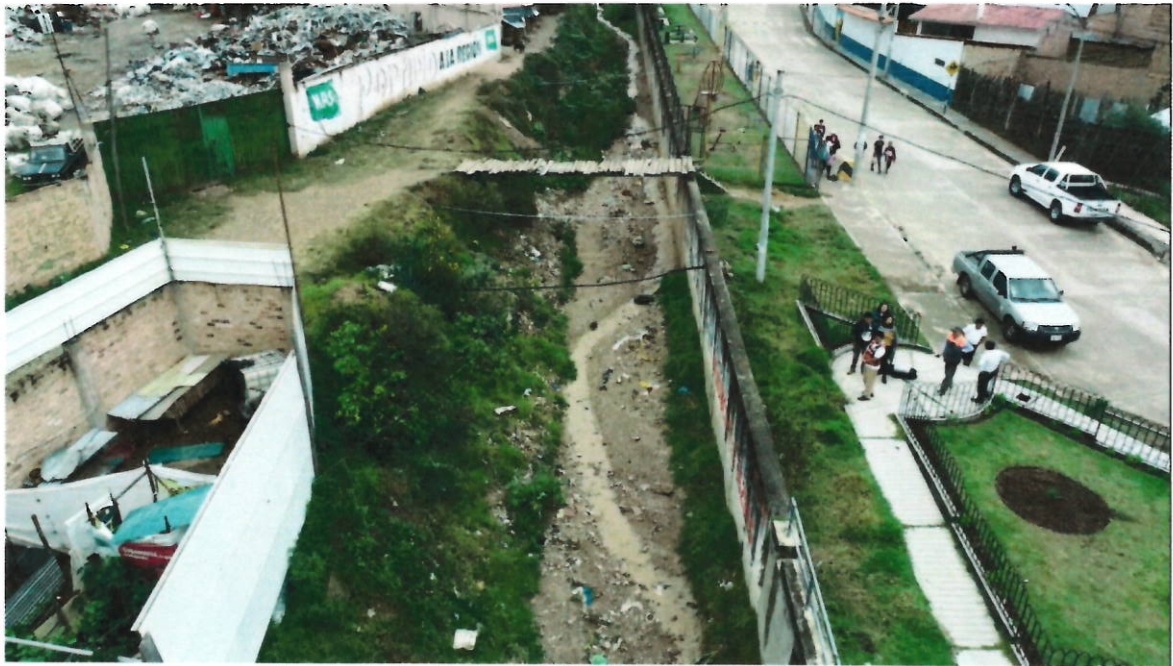
**Fotografía 1. Inspección física de la quebrada y tomas físicas de su cauce.**

Se desarrolló el día 10 de febrero del 2020, donde se realizó la inspección física de la quebrada Los Chilcos, realizando visitas a puntos críticos de la misma y la toma de información documentaria, fotográfica y filmica con un dron.

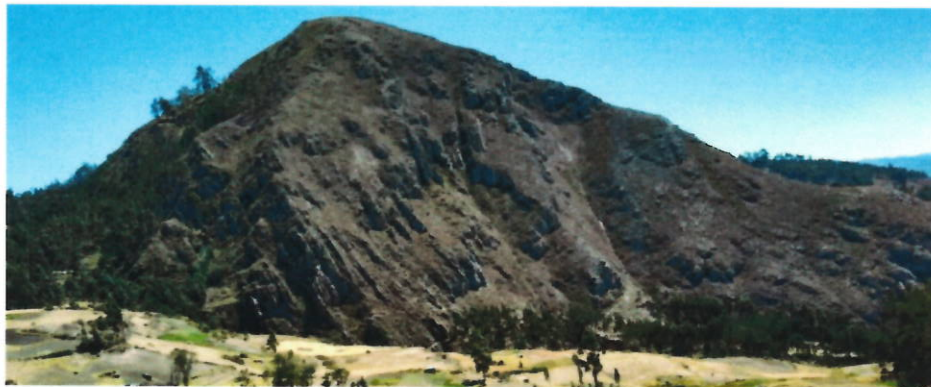
Fotografía 2. Relieve estructural en el cerro Jatún Caga.

Abarca la mayor cantidad de la zona de la cuenca, está representada por paisajes de alta pendiente, con basamento rocoso sedimentario; se distinguen dos partes principales: al norte hay montañas estructurales clásticas de alta pendiente, donde se distinguen claramente los estratos de las unidades geológicas; al sur se encuentran montañas de relieve suave que tienen basamento sedimentario no clásticos (calizas).

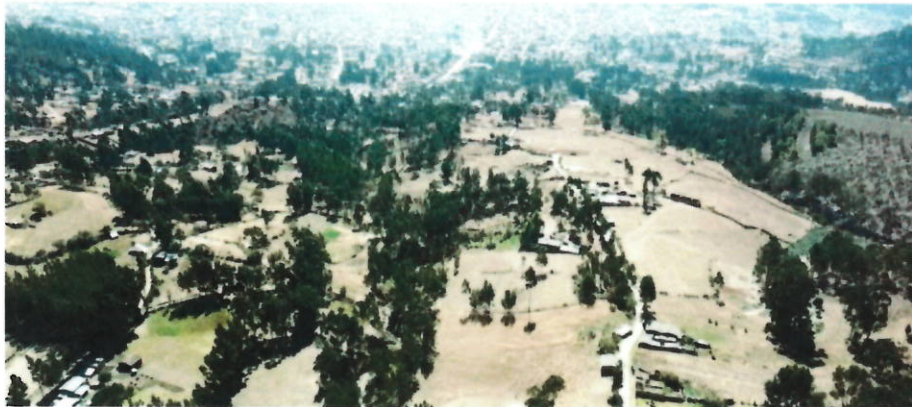
**Fotografía 3. Piedemonte aluvial en el sector de Cruz Blanca.**

Estos paisajes se encuentran al este de la zona, en la parte baja de la cuenca, que comúnmente son lugar de depositación de sedimentos acarreados por acción hídrica y eólica; y que se asientan por la menor pendiente de la zona.

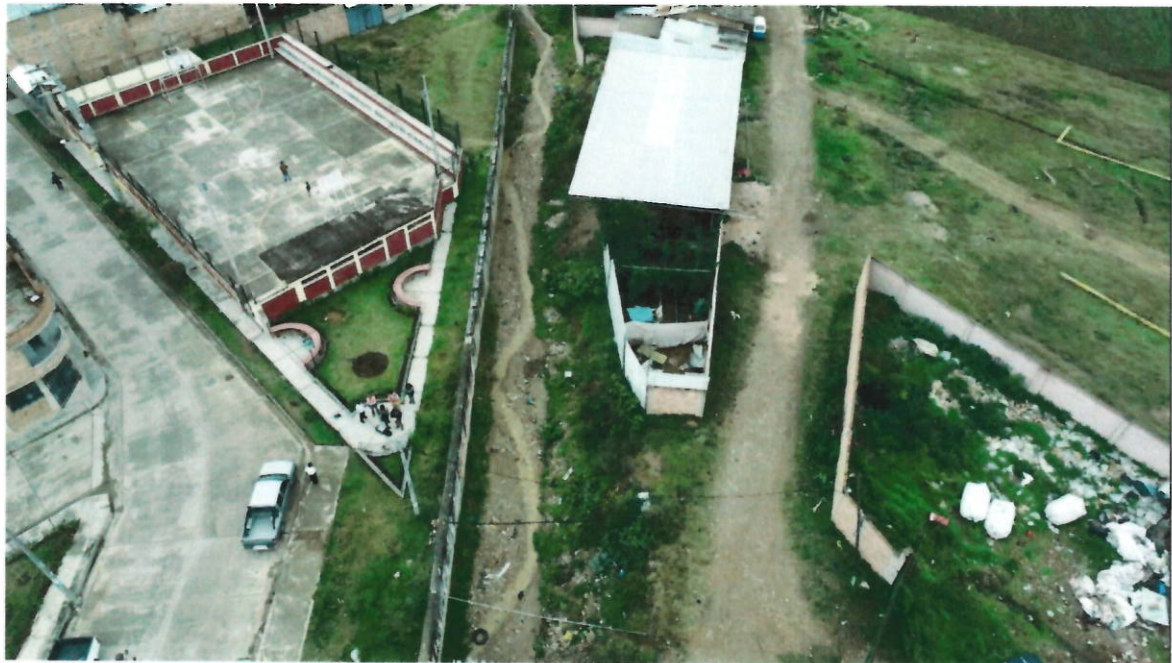
**Fotografía 4. Punto de inspección N° 2, donde se aprecia una edificación que ha invadido el cauce de la quebrada los Chilcos.**

En el primer punto de la inspección realizada, se puede observar como muchos pobladores están adentrándose al cauce de la quebrada, en algunos casos arrojando material de desmonte a la misma para crear una plataforma nueva, o en otros casos sus muros de vivienda o perimetrales colindan directamente con el cauce de la quebrada, estos casos se dan por la falta de la normativa de faja marginal de la quebrada, con dicha normativa municipal se tendría un fundamento tangible para la correcta fiscalización de estos moradores, los cuales ponen en riesgo sus viviendas y la propia vida de sus familias.

En caso se presentarse eventos de fuertes lluvias, la corriente de la quebrada generará grave erosión a las laderas encajonantes de su cauce, lo que supondrá la generación de avalanchas de detritos en las bases de las infraestructuras vulnerables, y el consiguiente colapso de las mismas.

A corto plazo, se recomienda la realización de campañas de sensibilización a las poblaciones asentadas en las riveras de la quebrada Los Chilcos, sobre los peligros geológicos e hidrometeorológicos con los que conviven, además de capacitarlos en Gestión del Riesgo de Desastres, mostrándoles la adecuada forma de actuar, en caso ocurriesen lluvias fuertes e inundaciones en el sector. Adicionalmente, se necesita realizar una inspección más minuciosa en todo el trayecto urbanizado de la quebrada, para identificar las viviendas que hay invadido intencionalmente el cauce de la quebrada, poniendo en riesgo a sus habitantes; con el fin de ser notificados por fiscalía sobre la falta que han cometido.

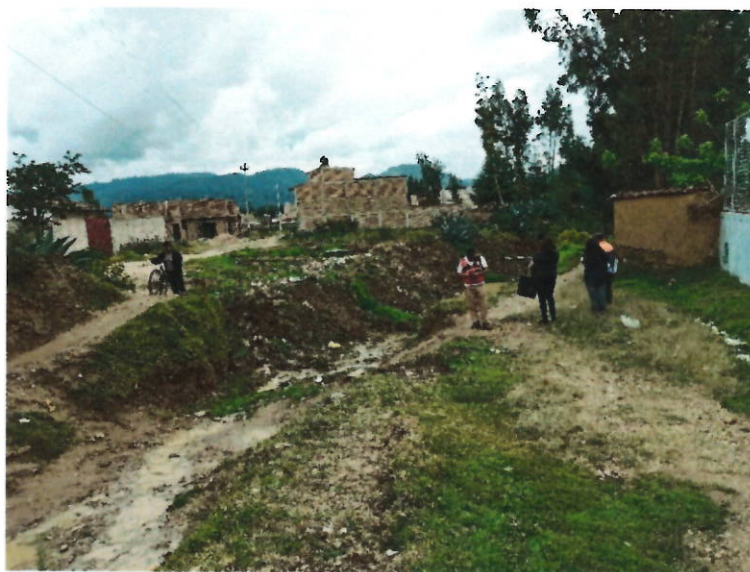
*Fotografía 5. Punto de inspección N° 2, parte baja de la I.E. Julio Ramón Riveiro.*

En esta parte se puede observar que se detiene los trabajos de descolmatación, por el hecho que hay plantaciones de eucaliptos a las riberas de la quebrada, los mismos que no pueden ser retirados sin el consentimiento de la población; además se puede observar que hay la necesidad de la construcción de un puente ya que la población tiene que descender hacia el cauce de la quebrada para poder cruzar, dicha acción sería de muy alto riesgo en caso de una fuerte escorrentía de la misma.

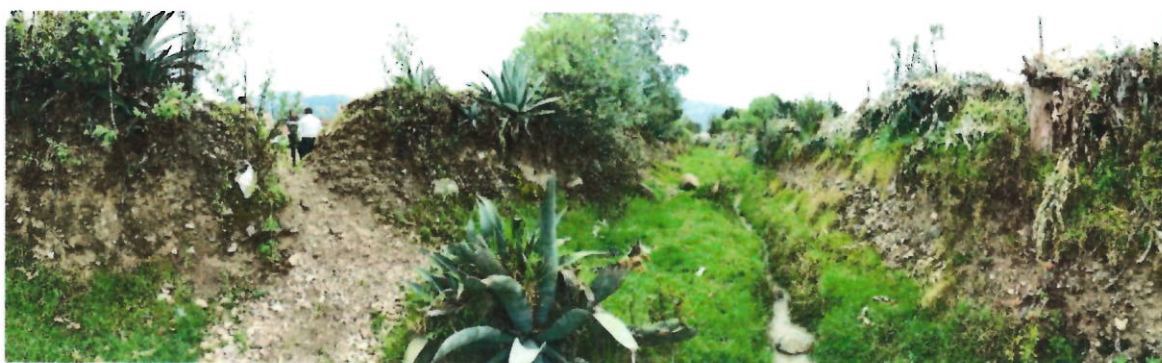
**Fotografía 6. Punto de inspección N° 3, colindante a la Urbanización 2010.**

En este punto se observa que la quebrada delimita con la Urbanización 2010 solo con una defensa de tierra y rocas, generada al descolmatar el cauce de la quebrada hace muchos años atrás, y desde ese entonces el mantenimiento ha sido nulo, incluso se ha detectado una zona (Punto 5, Tabla 1) donde se ha cortado dicha defensa para realizar un camino para cruzar hacia la otra zona de la quebrada, debido a la falta de puentes para la población.

Todo el tramo desde los puntos 4 y 6 (Tabla 1) está en pésimo estado, haciendo necesario la intervención de la municipalidad provincial a fin de realizar los trabajos de descolmatación y reparación de las laderas del cauce, para evitar posibles inundaciones en épocas de fuertes lluvias.

Finalmente, se recomienda, a la Municipalidad Provincial de Cajamarca, reparar los cortes al muro lateral del cauce de la quebrada, en la Urbanización 2010.

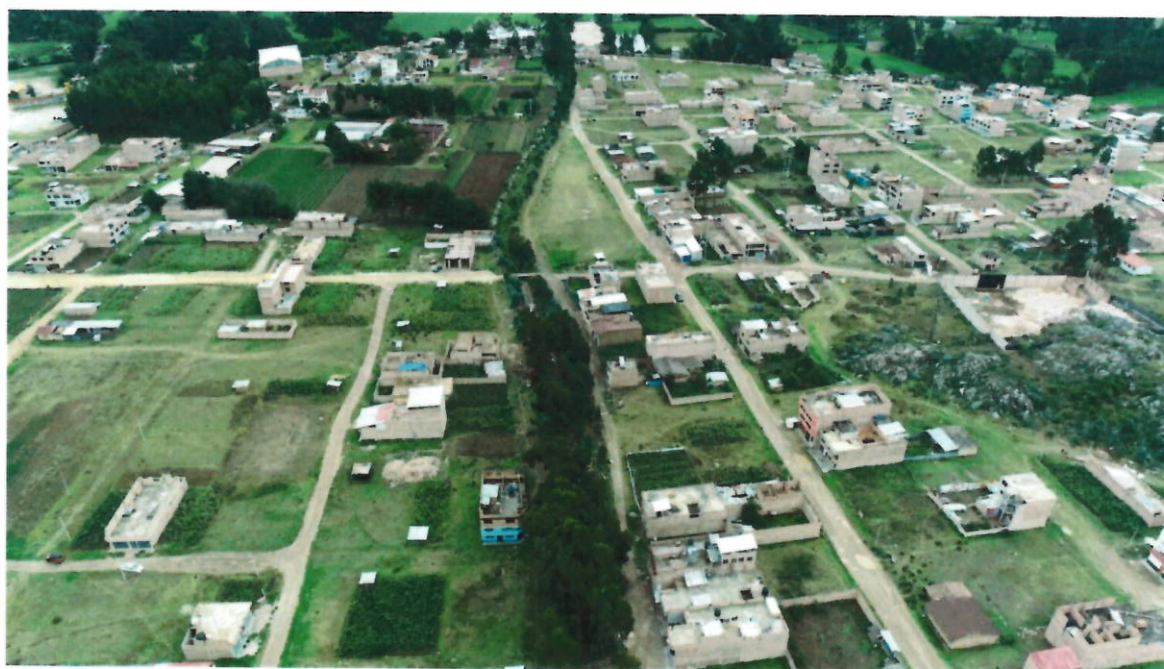
**Fotografía 7. Vista desde un dron de la quebrada Los Chilcos en la Urbanización 2010.**

Existen registros de desbordes que ya han inundado todo este sector en los últimos 20 años, y la vulnerabilidad ha aumentado debido al exponencial crecimiento demográfico a ambas riveras de la quebrada, por lo que se debe implementar medidas inmediatas, por parte de la Municipalidad Provincial, para reforzar los muros de la quebrada y evitar nuevos desbordes.

También, la Municipalidad Provincial de Cajamarca debe implementar de una obra de encausamiento definitivo de la quebrada, dicho proyecto de inversión debe contemplar la instalación de unos buenos muros de contención a ambos lados de la quebrada, en todo su tramo urbanizado; desde el cruce con la quebrada Shudal, hasta su punto final de desembocadura en el río Mashcón.

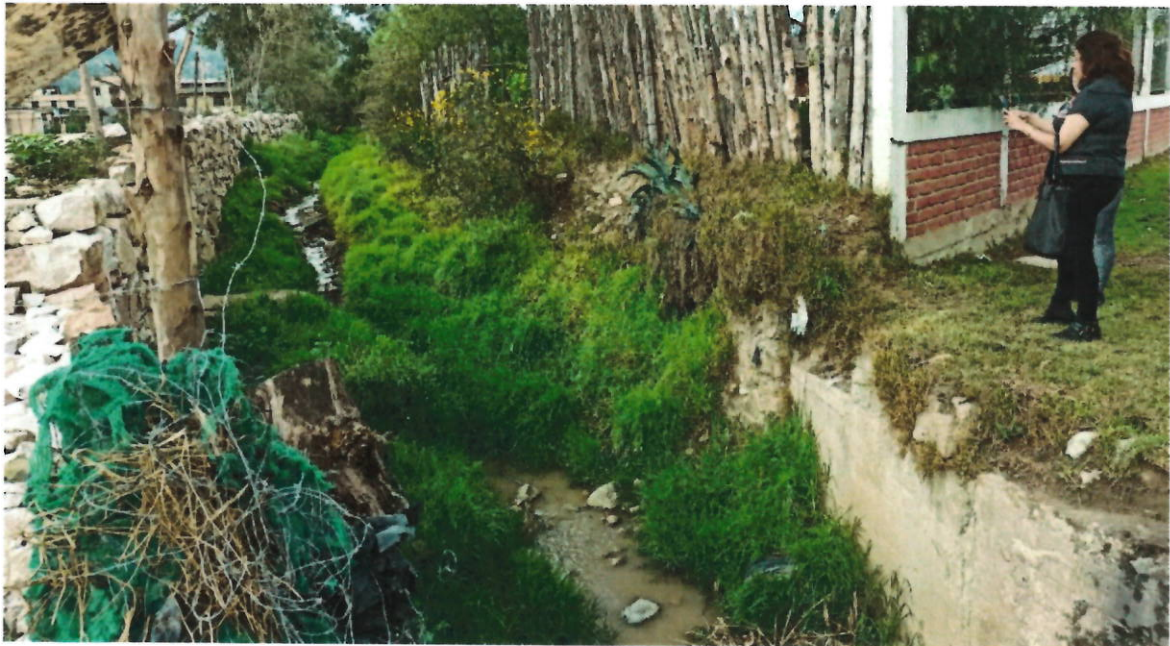
**Fotografía 8. Punto de inspección N° 4, cruce con la vía 3N.**

Este fue el último punto que se inspeccionó, constituye el cruce de la quebrada Los Chilcos con la vía 3N, y se aprecia como el cauce de la quebrada se reduce hasta tener poco más de 2 metros de diámetro, y menos de metro y medio de alto; constituyendo una zona crítica para inundaciones en caso de lluvias fuertes. Anteriormente no habría poblaciones vulnerables en este sector, pero ahora se aprecian viviendas en las partes cercanas a la unión de la quebrada con el río Mashcón, por lo que se debe implementar medidas de mitigación, como plantearse el incremento del tirante de la quebrada, por parte de la Municipalidad Provincial.
