Informe Técnico N° A7067

EVALUACIÓN HIDROGEOLÓGICA Y GEOAMBIENTAL EN LA COMUNIDAD DE CONTACTO INICIAL SANTA ROSA DE SERJALI

Región Ucayali
Provincia Atalaya
Distrito Sepahua

JULIO
2020

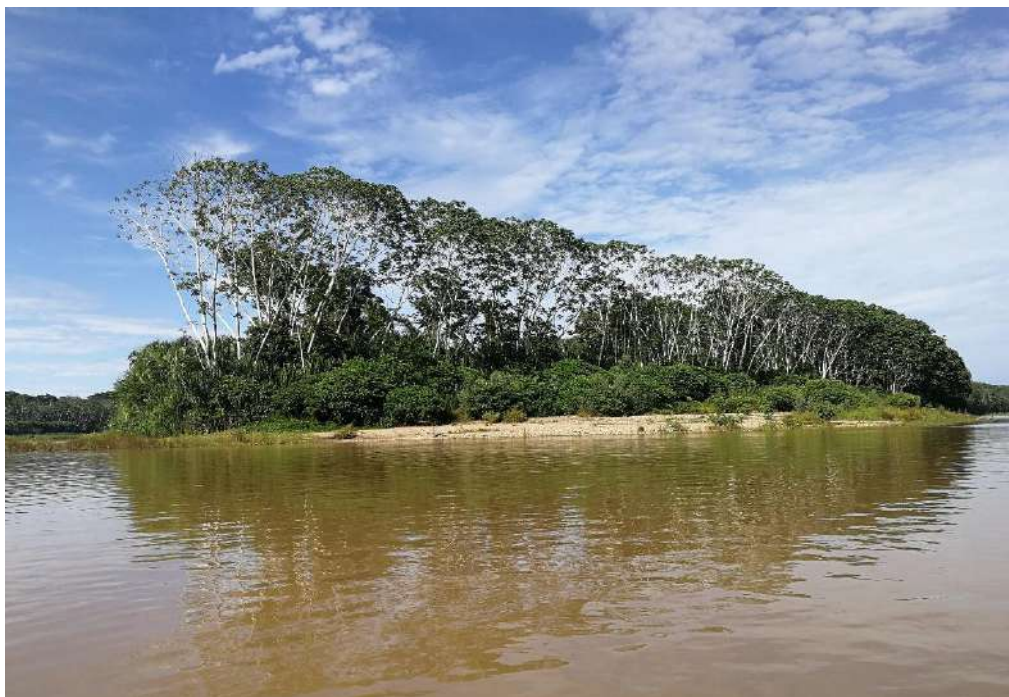
Fotografía 2.1: Se observa lomadas a manera de islas en medio de los ríos.

Conformado por una extensa llanura aluvial, propia de la geomorfología de la selva, formada por río Urubamba y sus afluentes, en algunos sectores se observan terrazas aluviales que se levantan aproximadamente hasta los 15 metros de altura, pequeñas elevaciones de montañas; así como, lomadas a manera de islas en medio de los ríos (fotografía 2.1) y tahuampas inundadas propias de las cochas que forman los ríos de la selva, todas estas unidades geomorfológicas, cubiertas de densa vegetación.

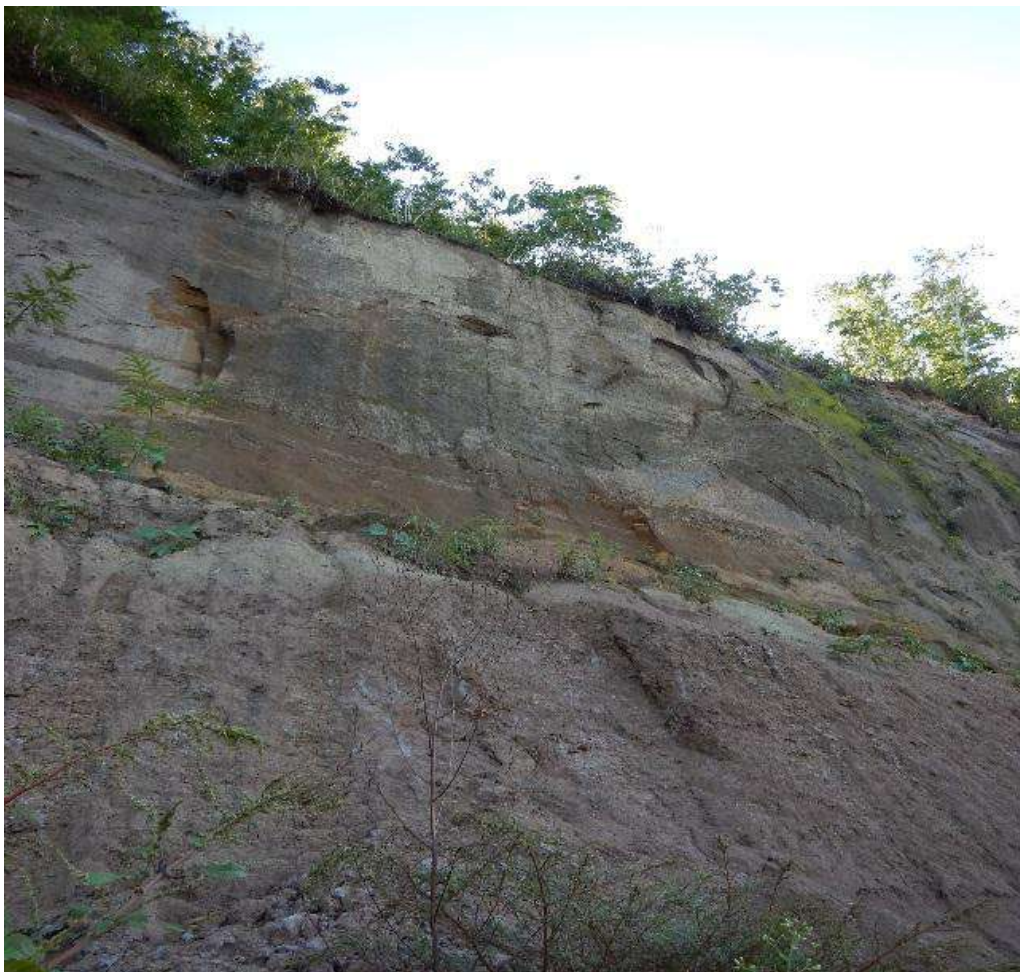
Fotografía 2.1: Material aluviofluvial, depósito cuaternario que forma una terraza de 12 metros de elevación, perpendicular a la margen derecha del río Mishahua, al frente se encuentra la comunidad de contacto inicial Santa Rosa de Serjali.

- *Depósito Aluvio Fluvial (Qh-al-fl):* Litológicamente presentan gravas, arenas heterolíticas y algunos paquetes de limos (fotografía 2.2).
- *Depósito Aluvial (Qh-al):* Presentan biosuelos recientes, que están reposando sobre los sedimentos de la Formación Ipururo.

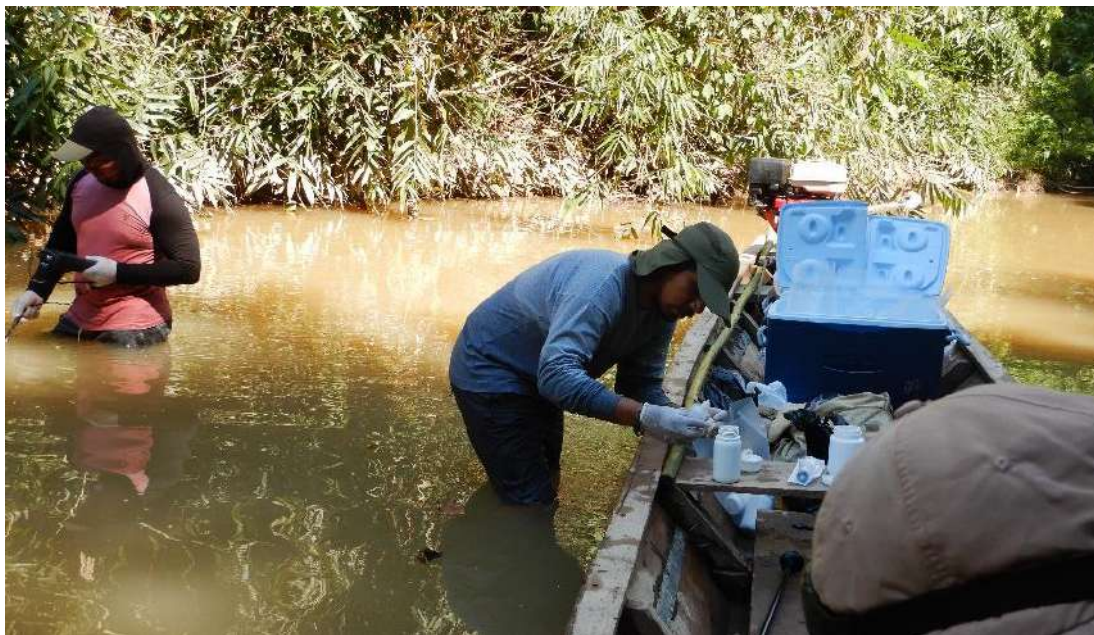
Fotografía 3.1 Punto de inventario de fuentes de agua superficial (SER-004 / Quebrada Nahua), con su respectiva toma de muestra para su análisis químico.

El inventario y muestreo de las 10 fuentes de agua (cuadro 3.1, fotografía 3.1), representan fuentes de aguas superficiales que circulan, antes y después de la comunidad de contacto inicial Santa Rosa de Serjali, que pudieran alterar la composición química de las aguas que se usan para las actividades domésticas de la comunidad.

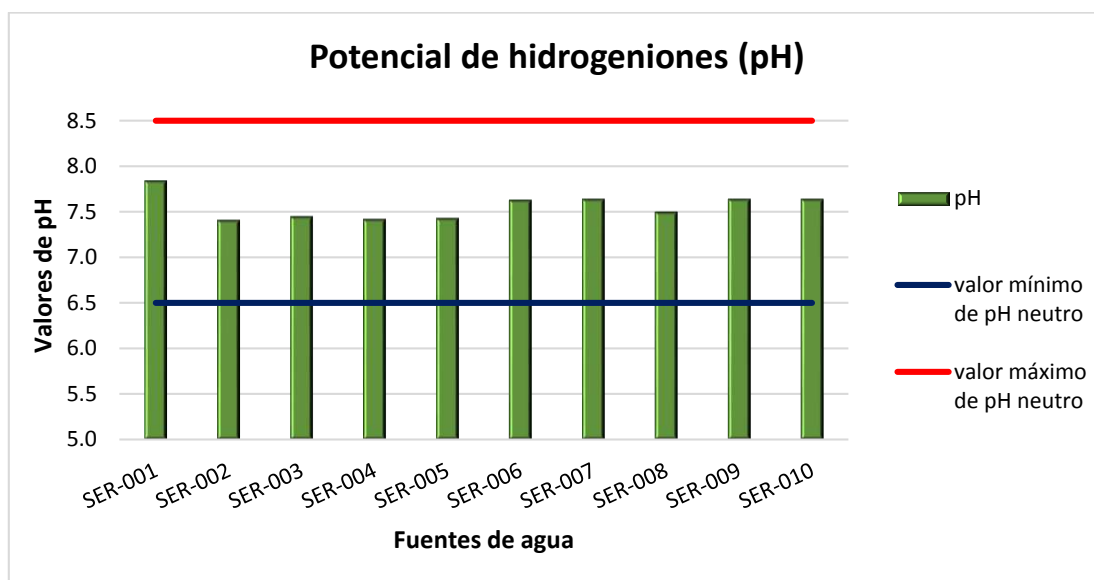
Gráfico 4.1: Representación esquemática del parámetro de pH de las fuentes de agua.

El valor del pH define la acidez y/o la alcalinidad del agua, registrando para aguas neutras los valores comprendidos entre 6.5 a 8.5, para aguas ácidas, valores inferiores a 6.5, y para aguas básicas, valores por encima de 8.5. El pH fue determinado in situ usando el equipo portátil peachímetro. Para el análisis de pH, se han considerado las diez (10) muestras de agua. En el gráfico 4.1, se observa que, en general, las fuentes de agua en el área de estudio son neutras.

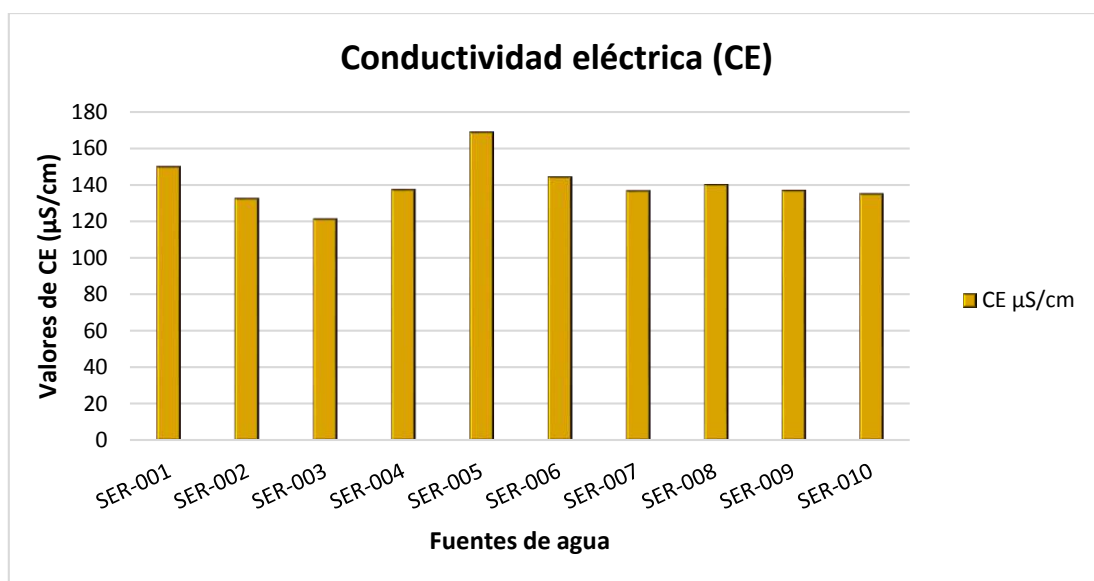
Gráfico 4.2: Representación esquemática del parámetro de conductividad eléctrica.

En nuestra zona de estudio se observa que las aguas presentan una conductividad eléctrica menor a 200 $\mu\text{S}/\text{cm}$ (gráfico 4.2), es decir, no sobrepasan los límites para el consumo humano (1500 $\mu\text{S}/\text{cm}$), en comparación referencial con los estándares de calidad ambiental; lo que nos indica que corresponden a aguas poco mineralizadas. La conductividad eléctrica fue determinada in situ usando el equipo portátil conductivímetro.

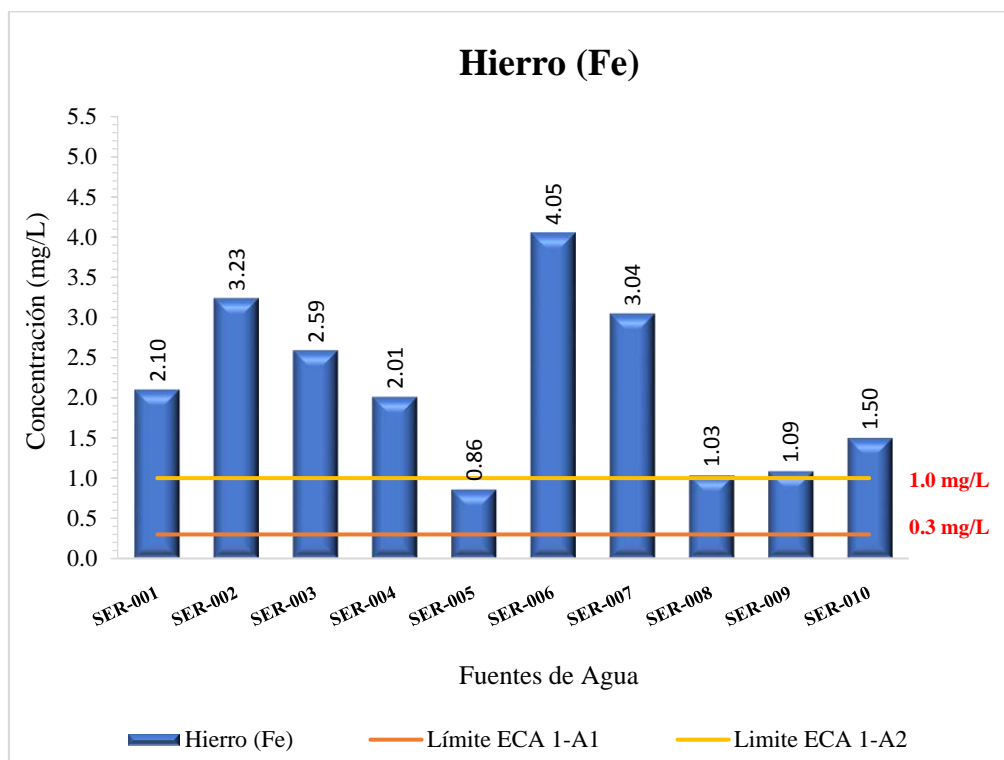
Gráfico 4.3: Variación del Hierro en las fuentes de agua en el área de estudio (Santa Rosa de Serjali).

El hierro en estas fuentes es atribuido a la interacción del agua, con los sedimentos fluvio-aluviales, que en varios segmentos se encuentran con patinas de óxidos de hierro, también es atribuido a la interacción de los flujos de agua en reacción con la materia orgánica de los alrededores, así como a la actividad metabólica de animales y plantas.

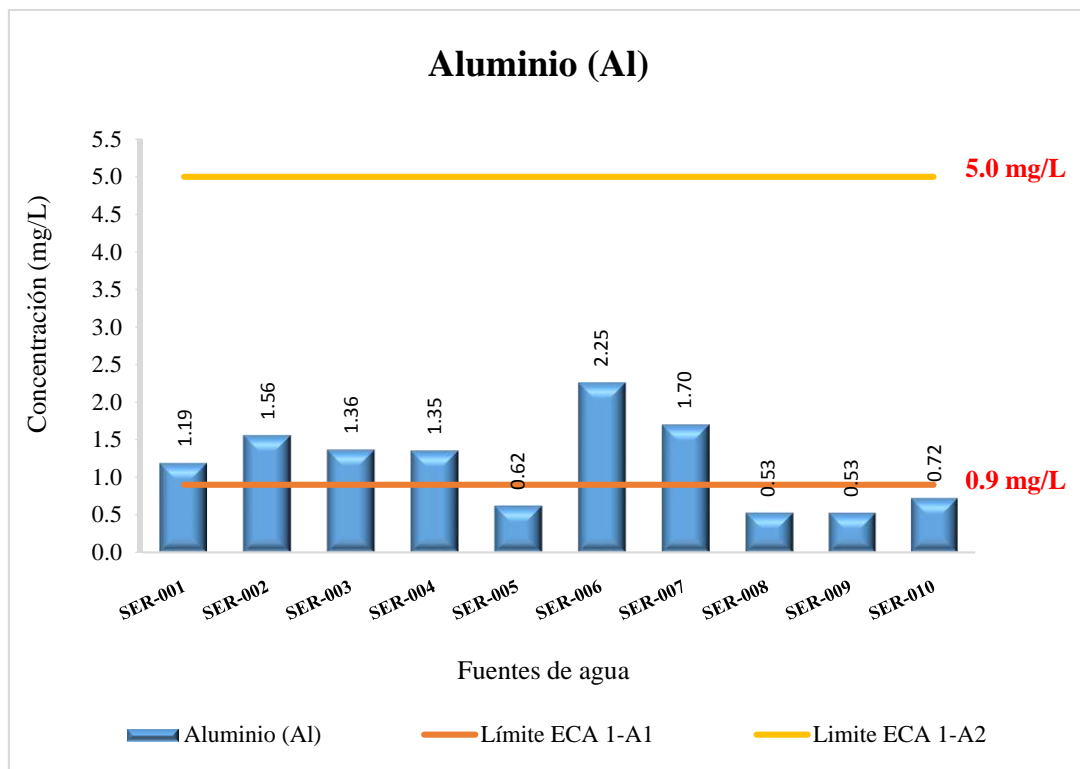
Gráfico 4.4: Variación del Aluminio en las fuentes de agua en el área de estudio, (Santa Rosa de Serjali).

En el caso del aluminio, seis (06) puntos de muestreo de agua presentan valores que superan el límite establecido en el ECA para agua categoría 1, subcategoría A1, (gráfico 4.4). Las mismas que corresponden al río Mishahua 1 (SER-001: 1.188 mg/L), al río Paco (SER-002: 1.556 mg/L), río Mishahua 2 (SER-003: 1.364 mg/L), quebrada Nahua (SER-004: 1.352 mg/L), río Mishahua 3 (SER-006: 2.254 mg/L) y río Mishahua 4 (SER-007: 1.697 mg/L).

El aluminio está asociado a la alteración y disolución de los silicatos (feldespatos) presentes en las areniscas y lutitas que se encuentran en la zona a manera de depósitos que forman las terrazas en ambas márgenes de los ríos, el agua disuelve estos minerales, y así eleva la concentración de aluminio en el agua.

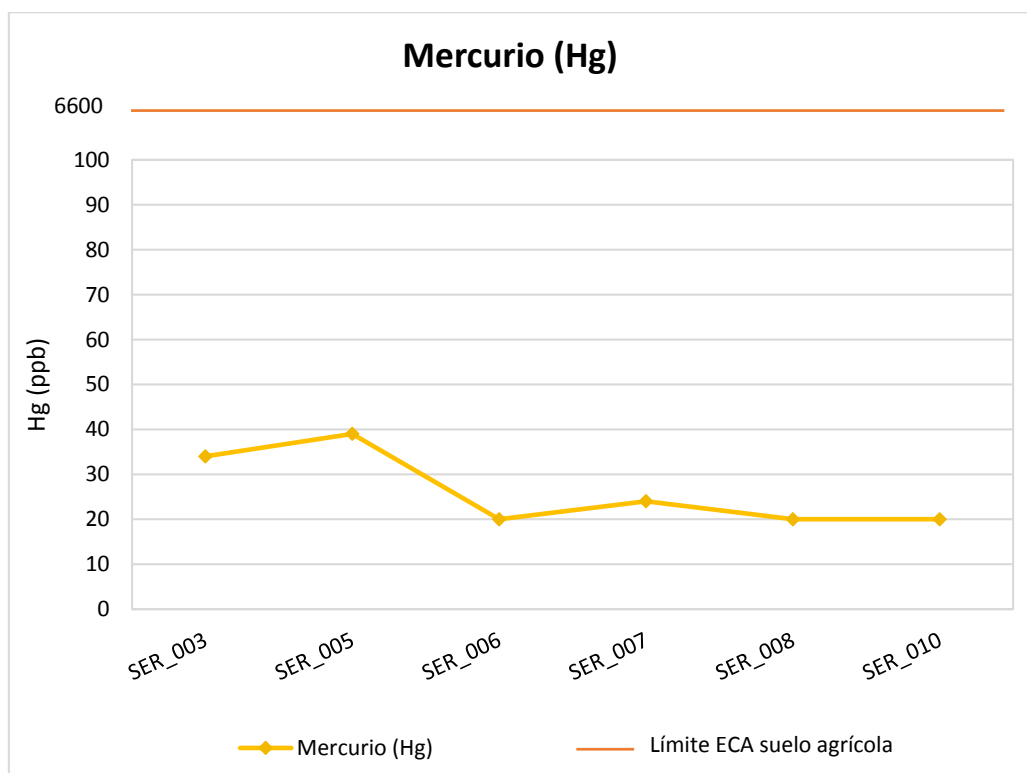
Gráfico 4.5: Variación del Mercurio en las muestras de sedimentos

Se ha identificado el contenido de mercurio para los puntos de muestreo de sedimentos fluviales, donde los valores mínimos son de 20 a 39 ppb. El punto de muestreo de la quebrada Tres Cabezas (SER_005; 39 ppb), es el que presenta mayor concentración.

Para nuestros puntos de muestreo de sedimentos, los valores de mercurio fueron como máximo de 39 ppb, estas concentraciones se consideran bajas y dentro del rango normal, por lo que podemos inferir un origen natural.

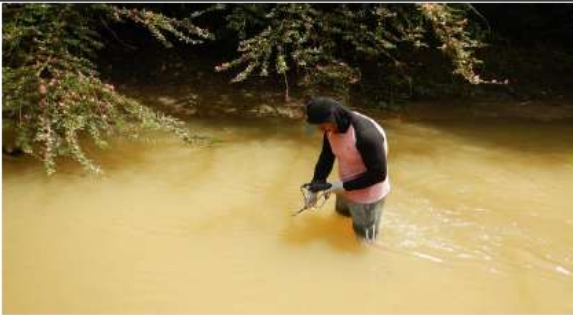
FORMATO		Código: Versión: Fecha de aprob.: Página:
FICHA DE CAMPO PARA EL INVENTARIO DE FUENTES DE AGUA		
Proyecto A C T 7	Nombre de la fuente Rio Mishagua 1	Código SER_001
		Fecha 1 7 - 1 1 - 1 9
		Hora 1 0 : 5 1
Coordenadas UTM		Responsables
8 7 3 4 5 8 1 N	7 7 0 0 6 8 E	J. Moreno, J. Andrade, A. Otiniano
Altitud 3 5 5	WGS 84 X	Zona 1 8 S
Localidad/lugar Santa Rosa de Serjali - Dist. Sepahua - Prov. Atalaya - Dep. Ucayali		
Tipo de Fuente Río	<i>Parámetros Físico - Químicos</i> Químico	<input checked="" type="checkbox"/> Vertiente Hidrográfica
N.P.	<i>Tipo de Análisis</i> Isotópico O ¹⁸ y D	<input checked="" type="checkbox"/> Cuenca o Intercuenca Hidrográfica
Superficial	Radioactivo	<input type="checkbox"/> Subcuenca
		<input type="checkbox"/> Microcuenca
		Amazonas
		Urubamba
		Manu
ASPECTOS GEOLÓGICOS		PARÁMETROS HIDRÁULICOS
Intrusivo <input type="checkbox"/>	Limo arcilloso	Caudal <input type="text"/> l/s

Volcánico <input type="checkbox"/>		Uso <input type="text"/> Ninguno
Metamórfico <input type="checkbox"/>		
Sedimentario <input type="checkbox"/>		
Dep. Superficial <input checked="" type="checkbox"/>		
ASPECTOS GEOMORFOLÓGICOS		OTROS PARÁMETROS
<i>Morfología:</i> Quebarada (rio)		Color <input type="text"/> Incoloro
Muy baja (<10°) <input checked="" type="checkbox"/>	GRADO DE FRACTURAMIENTO	Olor <input type="text"/> Inoloro
Baja (10-20°) <input type="checkbox"/>	Bajo <input type="checkbox"/> Medio <input type="checkbox"/> Alto <input type="checkbox"/>	CO2 dis. <input type="text"/> ligeramente mg/l
Media (20-40°) <input type="checkbox"/>	ESTRAATIFICACIÓN	Alcalinidad <input type="text"/> mg/l
Fuerte (40-60°) <input type="checkbox"/>	<i>Rumbo y Buzamiento</i>	(CaCO ₃)
Muy Fuerte (> 60°) <input type="checkbox"/>		
OBSERVACIONES		ARCHIVO FOTOGRAFICO

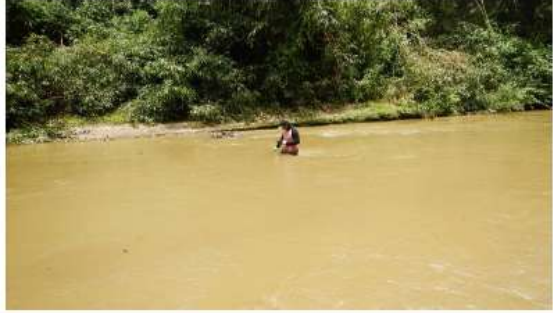
Proyecto A C T 7	Nombre de la fuente Rio Paco	Código SER_002
		Fecha 1 7 - 1 1 - 1 9
		Hora 1 1 : 4 5
Coordenadas UTM 8 7 3 4 0 7 5 N		Responsables J. Moreno, J. Andrade, A. Otiniano
Altitud 3 8 5		Localidad/lugar Santa Rosa de Serjali - Dist. Sepahua - Prov. Atalaya - Dep. Ucayali
WGS 84 X		Zona 1 8 S
Tipo de Fuente Rio N.P. Superficial	Parámetros Físico - Químicos Químico Tipo de Análisis Isotópico O ¹⁸ y D Radioactivo	Vertiente Hidrográfica Cuenca o Intercuenca Hidrográfica Subcuenca Microcuenca
		Amazonas Urubamba Manu
ASPECTOS GEOLÓGICOS		PARÁMETROS HIDRÁULICOS
Intrusivo Volcánico Metamórfico Sedimentario Dep. Superficial	Limo arcilloso	Caudal Uso
		l/s Ninguno
ASPECTOS GEOMORFOLÓGICOS		PARÁMETROS FÍSICO - QUÍMICO
Morfología: Quebrada (rio)	GRADO DE FRACTURAMIENTO Bajo Medio Alto ESTRATIFICACIÓN Rumbo y buzamiento	T° Agua T° Ambiente pH Eh CE CE TDS TDS Salinidad Resistividad Resistividad RDO OD

Pendiente del terreno Muy baja (<10°) Baja (10-20°) Media (20-40°) Fuerte (40-60°) Muy Fuerte (> 60°)		26.7 °C 7.41 -17.6 mV mS/cm 132.5 μS/cm 52.53 mg/l ppt 0.105 PSU ohm/cm 9.334 Kohm/cm 7.65 mg/l 99 % Sat
		Color Olor CO2 dis. Alcalinidad (CaCO ₃)
		Incoloro Inoloro ligeramente mg/l mg/l
OBSERVACIONES		ARCHIVO FOTOGRAFICO

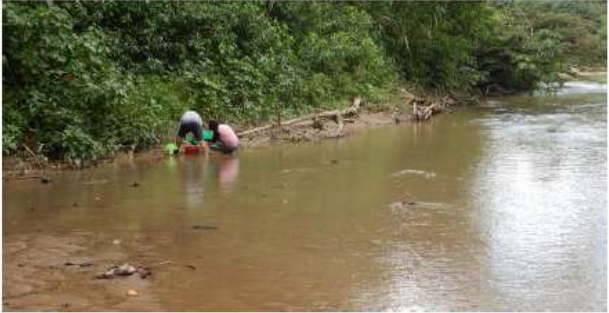
FORMATO				Código: Versión: Fecha de aprob.: Página:							
		FICHA DE CAMPO PARA EL INVENTARIO DE FUENTES DE AGUA											
Proyecto A C T 7		Nombre de la fuente Río Mishagua 2		Código SER_003		Fecha 1 7 - 1 1 - 1 9		Hora 1 2 : 3 0		Monitoreo <input type="checkbox"/> Fuente certificada <input type="checkbox"/>			
Altitud 8 7 3 4 4 1 2 N		WGS 84 X		Zonas 7 6 9 6 5 8 E		Responsables J. Moreno, J. Andrade, A. Otimiano		Localidad/lugar Santa Rosa de Serjali - Dist. Sepahua - Prov. Atalaya - Dep. Ucayali					
Tipo de Fuente Río		<u>Parámetros Físico - Químicos</u> Químico		<input checked="" type="checkbox"/>		Vertiente Hidrográfica Cuenca o Intercuenca Hidrográfica		Amazonas Urubamba Manu					
N.P. Superficial		<u>Tipo de Análisis</u> Isotópico O ¹⁸ y D Radioactivo		<input type="checkbox"/> <input type="checkbox"/>		Subcuenca Microcuenca							
ASPECTOS GEOLOGICOS Intrusivo <input type="checkbox"/> Volcánico <input type="checkbox"/> Metamórfico <input type="checkbox"/> Sedimentario <input type="checkbox"/> Dep. Superficial <input checked="" type="checkbox"/>				Limo arcilloso				PARÁMETROS HIDRÁULICOS Caudal <input type="text"/> l/s Uso <input type="text"/> Ninguno		PARÁMETROS FÍSICO - QUÍMICO T° Agua 27.4 °C T° Ambiente <input type="text"/> °C pH 7.45 Eh -20.8 mV CE <input type="text"/> mS/cm CE 121.4 µS/cm TDS 60.24 mg/l TDS <input type="text"/> ppt Salinidad 0.111 PSU Resistividad <input type="text"/> ohm/cm Resistividad 8.22 Kohm/cm RDO 7.52 mg/l OD 99.3 % Sat

ASPECTOS GEOMORFOLÓGICOS Morfología: Quebrada (río)				GRADO DE FRACTURAMIENTO Bajo Medio Alto <input type="checkbox"/> <input type="checkbox"/> <input type="checkbox"/>				OTROS PARÁMETROS Color <input type="text"/> Inoloro Olor <input type="text"/> Inoloro CO2 dis. <input type="text"/> ligeramente mg/l Alcalinidad <input type="text"/> mg/l (CaCO ₃)					
Pendiente del terreno Muy baja (<10°) <input checked="" type="checkbox"/> Baja (10-20°) <input type="checkbox"/> Media (20-40°) <input type="checkbox"/> Fuerte (40-60°) <input type="checkbox"/> Muy Fuerte (> 60°) <input type="checkbox"/>				ESTRATIFICACIÓN Rumbo y buzamiento									
OBSERVACIONES Se realizó muestreo de sedimentos.						ARCHIVO FOTOGRAFICO

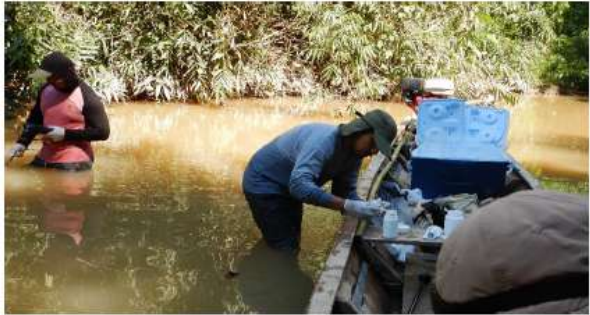
FORMATO			Código: Versión: Fecha de aprob : Página:		
		FICHA DE CAMPO PARA EL INVENTARIO DE FUENTES DE AGUA					
Proyecto A C T 7	Nombre de la fuente Quebrada Nahua	Código SER_004	Fecha 1 7 - 1 1 - 1 9	Hora 1 3 : 5 0	Monitoreo <input type="checkbox"/>	Fuente certificada <input type="checkbox"/>	
Coordenadas UTM 8 7 3 5 3 3 5 N 7 6 5 6 4 5 E		Responsables J. Moreno, J. Andrade, A. Otiniano		Localidad/lugar Santa Rosa de Serjali - Dist. Sepahua - Prov. Atalaya - Dep. Ucayali			
Altitud 3 2 5	WGS 84 <input checked="" type="checkbox"/>	Zona 1 8 S					
Tipo de Fuente Río N.P. Superficial	<u>Parámetros Físico - Químicos</u> Químico <u>Tipo de Análisis</u> Isotópico O ¹⁸ y D Radioactivo	<input checked="" type="checkbox"/> <input checked="" type="checkbox"/> <input type="checkbox"/> <input type="checkbox"/>	Vertiente Hidrográfica Cuenca o Intercuenca Hidrográfica Subcuenca Microcuenca	Amazonas Urubamba Manu

Pendiente del terreno Muy baja (<10°) <input checked="" type="checkbox"/> Baja (10-20°) <input type="checkbox"/> Media (20-40°) <input type="checkbox"/> Fuerte (40-60°) <input type="checkbox"/> Muy Fuerte (> 60°) <input type="checkbox"/>							
OBSERVACIONES Sin población-sin actividad aguas arriba			ARCHIVO FOTOGRAFICO

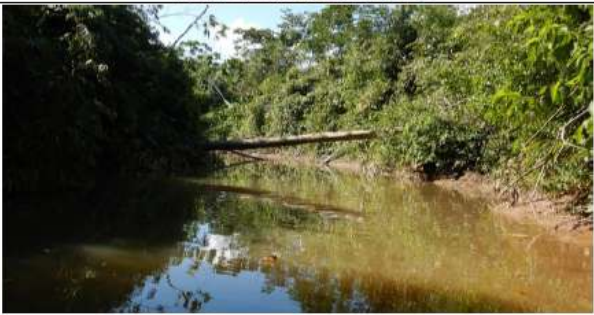
FORMATO		Código: Versión: Fecha de aprob : Página:
FICHA DE CAMPO PARA EL INVENTARIO DE FUENTES DE AGUA		
Proyecto A C T 7	Nombre de la fuente Quebrada Tres Cabezas	Código SER_005
		Fecha 1 7 - 1 1 - 1 9
		Hora 1 4 : 4 5
		Monitoreo <input type="checkbox"/>
		Fuente certificada <input type="checkbox"/>
Coordenadas UTM		
8 7 3 4 7 3 3 N	7 6 4 7 5 7 E	Responsables J. Moreno, J. Andrade, A. Otiniano
Altitud 3 6 5	WGS 84 <input checked="" type="checkbox"/>	Zona 1 8 S
Localidad/lugar Santa Rosa de Serjali - Dist. Sepahua - Prov. Atalaya - Dep. Ucayali		
Tipo de Fuente Río N.P. Superficial	Parámetros Físico - Químicos Químico Tipo de Análisis Isotópico O ¹⁸ y D Radioactivo	<input checked="" type="checkbox"/> <input checked="" type="checkbox"/> <input type="checkbox"/> <input type="checkbox"/> <input type="checkbox"/>
		Vertiente Hidrográfica Cuenca o Intercuenca Hidrográfica Subcuenca Microcuenca
		Amazonas Manu Urubamba Manu

PARAMETROS FÍSICO - QUÍMICO		
T° Agua		27.9 °C
T° Ambiente		<input type="text"/> °C
pH		7.43
Eh		-20 mV
CE		<input type="text"/> mS/cm
CE		168.8 μS/cm
TDS		83.15 mg/l
TDS		<input type="text"/> ppt
Salinidad		0.134 PSU
Resistividad		<input type="text"/> ohm/cm
Resistividad		5.922 Kohm/cm
RDO		7.25 mg/l
OD		96.3 % Sat
OBSERVACIONES		
Sin población-sin actividad aguas arriba Se realizó muestreo de sedimentos.		
ARCHIVO FOTOGRAFICO

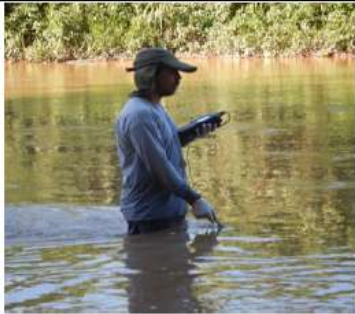
FORMATO		Código:		
	FICHA DE CAMPO PARA EL INVENTARIO DE FUENTES DE AGUA		Versión:		
		Fecha de aprob.:			
		Página:			
Proyecto A C T 7	Nombre de la fuente Río Mishagua 3	Código SER_006	Fecha 1 7 - 1 1 - 1 9	Hora 1 5 : 4 0	
Coordenadas UTM 8 7 3 4 3 9 7 N		Responsables 7 6 4 1 9 4 E J. Moreno, J. Andrade, A. Otiniano		Monitoreo <input type="checkbox"/>	
Altitud 3 1 6	WGS 84 X	Zona 1 8 S	Localidad/lugar Santa Rosa de Serjali - Dist. Sepahua - Prov. Atalaya - Dep. Ucayali		
Tipo de Fuente Río	<u>Parámetros Físico - Químicos</u> Químico	<input checked="" type="checkbox"/>	Vertiente Hidrográfica Cuenca o Intercuenca Hidrográfica	Amazonas	
N.P.	<u>Tipo de Análisis</u> Isotópico O ¹⁸ y D	<input type="checkbox"/>	Subcuenca	Urubamba	
Superficial	Radioactivo	<input type="checkbox"/>	Microcuenca	Manu	
ASPECTOS GEOLOGICOS		PARÁMETROS HIDRÁULICOS		PARÁMETROS FÍSICO - QUÍMICO	
Intrusivo <input type="checkbox"/>	Limo arcilloso	Caudal <input type="text"/> l/s	Uso Actividades humanas	T° Agua	29.4 °C

Volcánico <input type="checkbox"/>				T° Ambiente	°C
Metamórfico <input type="checkbox"/>				pH	7.63
Sedimentario <input checked="" type="checkbox"/>				Eh	-31.1 mV
Dep. Superficial <input checked="" type="checkbox"/>			CE	mS/cm	
ASPECTOS GEOMORFOLÓGICOS		OTROS PARÁMETROS		CE	144.3 μS/cm
Morfología: Quebrada (rio)		Color	Incoloro	TDS	71.17 mg/l
Pendiente del terreno	Muy baja (<10°) <input checked="" type="checkbox"/>	GRADO DE FRACTURAMIENTO	Olor	TDS	ppt
	Baja (10-20°) <input type="checkbox"/>	Bajo Medio Alto	CO ₂ dis.	Salinidad	0.123 PSU
	Media (20-40°) <input type="checkbox"/>	<input type="checkbox"/> <input type="checkbox"/> <input type="checkbox"/>	ligeramente	Resistividad	ohm/cm
	Fuerte (40-60°) <input type="checkbox"/>	ESTRAIFICACIÓN	mg/l	Resistividad	6.928 Kohm/cm
	Muy Fuerte (> 60°) <input type="checkbox"/>	Rumbo y Bucamiento	Alcalinidad (CaCO ₃)	RDO	7.23 mg/l
				OD	99 % Sat
OBSERVACIONES			ARCHIVO FOTOGRAFICO

Actividades humanas - población de Santa Rosa de Serjali Se realizó muestreo de sedimentos.

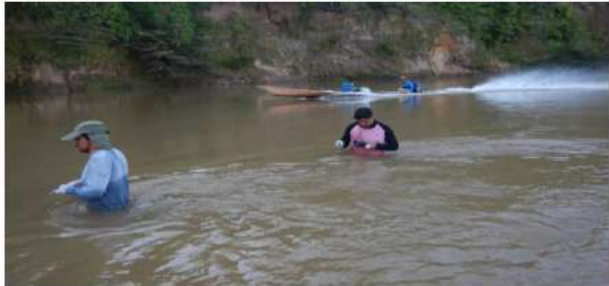
FORMATO		Código: Versión: Fecha de aprob : Página:
FICHA DE CAMPO PARA EL INVENTARIO DE FUENTES DE AGUA		
Proyecto	Nombre de la fuente	Código
A C T 7	Río Mishagua 4	SER_007
Coordenadas UTM		Fecha
8 7 3 4 5 2 9 N	7 6 3 6 7 3 E	1 7 - 1 1 - 1 9
Altitud	WGS 84	Zona
3 3 2	X	1 8 S
Responsables		Hora

<i>Morfología: Quebrada (rio)</i>		T° Agua 28.9 °C
Grado de Fracturamiento	Bajo Medio Alto	T° Ambiente <input type="text"/> °C
<input type="checkbox"/> <input type="checkbox"/> <input type="checkbox"/>		pH 7.64
ESTRATIFICACIÓN	Rumbo y Buzamiento	Eh -34.7 mV
		CE <input type="text"/> mS/cm
Pendiente del terreno		CE 136.8 µS/cm
Muy baja (<10°) <input checked="" type="checkbox"/>		TDS 67.60 mg/l
Baja (10-20°) <input type="checkbox"/>		TDS <input type="text"/> ppt
Media (20-40°) <input type="checkbox"/>		Salinidad 0.12 PSU
Fuerte (40-60°) <input type="checkbox"/>		Resistividad <input type="text"/> ohm/cm
Muy Fuerte (> 60°) <input type="checkbox"/>		Resistividad 0.264 Kohm/cm
		RDO 7.2 mg/l
		OD 98 % Sat
OBSERVACIONES		ARCHIVO FOTOGRAFICO
Actividades humanas - población de Santa Rosa de Serjali Se realizó muestreo de sedimentos.

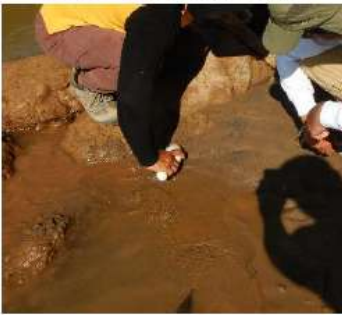
FORMATO		Código: Versión: Fecha de aprob : Página:
FICHA DE CAMPO PARA EL INVENTARIO DE FUENTES DE AGUA		
Proyecto A C T 7	Nombre de la fuente Río Serjali 1	Código SER_008
Fecha 1 8 - 1 1 - 1 9	Hora 1 0 : 0 0	Monitoreo <input type="checkbox"/> Fuente certificada <input type="checkbox"/>
Coordenadas UTM 8 7 3 3 6 2 3 N 7 6 4 5 4 5 E		Responsables J. Moreno, J. Andrade, A. Otiniano
Altitud 3 3 2	WGS 84 <input checked="" type="checkbox"/>	Localidad/lugar Santa Rosa de Serjali - Dist. Sepahua - Prov. Atalaya - Dep. Ucayali
Tipo de Fuente Río <input type="checkbox"/> N.P. <input type="checkbox"/> Superficial <input type="checkbox"/>	<u>Parámetros Físico - Químicos</u> <input checked="" type="checkbox"/> Químico <input checked="" type="checkbox"/> <u>Tipo de Análisis</u> Isotópico O ¹⁸ y D <input type="checkbox"/> Radioactivo <input type="checkbox"/>	Vertiente Hidrográfica Cuenca o Intercuenca Hidrográfica Subcuenca Microcuenca

Grado de Fracturamiento Bajo <input type="checkbox"/> Medio <input type="checkbox"/> Alto <input type="checkbox"/> Estratificación <input type="checkbox"/> Rumbo y buzamiento		
Pendiente del terreno Muy baja (<10°) <input checked="" type="checkbox"/> Baja (10-20°) <input type="checkbox"/> Media (20-40°) <input type="checkbox"/> Fuerte (40-60°) <input type="checkbox"/> Muy Fuerte (> 60°) <input type="checkbox"/>		
OBSERVACIONES Se realizó muestreo de sedimentos.		ARCHIVO FOTOGRAFICO

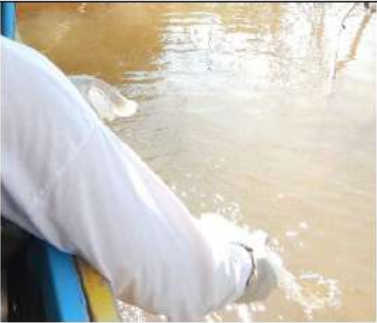
FORMATO		Código: Versión: Fecha de aprob.: Página:
FICHA DE CAMPO PARA EL INVENTARIO DE FUENTES DE AGUA		
Proyecto	Nombre de la fuente	Código
A C T 7	Rio Serjali 2	SER_009
		Fecha
		1 8 - 1 1 - 1 9
		Hora
		1 0 : 0 0
		Monitoreo
		<input type="checkbox"/>
		Fuente certificada
		<input type="checkbox"/>
Coordenadas UTM		Responsables
8 7 3 4 3 8 3 N		J. Moreno, J. Andrade, A. Otiniano
7 6 4 0 2 2 E		
Altitud WGS 84		Localidad/lugar
3 3 3		Santa Rosa de Serjali - Dist. Sepahua - Prov. Atalaya - Dep. Ucayali
X		1 8 S
Tipo de Fuente	Parámetros Físico - Químicos	Vertiente Hidrográfica
Rio	<input checked="" type="checkbox"/>	Amazonas
N.P.	Químico	Cuenca o Intercuenca Hidrográfica
	<input checked="" type="checkbox"/>	Urubamba
Superficial	Tipo de Análisis	Subcuenca
	Isotópico O ¹⁸ y D	Microcuenca
	Radioactivo	
ASPECTOS GEOLÓGICOS		PARÁMETROS HIDRÁULICOS
Intrusivo	<input type="checkbox"/>	Caudal
Volcánico	<input type="checkbox"/>	l/s

Metamórfico	<input type="checkbox"/>	Uso
Sedimentario	<input checked="" type="checkbox"/>	Actividades humanas
Dep. Superficial	<input checked="" type="checkbox"/>	
Terrazas aluviales de estratos Limo arcillosos - Lutitas - Bancos de arenas finas		
ASPECTOS GEOMORFOLÓGICOS		OTROS PARÁMETROS
Morfología: Quebrada (rio)		Color
		Incoloro
Pendiente del terreno		Olor
Muy baja (<10°)	<input checked="" type="checkbox"/>	Inoloro
Baja (10-20°)	<input type="checkbox"/>	CO2 dis.
Media (20-40°)	<input type="checkbox"/>	ligeramente
Fuerte (40-60°)	<input type="checkbox"/>	mg/l
Muy Fuerte (> 60°)	<input type="checkbox"/>	Alcalinidad
		(CaCO ₃)
GRADO DE FRACTURAMIENTO		
Bajo Medio Alto		
<input type="checkbox"/> <input type="checkbox"/> <input type="checkbox"/>		
ESTRATIFICACIÓN		
Rumbo y Buzamiento		
ASPECTOS FÍSICO - QUÍMICOS		
T° Agua	26.6	°C
T° Ambiente		°C
pH	7.64	
Eh	-32.9	mV
CE		mS/cm
CE	136.9	µS/cm
TDS	67.90	mg/l
TDS		ppt
Salinidad	0.119	PSU

Resistividad		ohm/cm
Resistividad	7.309	Kohm/cm
RDO	7.45	mg/l
OD	95.7	% Sat
OBSERVACIONES		ARCHIVO FOTOGRAFICO
Actividades humanas - población de Santa Rosa de Serjali
