MUNICIPALIDAD
PROVINCIAL
DEL CUSCO

Mejoramiento y recuperación de las condiciones de habitabilidad urbana en 41 Zonas de Reglamentación Especial de la provincia del Cusco

INFORME DE EVALUACIÓN DEL RIESGO DE DESASTRES POR CAIDA DE SUELOS EN LA ZONA DE REGLAMENTACIÓN ESPECIAL ZRESS10 “CHACAHUAICO”, “MAGISTERIAL UVIMA SUTE V”, “MONTERREY” Y URB. “COPROPIETARIOS LA AMISTAD” DE SAN SEBASTIAN, PROVINCIA Y DEPARTAMENTO DE CUSCO – 2021

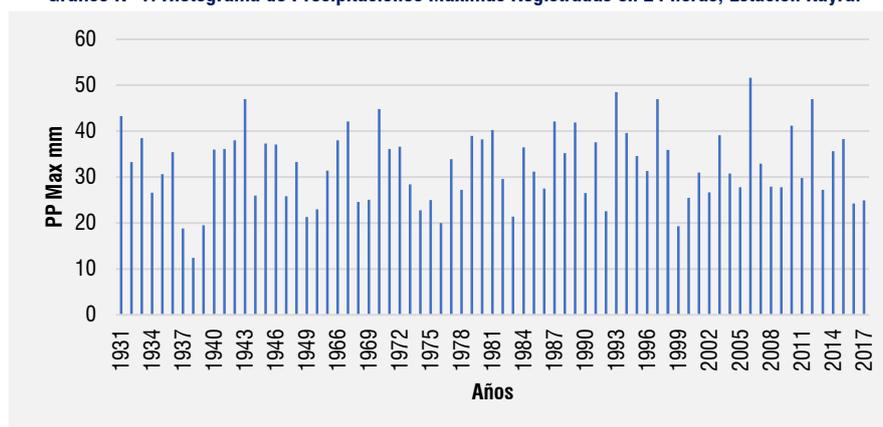
Gráfico N° 1: Hietograma de Precipitaciones Máximas Registradas en 24 horas, Estación Kayra.

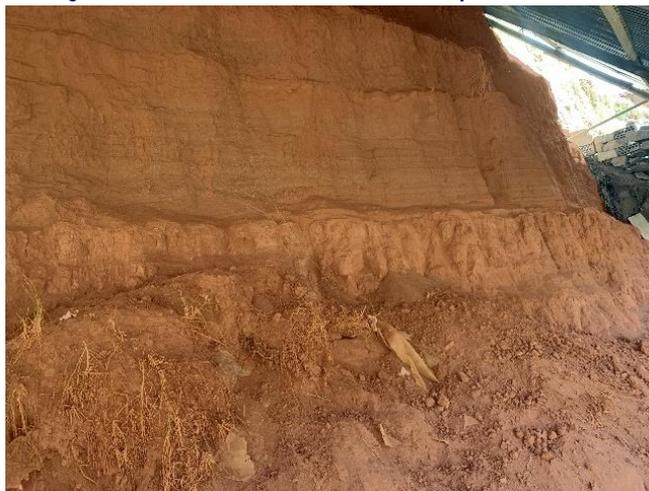
Fotografía 4: Formación San Sebastián inestables presente en laderas.

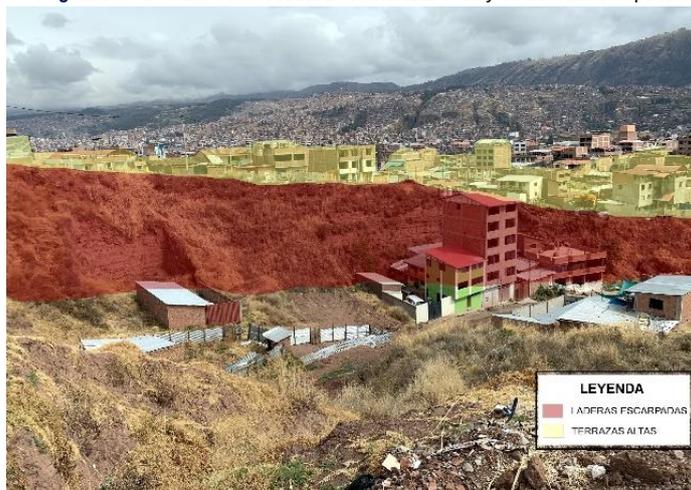
Fotografía 5: Formación San Sebastián en terrazas altas y en laderas escarpadas.

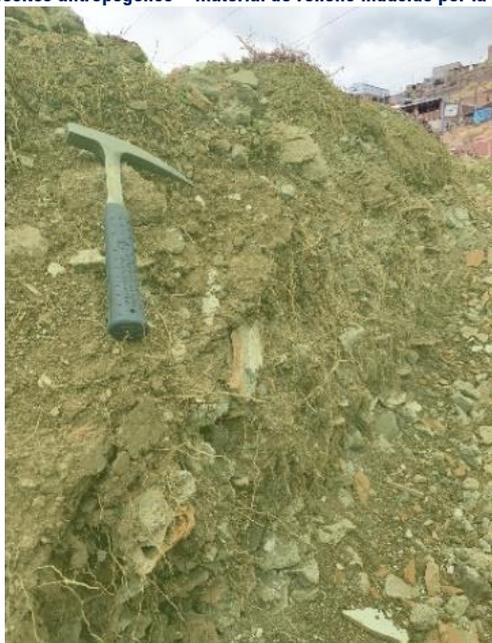
Fotografía 6: Depositos antropógenos – material de relleno inducido por la acción humana.

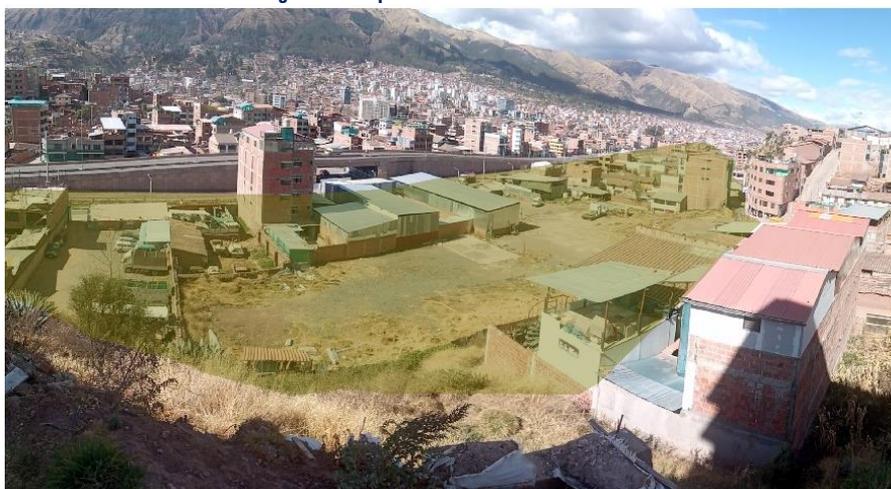
Fotografía 7: Deposito Fluvial en el fondo de valle.

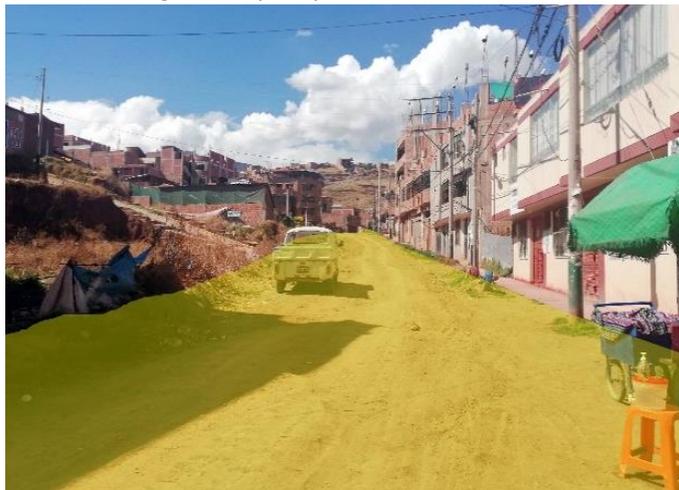
Fotografía 8: Deposito proluvial en el fondo de valle.

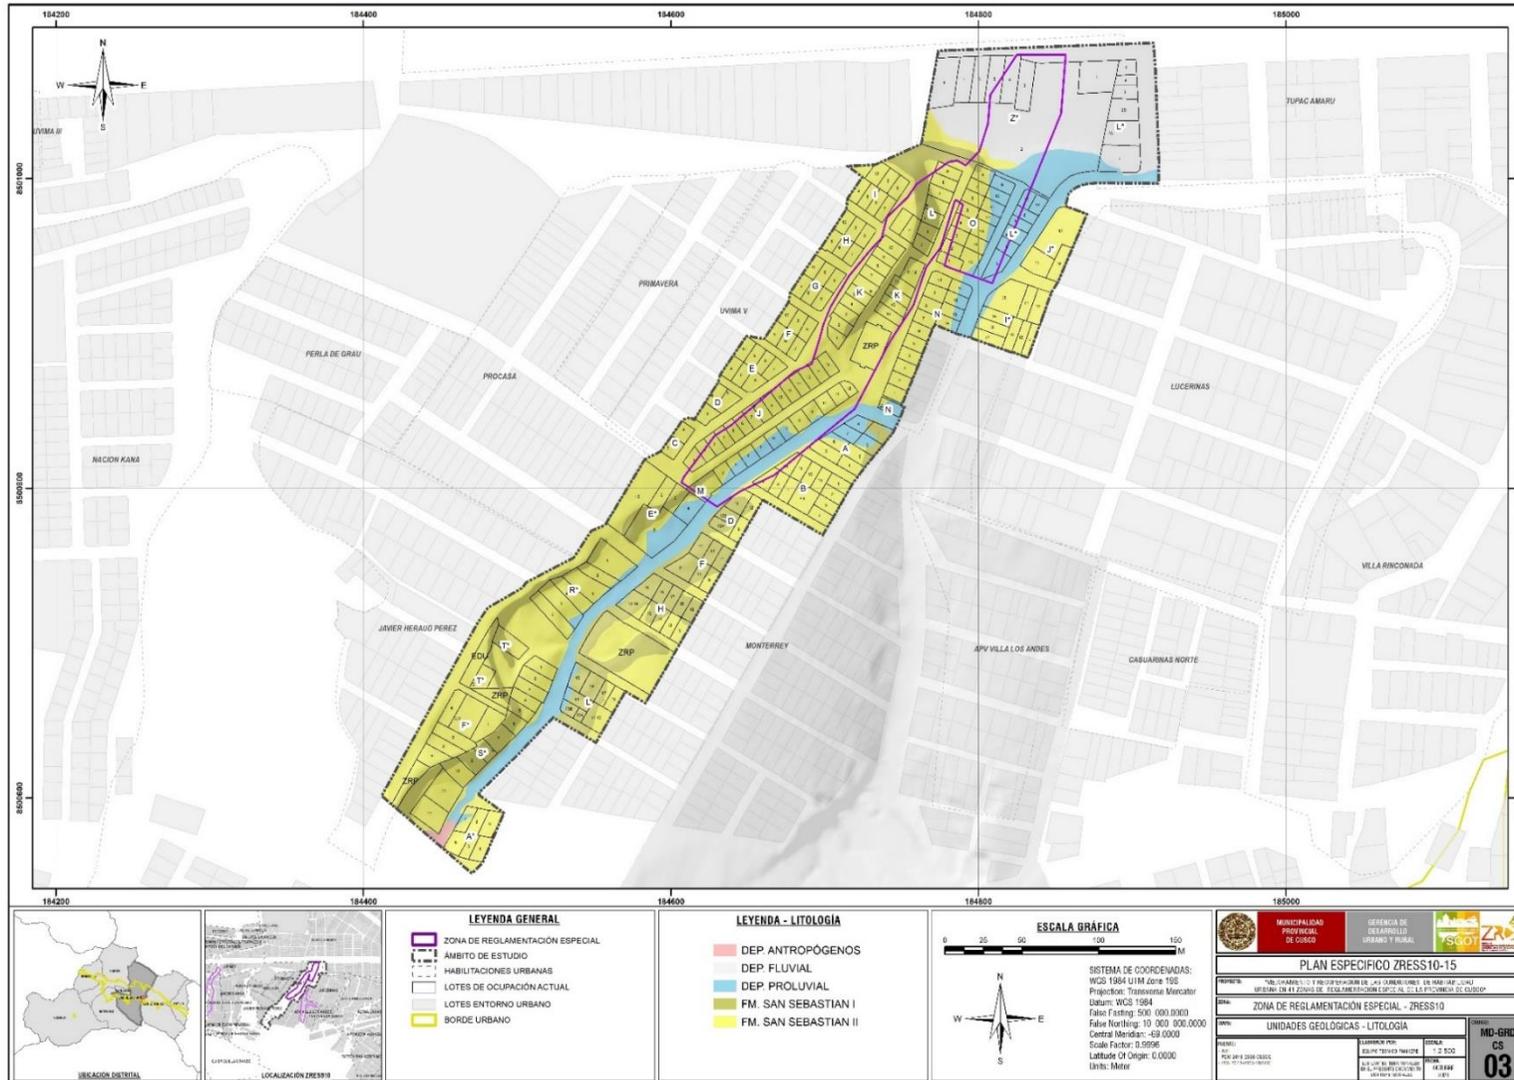
Mapa 1: Mapa Geológico - Litológico ZRESS10

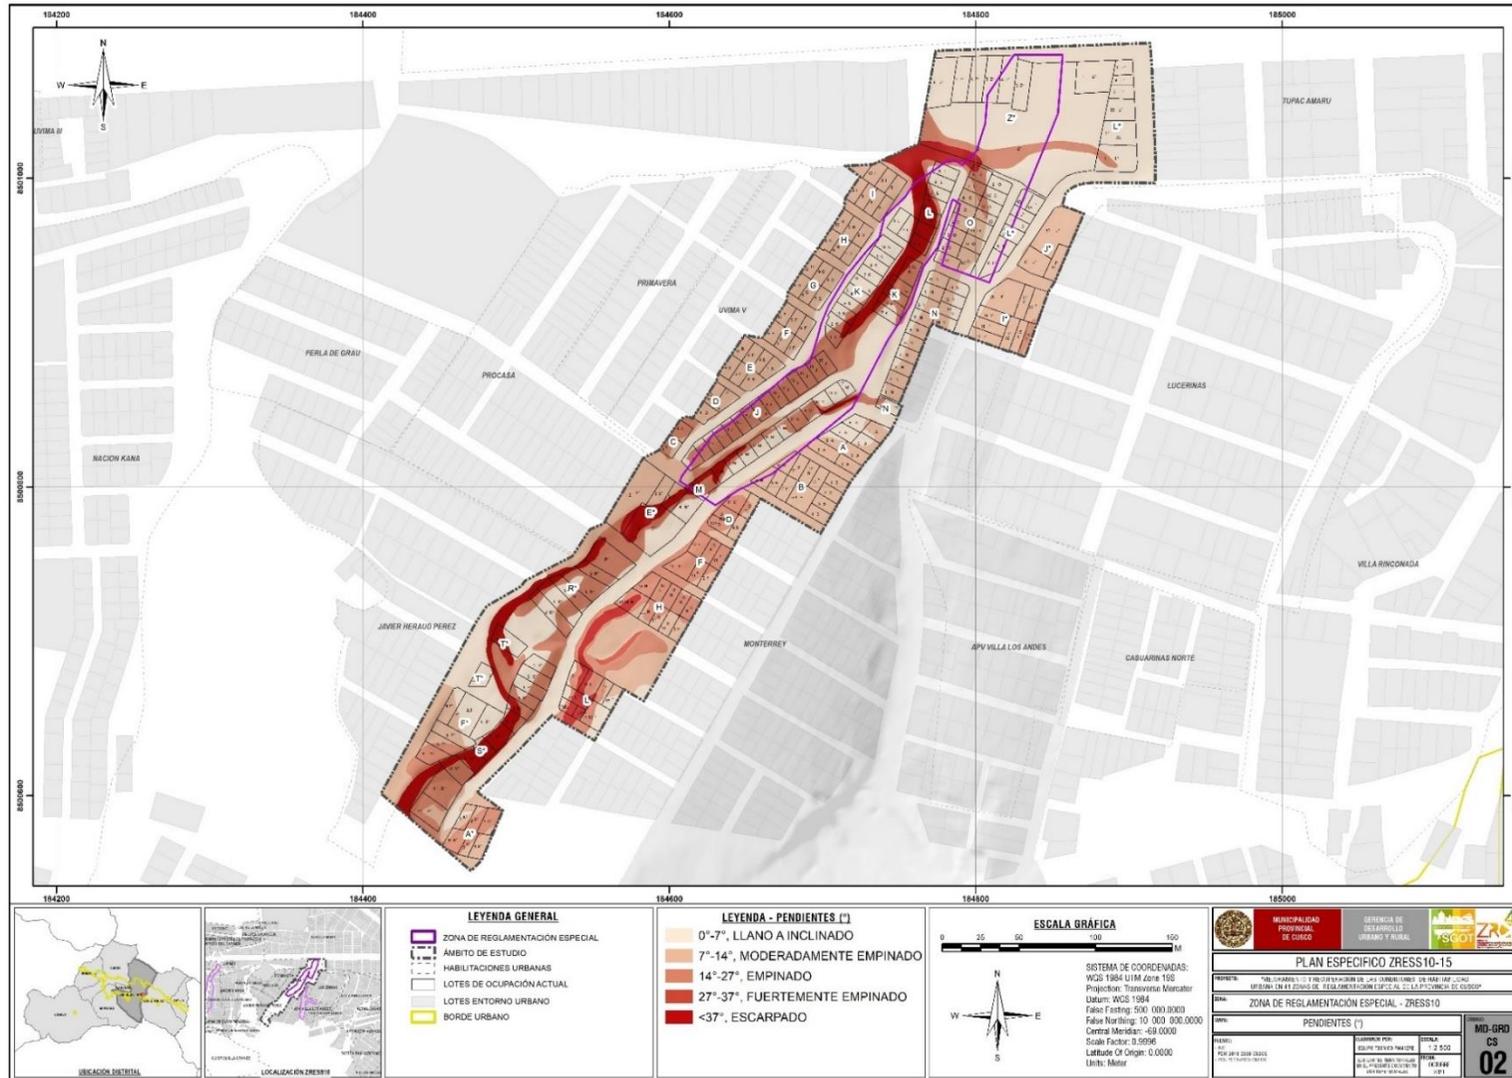
Mapa 2: Mapa de pendientes (°) ZRESS10.

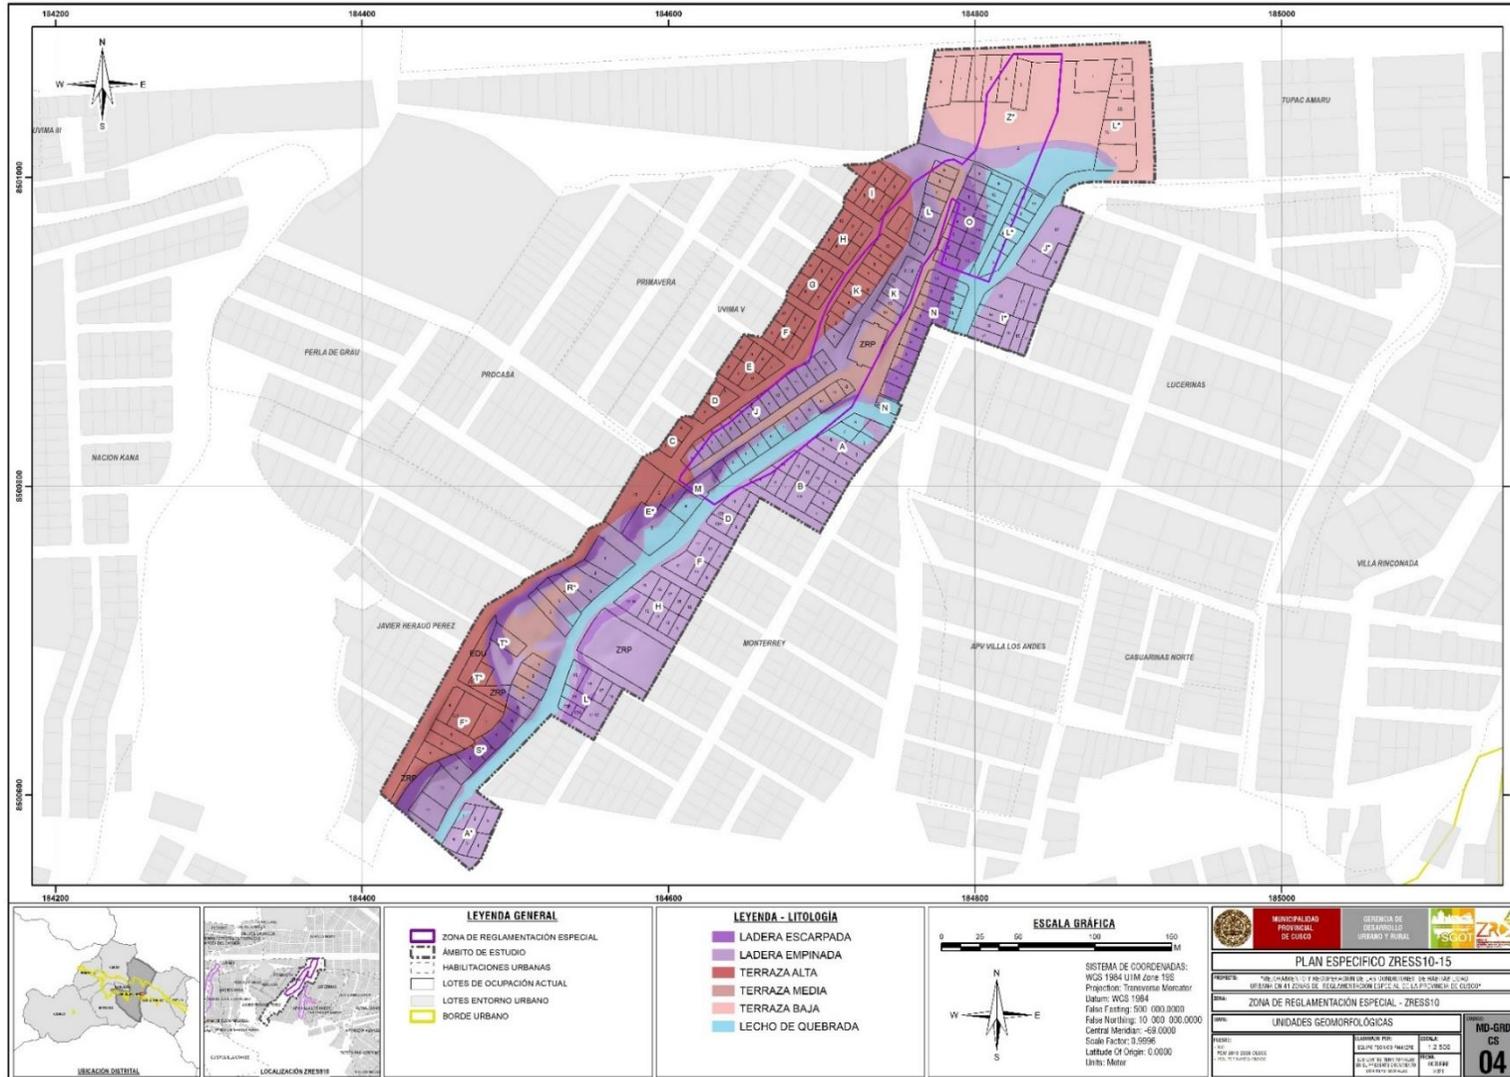
Mapa 3: Mapa MD-GRD 04 Unidades Geomorfológicas ZRESS10.

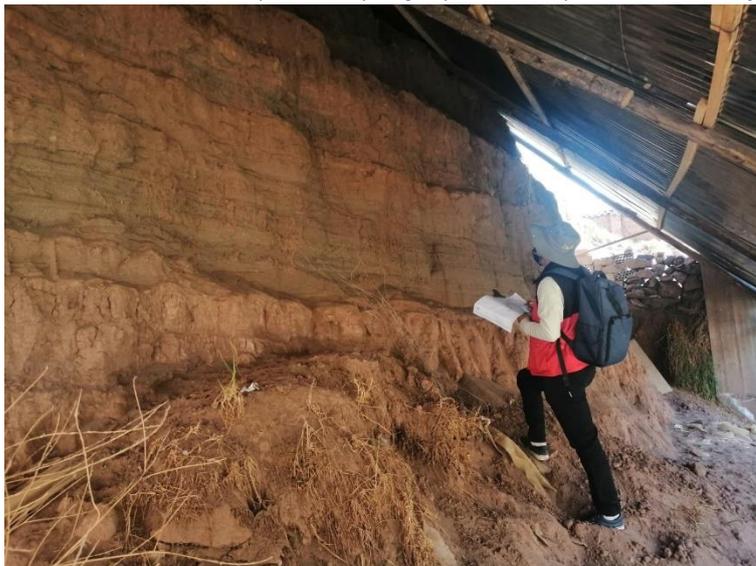
Imagen N° 12: Evidencia de caídas de suelos a pie del talud protegido por calaminas para frenar su erosión y futuras caídas

En el trabajo de campo se pudo corroborar esta realidad, donde actualmente existen viviendas que se encuentran, muy cerca de la cabecera del talud o al pie, exponiéndose a las caídas de suelos que ocurrirían en el ámbito de estudio.

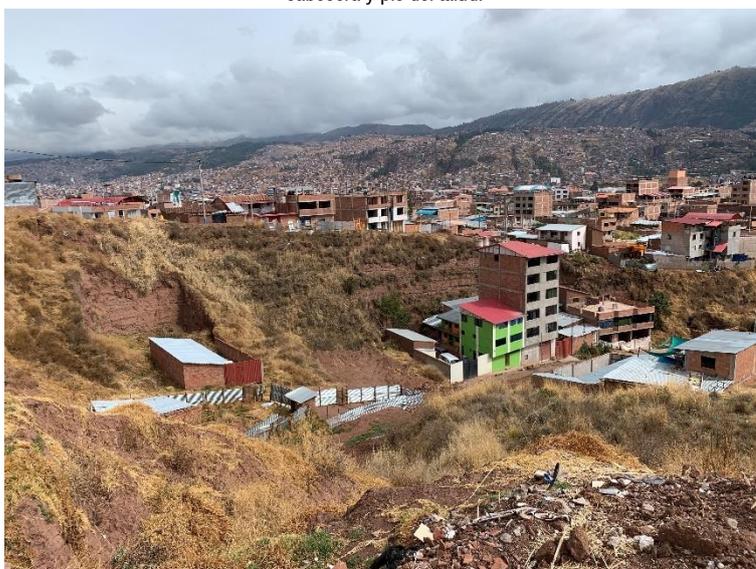
Imagen N° 13: Vista de taludes de 20m de altura que son susceptibles a caídas de suelos con viviendas ubicadas en la cabecera y pie del talud.

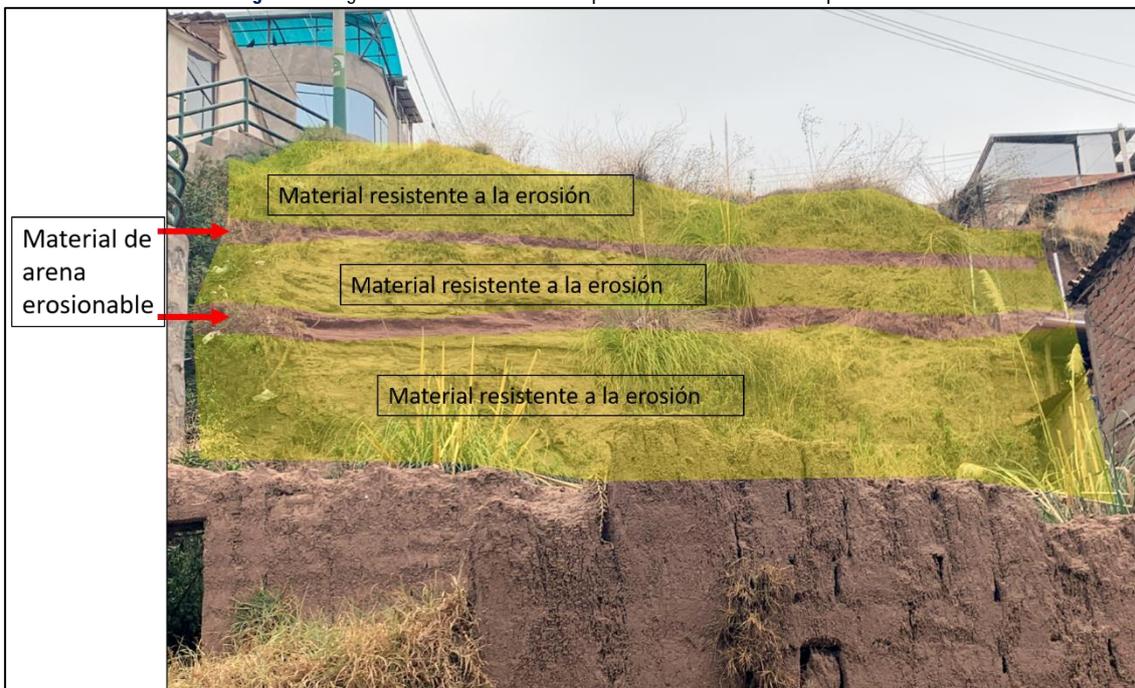
Imagen N° 15: grafica de erosión diferencial que forma como mecanismo para la caída de suelos.

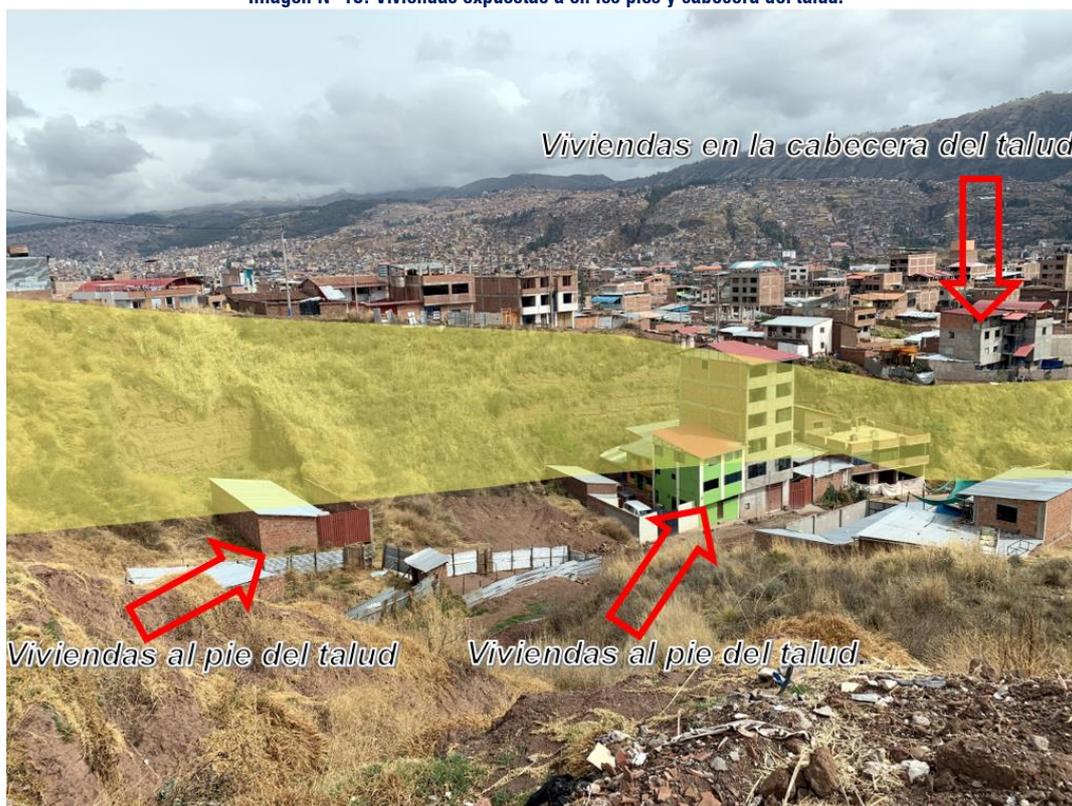
Imagen N° 18: Viviendas expuestas a en los pies y cabecera del talud.

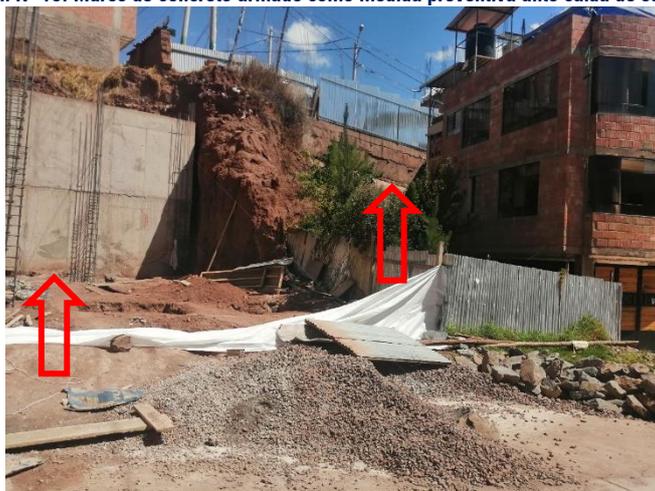
Imagen N° 19: Muros de concreto armado como medida preventiva ante caída de suelos.

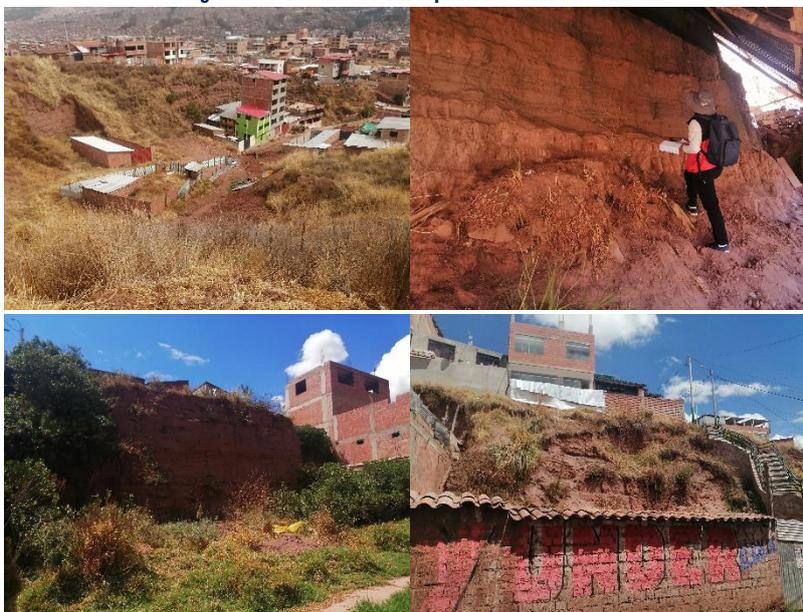
Fotografía 14: Zonas más susceptibles a caídas de suelos.

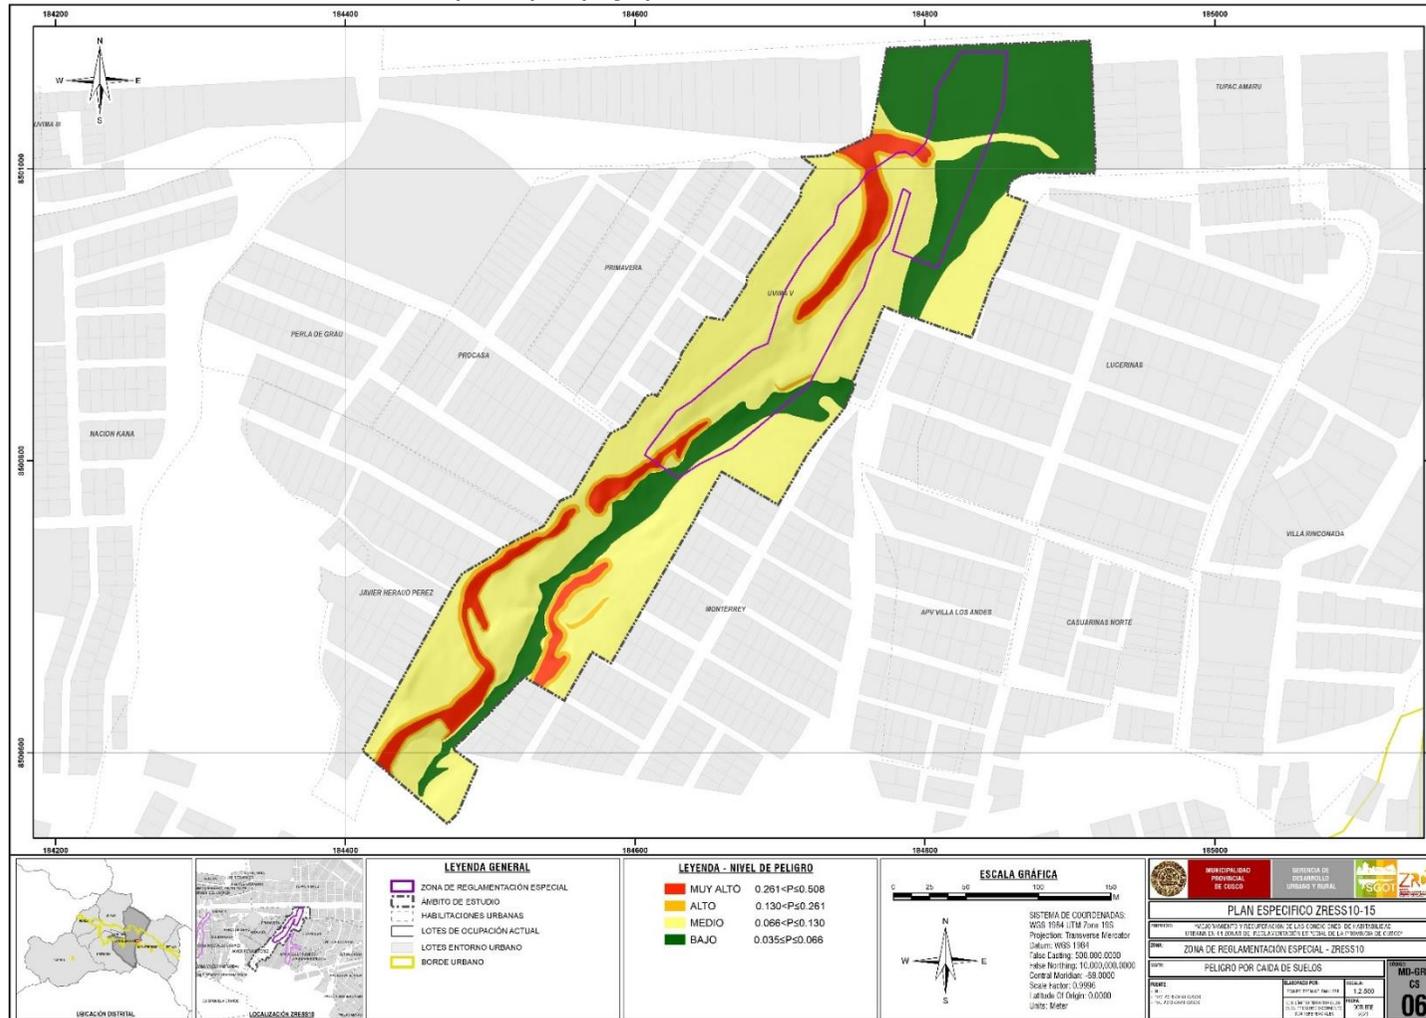
Mapa 5: Mapa de peligro por ámbito de influencia ZRESS10

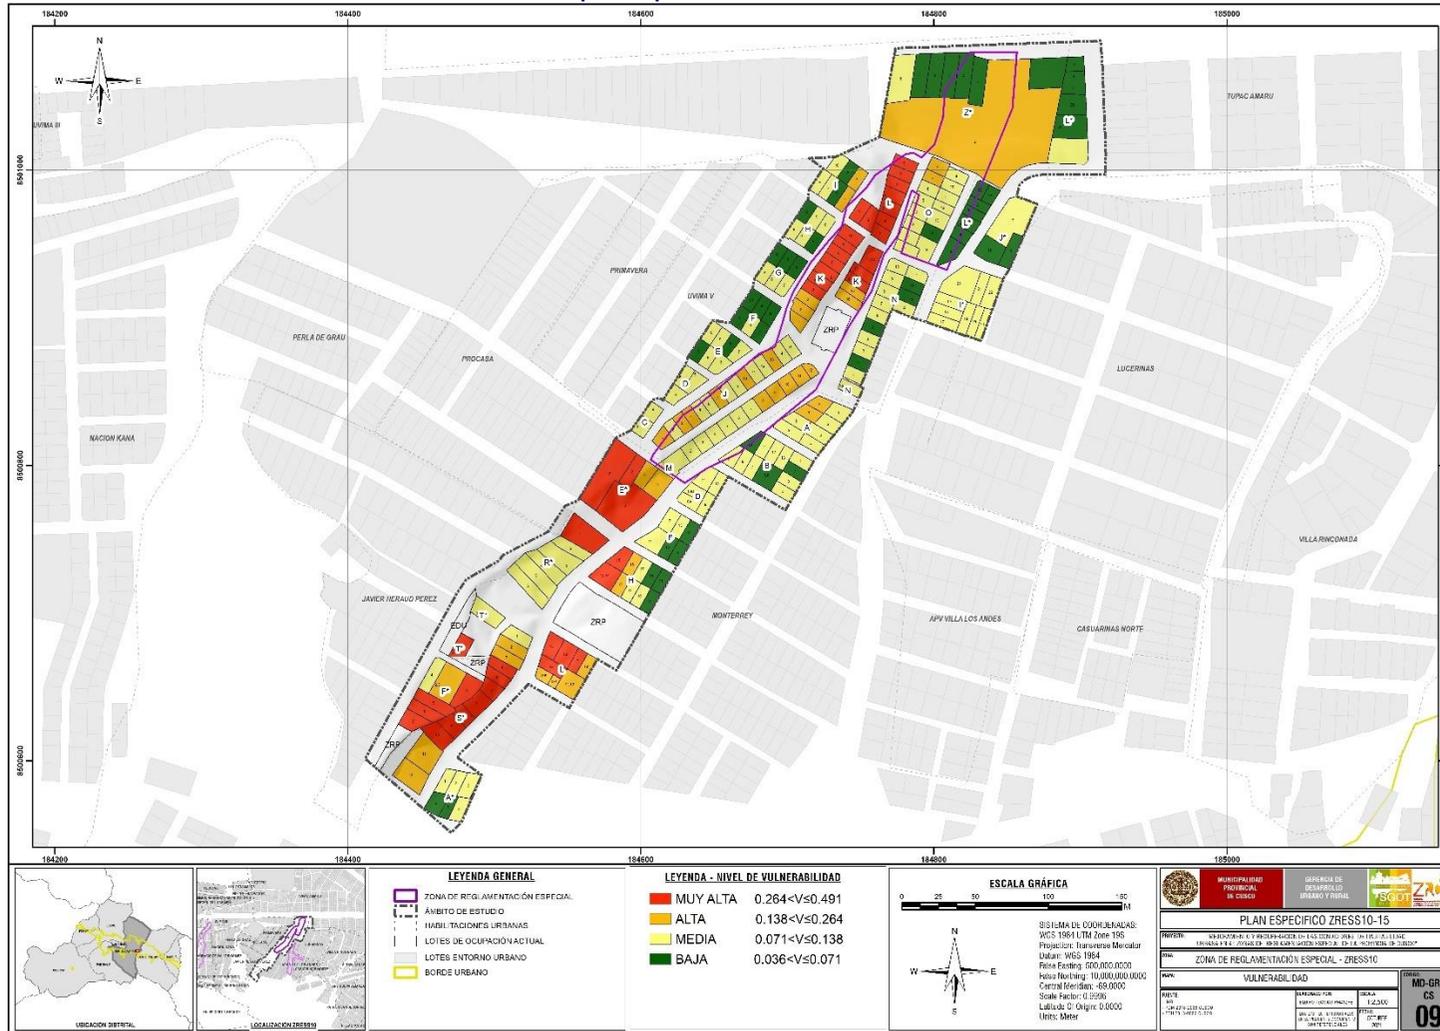
Mapa 7: Mapa de vulnerabilidad ante caída de suelos.

Vulnerabilidad media	Estos sectores se encuentran un poco más alejados a los taludes inestables, con una distancia que varía entre 5 a 10m, aquí se encuentran viviendas con material de construcción predominantemente de ladrillo y material noble, siendo su estado de conservación medio, sus servicios básicos son incompletos pero tienen calidad y continuidad, así mismo predomina la población entre 13 a 18 años en su mayoría, tienen conocimiento de los peligros cercanos a la vivienda y barrio así como de la vulnerabilidad pero aún su entendimiento e interés es deficiente, la organización social media ya que los vecinos si participan, existen varios ingresos económicos y su ingreso económico es >750 - ≤ 1500 , la población realizan prácticas ambientales adecuadas como cuidado del agua, reciclaje de residuos sólidos y conservación de la vegetación, el tratamiento de aguas residuales es adecuado con conexión con la red de desagüe, en total 110 lotes	0.071 < V ≤ 0.138

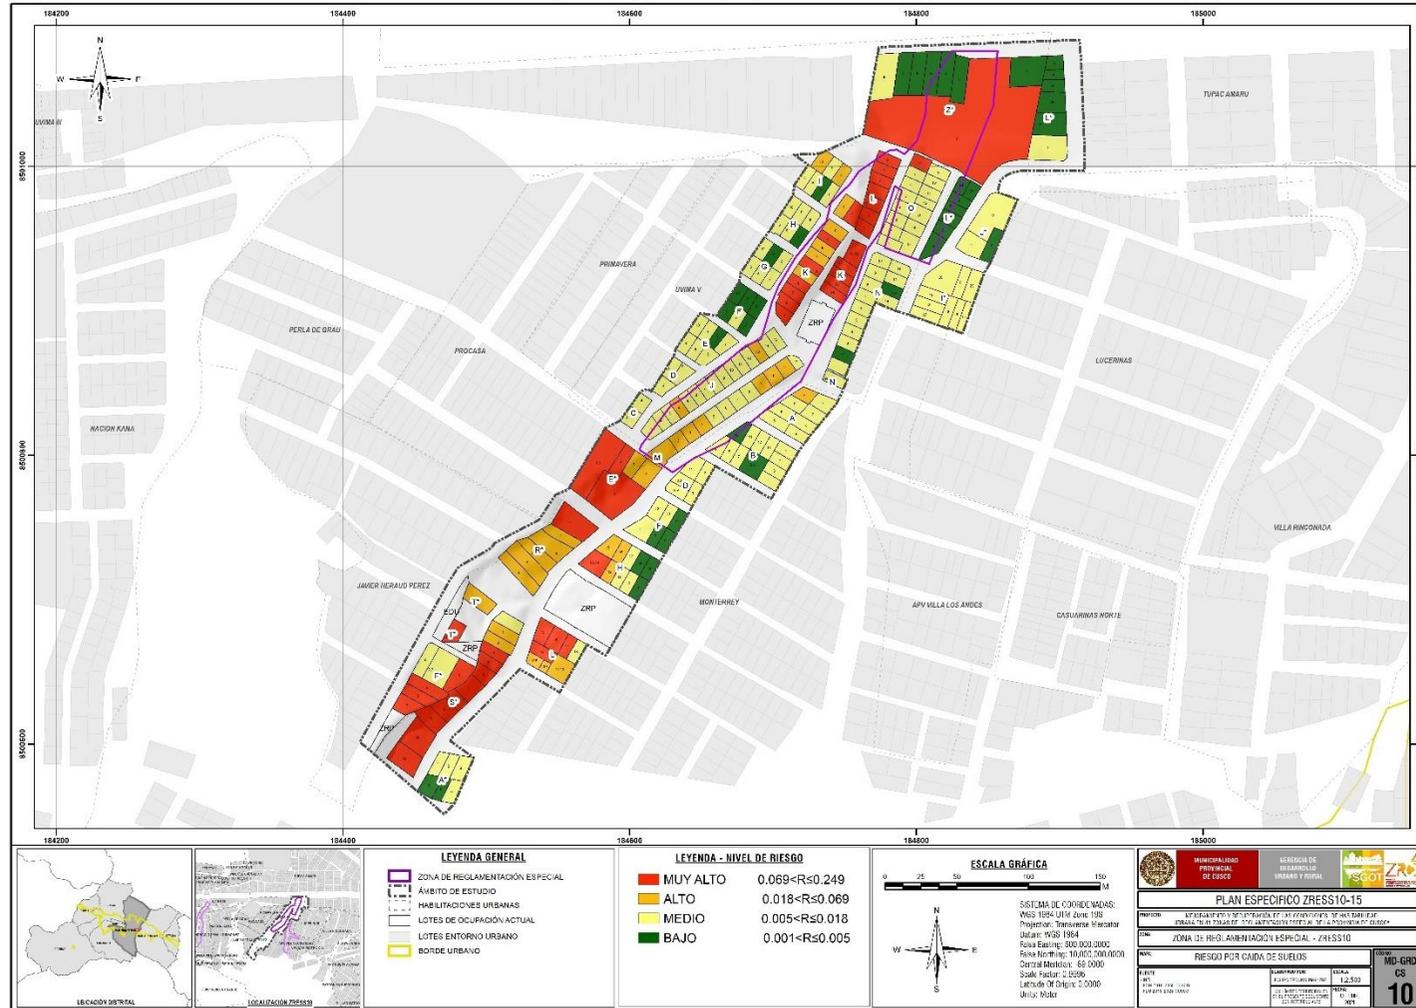
Mapa 8: Mapa de Riesgos por caída de suelos ZRESS10.

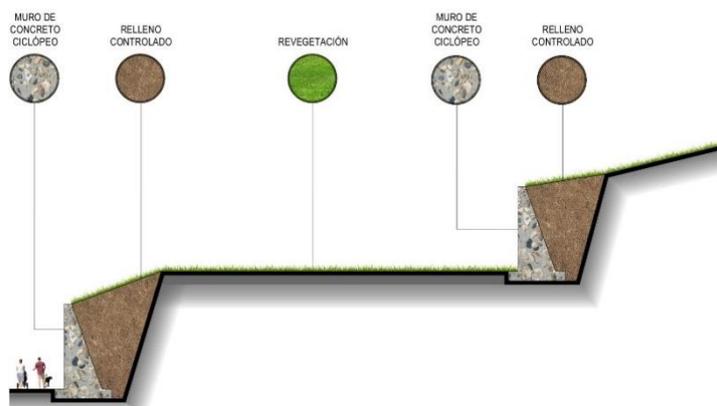
Imagen N° 27: Muro de contención de concreto ciclópeo.

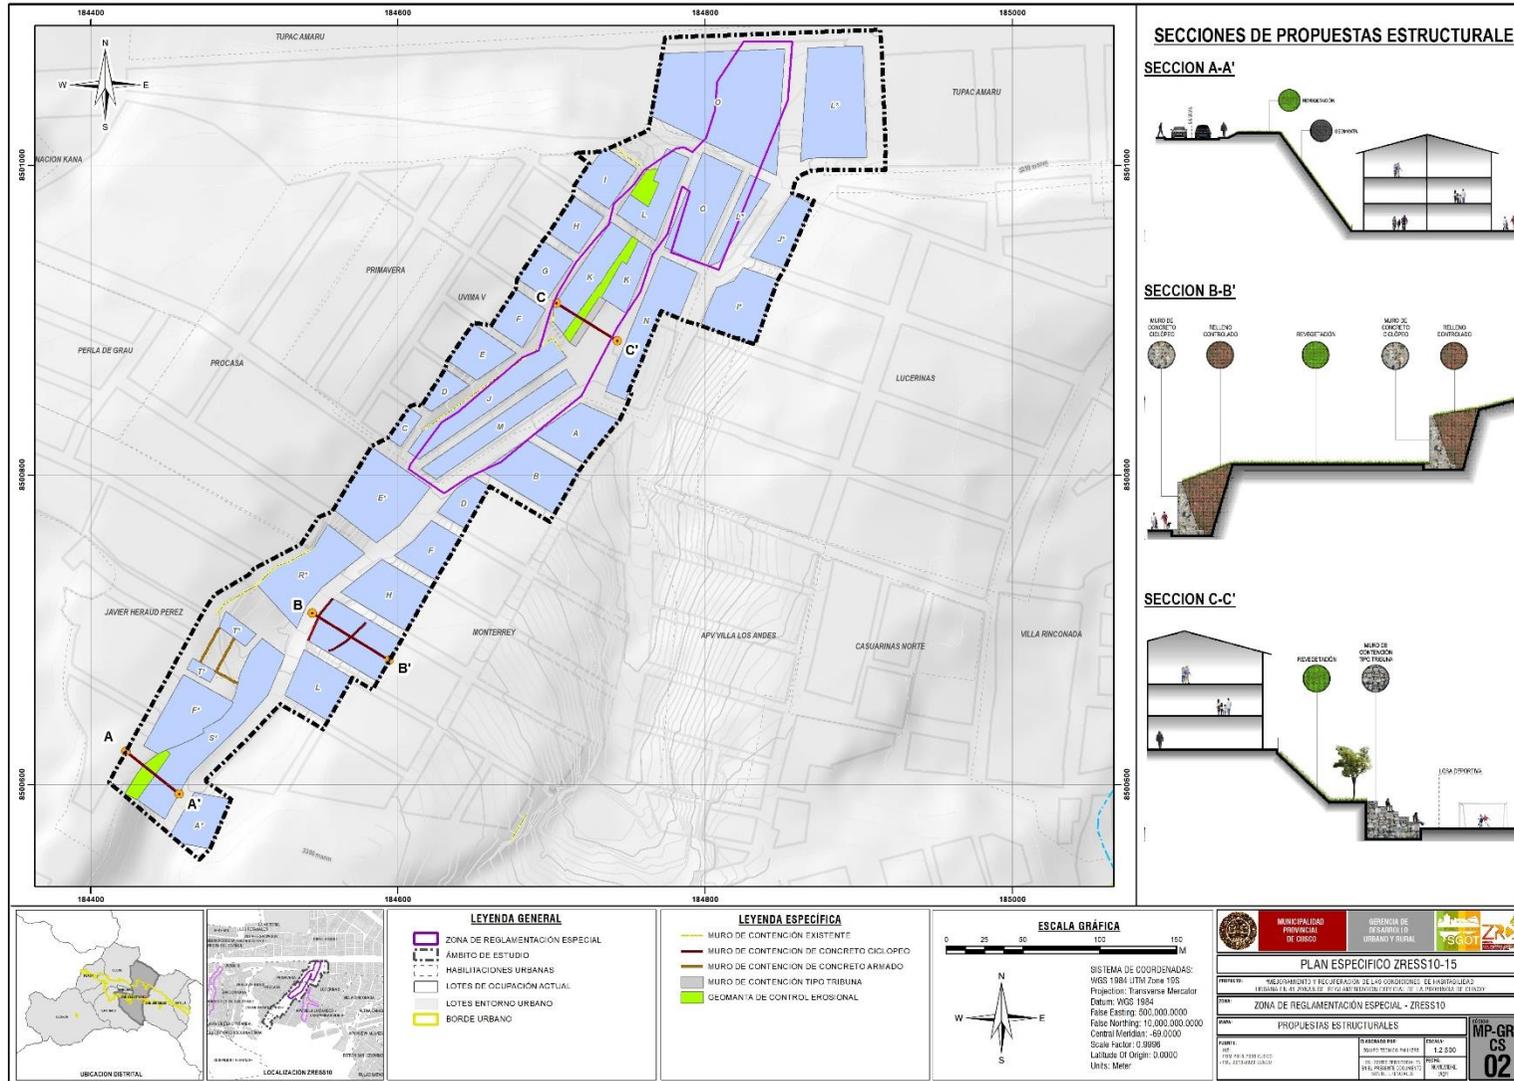
Mapa 9: Mapa MP-GRD-CS 02 propuestas Estructurales ZRESS10.
