INFORME DE EVALUACION DEL RIESGO ORIGINADO POR INUNDACIÓN PLUVIAL
EN EL AREA DE INFLUENCIA DEL DISTRITO DE VÍCTOR LARCO HERRERA,
PROVINCIA DE TRUJILLO, DEPARTAMENTO DE LA LIBERTAD.

JUNIO – 2017

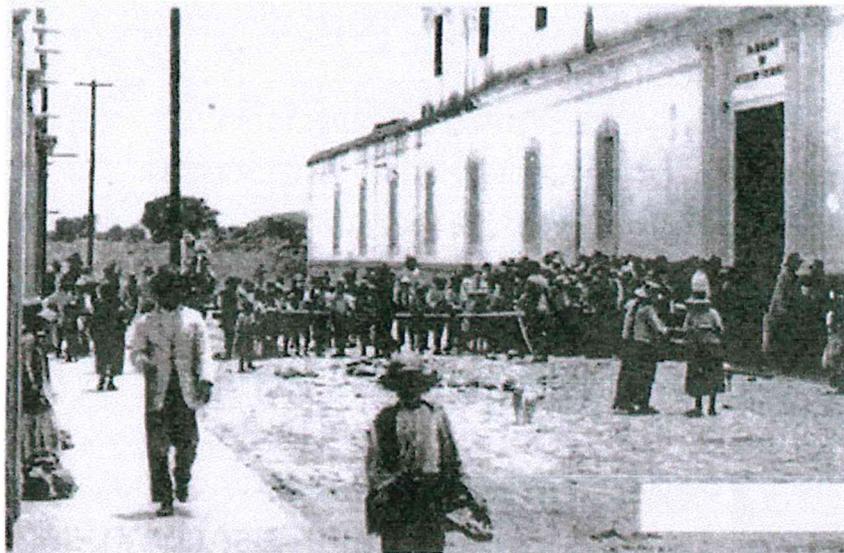
Colegio Seminario de San Carlos y San Marcelo, cuya segunda plata acabó de construirse en 1924, sufrió las consecuencias de las fuertes lluvias producidas el verano de 1925 (Vega, 2010)

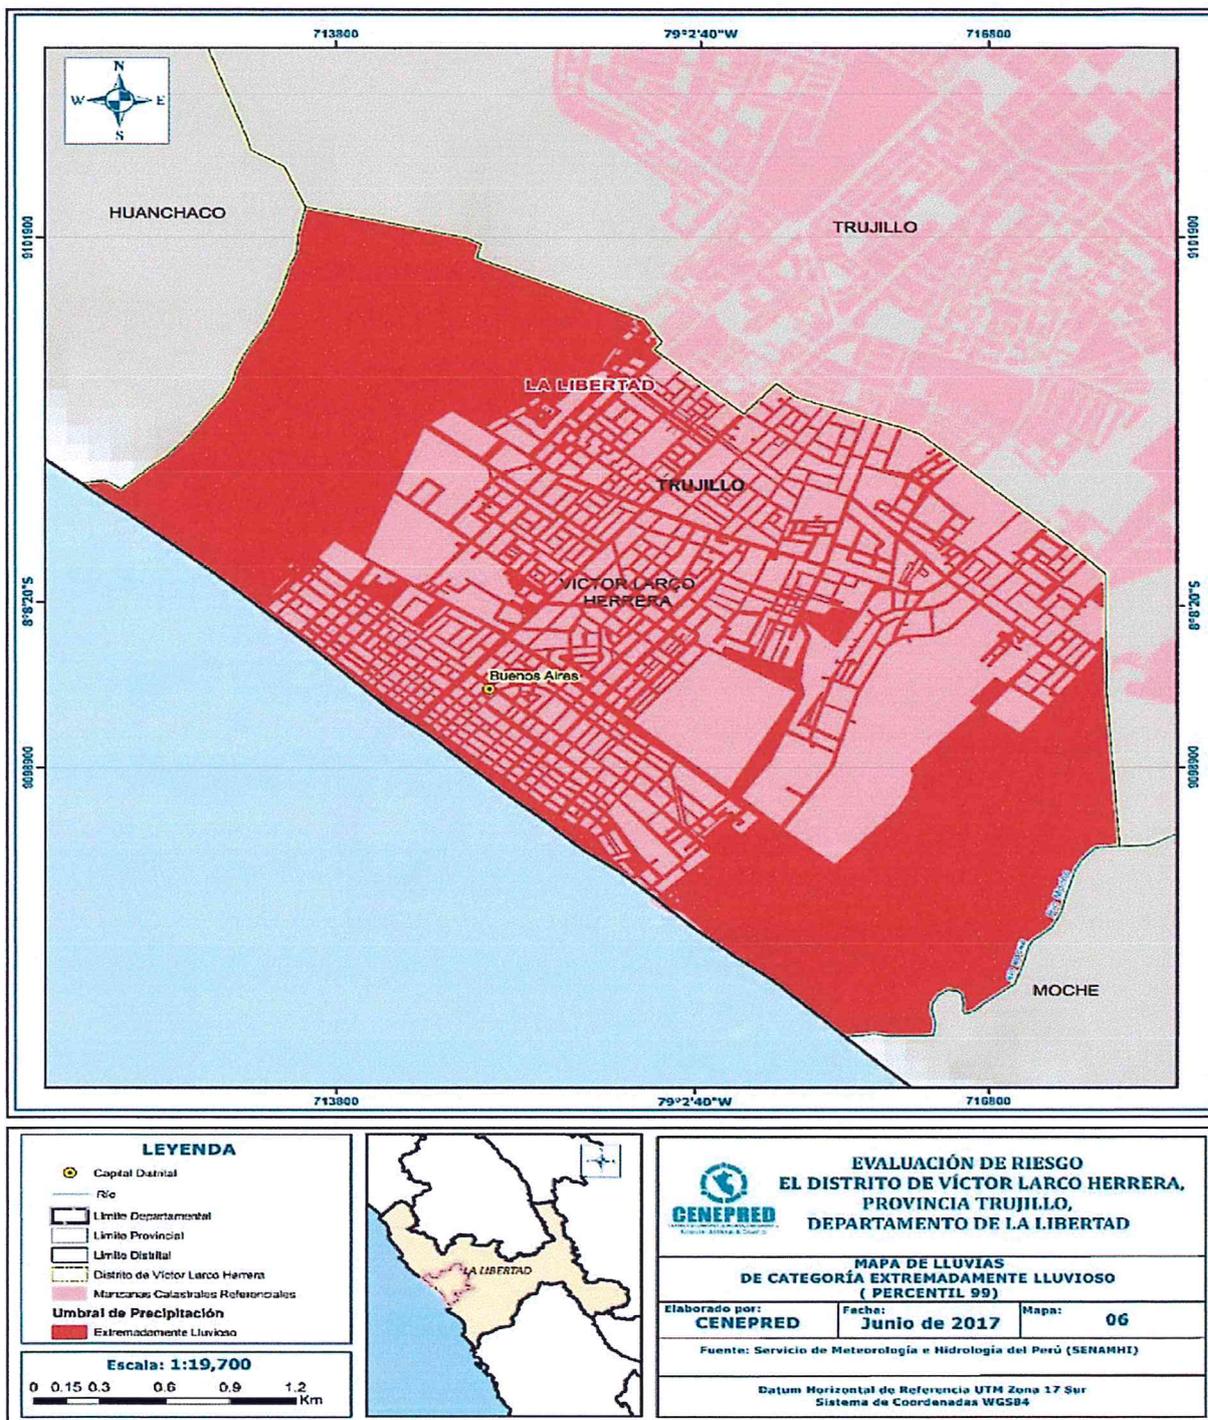
Figura N° 02
 Mapa de Lluvias de Categoría Extremadamente Lluvioso (Per.99) del Distrito de Víctor Larco Herrera

En base a la Clasificación de Climas de Warren Thornthwaite, el Mapa de Clasificación Climática del Perú (SENAMHI, 1988), los distritos de Trujillo, Víctor Larco Herrera y El Porvenir, ubicados en la región de La Libertad, se caracterizan por presentar un clima semicálido y húmedo, con lluvia deficiente en gran parte del año (E(d) B'1 H3).

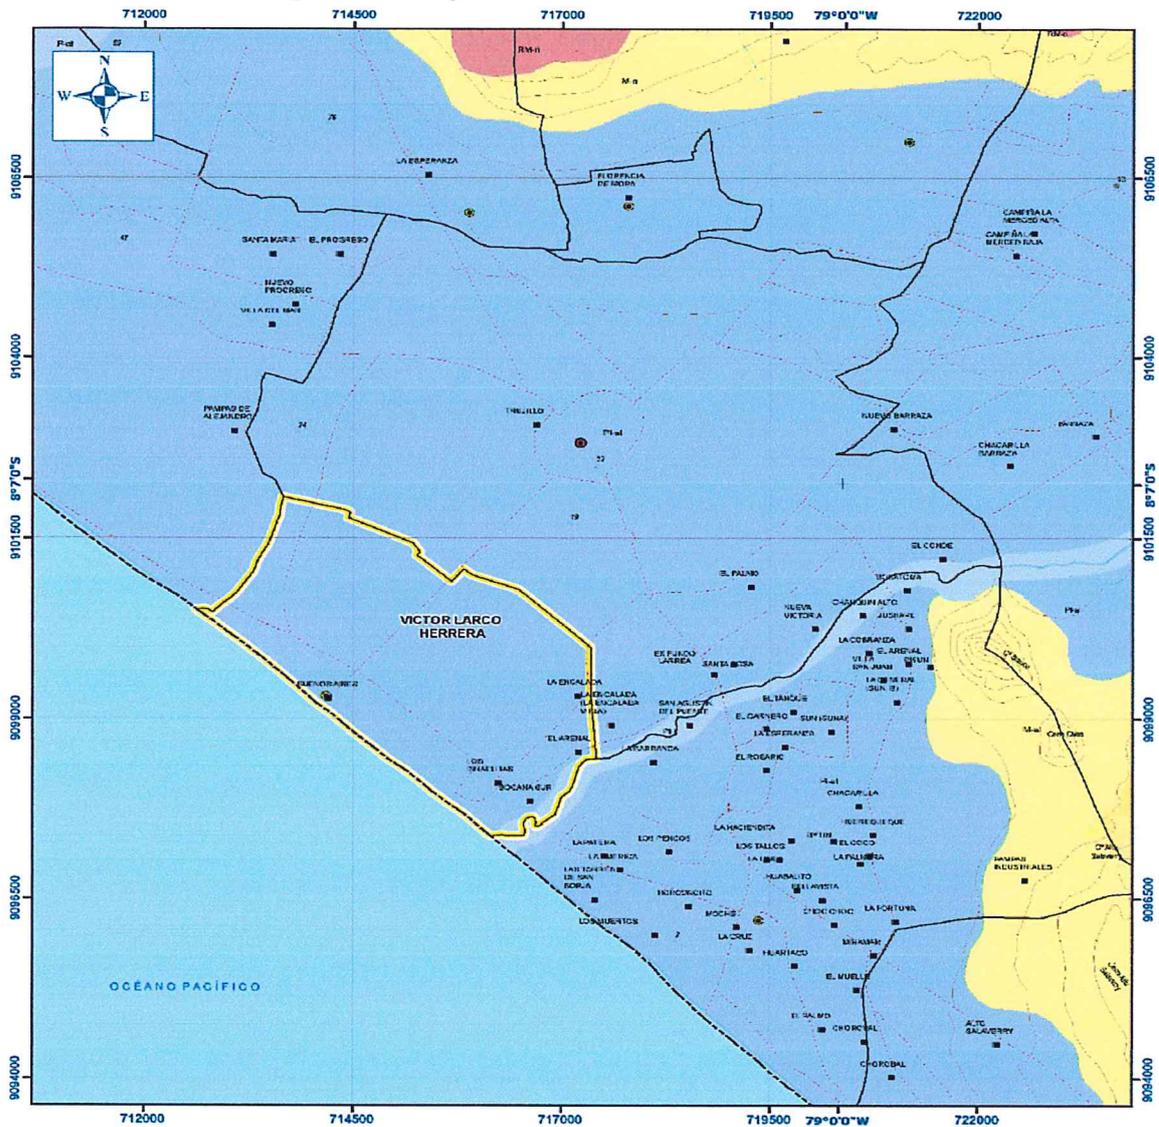
Figura N° 04
Mapa Geomorfológico del Distrito de Víctor Larco Herrera

- Llanura o Planicie aluvial.- Predomina en gran parte de los Distritos de El Porvenir, Víctor Larco y Huanchaco, se caracteriza por zonas de muy baja pendiente que pueden ser fácilmente inundables debido a su morfología.
- Llanura de inundación o planicie inundable.- Planicies aluviales aledañas a las corrientes de aguas superficiales, como ríos, arroyos y lagunas, las cuales se han formado en el pasado con los sedimentos que periódicamente han depositado las inundaciones pluviales.

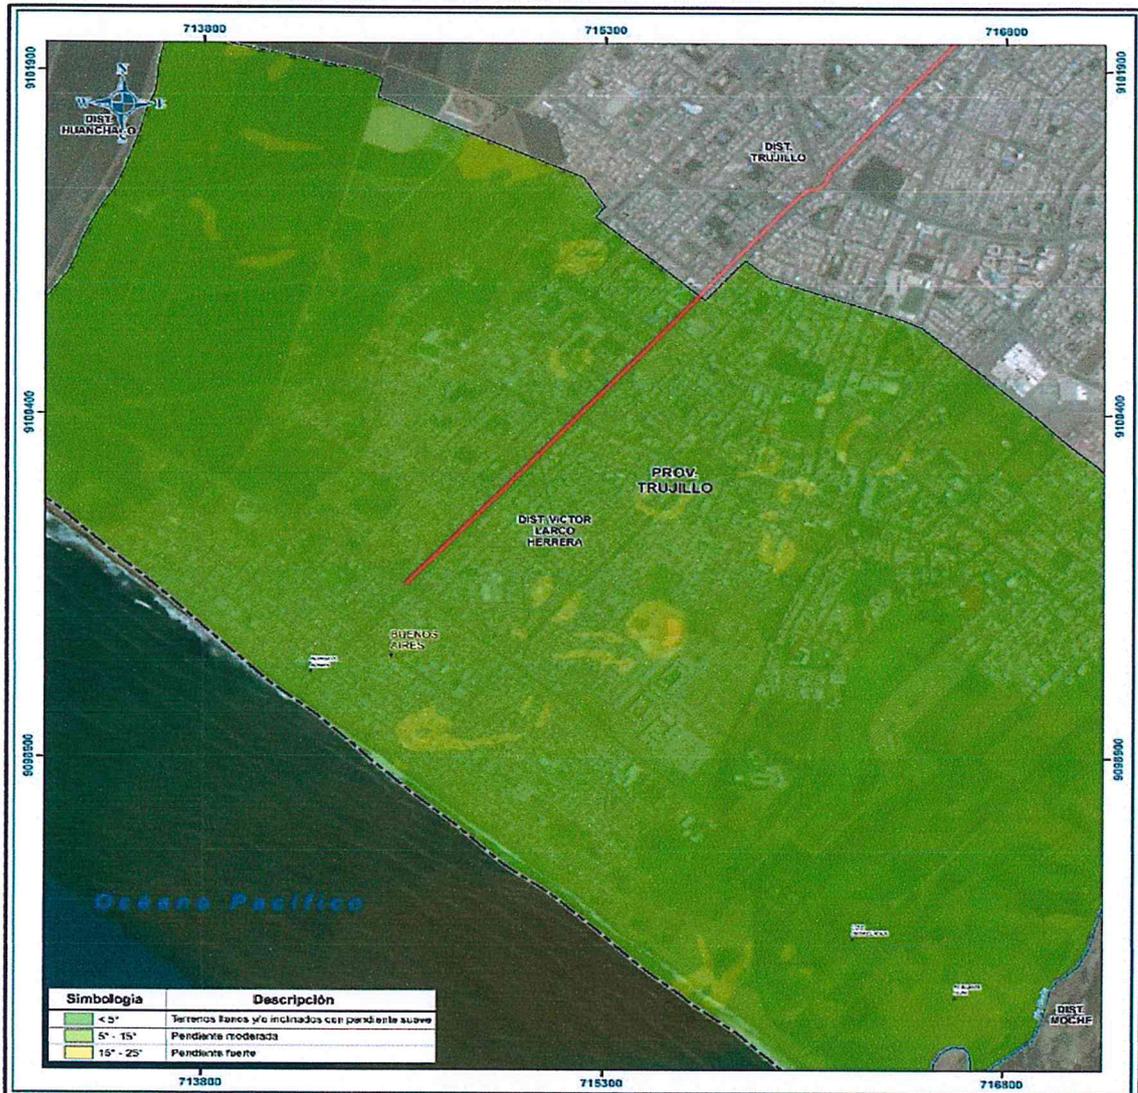
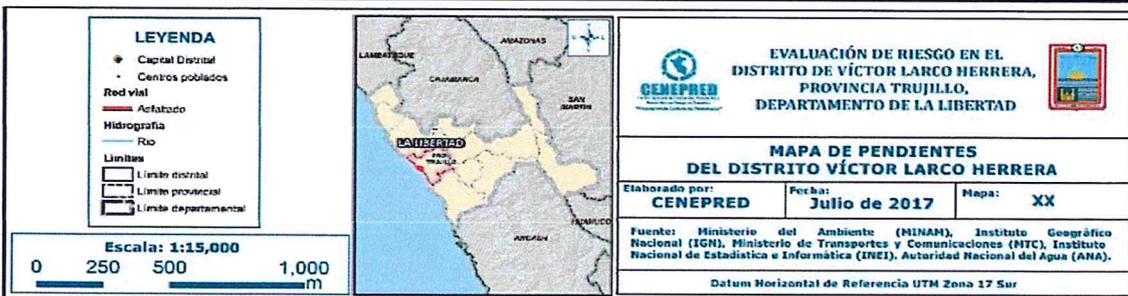
Figura N° 05
Mapa de Pendientes del Distrito de Víctor Larco Herrera

El territorio del distrito de Víctor Larco Herrera, se ubica al sur oeste de la ciudad de Trujillo, ocupa una extensión superficial de 18km, presenta topografía plana (min 0 – max. 10 msnm), de pendiente uniforme, entre 0 y 1% (con depresiones y montículos en algunos sectores)

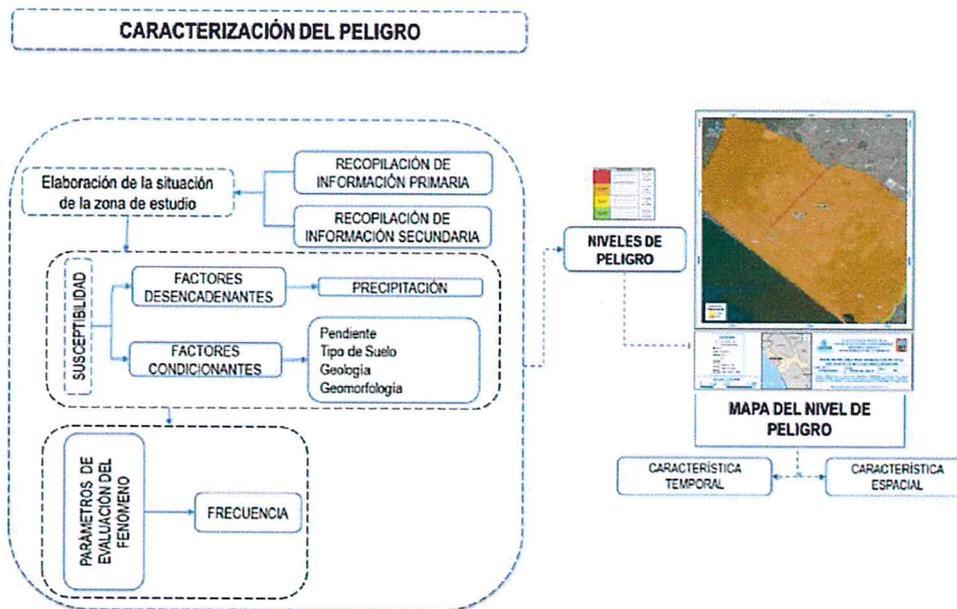
Grafico N° 05. Metodología general para determinar el nivel de peligrosidad

Para determinar el nivel de peligrosidad por el fenómeno natural, se utilizó la siguiente metodología descrita en el **¡Error! No se encuentra el origen de la referencia..**

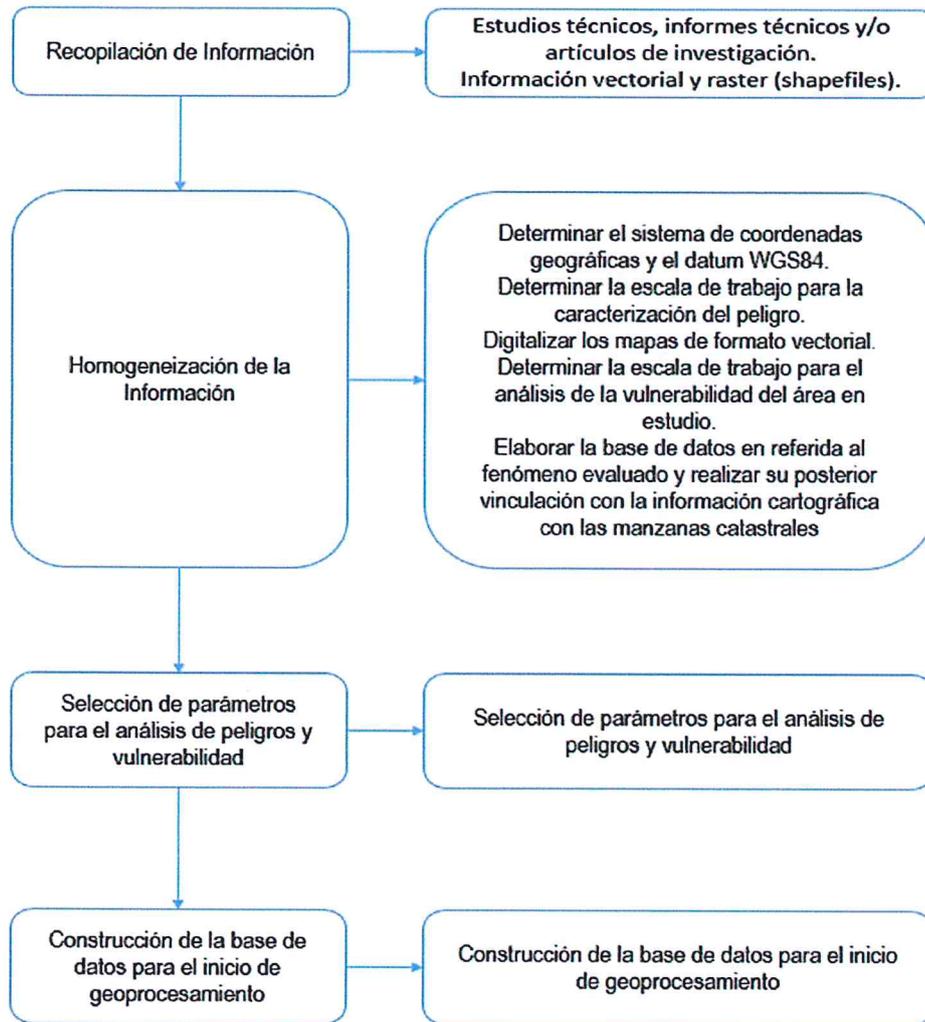
Grafico N° 06. Flujoograma general del proceso de análisis de información

Así también, se ha realizado el análisis de la información proporcionada de entidades técnicas-científicas y estudios publicados acerca de las zonas evaluadas.

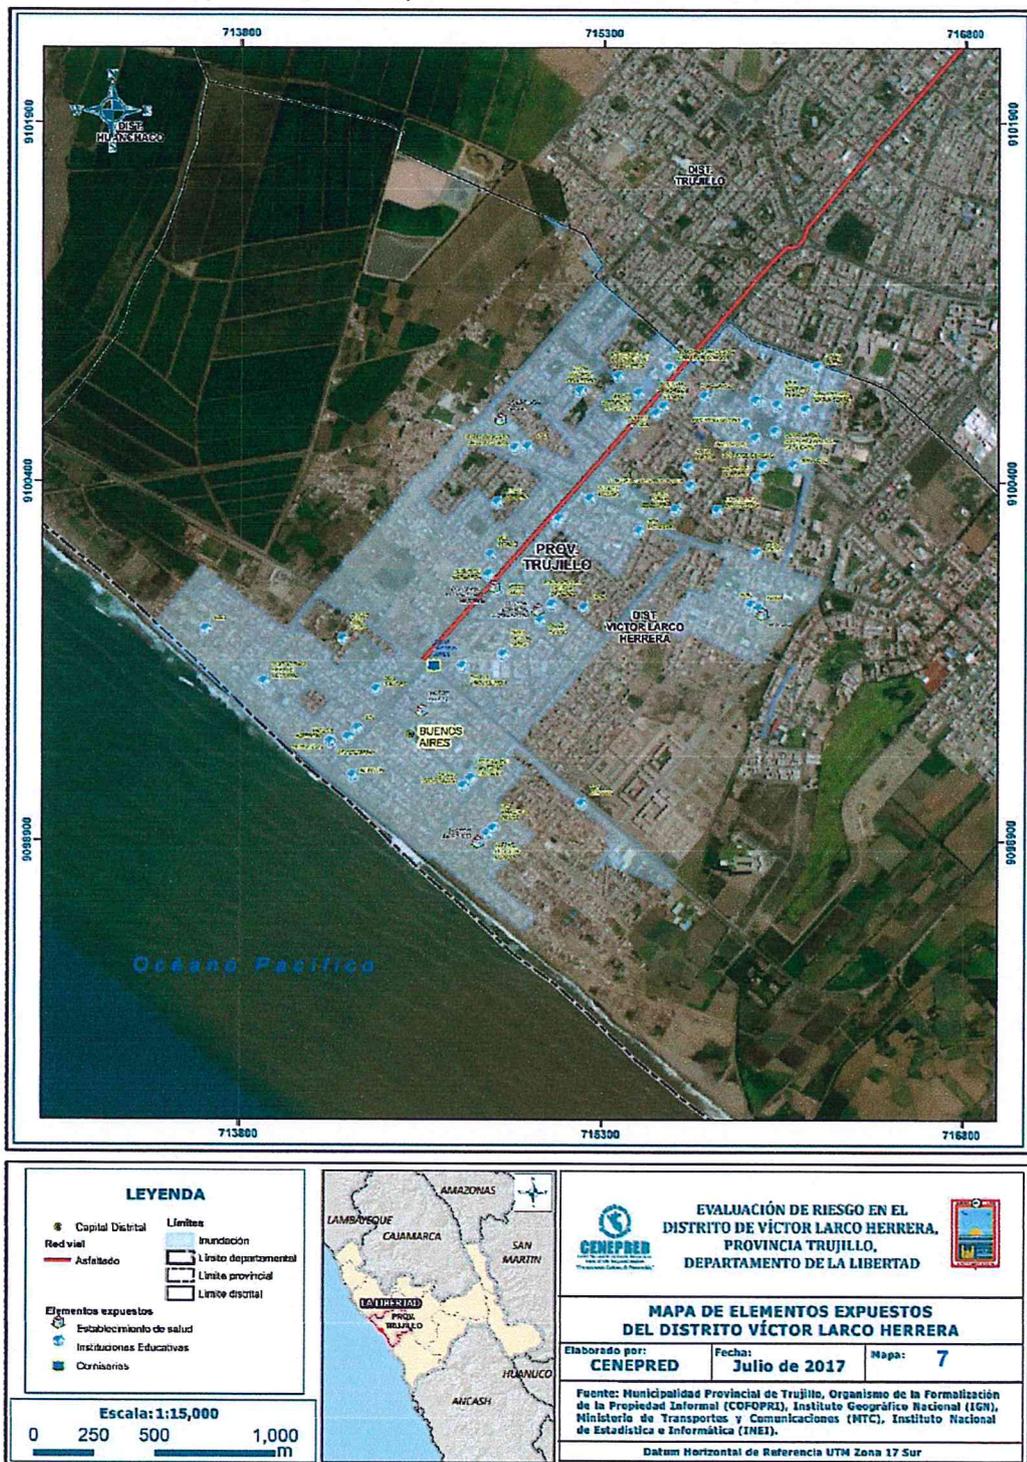
Figura N° 07
Mapa de elementos expuestos del distrito de Víctor Larco Herrera

A continuación, en la Figura N° 06, se puede apreciar el mapa de los elementos expuestos del área de influencia del distrito de Víctor Larco Herrera.

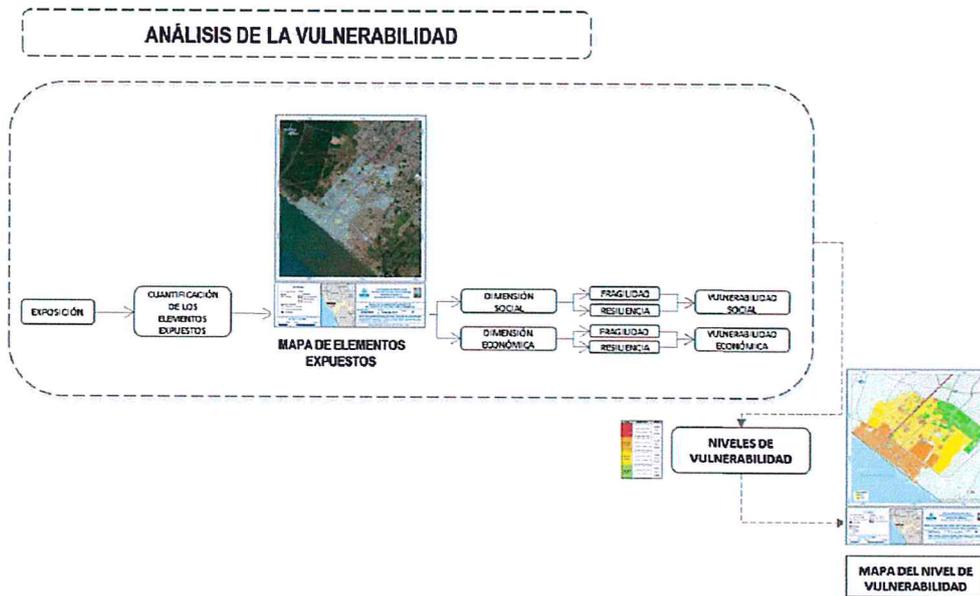
Gráfico N° 07. Metodología del análisis de la vulnerabilidad.

Para realizar el análisis de la vulnerabilidad, se utiliza la siguiente metodología como se muestra en el Gráfico N° 08.

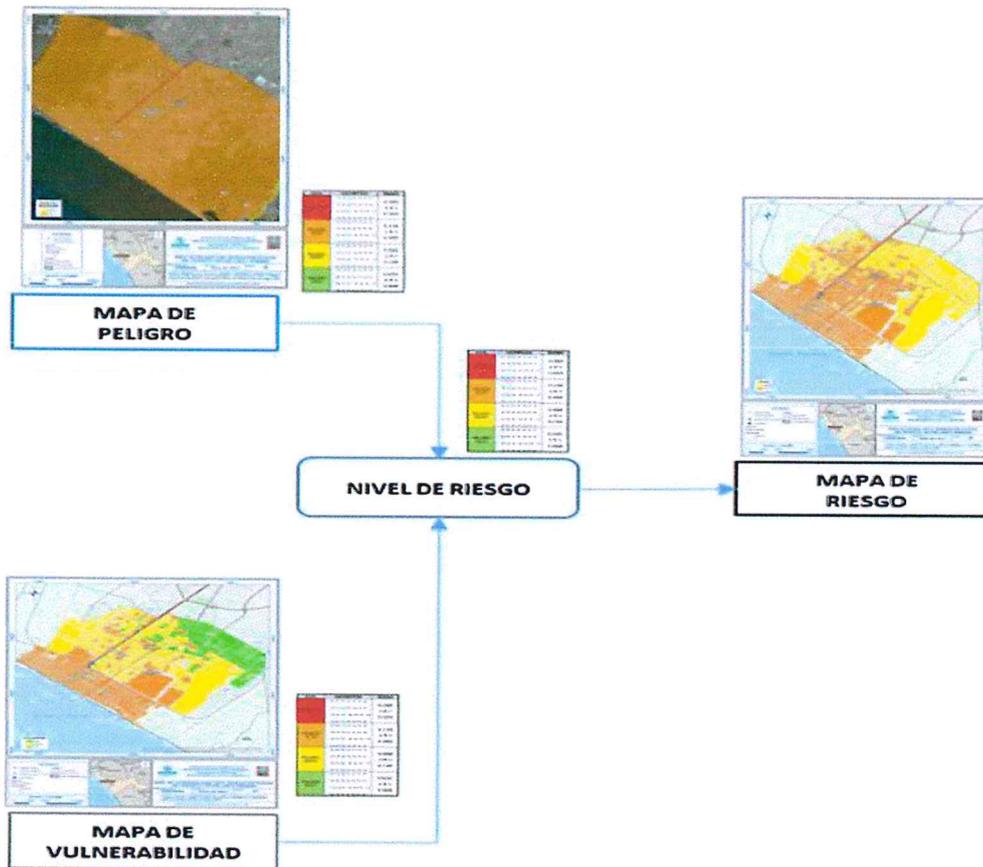
Grafico N° 8. Flujograma para estimar los niveles del riesgo

Para determinar el cálculo del riesgo de la zona de influencia, se utiliza el siguiente procedimiento:
