INFORME DE EVALUACIÓN DE RIESGO POR DESLIZAMIENTOS EN EL SECTOR 1 DEL DISTRITO DE ARMA, PROVINCIA DE CASTROVIRREYNA, DEPARTAMENTO DE HUANCAVELICA

Setiembre – 2019

Municipalidad distrital de Arma, provincia de Castrovirreyña, departamento de Huancavelica

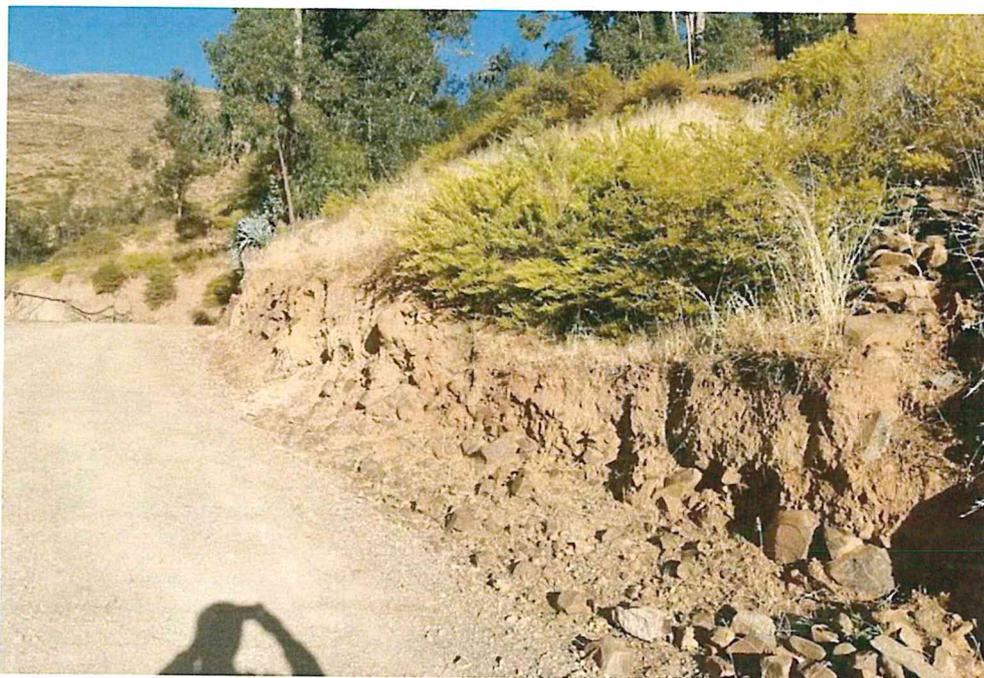
Imagen N° 03: Depósitos coluviales matriz soportados.

Están conformado por clastos de roca arenisca inmersos en matriz areno arcillosa, es decir es un material matriz soportado. Se encuentran tapizando los afloramientos de la Formación Hualhuani. Su origen está asociado a los procesos de remoción en masa de antiguos derrumbes y deslizamientos o desprendimientos de los materiales desde las zonas altas. Asimismo, sobre estos materiales se ha desarrollado un deslizamiento rotacional de suelos, actualmente activo que compromete la transitabilidad de la vía de acceso a la zona, pues la escarpa principal coincide con la plataforma de la vía.

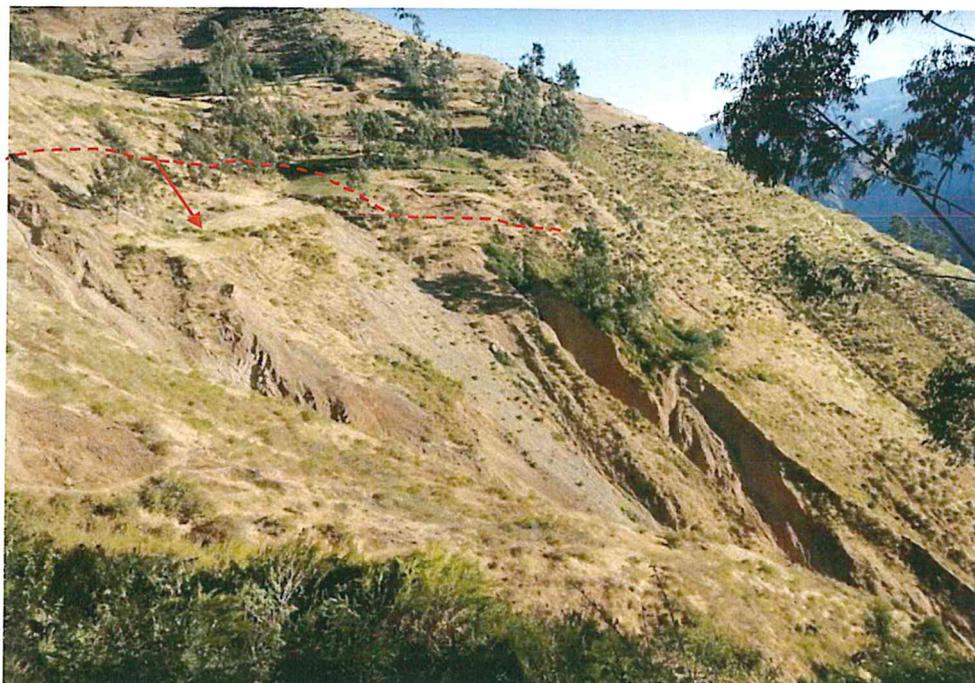
Imagen N° 04: Vista de la escarpa lateral izquierda del deslizamiento rotacional de suelos, desarrollado en material coluvial.

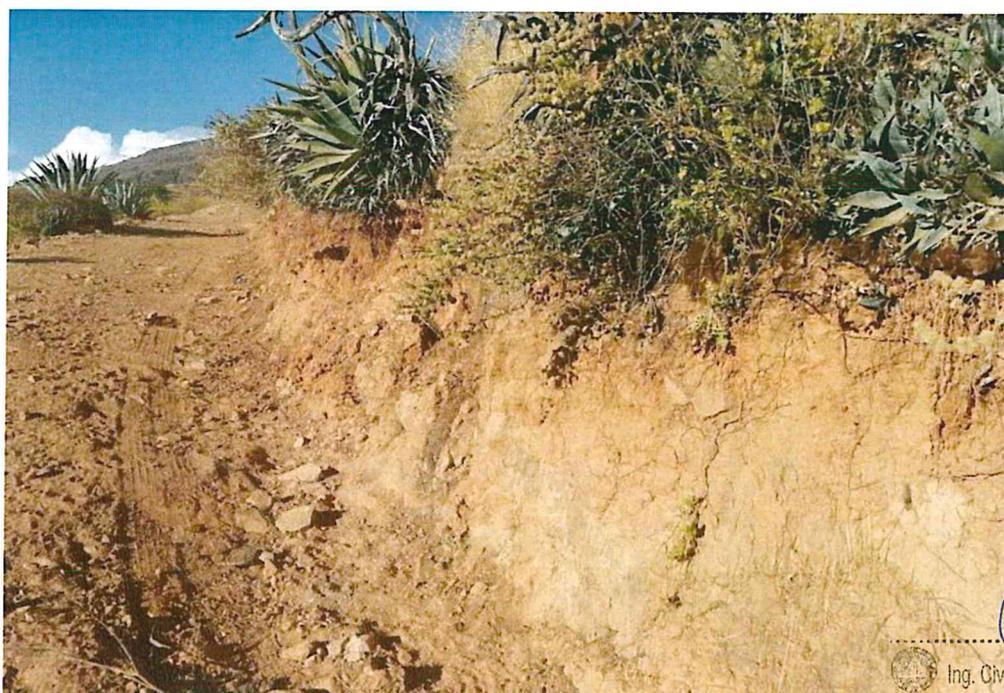
Están ubicados cubriendo las cimas de las laderas y estribaciones de cordillera y corresponden a materiales areno limo gravosos producto de la meteorización física y química de las rocas in-situ.

Imagen N° 05: Depósitos deluviales cubriendo las zonas elevadas del área de estudio.

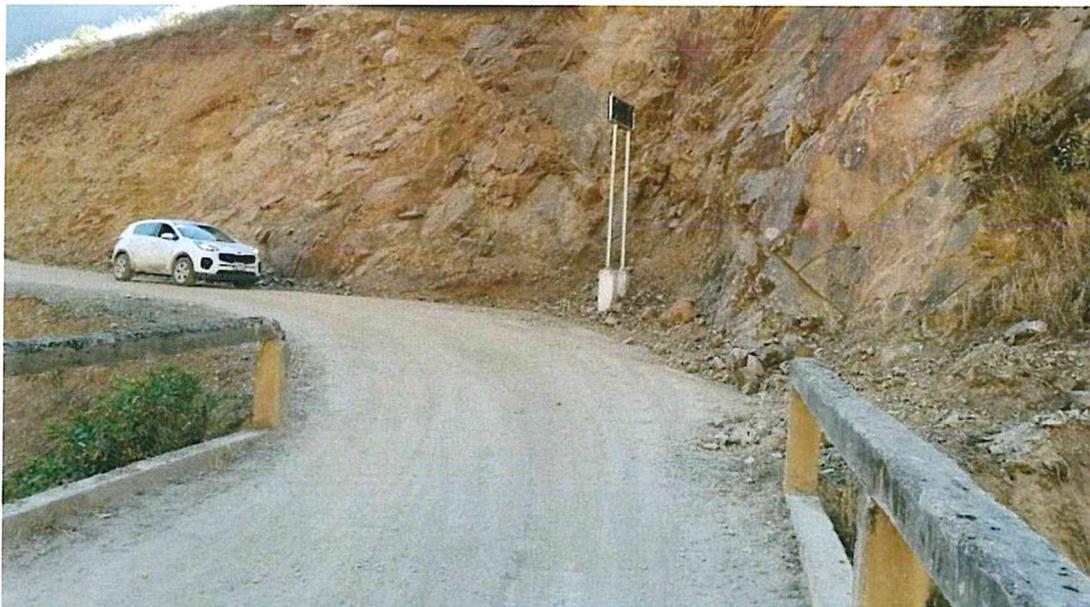
Está representado por afloramientos de areniscas, en estratos medios a delgados, intercalados con arcillitas rojizas. Se encuentran cubiertos por depósitos deluviales y coluviales.

Imagen N° 06: Afloramiento de la Formación Hualhuani

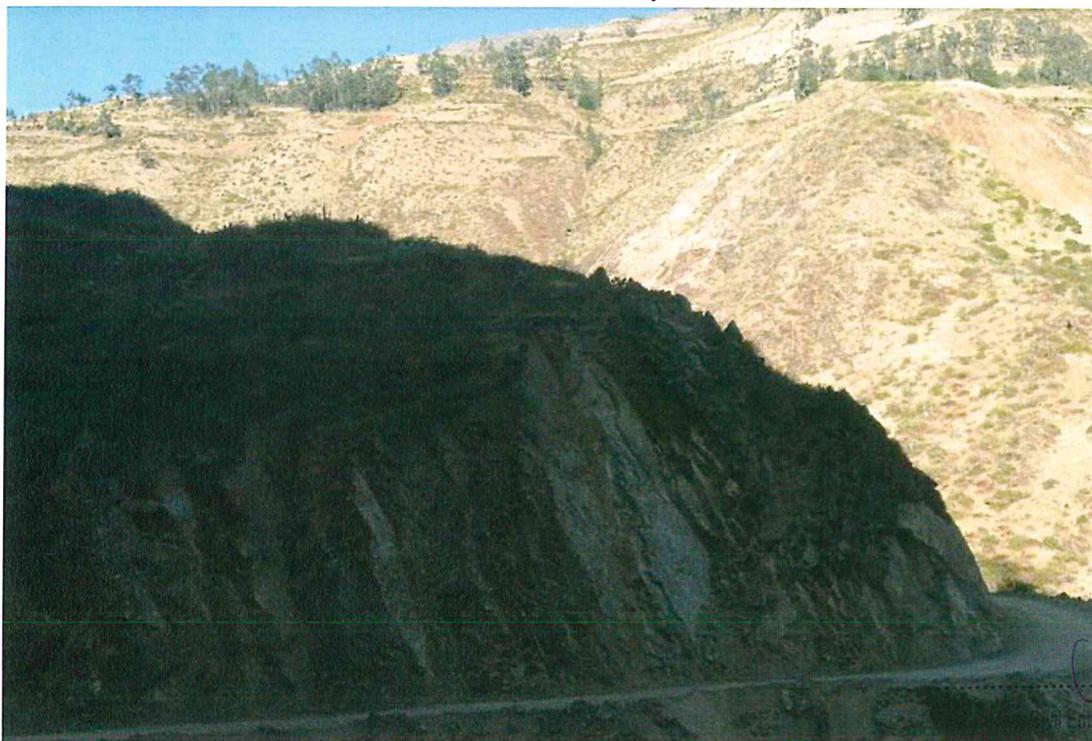
Imagen N° 07: Estratos sub-verticales de la Formación Hualhuani, en las inmediaciones de la confluencia del río Arma con la quebrada Cotas.

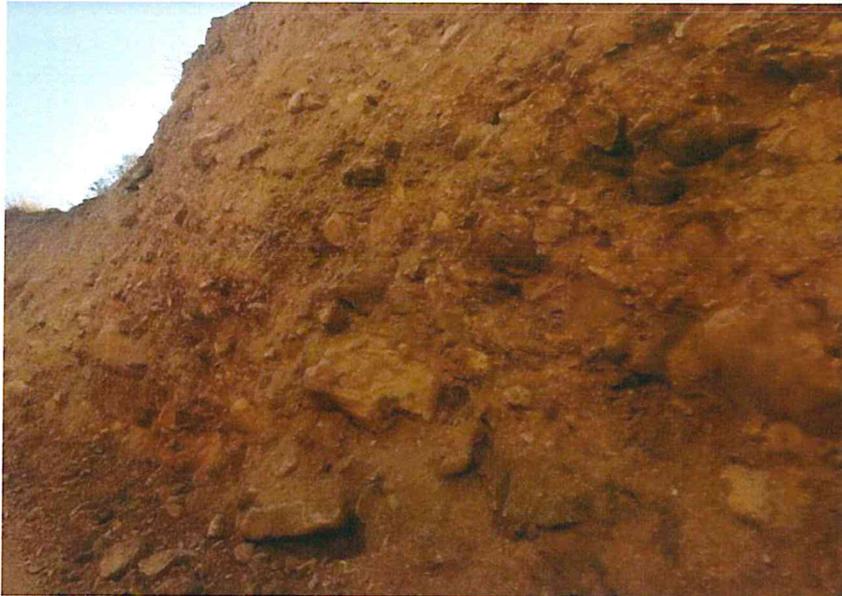
Conformados por gravas sub-redondeadas y bloques soportados por matriz limo. Se encuentran en la confluencia de la quebrada Cotas con el río Arma, en la zona central de la confluencia y en ambos márgenes. Su extensión es restringida y limitada por laderas empinadas y escarpadas.

Imagen N° 08: Clastos inmersos en matriz limo arenosa de origen aluvial

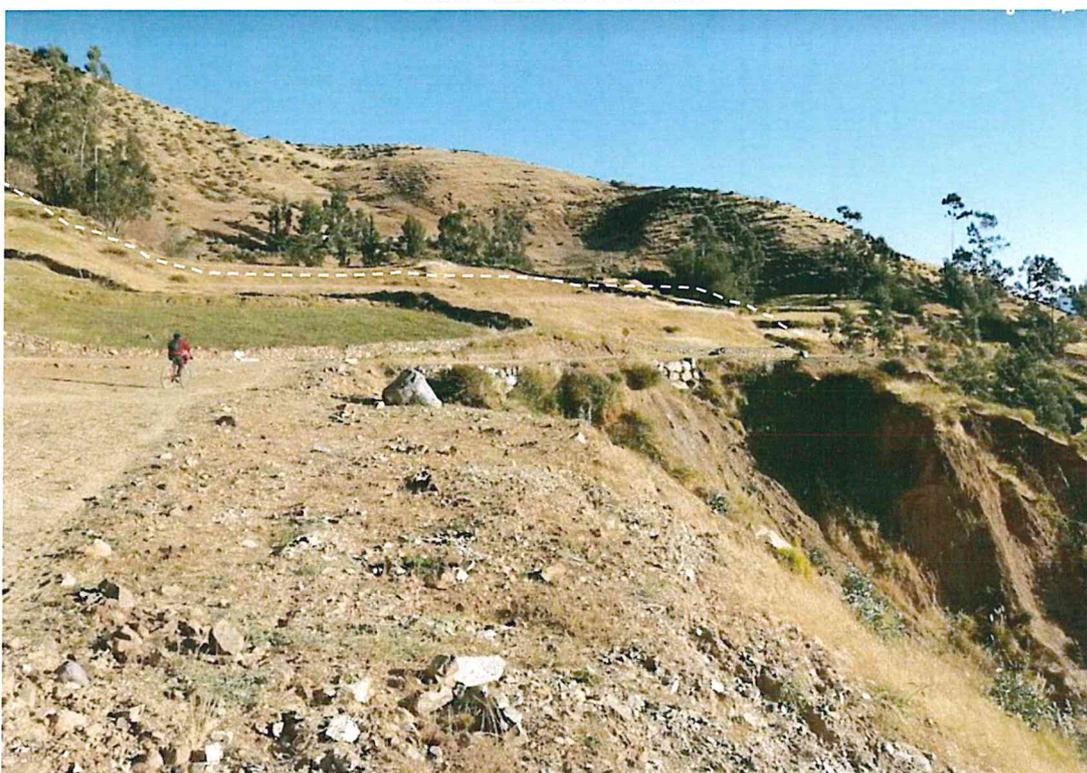
Corresponden a laderas de montañas que muestran pendientes menores a los 25° de inclinación, que descienden desde la parte alta de las estribaciones de la cordillera. Están escasamente cubiertas por arbustos. Sobre esta unidad se ha desarrollado un deslizamiento rotacional de suelos, en el cambio de pendiente con la unidad ladera empinada y escarpada.

Imagen N° 10: Laderas de baja pendiente, desarrolladas sobre depósitos coluviales, susceptibles a deslizamientos de suelos.

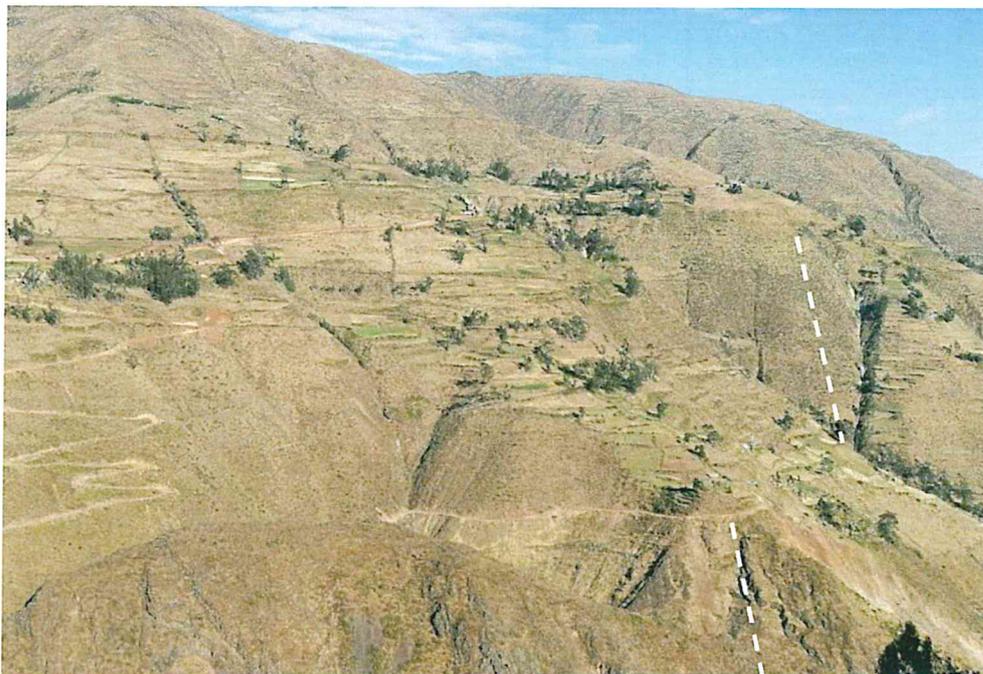
Se les ha denominado así a aquellos relieves de pendiente mayor a 35° de inclinación, con superficies irregulares debido a la presencia de afloramientos rocosos.

Imagen N° 11: Laderas empinadas y escarpadas, disectadas por quebradas y escarpas.

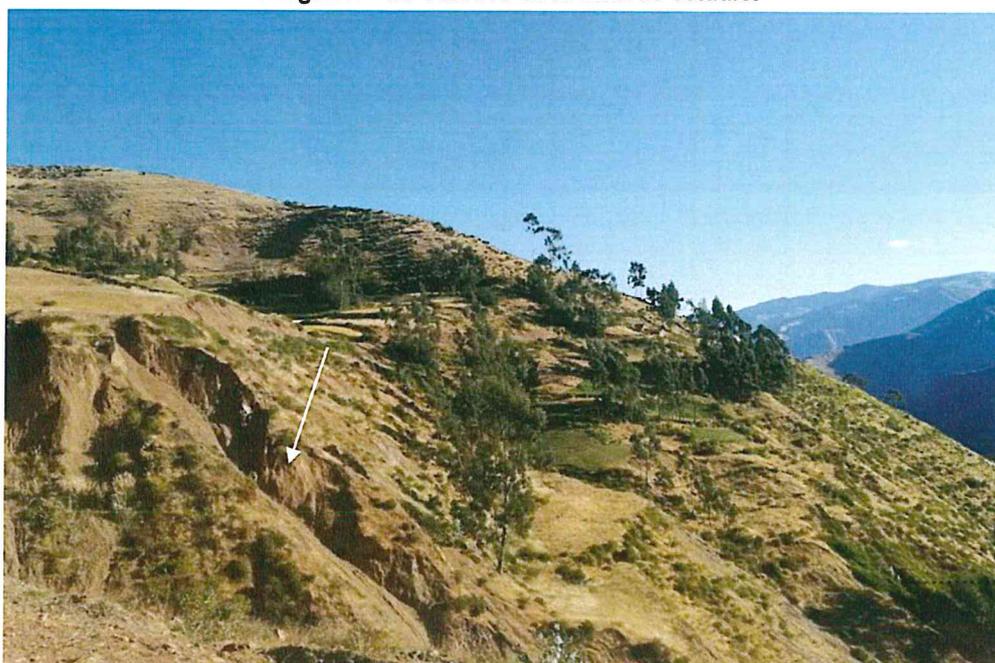
Corresponde a los cauces activos de las quebradas y cárcavas que drenan las aguas de la zona de estudio. En toda la zona muestran cauces profundos y encañonados y de fuerte pendiente, en forma de V. La erosión de fondo ha sido mayor a la erosión lateral, permitiendo así la profundización en el terreno aluvial y coluvial.

Las cárcavas, producto del proceso erosivo asociado a su formación, han dado paso a la formación de un deslizamiento rotacional, actualmente activo que compromete seriamente el acceso a la zona de estudio y áreas de cultivo del poblado de Apato.

Imagen N° 12: Cárcava en la zona de estudio.

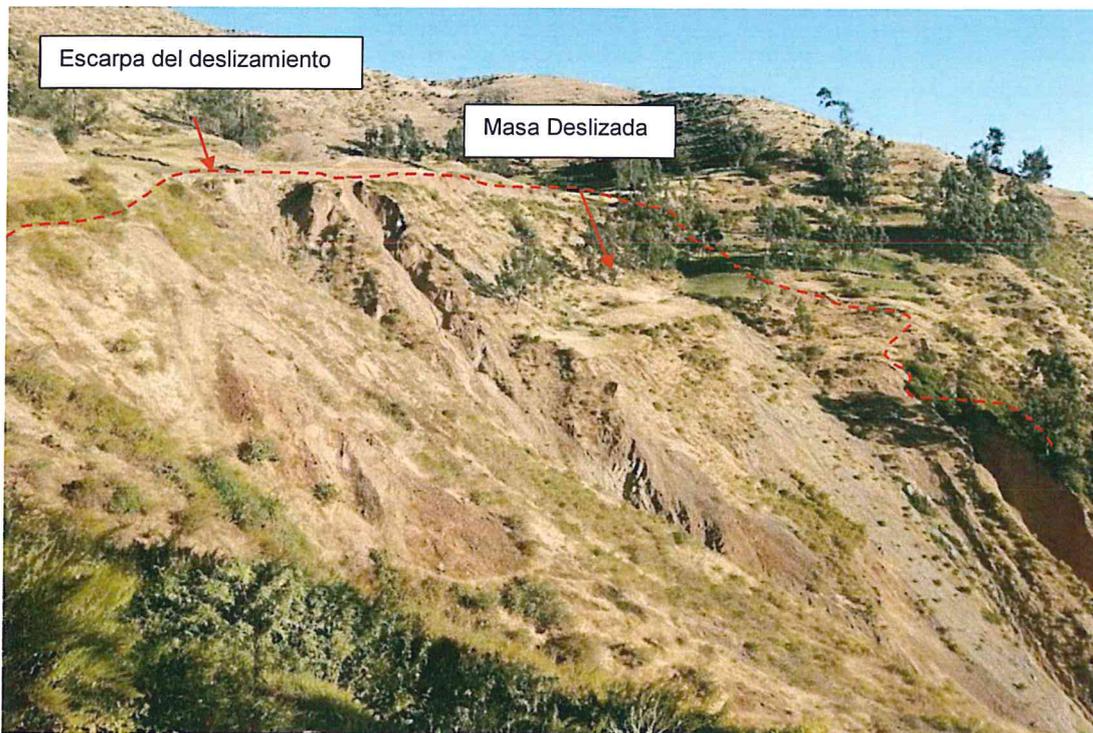
Imagen N° 13: Cárcava en la zona central del deslizamiento de suelos.

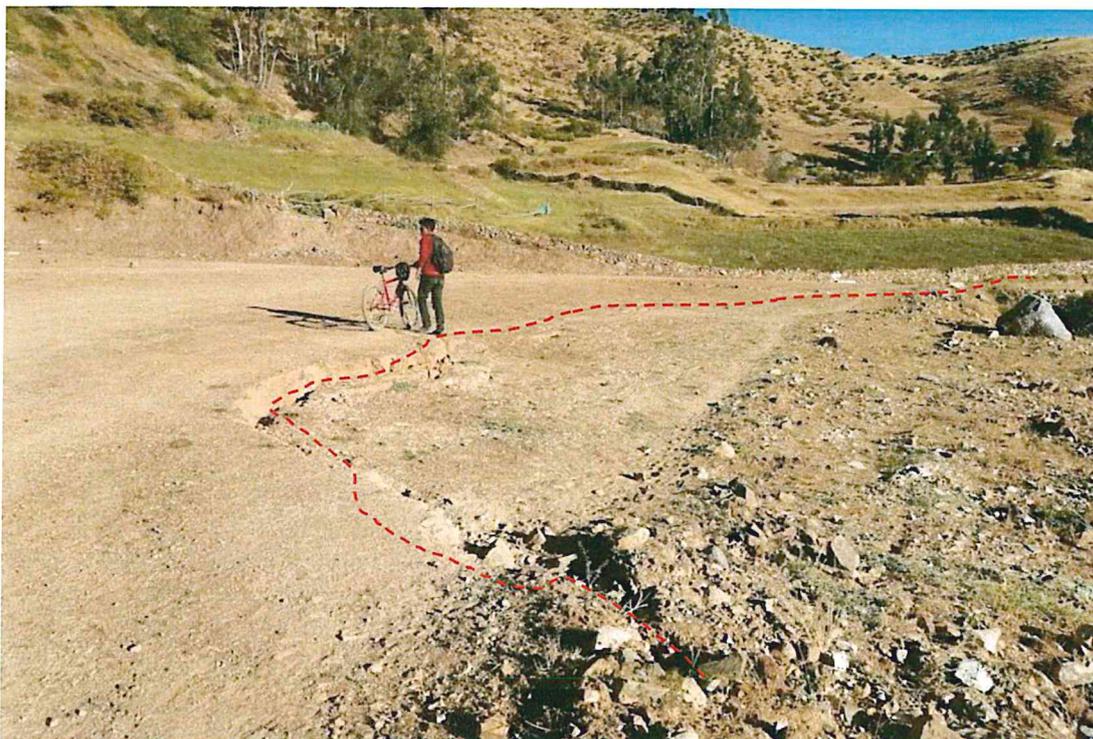
Imagen 14: Zona de arranque o escarpa principal del deslizamiento. Compromete la plataforma de la vía de acceso.

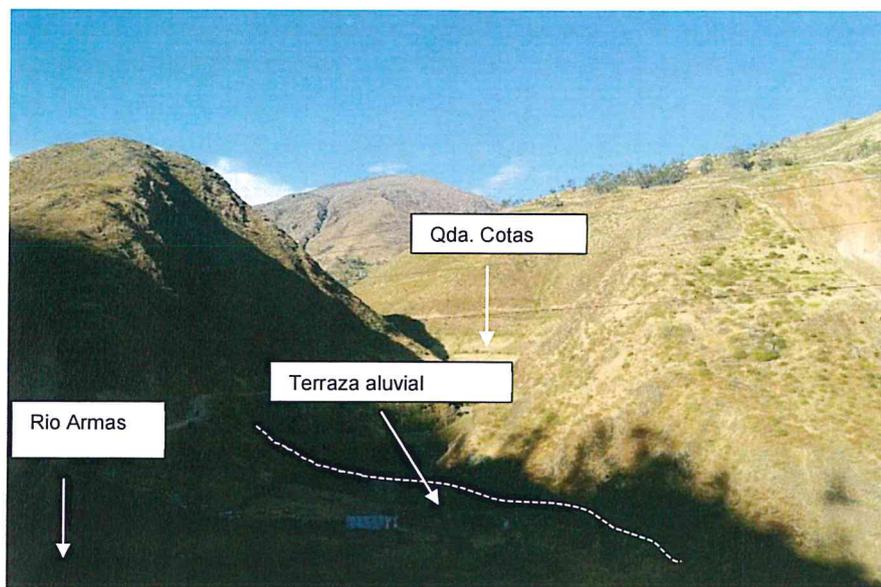
Corresponde a terrazas de origen aluvial, que presentan pendientes menores a los 10 ° de inclinación, limitadas por quebradas y cárcavas profundas. Esta unidad es apreciable en el acceso a la localidad de Cotas, en la confluencia de la quebrada Cotas y el río Arma, los cuales han depositado materiales granulares que actualmente forman una terraza.

Imagen N° 15: Terraza aluvial y quebrada Cotas

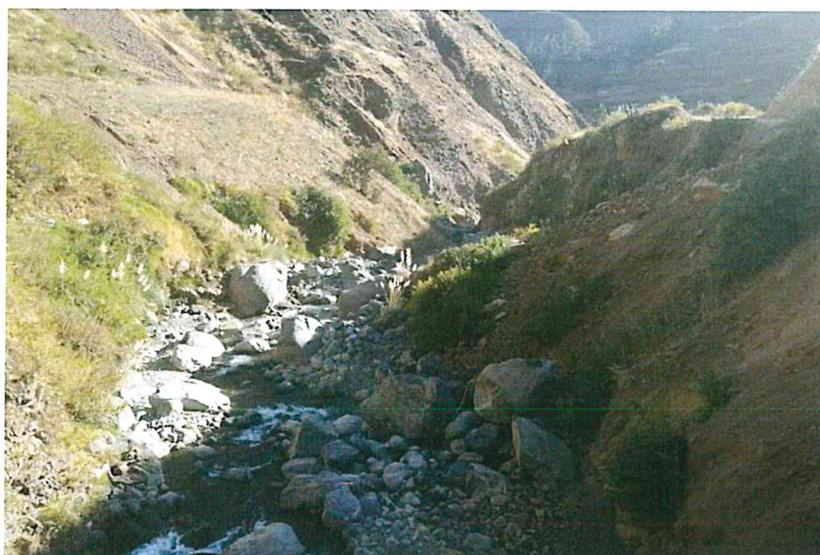
Se les ha denominado así al cauce activo de la quebrada Cotas y río Arma. Presenta un fondo encañonado, limitado por afloramientos rocosos resistentes, de roca arenisca. Asimismo, está cubierto por depósitos aluviales y fluviales granulares, conformados por grandes bloques rocosos, inmersos en matriz grava arenosa.

Imagen N° 16: Cauce aluvial, presenta paredes encañonadas.

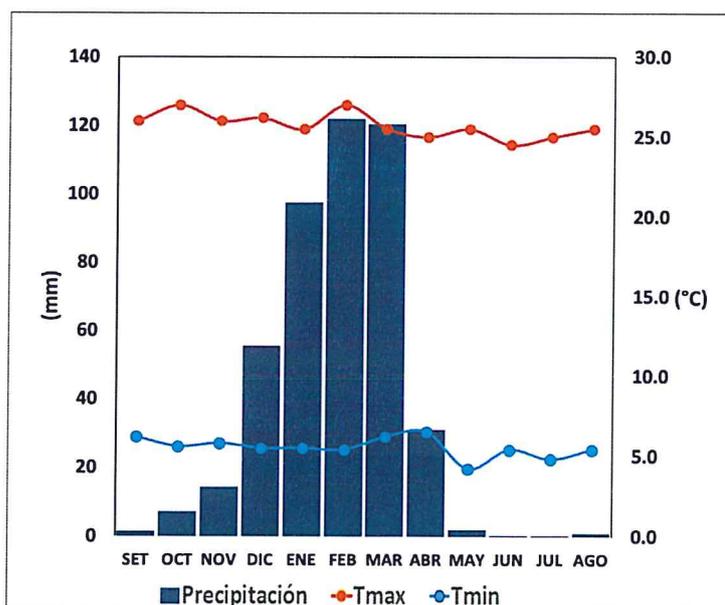
Respecto al comportamiento de las lluvias, suele presentarse entre los meses de diciembre a abril, siendo más intensas durante el primer trimestre del año. Durante estos tres meses las lluvias totalizan aproximadamente 339,6 mm. Los meses más secos para la zona predominan durante el invierno (junio a agosto). Anualmente acumula en promedio 452,4 mm.

Gráfico N° 08. Comportamiento temporal de la temperatura del aire y precipitación promedio en la estación meteorológica Huachos

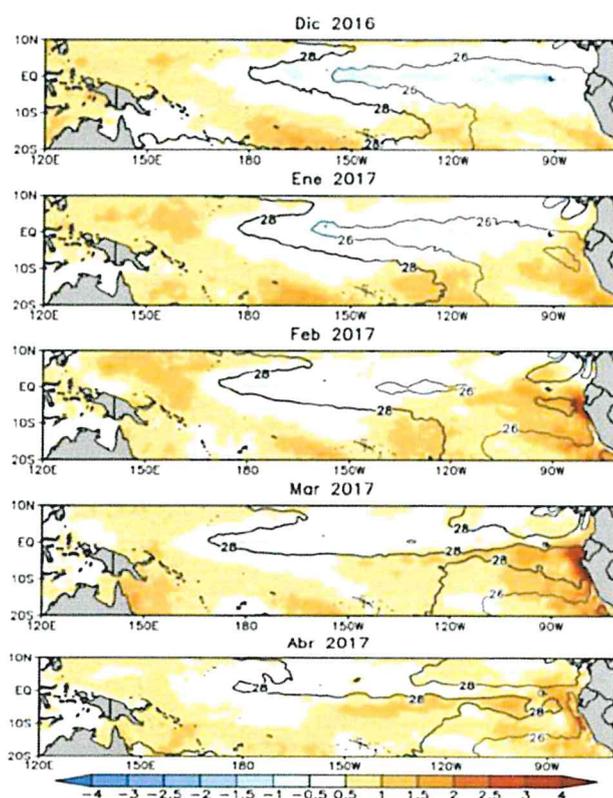
Gráfico N° 09. Anomalía de la Temperatura superficial del mar (°C) en el Pacífico ecuatorial para el periodo diciembre 2016 – abril 2017

Asimismo, la TSM presentó valores sobre su normal histórica, siendo más intensas los meses de febrero y marzo 2017 (figura N°01); situación que complementado a la presencia de los vientos del norte y la Zona de Convergencia Intertropical favorecieron una alta concentración de humedad atmosférica, propiciando un comportamiento anómalo de las lluvias, afectando éstas gran parte de la franja costera peruana. A su vez, la persistencia de un sistema atmosférico (Alta de Bolivia) configurado y posicionado en el sur de Perú propició condiciones favorables para la ocurrencia de lluvias fuertes y significativas en los Andes occidentales.

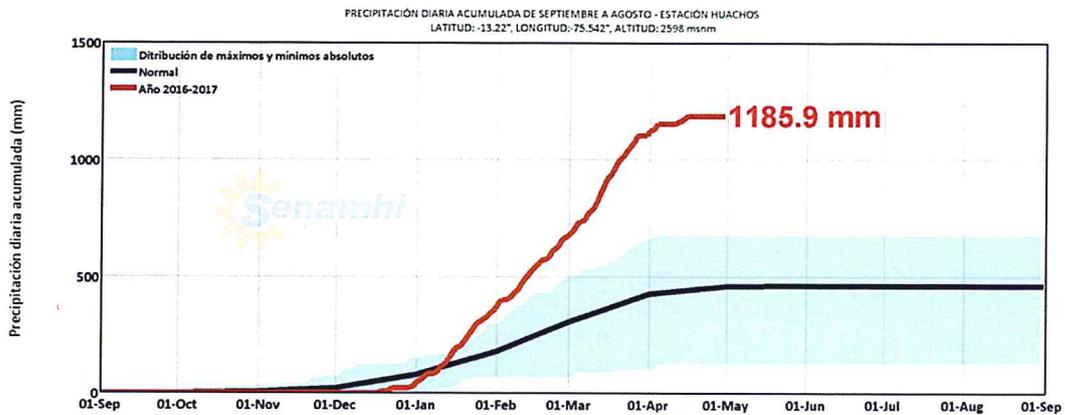
Gráfico N° 10. Precipitación diaria acumulada en la estación meteorológica Huachos

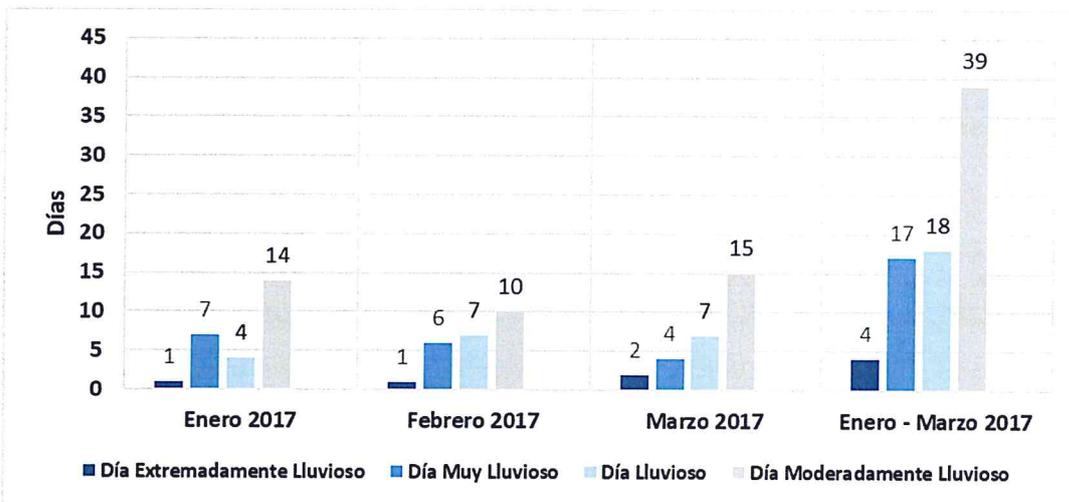
A nivel distrital, la frecuencia promedio areal de lluvias extremas (gráfico N° 11) muestra que durante el verano 2017 los días catalogados como “Extremadamente lluvioso” predominaron en marzo, aunado a ello se presentaron también días “Muy Lluviosos”, “Lluviosos” y “Moderadamente Lluviosos” durante los tres meses.

Gráfico N° 11. Frecuencia promedio de lluvias extremas durante El Niño Costero 2017 en el distrito Arma.
