# MUNICIPALIDAD DISTRITAL DE OLLEROS

## PLAN DE PREVENCIÓN Y REDUCCIÓN DEL RIESGO DE DESASTRES DEL DISTRITO DE OLLEROS 2020 - 2022

**OLLEROS - HUARAZ - ANCASH**  
**Octubre, 2020**

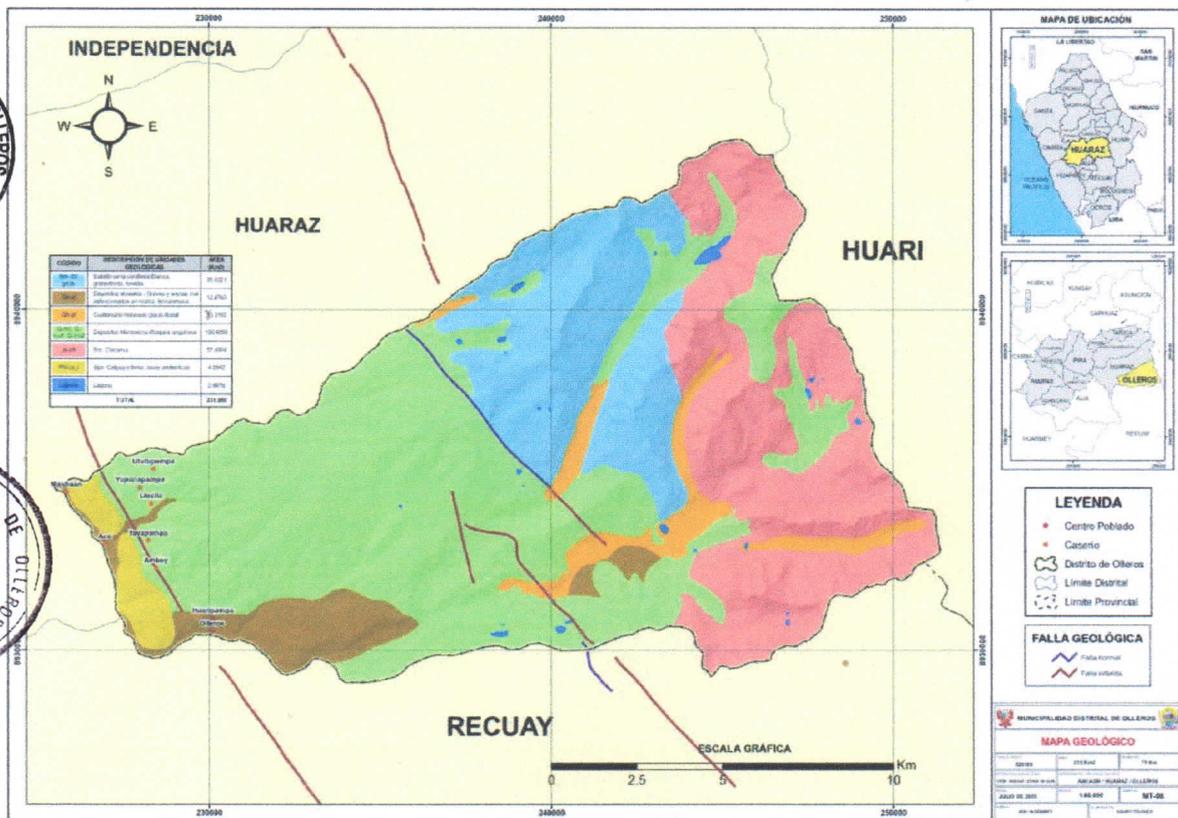
Mapa N° 8: Mapa Geológico

Falla normal se observamos cercanas a la laguna Shacsha hasta la quebrada Rurec. Este tipo de fallas se generan por tensión horizontal. Las fuerzas inducidas en la roca son perpendiculares al acimut de la falla (línea de ruptura superficial), y el movimiento es predominantemente vertical respecto al plano de falla, el cual típicamente tiene un ángulo de 60 grados respecto a la horizontal.

Asimismo, tenemos fallas que cruza desde Wiraran hasta Olleros, en la estancia de Putaca, también se puede observar, Huarayoc y Cutacancha. Estas fallas son interpretadas por fotografías aéreas o satelitales, es decir que no ha sido comprobada "en el terreno o campo.

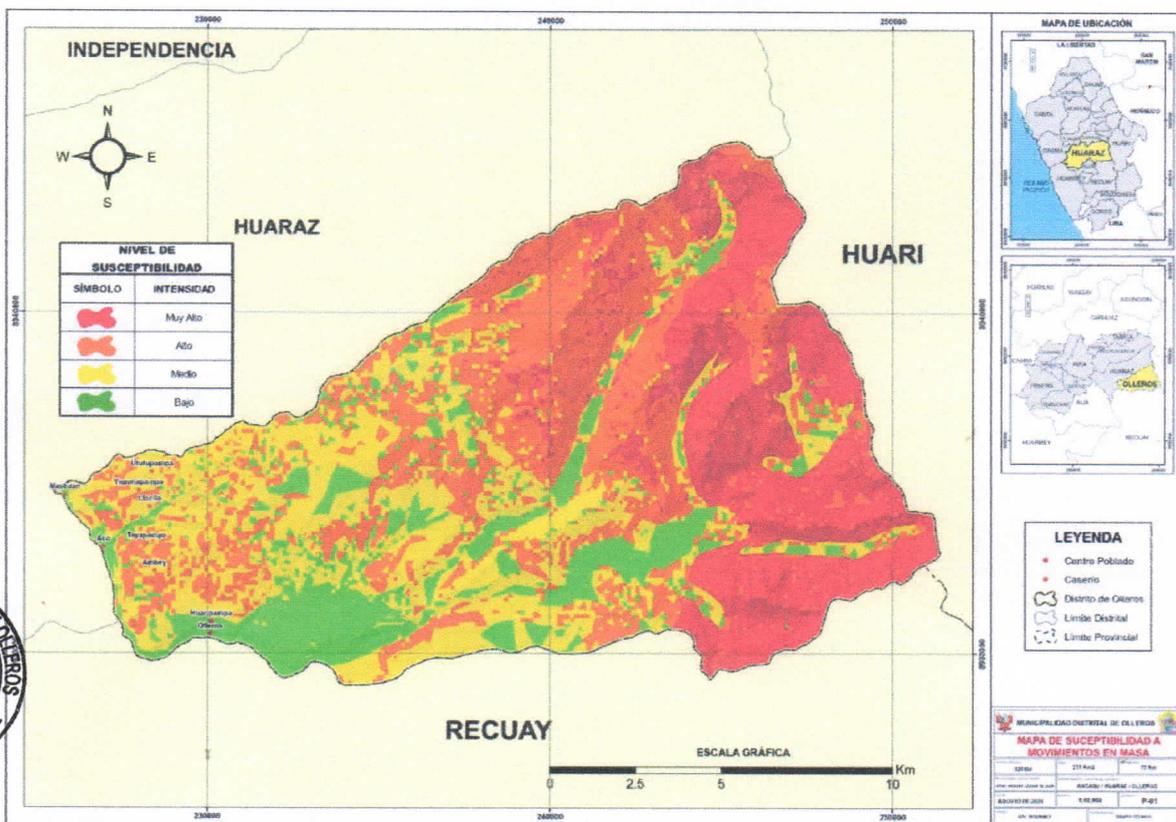
**Mapa N° 11: Susceptibilidad a movimientos en masa.**

| NIVEL DE PELIGRO | DESCRIPCIÓN | ÁREA (Km <sup>2</sup> ) | PORC. (%) |
|---|---|---|---|
| Muy alto | Laderas con zonas de falla, masas de rocas intensamente meteorizadas, saturadas y muy fracturadas; con discontinuidades desfavorables, depósitos superficiales inconsolidados, laderas con pendientes entre 30° a 45°, movimientos en masa anteriores y/o antiguos. En estos sectores existe alta posibilidad de que ocurran movimientos en masa. | 57.13 | 25% |
| Alto | Laderas que tienen zonas de falla, masas de roca con meteorización alta a moderada, fracturadas con discontinuidades desfavorables; depósitos superficiales inconsolidados, materiales parcialmente a muy saturados, laderas con pendientes entre 25° a 45°, donde han ocurrido movimientos en masa o existe la posibilidad de que ocurran. | 75.45 | 33% |

| <b>Medio</b> | Laderas con algunas zonas de falla, erosión intensa o materiales parcialmente saturados, moderadamente meteorizados, laderas con pendientes entre 20° y 30°, donde han ocurrido algunos movimientos en masa y no existe completa seguridad de que no ocurran movimientos en masa. Estos pueden ser "detonados" por sismos y lluvias excepcionales. | 62.53 | 27% |
| <b>Bajo</b> | Laderas con materiales poco fracturados, moderada a poca meteorización, parcialmente erosionados, no saturados, con pocas discontinuidades favorables. Pendientes entre 10° a 20° y también menores a 5°. Zonas que tienen pocas condiciones para originar movimientos en masa, salvo que puede ser afectada por movimientos en masa ocurridos en zonas de susceptibilidad alta a muy alta cercanas a ellas, detonadas principalmente por lluvias excepcionales. | 35.74 | 15% |

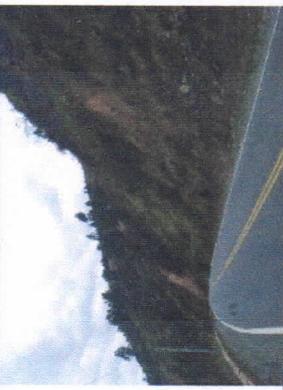
| CÓDIGO | LOCALIDAD | SECTOR / ZONA | TIPO DE PELIGRO | DESCRIPCIÓN | COORDENADAS UTM | | REGISTRO FOTOGRÁFICO |
|---|---|---|---|---|---|---|---|
| 001 | Olleros | Huallac | DESLIZAMIENTO | Sector con pendiente muy escarpada (mayor al 100%). El deslizamiento de roca y suelo se origina por la fuerte precipitación en los meses de diciembre a marzo. Afectando la vía nacional que conecta Lima- Huaraz. | 227549 | 8931014 | |

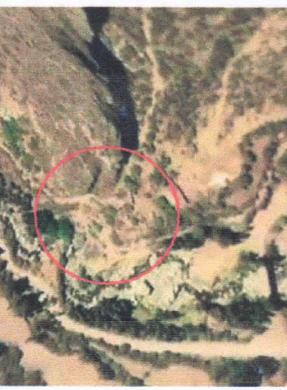
| CÓDIGO | LOCALIDAD | SECTOR / ZONA | TIPO DE PELIGRO | DESCRIPCIÓN | COORDENADAS UTM | | REGISTRO FOTOGRÁFICO |
|---|---|---|---|---|---|---|---|
| 002 | Mashuan | Camino a Wiraran | DESLIZAMIENTO | Sector con pendiente muy escarpada (mayor al 100%). El deslizamiento de roca y suelo se origina por la fuerte precipitación en los meses de diciembre a marzo. Afectando el camino de herradura de Mashuan a Wiraran. | 225834 | 8934930 | |

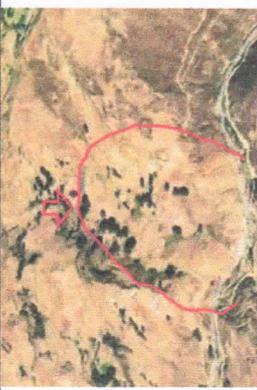
| CÓDIGO | LOCALIDAD | SECTOR / ZONA | TIPO DE PELIGRO | DESCRIPCIÓN | COORDENADAS UTM | | REGISTRO FOTOGRÁFICO |
|---|---|---|---|---|---|---|---|
| 003 | Wiraran | Wiraran | DESLIZAMIENTO | Se observa un deslizamiento rotacional de tipo vertical, con desplazamiento de suelo de hasta 1.5 m de altura. Los factores desencadenantes en esta zona se ubica una falla geológica y con las infiltraciones pluviales y movimientos sísmicos. La ocurrencia de lluvias extremas podría desencadenar nuevos deslizamientos. | 227118 | 8934665 | |

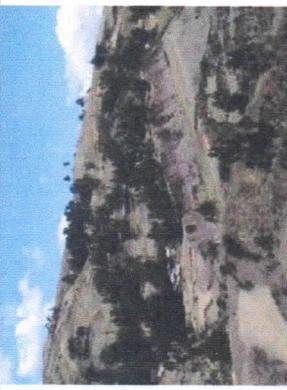
| 004 | Tayapampa | Tayapampa | DESlizamiento | Se observa un deslizamiento rotacional de tipo vertical, con desplazamiento de suelo de hasta 8 m de altura. Los factores desencadenantes son las infiltraciones pluviales y movimientos sísmicos. La ocurrencia de lluvias extremas podría desencadenar nuevos deslizamientos. | 228226 | 8933276 | |

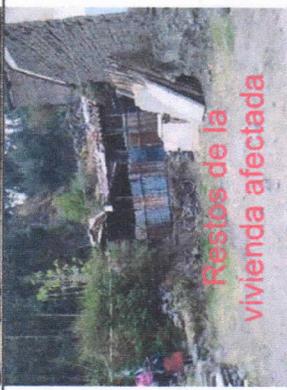
| 005 | Olleros | Barrio Yanacolpa | FLUJO DE DETRITOS | Las lluvias intensas aumentan el caudal del agua de la quebrada, donde confluyen las aguas de las cunetas de las trochas carrozable y de las calles de Huaripampa. La intensa actividad geodinámica, producen derrumbes y deslizamientos en la quebrada, cuyo material se desplaza hasta la parte de baja a través de flujos de detritos. | 229348 | 8930526 | |

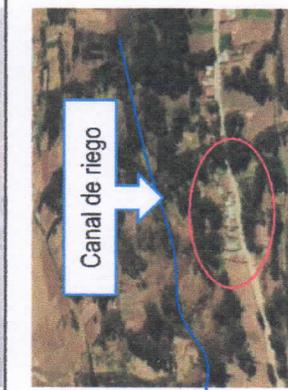
| 006 | Olleros | Ura Barrio | FLUJO DE DETRITOS | Las lluvias intensas aumentan el caudal del agua pluvial en los canales rústicos de tierra, donde confluyen las aguas de las cunetas de las trochas carrozable y de las calles del centro poblado de Huaripampa. La intensa actividad geodinámica, producen derrumbes y deslizamientos en la quebrada Yana Machay, cuyo material se desplaza hasta la parte de baja a través de flujos de detritos. | 229067 | 8930350 | |

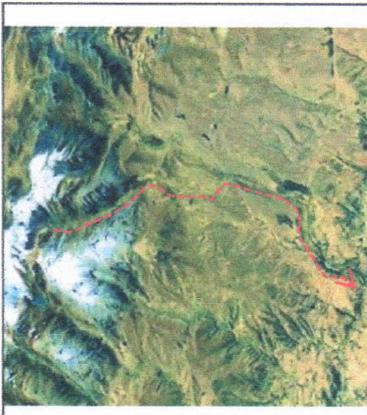
| 007 | Olleros | Lag. Tarahua | FLUJO DE DETRITOS<br>(ALUVIÓN) | La lengua del glaciar de Tarahua se encuentra en la parte superior de la laguna Tarahua. Siendo eminentemente un peligro frente a un movimiento sísmico. Tiene una superficie de 2.98 Km2 y con más 4 millones de volumen de agua. | 244632 | 8941488 | |

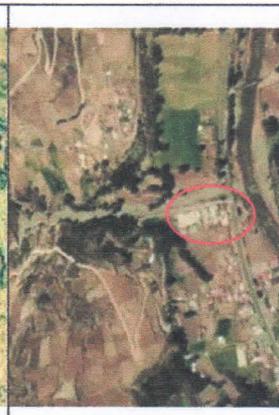
| 008 | Aco | Rio Lloclla | FLUJO DE DETRITOS | En épocas de lluvias aumentan el caudal del agua del río Lloclla. La intensa actividad geodinámica, producen derrumbes y deslizamientos en la quebrada, cuyo material se desplaza hasta la parte de baja a través de flujos de detritos. | 227010 | 8933113 | |

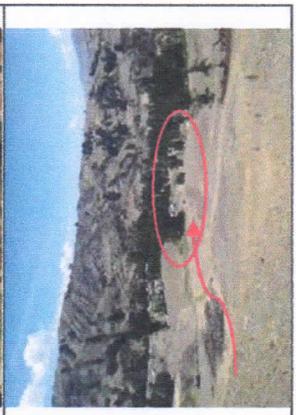
| 009 | Lloclla | Barrio Centro | FLUJO DE<br>DETRITOS | Se observa un canal descubierto que en épocas de lluvias aumentan el caudal del agua pluvial. La intensa actividad geodinámica, producen derrumbes y deslizamientos en la quebrada, cuyo material se desplaza hasta la parte de baja a través de flujos de detritos. | 228207 | 8934519 | |

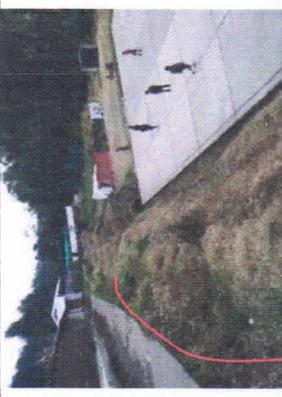
| 010 | Olleros | I.E. Cesar Vallejo | REPTACIÓN | Se observa un movimiento lento del terreno en donde no se distingue una superficie de falla. Este movimiento de reptación es de tipo estacional, cuando se asocia a cambios climáticos o de humedad del terreno. A consecuencia se observa las rajaduras de las aulas rústicas. | 229298 | 8930383 | |

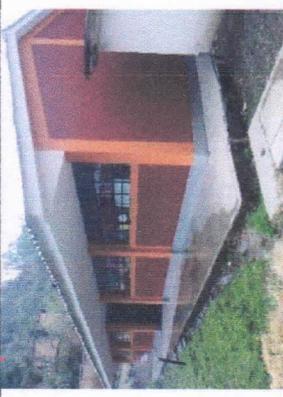
| 011 | Olleros | I.E. Inicial | REPTACIÓN | Se observa un movimiento lento del terreno en donde no se distingue una superficie de falla. Este movimiento de reptación es de tipo estacional, cuando se asocia a cambios climáticos o de humedad del terreno. A consecuencia se observa las rajaduras de las aulas rústicas. | 229384 | 8930368 | |

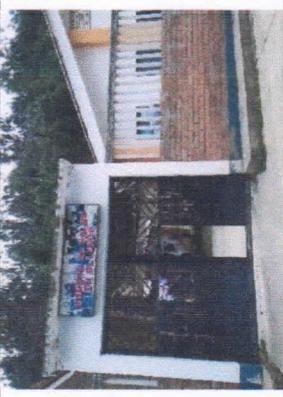
| 012 | Olleros | Establecimiento de salud | INUNDACIÓN | El establecimiento de salud se encuentra asentado sobre un manantial, que en épocas de lluvias al aumentar su caudal inunda las instalaciones y consecuentemente afecta la infraestructura rústica. | 229859 | 8930558 | |

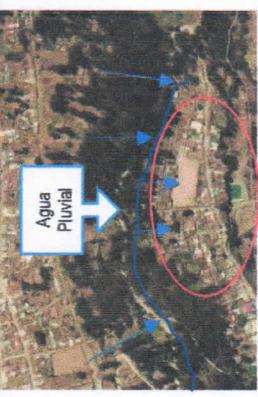
| 013 | Olleros | Barrio de Atusparia y Cementerio | INUNDACIÓN | Las aguas pluviales de la localidad de Huaripampa y de las aguas superficiales que se acumulan en la cuneta inundan viviendas del barrio de Atusparia y Cementerio en la localidad de Olleros. Este tipo de eventos se producen en épocas de lluvias intensas de diciembre a marzo. | 229742 | 8930582 | |

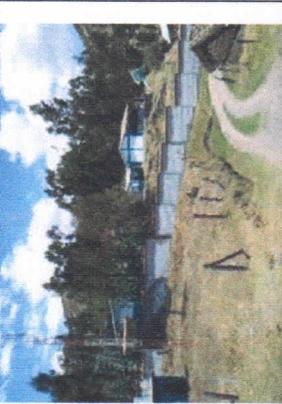
| 018 | Lloclla | Lloclla | Lloclla | INUNDACIÓN | Se observa en varios puntos humedal, por lo que en épocas de lluvia de diciembre a abril sube el nivel freático afectando a las viviendas cercanas, debilitando los cimientos y los habitantes expuestos a la humedad. | 228015 | 8934280 | |

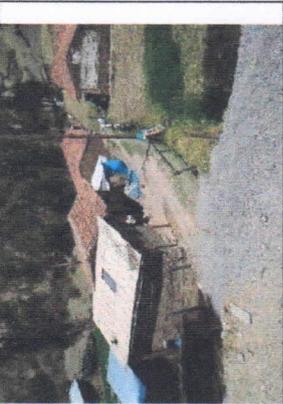
| 019 | Lloclla | Lloclla | Barrio Huancapampa | INUNDACIÓN | Se observa una pendiente en la carretera y con acumulación de agua en la cuneta y la población se ubica debajo de la carretera. La ocurrencia de lluvias muy intensas, podrían ocasionar inundación y colapso de viviendas. | 227605 | 8933672 | |

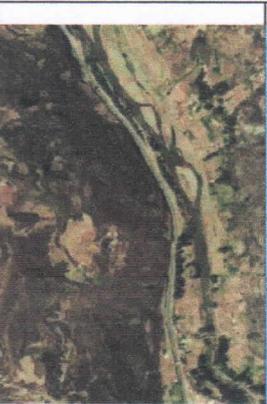
| 020 | Mashuan | Mashuan | Río santa | INUNDACIÓN | Las corrientes de agua producidas por las intensas lluvias de diciembre a marzo, inundan las parcelas agrícolas cercanas al río Santa, ocasionando pérdidas económicas en las familias del caserío de Mashuan. | 225964 | 8934180 | |

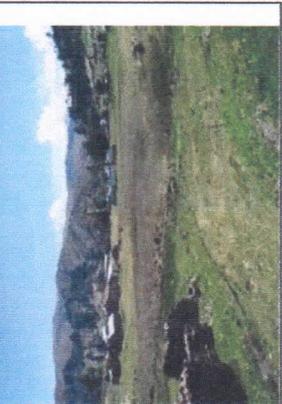
| 021 | Ututupampa | Ututupampa | Ututupampa | INUNDACIÓN | Se observa el humedal aproximadamente de 3 hectáreas. En épocas de lluvia de diciembre a abril sube el nivel freático afectando a las viviendas cercanas, debilitando los cimientos y los habitantes expuestos a la humedad. | 228304 | 8935246 | |

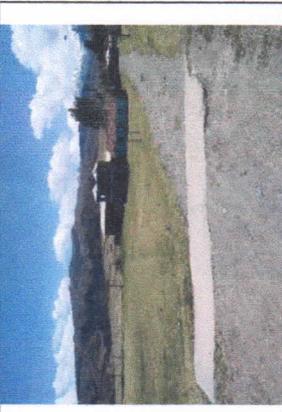
| 022 | Yupanampa | Yupanampa | INUNDACIÓN | Se observa un lugar plano de campo de fubito, donde confluyen las aguas pluviales en épocas de lluvia, por el desnivel con respecto a al perímetro se inunda, afectando a las viviendas aledañas. | 227815 | 8934751 | |

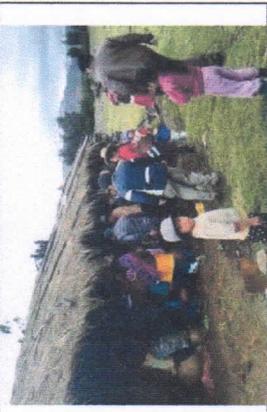
| 023 | Canray Grande | Canray Grande | TORMENTAS ELÉCTRICAS | Los pobladores mencionan que todos los años en épocas de lluvias la presencia de fuertes tormentas eléctricas producto de los rayos. También mencionan que en los últimos años es con mayor frecuencia y a consecuencia afecta la energía eléctrica y algunos aparatos eléctricos. | 231993 | 8931260 | |

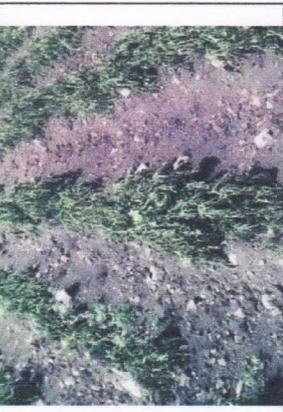
| 024 | Huaripampa | Huaripampa | BAJAS TEMPERATURAS (HELADAS) | Las heladas se observan con mayor incidencia a 3500 msnm es así que la mayor parte de las localidades del distrito de Olleros se ubican por encima de esta altitud. Además, las heladas primaverales afectan a los cultivos de papa y maíz en desarrollo; mientras las heladas invernales afectan a los animales y pobladores. | 228682 | 8930774 | |

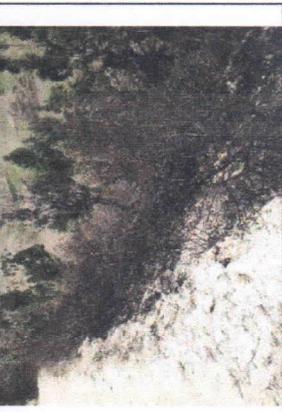
| 025 | Canray Grande | Incatsa | INCENDIO FORESTAL | Se evidencia la ocurrencia de un incendio forestal en la quebrada de Incatsa, además existe evidencias de ocurrencia de por la quema de pastos con la finalidad de aprovechar brotes en el siguiente año. Estas costumbres se ven con mayor frecuencia en la zona de amortiguamiento del parque Nacional Huascarán. | 240338 | 8932854 | |

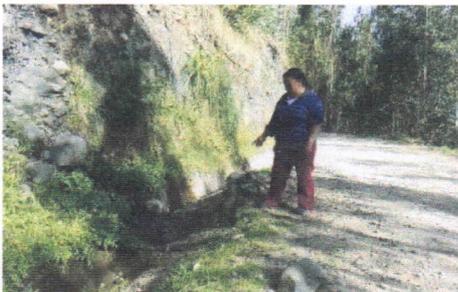
| Las aguas pluviales de la localidad de Huaripampa y de las aguas superficiales que se acumulan en la cuneta inundan viviendas del barrio de Atusaría y Cementerio en la localidad de Olleros. Este tipo de eventos se producen en épocas de lluvias intensas de diciembre a marzo. | | | |

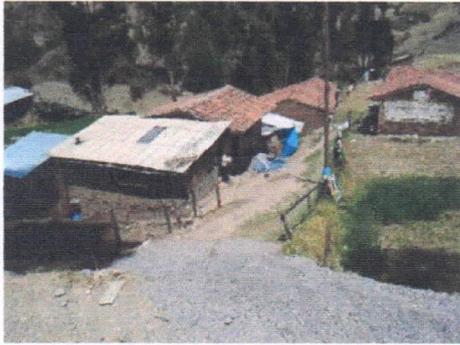
| Se observa una pendiente en la carretera y con acumulación de agua en la cuneta y la población se ubica debajo de la carretera. La ocurrencia de lluvias muy intensas, podrían ocasionar inundación y colapso de viviendas. | | | |

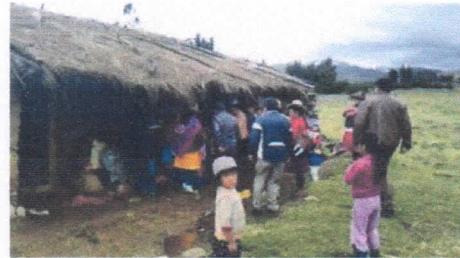
Los pobladores mencionan que todos los años en épocas de lluvias la presencia de fuertes tormentas eléctricas producto de los rayos. También mencionan que en los últimos años es con mayor frecuencia y a consecuencia afecta la energía eléctrica y algunos aparatos eléctricos.

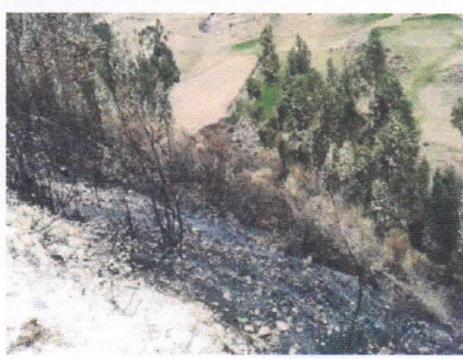
| 2.1. Descripción | 2.2. Fotografía |
|---|---|
| Se evidencia la ocurrencia de un incendio forestal en la quebrada de Incatsa, además existe evidencias de ocurrencia de por la quema de pastos con la finalidad de aprovechar brotes en el siguiente año. Estas costumbres se ven con mayor frecuencia en lo zana de amortiguamiento del parque Nacional Huascarán. | |

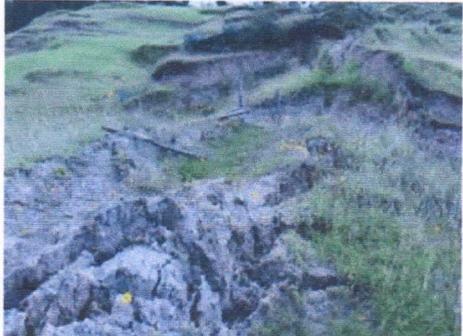
| Se observa un deslizamiento rotacional de tipo vertical, con desplazamiento de suelo de hasta 1.5 m de altura. Los factores desencadenantes en esta zona se ubica una falla geológica y con las infiltraciones pluviales y movimientos sísmicos. La ocurrencia de lluvias extremas podría desencadenar nuevos deslizamientos. | | | |

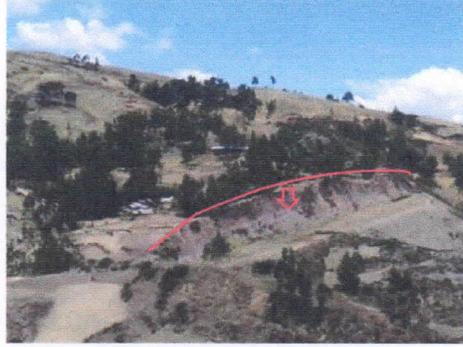
| Se observa un deslizamiento rotacional de tipo vertical, con desplazamiento de suelo de hasta 8 m de altura. Los factores desencadenantes son las infiltraciones pluviales y movimientos sísmicos. La ocurrencia de lluvias extremas podría desencadenar nuevos deslizamientos. | | | |

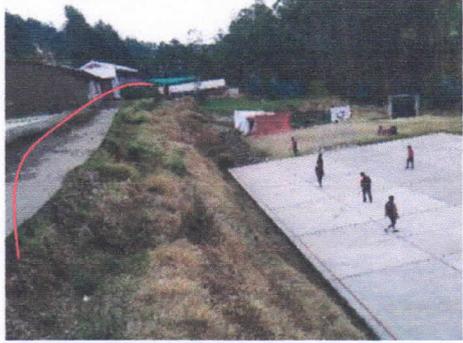
| Se observa un movimiento lento del terreno en donde no se distingue una superficie de falla. Este movimiento de reptación es de tipo estacional, cuando se asocia a cambios climáticos o de humedad del terreno. A consecuencia se observa las rajaduras de las aulas rusticas. | | | |

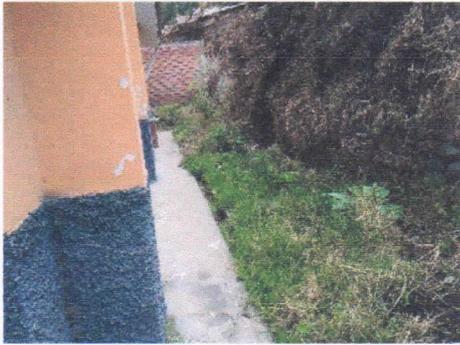
| El establecimiento de salud se encuentra asentado sobre un manantial, que en épocas de lluvias al aumentar su caudal inunda las instalaciones y consecuentemente afecta la infraestructura rústica. | | | |

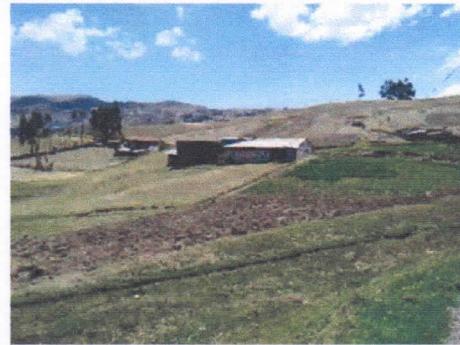
Se observa en varios puntos humedal, por lo que en épocas de lluvia de diciembre a abril sube el nivel freático afectando a las viviendas cercanas, debilitando los cimientos y los habitantes expuestos a la humedad.

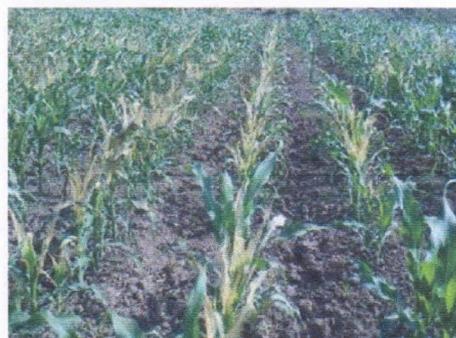
Las heladas se observan con mayor incidencia a 3500 msnm es así que la mayor parte de las localidades del distrito de Olleros se ubican por encima de esta altitud. Además, las heladas primaverales afectan a los cultivos de papa y maíz en desarrollo; mientras las heladas invernales afectan a los animales y pobladores.

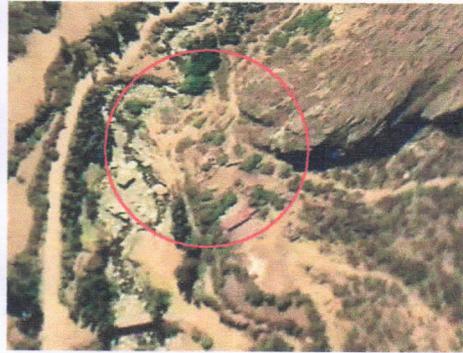
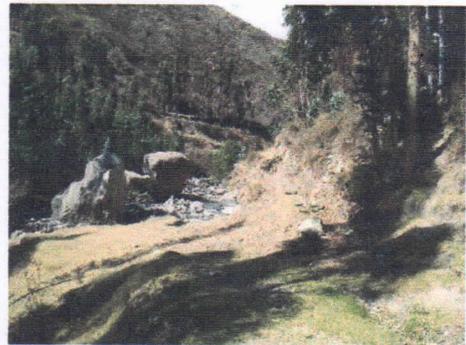
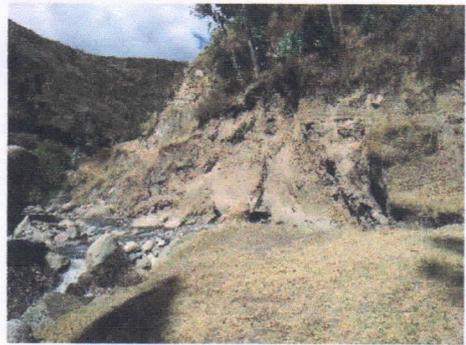
| FICHA DE IDENTIFICACIÓN DE ZONAS CRÍTICAS POR PELIGRO | | | | Código | 003 |

| FICHA DE IDENTIFICACIÓN DE ZONAS CRÍTICAS POR PELIGRO | | | | Código | 003 |
|---|---|--|---|---|---|
| | Se observa un deslizamiento rotacional de tipo vertical, con desplazamiento de suelo de hasta 1.5 m de altura. Los factores desencadenantes en esta zona se ubica una falla geológica y con las infiltraciones pluviales y movimientos sísmicos. La ocurrencia de lluvias extremas podría desencadenar nuevos deslizamientos. | | | | |

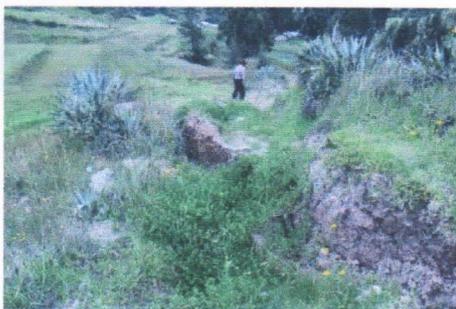
| FICHA DE IDENTIFICACIÓN DE ZONAS CRÍTICAS POR PELIGRO | | | | Código | 004 |

| FICHA DE IDENTIFICACIÓN DE ZONAS CRÍTICAS POR PELIGRO | | | | Código | 004 |
|---|---|--|---|---|---|
| | <b>Descripción</b><br>Se observa un deslizamiento rotacional de tipo vertical, con desplazamiento de suelo de hasta 8 m de altura. Los factores desencadenantes son las infiltraciones pluviales y movimientos sísmicos. La ocurrencia de lluvias extremas podría desencadenar nuevos deslizamientos. | | | | |

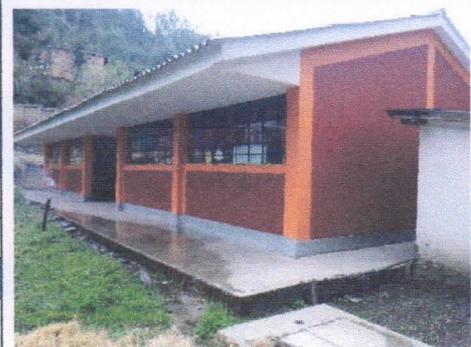
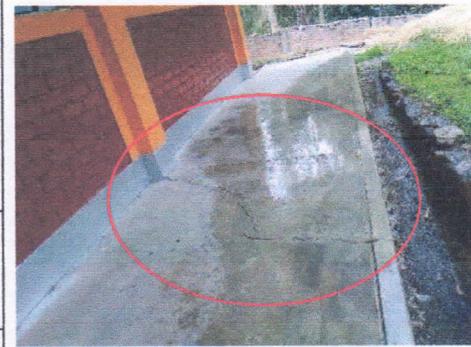
| FICHA DE IDENTIFICACIÓN DE ZONAS CRÍTICAS POR PELIGRO | | | | Código | 012 |

| FICHA DE IDENTIFICACIÓN DE ZONAS CRÍTICAS POR PELIGRO | | | | Código | 012 |
|---|--|---|---|---|---|
| El establecimiento de salud se encuentra asentado sobre un manantial, que en épocas de lluvias al aumentar su caudal inunda las instalaciones y consecuentemente afecta la infraestructura rustica. | | | | | |

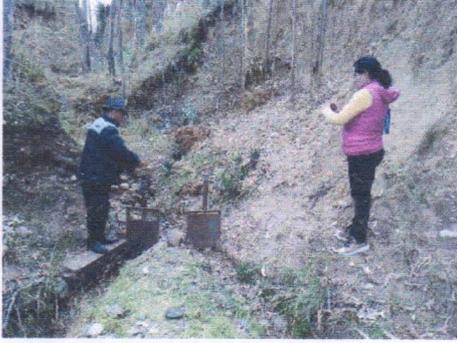
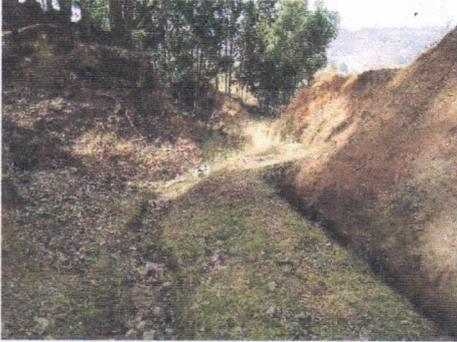
| FICHA DE IDENTIFICACIÓN DE ZONAS CRÍTICAS POR PELIGRO | | | | | Código | 014 |

| FICHA DE IDENTIFICACIÓN DE ZONAS CRÍTICAS POR PELIGRO | | | | | Código | 014 |
|---|---|--|---|---|---|---|
| | <b>Descripción</b><br>Se observa cárcava altamente susceptible, cuyo material expuesto es susceptible a las escorrentías pluviales, infiltraciones y afloramientos de agua. La activación de los movimientos en masa, coinciden con la manifestación de los últimos Fenómenos del Niño (1997-98, 2017). La ocurrencia de lluvias muy intensas, podrían ocasionar derrumbes e inundaciones en las viviendas. | | | | | |

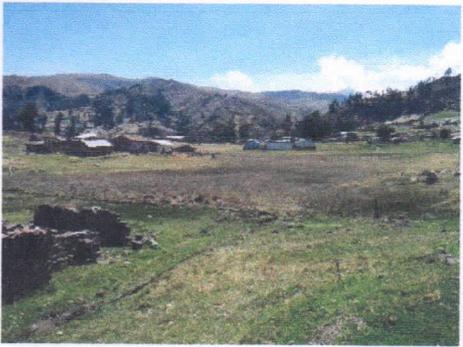
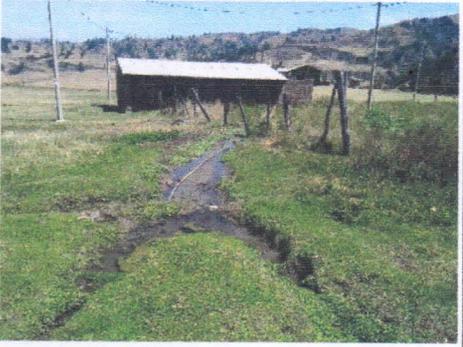
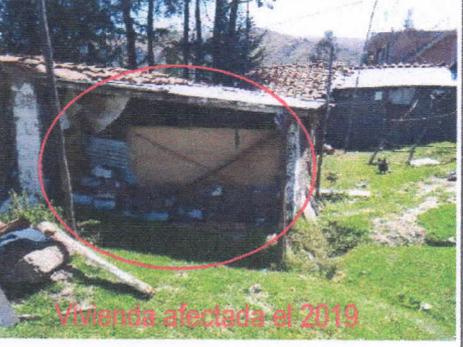
| FICHA DE IDENTIFICACIÓN DE ZONAS CRÍTICAS POR PELIGRO | | | | | Código | 021 |
|---|--|---|---|---|--|---|
| Región | Provincia | Distrito | | Localidad | <p style="color: red; font-size: small;">Vivienda afectada el 2019</p> | |

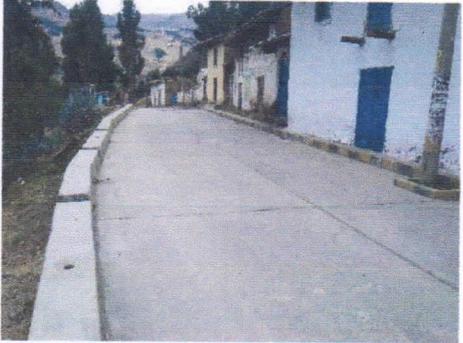
| Las lluvias intensas aumentan el caudal del agua pluvial en los canales rústicos de tierra, donde confluyen las aguas de las cunetas de las trochas carrozable y de las calles del centro poblado de Huaripampa. La intensa actividad geodinámica, producen derrumbes y deslizamientos en la quebrada Yana Machay, cuyo material se desplaza hasta la parte de baja a través de flujos de detritos. | | | |
