**MUNICIPALIDAD
PROVINCIAL
DEL CUSCO**

**EVALUACIÓN DE RIESGOS ORIGINADOS POR ALUVIÓN EN EL
ÁREA DE UBICACIÓN DEL PROYECTO “MEJORAMIENTO Y
AMPLIACIÓN DE LA PRESTACIÓN DEL SERVICIO DE SALUD DEL
ESTABLECIMIENTO DE SALUD DE SAN PEDRO APV. PICCHU
ALTO, DISTRITO DE CUSCO, PROVINCIA DE CUSCO – CUSCO”**

Octubre-2020

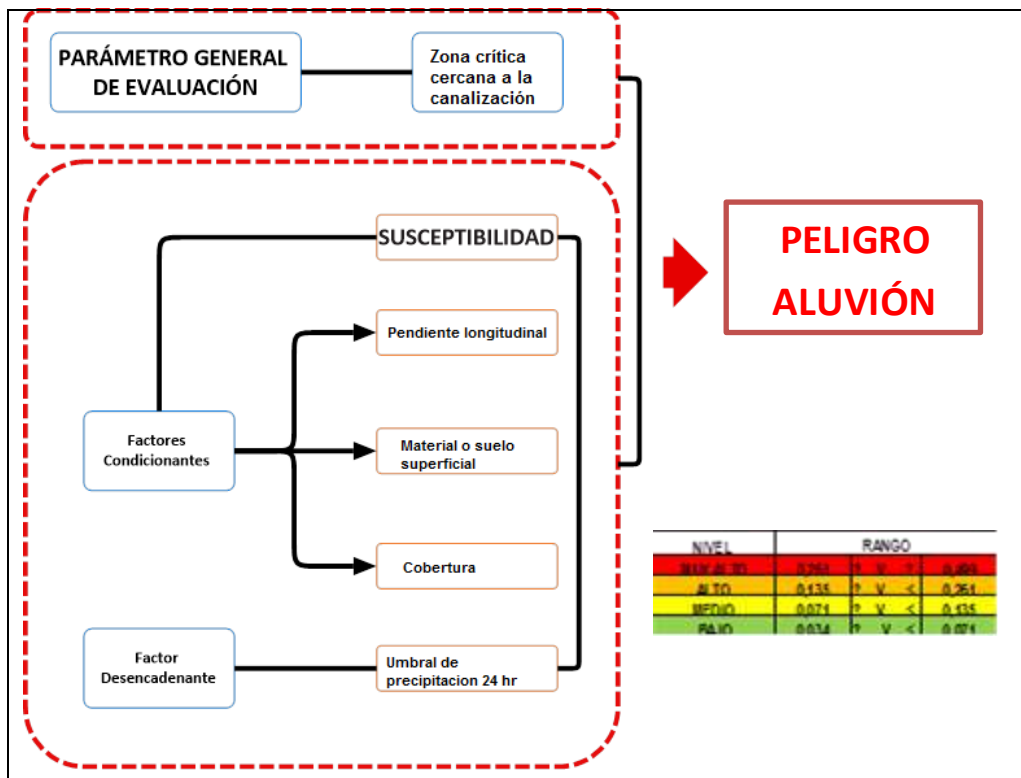
Imagen 3-1: Metodología para la determinación del peligro por aluvión en el CS San Pedro

De acuerdo al “Manual de Evaluación de Riesgos Originados por Fenómenos Naturales” del Centro Nacional de Estimación, Prevención y reducción del Riesgo de Desastres (CENEPRED), utilizamos parámetros generales para conjugarlos con la susceptibilidad del terreno, lo cual se obtiene de la correlación de los parámetros condicionantes y desencadenantes.

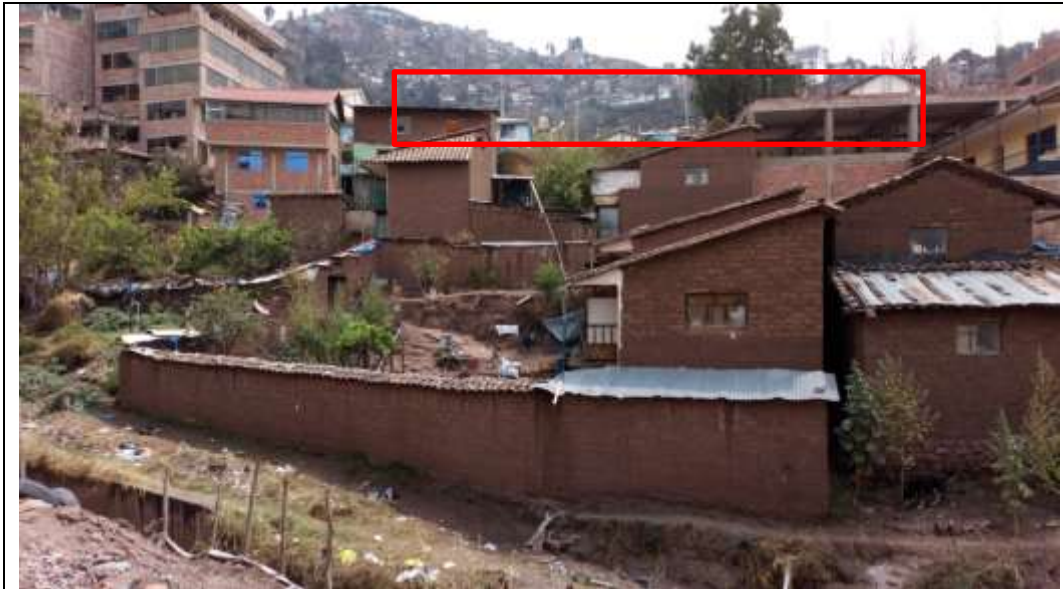
Fotografía 01: Se muestra la ubicación del CS San Pedro en referencia al fondo de quebrada y de la canalización.

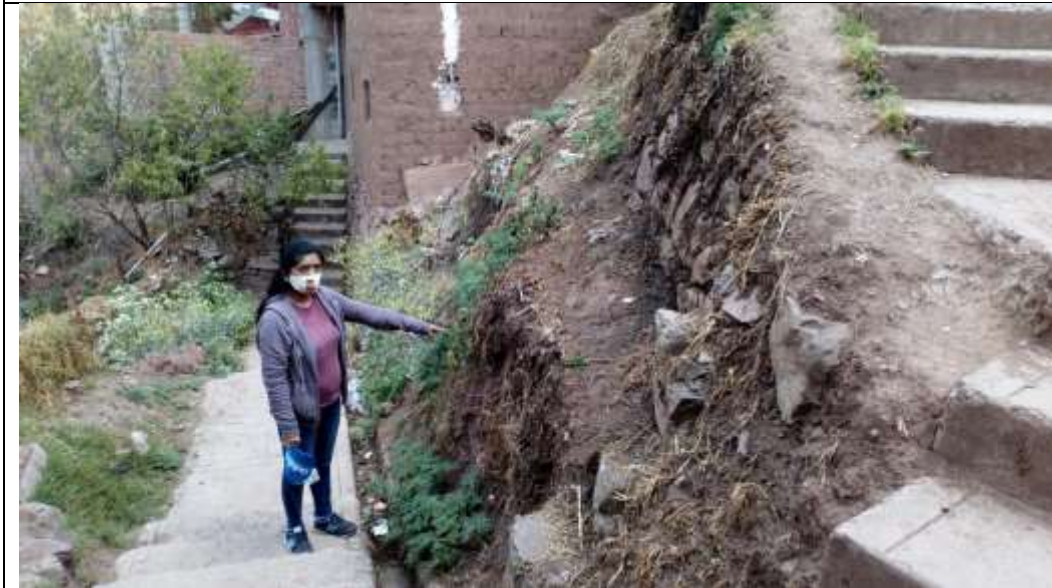
Fotografía 02: Se muestra la presencia de suelo de relleno en el talud

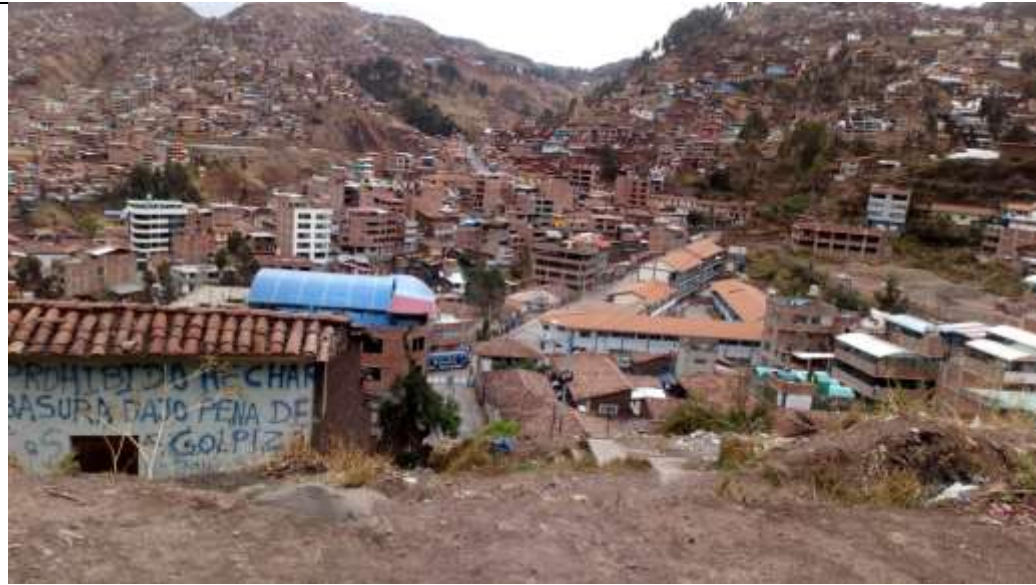
Fotografía 03: Vista que muestra la ubicación del centro de salud con respecto a la quebrada, cuenca y urbanización.

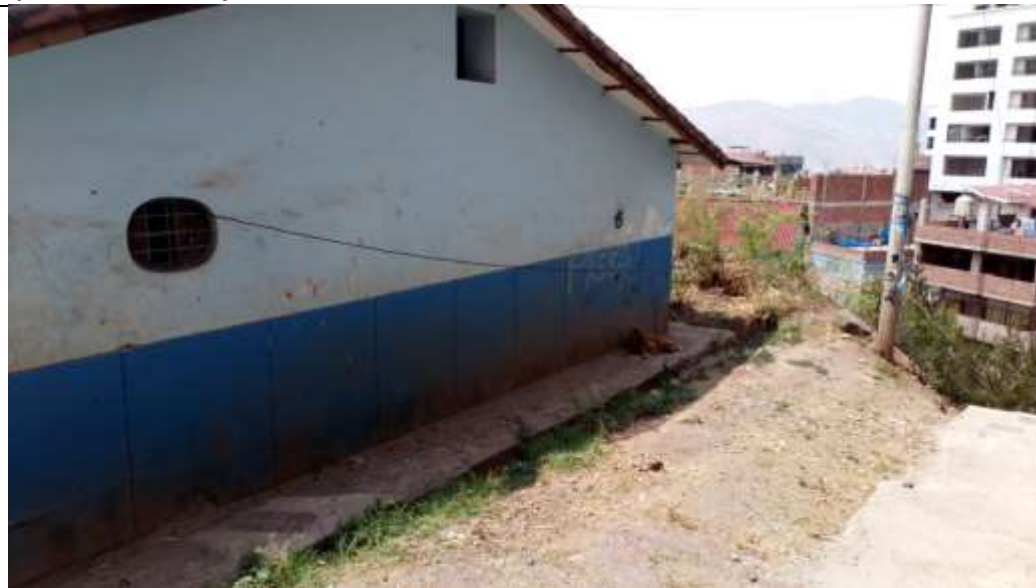
Fotografía 04: Se evidencia la precariedad de servicios, en la toma se observa la conexión insegura de fluido eléctrico.

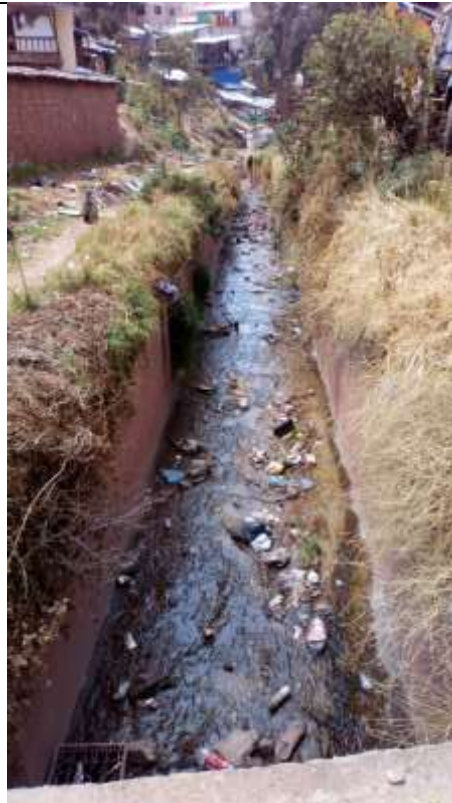
Fotografía 05: Vista aguas abajo del canal de la quebrada Picchu

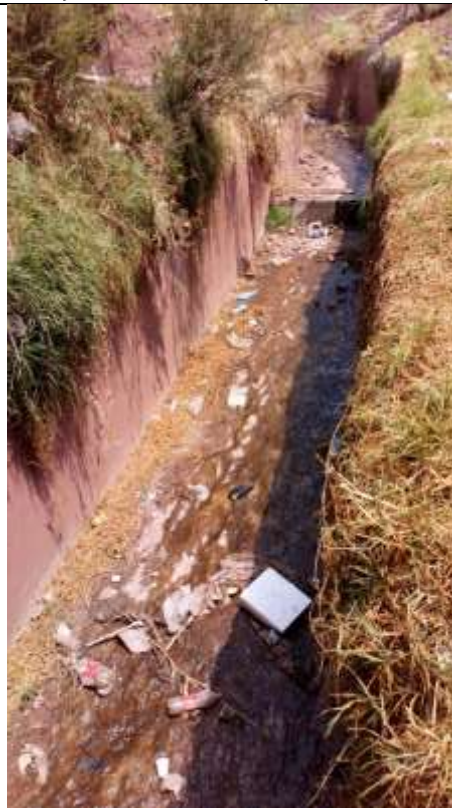
Fotografía 06: Vista aguas arriba del canal de la quebrada Picchu
