**MUNICIPALIDAD
PROVINCIAL
DEL CUSCO**

**EVALUACIÓN DE RIESGOS ORIGINADOS POR DESLIZAMIENTO
EN EL ÁREA DE UBICACIÓN DEL PROYECTO “MEJORAMIENTO Y
AMPLIACIÓN DE LA PRESTACIÓN DEL SERVICIO DE SALUD DEL
ESTABLECIMIENTO DE SALUD DE SAN PEDRO APV. PICCHU
ALTO, DISTRITO DE CUSCO, PROVINCIA DE CUSCO – CUSCO”**

Octubre-2020

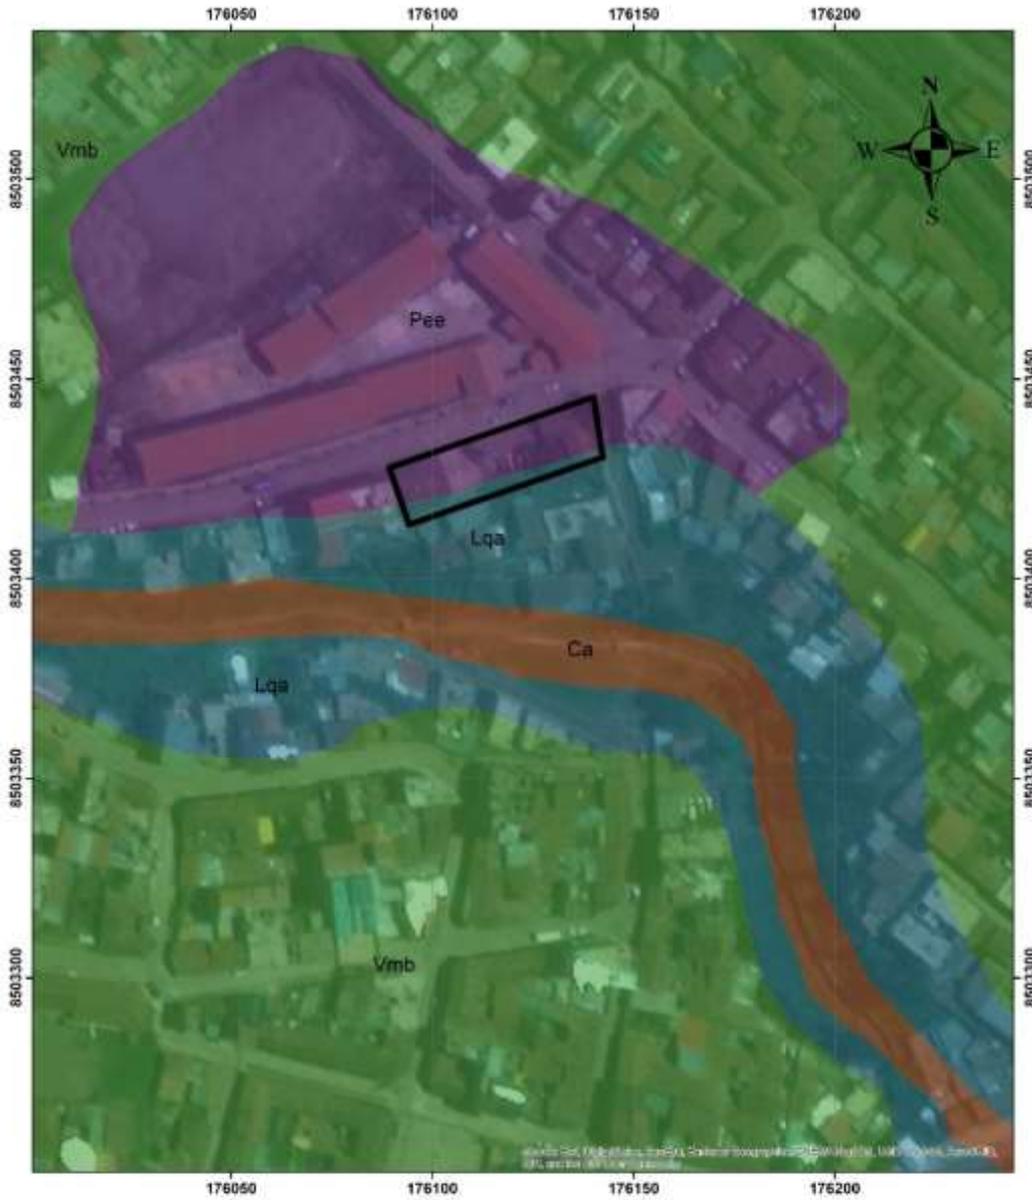
Imagen 2-6: Mapa geomorfológico de la zona de estudio

- Vertiente de Montaña baja. Son las escarpas de elevada pendiente del cerro Picchu, están constituidas por depósitos sedimentarios ligeramente fracturados.

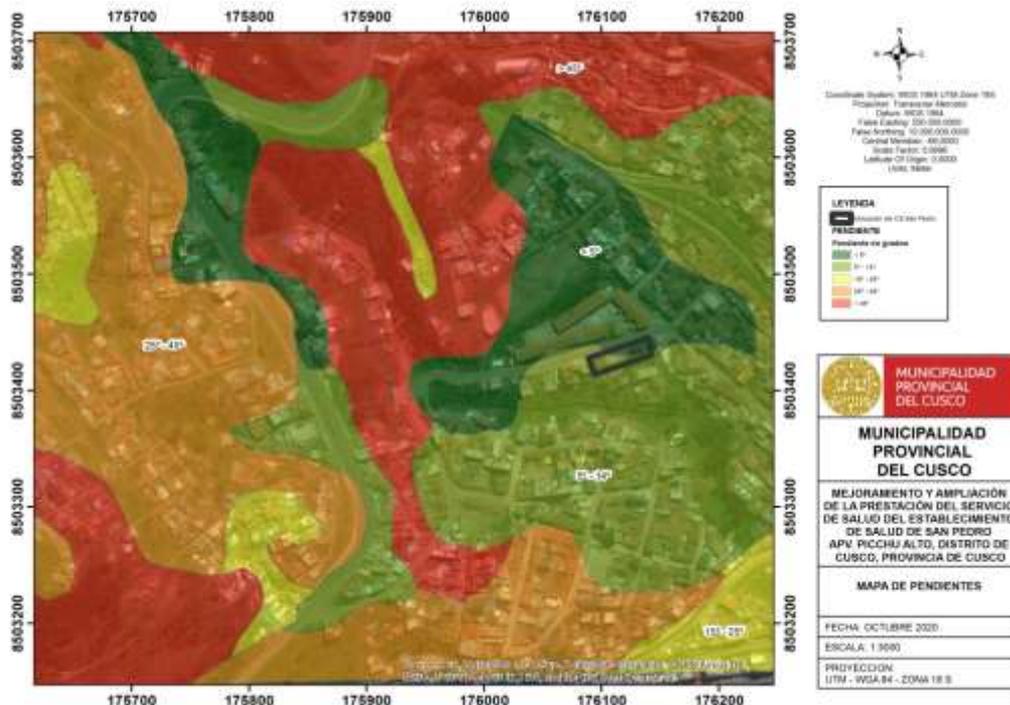
Imagen 2-8: Mapa de pendientes de la zona de estudio

- Pendiente escarpada. Corresponde a las pendientes mayores a 45°, son terrenos demasiado escarpados, casi verticales, el área que ocupa es el menor de todos los rangos descritos, se puede identificar en algunas partes del talud inmediato a la zona de construcción del nuevo equipamiento de salud.

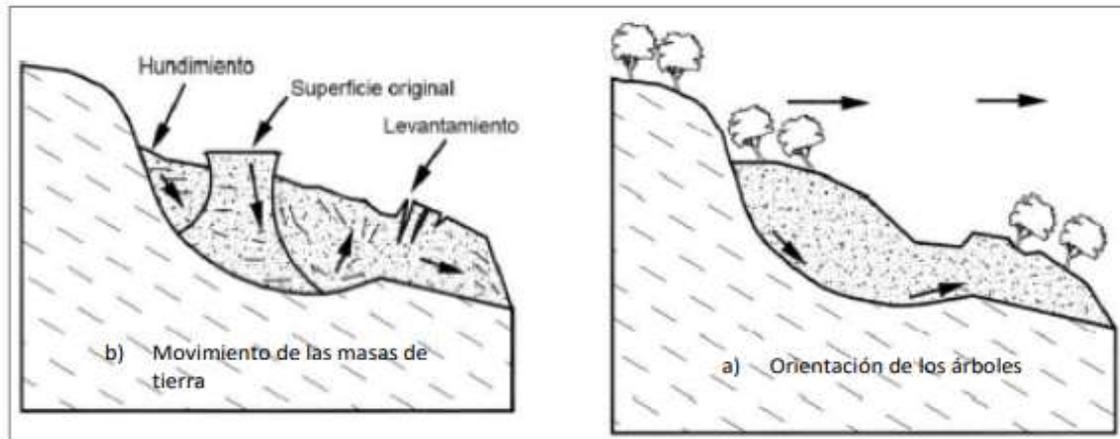
Imagen 3-5: Deslizamiento rotacional típico

Estos movimientos de masas de roca, residuos o tierra, hacia la parte baja de un talud, son uno de los procesos geológicos más destructivos que afectan a los humanos, causando miles de muertes y daños en las propiedades, por valor de decenas de billones de dólares cada año (Brabb y Harrod, 1989). Los deslizamientos producen cambios en la morfología del terreno, diversos daños ambientales, daños en las obras de infraestructura, destrucción de viviendas, puentes, bloqueo de ríos, etc. Los desplazamientos en masa se dividen en subtipos denominados deslizamientos rotacionales, deslizamientos traslacionales o planares y deslizamientos compuestos de rotación. Esta diferenciación es importante porque puede definir el sistema de análisis y el tipo de estabilización que se va a emplear (Suarez J., 2009).

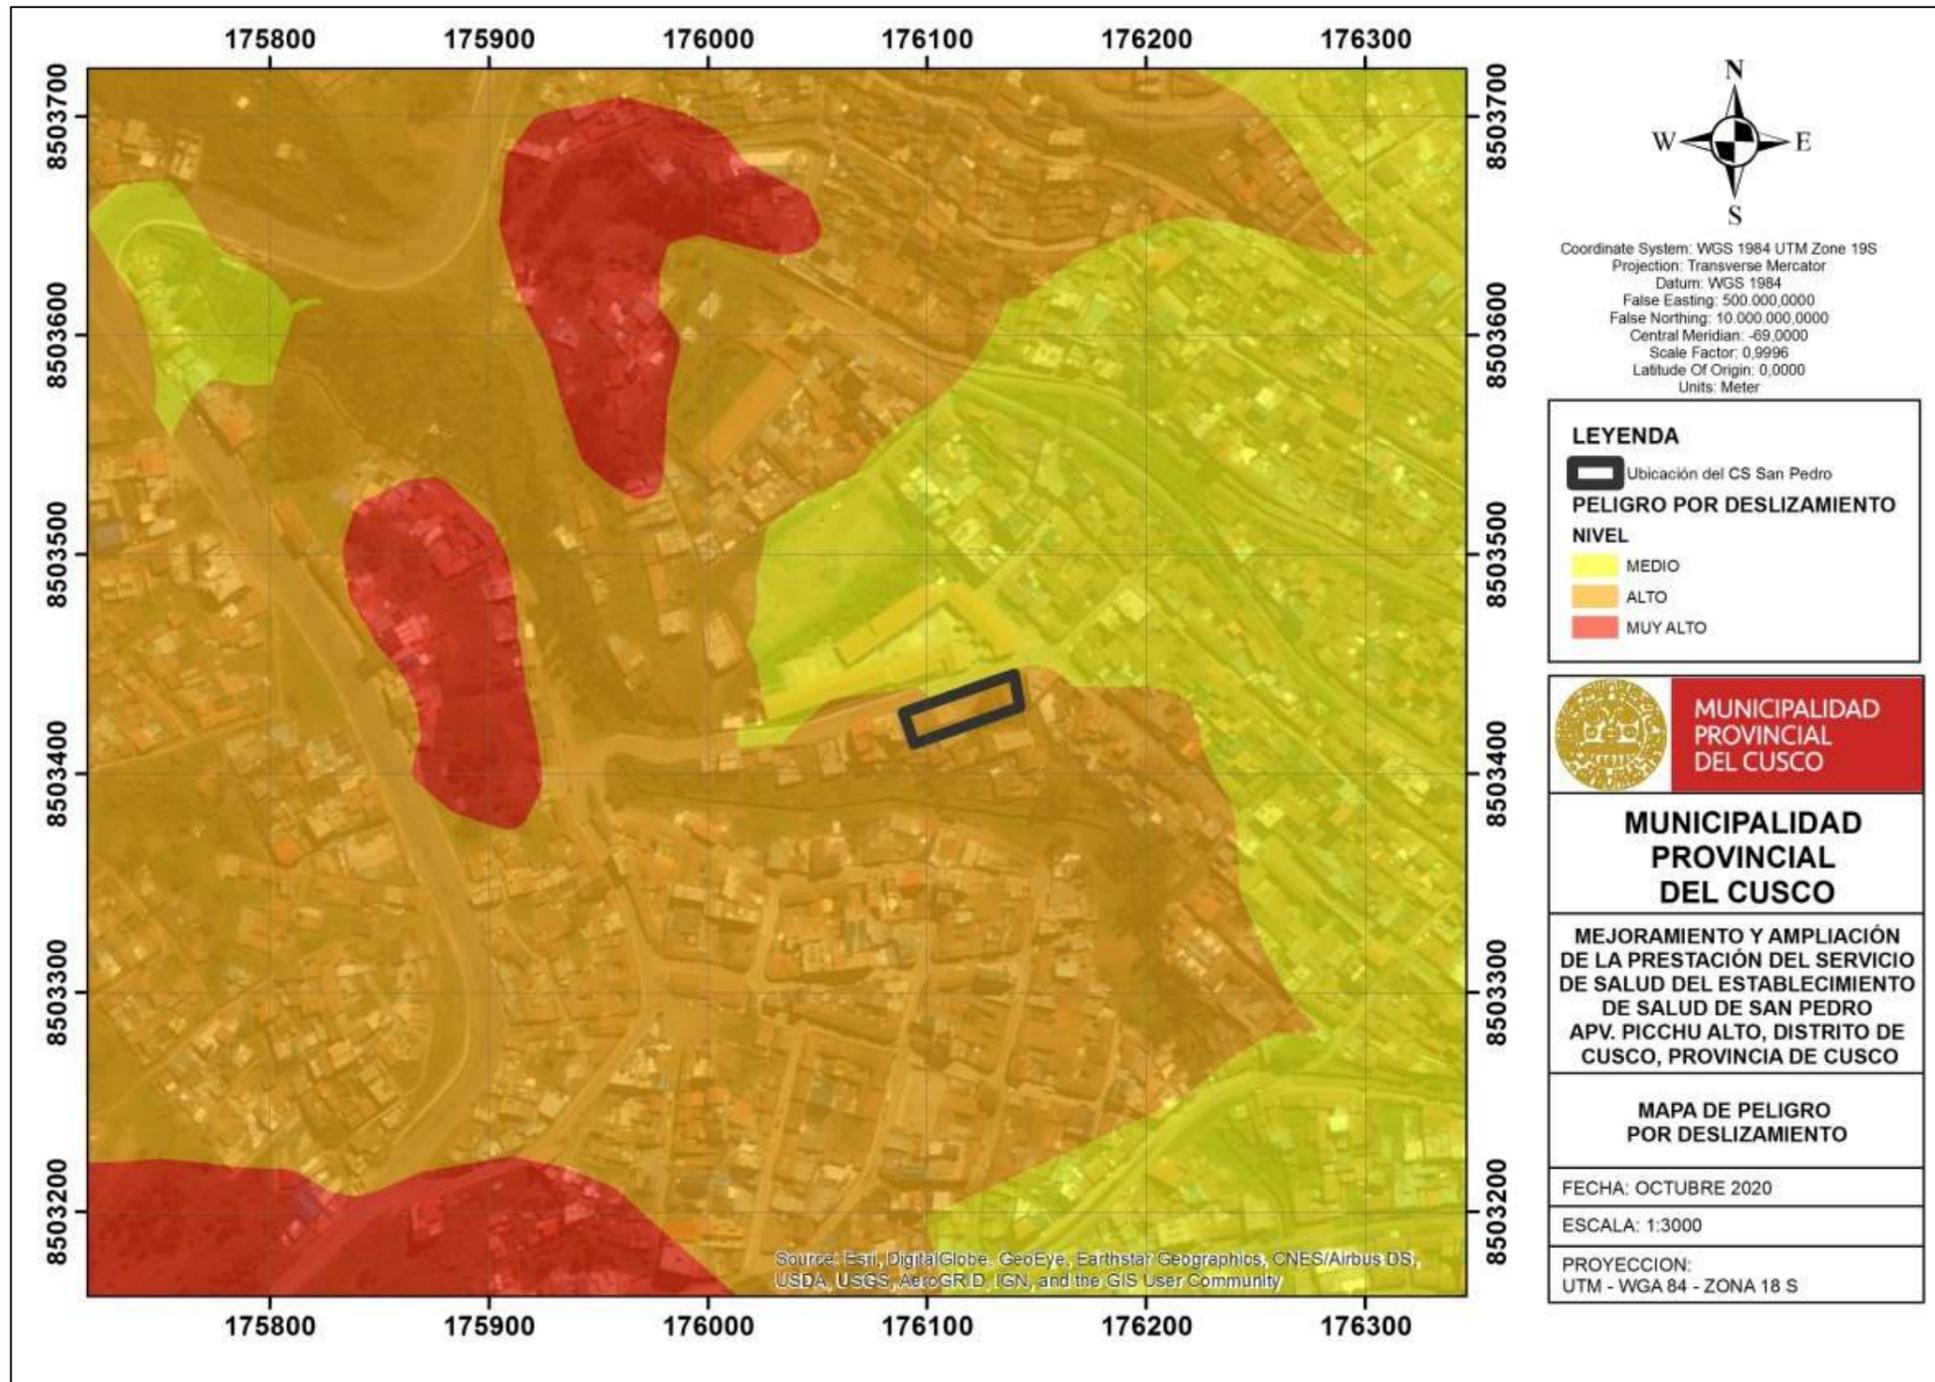
Imagen 3-12: Mapa de peligro por deslizamiento en el área de influencia del CS San Pedro

Nivel de Peligro	Descripción
Peligro muy alto por deslizamiento	Taludes ubicados dentro de las áreas críticas o inestables, cuyo cuerpo esta compuesto mayormente por la formación Puquin, depositado sobre un Acuitardo Poroso No Consolidado de grava, arena y limos, cuya pendiente es mayor a 62%, además la cara o superficie del talud no tiene ningun tipo de cobertura vegetal ni artificial, registrándose días extremadamente lluviosos que superan el umbral de 27 mm, se producen deslizamientos por la falla repentina y violenta de la superficie de falla, deslizándose una gran cantidad de suelo y roca afectando estructuras pendiente abajo.
Peligro alto por deslizamiento	Taludes contiguos a las áreas críticas o inestables o hasta 10 metros de separación, cuyo cuerpo está compuesto mayormente por la formación Quilque, depositado sobre un acuitardo sedimentario de arenas y arcillas lacustres, cuya pendiente es mayor a 36% y menor a 62%, además la cara o superficie del talud tiene cobertura apenas de pastos y herbáceas, registrándose días extremadamente lluviosos que superan el umbral de 27 mm, existe alta probabilidad de que se produzcan deslizamientos por la falla advertida de los planos de rotura.

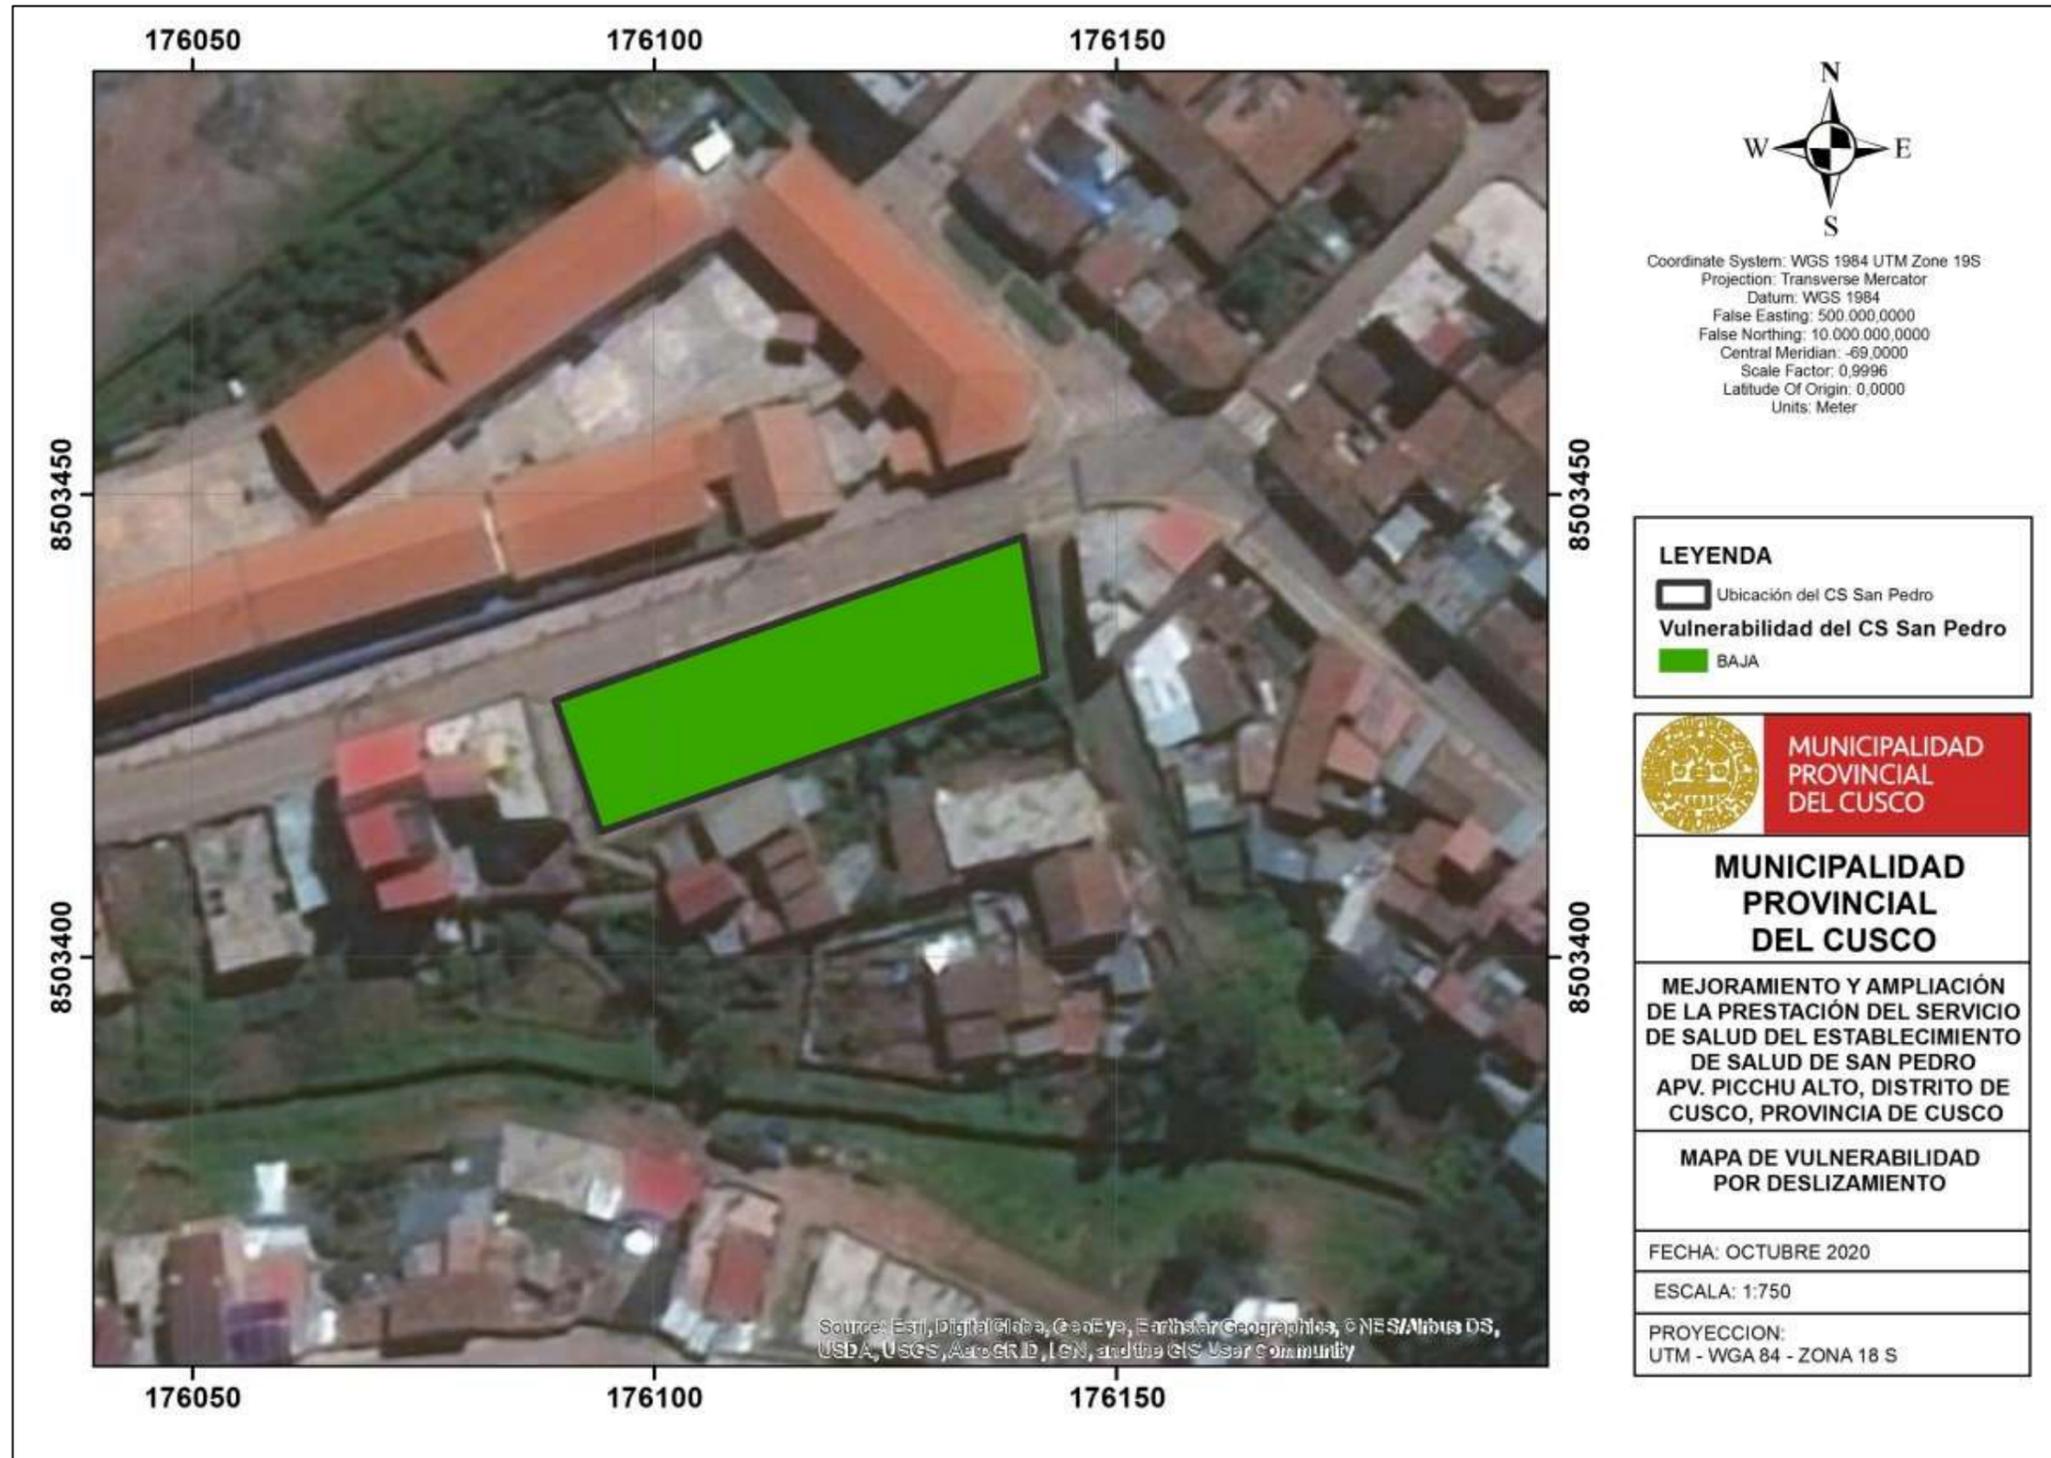
Imagen 4-2: Mapa de Vulnerabilidad del Centro de Salud San Pedro

Vulnerabilidad alta	Se trata de una infraestructura de salud que no cuenta con servicio de agua ni fluido eléctrico, el agua aprovechada es provista mediante camión cisterna, su acceso directo se hace por una vía expresa donde es peligroso sobreparar y se prohíbe el estacionamiento; el material predominante es adobe y su estado de conservación es regular, donde la cimentación y estructuras son convencionales o superficiales. El personal del centro de salud solo puede atender a heridos leves durante un desastre y la infraestructura presenta deficiencias en cuanto a seguridad y cumple parcialmente con el reglamento nacional de edificaciones, y la demanda de población vulnerable es de 4000 a 5000 pacientes por año; el centro de salud apenas cuenta con teléfono fijo para la comunicación, además el personal solamente ha recibido una capacitación sobre GRD y la Red de servicios de salud tiene sus documentos de gestión incompletos o desactualizados, además se ubica hasta una distancia de 10 metros desde la zona inestable identificada.

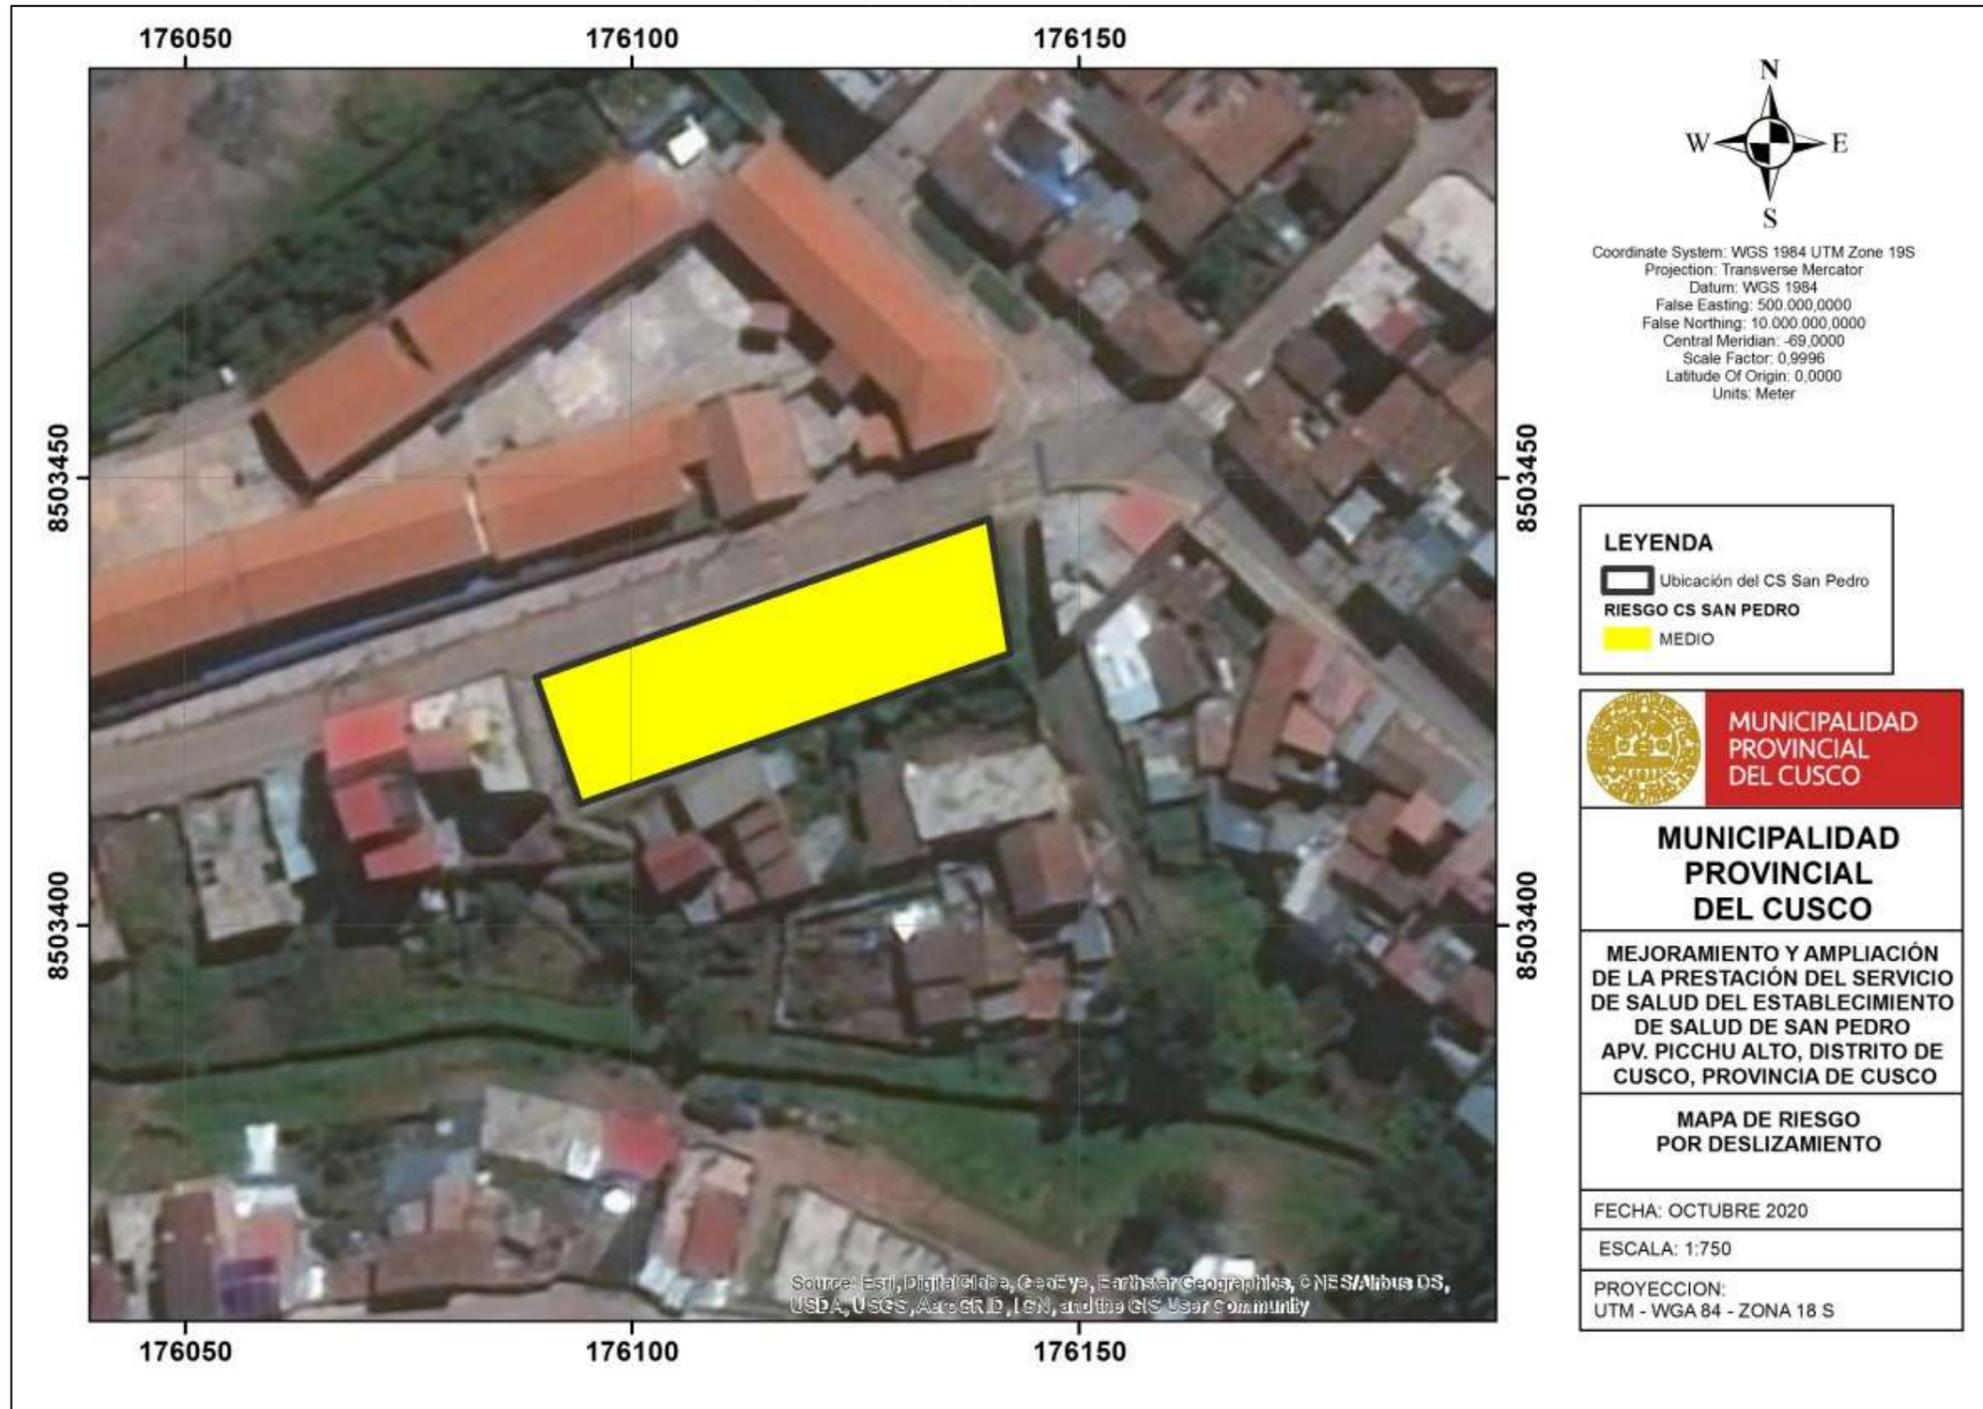
Imagen 5-2: Mapa de riesgo por deslizamiento para el CS San Pedro

Nivel de riesgo	Descripción
Riesgo muy alto por deslizamiento	<p>Taludes ubicados dentro de las áreas críticas o inestables, cuyo cuerpo esta compuesto mayormente por la formación Puquin, depositado sobre un Acuitardo Poroso No Consolidado de grava, arena y limos, cuya pendiente es mayor a 62%, además la cara o superficie del talud no tiene ningun tipo de cobertura vegetal ni artificial, registrándose días extremadamente lluviosos que superan el umbral de 27 mm, se producen deslizamientos por la falla repentina y violenta de la superficie de falla, deslizándose una gran cantidad de suelo y roca afectando estructuras pendiente abajo.</p> <p>Se trata de una infraestructura de salud que no cuenta con servicio de agua ni fluido eléctrico y apenas se puede acceder por vía peatonal; el material predominante es extremadamente precario como esteras, plástico o madera, su estado de conservación es malo a muy malo donde no se aplicaron tecnologías constructivas ni de cimentación. El personal del centro de salud no es capaz de prestar atenciones a heridos en caso de desastres y la infraestructura no brinda seguridad y tampoco cumple con el reglamento nacional de edificaciones, además la demanda de población vulnerable sobrepasa los 5000 pacientes por año; el centro de salud no cuenta con ningún medio ni tecnología para la comunicación, el personal no ha recibido ninguna capacitación sobre GRD y la Red de servicios de salud no ha desarrollado ninguna clase de documentos de gestión, además se ubica dentro del área inestable identificada.</p>

Riesgo alto por deslizamiento	<p>Taludes contiguos a las áreas críticas o inestables o hasta 10 metros de separación, cuyo cuerpo está compuesto mayormente por la formación Quilque, depositado sobre un acuitardo sedimentario de arenas y arcillas lacustres, cuya pendiente es mayor a 36% y menor a 62%, además la cara o superficie del talud tiene cobertura apenas de pastos y herbáceas, registrándose días extremadamente lluviosos que superan el umbral de 27 mm, existe alta probabilidad de que se produzcan deslizamientos por la falla advertida de los planos de rotura.</p> <p>Se trata de una infraestructura de salud que no cuenta con servicio de agua ni fluido eléctrico, el agua aprovechada es provista mediante camión cisterna, su acceso directo se hace por una vía expresa donde es peligroso sobrepasar y se prohíbe el estacionamiento; el material predominante es adobe y su estado de conservación es regular, donde la cimentación y estructuras son convencionales o superficiales. El personal del centro de salud solo puede atender a heridos leves durante un desastre y la infraestructura presenta deficiencias en cuanto a seguridad y cumple parcialmente con el reglamento nacional de edificaciones, y la demanda de población vulnerable es de 4000 a 5000 pacientes por año; el centro de salud apenas cuenta con teléfono fijo para la comunicación, además el personal solamente ha recibido una capacitación sobre GRD y la Red de servicios de salud tiene sus documentos de gestión incompletos o desactualizados, además se ubica hasta una distancia de 10 metros desde la zona inestable identificada.</p>

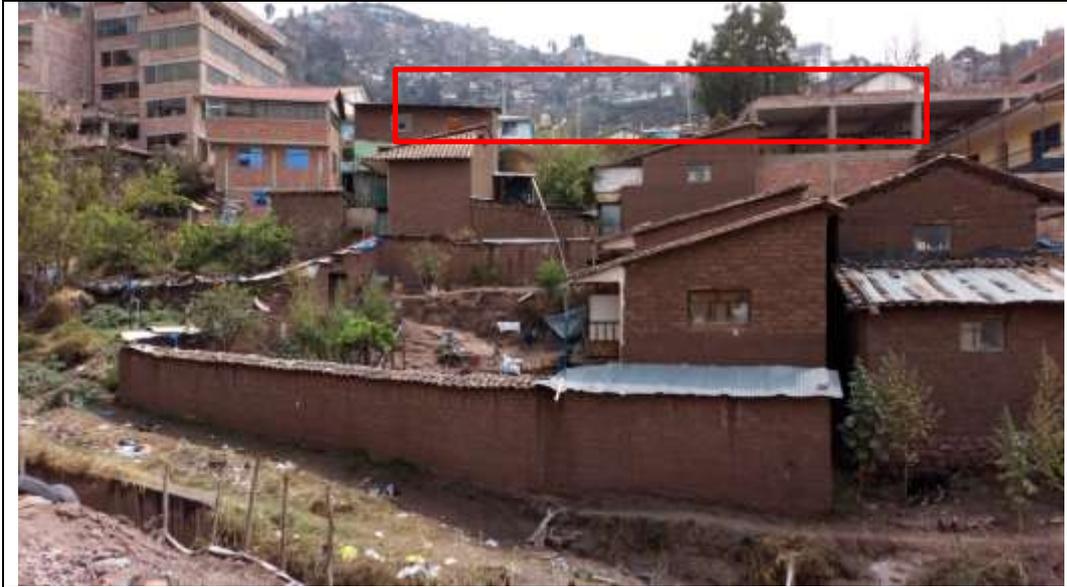
Fotografía 01: Se muestra el talud inmediato al lado Sur del área del CS San Pedro.

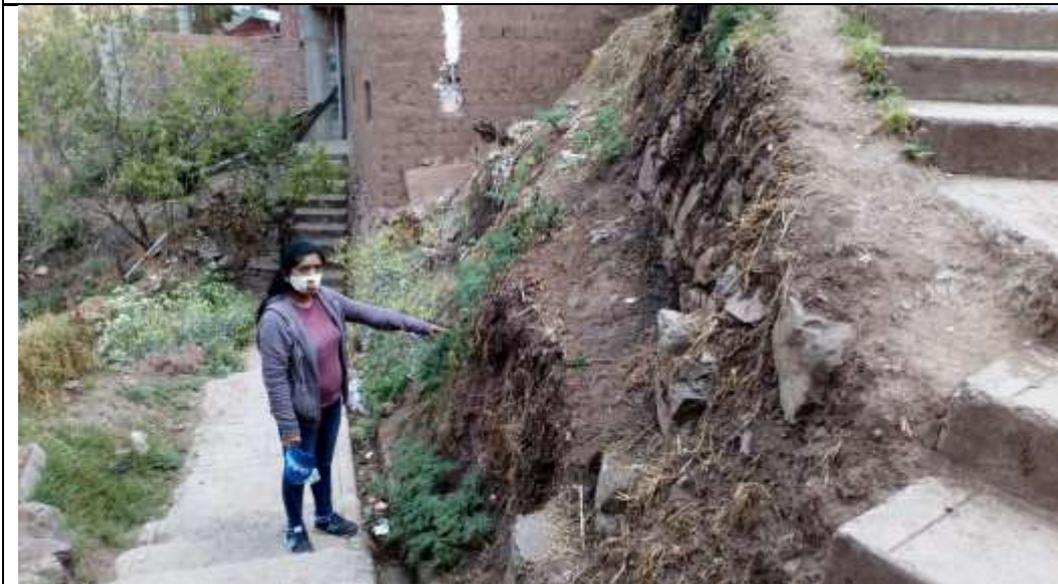
Fotografía 02: Se muestra la presencia de suelo de relleno en el talud

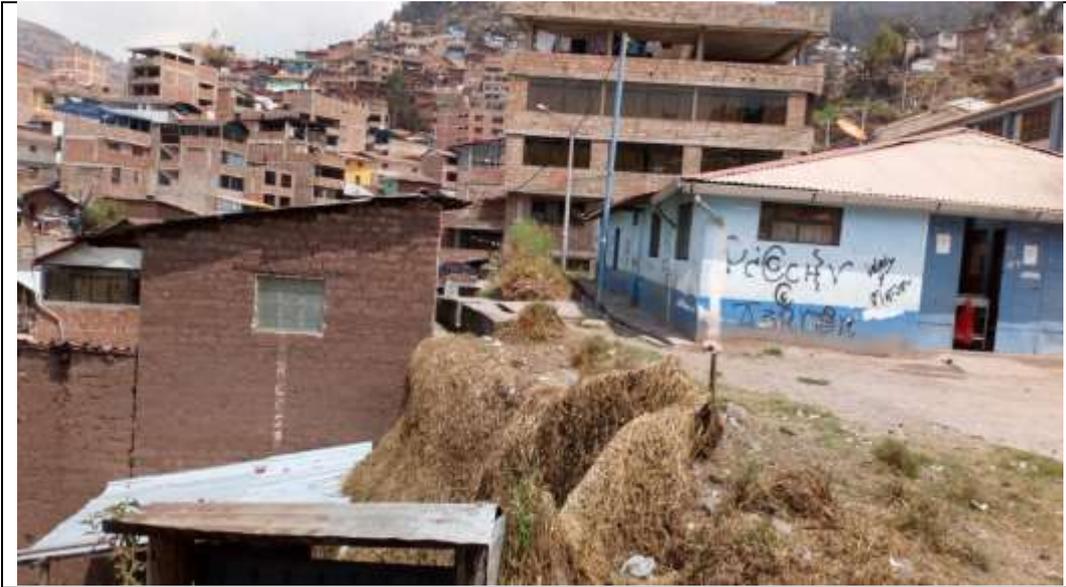
Fotografía 03: Se evidencia la precariedad del actual equipamiento de salud CS San Pedro y su ubicación con respecto a las pendientes.

- Priorizar la aprobación e inmediata ejecución del proyecto “Mejoramiento y Ampliación de la Prestación del Servicio de Salud del Establecimiento de Salud de San Pedro APV. Picchu Alto, Distrito de Cusco, Provincia de Cusco – Cusco”, el cual contempla estructuras de cimentación semi profunda que alcanza un suelo estable y roca maciza, esta obra favorece al sostenimiento y equilibrio del talud, otorgando mejores condiciones de estabilidad evitando la falla del plano de deslizamiento a lo largo del talud, de tal manera que se beneficiará también a viviendas y espacios públicos del ámbito inmediato.

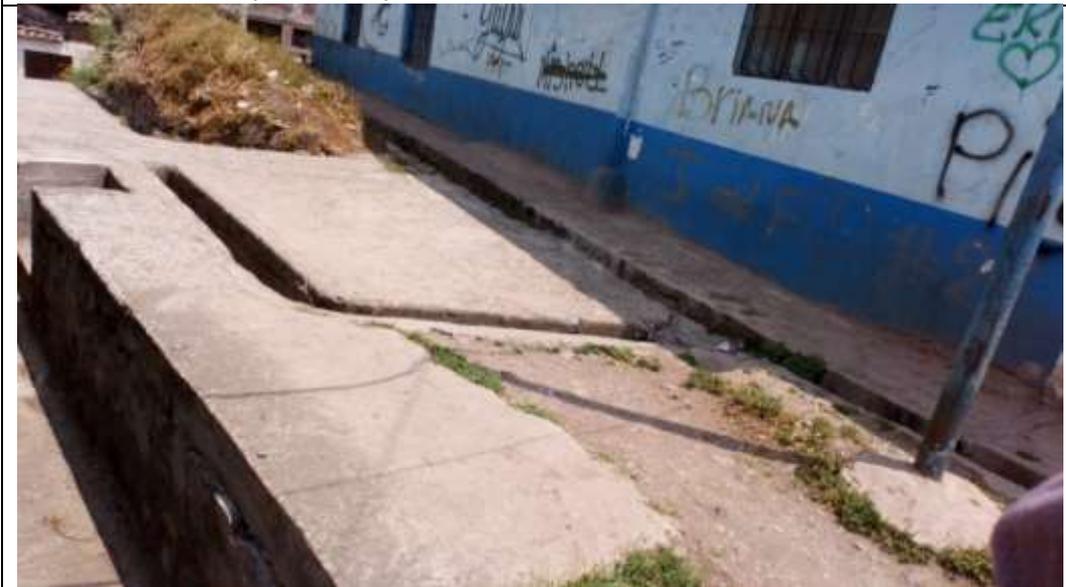
Fotografía 04: Existe un precario sistema de evacuación de aguas pluviales

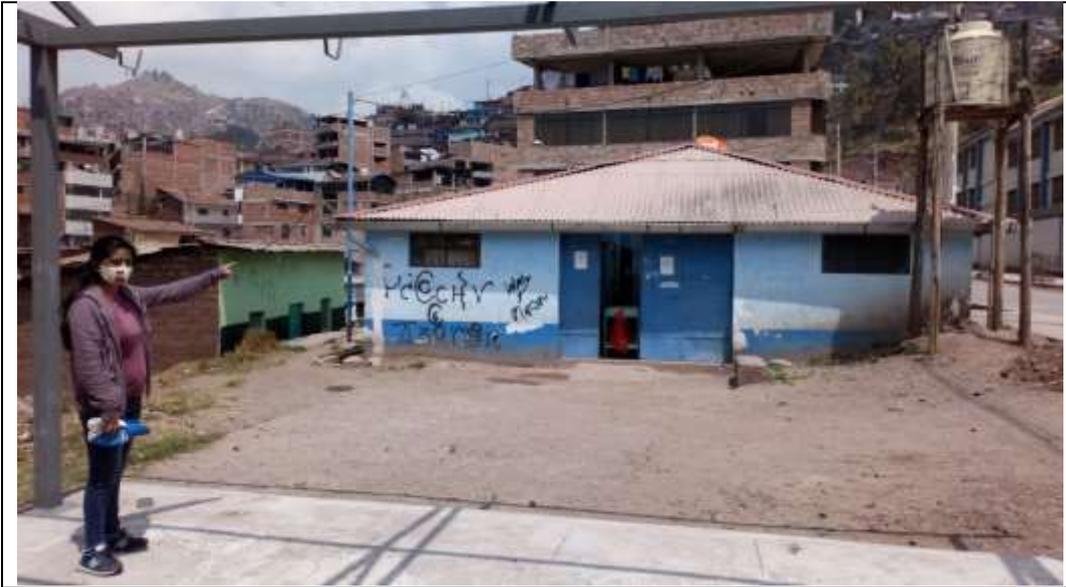
Fotografía 05: También se evidencian edificaciones de hasta 4 niveles muy cercanos a la ubicación del centro de salud

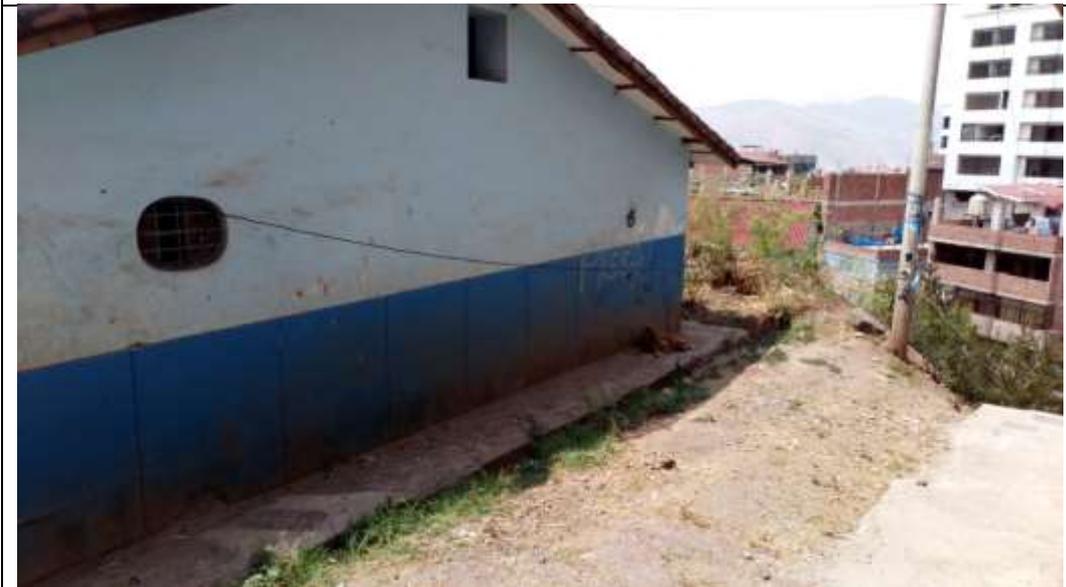
Fotografía 06: Se evidencia la precariedad de servicios, en la toma se observa la conexión insegura de fluido eléctrico.

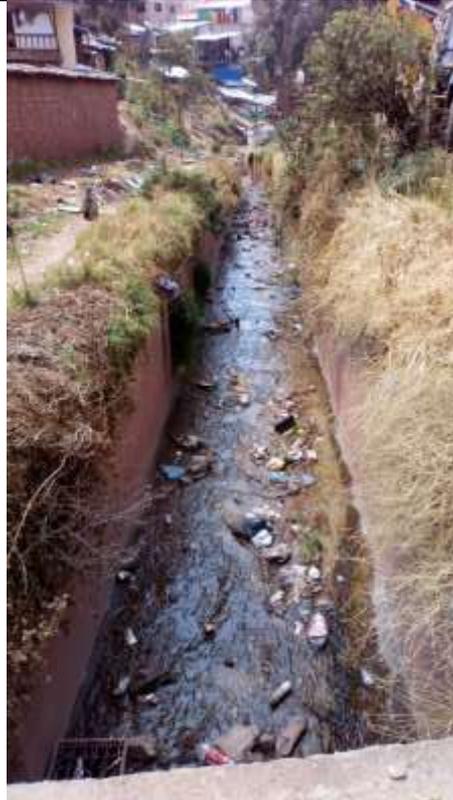
Fotografía 07: Vista aguas abajo del canal de la quebrada Picchu, esta canalización ha ayudado a la estabilización del talud debido a que frena la erosión vertical.

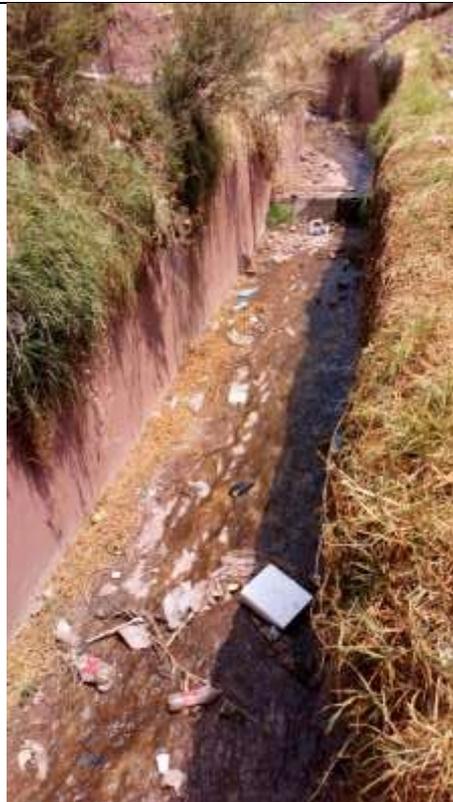
Fotografía 08: Vista aguas arriba del canal de la quebrada Picchu

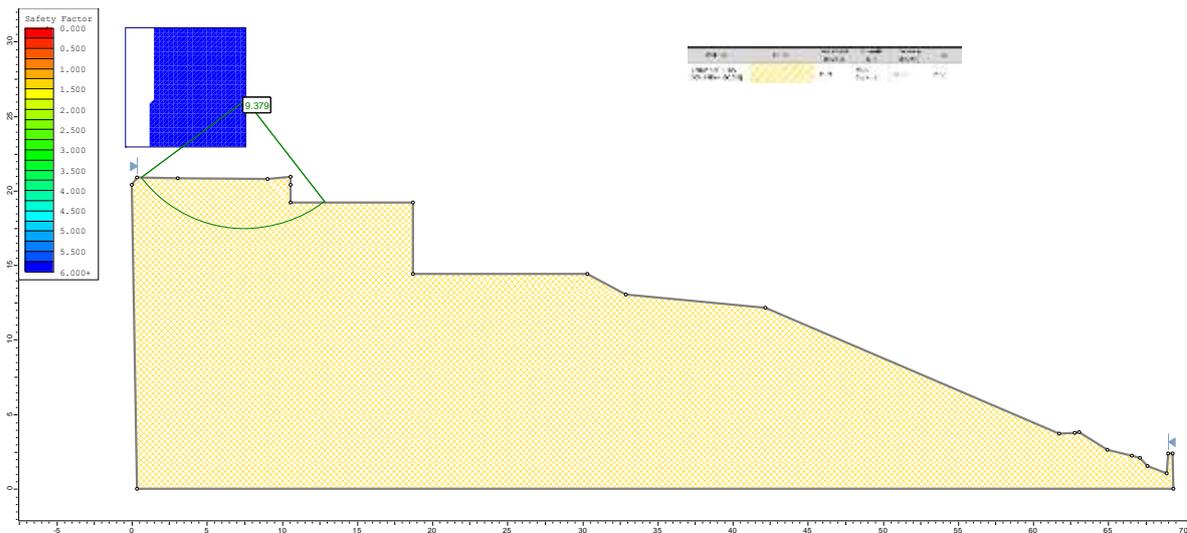
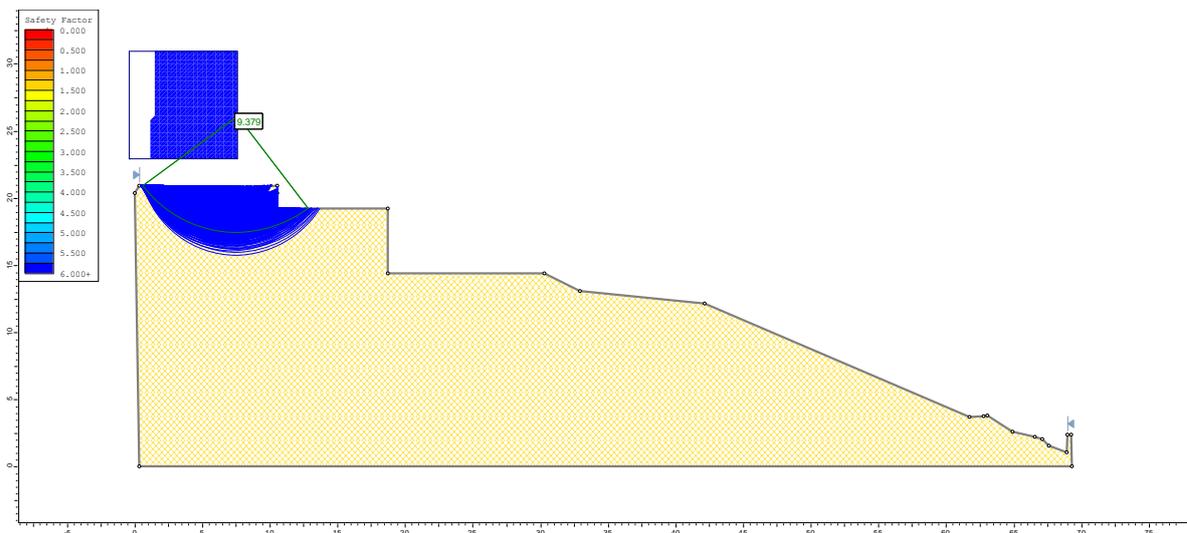
Análisis de estabilidad estático sección A-A' en la zona media de la construcción del centro de salud a una profundidad de 6 m.

Vista para diferentes superficies de falla y para la superficie de falla crítica

Conclusión: El análisis estático sin la construcción del centro de salud a una profundidad de 6 m nos da un factor de seguridad $f.s = 9.37 > 1.5$ por lo que es estable con un ángulo de 20° para la superficie de falla crítica.

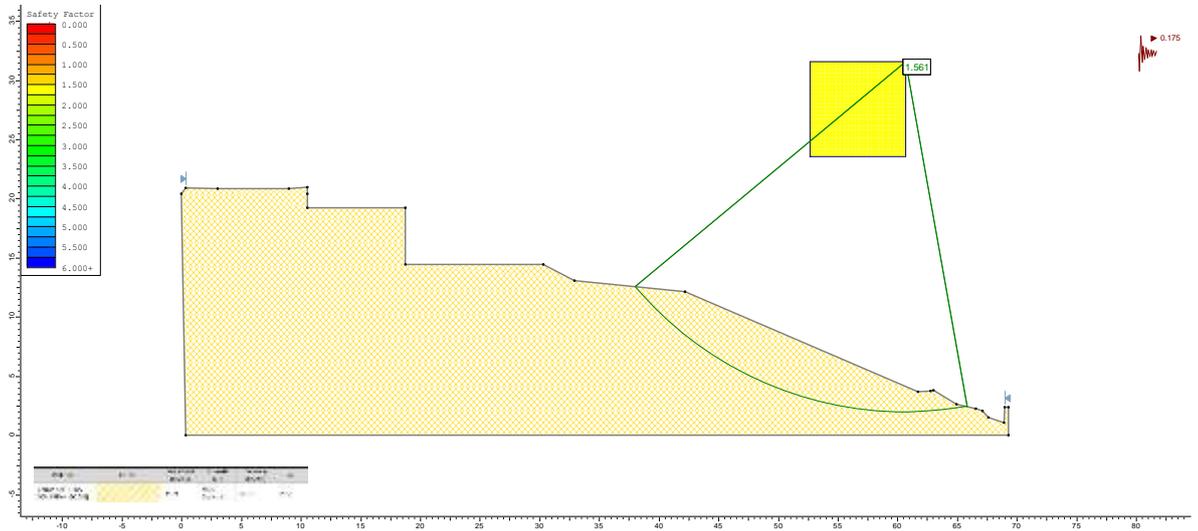
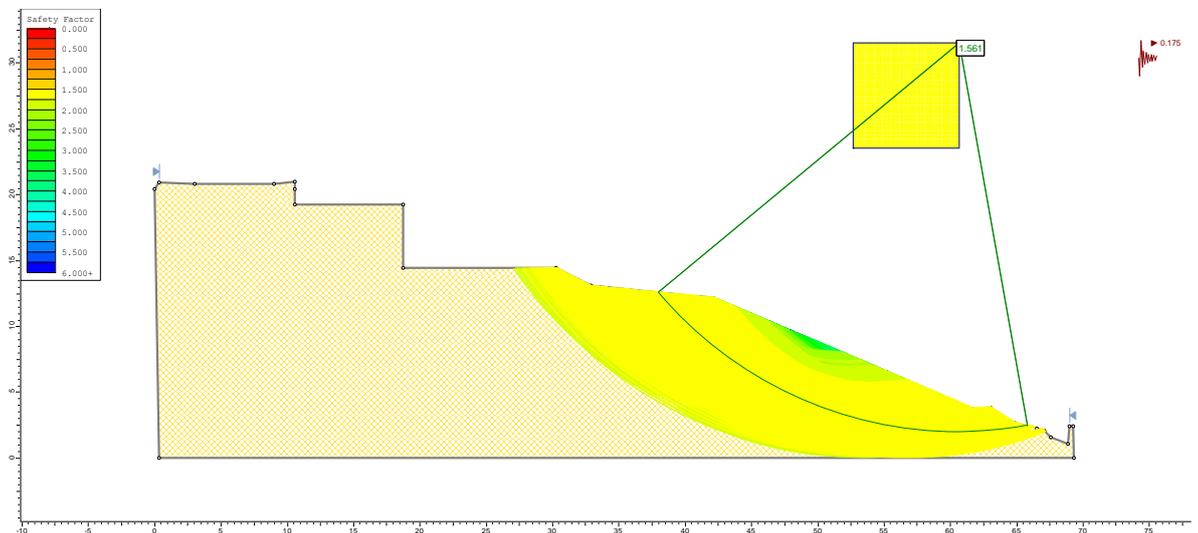
Análisis de estabilidad estático sección A-A' en la zona media de la construcción del centro de salud a una profundidad de 6.4 m.

Vista para diferentes superficies de falla y para la superficie de falla crítica

Conclusión: El análisis Pseudo Estático sin la construcción del centro de salud de 6.4 m nos da un factor de seguridad $f.s = 1.56 > 1.5$ por lo que es estable, con un ángulo de 20° para la superficie de falla crítica.

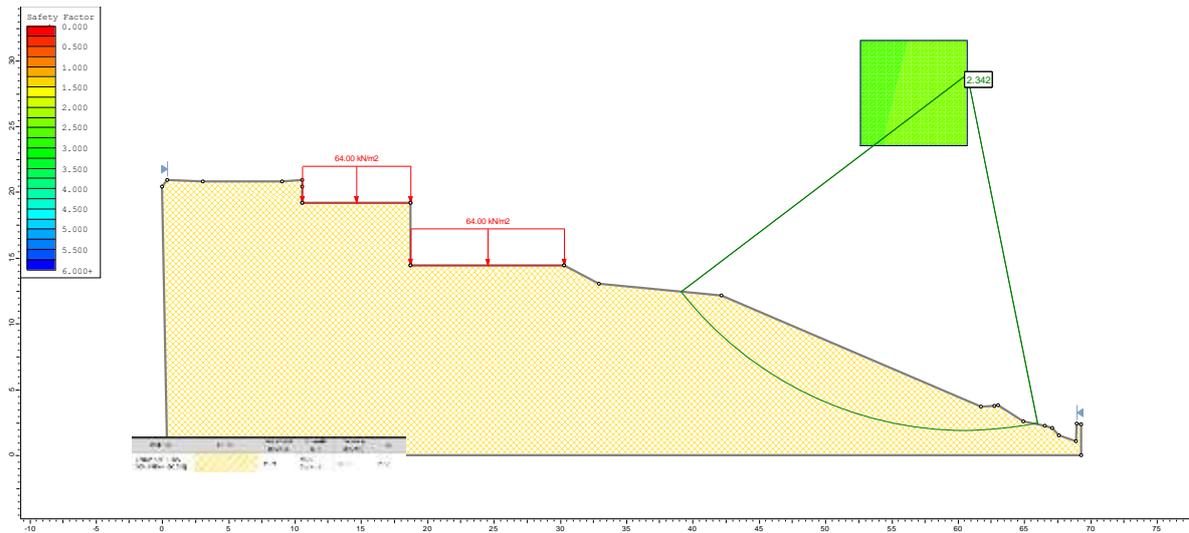
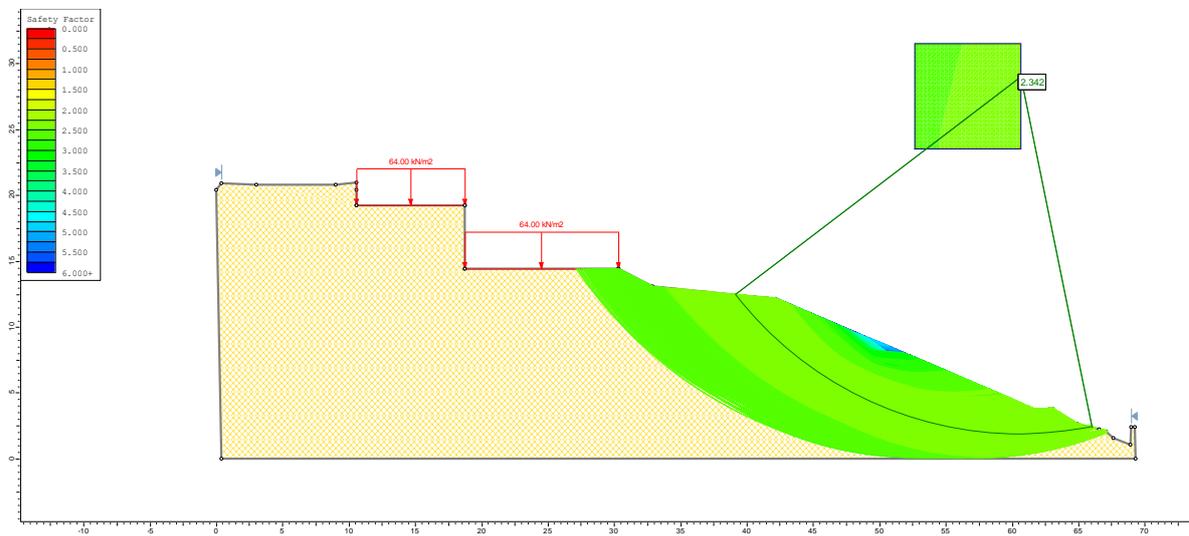
Análisis de estabilidad estático sección A-A' del centro de salud a una profundidad

Vista para diferentes superficies de falla y para la superficie de falla crítica

Conclusión: El análisis estático del centro de salud a una profundidad de 6 m nos da un factor de seguridad $f.s = 2.32 > 1.5$ por lo que es estable, con un ángulo de 20° para la superficie de falla crítica.

Sobre el análisis de estabilidad de taludes, el factor de seguridad hallado para el talud inmediato a la ubicación del centro de salud es el menor encontrado para el plano de falla o superficie crítica indicada con el segmento circular del gráfico; en todos los casos, estático, pseudo estático, con carga y sin carga adicional, estos factores de seguridad más bajos en el talud no son menores a 1.53, este es el escenario más crítico, por lo que se puede concluir que el talud será estable con la intervención de la infraestructura que contempla cimentaciones semi profundas y de sostenimiento.
