**MUNICIPALIDAD
PROVINCIAL
DEL CUSCO**

**EVALUACIÓN DE RIESGOS ORIGINADOS POR DESLIZAMIENTO
EN EL ÁREA DE UBICACIÓN DEL PROYECTO “MEJORAMIENTO Y
AMPLIACIÓN DE LA PRESTACIÓN DEL SERVICIO DE SALUD DEL
ESTABLECIMIENTO DE SALUD DE SAN PEDRO APV. PICCHU
ALTO, DISTRITO DE CUSCO, PROVINCIA DE CUSCO – CUSCO”**

Octubre-2020

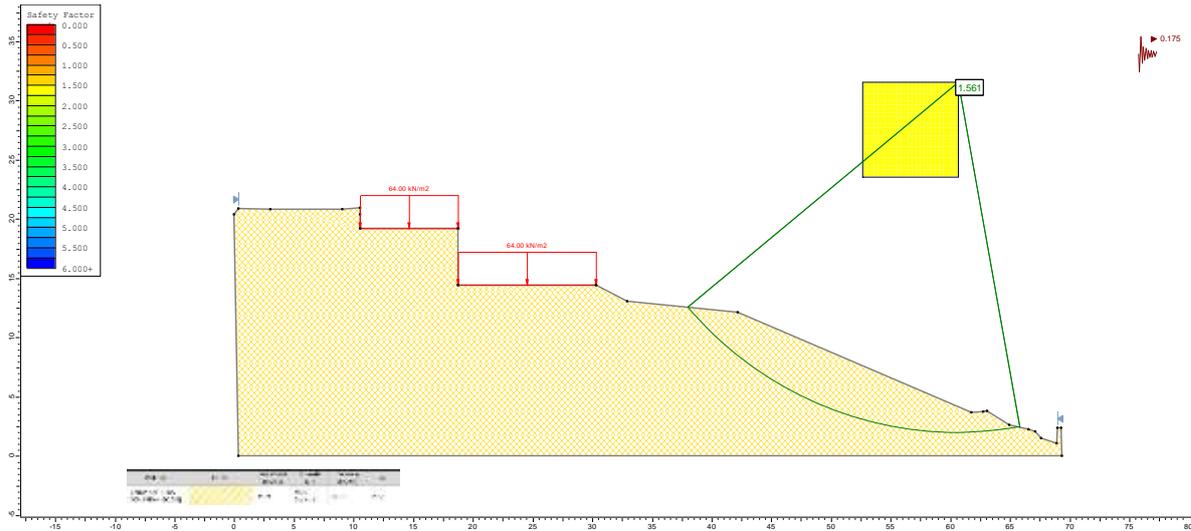
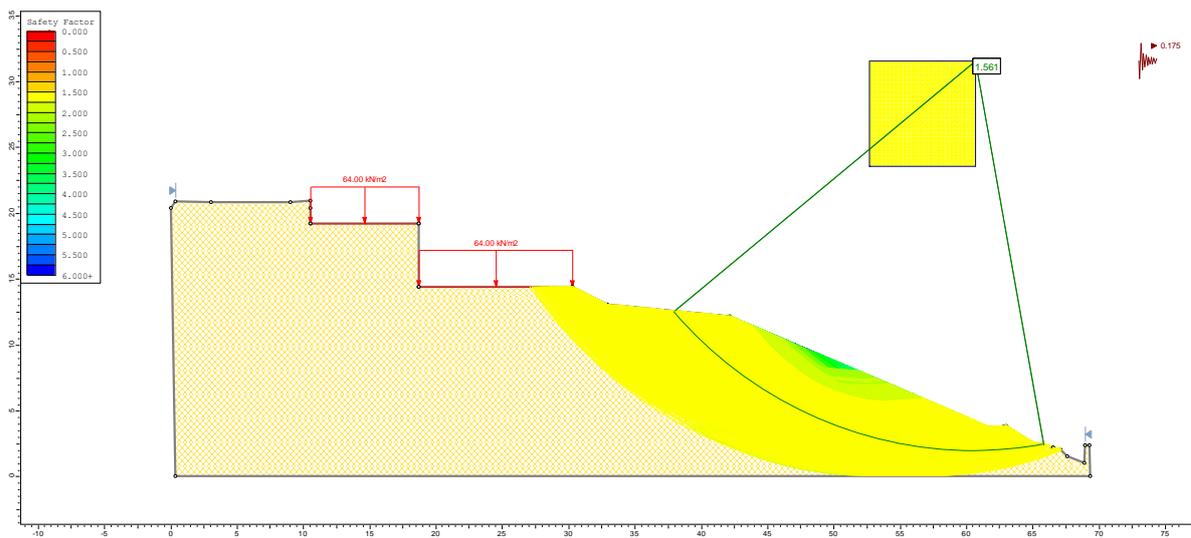
Análisis de estabilidad estático sección A-A' en la zona media de la construcción del centro de salud a una profundidad de 6.4 m

Vista para diferentes superficies de falla y para la superficie de falla crítica

Conclusión: El análisis Pseudo estático del centro de salud a una profundidad de 6 es estable por que el factor de seguridad $f.s = 1.56 > 1$, donde el talud tiene un ángulo de 20° para la superficie de falla crítica.

Sobre el análisis de estabilidad de taludes, el factor de seguridad hallado para el talud inmediato a la ubicación del centro de salud es el menor encontrado para el plano de falla o superficie crítica indicada con el segmento circular del gráfico; en todos los casos, estático, pseudo estático, con carga y sin carga adicional, estos factores de seguridad más bajos en el talud no son menores a 1.53, este es el escenario más crítico, por lo que se puede concluir que el talud será estable con la intervención de la infraestructura que contempla cimentaciones semi profundas y de sostenimiento.

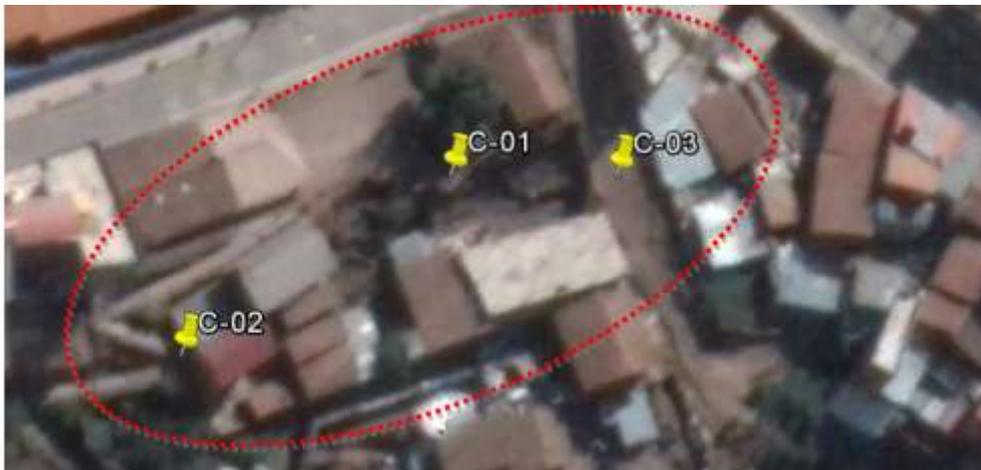
UBICACIÓN DE LAS CALICATAS:

DATOS GENERALES		
Nombre del Laboratorio	GEOTEST PERU	
Nombre de EMS	ESTUDIO DE MECANICA DE SUELOS – PROYECTO: " MEJORAMIENTO Y AMPLIACIÓN DE LA PRESTACIÓN DEL SERVICIO DE SALUD DE SAN PEDRO APV.PICCHU ALTO, DISTRITO CUSCO, PROVINCIA CUSCO,REGION CUSCO "	
Fecha	OCTUBRE 2020	
RESULTADOS EMS		
Calicata 01	Calicata 02	Calicata 03
Profundidad: 3.5 m	Profundidad: 3.5 m	Profundidad: 3.5 m
Clasificación SUCS: Grava arcillosa con arena GC	Clasificación SUCS: Arena arcillosa con grava SC	Clasificación SUCS: Arcilla ligera arenosa con grava CL
Nivel freático: No se presenta	Nivel freático: No se presenta	Nivel freático: No se presenta
Capacidad de carga admisible: 1.04 kg/cm2	Capacidad de carga admisible: 1.11 kg/cm2	Capacidad de carga admisible: 1.19 kg/cm2
PERFIL	PERFIL	PERFIL

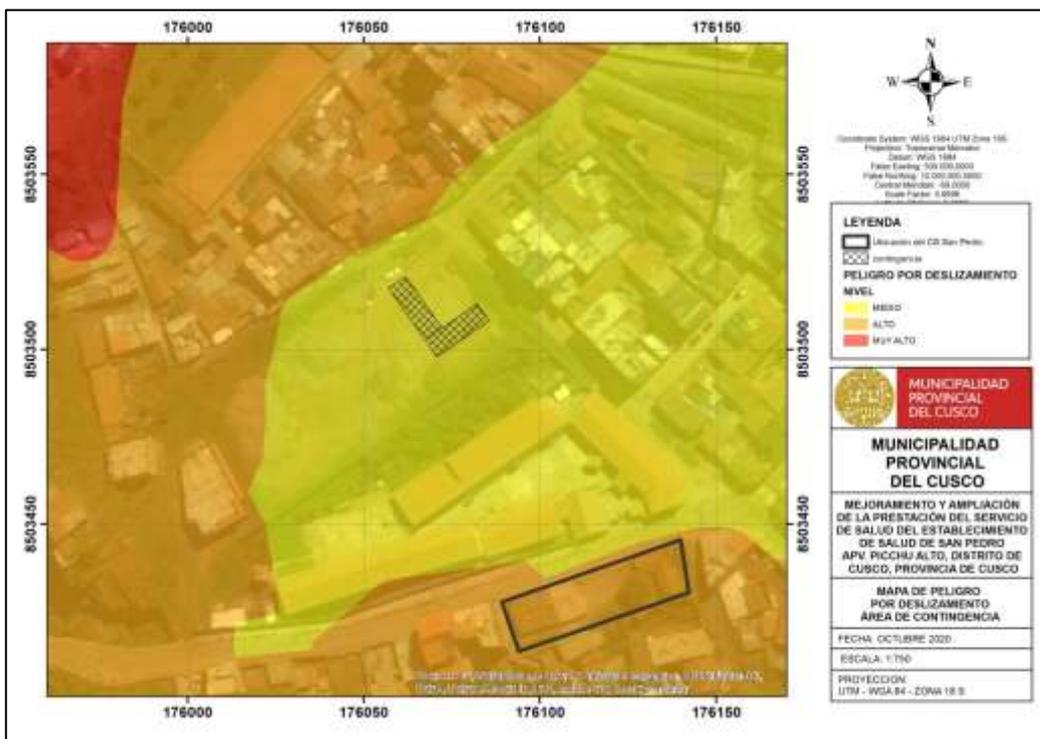
En el siguiente mapa se muestra los niveles de peligro por deslizamiento identificado en el sector de Picchu Alto, referencialmente se muestra la zona donde se ubica el terreno previsto para la construcción del Centro de Salud de San Pedro.

El peligro por deslizamiento en la zona prevista para el servicio de contingencia presenta un nivel MEDIO, debido a las características topográficas y de suelo, así mismo su ubicación alejada de las zonas inestables, por lo cual es factible la instalación de esta infraestructura temporal para la prestación del servicio de salud mientras dure la ejecución del proyecto.
