DIRECCIÓN DE GEOLOGÍA AMBIENTAL Y RIESGO GEOLÓGICO

Informe Técnico N° A7089

EVALUACIÓN GEOLÓGICA Y GEODINÁMICA EN EL SECTOR APV 20 DE ENERO

Región Cusco
Provincia Cusco
Distrito Poroy

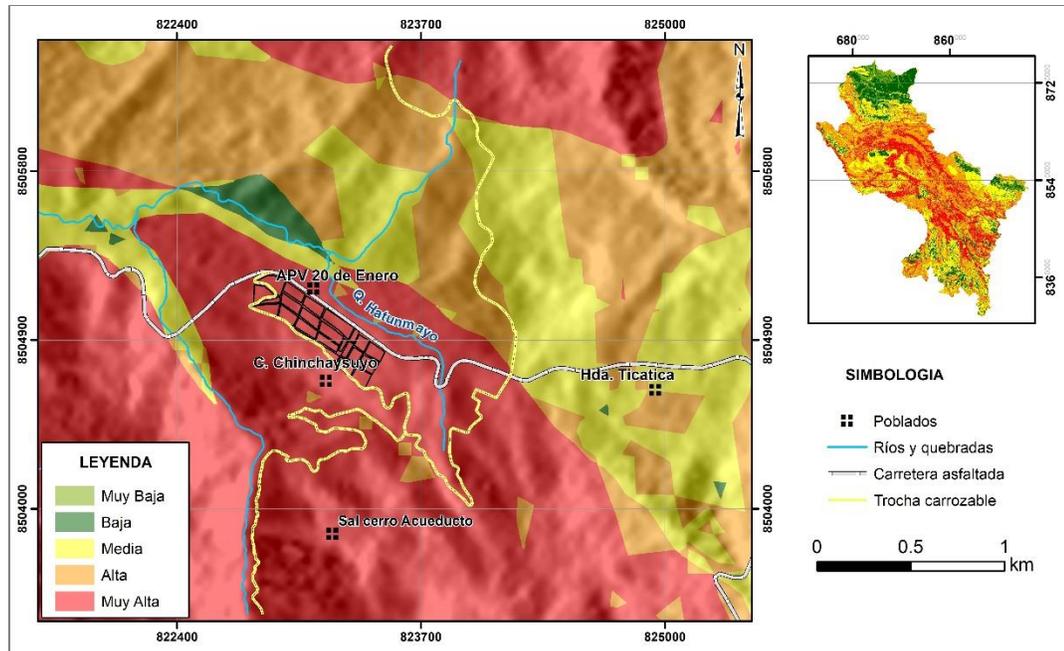
Figura 1. Mapa de susceptibilidad a movimientos en masa del sector APV 20 de Enero (Vílchez, 2020).

- A) Boletín N° 74, serie C, geodinámica e ingeniería geológica: “Peligro geológico en la región Cusco” (2020); el estudio realiza un análisis de susceptibilidad a movimientos en masa (escala 1: 100 000), donde el sector APV 20 de Enero presenta muy alta susceptibilidad (figura 1). Entendiéndose susceptibilidad a movimientos en masa

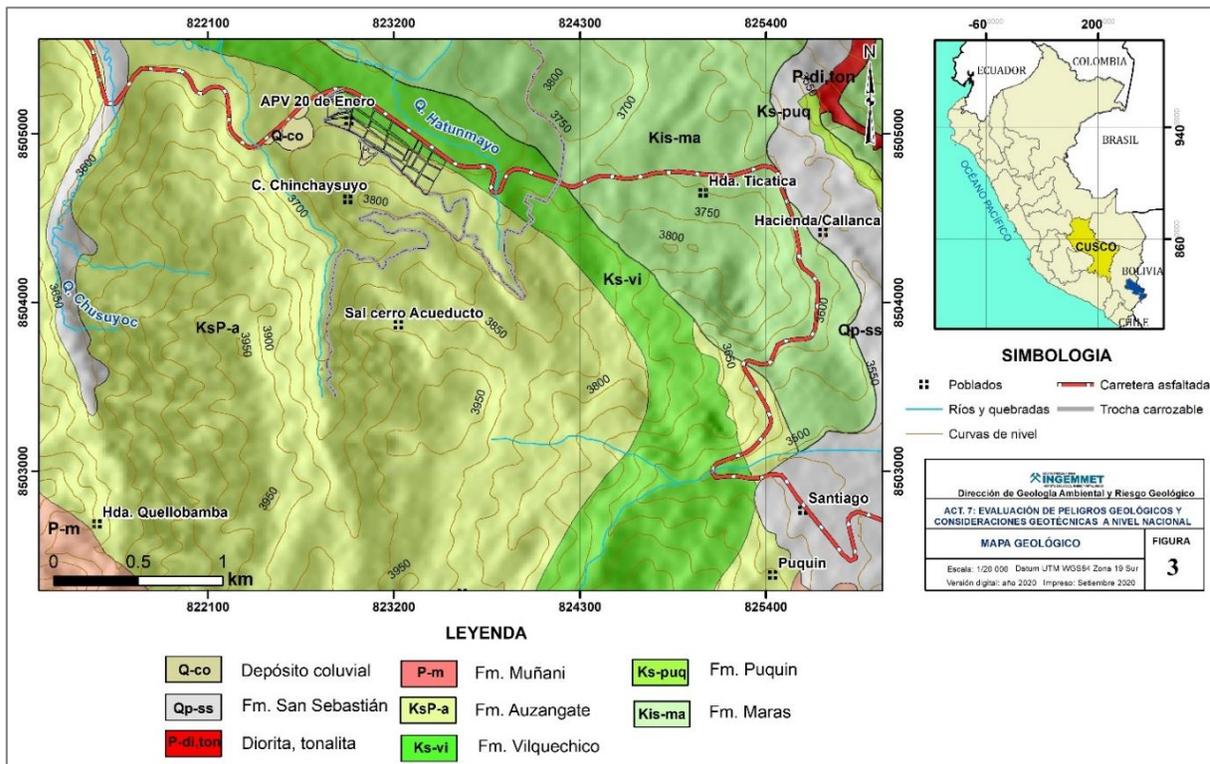
Figura 3. Mapa geológico del sector APV 20 de Enero, distrito de Poroy, provincia y región Cusco.

Las unidades litoestratigráficas que afloran en la zona inspeccionada y alrededores son de origen sedimentario, cubierto por depósitos coluvio - deluviales que han sido acumulados por procesos erosivos (figura 3). Localmente se han identificado depósitos coluviales y antropógenos.

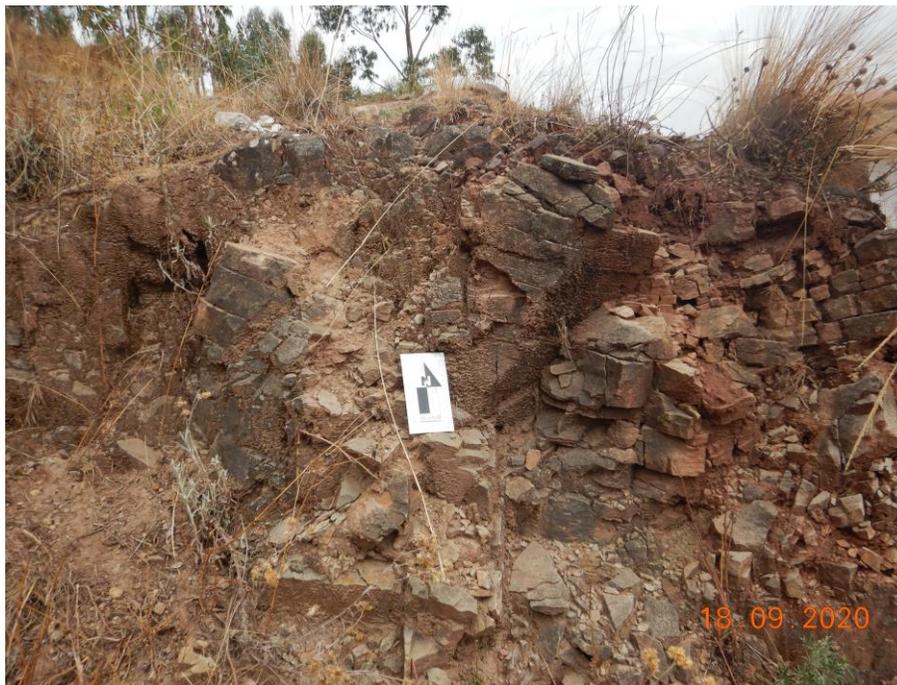
Fotografía 1. Vista al SO de Poroy, areniscas fuertemente fracturadas y medianamente meteorizadas de la Formación Ausangate.

Aflora en el extremo sur de Poroy, al oeste de la ciudad del Cusco y en las inmediaciones de Carhuis y Chacaro. Está conformado por lutitas y margas rojas ladrillo con intercalaciones delgadas de yeso de medios lacustres y arenas fluviales fuertemente fracturadas y medianamente meteorizadas hacia la parte superior (fotografía 1), con presencia de carofitas

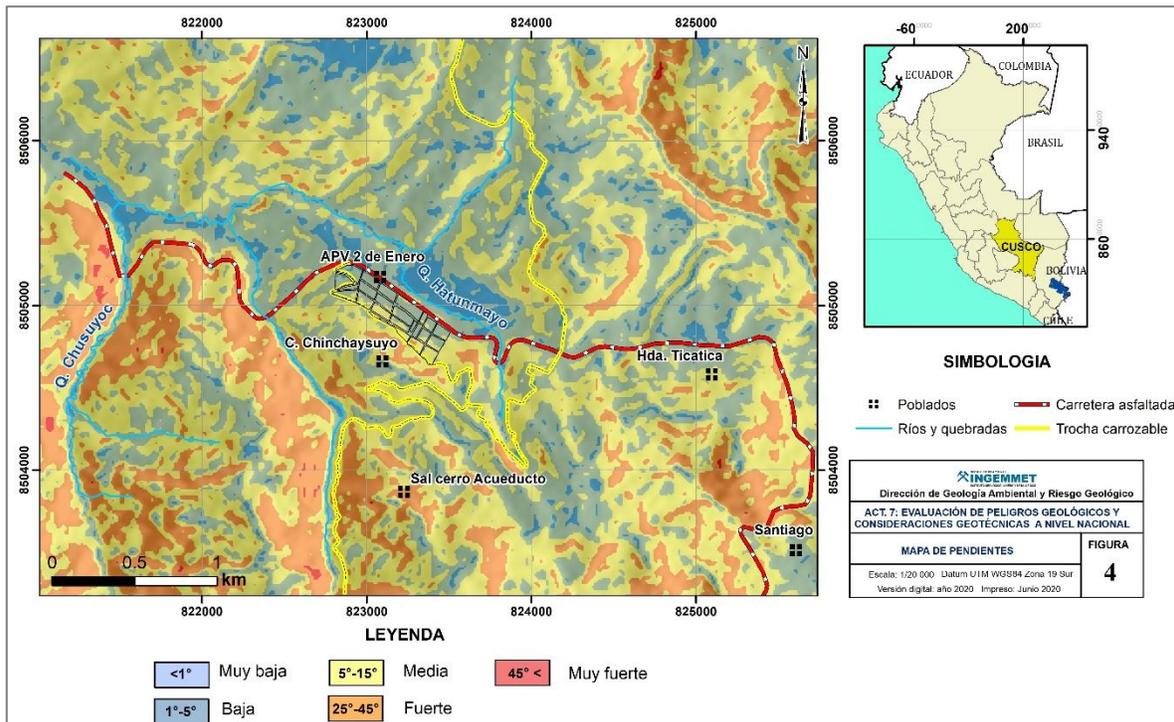
Figura 4. Mapa de pendientes del sector APV 20 de Enero, distrito de Poroy, provincia y región Cusco.

En la figura 4, se presenta el mapa de pendientes, elaborado en base a información del modelo de elevación digital de 12 m de resolución (USGS), donde se presentan con mayor predominio laderas y estribaciones con inclinación de pendientes comprendidas entre 10° a 45°, consideradas de media a muy fuerte pendiente, lo que facilita el escurrimiento superficial del agua de precipitación pluvial y el arrastre del material suelto disponible en las laderas.

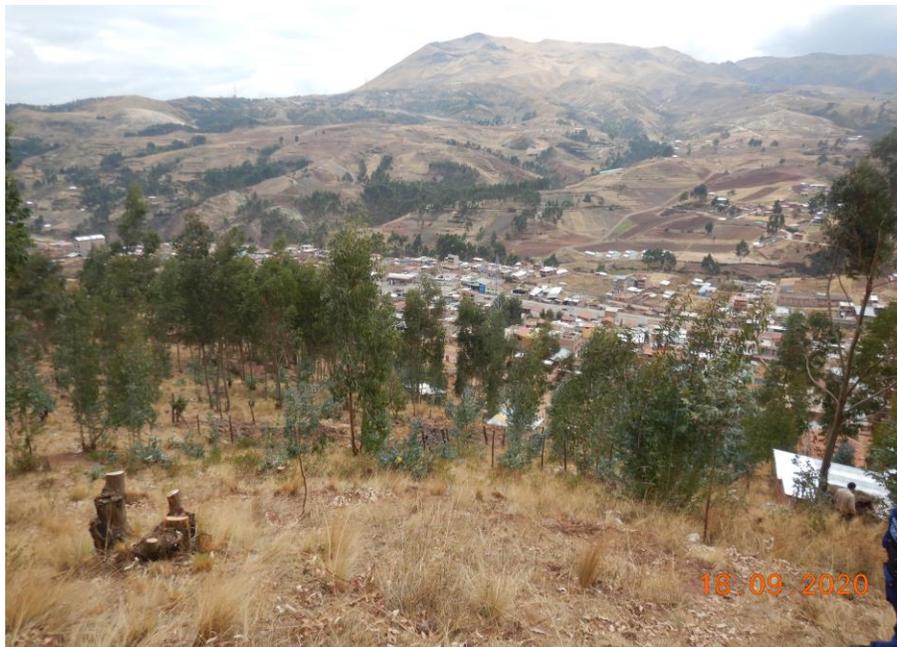
Fotografía 2. Vista al NE de la subunidad de montañas modeladas en rocas sedimentarias.

Subunidad de montañas en rocas sedimentarias (RM-rs): representada por laderas de montañas sedimentarias con algunos alineamientos producto de las secuencias estratigráficas y fallas geológicas, caracterizado por una topografía accidentada, de cimas redondeadas (fotografía 2) y pendientes que van de moderada ($15^\circ - 25^\circ$) a fuerte ($25^\circ - 45^\circ$).

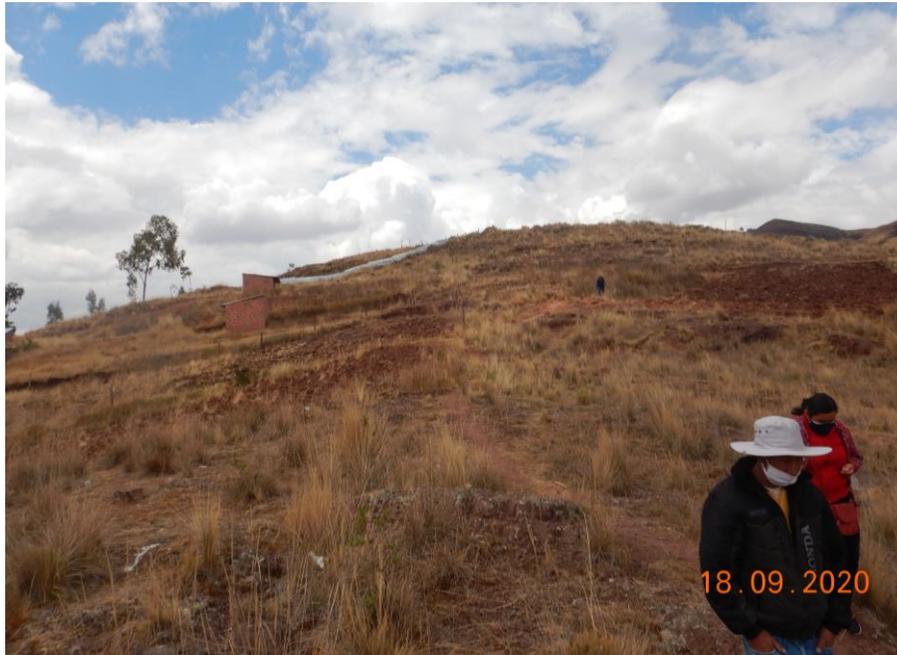
Fotografía 3. Vista al SE de la subunidad de lomada modelada en rocas sedimentarias del cerro Roquelloccata.

Subunidad geomorfológica asociada a rocas sedimentarias que han sufrido una intensa denudación (areniscas, conglomerados, limolitas) de las formaciones Ausangate y Vilquechico. Su morfología es suave, de cimas amplias, redondeadas y alargadas con desniveles menores a 300 m (fotografía 3). Debido a sus características litológicas, esta

subunidad es susceptible a derrumbes y deslizamientos en zonas donde intervino la actividad antrópica.

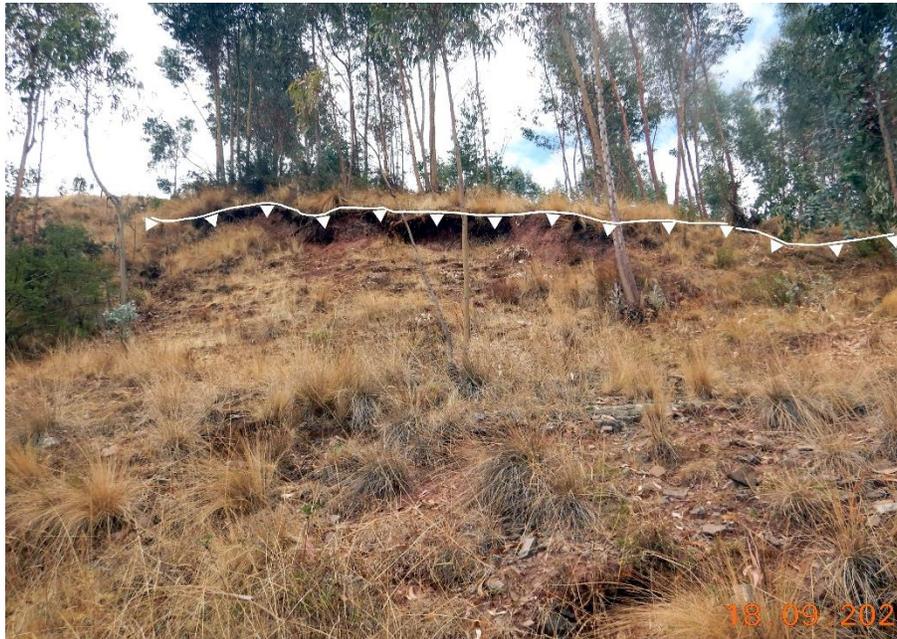
Figura 5. Vista de depósito de deslizamiento en la ladera noroeste del cerro Roquelloccata.

Corresponde a las acumulaciones de ladera originadas por procesos de movimientos en masa antiguos y recientes, que pueden ser del tipo deslizamientos, avalancha de rocas y/o movimientos complejos. Generalmente su composición litológica es homogénea; con materiales inconsolidados a ligeramente consolidados, de corto a mediano recorrido relacionados a las laderas superiores adyacentes. Su morfología es usualmente convexa y su disposición semicircular a elongada en relación a la zona de arranque o despegue del movimiento en masa (figura 5).

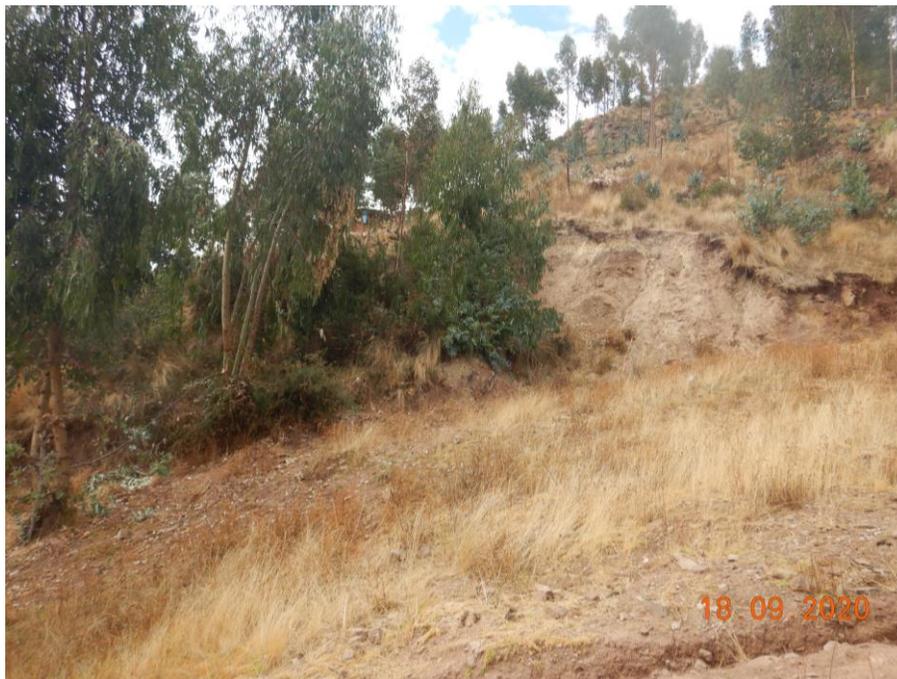
Fotografía 4. Depósito coluvio - deluvial en la ladera noroeste del cerro Roquelloccata.

Son depósitos inconsolidados, localizados al pie de las laderas, resultantes de la acumulación de material caído desde las partes altas, por acción de la gravedad, también por flujos de detritos no canalizados (fotografía 4).

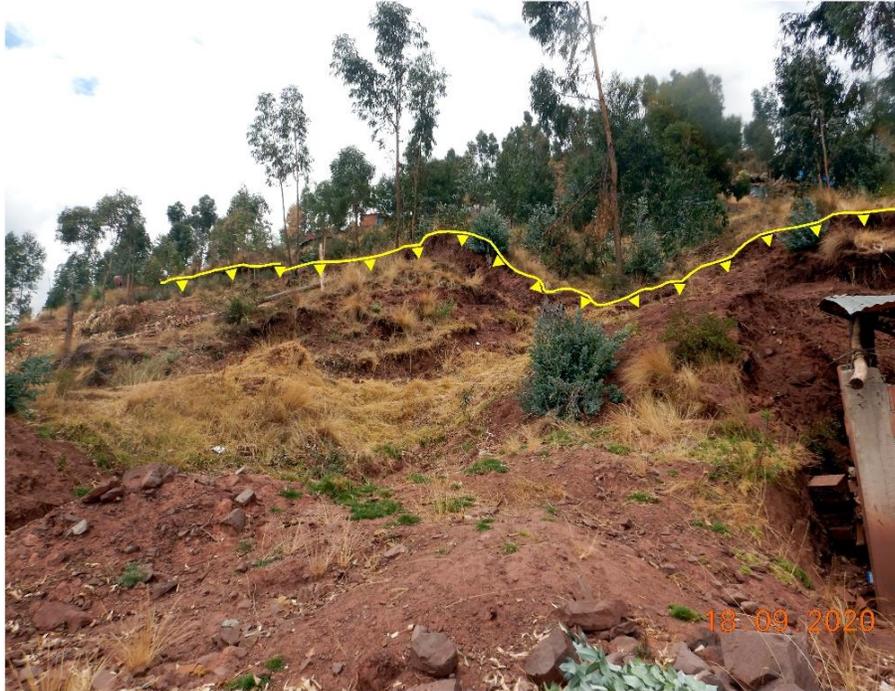
- Ancho promedio de la zona de arranque: 15 m
- Forma de escarpe: continua
- Forma de la superficie de rotura: cóncava (en formación)
- Dirección (azimut) del movimiento: N 110°
- Presencia de hasta 2 familias de fracturas (medidas en un sector cercano al deslizamiento pero que pertenece al mismo afloramiento).

Figura 7. Escarpe de deslizamiento reactivado, de forma continua y 1 m de salto en la ladera noroeste del cerro Roquelloccata.

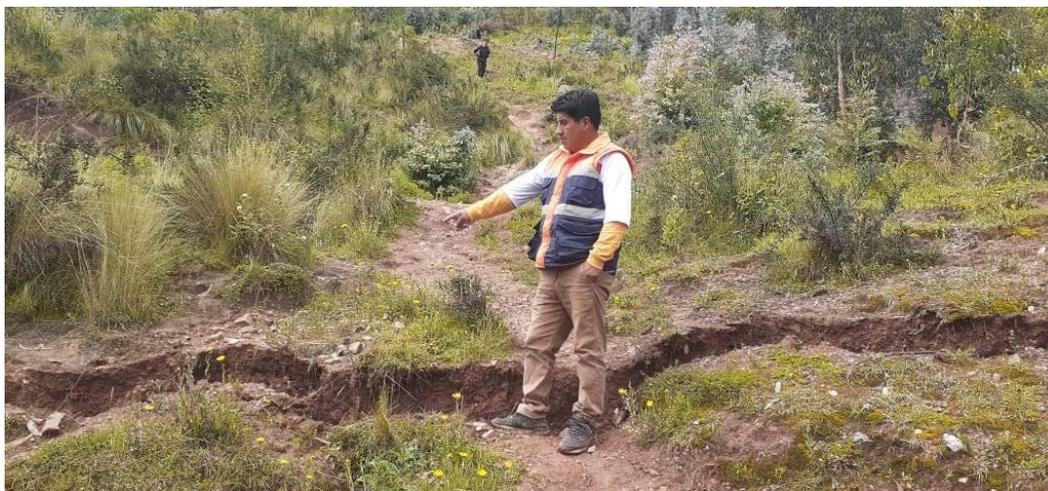
Fotografía 5. Escarpe de deslizamiento en la ladera media del cerro Roquelloccata, con 30 cm de salto. Fuente: Municipalidad distrital de Poroy.

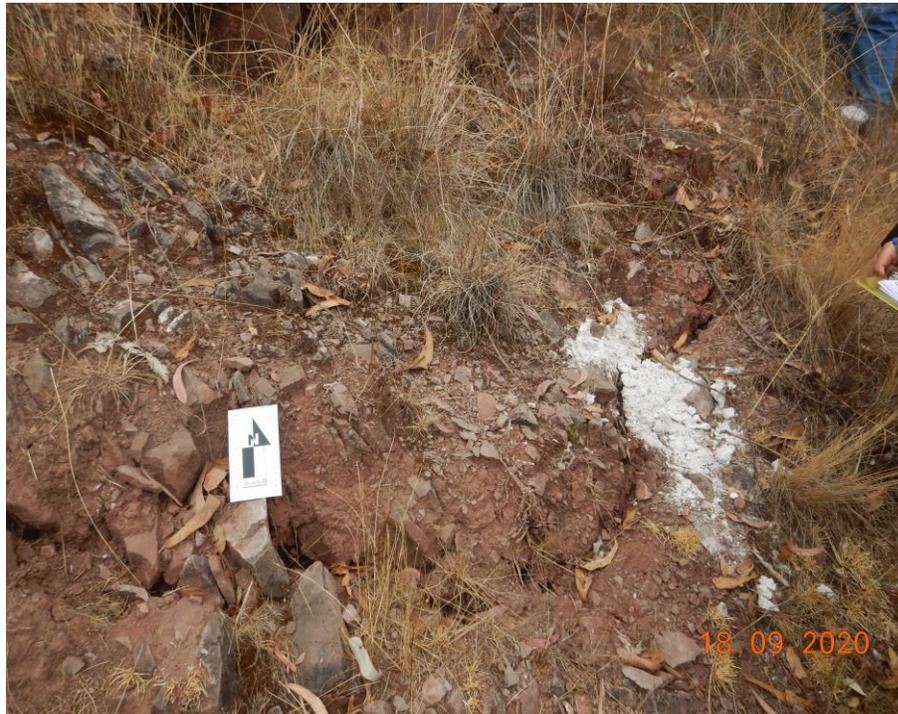
La inspección realizada en día 18 de setiembre, permitió identificar agrietamientos longitudinales continuos en la ladera noroeste del cerro Roquellocata, con aperturas comprendidas entre 30 a 50 cm y con profundidades de 10 a 60 cm (fotografía 6). Así mismo, a media ladera se observó un derrumbe que afectó una vivienda (fotografía 7).

Fotografía 6. Vista de agrietamiento longitudinal en el terreno, con aperturas comprendidas entre 10 a 30 cm.

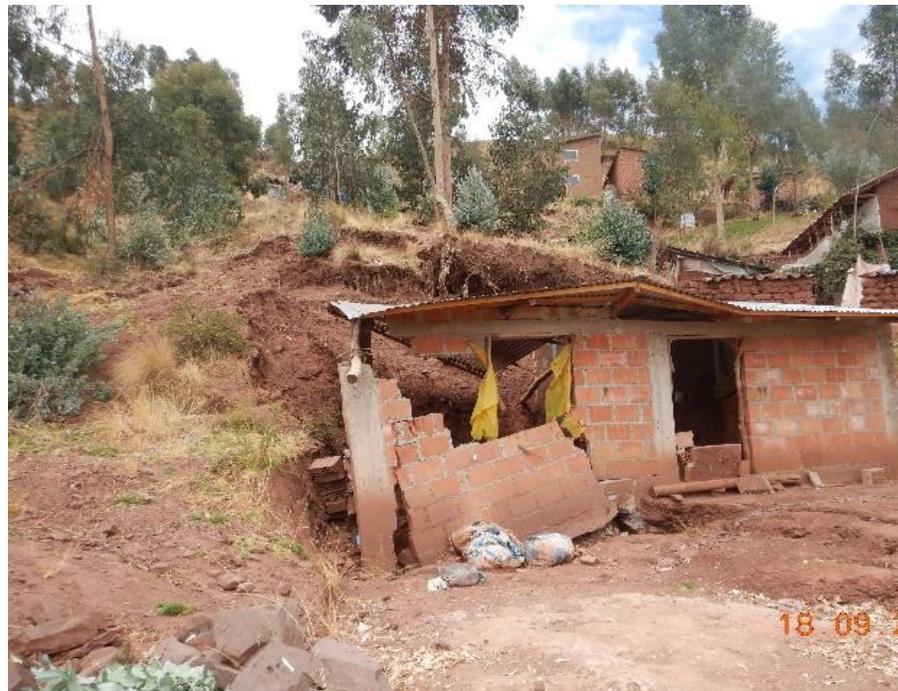
Fotografía 7. Vivienda colapsada producto de la reactivación de la ladera noreste del cerro Roquelloccata en derrumbe.

1. Se recomienda reubicar las viviendas del sector APV 20 de Enero, por encontrarse en zona de peligro alto a movimientos en masa.
2. De manera inmediata alertar a la población sobre el peligro latente que representa los agrietamientos, derrumbes y reactivación del deslizamiento en la ladera noroeste del cerro Roquellocata – APV 20 de Enero.
3. Realizar un monitoreo visual y constante sobre el estado de avance y el crecimiento de apertura de los agrietamientos.
4. Prohibir y/o evitar el paso peatonal en la ladera noroeste del cerro Roquellocata - APV 20 de Enero.
5. Prohibir la tala de árboles en el cerro Roquellocata y alrededores.

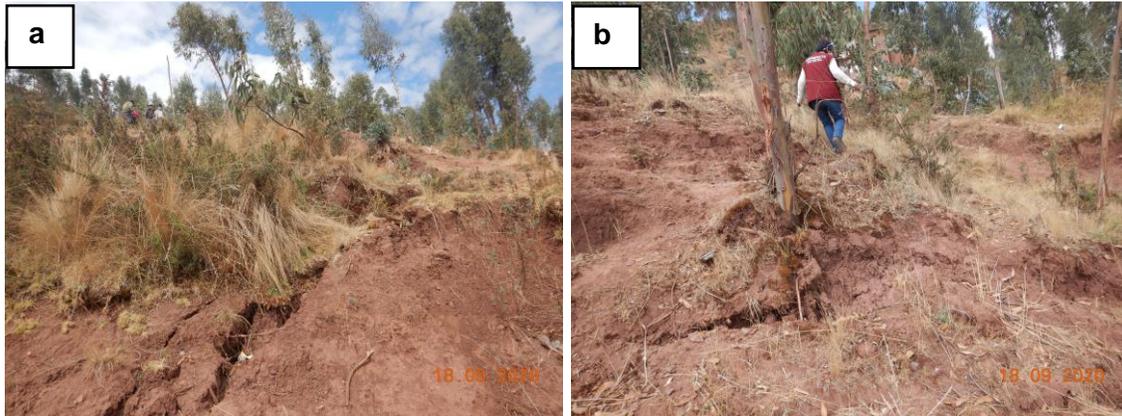
Es importante mencionar que, la ladera noroeste del cerro Roquelloccata continúa asentándose (figura 8a), con desplazamientos continuos de hasta 55 cm y árboles removidos desde su raíz (figura 8b), muestra de ello, son las fisuras que presentan las paredes de las viviendas (figura 9).

Figura 8. a) Asentamiento del terreno, con 55 cm de desplazamiento. b) Árboles inclinados a favor de la pendiente y removidos desde su raíz.

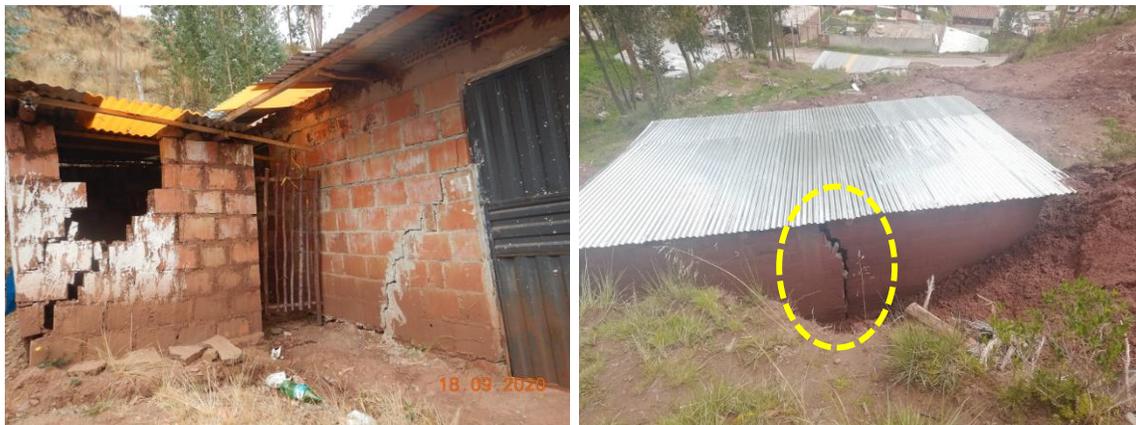
Figura 9. Producto del asentamiento del terreno se observó viviendas con paredes agrietadas.

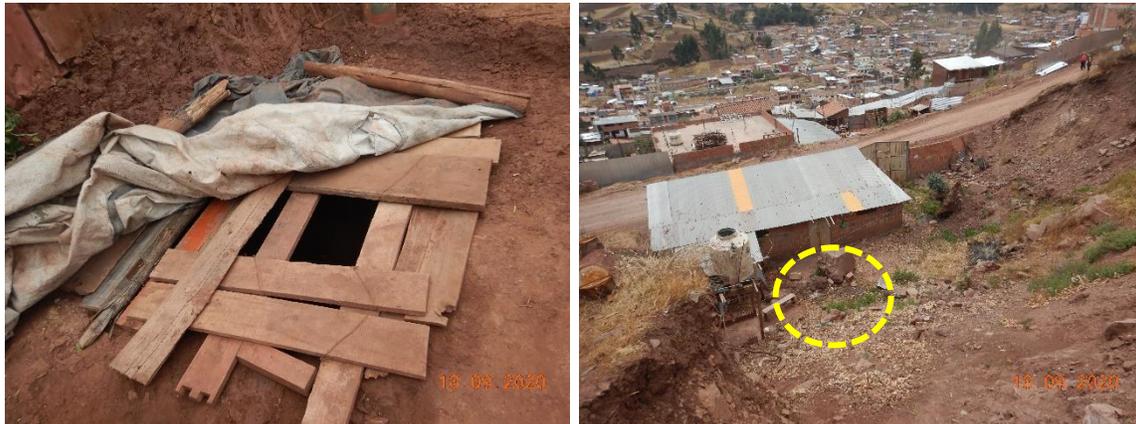
Por otro lado, en los cortes de talud realizado para la construcción de viviendas, se observó surgencia de agua (figura 10), lo cual podría acelerar el proceso de reactivación.

Figura 10. a, b) Surgencias de agua en los cortes de talud, realizado para la construcción de viviendas del sector APV 20 de Enero.

6. Realizar estudios geofísicos en el cerro Roquellocata para conocer los niveles freáticos.
7. Construir muro de sostenimiento en el tramo de la carretera carrozable del sector APV 20 de Enero (posible zona a ser afectada por la reactivación del deslizamiento).
8. Implementar sistemas de drenaje superficial y subdrenaje en la ladera noreste del cerro Roquellocata, mediante zanjas de coronación y subdrenes de zanja o galerías de drenaje respectivamente. El sistema de recolección de aguas superficiales debe interceptar y conducir adecuadamente las aguas de lluvia y evitar su paso por el talud; mientras, el subdrenaje reducirá las presiones intersticiales.

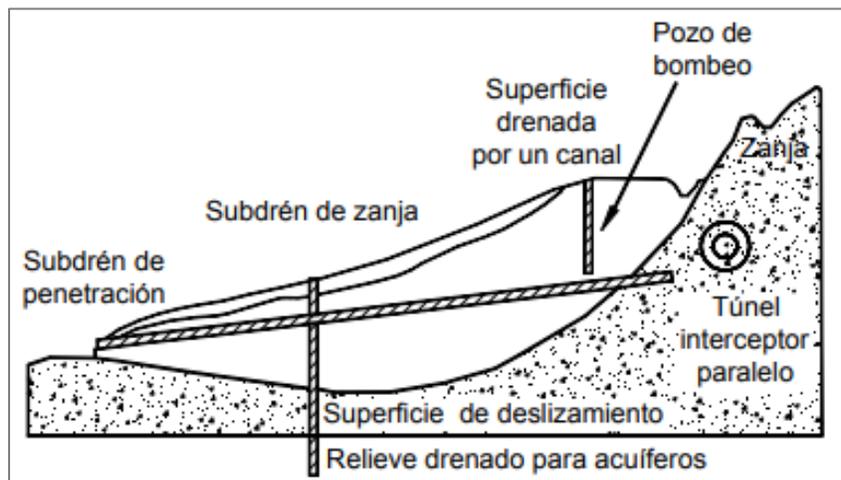
Figura 11 Sistemas de subdrenaje (Suárez, 1998).

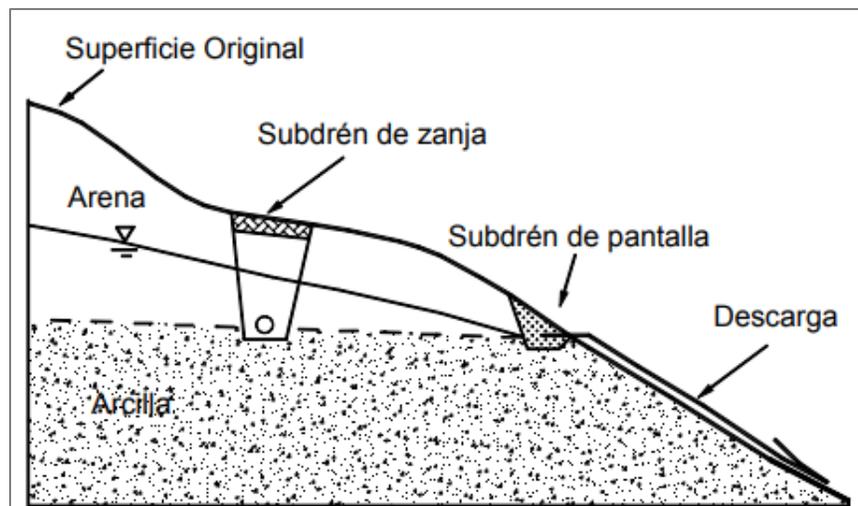
Figura 12 Esquema de un subdrenaje interceptor y un dren en el afloramiento (Suárez, 1998).

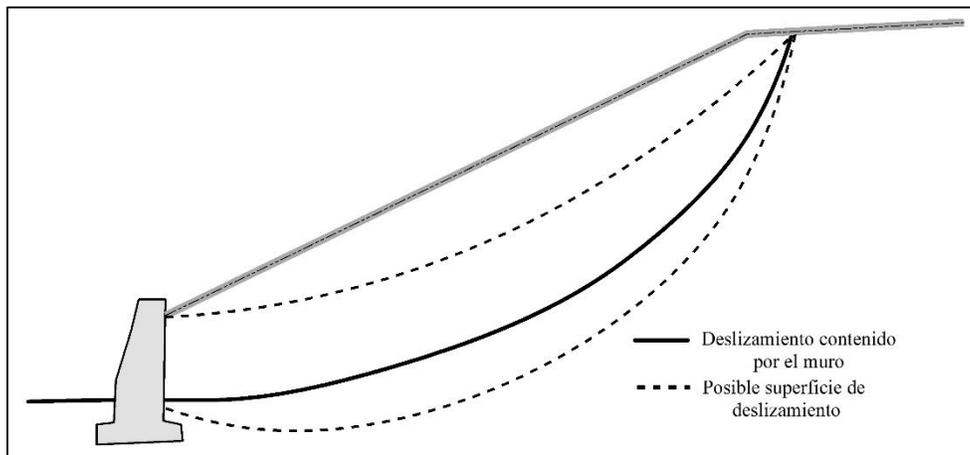
Los muros se emplean frecuentemente como elementos resistentes en taludes (figura 13), tiene por finalidad aumentar la resistencia al corte mediante sistemas más frecuentes como: anclajes formados por cables o barras de acero que se anclan en zonas estables del macizo; trabajan a tracción y proporcionan una fuerza contraria al movimiento y un incremento de las tensiones normales sobre la superficie de rotura.

Figura 13 Contención de un deslizamiento mediante un muro.

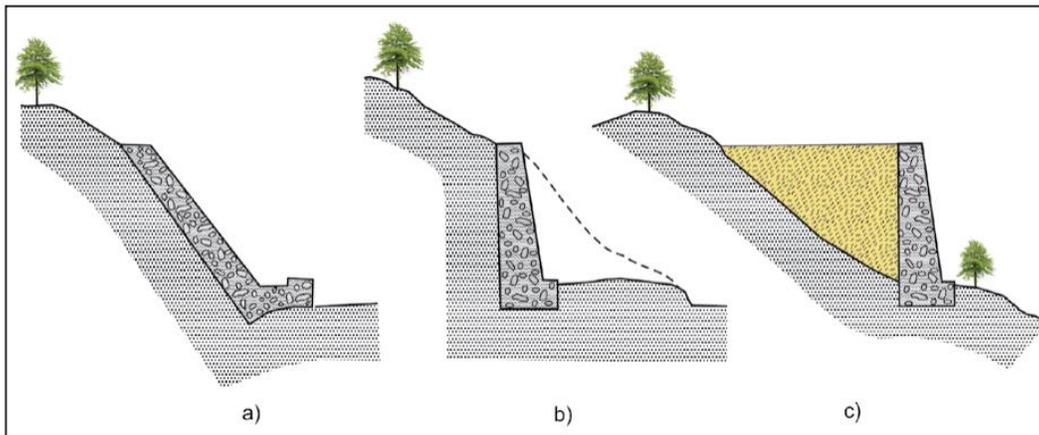
Los muros se pueden clasificar en tres grupos (figura 14): 1) Muros de sostenimiento, los cuales se construyen separados del terreno natural y se rellenan posteriormente, 2) los muros de contención generalmente van excavados y se construyen para contener un terreno que sería probablemente inestable sin la acción del muro y 3) muros de revestimiento que consiste esencialmente en proteger el terreno de la erosión y meteorización además de proporcionar un peso estabilizador.

Figura 14. Tipo de muros: a) muro de revestimiento, b) muro de contención, c) muro de sostenimiento.
