## INFORME DE EVALUACIÓN DEL RIESGO POR FLUJOS DE DETRITOS DEL CENTRO POBLADO ALTO PERÚ, DISTRITO DE SORITOR, PROVINCIA DE MOYOBAMBA, DEPARTAMENTO DE SAN MARTÍN

NOVIEMBRE 2020

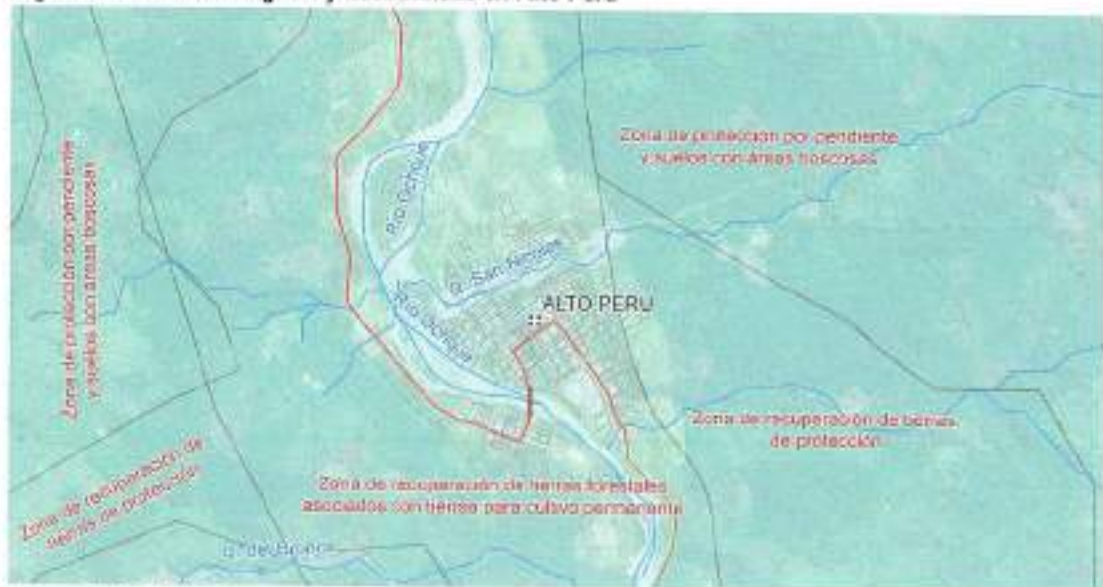
Figura 03: Zonas ecológicas y económicas en Alto Perú

- Gobierno Regional de San Martín, 2007. Zonificación Económica Ecológica de la Cuenca Alto Mayo. Indica que el poblado de Alto Perú se ubica sobre zonas de recuperación de tierras forestales asociados con tierras para cultivo permanente, cuyo uso no es recomendable para agricultura anual, extracción de madera, extracción de productos no maderables, explotación minera, caza de subsistencia, infraestructura vial e infraestructura urbano rural, Figura 03.

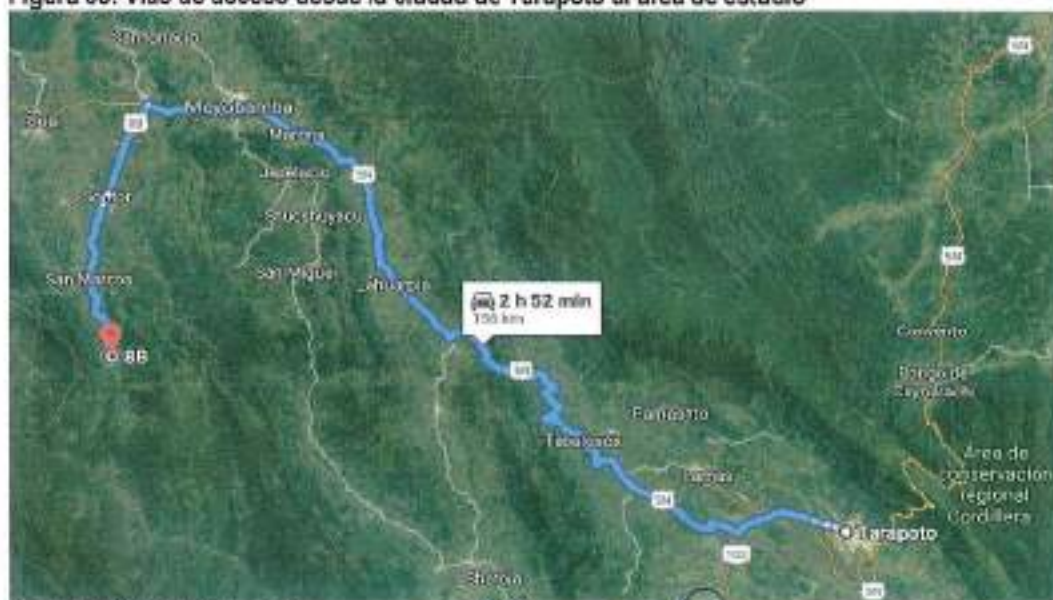
Figura 05: Vías de acceso desde la ciudad de Tarapoto al área de estudio

El acceso, desde la ciudad de Tarapoto hacia el área de estudio cuenta con el siguiente itinerario: Se toma la vía Tarapoto a Moyobamba (dirección sureste – noroeste), a través de una vía asfaltada en buen estado de conservación, cuyo tramo cuenta con aproximadamente 112 km de recorrido. Luego, en dirección predominante hacia el sur-oeste, hasta el distrito de Soritor, se recorren 23 km por vía asfaltada también en buen estado de conservación. Después, se continúan 11 km hacia el sur, a través de vía asfaltada en construcción, la cual se encuentra en regular conservación, hasta llegar al poblado de San Marcos. Finalmente, se recorren 12 km en dirección hacia el sur, haciendo uso de una trocha carrozable en mal estado de conservación, hasta llegar al puente peatonal que permite acceder al poblado de Alto Perú, Figura 05 y Cuadro 02.

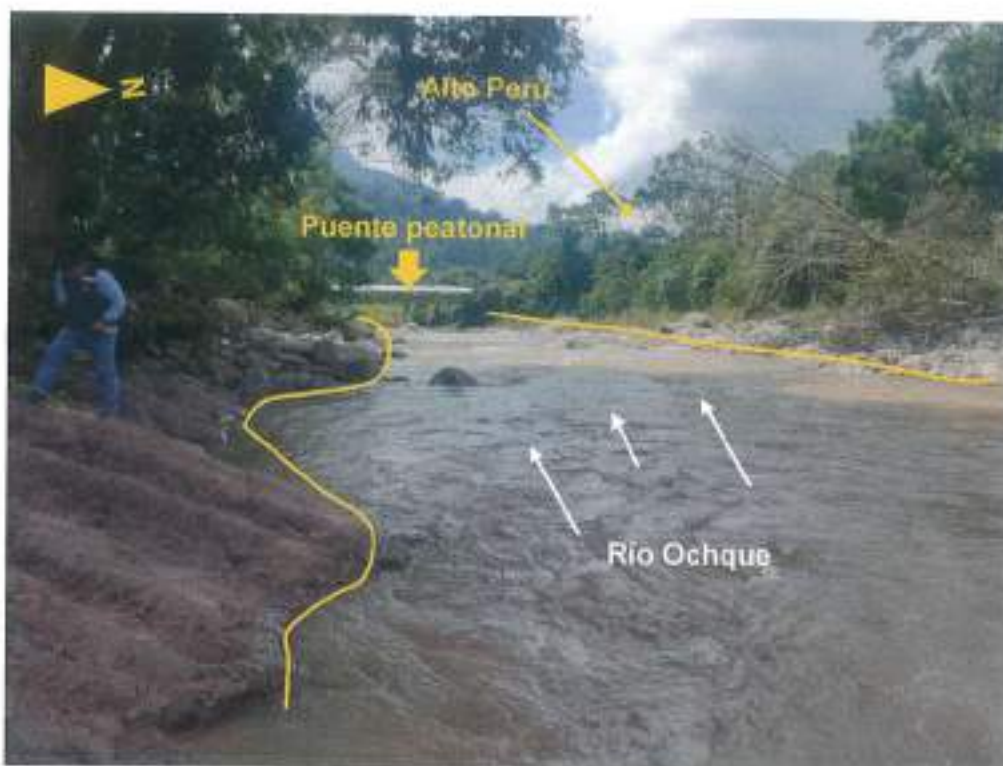
Foto 01: Lecho fluvial del río Ochque (líneas amarillas), cuyas aguas fluyen en dirección predominante sur-norte.

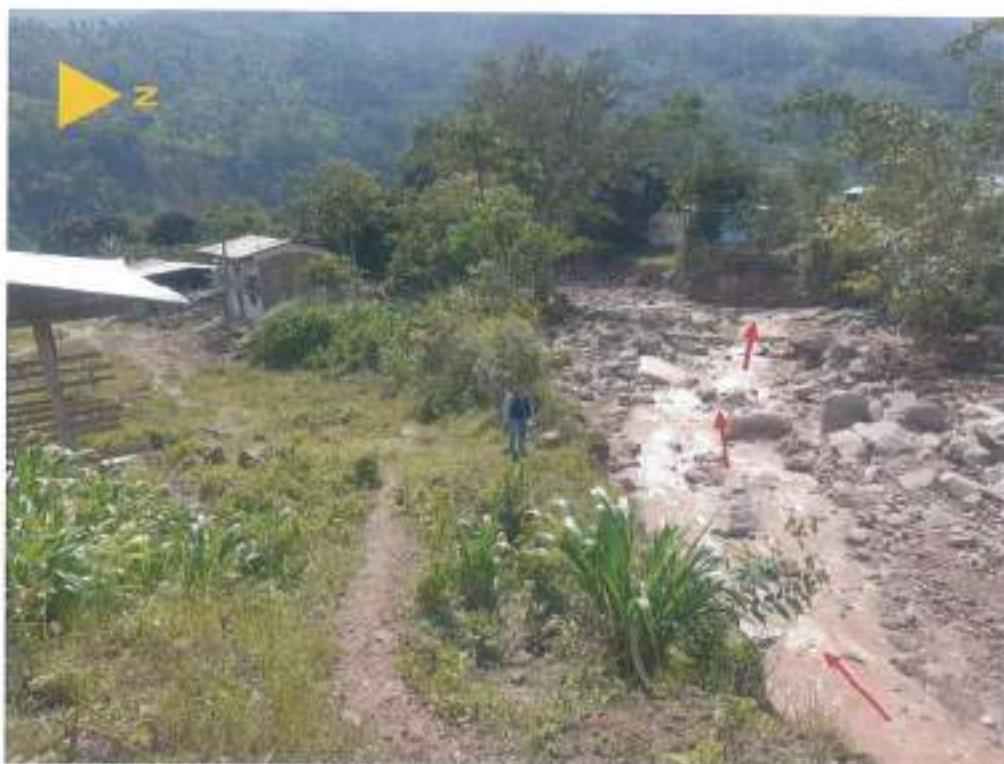
Foto 02: Cauce aluvial de la quebrada San Nicolás (flechas rojas), cuyas aguas fluyen en dirección predominante este-oeste y a través del cual se generan flujos de detritos.

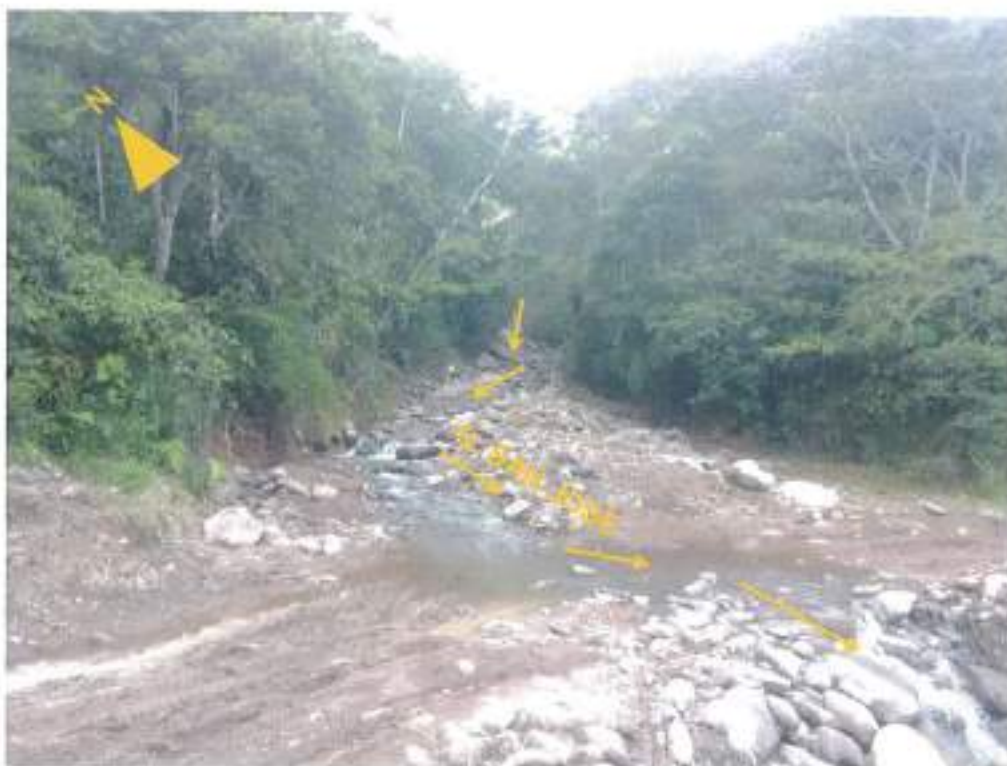
Foto 03: Cauce aluvial de la quebrada San José (flechas amarillas) que se ubica al costado del puesto de salud de Alto Perú, cuyas aguas fluyen en dirección predominante este-oeste y a través del cual se generan flujos de detritos.

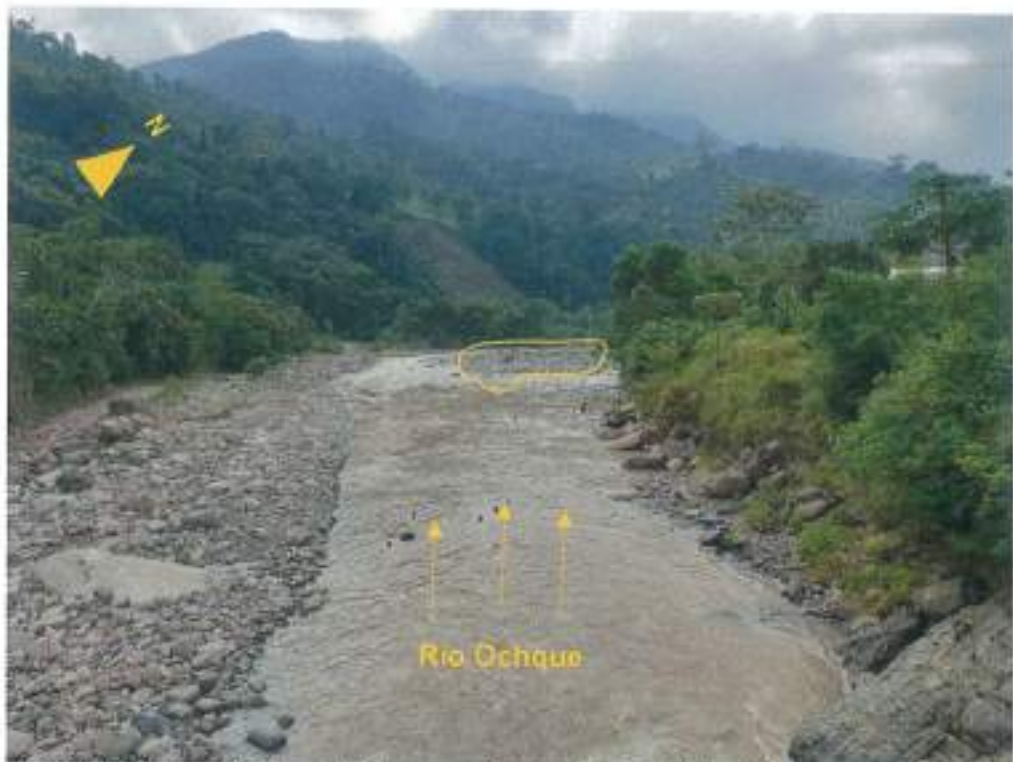
Son zonas de acumulación de sedimentos y materiales (limos, arenas y gravas) en las inmediaciones del cauce del río Ochque. Esta unidad geomorfológica debe su origen, principalmente a la pendiente del cauce del río y a los procesos erosivos que tienen lugar en la parte alta de la cuenca y sus tributarios. **Foto 04.**

Foto 04: Acumulación de materiales granulares el cauce del río Ochque que conforman geformas denominadas islote (polígono amarillo).

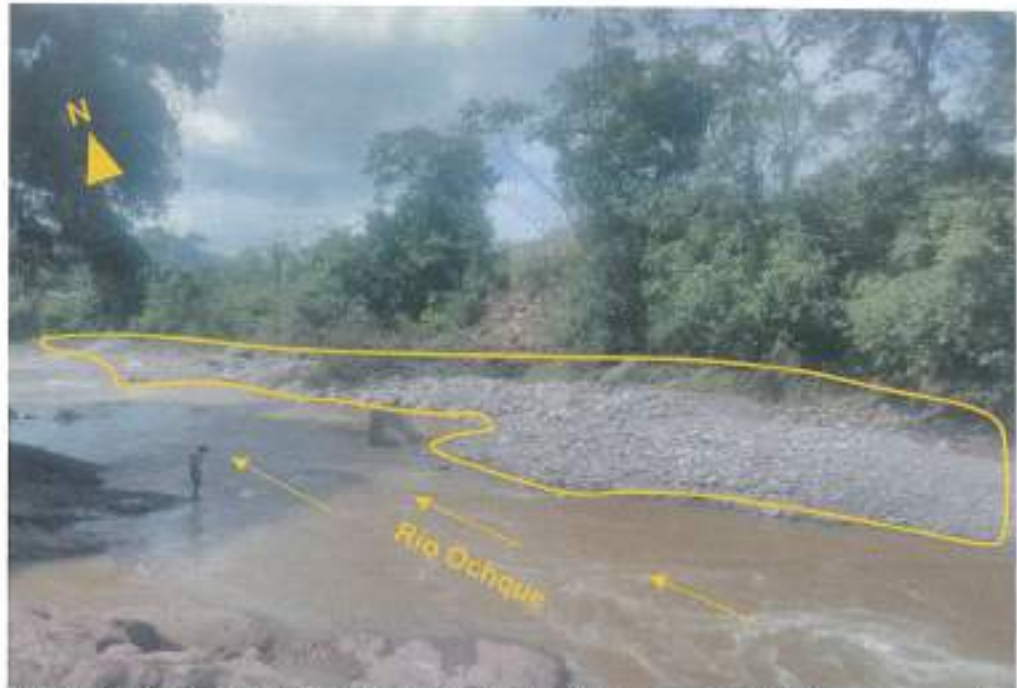
Foto 05: Llanura de inundación (polígono amarillo) que se caracteriza por presentar pendiente baja y ser constantemente inundada ante el incremento del caudal del río.

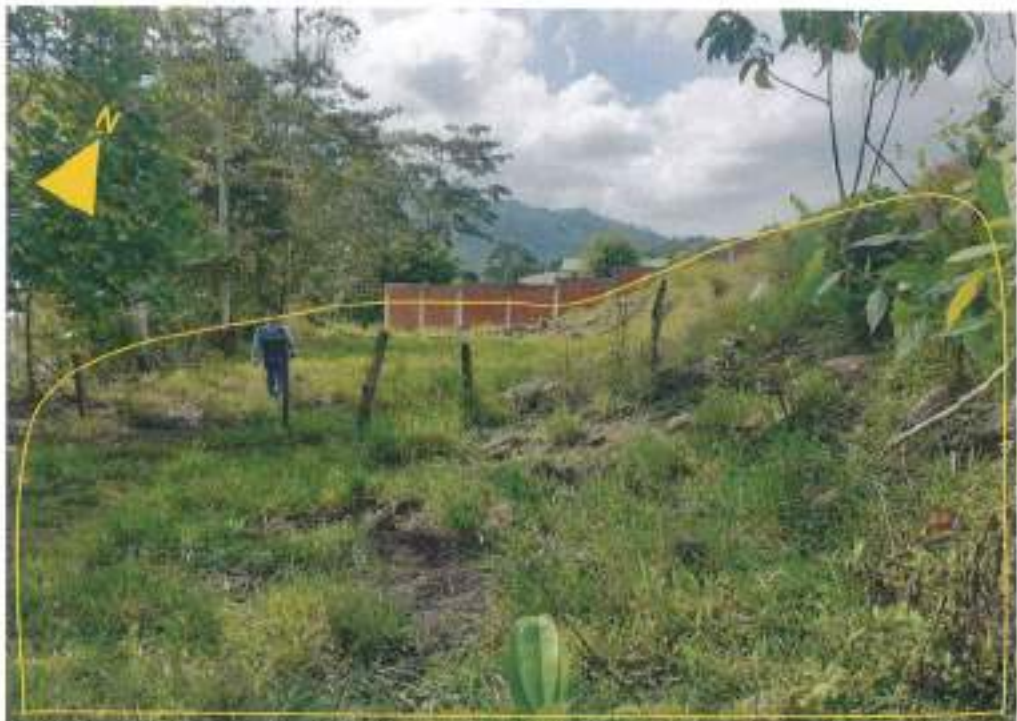
Superficie ligeramente inclinada, cuyo relieve presenta pendientes menores a  $10^\circ$  de inclinación. Su origen se debe a la ocurrencia de flujos aluvionales antiguos que han modelado su relieve, transportando y depositando materiales heterogéneos (bloques de roca y clastos subangulosos a subredondeados envueltos en una matriz areno-limosa) en el área más distal de las quebradas y que se aprecian en los extremos del área urbana. Foto 06.

Foto 06: Terraza aluvional (polígono amarillo) ubicada en el extremo sur del área urbana del poblado de Alto Perú

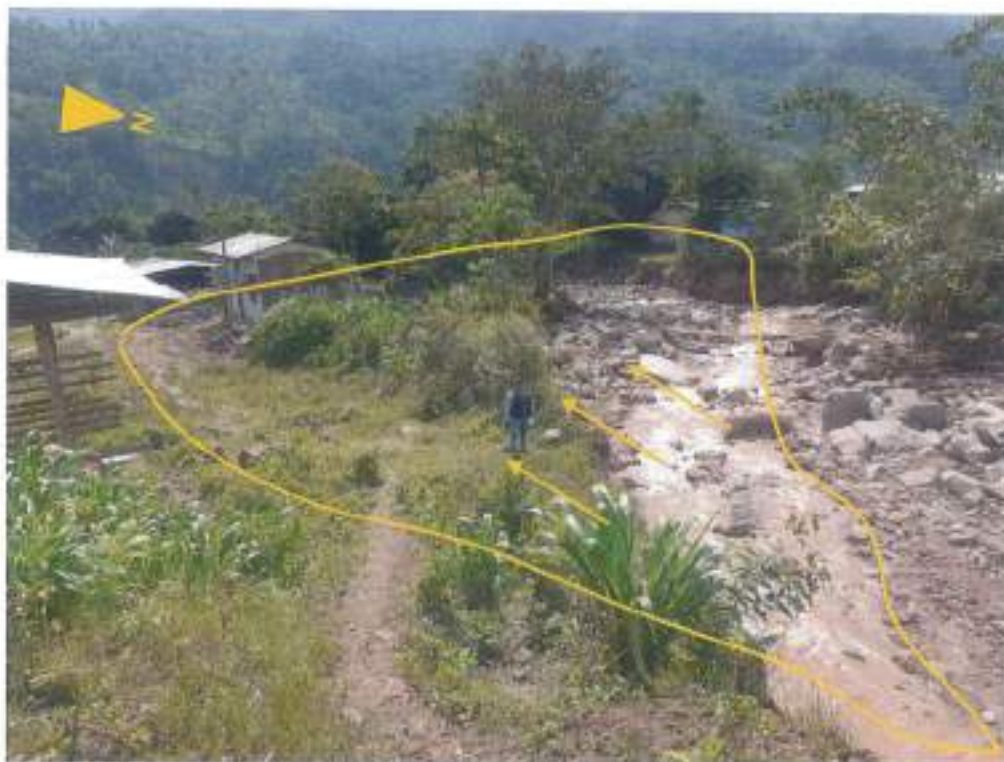
Conforma superficies inclinadas que se encuentran en la parte baja de las quebradas, constituyen zonas de depósito de materiales que han sido erosionados desde las cabeceras de las subcuencas y han sido transportados pendiente abajo por flujos aluviónicos antiguos de la quebrada San Nicolás. Sobre esta unidad geomorfológica se ubica la mayor parte del área urbana del poblado Alto Perú. **Foto 07.**

Foto 07: Esquema de abanico aluvial antiguo formado por la ocurrencia de flujos de detritos antiguos, sobre esta unidad geomorfológica se ubica la mayor parte del área urbana del poblado Alto Perú.

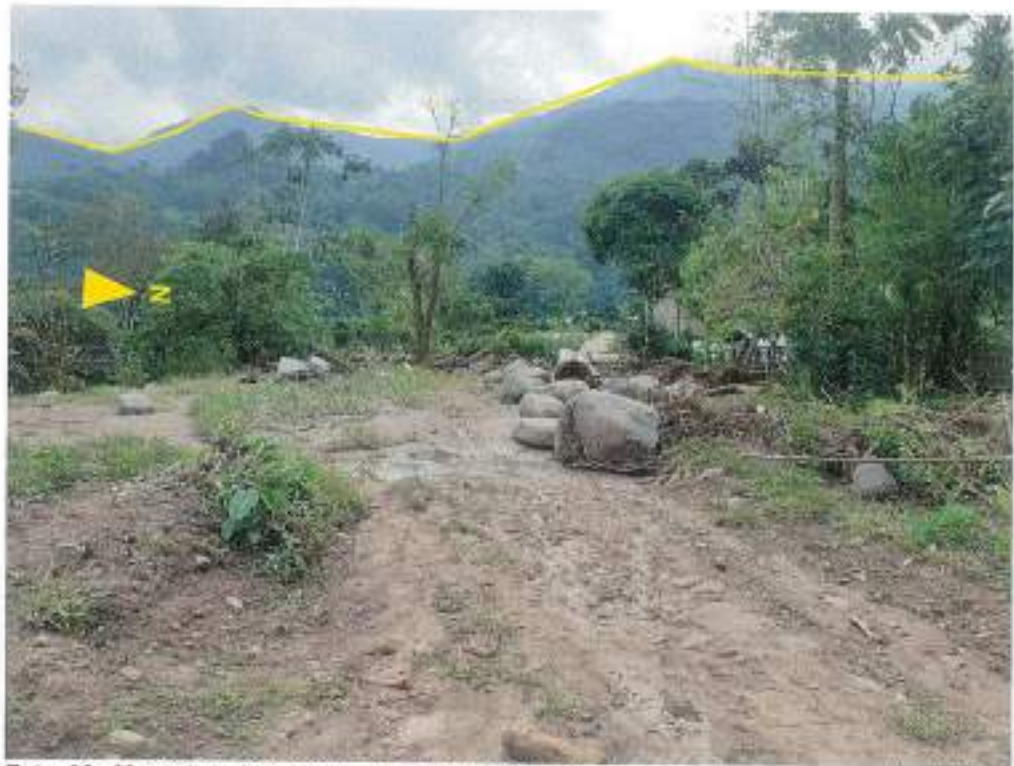
Foto 08: Montañas (debajo de línea amarilla) ubicadas en el extremo occidental del poblado Alto Perú.

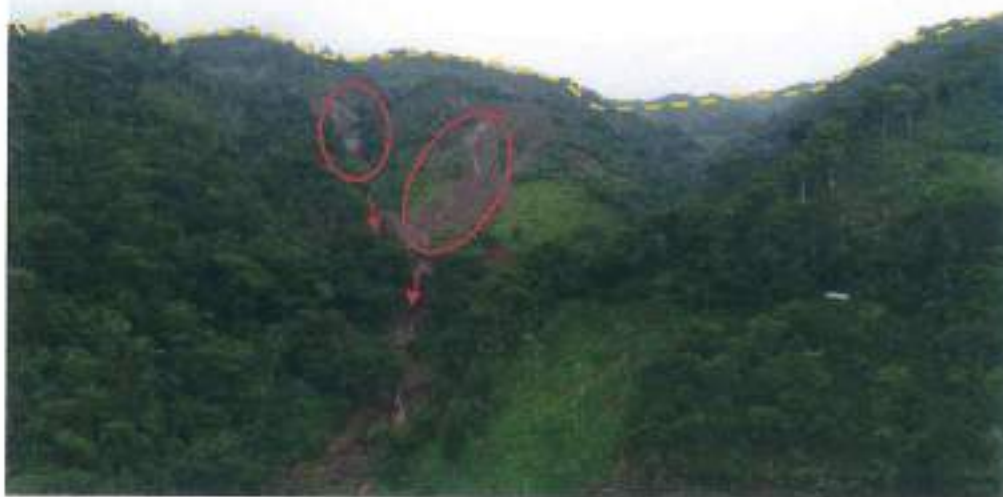
Unidad geológica conformada por lutitas rojizas con presencia de intercalada de areniscas. Sobre esta unidad geológica se asienta parte del área urbana del área de estudio. Las lutitas de tonalidad rojiza son propensas a meteorizarse, debido a la pendiente que presenta y la ocurrencia de precipitaciones pluviales, produciéndose deslizamientos rotacionales. Foto 09.

Foto 09: Lutitas de la Fm. Chambira que consisten en lutitas rojas (debajo de línea amarilla punteada), las cuales tienden a ser erosionadas durante la ocurrencia de lluvias y posterior a ello a deslizarse pendiente abajo (elipse roja)

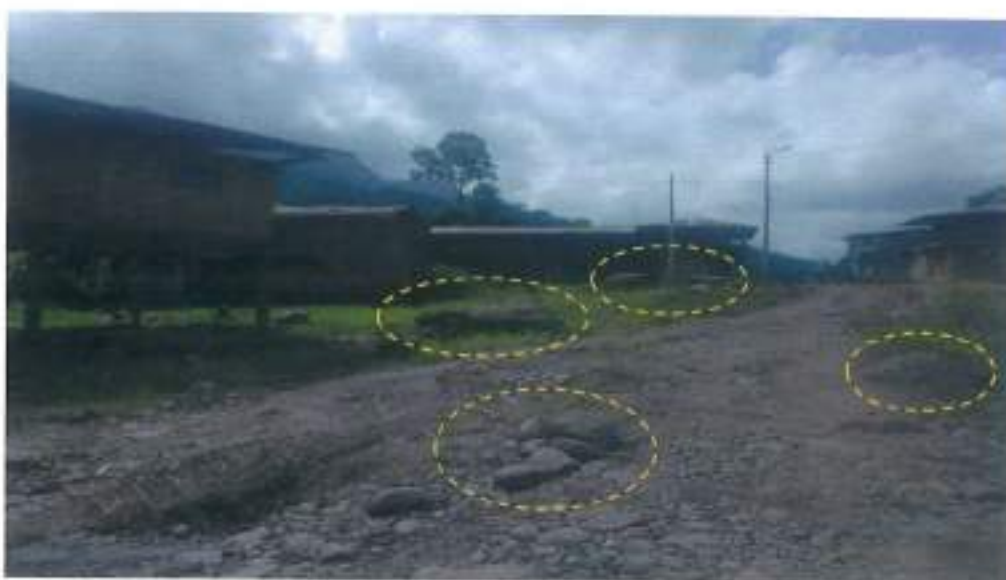
Los depósitos aluvionales están conformados materiales heterogéneos, como bloques de roca, gravas subredondeadas, arenas y limos que han resultado de antiguos aluviones que han descendido por las quebradas. Aquí se ubica la mayor parte del área urbana del poblado Alto Perú. Foto 10.

Foto 10: Evidencia de materiales heterogéneos (gravas, bloques de rocas en matriz limo - arcillosa) que conforman los depósitos aluvionales (polígono amarillo)

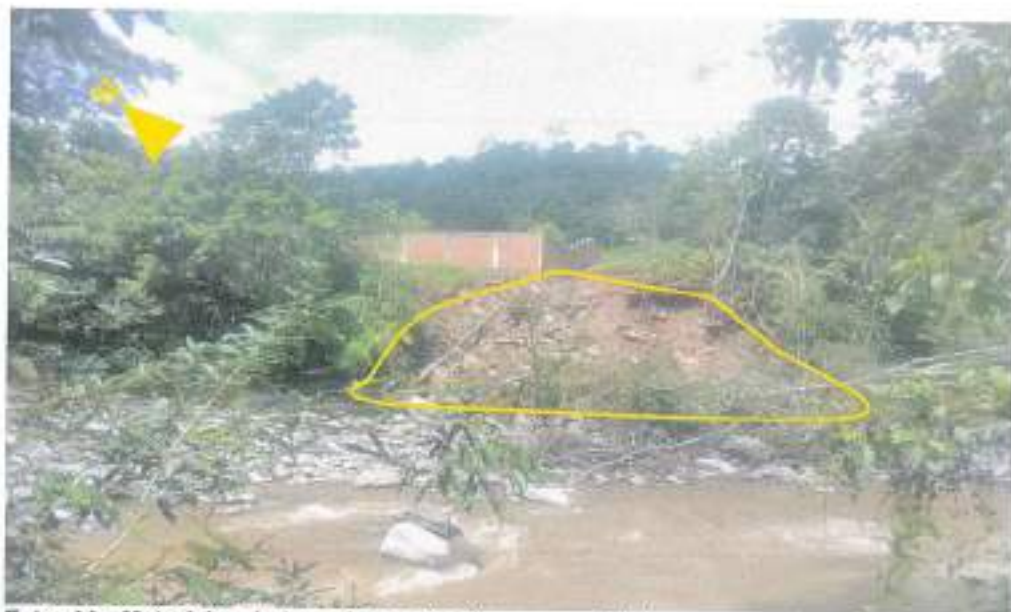
Está conformada por materiales heterogéneos, como arenas, limos, gravas en menor proporción y en algunos casos fragmentos de rocas. Este tipo de unidad geológica se encuentra en las partes más distales del cauce de las quebradas y conforman superficies de pendiente baja. Foto 11.

Foto 11: Materiales heterogéneos (polígono amarillo) en un corte, ubicado en el margen izquierdo del río Ochque, consisten en gravas y fragmentos de roca

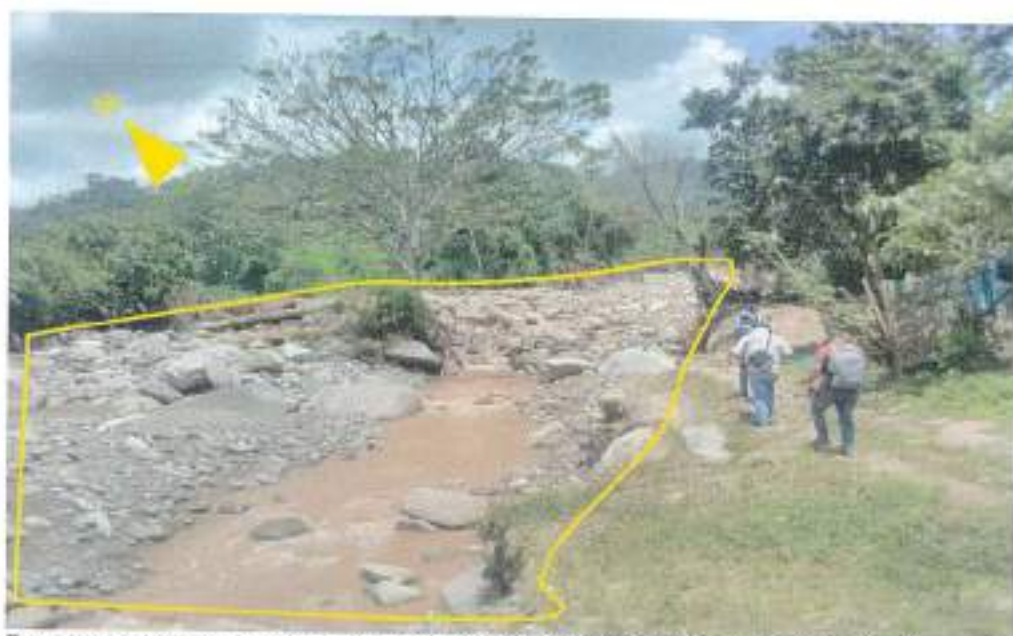
Se le conoce como depósitos aluviales recientes. Está conformada por materiales heterogéneos, como arenas, limos, gravas en menor proporción y en algunos casos fragmentos de rocas. Este tipo de unidad geológica se encuentra en las inmediaciones del cauce de las quebradas. Foto 12.

Foto 12: Depósitos aluviales recientes (Qh-al1) que se ubican en las inmediaciones del cauce de las quebradas San Nicolás, resultan de la ocurrencia de flujos de detritos

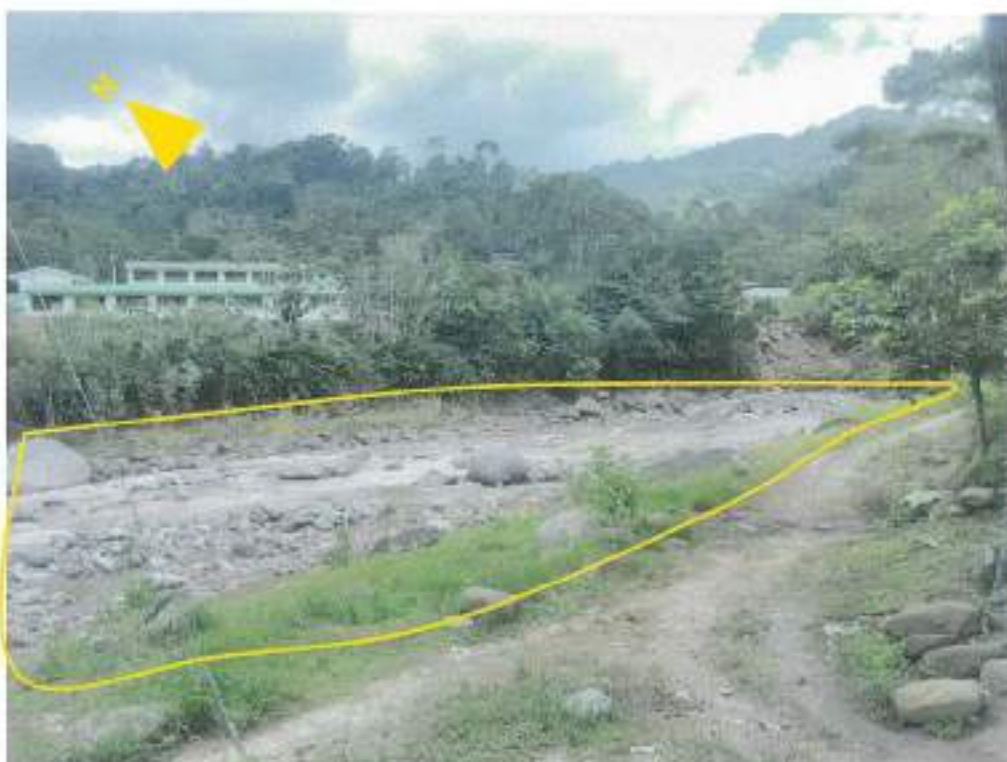
Materiales resultantes de la meteorización y/o erosión, traslado y depósito de rocas preexistentes, transportados por una corriente fluvial permanente, encontrándose depositados en el cauce de los lechos de los ríos existentes en el área estudiada. Esta unidad geológica está conformada por gravas redondeadas y arenas de grano medio a grueso; se encuentran a lo largo del cauce del río Ochque y la llanura de inundación, Foto 13.

Foto 13: Depósitos fluviales (polígono amarillo) ubicados en las inmediaciones del cauce del río Ochque

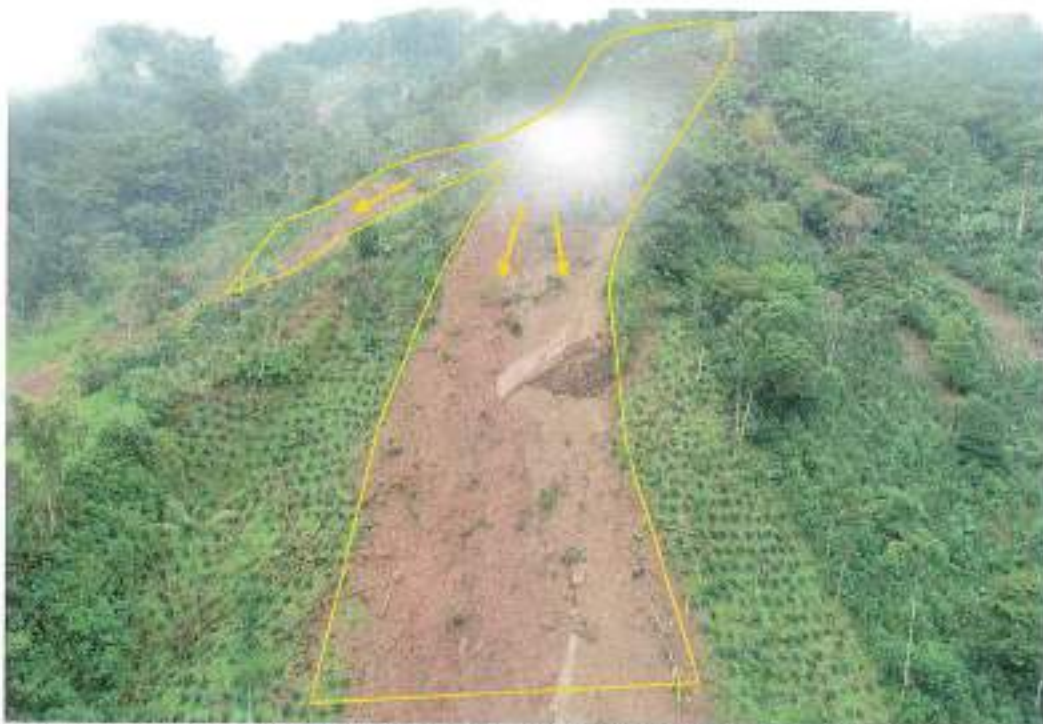
En la parte alta del área de estudio, sobre laderas con pendiente superior a los 35° y conformada por rocas lutitas rojizas se presentan condiciones de inestabilidad, generadas por la ocurrencia de precipitaciones pluviales que saturan los materiales y rocas que yacen sobre las laderas, así como los procesos erosivos inducidos por acción humana, como: La agricultura y la deforestación, contribuyen en la generación de deslizamientos de masa de suelos y roca pendiente abajo. Fotos 14 y 15.

Foto 14: Deslizamiento en las laderas que se ubican en la parte alta de la subcuenca que comprende el área de estudio

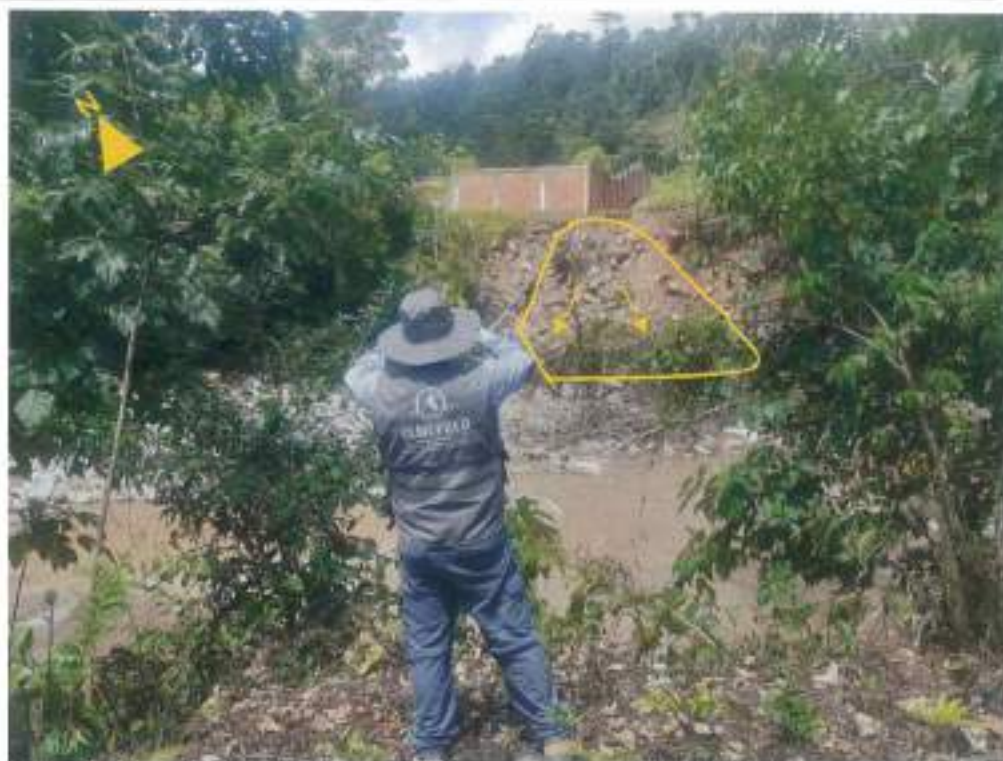
Foto 15: Derrumbe (polígono amarillo) ocurrido en el talud del margen derecho del río Ochque, sobre el cual se asienta parte de la institución educativa N° 00116 – Alto Perú; debido al incremento de la saturación del suelo por la derivación de agua de escorrentía por una acequia sin revestimiento

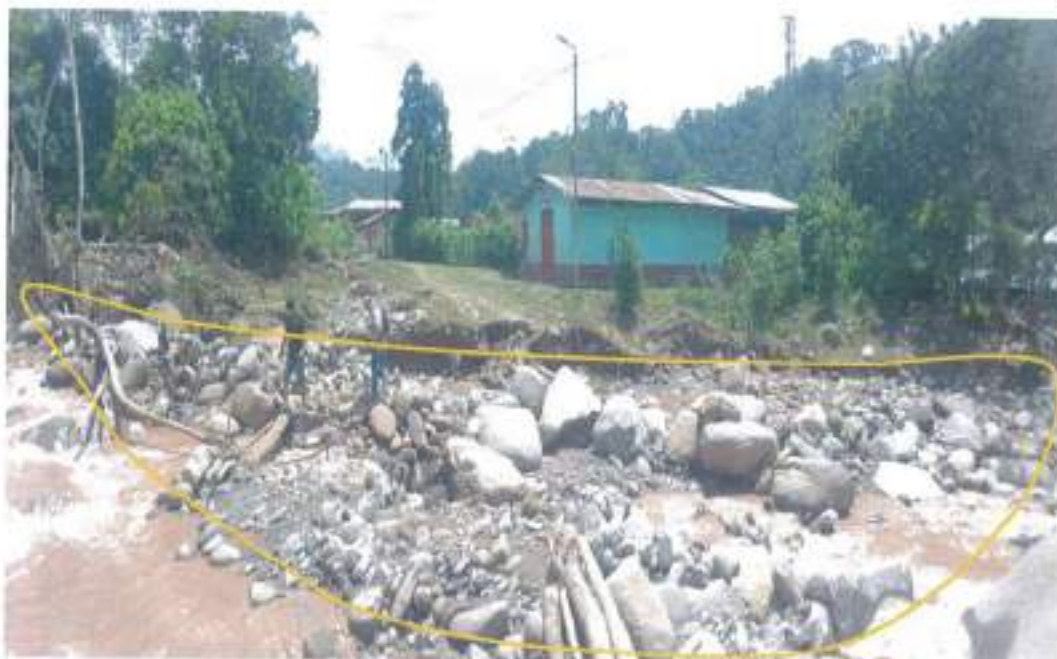
Foto 16: Materiales (bloques de roca) transportados por el cauce de la quebrada San Nicolás y depositados en ambos márgenes del río Ochque.

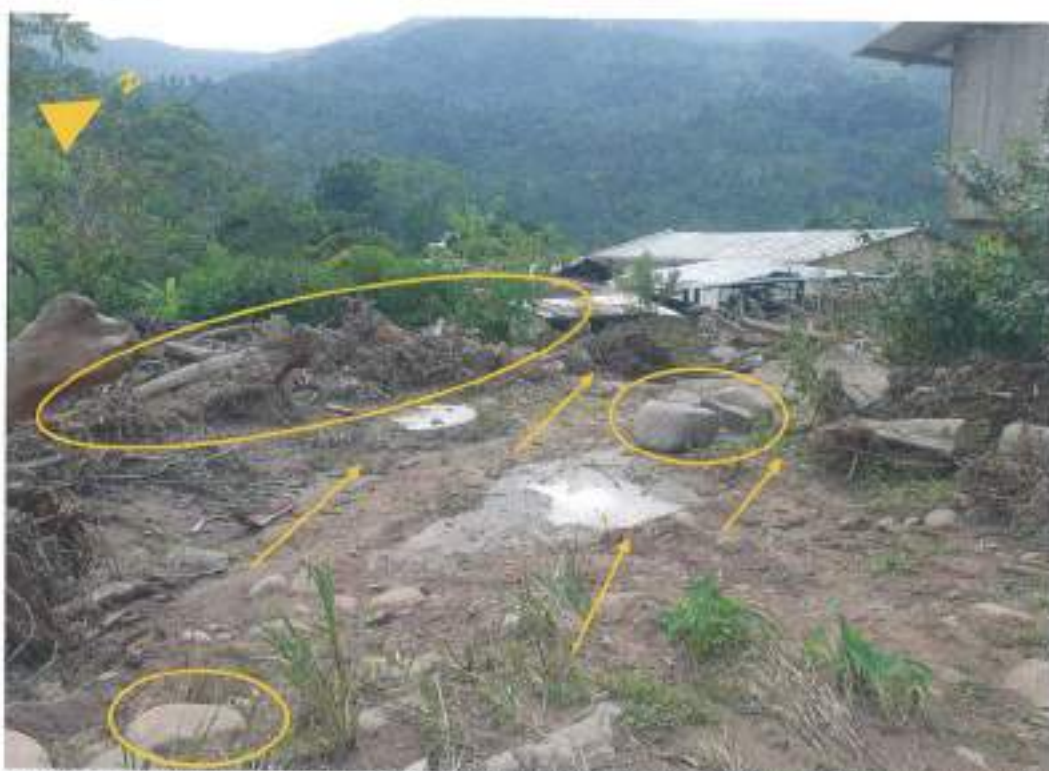
Foto 17: Materiales heterogéneos (bloques de roca y palizada) transportados y depositados en las inmediaciones del área urbana que se encuentra asentada en el margen derecho de la quebrada San Nicolás

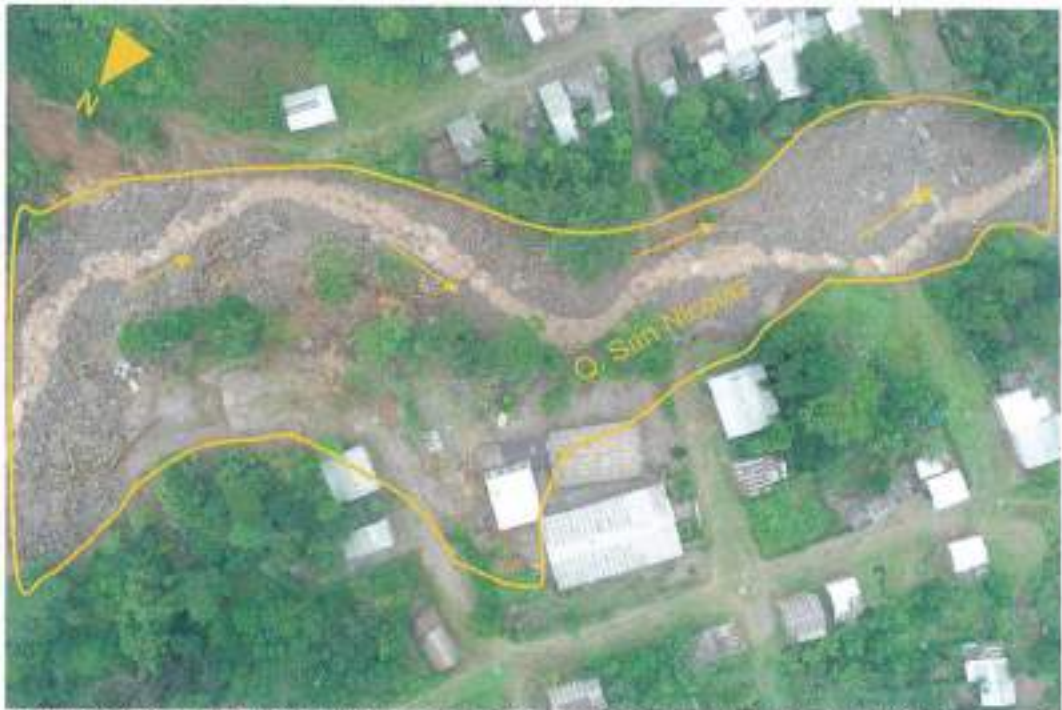
Foto 18: Flujos de detritos desplazados por el cauce de la quebrada San Nicolás y por el área urbana del poblado Alto Perú asentada en zonas de baja pendiente

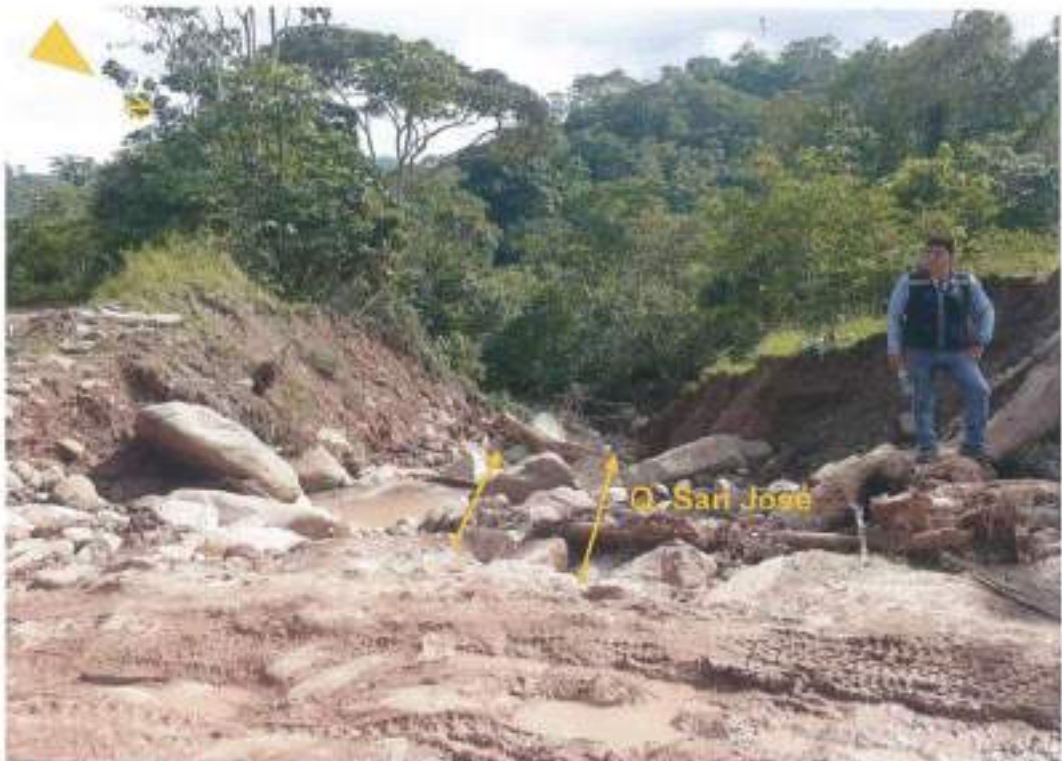
Foto 19: Flujos de detritos desplazados por el cauce de la quebrada San José en el extremo sureste del área urbana del poblado Alto Perú, contigua al puesto de salud del poblado.

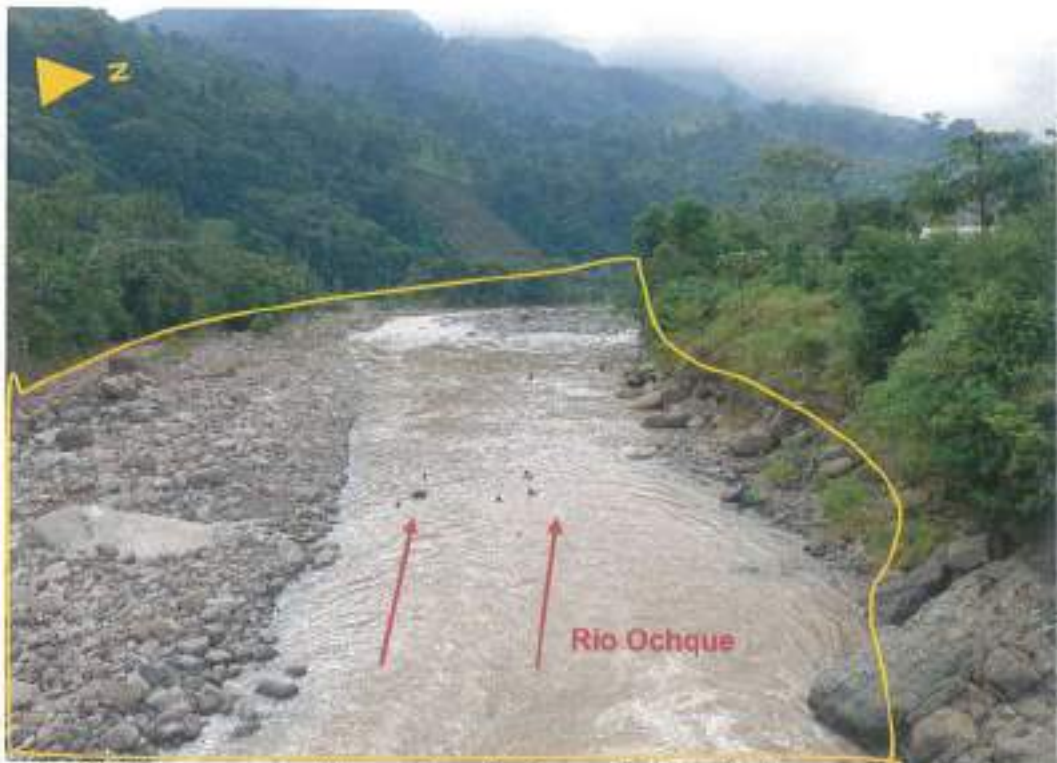
La inundación es la ocupación del agua sobre zonas que habitualmente están libres de esta. Se origina cuando los ríos se desbordan, debido a que el caudal o volumen del flujo supera su capacidad del cauce o canal por donde discurre. La inundación es otro de los peligros de origen natural que afectan el área de estudio, en específico las áreas bajas aledañas al cauce del río Ochque, tales como la llanura de inundación del río y terrazas bajas. Foto 21.

Foto 20: Zonas susceptibles a inundaciones fluviales (polígono amarillo) en las inmediaciones del río Ochque

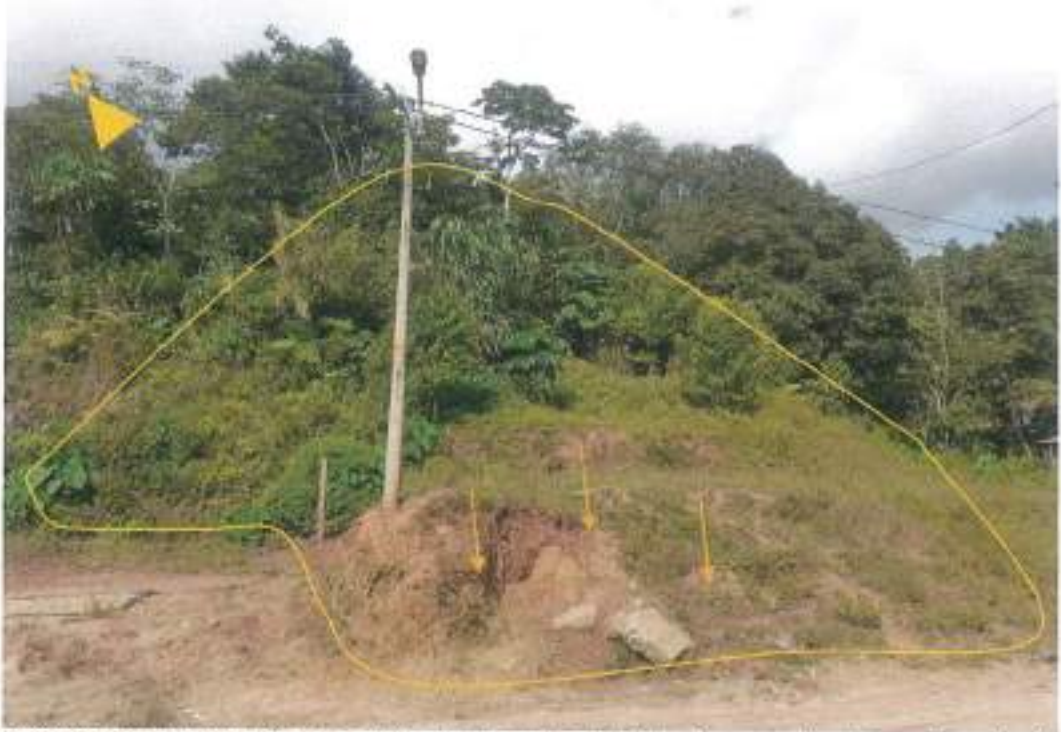
Consiste en movimientos muy lentos a extremadamente lentos del suelo subsuperficial sin una superficie de falla definida. Generalmente, el movimiento es de unos pocos centímetros al año y afecta a grandes áreas de terreno. Se le atribuye a las alteraciones climáticas relacionadas con los procesos de humedecimiento y secado en suelos, usualmente, muy blandos o alterados, se caracterizan por ser lentos e imperceptibles.

Foto 21: Zonas susceptibles a reptación de suelos debido al incremento de la saturación de los suelos limo - arcillosos sobre las laderas, como evidencia la inclinación de poste

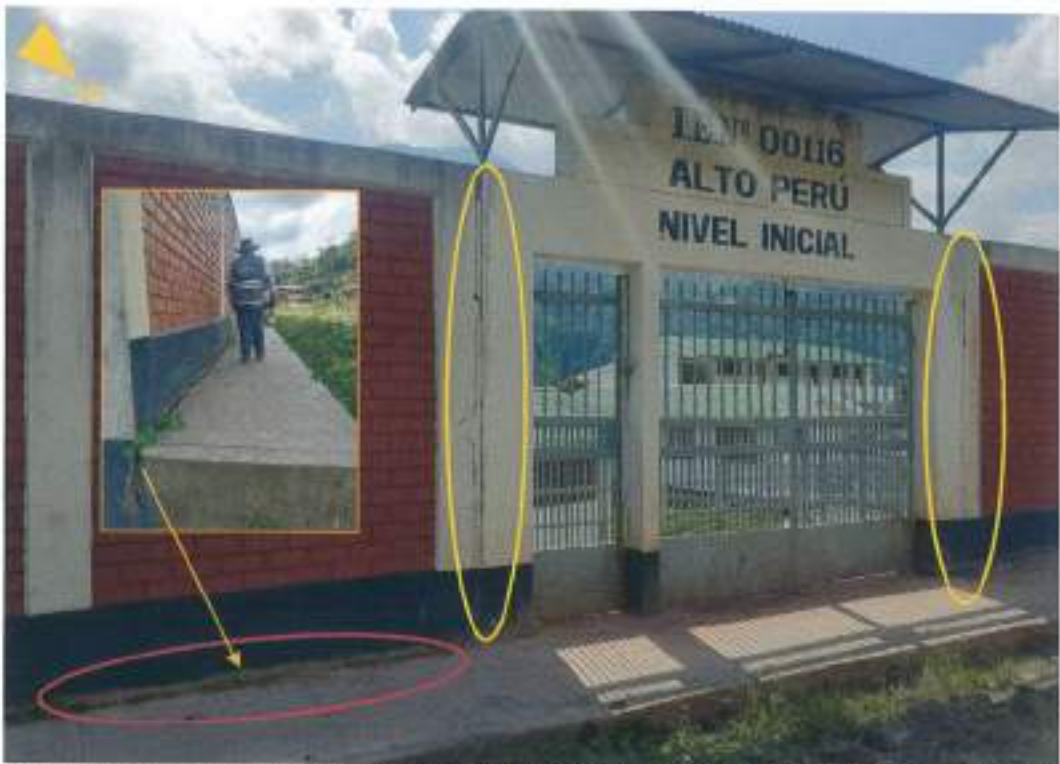
Foto 22: Grietas (elipse amarilla) en las paredes del colegio y asentamientos (elipse roja) de las veredas, posiblemente generadas por la reptación de suelos en las inmediaciones de la institución educativa

- h) Realizar un estudio geodinámico de mayor detalle en las inmediaciones de la institución educativa de Alto Perú, debido a que las paredes y veredas presentan asentamientos diferenciales y grietas, posiblemente los suelos se encuentren saturados y se generen reptaciones del suelo o asentamientos diferenciales del mismo.
