Mejoramiento y recuperación de las condiciones de habitabilidad urbana en 41 Zonas de Reglamentación Especial de la provincia del Cusco

**INFORME DE EVALUACIÓN DEL RIESGO DE DESASTRES  
POR DESLIZAMIENTO EN LA ZONA DE  
REGLAMENTACIÓN ESPECIAL ZRECU01- APV PORTALES  
DE TICATICA DEL DISTRITO DE CUSCO - PROVINCIA Y  
REGION CUSCO - 2020**

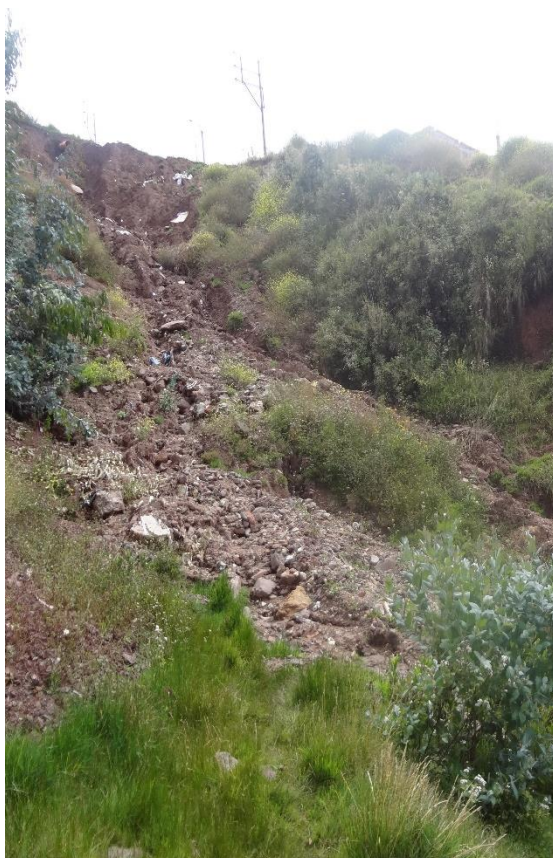
Sin embargo, algunos vecinos vierten los residuos a la quebrada contribuyendo a la contaminación ambiental y la obstrucción de esta en caso de algún evento climatológico.

Fotografía 5: desmonte vertida erosionado hacia la quebrada

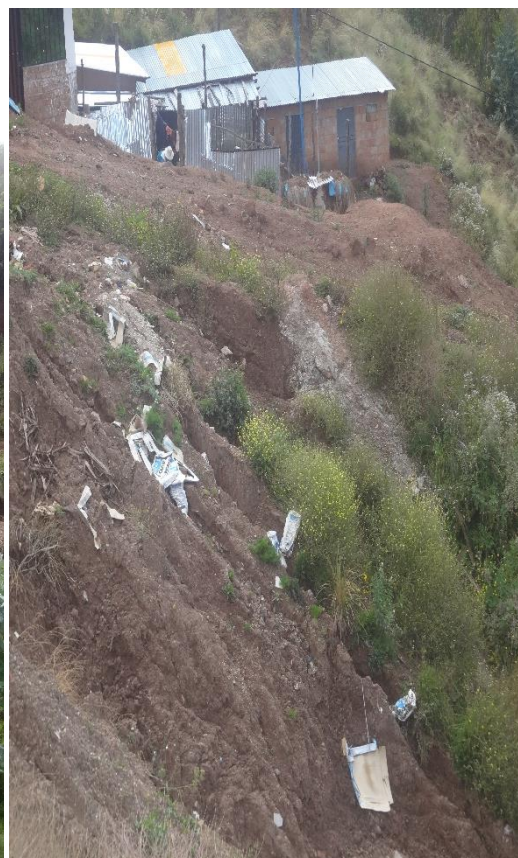
Fotografía 6: Basura, desmonte vertida por vecinos hacia la quebrada

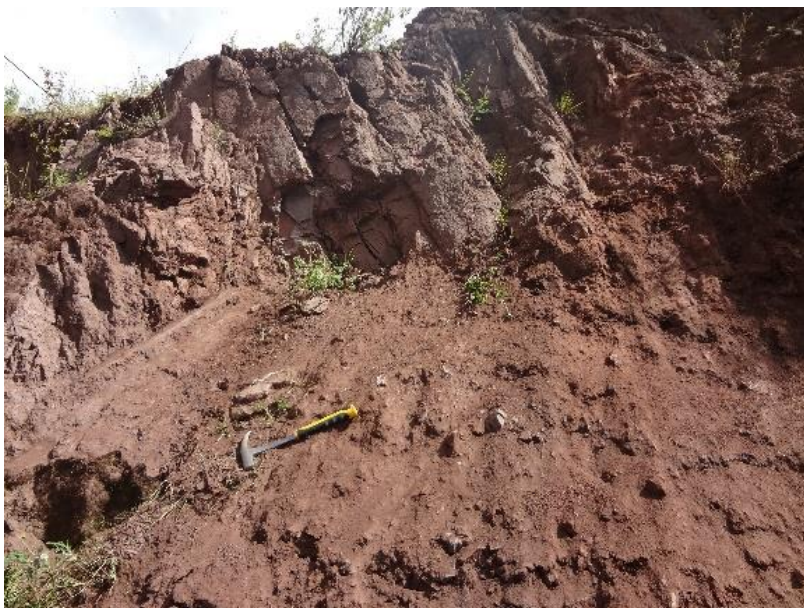
Se trata de areniscas alteradas por procesos de meteorización, se observan clastos de areniscas rojizas envueltas en una matriz limosa medianamente compacta por el grado de meteorización, la matriz y los clastos no presentan cohesión y se observa desprendimientos, presentan saturación media por filtración de aguas y por evacuación de aguas residuales provenientes de las viviendas aledañas.

Fotografía 7: Roca arenisca en proceso de meteorización física, clastos angulosos de la roca original  
Fuente: Equipo Técnico PM 41 ZRE

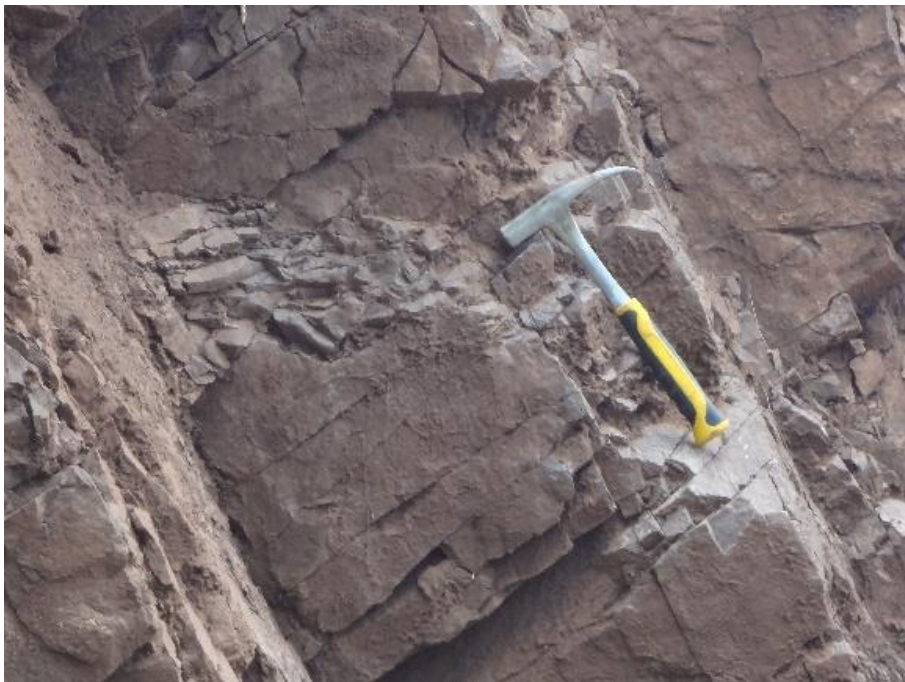
Se trata de areniscas muy fracturadas de color gris oscuro fracturadas por procesos físicos, presentan varias direcciones de diaclasamiento perpendicular con planos de falla muy próximas, las juntas se encuentran con suelos limo arenoso, se identifican como afloramientos rocosos de arenisca con pendientes muy empinadas a escarpadas formadas hacia las laderas de la quebrada.

Fotografía 8: Roca Areniscas muy fracturadas, fracturas perpendiculares con suelo en las juntas

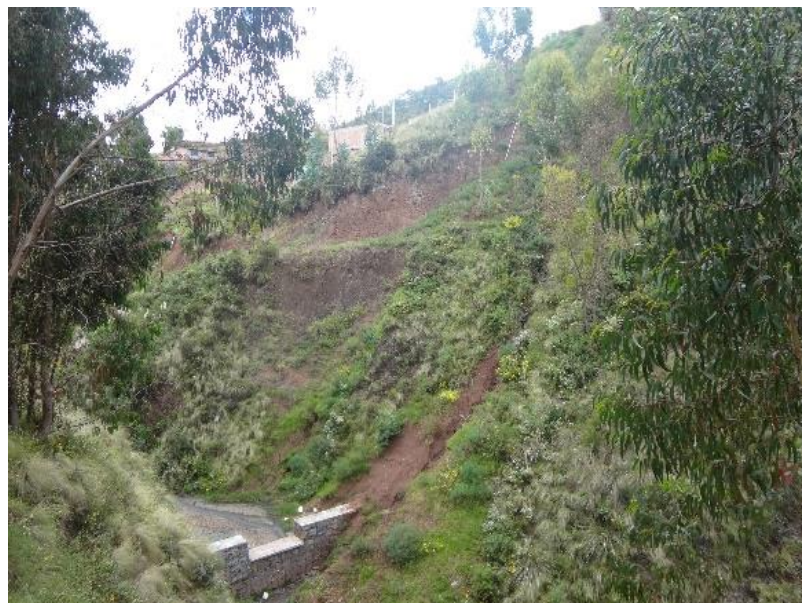
Fragmentos rocosos heterométricos (cantos, bolos, bloques, etc.), con relleno limo arenoso-arcilloso depositado en el fondo de valles tributarias y conos deyectivos en la confluencia con el río. Material arrastrado y lavado por la lluvia. Cualquier tipo de suelo cuaternario que ha sufrido movimiento o proceso de reacomodo lento o escurrimiento rápido y bajo el influjo de la fuerza de la presión de carga por hidratación. Depósitos granulares: Cantos y gravas redondeadas acumuladas en grandes llanos o deltas.

Fotografía 9: zonas de depósitos por arrastre por material arrastrado y lavado por lluvias

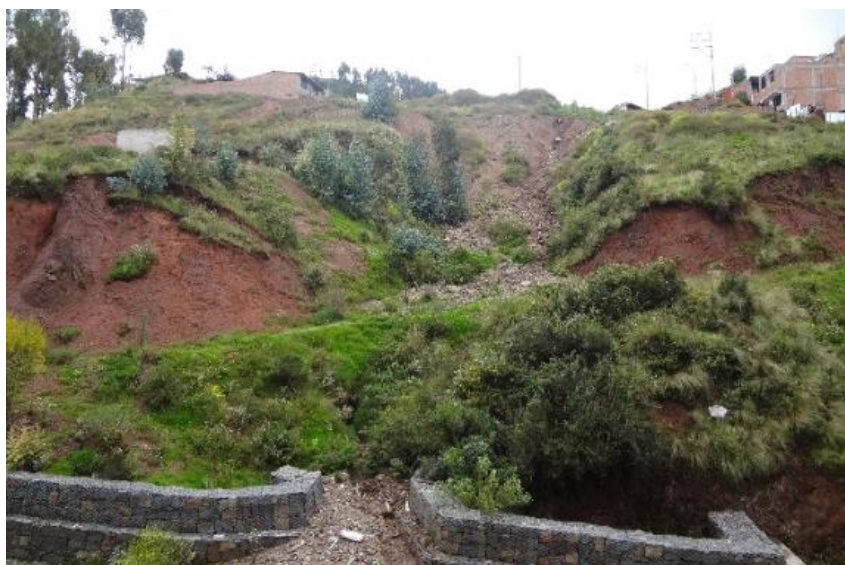
Se trata de residuos sólidos de material excedente de diferente origen como cortes de talud para edificaciones, carreteras, etc. son materiales heterogéneos de los cortes de taludes de la zona y de otra procedencia y muchas de ellos mezclados con otros residuos sólidos como plásticos, papeles, material de escombros, residuos orgánicos en grandes volúmenes, los que son evacuados y depositados como rellenos a la quebradas (zona de depresión), estas acciones inducidas negativas originan problema para el medio ambiente del sector, afectando a las especies que viven en la zona y ante la tala de árboles, dificulta la absorción de dióxido de carbono. Muchas veces el desmonte provoca un desequilibrio que se hace notorio con el paso del tiempo originando inestabilidad en laderas, impacta a los cauces naturales con socavamiento de las márgenes por arrastre de material, también provocar inundaciones en las áreas ubicadas en la parte baja. La quebrada afluyente se identifica totalmente impactada por material de relleno adoptando una geoforma llana tipo terraza.

Fotografía 10: Material de relleno depositado en el cauce natural de la quebrada, se observa fragmento de roca extraída de los taludes, con fines urbanos

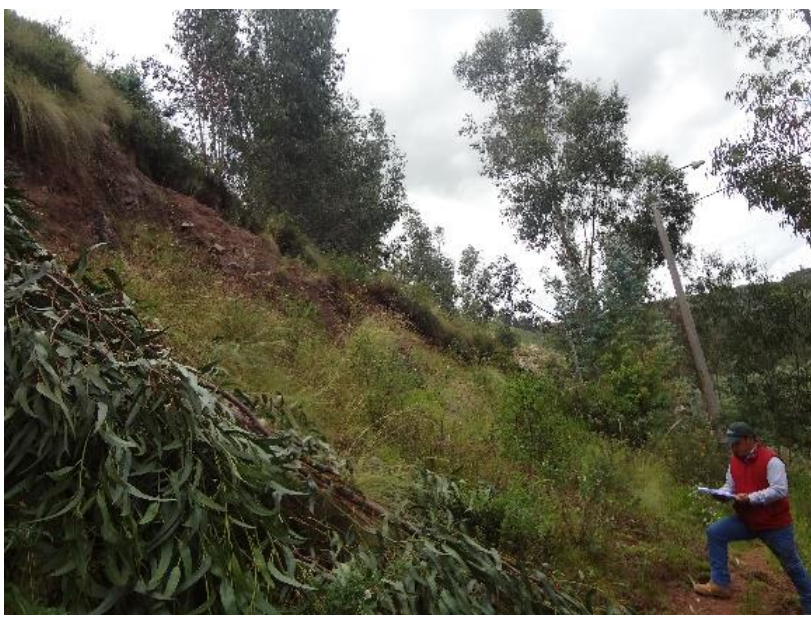
Fotografía 11: Suelos residuales in situ formados de las rocas sedimentarias circundantes en la zona, presentan textura limosa y homogénea  
Fuente: Equipo Técnico PM 41 ZRE

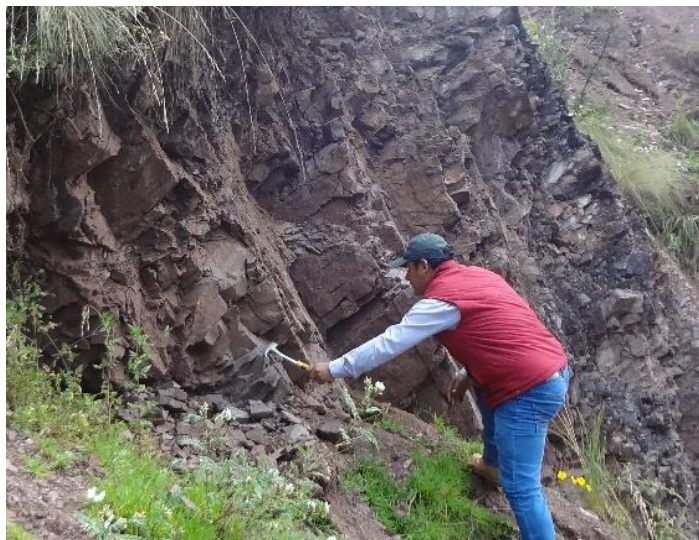
El escarpe o escarpadura es una vertiente de roca que corta el terreno abruptamente, la pendiente es mayor a 50°, aunque sea solamente una parte de la vertiente. En el área de estudio se identifican escarpas en los afloramientos rocosos de areniscas, microconglomerados y escarpes de antiguos deslizamientos hacia la corona, todas estas unidades geomorfológicas están identificadas en las laderas de la quebrada.

Fotografía 12: Escarpas en afloramiento rocoso de microconglomerado

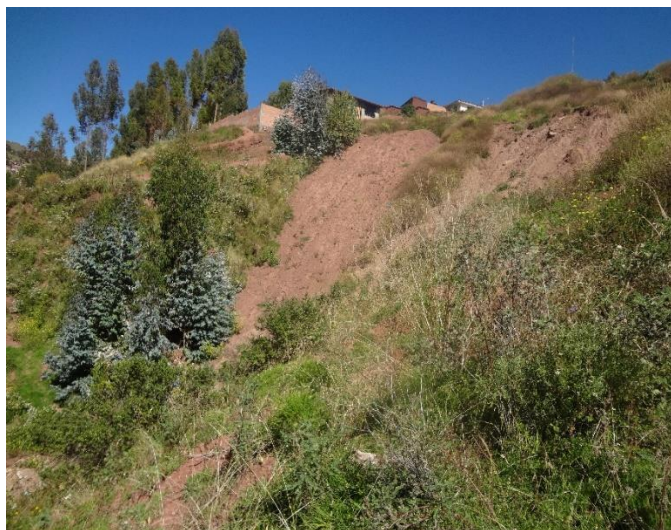
Las laderas fuertemente empinadas se presentan en terreno abrupto, con pendientes entre 45° a 50°, formas adoptadas por el almacenamiento de material de desmonte en las escarpas y algunas con formación de suelo natural procedente de los afloramientos rocosos de arenisca y microconglomerados, todas estas unidades geomorfológicas están identificadas en las laderas de la quebrada.

Fotografía 13: Laderas fuertemente empinadas en planos de deslizamiento de suelos

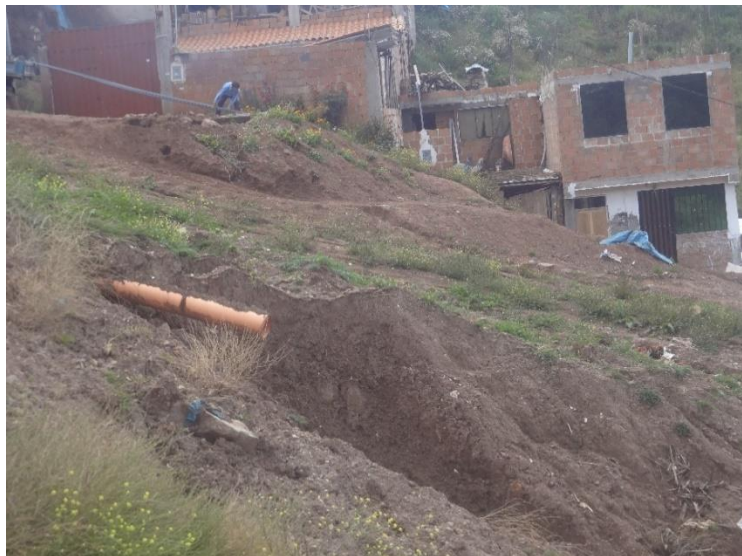
Laderas formadas por la formación de suelos naturales acumulados e impactados por material de desmontes, se identifican la parte alta del área de influencia donde se emplazan las areniscas. Identificadas en ambas márgenes de la quebrada.

Fotografía 14: Laderas empinadas en la margen izquierda de la quebrada.

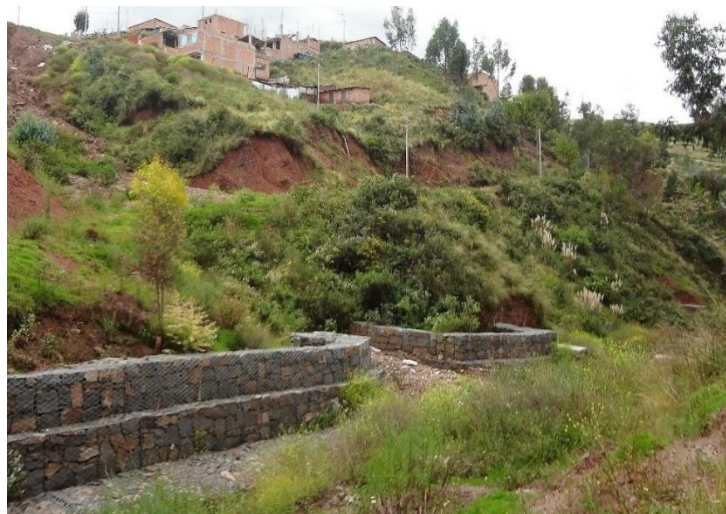
Se trata de un cauce de régimen temporal, inicia en la vertiente alta de las montañas Picchu discurriendo hasta el río Saphy, su morfología fue alterada e inducida por la acción humana por acumulación de rellenos, escombros, aguas residuales, etc.

Fotografía 15: Cauce aluvial relleno de escombros y aguas residuales

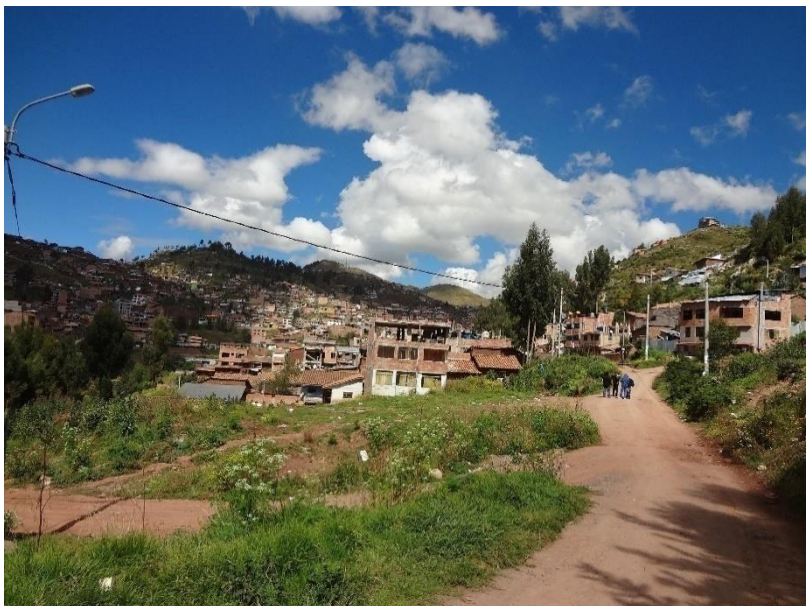
Localmente se aprecia niveles de terrazas altas por ser una quebrada joven (V), formada por suelos naturales que litológicamente están conformadas por los suelos residuales, y geofomas por impacto en la apertura de vías de comunicación.

Fotografía 16: Formación de terrazas altas en suelo natural.

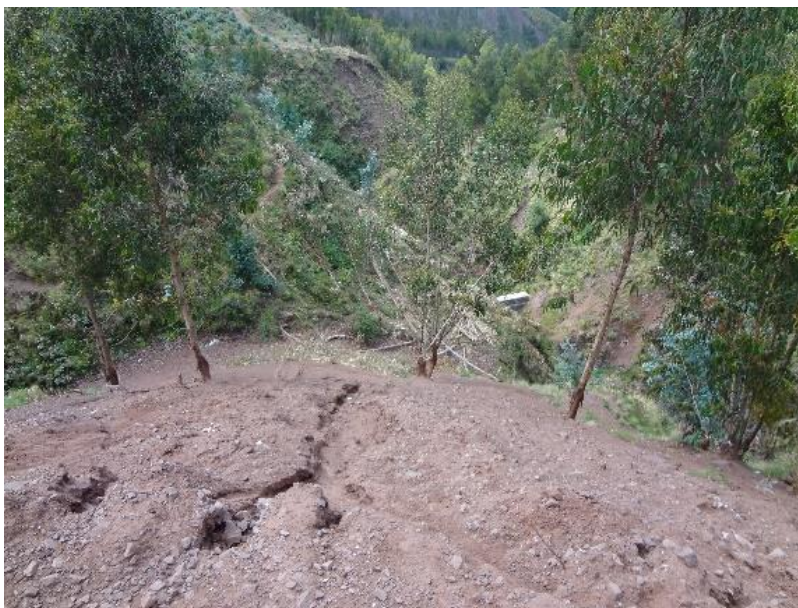
Fotografía 17: Pendientes escarpadas a fuertemente empinadas mayores a 37° formadas en la ladera izquierda del área de estudios

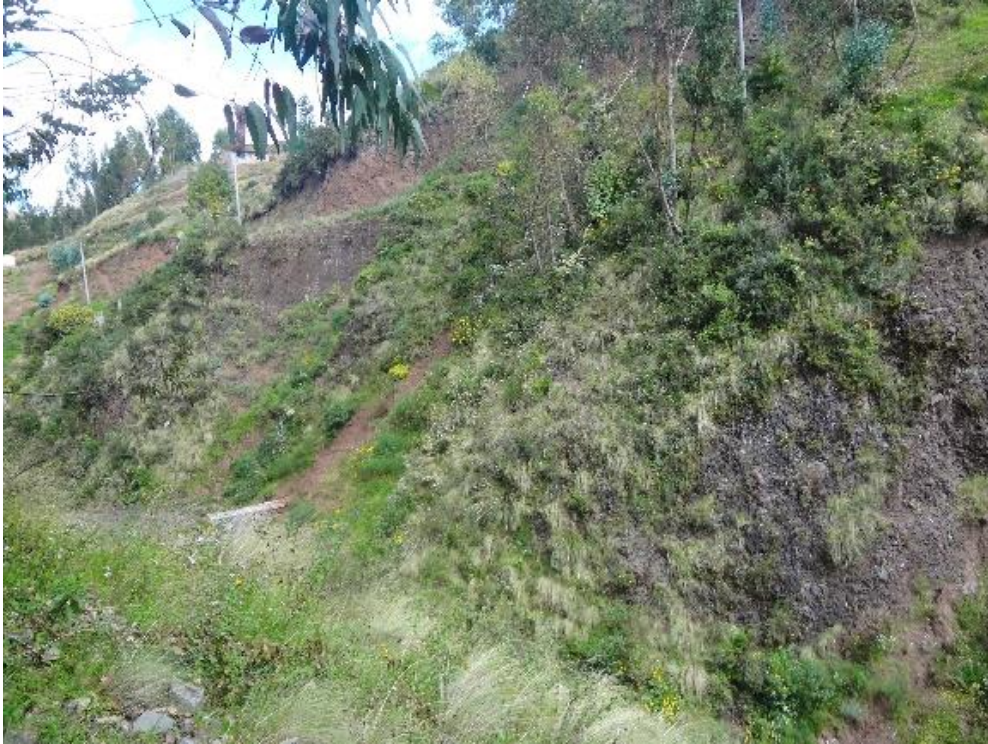
Fotografía 18: Pendientes Fuertemente Empinadas con un rango de 27° - 37°

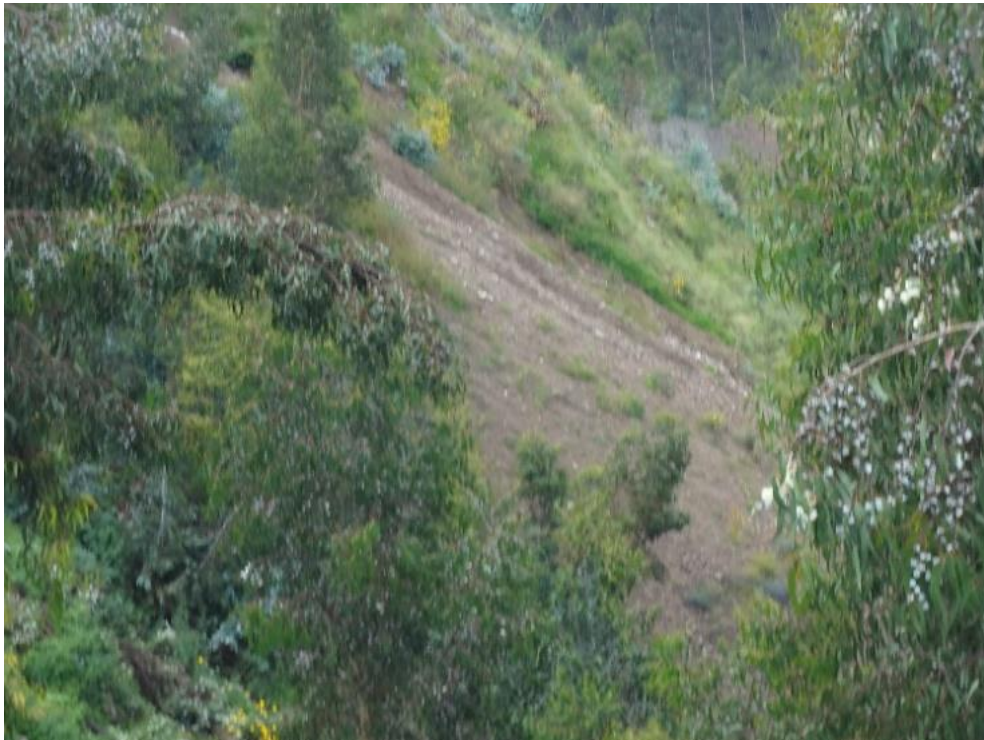
Fotografía 19: Pendientes empinadas con rangos de 14°-27°

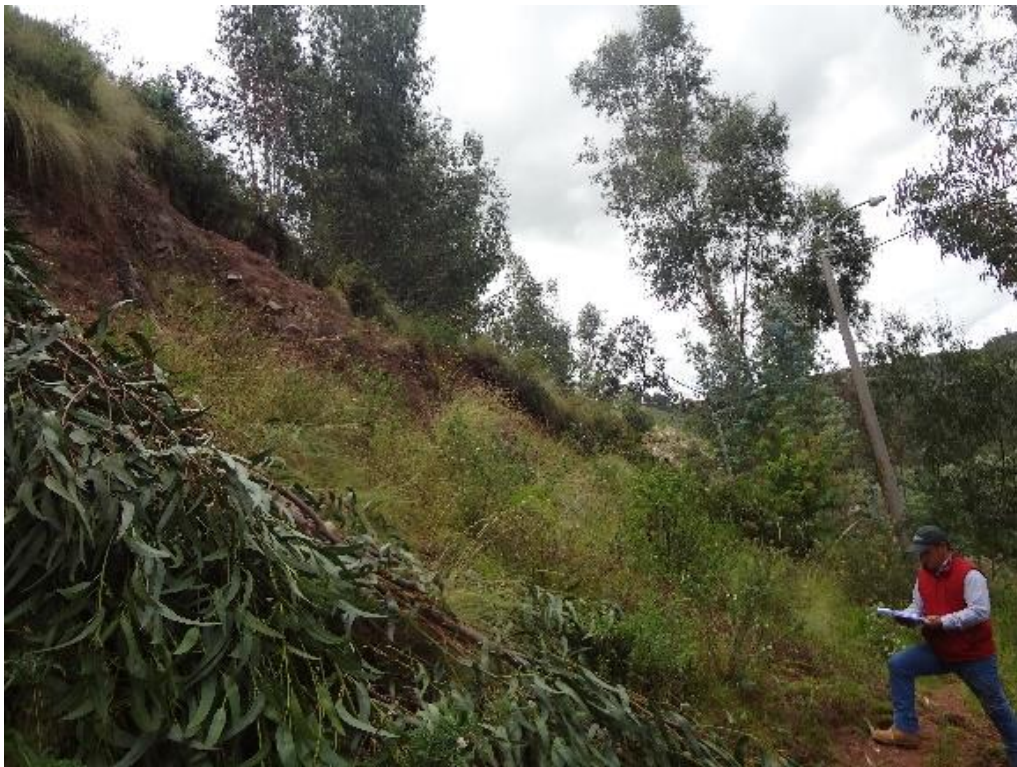
Fotografía 20: Pendiente moderadamente empinada con rangos de 7°-14°  
Fuente: Equipo Técnico PM 41 ZRE

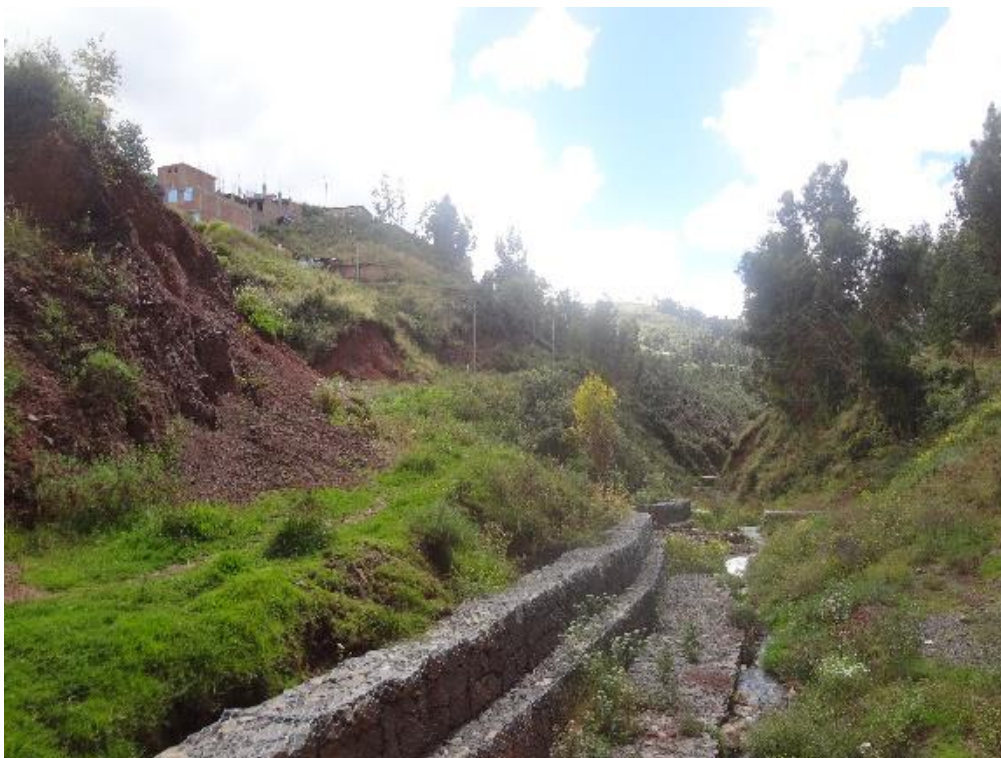
Fotografía 21: Pendientes llana a inclinada con un rango de 0°-7°  
Fuente: Equipo Técnico PM 41 ZRE

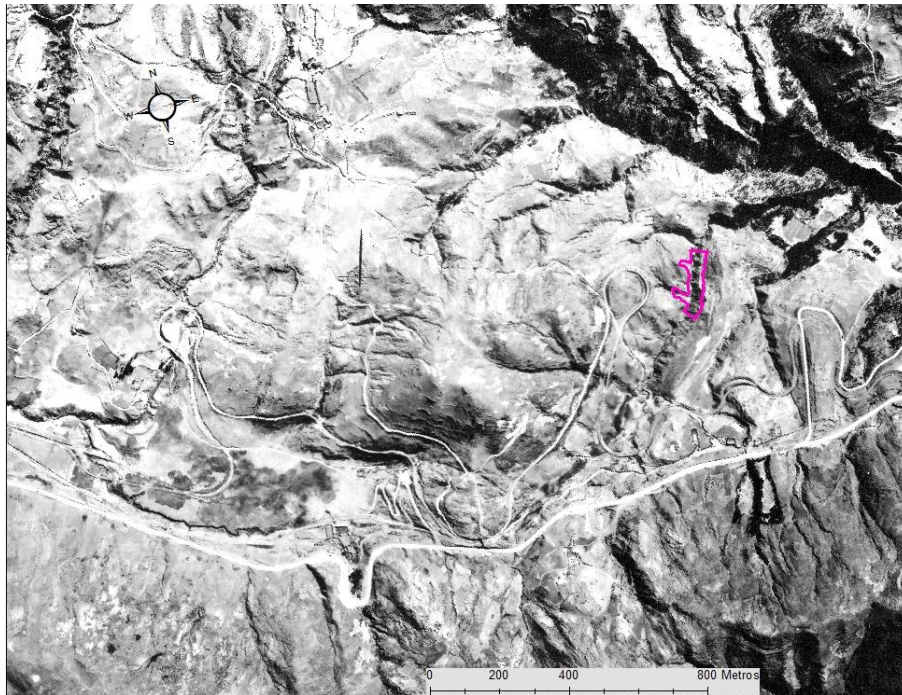
Fuente: Fotografía aérea de 1984, PER IMA, Gobierno Regional Cusco.

Actualmente con el proceso de expansión urbana se ha rellenado la quebrada Luis Huaycco. En las imágenes actuales de Google Earth se puede apreciar el deterioro ambiental que sufrió la quebrada y se evidencia que se encuentran lotizadas 2 manzanas C y D dentro de esta zona de relleno.

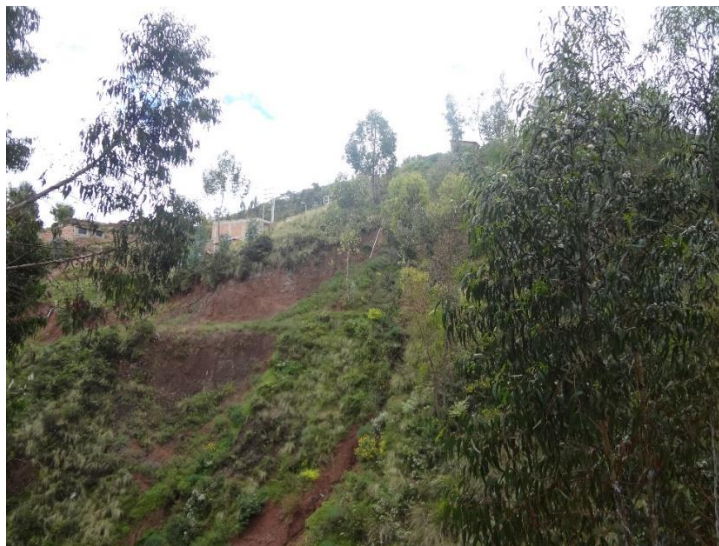
Los taludes actuales se manifiestan en estado de equilibrio estático momentáneo, sin embargo, ante la acción del agua estos podrían propagarse, afectando las zonas urbanas lotizadas y algunas de ellas ya edificadas, además de involucrar a las zonas colindantes parte baja, en donde se emplaza la quebrada.

Fotografía 22.- Ladera fuertemente empinada tomada al extremo noreste del área ZRECU01.

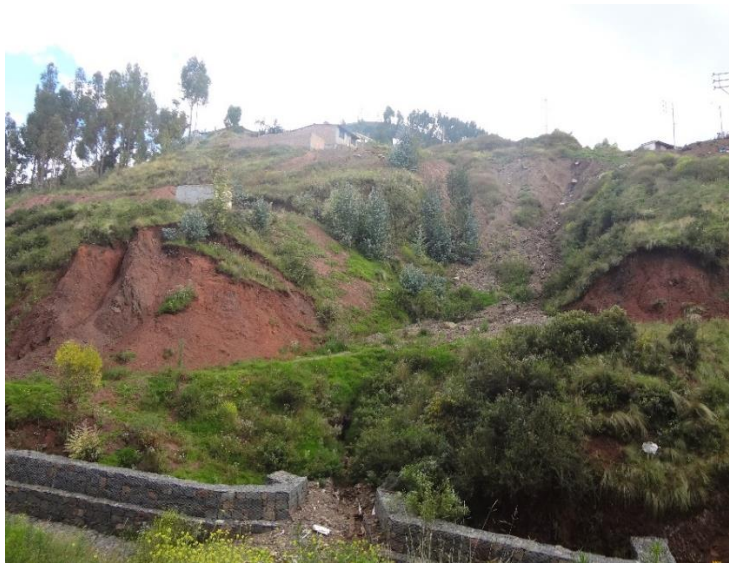
Fotografía 23.- Material de relleno, tomada extremo sur del área ZRECU01.
