Informe Técnico N° A7106

EVALUACIÓN DE PELIGROS GEOLÓGICOS POR MOVIMIENTOS EN MASA EN EL CENTRO POBLADO DE CAJAY

Región Áncash
Provincia Huari
Distrito Cajay

DICIEMBRE
2020

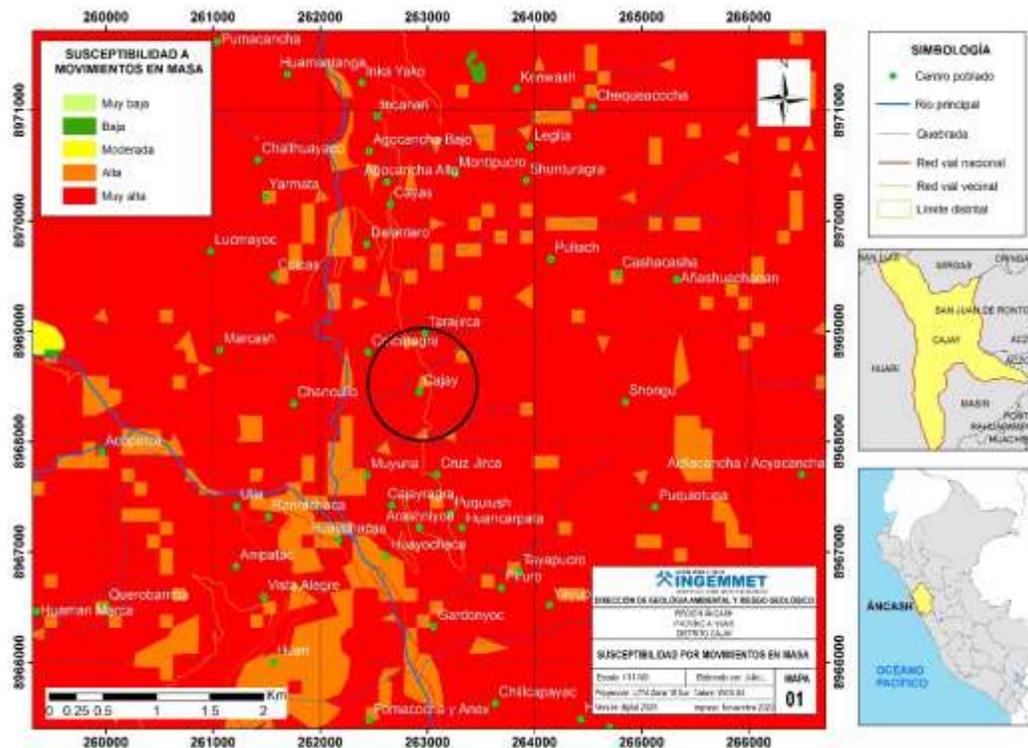
De acuerdo al mapa regional de susceptibilidad por movimientos en masa, se evidencia que el centro poblado de Cajay se encuentra en zonas de susceptibilidad Muy Alta (figura 1); entendiéndose susceptibilidad a movimientos en masa como la propensión que tiene determinada zona a ser afectada por un determinado proceso geológico (movimiento en masa), expresado en grados cualitativos y relativos.

Figura 1. Mapa de susceptibilidad por movimientos en masa de la zona de estudio y alrededores (Zavala et al., 2009).

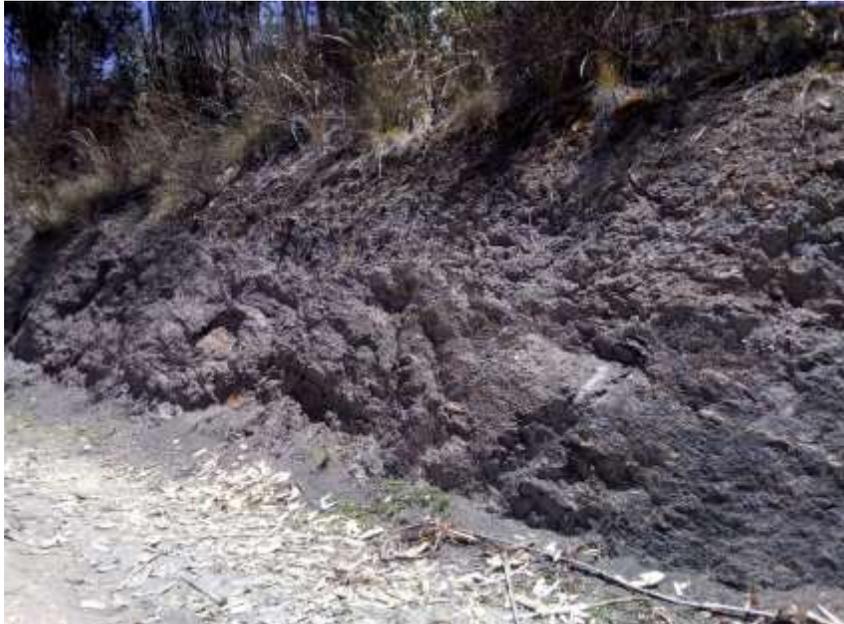
En el centro poblado de Cajay se identificaron afloramientos de esta formación que corresponden a limoarcillitas negras laminadas, las cuales se encuentran muy fracturadas y meteorizadas (fotografía 1).

Fotografía 1. Afloramientos de la Formación Oyón que corresponden a limoarcillitas negras laminadas, las cuales se encuentran muy fracturadas y meteorizadas.

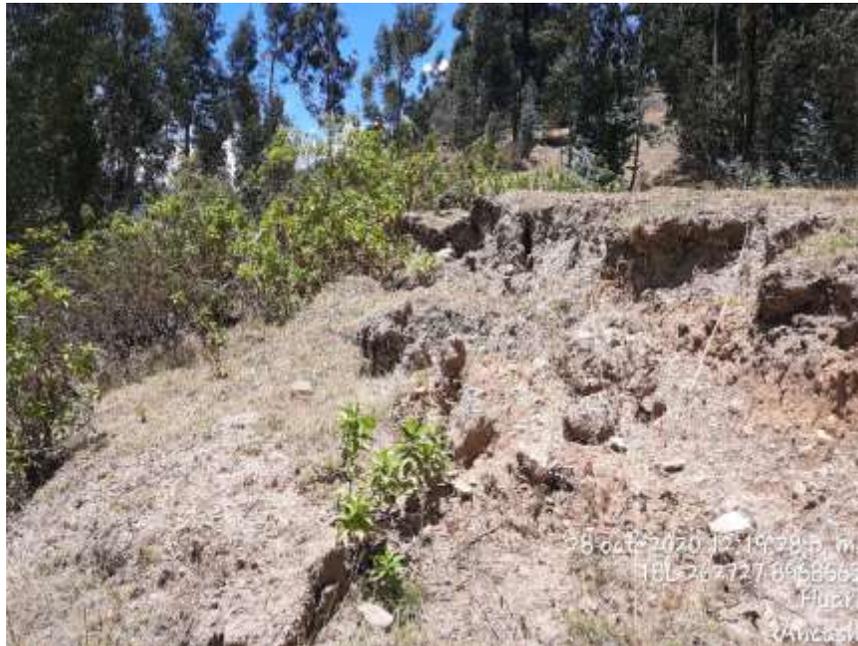
En la zona de estudio se identificaron depósitos coluviales que corresponden a depósitos inconsolidados compuestos por bloques y cantos angulosos de tamaños variables, envueltos en una matriz arenoarcillosa, de permeabilidad media a alta y que presentan nula o poca compactación (fotografía 2).

Fotografía 2. Depósitos coluviales, identificados en el centro poblado de Cajay, compuestos por bloques y cantos angulosos de tamaños variables, envueltos en una matriz arenoarcillosa.

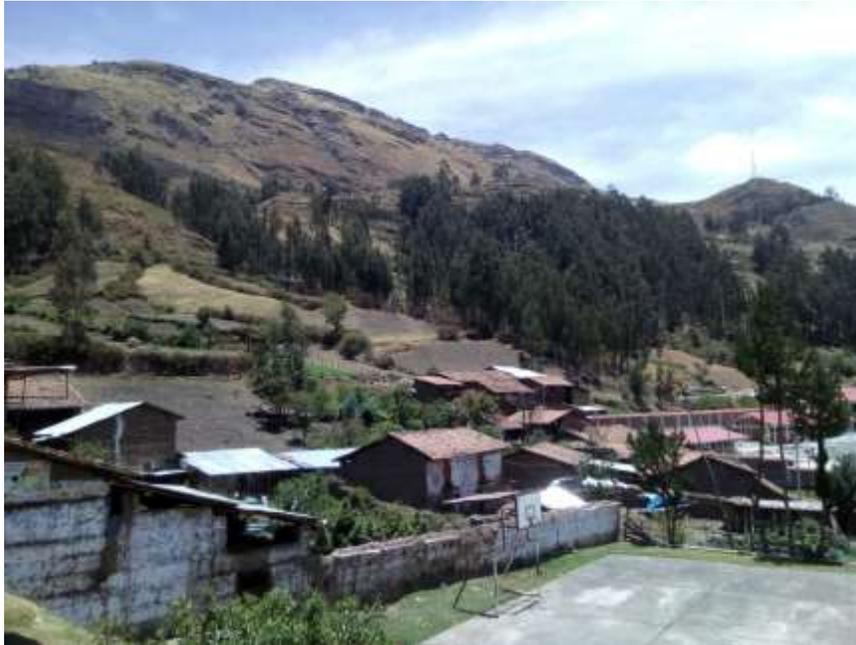
Sub Unidad de Montaña estructural en roca sedimentaria (RME-rs): Corresponde a geoformas conformadas por afloramientos de rocas sedimentarias tipo limoarcillitas y areniscas, reducidos por procesos denudativos y que se encuentran conformando elevaciones alargadas y de pendiente moderada a alta (25° a 40°).

Fotografía 3. Montaña estructural en roca sedimentaria (RME-rs) identificada en la zona de estudio. Sobre esta geoforma se asienta el área urbana del centro poblado de Cajay.

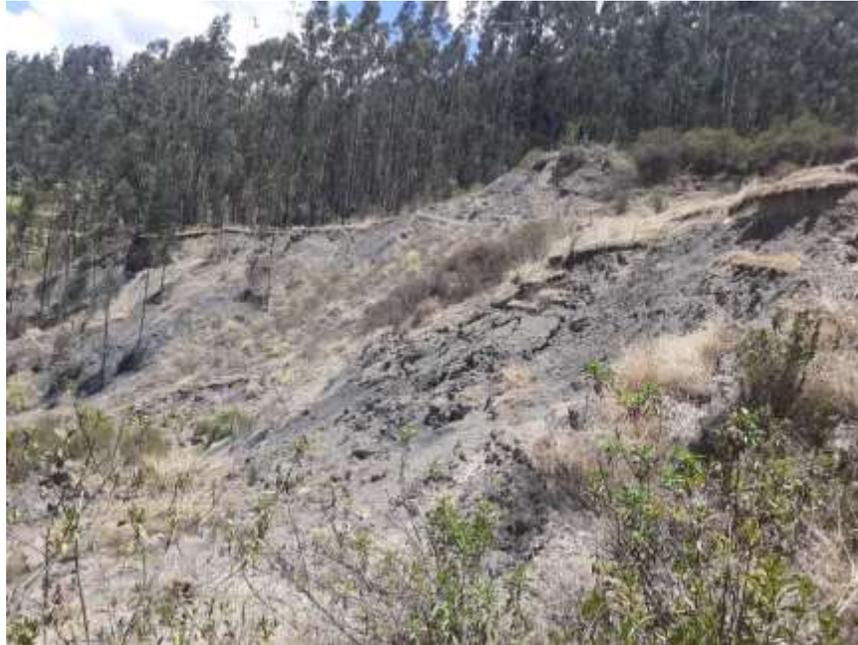
Sub Unidad de Vertiente o piedemonte coluvio-deluvial (V-cd): Esta sub unidad corresponde a las acumulaciones de laderas originadas por procesos de movimientos en masa (deslizamientos, derrumbes y caídas de rocas), así como también por la acumulación de material fino y detrítico, caídos o lavados por escorrentía superficial, los cuales se acumulan sucesivamente al pie de laderas.

Fotografía 4. Geoformas de vertiente o piedemonte coluvio-deluvial (V-cd) identificadas en los alrededores del centro poblado de Cajay.

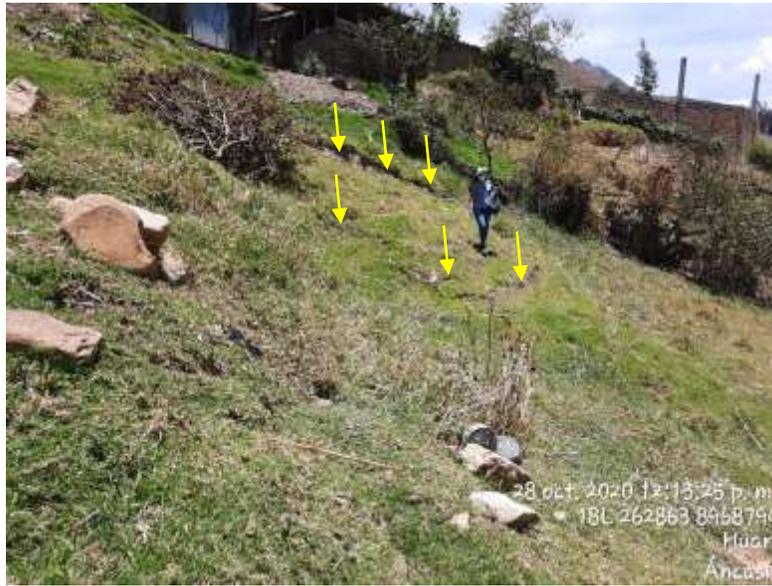
Parte del centro poblado de Cajay se asienta sobre depósitos coluviales que corresponden a depósitos compuestos por bloques y cantos angulosos de tamaños variables, envueltos en una matriz arenarcillosa, sobre la cual ocurren procesos de reptación de suelos, evidenciados por asentamientos en el terreno que han afectado viviendas, vías de acceso y terrenos de cultivo (figura 3).

Figura 3. Procesos de reptación de suelos identificados en terrenos de cultivo del centro poblado Cajay.

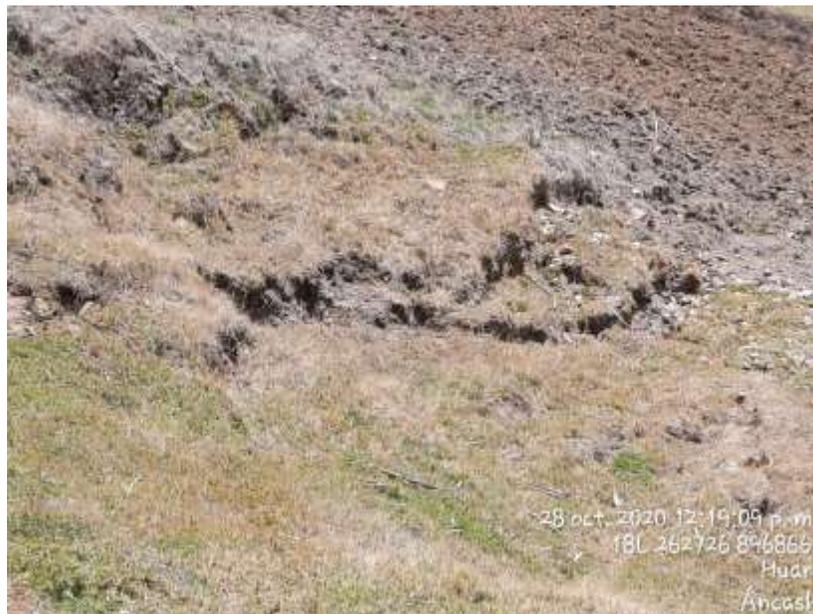
En la zona de estudio se han identificado asentamientos del terreno de hasta 1 metro de altura, muchos de estos asentamientos han sido cubiertos por cultivos agrícolas (fotografías 5 y 6).

Fotografía 5. Procesos de reptación de suelos que afectan terrenos de cultivo en el centro poblado Cajay.

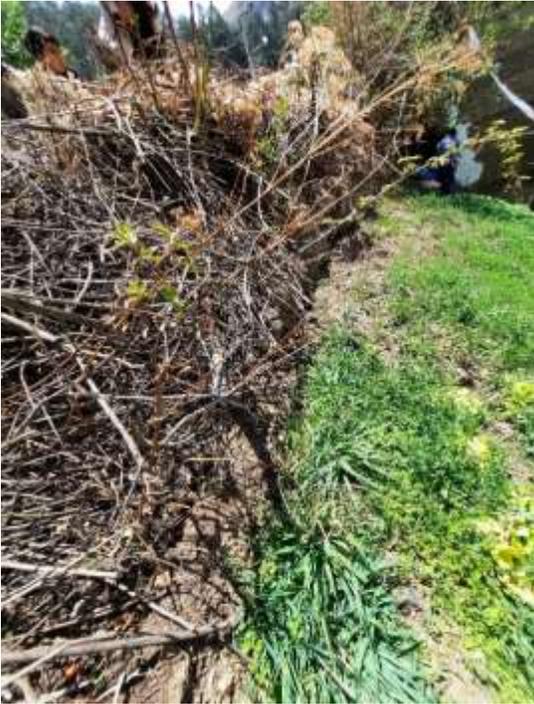
Fotografía 6. Reptación de suelos a manera de asentamientos en el terreno, los cuales han sido cubiertos por cultivos.

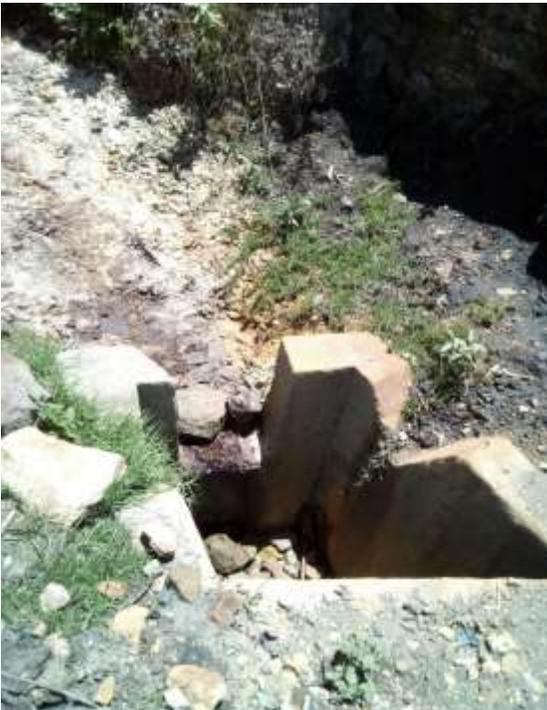
Otro factor importante en la aceleración de los procesos de reptación son las filtraciones de agua de escorrentía y el mal uso de los sistemas de drenaje; estos últimos sin revestimientos, y que saturan los terrenos generando inestabilidad en la zona (fotografía 7).

Fotografía 7. Sistema de drenaje sin revestimiento lo que genera la filtración del agua y posterior saturación del suelo.

- B) Revestir los canales de riego con la finalidad de reducir la infiltración de agua proveniente de estos canales.
- C) Utilizar la técnica de riego por aspersión en todos los terrenos de cultivo.

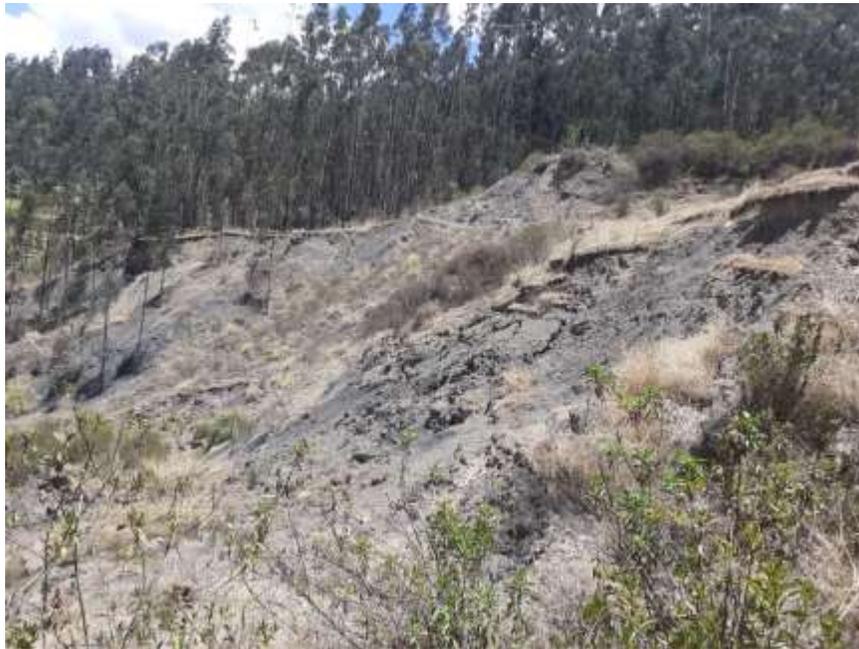
En la parte baja del centro poblado, se identificaron deslizamientos recientes de tipo rotacional, los cuales tienen escarpes de hasta 2 metros de altura.

Los deslizamientos identificados se han generado debido a factores condicionantes como la geometría del terreno, la pendiente, el tipo de suelo, el drenaje superficial-subterráneo y la cobertura vegetal; mientras que los factores desencadenantes corresponden a las precipitaciones pluviales intensas y/o excepcionales que se producen en la zona de estudio (fotografía 8).

Fotografía 8. Deslizamientos recientes identificados en la parte baja del centro poblado de Cajay.

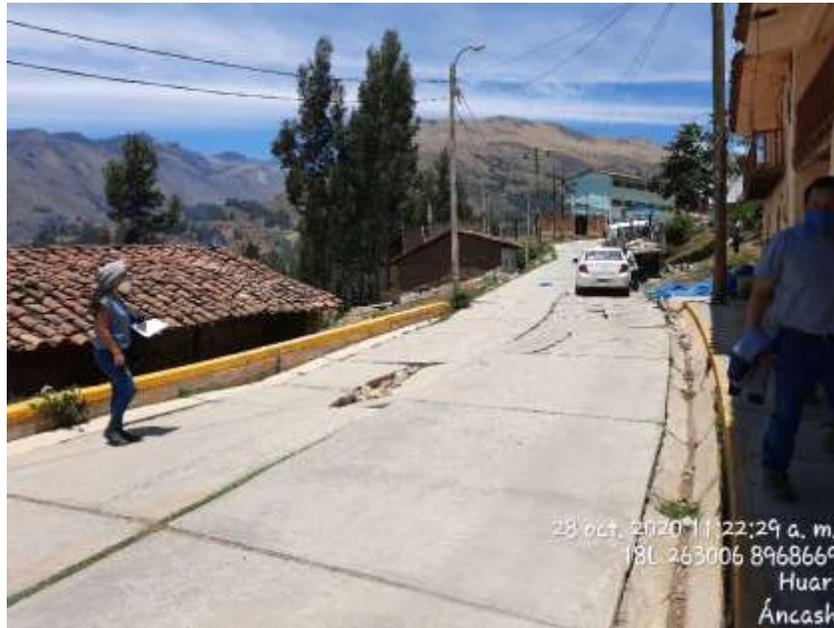
La principal vía de acceso al centro poblado Cajay fue construida en el año 2008 y en la actualidad se encuentra en ciertos sectores destruida y afectada producto de los asentamientos en el terreno. Los desniveles identificados son notorios y afectó la carretera en mención (fotografía 9).

Fotografía 9. Carretera de acceso al centro poblado Cajay afectada a causa de los asentamientos y movimientos en el terreno.

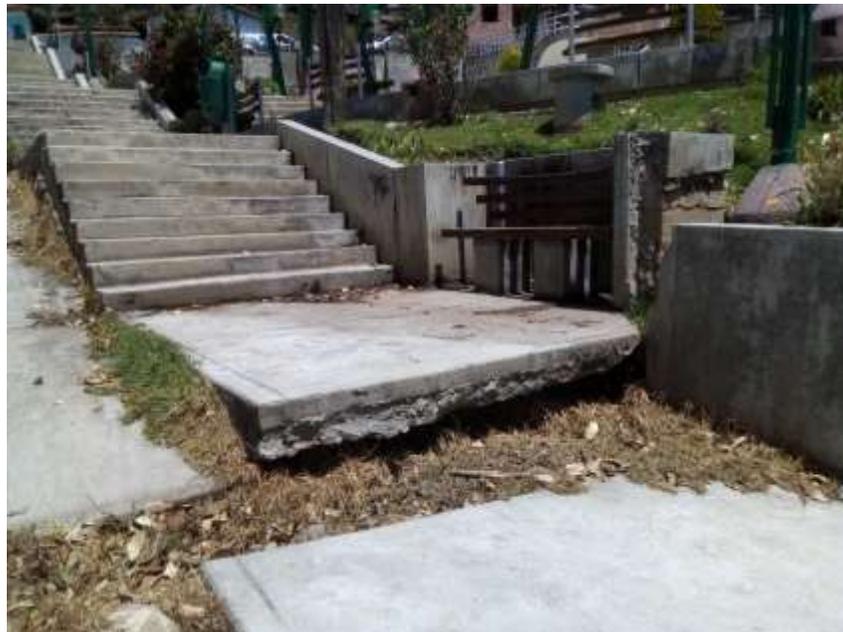
En la plaza principal, frente a la Municipalidad distrital de Cajay, también se han identificado daños que han afectado este sector (fotografía 10).

Fotografía 10. Plaza principal del centro poblado Cajay con cierta afectación identificada.

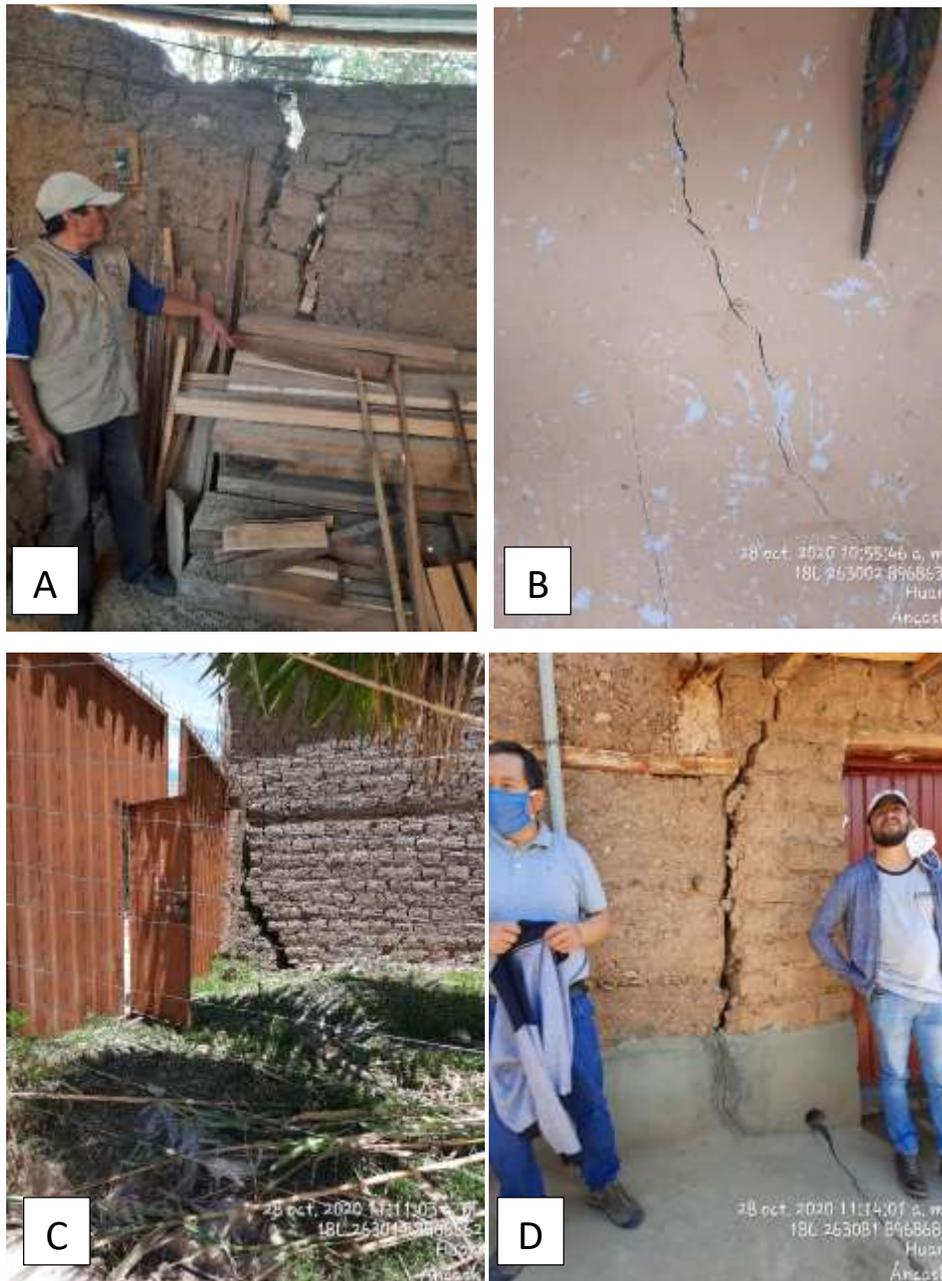
Las viviendas del centro poblado Cajay son en su mayoría de material de adobe, las cuales debido a los asentamientos en el terreno presentan agrietamientos en las paredes y pisos. Algunas de estas viviendas de acuerdo a los daños registrados se han considerado inhabitables con la finalidad de salvaguardar la integridad de la población (figura 4).

Figura 4. Estado actual de las viviendas de adobe en el centro poblado Cajay. A) Presencia de aberturas de hasta 10 cm. B) Agrietamientos en la pared. C) Aberturas de 20 cm en las paredes de adobe. D) Separación con aberturas de hasta 13 cm, por asentamientos.

- D) Inhabitar viviendas muy afectadas por la presencia de agrietamientos con la finalidad de salvaguardar la integridad física de la población.
- E) Realizar la identificación y captación de puntos de agua en el centro poblado Cajay.

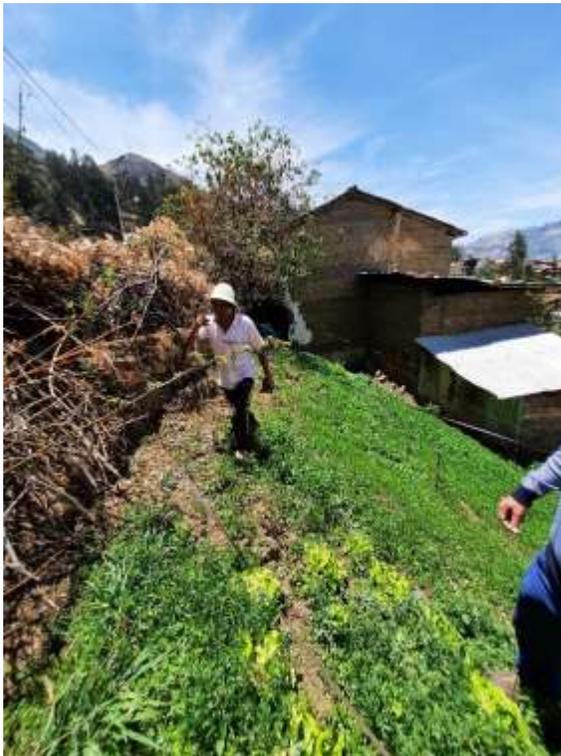
Los terrenos de cultivo también han sido afectados por los procesos de reptación de suelos. Muchos de los asentamientos del terreno han sido cubiertos por vegetación y/o cultivos. Sin embargo, los daños se han incrementado en los últimos años (fotografía 11).

Fotografía 11. Terrenos de cultivo afectados por procesos de reptación de suelos en la zona de estudio.

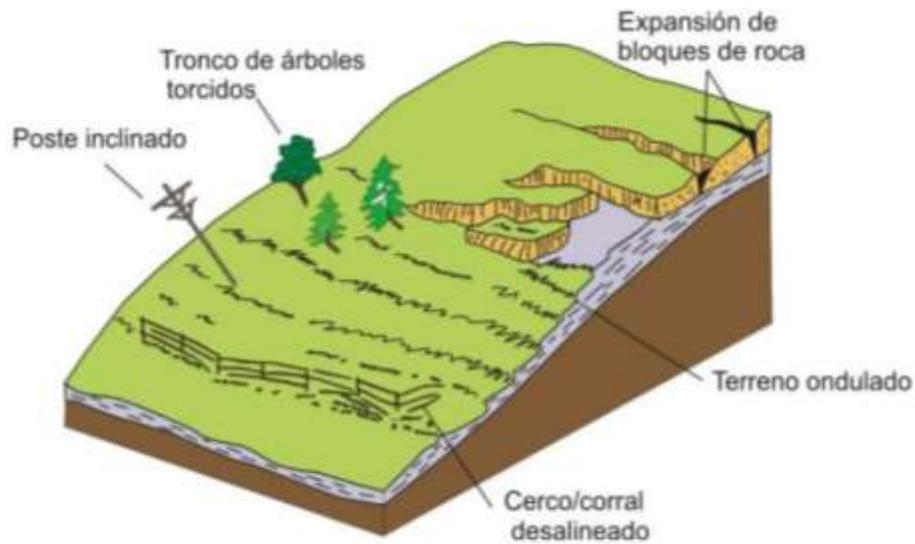
La reptación se refiere a aquellos movimientos lentos del terreno en donde no se distingue una superficie de falla. La reptación puede ser de tipo estacional, cuando se asocia a cambios climáticos o de humedad del terreno, y verdadera cuando hay un desplazamiento relativamente continuo en el tiempo (Figura 5).

Figura 5. Esquema de reptación de suelos.

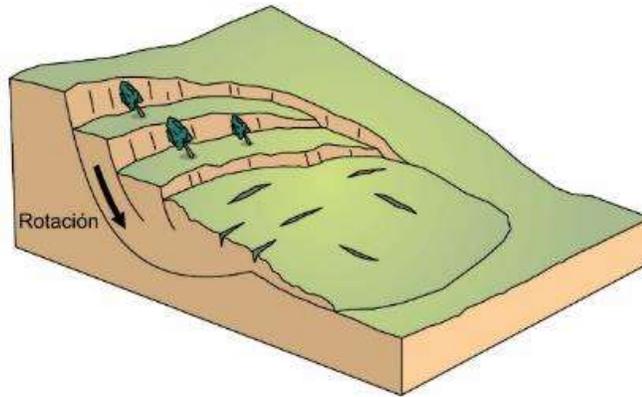
Los deslizamientos rotacionales son un tipo de deslizamiento en el cual la masa se mueve a lo largo de una superficie de falla curva y cóncava (figura 6). Los deslizamientos rotacionales muestran una morfología distintiva caracterizada por un escarpe principal pronunciado, y una contra-pendiente en la superficie de la cabeza del deslizamiento hacia el escarpe principal. La deformación interna de la masa desplazada es usualmente muy poca. Debido a que el mecanismo rotacional es auto-estabilizante, y este ocurre en rocas poco competentes, la tasa de movimiento

Figura 6. Esquema de un deslizamiento rotacional (tomado del Proyecto Multinacional Andino, 2007).

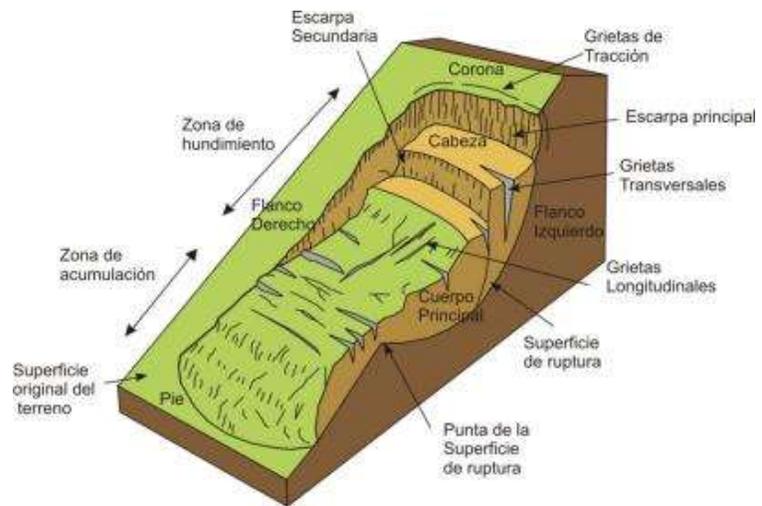
En la figura 7, se representa las partes principales de un deslizamiento rotacional.

Figura 7. Esquema de un deslizamiento rotacional donde se muestra sus partes principales.

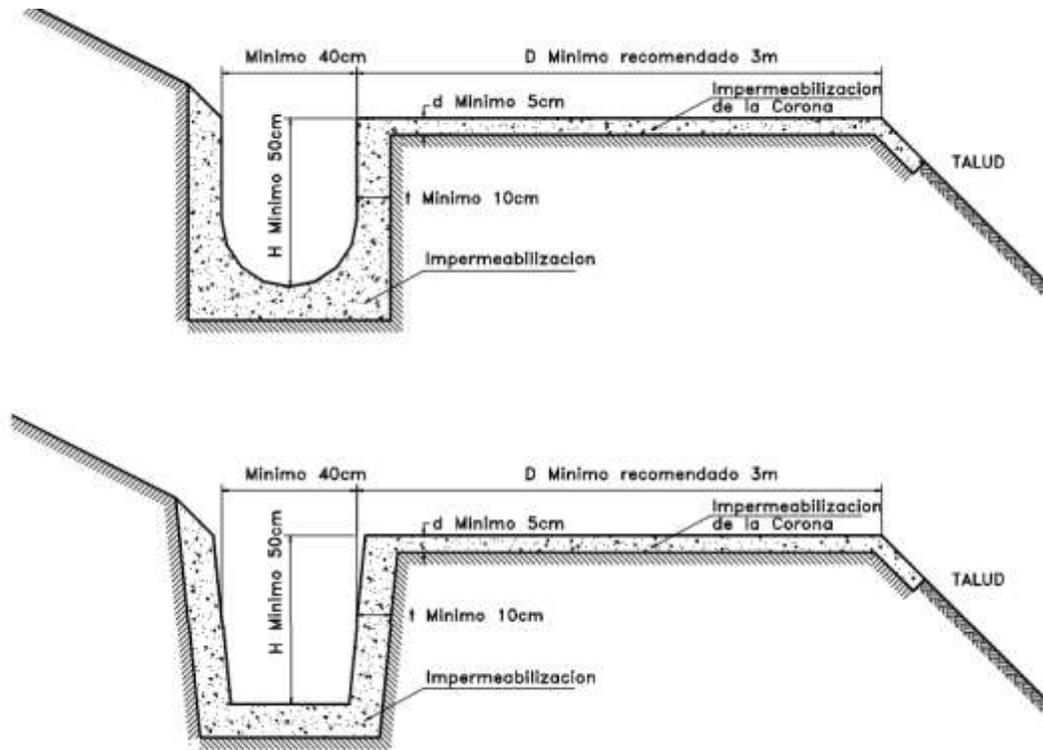
El drenaje superficial tiene como finalidad recoger las aguas superficiales o aquellas recogidas por los drenajes profundos y evacuarlas lejos del talud, evitándose la infiltración y la erosión. El sistema de recolección de aguas superficiales debe captar la escorrentía tanto de la ladera, como de la cuenca de drenaje arriba del talud y llevar el agua a un sitio seguro lejos de la zona afectada. Las aguas de escorrentía se evacuan por medio de zanjas de drenaje, impermeabilizadas o no y aproximadamente paralelas al talud. Estas deben situarse a poca distancia de la cresta del talud y detrás de la misma, de manera que eviten la llegada del agua a las grietas de tensión que podrían existir o no (figura 8).

Figura 8. Detalle de zanjas de coronación para el control de aguas superficiales en un talud (Suarez, 2010).

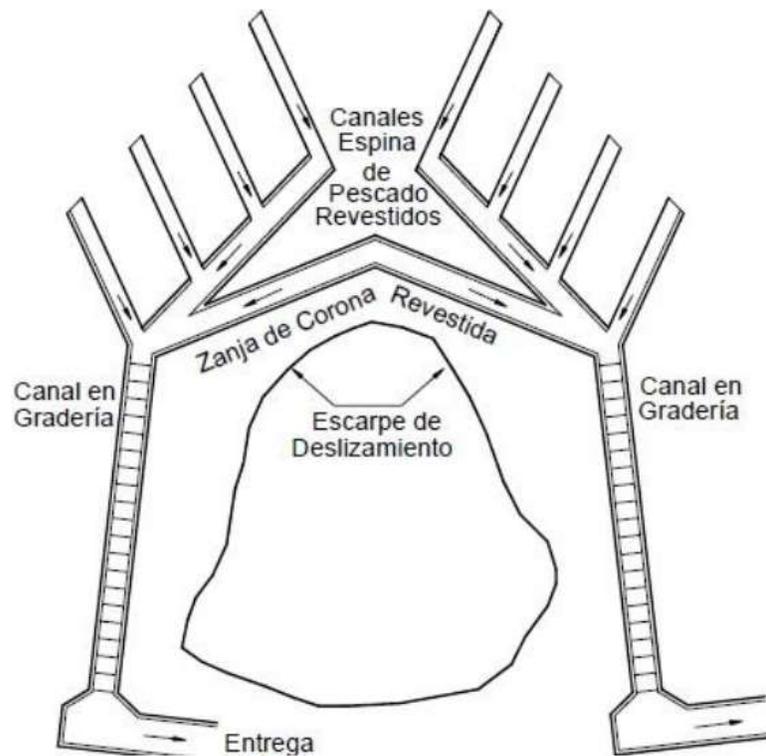
Se utilizan zanjas horizontales o canaletas de drenaje horizontal que son paralelas al talud y se sitúan al pie del mismo; canales colectores en espina de pescado, que combinan una zanja drenante o canal en gradería, según la línea de máxima pendiente, con zanjas secundarias (espinas) ligeramente inclinadas que convergen en la espina central. Su construcción y mantenimiento en zonas críticas debe tener buena vigilancia. Estos canales deben ser impermeabilizados adecuadamente para evitar la infiltración de las aguas (figura 9).

Figura 9. Esquema de planta de canales colectores espina de pescado con canales en gradería.

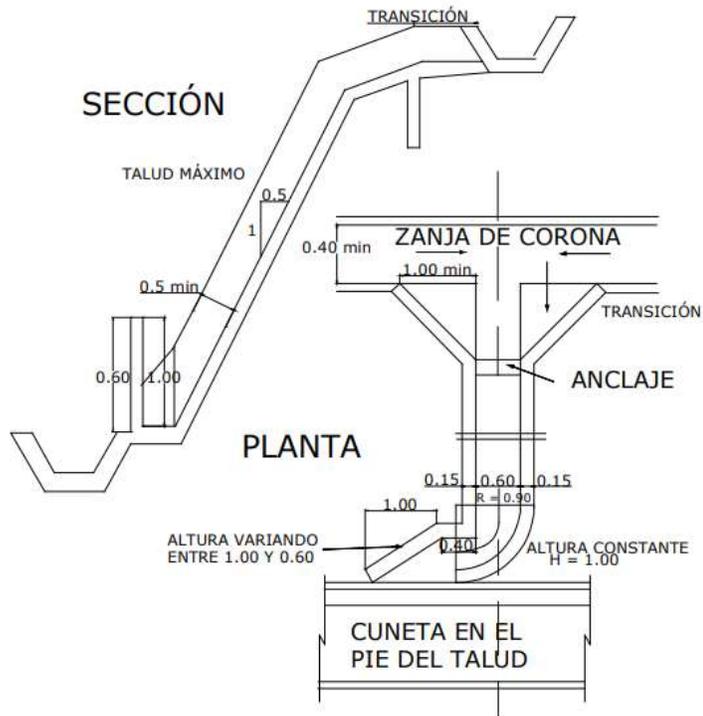
Los canales deben conducirse a entregas en gradería u otro disipador de energía que conduzca el agua recolectada hasta un sitio seguro (figuras 10 y 11).

Figura 10. Detalle de un canal rápido de entrega.

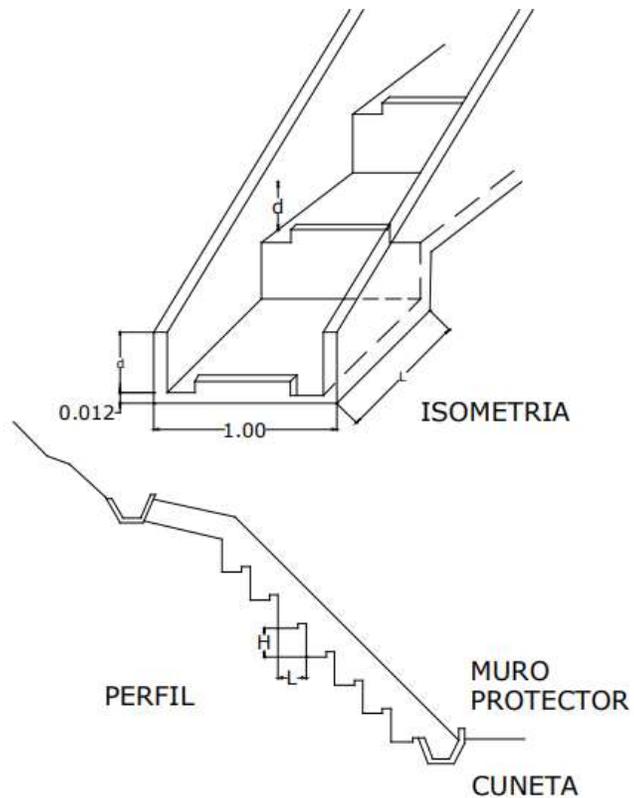
Figura 11. Canal de entrega con gradas de disipación

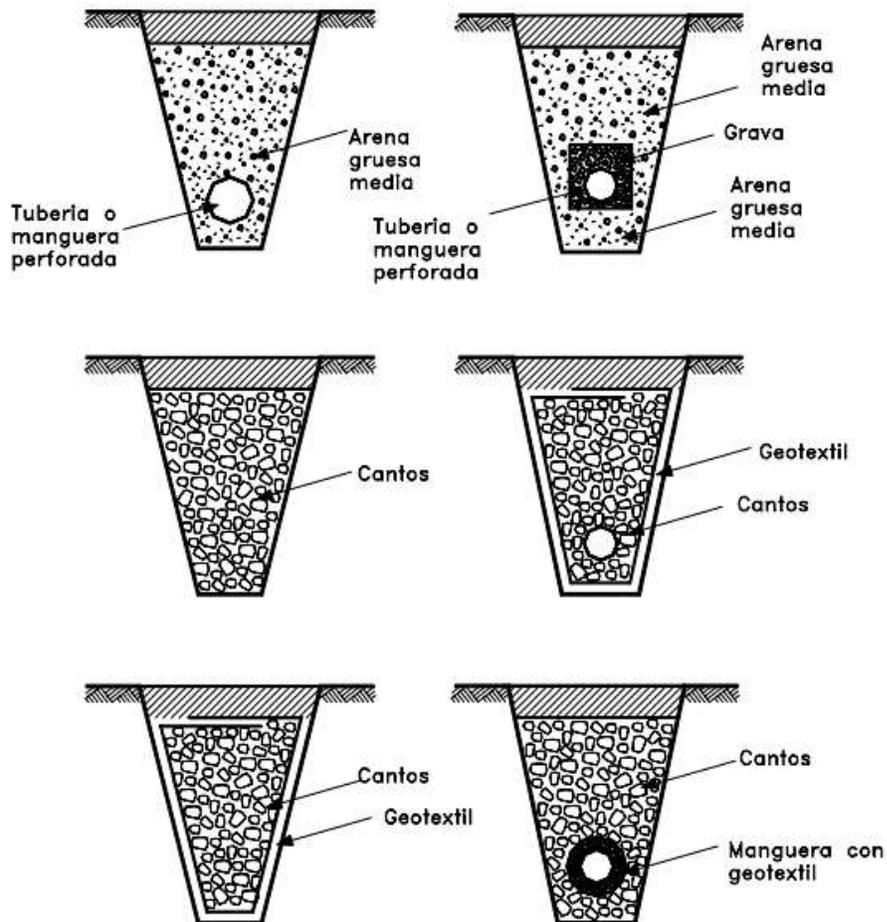
Existen diferentes tipos de subdrenes (Suárez, 1992), con material de filtro y tubo colector; con material grueso permeable sin tubo (filtro francés); con geotextil como filtro, material grueso y tubo colector; con geotextil, material grueso y sin tubo; y tubo con capa gruesa de geotextil alrededor (figura 12).

Figura 12. Tipos de subdrenes interceptores (Adaptado de Suárez, 1992).
