Informe Técnico N° A7068

EVALUACIÓN DE PELIGROS GEOLÓGICOS Y GEOHIDROLÓGICOS EN EL CERRO CACHAPACO - ANEXO CHIQUIA

Región Huánuco
Provincia Lauricocha
Distrito Jesús

JULIO
2020

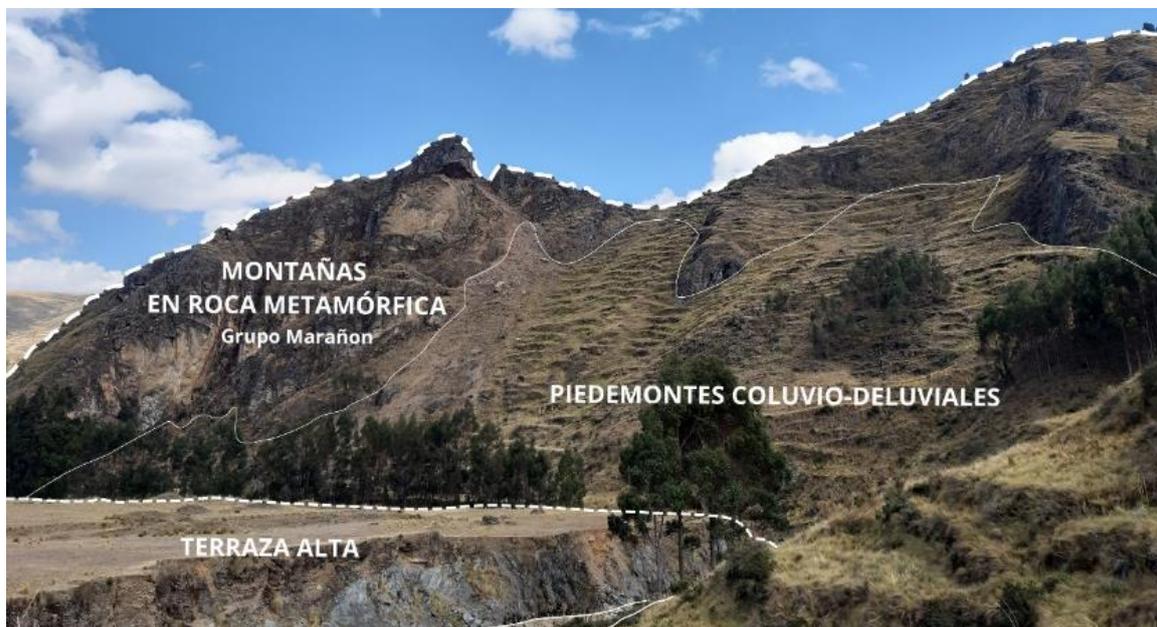
Figura 2. Unidades geomorfológicas de la zona de estudio.

Corresponden a relictos de cadenas montañosas antiguas, cuya morfología está relacionada a procesos denudacionales. Por su carácter litológico, originan superficies moderadas a ligeramente abruptas, superficies de cimas redondeadas y alargadas. Se presentan muy erosionadas y asociadas a procesos de cárcavas y flujos de detritos (Zabala & Rosado, 2010). Es unidad corresponde al cerro Cachapaco (**Figura 2**).

Terrenos ubicados encima del cauce y llanura de inundación fluvial, de forma plana, ancho variable, están limitados a los valles. Suelen producirse en sus márgenes erosión fluvial y socavamiento en sus taludes inferiores, generando derrumbes y erosión de tierras (Zavala & Vílchez 2006). Corresponde a las terrazas de la parte baja del cerro Cachapaco (**Figura 2**).

Corresponde a las acumulaciones de ladera, originadas por procesos de movimientos en masa del tipo deslizamientos, derrumbes, avalanchas de rocas y/o movimientos complejos. Generalmente, los depósitos inconsolidados a ligeramente consolidados muestran una composición litológica homogénea, tratándose de depósitos con corto recorrido relacionados a las laderas superiores adyacentes (Zavala & Rosado, 2010). La zona evaluada muestra piedemontes en distintos sectores, resaltando el cuerpo de un megadeslizamiento antiguo, que es parte de las laderas del cerro Cachapaco (**Figura 2**).

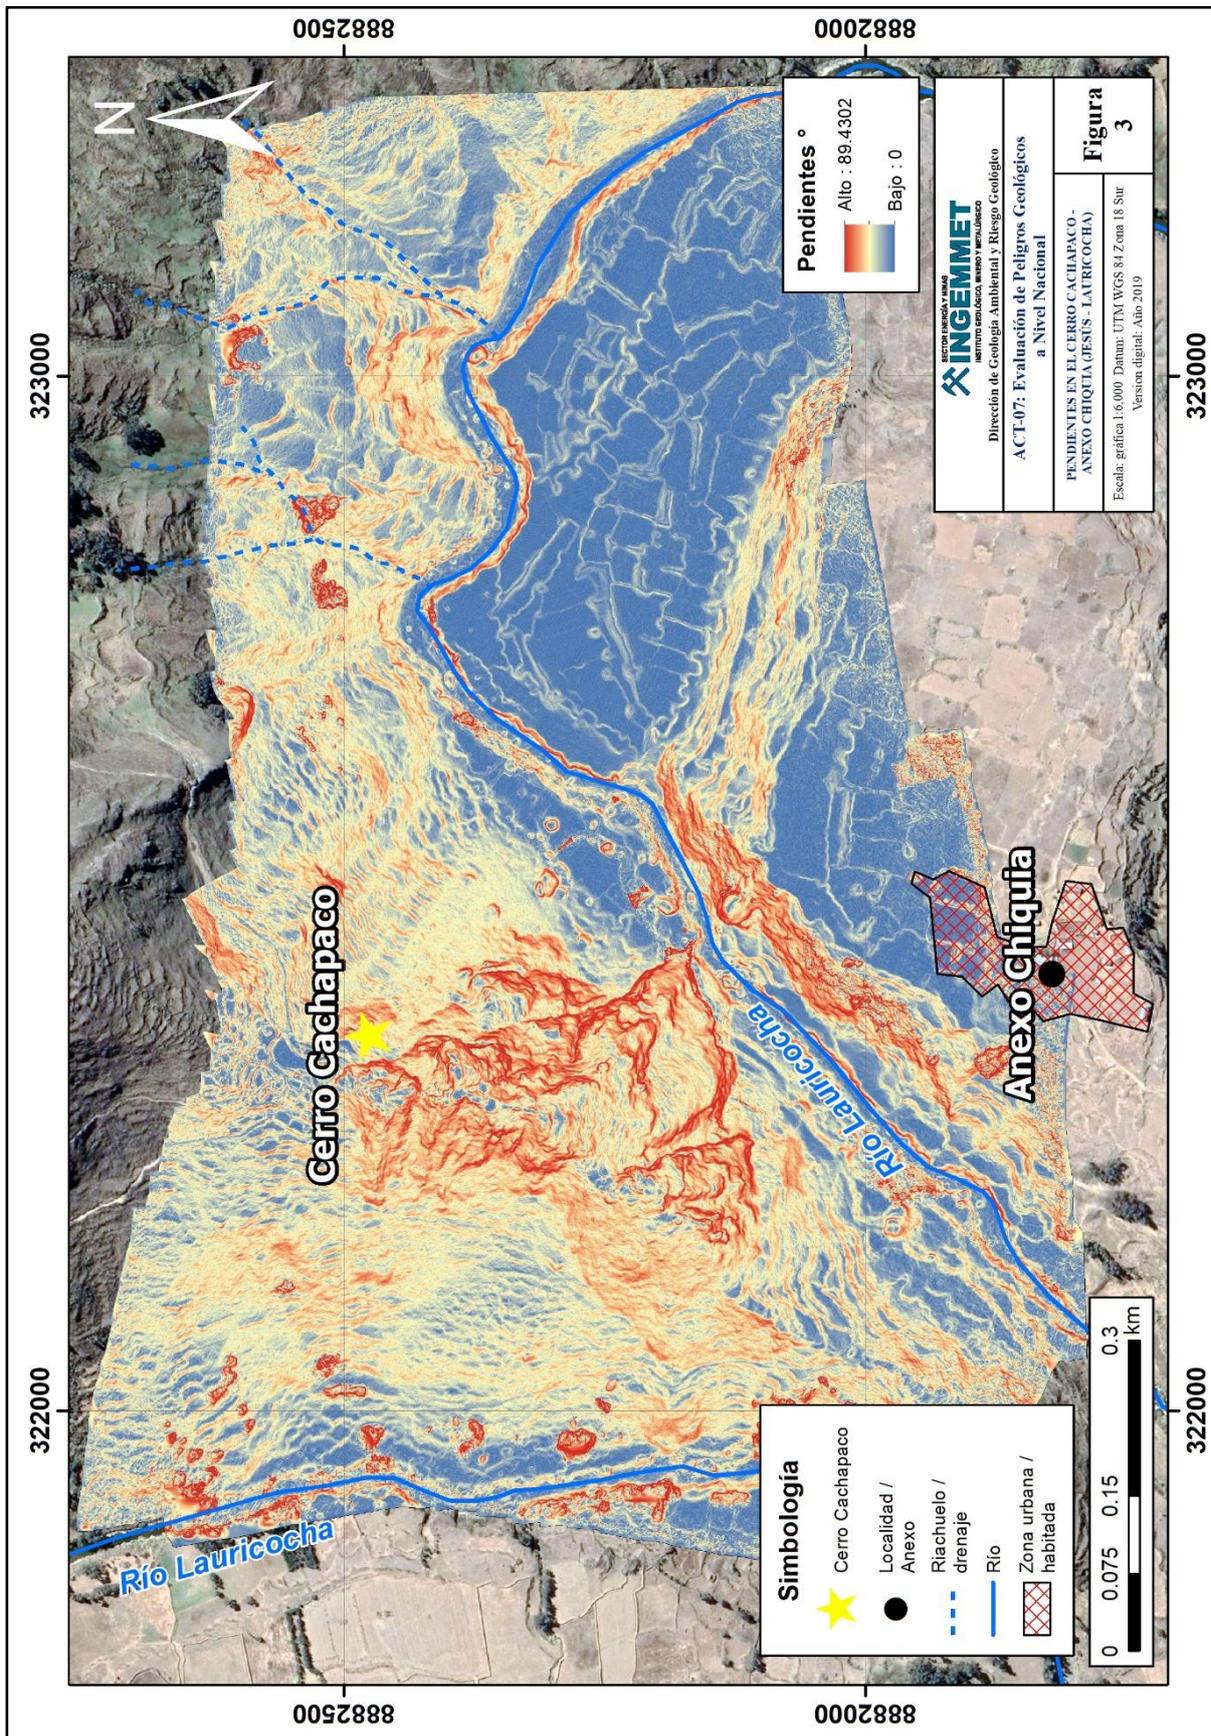
Figura 3. Mapa de pendientes del cerro Cachapaco.

Las laderas del cerro Cachapaco mantienen pendientes superiores a los 40°. Resaltan distribuidas por todo el cerro, superficies planas pertenecientes a terrazas antiguas, de pendientes que en promedio, no son mayores a los 10°. La zona baja correspondiente a las terrazas aluviales tiene pendientes menores a los 5°.

Las laderas de terrazas adenañas al cauce del río Lauricocha también tienen pendientes fuertes, superiores a 40° (Figura 3).

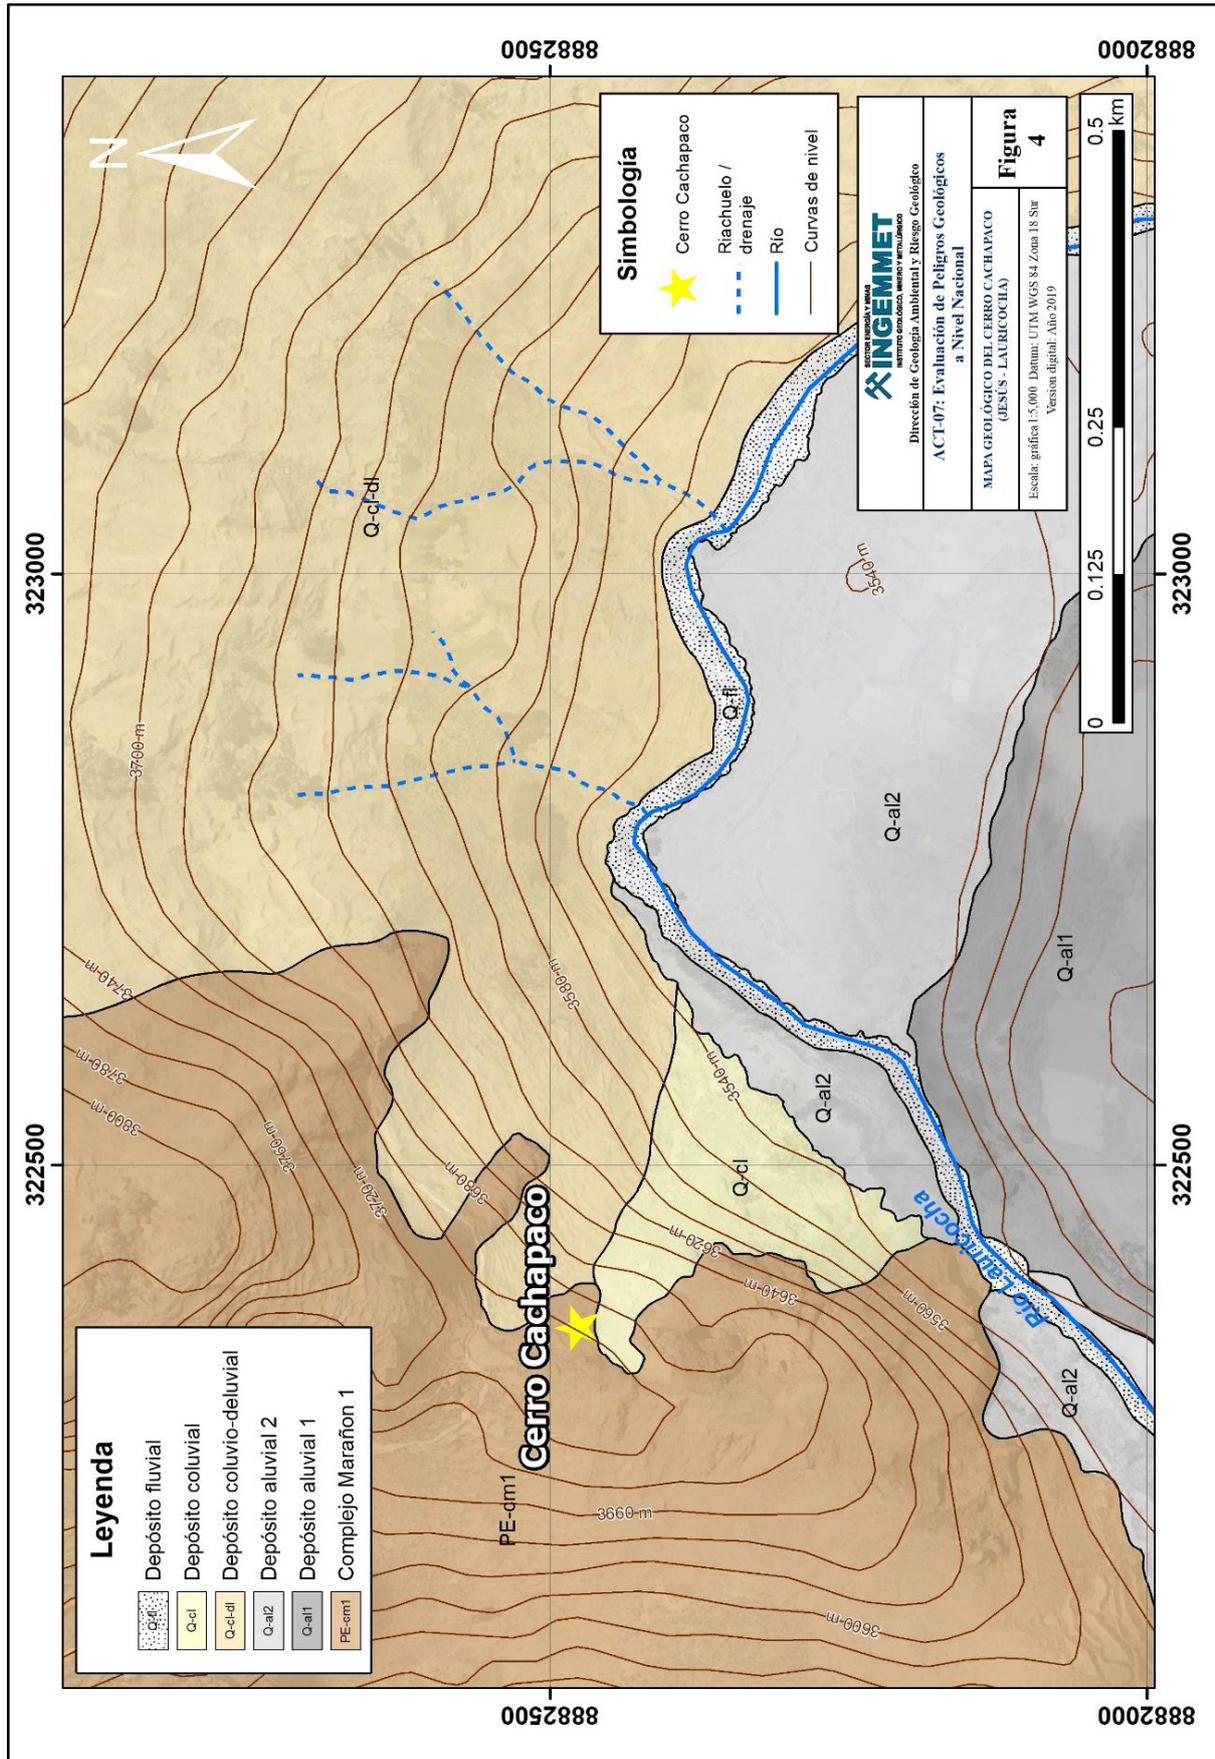
Figura 4. Mapa de geológico del cerro Cachapaco.

En la zona de estudio se observan afloramientos de la primera unidad del Grupo Marañón, conformados por esquistos con abundantes vetas de cuarzo lenticulares que destacan por su coloración y menor resistencia a la erosión. Los depósitos aluviales que conforman las terrazas altas, están constituidos mayormente por clastos redondeados; así mismo se observan depósitos coluviales compuestos por bloques dispersos y agregados de fragmentos angulosos (Cobbing et al, 1996), acumulados por las recurrentes caídas, al pie de las laderas del Cerro Cachapaco. En relación a los depósitos coluvio-deluviales, se observan formando parte de la ladera del cerro Cachapaco, conformando el cuerpo de un megadeslizamiento antiguo que movilizó litologías del Grupo Marañón (**Figuras 2 y 4**). Según estudios sobre neotectónica del Perú (Sebrier et al, 1982; Machare et al. 2009), la región Huánuco se encuentra en un contexto de fallas activas que producen sismos continuamente.

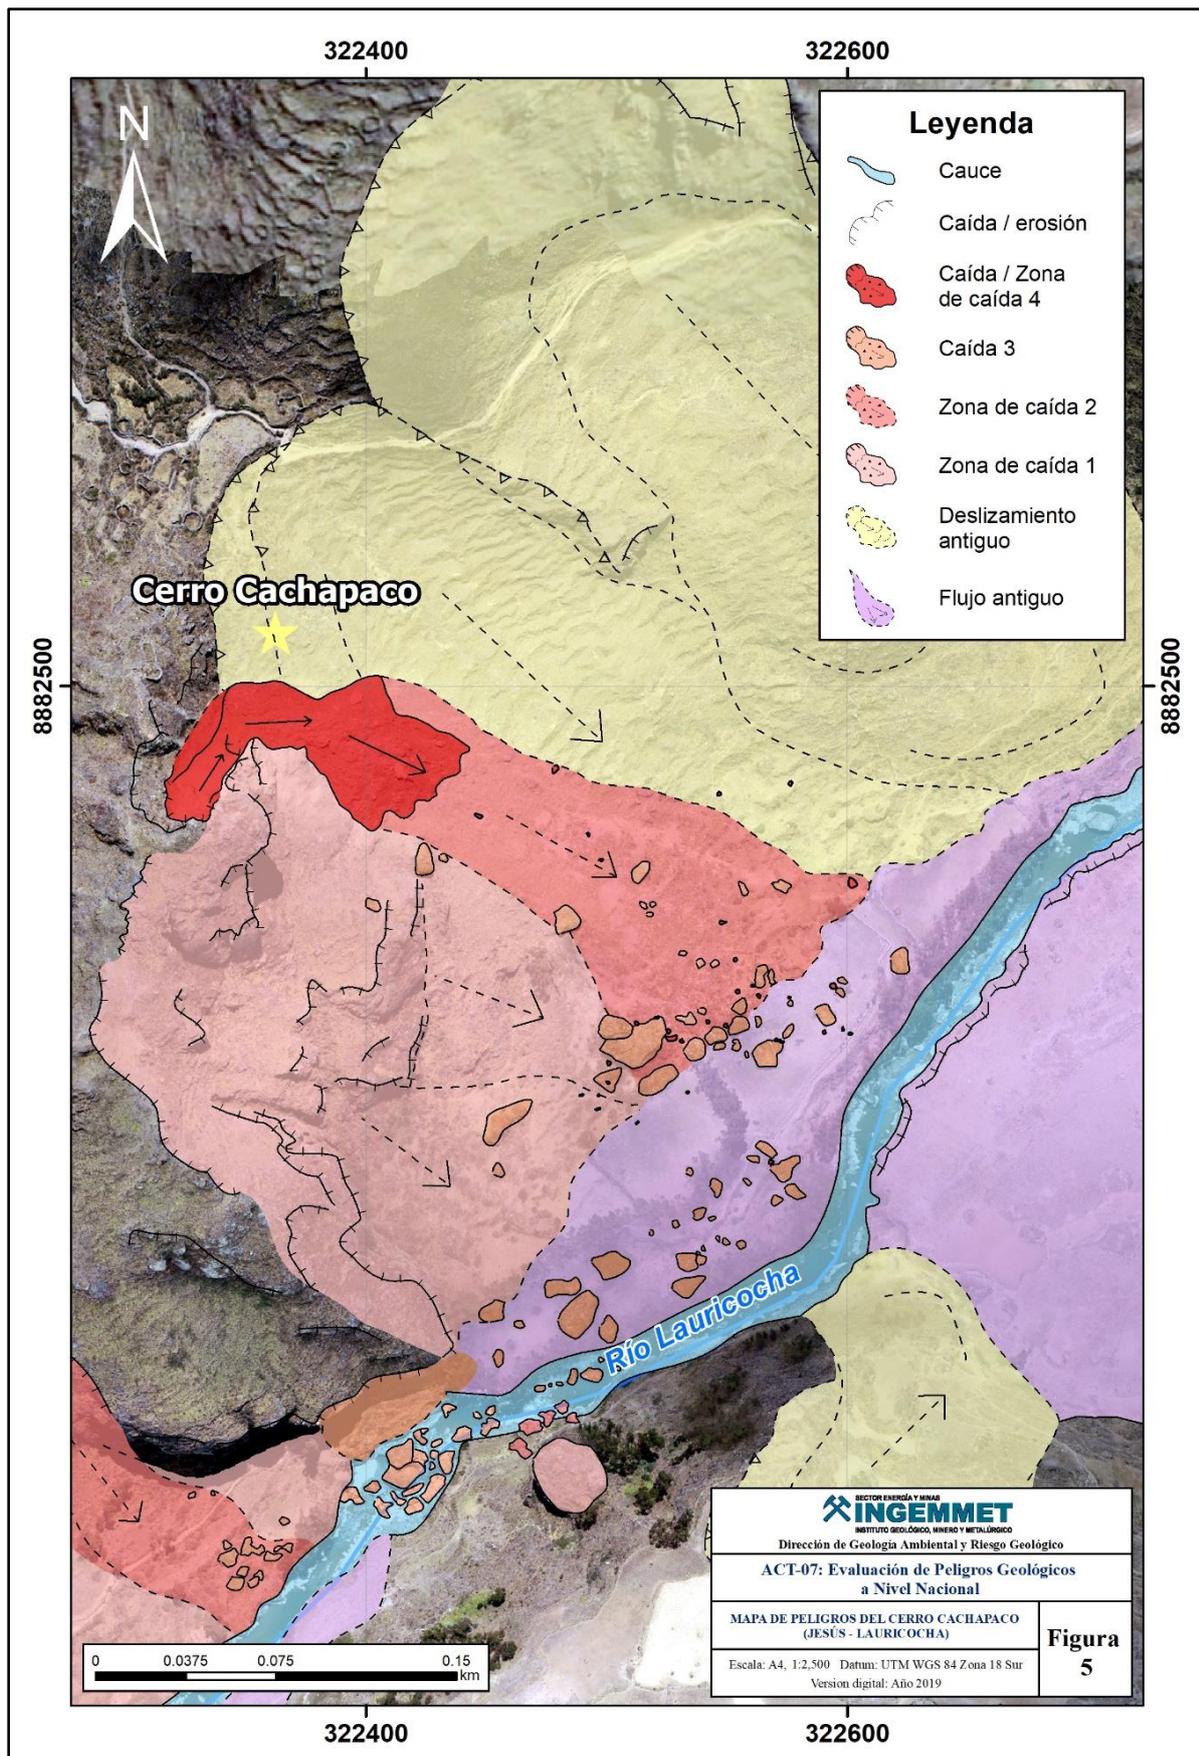
Figura 5. Mapa de peligros del cerro Cachapaco.

Las laderas del cerro Cachapaco, se encuentran en una zona de susceptibilidad media a muy alta ante la ocurrencia de movimientos en masa (Zavala & Vilchez, 2006, GEOCATMIN). Los trabajos de campo permitieron identificar caída de rocas y deslizamientos en la zona evaluada (**Figura 5**).

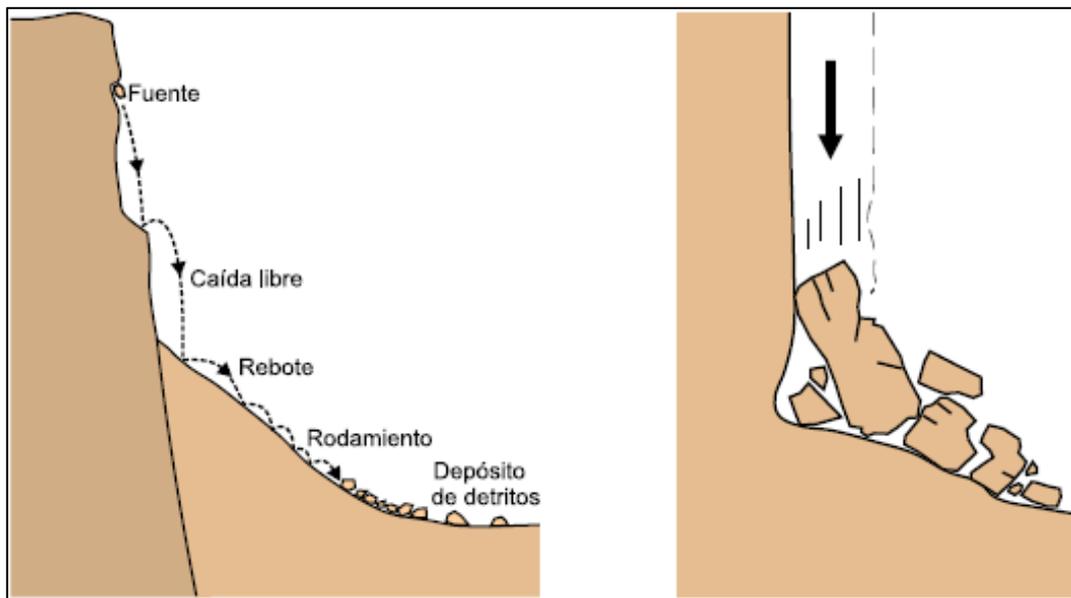
La **caída** es un tipo de movimiento en masa en el cual uno o varios bloques de suelo o roca se desprenden de una ladera, sin que a lo largo de esta superficie ocurra desplazamiento cortante apreciable. Una vez desprendido, el material cae desplazándose principalmente por el aire pudiendo efectuar golpes, rebotes y rodamiento (Varnes D. J., 1978) (**Figura 6**). **Derrumbe** se define como la caída de suelos y/o rocas, sin forma definida. Las rocas presentes en las laderas escarpadas del cerro Cachapaco se encuentran muy fracturadas, lo cual condiciona la ocurrencia de eventos de caída de rocas.

Figura 6. Ejemplos de caída de roca fragmentada (Evans, S.G., y Hungr, O., 1993). Fuente: Figura tomada de PMA (2007).

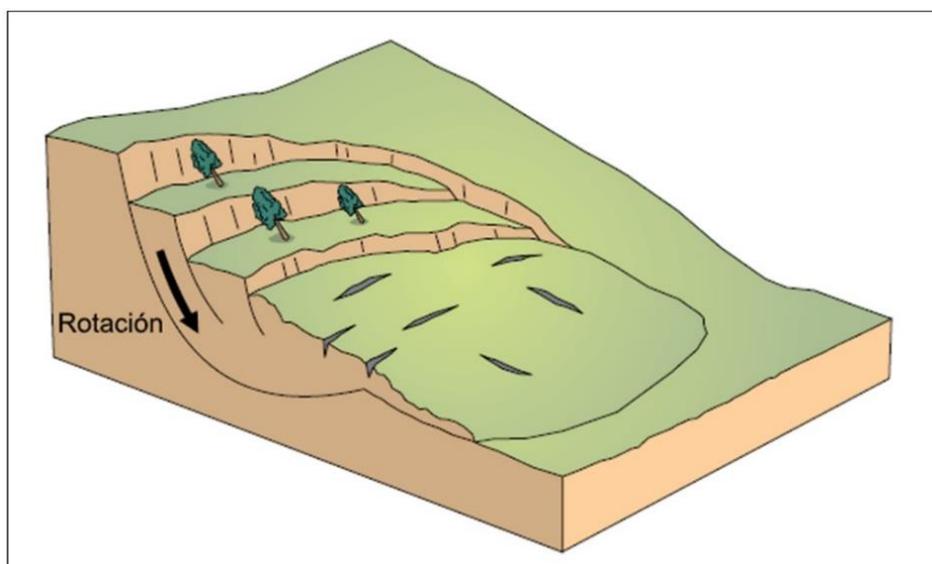
Los **deslizamientos** son movimientos ladera abajo de una masa de suelo o roca cuyo desplazamiento ocurre predominantemente a lo largo de una superficie de falla, o de una delgada zona en donde ocurre una gran deformación cortante, pueden ser de tipo rotacional o traslacional. El **deslizamiento de tipo rotacional (Figura 7)**, se caracteriza porque su masa de desplazamiento se mueve a lo largo de una superficie de falla curva y cóncava, la cabeza del movimiento deja un escarpe casi vertical, mientras que la superficie superior tiende a inclinarse hacia atrás en dirección al escarpe (PMA 2007). Las inmediaciones del cerro Cachapaco muestran morfologías de deslizamientos antiguos de grandes dimensiones.

Figura 7. Esquema de deslizamiento rotacional (PMA 2007).

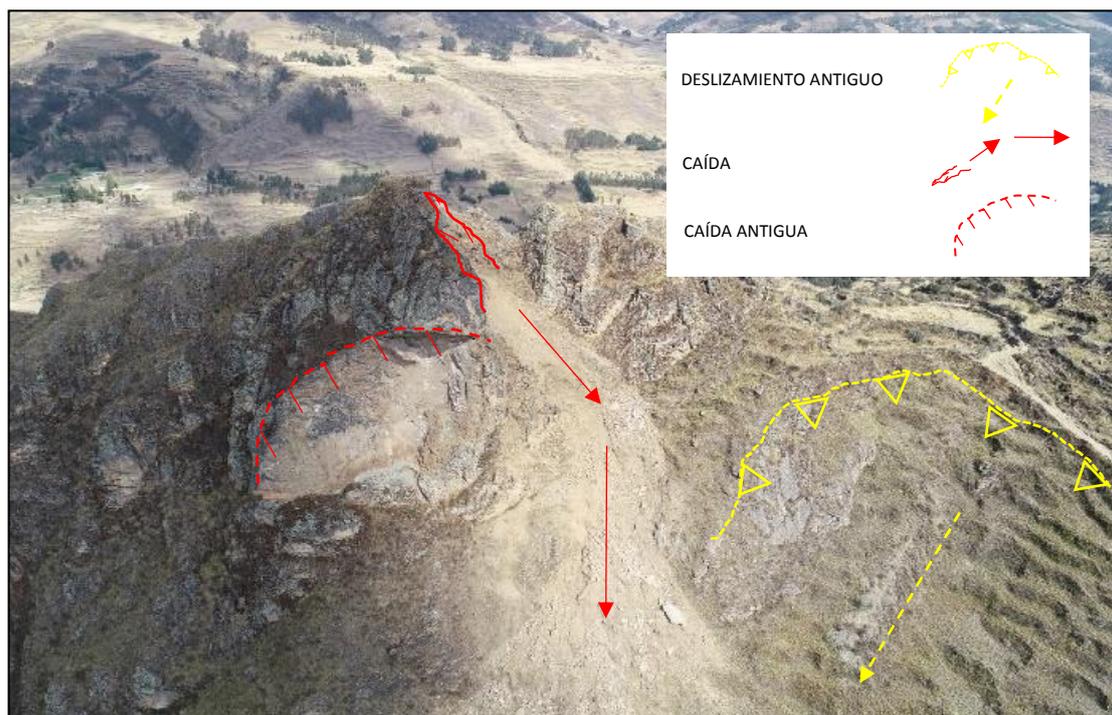
El día Lunes 17 de agosto, promediando las 18:00 horas, se produjo un desprendimiento de parte del Cerro Cachapaco. Los pobladores refieren que, inmediatamente después del suceso, se observó emanación de vapores en el lugar de la caída; al mismo tiempo, se percibió un olor a caucho quemado que alcanzó las parcelas aledañas y a la comunidad de Anexo Chiquia. INDECI prohibió el acceso al lugar.

Figura 8. Vista con dirección al NW, donde se señala los movimientos en masa presentes en el cerro Cachapaco; interpretación realizada a partir de fotografía aérea (tomada con dron). Se señala también la trayectoria del evento reciente (flechas rojas).

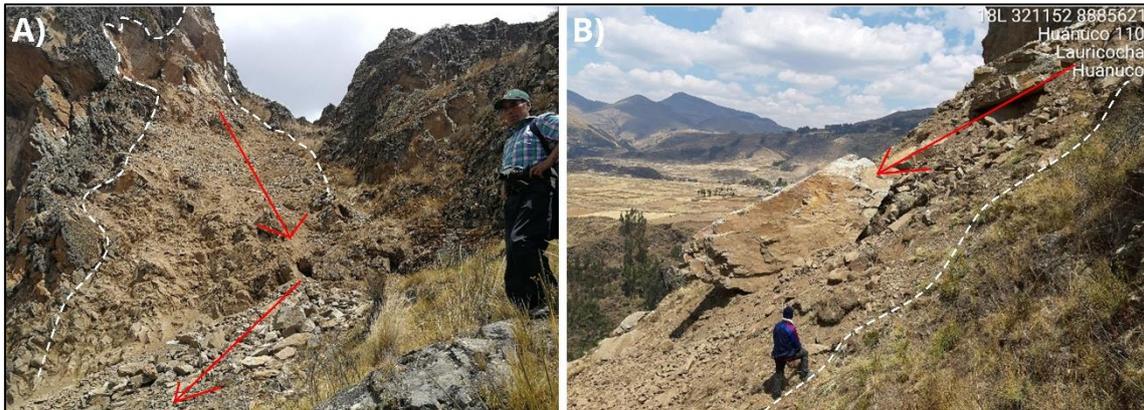
En la zona de arranque, no se encontraron las fumarolas de vapor u otras fuentes de emanación de gases, en el lugar que refieren los pobladores; tampoco algún manantial o suelos con humedad.

El punto de la supuesta fuente de emanación de gases coincide con la zona de acumulación de rocas generada por el primer desplazamiento y cambio de dirección del material caído (322347 E; 8882442 S) (**Figura 9**).

Figura 9. A) Se observan depósitos de caída acumulados en la zona de cambio de dirección. B) Se observa depósitos de caída depositados en media ladera, donde se encontraría la zona de emanación de gases. Los clastos tienen dimensiones variables y formas angulosas a subangulosas, también se observan materiales finos limosos y arcillosos.

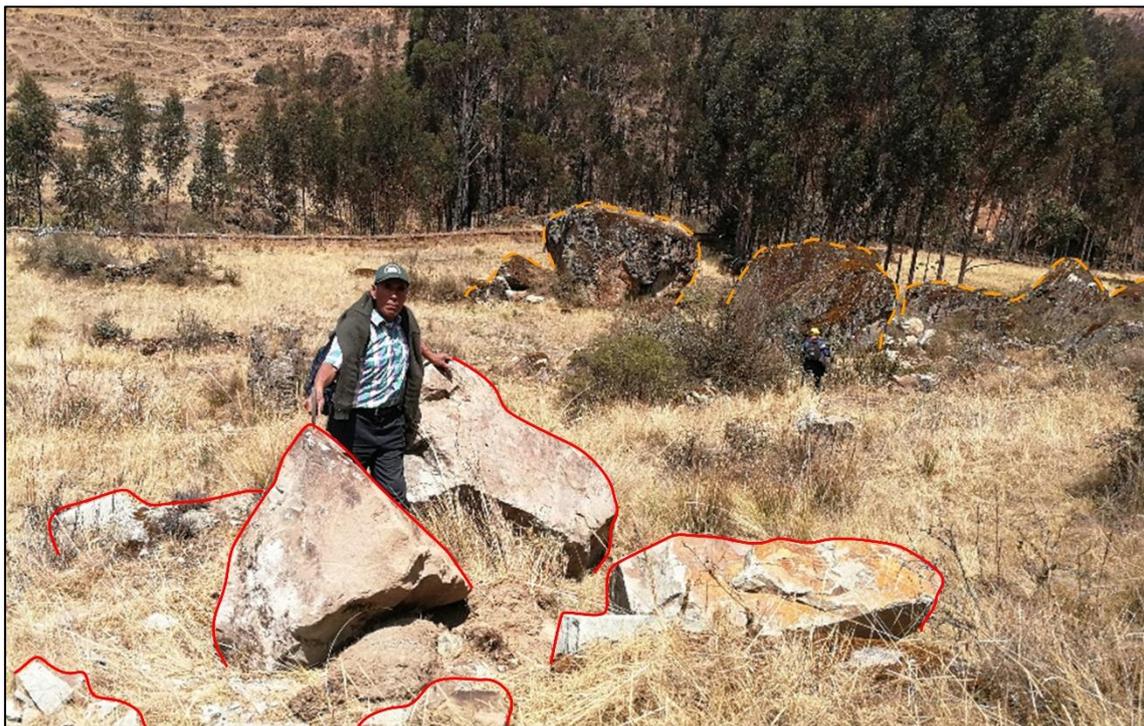
Los trabajos de campo permitieron identificar la reactivación de un sector con caída de rocas en las laderas del cerro Cachapaco, que abarca un área total aproximada de 7.469 Ha con evidencias de recurrencia. El último evento movilizó rocas de hasta 4 m de diámetro, de SO a NO, desde la parte alta del cerro (coordenadas 322325 E; 8882399 S), con una superficie de arranque de 620 m² y área inicial de caída 1120 m², a 3500 m de altura y 270 m por encima del punto de emplazamiento final, acumulándose y cambiando su dirección de caída hacia el SE, en el sector con coordenadas 322347 E; 8882442 S (**Figuras 8 y 9**), siguiendo su trayectoria de forma dispersa, hasta la parte baja correspondiente a las terrazas aluviales de la margen derecha del río Lauricocha. (**Figura 10**).

Figura 10. Se observan depósitos de caída del evento reciente (línea roja) y de un evento antiguo de mayor magnitud (línea naranja).

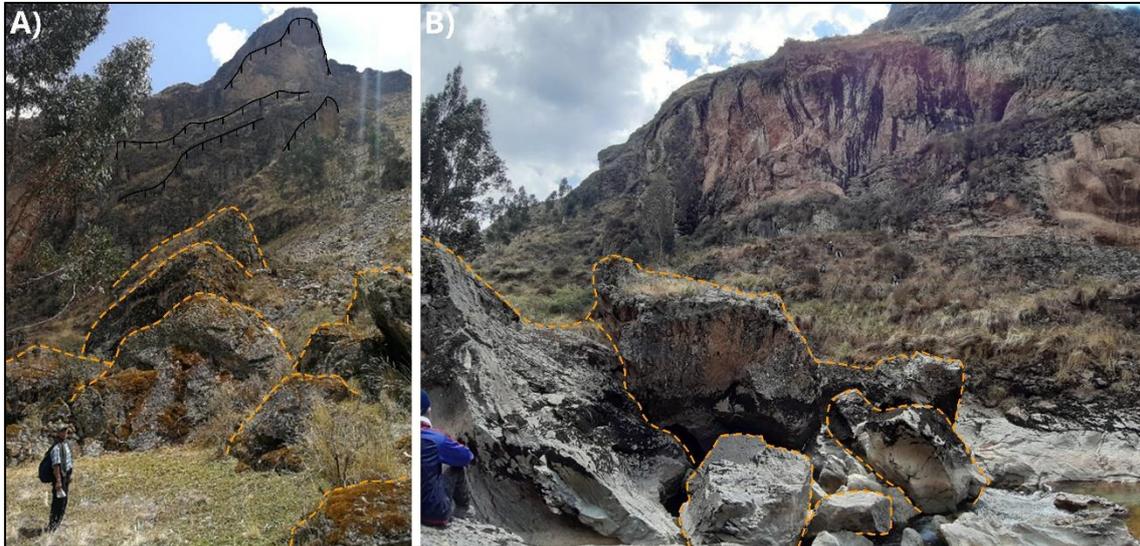
El sector muestra recurrencia de caídas de grandes proporciones (desde rocas de 0,50 m a 4 m, hasta bloques de 25 m de diámetro mayor aproximada), cuyos depósitos son claramente distinguibles sobre la terraza aluvial (**Figuras 10 y 11 A**), márgenes y cauce del río Lauricocha (**Figura 11 B**).

También se observan depósitos de rocas disgregadas correspondientes a otros eventos de menor magnitud. Mediante la fotointerpretación es posible diferenciar 4 eventos importantes (**Figura 5**). Las caídas de bloques mayores podrían estar relacionadas a sismos de gran magnitud que afectaron la zona en el pasado.

Figura 11. A) Se observan depósitos de caídas antiguas (líneas punteadas naranjas), en la parte baja del cerro Cachapaco, sobre las terrazas aluviales de la margen derecha del río Lauricocha. B) Se observan depósitos de grandes caídas acumulados en el cauce del río Lauricocha.

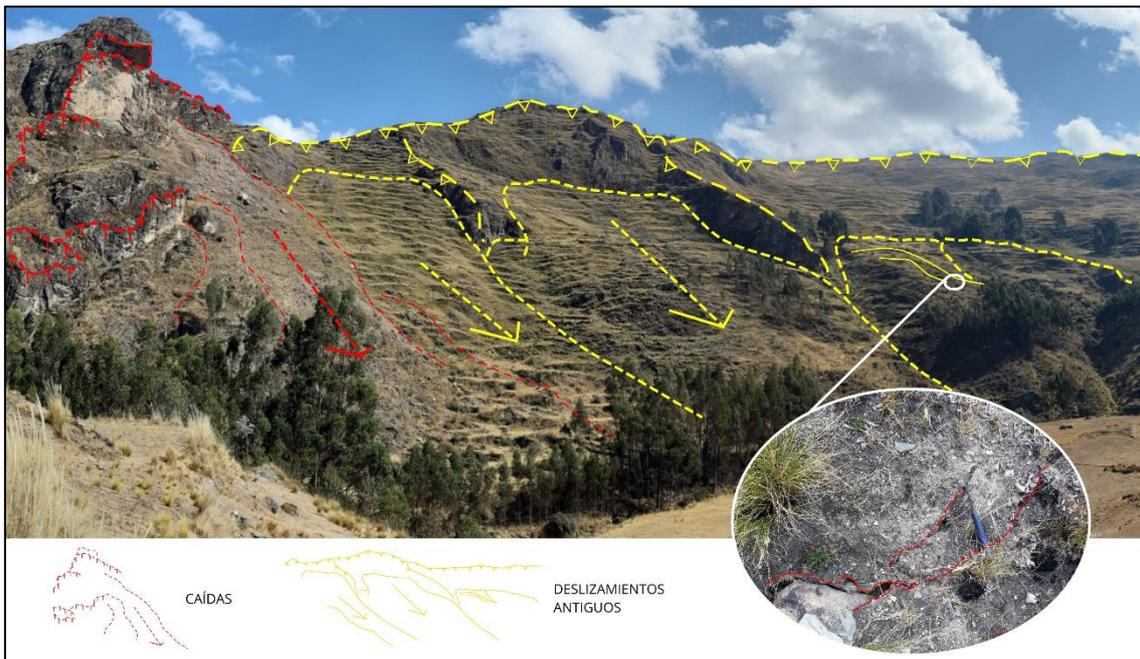
Hacia el oeste del sector con caídas, se pueden encontrar geformas que corresponden a deslizamientos antiguos. En algunos puntos de los deslizamientos antiguos, se observan acumulaciones de agua y agrietamientos de 5 cm de ancho (**Figura 12**), que se prolongan de forma discontinua en dirección SO-NE. La presencia de estas grietas sugiere una reactivación local en proceso. En las laderas del cerro Cachapaco también resalta la gran cantidad de terrazas artificiales. La presencia de dichas terrazas sugiere la estabilización y acondicionamiento agrícola de las laderas deformadas por deslizamientos antiguos, por parte de poblaciones incas y preincas que habitaron el lugar.

Figura 12. Deslizamientos antiguos colindantes a la zona de caídas. En el detalle, se observan agrietamientos recientes y humedad en el terreno.

7. Hacia el oeste del cerro Cachapaco se muestran geoformas correspondientes a depósitos y escarpas de deslizamientos antiguos de grandes dimensiones. En algunos puntos se observan acumulaciones de agua y agrietamientos de 5 cm de ancho, que se prolongan de forma discontinua en dirección SO-NE. La presencia de estas grietas sugiere una reactivación local en proceso.

6. Sellar las grietas abiertas identificadas en zonas de deslizamientos del oeste del sector de caídas.

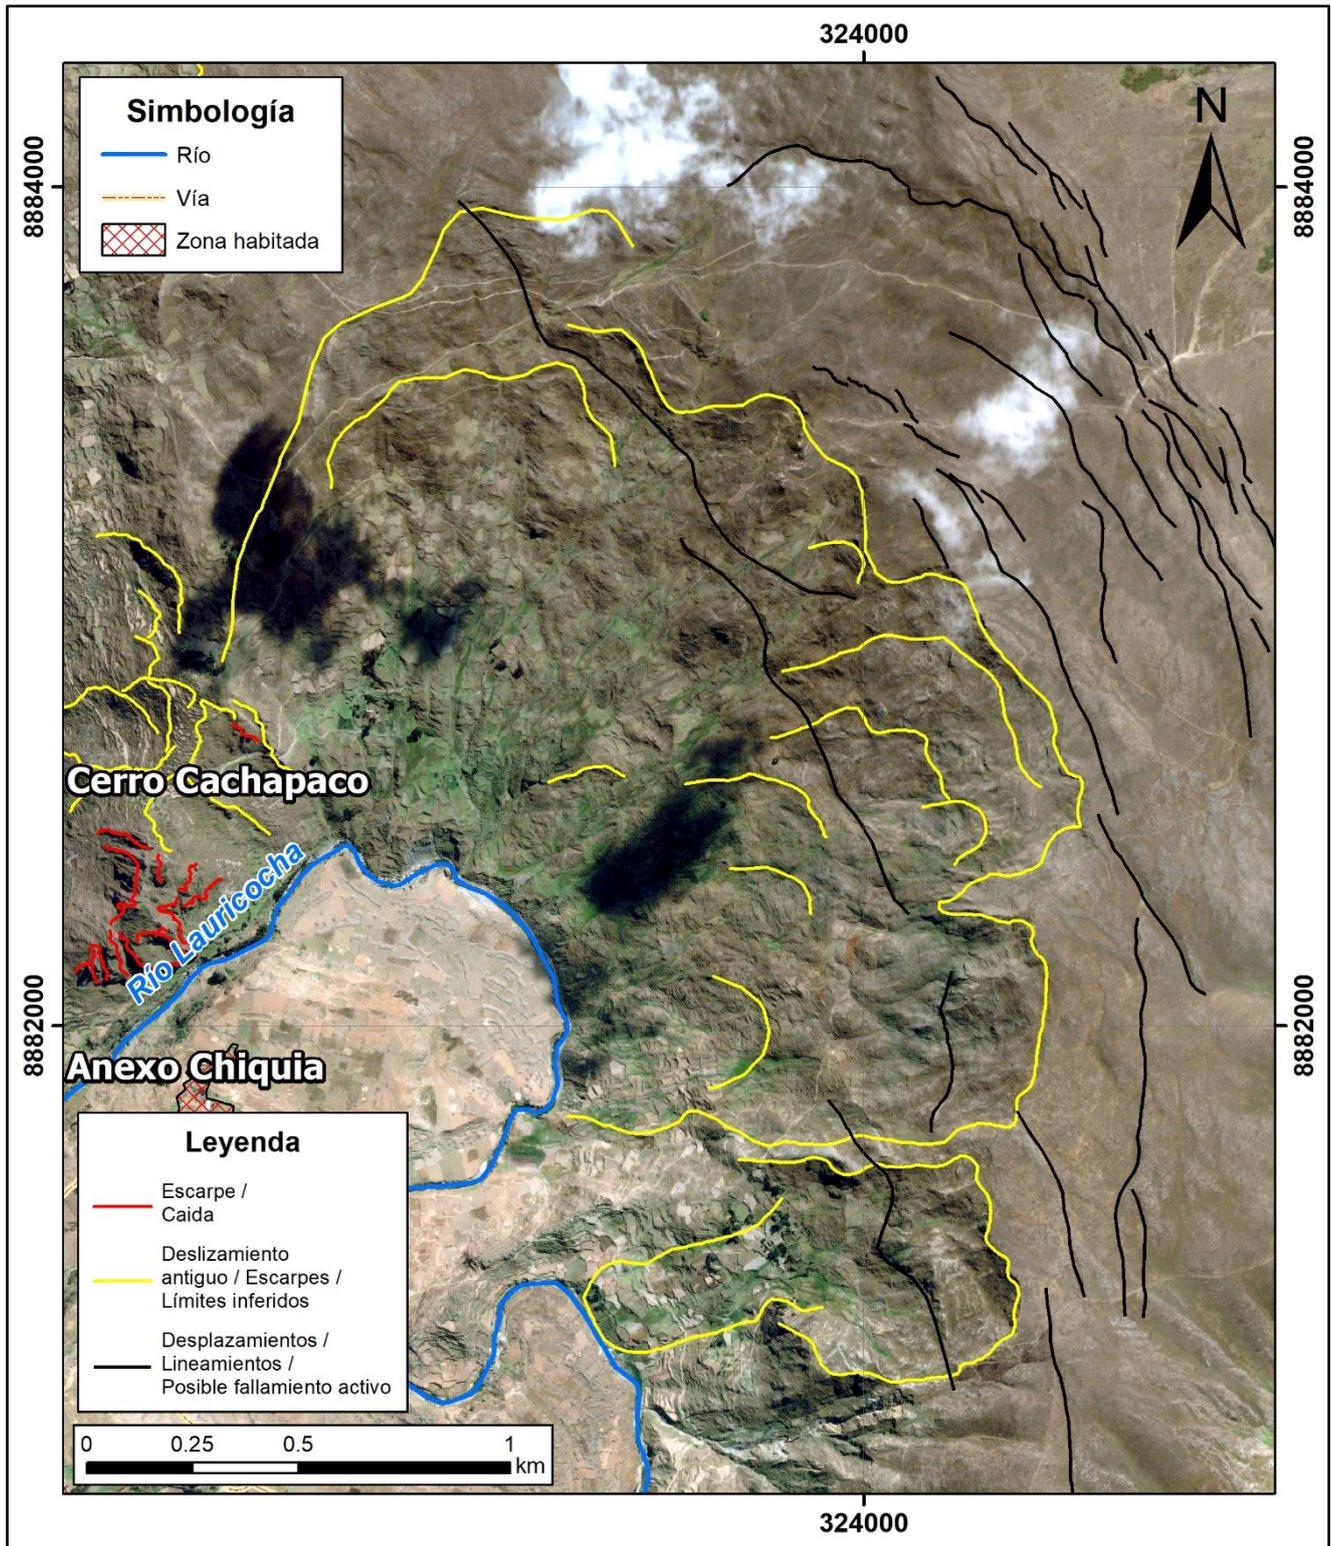
Mediante trabajos de fotointerpretación se pudo identificar, al NE de la zona evaluada, en la cima del cerro Cachapaco; escarpes de dirección andina con buzamientos hacia el SO, relacionados a un megadeslizamiento (**Figura 13**). La presencia de estos lineamientos también podrían estar relacionada a la tectónica activa del contexto.

Figura 13. Geofomas de megadeslizamiento, escarpes y lineamientos ubicados al este del anexo Chiquia.

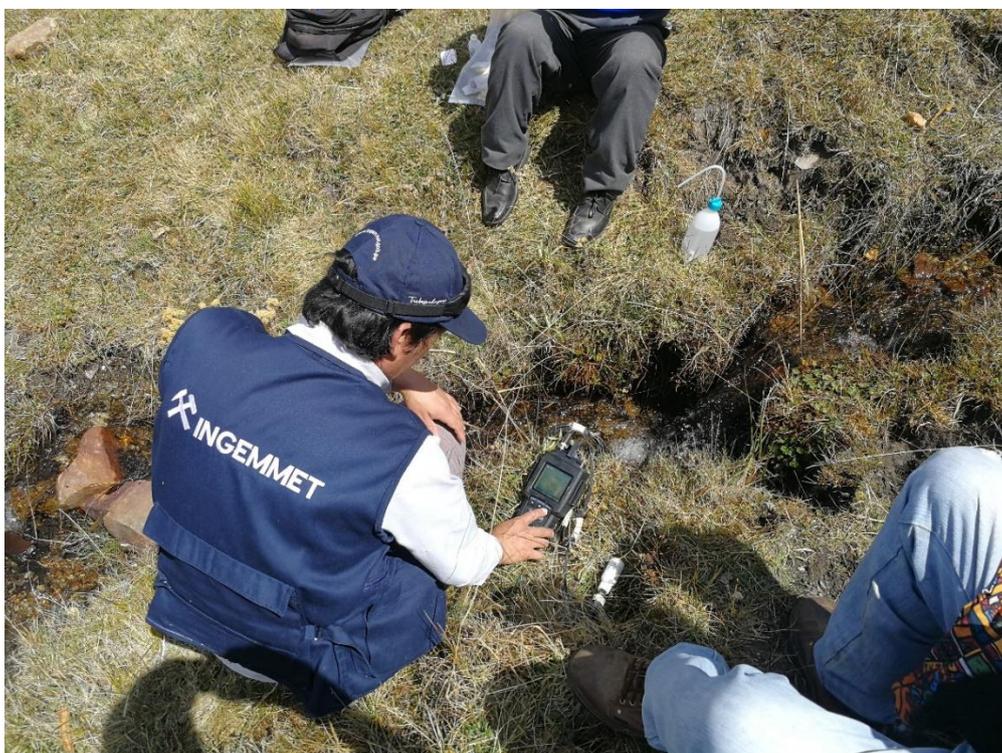
Se inventarió un total de cinco (5) fuentes de agua, de las cuales tres (3) corresponden a manantiales (Fotografía 1) y dos (2) a puntos de registro. De las fuentes inventariadas se seleccionaron un (1) manantial y dos (2) puntos de registro para la toma de muestras (Cuadros 1 y 2).

Fotografía 1: Registro de parámetros fisicoquímicos in situ, manantial LAU-002, al Sur del cerro Cachapaco (anexo de Chiquia).

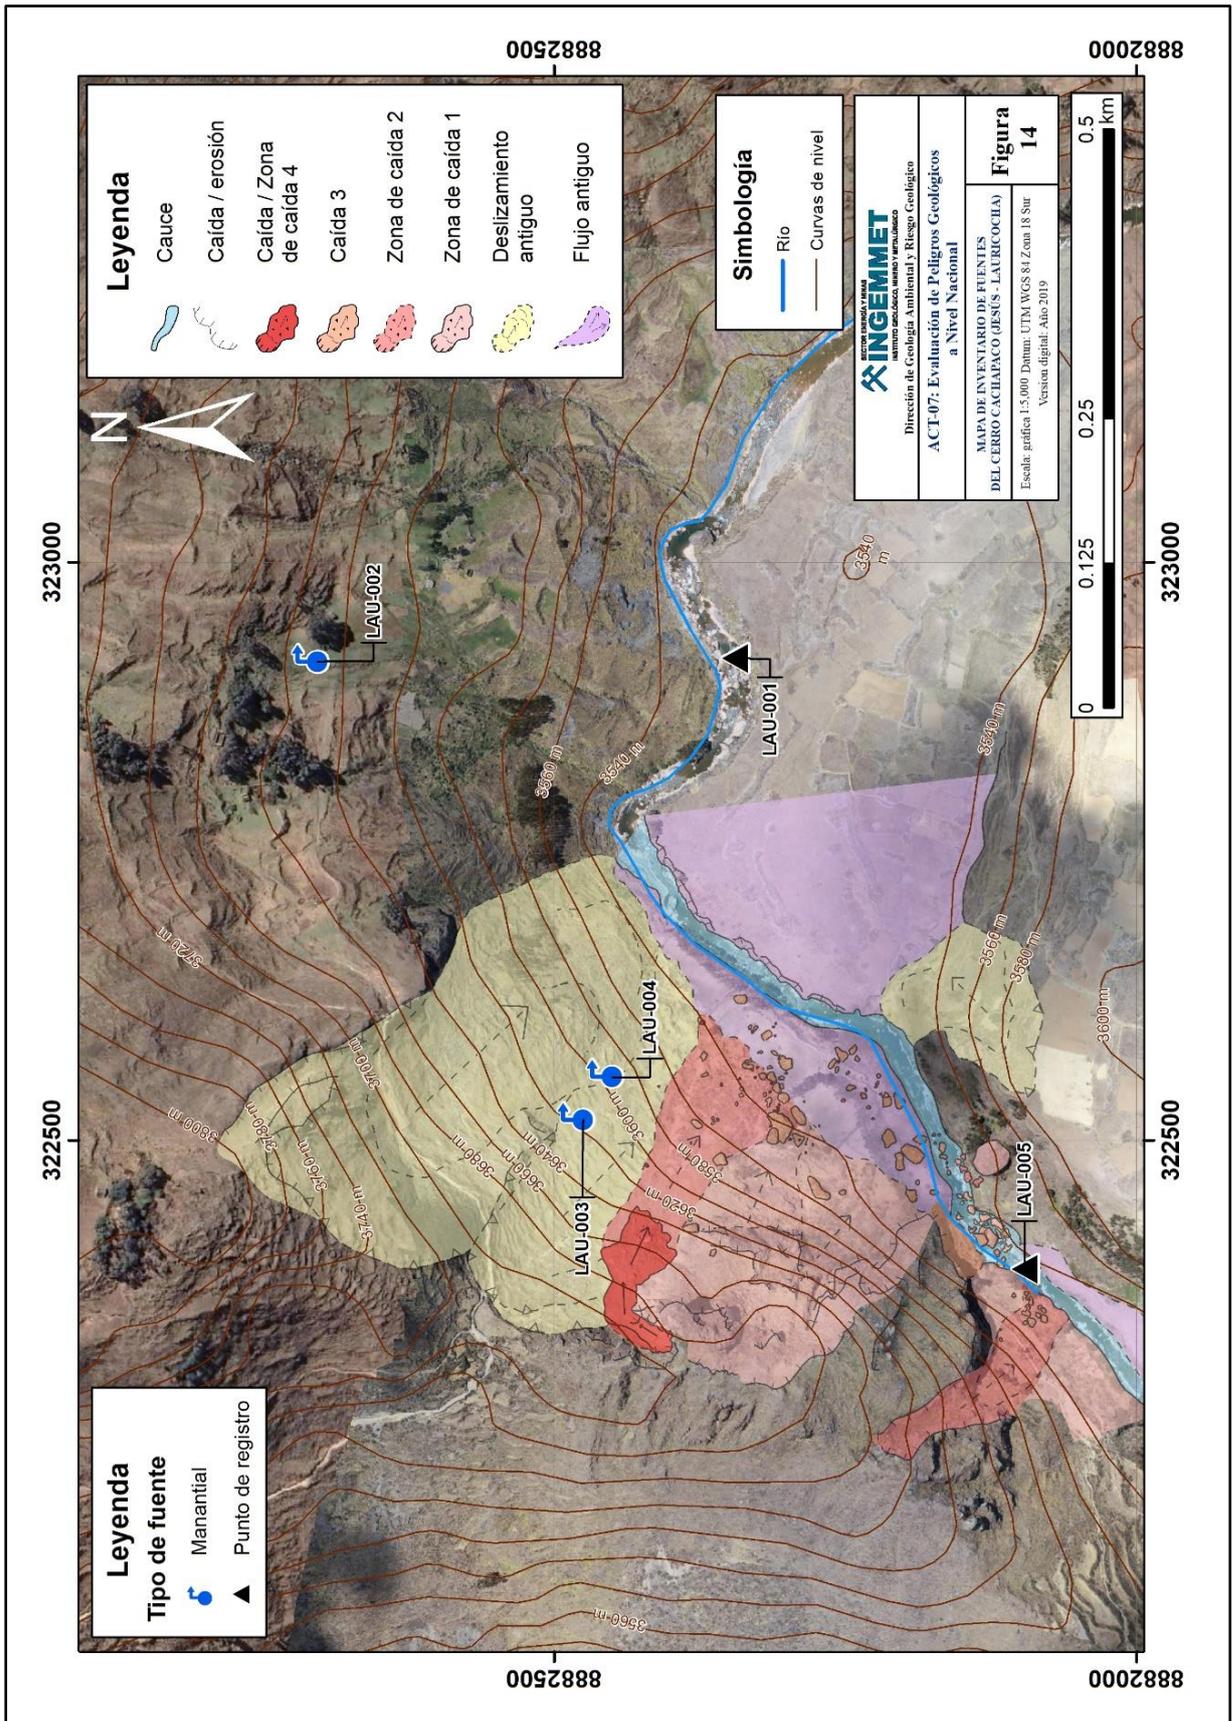
Figura 14. Mapa de inventario de fuentes de agua.

Para visualizar espacialmente las fuentes de agua en la zona de estudio, se ubicaron en un mapa de inventario de fuentes, (**Figura 14**).

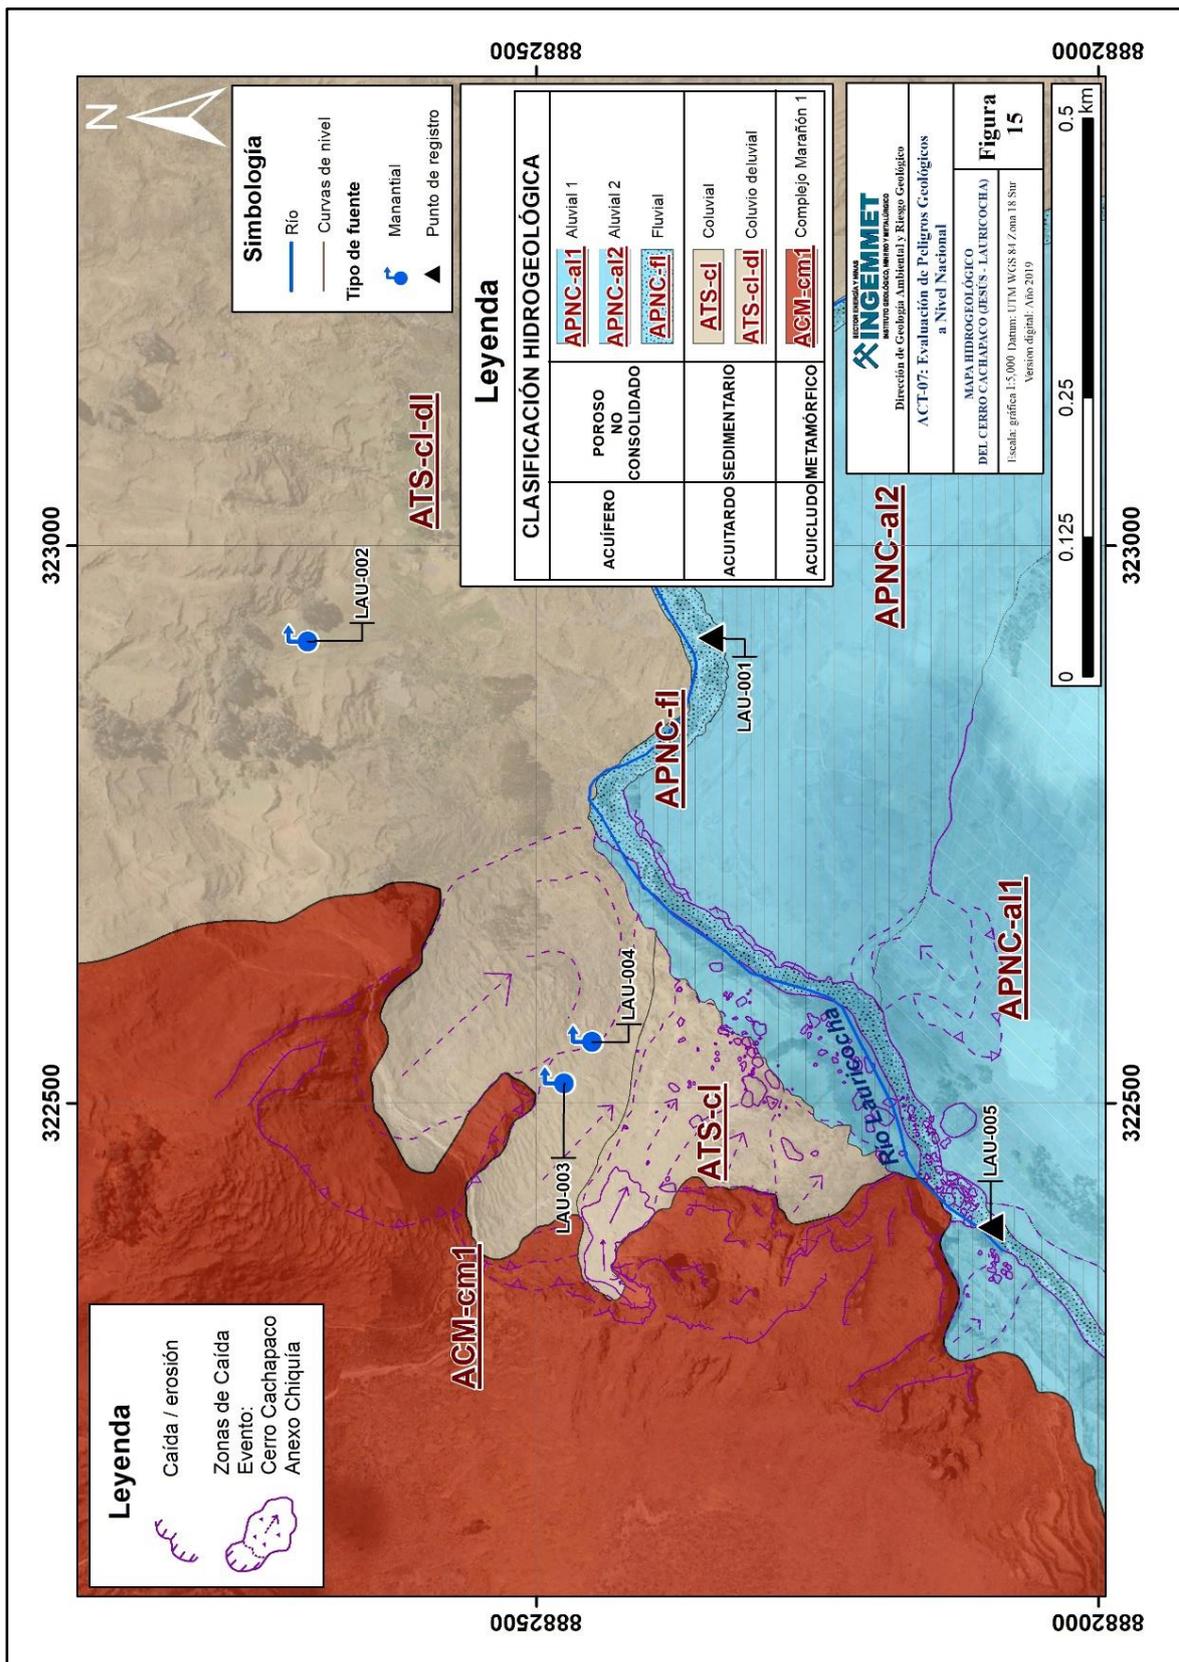
Figura 15. Mapa hidrogeológico del Cerro Cachapaco (Jesús – Lauricocha).

El mapa hidrogeológico (**Figura 15**) se obtuvo en base a la información geológica existente del área de estudio, mostrando a las formaciones (rocas y suelos), con su respectiva clasificación hidrogeológica. Para la representación del mapa se consideró el manual para la elaboración de mapas hidrogeológicos de la Asociación Internacional de Hidrogeólogos (AIH), escrita por Struckmeier y Margat (1995).

- Acuíferos porosos no consolidados.
- Acuitardos sedimentarios.
- Acuicludos metamórficos.

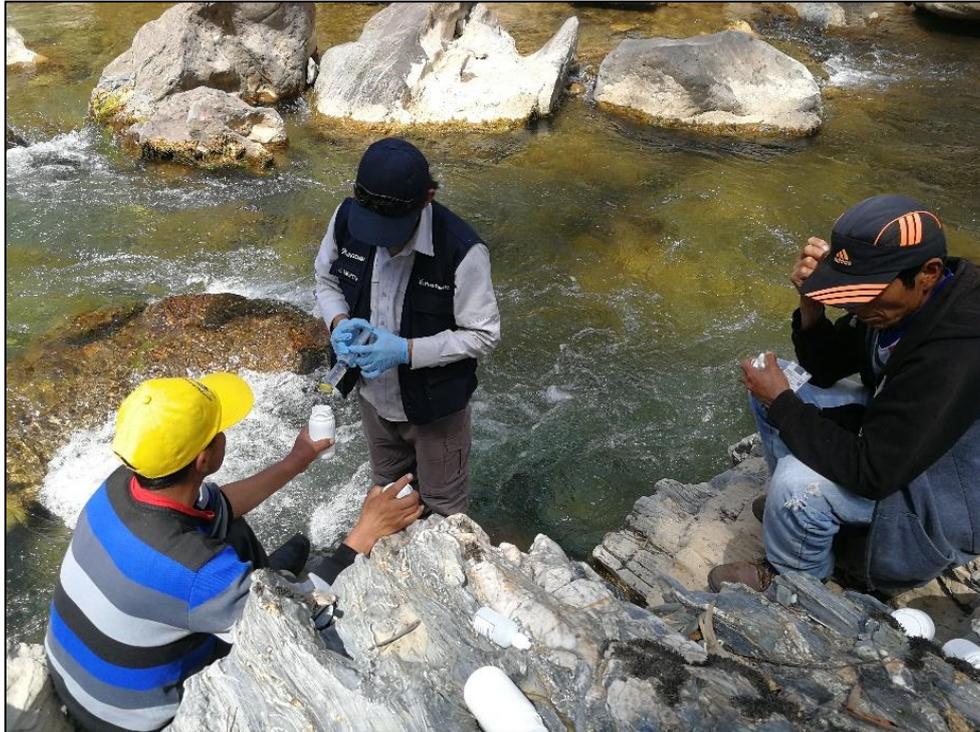
En la zona de estudio se ha muestreado tres (3) fuentes de aguas, que corresponden a manantiales y puntos de registro, tratando de evaluar las características generales de los reservorios acuíferos. Se tomó parámetros físico-químicos (T°, pH, TDS, etc.) en cada estación de muestreo, (**Fotografía 2**).

Fotografía 2: Toma de muestra del río Lauricocha (LAU-005)
