Informe Técnico N° A7068

EVALUACIÓN DE PELIGROS GEOLÓGICOS Y GEOHIDROLÓGICOS EN EL CERRO CACHAPACO - ANEXO CHIQUIA

Región Huánuco
Provincia Lauricocha
Distrito Jesús

JULIO
2020

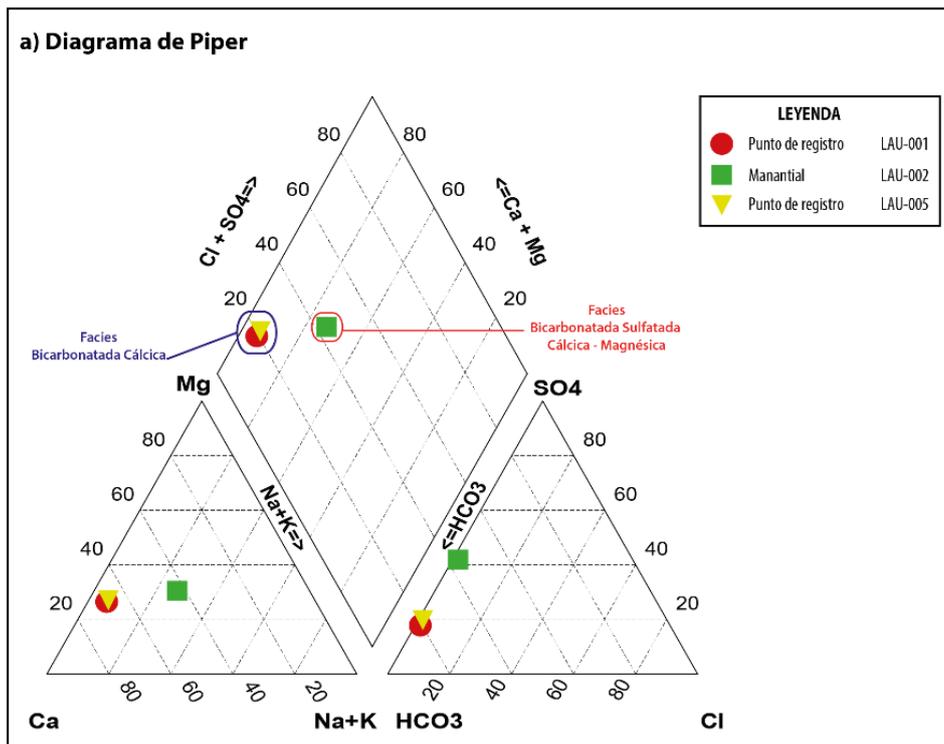
Figura 16. Diagramas de Piper de las fuentes muestreadas en la zona de estudio.

Según las figuras 16 y 17, observamos que los puntos de registro tienen una predominancia química bicarbonatada cálcica, que corresponden a aguas de corto recorrido, con escasa mineralización, y son de flujo local, además de que entre la muestra LAU-001 (localizado antes del evento geodinámico) y la muestra LAU-005 (localizado después del evento geodinámico) no existe una variación tangible, lo cual nos indica que el evento no influyó ni cambio la predominancia química del agua del río Lauricocha, con estos resultados también se descarta la presencia de fuentes de aguas termales y/o flujos subterráneos de naturaleza termal.

En cuanto al manantial LAU-002, pertenece a la facies bicarbonatada sulfatada cálcica magnésica. Esta facies nos indica flujos locales, de corto recorrido y de poco tiempo de residencia en el acuífero, la predominancia secundaria sulfatada y magnésica, se debe a las disoluciones de escasos minerales dentro de los materiales por el agua durante su recorrido.

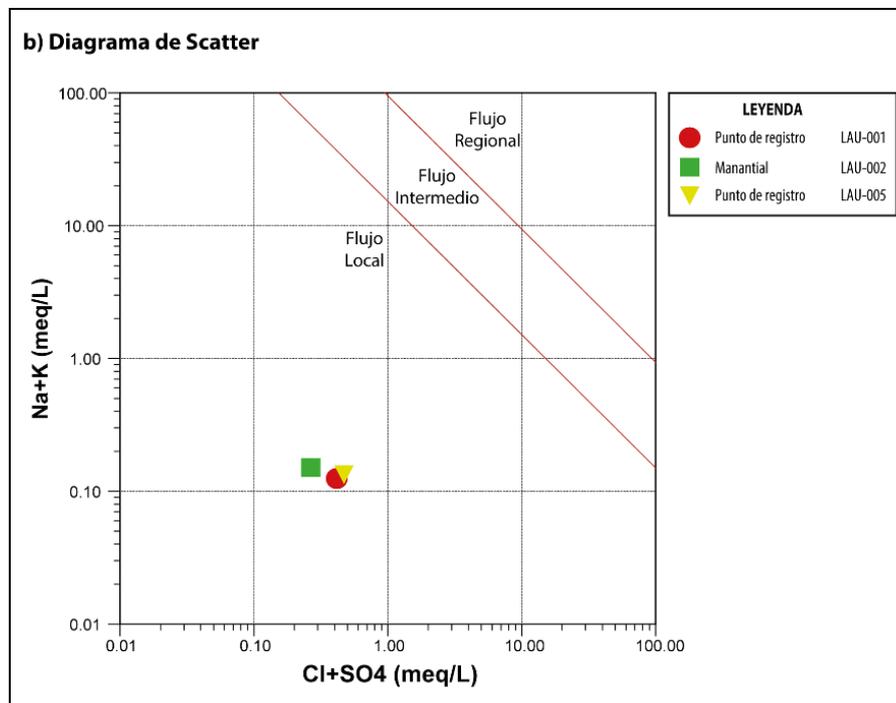
Figura 17. Diagramas de Scatter de las fuentes muestreadas en la zona de estudio.
