INFORME DE EVALUACIÓN DE RIESGO POR FLUJOS DE LODOS Y DETRITOS EN EL SECTOR DE PAMPA MESA GRANDE DEL CENTRO POBLADO DE MIRAVE, DISTRITOS DE ILABAYA, PROVINCIA DE JORGE BASADRE, REGIÓN DE TACNA

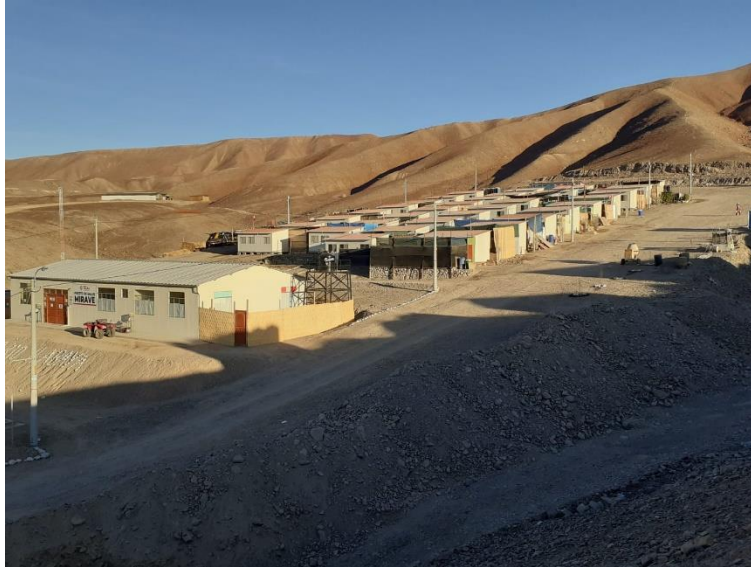
El alumbrado público en Alto Mirave, se realiza mediante una red instalada mediante postes de concreto, además cada módulo de vivienda cuenta con un medidor de energía eléctrica a cargo del responsable del módulo.

Figura 15: Red de alumbrado público.

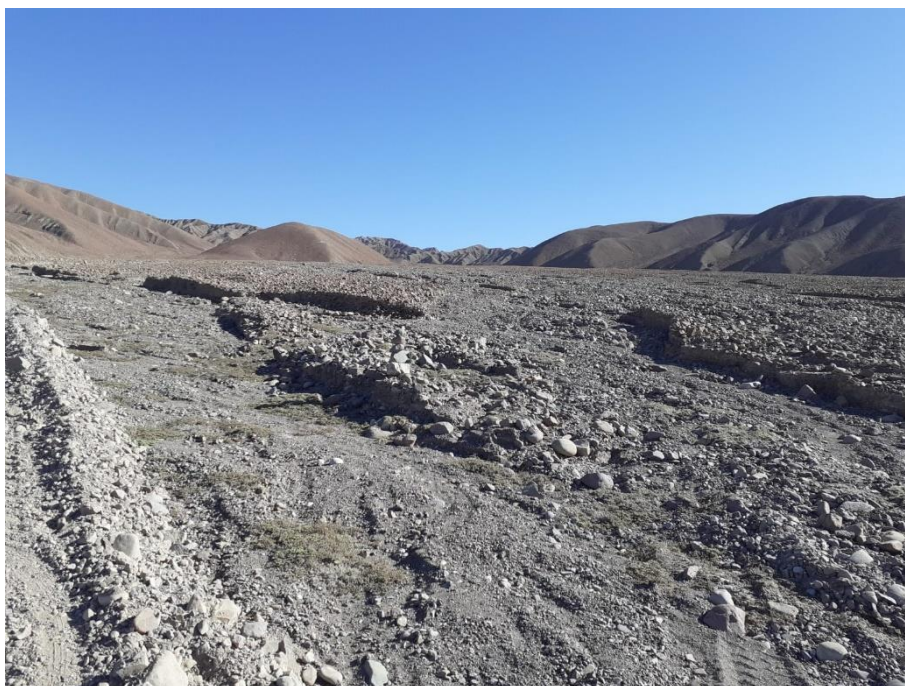
En la inspección realizada a la quebrada ahorcado se puede apreciar que el canal principal presenta una socavación que varía de 30 cm a 1.20 metros y el ancho varia de 10 a 20 metros.

Figura 32: Vista panorámica de la quebrada Ahorcado.

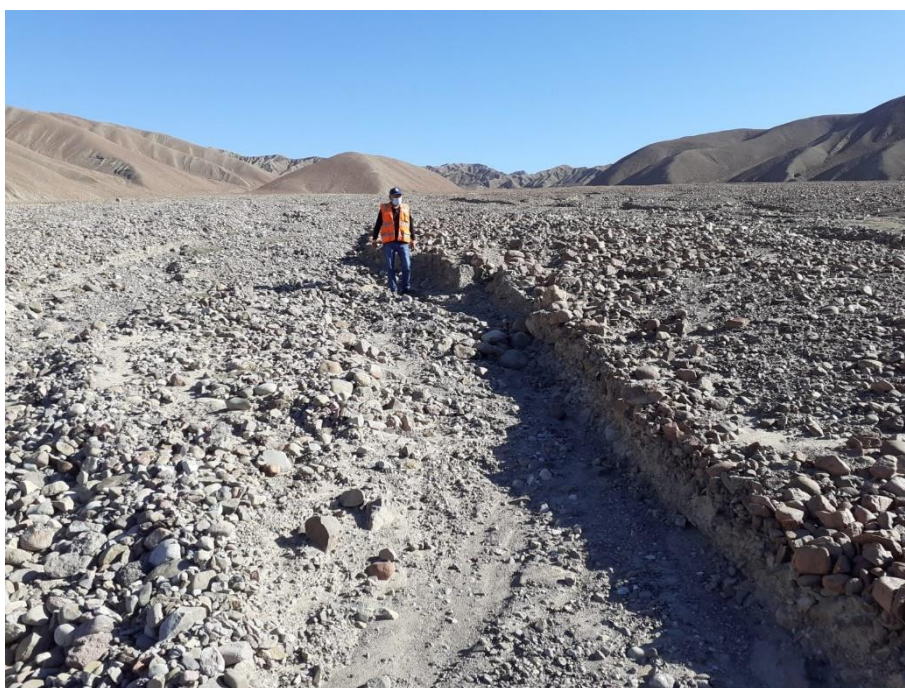
Figura 33: Nivel de socavación del canal principal.

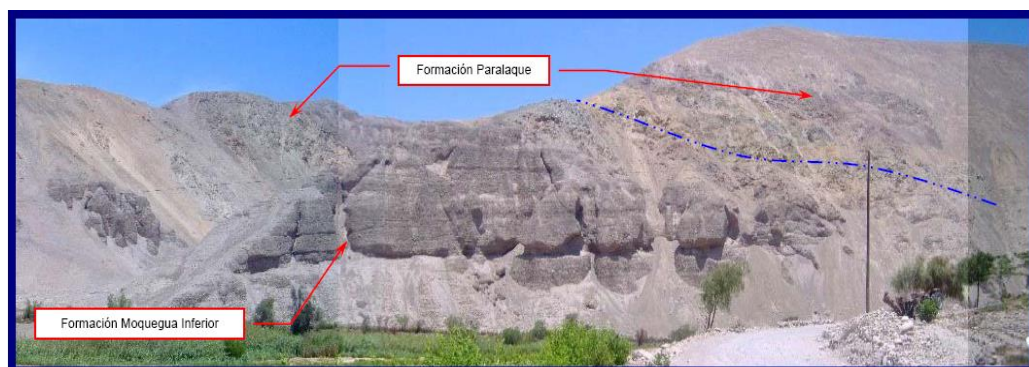
Según Martínez & Zuluaga (2000), en la zona de la localidad de Mirave - Ilabaya, la Formación Moquegua Inferior está compuesta por conglomerados redondeados y subredondeados con clastos polimícticos, que presentan imbricación al suroeste, incrementándose la matriz arenosa con reducción de los materiales gruesos en dirección suroeste, originando un cambio de facies laterales que degradan las secuencias de arenas medias y lodolitas de la Formación Sotillo.

Figura 3: Vista de la formación Moquegua inferior.

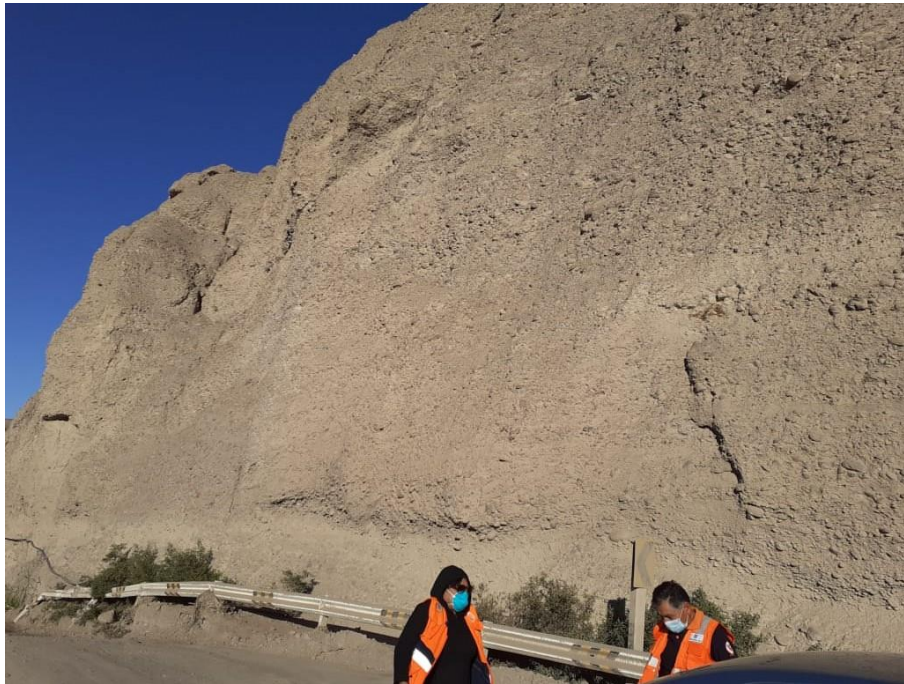
Figura 36: Litología del Grupo Moquegua inferior.

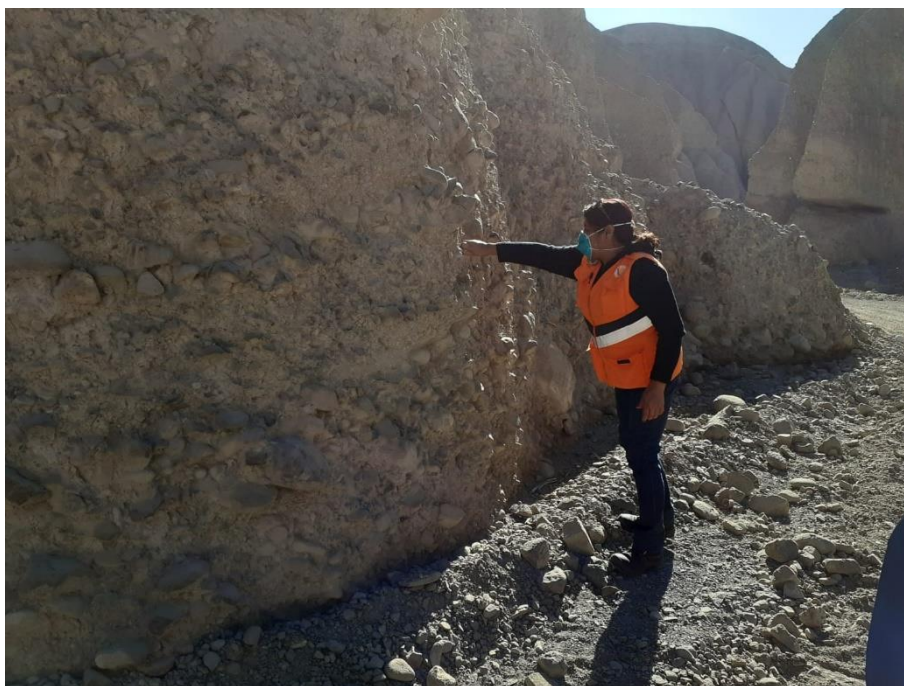
Figura 37: características del grupo Moquegua inferior, roca deleznable.

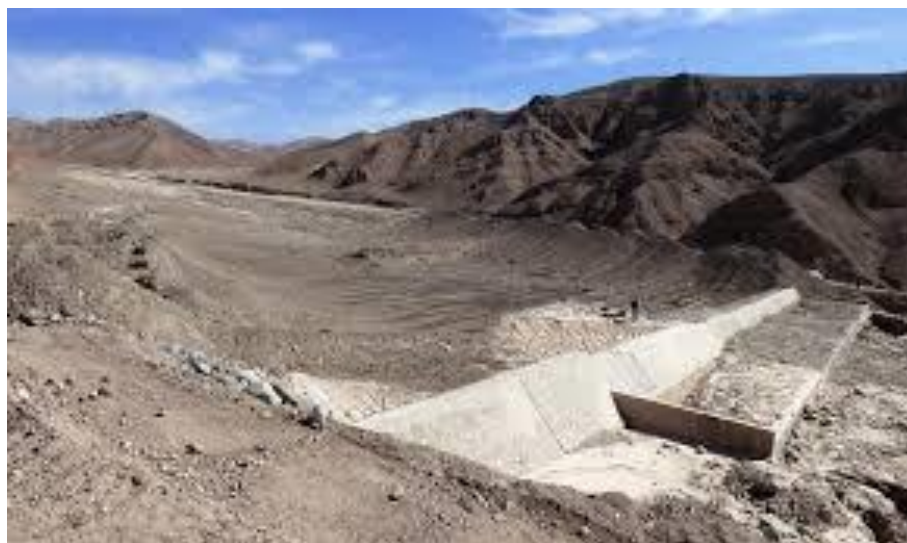
La composición de estos depósitos es muy heterogénea; compuesto por gravas y bloques angulosos de tamaños muy variables, mezclados con materiales terrosos, arcilla y lodo, estos depósitos son inconsolidados.

Figura 38: depósitos aluviales en la quebrada Mirave.

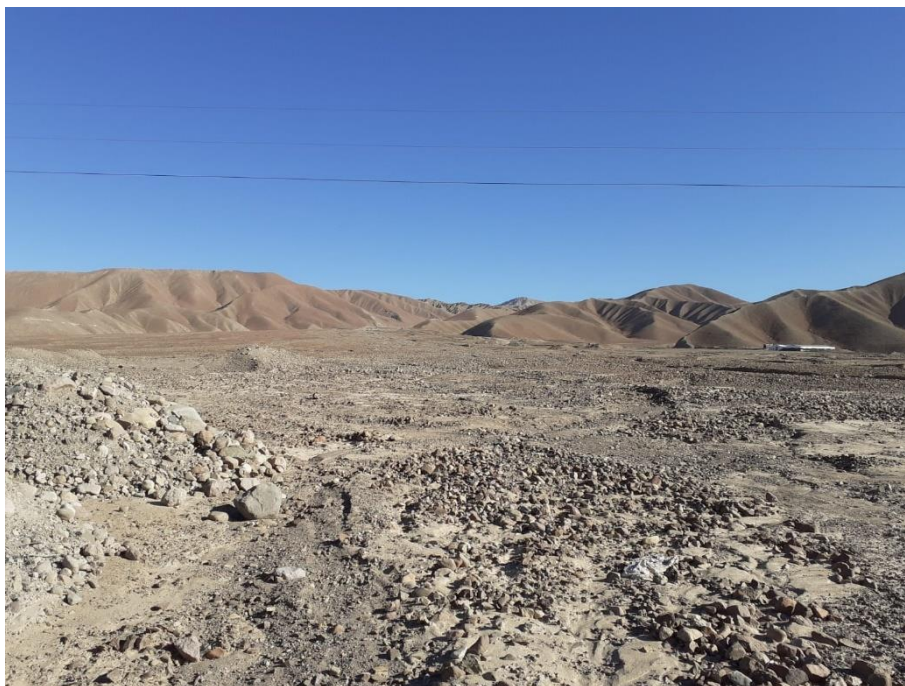
Figura 39: Material del cuaternario aluvial – quebrada ahorcado.

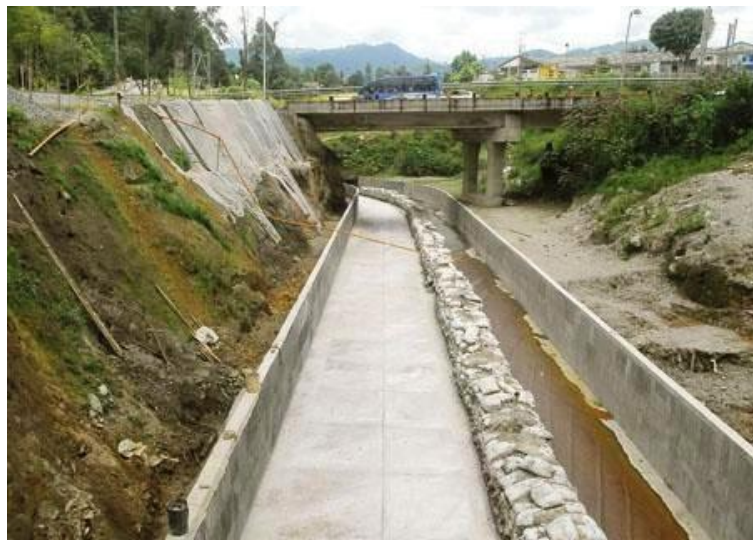
- a. En la zona de peligro muy alto, que corresponde al canal principal de la quebrada Ahorcado, que de acuerdo al cálculo hidrológico con una precipitación de 30mm se calculó un volumen de $12.29\text{m}^3/\text{s}$, se recomienda realizar el encausamiento con concreto armado o el uso de bloques de concreto para un volumen máximo de $18\text{m}^3/\text{s}$.

Figura 52: Canalización de un río con concreto armado.

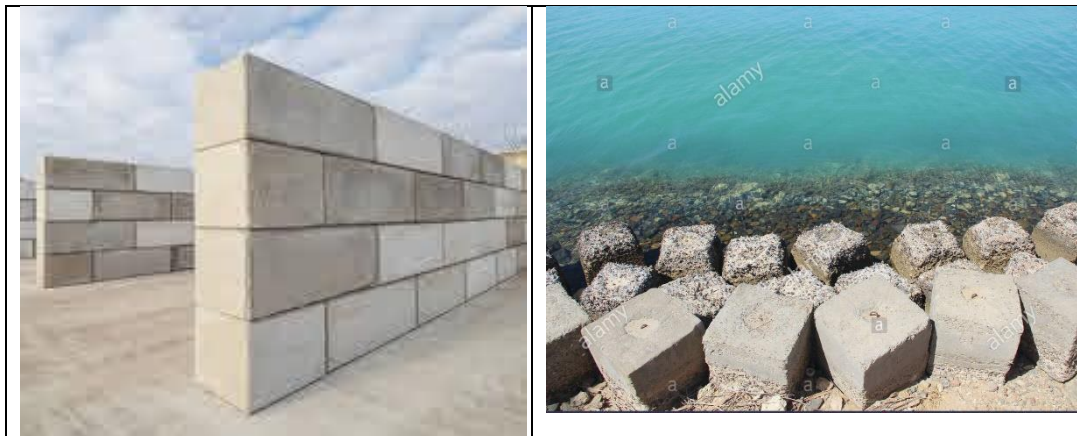
Figura 53: Canalización por medio de bloques de concreto.

- e. Para evitar cualquier tipo de escorrentía o flujos de lodos se recomienda construir un sistema de defensa en base a bloques de concreto u otros, como se aprecia en la figura.
- f. Después de realizar las medidas de control estructural propuestos en la figura 54, el área de Pampa Mesa Grande sería adecuado para el reasentamiento de la población, se recomienda realizar los estudios Geofísicos propuestos para la caracterización del terreno.
