Mejoramiento y recuperación de las condiciones de habitabilidad urbana en 41 Zonas de Reglamentación Especial de la provincia del Cusco

INFORME DE EVALUACIÓN DEL RIESGO DE DESASTRES POR
DESLIZAMIENTO EN LA ZONA DE REGLAMENTACIÓN ESPECIAL
ZRECU04-05- APV. CAMINO INCA DEL DISTRITO - PROVINCIA Y
DEPARTAMENTO CUSCO - 2020

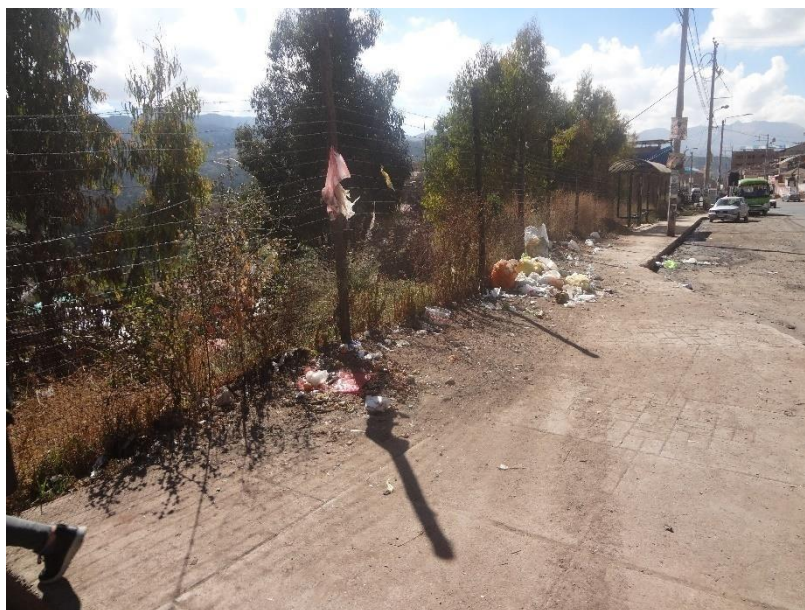
Fotografía 1: Acera en la vía Cusco-Abancay sector ZRECU04, lugar donde depositan los residuos sólidos.
Fuente: Equipo Técnico PM41ZRE

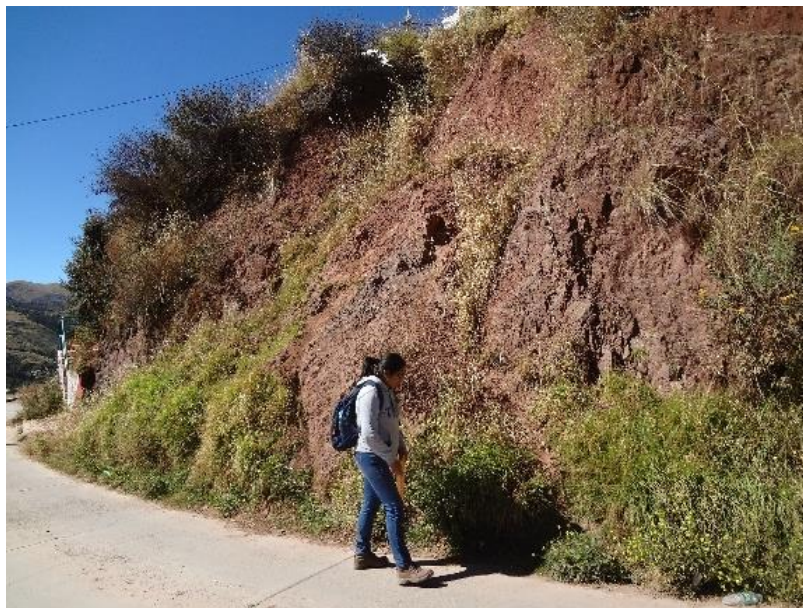
Se trata de la intercalación de areniscas y lutitas rojas, las areniscas se encuentran en proceso de meteorización física muy susceptibles y deleznales, se identifica la formación de deslizamientos en los afloramientos de lutitas, y las areniscas se encuentran muy fracturadas presentando dos direcciones de diaclasamiento, todos estos afloramientos presentan pendientes fuertemente empinadas a escarpadas, se identifican a lo largo de la margen derecha de la quebrada camino real parte alta; se encuentran muy erosionadas por las precipitaciones pluviales e impactadas por acción inducida en cortes de los taludes para asentamiento de viviendas y por la instalación de vía carrozable en la parte media. Por todas estas condiciones se considera la litología más crítica.

Fotografía 2: Afloramiento de lutitas y areniscas de la formación Kayra, Margen derecha de la quebrada Camino Real
Fuente: Equipo Técnico SGOT/PM41ZRE

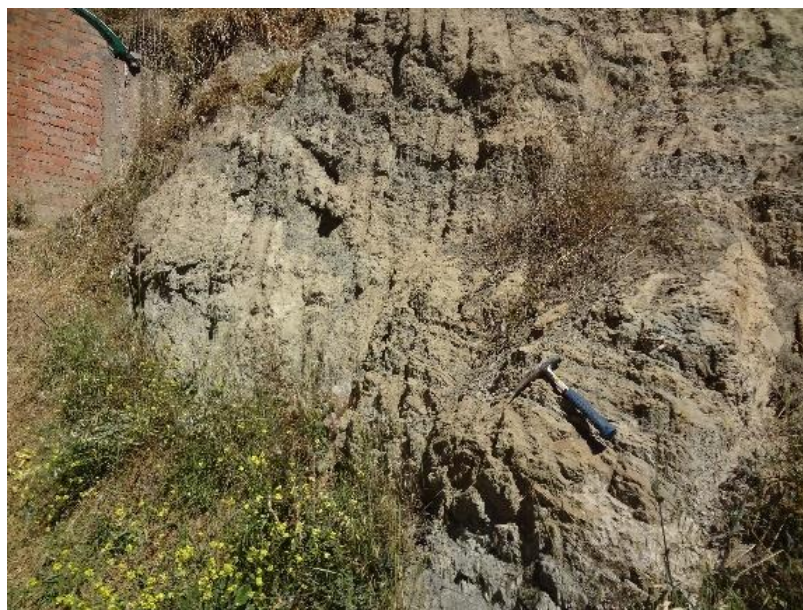
Conformados por lutitas de color verde, son deleznable muy frágiles al contacto de los dedos, aflora a lo largo de la margen izquierda de la quebrada Camino Real, presenta pendientes escarpadas a fuertemente empinadas, se encuentran muy erosionadas por las precipitaciones pluviales e impactadas por acción inducida en cortes de los taludes para asentamiento de viviendas.

Fotografía 3: Afloramiento de lutitas de la formación Puquin, Margen izquierda de la quebrada Camino Real
Fuente: Equipo Técnico SGOT/PM41ZRE

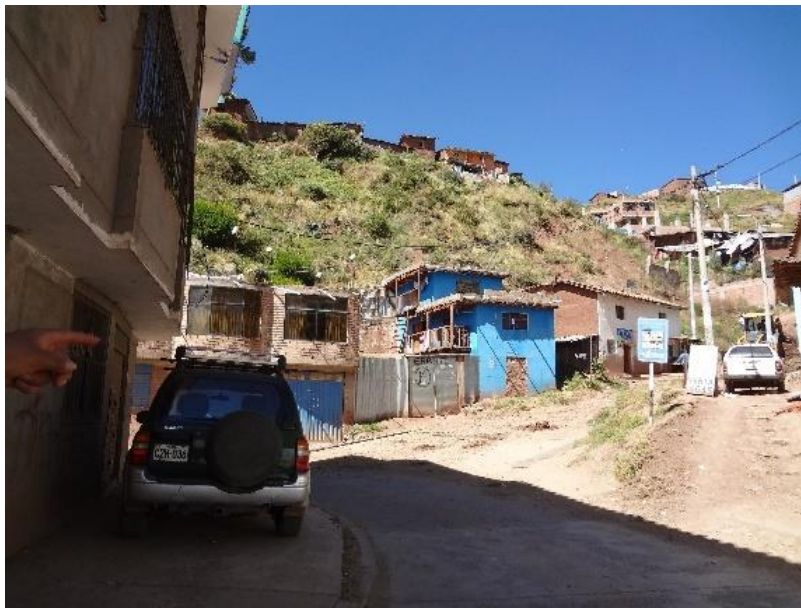
bajas de la quebrada, en toda esta área se encuentra impactada por asentamiento de viviendas e instalación de vías, presenta una pendiente llana.

Fotografía 4: Depósitos coluioaluviales, parte alta de la quebrada Camino Real
Fuente: Equipo Técnico SGOT/PM41ZRE

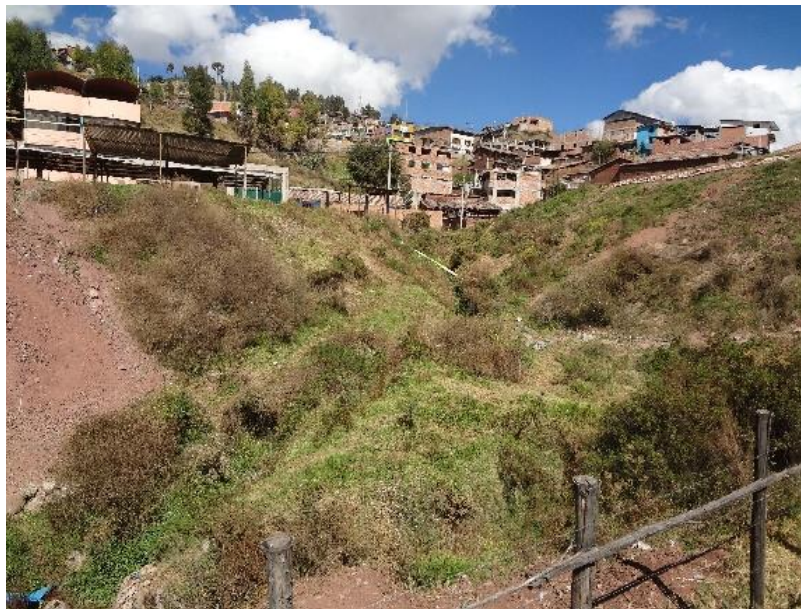
Se trata de materiales de desmontes, escombros que fueron depositados en forma de rellenos o terraplén en la parte baja muy próximo a la vía férrea, acciones inducidas para la instalación de la comisaria de PNP, originando estrangulamiento en el cauce de la quebrada, formando pendientes llanas e inclinadas.

Fotografía 5: Depósitos de rellenos, parte baja de la quebrada Camino Real
Fuente: Equipo Técnico SGOT/PM41ZRE

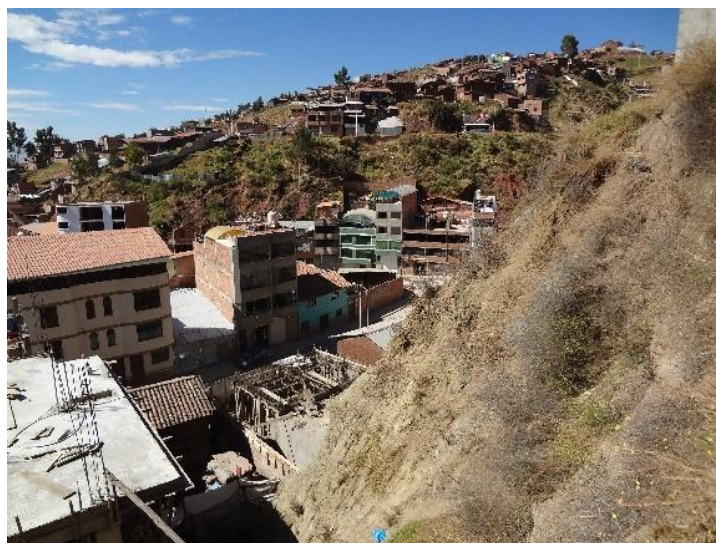
El escarpe o escarpadura es una vertiente de roca que corta el terreno abruptamente, la pendiente es mayor a 37° aunque sea solamente una parte de la vertiente. En el área de estudio se identifican escarpas de deslizamientos activos y antiguos en los afloramientos de lutitas y areniscas, se identifican a lo largo de la margen derecha e izquierda de la quebrada Camino Real.

Laderas escarpadas, margen izquierda quebrada camino Real,
Fuente: Equipo Técnico SGOT/PM41ZRE

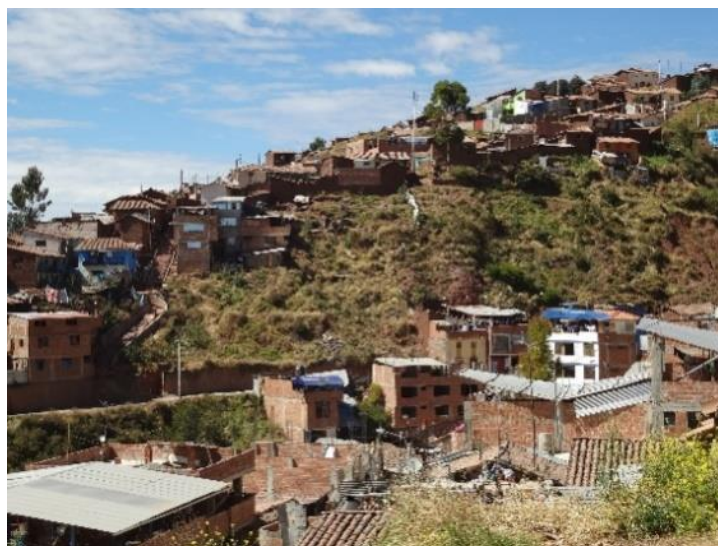
Las laderas empinadas se presentan en terreno abrupto por los afloramientos de lutitas y areniscas, con pendientes entre 27° a 37°, se identifican en la parte alta y margen izquierda de la quebrada Camino Real.

Fotografía 6: Laderas empinadas, margen derecha quebrada camino Real,
Fuente: Equipo Técnico SGOT/PM41ZRE

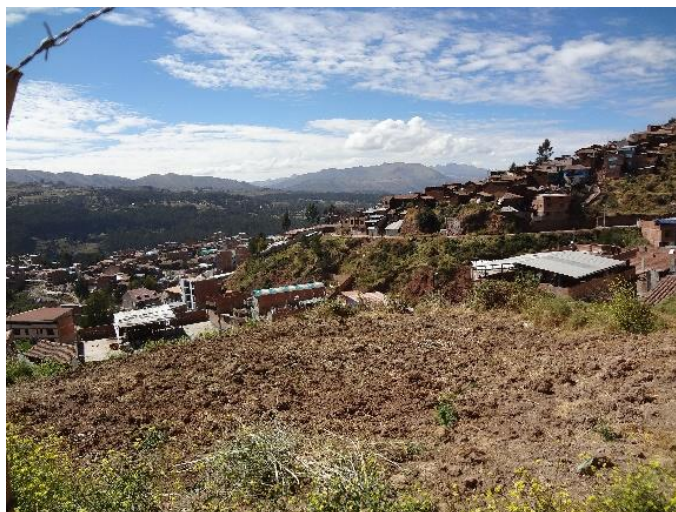
Las laderas moderadamente empinadas presentan pendientes de 7 a 14°, predominan materiales coluvioaluviales.

Fotografía 7: Laderas moderadamente empinadas, parte alta quebrada Camino Real, APV Camino Inca
Fuente: Equipo Técnico SGOT/PM41ZRE

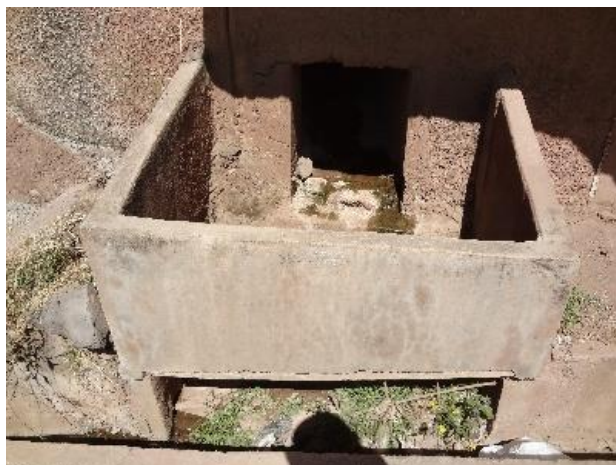
Se trata de un cauce de régimen permanente pero impactado con alcantarillas y vivienda, inicia en la vertiente de las montañas Picchu con cauce impactado, asociado a los depósitos coluvioaluviales procedentes de la ladera y del arrastre de material aluvial hacia el cauce y lecho de la quebrada.

Fotografía 8: Cauce impactado por viviendas, parte alta quebrada Camino Real, APV Camino Inca
Fuente: Equipo Técnico SGOT/PM41ZRE

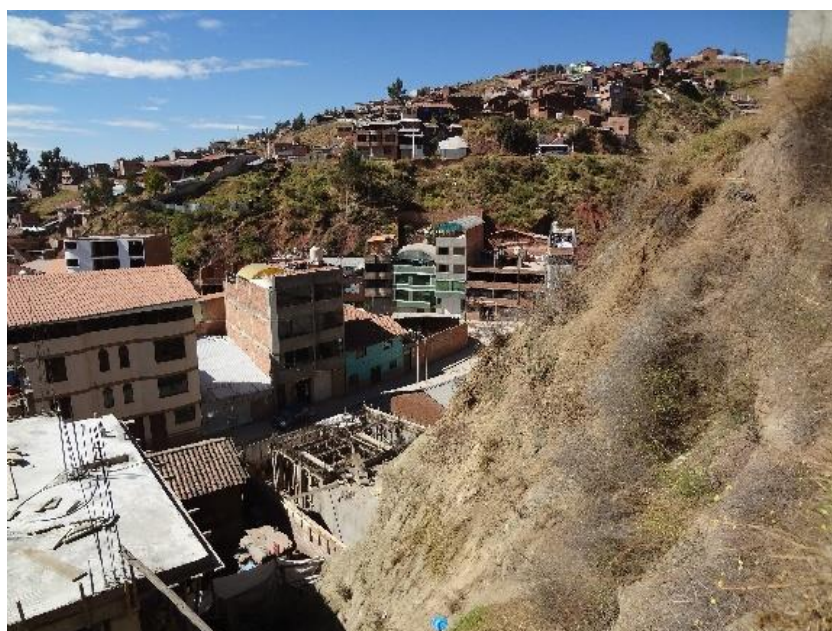
Los taludes actuales se manifiestan en estado de equilibrio estático momentáneo, sin embargo, ante la acción del agua estos podrían propagarse, afectando las zonas urbanas lotizadas y algunas de ellas ya edificadas, además de involucrar a las zonas colindantes parte baja, en donde se emplaza la quebrada.

Fotografía 9.- Ladera fuertemente empinada tomada al extremo noreste del área ZRECU04-05.

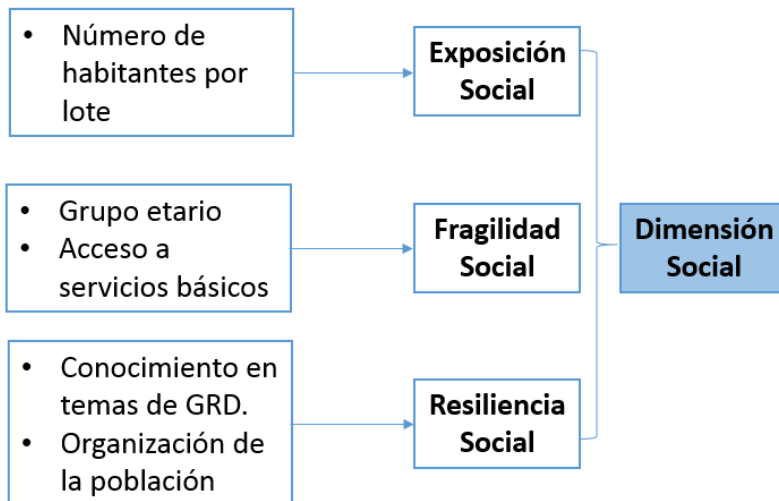
Imagen N° 11: Metodología del análisis de la dimensión social

El análisis de la dimensión social consiste en identificar las características intrínsecas de la población y elementos que se relacionan con ella dentro del área a evaluar.

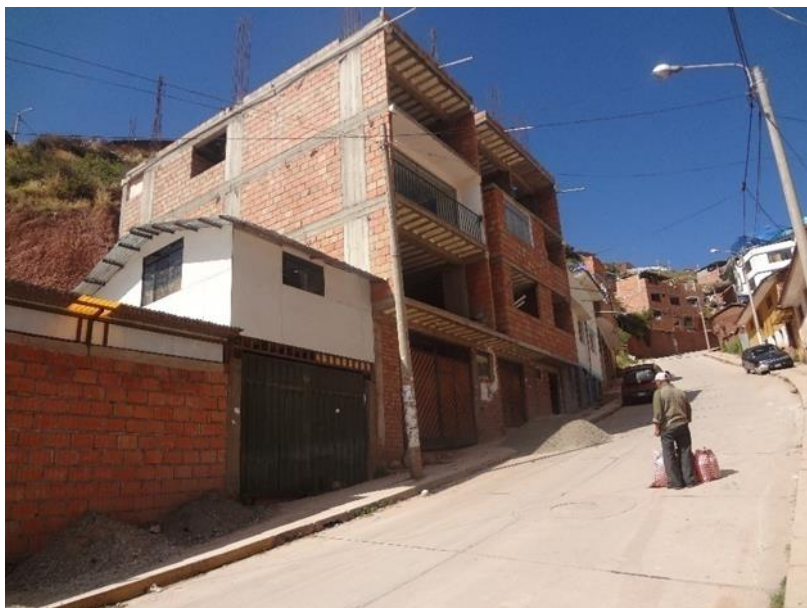
Fotografía 11: Vulnerabilidad económica, infraestructura de vivienda

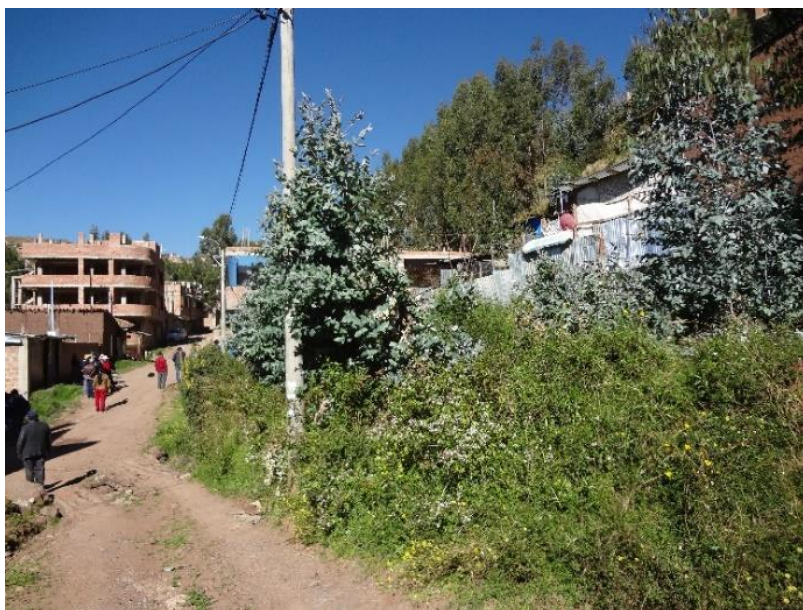
Fotografía 12: Recursos naturales e impacto al medio ambiente,
Fuente: Equipo Técnico PM 41 ZRE.

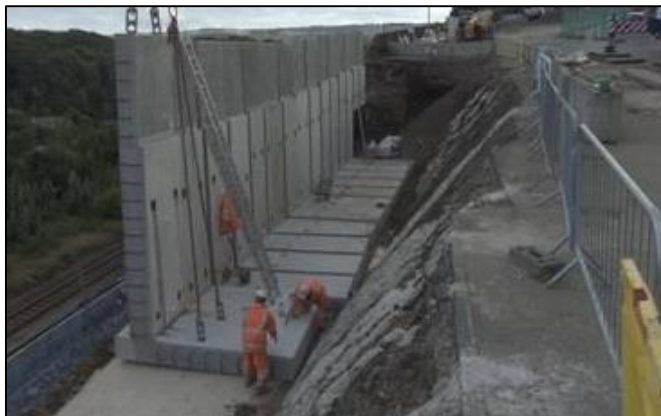
Imagen N° 1: Muro de contención tipo voladizo

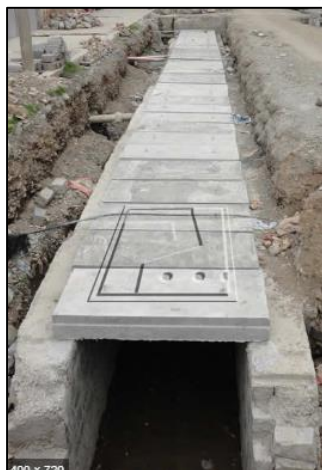
Imagen N° 2: Canal de evacuación de aguas pluviales

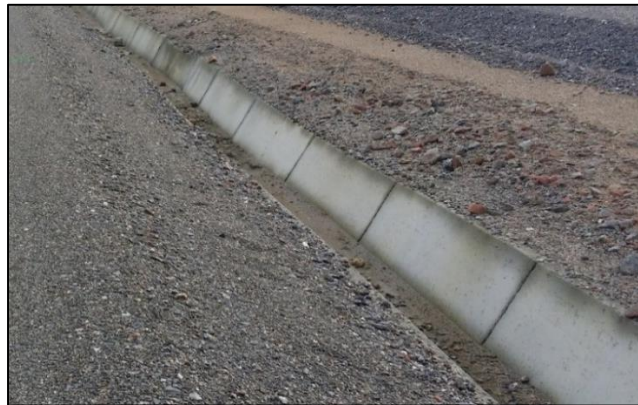
Imagen N° 3: Cuneta

Se proyecta la construcción de cunetas con la intención de conducir el agua captada de lluvias en la superficie de las vías existentes de la ZRECU 04 y ZRECU 05, para luego ser derivadas a las redes de drenaje existentes y evitar la infiltración del agua a zonas susceptibles de deslizamiento.
