Mejoramiento y recuperación de las condiciones de habitabilidad urbana en 41 Zonas de Reglamentación Especial de la provincia del Cusco

INFORME DE EVALUACIÓN DEL RIESGO DE DESASTRES POR
DESLIZAMIENTO EN LA ZONA DE REGLAMENTACIÓN ESPECIAL
ZRESA03- APV VIRGEN CONCEPCIÓN – APV SAN VALENTÍN DEL
DISTRITO DE SANTIAGO - PROVINCIA Y DEPARTAMENTO CUSCO
- 2020

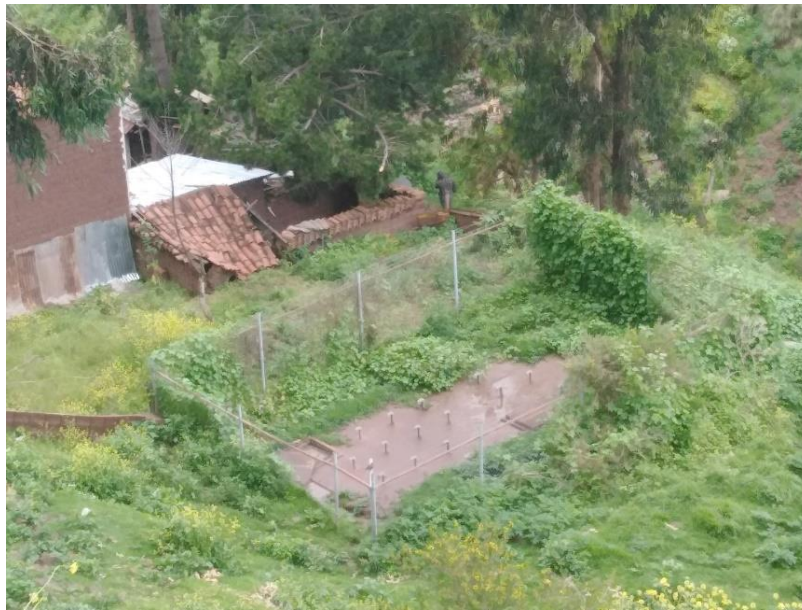
Fotografía 1: Pozo séptico que recibe las aguas servidas de la APV. Virgen Concepción.
Fuente: Equipo Técnico PM41ZRE

Se plantea la eliminación de los pozos sépticos existentes que se encuentran colapsados y generan infiltración constante lo cual desestabiliza los taludes de la zona de estudio.

Remover con urgencia los pozos sépticos existentes que se encuentran colapsados que generan infiltración constante que desestabiliza el talud.

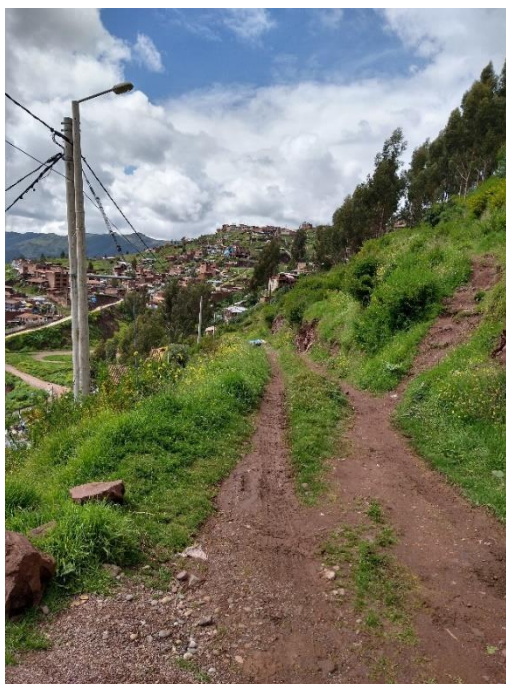
Fotografía 2: Red de alumbrado Público en la APV Virgen Concepción.
Fuente: Equipo Técnico PM41ZRE

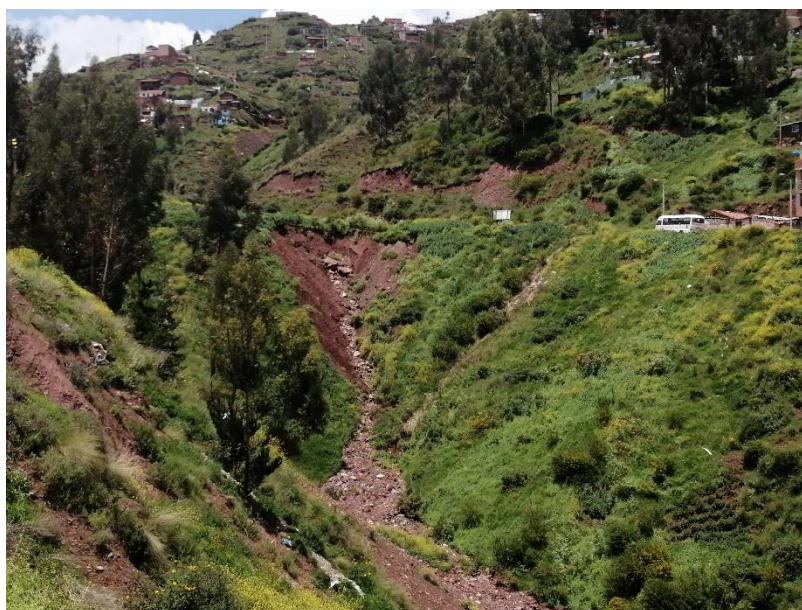
Fotografía 3: Zona crítica de disposición de residuos sólidos vertida hacia la quebrada.
Fuente: Equipo Técnico PM41ZRE

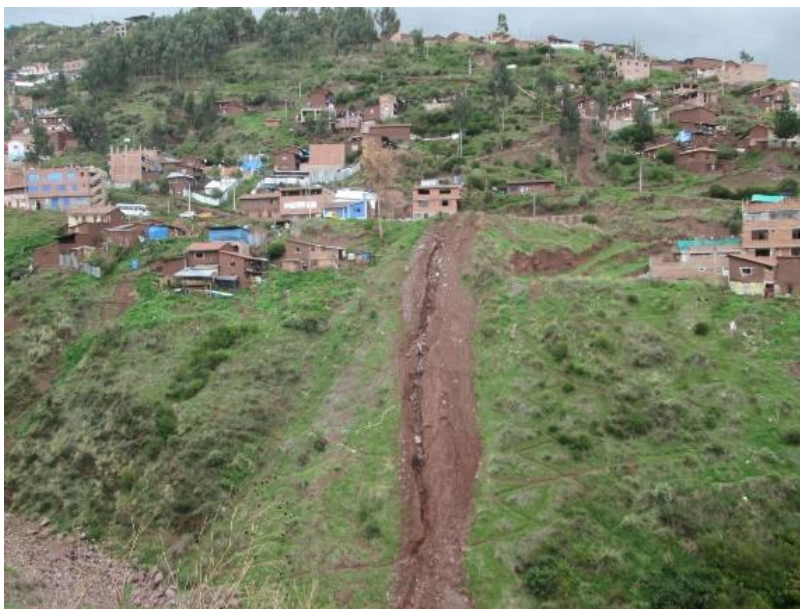
Se trata de areniscas alteradas por procesos de meteorización, se observan clastos de areniscas rojizas envueltas en una matriz limosa medianamente compacta por el grado de meteorización, la matriz y los clastos no presentan cohesión y se observa desprendimientos, presentan saturación media por filtración de aguas y por evacuación de aguas residuales provenientes de las viviendas aledañas.

Fotografía 4: Depósito de relleno, en parte de la ladera de quebrada
 Fuente: Equipo Técnico PM41ZRE

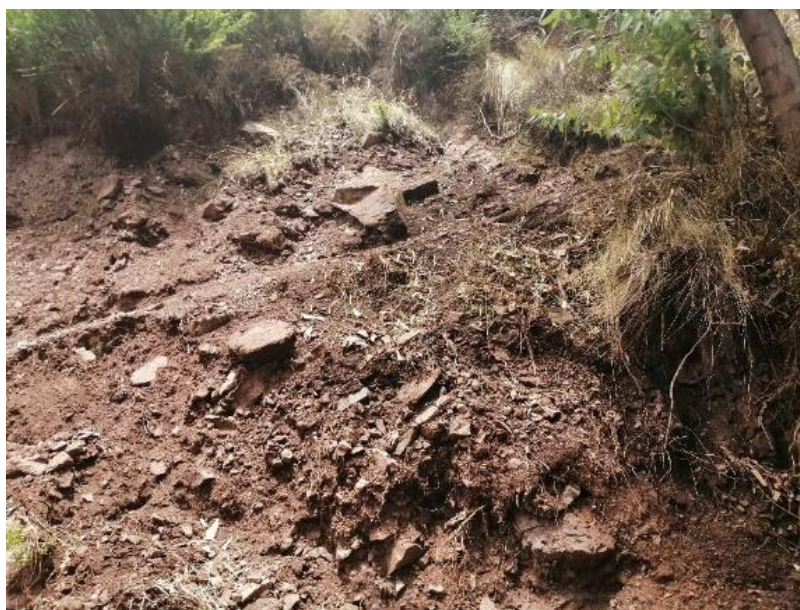
Este descriptor se refiere a depósitos a la acumulación de material transportado o depositado por el agua o escorrentía estos depósitos con un transporte corto, están conformados por gravas y arenas que se encuentran en las laderas parte baja.

Fotografía 5: Depósito coluvial en la parte baja de la ladera de quebrada
 Fuente: Equipo Técnico PM41ZRE

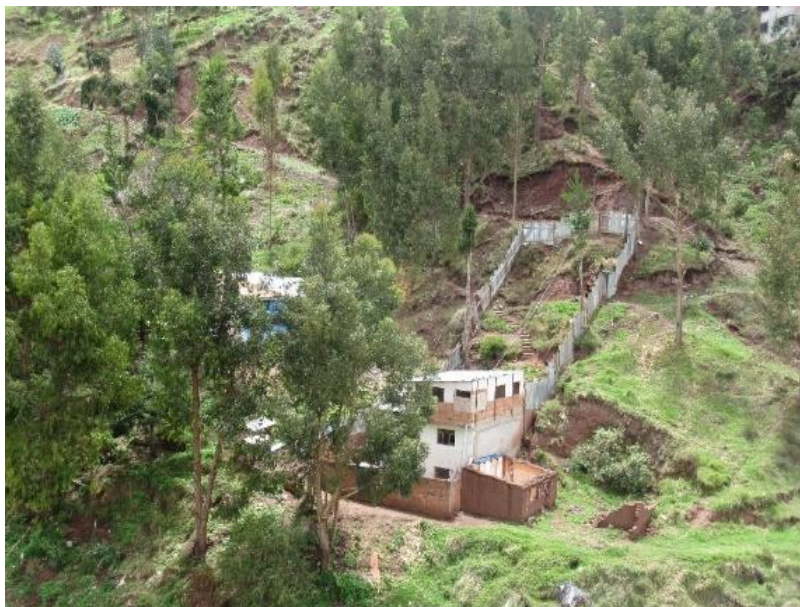
Este descriptor menciona a las rocas sedimentarias que por poseer espacios intersticiales son más frecuentes las fracturas, en este caso en especial se muestran muy fracturadas y meteorizadas afectadas por agentes externos que inestabilizan estas rocas, producto de la falla local de la zona.

Fotografía 6: Arenisca muy fracturada en la parte baja de la ladera de quebrada
Fuente: Equipo Técnico PM 41 ZRE

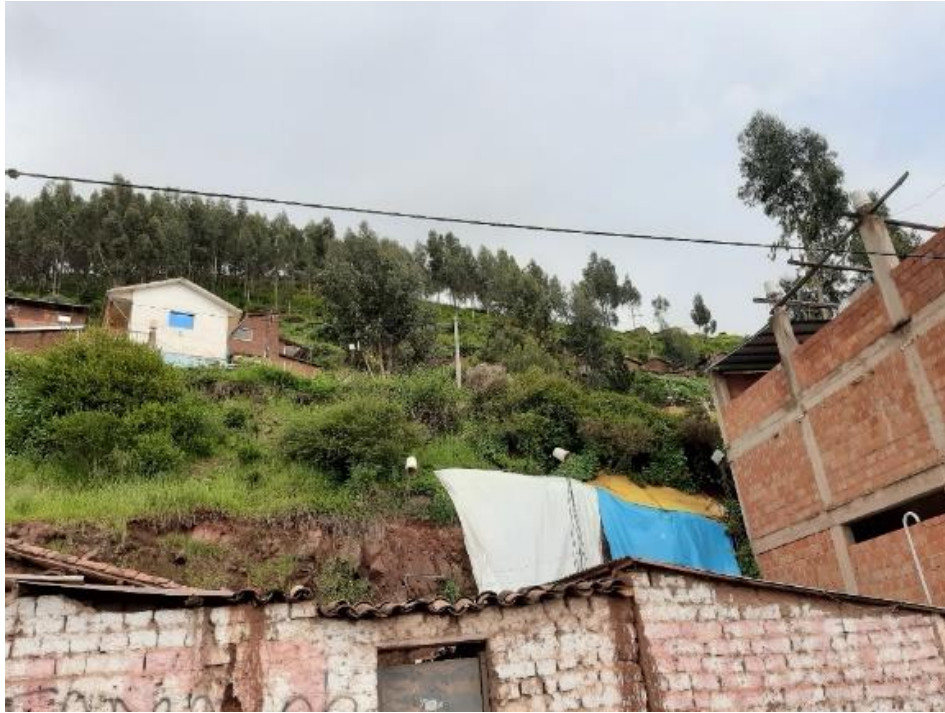
Este descriptor menciona a las rocas sedimentarias que por poseer espacios intersticiales son más frecuentes las fracturas, en este caso en especial se muestran fracturadas ubicadas en la parte alta de la quebrada por encima y parte de las viviendas que se encuentran estas zonas.

Fotografía 7: Arenisca fracturada en la zona de viviendas al costado de la vía principal

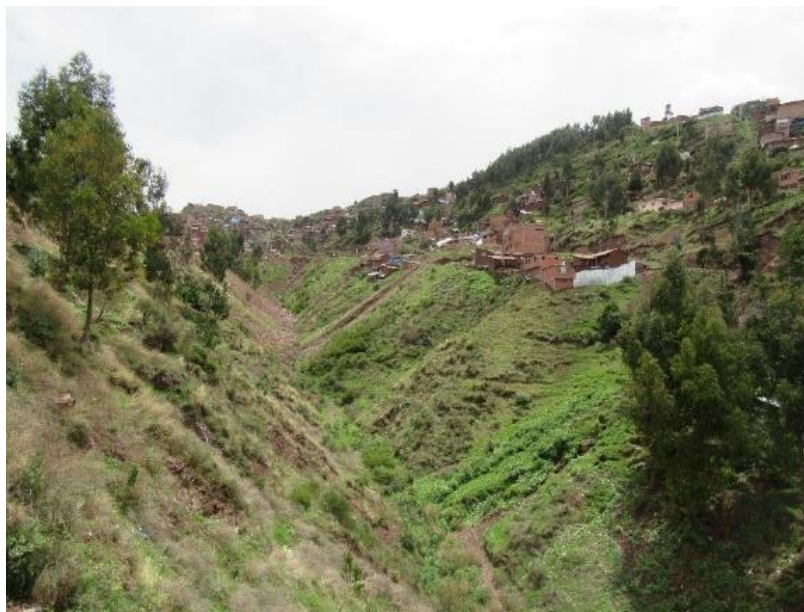
Este descriptor se refiere a fragmentos rocosos heterométricos (cantos, bolos, bloques, etc.), con relleno limo arenoso-arcilloso depositado en el fondo de la quebrada. Material arrastrado y lavado por la lluvia. Cualquier tipo de suelo cuaternario que ha sufrido movimiento o proceso de reacomodo lento o escurrimiento rápido y bajo el influjo de la fuerza de la presión de carga por hidratación. Depósitos granulares: Cantos y gravas redondeadas acumuladas en grandes llanos o deltas.

Fotografía 8: Fondo de quebrada donde se depositó el material proluvial

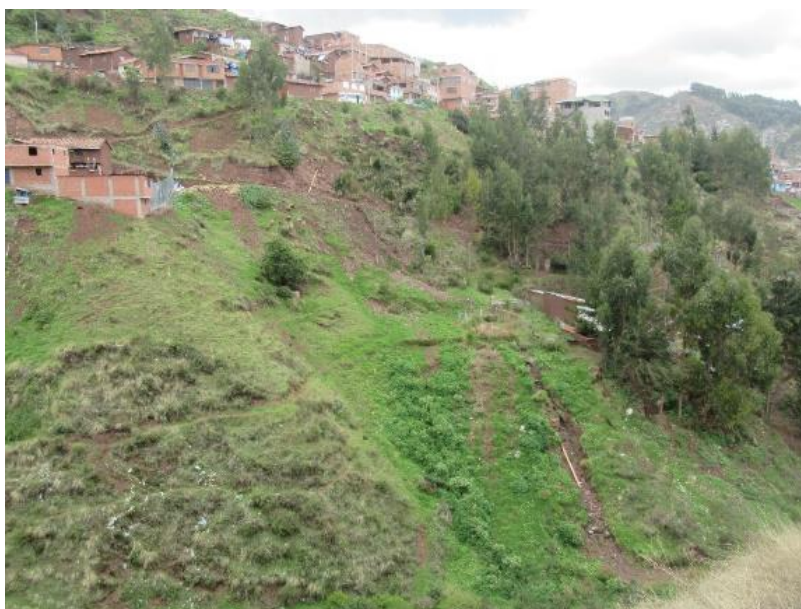
Para este descriptor se definió esta unidad como las zonas donde se identifica la forma de escarpa originado por una tectónica local (falla local) de la zona por la ocurrencia de un deslizamiento antiguo, que es la parte superior e inferior del deslizamiento dejando estas zonas con pendientes pronunciadas y hace que este sector sea inestable por la presencia de roca muy fracturada, en su mayoría se activa a procesos erosivos y de deslizamiento.

Fotografía 9: Ladera Escarpada, Parte Superior del Deslizamiento.

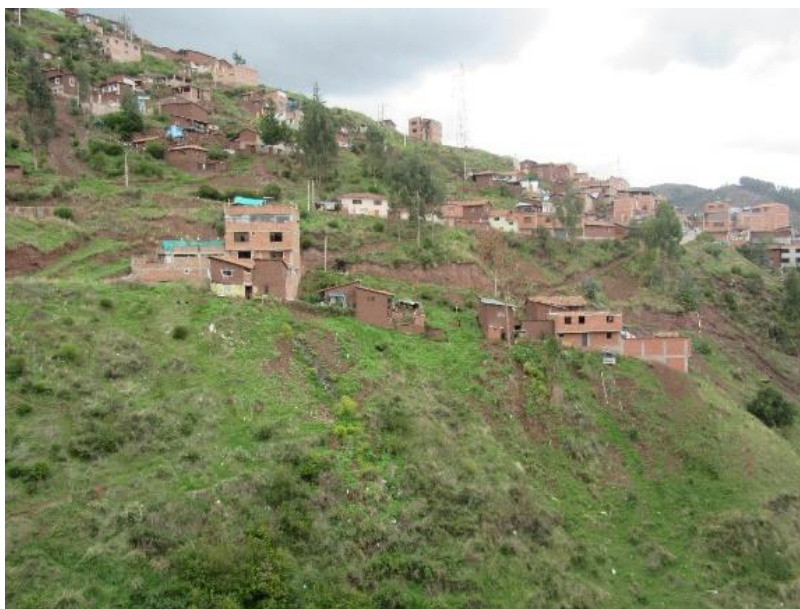
Este descriptor se refiere a las laderas fuertemente empinadas ubicadas en esta quebrada, con un rango de inclinación de 27° – 37°, sectores con presencia de material de roca fracturada a muy fracturada y depósitos coluviales que se encuentran en estas laderas, donde en estas pendientes se tiene la probabilidad a que estos materiales y depósitos puedan deslizarse.

Fotografía 10: Ladera fuertemente empinada parte inferior y superior de la ladera.

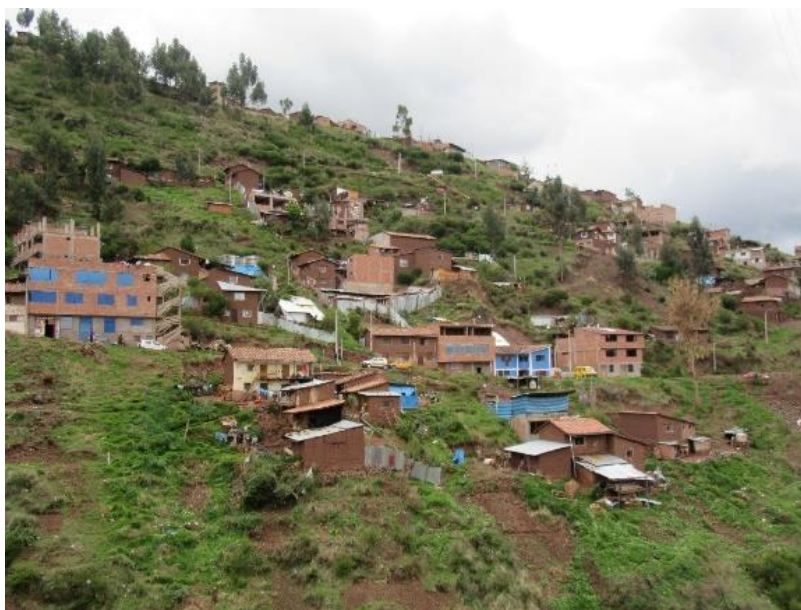
Fotografía 11: Laderas empinadas en zonas de rellenos de cárcavas.

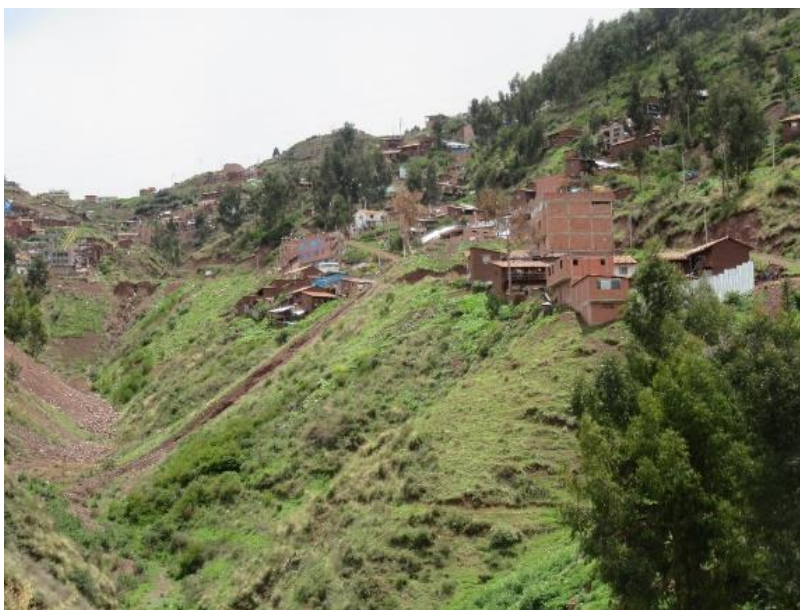
Este descriptor define el cauce al lecho de un arroyo o de un río: es decir, a la depresión del terreno que contiene el agua, puede decirse que el cauce es el lugar físico donde fluye el agua en su curso para este sector solo en épocas de lluvias donde arrastra y deposita material proluvial en el fondo de la quebrada.

Fotografía 12: Cauce del río en el fondo de la quebrada

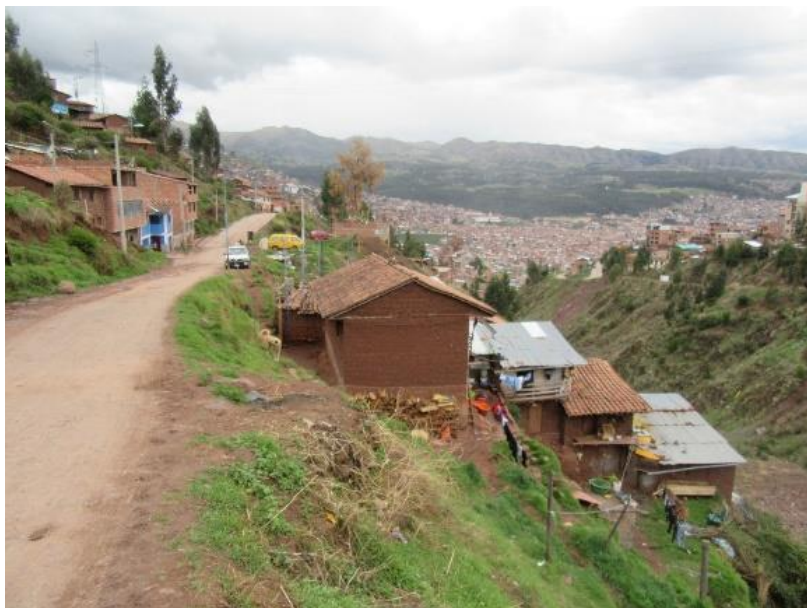
Fotografía 13: Plataformas que es ocupada por la vía vehicular actual de la zona.

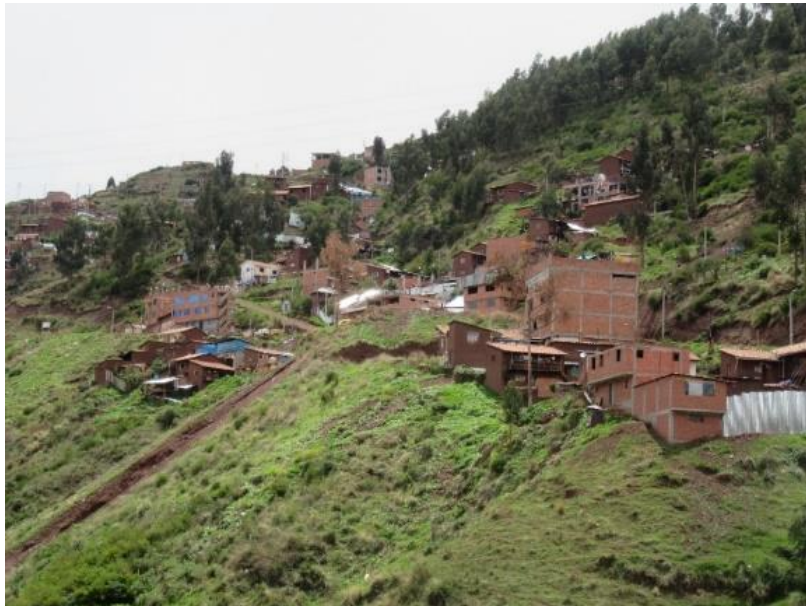
La presencia de estas pendientes se da en laderas escarpadas se observa en el área de estudio en las partes de taludes expuestos y escarpados.

Fotografía 14: Pendiente escarpadas en la zona donde hay presencia de árboles de eucalipto parte alta de la zona de estudio.

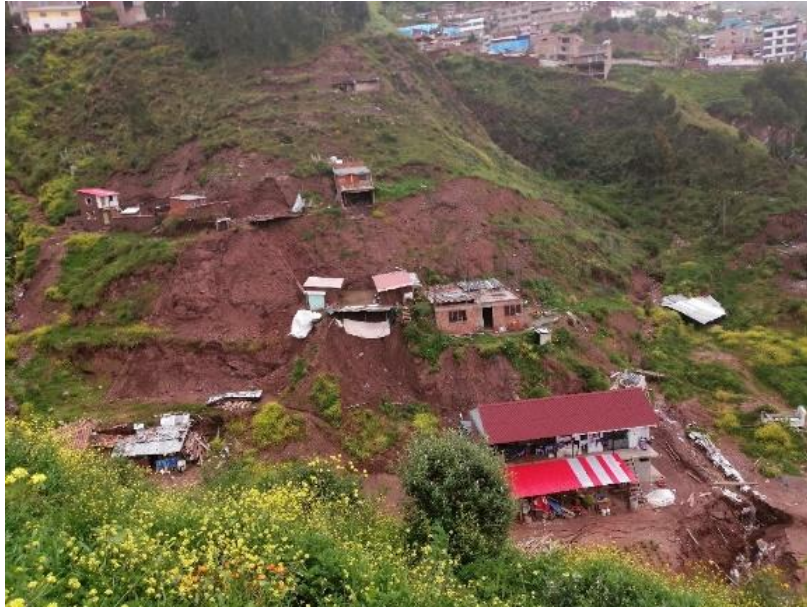
Fotografía 15: Pendiente fuertemente empinado donde se viene edificando viviendas

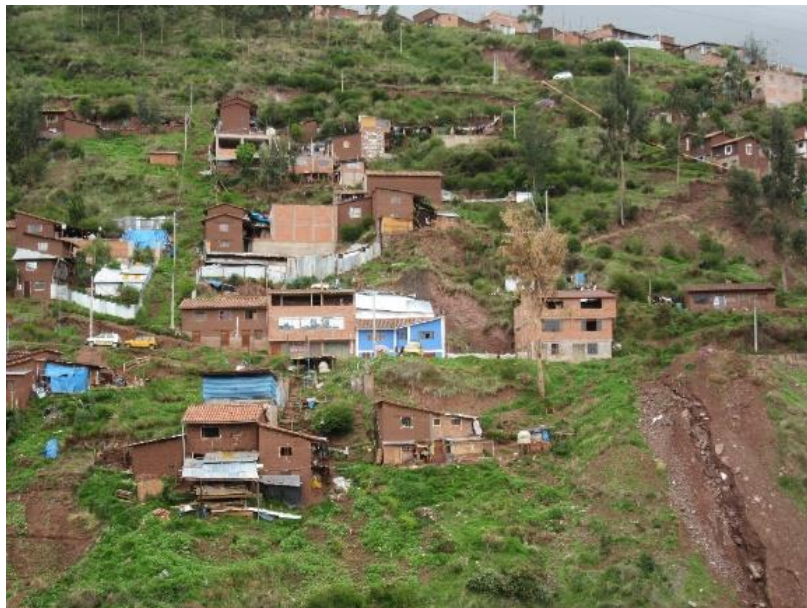
Las presencias de estas pendientes empinadas son donde se asientan las viviendas en su mayoría, zonas de roca fracturada como depósitos coluviales.

Fotografía 16: Pendiente empinada donde se encuentran viviendas de las APV. Virgen Concepción parte superior y APV. San Valentin parte inferior de la imagen.

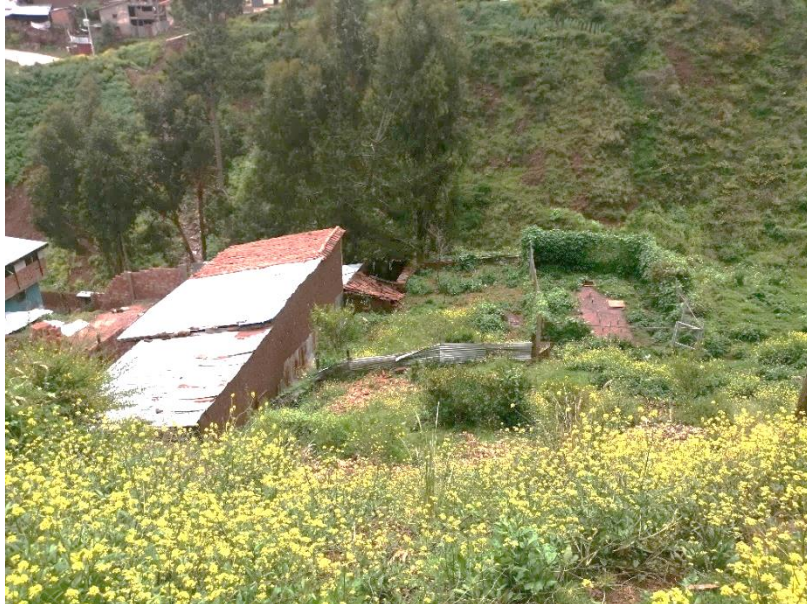
La presencia de pendientes moderadamente empinada se da en la parte baja del área de ámbito de estudio específicamente donde se produjo un deslizamiento que en la actualidad hay la presencia de dos viviendas.

Fotografía 17: Pendiente moderadamente empinado donde se encuentran asentadas dos viviendas y un pozo séptico, lugar de deslizamiento activo.

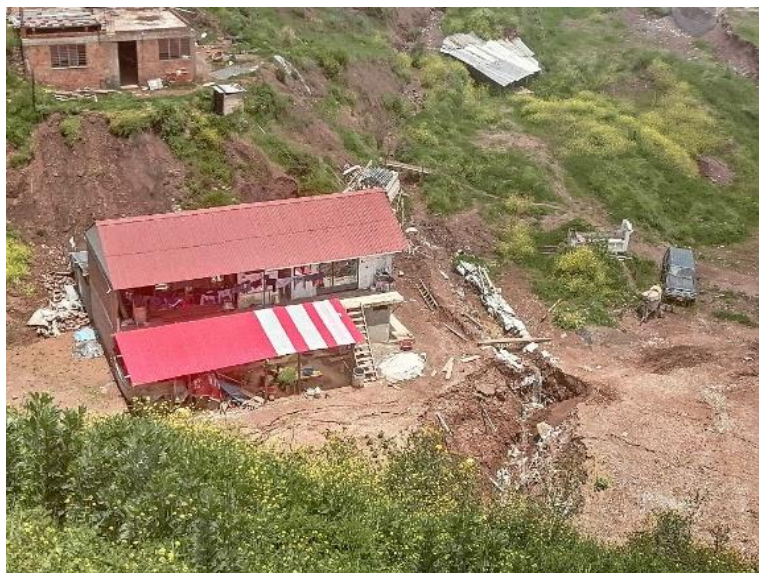
La presencia de pendientes inclinadas en las zonas se ubica en fondo de quebrada donde se depositaron material proluvial y en la zona de plataforma donde se encuentra la vía principal de acceso a este lugar.

Fotografía 18: Pendiente llana a inclinada en el fondo de la quebrada donde se ve una edificación, zona de materia proluvial con ciertos indicios de asentamiento.

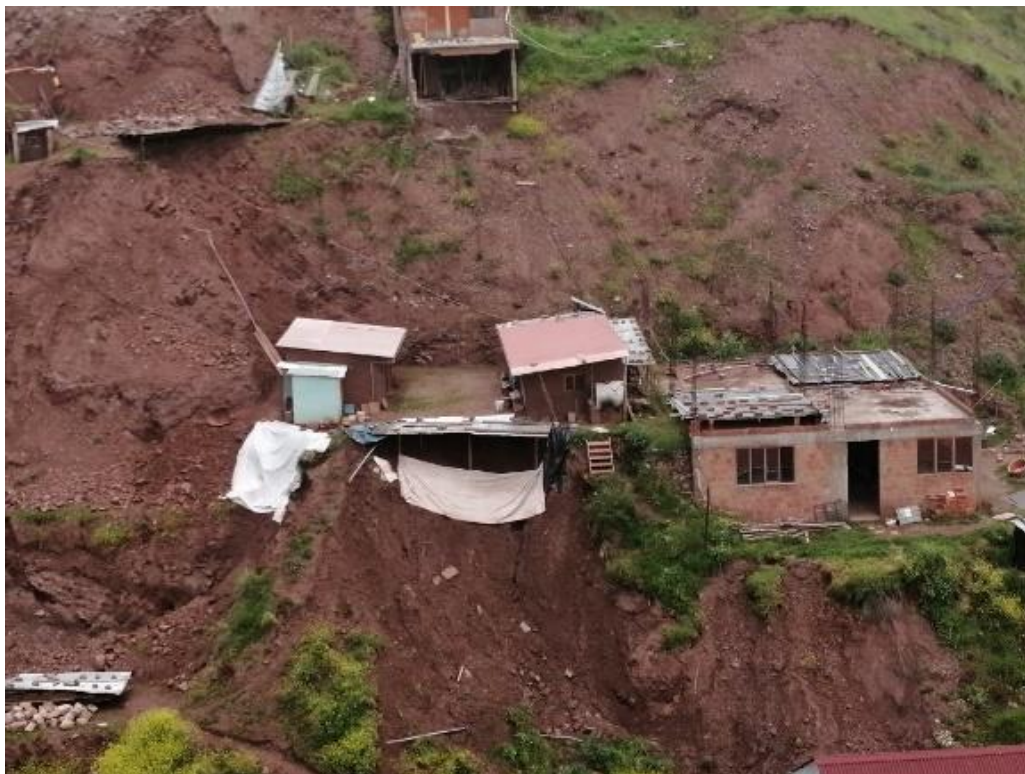
Este descriptor define a las áreas con menos cobertura vegetal que presenta el área de estudio, compuesta principalmente por suelos desnudos, así como por coberturas arenosas afloramientos rocosos que no permiten y permiten el limitado crecimiento de especies de cobertura vegetal.

Fotografía 19: Escasa cobertura vegetal en la zona de estudio, parte baja de la ladera de quebrada.

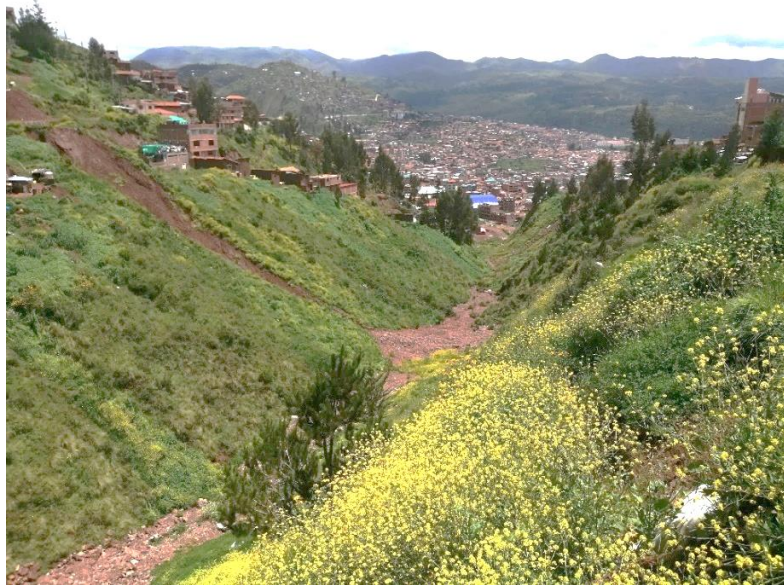
Este descriptor define a las hierbas de la zona de estudio que se presentan mayoritariamente por encontrarse ubicadas en la ladera baja de la quebrada que están acompañadas de la maleza que en temporada de lluvias abundan estas especies.

Fotografía 20: Áreas con hierbas y maleza ubicadas en la ladera de la quebrada.

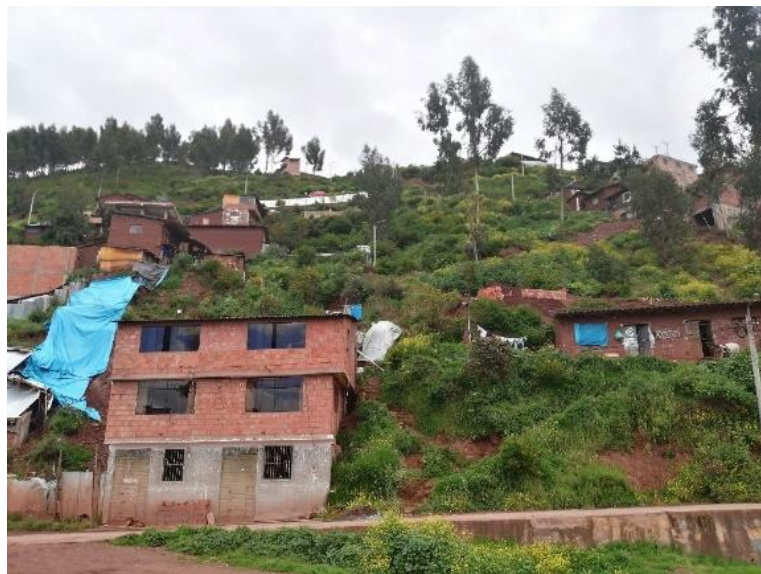
Este descriptor identifica el área con presencia de matorrales que están dispersas en toda la zona de estudio o dentro de otras coberturas. Debido a que el ambiente en estudio es un área urbana hubo matorrales diversos y otros homogéneos, y muchos de ellos formaron unidades de vegetación mixtas.

Fotografía 21: Áreas dispersas con matorrales en la ladera de montaña

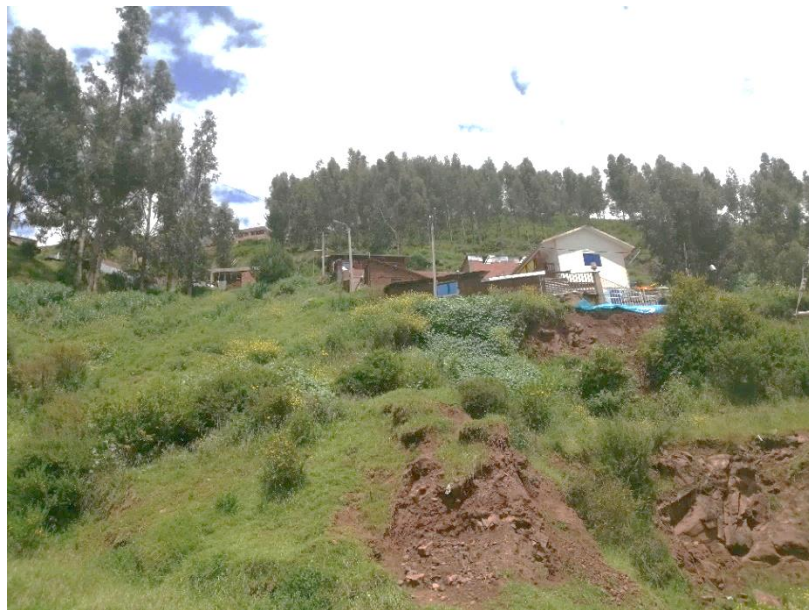
Este descriptor define a las áreas que presentan plantaciones de Eucalyptus especie más abundante del área en general y de este tipo de cobertura. A pesar de presentar una gran abundancia el eucalipto no presentó una clara dominancia, esto también se refleja en el alto grado de uniformidad, lo que indica que otras especies se distribuyen de manera equitativa bajo el dosel de estos árboles.

Fotografía 22: Eucaliptos en la parte alta de la montaña.

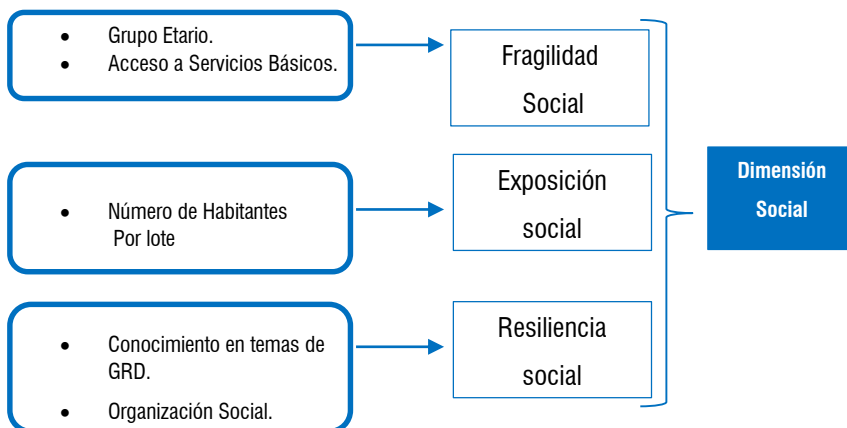
Imagen N° 9: Metodología del análisis de la dimensión social

En esta dimensión se considera las características de la población en la ZRESA03 y el área de influencia. Para esto se identificaron los parámetros para la exposición, fragilidad y resiliencia, el cual se muestra:

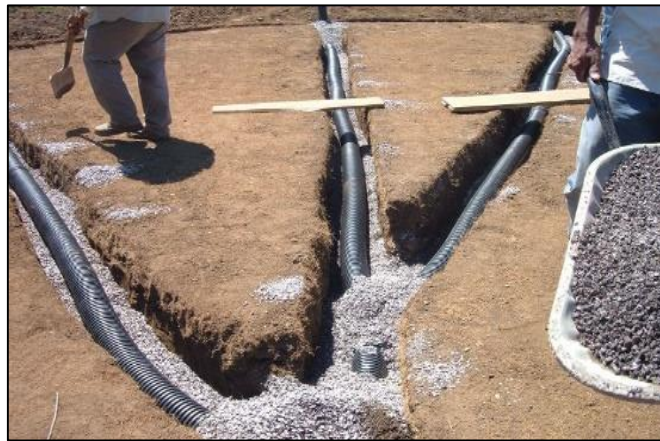
Imagen N° 13 Sistemas de drenaje superficial

Se plantea un canal de aguas pluviales y sumideros a lo largo de la vía principal con el fin de captar y conducir las aguas de lluvia a la quebrada vecina y evitar el ingreso de dicha escorrentía a las cárcavas, su acumulación, infiltración y socavamiento.
