Informe Técnico N° A7094

EVALUACIÓN DE PELIGROS GEOLÓGICOS Y GEOHIDROLÓGICOS EN EL SECTOR LA SAUCHA

Región Piura
Provincia Ayabaca
Distrito Paimas

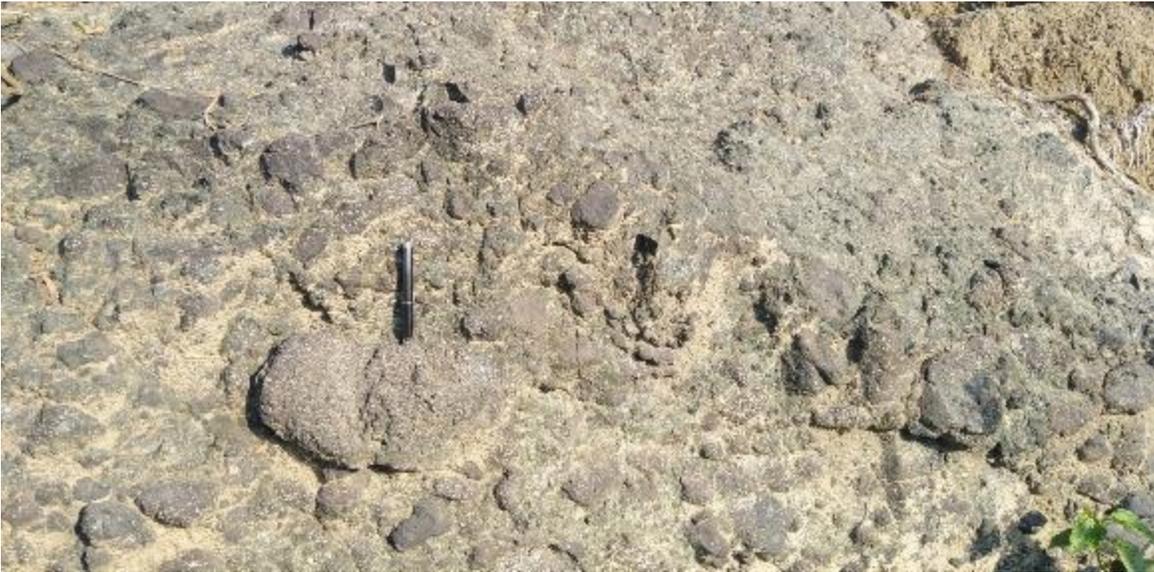
Está conformada por lavas andesíticas basálticas de aspecto masivo con brechas, estos afloramientos se ubican al sur y noroeste de la zona urbana del sector La Saucha (fotografía 01).

Fotografía 01. Lavas andesíticas basálticas con niveles brechosos que afloran en la quebrada La Saucha.

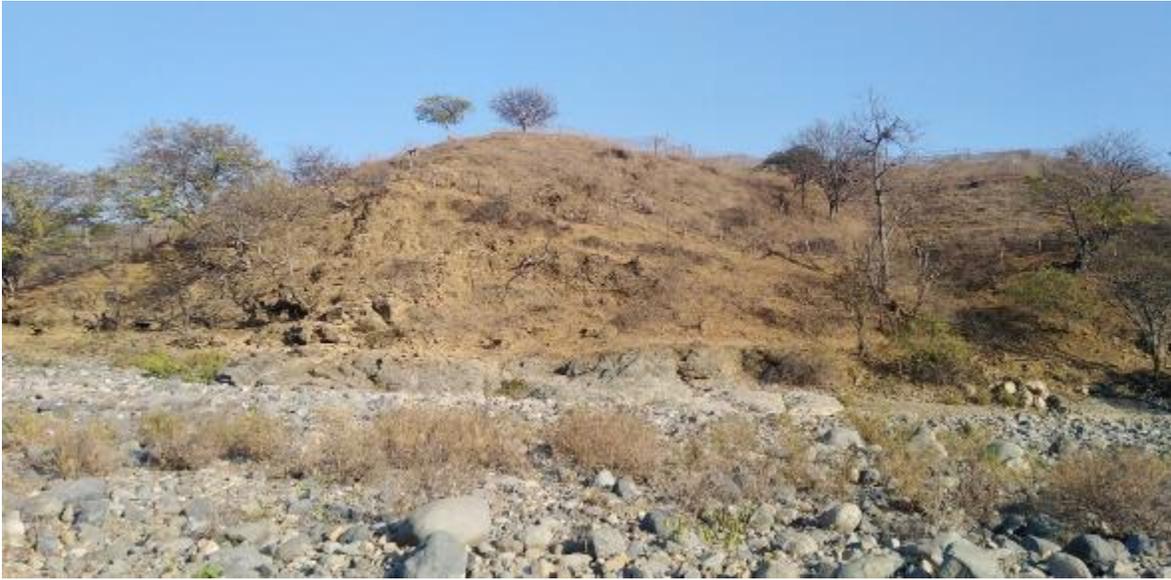
En las inmediaciones de la zona de estudio afloran aglomerados volcánicos andesíticos y andesita basáltica con grandes litoclastos angulosos a subredondeados y con algunas intercalaciones de sedimentos calcáreos. Además, del miembro superior conformado por flujos piroclásticos con presencia de diques andesíticos (fotografía 02).

Fotografía 02. Andesitas basálticas con presencia de diques andesíticos.

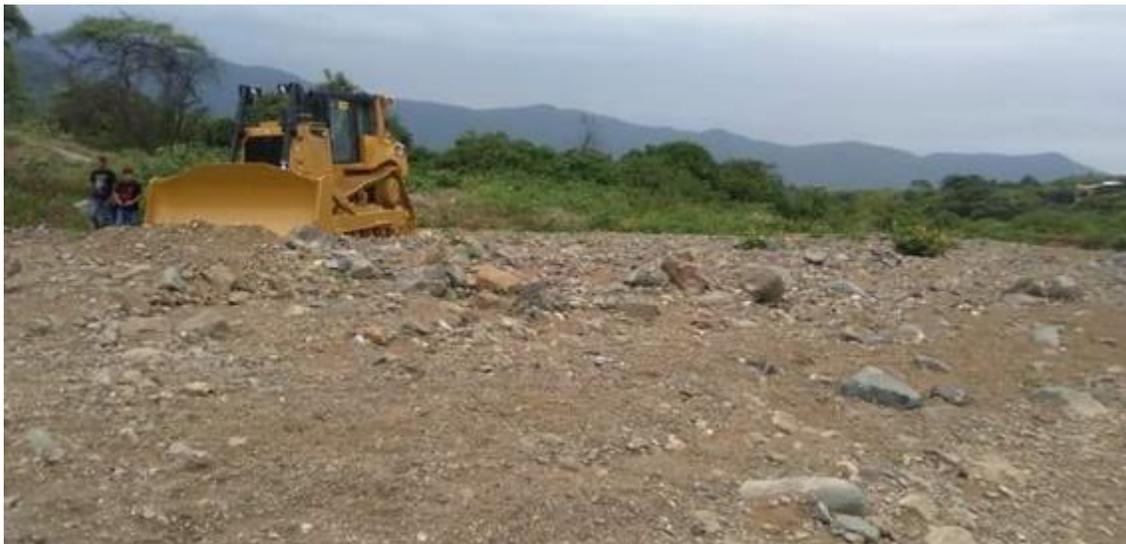
Se encuentran dispuestos en el cauce de la quebrada La Saucha, están conformados por fragmentos rocosos heterométricos de rocas intrusivas en una matriz areno limosa (fotografía 03).

Fotografía 03. Depósitos proluviales en la quebrada La Saucha.

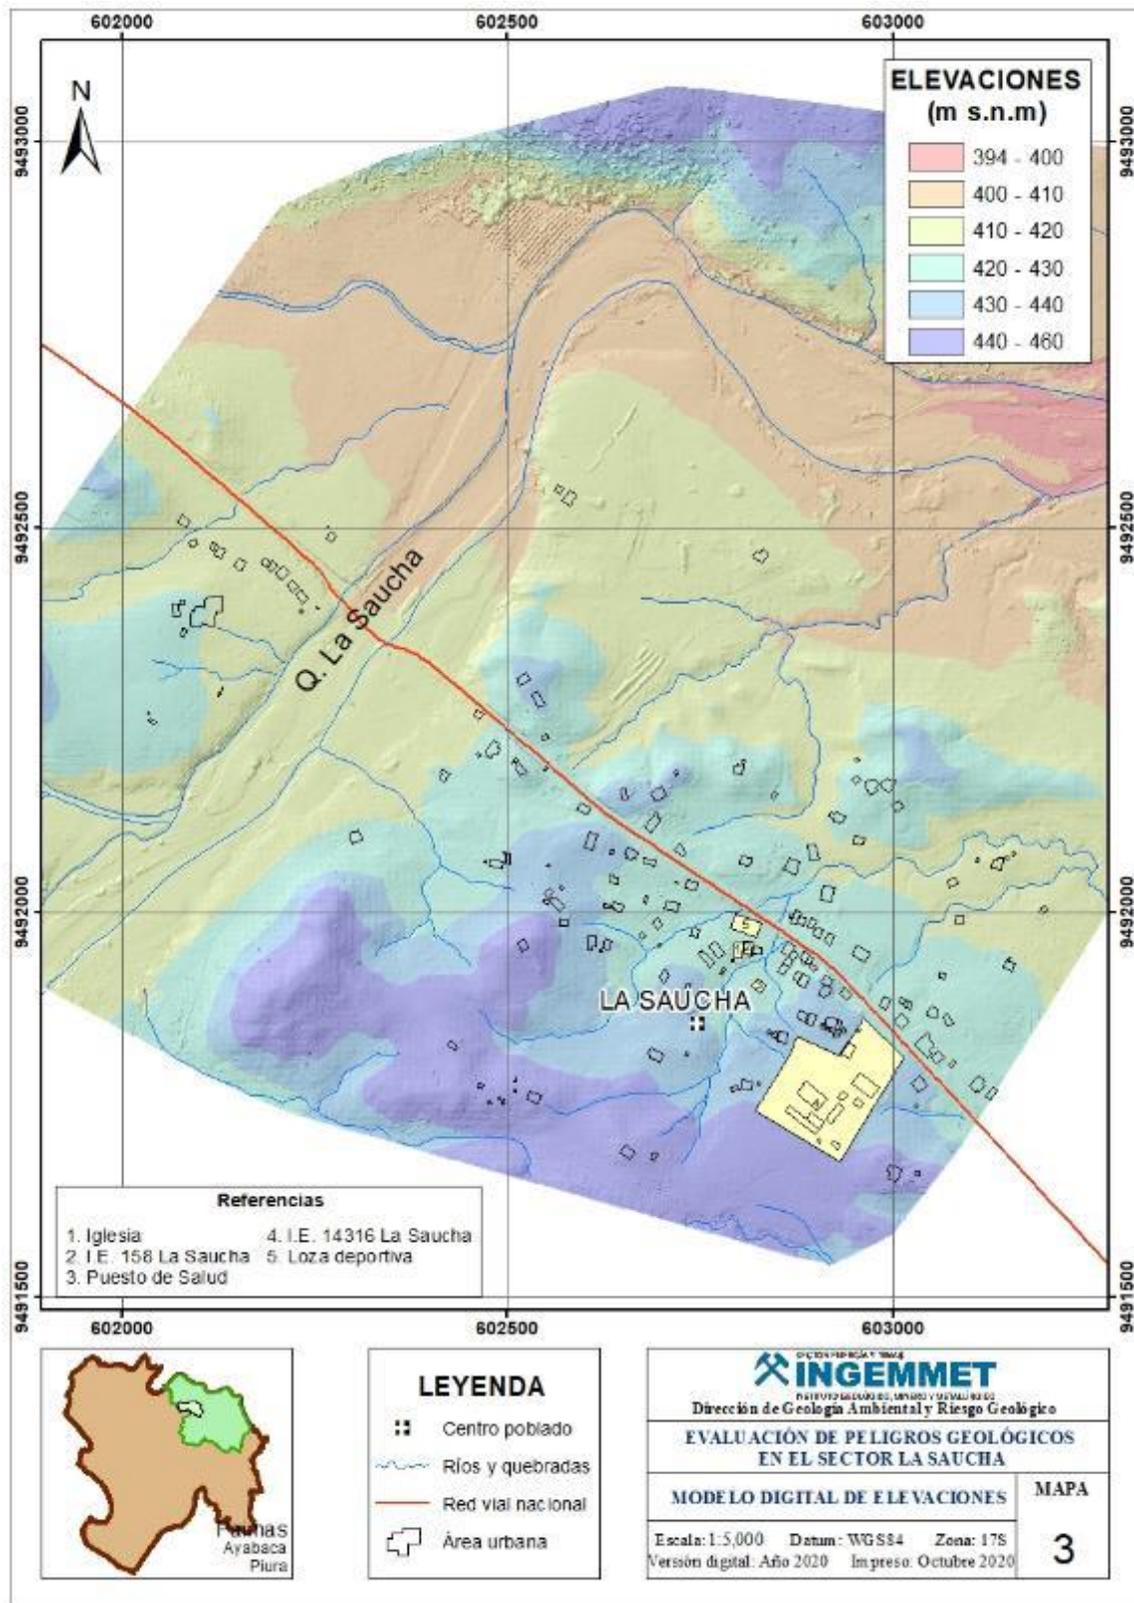
El área urbana del sector La Saucha se asienta sobre relieves con elevaciones entre 420 m s.n.m y 440 m s.n.m, distribuidas principalmente en la margen derecha de la quebrada del mismo nombre. Las máximas elevaciones se ubican al sur de la zona alcanzando más de 460 m de altitud, mientras que, hacia el noreste se encuentran relieves con elevaciones que descienden hasta 394 m s.n.m que ocupan el cauce y la desembocadura de la quebrada La Saucha hacia el río Quiroz (figura 04).

Figura 04. Mapa de elevaciones (Elaboración propia).

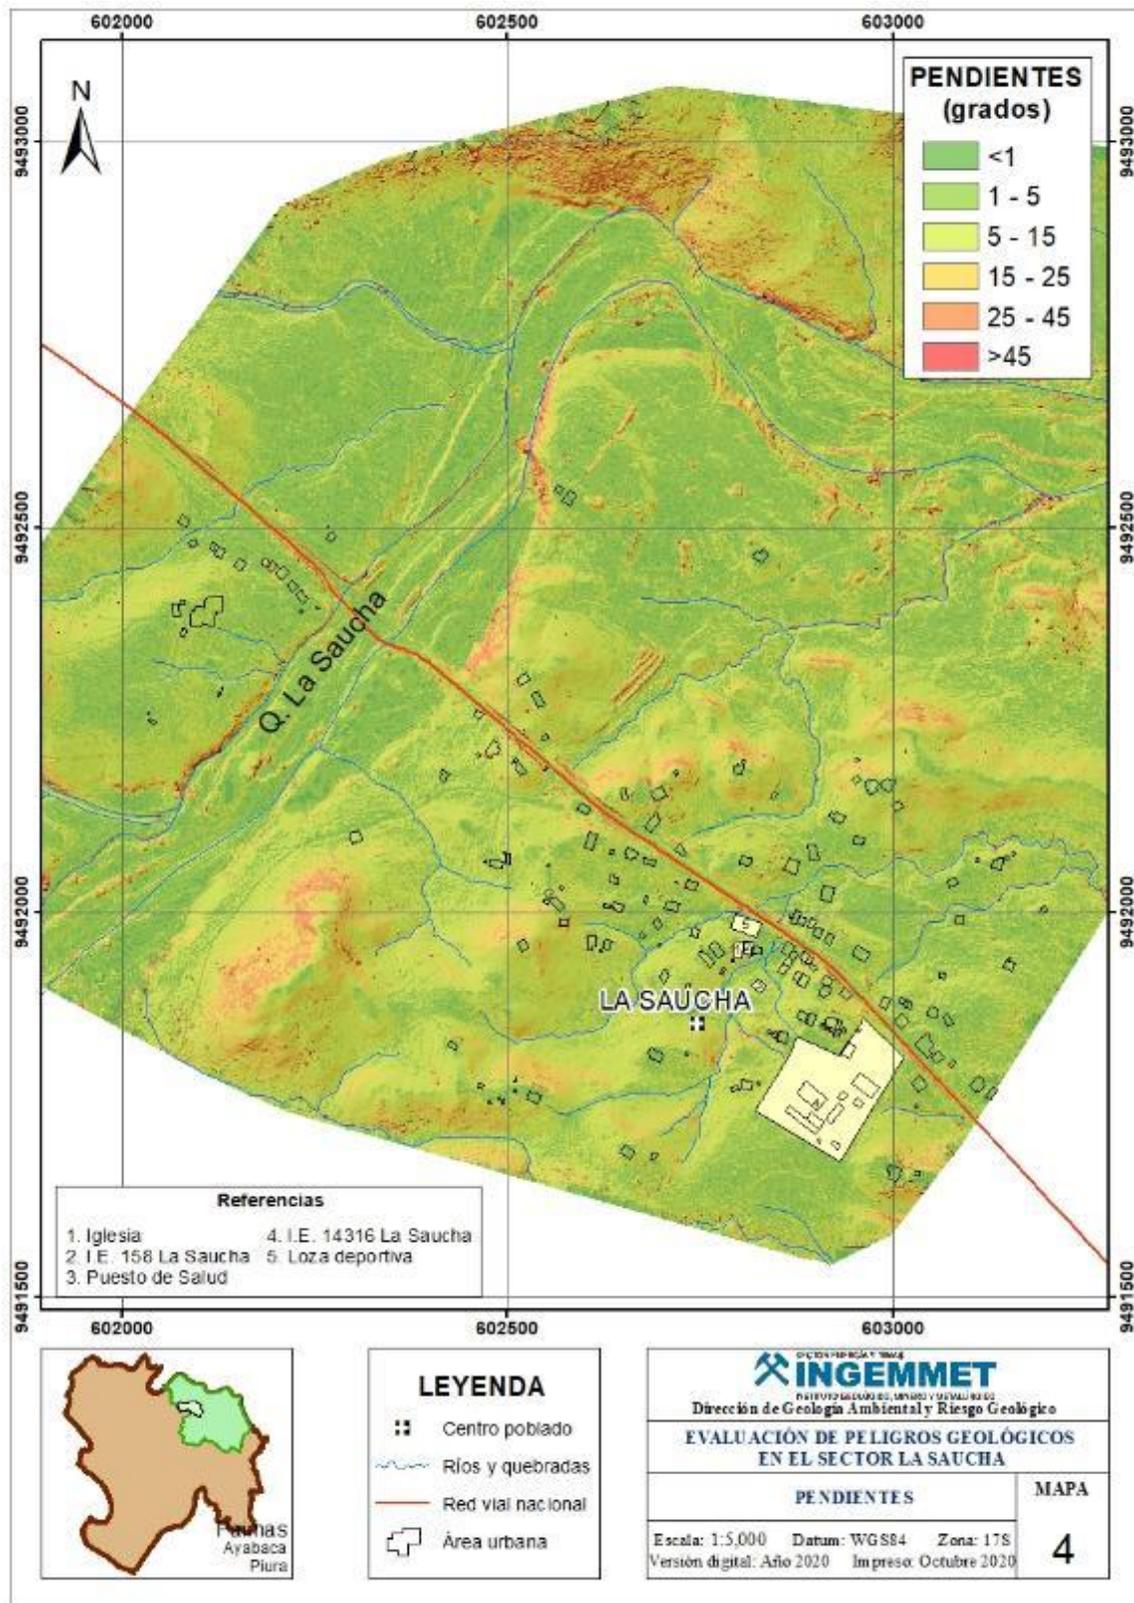
El área de evaluación abarca un total de 196 has, de las cuales 85 has (43%) tienen pendientes llanas a suavemente inclinadas ($<5^\circ$), las cuales se encuentran expuestas a inundaciones y flujos, los relieves con pendientes moderadas a fuertes alcanzan 104 has (53%), mientras que, solo 7 has (4%) tienen pendientes muy fuertes a muy escarpadas que se distribuyen en colinas, lomadas y afloramientos de rocas (figura 05).

Figura 05. Mapa de pendientes del sector La Saucha (Elaboración propia).

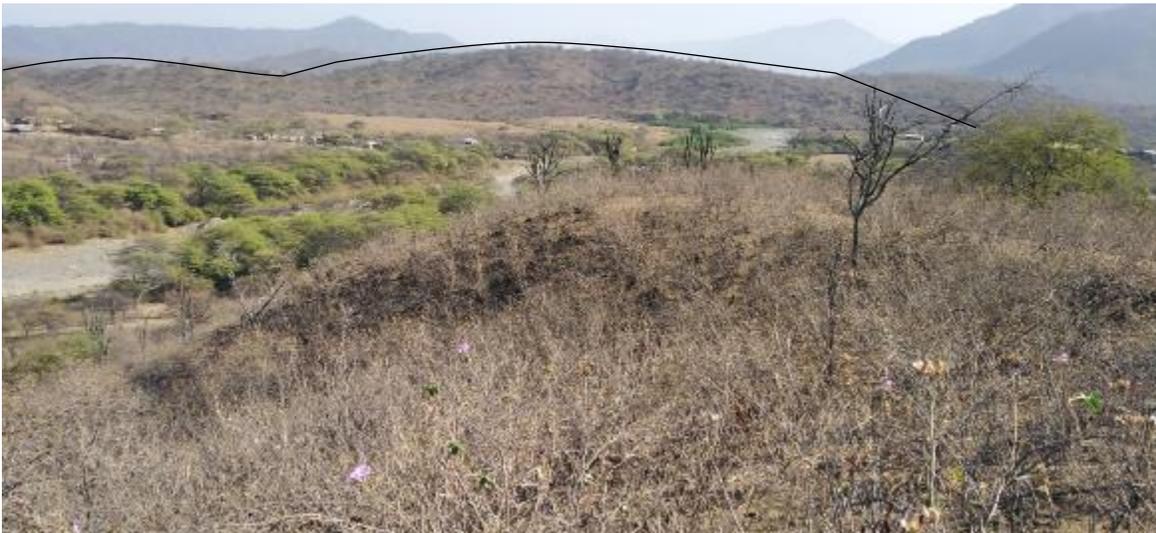
Subunidad de colinas y lomadas en rocas volcánicas (RCL-rvs): Están conformadas por rocas volcánicas, modeladas por procesos erosionales dando origen a relieves redondeados y alargados sobre las cuales se asienta gran parte del área urbana de La Saucha. Las colinas y lomadas tienen una cobertura detrítica expuesta a procesos de erosión y formación de cárcavas (figura 06).

Figura 06. Colinas y lomadas ubicadas al norte de la zona de estudio.

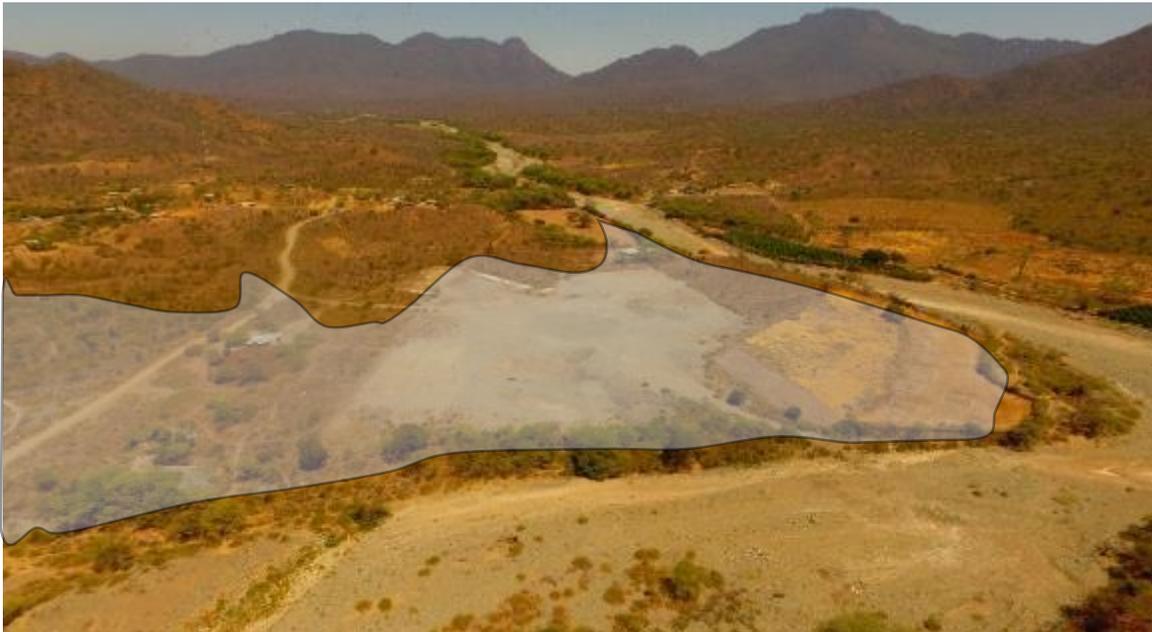
Subunidad de vertiente o piedemonte aluvial (V-al): Están unidad se distribuye al norte y hacia ambas márgenes de la quebrada La Saucha entre las colinas y las llanuras de inundación del cauce la quebrada (figura 07).

Figura 07. Vista aérea del piedemonte aluvial en la zona de evaluación.

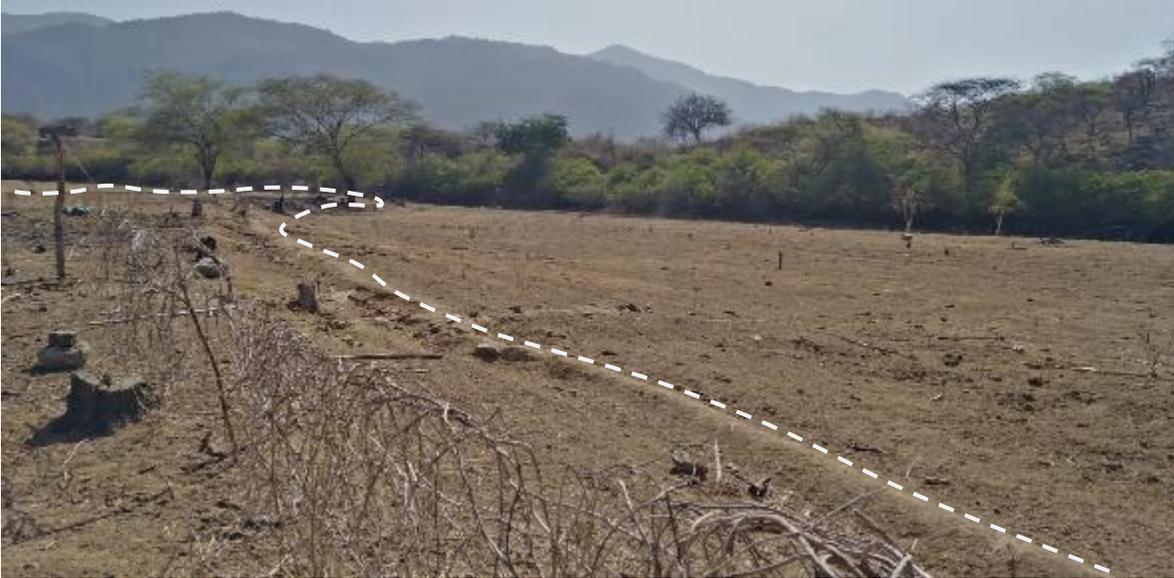
Subunidad de llanura o planicie inundable (PI-i): Son relieves con pendientes llanas adyacente a la quebrada La Saucha, los desniveles entre el cauce y los terrenos es menor a 1.5 m y se encuentran ubicados a ambas márgenes de la quebrada; las cuales se inundan en temporadas de lluvias intensas (figura 08).

Figura 08. Relieves bajos adyacentes a la quebrada La Saucha en donde se puede observar un cauce antiguo.

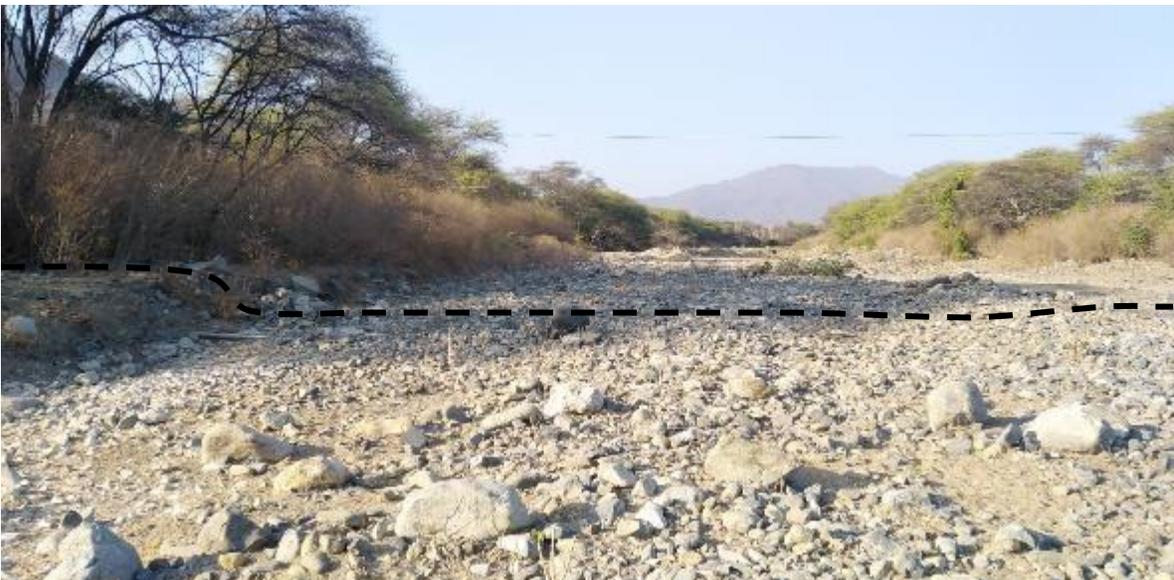
Subunidad de cauce de río (R): Esta unidad cruza la zona de estudio de suroeste a noreste con anchos promedios de 60 m a 150 m; se caracteriza por estar conformada de clastos, gravas y arenas de grano grueso, etc., transportadas por las crecidas y flujos de la quebrada La Saucha (figura 09).

Figura 09. Cauce de la quebrada La Saucha rellena con depósitos flujo aluviales.

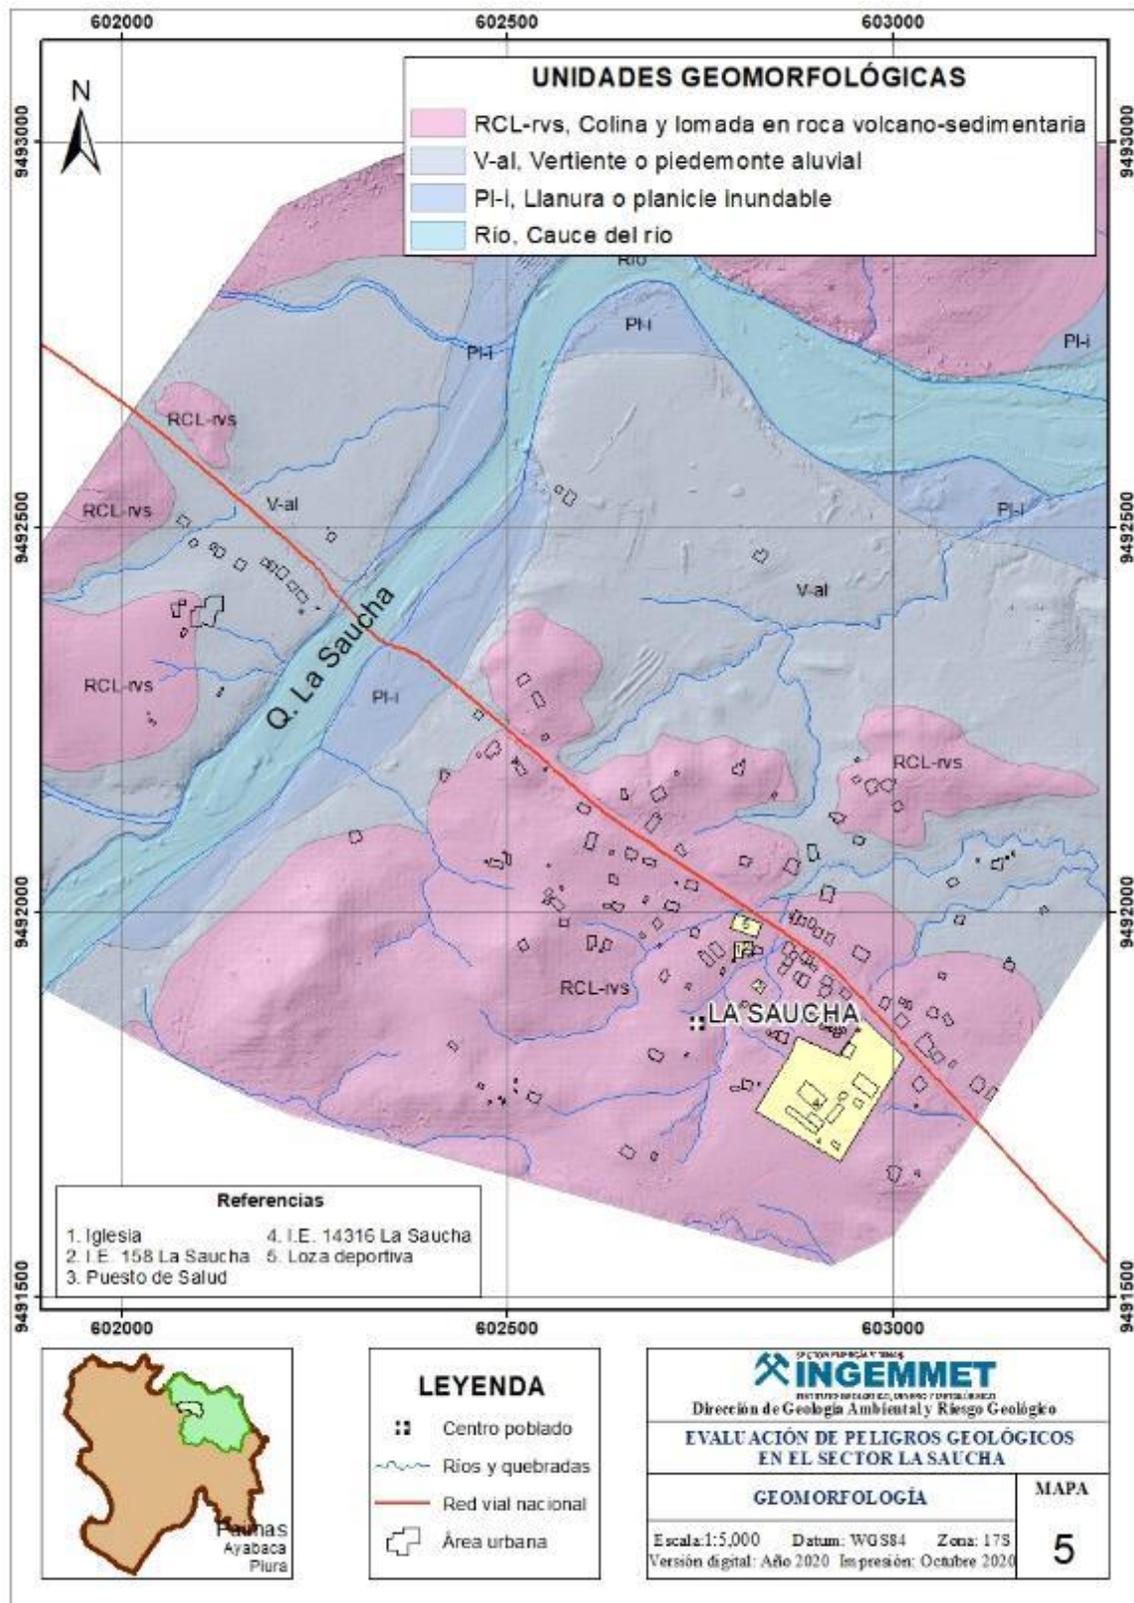
Figura 10. Mapa geomorfológico del sector La Saucha.

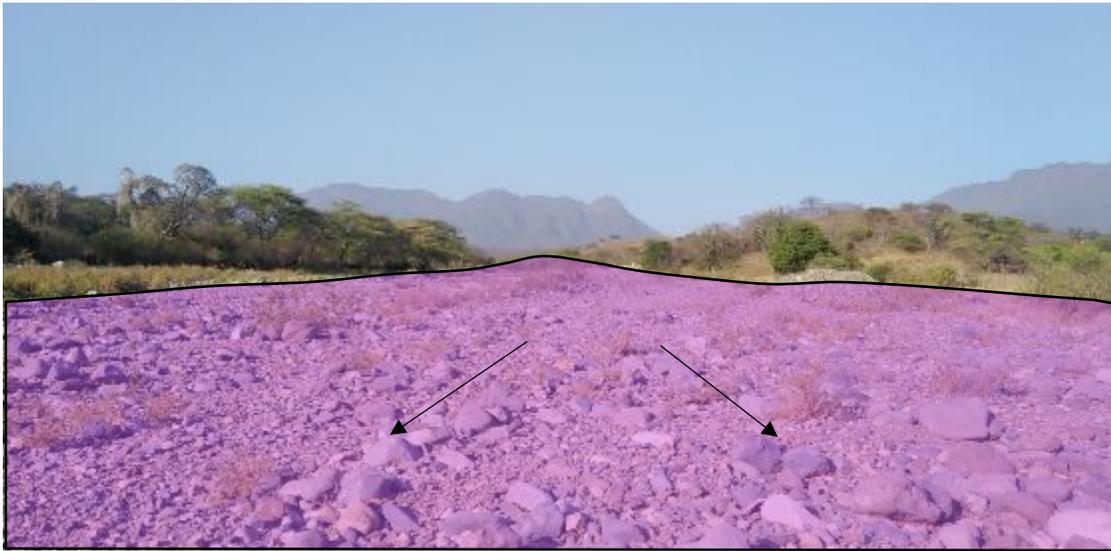
- El emplazamiento del material originó un abanico proluvial aguas abajo del área urbana de La Saucha.
- El área afectada: 30 has.
- Ancho y altura del flujo: 85 m y 1 m.
- Volumen desplazado: 27 000 m³.
- Tamaños de bloques: Clastos (35%), gravas (45%) y arenas (20%).
- El flujo se canalizó en el cauce de la quebrada, recorriendo una distancia de 2.8 km.

Figura 13. Materiales proluviales depositados por el flujo en el mes de marzo del 2017, vista aguas arriba.

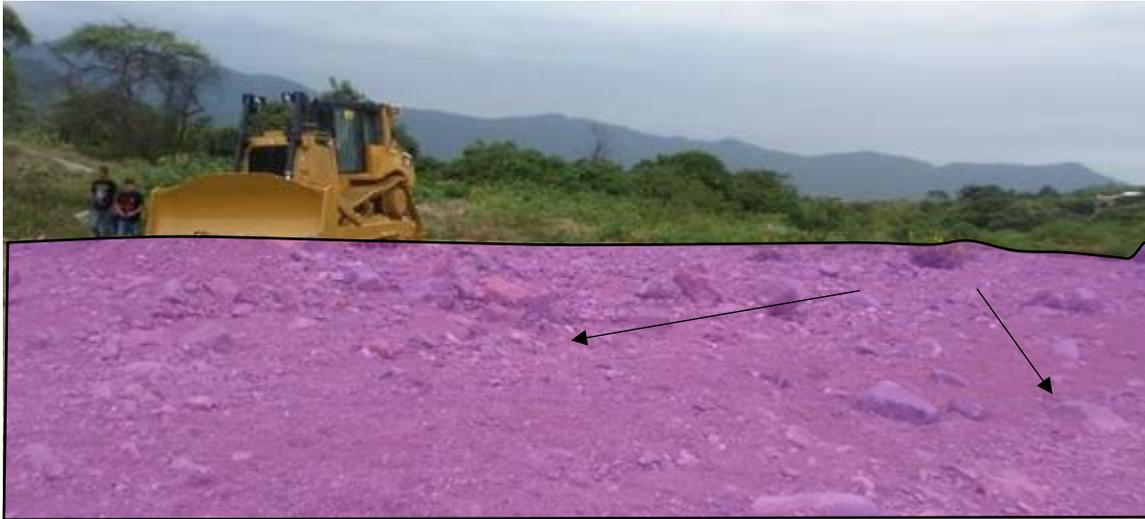
El basamento litológico conformado por rocas volcánicas constituye una plataforma poco erosionable, la profundidad del cauce no ha variado; sin embargo, producto de las crecidas y flujos, el cauce se colmata constantemente debido a la gran cantidad de materiales que llegan a las zonas bajas (figura 14).

Figura 14. Trabajos de descolmatación en la quebrada La Saucha.

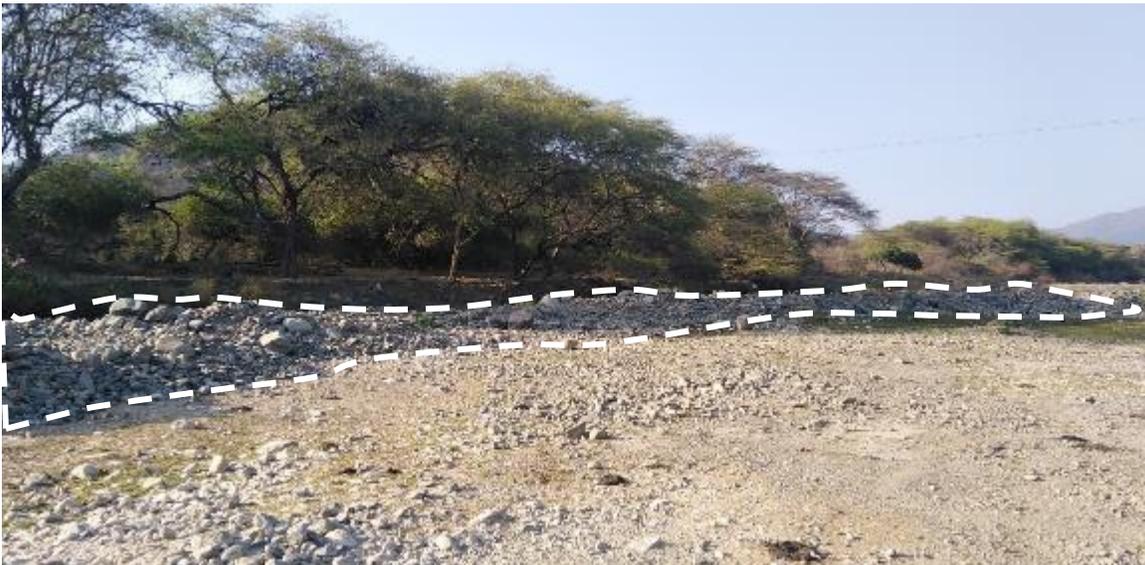
En la quebrada La Saucha a 1.4 km aguas arriba se desarrolla una intensa extracción de materiales de agregados, principalmente gravas y arenas para afirmado y construcción, esta actividad modifica el cauce natural lo que incrementa la susceptibilidad del relieve a ser afectado por inundaciones y procesos de erosión (figura 15).

Figura 15. Área ya explotada por canteras de agregados.

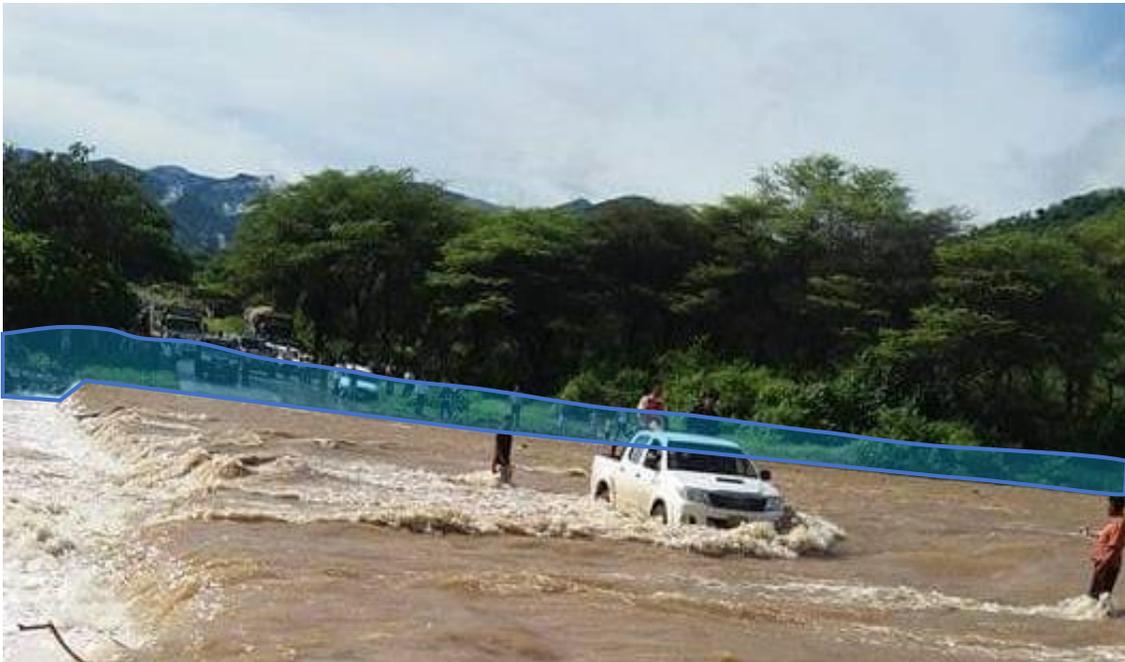
- La llanura de inundación ubicada en la margen derecha abarca 5.7 has, sobre la cual existen zonas agrícolas.
- El incremento del caudal afecto 185 m lineales de la vía de comunicación Piura-Ayabaca.
- Altura de agua: 2.5 m.
- Avenida excepcional producto de lluvias intensas en el Niño Costero.
- Curso principal de la quebrada La Saucha de forma rectilíneo.

Figura 16. Quebrada La Saucha con un tirante de agua de 50 cm a 70 cm, imagen tomada el 26 de marzo 2017 (Fuente: INDECI-Paimas).

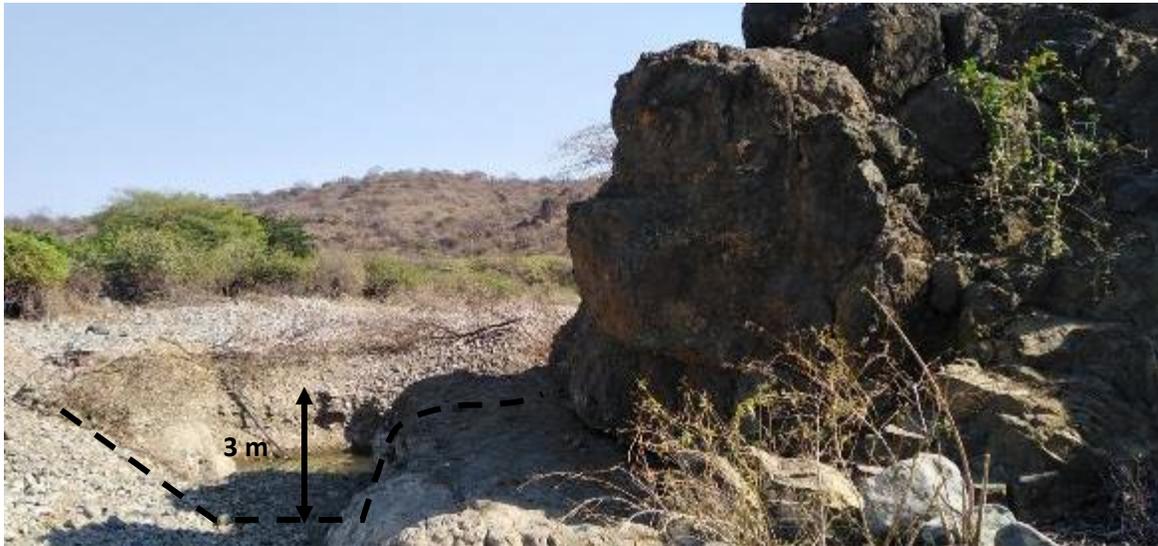
En la parte baja de la quebrada La Saucha a 300 m de la vía Suyo Paimas, el depósito fluvial tiene un espesor de 3.5 m observado en pozos excavados para la extracción de agua, esta cobertura constituye una base medianamente erosionable. Producto de las crecidas y flujos, el cauce se colmata constantemente debido a la gran cantidad de materiales que llegan a las zonas bajas (figura 17).

Figura 17. Pozo para extracción de agua para riego en agricultura.

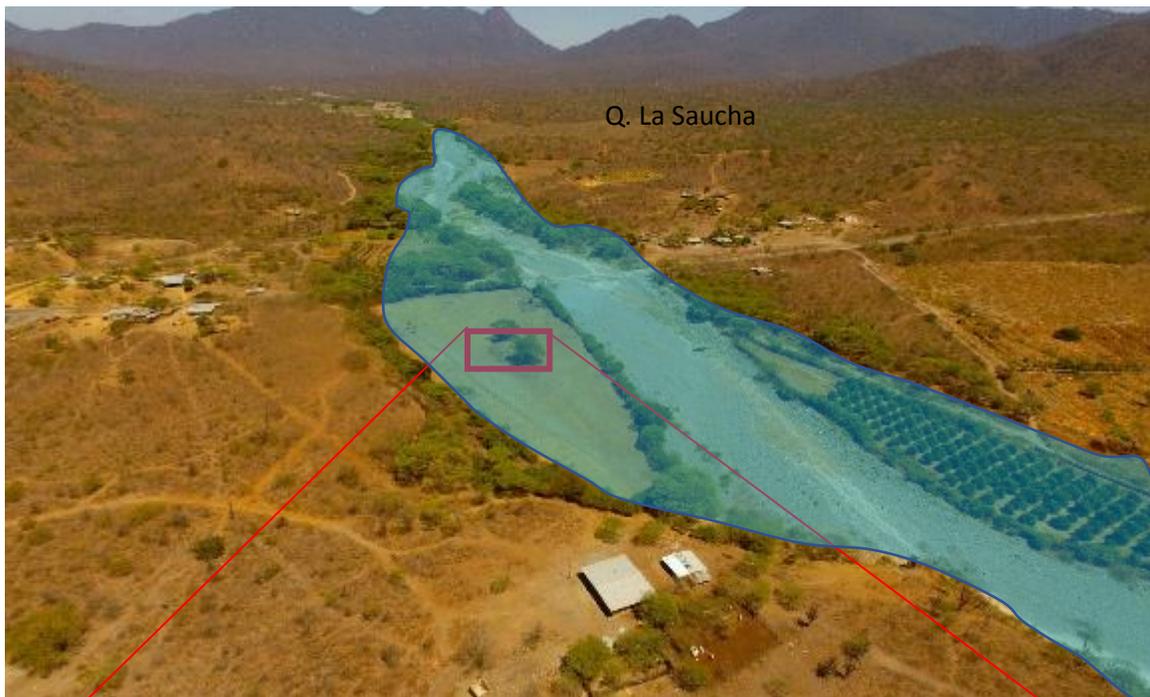
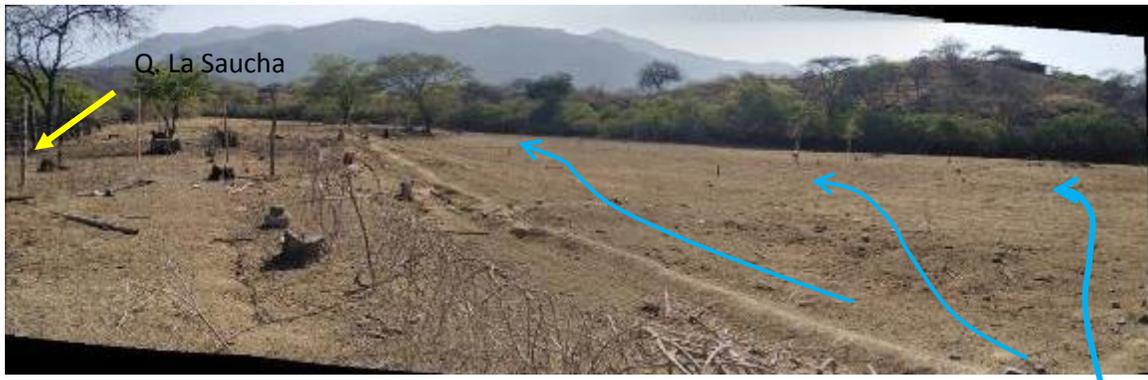
En ambos márgenes existen llanuras de inundación con desniveles menores a 1.5 m, estos relieves se modelan por el curso y evolución de ríos y quebradas y que han formado parte de lechos o cauces antiguos y que luego son ocupados por actividad antrópica (figuras 18 y 19).

Figura 18. Vista área de las llanuras de inundación en la zona de estudio.

Figura 19. Llanura de inundación ubicada en la margen derecha de la quebrada.

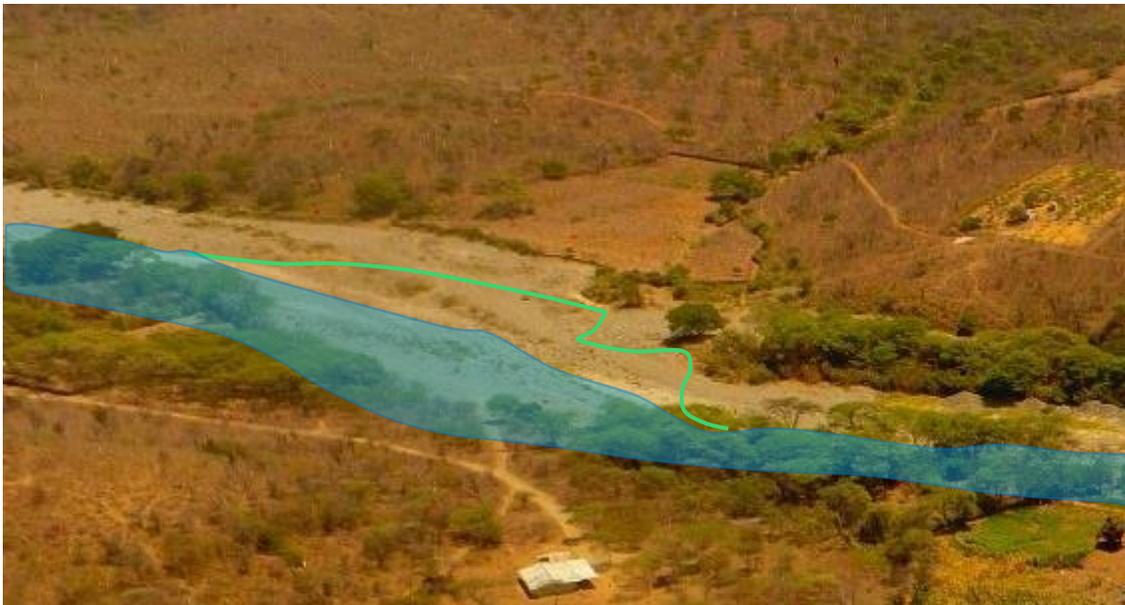
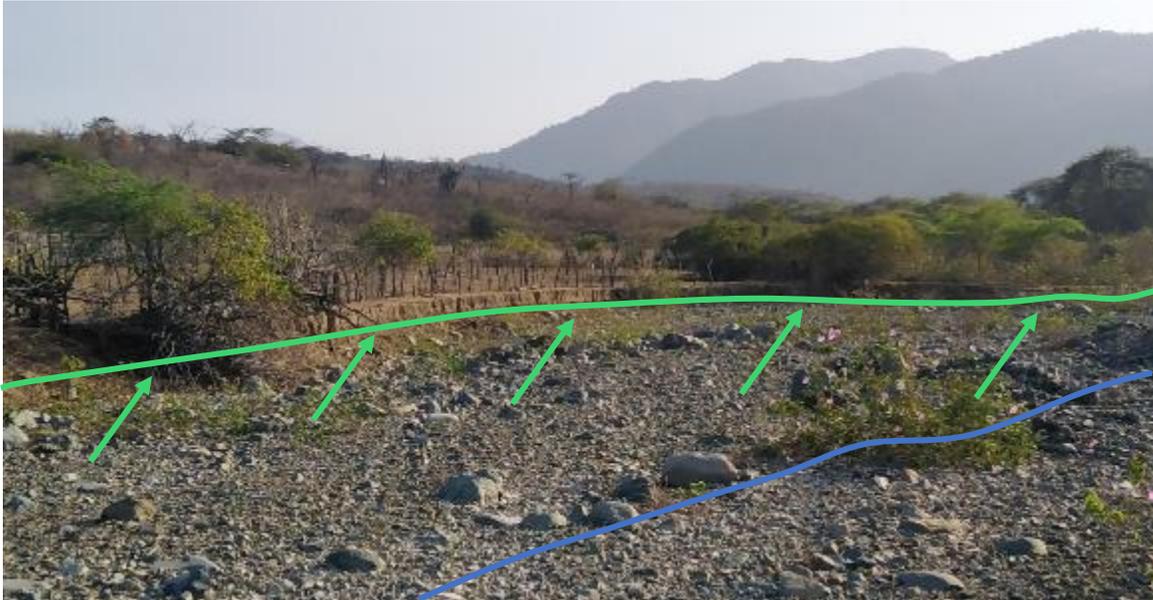
- La erosión afecta llanuras de inundación y terrazas adyacentes al cauce de la quebrada La Saucha en ambas márgenes.
- En la zona de evaluación se ha identificado 09 puntos de erosión fluvial llegando hasta 285 m lineales de pérdida de suelos.

Figura 20. Vista aérea de la zona de erosión en la margen izquierda de la quebrada La Saucha.

Figura 21. Zona de erosión fluvial que afectó zonas de cultivo.

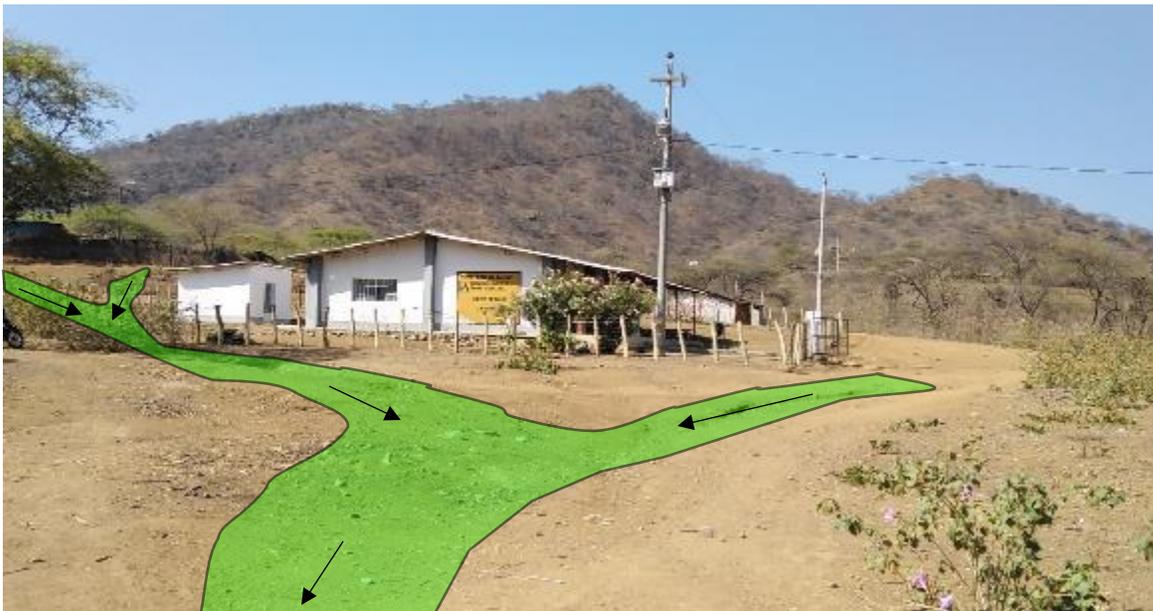
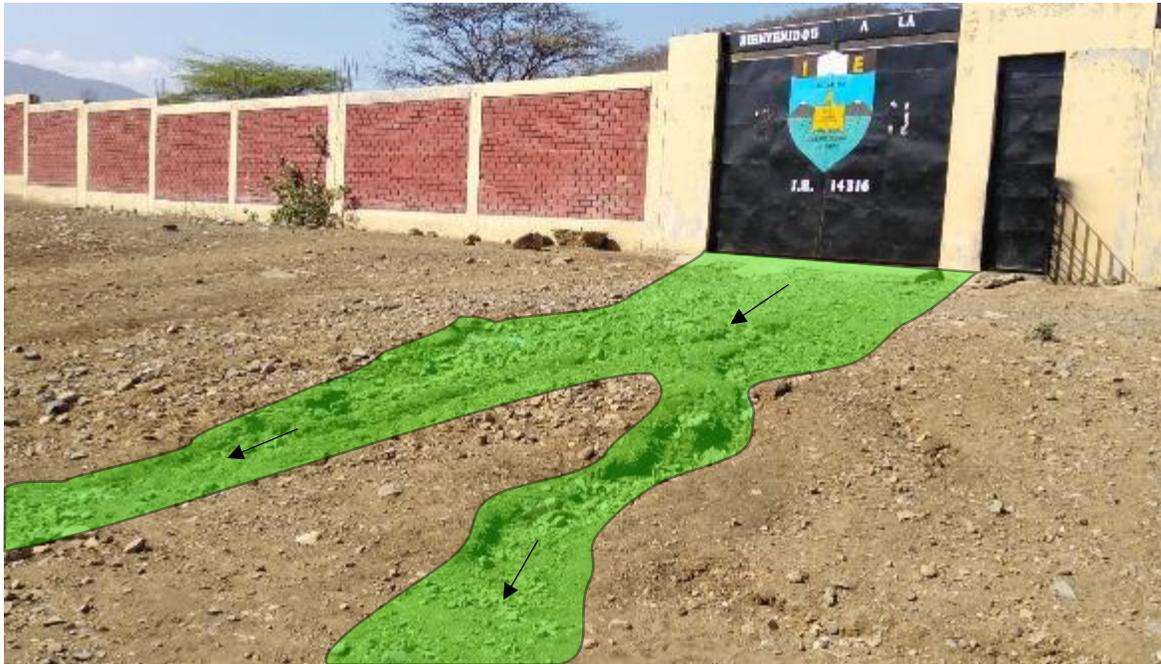
- Incisión en ladera en estado de evolución inicial.
- Cárcavas con dimensiones de 70 m de largo, 30 cm de ancho y 25 cm de profundidad.
- Las cárcavas se ubican principalmente en el área urbana, la I.E. 14316 La Saucha tiene procesos de erosión en el ingreso al colegio debido a la escorrentía que proviene de la parte alta.
- El perímetro del Puesto de Salud es afectado por cárcavas de 20 m de longitud, 40 cm de ancho y 20 cm de profundidad.

Figura 23. Puesto de salud La Saucha afectada por cárcavas.

Figura 24. Institución Educativa N° 14316, afectada por procesos de erosión.

- D) Realizar el monitoreo del avance de los procesos de erosión en cárcavas, los cuales producen daños en infraestructuras de salud y educativas de La Saucha.

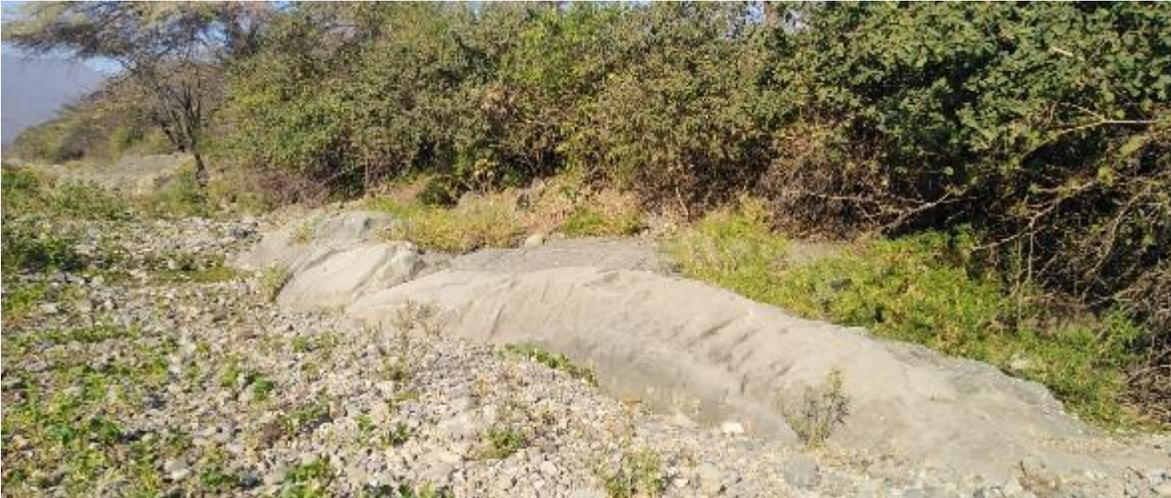
En la zona de estudio afloran rocas volcánicas conformadas por lavas basálticas con presencia de brechas, además de, flujos piroclásticos con diques andesíticos. Las rocas adyacentes al cauce se encuentran muy meteorizadas e intensamente fracturadas; sin embargo, los cuerpos de rocas más frescos tienen una dureza alta y ofrecen mayor resistencia a la erosión y están ubicadas en la base del lecho de la quebrada (fotografía 04).

Fotografía 04. Afloramientos ubicados en la margen izquierda de La Saucha con alta resistencia a la erosión.

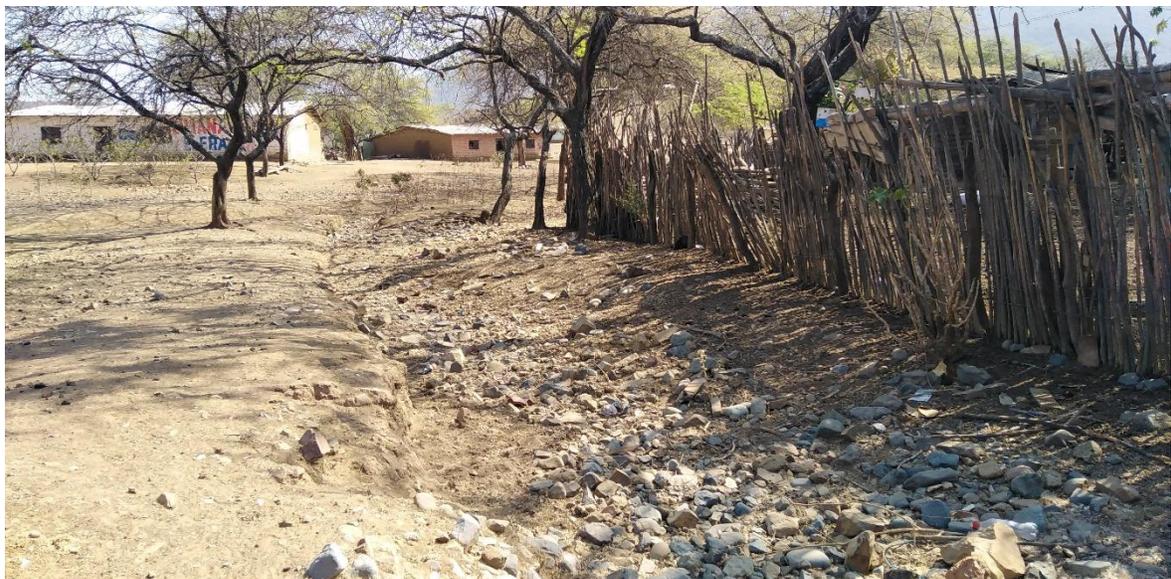
La cobertura aluvial es erosionada debido a incrementos de caudales y ocurrencia de flujos (fotografía 05).

Fotografía 05. Coberturas aluviales afectadas por procesos de erosión.

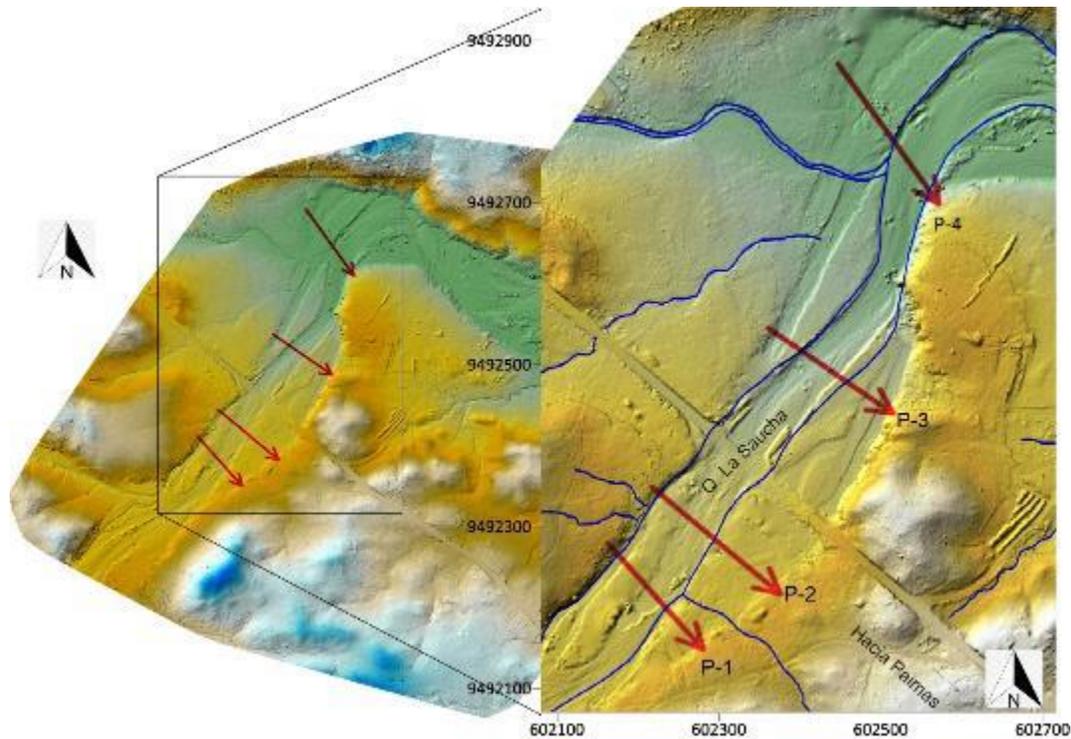
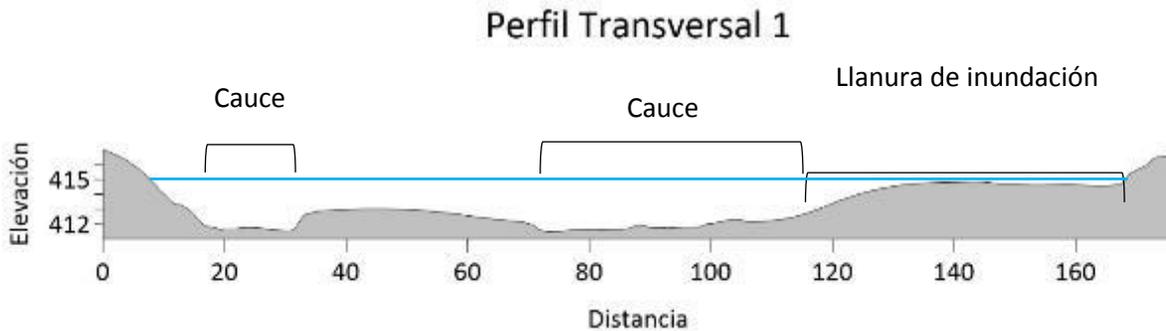
Las inundaciones fluviales están condicionadas a las geoformas y la morfometría de alturas de las zonas adyacentes al cauce de la quebrada La Saucha. Para el análisis de las geoformas denominadas como llanuras o planicies de inundación se han creado 04 perfiles en base al Modelo Digital de Terreno (MDT) obtenido de la fotogrametría aérea con drones (figuras 25 y 26).

Figura 25. Perfiles transversales de la quebrada La Saucha y las llanuras de inundación.

Figura 26. Perfil transversal 01 ubicado aguas arriba de la quebrada La Saucha.

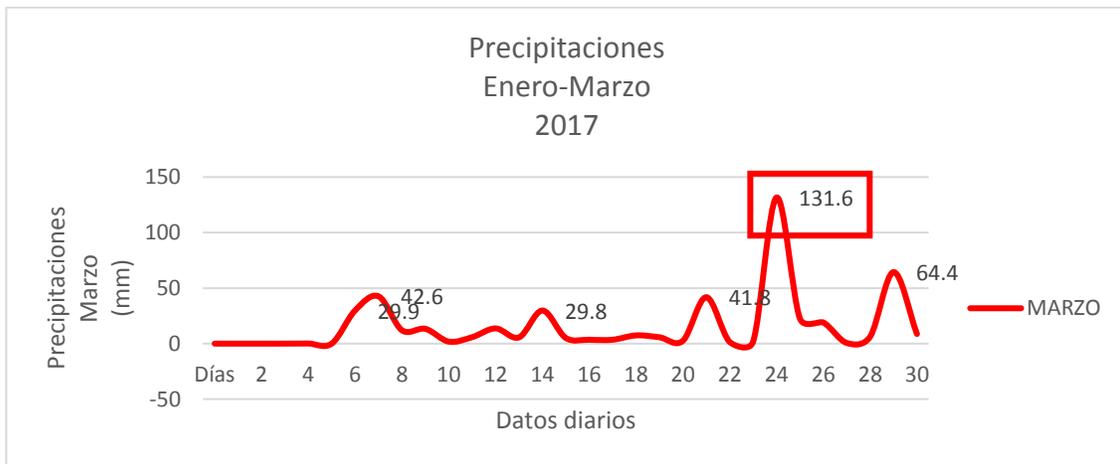
Los flujos de detritos, inundaciones, erosión fluvial y cárcavas son procesos desencadenados por lluvias intensas o extraordinarias como las presentadas durante el Fenómeno El Niño y Niño costero. Entre los meses de enero a marzo del 2017 se registraron lluvias intensas, los días de mayor precipitación se registraron el 6 y 9 de enero los cuales superaron los 10 mm diarios; mientras que, los días 7, 8, 15, 22, 25, 26, y 30 de marzo las lluvias superaron los 20 mm diarios con un pico máximo histórico 131.6 mm (gráfico 01).

Gráfico 01. Precipitaciones registradas durante el mes de marzo del 2017.
