Informe Técnico N° A7094

EVALUACIÓN DE PELIGROS GEOLÓGICOS Y GEOHIDROLÓGICOS EN EL SECTOR LA SAUCHA

Región Piura
Provincia Ayabaca
Distrito Paimas

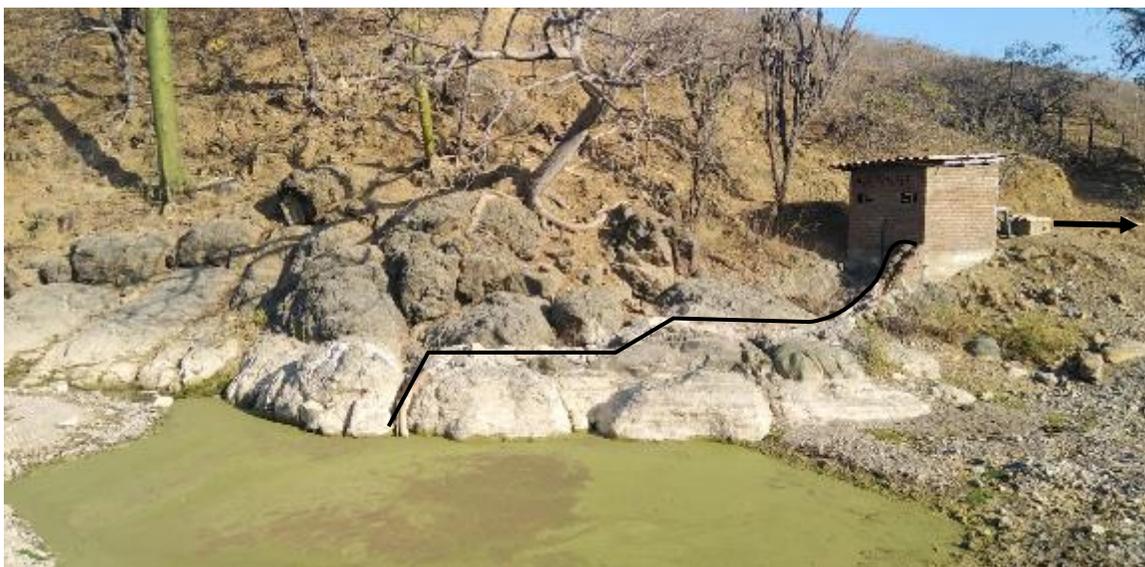
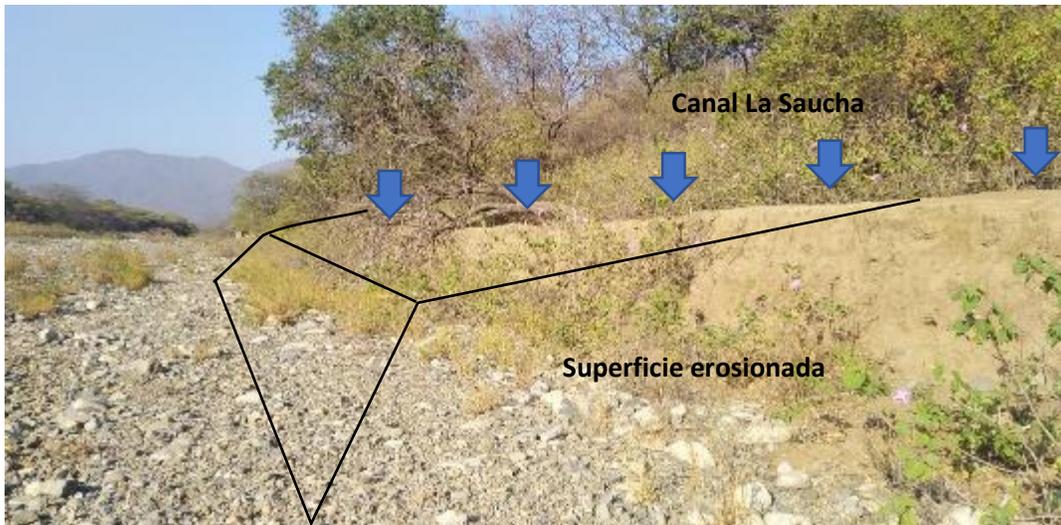
Los procesos de erosión han afectado la toma de agua para riego, destrucción de canal y tuberías que conducían el agua de la quebrada hasta la cámara de bombeo. De igual manera el canal ubicado en la margen izquierda quedó en varios tramos sin cimientos e interrumpido dejando sin abastecimiento de agua a terrenos de cultivo del sector oeste de La Saucha (figuras 27 y 28)

Figura 27. Toma de agua en la margen izquierda de la quebrada La Saucha.

Figura 28. Canal de riego La Saucha afectado por el flujo de detritos ocurrido en el mes de marzo del 2017.

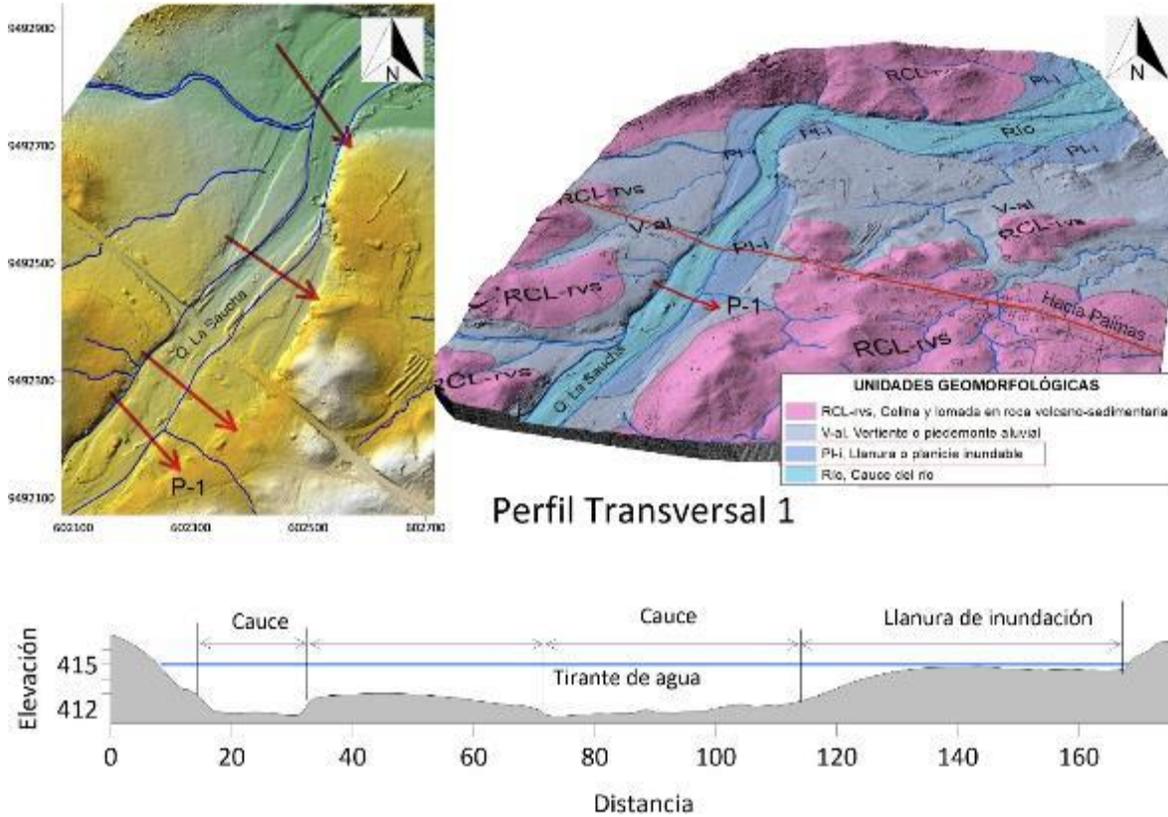
Figura 29. Perfil transversal ubicado a 200 m aguas arriba de la quebrada La Saucha.

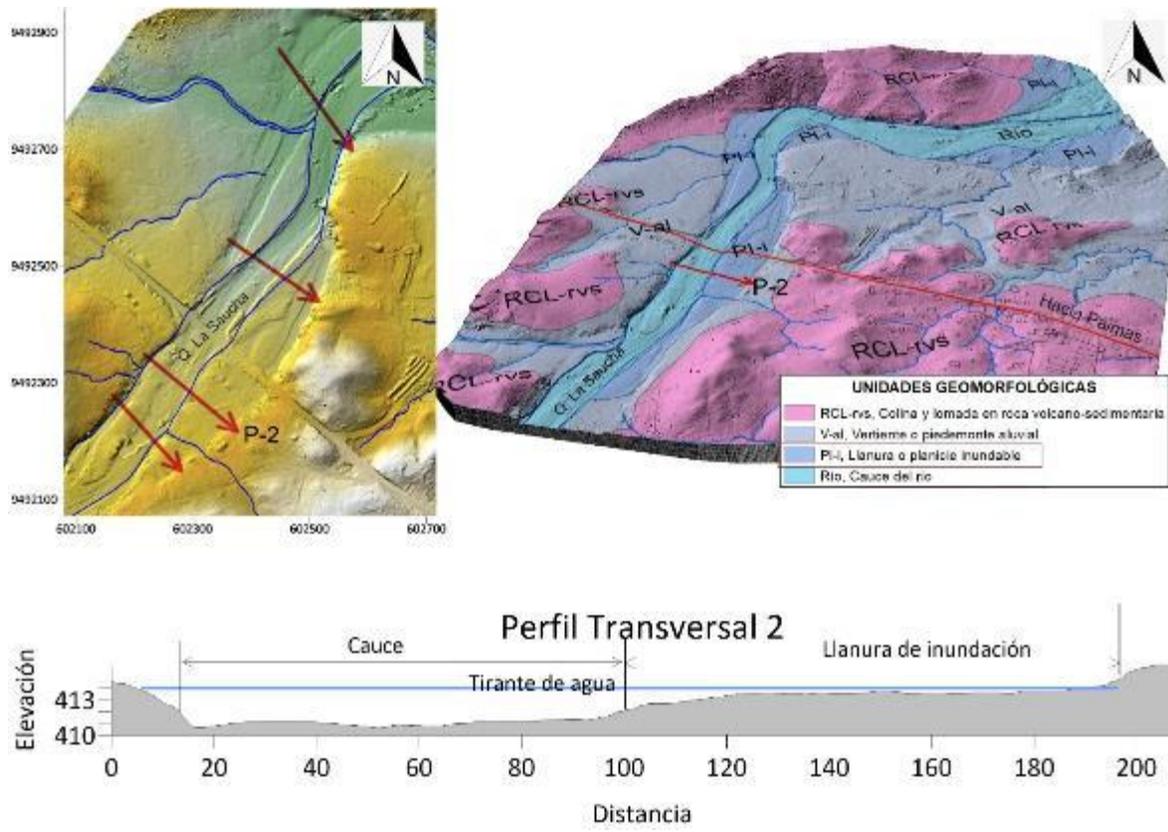
Figura 30. Perfil O2 próximo a la vía Suyo -Paimas en la quebrada La Saucha.

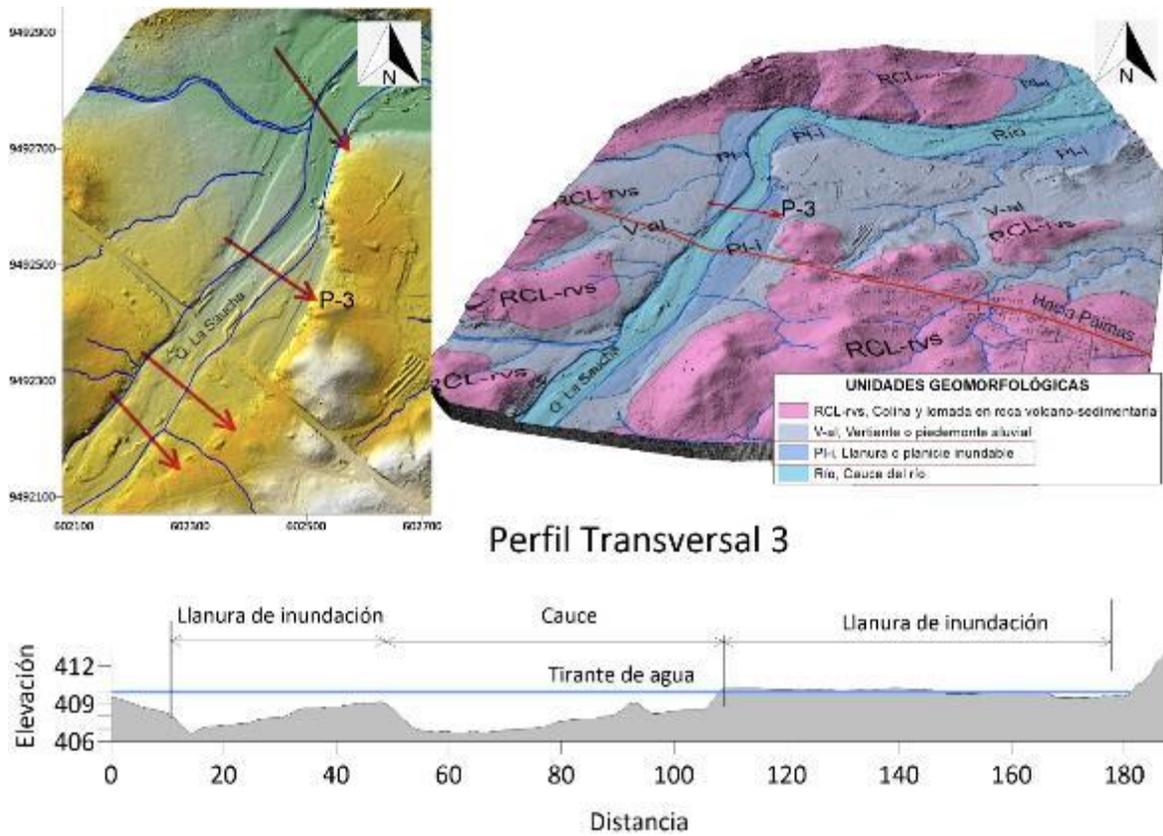
Figura 31. Perfil transversal ubicado aguas abajo donde se señala la llanura de inundación.

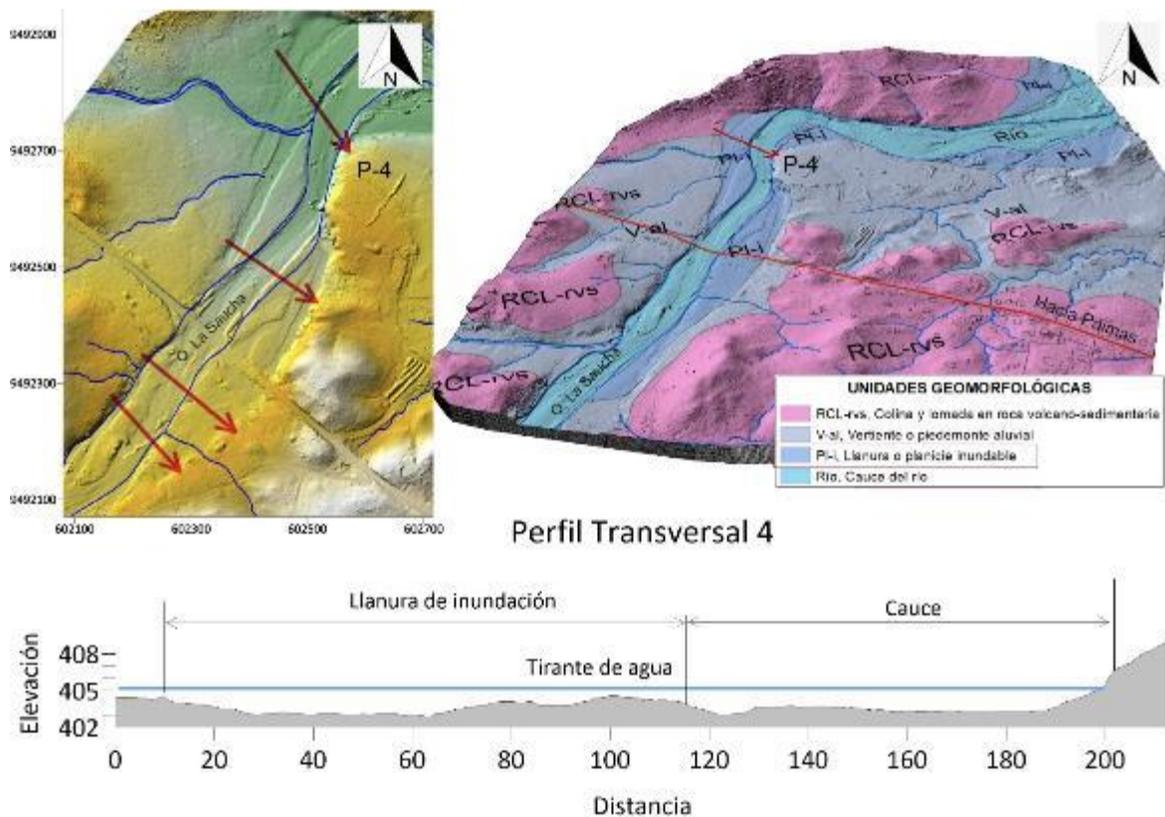
Figura 32. Perfil 04 ubicado a 350 m aguas debajo de la quebrada.

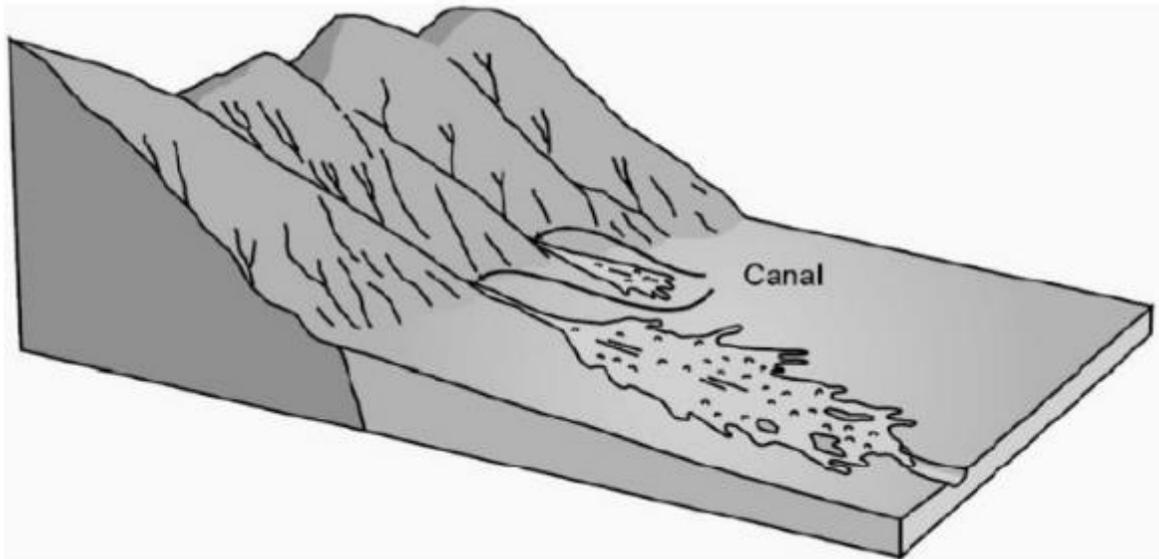
los caudales pico de inundaciones grandes (PMA: GCA, 2007). Esta característica hace que los flujos de detritos tengan un alto potencial destructivo.

Figura 33. Esquema de un flujo canalizado (Cruden y Varnes, 1996).

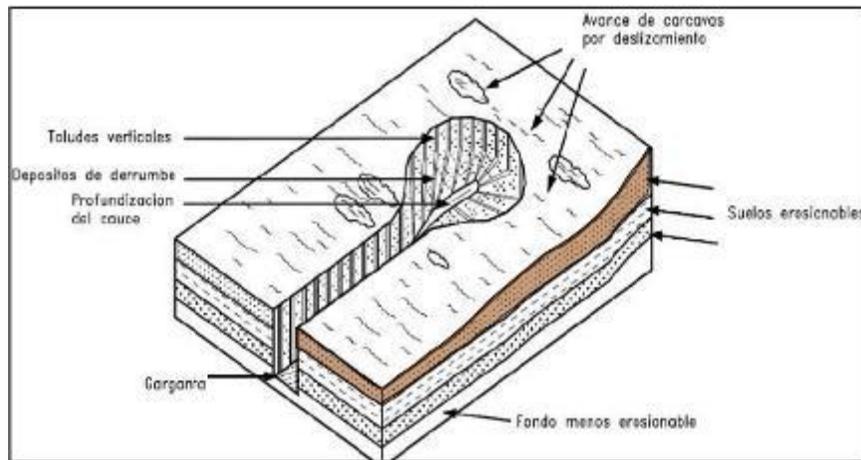
Las cárcavas inicialmente tienen una sección transversal en forma de “V” pero al presentarse un material más resistente a la erosión o interceptar el nivel freático, se extienden lateralmente, tomando una forma en “U” (figura 34).

Figura 34. Esquema general de una cárcava. Tomado de Suárez (1998).

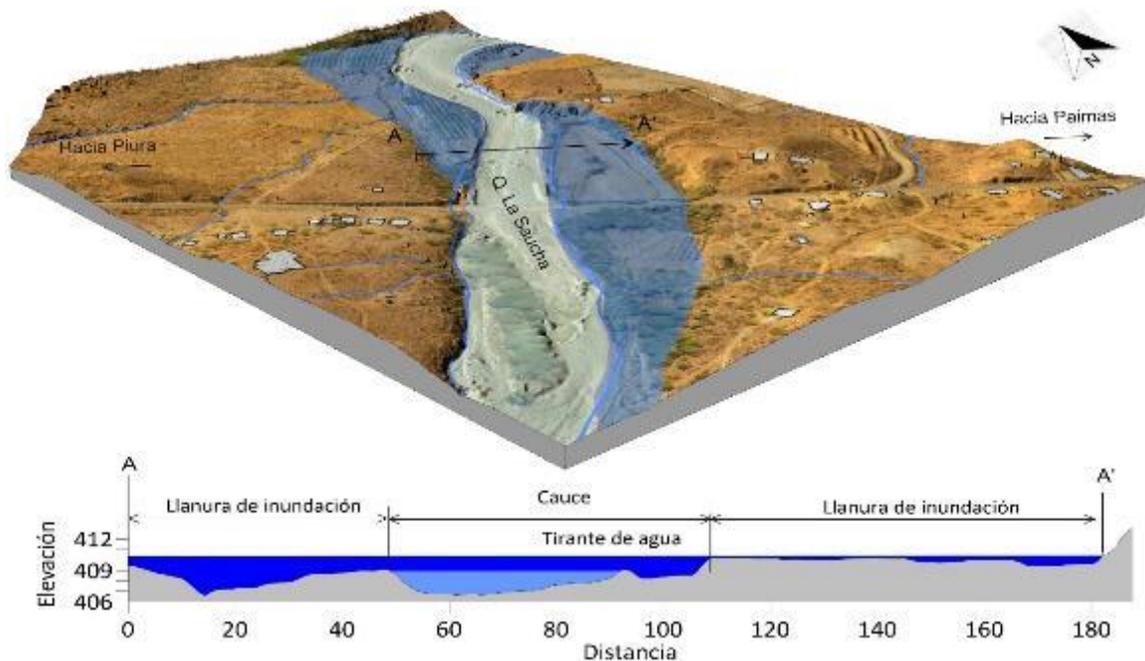
La inundación es cualquier flujo de corriente anormalmente alto que sobrepasa las orillas naturales o artificiales de un arroyo. Las inundaciones son una característica natural de los ríos. Las llanuras de inundación son normalmente áreas de tierra seca y son una parte integral de un sistema fluvial que actúa como un depósito natural y un canal temporal para las aguas de inundación. Si se genera más escorrentía de la que pueden acomodar las orillas del canal de un arroyo, el agua rebasará las orillas del arroyo y se extenderá por la llanura de inundación (figura 35). Sin embargo, el factor último de daño no es la cantidad de agua que se descarga, sino la etapa de elevación de la superficie del agua (Hays, W. 1992).

Figura 35. Esquema de llanuras de inundación (Elaboración propia).

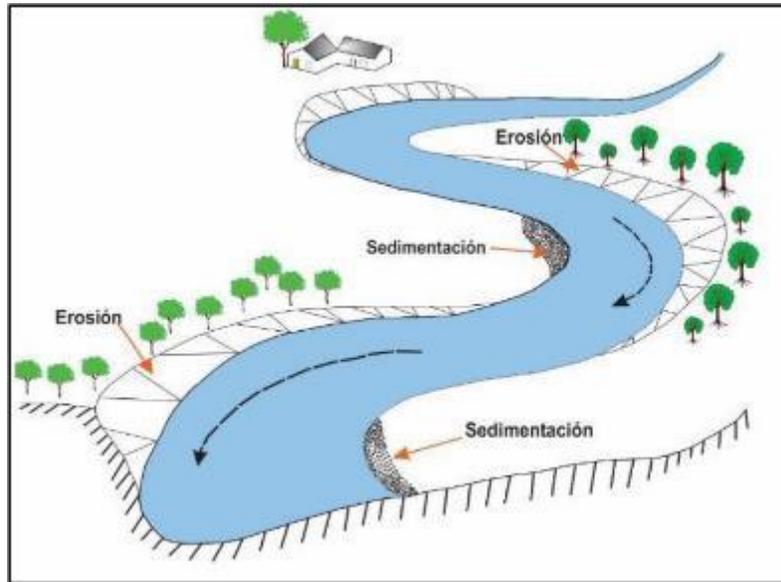
Se define como trabajo continuo que realizan las aguas corrientes sobre la superficie terrestre y se realiza en forma de arranque del material, abrasión fluvial, corrosión y atrición fluvial (figura 36). Además, la erosión fluvial socava el valle en forma de “v”, y también profundiza, ensancha y alarga el cauce; la intensidad de cada uno de estos procesos dependiendo el estado de desarrollo (Dávila. J. 1999).

Figura 36. Erosión fluvial que ensancha el cauce de un río (Sosa, N., 2020).

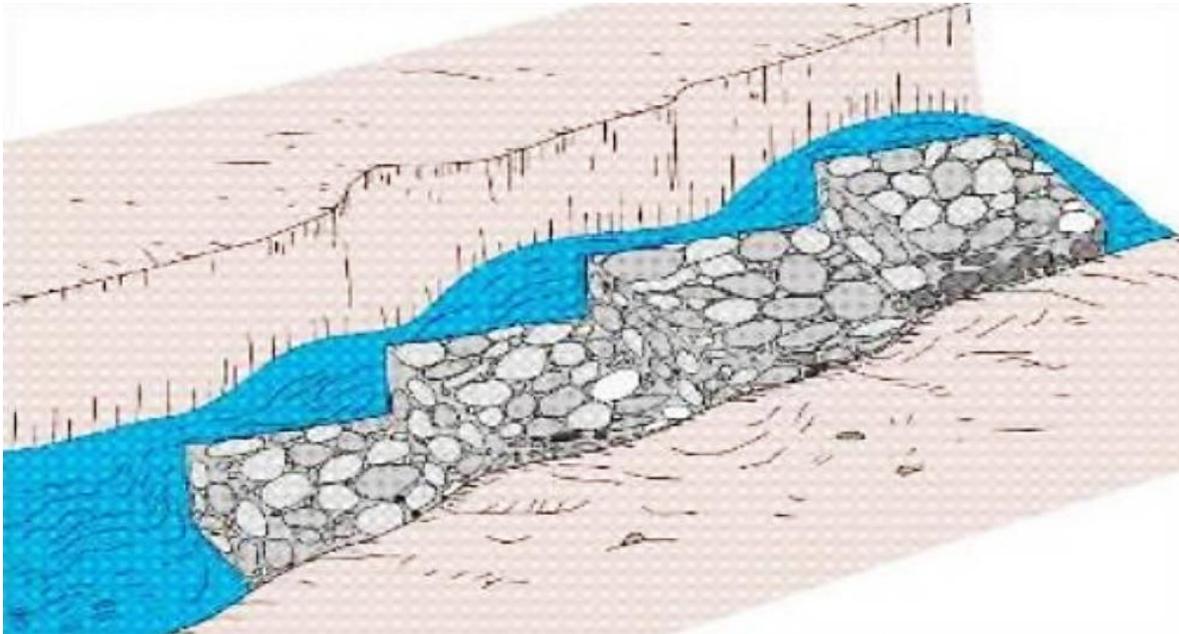
Figura 37. Gaviones para encausar el lecho y amabas márgenes de la quebrada La Saucha.

- Encauzamiento del lecho principal, ríos y quebradas afluentes, en zonas donde se produzcan socavamientos laterales de las terrazas aledañas. Para ello se debe construir espigones laterales, enrocado o gaviones (figura 37), para aumentar la capacidad de tránsito en el cauce de la carga sólida y líquida durante las crecidas y limpiar el cauce.

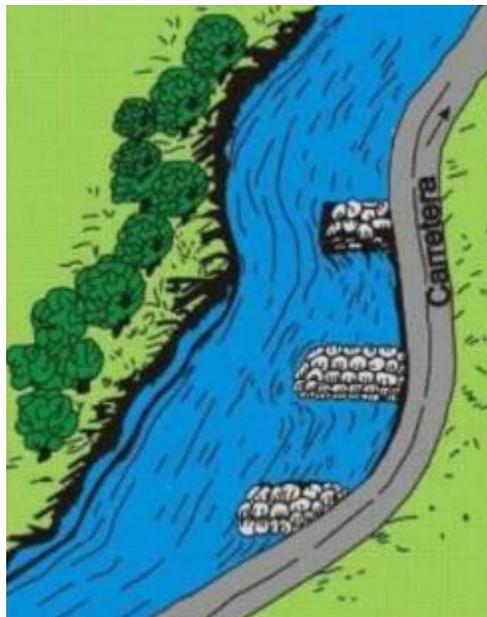
Figura 38. Espigones para proteger las terrazas aluviales.

- Protección de las terrazas aluviales de los procesos de erosión fluvial por medio de diques de defensa o espigones, que ayudan a disminuir el proceso de arranque y desestabilización (figura 38).
- Realizar trabajos que propicien el crecimiento de bosques ribereños con especies nativas (molle, sauce, carrizos, caña brava); pero evitar la implantación de cultivos en el lecho fluvial para que no interrumpa el libre discurrir de los flujos hídricos.

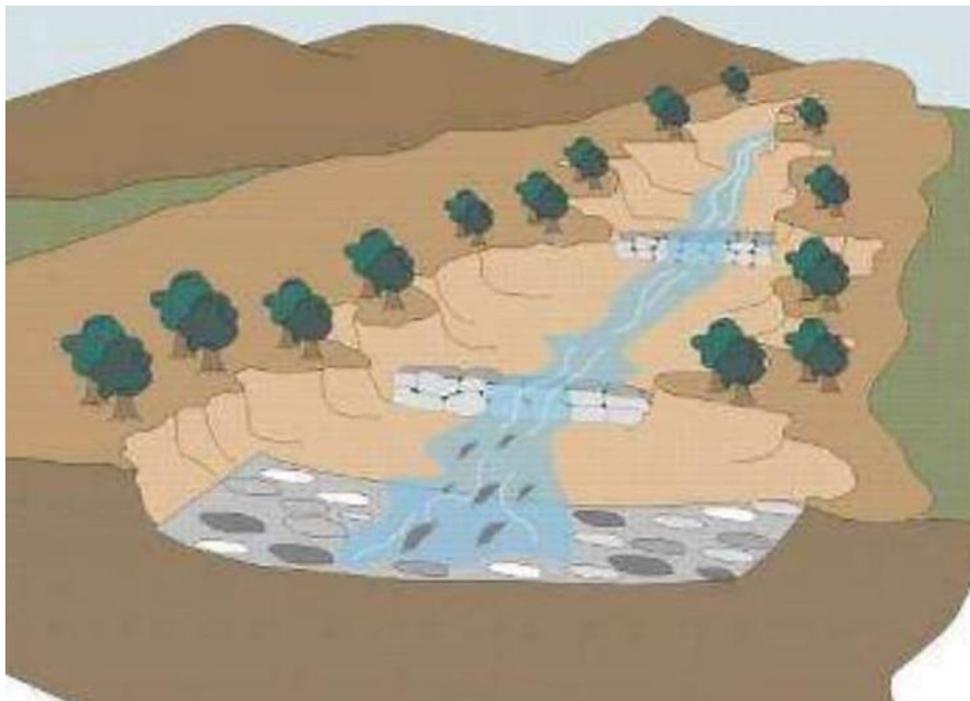
Figura 39. Presas de sedimentación escalonada para controlar la fuerza destructiva de los huaiacos (INGEMMET, 2003).

- Construir presas transversales de sedimentación escalonada para controlar las fuerzas de arrastre de las corrientes de cursos de quebradas que acarrean grandes cantidades de sedimentos durante periodos de lluvia excepcional. Cuya finalidad es reducir el transporte de sedimentos gruesos (figura 39).
