Mejoramiento y recuperación de las condiciones de habitabilidad urbana en 41 Zonas de Reglamentación Especial de la provincia del Cusco

**INFORME DE EVALUACIÓN DEL RIESGO DE DESASTRES POR CAIDA DE ROCAS EN LA ZONA DE REGLAMENTACIÓN ESPECIAL ZRESA09- APV LAS AMERICAS – APV VILLA CESAR DEL DISTRITO DE SANTIAGO - PROVINCIA Y DEPARTAMENTO CUSCO - 2020**

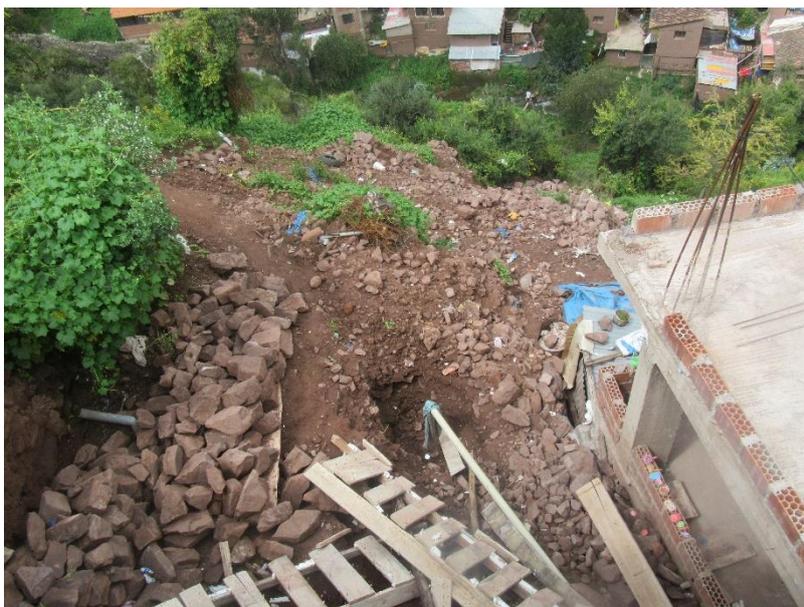
Fotografía 1: Zona crítica de disposición de residuos sólidos vertida hacia la quebrada.  
Fuente: Equipo Técnico PM41ZRE

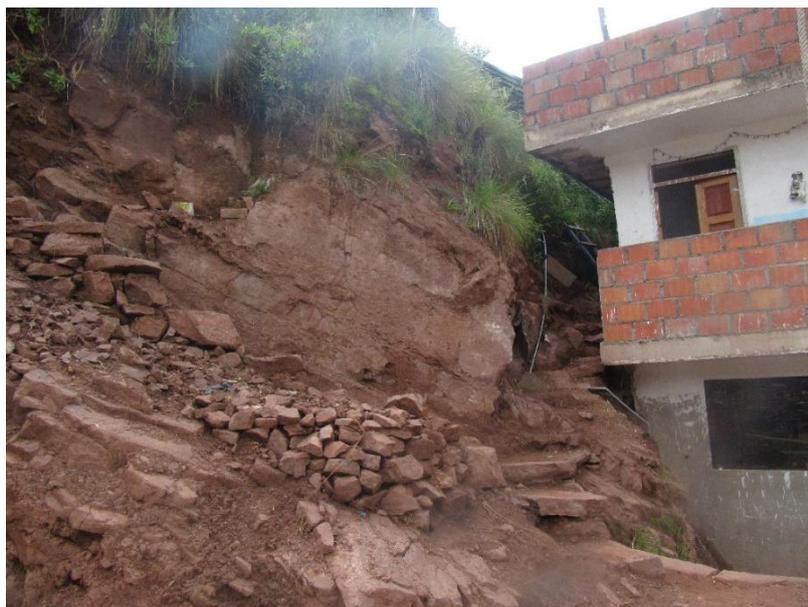
Para este descriptor se clasifico al cuerpo de roca formada por bloques cúbicos sueltos entre sí, por agentes de tectónica en la zona como la filtración de las aguas de precipitación pluvial que debilita a este cuerpo rocoso dándole la clasificación del grado de fracturado, que en la zona de estudio será este descriptor el más susceptible a la caída de rocas.

Fotografía 2: Cuerpo de roca fracturada  
Fuente: Equipo Técnico PM41ZRE

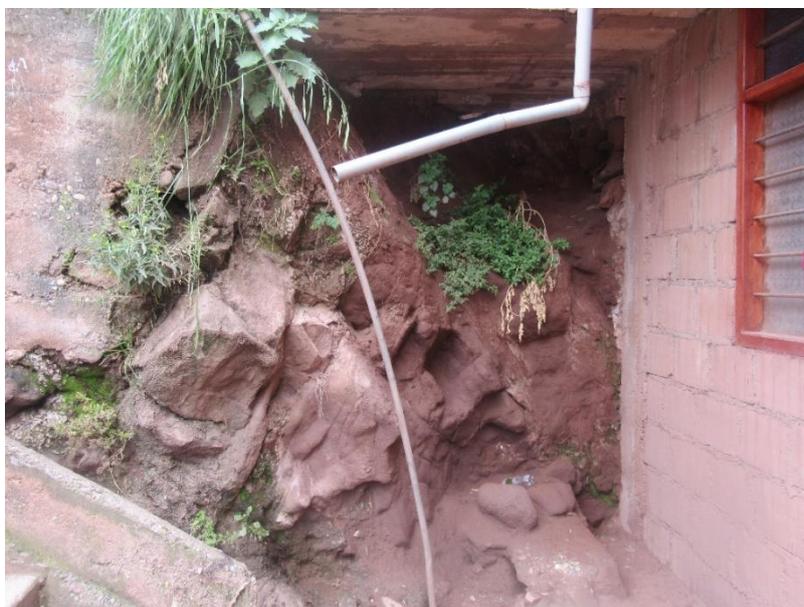
Para este descriptor se clasifico al cuerpo de roca formada por bloques cúbicos con trabas entre ellos, originados por agentes de tectónica en la zona como la filtración de las aguas de precipitación pluvial que debilita a este cuerpo rocoso dándole la clasificación del grado de poco fracturado, que en la zona de estudio este descriptor fue ocupado por el asentamiento poblacional de sus viviendas el cual cubre parcialmente esta zona.

Fotografía 3: Cuerpo de roca poco fracturada  
Fuente: Equipo Técnico PM41ZRE

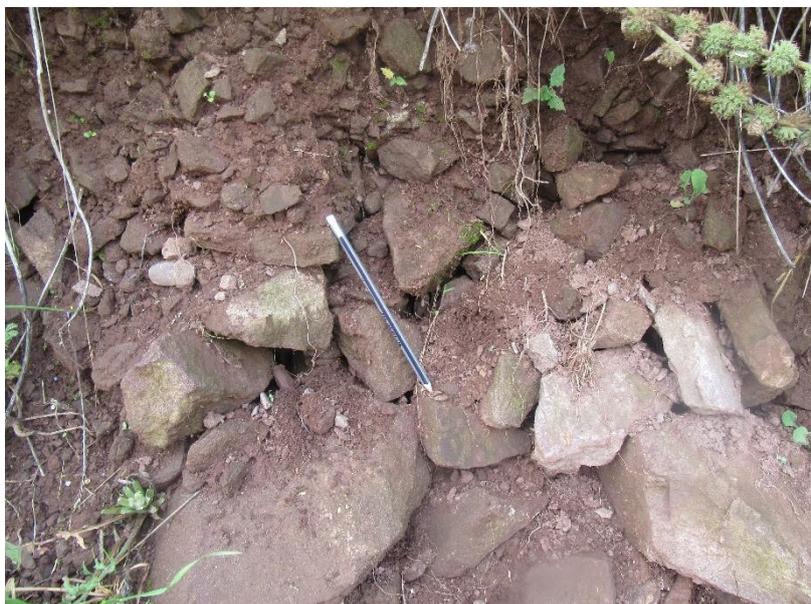
pluvial que debilita a este cuerpo rocoso dándole la clasificación del grado de muy fracturado, que en la zona de estudio este descriptor fue ocupado por áreas verdes.

Fotografía 4: Cuerpo de roca muy fracturado  
Fuente: Equipo Técnico PM 41 ZRE

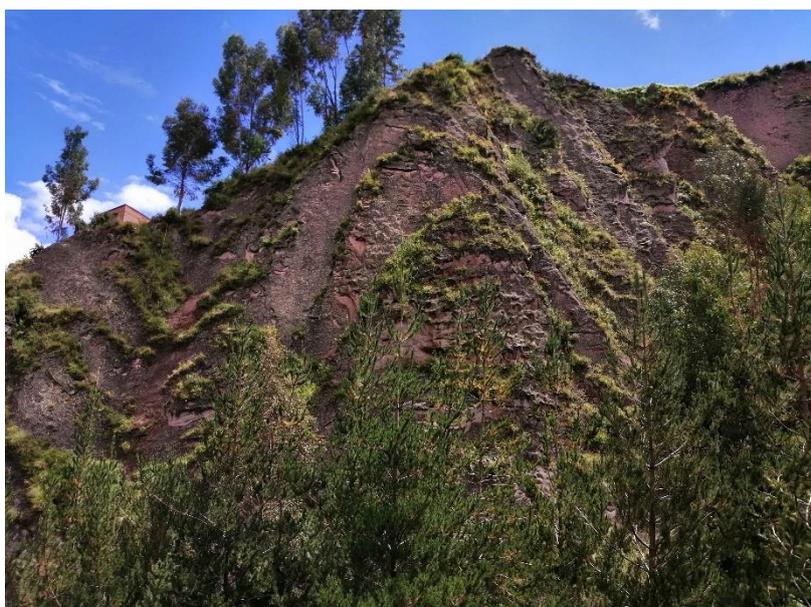
Para este descriptor se clasifico al cuerpo de roca formada por bloques cúbicos compactos y sólidos, originados por agentes de sedimentación que en el tiempo lograron solidificarse, formando este cuerpo sólido de roca, dándole la clasificación del grado de masivo, que en la zona de estudio este descriptor ocupa gran parte de la ladera de la quebrada de dicha zona con farallones casi verticales en favor de las pendientes.

Fotografía 5: Arenisca fracturada en la zona de viviendas al costado de la vía principal  
Fuente: Equipo Técnico PM 41 ZRE

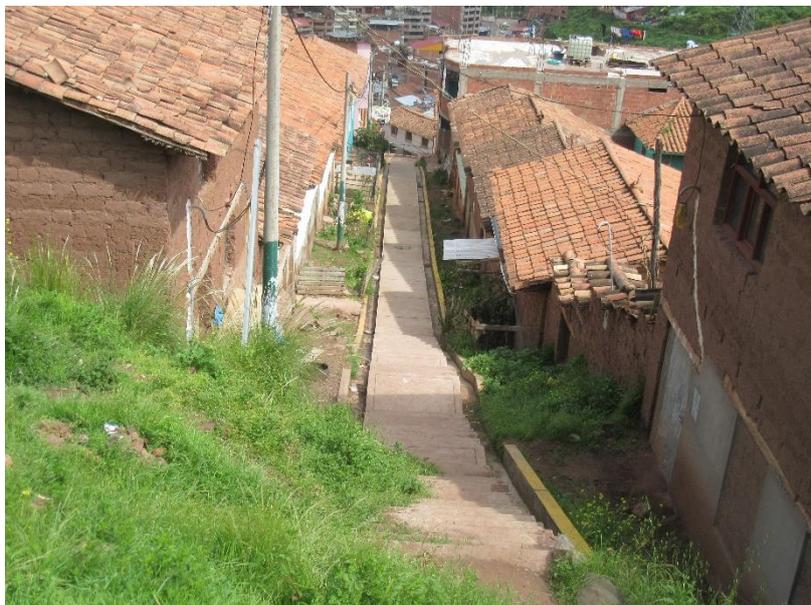
Para este descriptor se clasifico al cuerpo de suelo desintegrado en partículas de gravas y material fino producto de la meteorización e intemperismo que sufrió la roca por su debilidad, que formaron estos suelos residuales, formando este cuerpo de suelo, dándole la clasificación del grado de triturado, que en la zona de estudio este descriptor ocupa gran parte de la ladera allanada donde se asienta la población con sus viviendas.

Fotografía 6: Zona donde se encuentra la roca triturada.  
Fuente: Equipo Técnico PM 41 ZRE

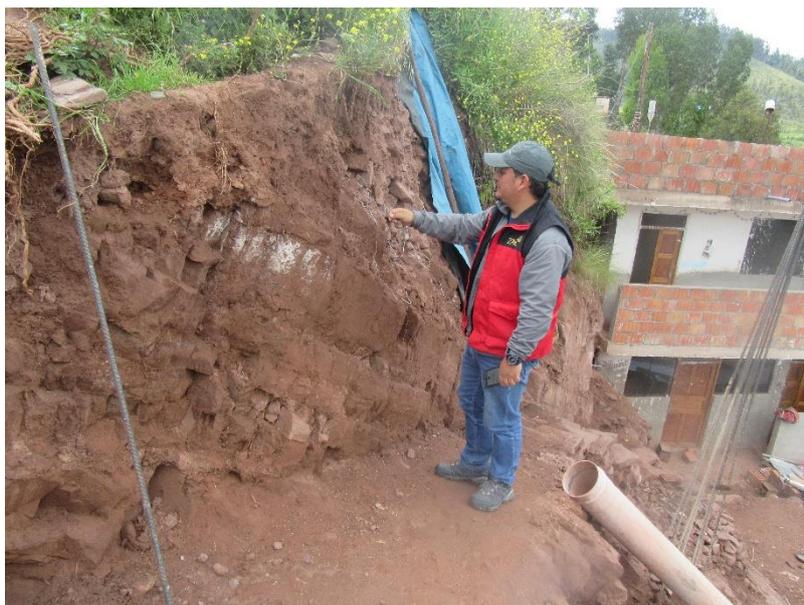
Este descriptor define a los cuerpos de estratos conformados por areniscas y limo arcillas en estado de meteorización moderada, menos de la mitad del material rocoso está descompuesto y/o desintegrado a suelo, roca fresca o decolorada está presente aún, como un esqueleto continuo o como núcleos de roca, que se encuentran en el área de estudio en áreas mínimas descubiertas al aire libre, este descriptor como factor condicionante es el más susceptible a la caída de rocas.

Fotografía 7: Cuerpos de estratos de areniscas y limo arcillas  
Fuente: Equipo Técnico PM41ZRE

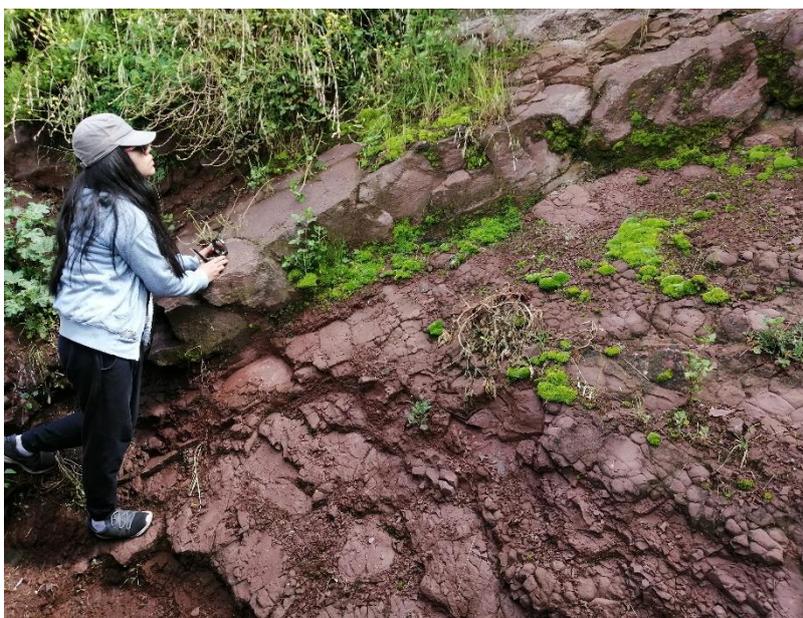
Este descriptor define a los cuerpos de estratos conformados por areniscas con lutitas en estado de meteorización ligera, La decoloración indica meteorización del material rocoso y de la superficie de las discontinuidades, todo el material rocoso puede estar decolorado por meteorización y puede ser algo más débil externamente que en su condición fresca, en esta zona se encuentran la población y sus viviendas cubriendo la mayor parte la zona de areniscas con lutitas.

Fotografía 8: Foto: Estratificación de cuerpos de areniscas con lutitas  
Fuente: Equipo Técnico PM41ZRE

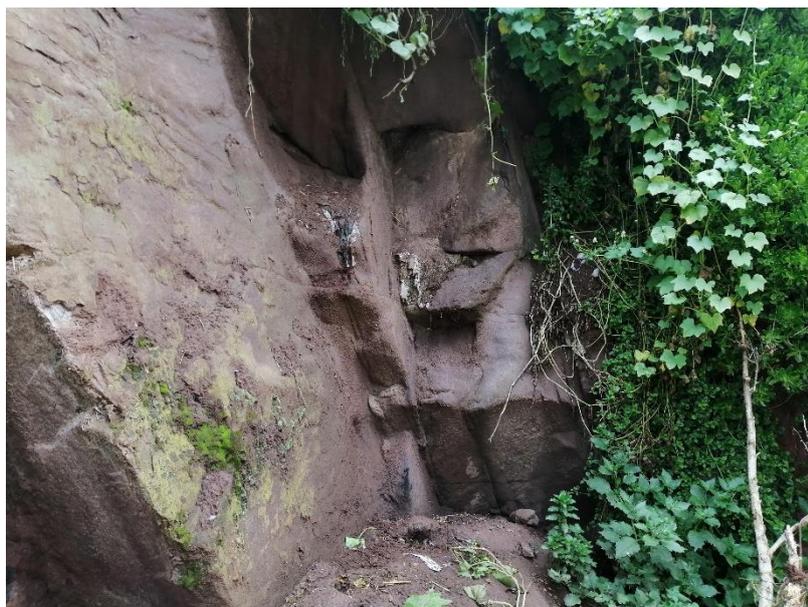
Fotografía 9: Estratificación del cuerpo rocoso de las areniscas feldespáticas frescas y sanas  
Fuente: Equipo Técnico PM 41 ZRE

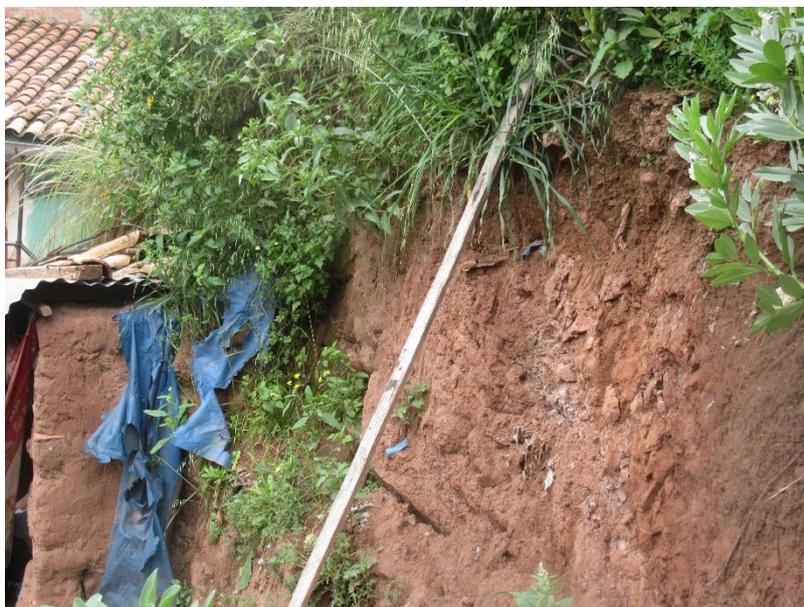
Este descriptor define a los depósitos cuaternarios conformados por material residual en estado de meteorización completamente meteorizado, todo el material rocoso está descompuesto y/o desintegrado al suelo. La estructura original del macizo es aún en gran parte reconocible, en el área de estudio se encuentra ubicado formando parte de la ladera allanadas donde se encuentra asentada la población con sus diferentes estructuras físicas.

Fotografía 10: Depósitos residuales completamente meteorizadas.  
Fuente: Equipo Técnico PM 41 ZRE

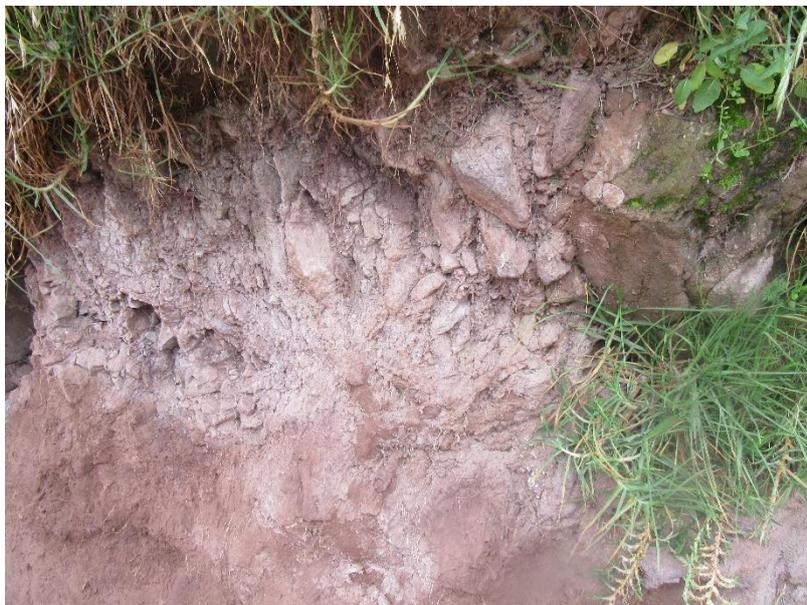
Este descriptor define a dos tipos de depósitos de material coluvial compuesto por material suelto de gravas y fragmentos de roca, depósitos fluviales compuestos por material de cantos redondeados en matriz limo arenoso, ubicados en la ladera de quebrada y terrazas fluviales respectivamente, este descriptor unidos por dos tipos de depósitos son los menos probables en cuanto a la caída de rocas por su composición propiamente dicha.

Fotografía 11: Depósitos coluvial en parte de la ladera extremadamente empinada a escarpada.  
Fuente: Equipo Técnico PM 41 ZRE

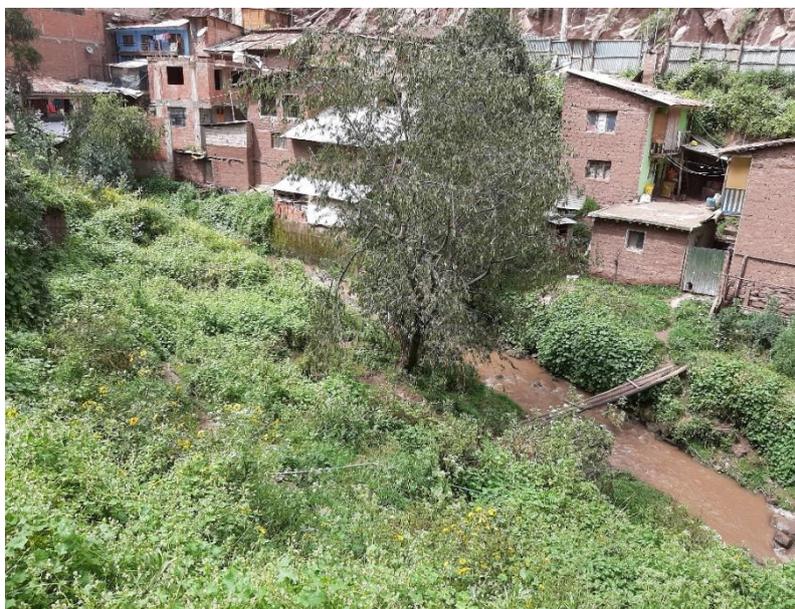
Fotografía 12: Depósitos fluviales ubicada en la margen derecha del río Chocco  
Fuente: Equipo Técnico PM 41 ZRE

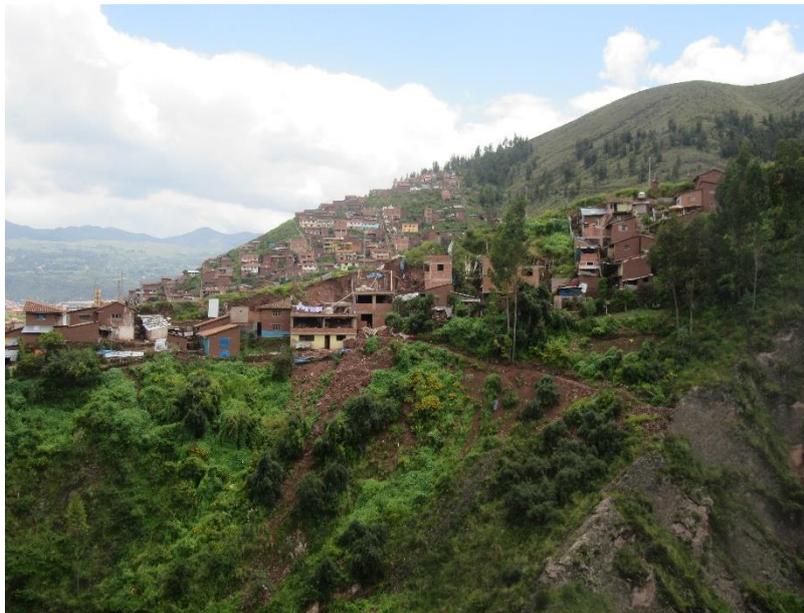
El relieve de este descriptor con pendiente fuertemente empinado de topografía accidentada, en nuestra área de estudio tiene la zona con consolidación urbana y parte de ladera empinada no adecuada para urbanizar, parte de esta zona tiene las condiciones favorables para la caída de rocas.

Fotografía 13: Pendiente empinadas  
Fuente: Equipo Técnico PM 41 ZRE

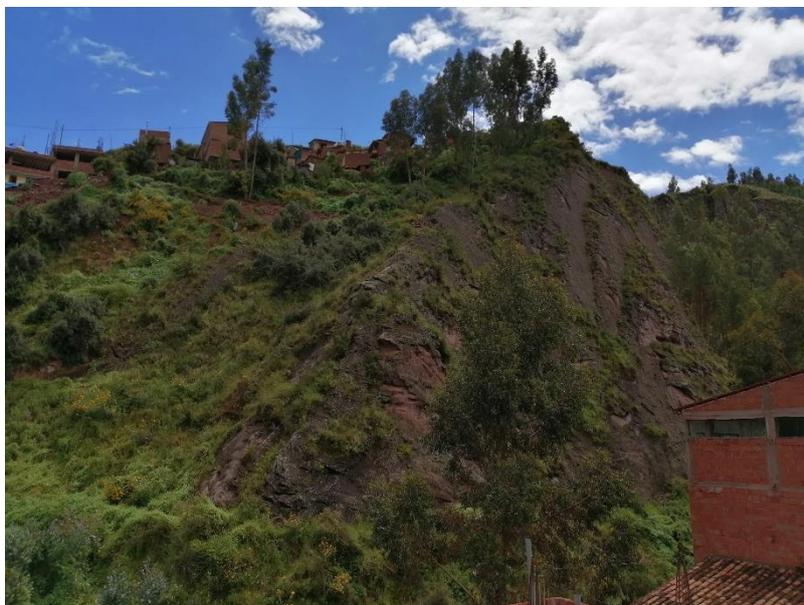
El relieve de este descriptor con pendiente escarpado de topografía accidentada, en nuestra área de estudio tiene la zona de ladera no adecuada para urbanizar por presencia de farallones de roca casi verticales, parte de estas zonas en áreas mínimas donde se encuentran asentadas la población.

Fotografía 14: Pendiente fuertemente empinadas a escarpadas

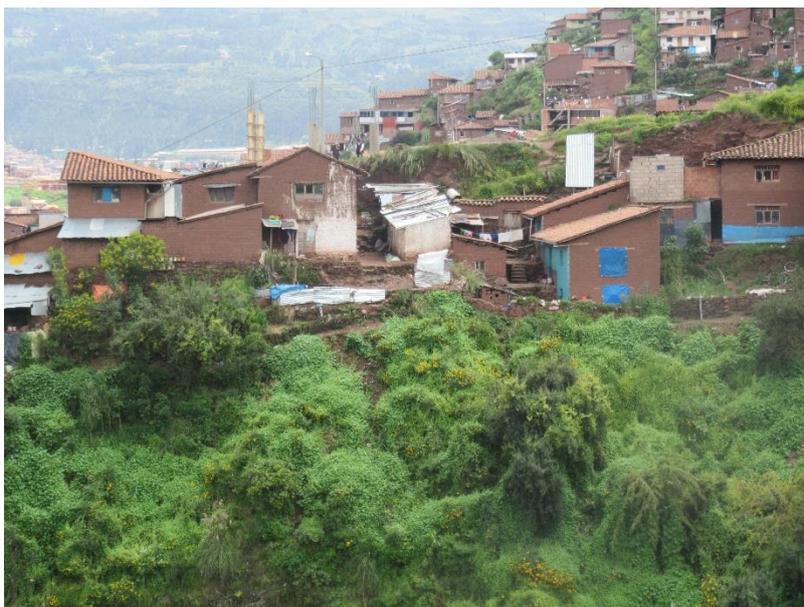
Fotografía 15: Pendiente allanadas donde se encuentran asentada la población de esta zona

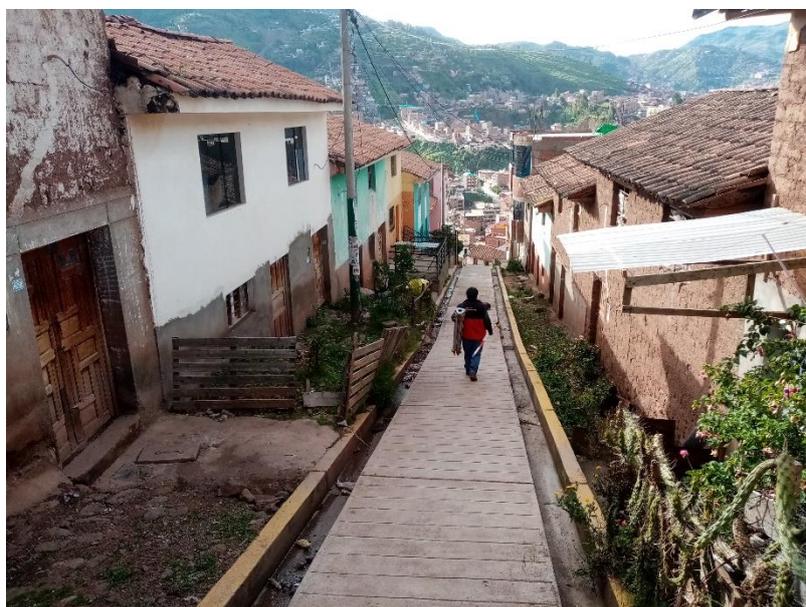
El relieve de este descriptor con pendientes moderadamente empinado de topografía no accidentada por los depósitos residuales que se encuentran en esta zona, en nuestra área de estudio tiene áreas mínimas de zona de laderas moderadamente empinadas donde se encuentra asentada la población de esta zona.

Fotografía 16: Pendiente moderadamente empinado donde se encuentran asentada la población de esta zona

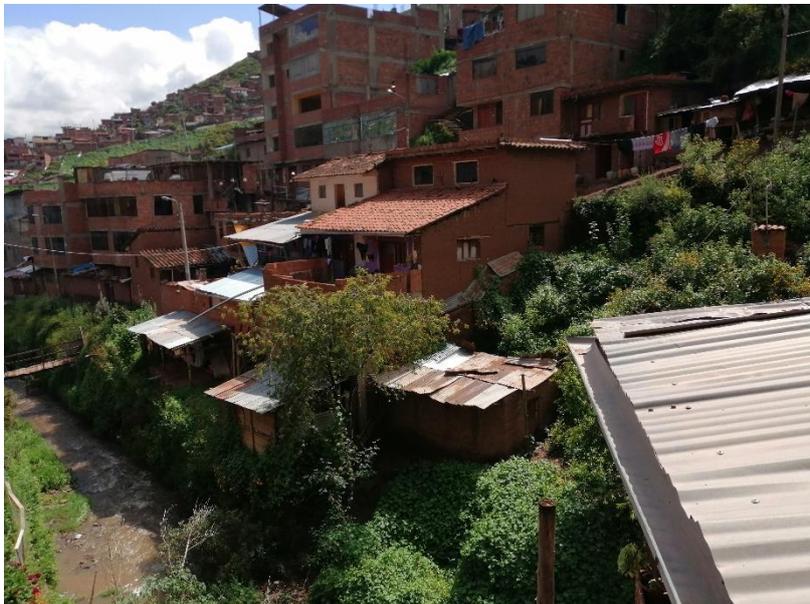
El relieve de este descriptor con pendientes llanas a inclinadas de topografía no accidentada por los depósitos fluviales que se encuentran en esta zona, en nuestra área de estudio tiene áreas mínimas de zona de terrazas donde se encuentra asentada la población de esta zona.

Fotografía 17: Pendiente llana a moderadamente inclinada donde se encuentran asentada la población de esta zona, margen derecha del río Chocco

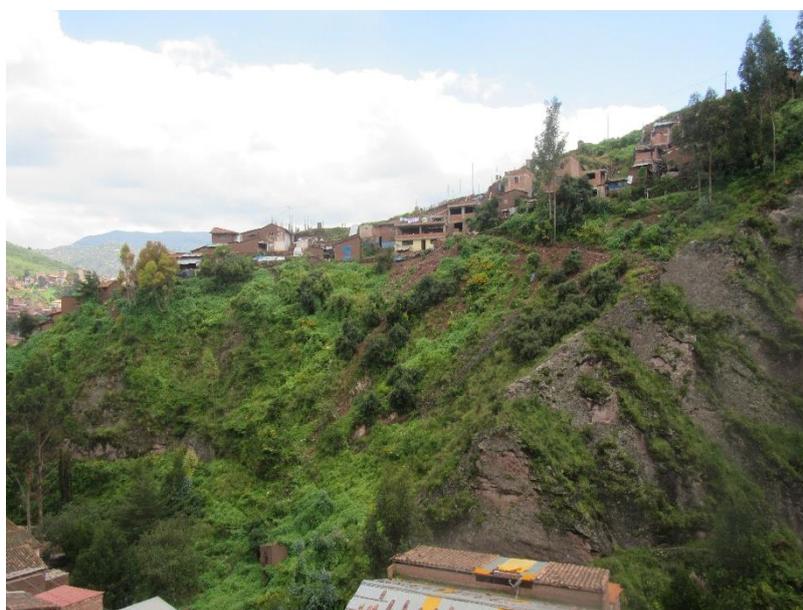
Este descriptor de ladera fuertemente empinada relacionada directamente con la composición geológica de roca arenisca con limo arcillas (zona con mayor probabilidad de ocurrencia de caída de rocas), arenisca feldespática y depósitos coluviales que se formaron en esta zona, en parte proporcionales de áreas libres y áreas cubiertas por el asentamiento poblacional.

Fotografía 18: Ladera empinada en la parte central de la fotografía donde aflora depósitos coluviales recientes.

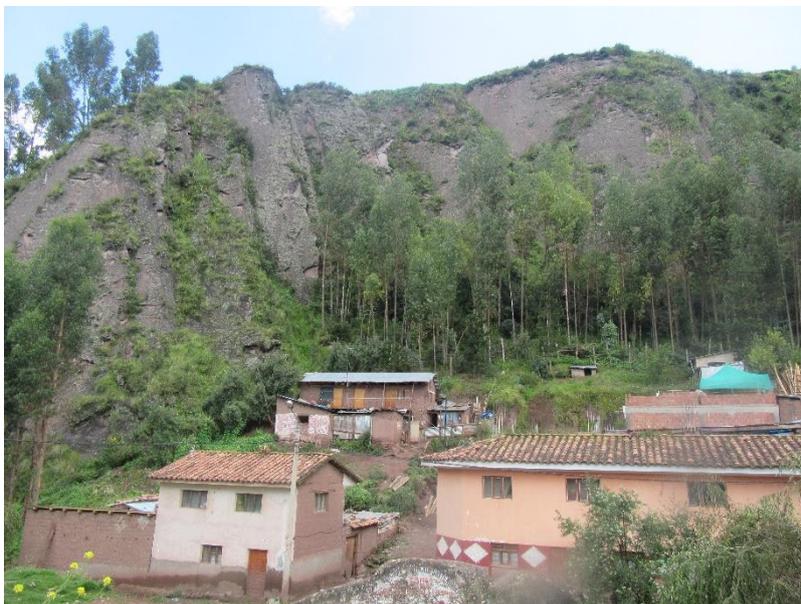
Este descriptor de ladera escarpada relacionada directamente con la composición geológica de roca arenisca feldespática que forma los farallones casi verticales que se formaron en esta zona, ubicadas en la ladera de la quebrada.

Fotografía 19: Ladera escarpada en afloramiento rocoso de arenisca

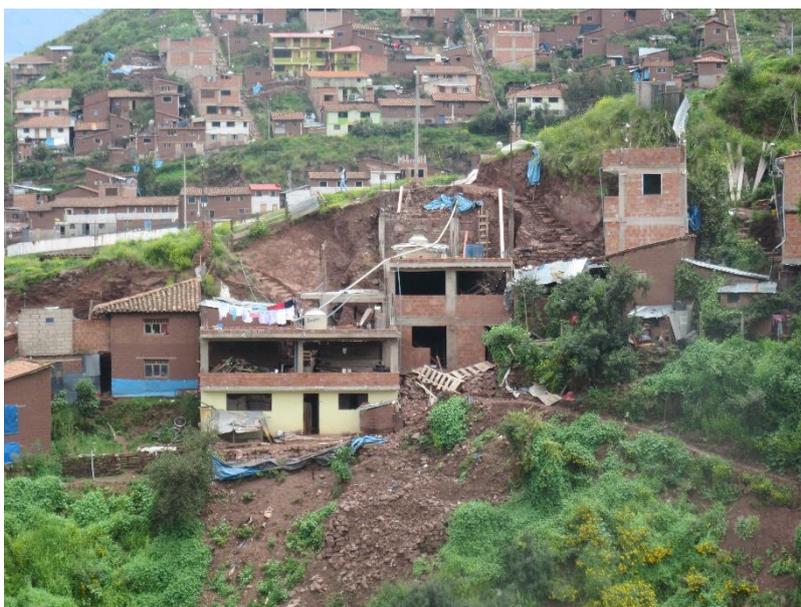
Este descriptor de ladera empinada relacionada directamente con la composición geológica de roca arenisca con lutitas que forman la estratificación inclinadas casi horizontales que se formaron en esta zona, donde se ubican parte de la población de esta zona.

Fotografía 20: Planicie y/o plataforma en la parte alta de la ladera donde están asentadas viviendas.

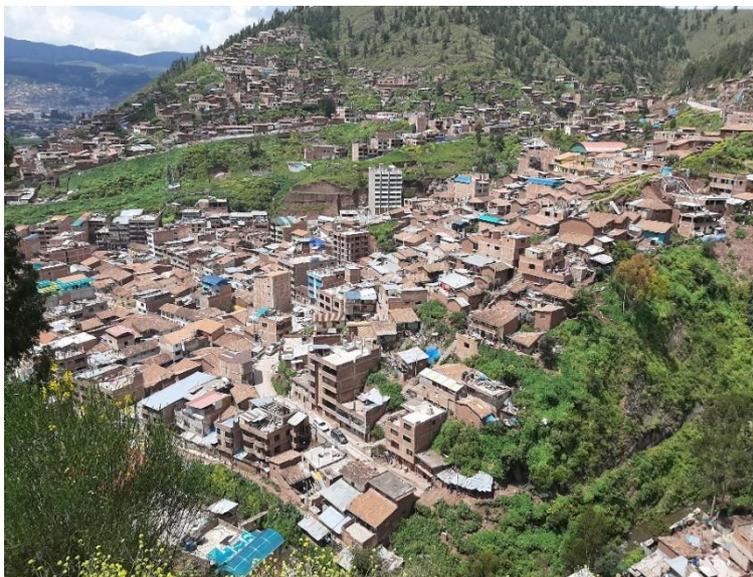
Este descriptor de ladera moderadamente empinada relacionada directamente con la composición geológica de depósitos residuales producto de la descomposición de la roca, que se formaron en esta zona, donde se ubican en gran parte de la población de esta zona.

Fotografía 21: Ladera llana en la parte donde se asentaron la mayor cantidad de viviendas  
Fuente: Equipo Técnico PM41ZRE

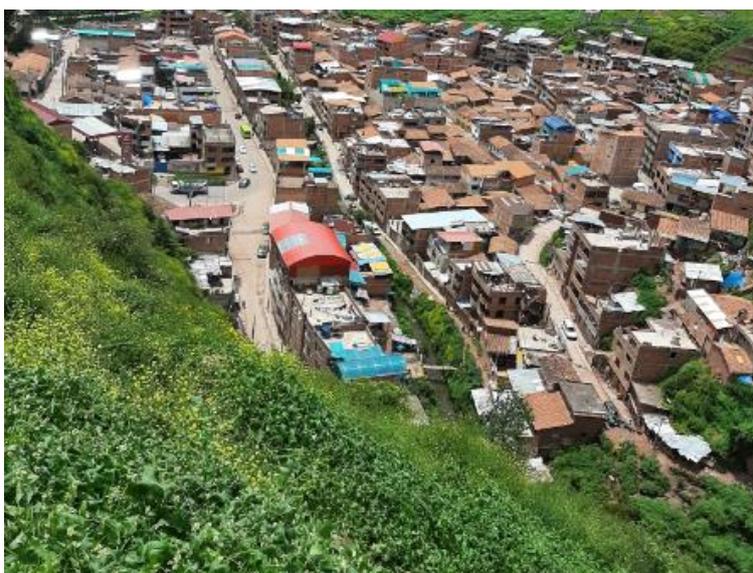
Este descriptor de terraza fluvial relacionada directamente con la composición geológica de depósitos fluviales producto del arrastre de ese material, que se depositaron, donde se ubican parte de la población de esta zona.

Fotografía 22: Terraza fluvial en la parte baja de la quebrada, ambas márgenes donde se ve un crecimiento urbano asentamiento.

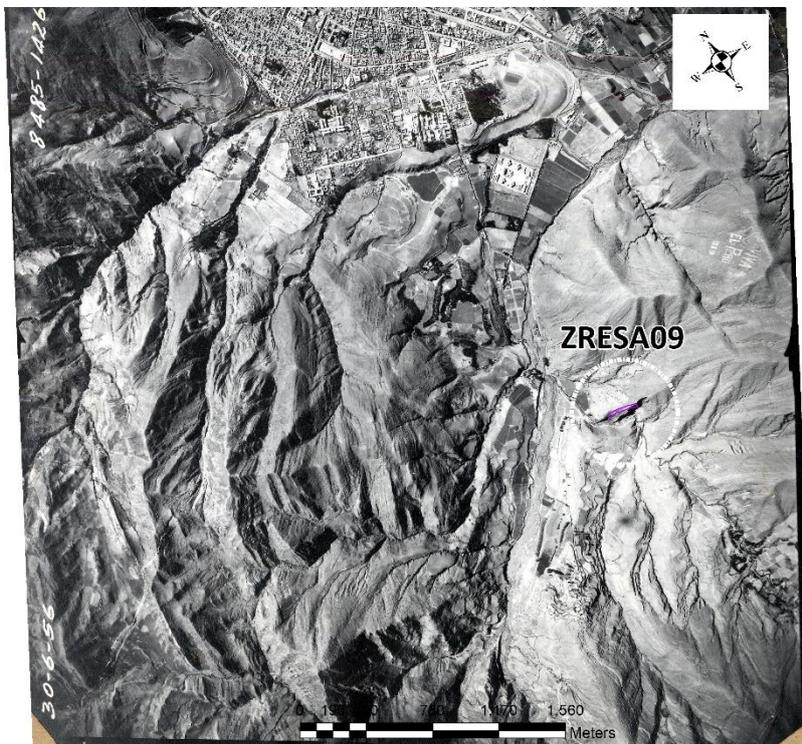
**Imagen N° 3: Fotografía aérea georreferenciada del año 1956**

Fuente: Fotografía aérea de 1984, PER IMA, Gobierno Regional Cusco.

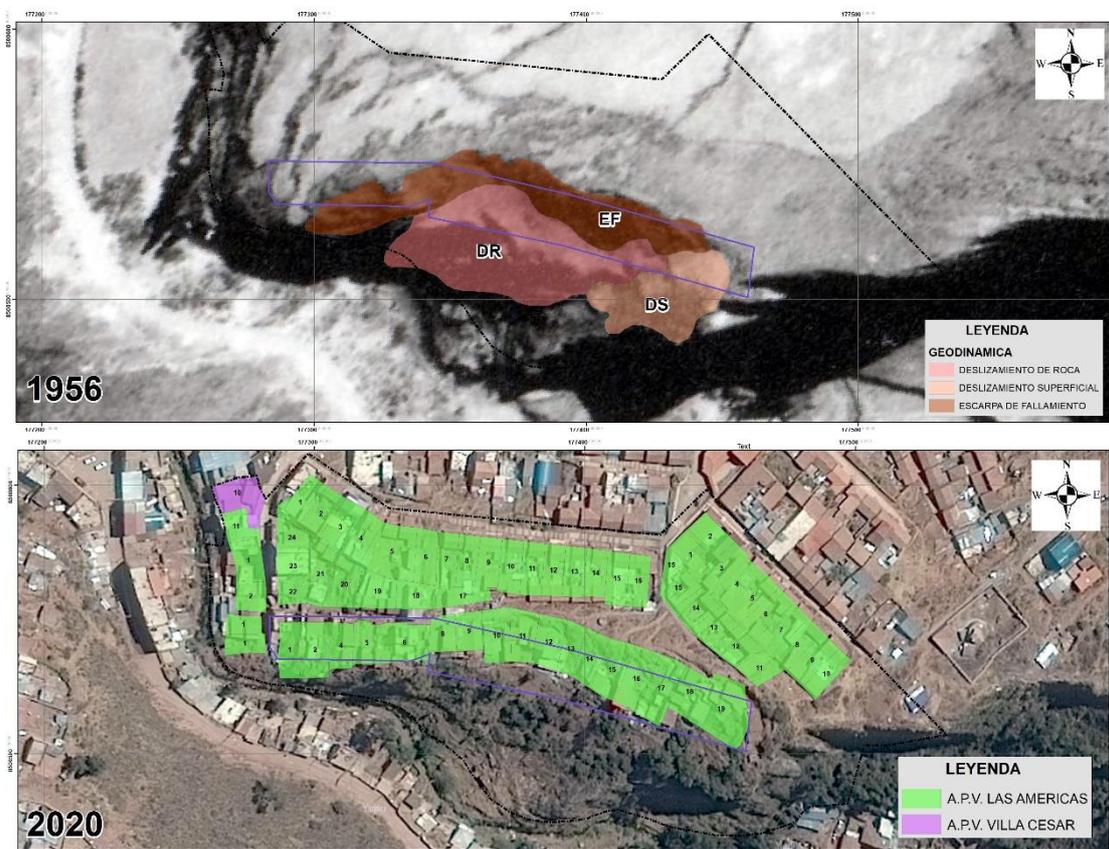
zona de evaluación se pudo apreciar el fallamiento local que se corrobora en la aerofotografías del año 1956 que mostramos líneas abajo, hoy en día en la actualidad al ser estas zonas ocupadas con infraestructuras de viviendas, sufren el desprendimiento de roca suelta en pendiente moderadamente empinada, teniendo estas zonas la mayor probabilidad de riesgo por caída de rocas.

Imagen N° 5: Geodinámica Externa en la zona de estudio ZRESA09 (Aerofoto 1956)

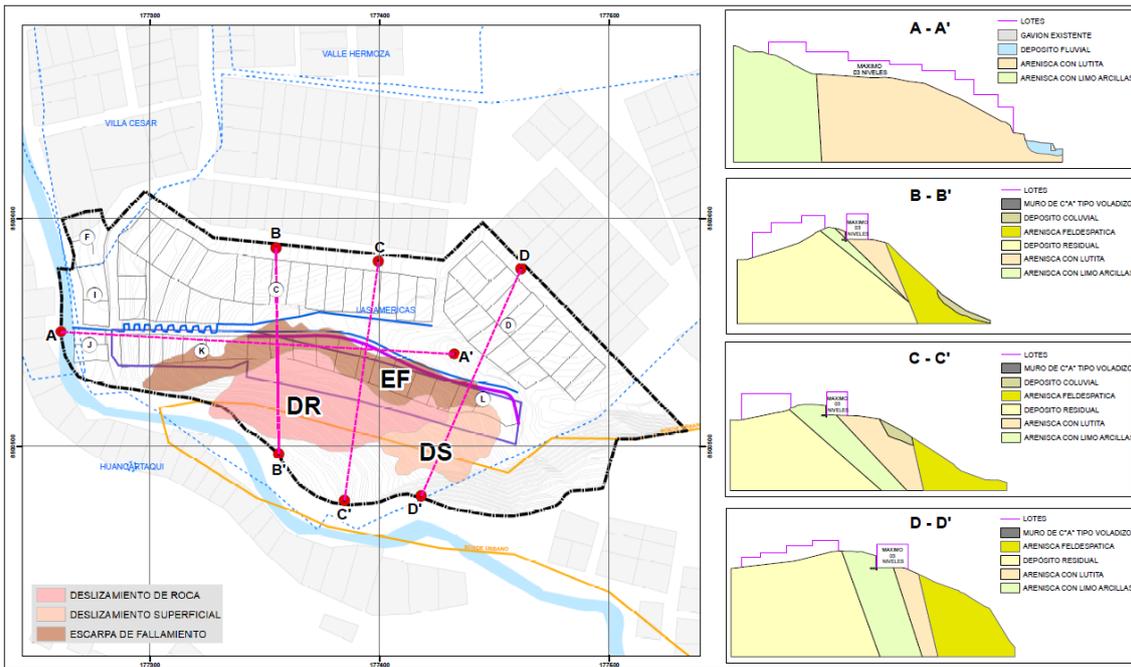
La delimitación de volúmenes con probabilidad de caída de rocas se realizó con las secciones planteadas en cuatro líneas en la zona de estudio donde se muestra la escarpa de fallamiento es el área con mayor volumen de caída de rocas.

Imagen N° 6: Secciones geológicas para determinar el volumen de caída de rocas

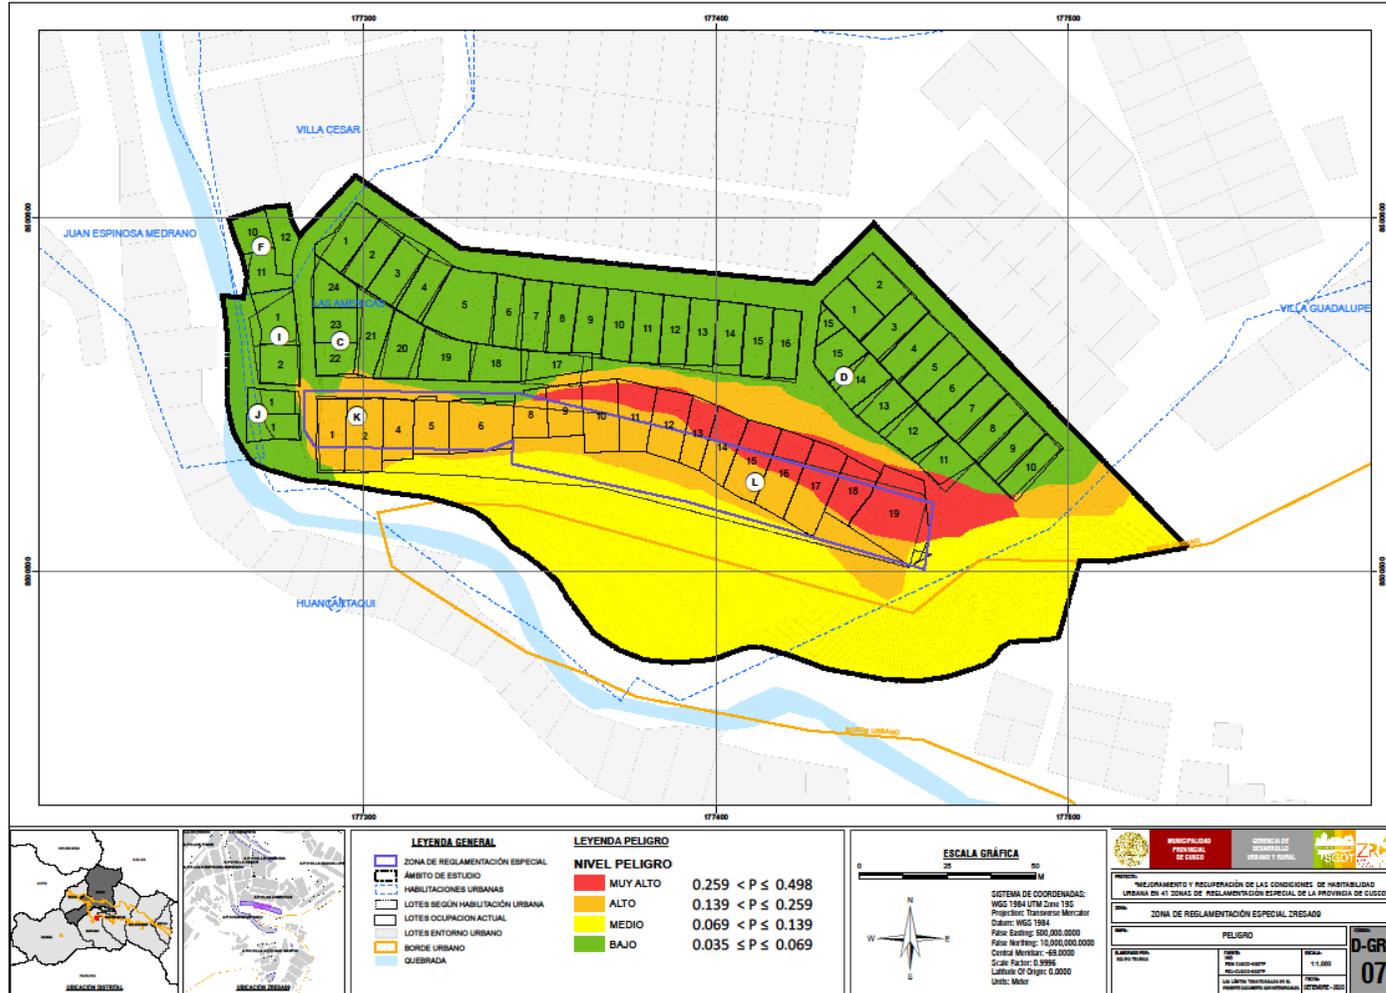
Mapa 7: Mapa de Peligro por Ámbito de Influencia ZRESA09 – APV Las Américas y Villa Cesar.

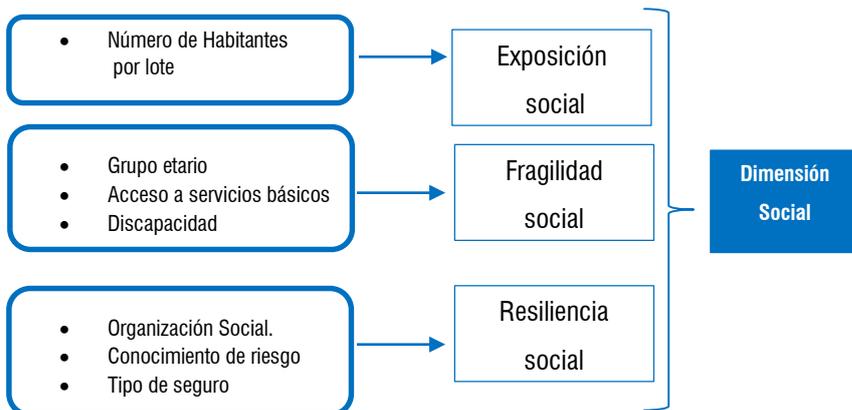
Imagen N° 9: Metodología del análisis de la dimensión social

En esta dimensión se considera las características de la población en la ZRESA09 y el área de influencia. Para esto se identificaron los parámetros para la exposición, fragilidad y resiliencia, el cual se muestra:

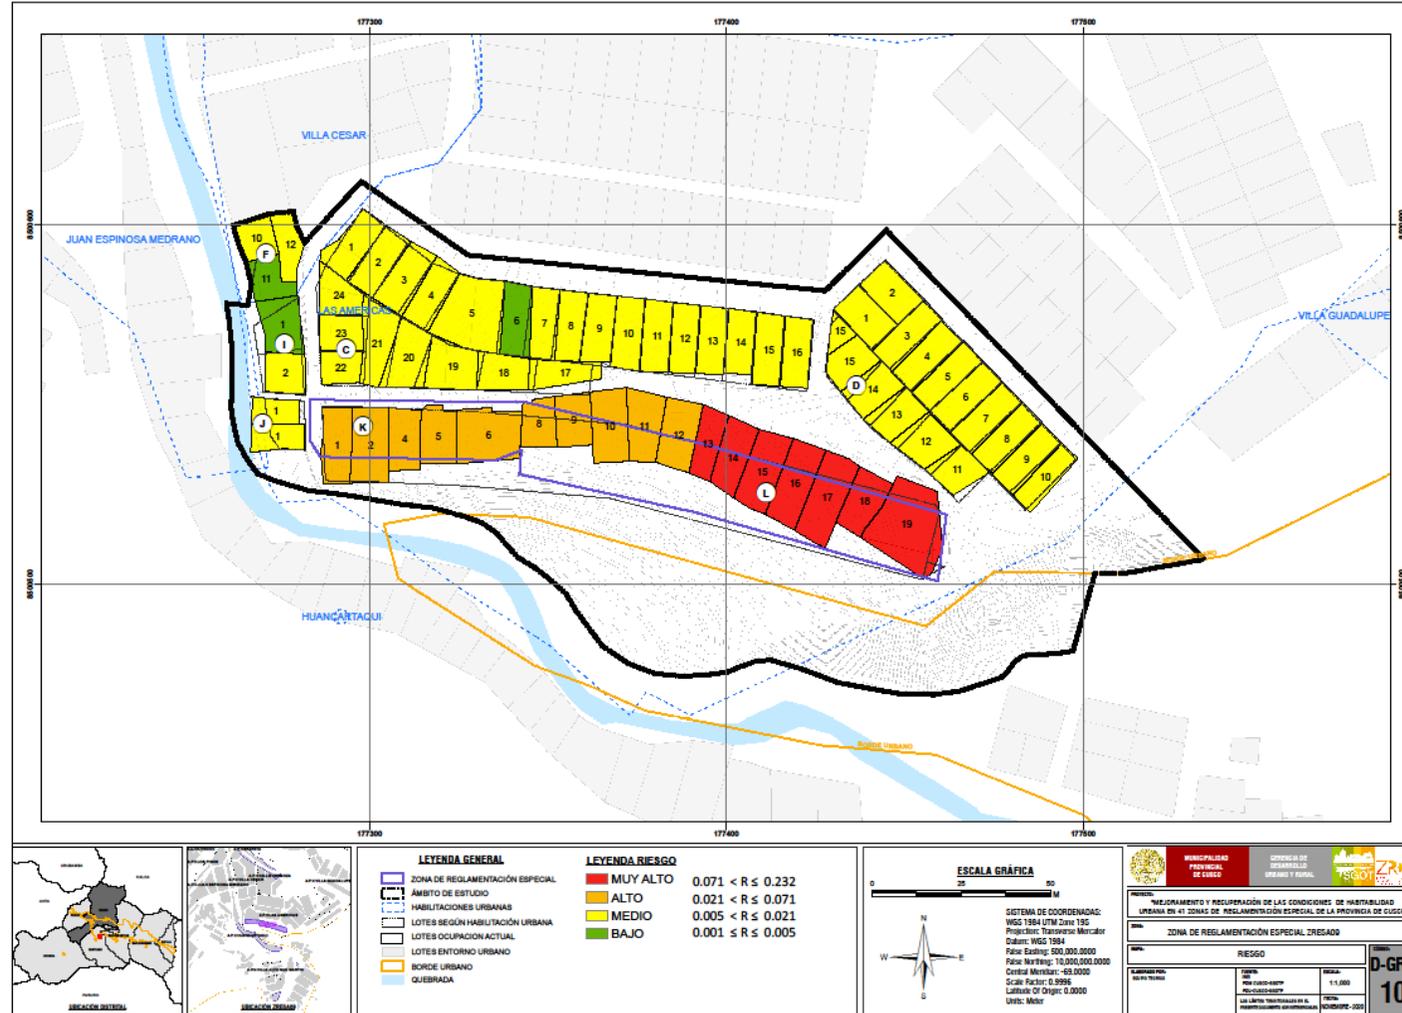
Mapa 10: Mapa de Riesgos por caída de rocas ZRESA09
