INFORME TÉCNICO N° 157-2020-ANA-DPDRH-JHP/JSQR

FICHA TECNICA REFERENCIAL DE IDENTIFICACION DE PUNTO CRITICO EN EL RIO HUAURA, SECTOR KM 92+840 CARRETERA HUAURA CHURIN, DISTRITO DE PACHANGARA, PROVINCIA DE OYON, DEPARTAMENTO DE LIMA

FICHA TECNICA REFERENCIAL DE IDENTIFICACION PUNTO CRITICO EN EL RIO HUAURA, KM 95 CARRETERA HUAURA - CHURIN, DISTRITO DE PACHANGARA, PROVINCIA DE OYON, DEPARTAMENTO DE LIMA

FICHA TECNICA REFERENCIAL DE IDENTIFICACION DE PUNTO CRITICO EN EL RIO HUAURA, SECTOR KM 101+00 CARRETERA HUAURA CHURIN, DISTRITO DE PACHANGARA, PROVINCIA DE OYON, DEPARTAMENTO DE LIMA

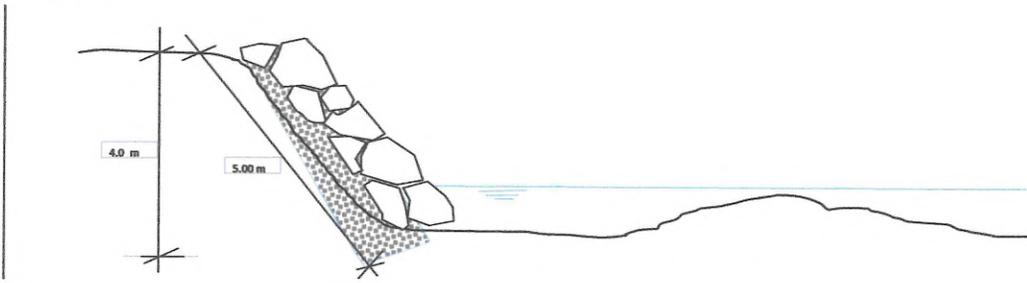
6.2.-VISTA DE PERFIL

PROTECCIÓN DE RIBERAS CON ROCAS AL VOLTEO, EN TODO EL TRAMO, LA MISMA QUE SE ALOJARIA EN EL DIQUE DE MATERIAL ARRIMADO EN UNA LONGITUD APROXIMADA DE 80 M, ASI COMO DESCOLMATACION DEL RIO

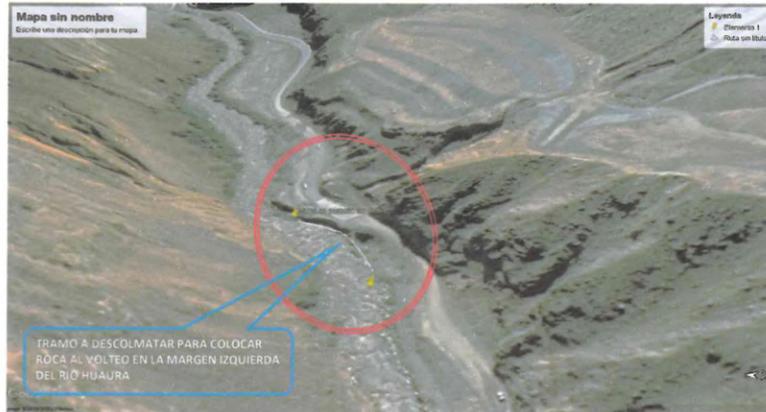
VII.- IMAGEN SATELITAL DE ZONA VULNERABLE (GOOGLE EARTH)

LOS MESES DE ENERO A MARZO SON LOS EVENTOS DE MAYORES LLUVIAS EN LA SIERRA Y ZONA INTERMEDIA, PROMOVRIENDO QUE LAS ZONAS BAJAS AL RIO HUAURA, SE EROSIONEN CON CAUDALES INSTANTANEOS PROMEDIO MAYORES ENTRE 180 A 240 M3/S SE EXPONEN ESTAS AREAS, COMO SE PUEDE VISUALIZAR EN LAS IMAGENES GOOGLE EARTH,

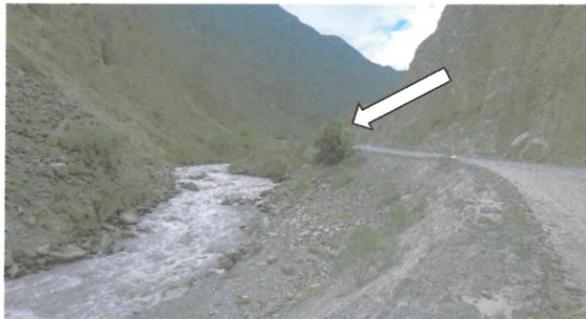
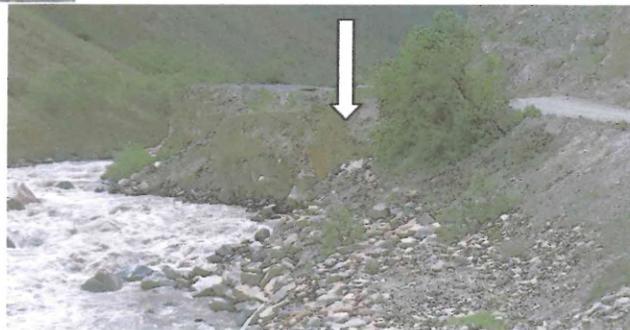
VIII.- PANEL FOTOGRÁFICO DE ZONA VULNERABLE

LAS AREAS EXPUESTAS SON PRINCIPALMENTE LA CARRETERA HUAURA - CHURIN, DEBIDO AL AUMENTO DEL CAUDAL ESTE EROSIONA LA PARTE INFERIOR DE LA CARRETERA, LO CUAL VA A PRODUCIR DESBORDE Y COLAPSA LA PLATAFORMA DE ASFALTO PERTENECIENTE A LA CARRETERA HUAURA - CHURIN, EXISTE VIVIENDAS INFORMALES ADYACENTES AL RIO

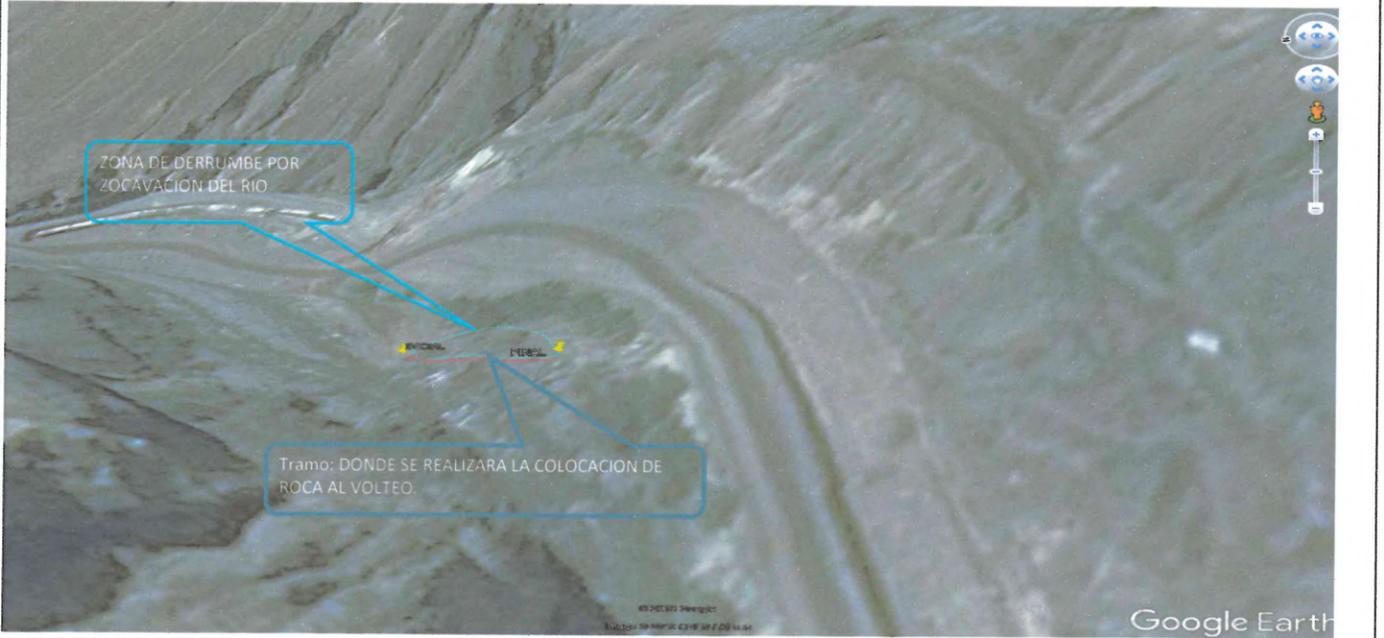
7.1.-VISTA EN PLANTA

PROTECCIÓN DE RIBERAS CON ROCAS AL VOLTEO, EN TODO EL TRAMO, LA MISMA QUE SE ALOJARIA EN EL DIQUE DE MATERIAL ARRIMADO EN UNA LONGITUD APROXIMADA DE 50 M, ASI COMO DESCOLMATACION DEL RIO EN TRAMOS PARA DEJAR EL LIBRE FLUJO DE LAS AGUAS DEL RIO HUAURA.

Conformación de protección con roca al volteo

Margen Izquierda Inicio: 290746 E - 8798913 N Fin: 290722 E - 8798889 N Longitud: 180 msnm

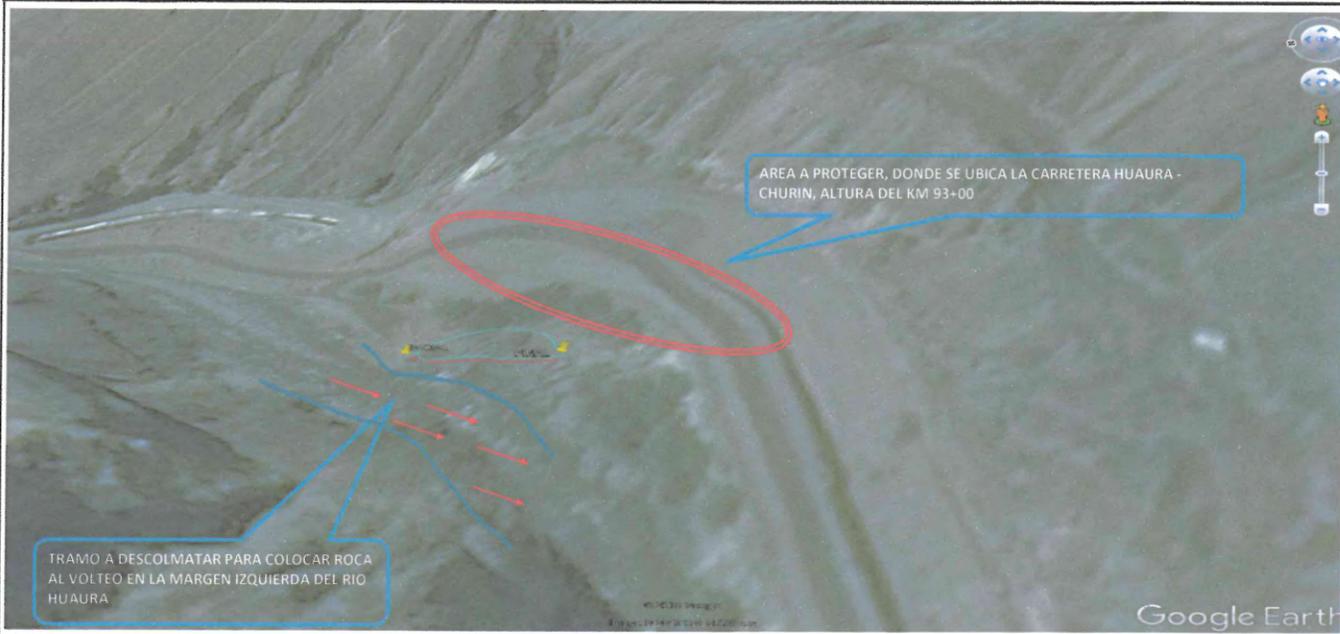
VIII.- IMAGEN SATELITAL DE ZONA VULNERABLE(GOOGLE EARTH)

EN LOS MESES DE ENERO A MARZO SON LOS EVENTOS DE MAYORES LLUVIAS EN LA SIERRA (OYON), PROMOVRIENDO QUE LAS ZONAS CON COTAS IGUALES O CERCAS A LAS DEL RIO, SE EROSIONEN CON CAUDALES INSTANTANEOS PROMEDIO MAYORES A LOS 100 M3 SE. EXPONEN ESTAS AREAS, COMO SE PUEDE VISUALIZAR EN LAS IMAGENES GOOGLE, ESTANDO PROPENSA A EROSION FLUVIAL LAS ARAS COLINDANTES AL RIO, COMO LA CARRETERA HUAURA - CHURIN.

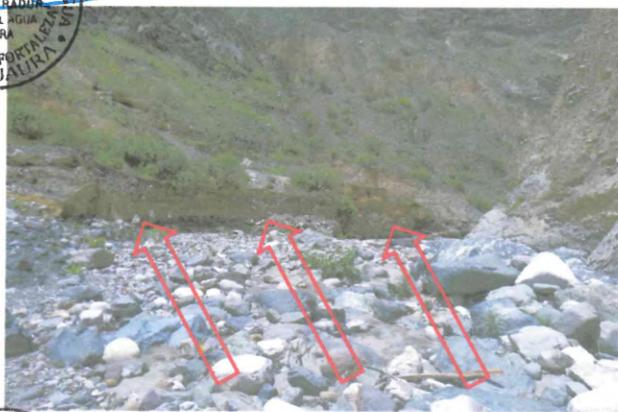
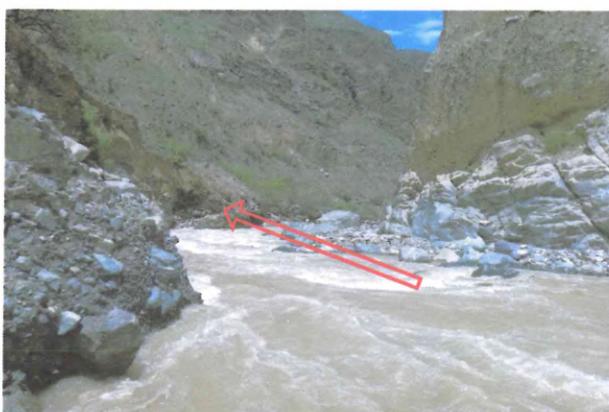
PANEL FOTOGRAFICO DE ZONA VULNERABLE

LAS ÁREAS EXPUESTAS SON PRINCIPALMENTE LA CARRETERA HUAURA - CHURIN, POR PRODUCTO DE LA ZOCAVACION PUEDE SEDER LA PLATAFORMA DE ASFALTO.

AREA AFECTADA POR EL RIO HUAURA

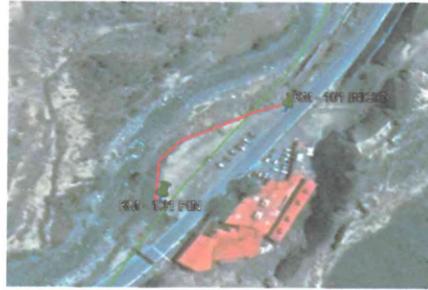
6.1-VISTA EN PLANTA

PROTECCION DE RIBERAS CON ROCAS AL VOLTEO, EN TODO EL TRAMO, LA MISMA QUE SE ALOJARIA EN EL DIQUE DE MATERIAL ARRIMADO EN UNA LONGITUD APROXIMADA DE 110 M, ASI COMO DESCOLMATACION DEL RIO

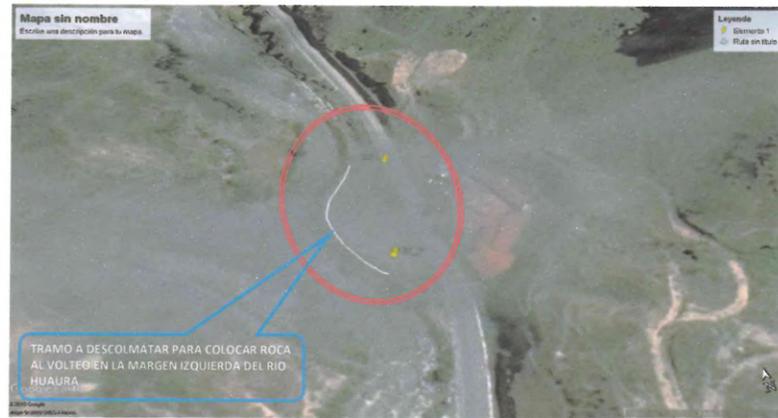
VII- IMAGEN SATELITAL DE ZONA VULNERABLE (GOOGLE EARTH)

EN LOS MESES DE ENERO A MARZO SON LOS EVENTOS DE MAYORES LLUVIAS EN LA SIERRA Y ZONA INTERMEDIA, PROMOVRIENDO QUE LAS ZONAS BAJAS AL RIO HUAURA, SE EROSIONEN. CON CAUDALES INSTANTANEOS PROMEDIO MAYORES ENTRE 180 A 240 M3/S SE EXPONEN ESTAS AREAS, COMO SE PUEDE VISUALIZAR EN LAS IMAGENES GOOGLE EARTH,

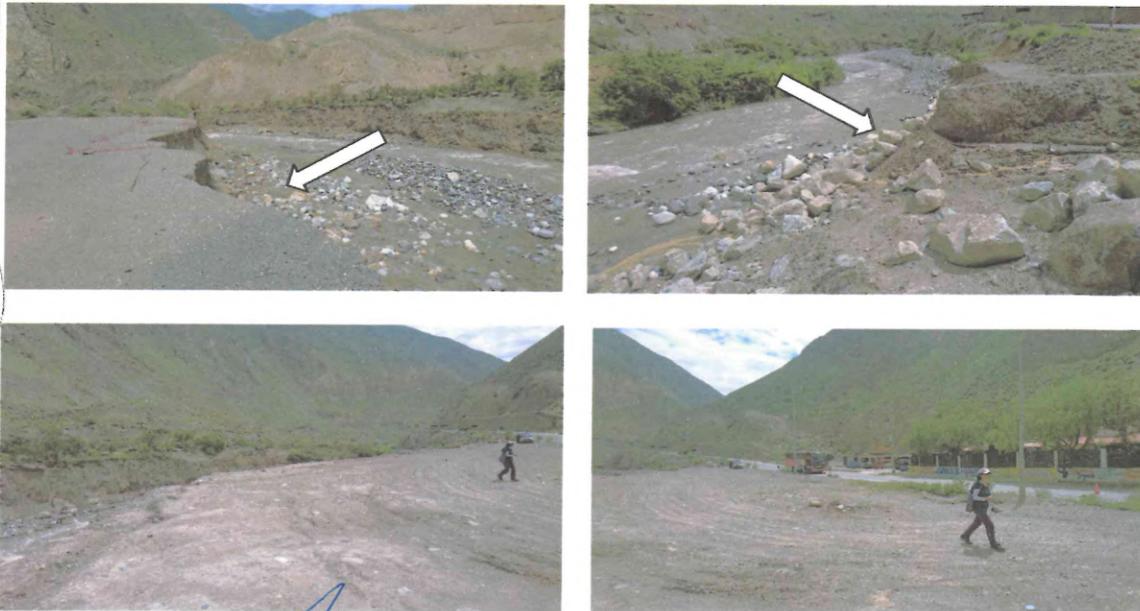
VIII- PANEL FOTOGRÁFICO DE ZONA VULNERABLE

LAS AREAS EXPUESTAS SON PRINCIPALMENTE LA CARRETERA HUAURA - CHURIN, DEBIDO AL AUMENTO DEL CAUDAL ESTE EROSIONA LA PARTE INFERIOR DE LA CARRETERA, LO CUAL VA A PRODUCIR DESBORDE Y COLAPSA LA PLATAFORMA DE ASFALTO PERTENECIENTE A LA CARRETERA HUAURA - CHURIN, EXISTE VIVIENDAS INFORMALES ADYACENTES AL RIO
