**DIRECCIÓN REGIONAL DE DEFENSA
NACIONAL SEGURIDAD CIUDADANA,
GESTIÓN DE RIESGO DE DESASTRES
Y DESARROLLO SOSTENIBLE.**

**“INFORME DE EVALUACIÓN DE RIESGO POR
DESLIZAMIENTO EN LA CAPITAL DEL
DISTRITO DE CHINCHO, DE LA PROVINCIA
DE ANGARAES Y DEPARTAMENTO DE
HUANCAMELICA”**

HUANCAMELICA, DICIEMBRE 2020

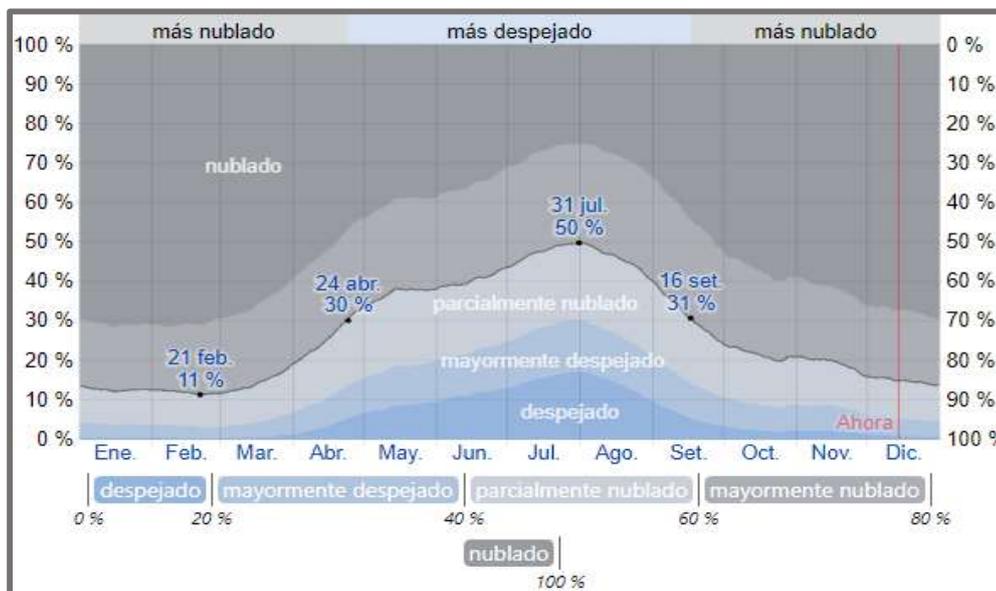
despejado del año, el cielo está despejado, mayormente despejado o parcialmente nublado el 50 % del tiempo y nublado o mayormente nublado el 50 % del tiempo. La parte más nublada del año comienza aproximadamente el 16 de setiembre; dura 7.2 meses y se termina aproximadamente el 24 de abril. El 21 de febrero, el día más nublado del año, el cielo está nublado o mayormente nublado el 89 % del tiempo y despejado, mayormente despejado o parcialmente nublado el 11 % del tiempo.

Figura N° 5: Categorías de nubosidad en la capital del distrito de Chincho, de la provincia de Angaraes y departamento de Huancavelica

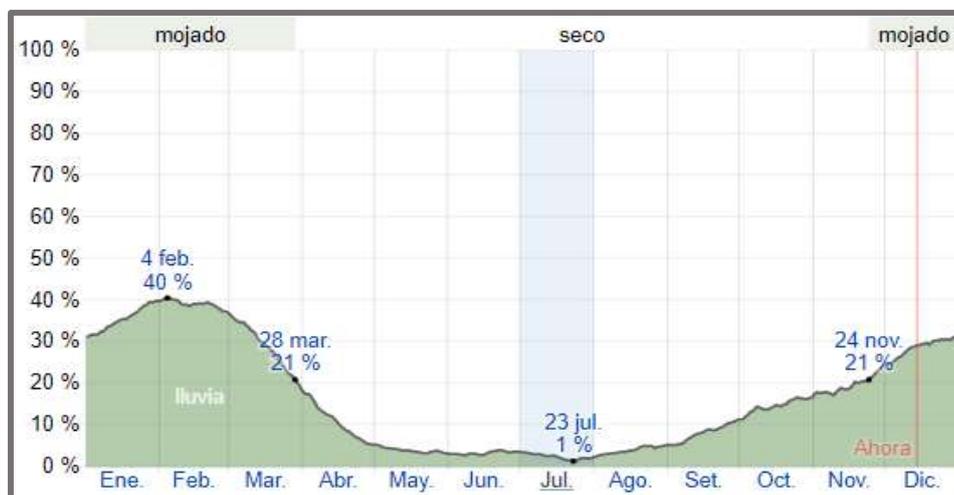
La temporada más mojada dura 4.1 meses, de 24 de noviembre a 28 de marzo, con una probabilidad de más del 21 % de que cierto día será un día mojado. La probabilidad máxima de un día mojado es del 40 % el 4 de febrero. La temporada más seca dura 7.9 meses, del 28 de marzo al 24 de noviembre. La probabilidad mínima de un día mojado es del 1 % el 23 de julio. Entre los días mojados, distinguimos entre los que tienen solamente lluvia, solamente nieve o una combinación de las dos. En base a esta categorización, el tipo más común de precipitación durante el año es solo lluvia, con una probabilidad máxima del 40 % el 4 de febrero.

Figura N° 6: Precipitación en la capital del distrito de Chincho, de la provincia de Angaraes y departamento de Huancavelica

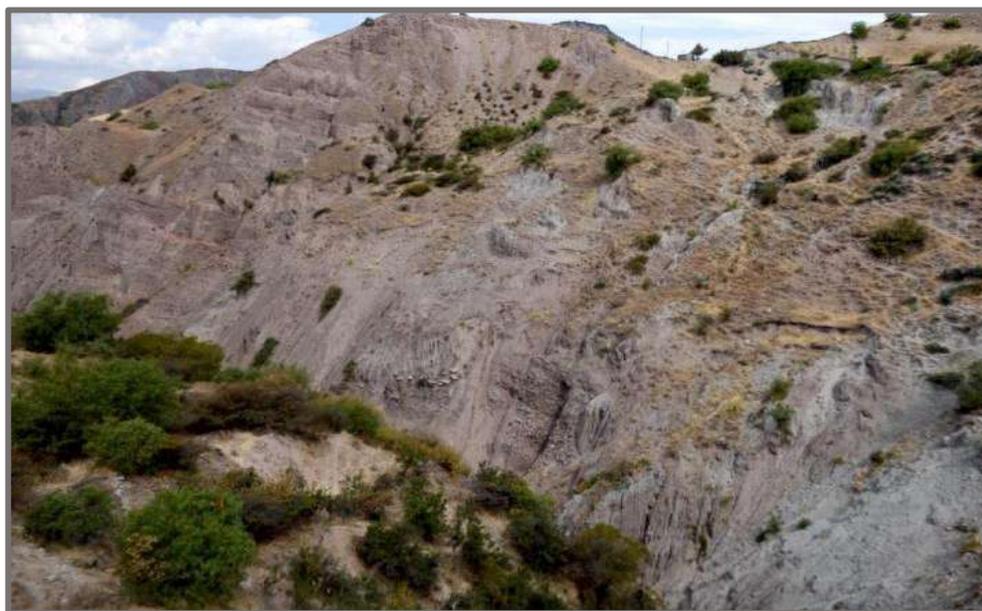
Imagen N° 2: Vista con dirección hacia el sureste de la margen izquierda de la quebrada Tranca, en donde se puede observar la intercalación de limoarcillitas de color rojizo, con areniscas y lodolitas del Miembro Tingrayoc de la Formación Huanta.

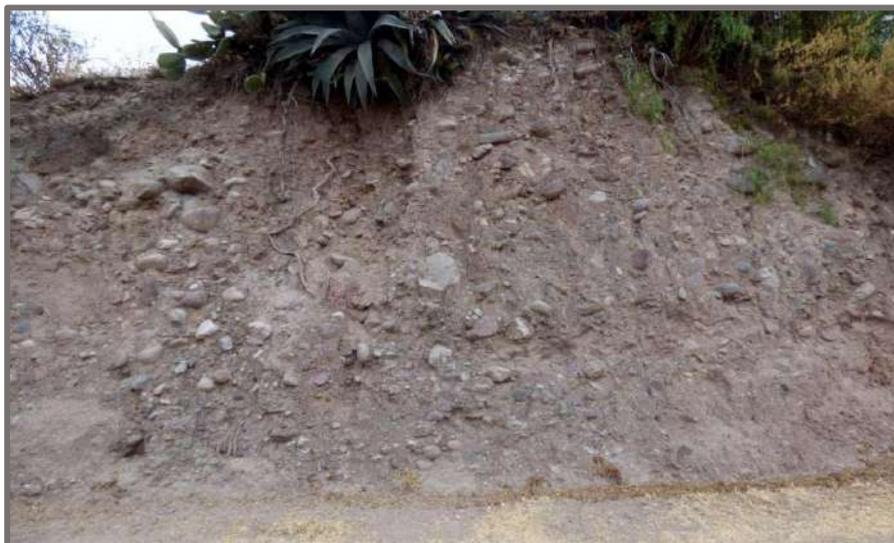
Imagen N° 3: Vista en la que se observa los conglomerados de la Formación Acobamaba en el talud superior de corte de la carretera Chincho-Huanchuy, ubicado a 70 m de la localidad de Chincho.

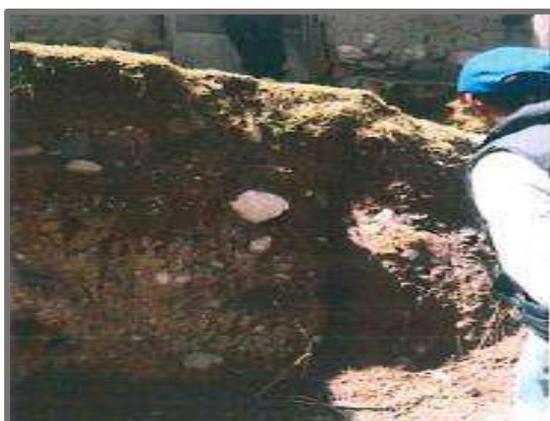
Imagen N° 4: Zona urbana de Chincho, en un corte de talud, donde se muestra la heterogeneidad del suelo.

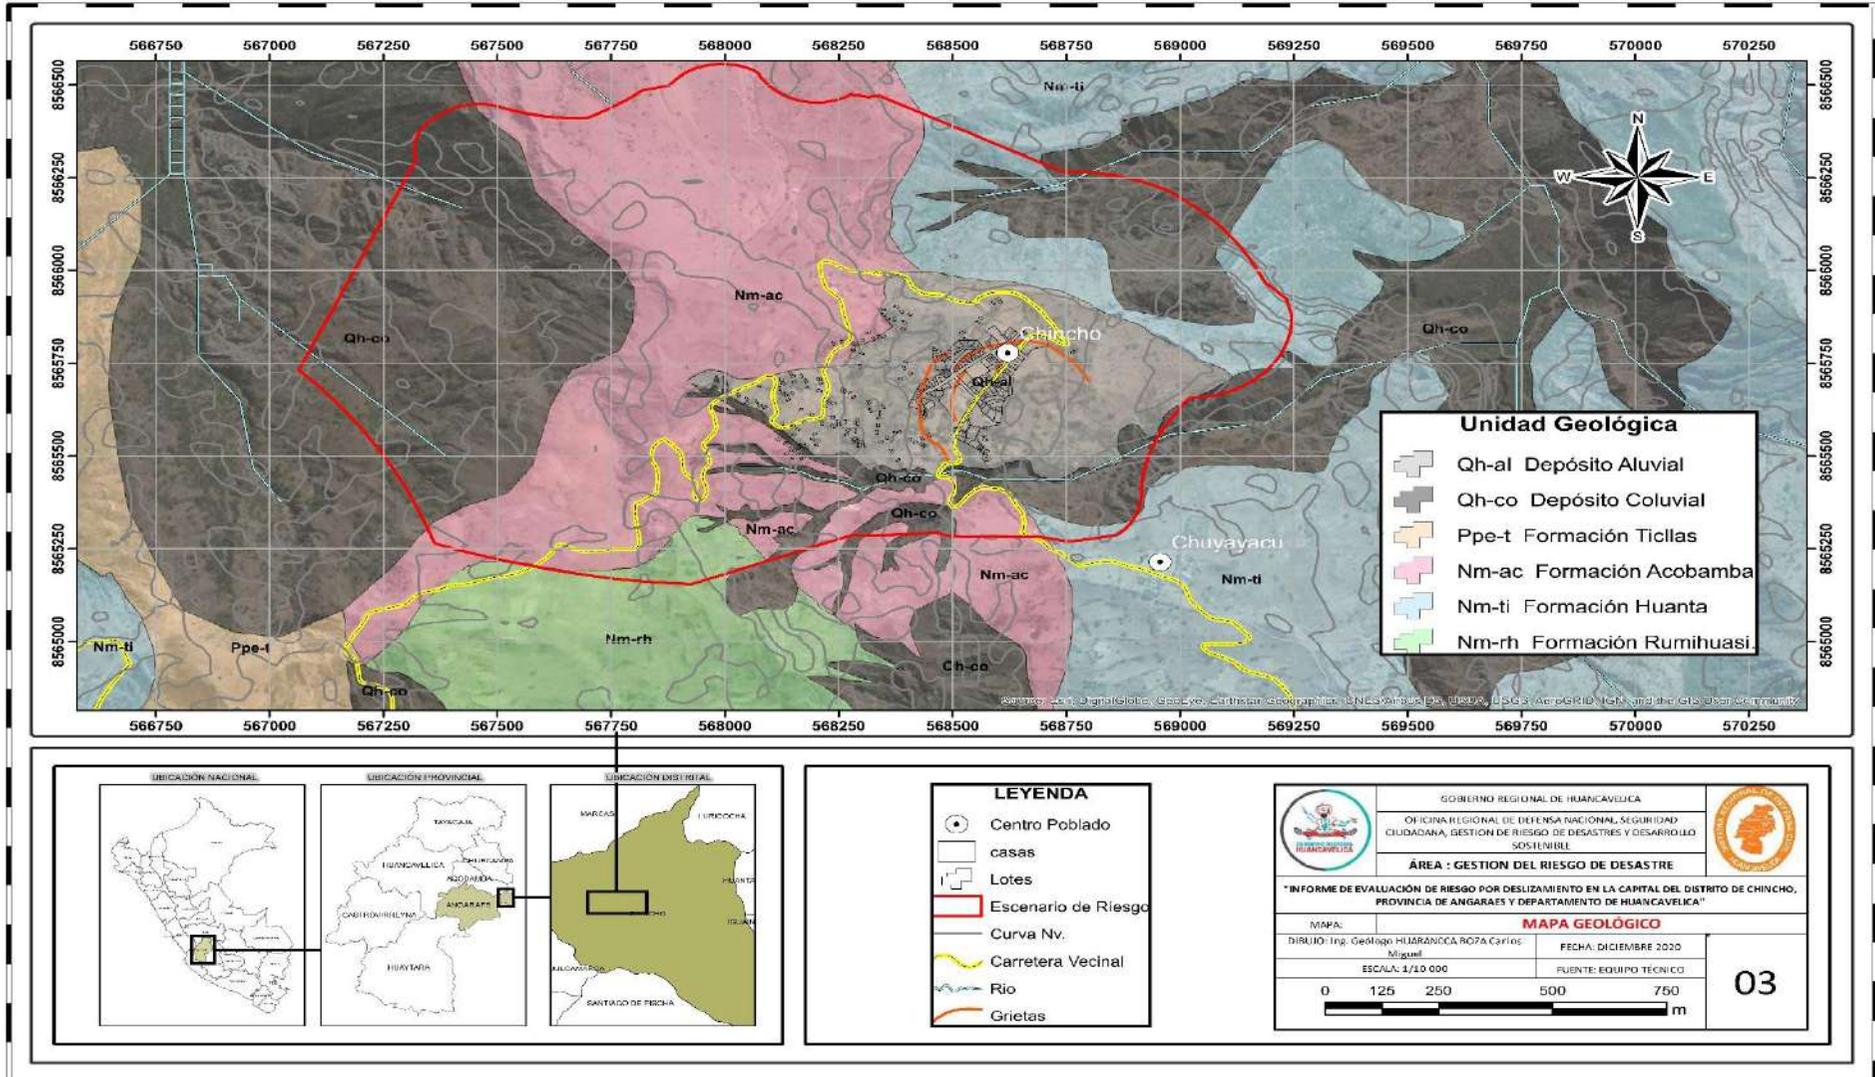
Figura N° 11: Mapa Geológico del escenario de riesgo en la capital del distrito de Chincho, provincia de Angaraes y departamento de Huancavelica.

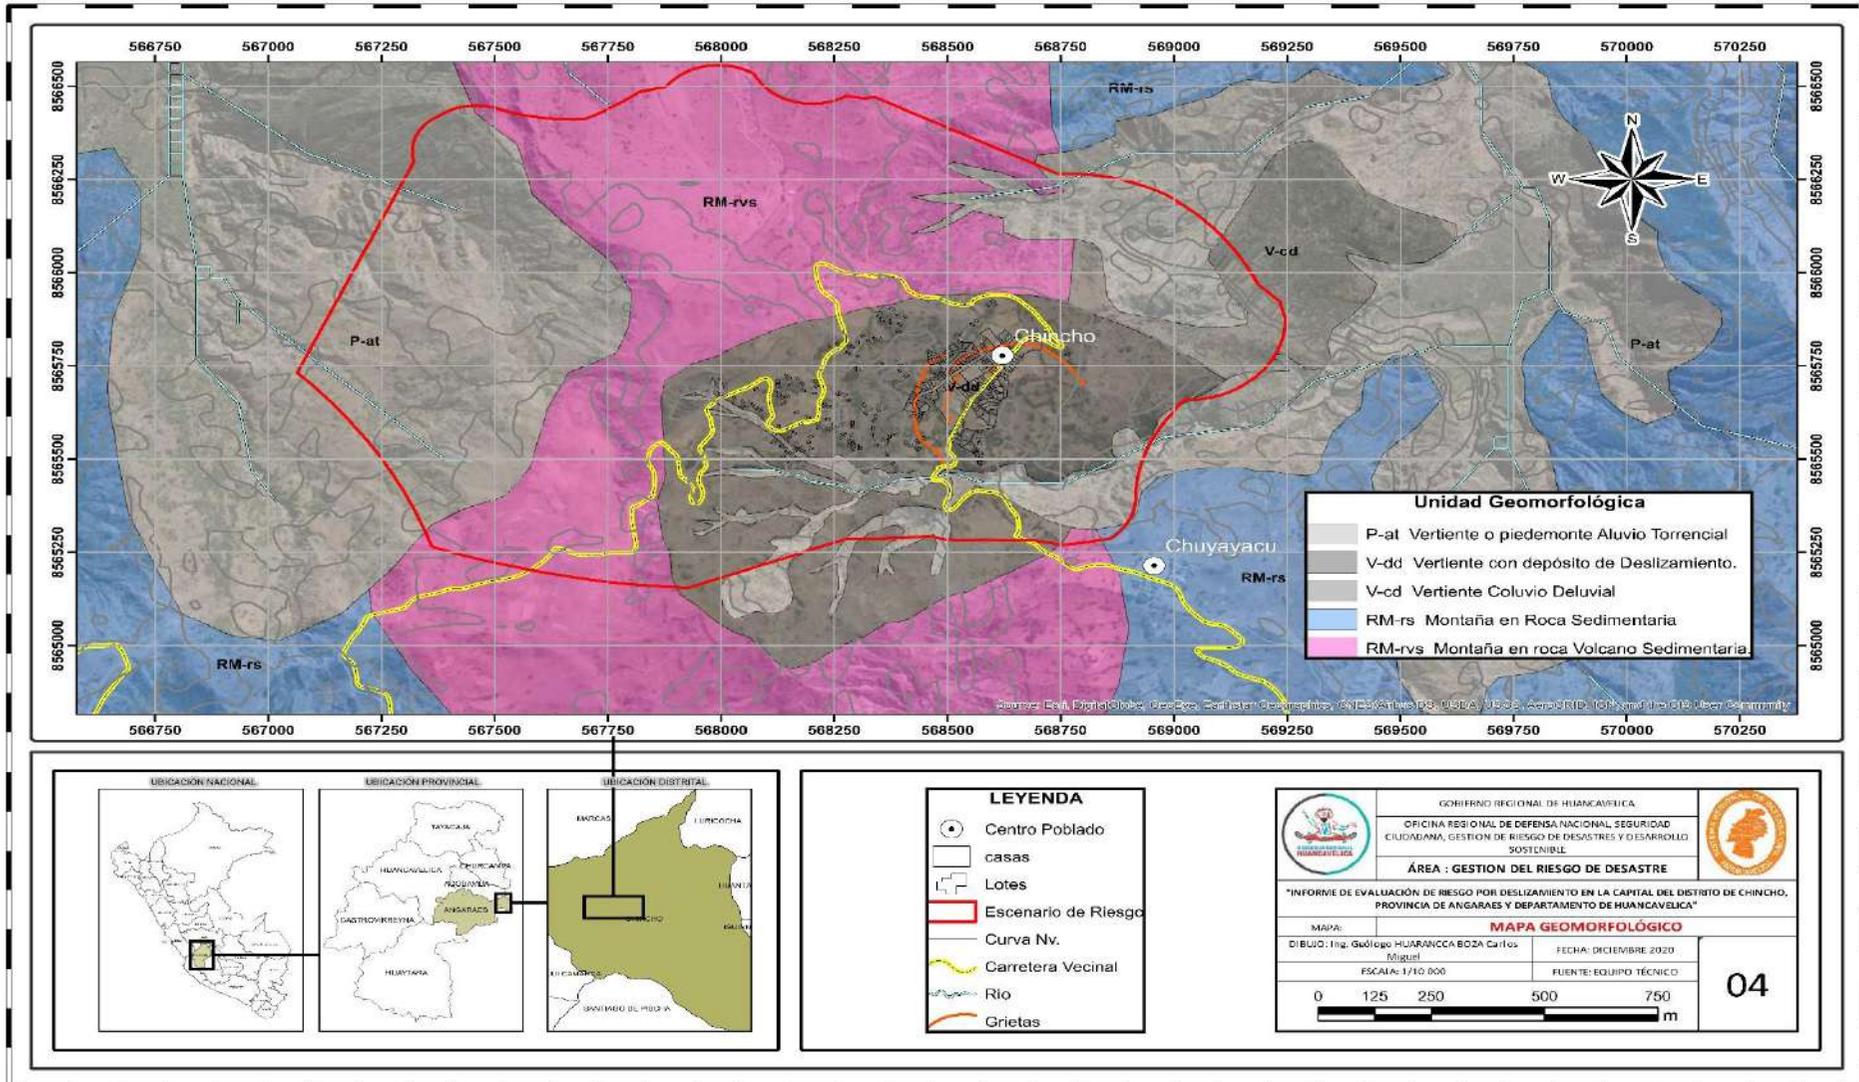
Figura N° 12: Mapa Geomorfológico del escenario de riesgo en la capital del distrito de Chincho, provincia de Angaraes y departamento de Huancavelica.

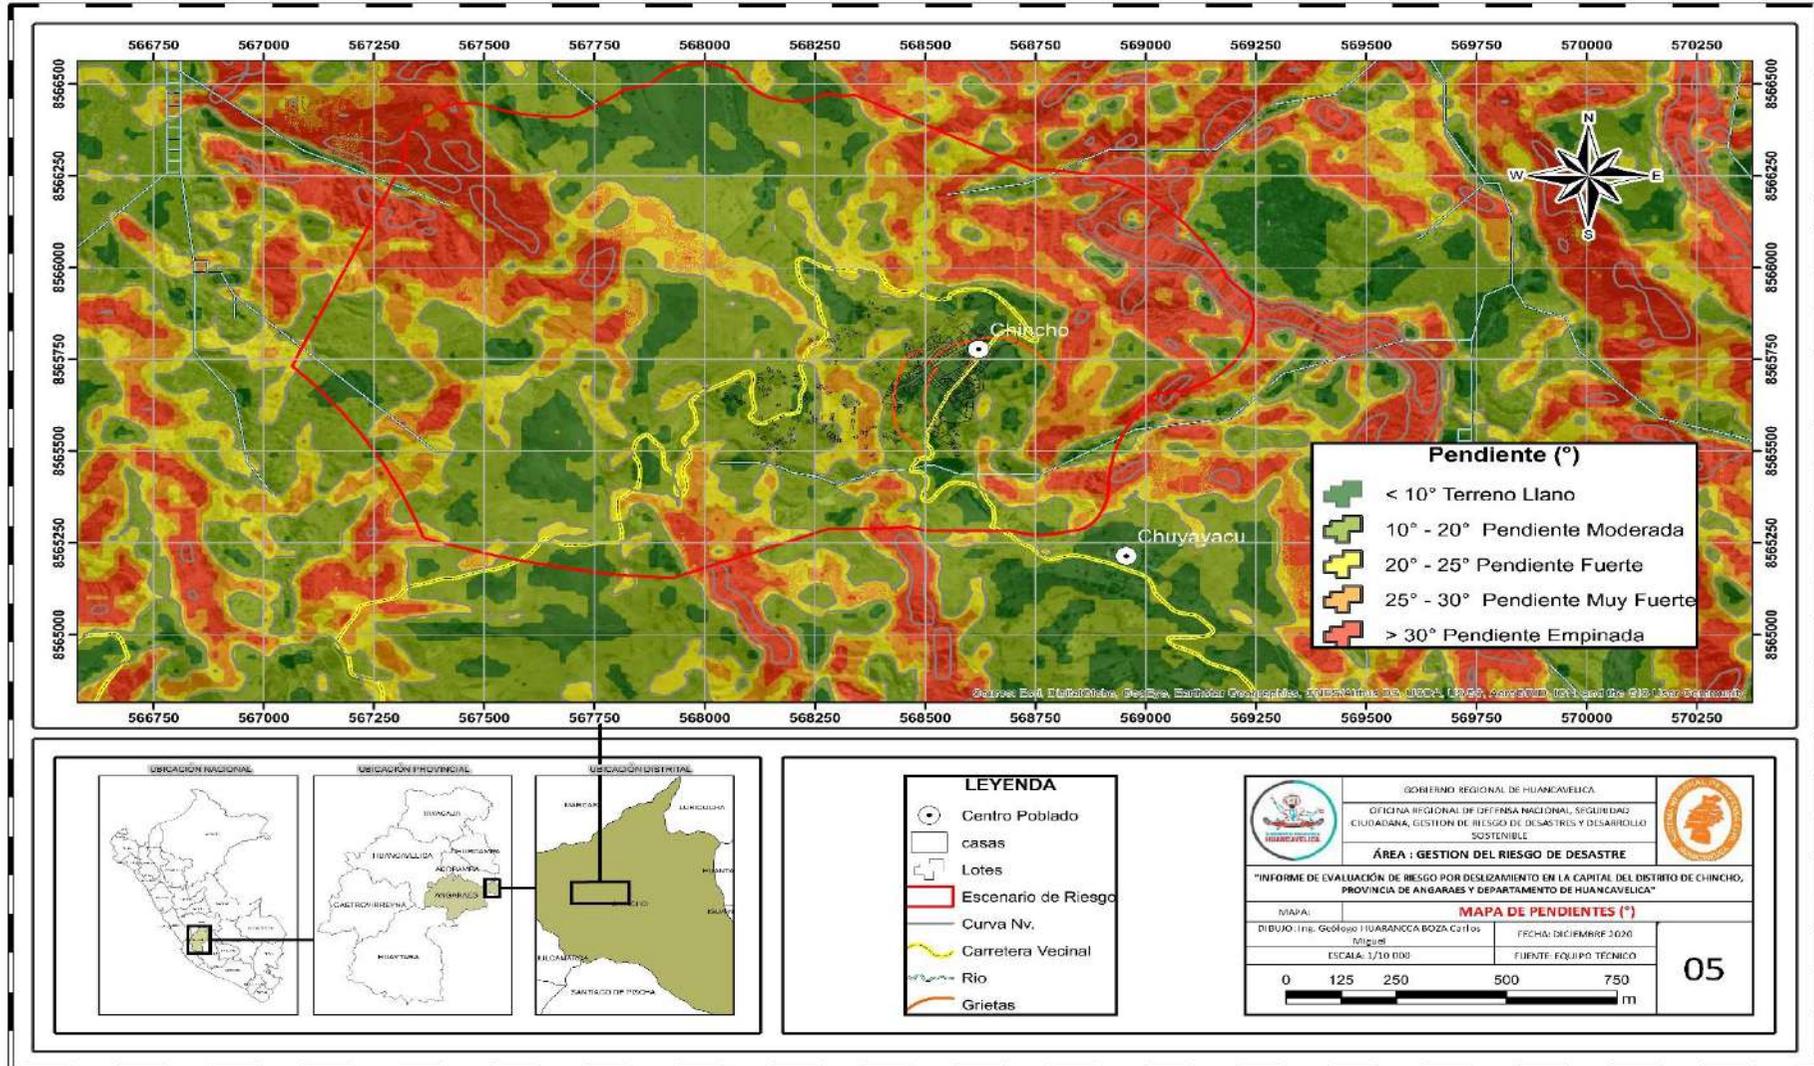
Figura N° 13: Mapa de pendientes del escenario de riesgo en la capital del distrito de Chincho, provincia de Angaraes y departamento de Huancavelica.

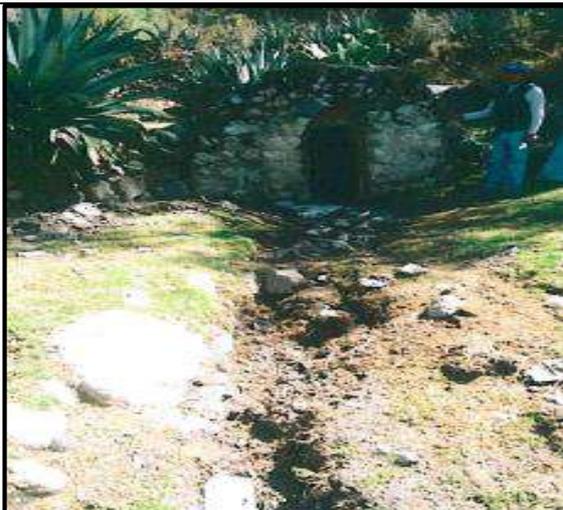
- Así mismo se identificó la infiltración de aguas superficiales, producto de las intensas precipitaciones y de fuentes de agua, también se observó manantes que se encuentran no recubiertos y canalizados, rocas permeables, medianamente consolidadas, suelos arenoso arcillosos que permiten la infiltración y retención de aguas de lluvia, por ello los suelos pierden resistencia, originando asentamientos diferenciales.

Imagen N° 5: Fuente de agua no recubierta ni canalizada adecuadamente presentando con flujo constantemente.

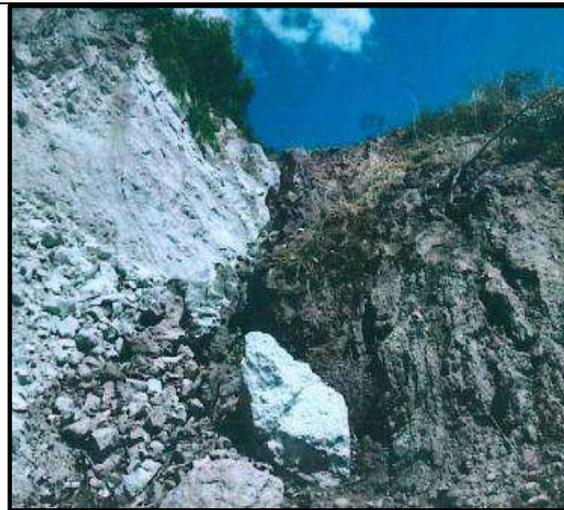
- También se verificó escasa cobertura vegetal, presencia de estratos de yeso, el cual retiene el agua, grietas no selladas que permiten que el agua de lluvia se filtre con mayor rapidez a través de ellas originando la pérdida de la cohesión del suelo y socavación de las quebradas Perascocha y Pachayarcu permitiendo la

Imagen N° 6: Contacto de estratos de yeso y el suelo en las quebrada de Perascocha

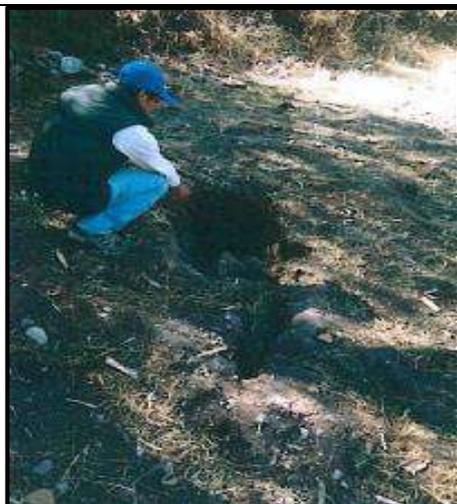
Imagen N° 7: Vistas de grietas en áreas de cultivo los cuales se muestran aún húmedas y con poca o ninguna cobertura vegetal.

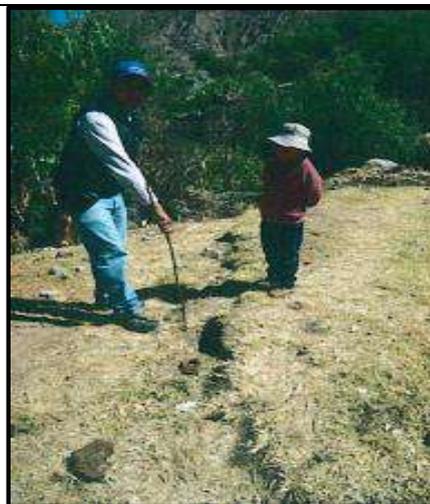
Imagen N° 8: Vistas de grietas en áreas de cultivo que fueron abandonados.

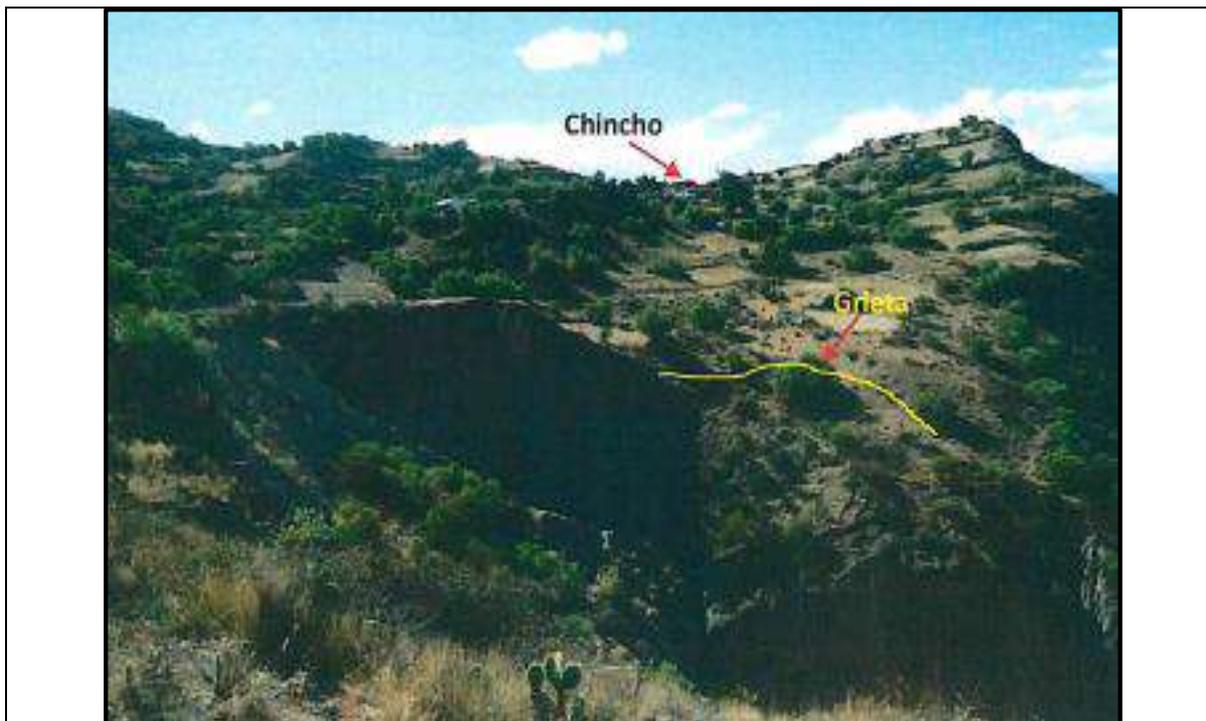
Imagen N° 9: Vista de la quebrada Pachayarcu mostrando grietas en la cabecera del talud lo que representa la inestabilidad de estas laderas.

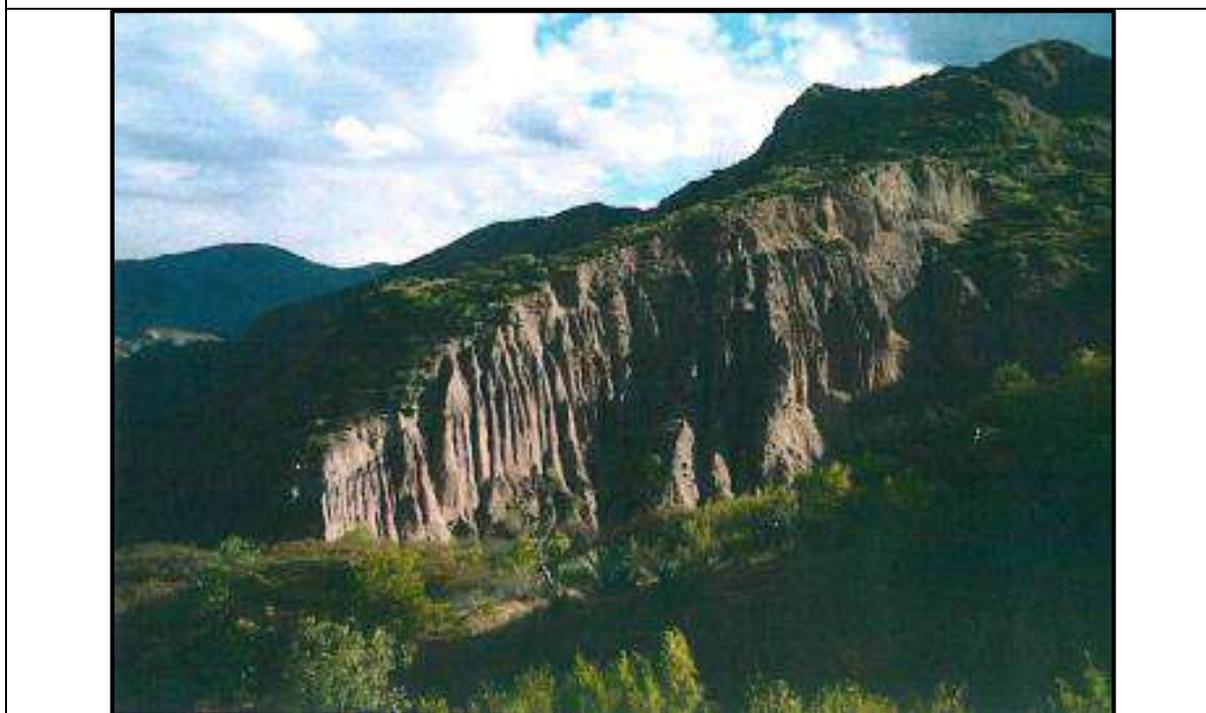
Imagen N° 10: Erosión de laderas: Los procesos se muestran a manera de surcos y cárcavas, comienza con canales muy delgados que a medida que persiste la erosión, pueden profundizarse a decenas de metros. La erosión está relacionada al proceso de escorrentía superficial. A partir de allí y con ayuda de la lluvia las partículas se movilizan en el sentido de la máxima pendiente y producen una excavación que tiende a aumentar con la velocidad de la erosión. La imagen muestra la vista de erosión de laderas a manera de surcos y cárcavas a ambos márgenes de la quebrada Pachayarcu, siendo esto más significativos en épocas de lluvias.

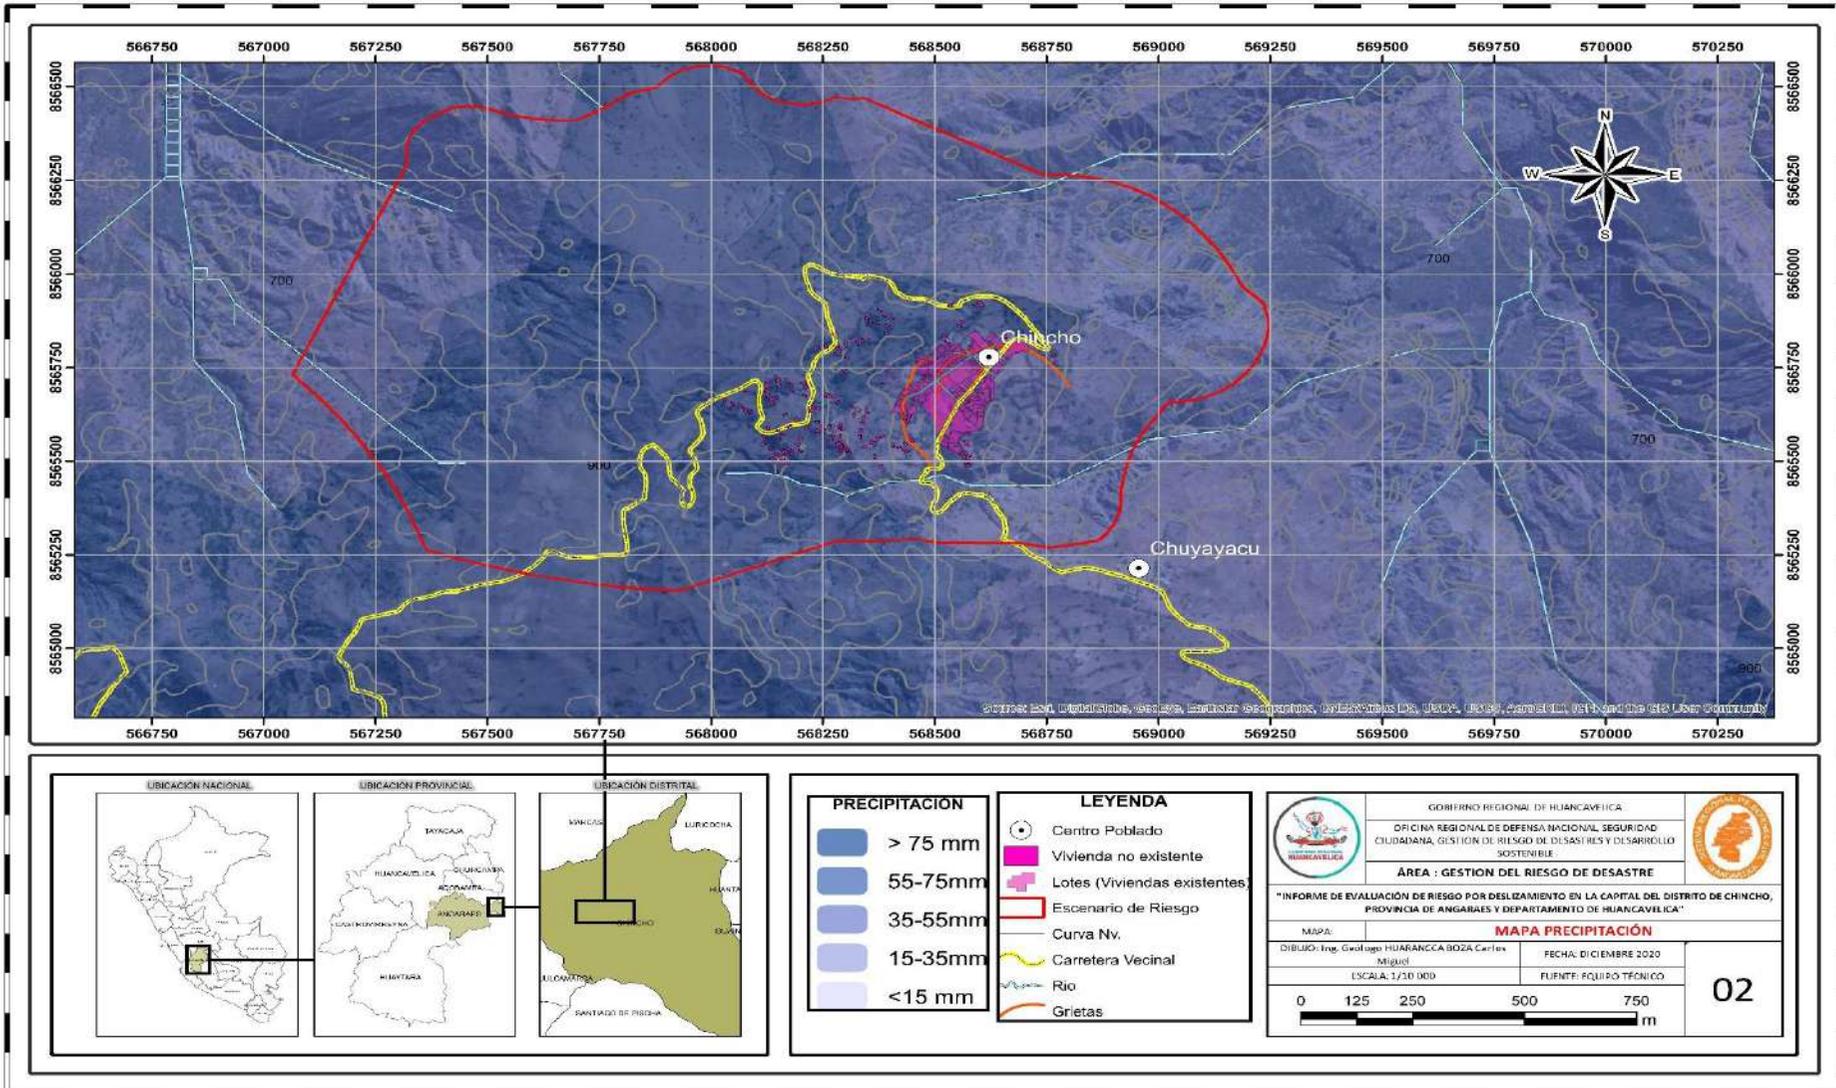
Figura N° 14: Mapa de precipitación del escenario de riesgo en la capital del distrito de Chincho, provincia de Angaraes y departamento de Huancavelica.

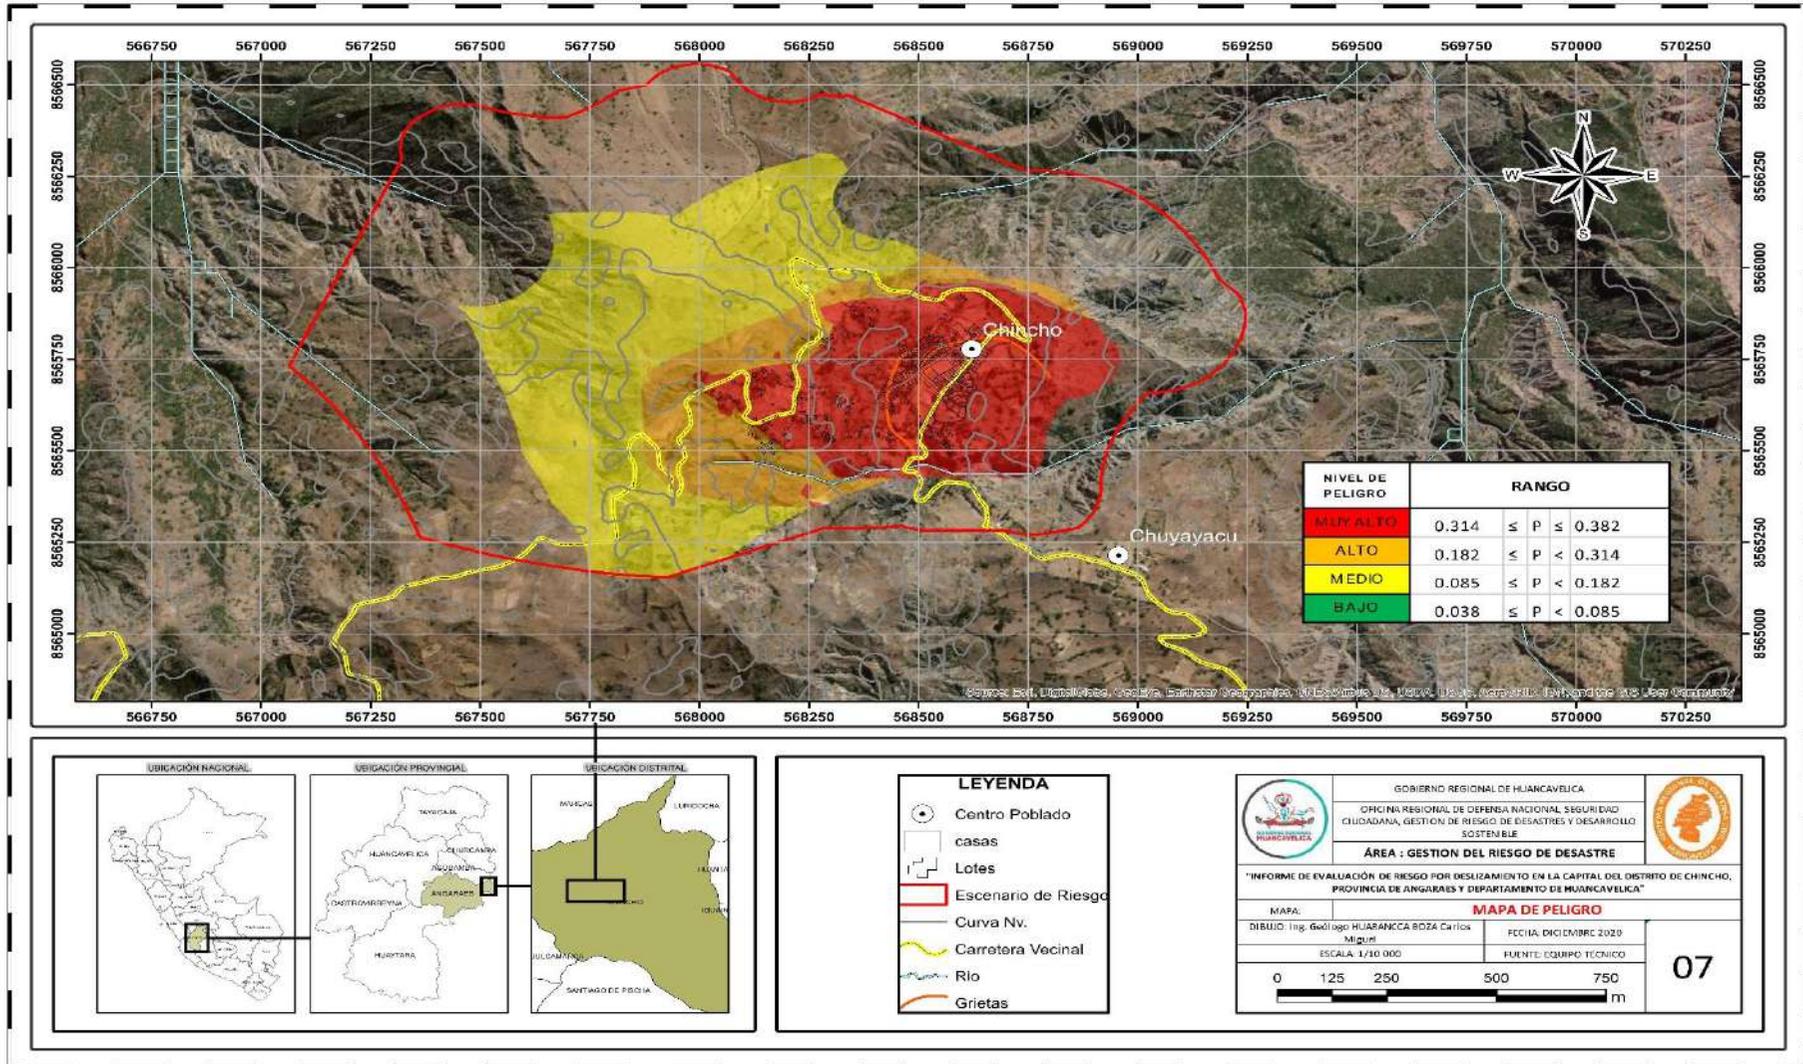
Figura N° 16: Mapa de peligro del escenario de riesgos en la capital del distrito de Chincho, de la provincia de Angaraes y departamento de Huancavelica.

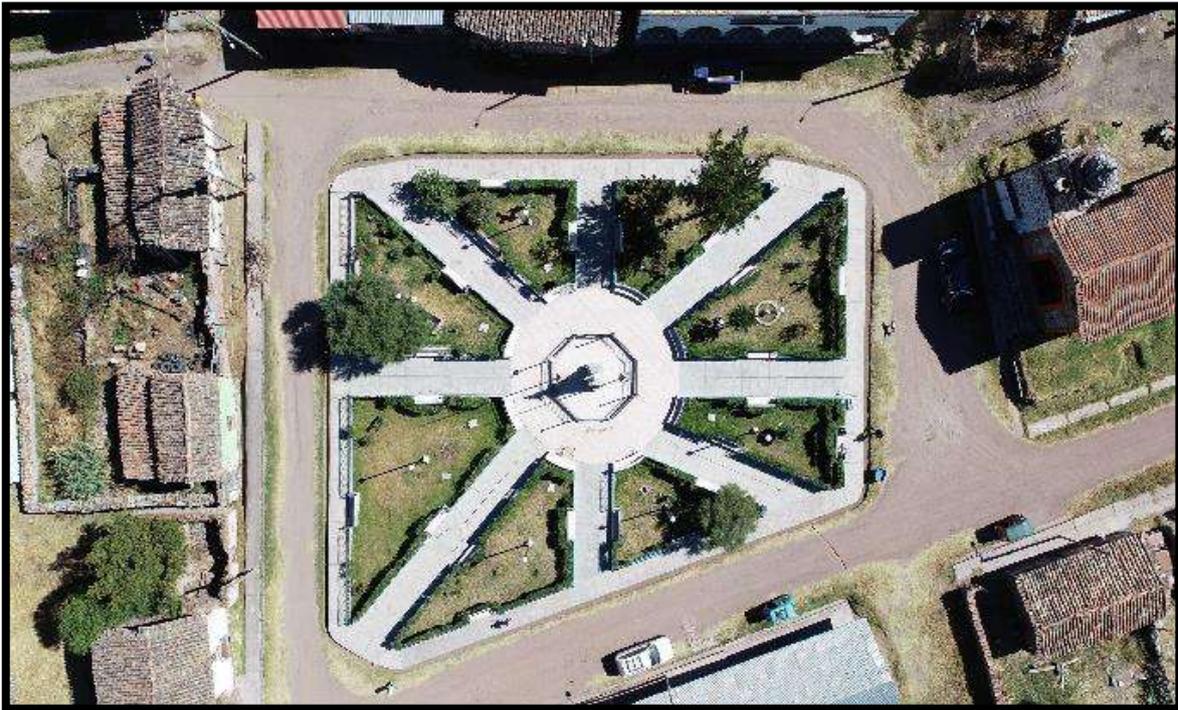
Imagen N° 11: Vista aérea del parque principal de la capital del distrito de Chincho, donde se aprecia los daños ocasionados por los constantes movimientos de suelos “DESLIZAMIENTO”.

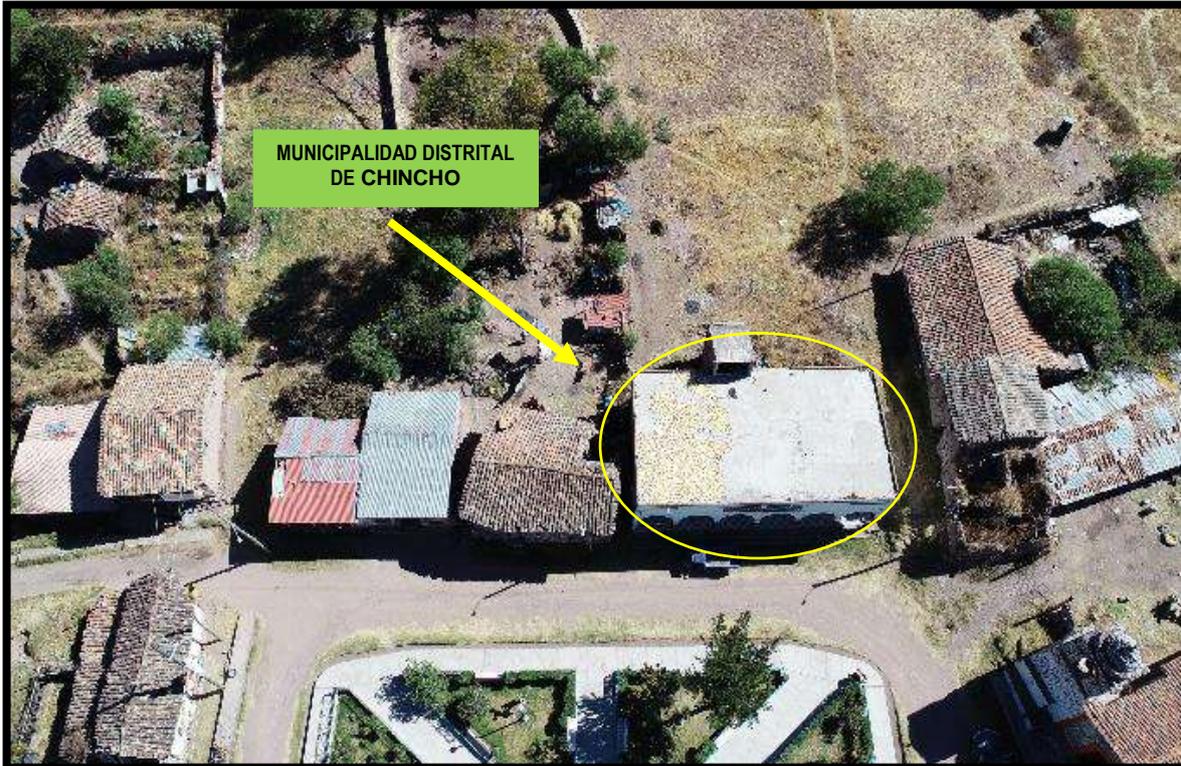
Imagen N° 12: Vista aérea de la Municipalidad Distrital de Chincho, donde se aprecia los daños ocasionados por los constantes movimientos de masas “DESLIZAMIENTO”.

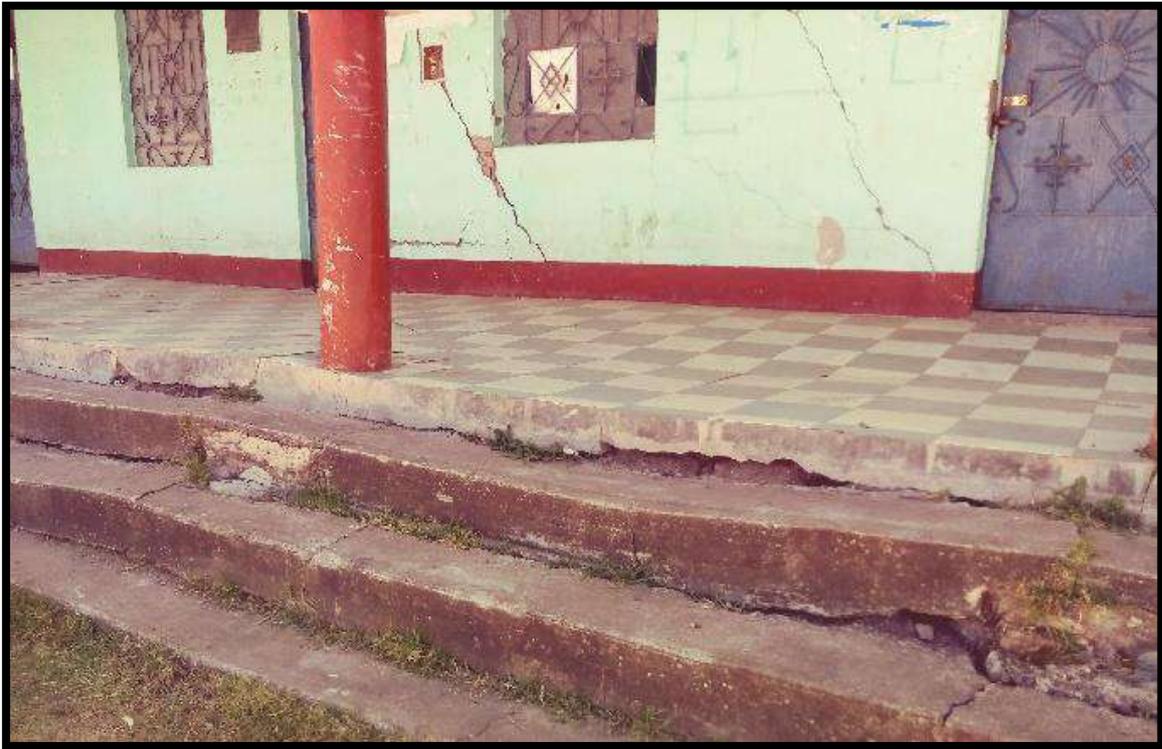
Imagen N° 13: Evidencia el daño estructural que sufrió el local de la Municipalidad Distrital de Chincho, afectado por las filtraciones de agua y el efecto geodinámica externo de la zona aérea de la Municipalidad Distrital de Chincho.

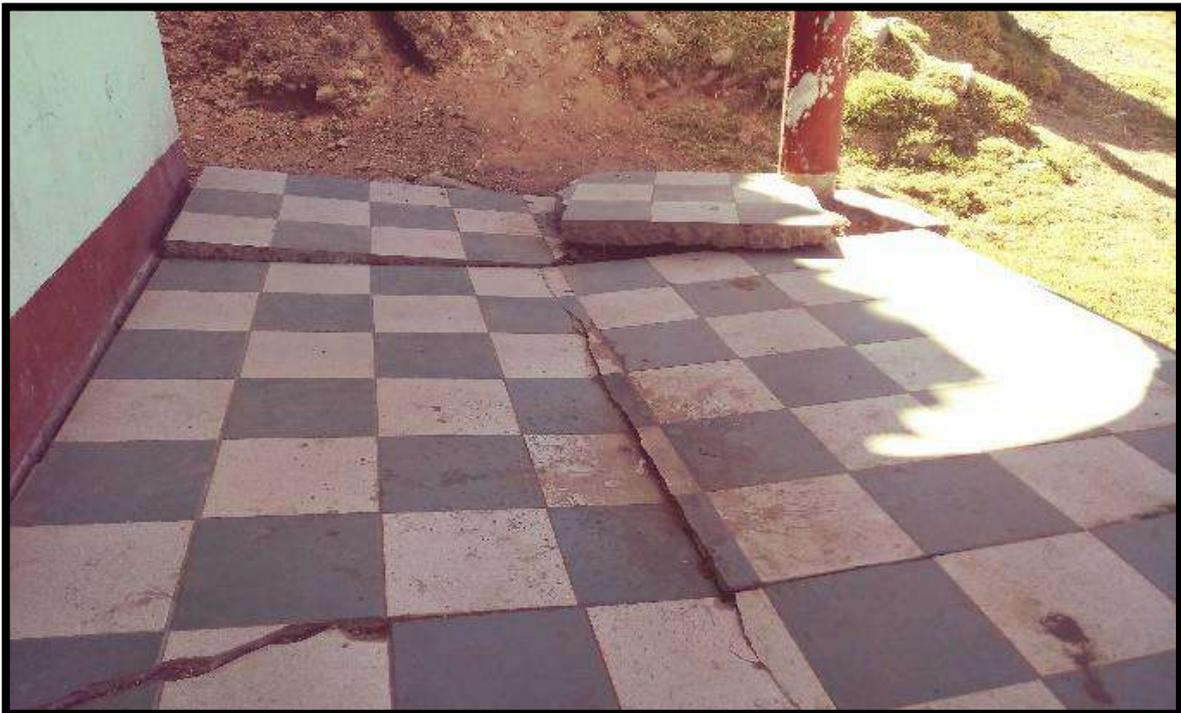
Imagen N° 14: Evidencia el Hundimiento y deformación del suelo por efecto de la licuefacción y saturación del suelo que sufrió el local de la Municipalidad Distrital de Chincho.

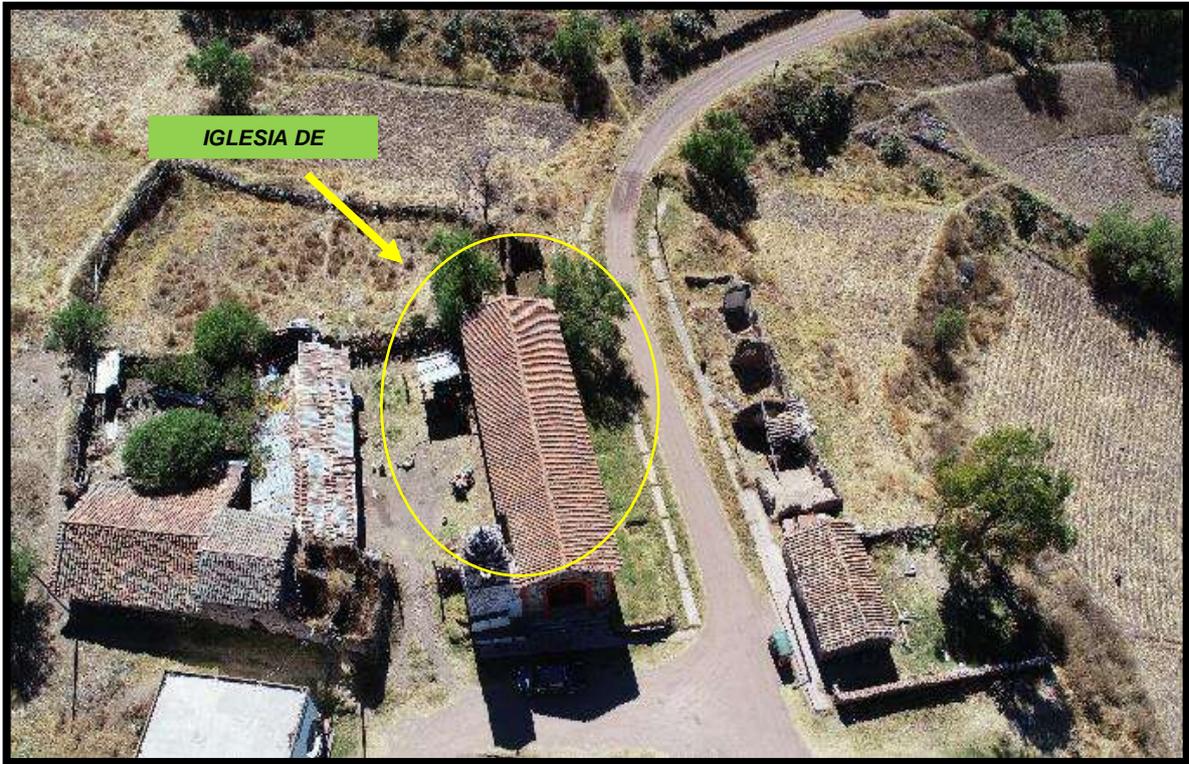
Imagen N° 15: Evidencia el Hundimiento y deformación de la Iglesia de la comunidad de Chincho..
Fuente: Grupo técnico GRD.

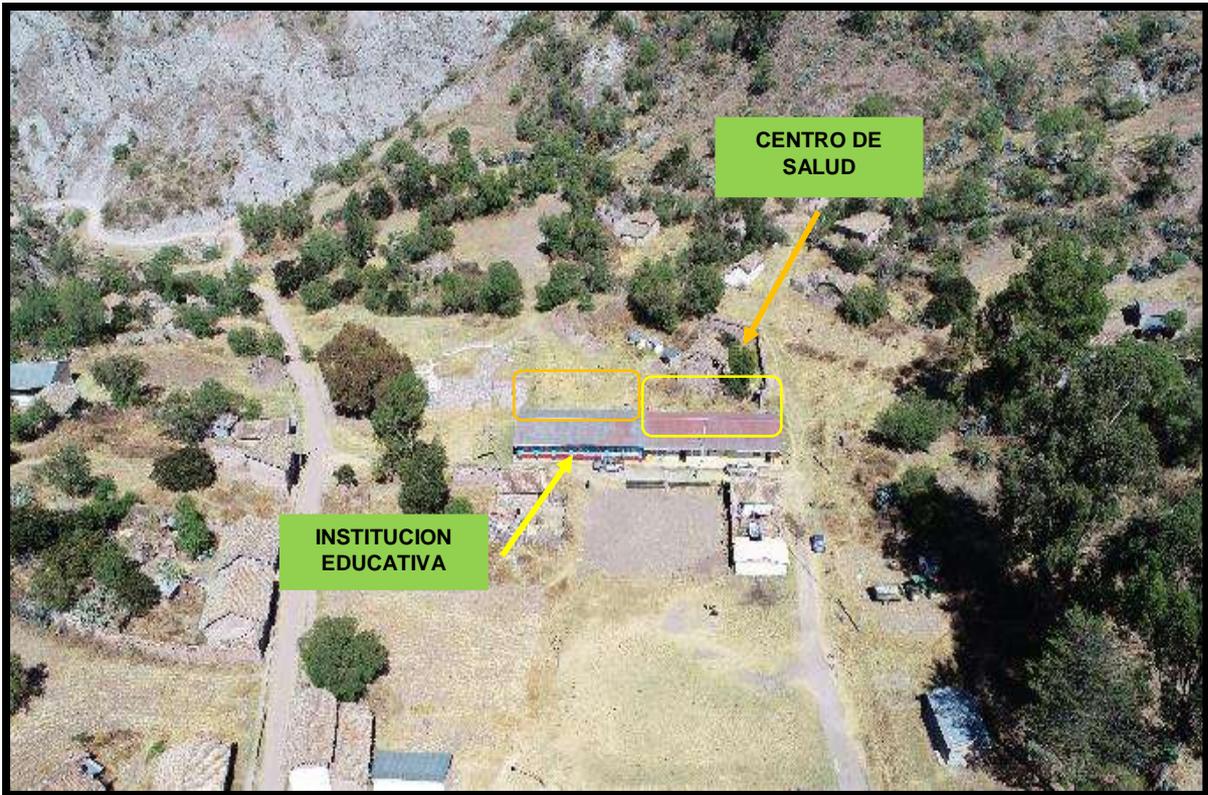
Imagen N° 16: Vista aérea del centro de salud y de la Institución Educativa del nivel primario de Chincho.
Fuente: Grupo técnico GRD.

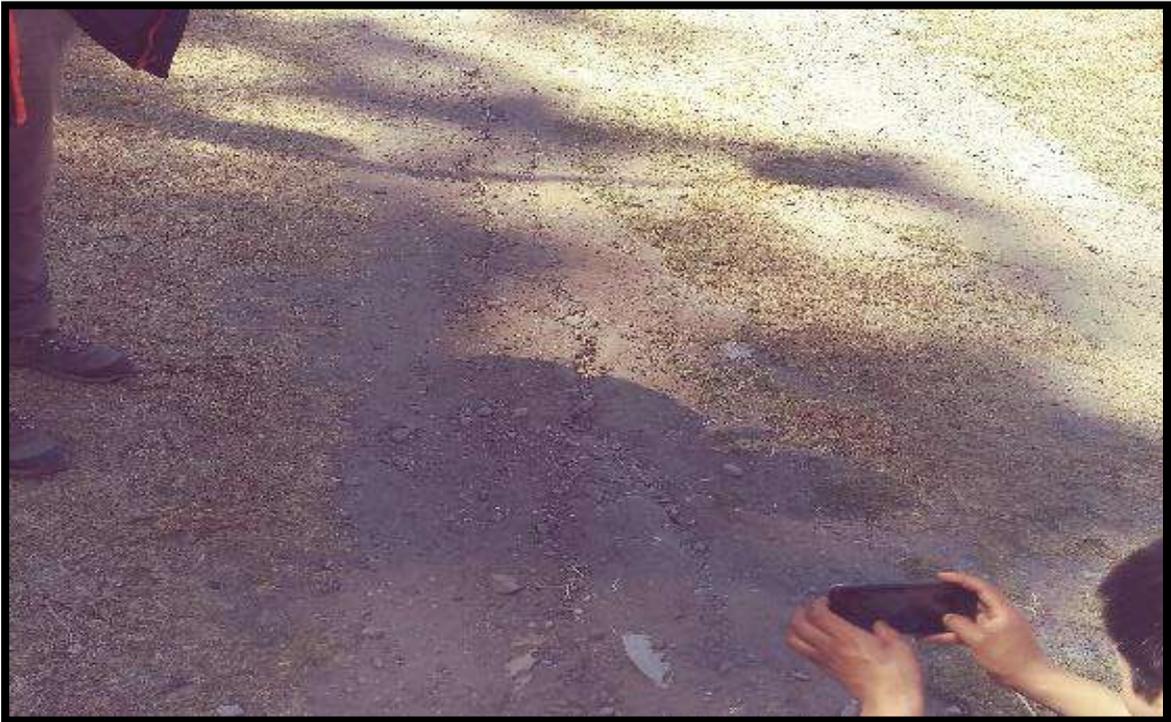
Imagen N° 17: Vista de agrietamientos ubicados en la vía (carretera) cercano o perpendiculares a las grietas principales del poblado Chincho.
