**DIRECCIÓN REGIONAL DE DEFENSA
NACIONAL SEGURIDAD CIUDADANA,
GESTIÓN DE RIESGO DE DESASTRES
Y DESARROLLO SOSTENIBLE.**

**“INFORME DE EVALUACIÓN DE RIESGO POR
DESLIZAMIENTO EN LA CAPITAL DEL
DISTRITO DE CHINCHO, DE LA PROVINCIA
DE ANGARAES Y DEPARTAMENTO DE
HUANCAMELICA”**

HUANCAMELICA, DICIEMBRE 2020

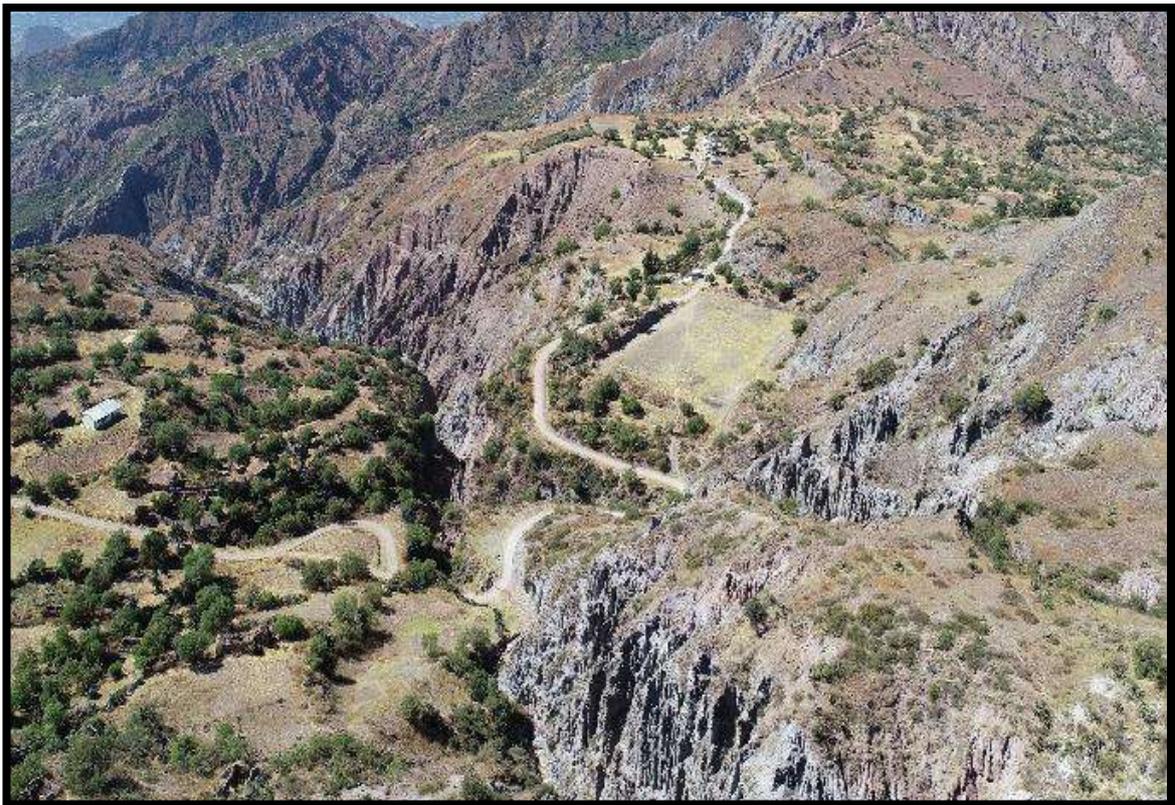
Imagen N° 18: Vista de la Quebrada Perascucho, dirección de deslizamiento del Poblado de Chincho.

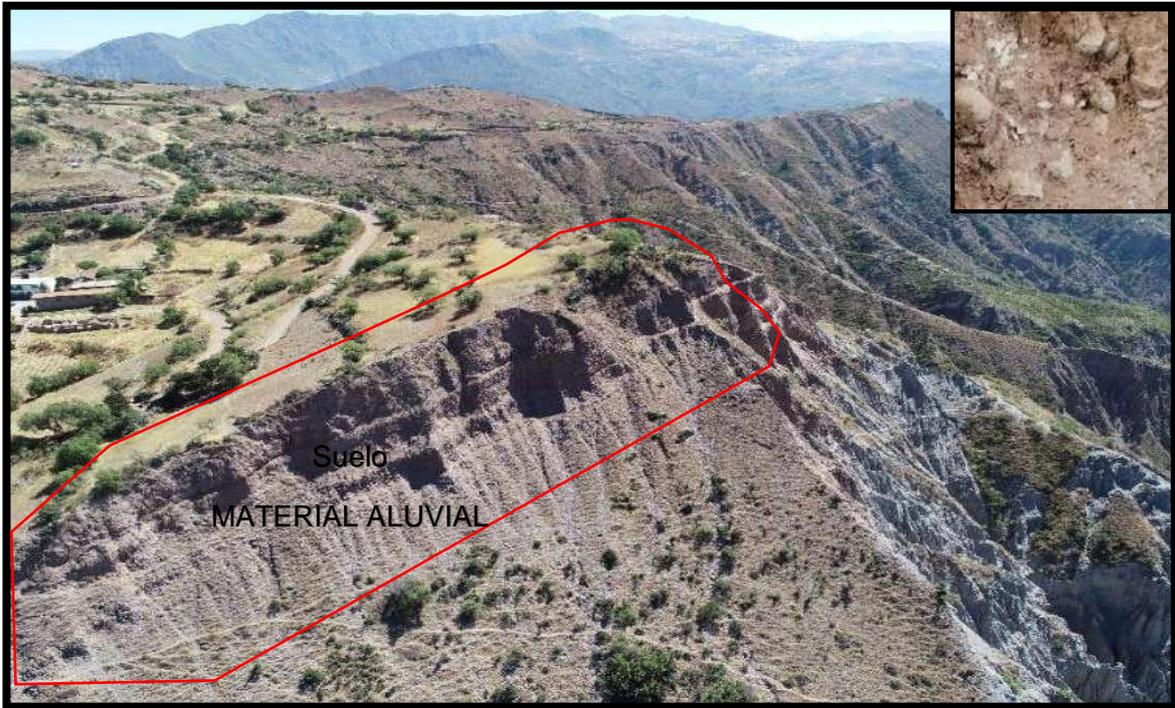
Imagen N° 19: Vista de Material Aluvial con clastos redondeados a subredondeados con arenas y limos
Fuente: Grupo técnico GRD

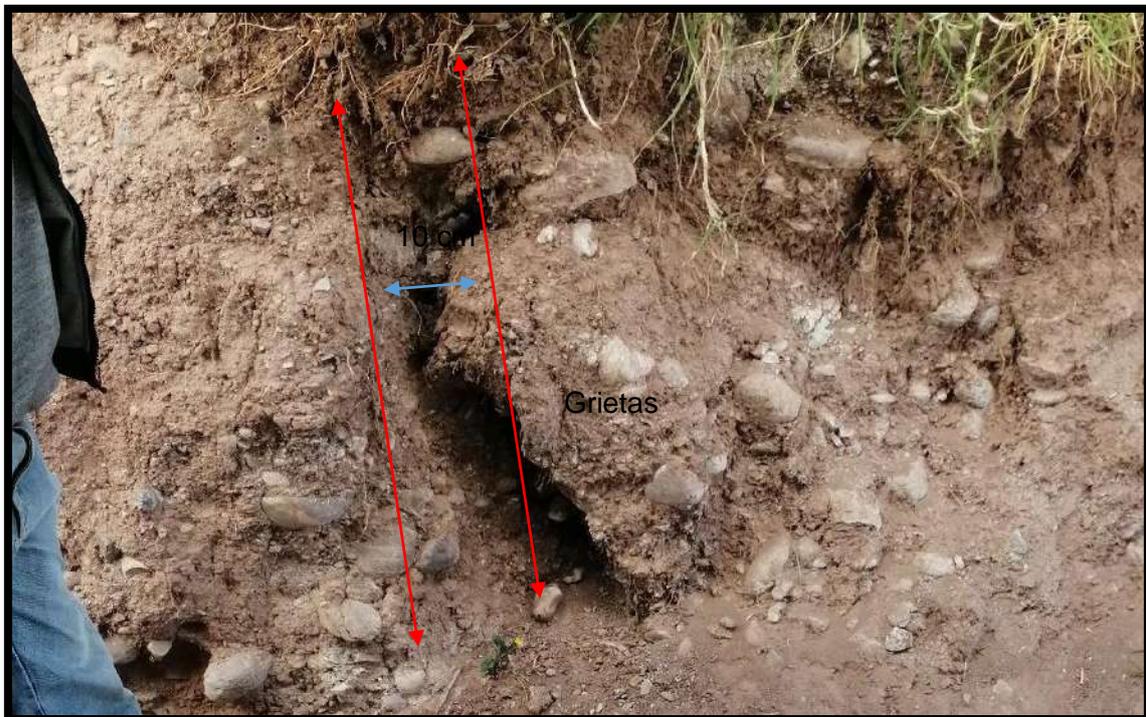
Imagen N° 20: Vista de grietas con aberturas de entre 10 cm, por la ocurrencia del deslizamiento en temporadas de lluvias y la posterior sobresaturación de suelos.
Fuente: Grupo técnico GRD

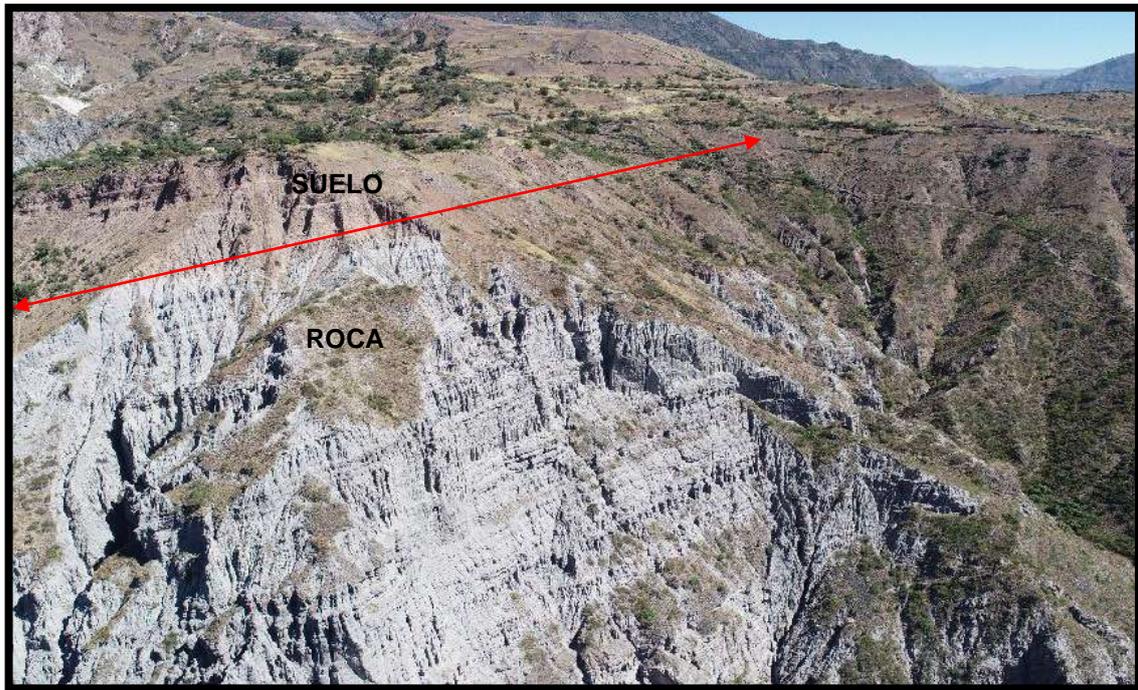
Imagen N° 21: Vista donde se aprecia 2 horizontes (suelo en la parte superior y roca en la parte inferior), lugar donde ocurre el plano o superficie de rotura, ocasionando los deslizamientos del centro poblado de Chincho.

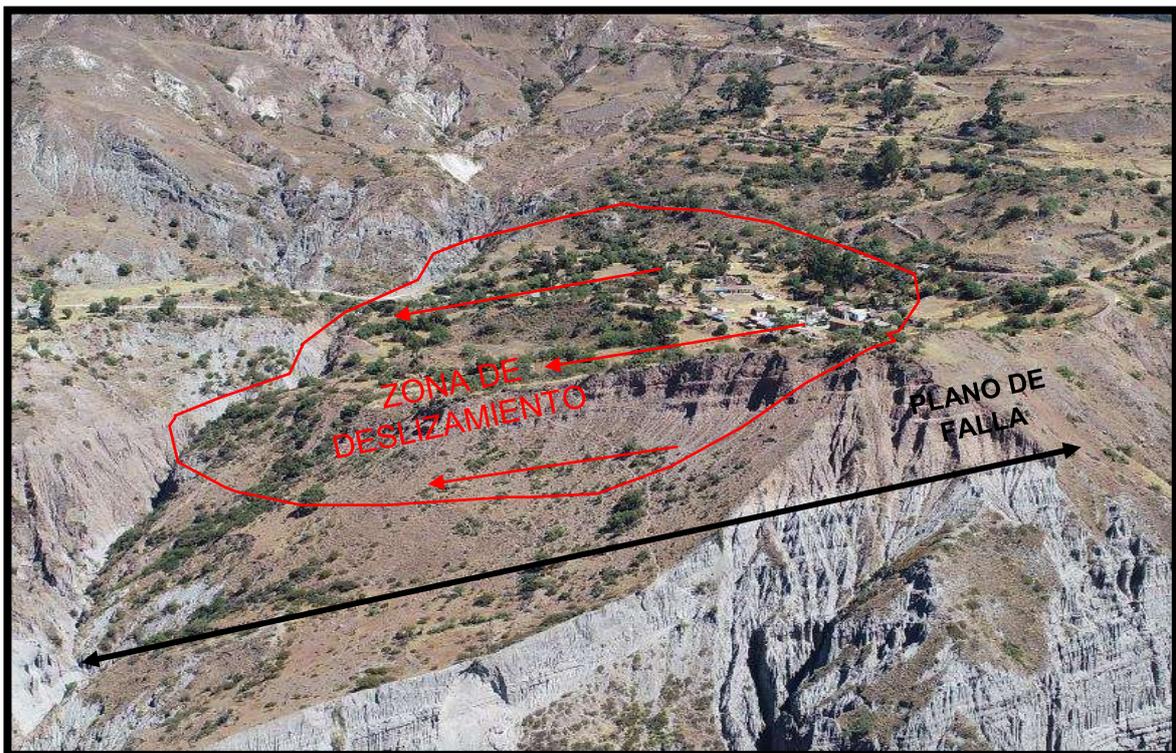
Imagen N° 22: Vista de zona de Deslizamiento y el plano de falla, los agrietamientos debido a la ocurrencia de fuertes precipitaciones y la posterior saturación de los suelos, así generándose el deslizamiento del poblado de Chincho.
