Asunto : Remito Fichas Técnicas referenciales

Referencia : Identificación de puntos críticos en ríos

FICHA TECNICA REFERENCIAL DE IDENTIFICACIÓN DE PUNTO CRÍTICO EN EL SECTOR SHIHUALLY - RIO TAMBOGAN, DISTRITO DE CHURUBAMBA, PROVINCIA DE HUANUCO, DEPARTAMENTO DE HUANUCO

FICHA TECNICA REFERENCIAL DE IDENTIFICACIÓN DE PUNTO CRÍTICO EN EL SECTOR PUAMBA - C.P. SHIHUALLI EN LA QUEBRADA COCHABAMBA, DISTRITO DE CHURUBAMBA, PROVINCIA DE HUANUCO, DEPARTAMENTO DE HUANUCO

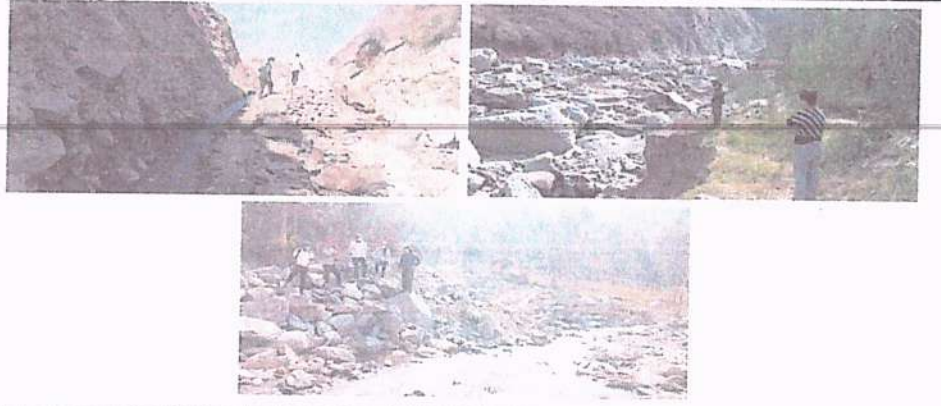
VII. PANEL FOTOGRAFICO DE ZONA VULNERABLE

El tramo identificado, se establece en la margen izquierda del Río Tambogan, donde el tipo de suelo encontrado es Gravoso - Limoso, donde se identifica erosión fluvial, que afecta los suelos en la margen y tramo identificado afectando la infraestructura hidráulica existente.

Se propone, implementar una estructura de proteccion de tipo dique enrocado, para mitigar los efectos de la erosion en esta margen, por lo que se plantea la construcción de una defensa ribereña con enrocado en la margen izquierda del Rio Tambogan, en el Sector denominado Shihualli, del distrito de Chumbamba, provincia de Huanuco, región Huanuco. Se realizara la construcción de una estructura (enrocado) en un tramo de una longitud de 170 m en la margen izquierda de la quebrada, conformada por rocas colocadas con ayuda de equipos mecánicos. La seccion transversal del dique es de 2.50 metros de alto, 3.00 metros de ancho de la corona.

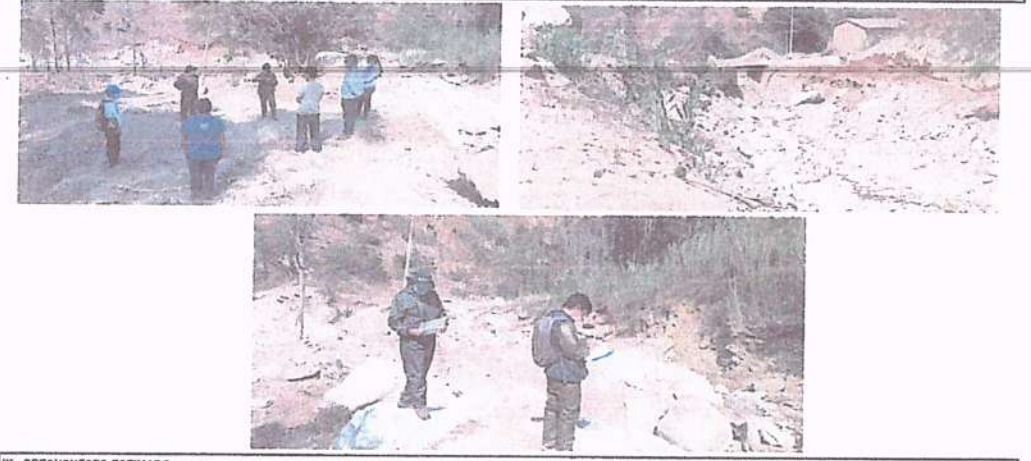
VIII.- PANEL FOTOGRÁFICO DE ZONA VULNERABLE

El tramo identificado, se establece en la margen izquierda de la quebrada Cochabamba, donde el tipo de suelo encontrado es limoso arenoso y arcilloso, donde se identifica erosión fluvial, que afecta los suelos en la margen y tramo identificado afectando la infraestructura hidráulica existente.

Se propone, implementar una estructura de protección de tipo dique enrocado, para mitigar los efectos de la erosión en esta margen, por lo que se plantea la construcción de una defensa ribereña con enrocado en la margen izquierda de la Quebrada Cochabamba, en el Sector denominado Puamba - C.P. de shivuali, del distrito de Churubamba, provincia de Huancayo, región Huancayo. Se realizará la construcción de una estructura (enrocado) en un tramo de una longitud de 80 m en la margen izquierda de la quebrada, conformada por rocas colocadas con ayuda de equipos mecánicos. La sección transversal del dique es de 2.50 metros de alto, 3.00 metros de ancho de la corona. El material utilizado para el enrocado consistirá en roca sólida (bolones) y no deleznable resistente a la abrasión, dique tipo escollera, con una profundidad en la uña de 1.50 m, base menor 1.50 m y 3 m de base mayor, altura de talud vertical será 2.5 m, con talud de z=0.7, con una longitud de 80 m, conjuntamente con trabajos de limpieza y descolmatación del cauce en 300 m con un ancho de 10.00 m, y una profundidad de 0.50 m, como se establece en los metrados.
