COMISIÓN NACIONAL DE INVESTIGACIÓN Y DESARROLLO AEROESPACIAL

INFORME FINAL

**ZONAS GEOGRÁFICAS CON MONITOREO PERMANENTE PARA LA
EVALUACIÓN DE EVENTOS NATURALES GEOLÓGICOS UTILIZANDO
TELEDETECCIÓN**

2013

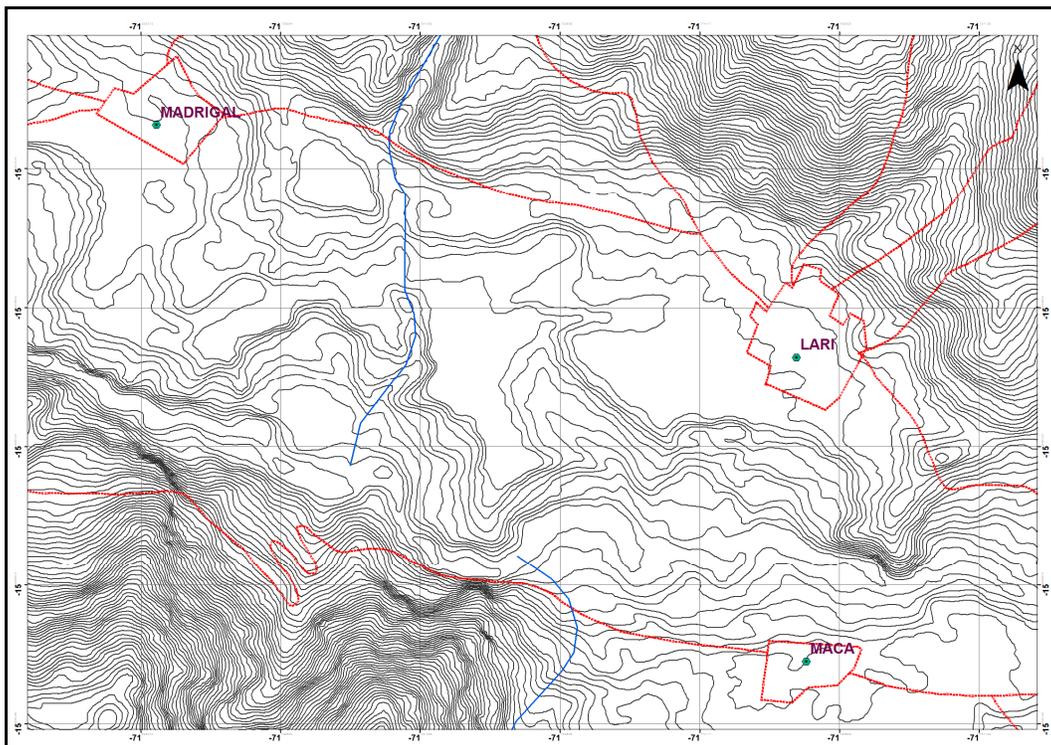
Así mismo se descargó un DEM de la página ASTER GDEM estos modelos de elevación están disponibles para su descarga libre, entonces a este DEM se le hizo un resampléo (cambio la resolución espacial) para obtener información cartográfica más al detalle a una escala concordante con las fotografías aéreas y la imagen pléyades.

Figura 02. Cartografía generada a partir del GDEM de 30 metros.

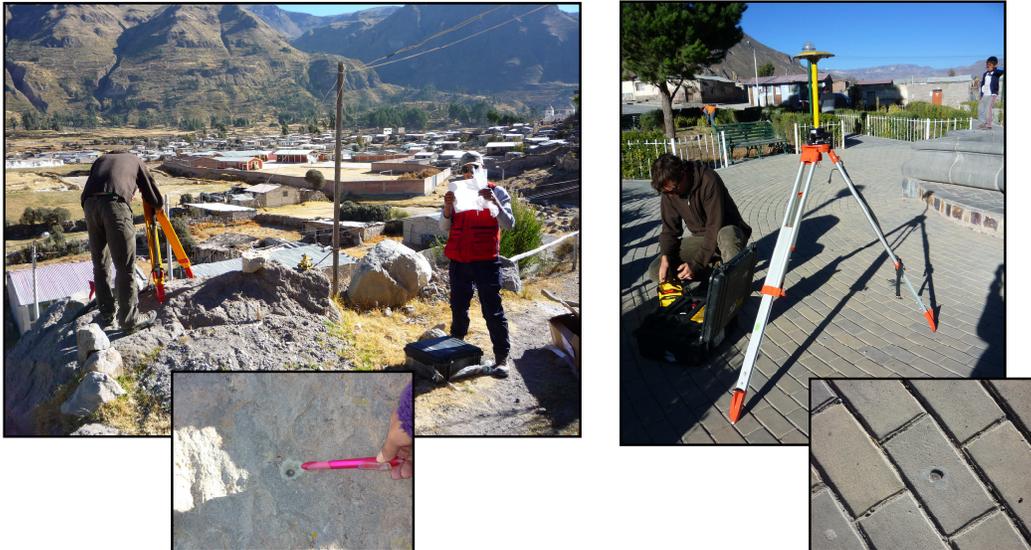
Así mismo se realizó la instalación de equipos como los GPS diferenciales que el INGEMMET posee, para realizar el monitoreo y tomar datos en los mismos puntos que establecieron en trabajos de campo anteriores, estas mediciones las realizaron para determinar el movimiento del deslizamiento en diferentes épocas del año y con diferentes condiciones climáticas, este trabajo fue realizado también con el Dr, Pascual Lacroix del IRD.

Figura 03. Fotografías tomadas en los puntos definidos en el poblado de Maca.

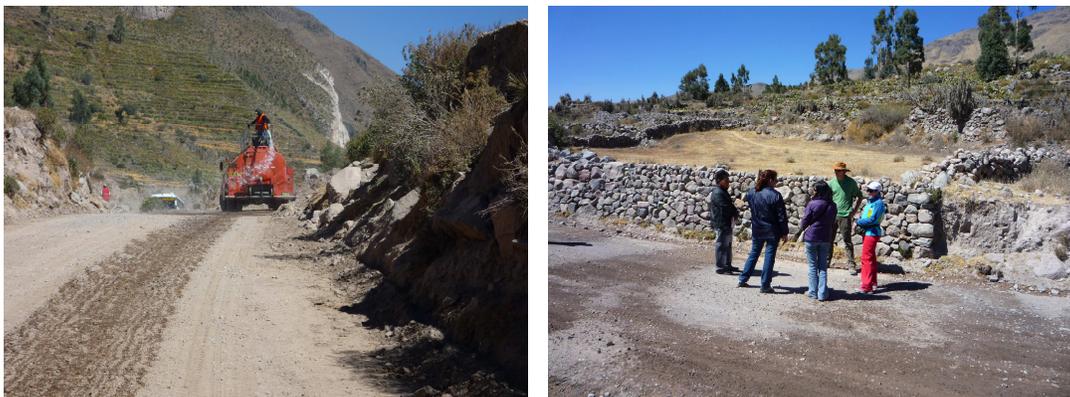
En el trabajo de campo también se pudo observar que la municipalidad del lugar realiza una serie de regadíos a lo largo de la carretera, para evitar la polvareda, pero esto a su vez ocasiona la sobre carga del talud del deslizamiento de Maca, se conversó con el alcalde de Maca quien nos comentó que los pobladores viven atemorizados con la amenaza de un sismo el cual termine de activar el deslizamiento de Maca y que este pueda llevarse el poblado completo así mismo los poblados ya llevan perdiendo una cantidad significativa de terrenos de cultivo.

Figura 04. Fotografía que muestra la sobre carga del talud por regadío irresponsable en la carretera Maca-Cabanaconde-Huambo-Arequipa.

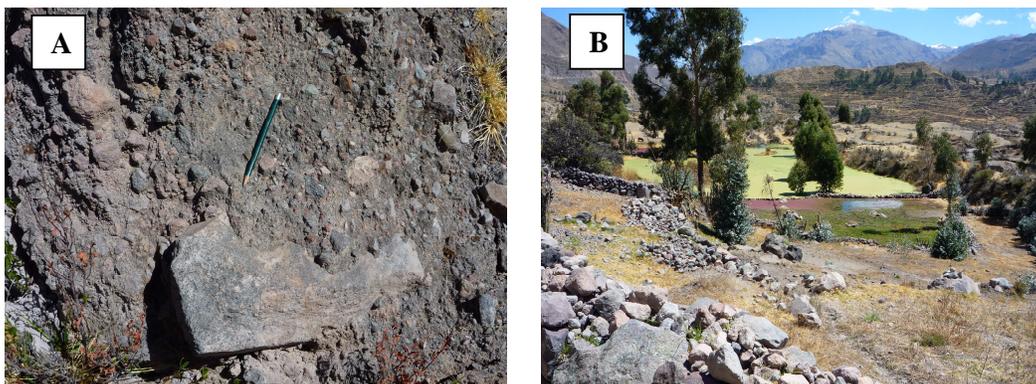
Figura 07. Fotografías tomadas en el trabajo de campo – deslizamiento de Maca.

Fotografías tomadas en campo, donde se observa el material predominante en la margen izquierda del río Colca donde está ubicado el poblado de Maca y el deslizamiento del mismo nombre, así mismo se observa que en la parte donde se origina el deslizamiento de Maca existe la presencia aguas empozadas que suman peso e inestabilidad al suelo produciendo el deslizamiento no permitiendo el sembrío de productos agrícolas.

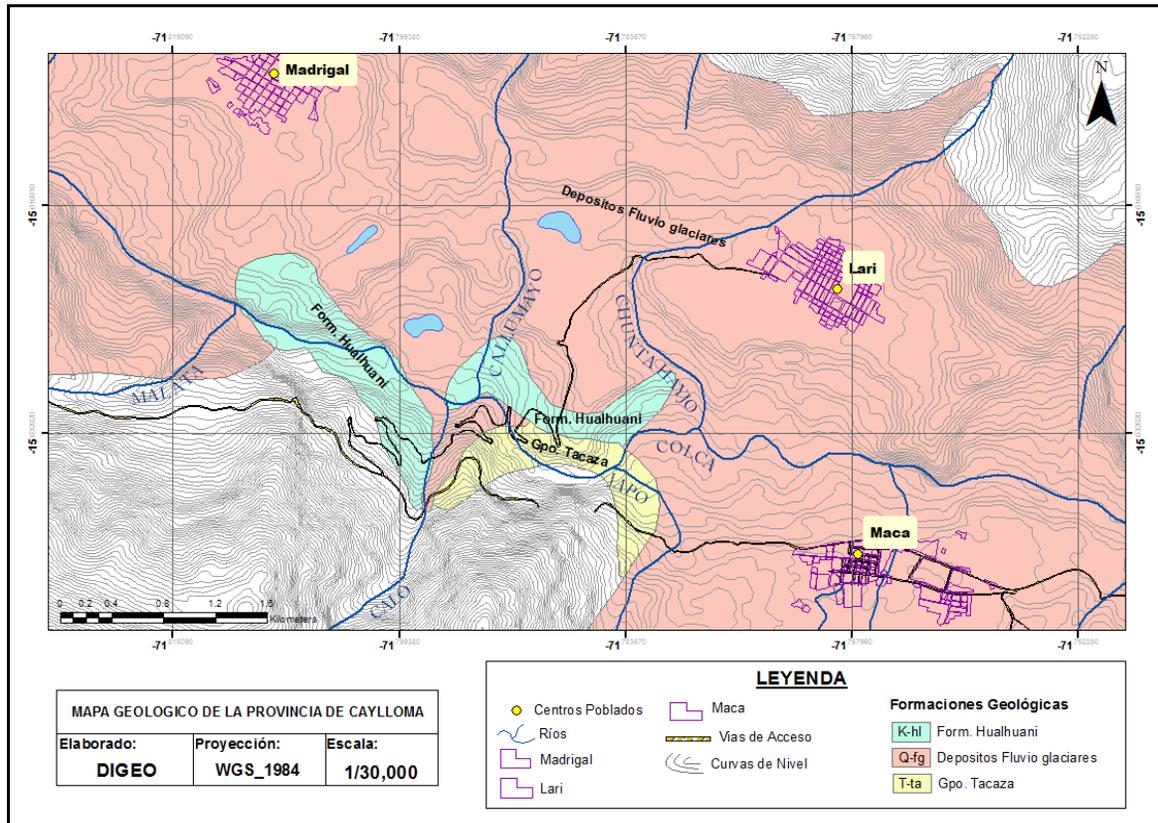
Así mismo podemos observar en el mapa geológico el emplazamiento de las formaciones donde están ubicados los poblados tanto de Maca como Lari.

Figura 08. Mapa Geológico de la provincia de Caylloma, distrito de Maca.

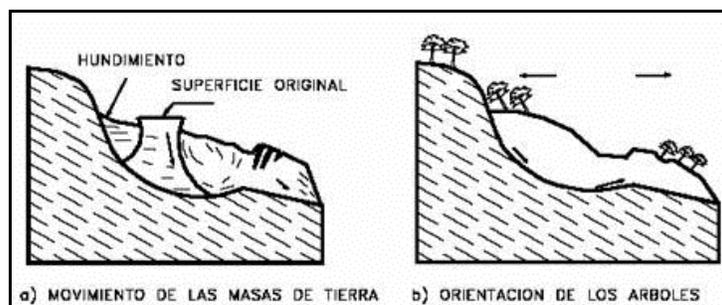
- **Deslizamiento Rotacional.-** Que por lo general la superficie de falla es formada por una curva cuyo centro de giro se encuentra por encima del centro de gravedad del cuerpo del movimiento. Visto en planta el deslizamiento posee una serie de agrietamientos concéntricos y cóncavos en la dirección del movimiento.

El movimiento produce un área superior de hundimiento y otra inferior de deslizamiento generándose comúnmente, flujos de materiales por debajo del pie del deslizamiento. En muchos deslizamientos rotacionales se forma una superficie cóncava en forma de “cuchara”. Generalmente, el escarpe debajo de la corona tiende a ser semivertical, lo cual facilita la ocurrencia de movimientos retrogresivos. El movimiento aunque es curvilíneo no es necesariamente circular, lo cual es común en materiales residuales donde la resistencia al corte de los materiales aumenta con la profundidad.

Figura 05. Deslizamiento rotacional típico.

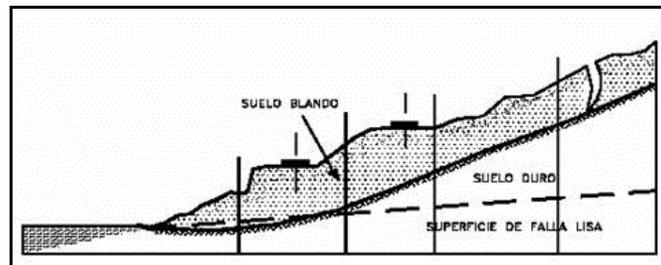
- **Deslizamiento Traslacional.-** En el deslizamiento de traslación el movimiento de la masa se desplaza hacia fuera o hacia abajo, a lo largo de una superficie más o menos plana o ligeramente ondulada y tiene muy poco o nada de movimiento de rotación o volteo (Figura 2).

Los movimientos traslacionales tienen generalmente, una relación D_r/L_r de menos de 0.1. La diferencia importante entre los movimientos de rotación y traslación está principalmente, en la aplicabilidad o no de los diversos sistemas de estabilización. Sin embargo, un movimiento de rotación trata de auto estabilizarse, mientras uno de traslación puede progresar indefinidamente a lo largo de la ladera hacia abajo.

Figura 06. Deslizamiento de traslación.

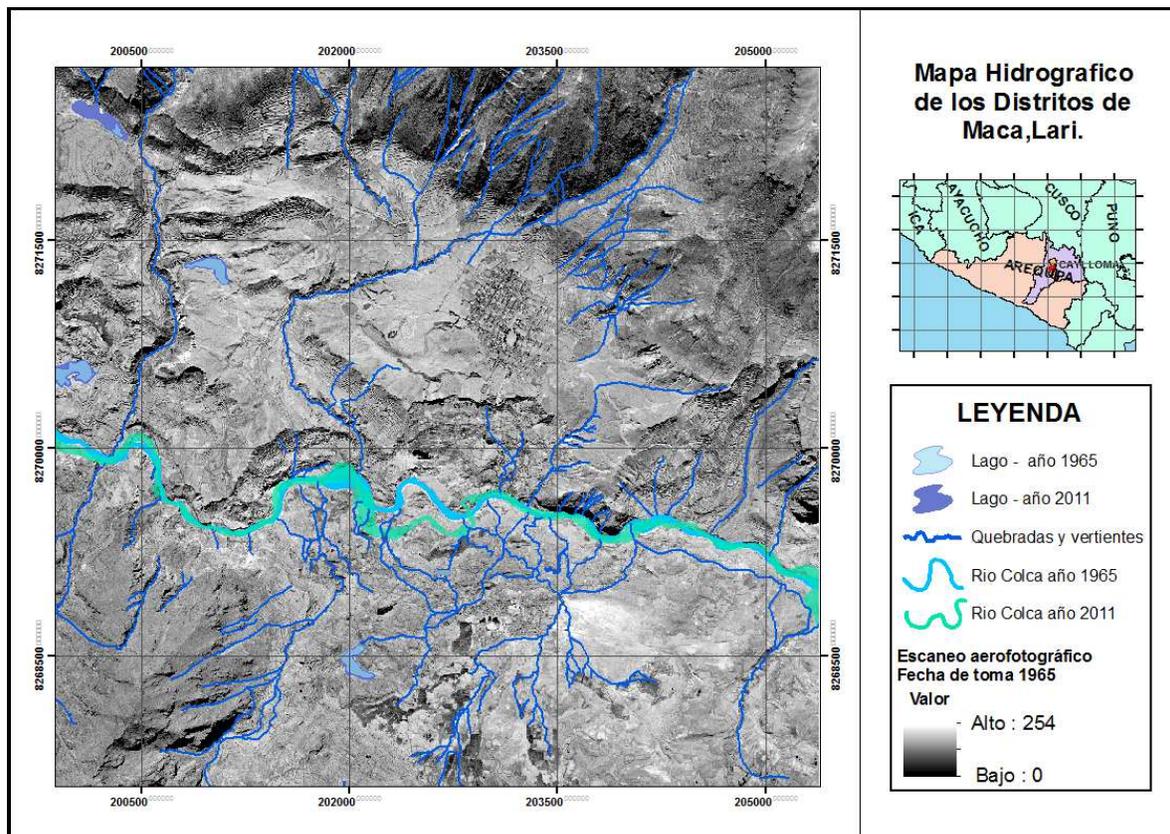
El escurrimiento superficial del río se debe principalmente a la precipitación estacional que ocurre en su cuenca alta, a continuación se ve un mapa hidrológico de la zona de estudio donde se observa la variación del cauce del río Colca en esta parte del valle entre los años 1965 - 2012.

Figura 09. Mapa Hidrológico de la provincia de Caylloma, distrito de Maca.

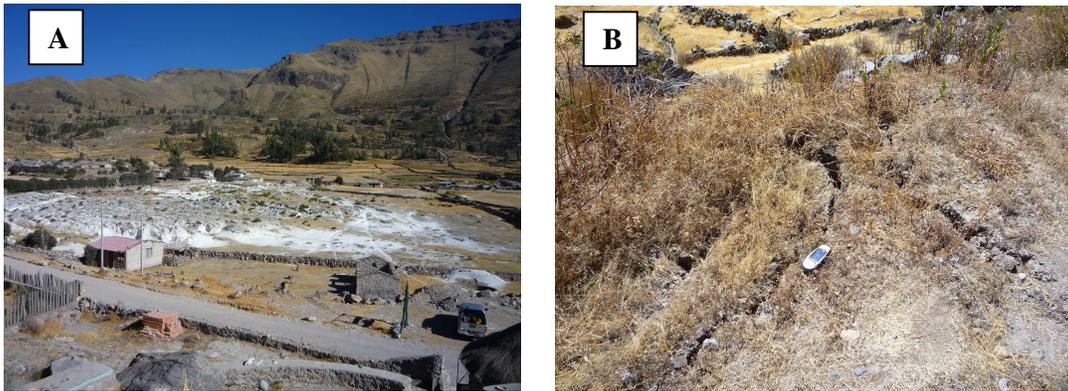
A continuación se muestran dos fotografías tomadas en el trabajo de campo realizadas en el año 2012, donde en la fotografía **A** se puede observar presencia de depósitos lacustres (color blanco) los cuales indican que en algún periodo el río Colca fue represado posiblemente por flujos volcánicos generados por el volcán Sabancaya, estos sedimentos lacustres son de características blandas, que sumados a esta la

presencia de aguas subterráneas y superficiales hacen que estos depósitos sean muy inestables originando como en este caso deslizamientos.

Figura 10. Fotografías tomadas en el trabajo de campo realizado en el deslizamiento de Maca el año 2012

En la fotografía B se puede observar claramente las grietas de distensión en una parte del deslizamiento de Maca, los cuales son señales claras de su actividad e inestabilidad, y que son causadas principalmente por el peso que ocasionan en la base del deslizamiento las aguas subterráneas que afloraron y empozaron.

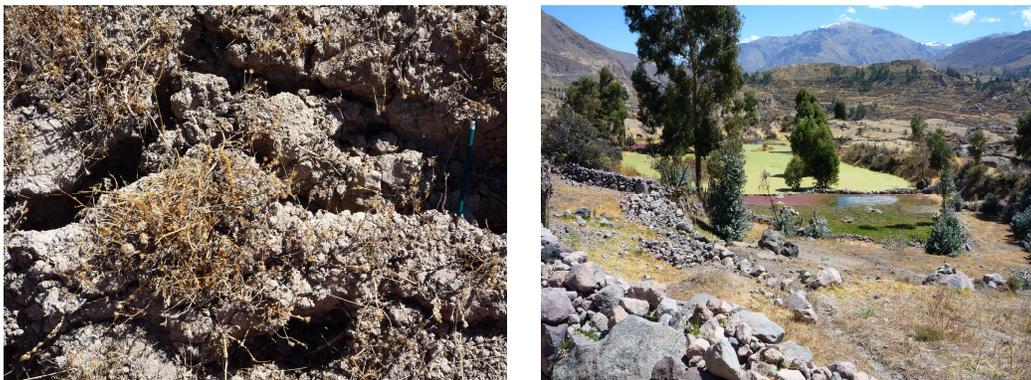
En la localidad de Maca el deslizamiento es de gran magnitud, ya que se observan grandes agrietamientos en la parte superior de él, afectando un importante tramo de la carretera Maca-Cabanaconde-Huambo-Arequipa, terrenos de cultivo e inclusive su avance podría represar nuevamente el río Colca.

Figura 11. Fotografías tomadas de las grietas de distensión y oconales en el deslizamiento de Maca.

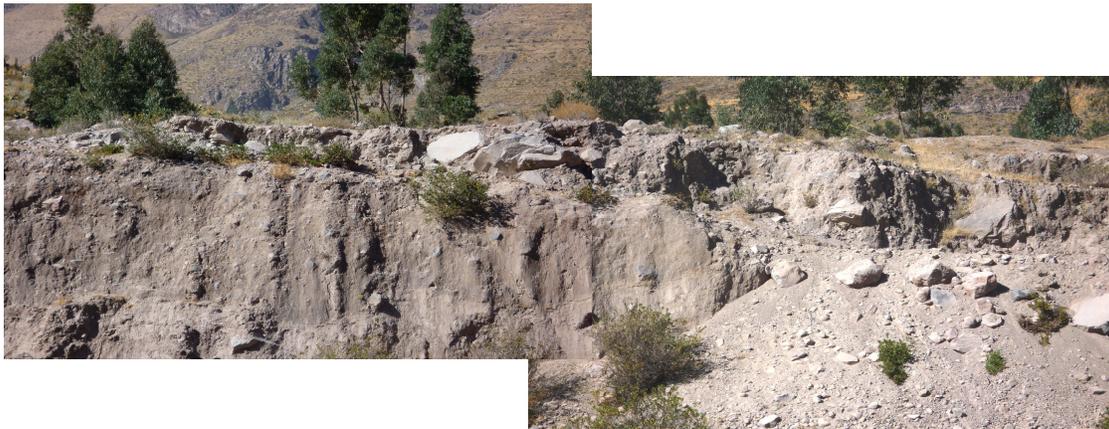
A lo largo del valle del Colca el río del mismo nombre corta depósitos lacustres, fluviales y proluviales (aluviones, lahars), con espesores de hasta 350 m, originados durante este represamiento del valle. Los sedimentos lacustres presentes son de características blandas e interdigitados, que sumados a la presencia de aguas subterráneas (en algunos casos superficiales), hacen que estos depósitos sean muy inestables, dando una peculiaridad al área como presencia de grandes deslizamientos antiguos y recientes.

Figura 12. Fotografía donde se observa el material predominante en el deslizamiento de Maca.

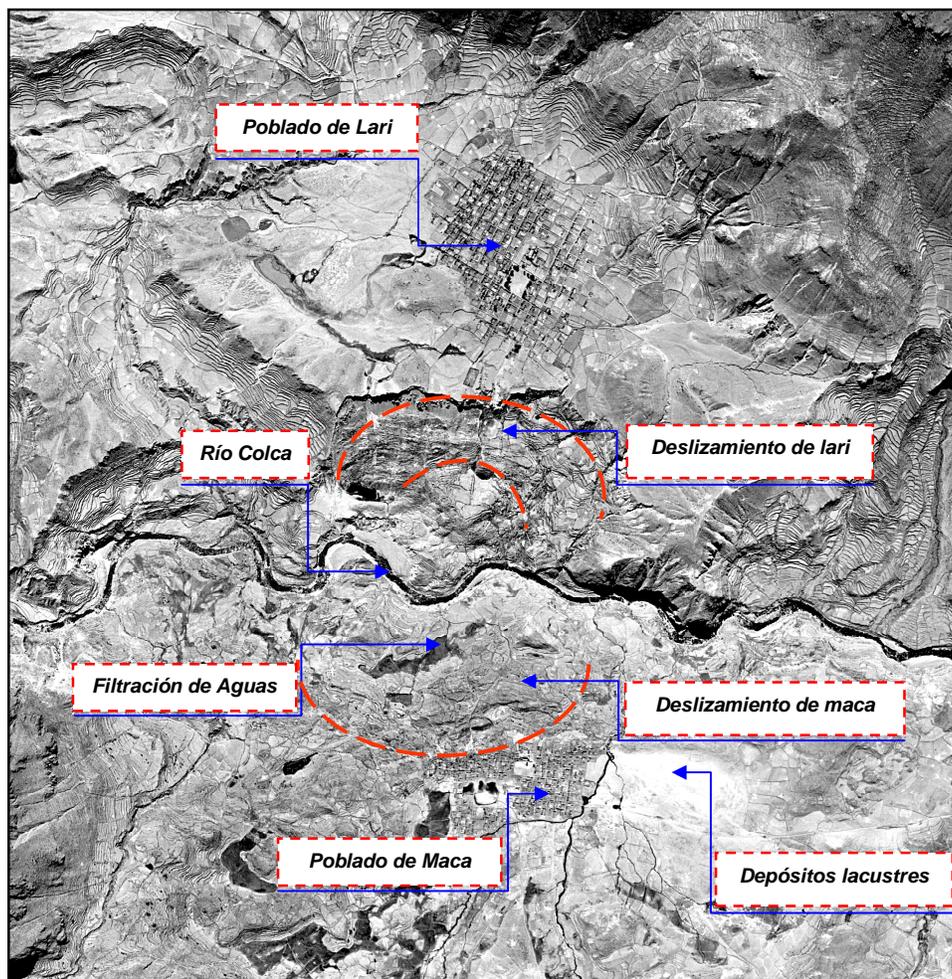
Figura 13. Fotografía aérea del año 1965.

El deslizamiento de Maca muestra un proceso de remoción complejo con escarpas rectas a irregulares, desplazamientos verticales importantes y empuje del material hacia el río. Su activación afecta periódicamente áreas de cultivo y un tramo importante del circuito turístico del cañón del Colca.

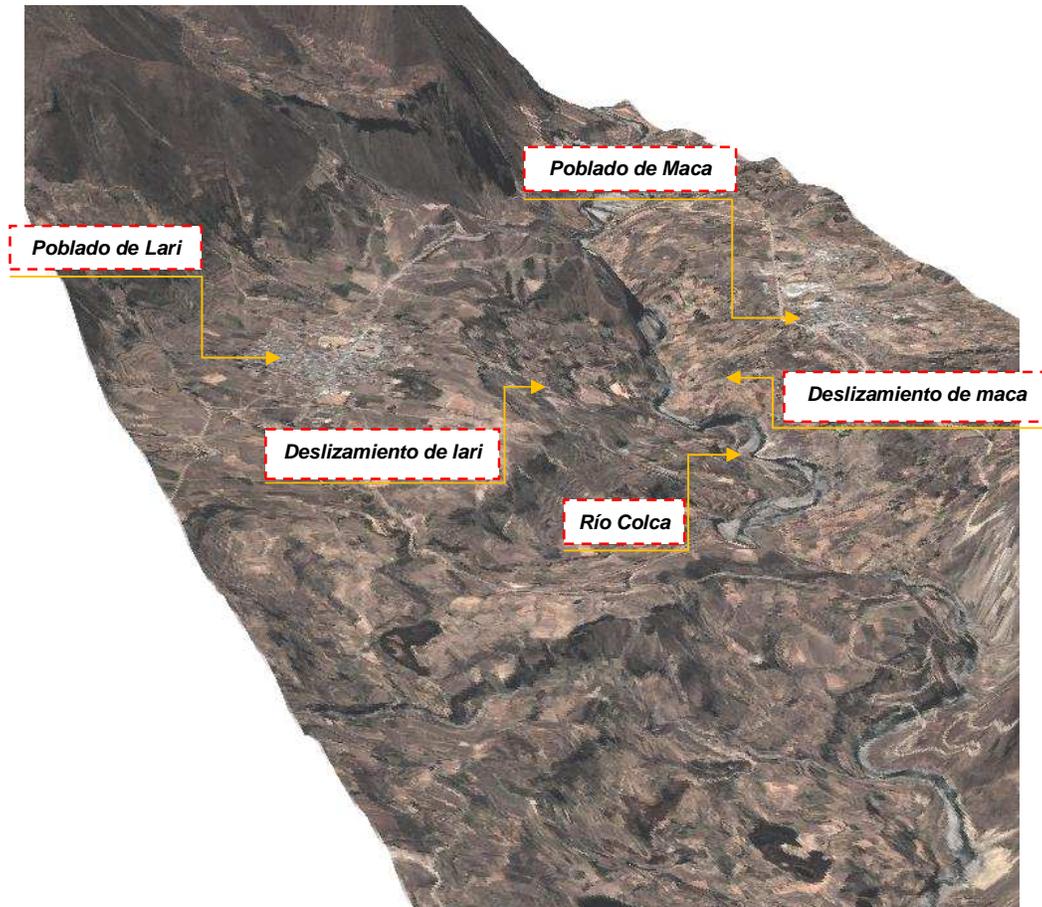
También se puede observar en el mosaico 3D realizado con el mosaico las imágenes del google earth, que el deslizamiento de Lari, que aparentemente está estabilizado, tiene una potencialidad de peligro de reactivación, ya que las condiciones de inestabilidad persisten (Ver Figura 12).

Figura 14. Imagen 3D del valle del colca realizado a partir del mosaico gogle earth.

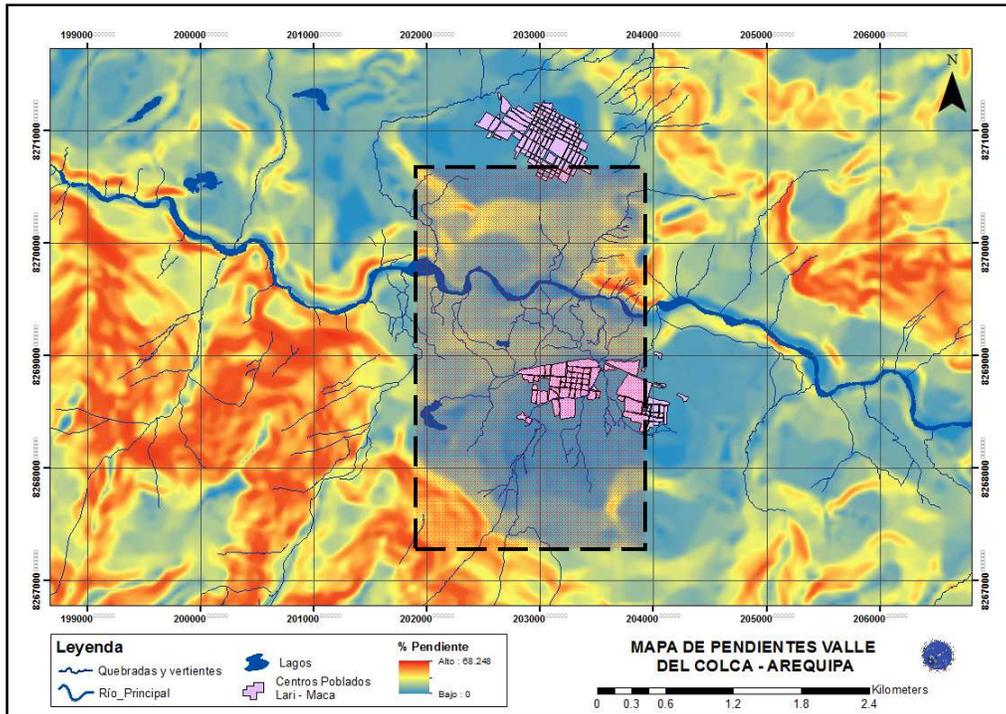
A lo largo del estudio se generó un mapa de pendientes con la cartografía adquirida para esta zona a una escala 1/30,000 en la cual se puede ver el porcentaje de pendiente que existe en la zona de estudio, así mismo podemos decir que las aguas tanto de precipitaciones fluviales como subterráneas discurren con gran facilidad por esta parte del valle, aprovechando las pendientes y asentándose en las partes bajas ocasionando la aparición de bofedales aumentando el peso del talud y favoreciendo aún más el deslizamiento de este.

Así mismo se puede observar en el área sombreada que la red hidrográfica sobresale en cantidad, la cual es indicadora de que esta área contiene un alto índice de aguas subterráneas, superficiales, etc, las cuales juegan un papel importante en el comportamiento del deslizamiento de Maca.

Figura 15. Mapa de pendientes del valle del río Rímac – Tamboraque.

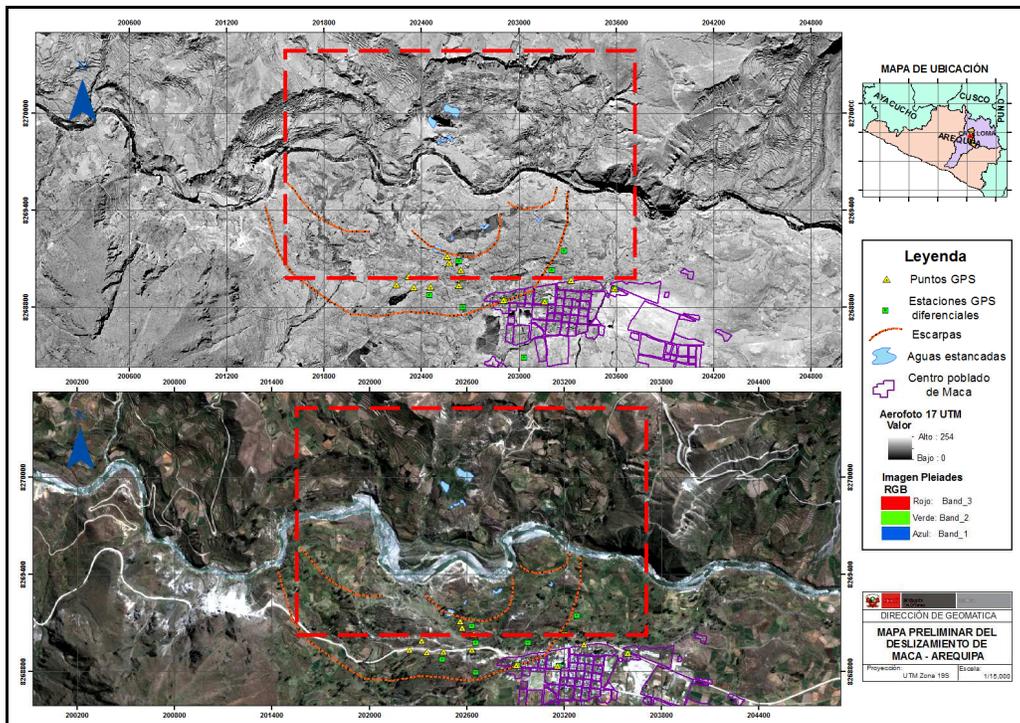
Además con los datos obtenidos a lo largo de todo el proyecto se logró realizar un mapa final el cual muestra un avance de la erosión fluvial y el comportamiento del de los deslizamientos de Maca y Lari, como la variación considerable del cauce del río Colca a lo largo del tiempo.

Figura 16. Comparación temporal de los deslizamientos de Maca y Lari – Arequipa

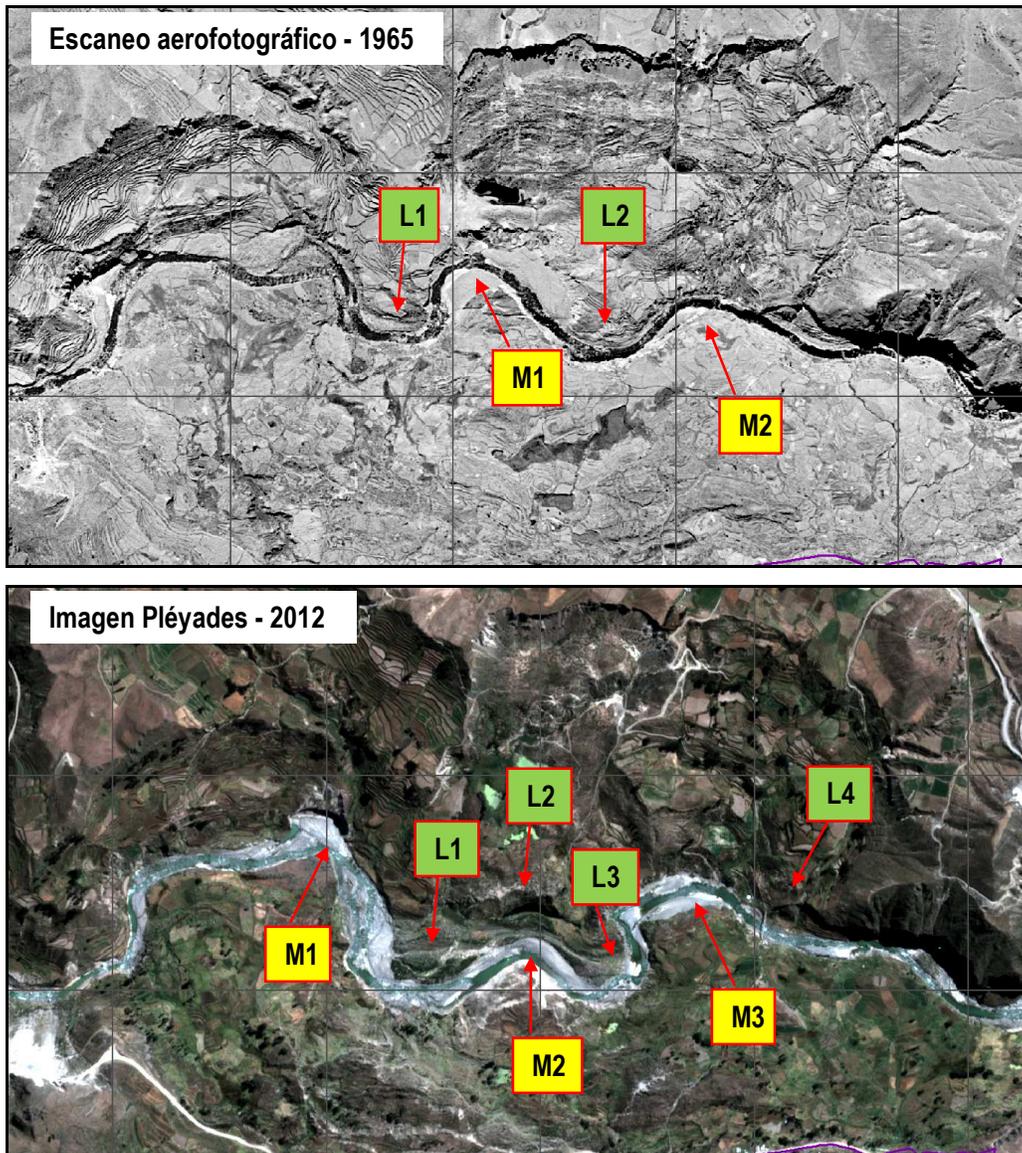
Figura N°17. Comparación de los cambios significativos del cauce del río Colca.

En la imagen tomada el año 1965 se puede observar que los deslizamientos de Maca (M) y Lari (L) tuvieron unos avances importantes, modificando significativamente el cauce del río Colca en esta parte del valle como se puede ver en la figura N°16 y en la figura N°17, y causando represamientos parciales, si comparamos las dos imágenes (Figura 17) vemos que en la imagen tomada el año 1965 ambos deslizamientos (Maca y Lari) estaban ya en movimiento, sumado a esto la erosión del río Colca hacia más inestables ambos márgenes ocasionando así el empuje y represamiento del mismo a lo largo de los años, ocasionando el cambio de cauce frecuente en esta parte del valle, lo cual hace más inestable estas áreas, poniendo en riesgo las viviendas, carreteras, campos de cultivo existentes en las zonas.

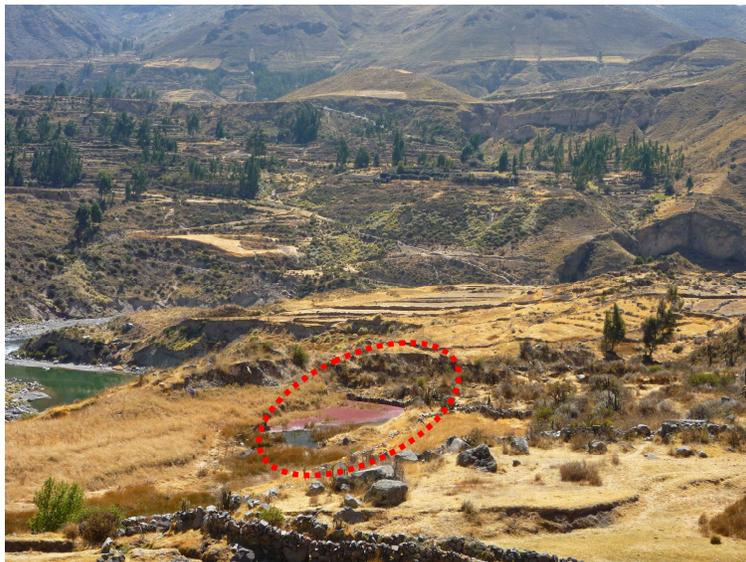
- Se pudieron determinar elementos que prueban la inestabilidad del talud donde está ubicado el poblado de Maca, como son la ubicación del volcán Sabancaya, la filtración de aguas, el material inestable que conforma esta parte del cañón y la erosión del río Colca. (ver Figura N°18)

Foto N°18. Presencia de bofedales al pie del deslizamiento de Maca.

- Es importante considerar reubicar al poblado de Maca, ya que está expuesto no solamente al deslizamiento de Maca, si no a varios peligros geológicos como el volcán Sabancaya y lo que este implica.
