Informe Técnico N° A7118

EVALUACIÓN DE PELIGROS GEOLÓGICOS EN LA QUEBRADA LOS CHILCOS

Región Cajamarca
Provincia Cajamarca
Distrito Cajamarca

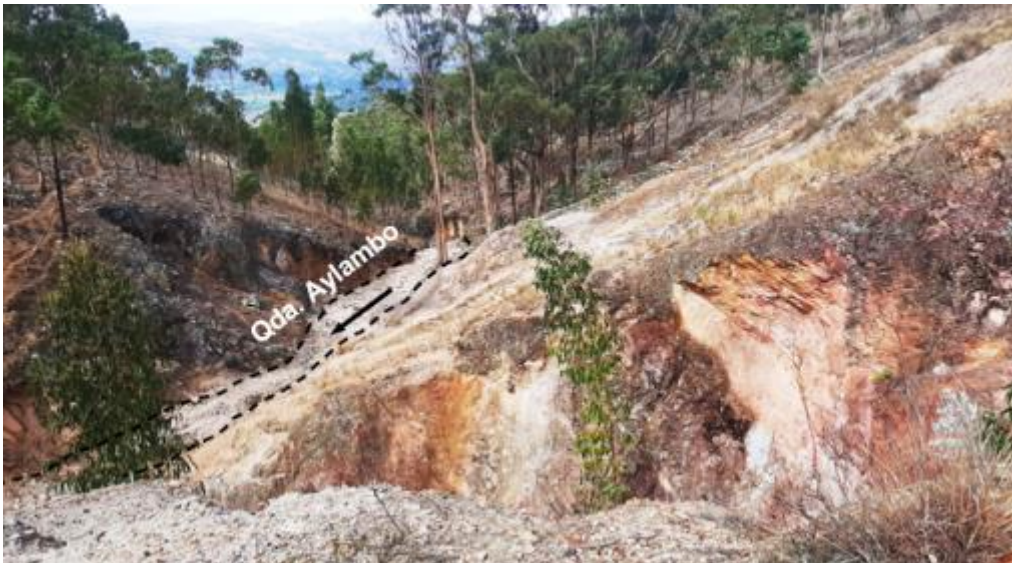
Figura 5: Afloramientos rocosos de areniscas de la Formación Chimú en el curso alto de la quebrada Aylambo (tributario de la Quebrada Los Chilcos).

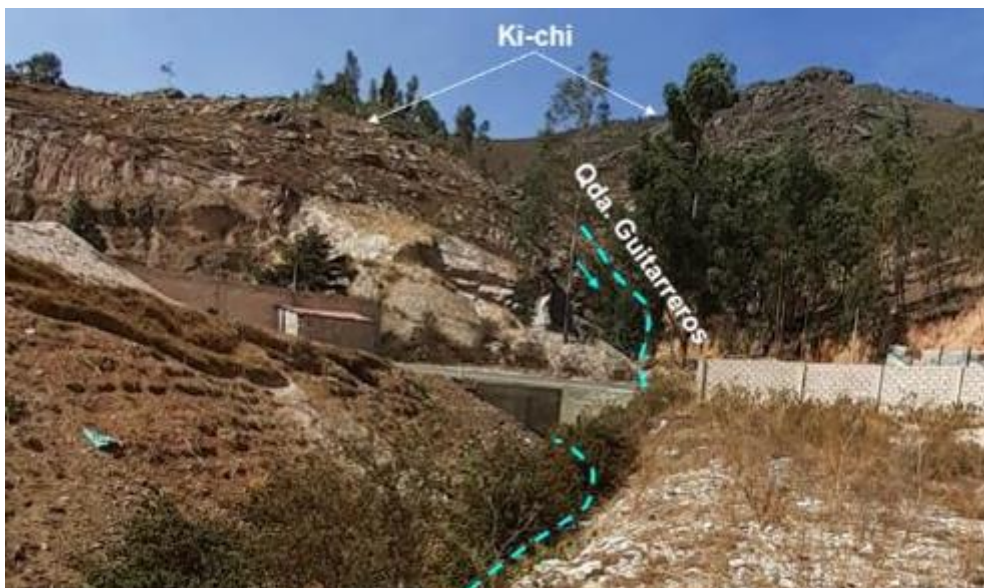
Figura 6: Afloramientos rocosos de la Formación Chimú en el curso alto de la quebrada Guitarreros. Nótese el alto grado de fracturamiento de las areniscas.

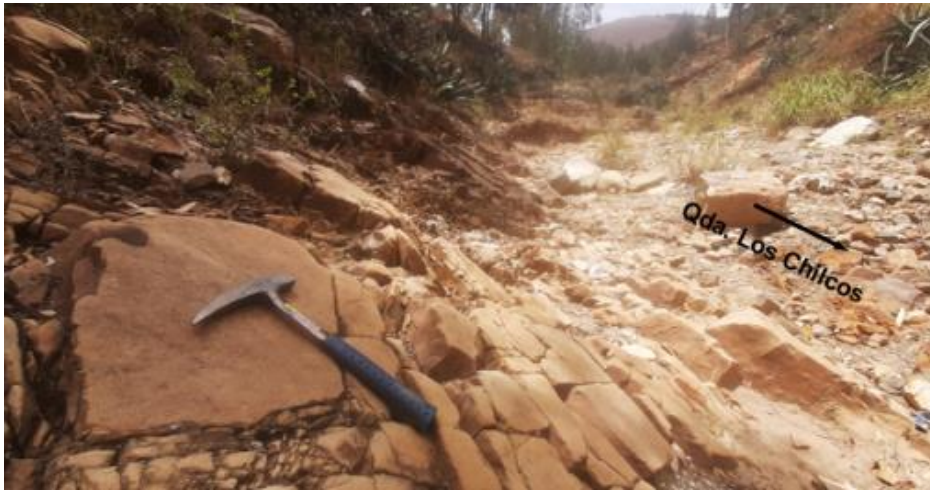
Esta unidad litoestratigráfica aflora en el curso medio de la quebrada Los Chilcos, cerca de la Av. Independencia. Está conformada por estratos de lutitas ferruginosas intercaladas con areniscas muy fracturadas y altamente meteorizadas, se orientan hacia el NW (figura 7).

Figura 7: Areniscas fracturadas de la Formación Carhuaz en el curso medio de la quebrada Los Chilcos.

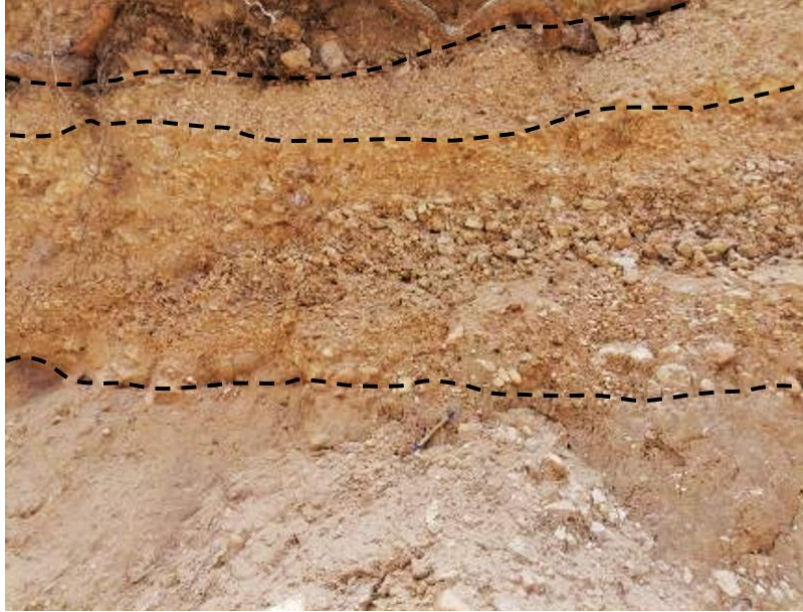
Figura 8: Vista de los estratos de un depósito aluvial en el curso inferior de la quebrada Aylambo (tributario de la Quebrada Los Chilcos).

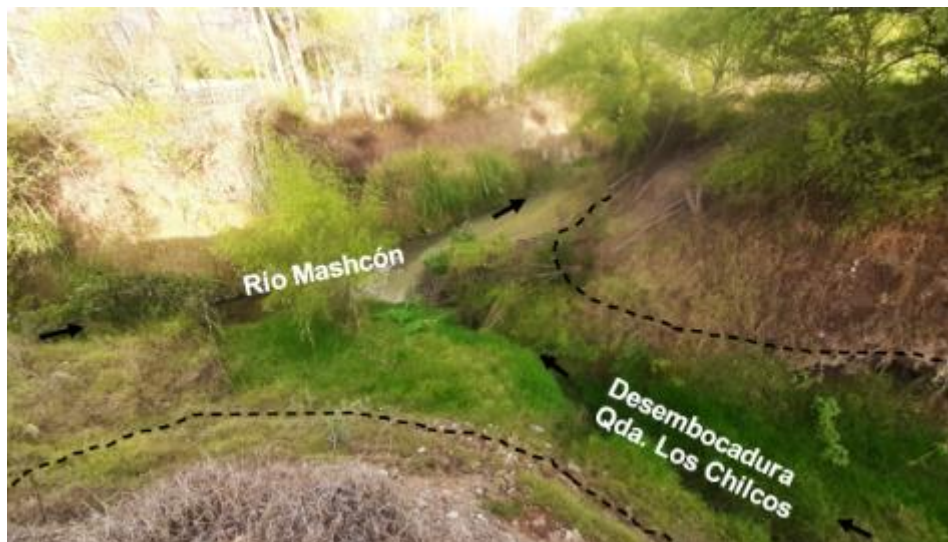
Esta unidad litoestratigráfica aflora en la desembocadura del río Mashcon y forma parte del cauce del río (figura 9). Está constituido por arenas, gravas y guijarros mal graduados, de composición polimíctica y de forma subredondeada a redondeada.

Figura 9: Vista de la desembocadura de la quebrada Los Chilcos en el río Mashcón. Nótese, que los depósitos fluviales están cubiertos por vegetación.

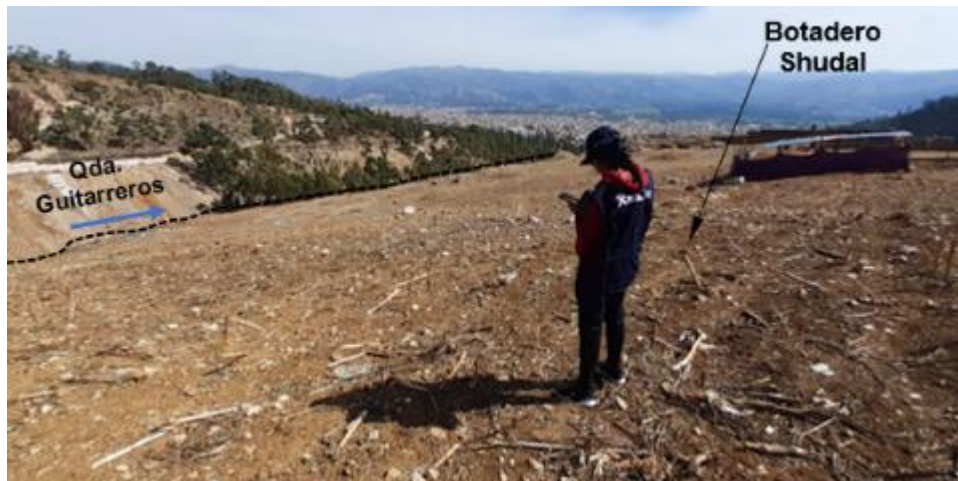
Cabe mencionar que este botadero está considerado como una instalación de alto riesgo, pues impacta negativamente en los cursos de agua superficiales y subterráneas, los cuales se utilizan con fines de consumo humano y agrícola.

Figura 10: Vista del botadero Shudal, ubicado hacia la margen derecha de la quebrada Guitarreros.

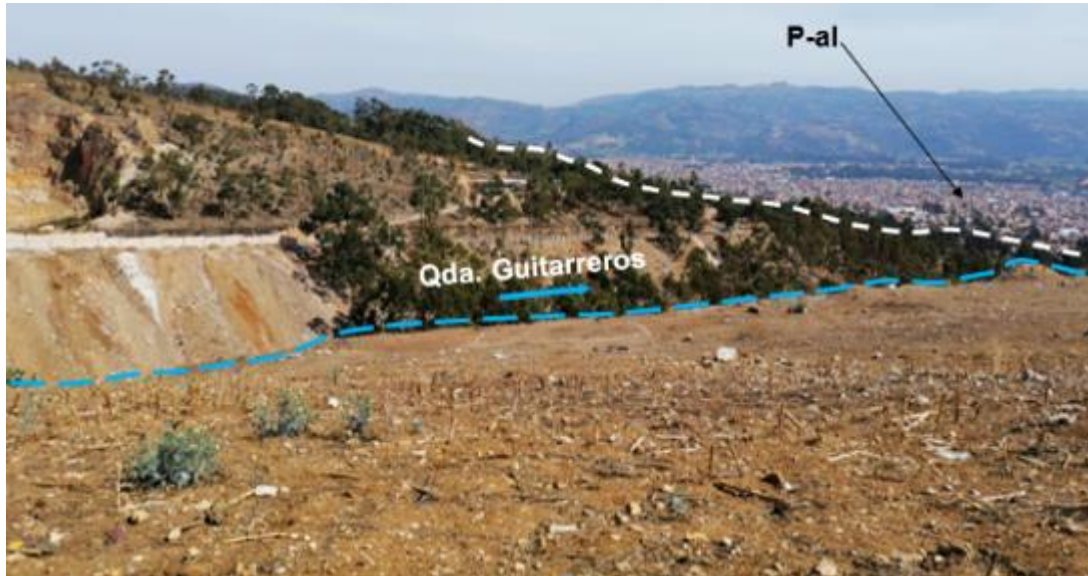
Sobre esta subunidad se encuentra emplazada la zona urbana de la ciudad de Cajamarca (figura 14), la cual es afectada por flujos e inundaciones durante temporadas de lluvias intensas y / o extraordinarias.

Figura 14: En el fondo, nótese la subunidad de piedemonte aluvial donde se emplaza la zona urbana de la ciudad de Cajamarca. Vista tomada desde el curso alto de la quebrada Guitarreros (afuente de la quebrada Los Chilcos).

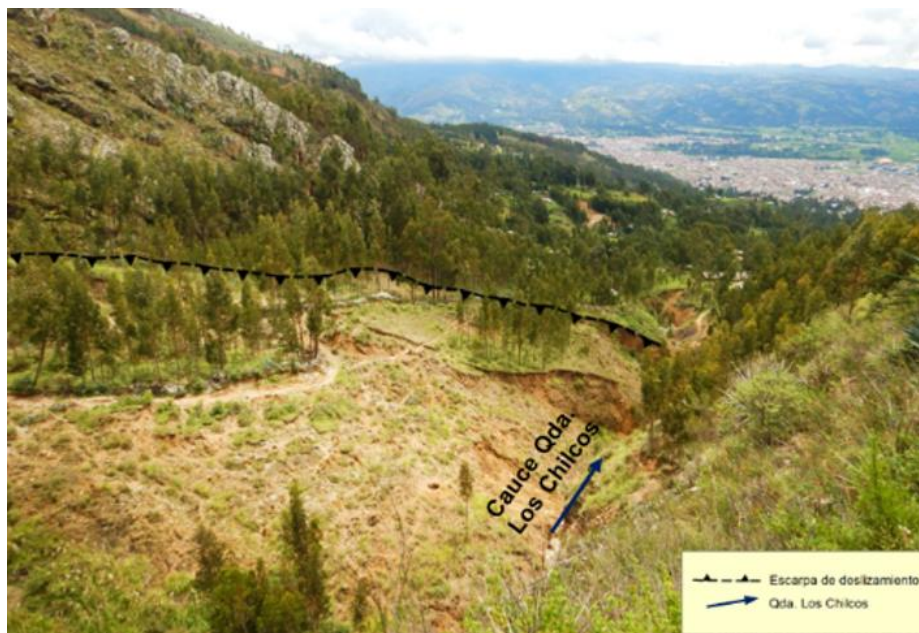
Corresponde a un desplazamiento progresivo de materiales poco consolidados coluviales, que hacia el límite superior entra en contacto con el afloramiento de areniscas de la Formación Chimú (figura 17). Las laderas de la margen derecha tienen escasa cobertura vegetal. Posee una longitud de corona aproximada de 300 metros.

Figura 17: Deslizamiento en depósito coluvial, en la margen izquierda de la quebrada Los Chilcos (773773.92 / 9203408.53).

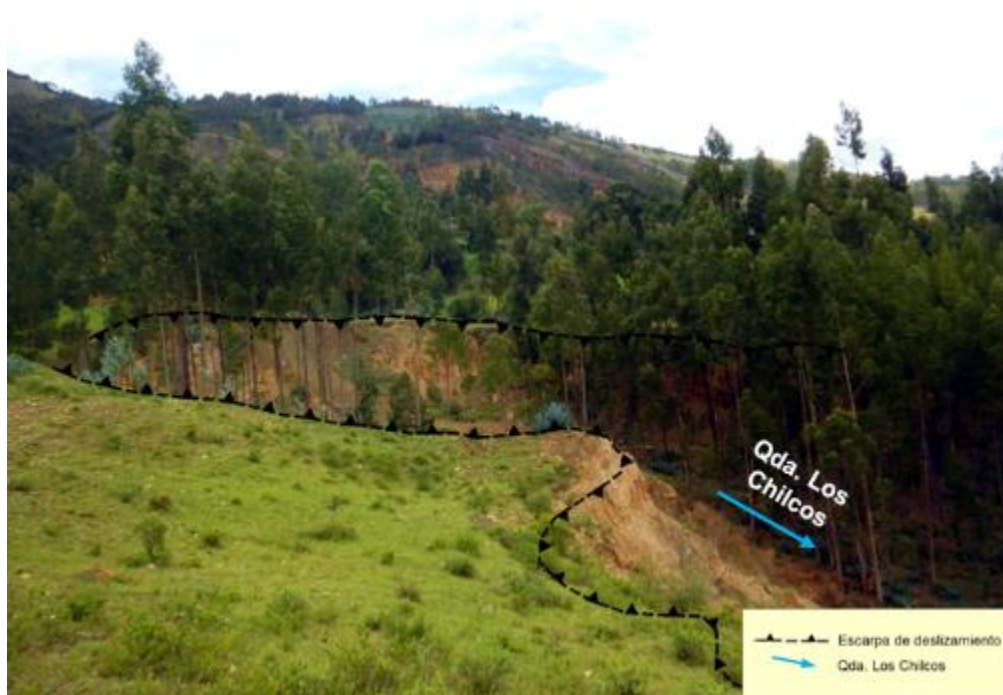
De igual modo, en el curso medio de la quebrada Los Chilcos, hacia la margen derecha e izquierda, se identificó desplazamientos en materiales poco consolidados, que se desprenden de las laderas adyacentes de la quebrada en forma progresiva hacia su cauce (Figura 18). La longitud de la corona es de aproximadamente 500 metros; sin embargo, se aprecia abundante cobertura arbórea, que ha favorecido y controlado el avance del deslizamiento.

Figura 18: Deslizamiento en ambas márgenes de la quebrada Los Chilcos en su curso medio (774350.67E / 9204233.11 N).

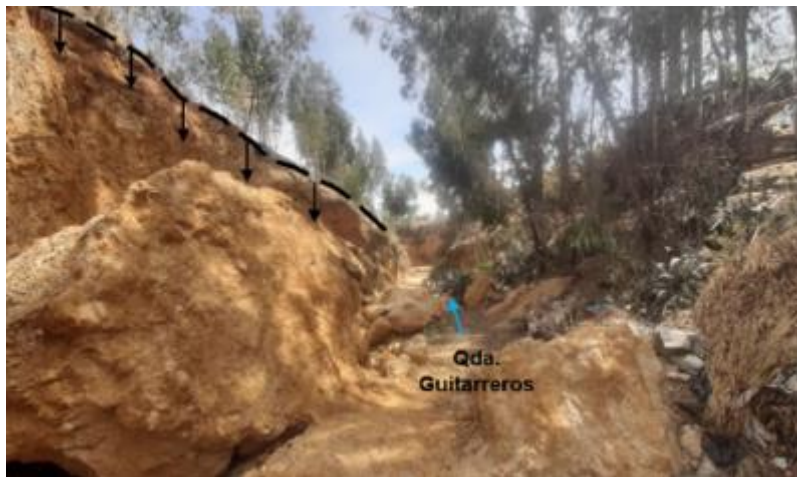
En el curso medio y alto de la quebrada Guitarreros (tributario de la quebrada Los Chilcos), se han identificado varios procesos de derrumbes puntuales, como los localizados en las laderas escarpadas de rocas muy alteradas (figura 19). Asimismo, existen derrumbes en ambas márgenes del curso medio de la quebrada Los Chilcos (figura 20), donde se observan desprendimientos de suelos poco consolidados, los cuales van obturando el cauce de la quebrada.

Figura 19: Derrumbe de roca altamente meteorizada en transición a suelo residual, nótese los fragmentos de tamaño variado acumulados en el curso inferior de la quebrada Guitarreros (775723.87 / 9204110.49).

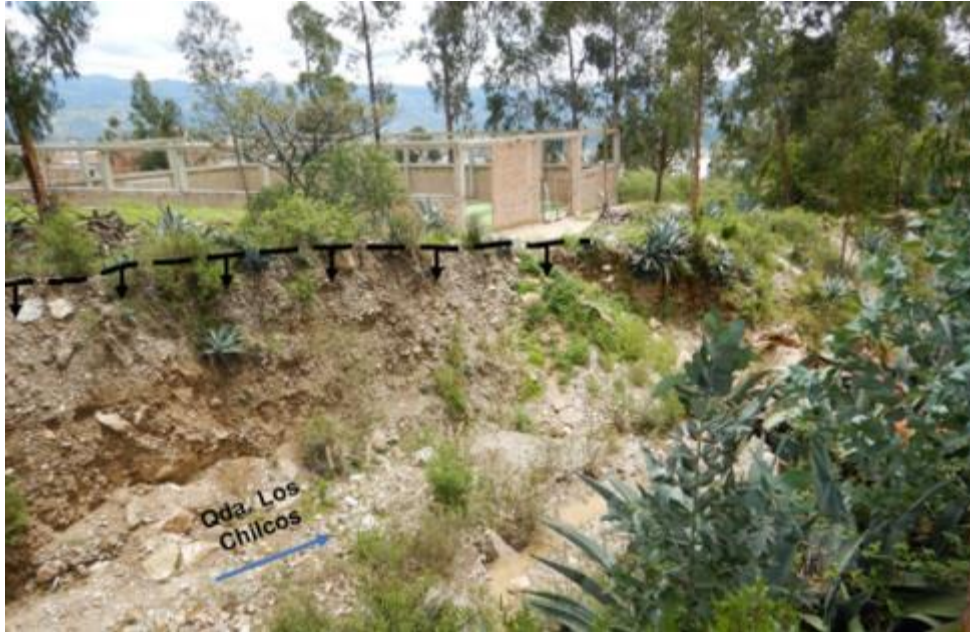
Figura 20: Derrumbe de suelos poco consolidados en la margen derecha de la quebrada Los Chilcos (775000.27 E / 9204668.91 N).

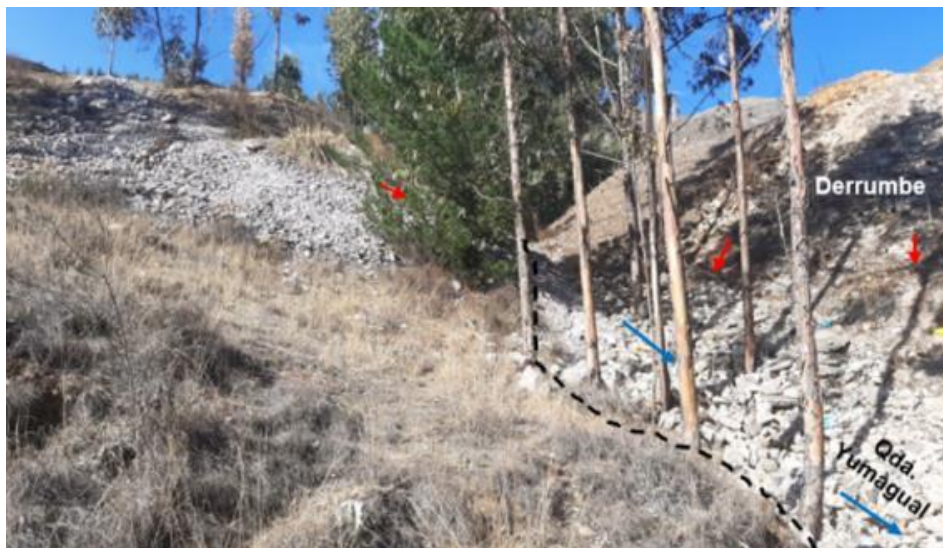
Figura 21: Cauce de quebrada Yumagual con abundantes derrumbes de material de desmorte producto de la actividad humana. (775219.88 / 9203126.85).

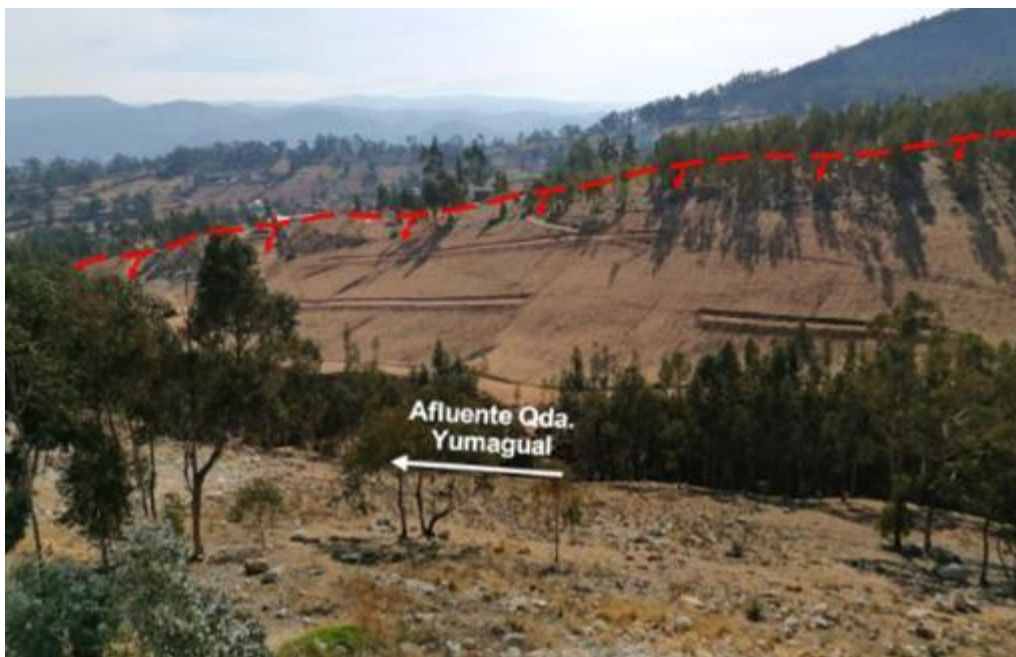
Figura 24: Erosión de laderas en la margen derecha de un afluente a la quebrada Yumagual. Nótese que el talud ha sido desprovisto de la vegetación para ser lotizado (775443 W, 9203300 N).

- El substrato rocoso muy alterado en transición a suelos residuales y los depósitos de cobertura coluvial, por su característica de suelos sueltos, inconsolidados y con capacidad de infiltración de aguas pluviales, desprovistos de vegetación, condicionan la ampliación de superficies de erosión y denudación (figura 24).

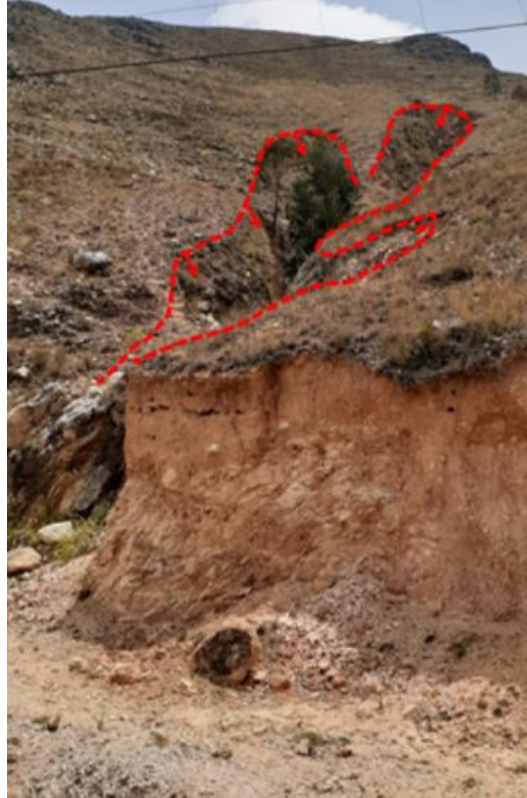
De igual modo en el curso alto de la quebrada Aylambo, se presentan cárcavas sobre las superficies de las areniscas de la formación Chimú, que se encuentran muy alteradas y superficialmente en transición a suelos residuales, materiales susceptibles a erosión hídrica (figura 25).

Figura 25: Erosión en cárcava en el curso alto de la quebrada Aylambo, en este sector la carretera intercepta a la quebrada (774258 W, 9203432 N).

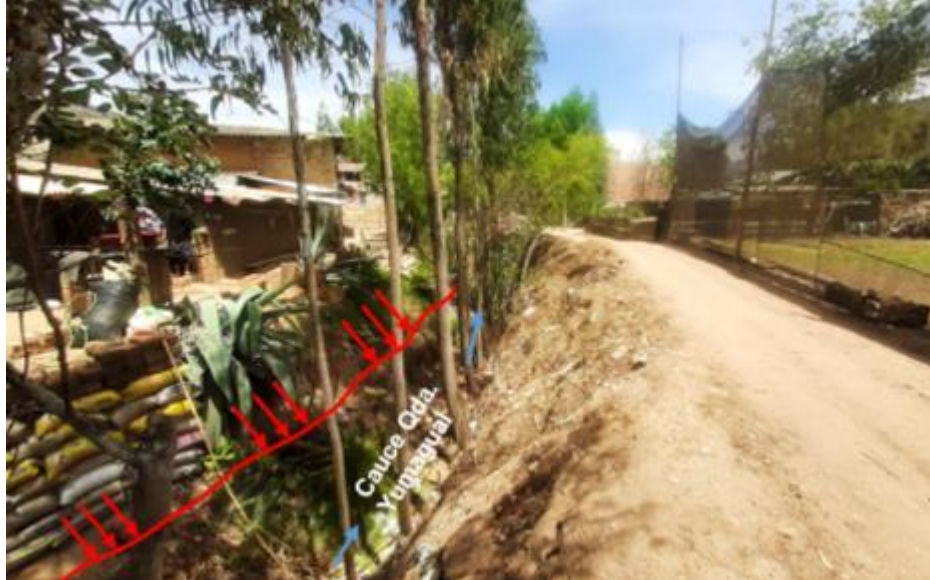
En el curso bajo de la quebrada Yumagual, hasta su confluencia con la quebrada Los Chilcos se han identificado procesos de erosión fluvial, asociados principalmente al estrechamiento de cauce hasta en 1.5m aproximadamente (figura 26), siendo común encontrar protección de riberas con sacos de arena apilados, a fin de disminuir el efecto erosivo de las quebradas.

Figura 26. Erosión fluvial en el curso bajo de la quebrada Yumagual, cuyo ancho de cauce se ha reducido a 1.5 metros aproximadamente. Nótese la colocación de sacos con arena para disminuir el proceso erosivo (775888.30 / 9204735.32).

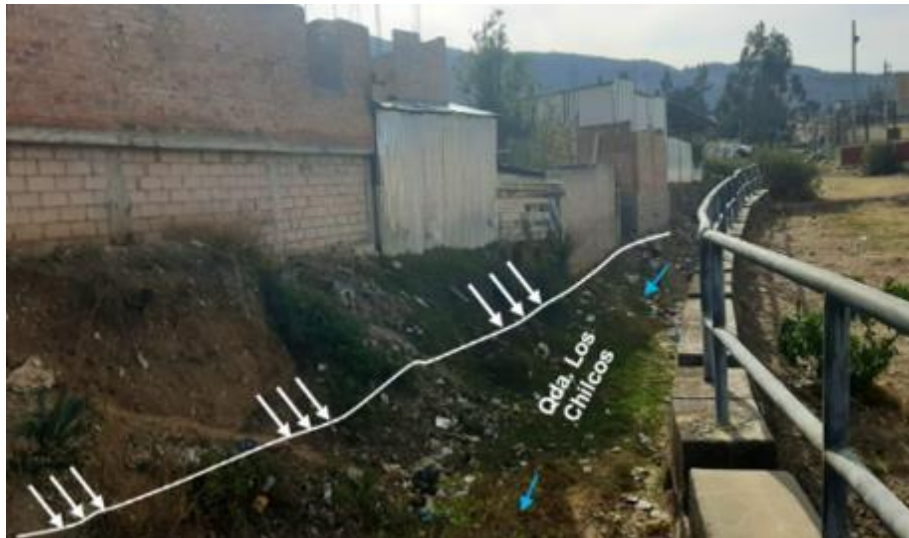
Figura 27. Peligro por erosión fluvial la quebrada Los Chilcos, margen derecha, se evidencia viviendas construidas al borde de la quebrada. Cauce colmatado por residuos sólidos (776819.11 / 9204910.99).

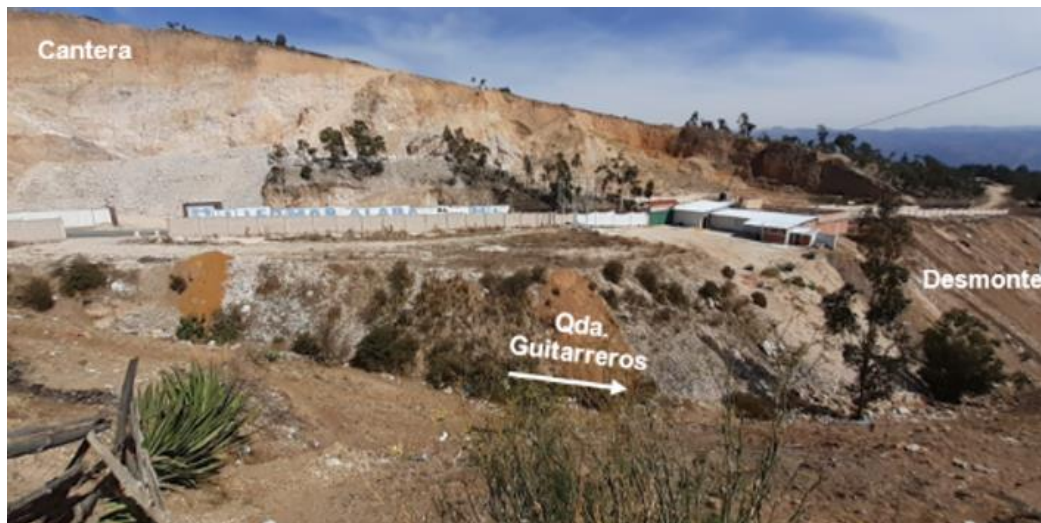
Figura 28. Peligro por erosión fluvial en la quebrada Guitarreros. En la margen izquierda se evidencia la acumulación de abundante desmorte en las laderas y cauce de la quebrada (774996.22 / 9203518.97).

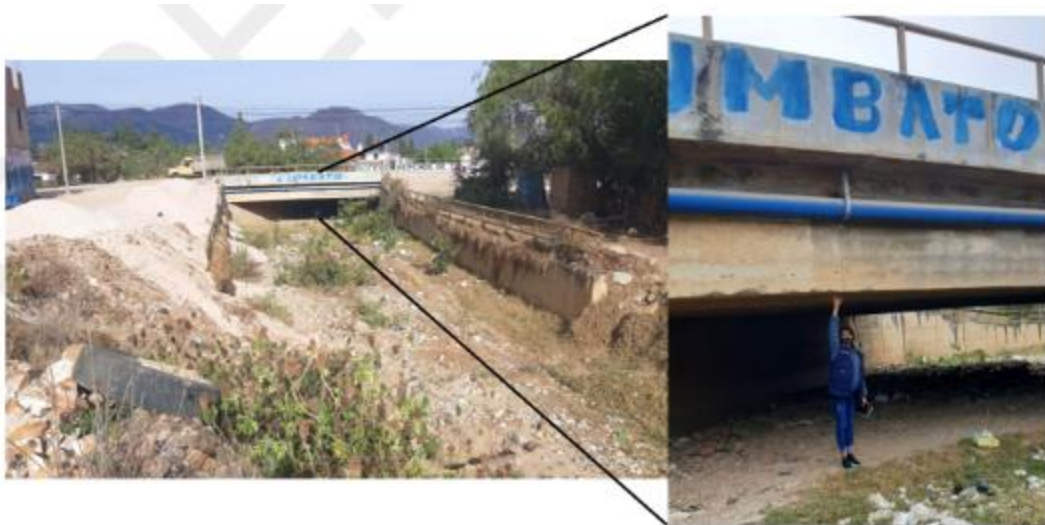
El sector de la Av. San Martín de Porres (777123.04 E / 9205034.96 N), presenta mayor probabilidad de desborde en épocas de lluvias extraordinarias, ya que la rasante de la vía se encuentra a tan sólo dos metros por encima del cauce de la quebrada (figura 29); además existe un cambio brusco en la dirección del curso del mismo, que afecta las zonas adyacentes (prolongación de la Av. San Martín de Porres, sobre la cual se localiza el colegio Julio Ramón Ribeyro (figura 30), viviendas del condominio Los Eucaliptos y Hospital Regional de Cajamarca).

Figura 29. Intersección entre en la Avenida San Martín de Porres y la quebrada Los Chilcos (777060.57 E / 9205030.70 N), nótese la diferencia de altura, de tan sólo 2 metros, entre el cauce de la quebrada y el puente. Bajo estas condiciones, es probable que la estructura se obstruya con abundantes escombros o que el flujo rebasa la estructura, provocando inundación de las zonas aledañas.

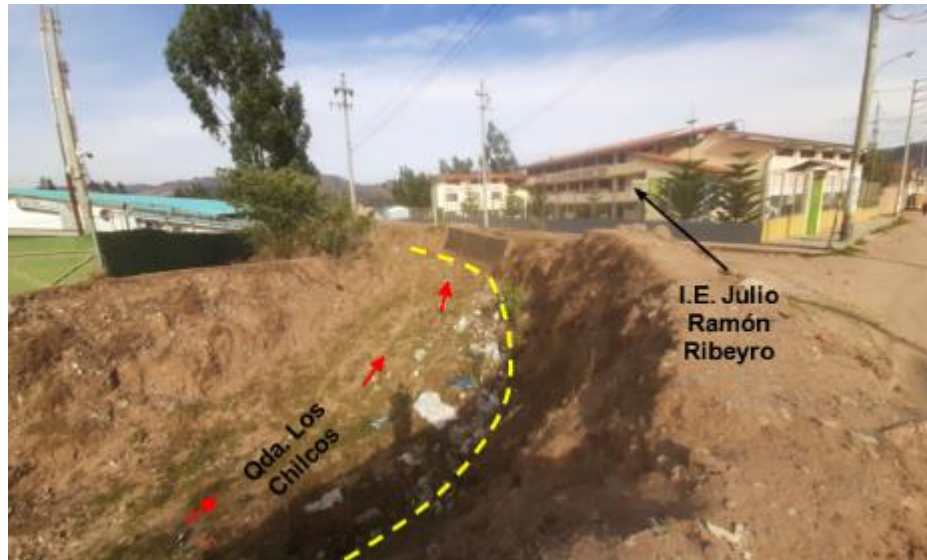
Figura 30. Cambio de dirección en el curso de la quebrada Los Chilcos, a la altura de la I.E. Julio Ramón Ribeyro (777235.99 E / 9204875.07 N), que podría inundarse en un evento extraordinario de lluvias. Nótese la construcción de un pequeño muro como barrera de protección ante la erosión fluvial.

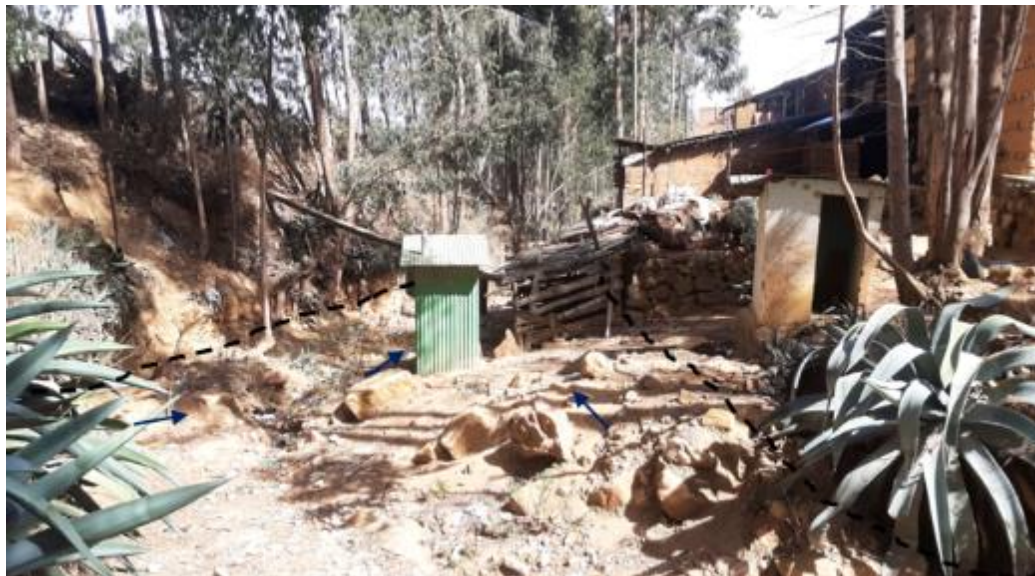
Figura 31. Intersección de la quebrada Yumagual con un tributario (775900.08 E / 9203979.00 N). Nótese, la construcción de una vivienda en el cauce de ambas quebradas.

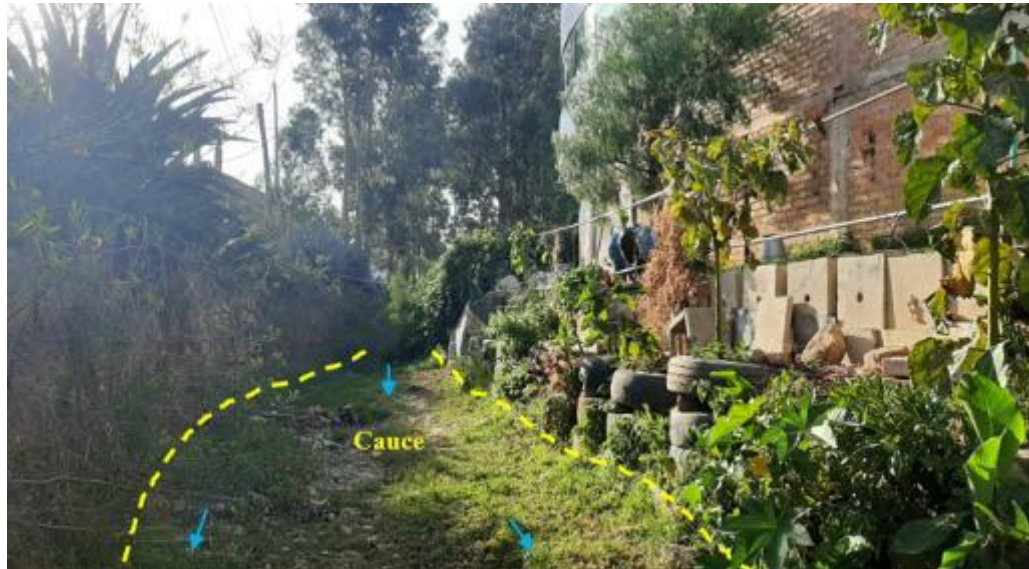
Figura 32. Curso inferior de la quebrada Los Chilcos, en donde se observa la construcción de vivienda en sus riberas. (777742.85 E / 9204802.24 N).

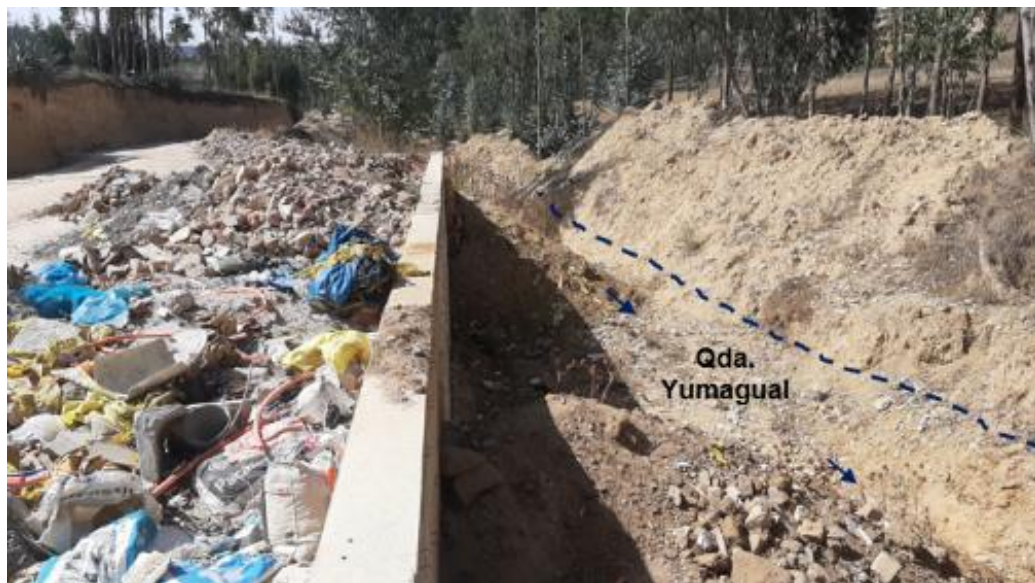
Figura 33. Curso inferior de la quebrada Yumagual, colmatada con abundantes residuos sólidos.

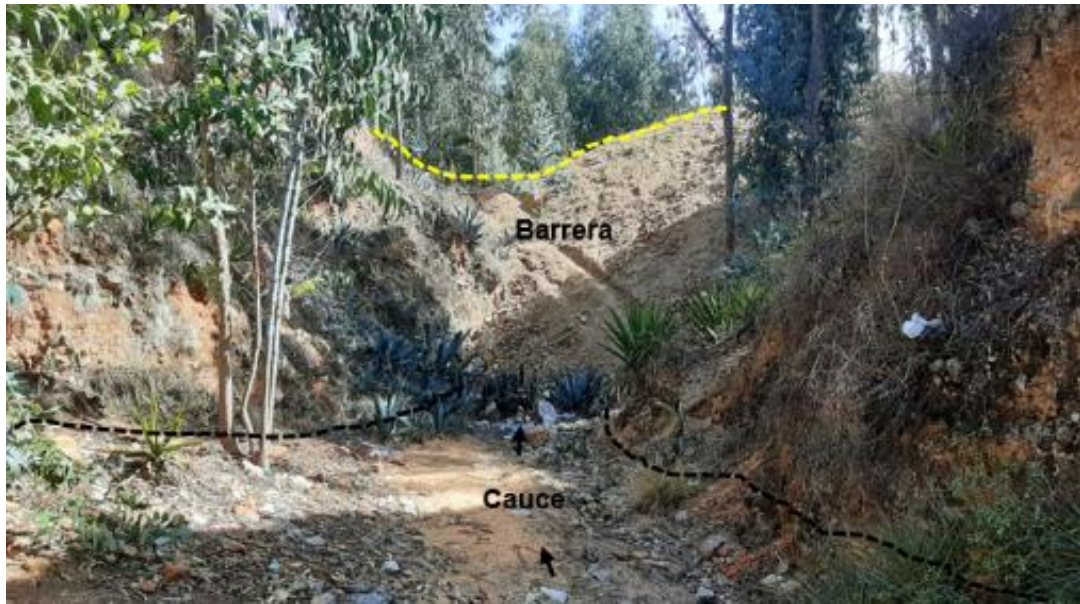
Figura 34. Vista del cauce de un afluente de la quebrada Yumagual (775759.07 E /9203735.97). Nótese, que la construcción de una trocha carrozable ha cerrado el curso de la quebrada con una barrera de desmonte.

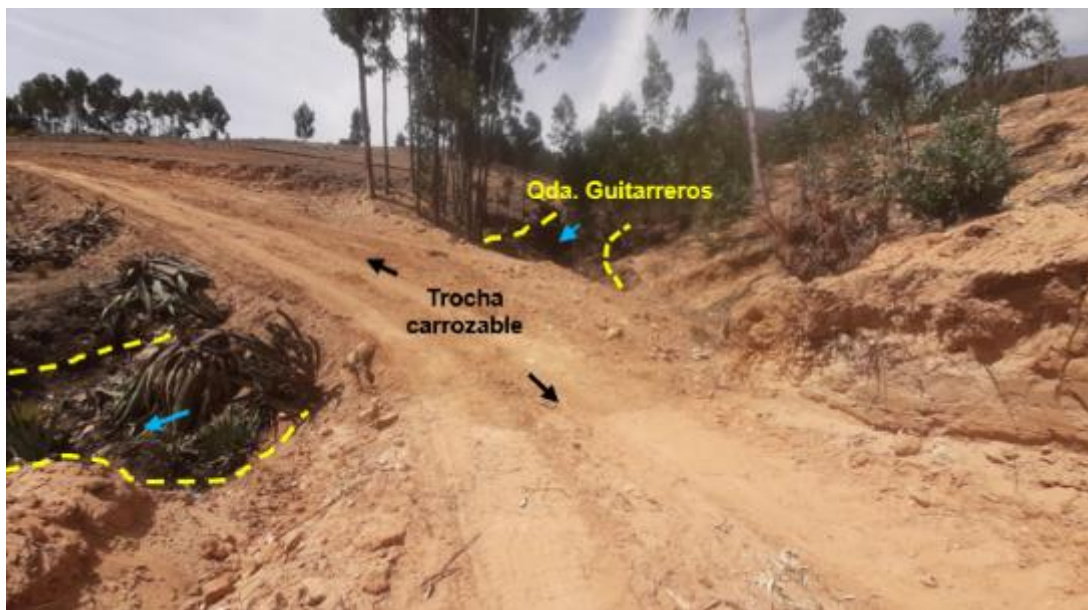
Figura 35. Obstrucción del cauce de la quebrada Guitarreros en su curso inferior (775550.55 E / 9203980.77 N). Nótese, la barrera cortando el cauce para la construcción de trocha carrozable.

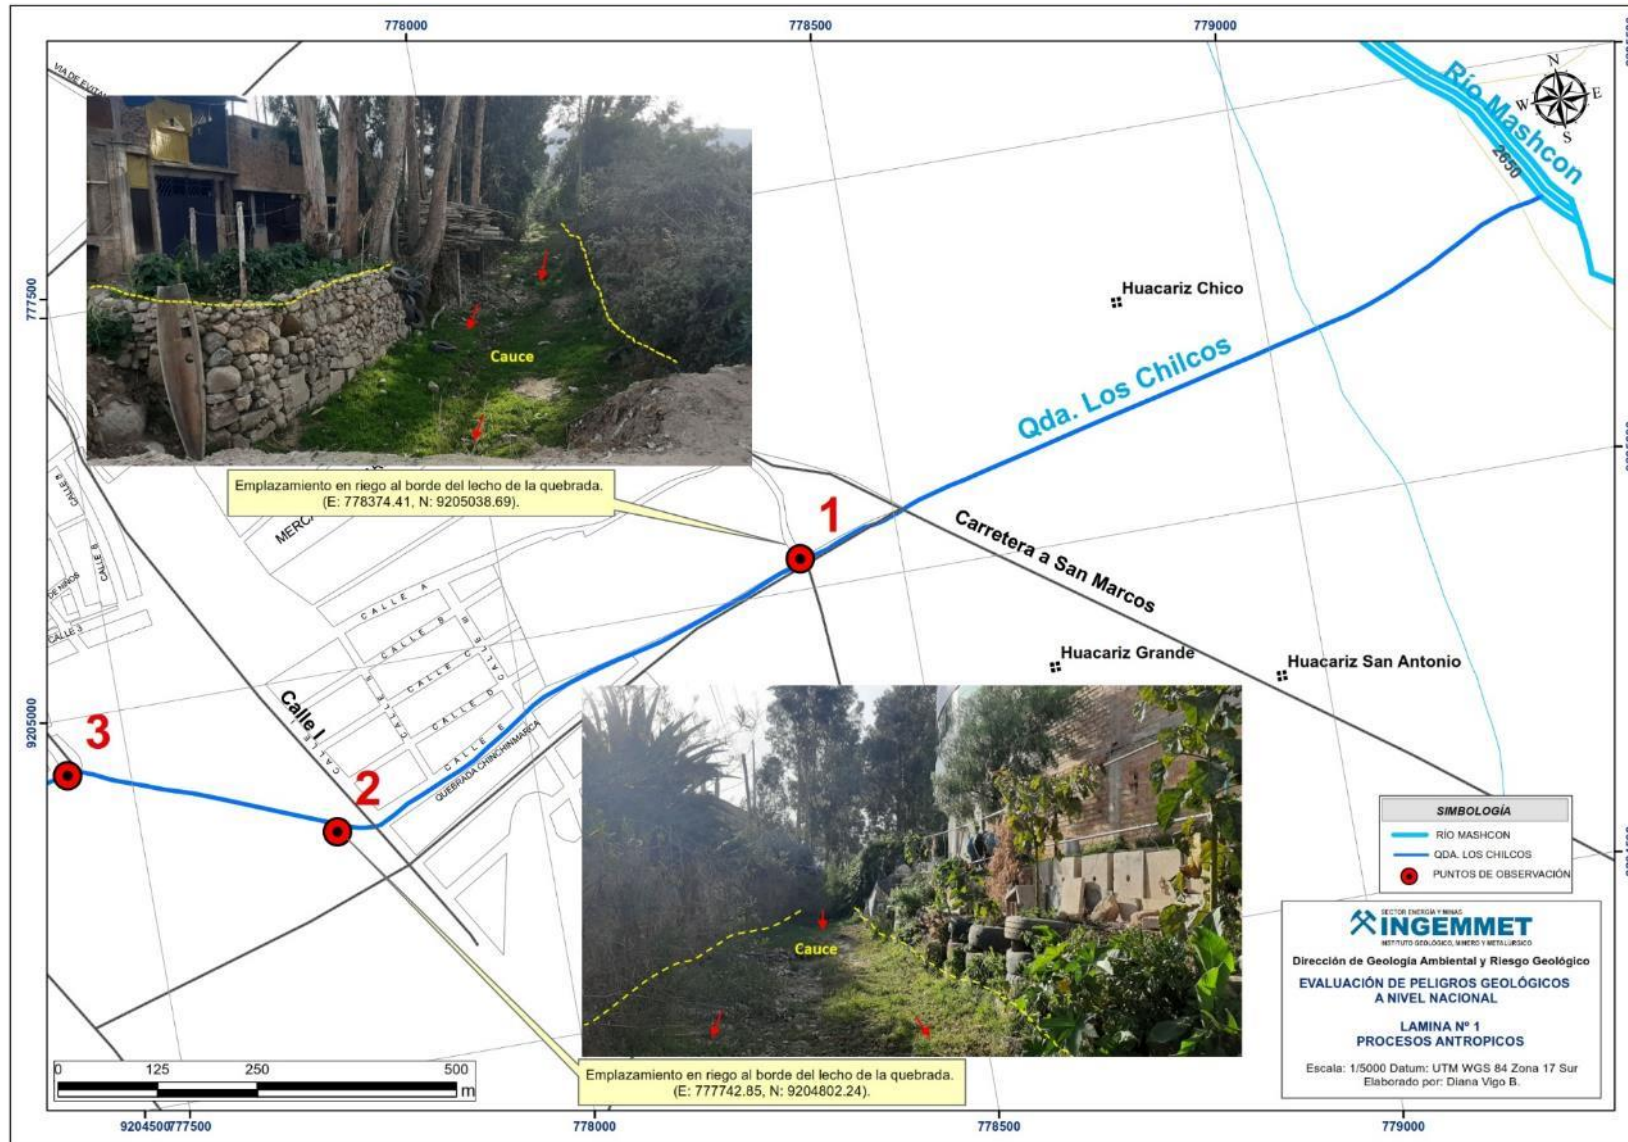
Figura 1.1. Lámina 01, procesos antrópicos en la quebrada Los Chilcos.

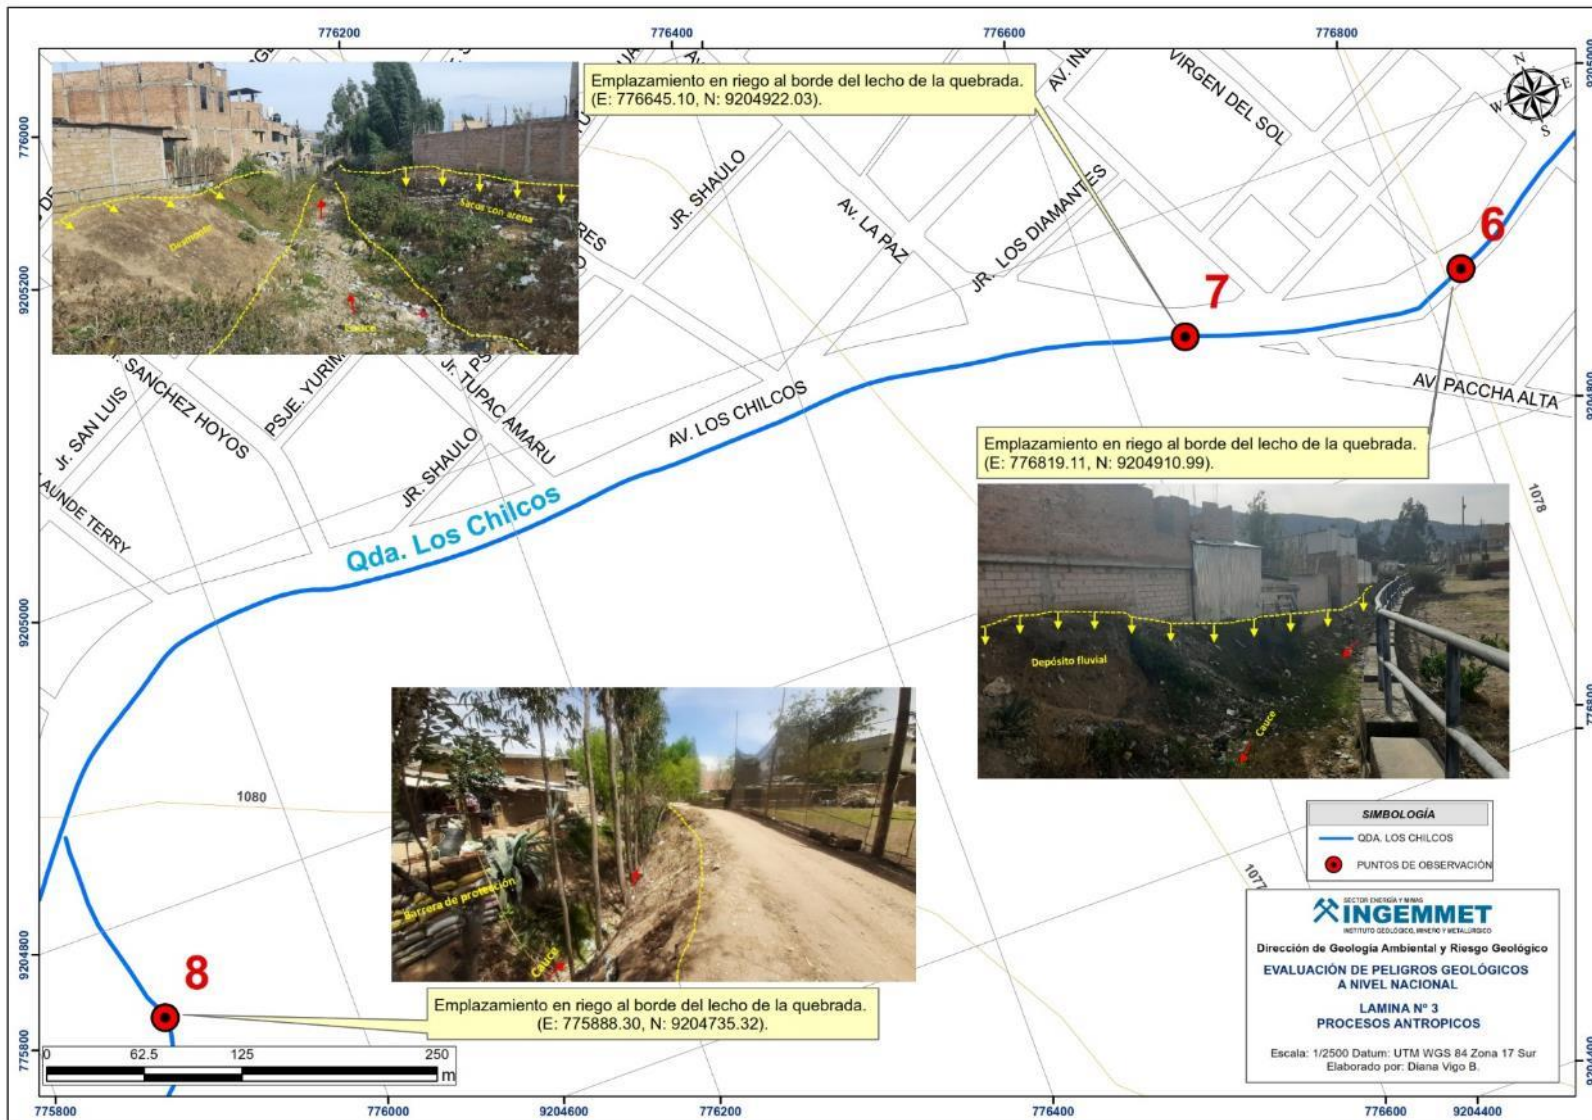
Figura 1.3. Lámina 03, procesos antrópicos en la quebrada Los Chilcos.
