Asunto : Remite 02 fichas técnicas referenciales de puntos críticos para su incorporación a la base de datos - SIGRID

INFORME TECNICO N° 010-2021-ANA-DPDRH-JHP/JSQR

Asunto : Remisión de Fichas Técnicas Referenciales de Puntos Críticos en
el distrito de Río Tambo

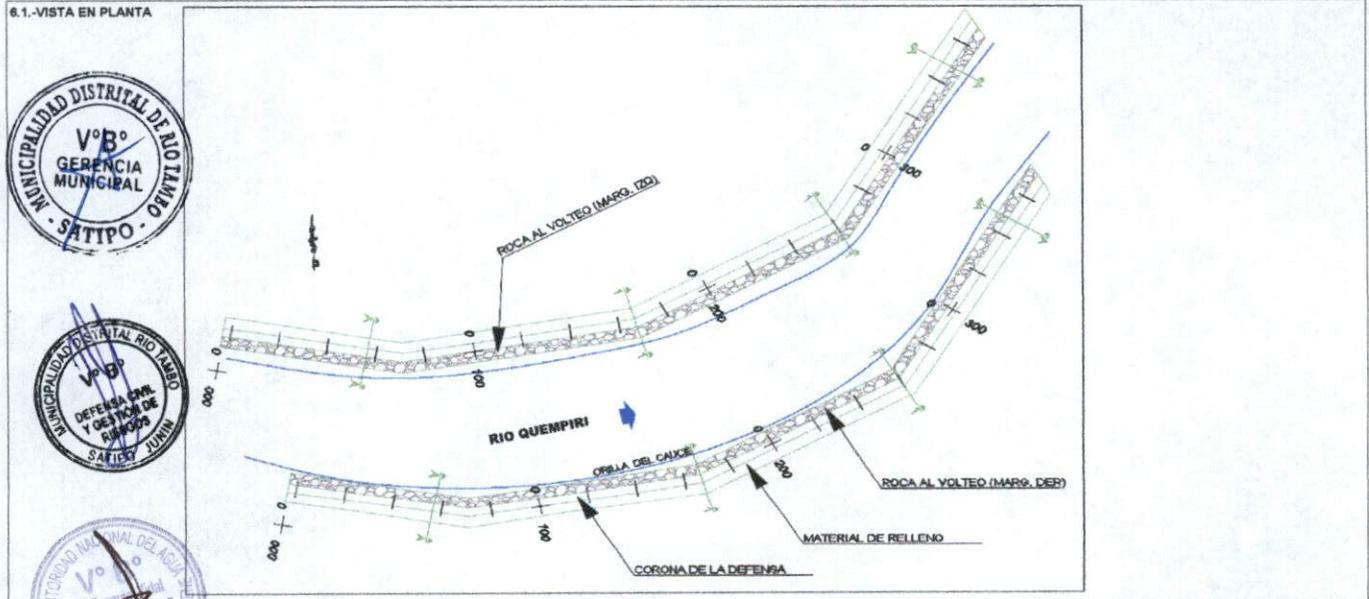
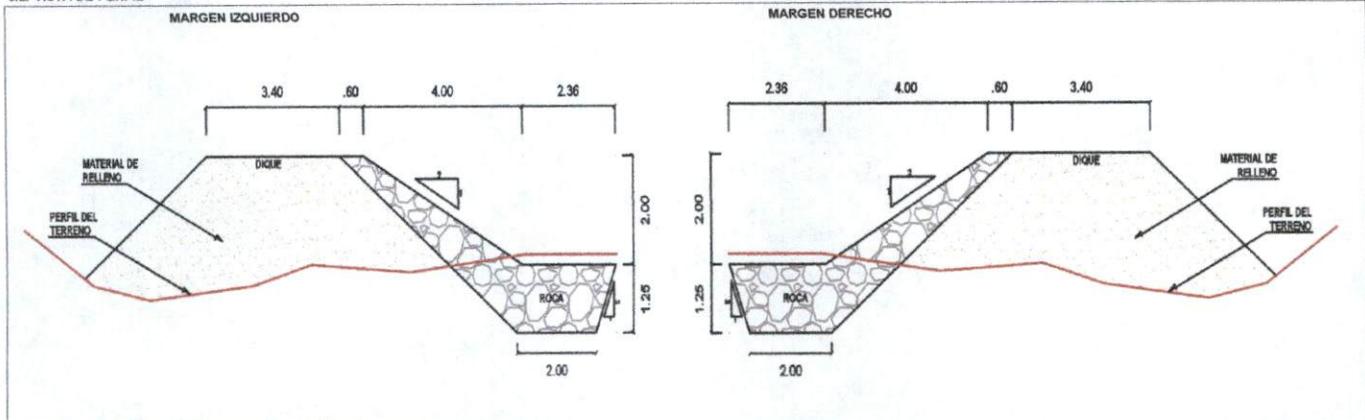
6.1.-VISTA EN PLANTA

VI.-ESQUEMA DE PROPUESTA TECNICA:

Se propone el diseño de la defensa ribereña mediante roca al volteo en ambas márgenes del río Quempiri en un tramo de 1473 metros lineales, la cual permitirá la disminución de la erosión de laderas en ambas márgenes, reduciendo el ensanchamiento del Ancho de Cauce, desvío del cauce, pérdida de cultivos, erosión del talud de la plataforma vial y peligro de desborde a las viviendas.

- Una pendiente suave, promedio de 0,0035 m/m.
- Un ángulo de fricción de interna de 35,81° y cohesión 0.04 kg/cm2, siendo este un suelo granular no cohesivo.
- Un caudal de diseño de 24.68 m3/seg, a un tiempo de retorno de 50 años.
- En cuanto a los otros valores de las características del dique para su respectivo diseño estos fueron los resultados:
- Altura de dique = 2.00 m.
- Tirante = 1.25 m.
- Bordo Libre = 1.00 m.
- Altura uña = 1.25 m.

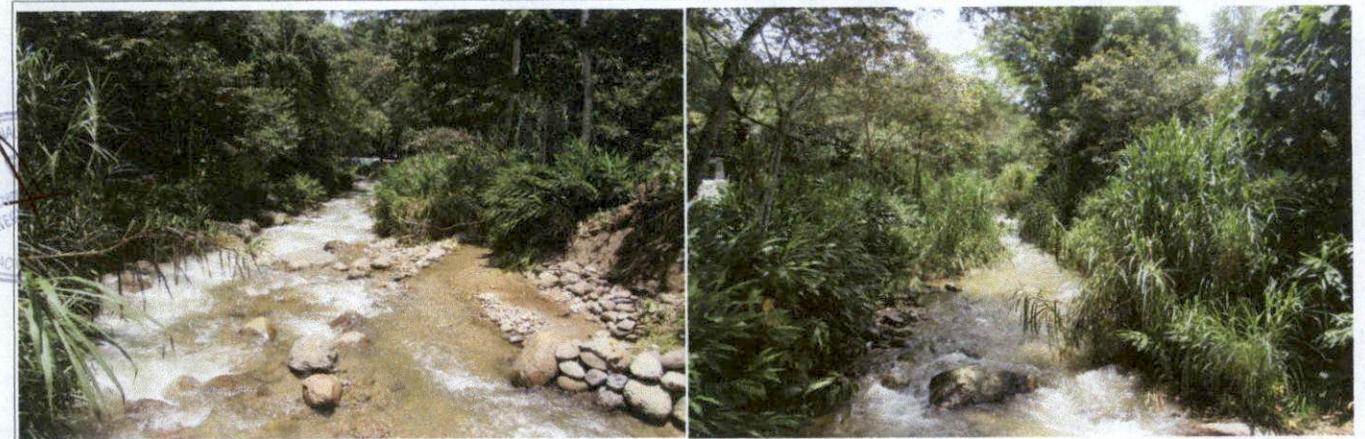
VIII.- PANEL FOTOGRÁFICO DE ZONA VULNERABLE

Este fenómeno se produce a consecuencia del incremento del caudal del río Quempiri y quebradas afluentes. La terraza está conformada por material inconsolidado. Factor detonante las precipitaciones pluviales. El proceso de erosiones de laderas se presenta a manera de cárcavas, teniendo como causas:

Con respecto a las inundaciones del distrito de Río Tambo, este viene siendo afectado por las intensas lluvias sucedidas en mes de diciembre de 2019 por el incremento del caudal del río Quempiri, originando el ensanchamiento de sus márgenes y desborde, afectando terrenos de cultivo, bases de puentes, trochas afirmadas y centros poblados de la jurisdicción de Río Tambo. Se advierte que en caso de otra crecida extraordinaria del río podría afectar las viviendas localizadas en la margen izquierda. Las medidas correctivas que se implementaron son: Evitar crecimiento poblacional hacia los bordes de los ríos y en las áreas inundables, asimismo realizar la limpieza del cauce del río, colocar defensas ribereñas en los tramos colindantes al río.

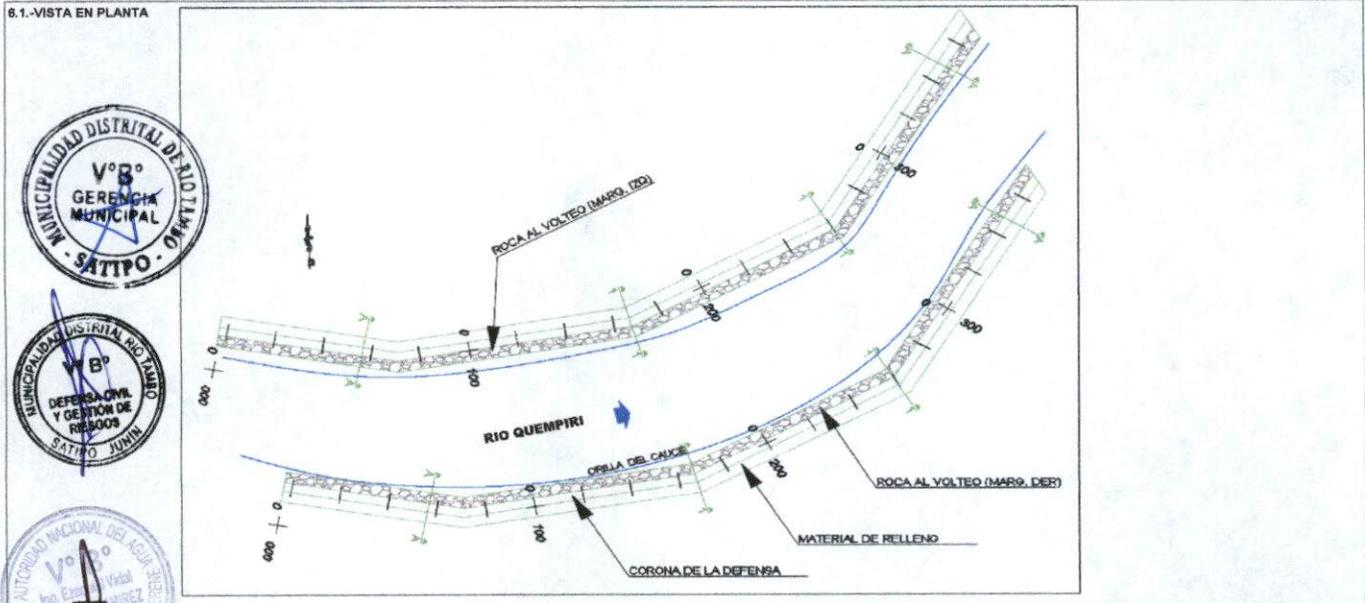
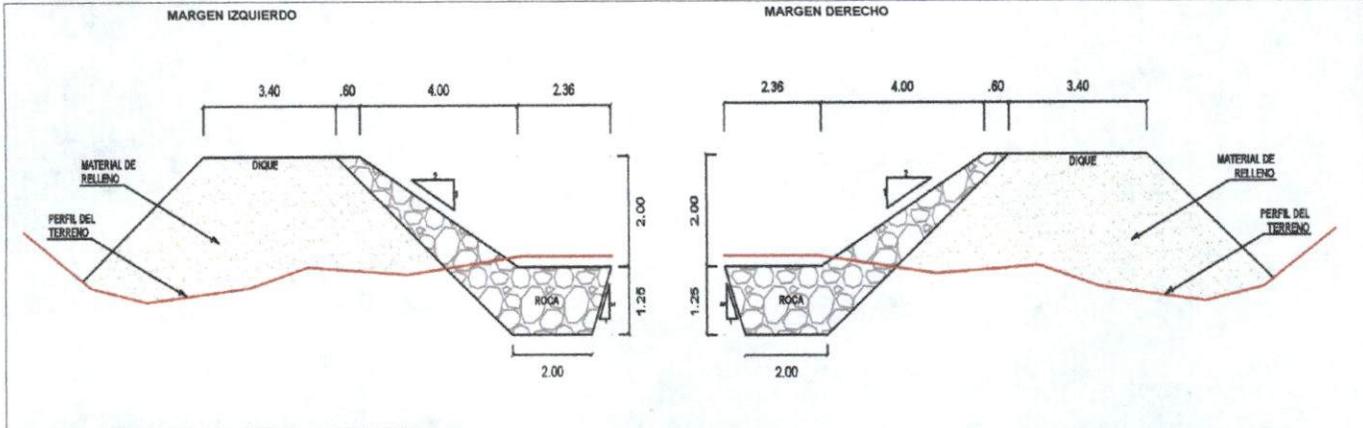
6.1.-VISTA EN PLANTA

VI.-ESQUEMA DE PROPUESTA TECNICA:

Se propone el diseño de la defensa ribereña mediante roca al volteo en ambas márgenes del río Quempiri en un tramo de 1109 metros lineales, la cual permitirá la disminución de la erosión de laderas en ambas márgenes, reduciendo el ensanchamiento del Ancho de Cauce, desvío del cauce, pérdida de cultivos, erosión del talud de la plataforma vial y peligro de desborde a las viviendas.

- Una pendiente suave, promedio de 0,0035 m/m.
- Un ángulo de fricción de interna de 35,81° y cohesión 0,04 kg/cm², siendo este un suelo granular no cohesivo.
- Un caudal de diseño de 24,68 m³/seg, a un tiempo de retorno de 50 años.
- En cuanto a los otros valores de las características del dique para su respectivo diseño estos fueron los resultados:
- Altura de dique = 2,00 m.
- Tirante = 1,25 m.
- Bordo Libre = 1,00 m.
- Altura uña = 1,25 m.

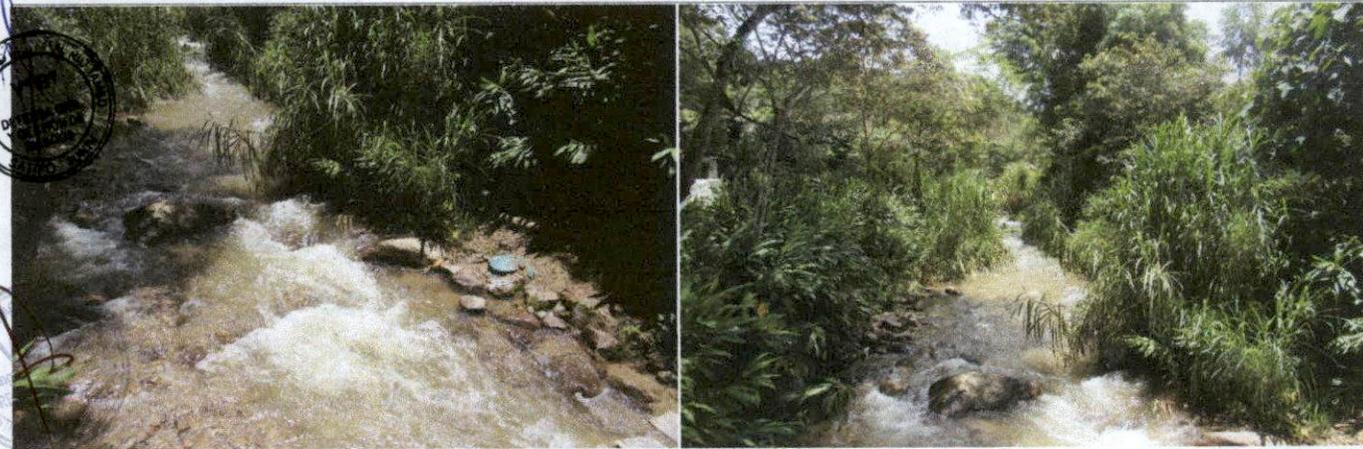
VIII.- PANEL FOTOGRÁFICO DE ZONA VULNERABLE

Este fenómeno se produce a consecuencia del incremento del caudal del río Quempiri y quebradas afluentes. La terraza está conformada por material inconsolidado. Factor detonante las precipitaciones pluviales. El proceso de erosiones de laderas se presenta a manera de cárcavas, teniendo como causas:

Con respecto a las inundaciones del distrito de Río Tambo, este viene siendo afectado por las intensas lluvias sucedidas en mes de diciembre de 2019 por el incremento del caudal del río Quempiri, originando el ensanchamiento de sus márgenes y desborde, afectando terrenos de cultivo, bases de puentes, trochas afirmadas y centros poblados de la jurisdicción de Río Tambo. Se advierte que en caso de otra crecida extraordinaria del río podría afectar las viviendas localizadas en la margen izquierda. Las medidas correctivas que se implementaron son: Evitar crecimiento poblacional hacia los bordes de los ríos y en las áreas inundables, asimismo realizar la limpieza del cauce del río, colocar defensas ribereñas en los tramos colindantes al río.
