# GLACIARES EN EXTINCIÓN

## DIAGNÓSTICO DE LA SITUACIÓN ACTUAL EN EL GLACIAR SULLCÓN – CORDILLERA CENTRAL

### INFORME TÉCNICO N° 19

Huaraz, Octubre de 2016

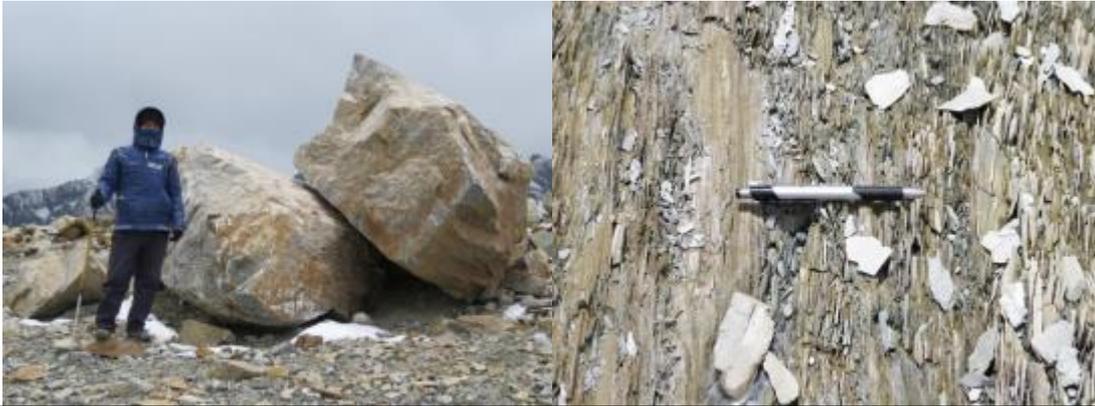
**Fotografía N° 01: Bloques de roca volcánica de 1-2 m de diámetro, arrastrada por el glaciar Sullcón desde las partes altas. A la derecha, secuencia de lutitas fuertemente intemperizadas, en la parte baja del glaciar Sullcón.**

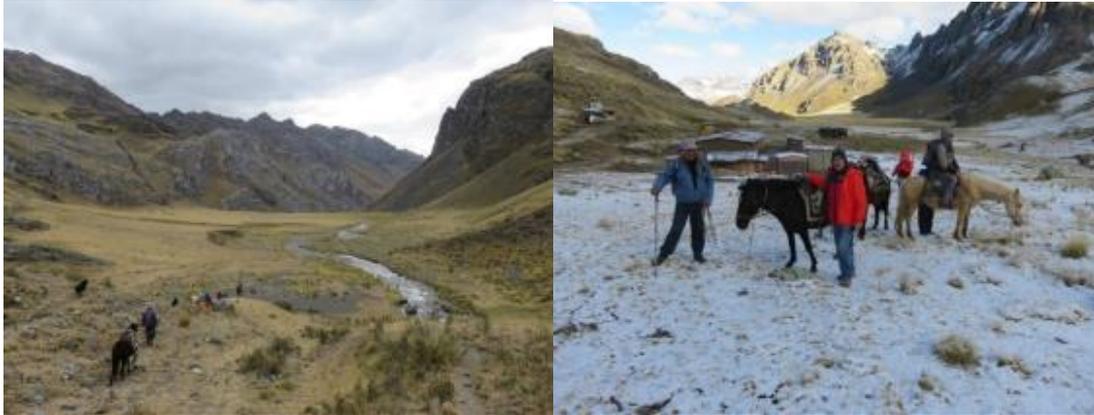
**Fotografía N° 02:** Vista izquierda, fondo de valle del río Blanco, aguas arriba de la Represa de Yuracmayo, en el fondo se observa amplios bofedales y laderas empinadas en ambas márgenes. A la derecha un valle paralelo al anterior, con laderas empinadas y fondos plano inclinados, cuyas aguas drenan directamente a la represa Yuracmayo.

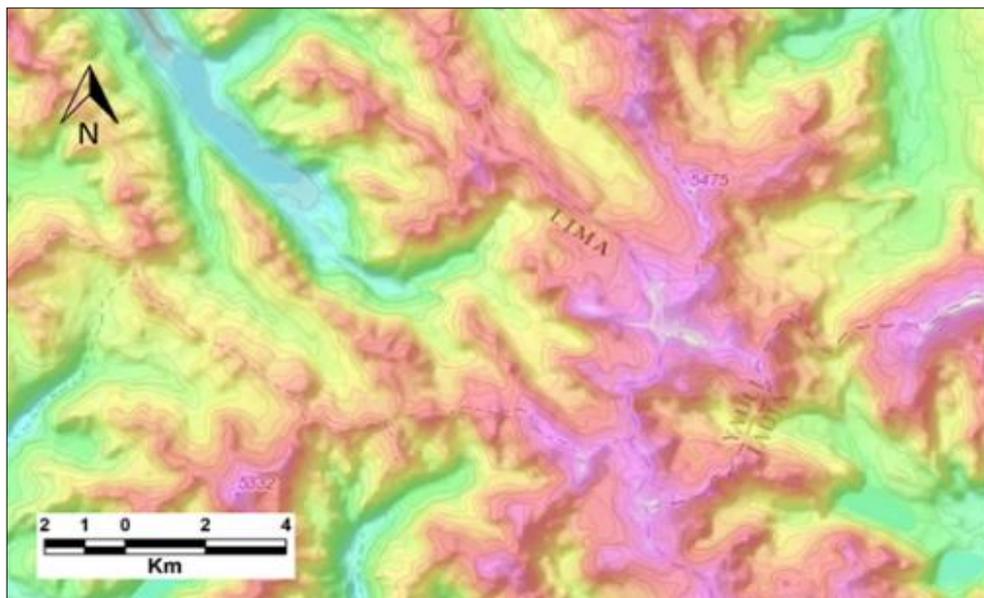
**Figura N° 06:** Relieve del glaciar Sullcón, observando en la parte alta la cadena de montañas a lo largo de la Cordillera Central y en la parte baja, la represa Yuracmayo, con la principal fuente de recarga a partir del glaciar.

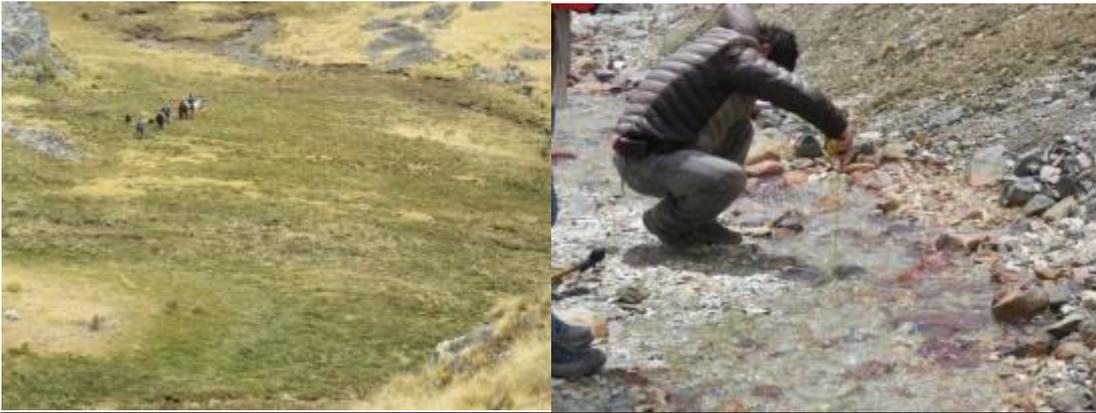
En la parte media y baja de las quebradas se observan procesos de origen hídrico, originados principalmente por secado de bofedales y degradación de suelos, debido al mínimo caudal de recarga que aporta el glaciar; esta situación es preocupante para los integrantes de la Comunidad de San Antonio, porque afecta a la actividad pecuaria que realizan en estos sectores (Ver fotografía N° 03).

**Fotografía N° 03: A la izquierda, proceso de degradación de bofedales por falta de agua en la parte alta de la subcuenca del río Blanco. A la derecha, parte baja del glaciar Sullcón con mínimos caudales de salida por infiltración.**

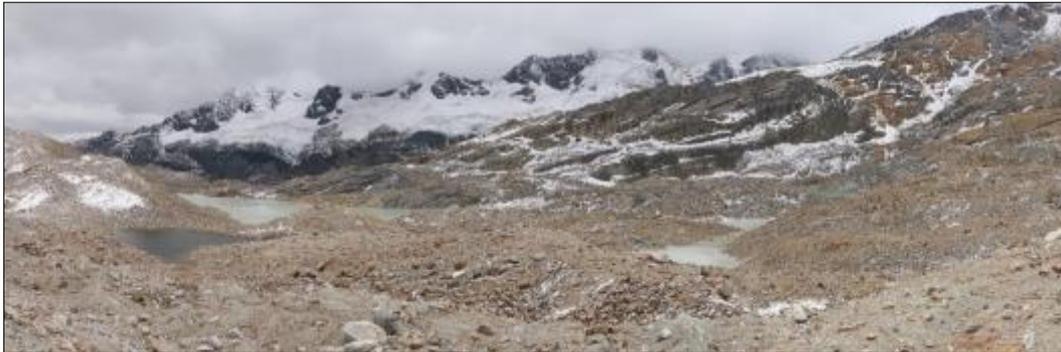
El glaciar Sullcón evidencia grandes cambios en su superficie y masa glaciar. El retroceso del frente glaciar ha formado pequeños cuerpos de agua (Ver fotografía N° 04), modificando el paisaje de la zona. Además se identificó la presencia de escombros en la superficie glaciar (Ver fotografía N° 05), debido a fuertes proceso de erosión, por la acción del glaciar en el lecho rocoso y caída de roca de las márgenes, especialmente

**Fotografía N° 04: Cuerpos de agua en el frente glaciar Sullcón.**

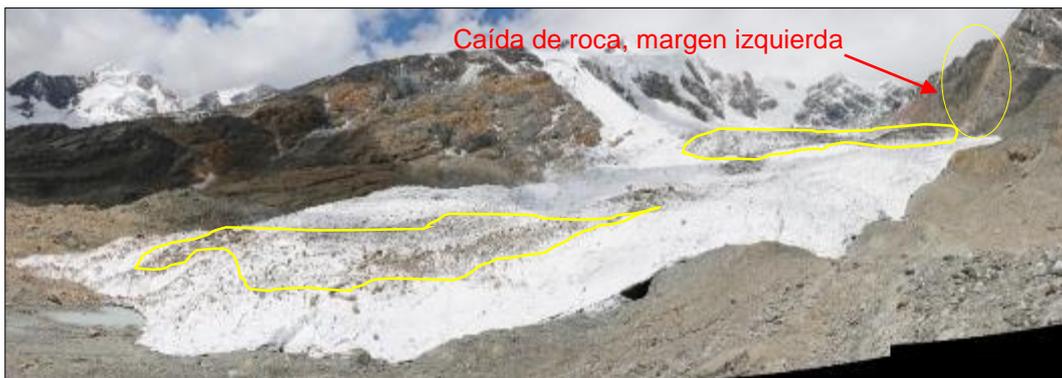
de la margen izquierda, que son transportadas por la dinámica propia del glaciar. Los escombros cubren parte de la superficie glaciar que fueron diferenciadas con la interpretación visual. Esto permitió definir el área del glaciar Sullcón en las imágenes de satélite de Sentinel-2.

**Fotografía N° 05: Glaciar Sullcón con presencia de escombros.**

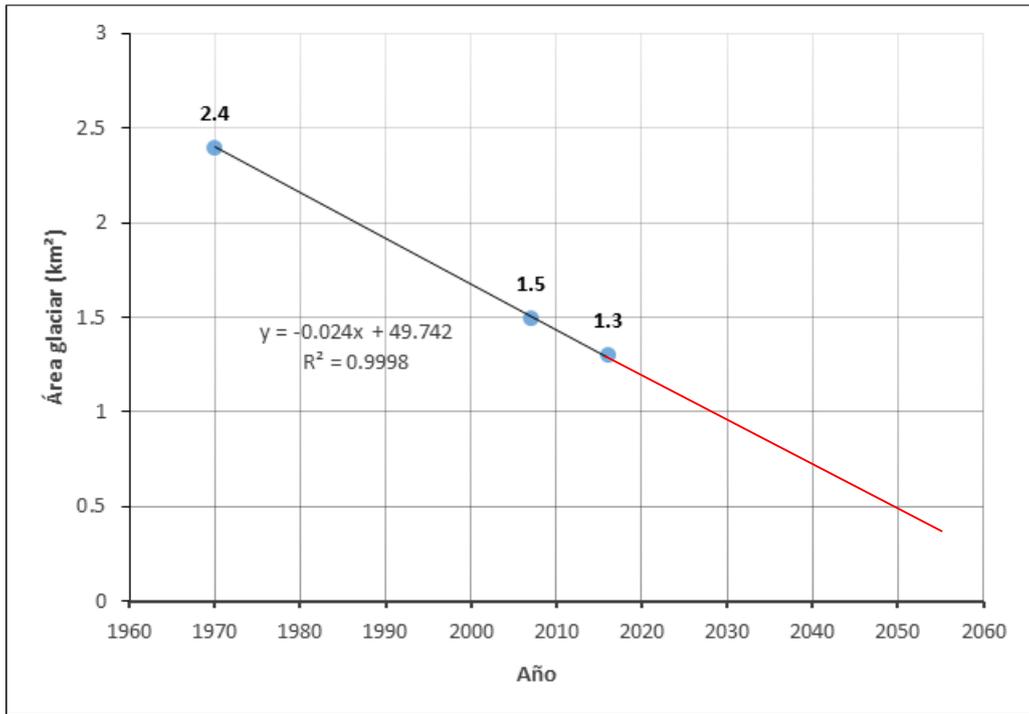
Gráfico N° 01: Tendencia de reducción del área glaciar Sullcón. Fuente: 1970 (Hidrandina S.A.), 2007 (UGRH-ANA) y 2016. (INAIGEM).

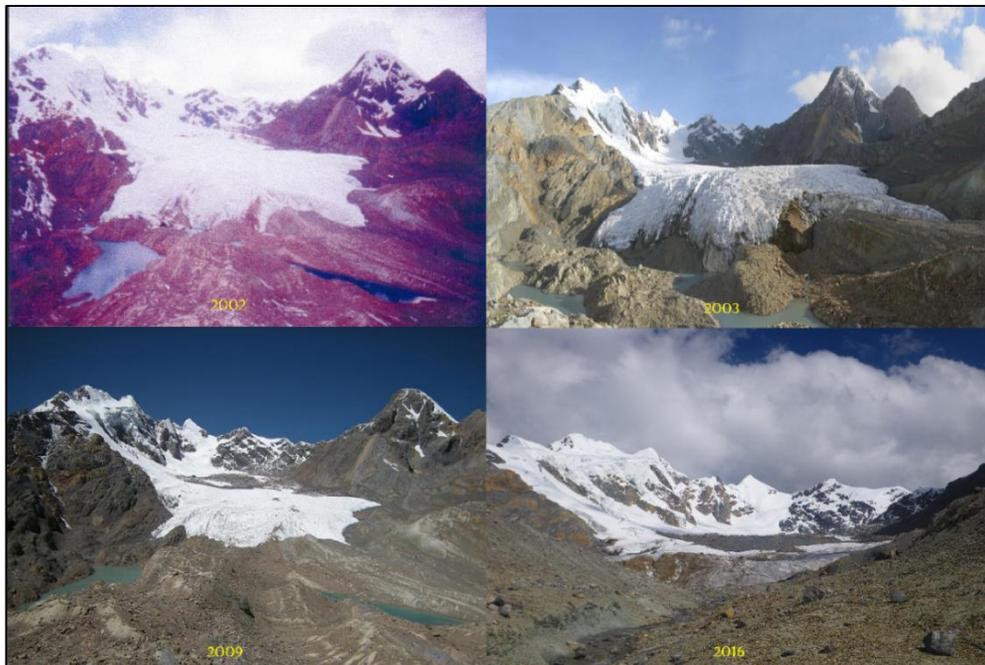
Figura N° 09: Se muestra la evolución del glaciar Sullcón en el tiempo, desde 2002 al 2016.

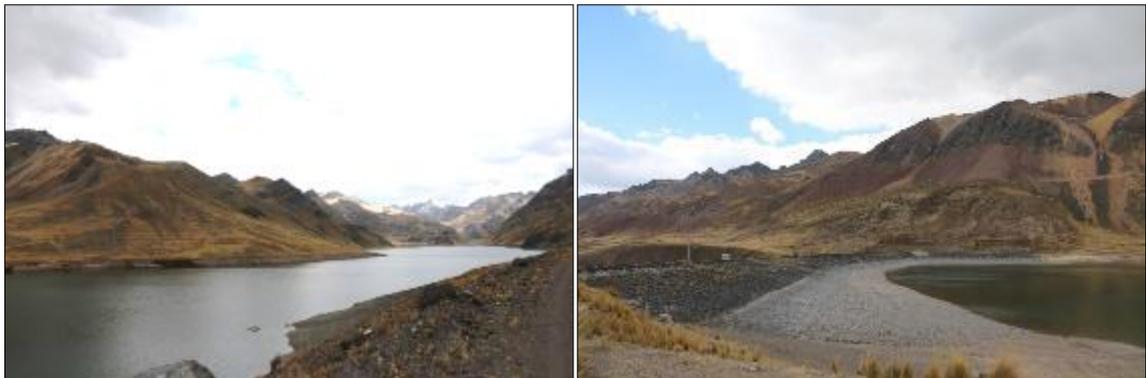
Sobre este ámbito encontramos a la represa de Yuracmayo, construida entre 1991 y 1994, con una altura de cimentación de 56 metros, longitud de coronación de 558.5 m, rendimiento hídrico de 2.5 m<sup>3</sup>/s y un embalse de 48 Mm<sup>3</sup>, las medidas morfométricas aproximadas son: área de 194 4811.14 m<sup>2</sup>, largo máximo de 4 629.4 m y ancho máximo de 708.8 m, (Ver fotografías N° 06 y 07), la cual es administrada por la empresa EDEGEL S.A., la recarga de esta represa proviene directamente de las precipitaciones estacionales y el deshielo de los glaciares Sullcón, Pancacoto y Paccha, está represa tiene un rol importante en la regulación del recurso hídrico sobre la parte media y baja de la cuenca donde encontramos a la ciudad de San Mateo, la comunidad de San Antonio y otros centros poblados, llegando hasta la ciudad de Lima.

Fotografías N° 06 y 07: Represa Yuracmayo, extensión (izquierda) y dique (derecha).

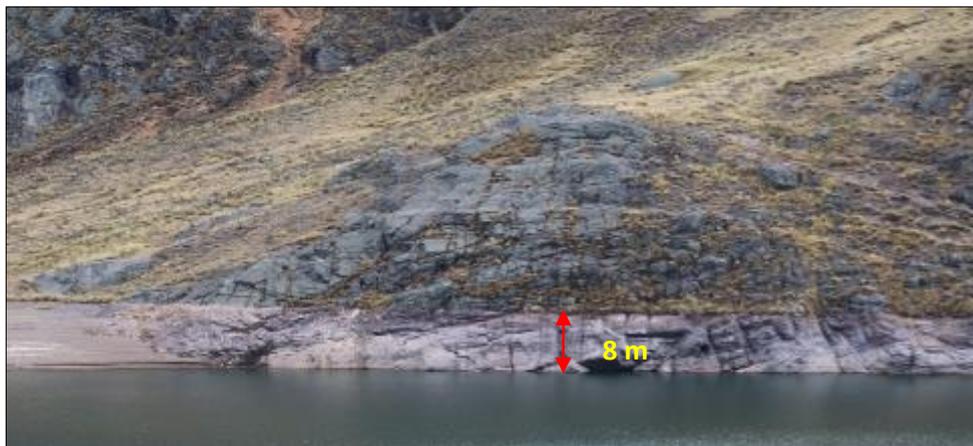
En los últimos 5 años se ha evidenciado que la represa ha disminuido notoriamente su volumen de embalse debido al incremento del uso poblacional, hidroenergético, agrícola y otros. Esto fue evidente en el nivel de espejo de agua que ha disminuido por lo menos en promedio 8 m (Ver fotografía N° 08) en época de estiaje.

Fotografía N° 08: Cambio notorio de nivel del espejo de agua en la represa

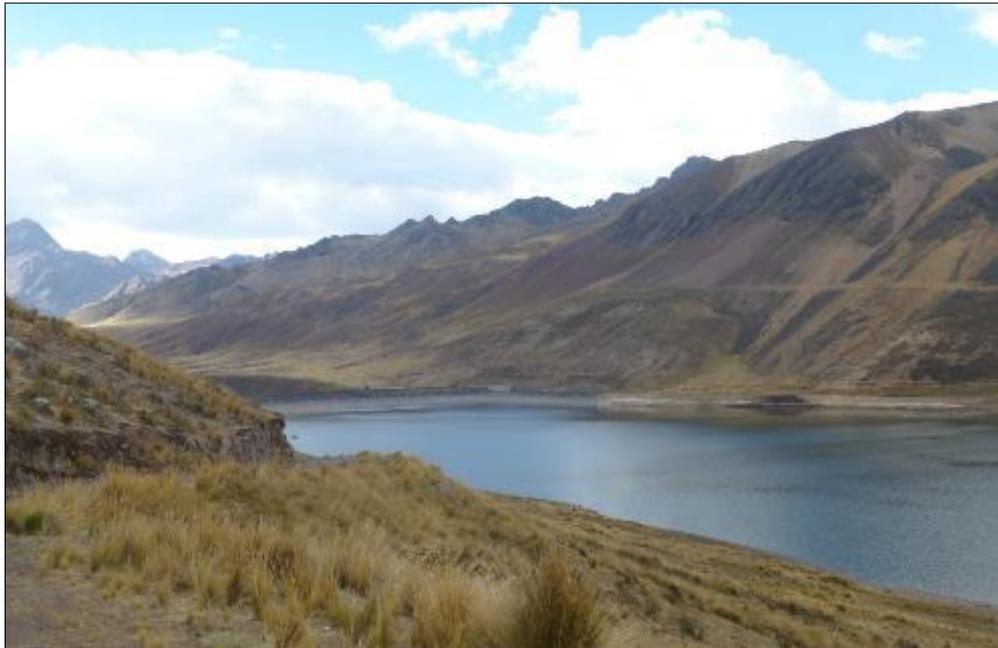
**Fotografía N° 09: Pajonal alto andino alrededor de la represa de Yuracmayo, zona importante como soporte para la ganadería y pastoreo.**

En los alrededores del nevado Sullcón la presencia de pajonales es limitada debido a las condiciones de afloramiento rocoso, sin embargo en zonas más bajas cercanas a la represa de Yuracmayo (Ver fotografía N° 09) representan zonas importantes para la ganadería y el pastoreo.

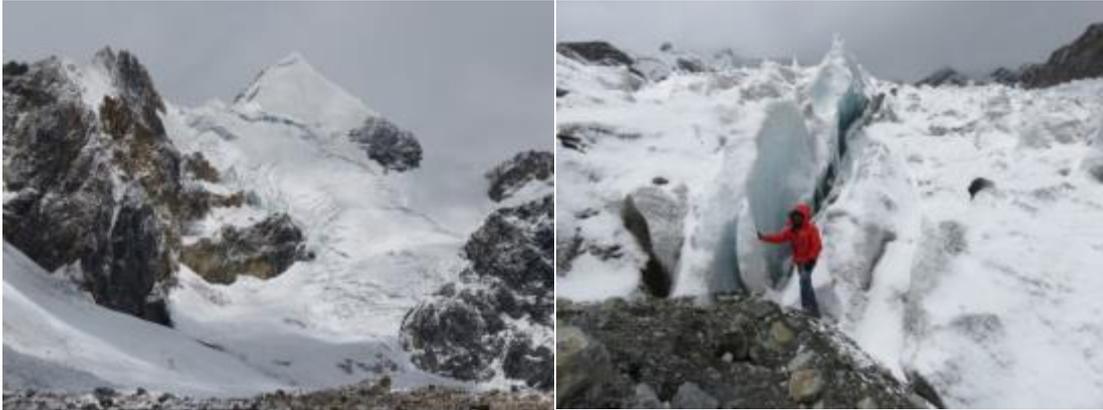
En la parte inferior del glaciar, se ha observado el desplome de grandes bloques de hielo, que no tienen mayor desplazamiento debido a la baja pendiente de las laderas; los bloques de hielo se fusionan y el agua se filtra a través de estructuras existentes en las rocas. En tal sentido los peligros de origen glaciar son mínimos (Ver fotografías N° 10 y 11).

**Fotografía N° 10:** En la vista izquierda, se aprecia la parte alta del glaciar Sullcón con acelerado proceso de ablación y limitadas condiciones para generar avalanchas. En la vista derecha, se observan grietas que marcan los bloques desprendidos en la parte baja del glaciar, que poco a poco van desapareciendo.

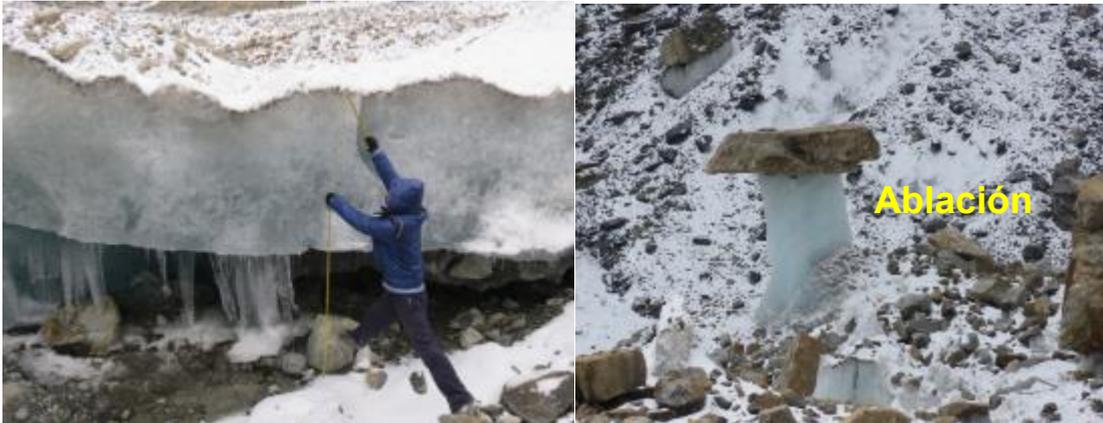
**Fotografía N° 11:** Parte baja del glaciar Sullcón con acelerado proceso de ablación. En la vista derecha, se observa una columna de hielo de 3 m de altura promedio, sosteniendo un bloque de roca, que indica la altura del frente glaciar hace 4 meses aproximadamente.

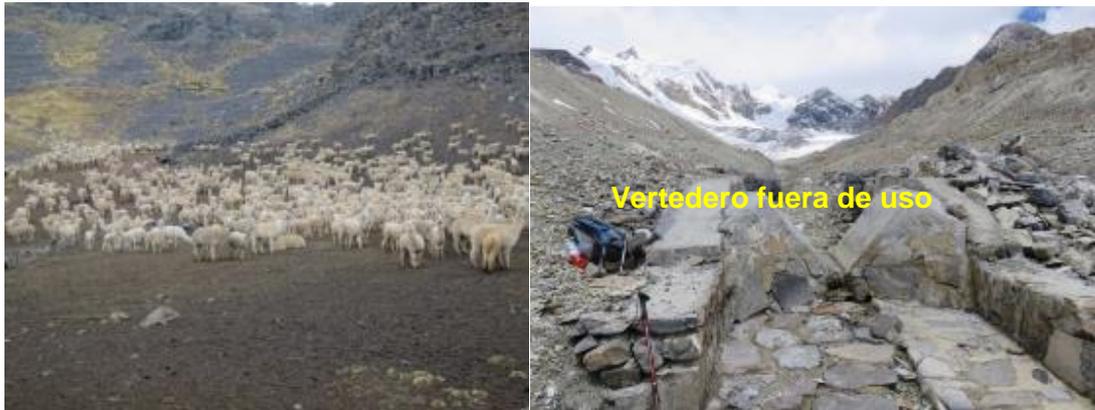
El acelerado proceso de pérdida de masa glaciar en Sullcón, está generando en los últimos años una disminución notable del aporte hídrico a la subcuenca del río Blanco, ocasionando la pérdida y degradación de una gran superficie de bofedales, afectando a la represa Yuracmayo. Esta situación se manifiesta en la variación del nivel del espejo de agua en la represa, cuyo embalse está trabajando por debajo de su capacidad de diseño, que repercutirá grandemente en la disponibilidad de agua para la ciudad de Lima (Ver fotografía N° 12).

**Fotografía N° 12:** La variación del ciclo hidrológico en los alrededores de la represa de Yuaracmayo, genera degradación y pérdida de pastos, afectando la principal actividad económica de la comunidad de San Antonio. A la derecha, estado actual de un vertedero sin uso por disminución del aporte hídrico desde la parte baja del glaciar Sullcón.

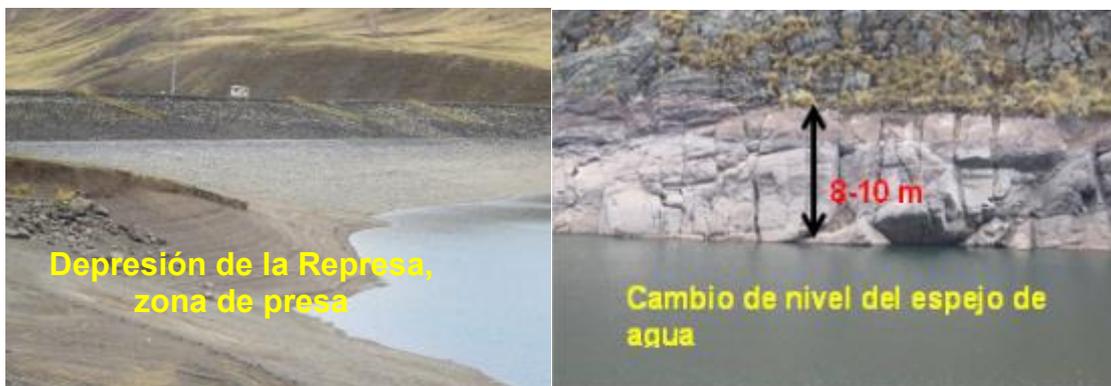
Las variaciones climáticas locales, con un retraso notable en el inicio de la época de lluvias, sumado al mínimo aporte de agua desde el glaciar, impacta sobre el potencial hídrico existente. La ausencia de lluvias en la parte alta de la subcuenca, ha originado un marcado descenso en la capacidad de regulación de la represa, pudiendo notar durante la inspección realizada, hasta 10m de altura por debajo del nivel máximo de almacenamiento (Ver fotografía N° 13).

**Fotografía N° 13:** Vista izquierda se observa la presa de Yuracmayo con amplia zona depresionada por disminución en el aporte hídrico desde el glaciar Sullcón y Pancacoto. A la derecha, diferencia de nivel del espejo de agua en la represa, cuya línea superior indica la máxima capacidad de almacenamiento (48 Mm<sup>3</sup>).

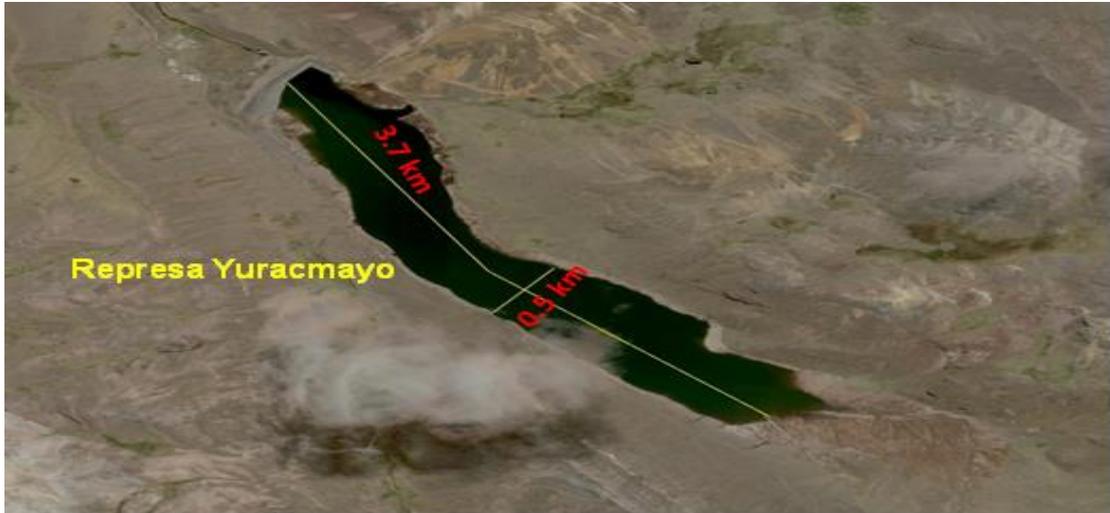
Las condiciones de riesgo, se orientan a la disminución del potencial hídrico en la zona y pérdida de capacidad de almacenamiento de la represa Yuracmayo, cuya tendencia se incrementará notablemente con la desaparición de los glaciares en la parte alta. El cálculo matemático realizado en relación a la pérdida de volumen de la represa, ha permitido estimar que actualmente el descenso significa en promedio 10 Mm<sup>3</sup>, de tal manera que no se puede aprovechar la máxima capacidad de esta importante obra.

Fotografía N° 14: Vista panorámica de la represa de Yuracmayo, mostrando las dimensiones actuales con el espejo de agua de 8 a 10 m por debajo de su nivel normal.

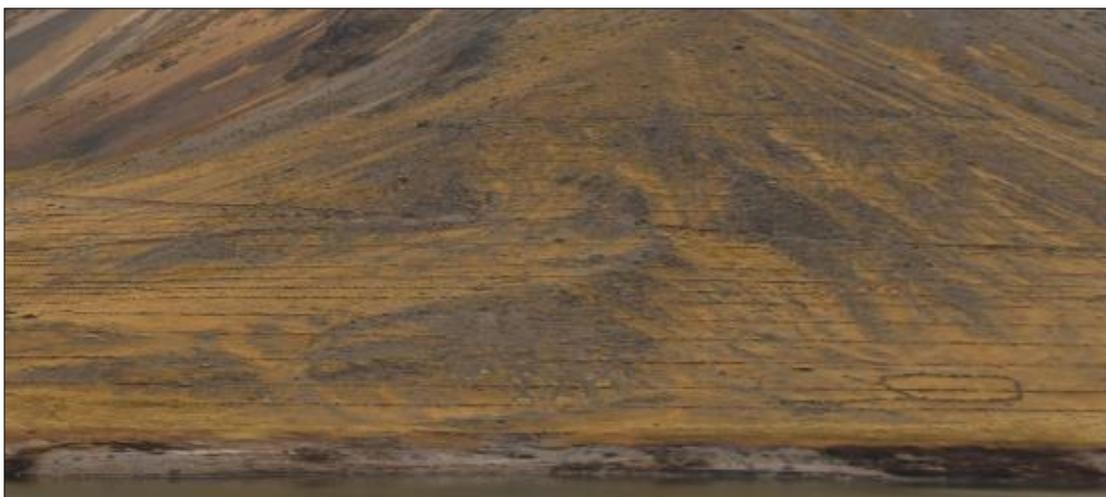
La población de San Mateo menciona que sus principales fuentes (manantiales) de agua potable en los últimos años (5 años) se han secado. Sin embargo han tomado conciencia y han asumido medidas para el mejor uso del agua para riego y doméstico. Se ha realizado un proyecto con la participación de la población, donde se ha construido zanjas de infiltración en la margen derecha de la represa Yuracmayo para retener agua y mejorar la extensión de los pastos alto andinos (Ver fotografía N° 15).

Fotografía N° 15: Zanjas de infiltración en la margen derecha de la represa Yuracmayo.
